Punsu oja (VEE1081200) ülemjooksu vaatlus

Vaatluse aeg 04.05.25 ja 18.05.25. Vaatleja Marko Vainu

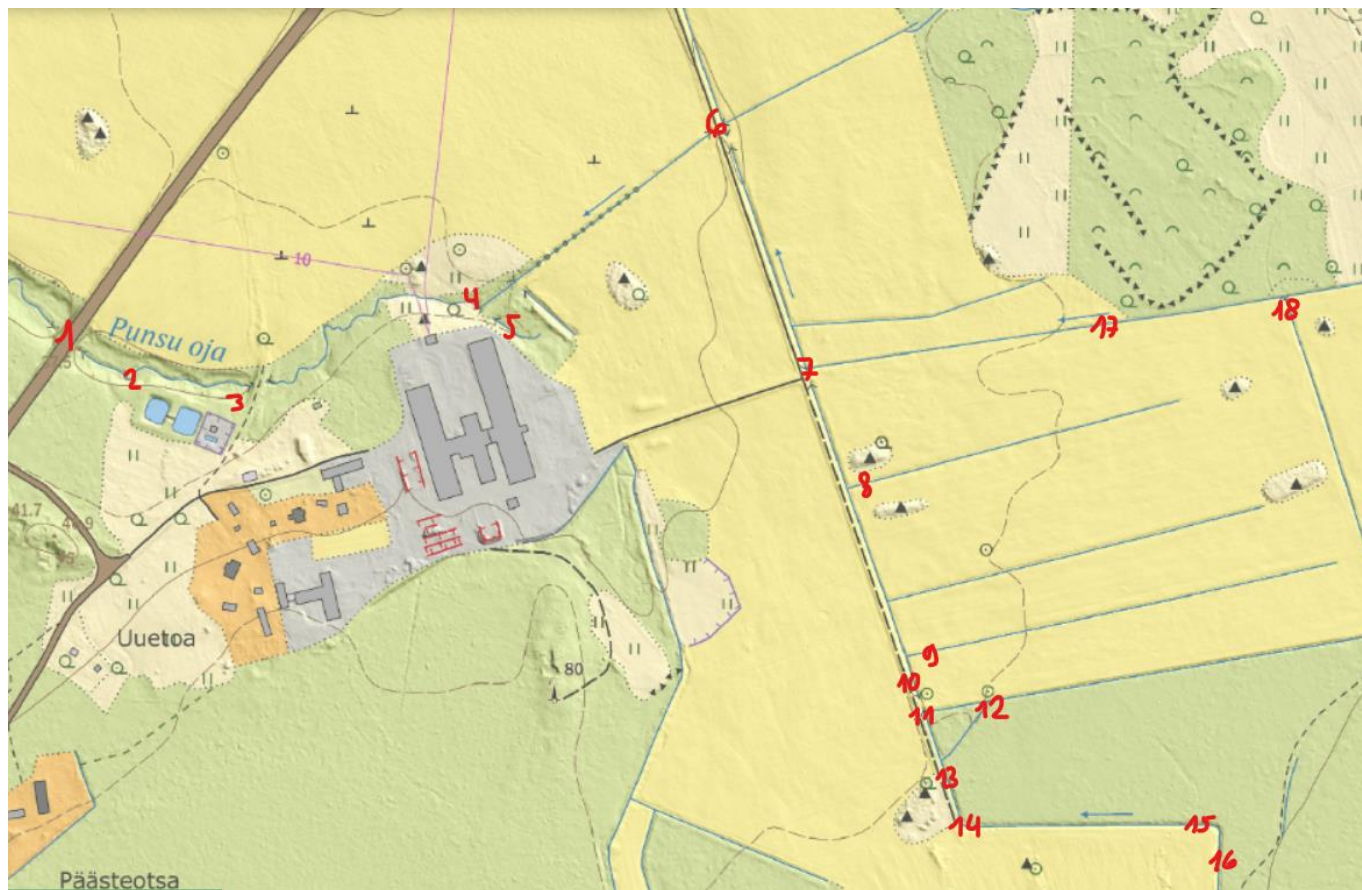
1. Sügavas orus voolas veerohke oja:

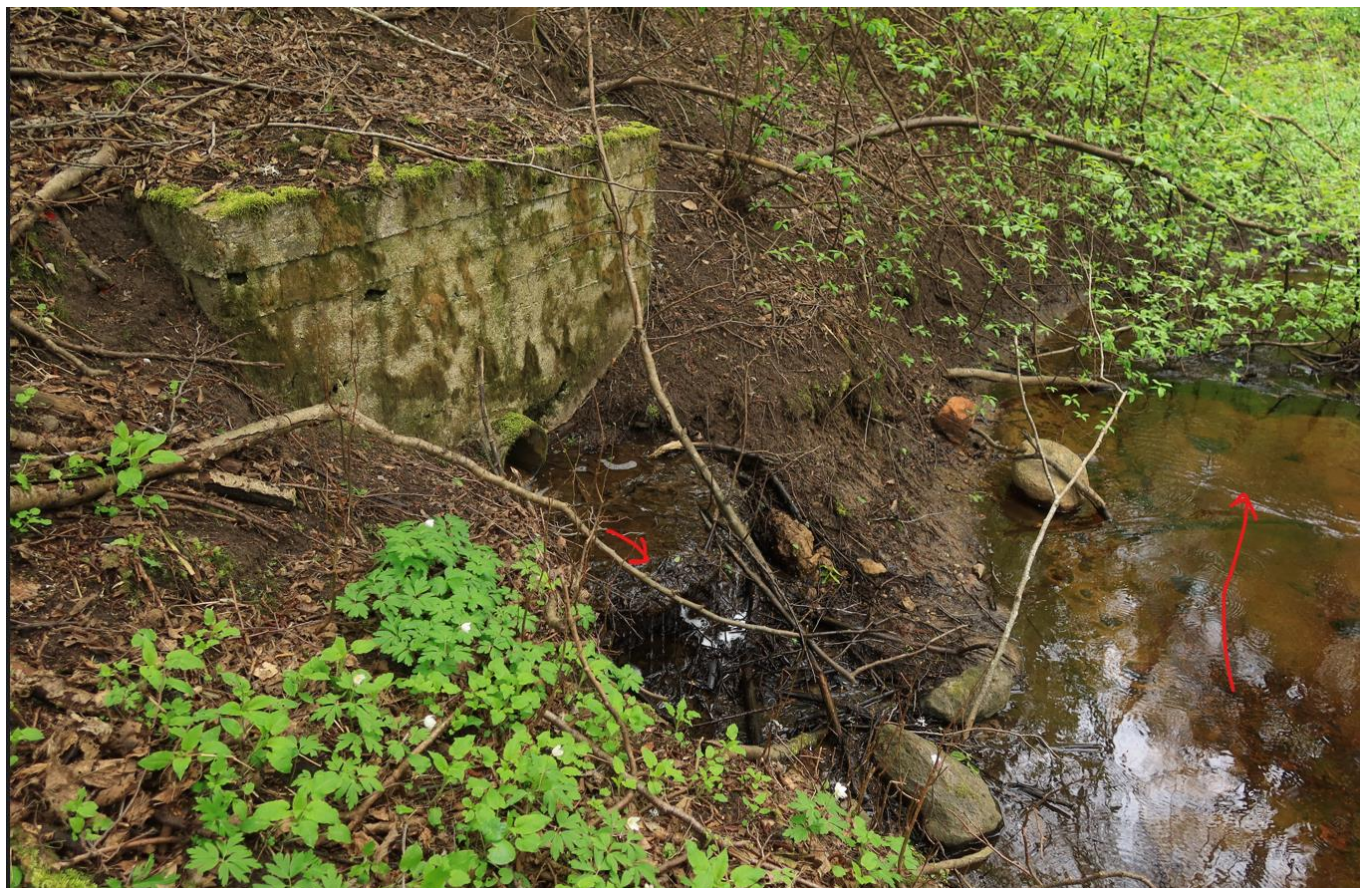
2. Oja lõunakaldal on betoneeritud otsakuga toru (ilmselt heitveelase), millest nirises alla liitri vett välja:

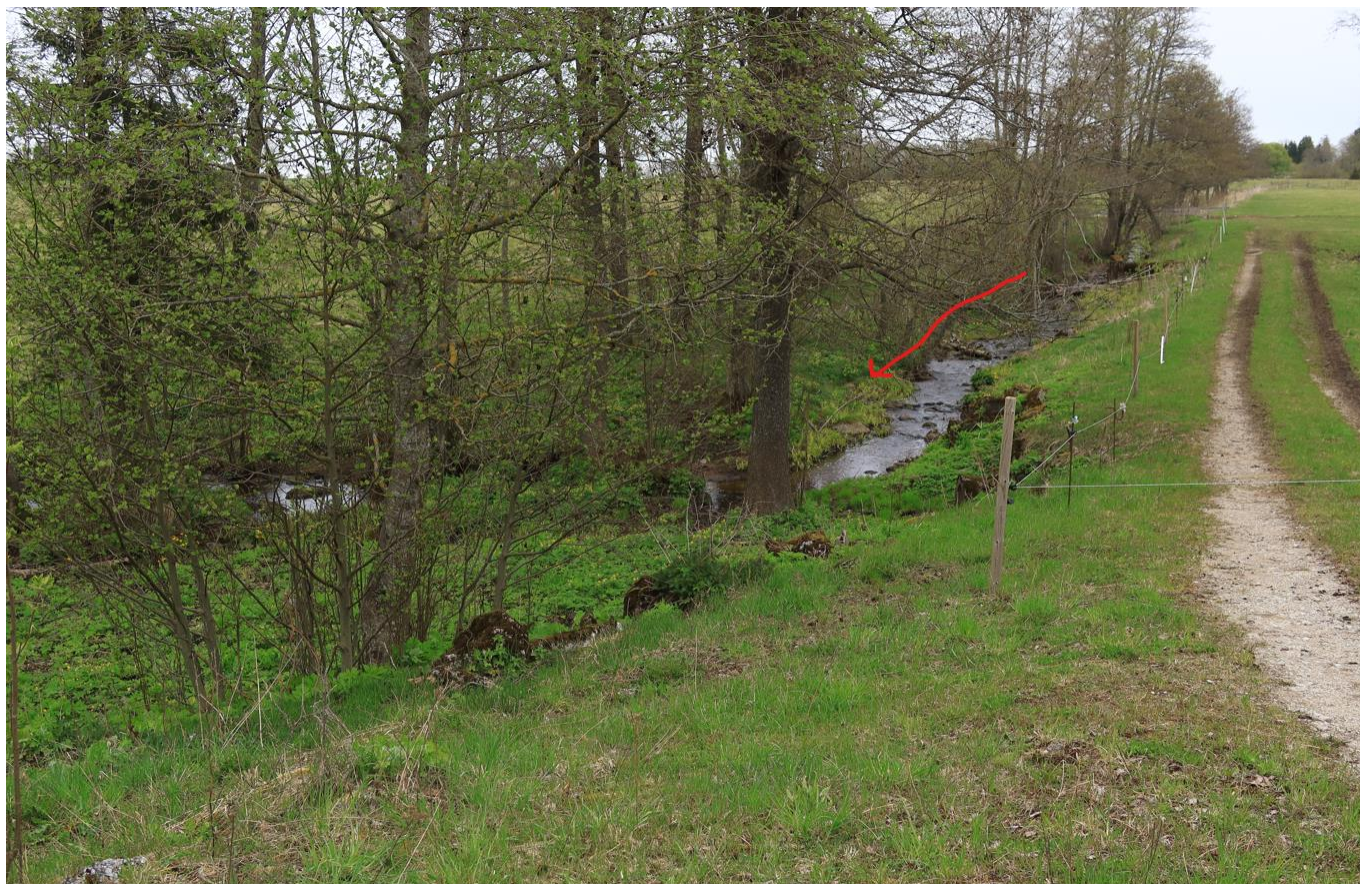
4. Kirdest voolas mööda nõlva alla ohtralt vett:

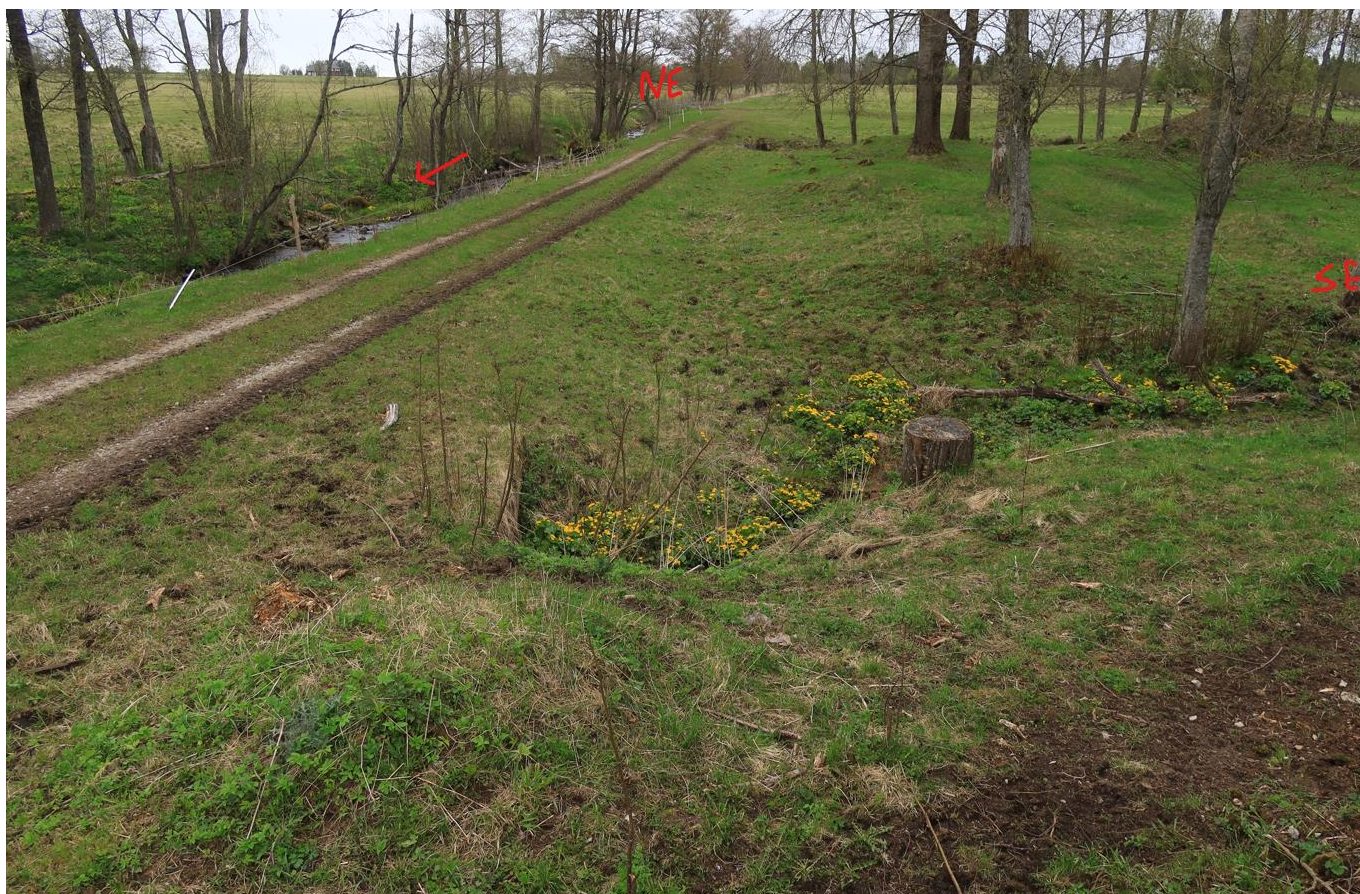
5. Ookrine soon, kus olulisel määral voolavat vett ei paistnud olevat:

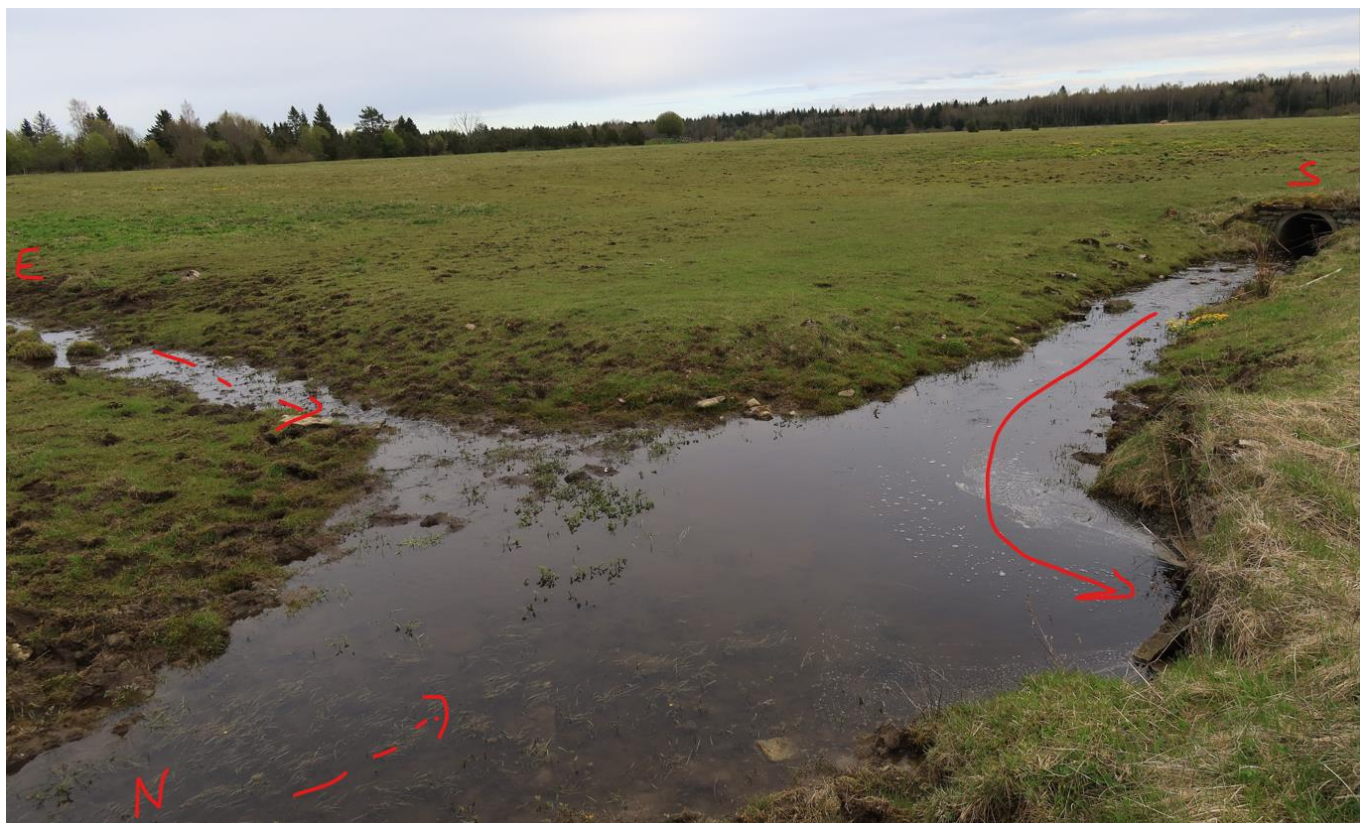
6. Kõige rohkem vett voolas lõunast. Põhjast ja idast tulevad nired olid tagasihoidlikumad. Edela poole kulgeb lai, kraavilik veekogu, kus vooluhulk tundus olevat märkimisväärselt väiksem, kui punktis 4:

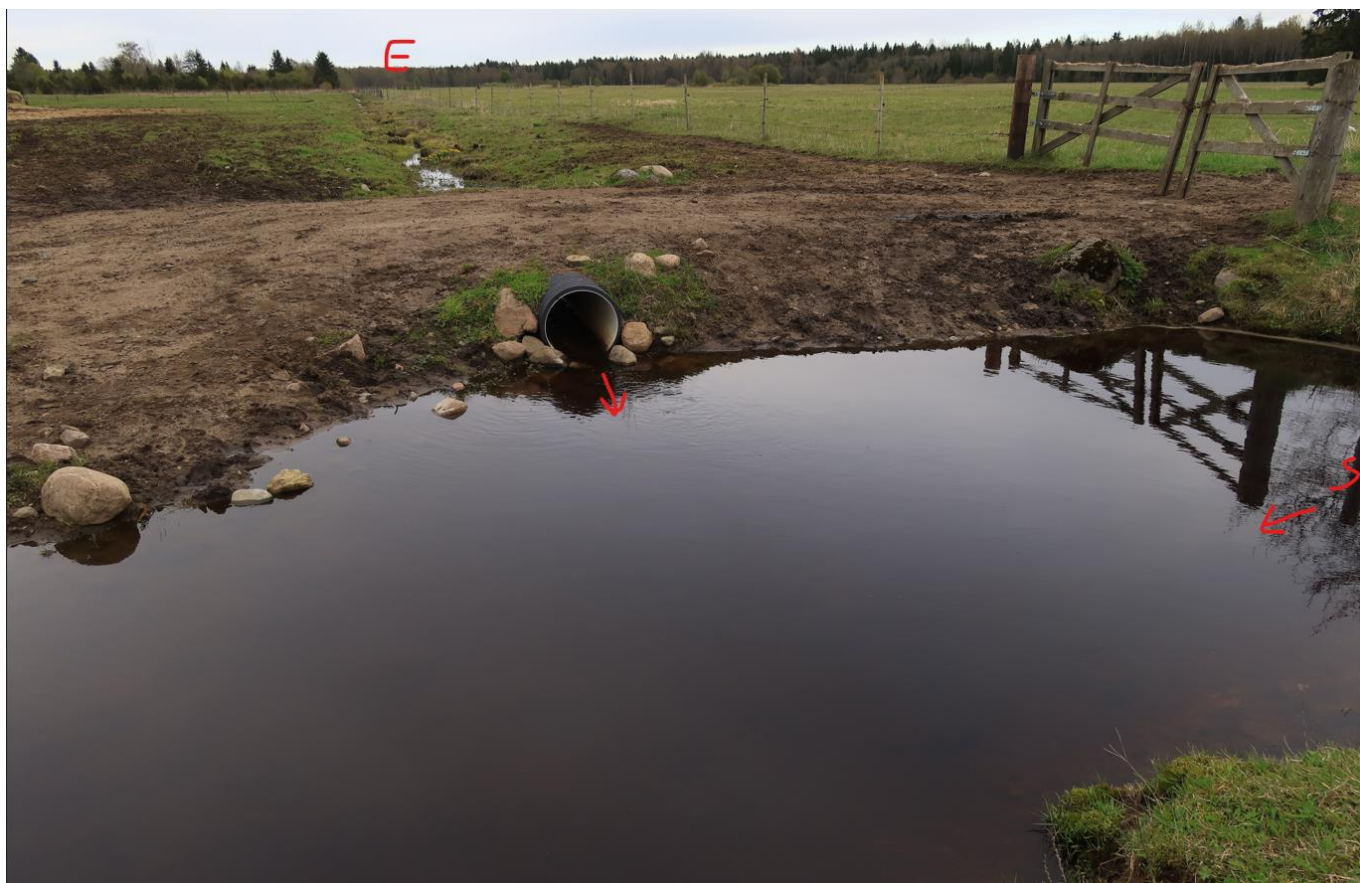
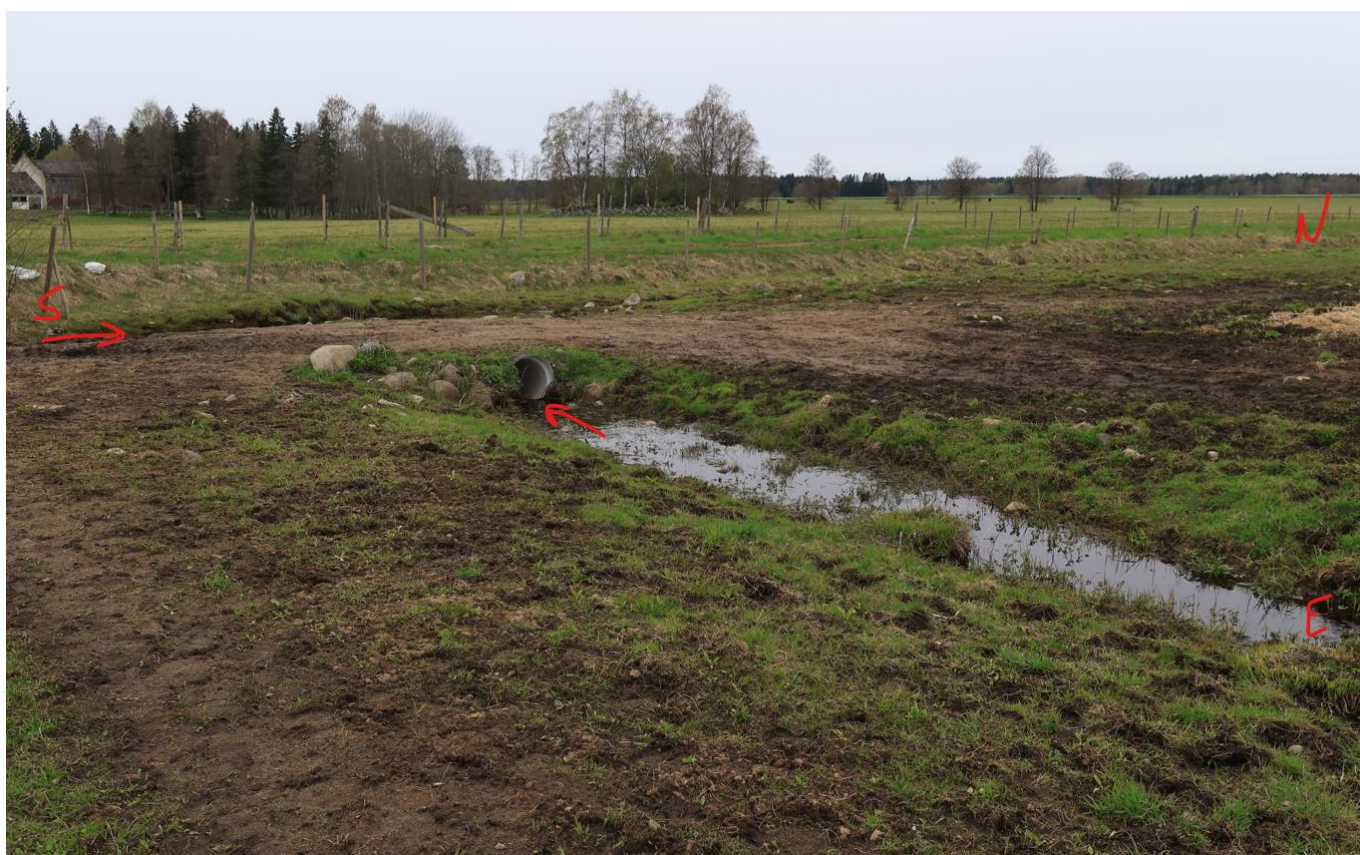
7. Vett tuli nii idast kui lõunast. Koguseid oli raske võrrelda, sest ühinemiskohta on kaevatud tiik:

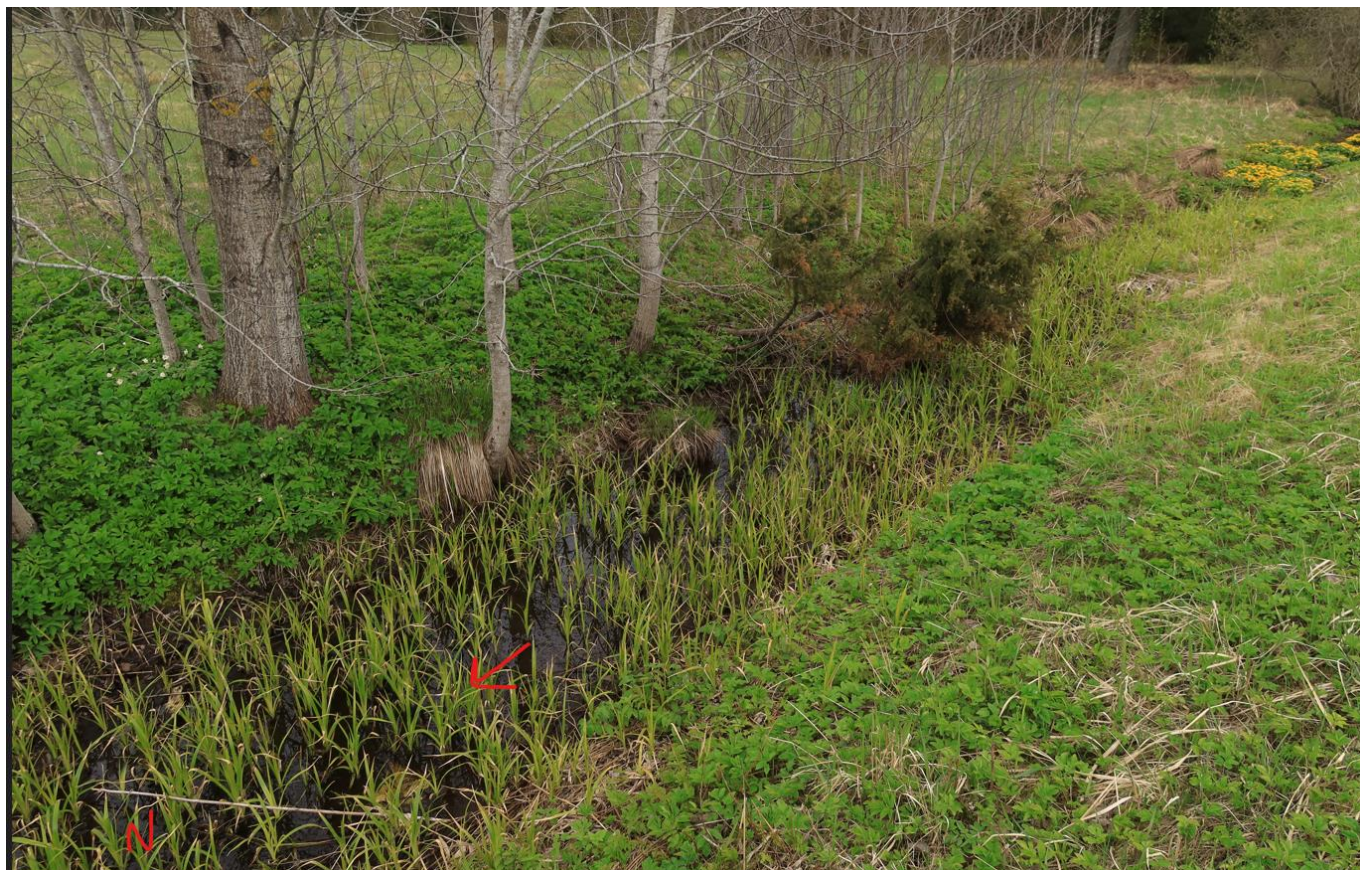
10. Praegu Punsu oja teljeks loetavas veejuhtmes vesi voolas:

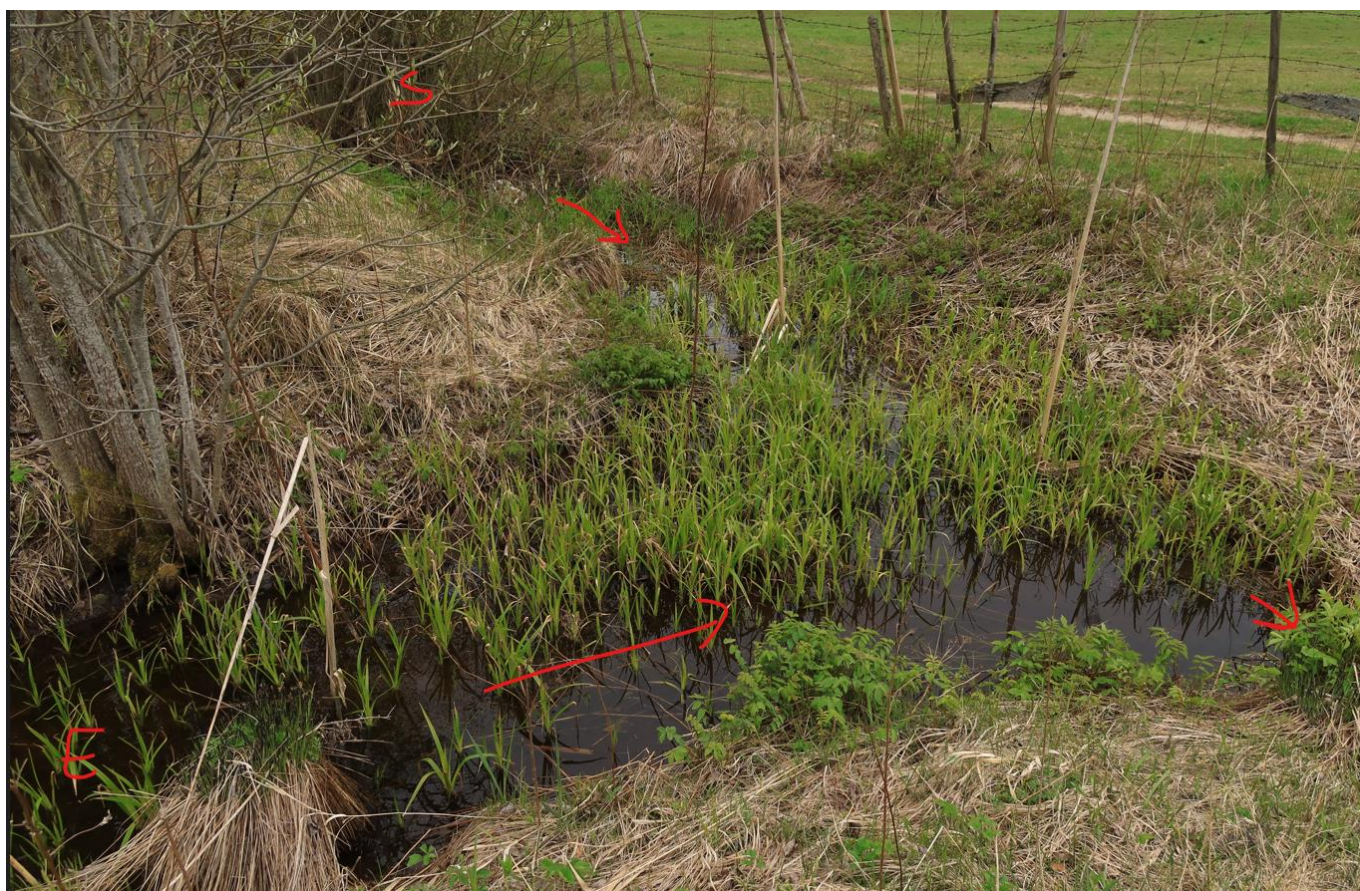
11. Ühinevad üsna sarnased kraavid. Idapoolsest voolas ka omajagu vett, kuigi lõunast tuli pigem rohkem:

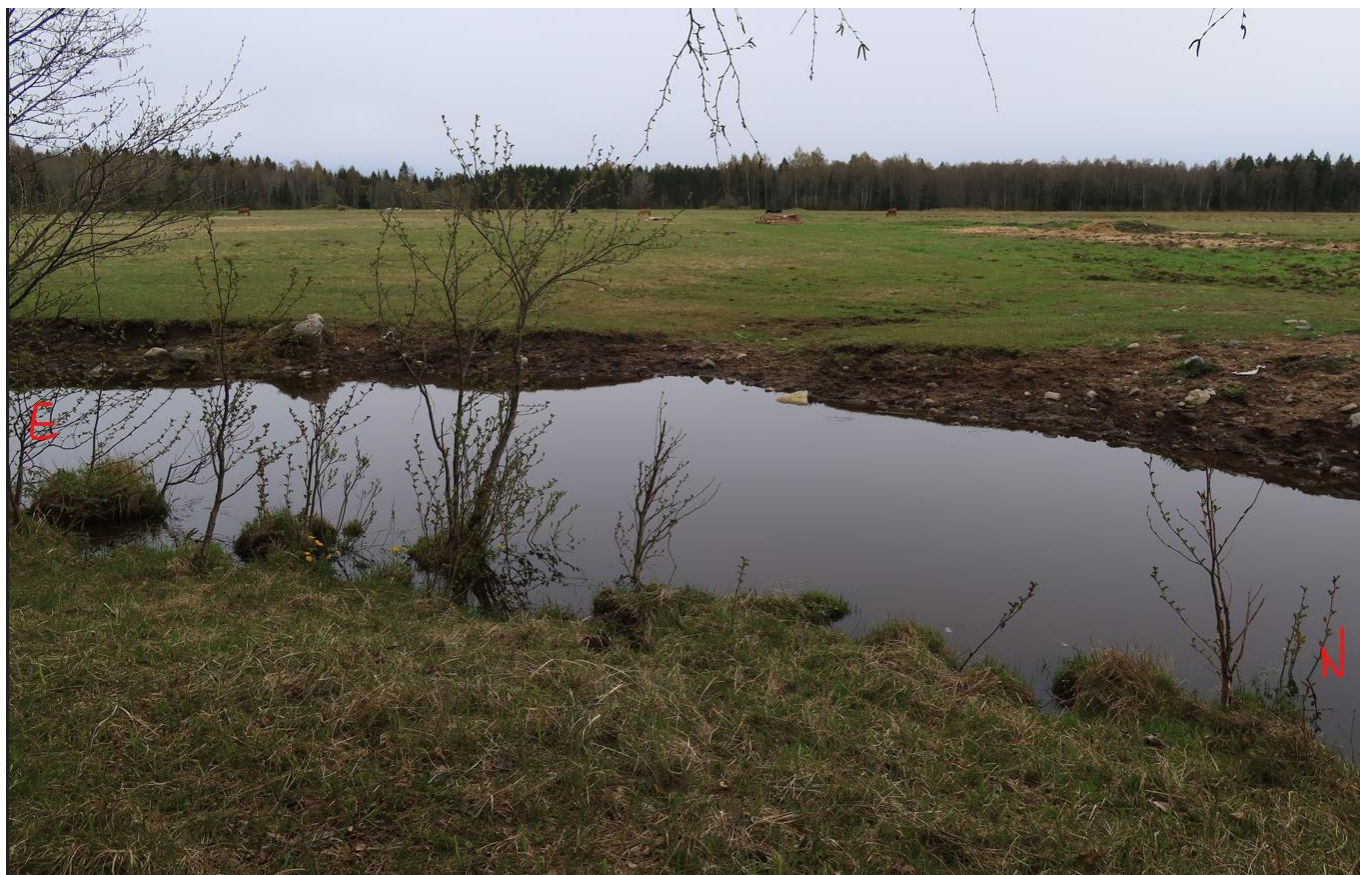
14. Värskest kaevatud vett täis laiend hobuste kopli servas:

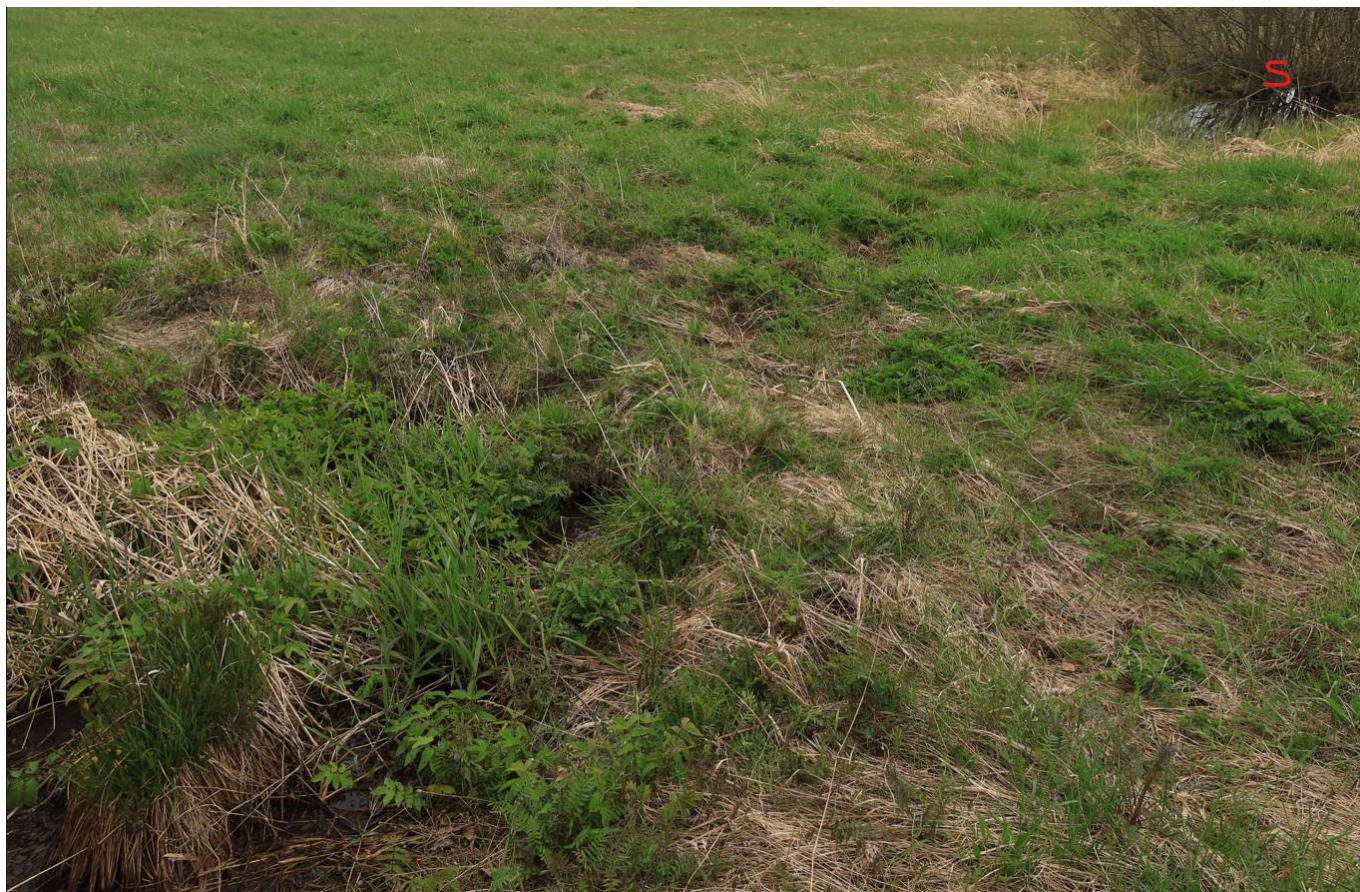
18. Lõuna poolt tulev truupe on umbes. Lõuna pool kraavis oli vett palju, aga läbivoolu polnud:

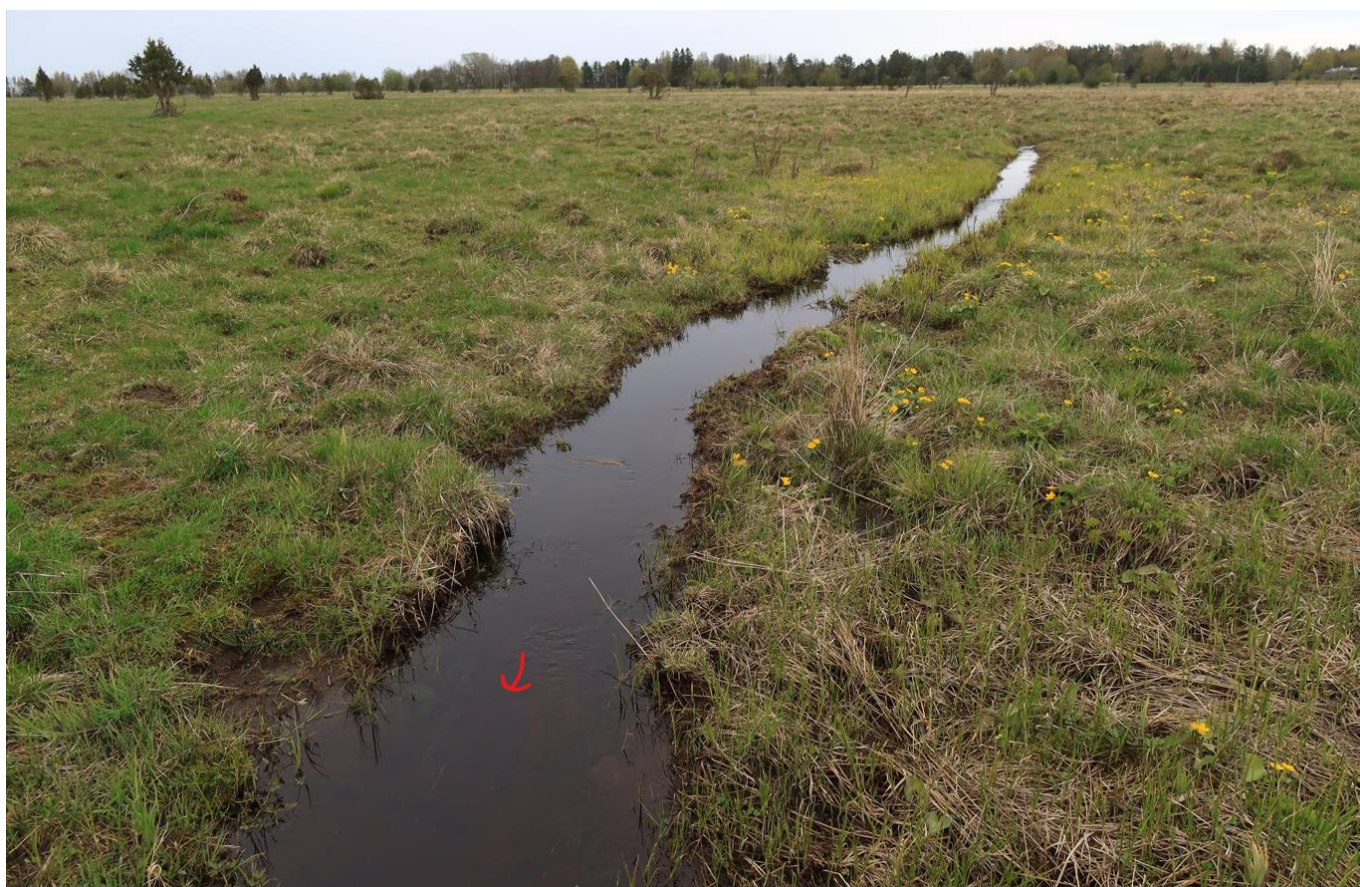
19. Poole meetri laiune, kergelt looklev, madalate kallastega nire karjamaal:

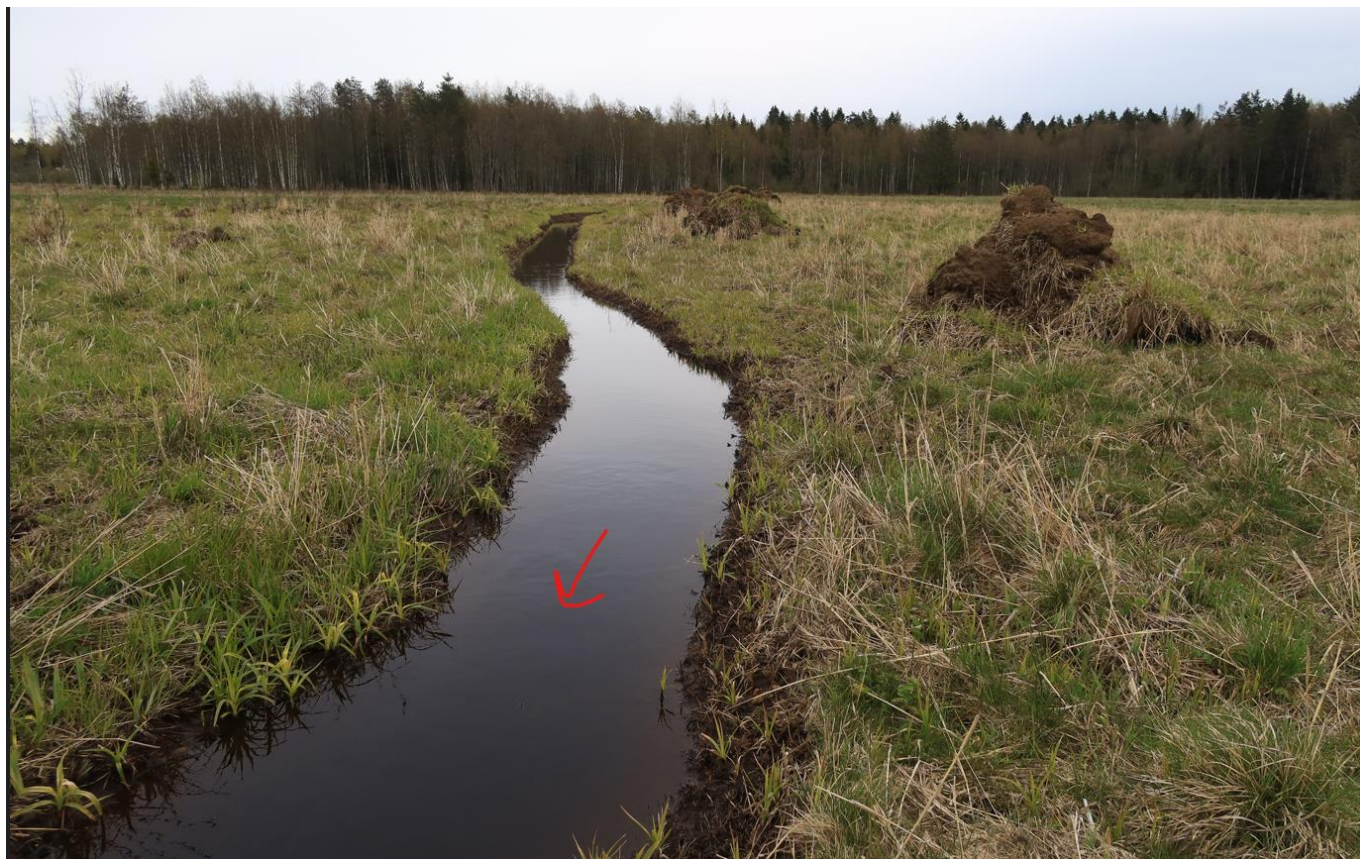
20. Algab hiljuti laiendatud ja süvendatud lõik:

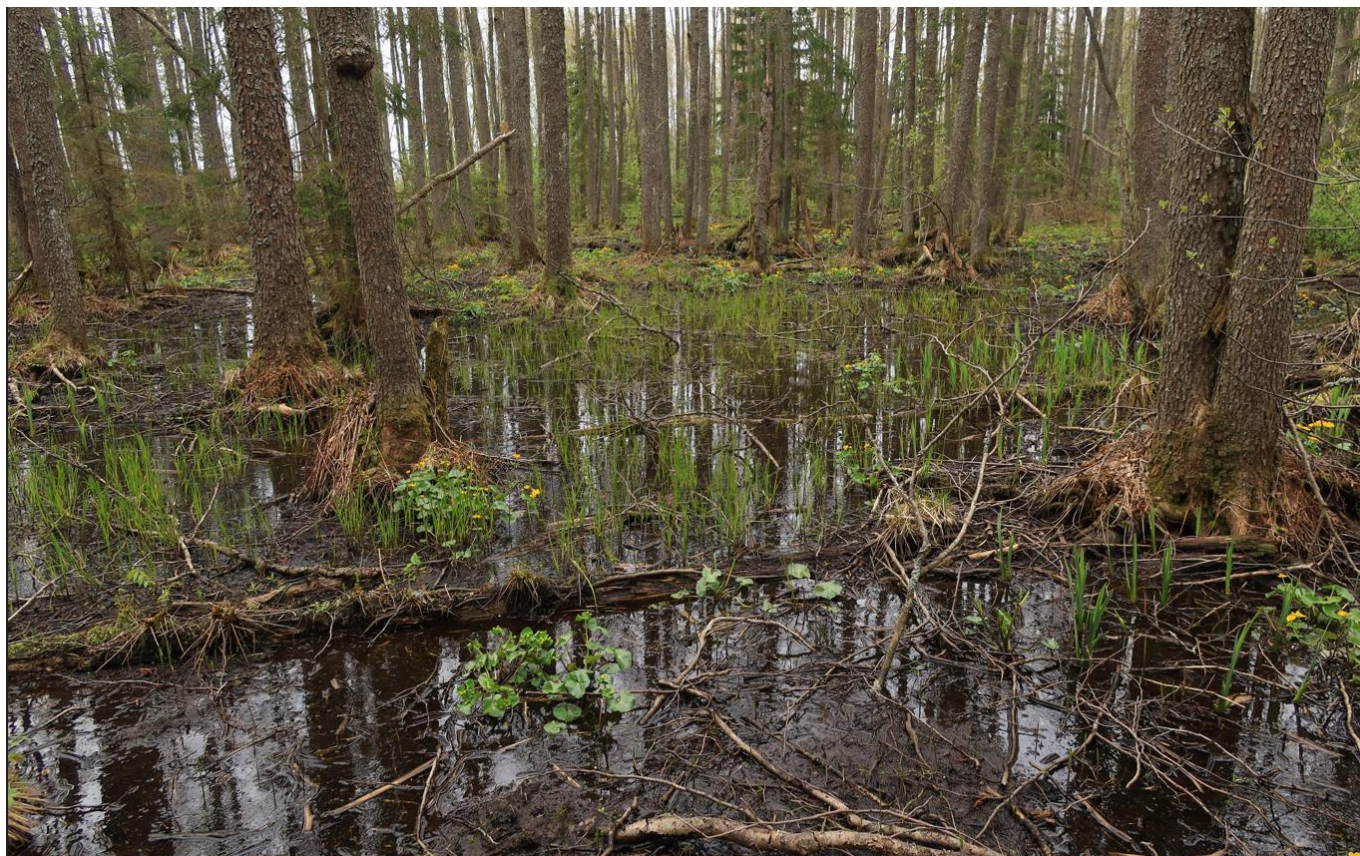
23. Üleujutatud lodu:

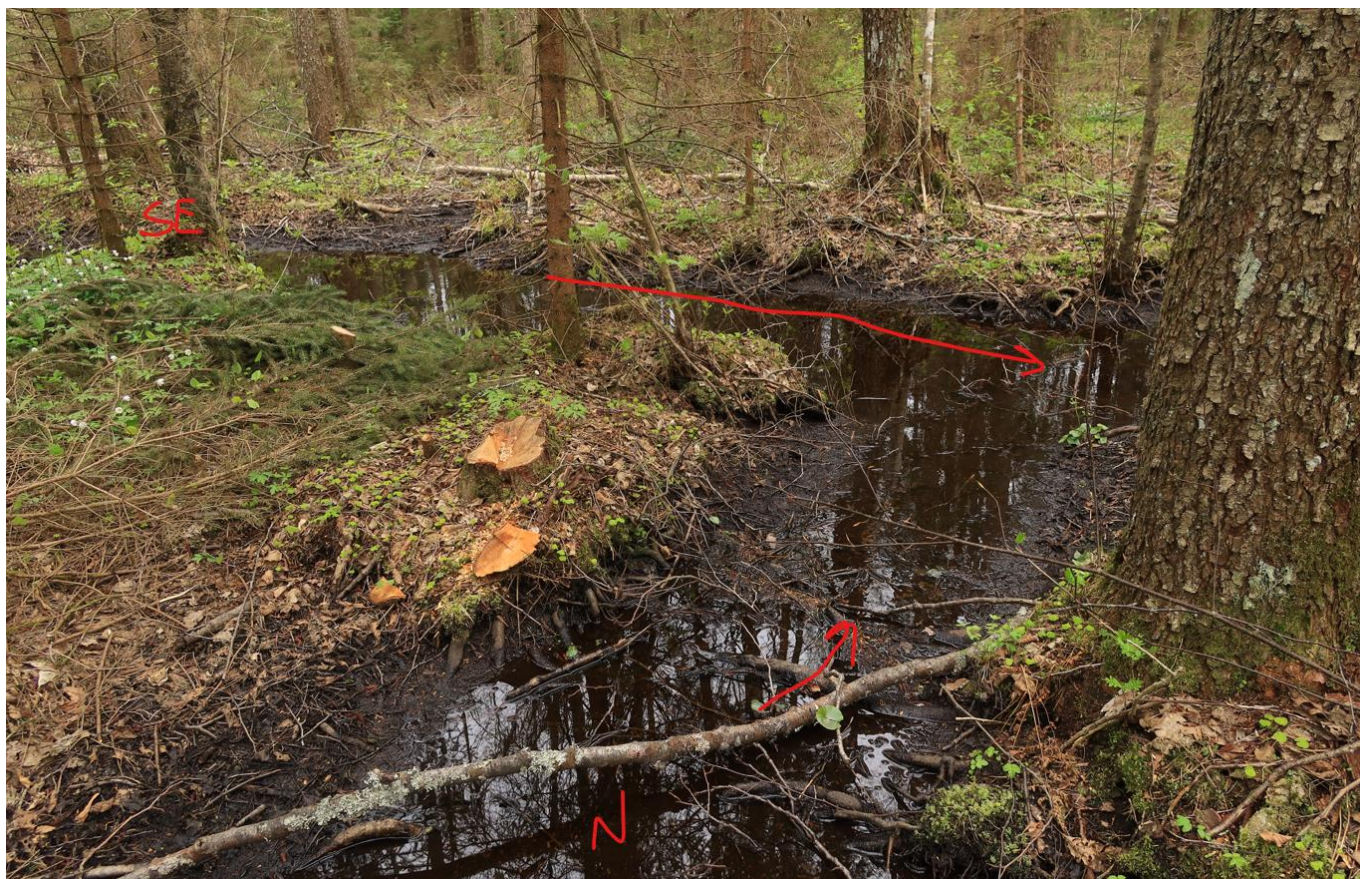
25. Põhja poole suubus väike nireke. Rohkem vett nirises kagu poolt:

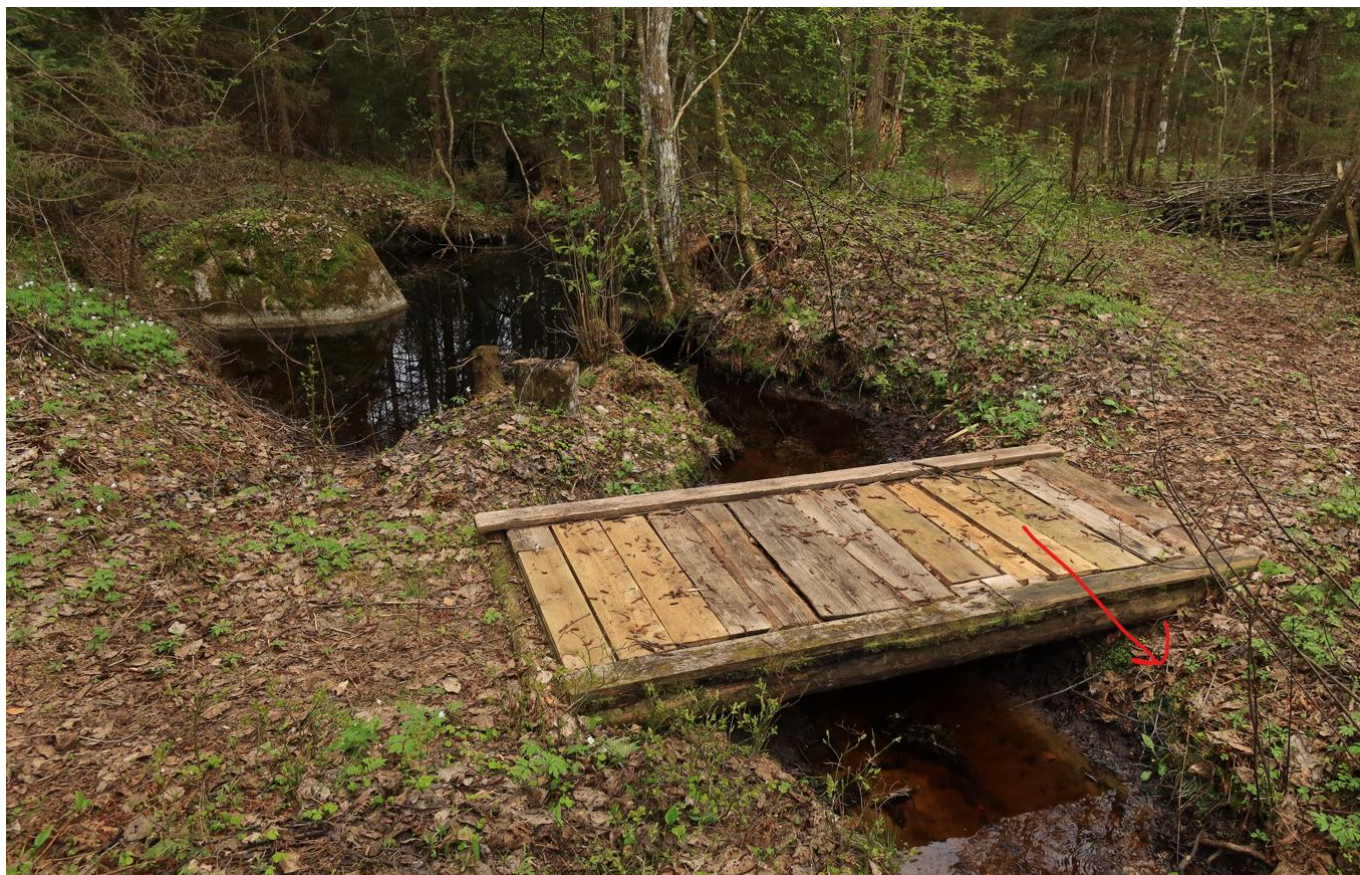
26. Sild ja sellest ülesvoolu sängi kummalgi kaldla suured kivid ja laiem veesilm. Näeb ojalik välja:

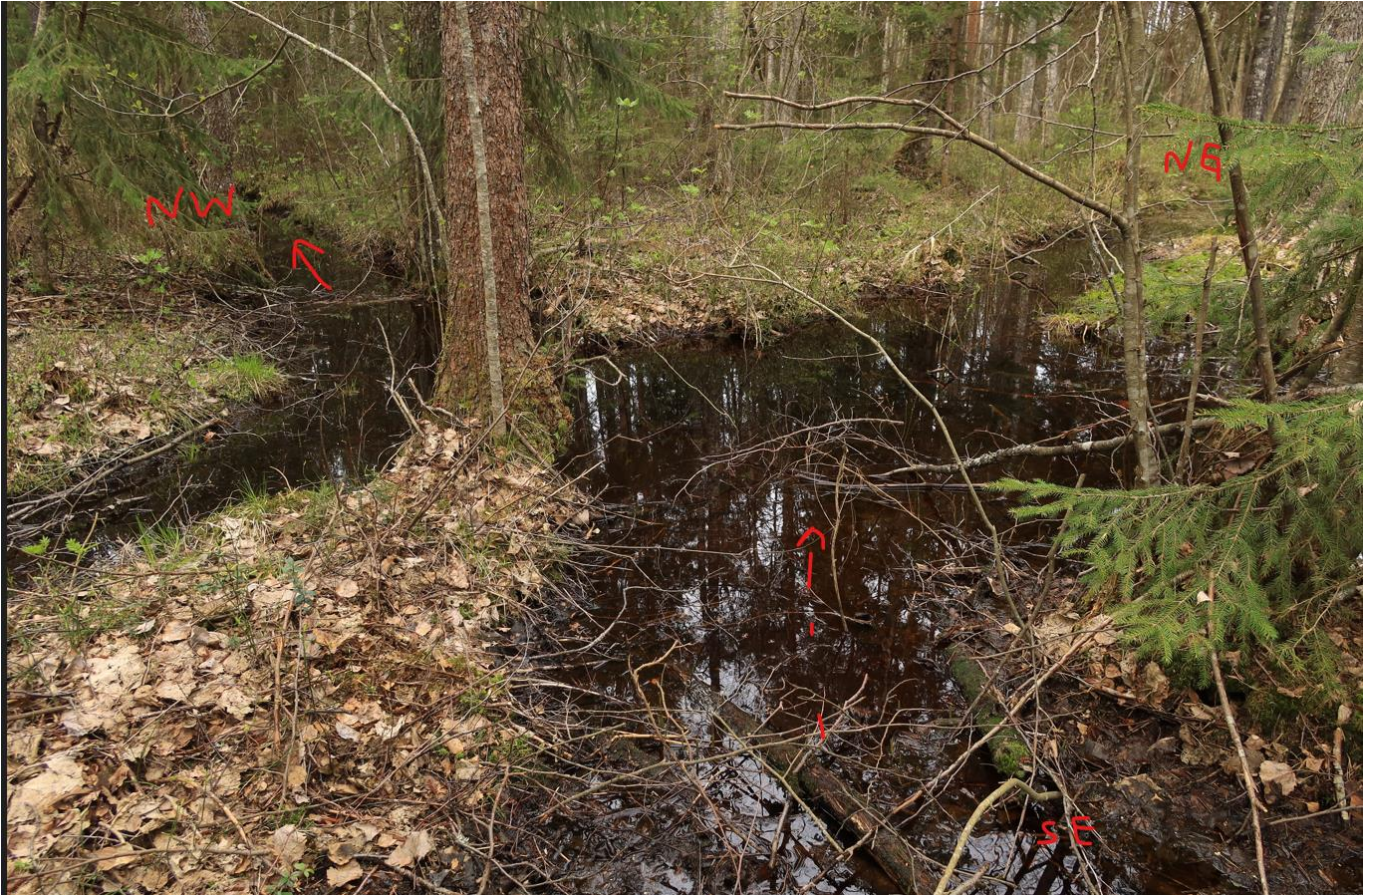
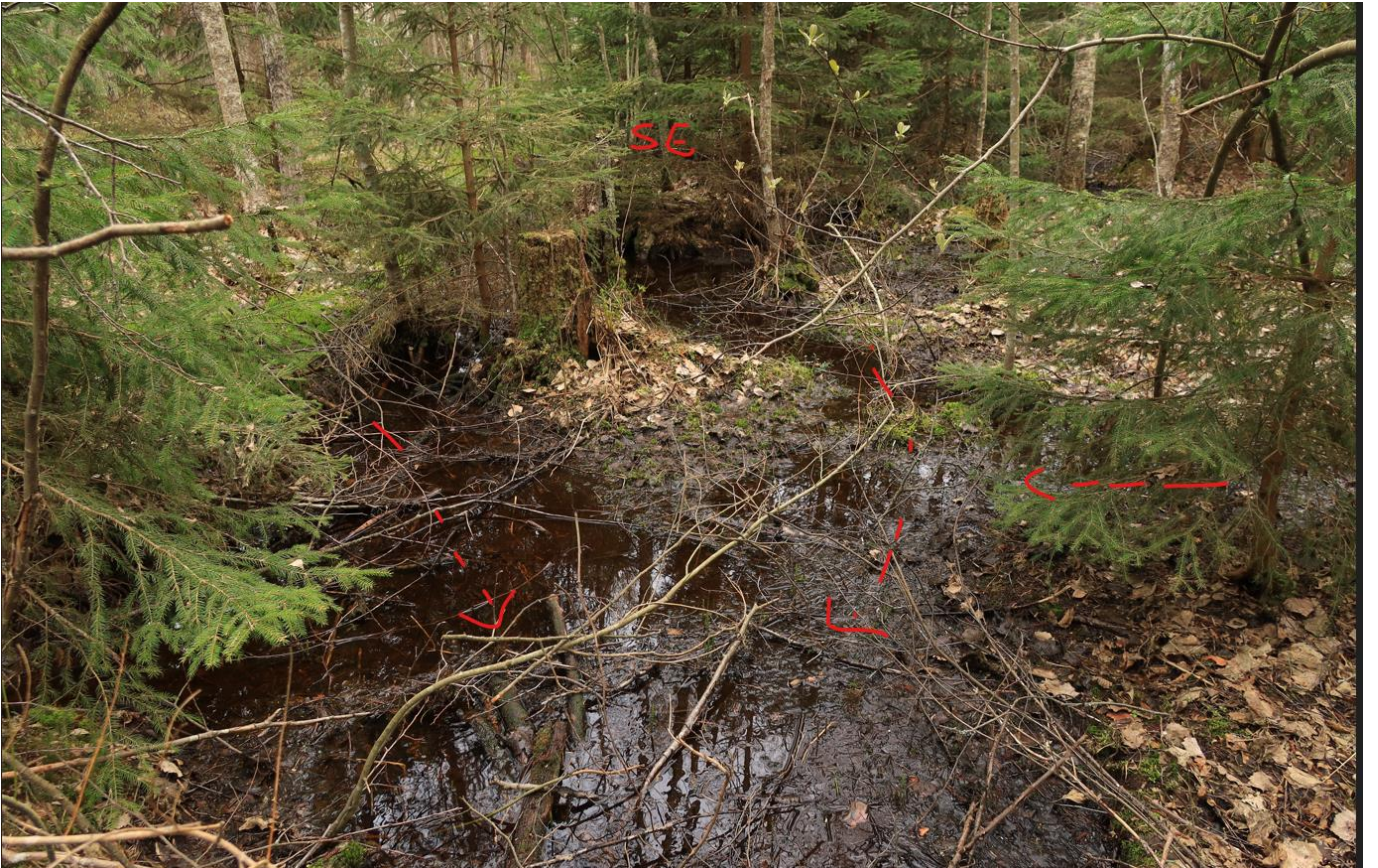
28. Suuremapoolne turvapõhjaline lomp, millesse vesi nirises kagust. Lõuna pool ETAKisse märgitud kraavi oli maastikus keeruline eristada. Kirdesuunas oli kraav olemas, aga selles voolavat vett mitte. Kagu poolt tuli vesi lombist kümnekonna meetri kauguselt mitme väikese nirena nii turbast kui kuuskede juurte alt. Elektri juhtivus oli $50 \mu\text{S}/\text{cm}$, seega on pigem turbavesi. Lombi enda põhjast võis ka vett lisanduda. Kui vaatluspunktist 7 siiani ulatuv vooluveekogu oleks EELISes arvel, sobiks selle lähteks see lomp:

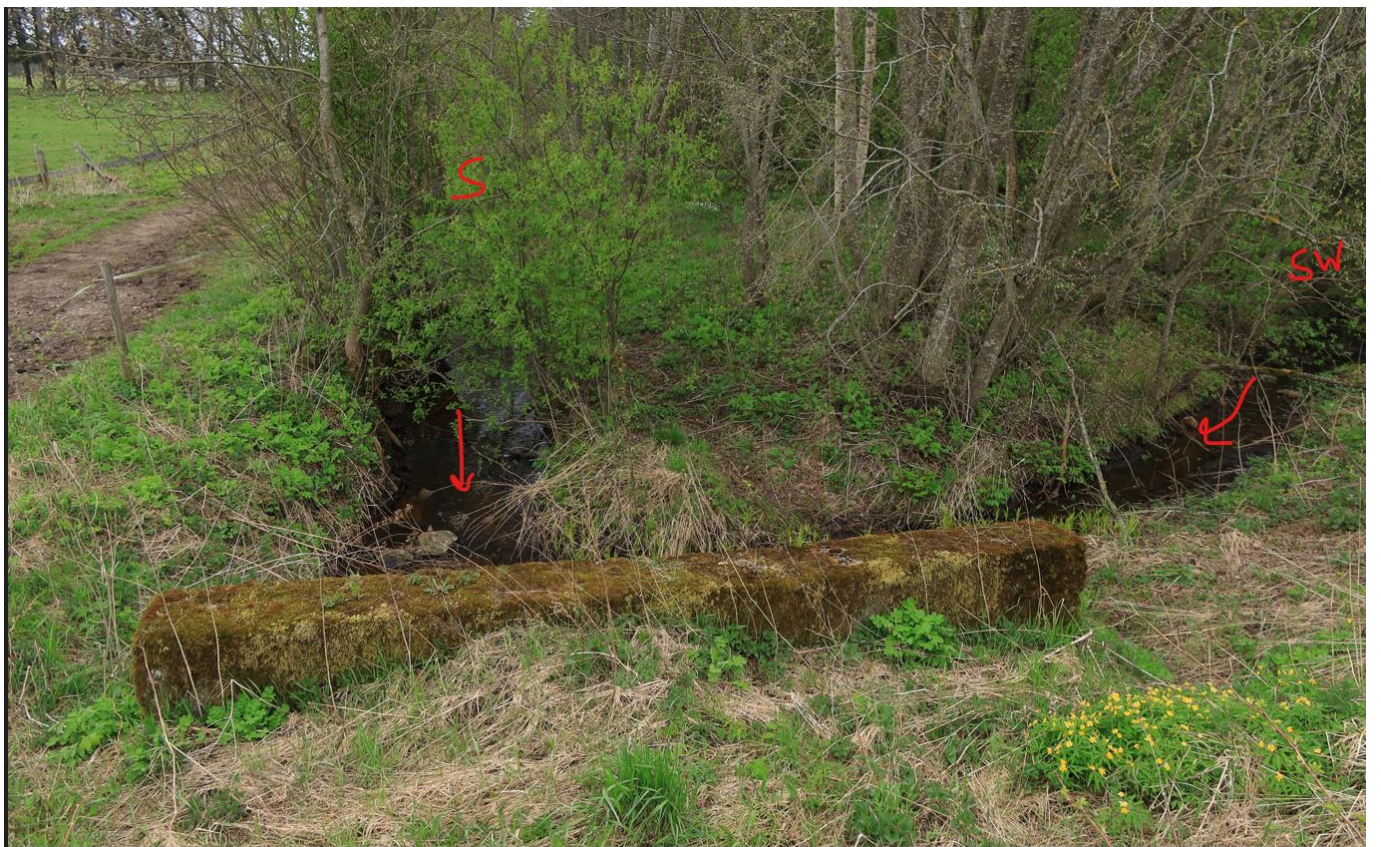
31. Ohtralt vett voolas põhja suunas torusse. See selgitab ära, miks oli vaatluspunktis 4 oluliselt suurem vooluhulk, kui vaatluspunktis 6. Edelast tuli ka nire, aga oluliselt veevaesem:
