Punsu oja (VEE1081200) ülemjooksu vaatlus

Vaatluse aeg 04.05.25 ja 18.05.25. Vaatleja Marko Vainu

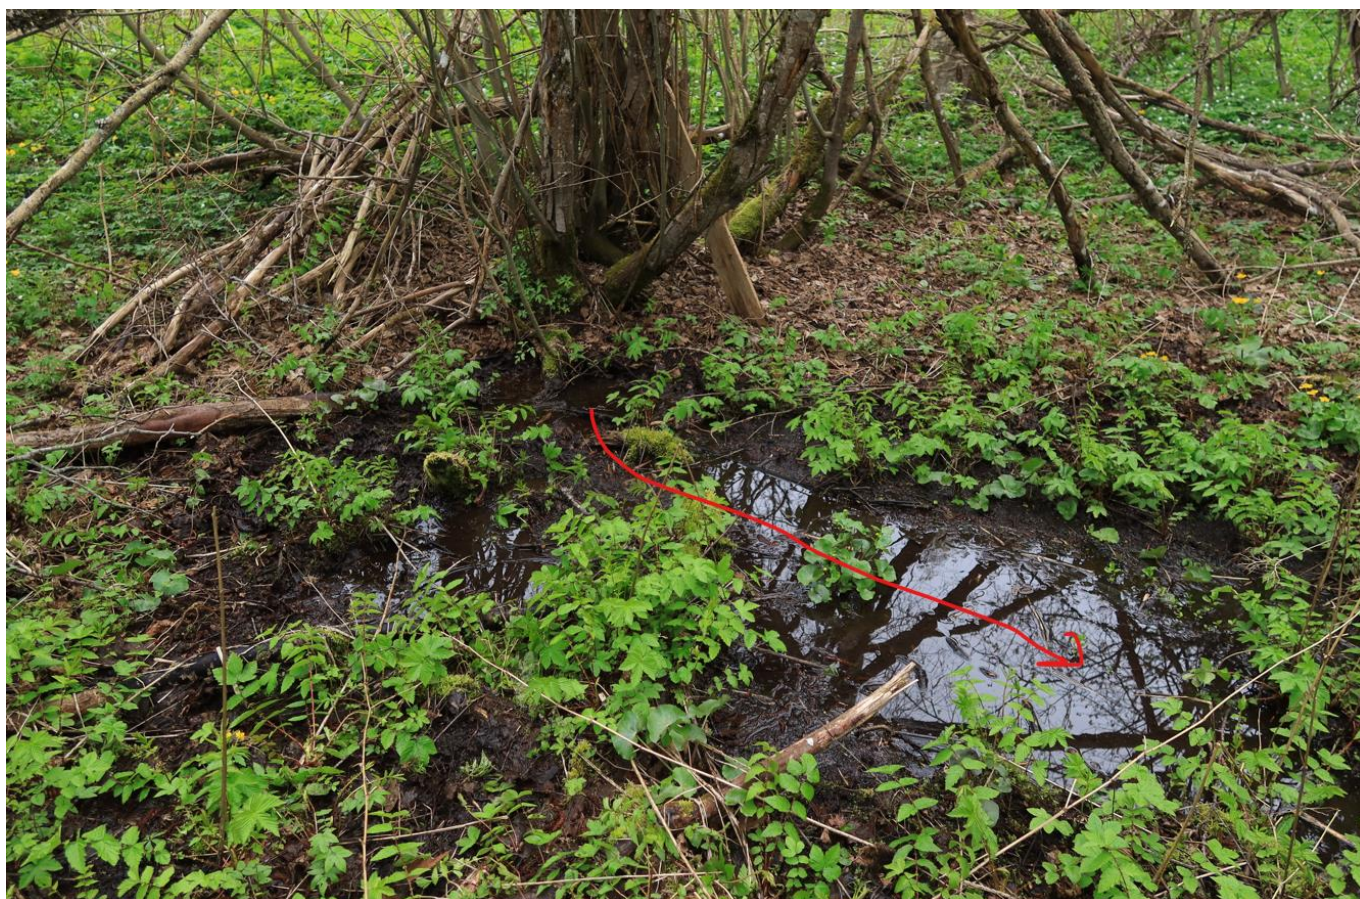
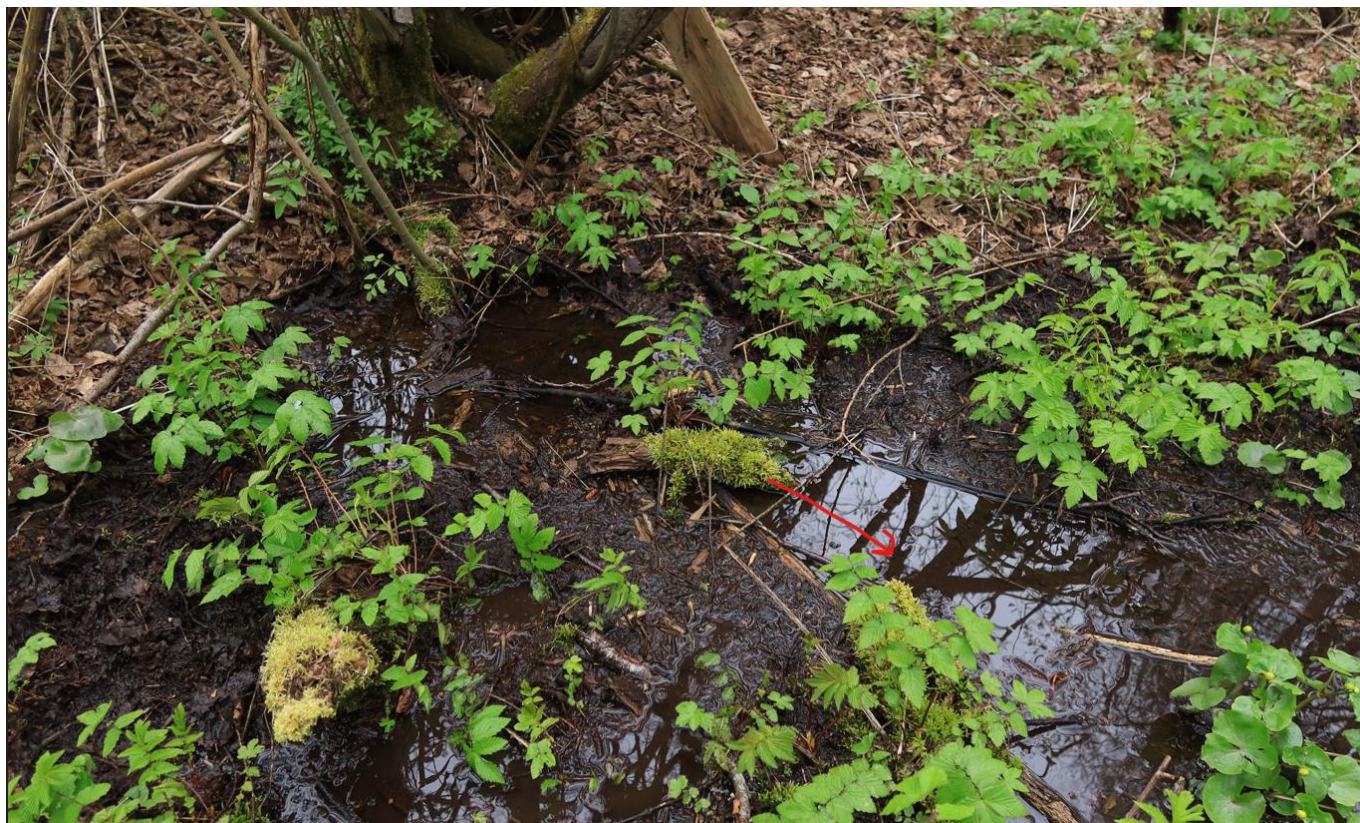
33. Nire algas võseriku servas, kus vesi nirises välja vana pajupõõsa alt:

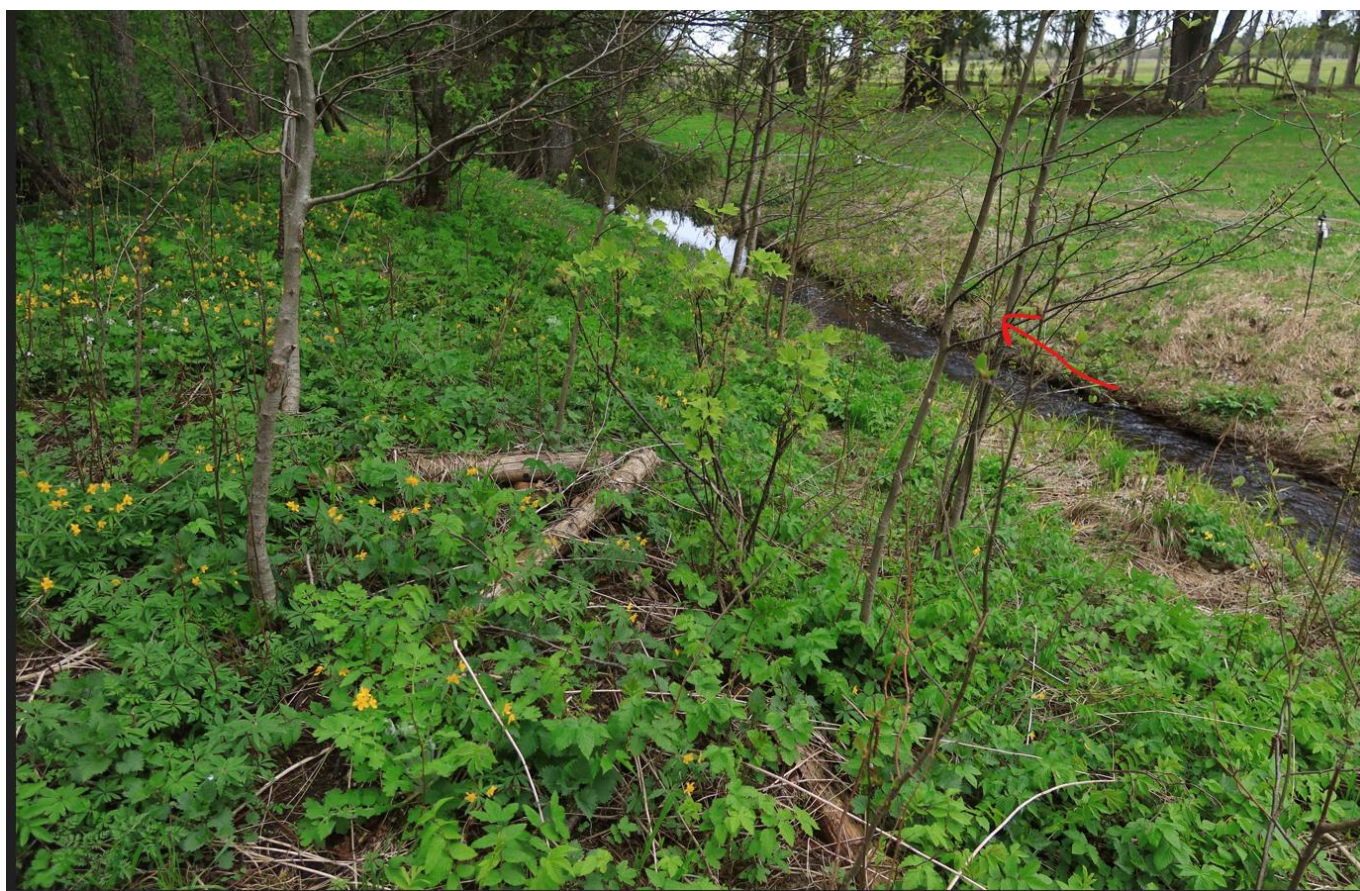
34. Vett voolas ohtralt. Vasakkalda kraavivall oli kahe meetri kõrgune:

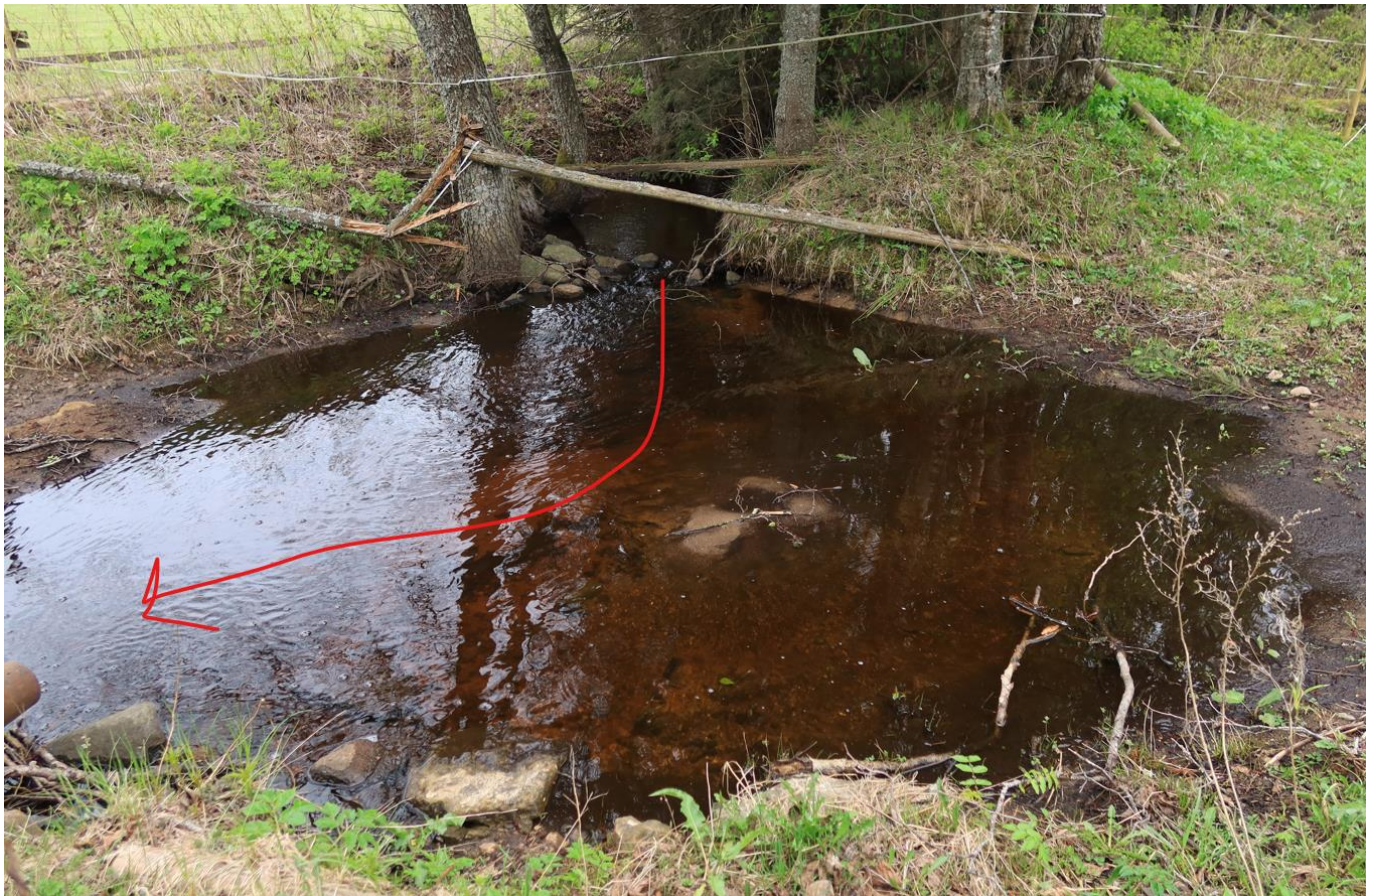
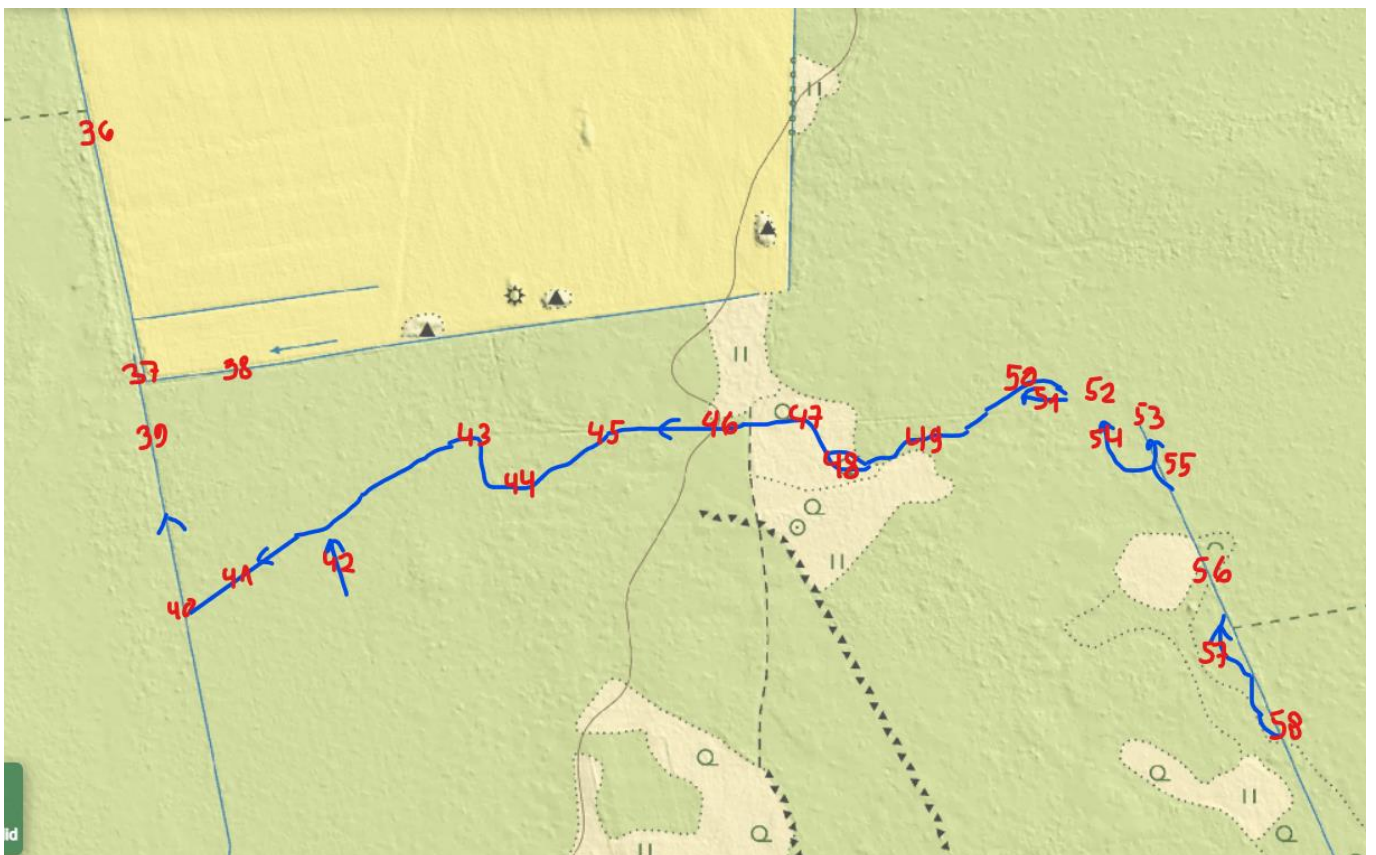
35. Laiend kohas, millest minnakse hobustega läbi. Vett voolas ohtralt:

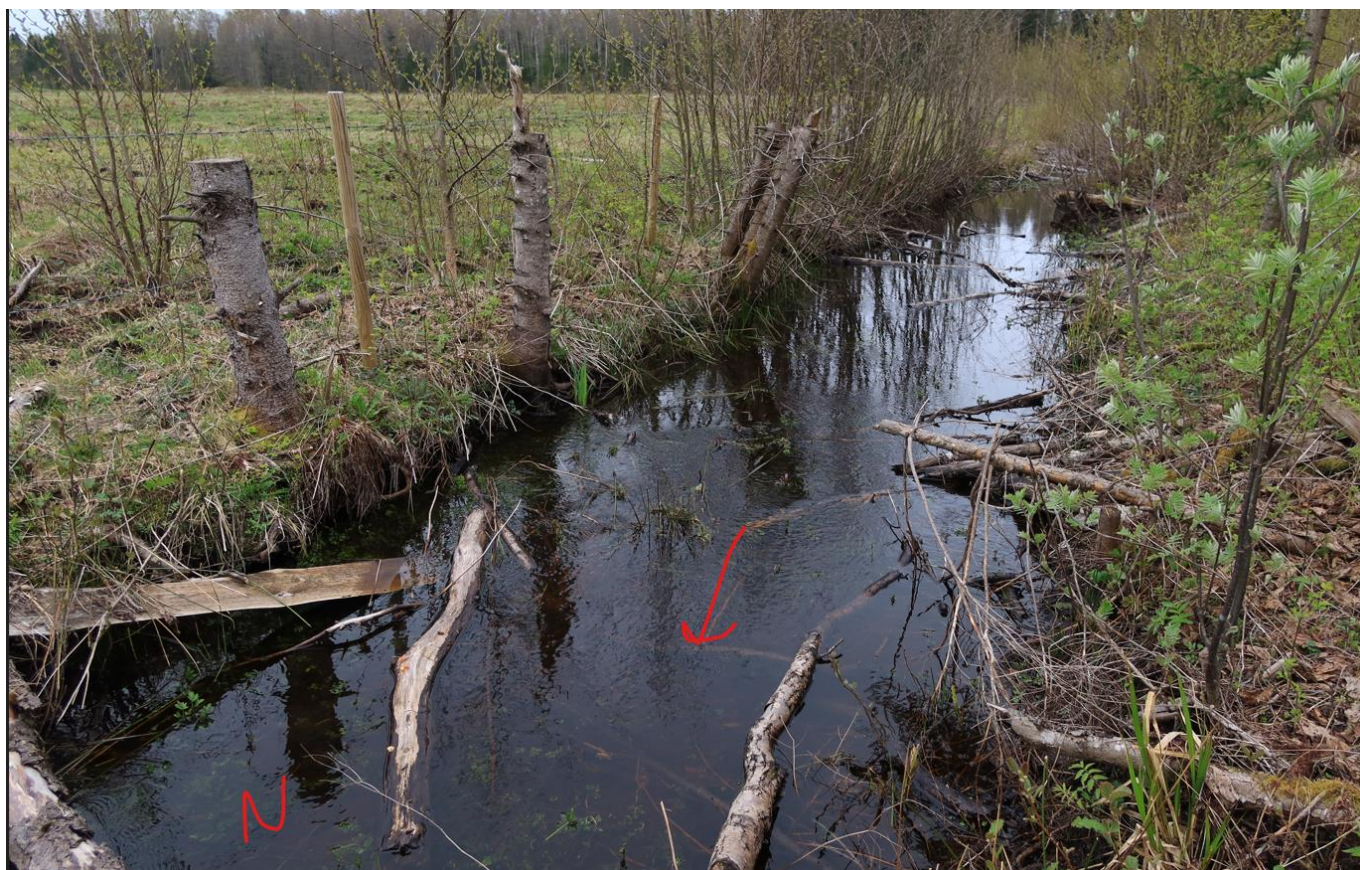
36. Voolas ohtralt vett:

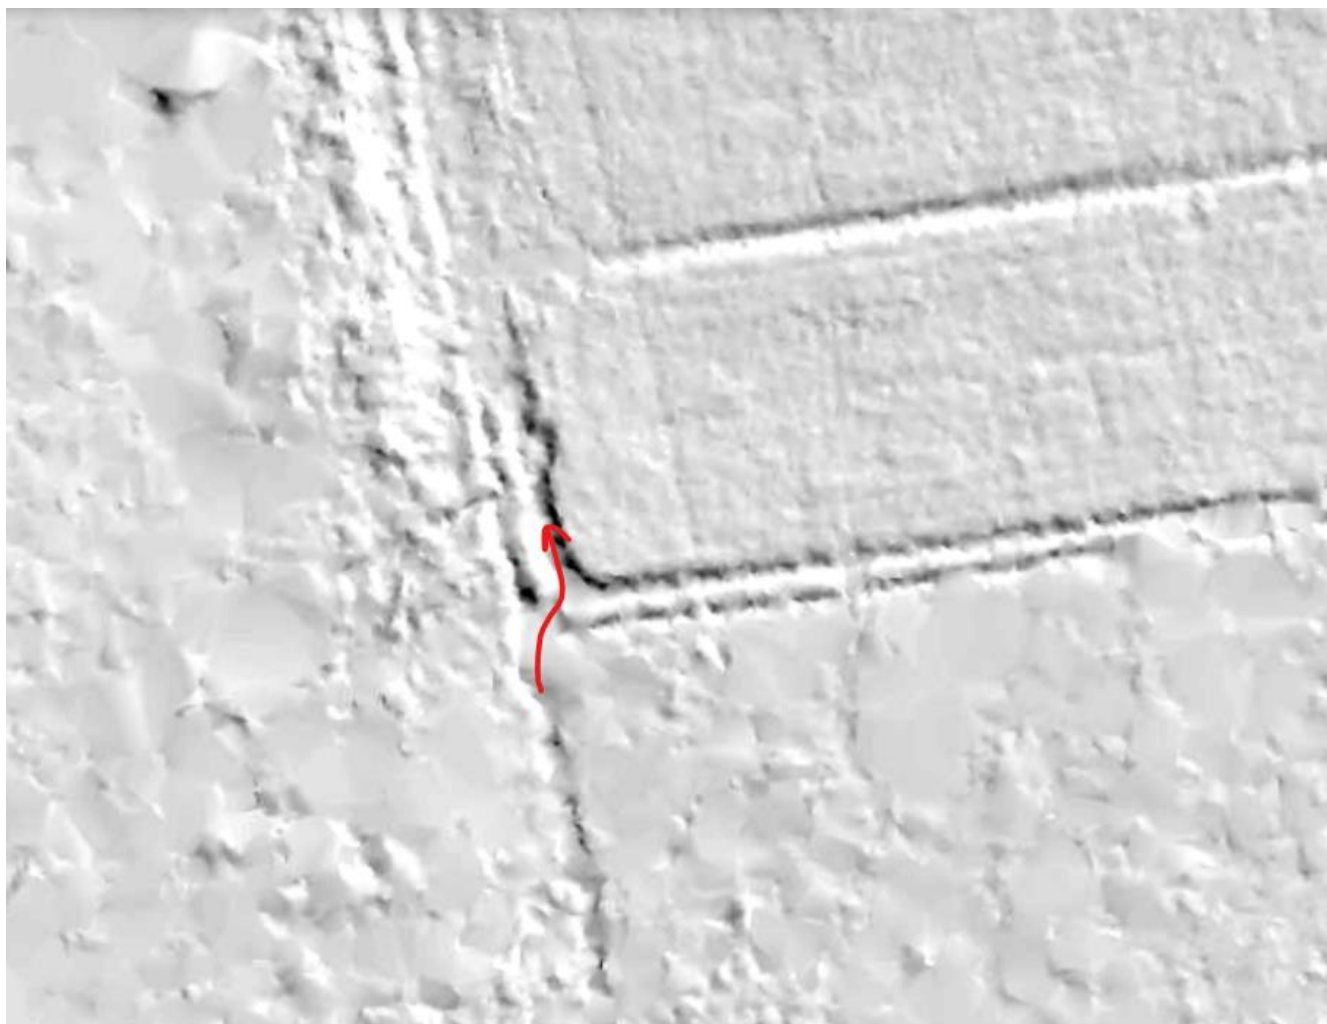
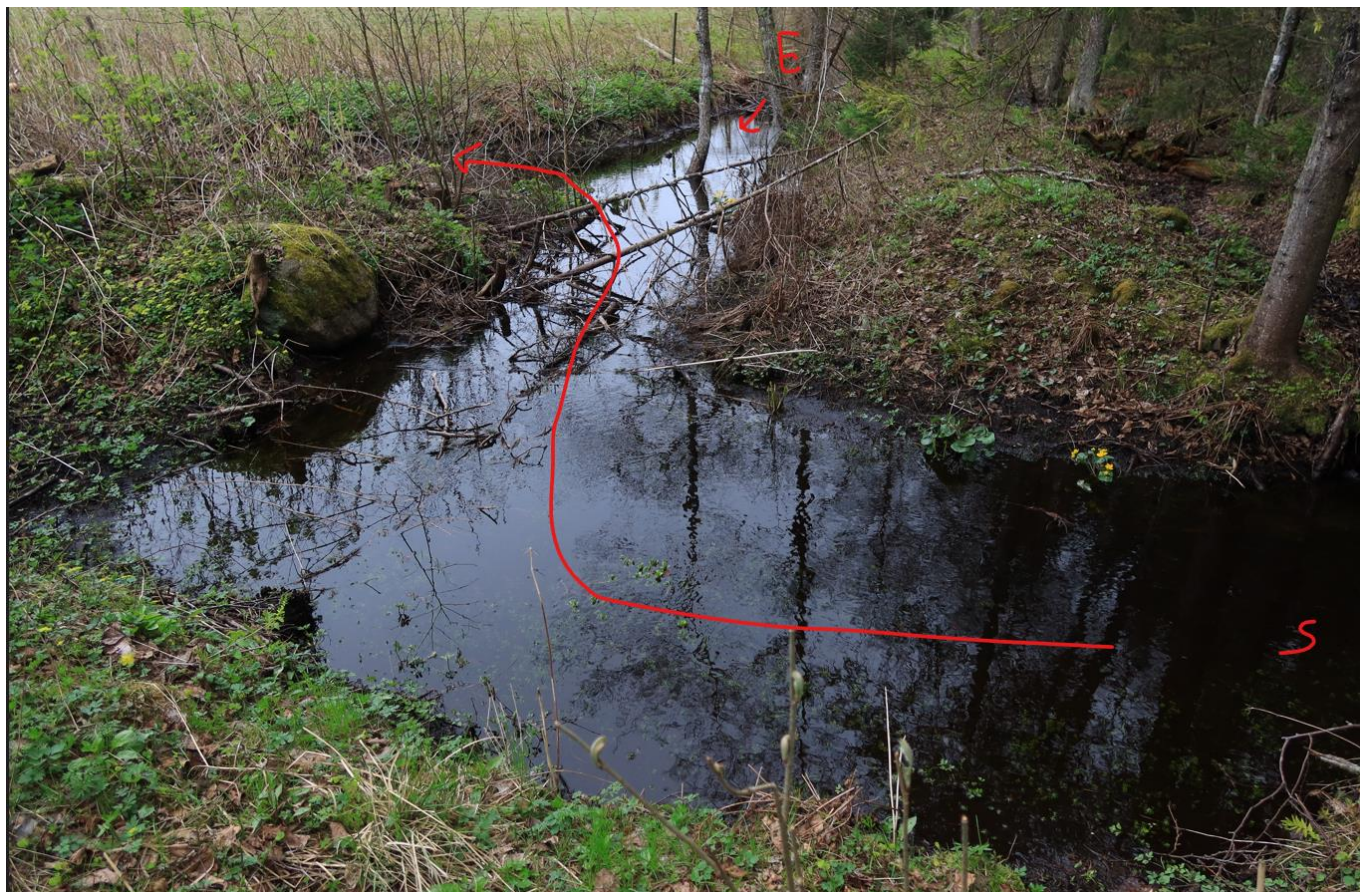
37. **ETAKis** siin ühendust pole, aga lõunast voolav ohter vesi teeb siin väikese kirdesuunalise haagi ja jätkab voolamist põhja poole:

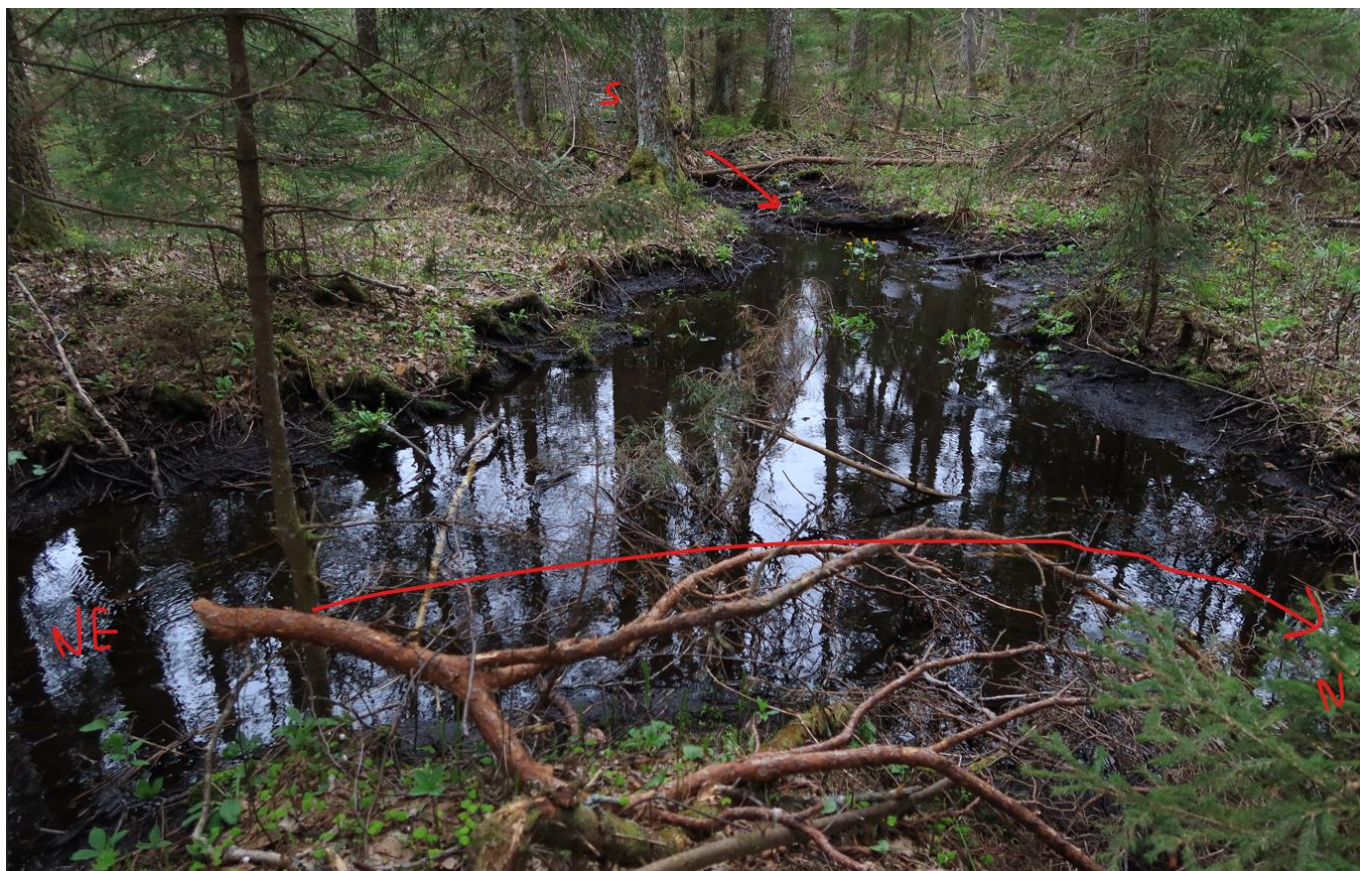
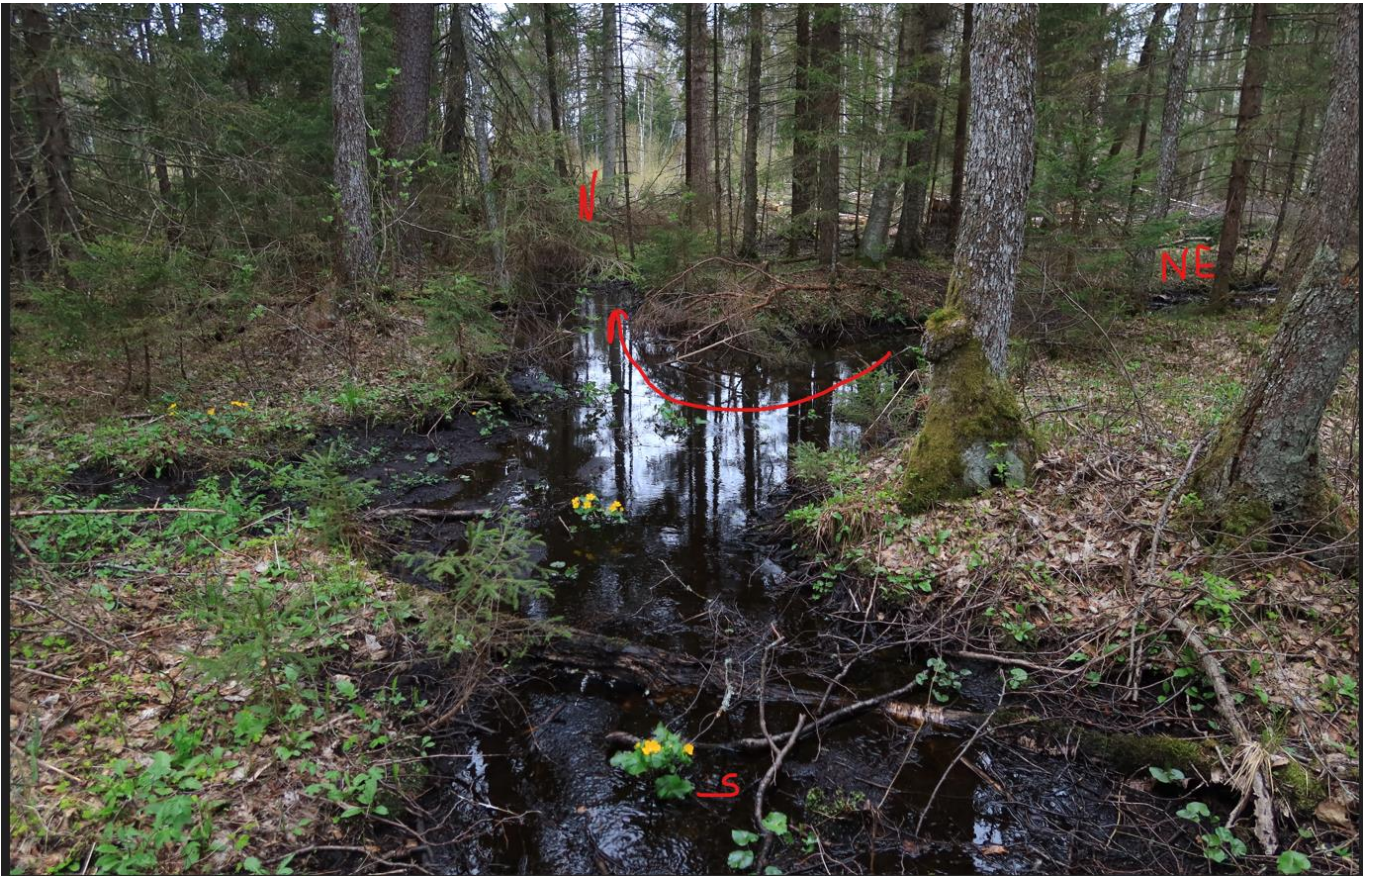
40. Lai vooluveekogu tuli idast, kus ETAKis pole sinist kriipsugi. Lõunast voolas ka vett, aga palju vähem:

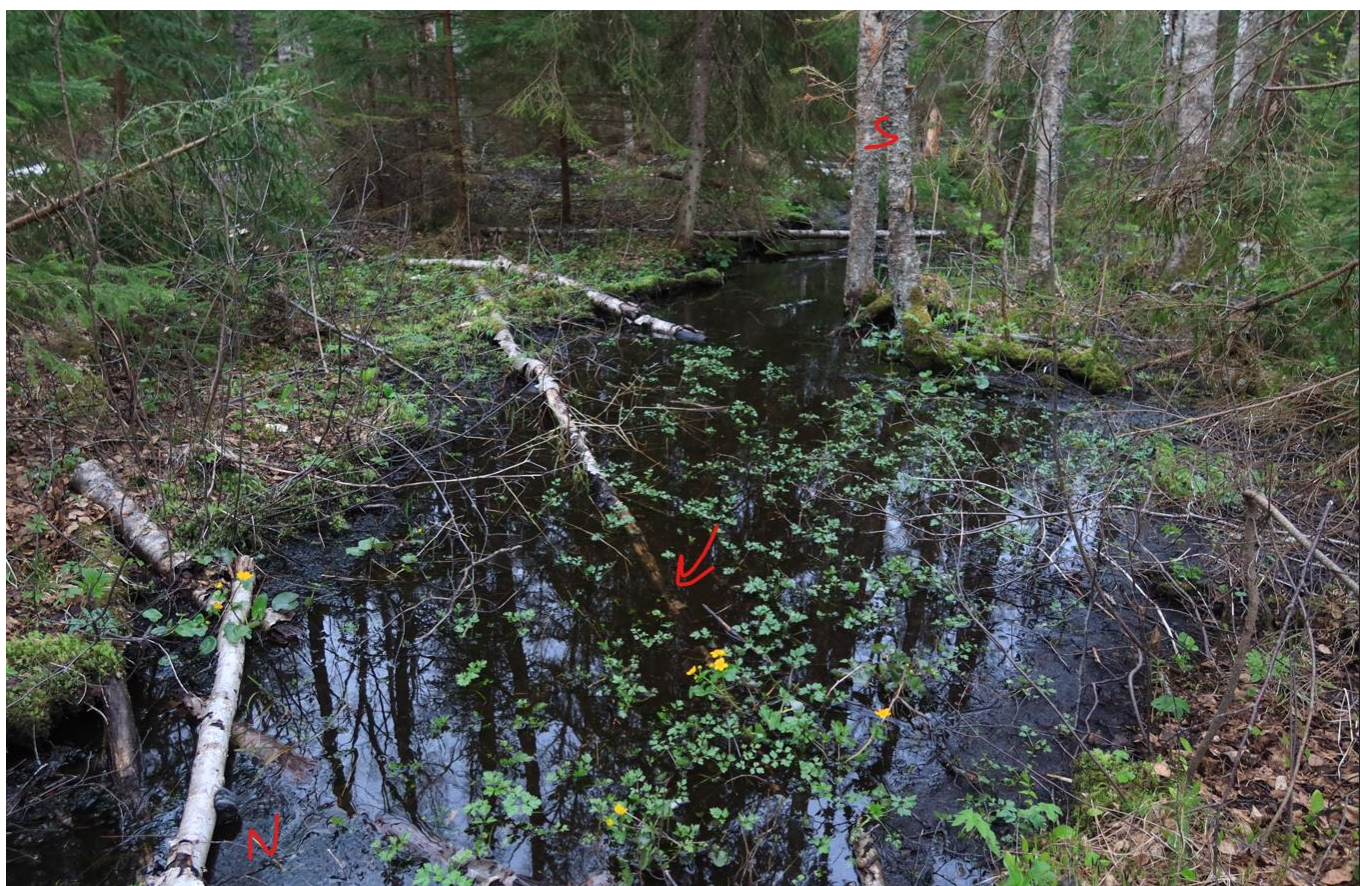
42. Lõunast suubus veel üks **ETAKis puuduv** lai kraav, kus vesi voolas tõttlikult. Vooluhulk oli aga palju väiksem kui kirdest tulevas veejuhtmes:

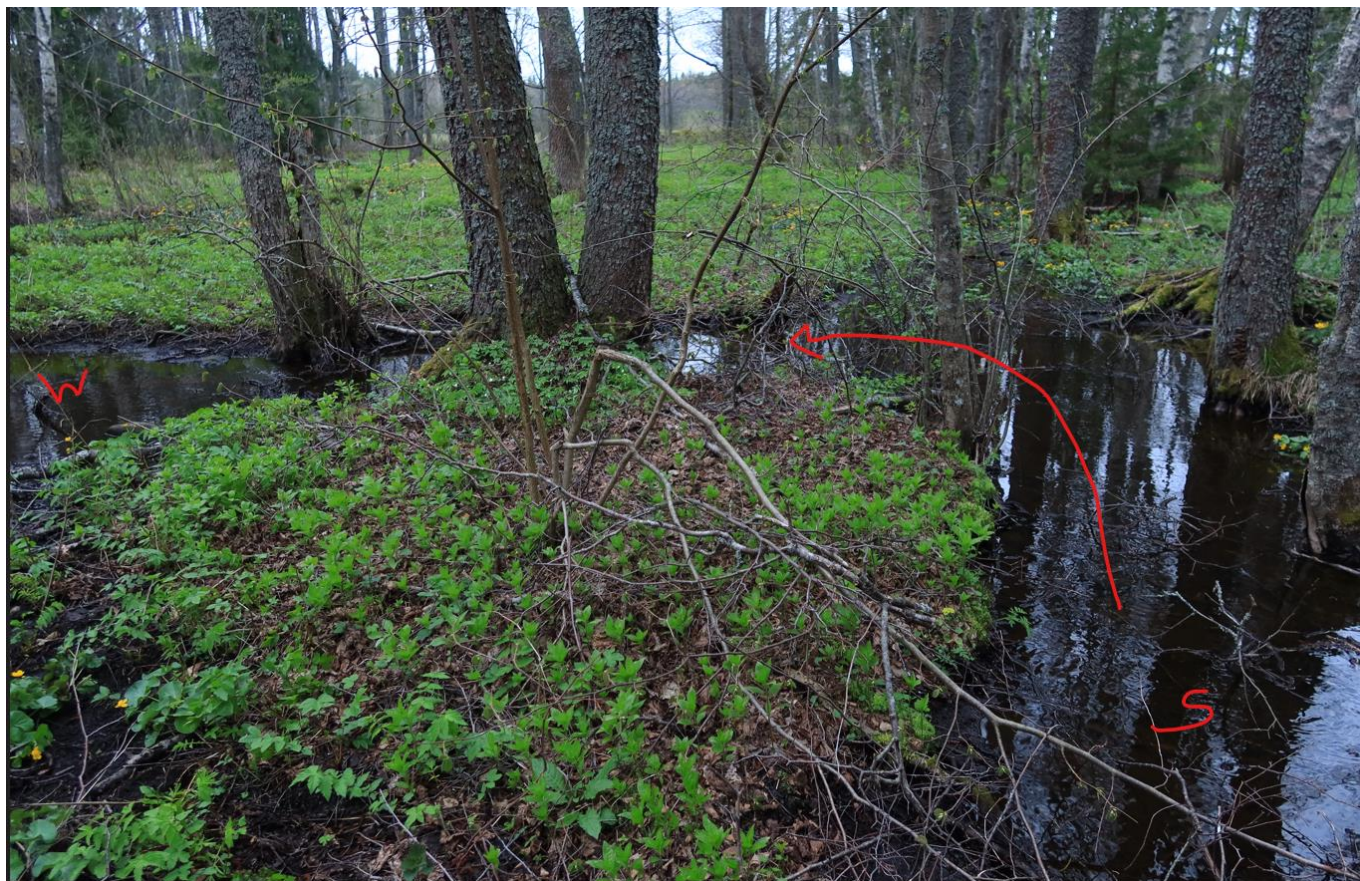
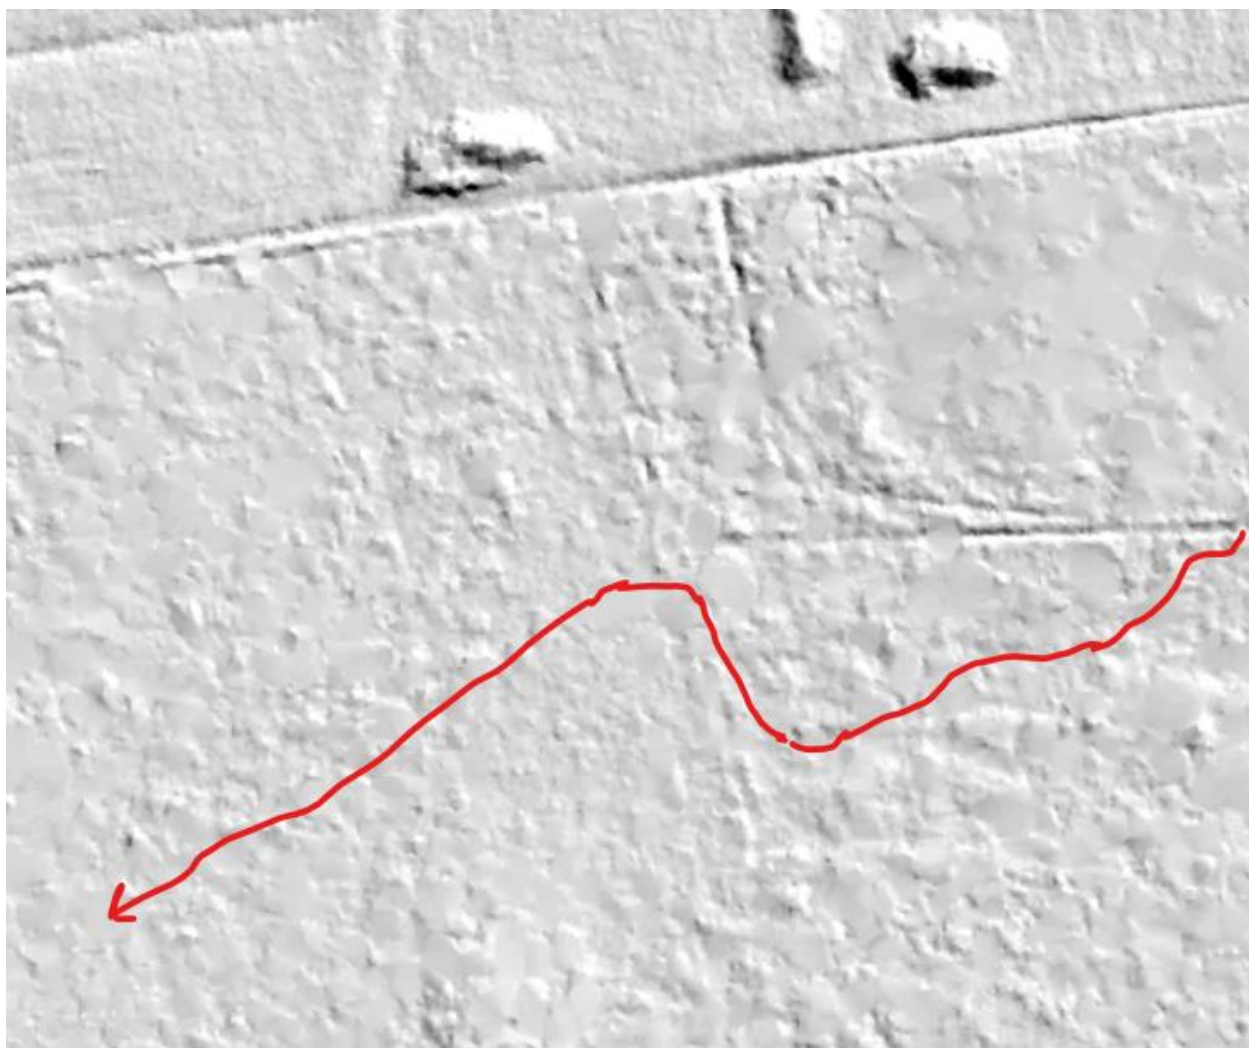
43. Täisnurkne pööre lõunast läände:

Vesi voolas umbes nii:

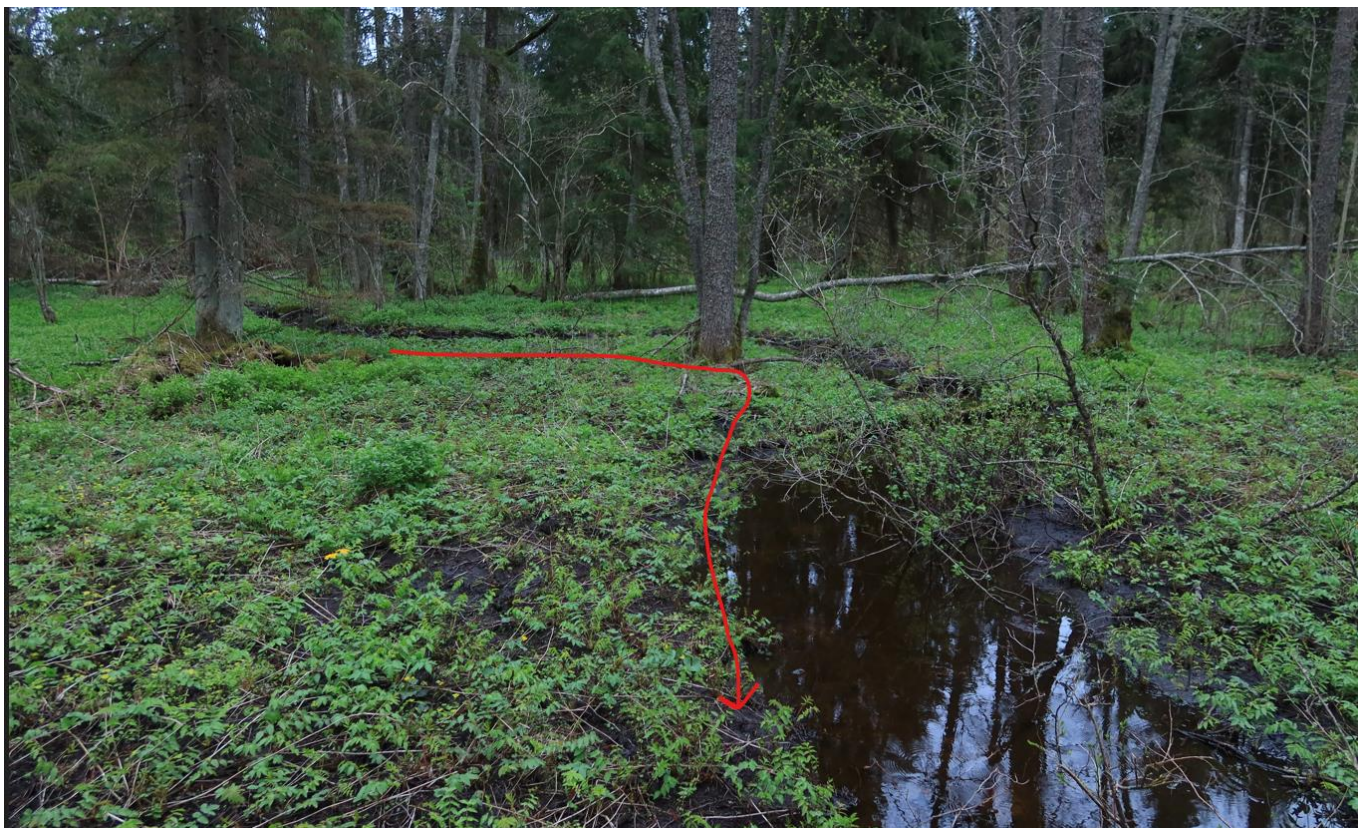
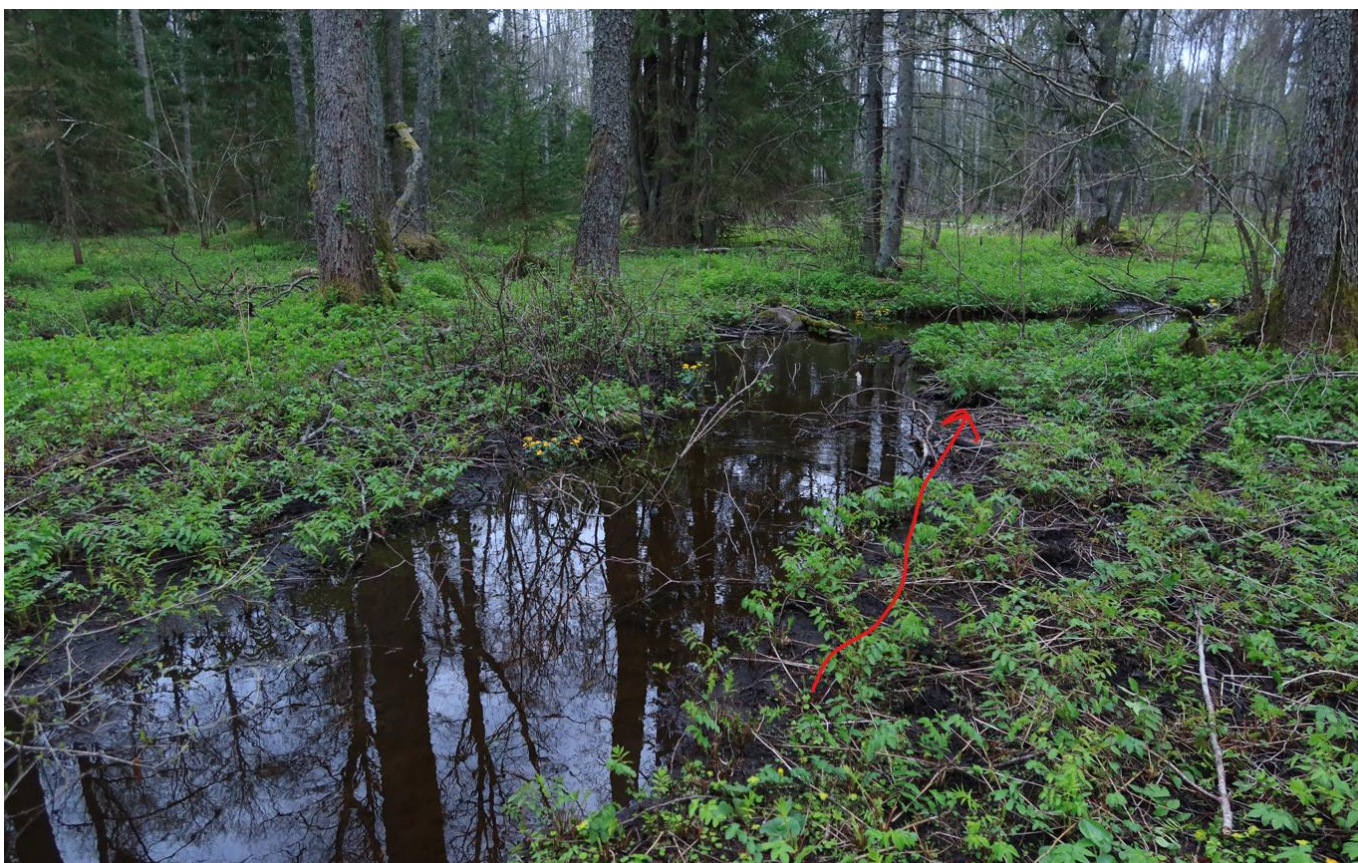
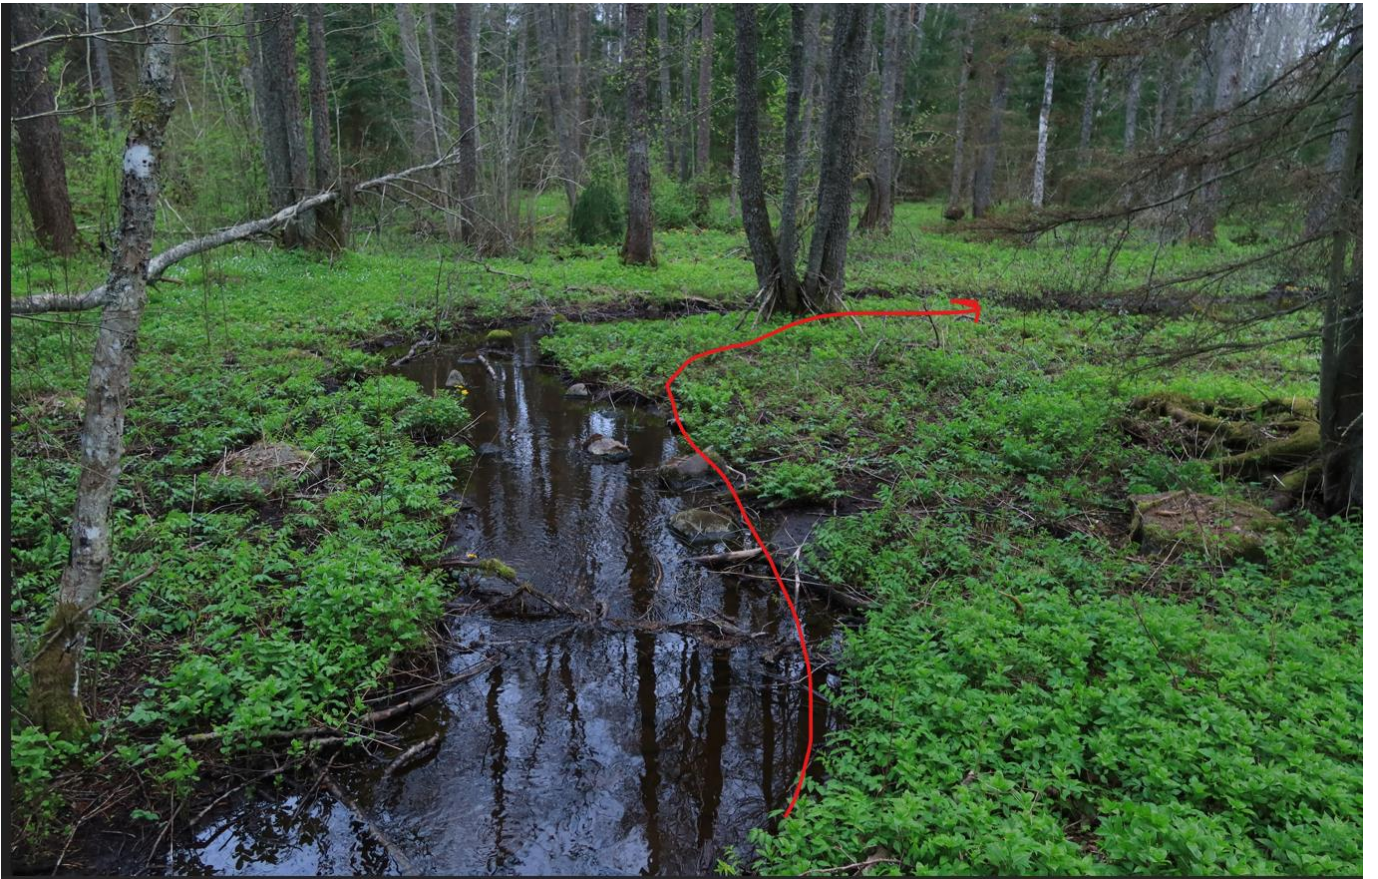
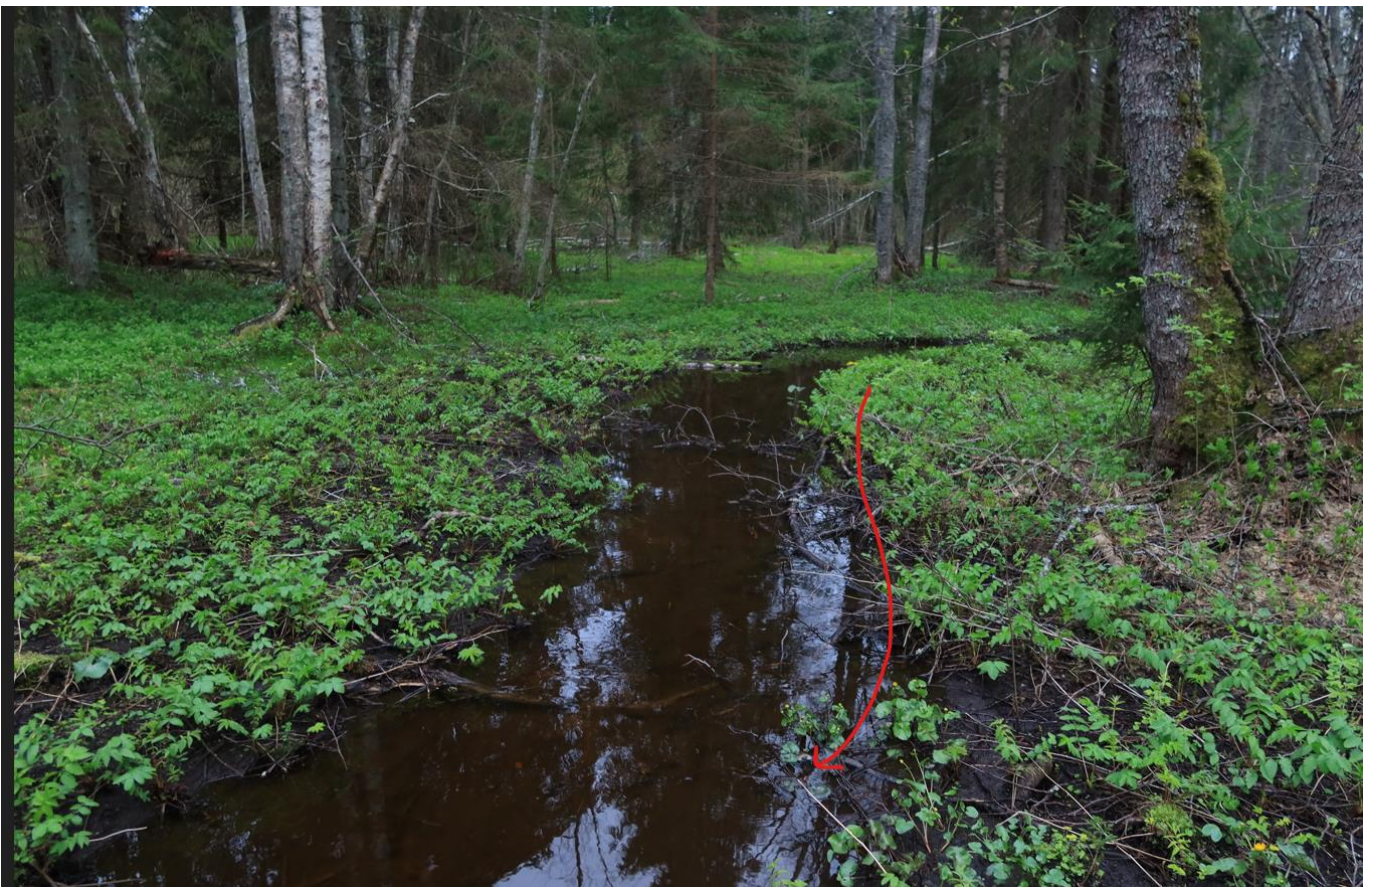
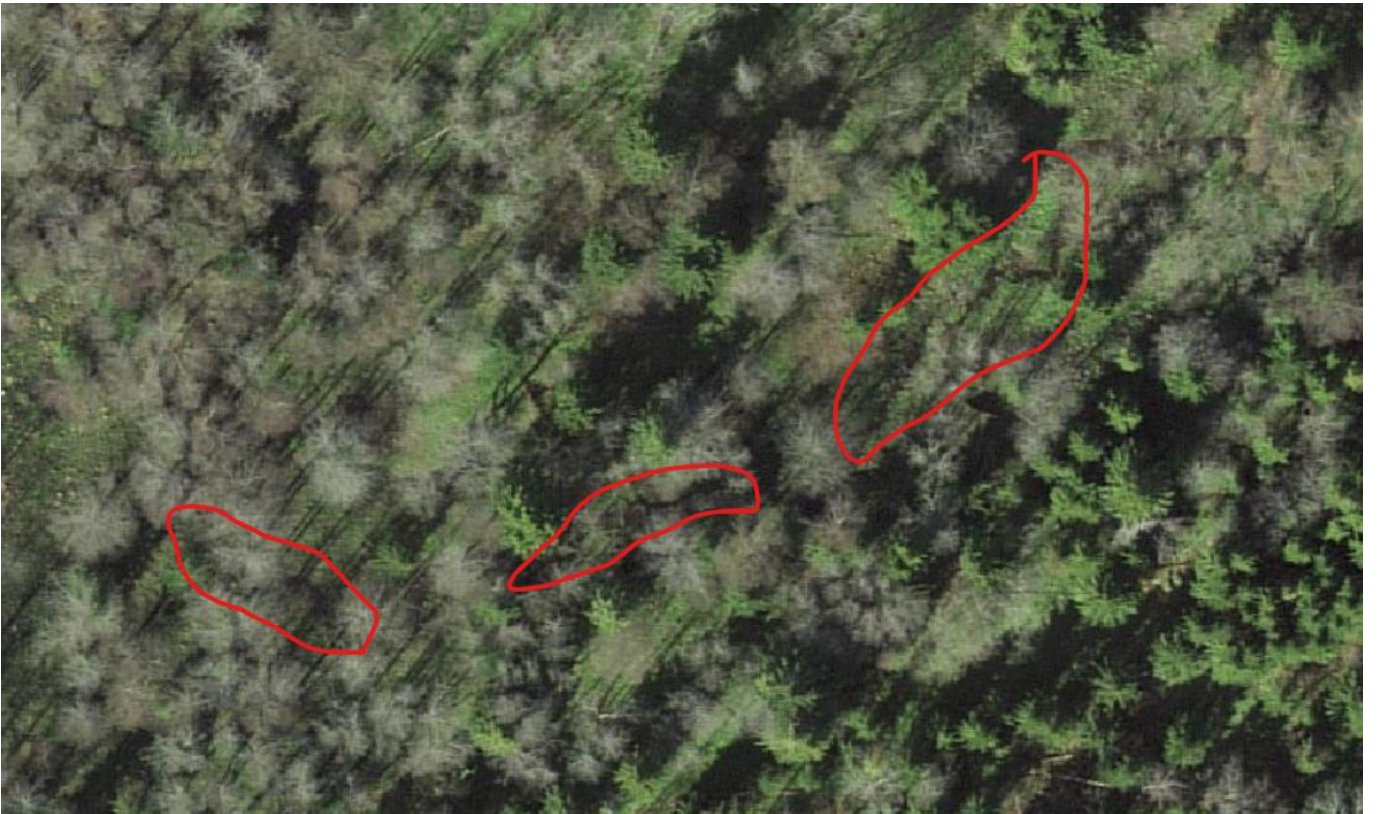
44. Hõredal, endist niisket puiskarjamaad meenutaval alal lookles oja. Kohati olid kivid sees:

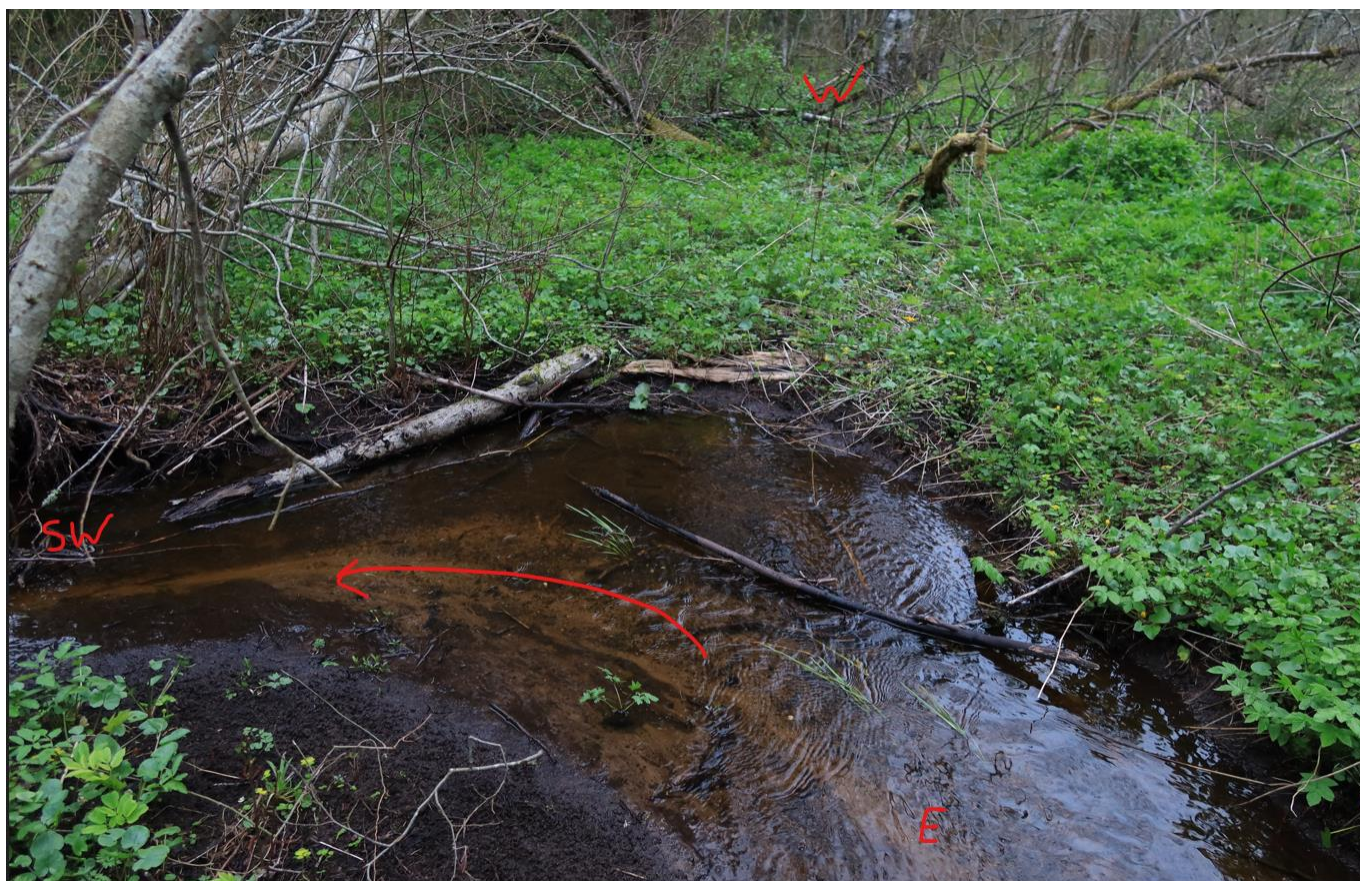
45. Kuigi aimatav, madal vagu läheb siit edasi lääne poole, oli see kuiv. Oja pöörab edelasse:
