Punsu oja (VEE1081200) ülemjooksu vaatlus

Vaatluse aeg 04.05.25 ja 18.05.25. Vaatleja Marko Vainu

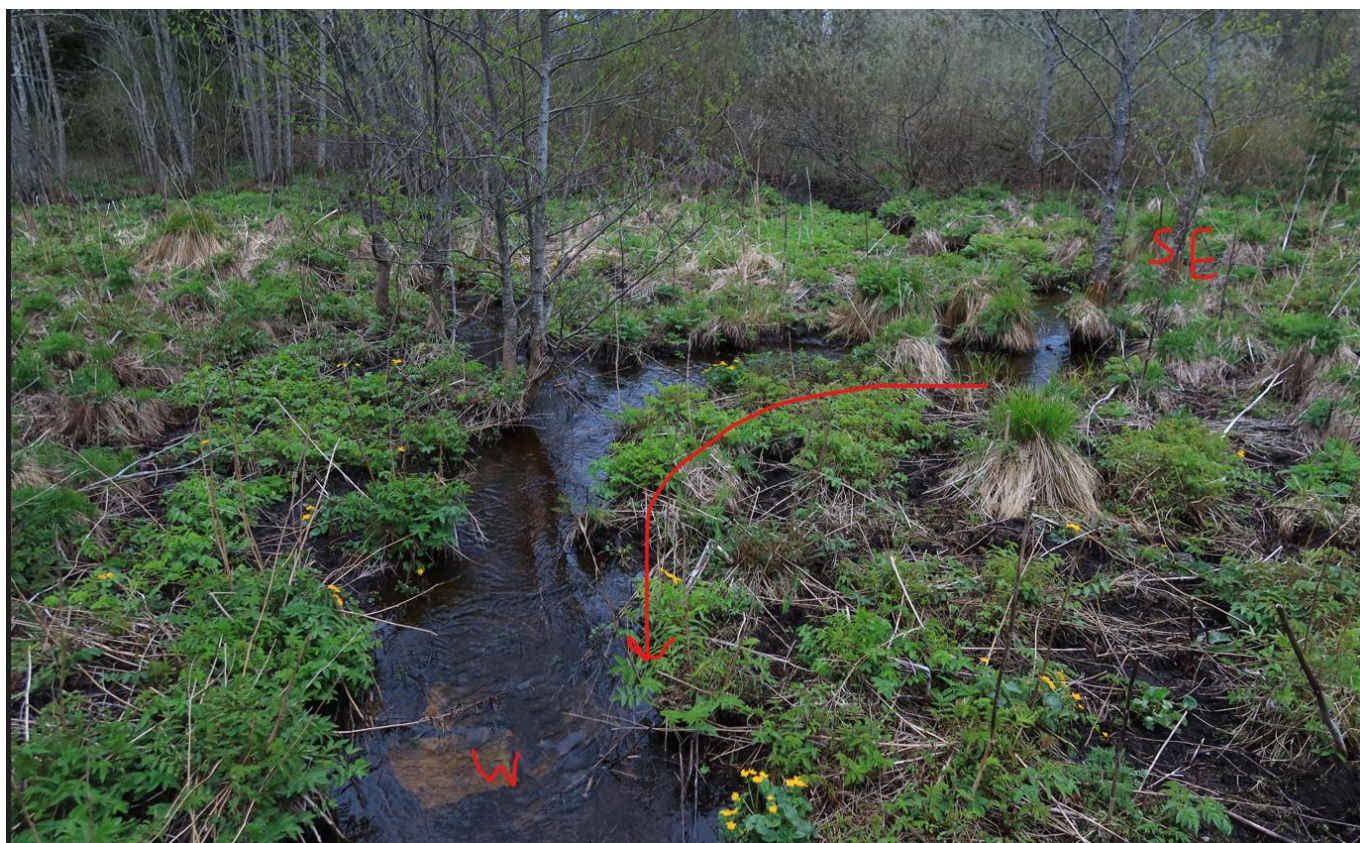
47. Oja pöörab kagust läände:

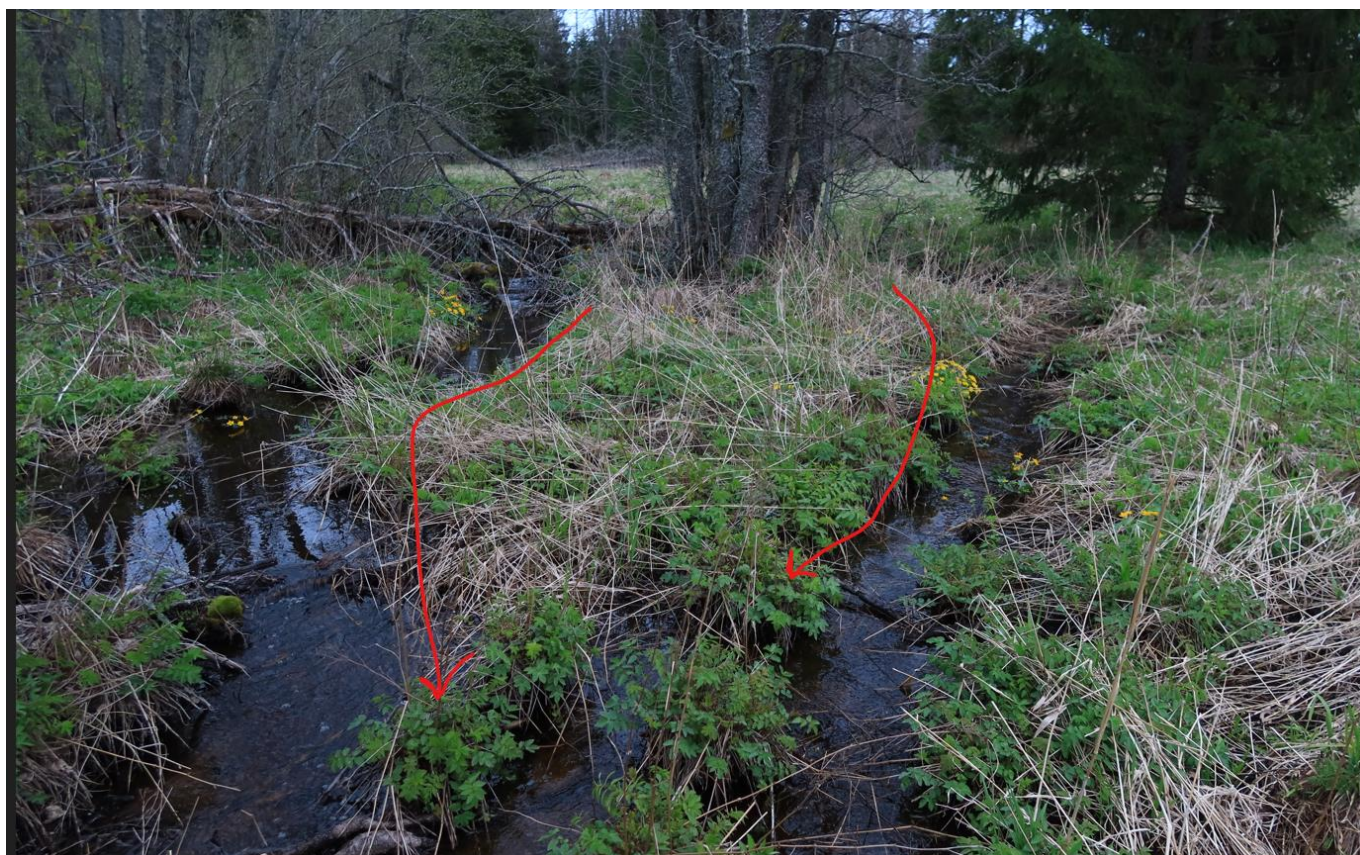
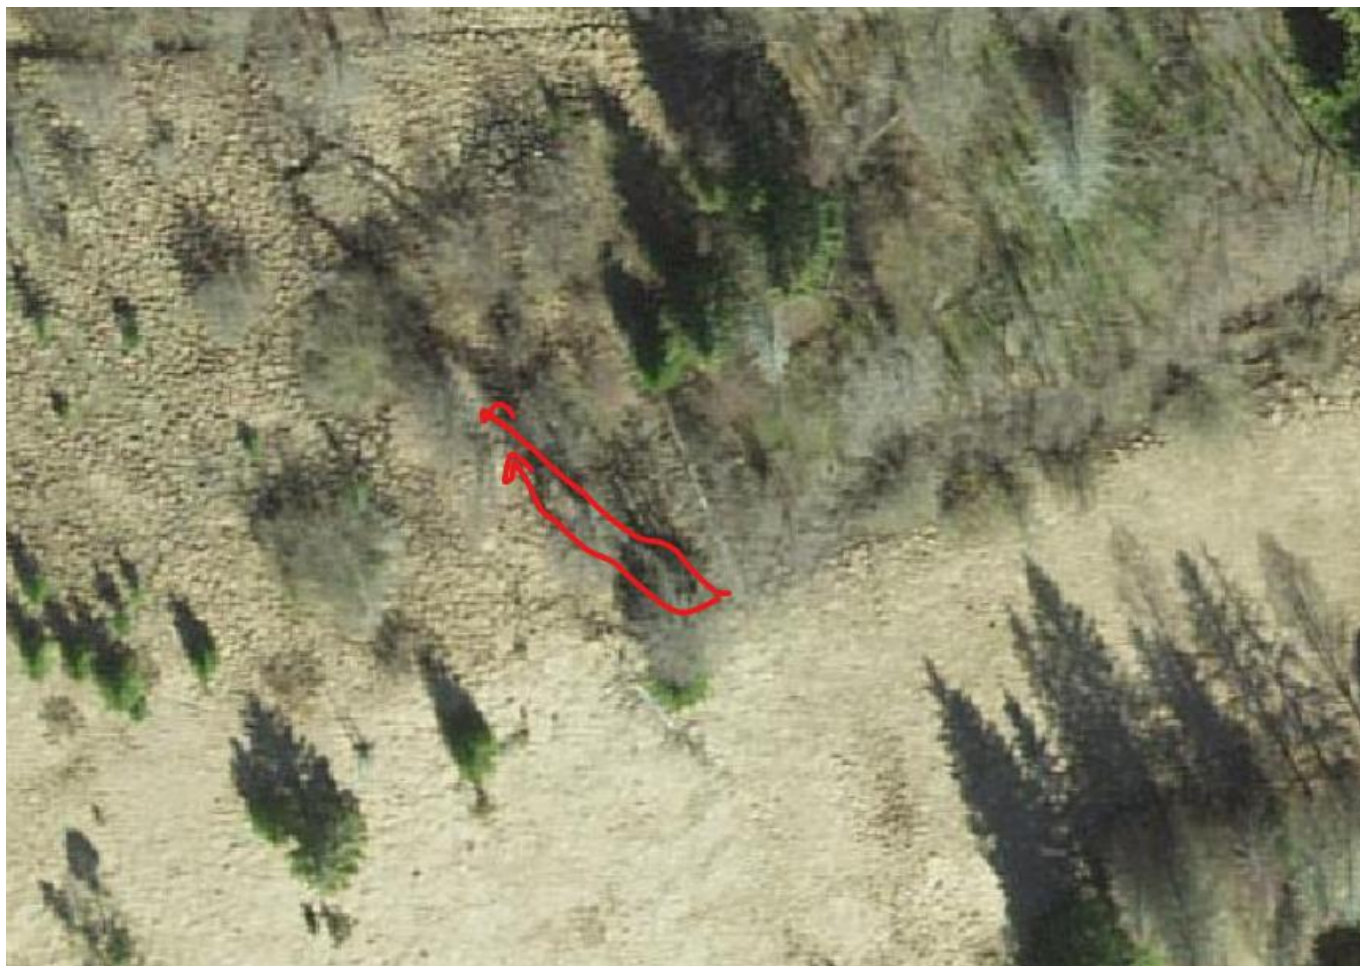
48. Oja voolab kahes harus ümber saare, millel kasvab mitmeharuline puu. Põhjapoolne haru oli veerohkem:

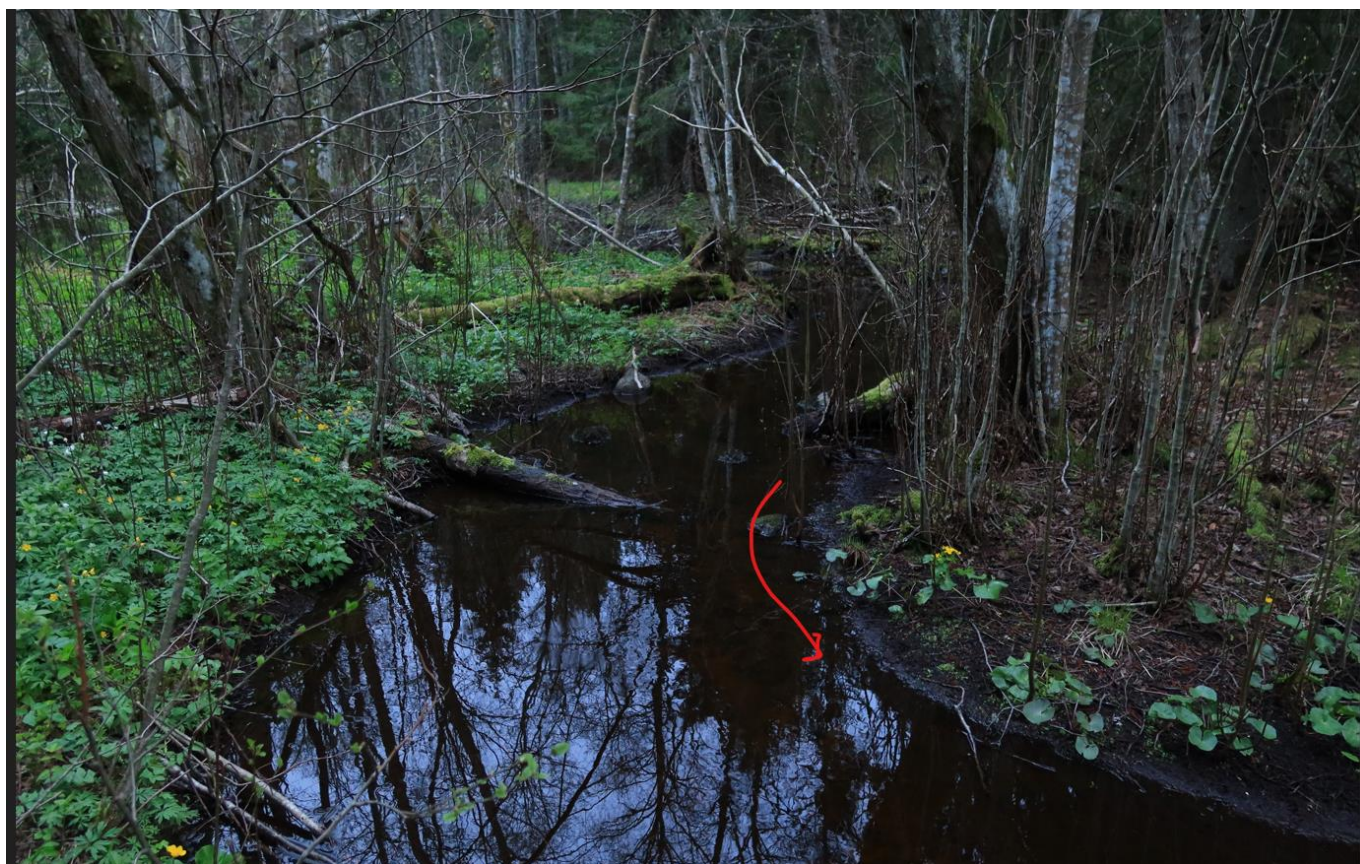
49. Vesi voolas looklevas sängis:

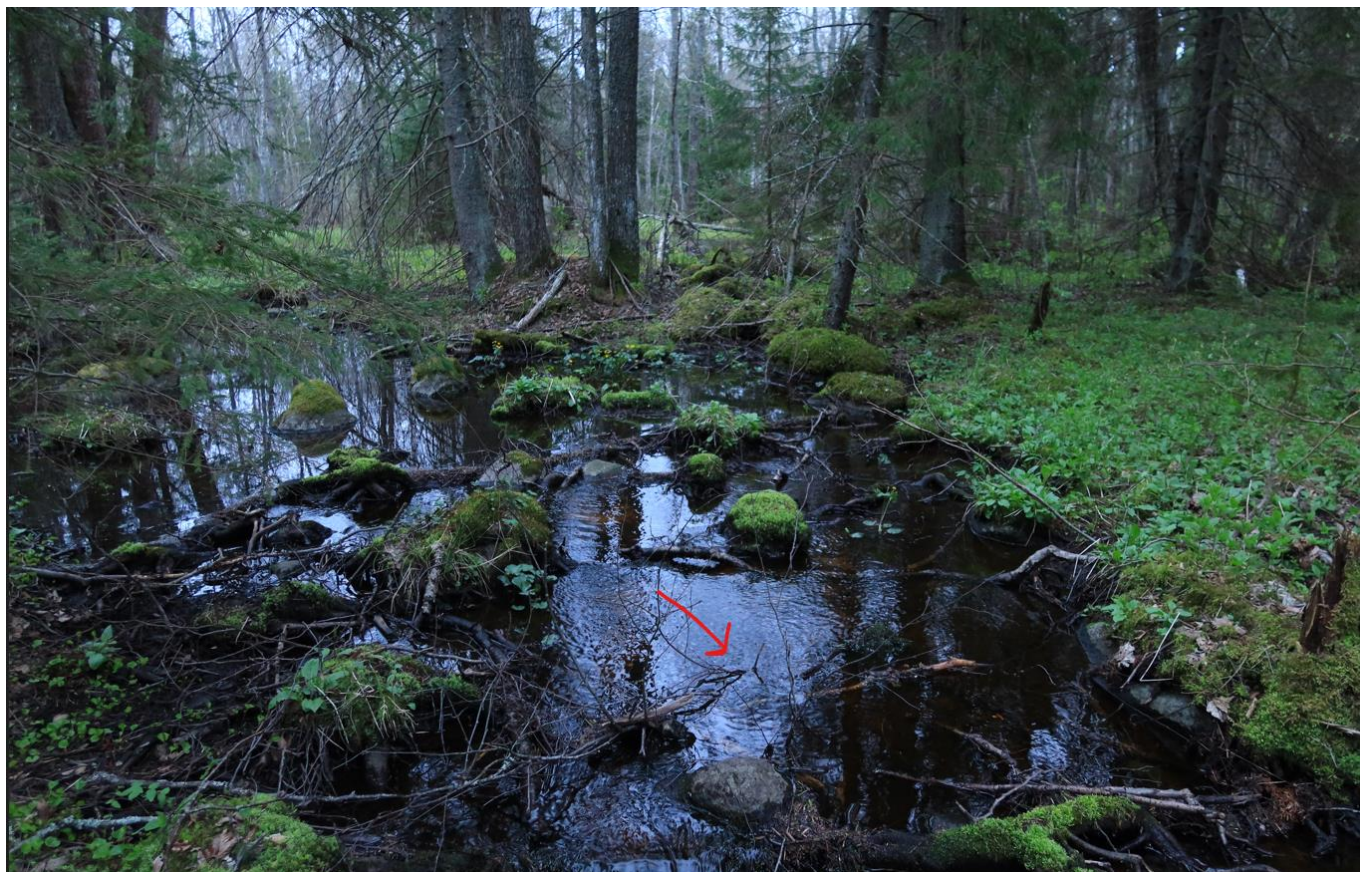
50. Vesi voolas mitme meetri laiuses kivises, madalate kallastega nõvas:

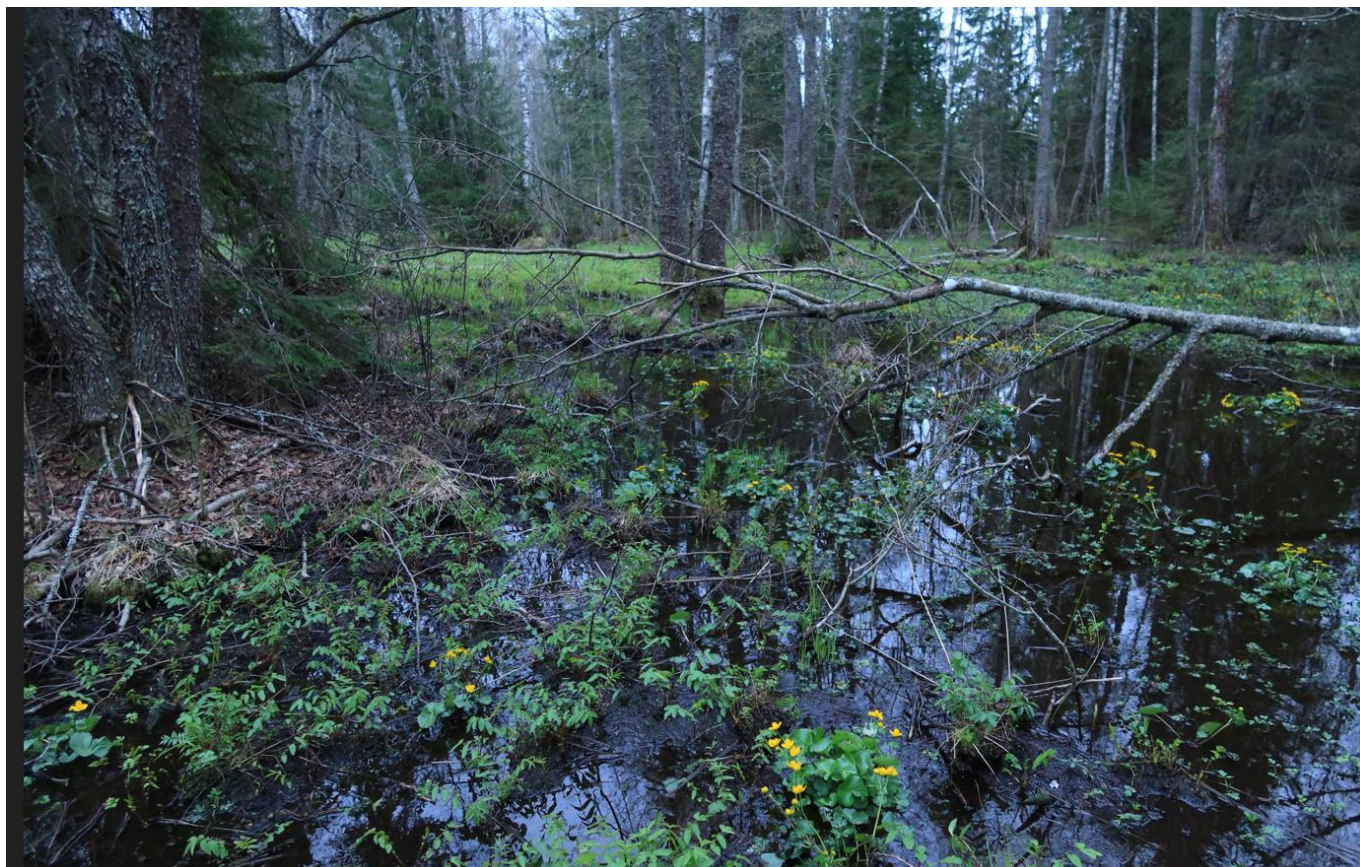
52. Üleujutusala. Tegin alale ringi peale ning vesi voolab sellesse sisse ainult lõunakaarest:

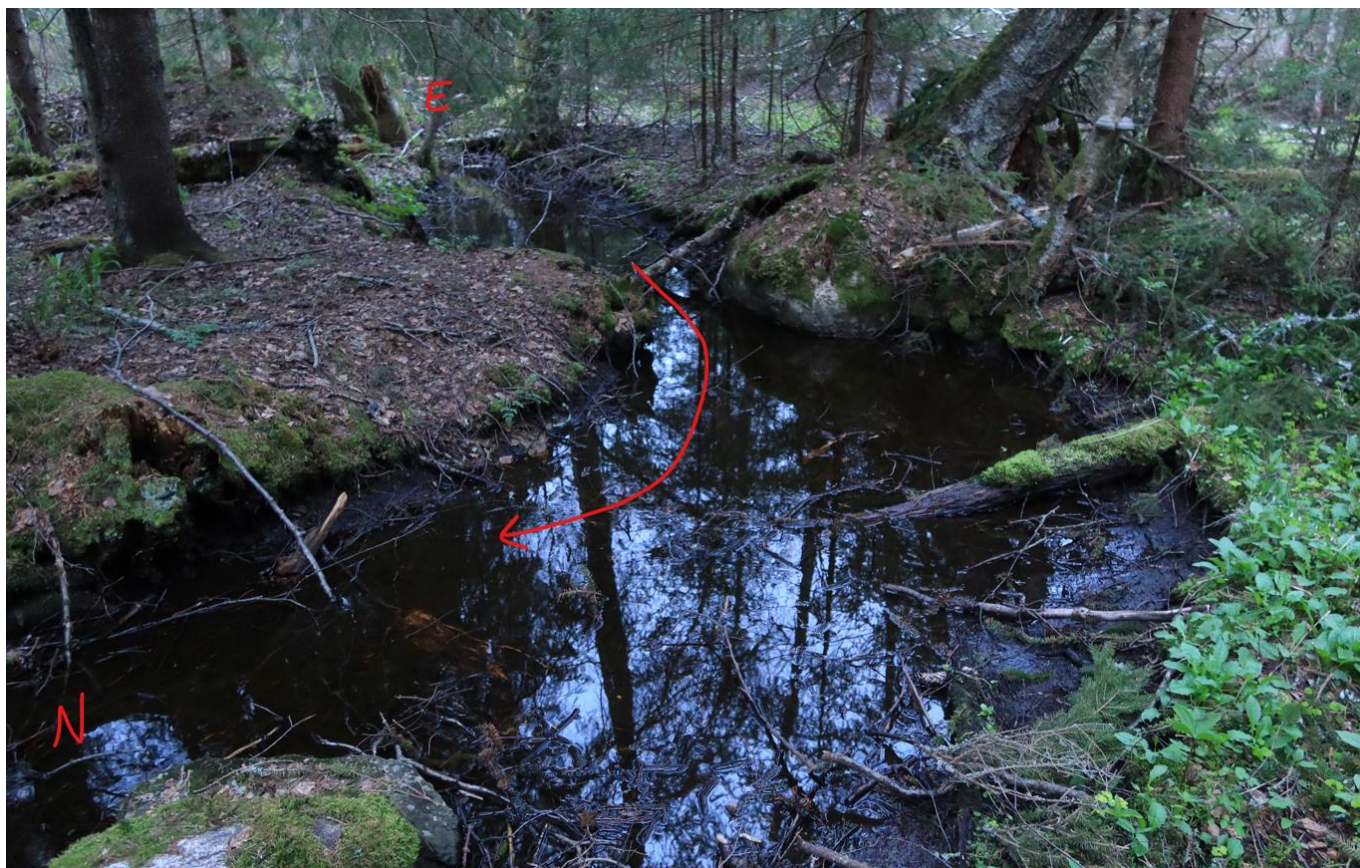
54. Teine, väiksem haru voolas üleujutusale siit. Sellel on täisnurkne kurv sees:

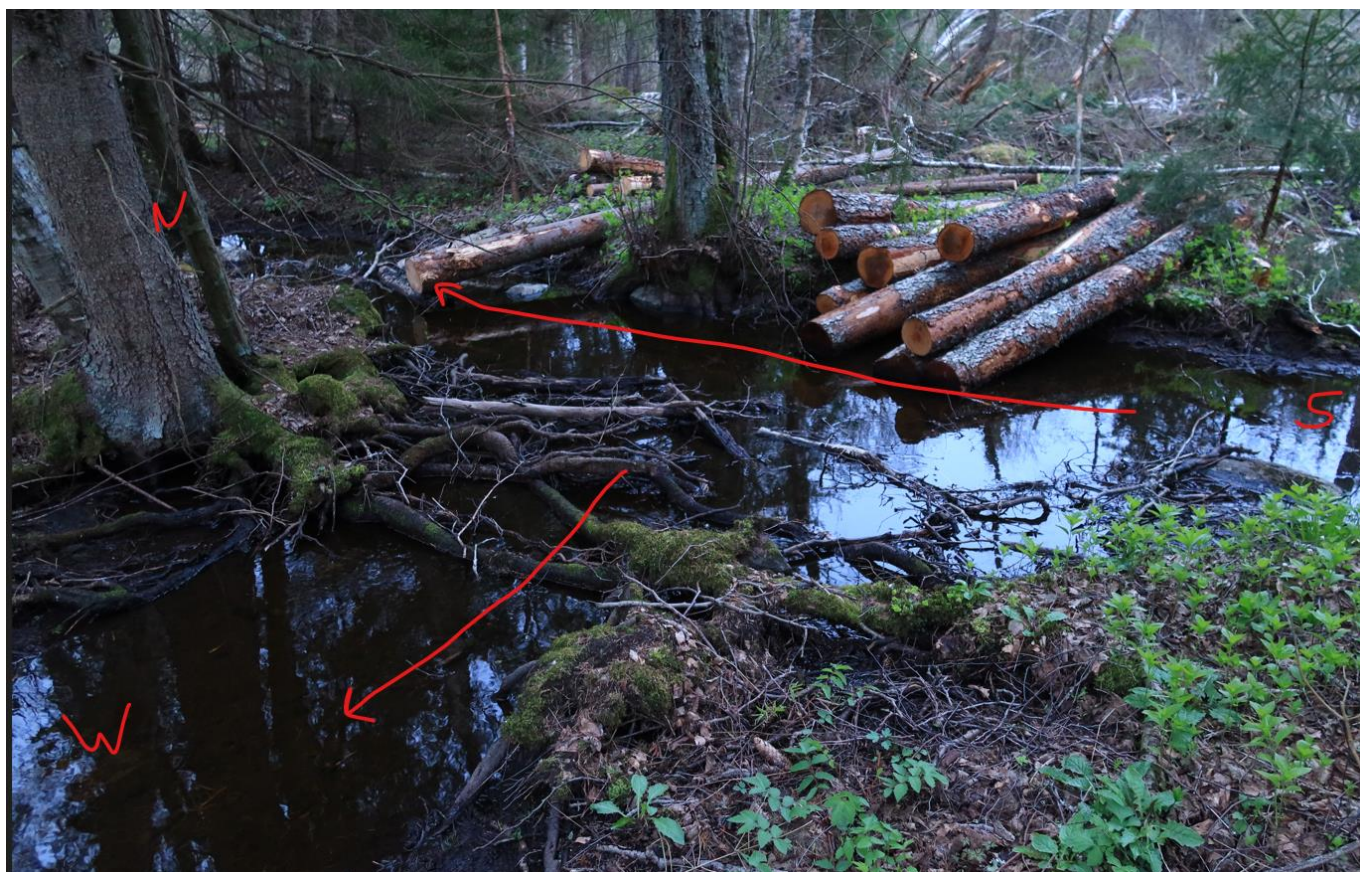
55. Vool hargneb kaheks. Põhiharu voolab otse põhja:

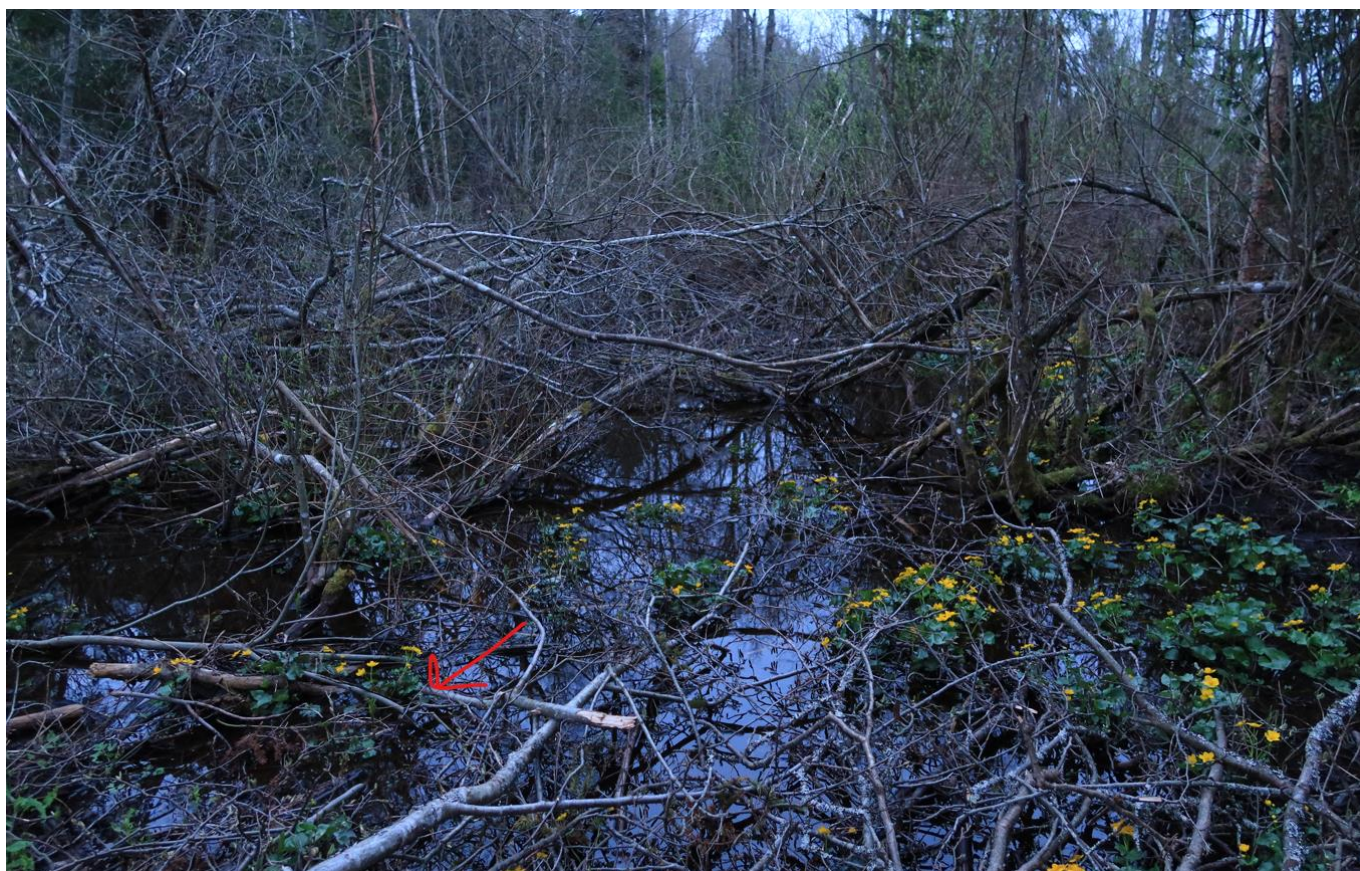
56. Vesi voolab pajurägastikus:

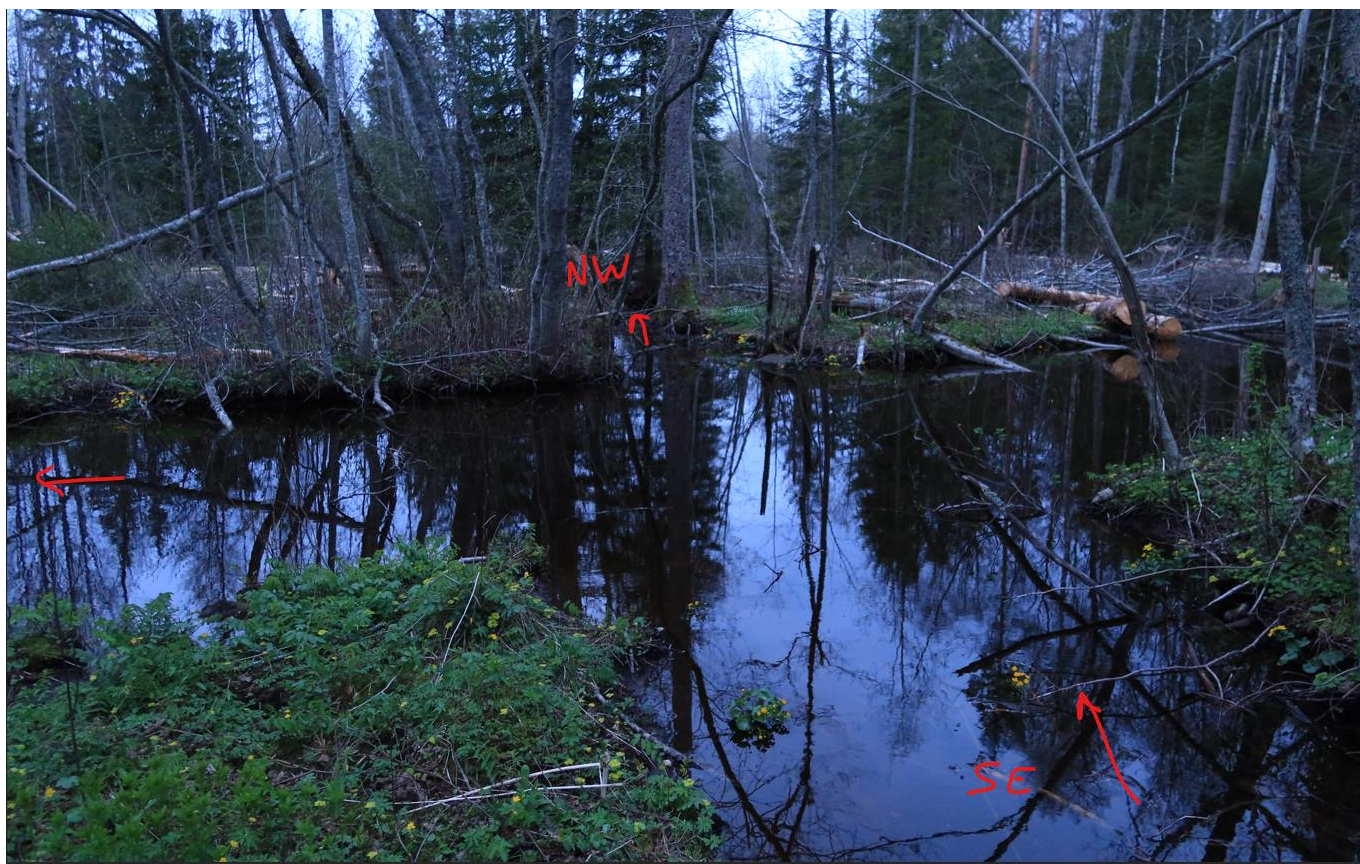
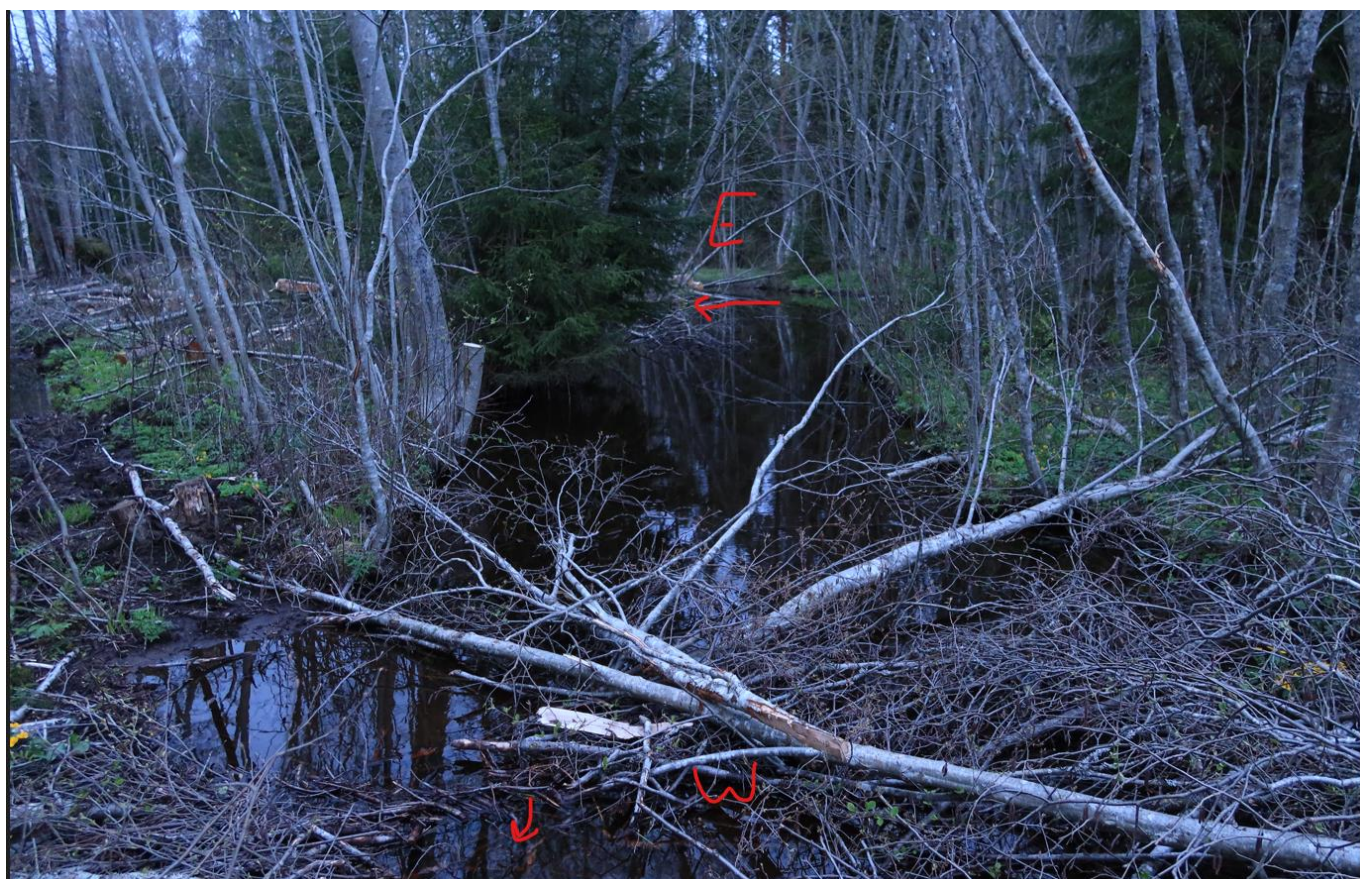
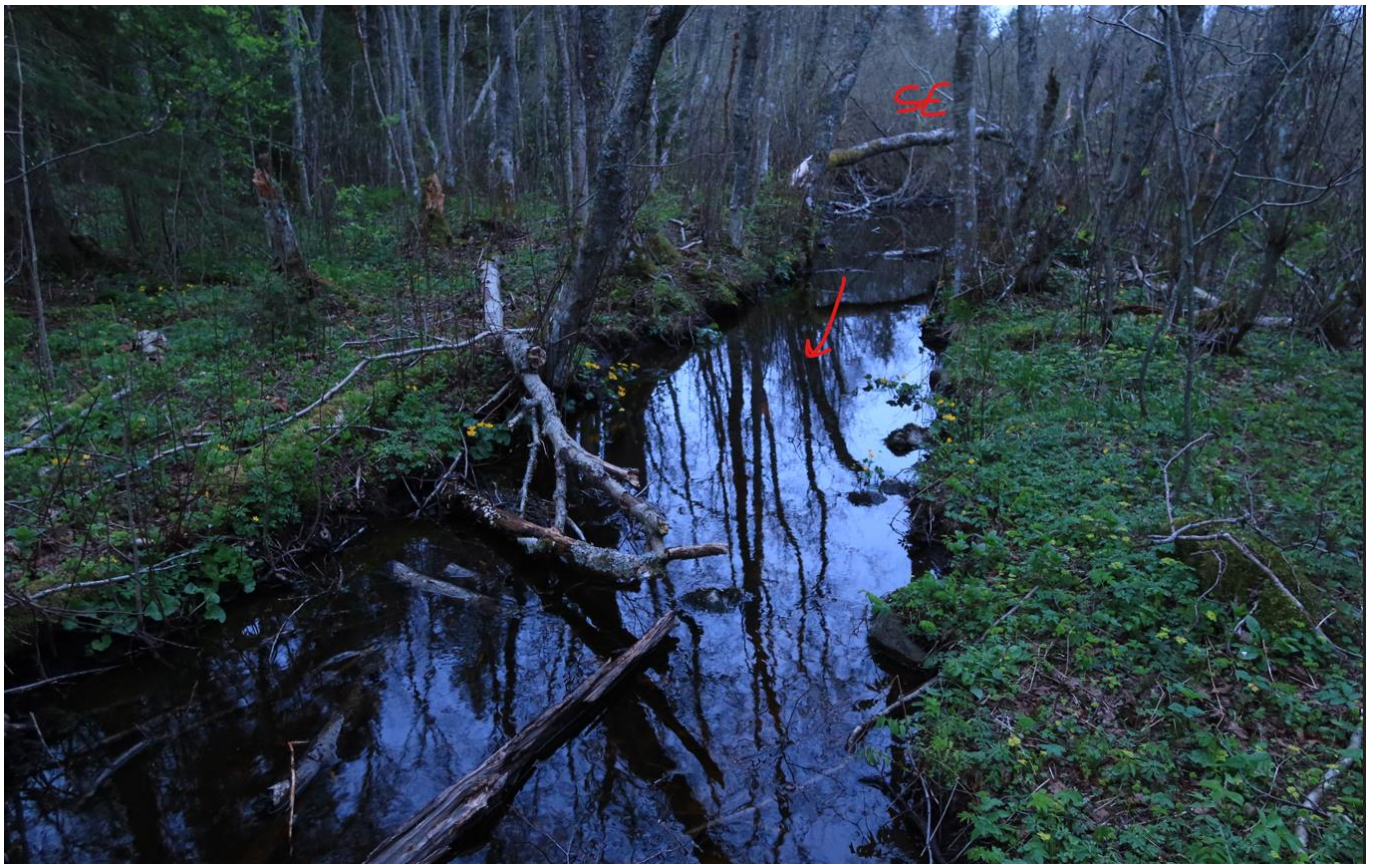
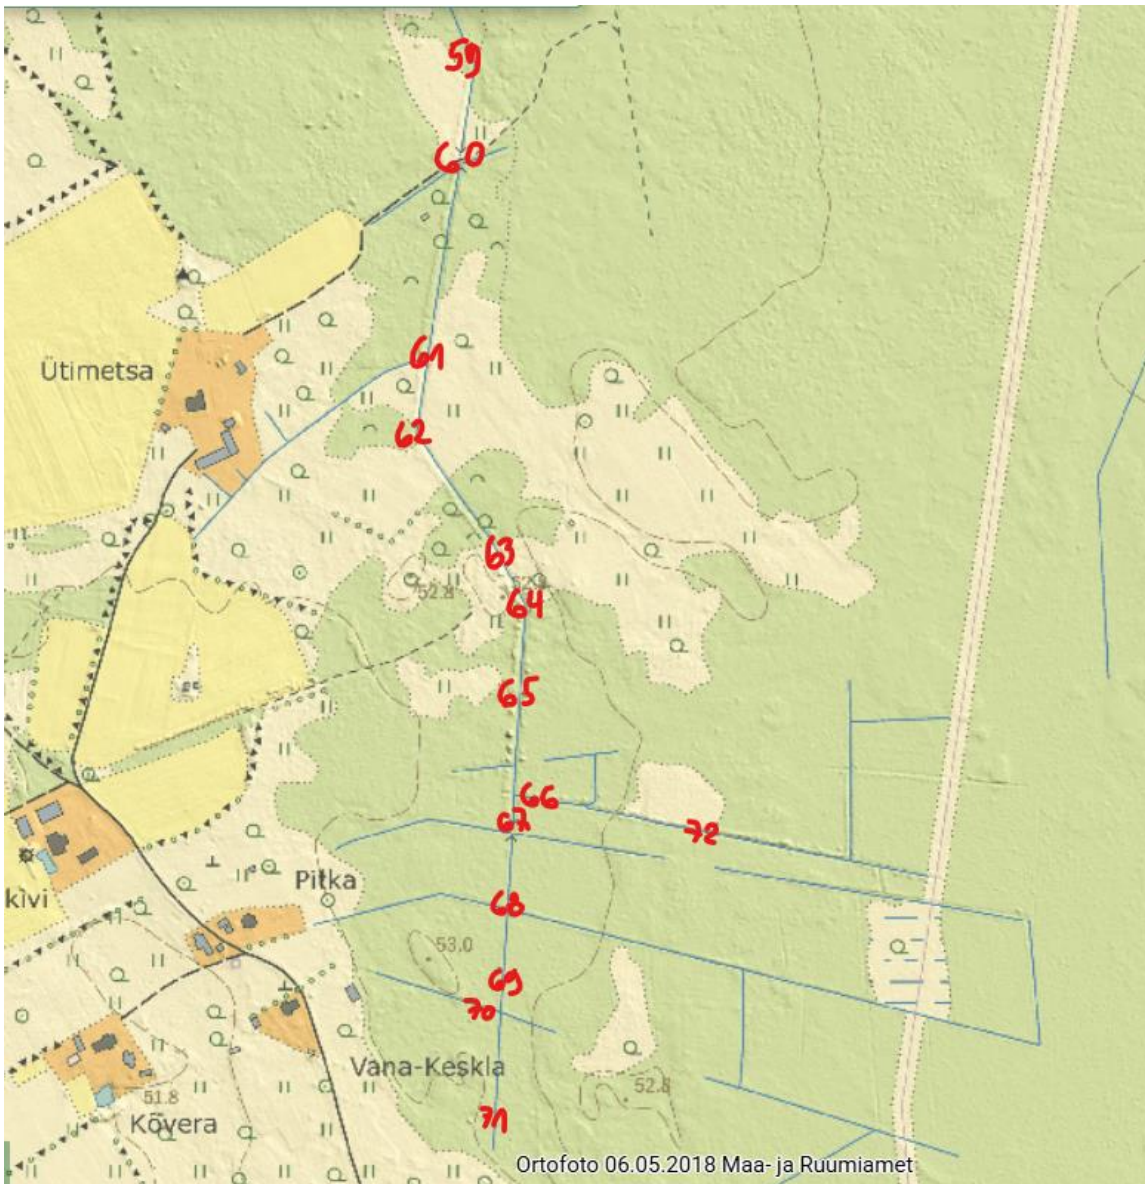
58. Ida-läänesuunaline, väikese järve mõõtu, sügav veeväli. Ei saanud aru, kas see on tekkinud roobastesse või on miski muu algupäraga. Roopalompidele tavapärasest keskvasli ei paistnud ka vee all olevat. Kagust voolas vesi mööda konkreetset sängi sisse ning vähemalt osa vett voolas ka otse loode poole. Teine osa vett liikus mööda läänepoolset telge:

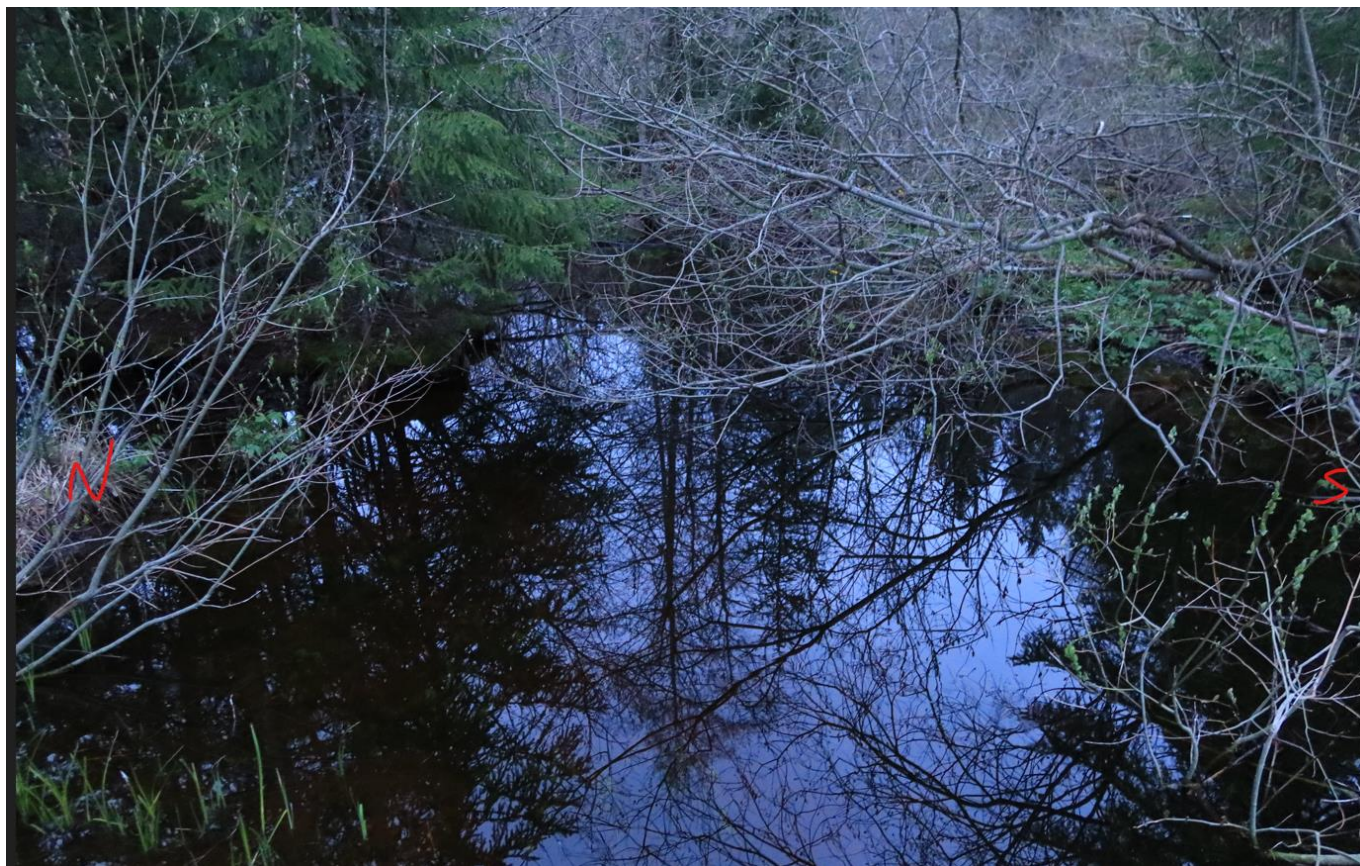
59. Vesi oli laialt pajurägastikus:

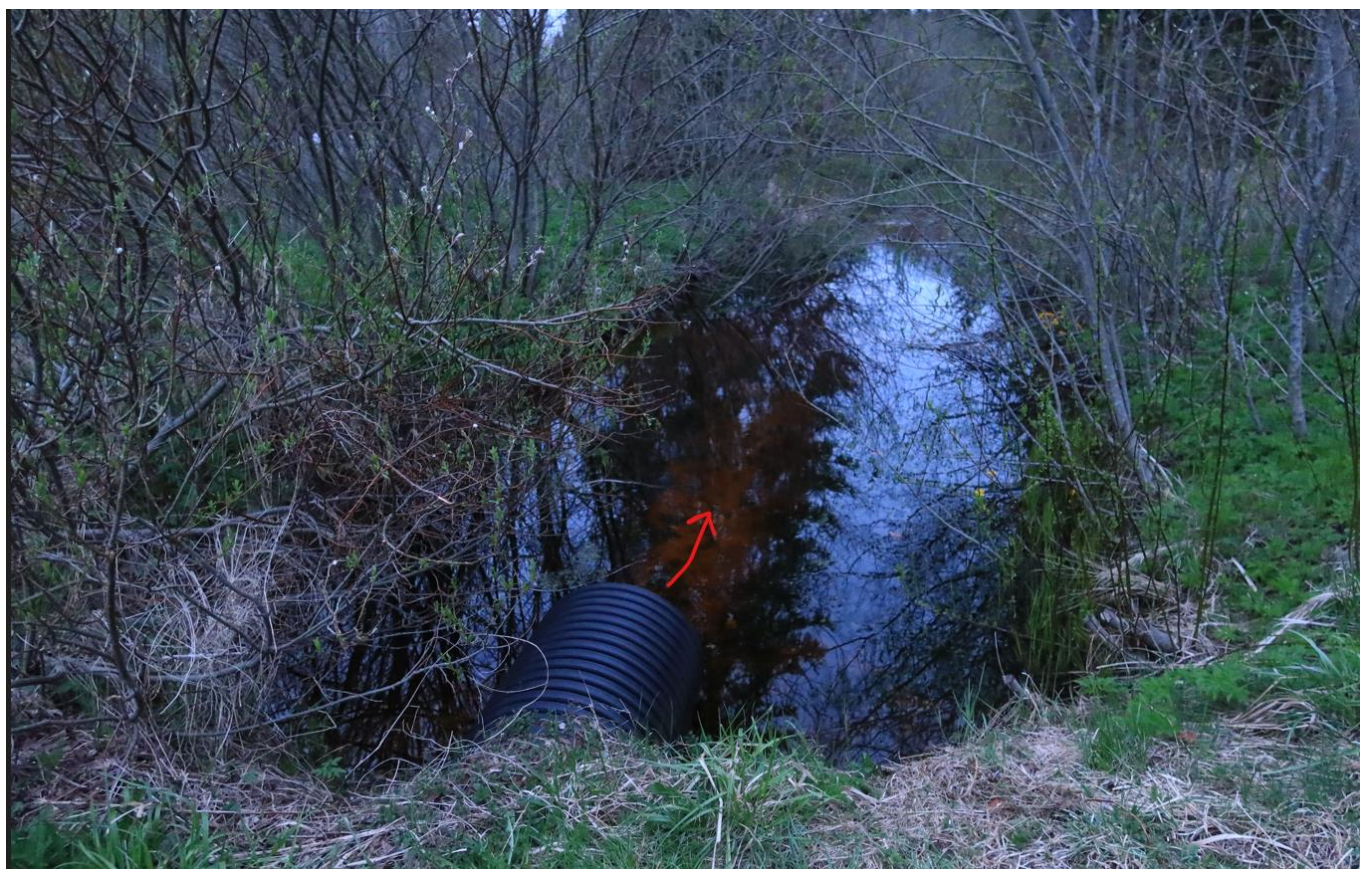
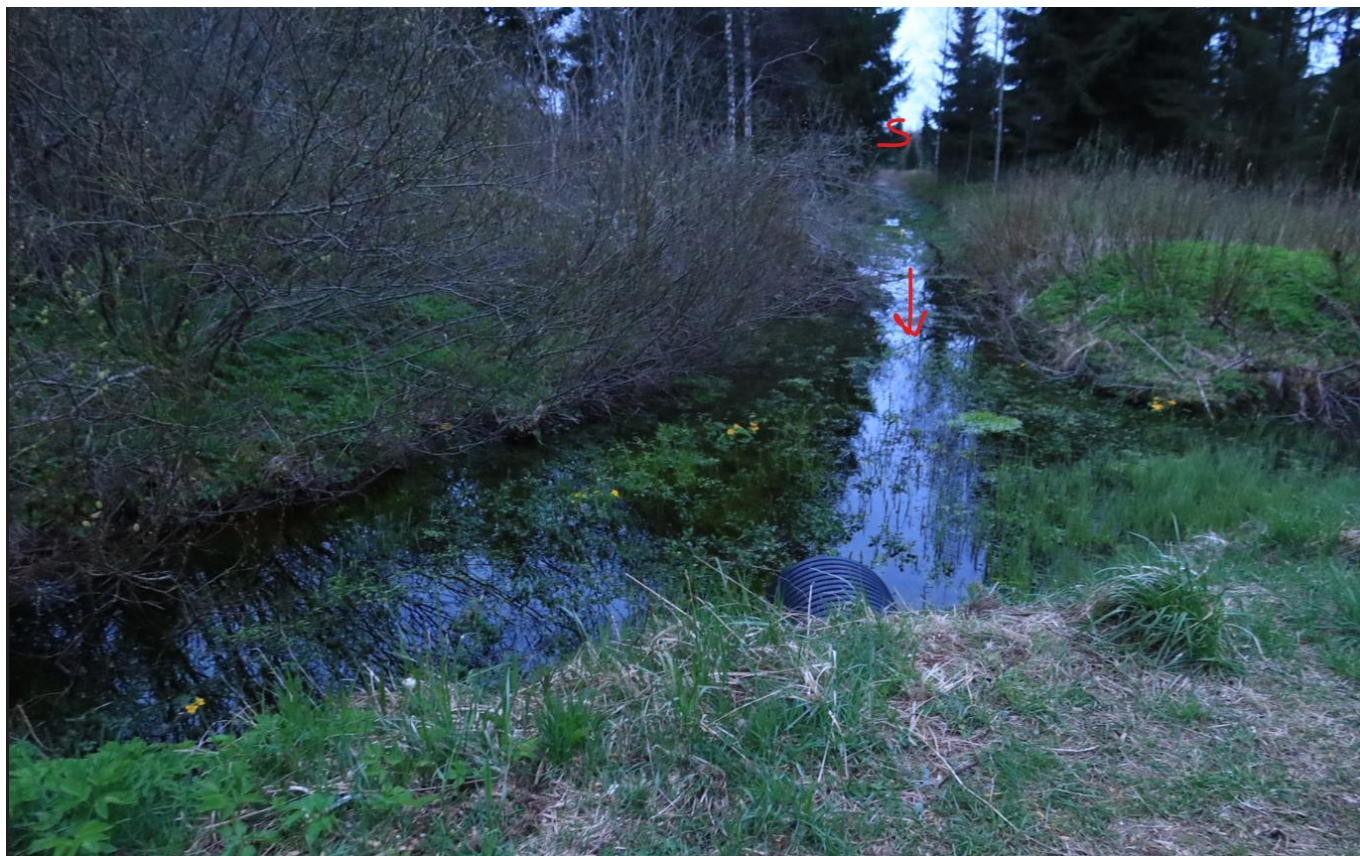
60. Vett voolas korralikult läbi truubi. Nägi välja kraavilik. Külgedelt suubuvatest kraavidest nirises vähe:

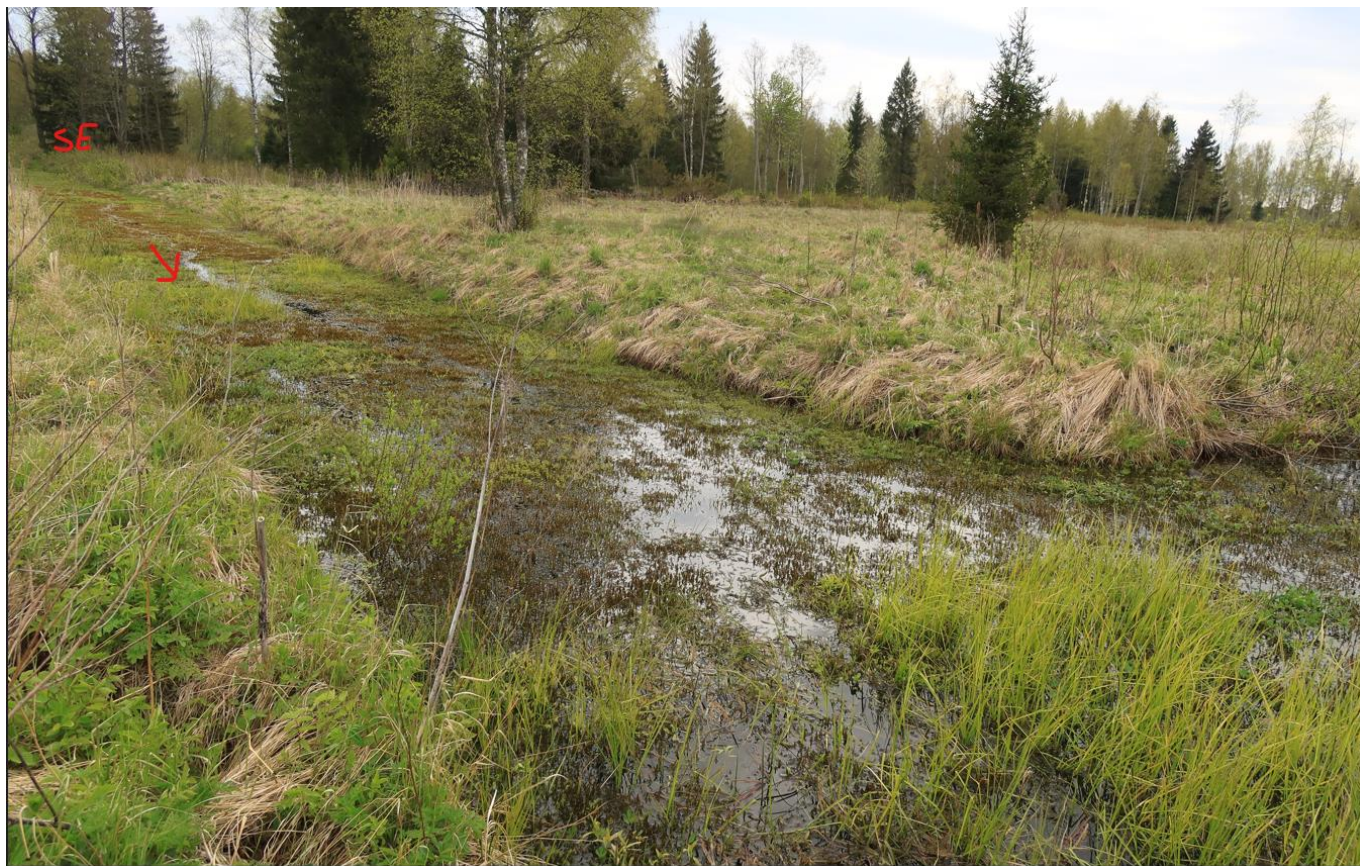
62. Vesi voolas mööda laia, samblast kraavi:
