Punsu oja (VEE1081200) ülemjooksu vaatlus

Vaatluse aeg 04.05.25 ja 18.05.25. Vaatleja Marko Vainu

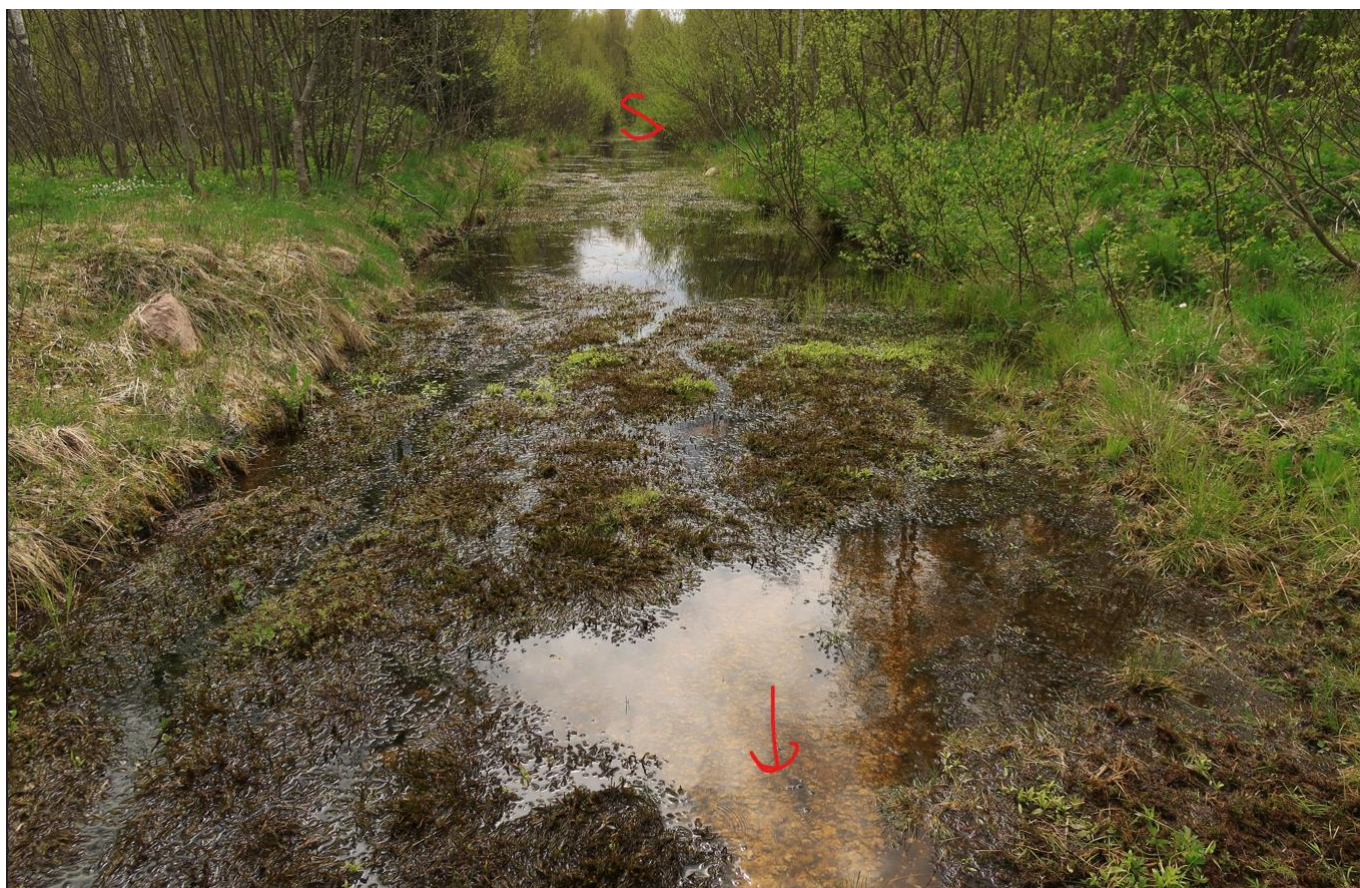
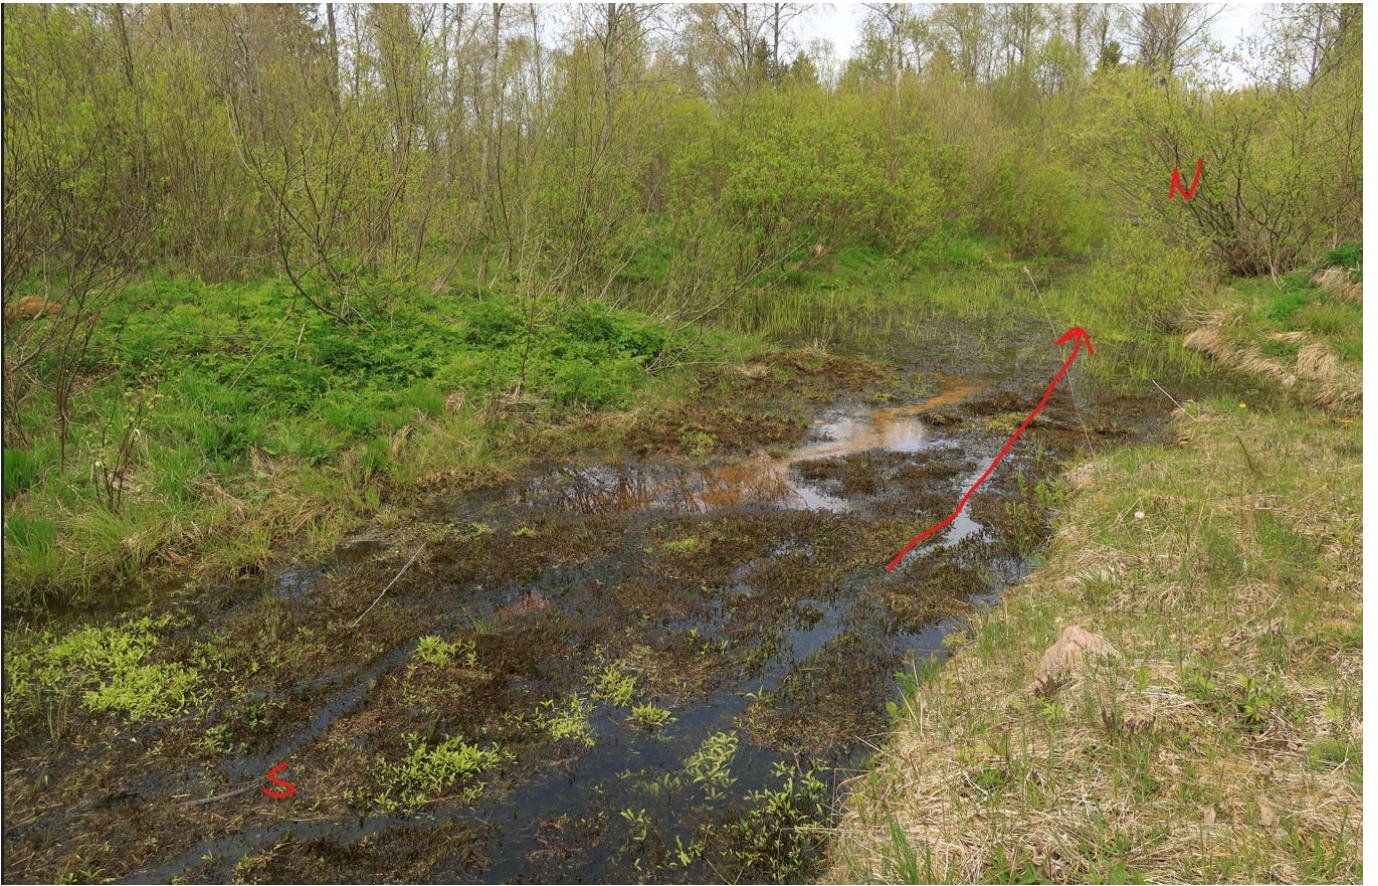
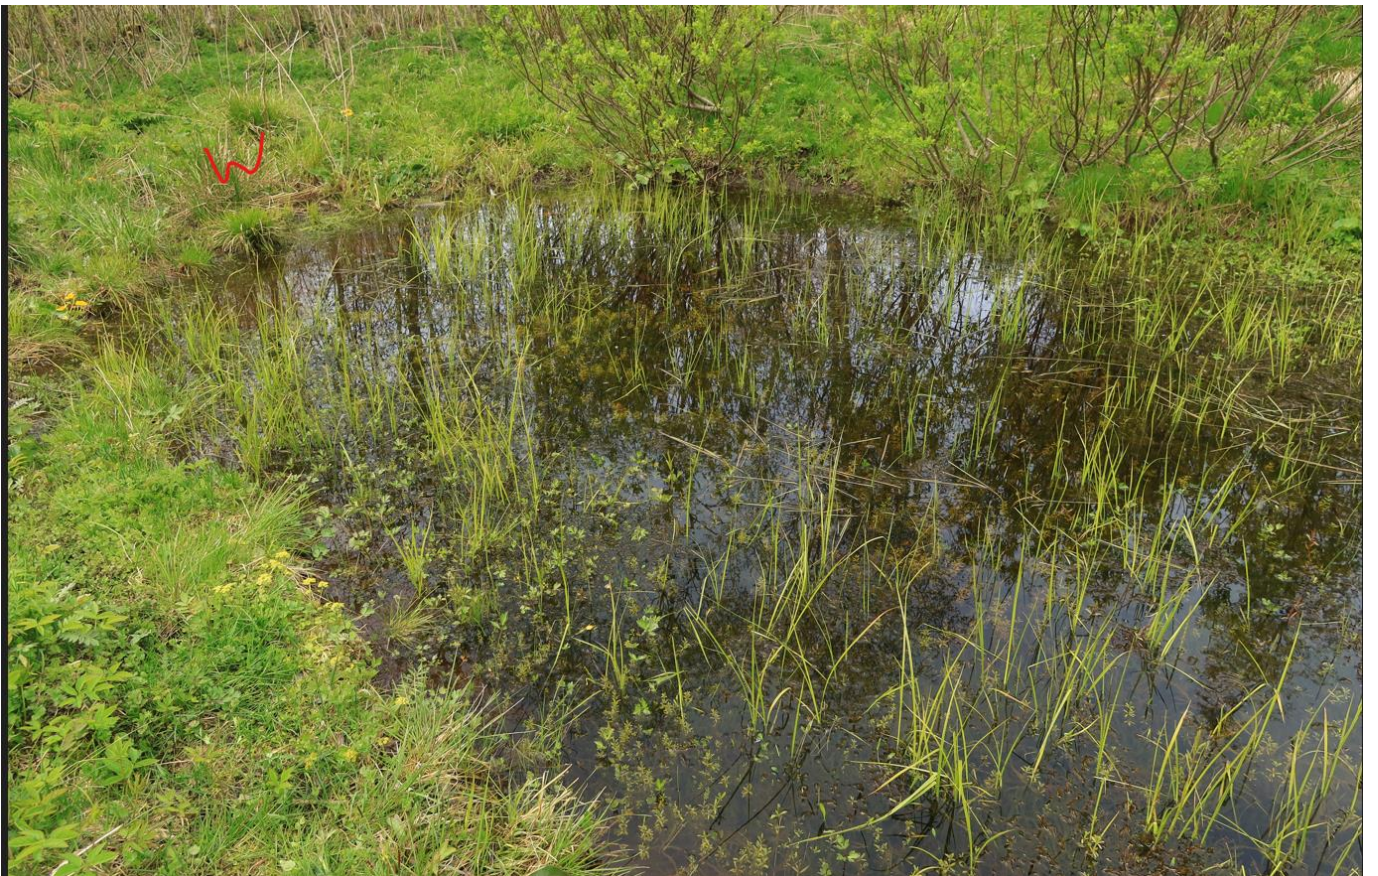
65. Madal, kivine, paepõhjaline koht, kus voolas mõne cm sügavune kollakas vesi. Lõuna pool oli vett üle kummiku serva ja seal polnud voolu näha. Lääne pool on veega täitunud laiend, mille põhjas kasvasid vesisamblad ja tarnad. Selline võiks välja näha allikakoht, aga voolu laiendist põhitelge ei näinud ning vee temperatuur oli 12,8°C:

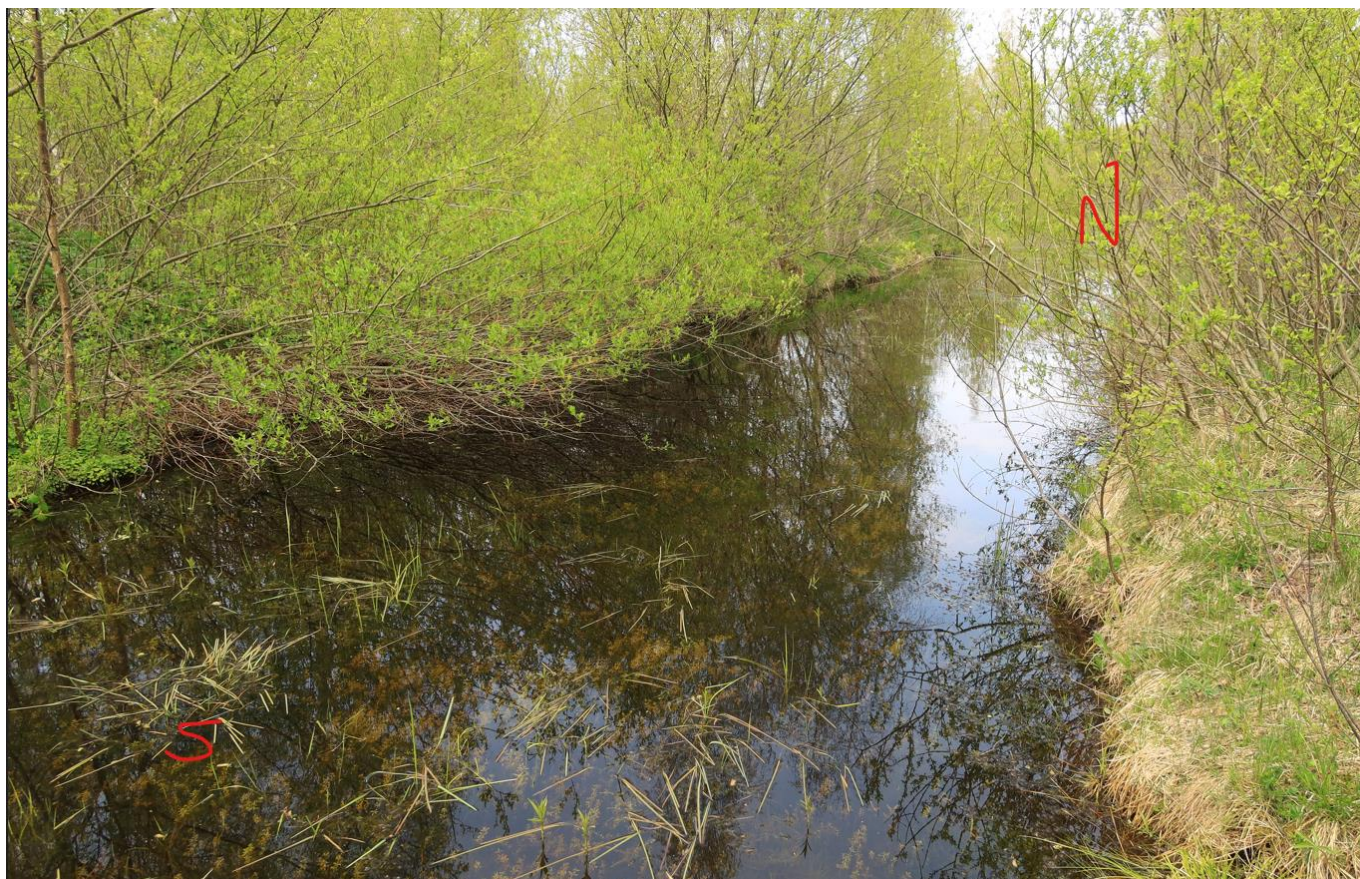
66. Lõuna-põhjasuunalise kraaviga sarnane, kolme meetri laiune kraav, kus voolu polnud näha. Lõuna-põhjasuunaline kraav ise oli lai ja sügav ning ka seal polnud voolu näha:

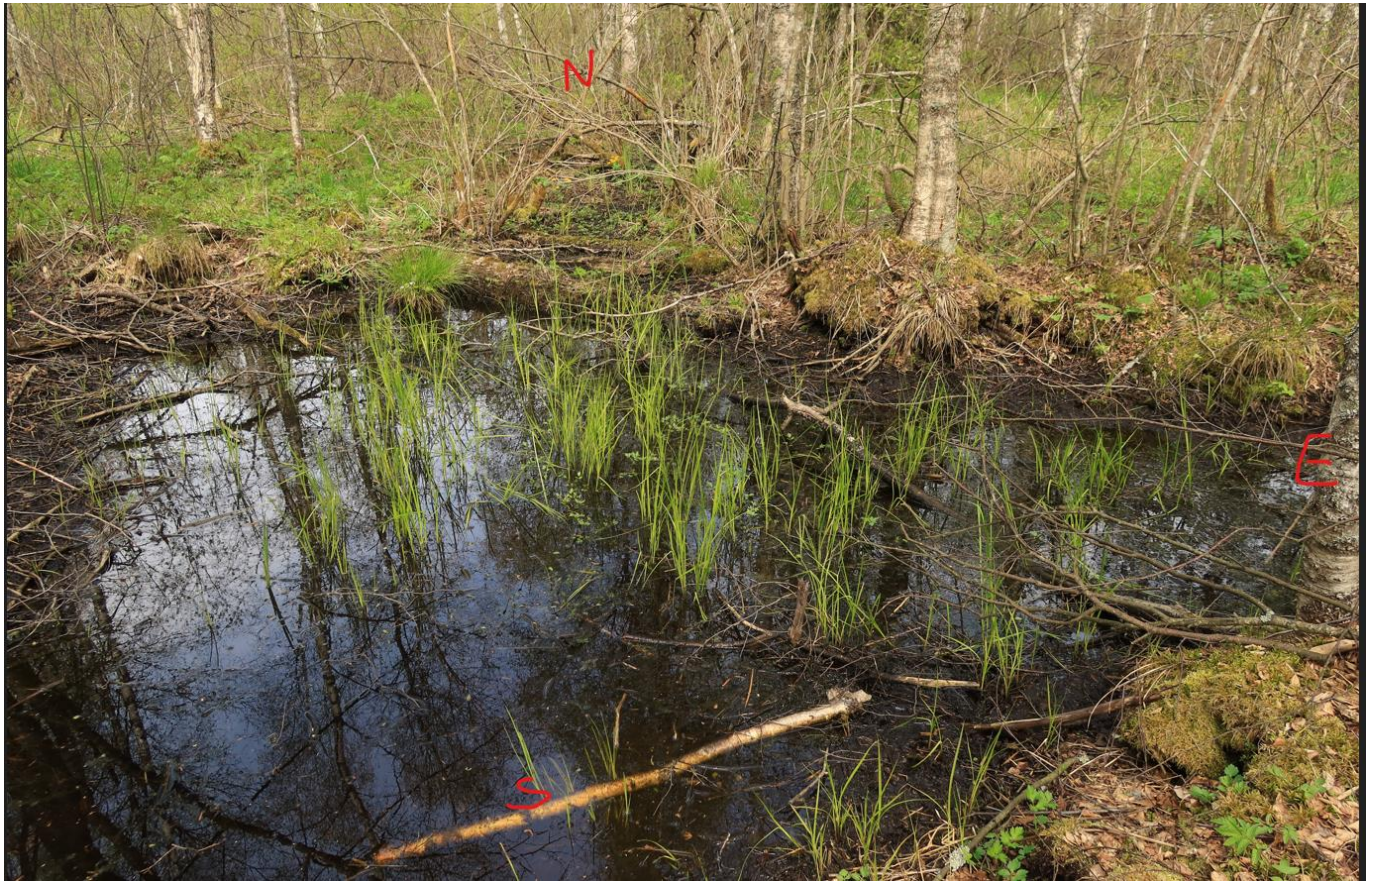
68. Ida ja lõuna poolt tulevates kraavides oli seisev vesi. Lääne poolt tuli vaid mudane vagu. Kraaviristis oli lomp, millest põhja pool oli kraavi põhjas vaid muda. Voolu sinna poole polnud:

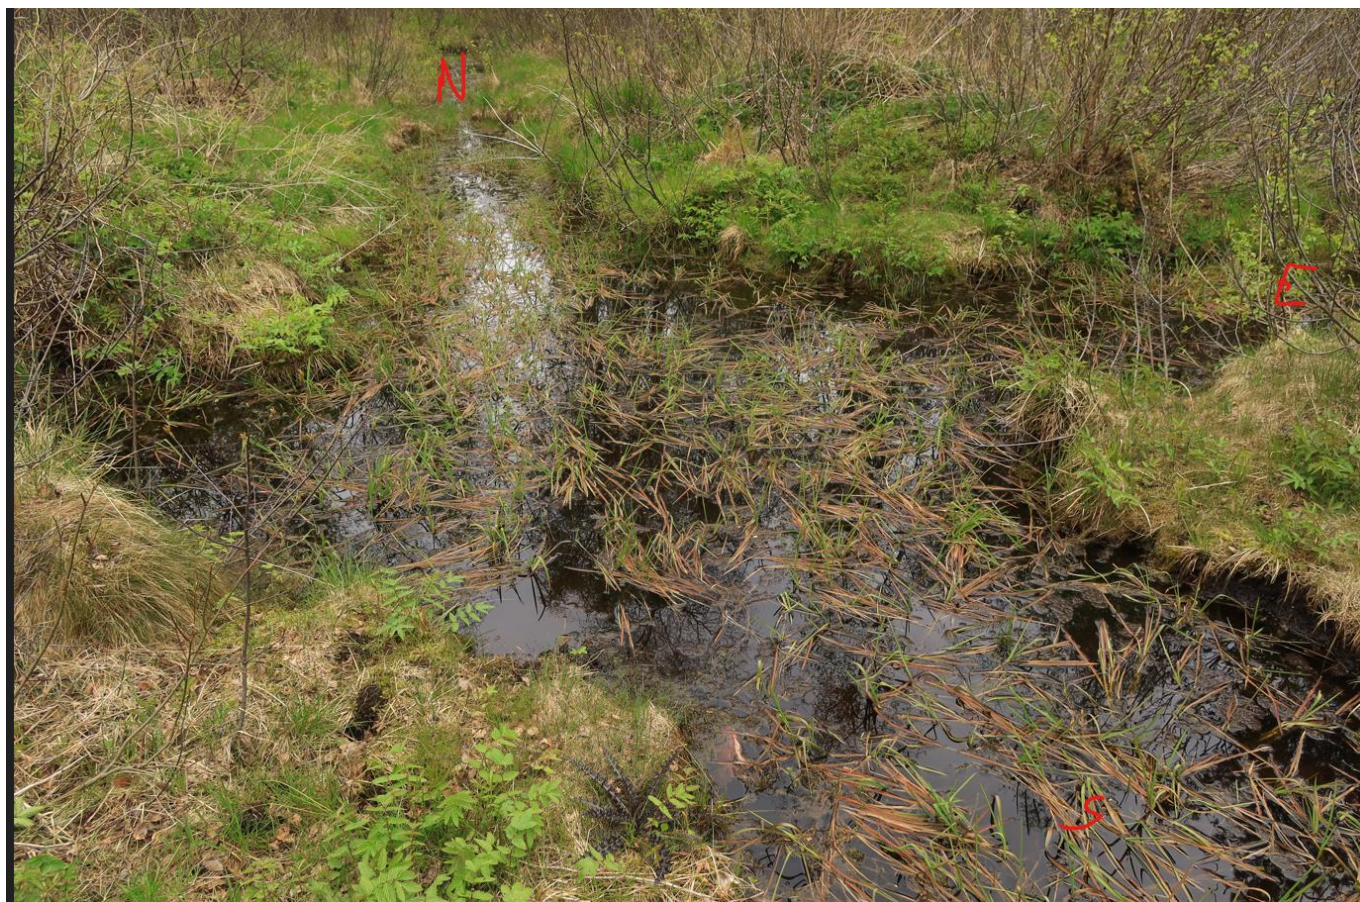
74. Kolme kraavi rist, voolavat vett polnud näha. Põhja suunas lõpeb süvendatud kraav kümme-konnan meetri pärast ära. Edasi põhja poole läks kergelt niiske, madal ja kitsas vagu:

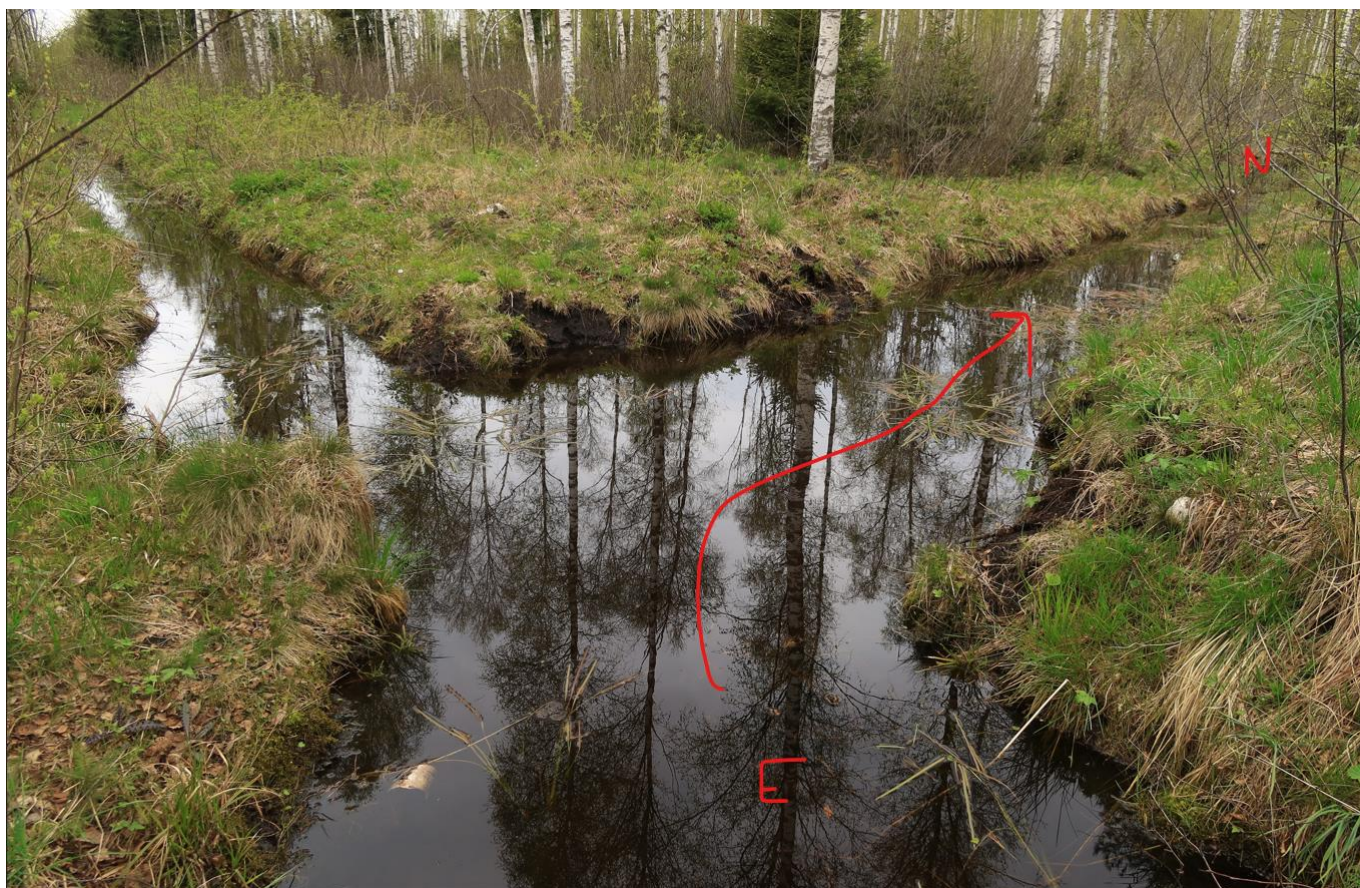
76. Arvestatav kogus vett voolas põhja suunas mööda ETAKis puuduvat ühendust:

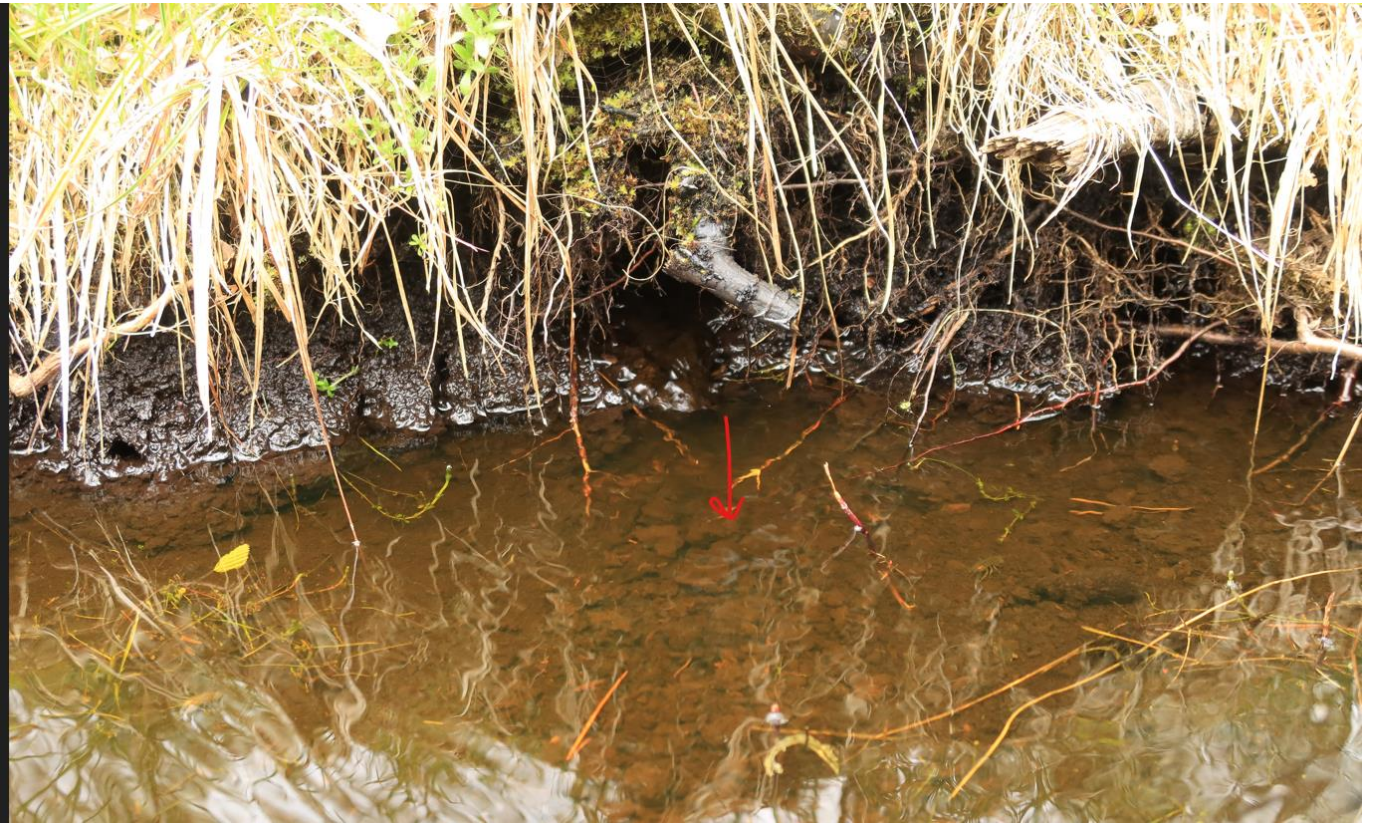
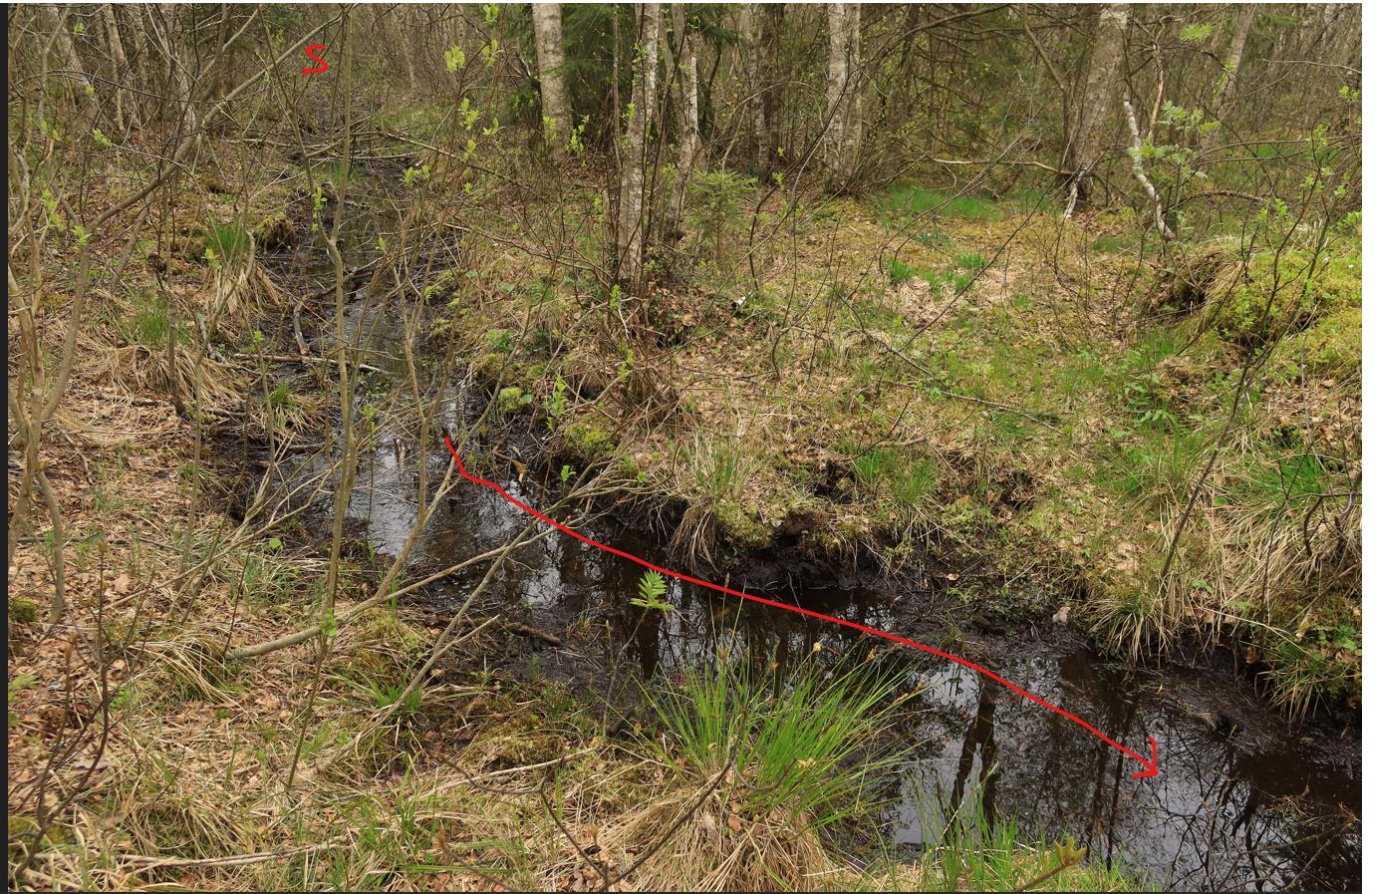
77. Süvendatud kraavi otsas voolas turbast välja konkreetne nire. Lõuna poolt voolas ka loodusliku ilmega veerohkem nire:

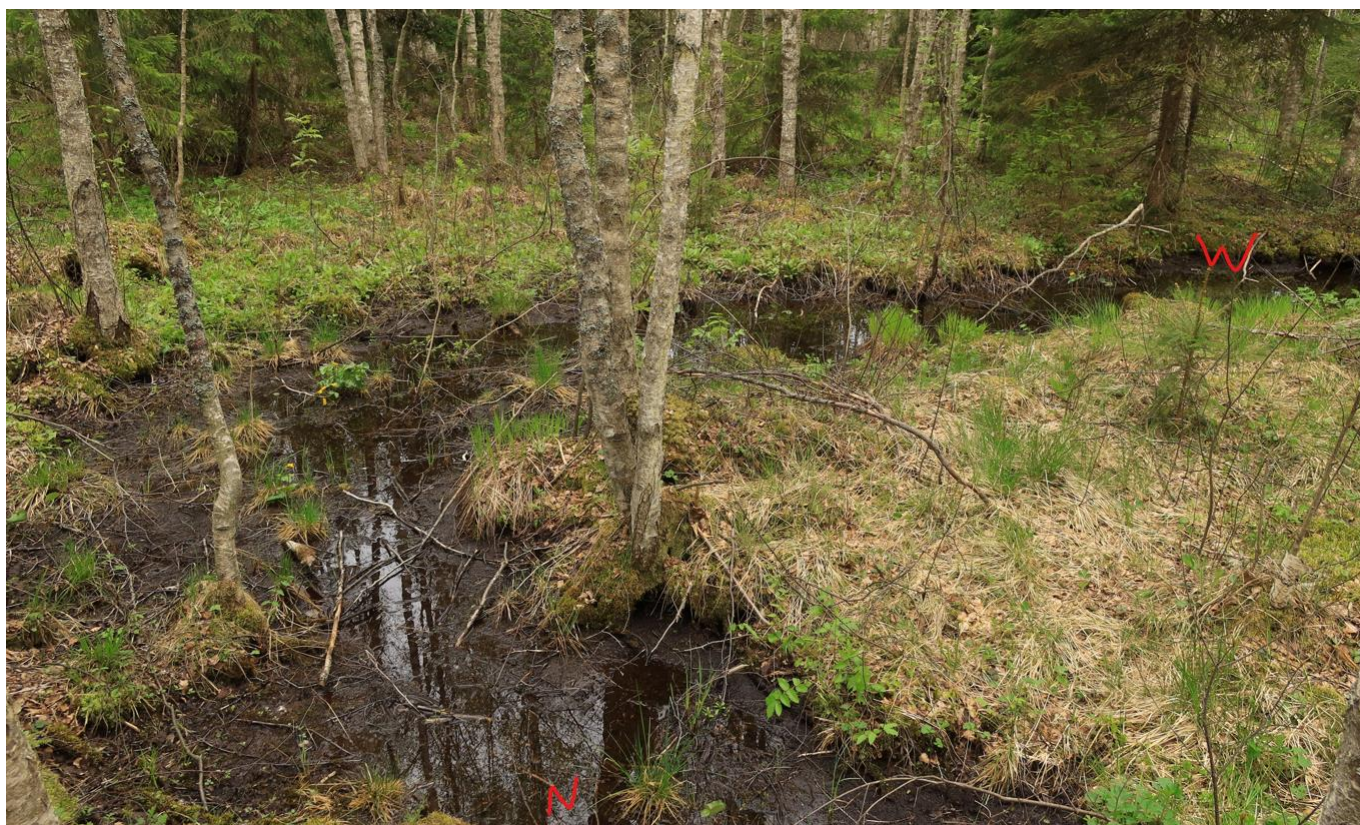
80. Nurga peal on ühendus läänesuunalise kraaviga olemas. Vett oli paar cm. Voolu oli keeruline näha. Võis ette kujutada, et pigem voolas väga aeglaselt põhja poole:
