## Põdramõtsa järve VEE2143510 vaatlus

Vaatleja Marko Vainu, vaatluse aeg 19.07.23.

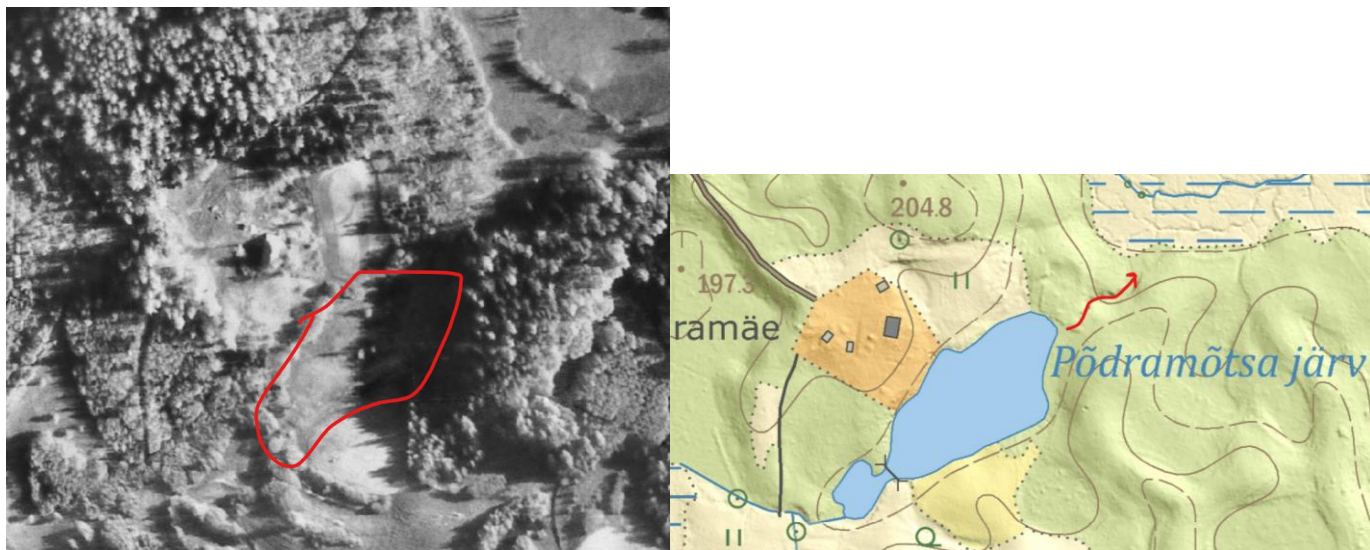
Tüüp EELISes: looduslik järv. Järve pole 1969. aasta ortofotol:

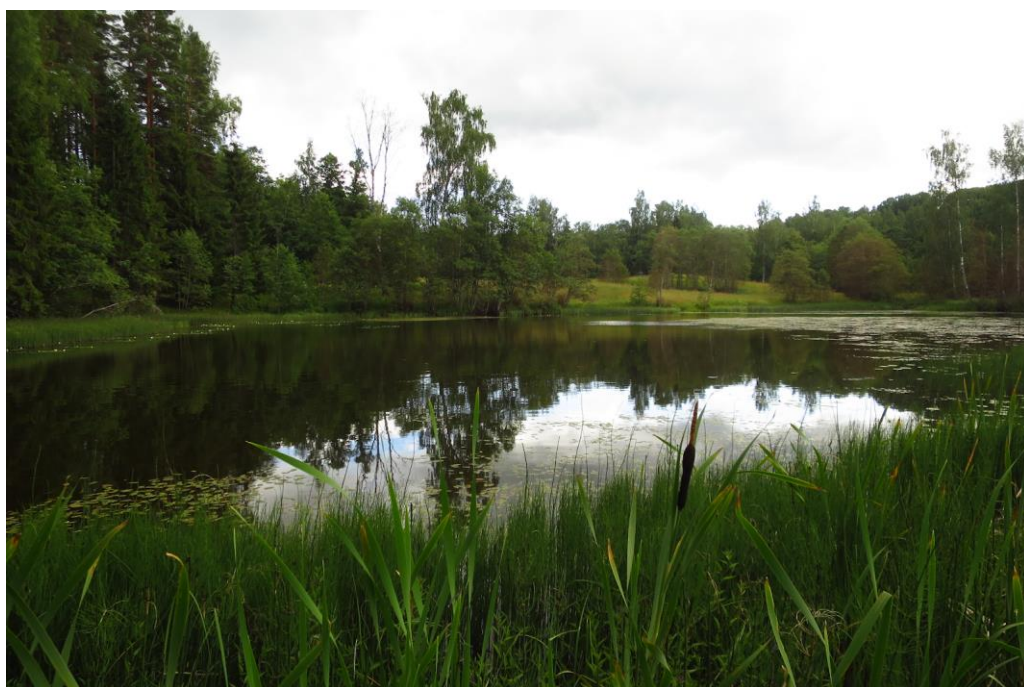
Järv on olemas ja korralik:

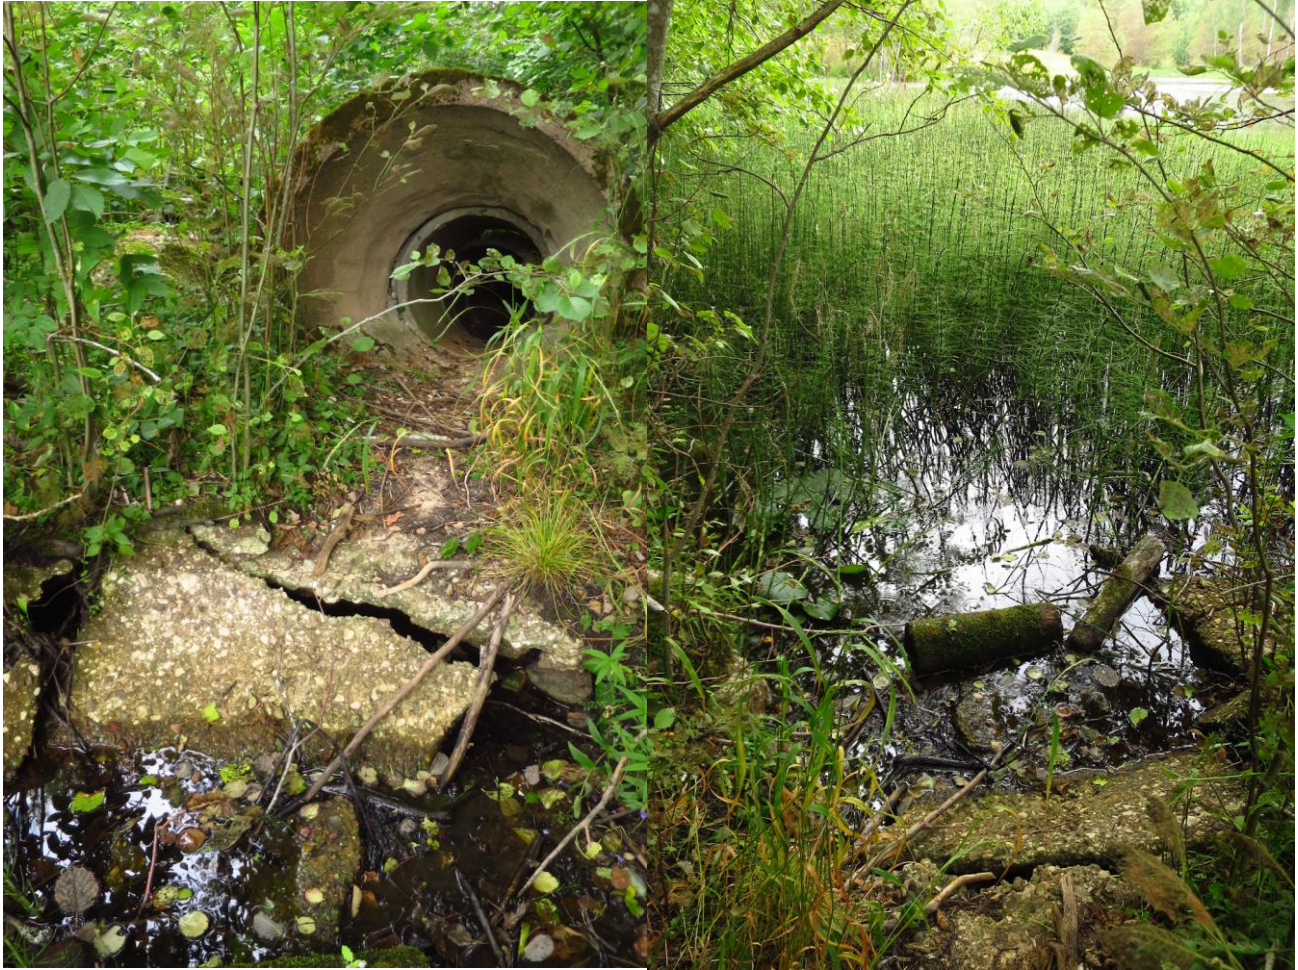
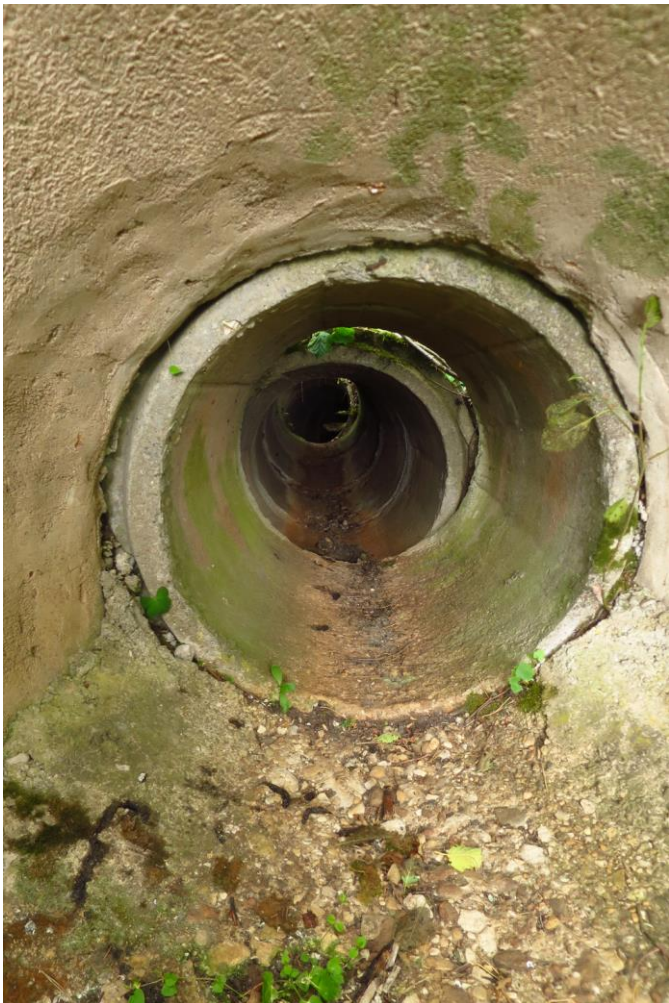
Järve kirdesopis on pinnasevall, millest on läbi lehtrikujuline lagunenud kaldpindne betoontruup (**ETAKis pole truupi kaardistatud**). Selle järvepoolne alus on järve kaldal betoneeritud, kuid betoon on lagunenud ning vesi voolab järvest välja ilmselt selle vahelt ja truubi alt. Vaatluse ajal ulatus järv betoonkonstruktsiooni jalamini.

Järeldus: Kuigi järve väljavoolul on konstruktsioon, millel pole reguleerimisvõimalust niikuinii ilmselt kunagi olnud, siis sisuliselt püsib järv tänu pinnasevallile ning ülevool toimub truubi alt mööda looduslikku nõva. Seega oleks sobiv muuta tüüp **tehisjärveks**.

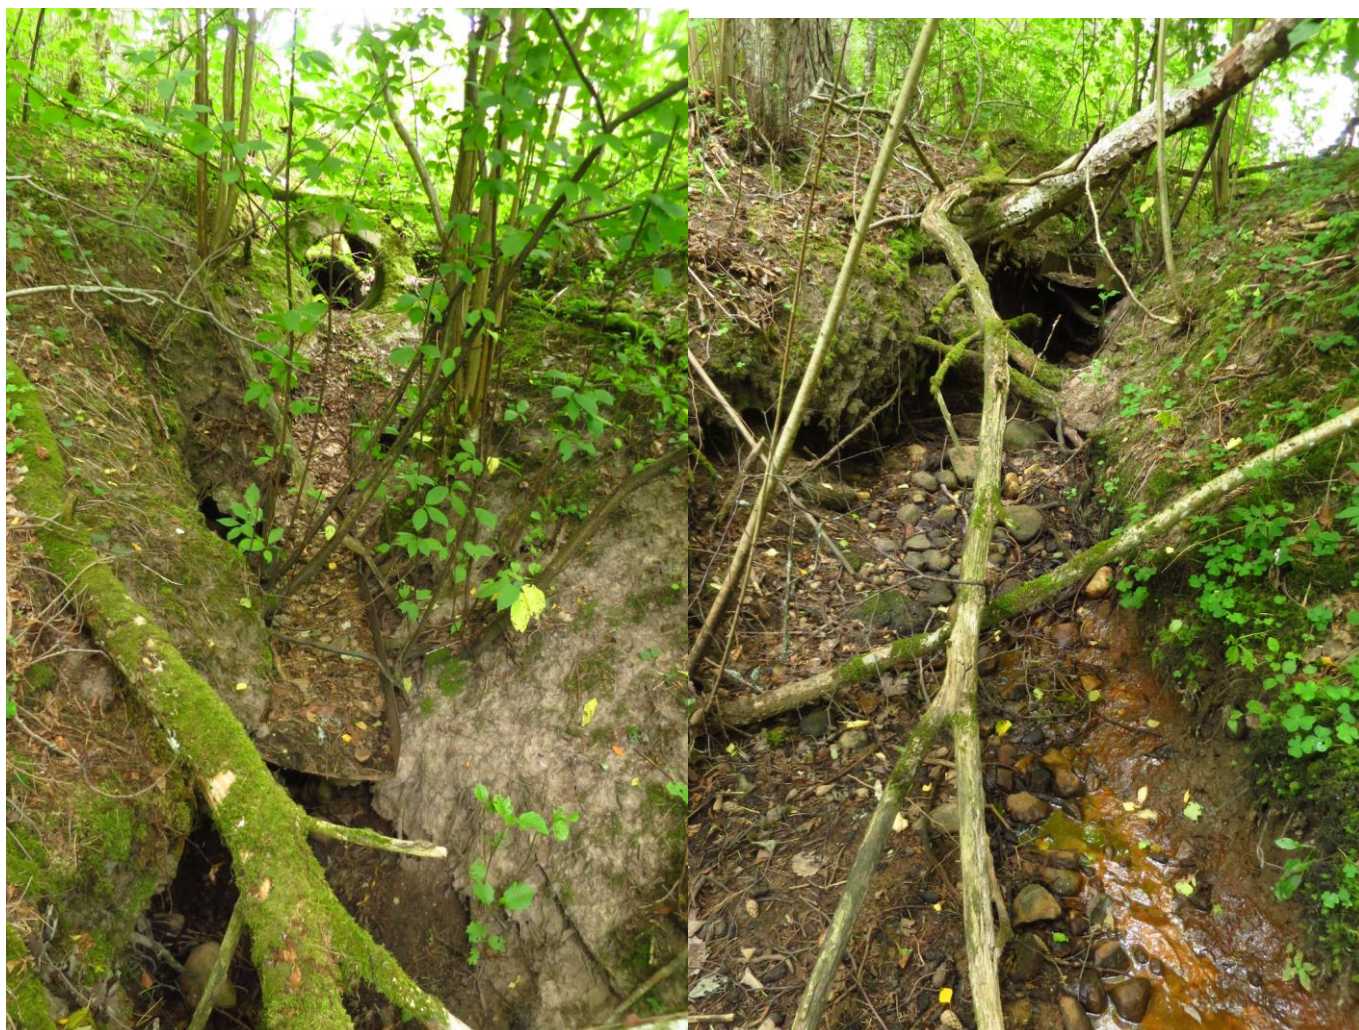
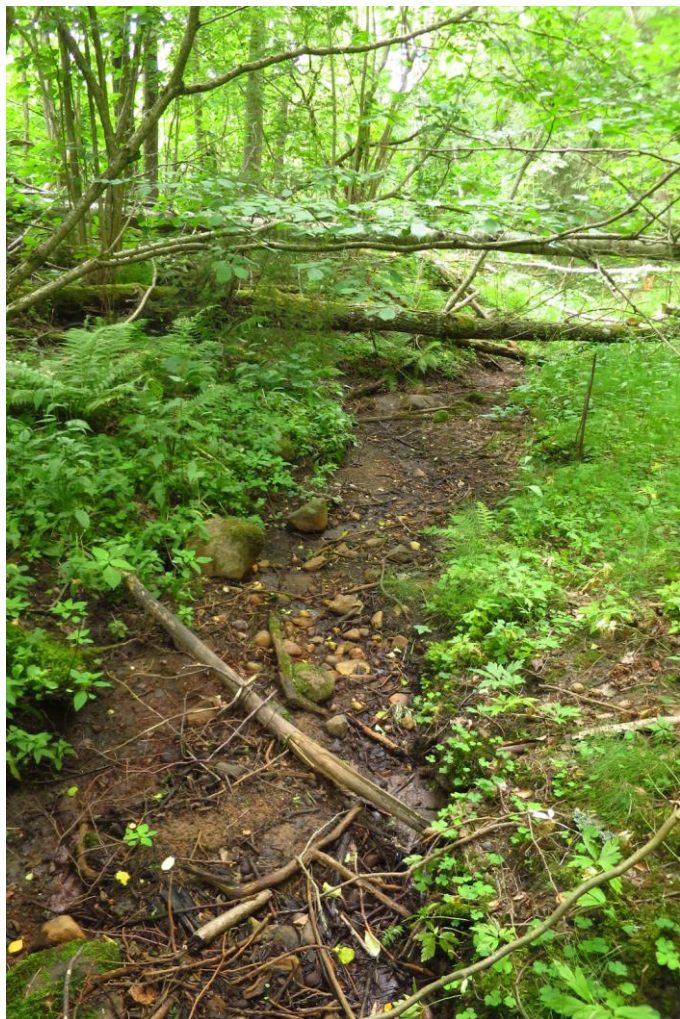
Alavee poolel on kitsas, kahe meetri sügavune nõva. Kui truup ära lõpeb, on selle otsas metallist renn, mis on samuti ära vajunud ning selle all veel meeter ärauuristatud pinnast. Allavoolu jätkub looduslik kivine nõva, kus vaatluse ajal olid vaid ookrised lombid.
