Ekspert hinnang Sarapuu paisule rajatud kalapääsule.

10.08.15

Tauno Jürgenstein, hüdrobioloog, MSc

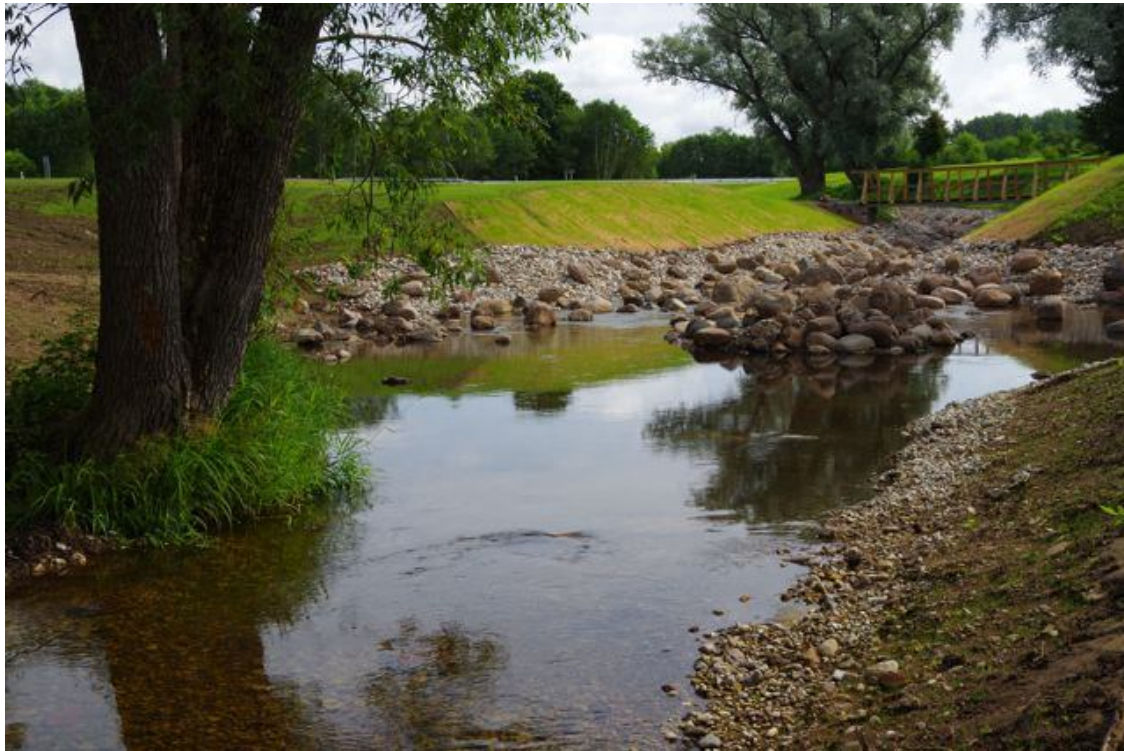
Foto 1. Vaade kalapääsu sissepääsule (väljavoolule) kudeala juurest. Keskel sängilaiend kivisaarega

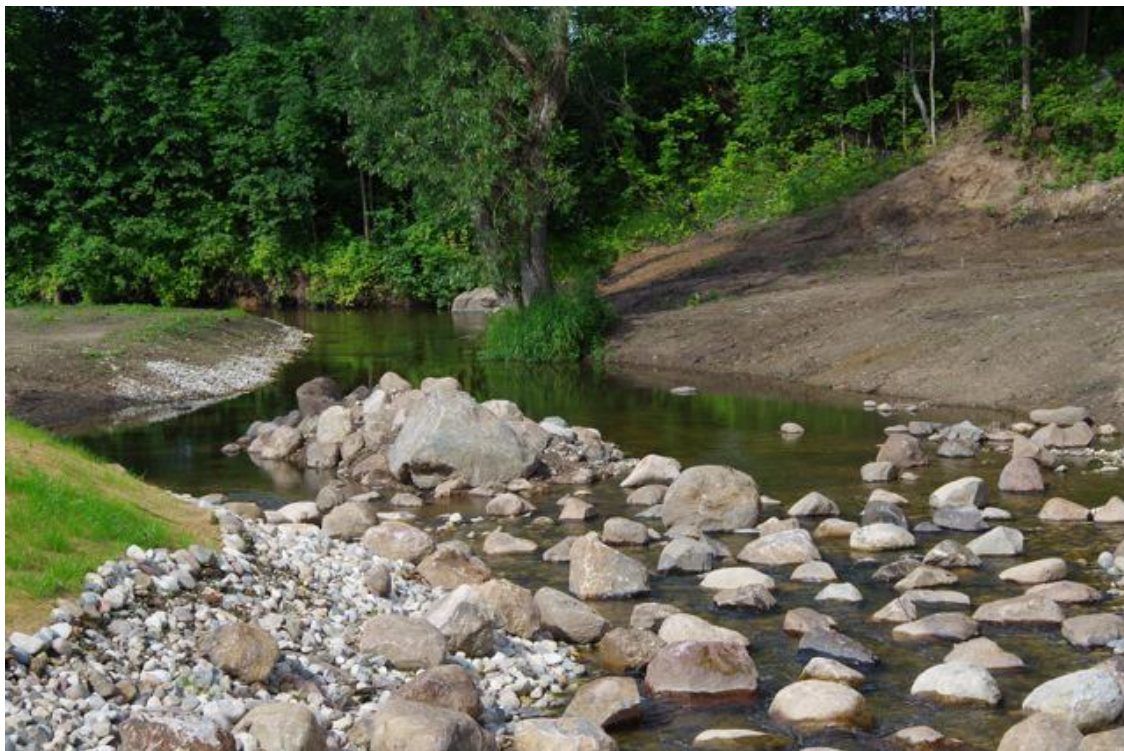
Pääsust vahetult allavoolu on jõgi taas madalam. Sealsel sängilaiendil asub saareke ja laiendist allavoolu samaaegselt kalapääsuga rajatud forelli kudeala. Sängilaiend enne kudeala on natuke liiga ühtlase põhjaga, mis tingib selle, et madalvee korral on sellel väga õhuke veekiht, mis pealegi jaguneb kogu laienu osale. Põhivoolu osa oleks hea olnud teha veidi (~20 cm) sügavam ja kuna seal on säng taas väga lage, oleks võinud seda sängiosa palistada mõne rahnuga enam. On võimalik, et parempoolse, jõe nõ peaharu süvendab edaspidi pääsu langult kiirenduse saav suurvesi.

Foto 2. Kalapääsu alamise osa vaade allavoolu. Põhiline vool peaks kulgema saare ja paremkalda vahelt, mis on laiem haru, ent võiks olla mõnevõrra (~20 cm) sügavam.

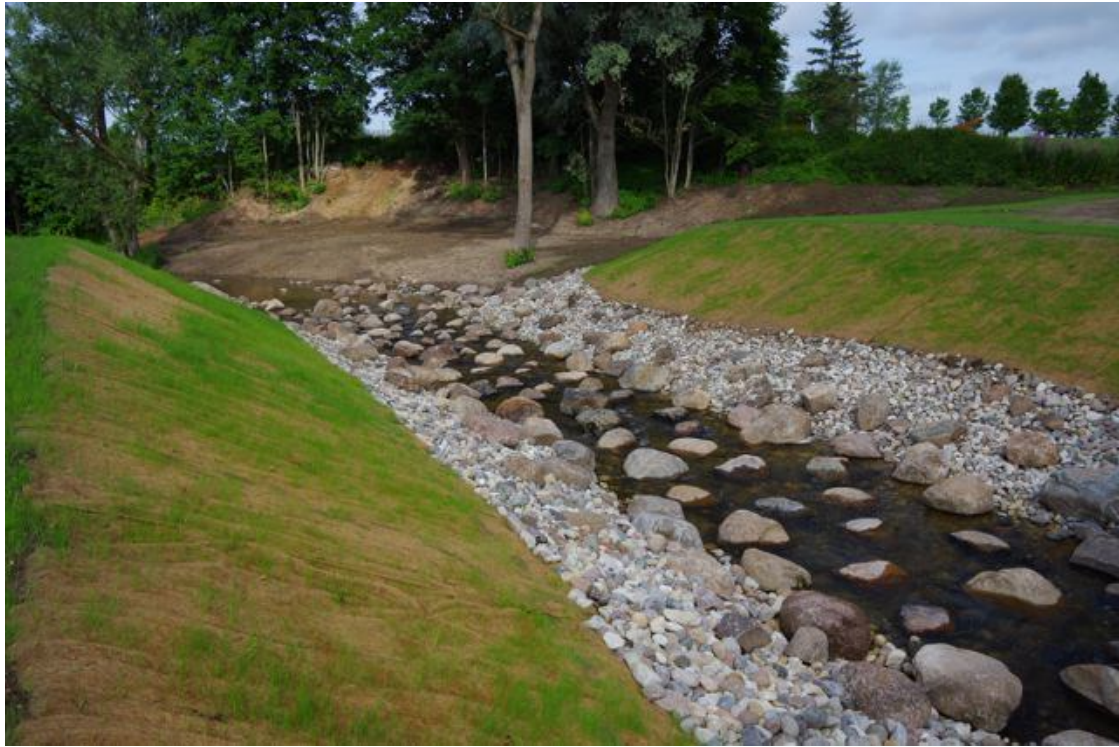
Foto 3. Allavoolu vaade kalapääsu alumisele osale tehiskärestikku keskelt ületava jalakäijate silla juurest.

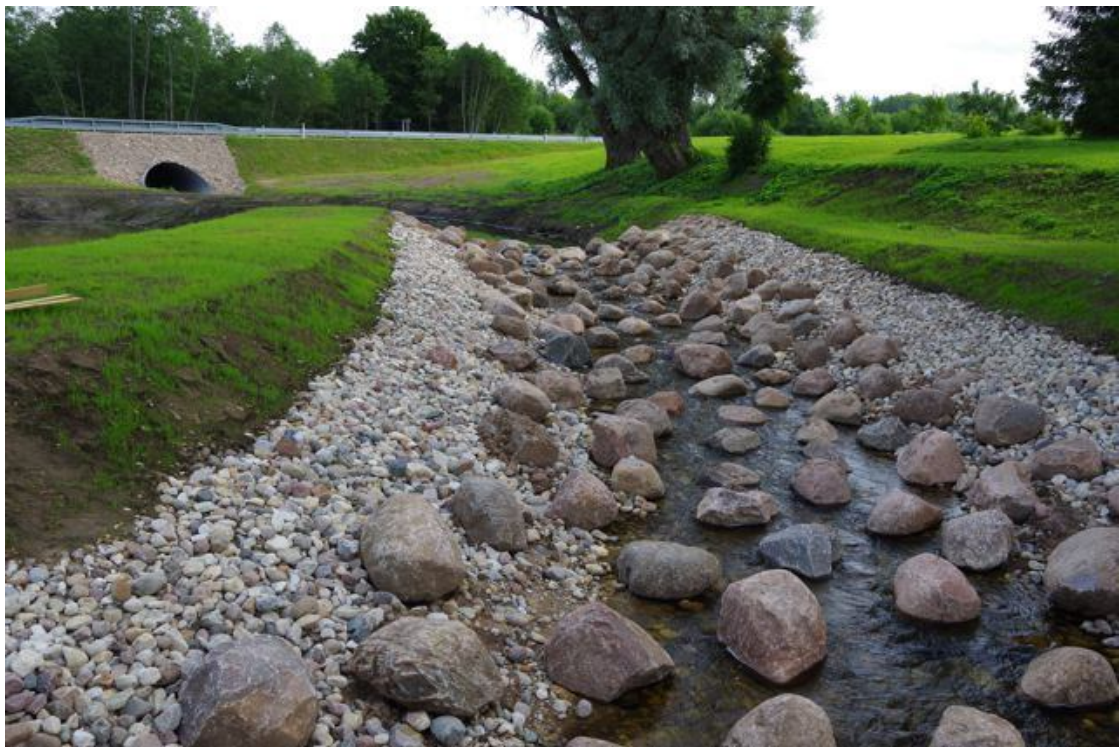
Foto 4. Vaade pääsu ülemisele osale jalakäijate sillalt ülesvoolu.

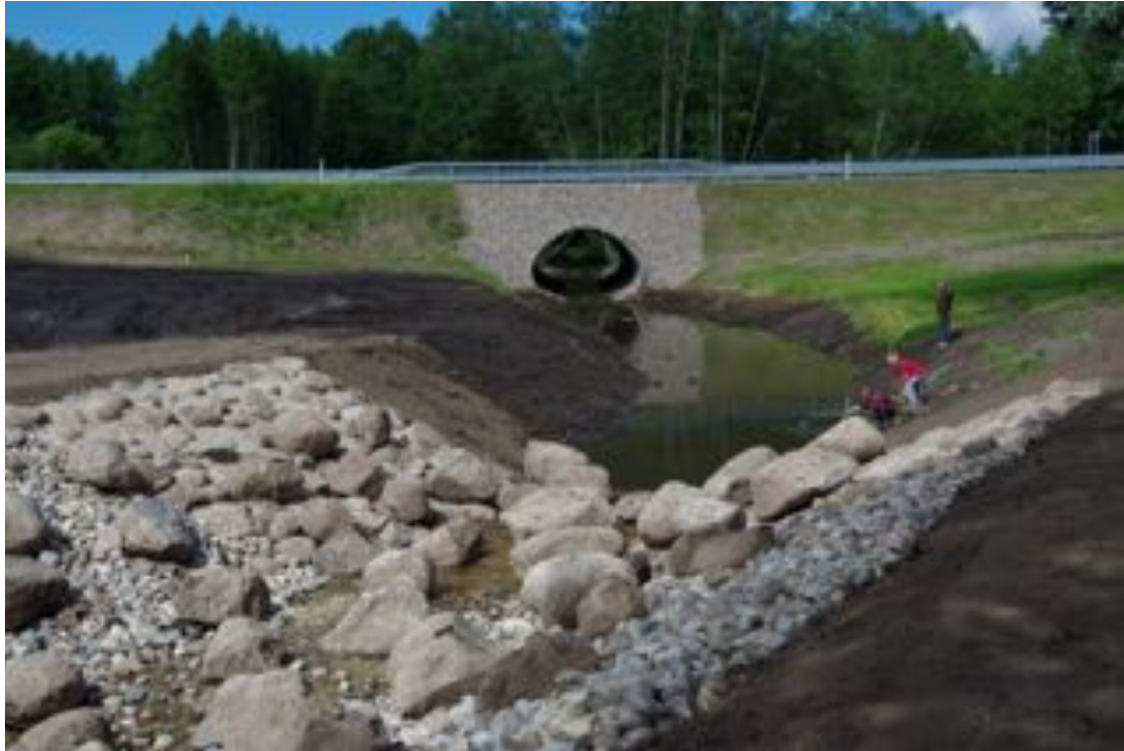
Pääsust vahetult ülesvoolu asuvas jõelõigus torusillani on voolusäng ehitustööde järgselt lage (vt ka foto 5). Ühtlaselt madala ja settepõhjalisena ning ilma varjepaikadeta on see elupaigana kaladele vähesobiv. Kasuks oleks tulnud ka seda lõiku mõne rahnuga täiendada, kuid otseselt kalapääsu tõhusust see ei mõjuta. Hiljem kallastele kasvav võsa ja veetaimestik (juba praegu oli lõigus säilinud vesikuppu) muudavad selle jõeosa eeldatavalt paremaks.

Foto 5. Ehitustööde aegne (1.07.15) vaade pääsu väljapääsule (sissevool). Kivide vahel pääsu põhjal vesi vaevvalt niriseb.

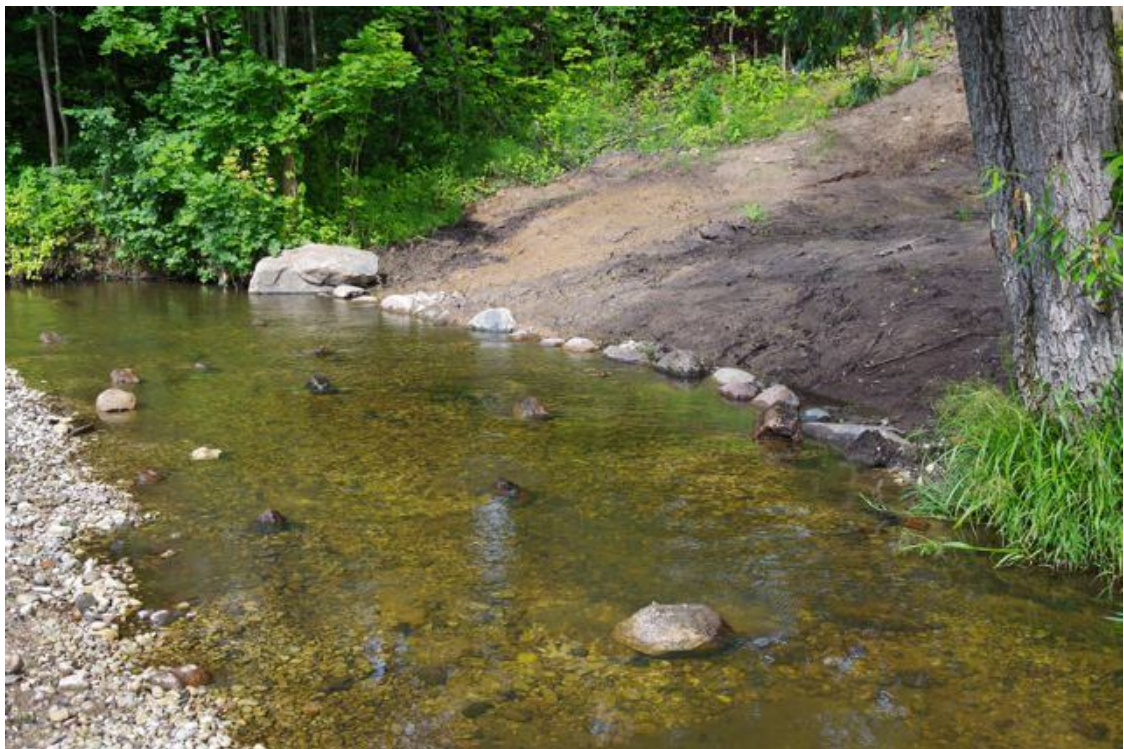
Kudeala (foto 6) on rajatud sobivasse asukohta ja keskmisel tasemel. Ala põhisubstraadis on silma järgi hinnates natuke liiga palju 8-12(15) cm läbimõõduga

jämedat veerist, mis raskendab seal kudemist, kuid ei muuda seda loodetavasti võimatuks. Soise ja praegu taimestikuta ning seetõttu mudase paremkalda kindlustus oleks ehk võinud olla põhjalikum, kuid kalda-ala kamardumisel pole see enam hädavajalik. Kalade toimetamist kudealal võiks edaspidi mõnel hooajal jälgida ja vajadusel lisada mõned suuremad varjet pakkuvad ja turbulentsi tekitavad kivid ning korjata materjalist välja eelpoolkirjeldatud jämedat veerist või lisada alale kruusa fraktsioonis 1-3 cm.

Foto 6. Kudeala vaade allavoolu.
