## Maarikoja (VEE1082000) kesk- ja ülemjooksu ning Uuri kraavi (VEE1082001) vaatlus

Vaatluse aeg 18.05.25 ja 26.04.26. Vaatleja Marko Vainu

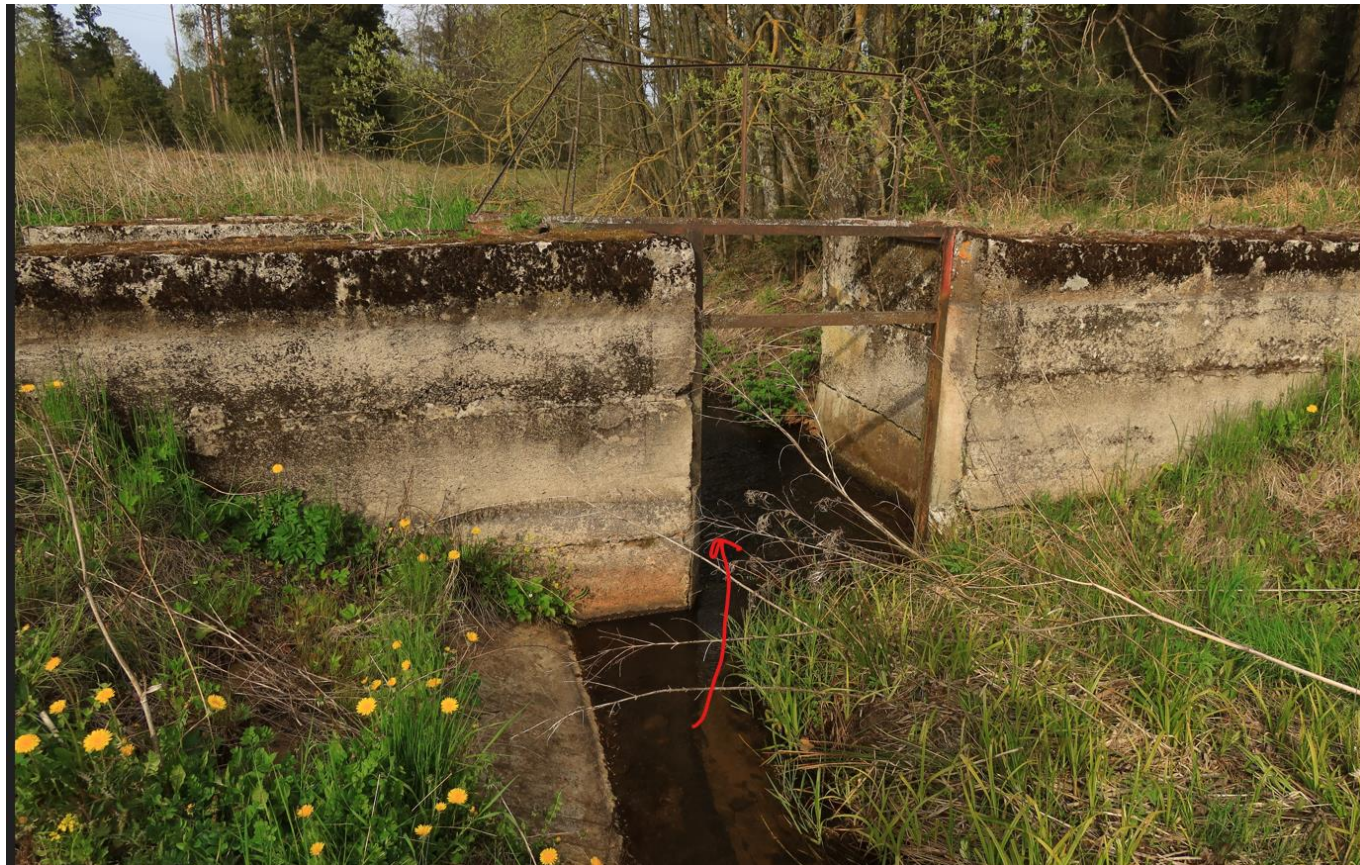
1. Vana regulaatori jäänused. Vett voolas ohtralt. Põhja poolt suubuv kraav oli täiesti kuiv:

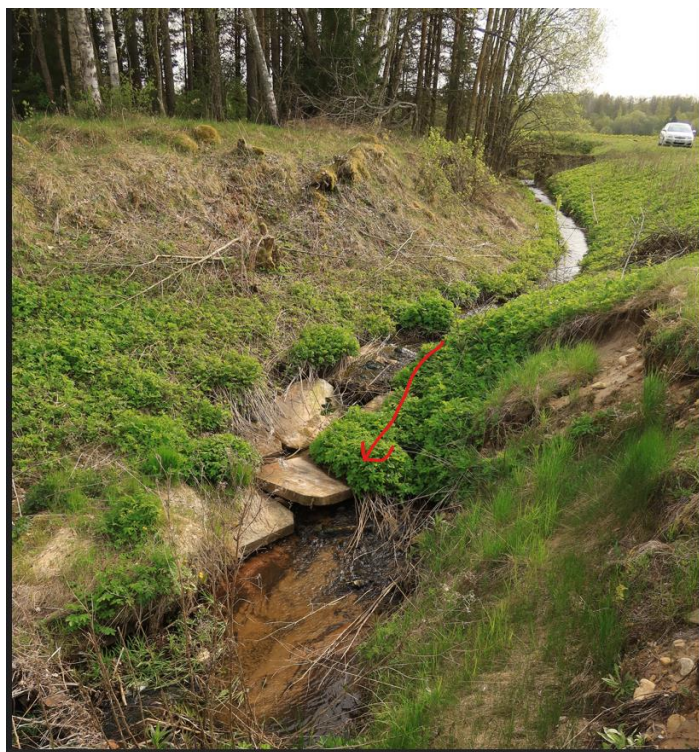
2. Vesi voolas järsus sätkorus. Selle põhjas on maaparandussüsteemi betoonist plaadid, mis olid ilmselt paigaldatud erosiooni vältimiseks, kuid mis on aastakümnete jooksul ära vajunud:

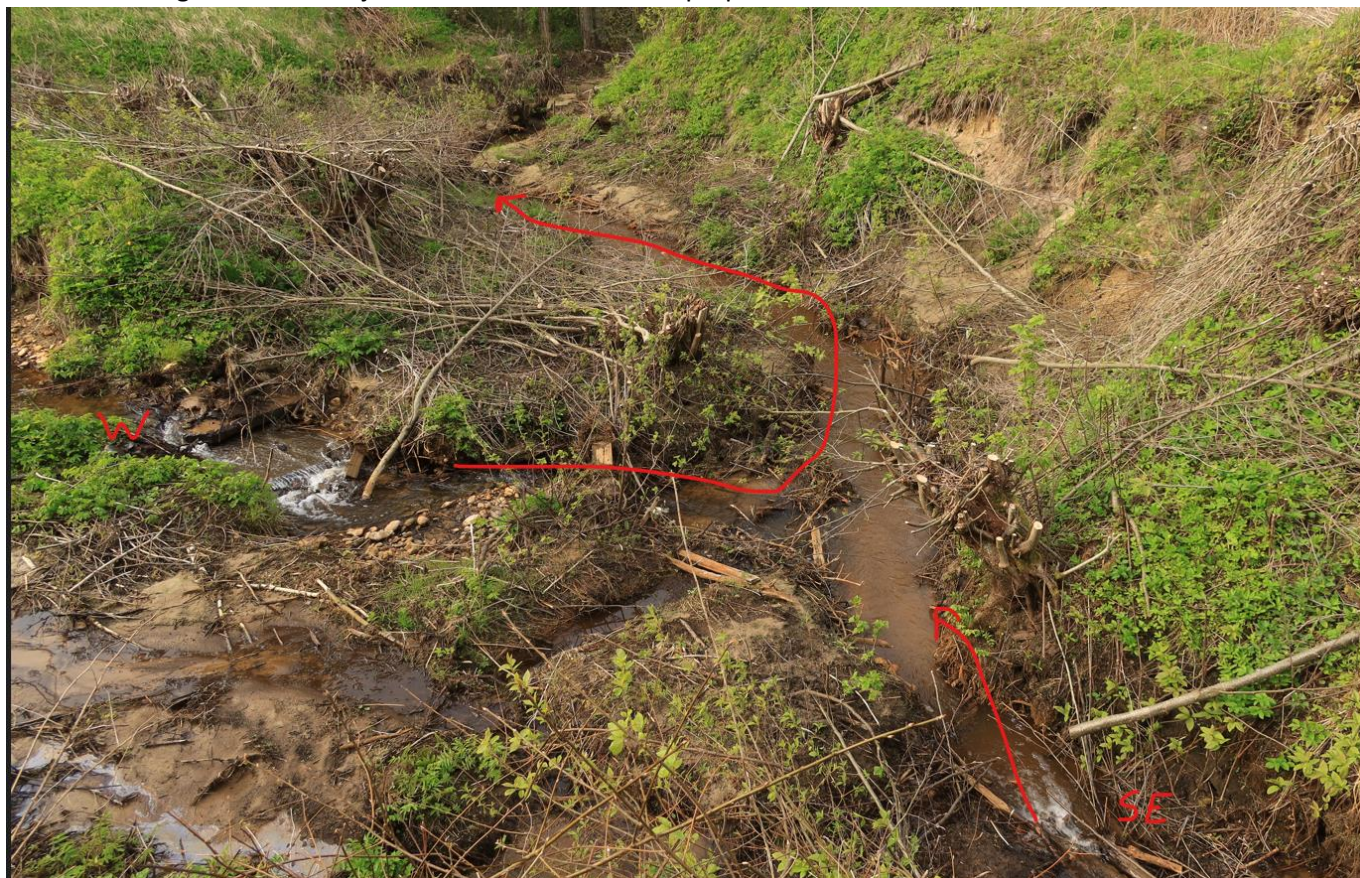
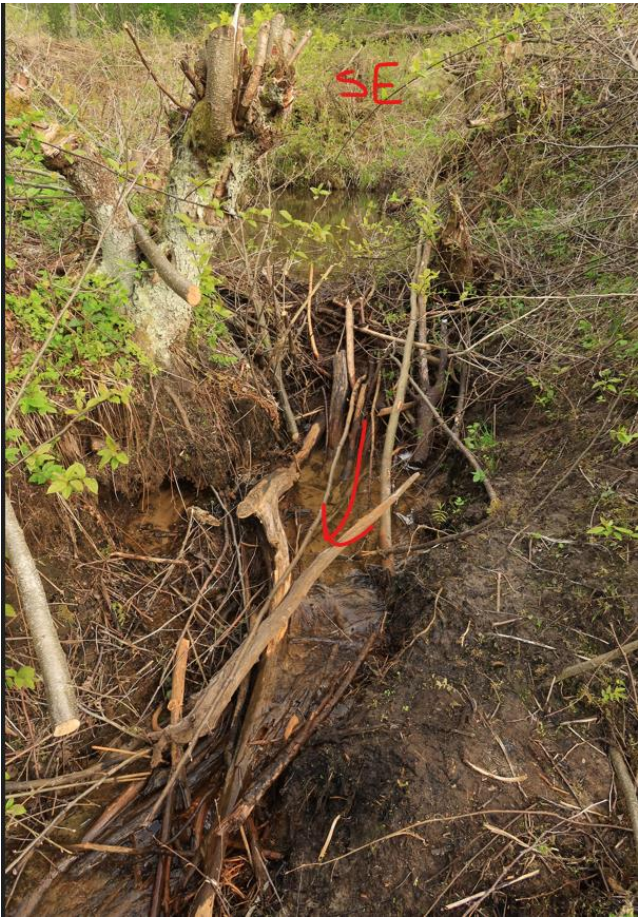
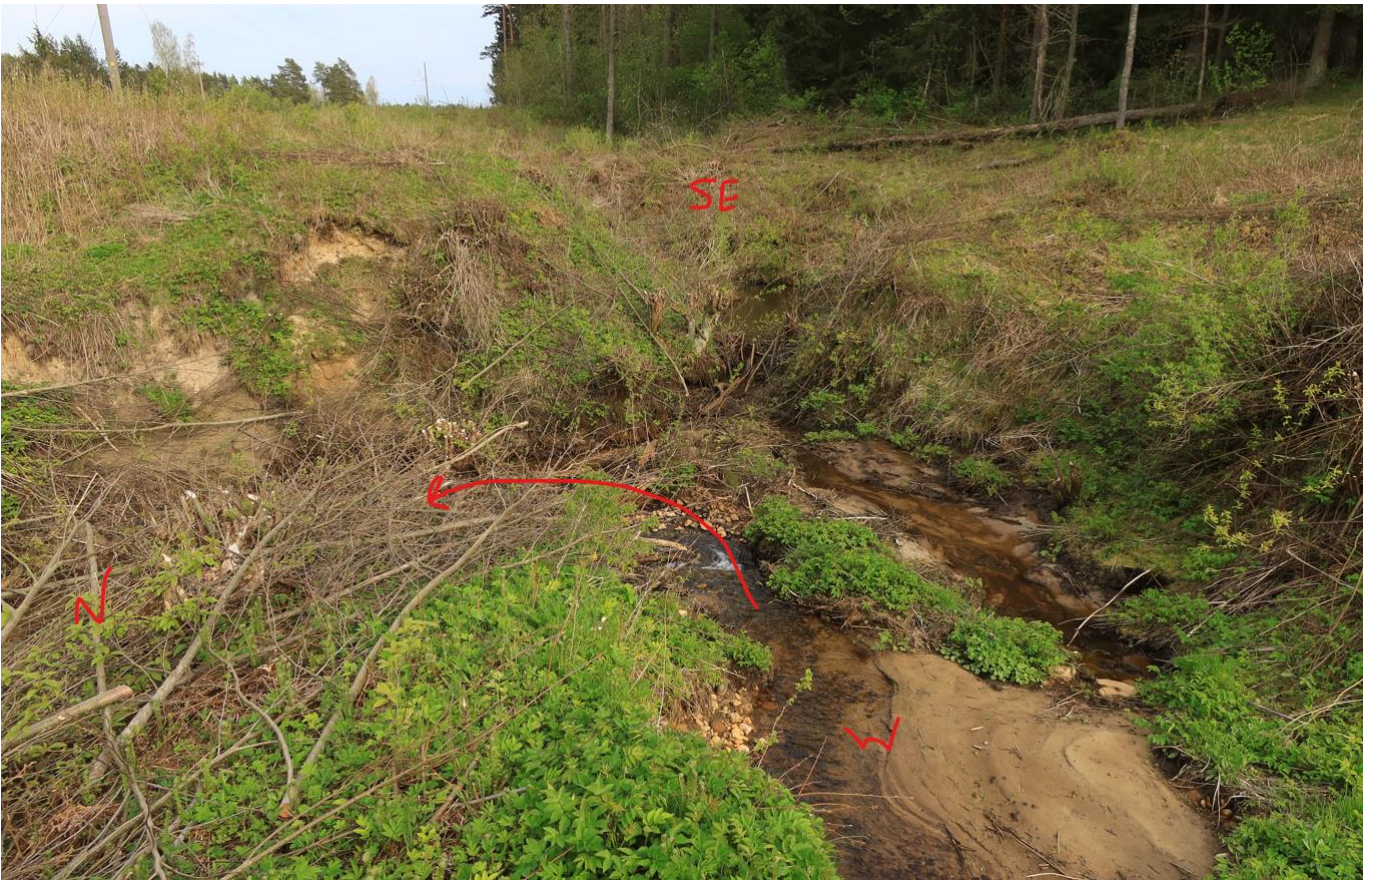
3. Rohkem vett tuli läänest, aga kagust voolas ka omajagu. Seal takistas voolu meetrikõrgune koprapais, aga see lasi alt läbi. Kagust suubuval ojal oli ülesvoolu veel üks koprapais:

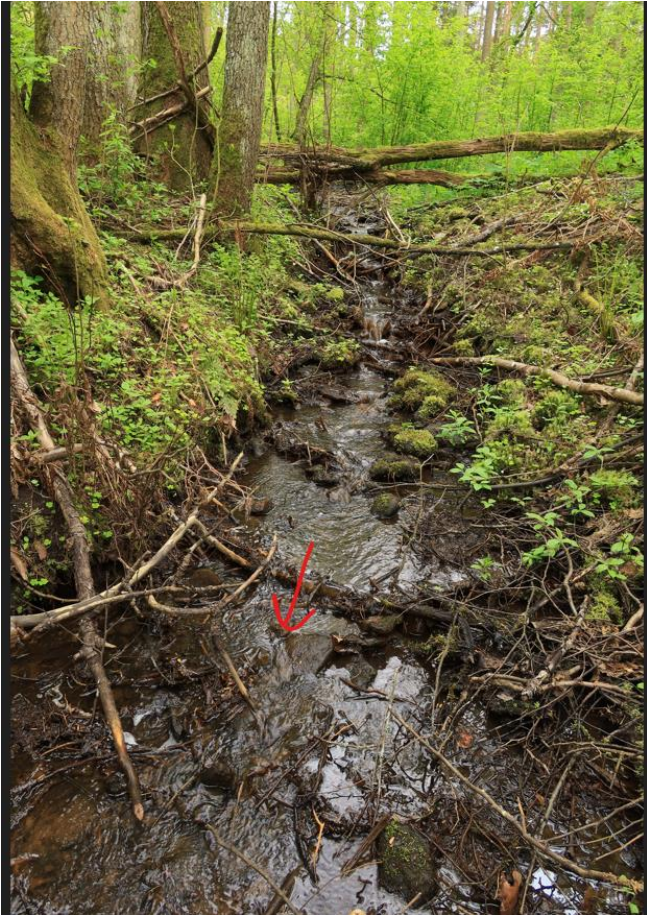
4. Siin voolas justkui vähem vett, kui punktis 3. Ilmselt avaneb järsu sätkoru kallastelt vett, aga need on kobraste paisutusala all. Ookriseid põhjavee imbalasid oli kallastel näha mitmel pool:

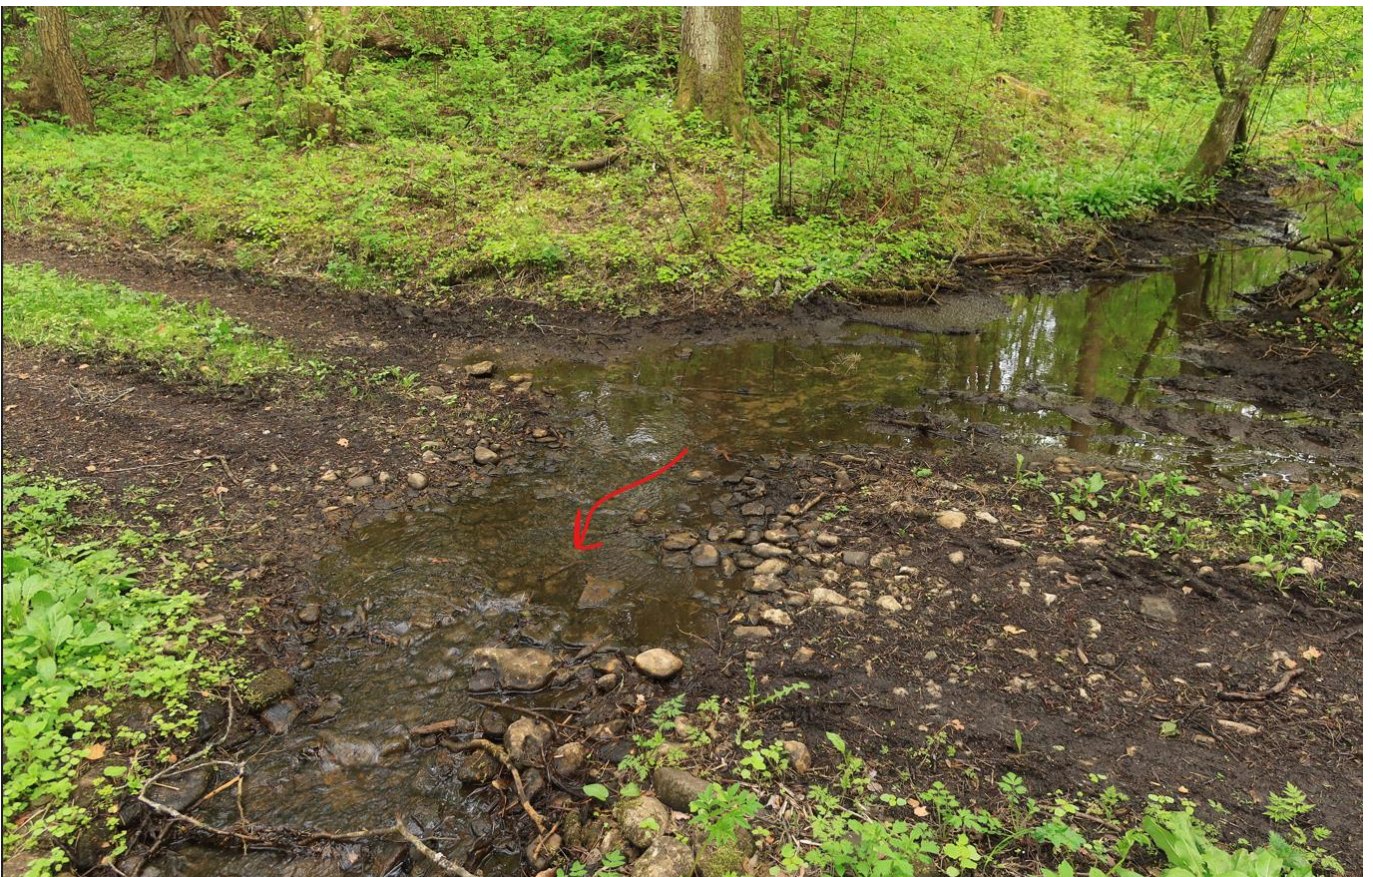
5. Vesi voolas üle raja:

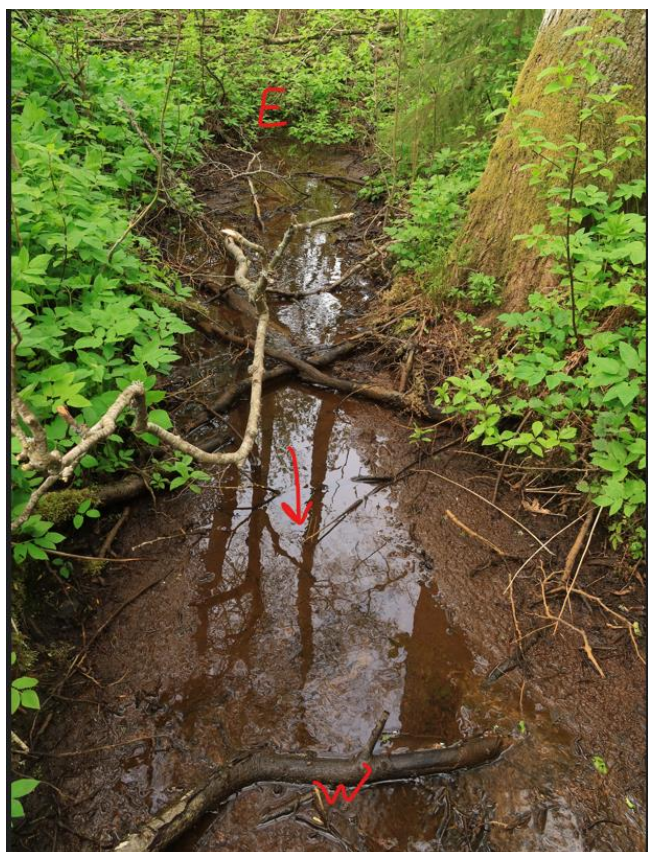
6. Ida poolt kraavist vesi voolas, aga seda oli alla liitri sekundis:

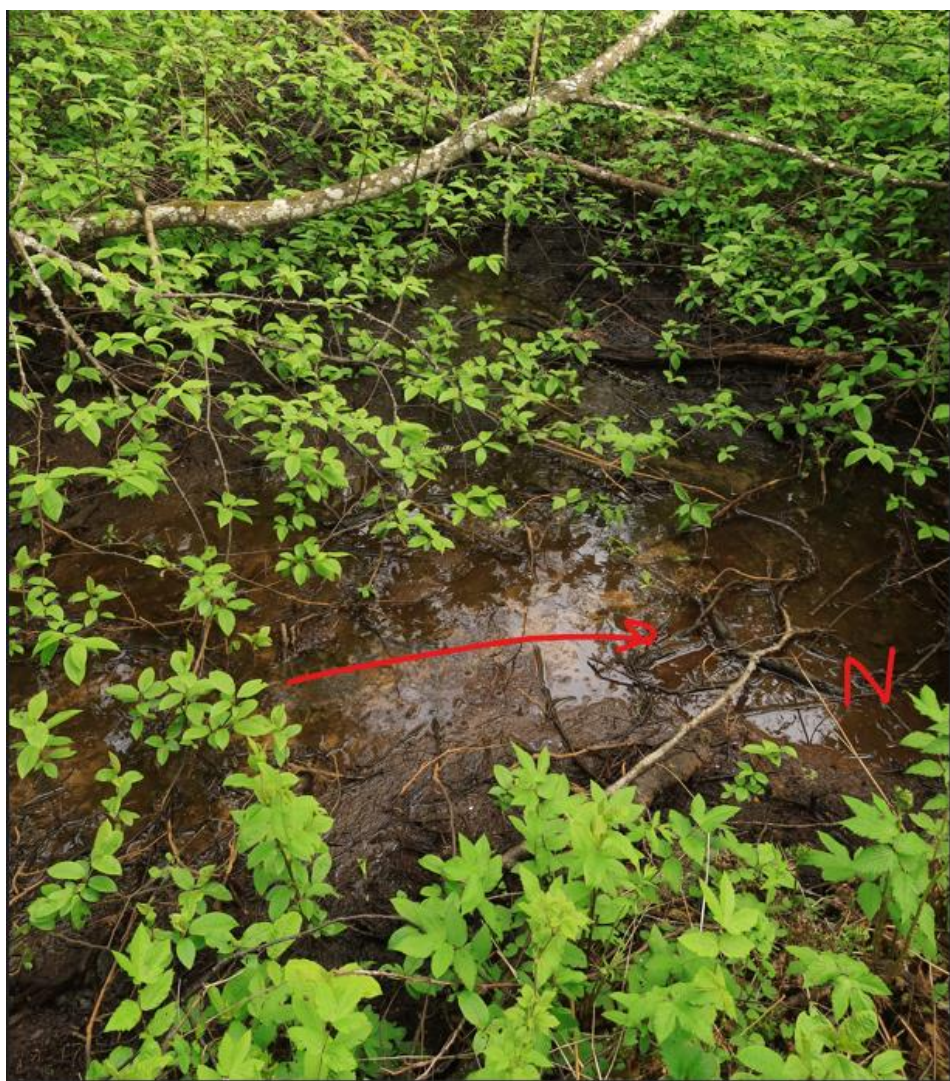
7. Mõõda ojasängi voolas ka vett, aga vähem kui tuli punktist 6:

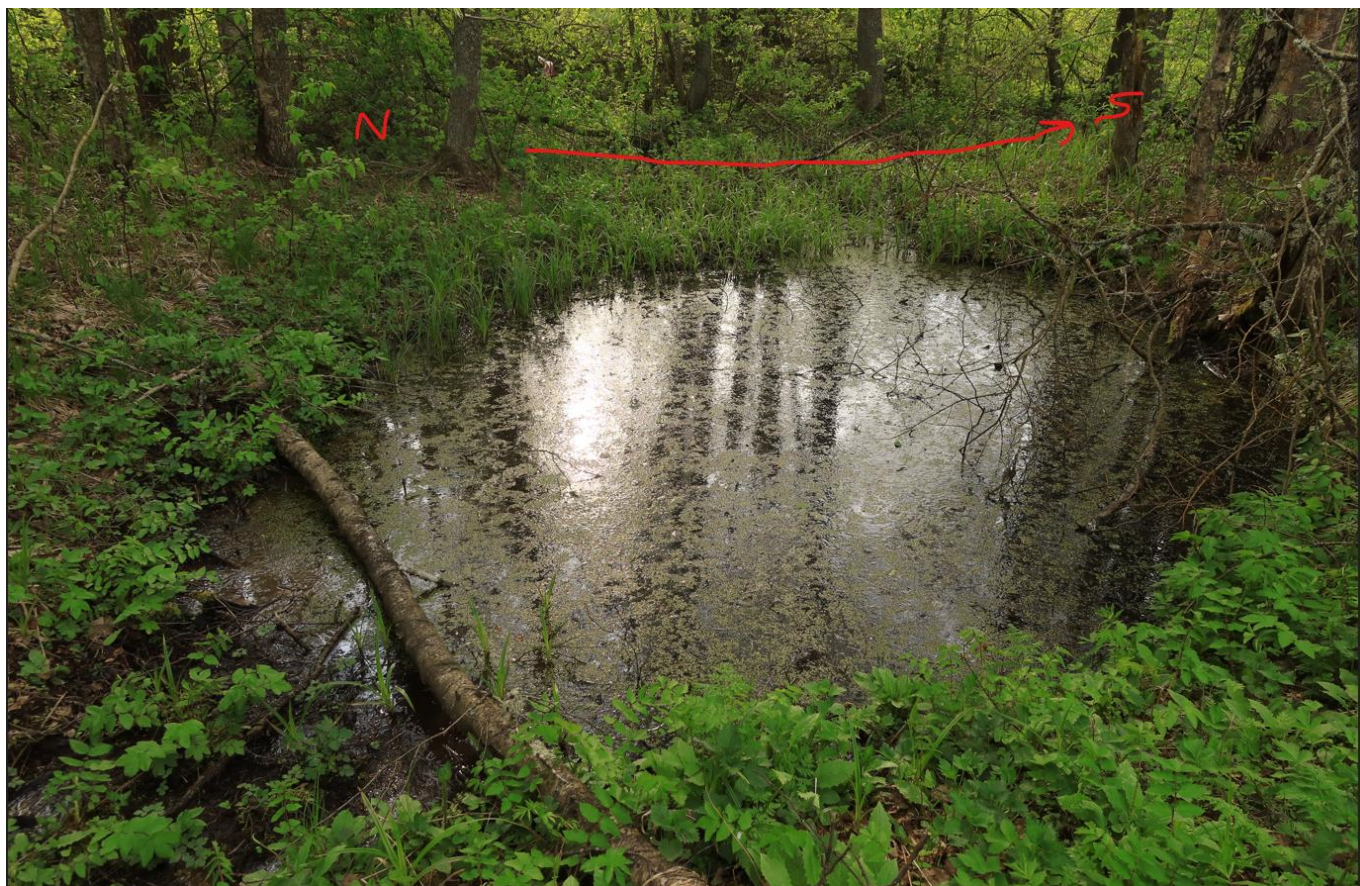
8. Lemledega veesilm oja paremal kaldal. Väljavool ei olnud eristatav, kuid väljavoolunõva oli iseenesest olemas ning sellel oli õhuke ojaga ühendav veekelme:

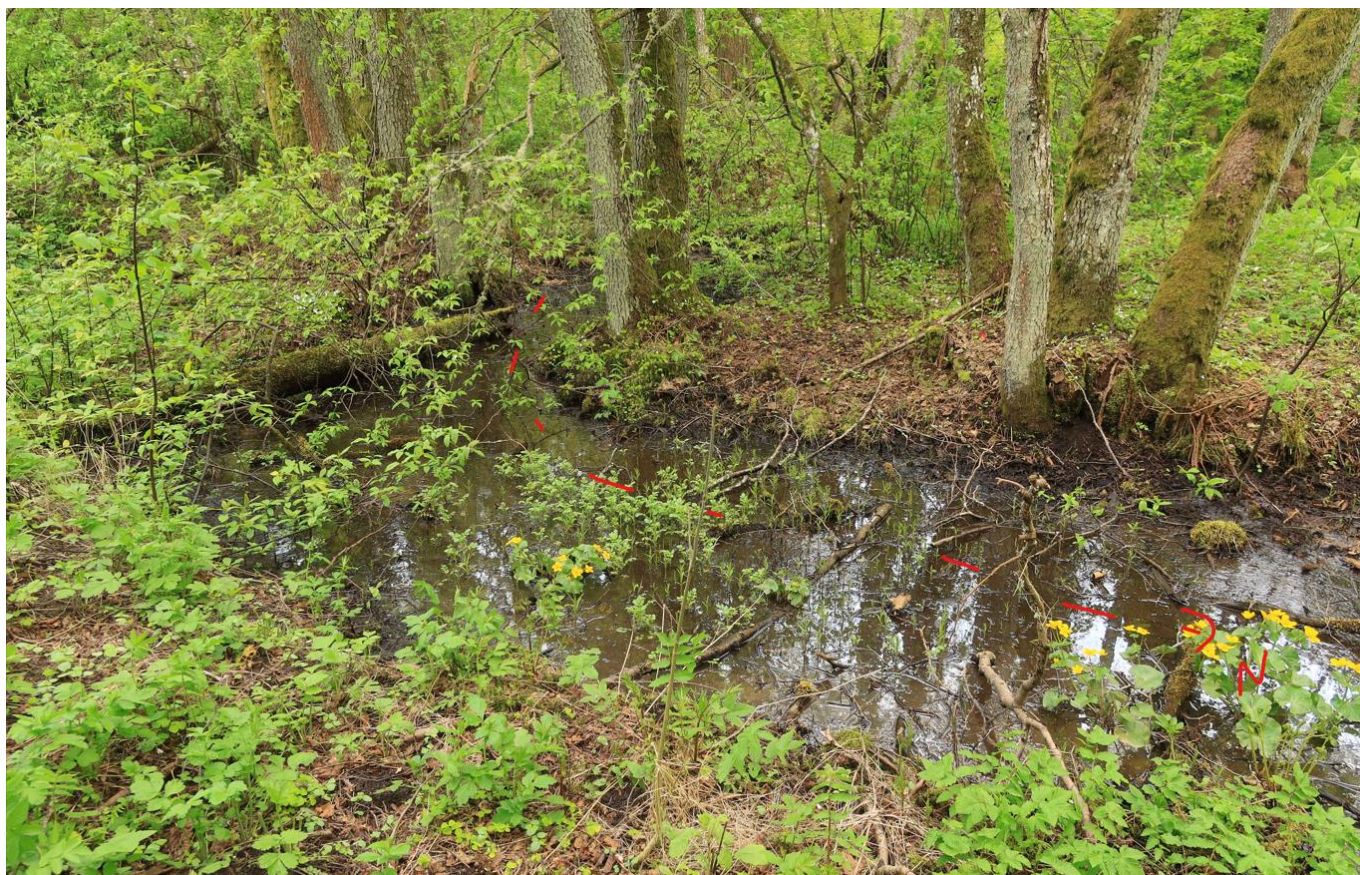
9. Vesine soon oli siin endiselt olemas, kuid tagasihoidlikku nirisemist oli näha vaid kitsamate kohtade peal:

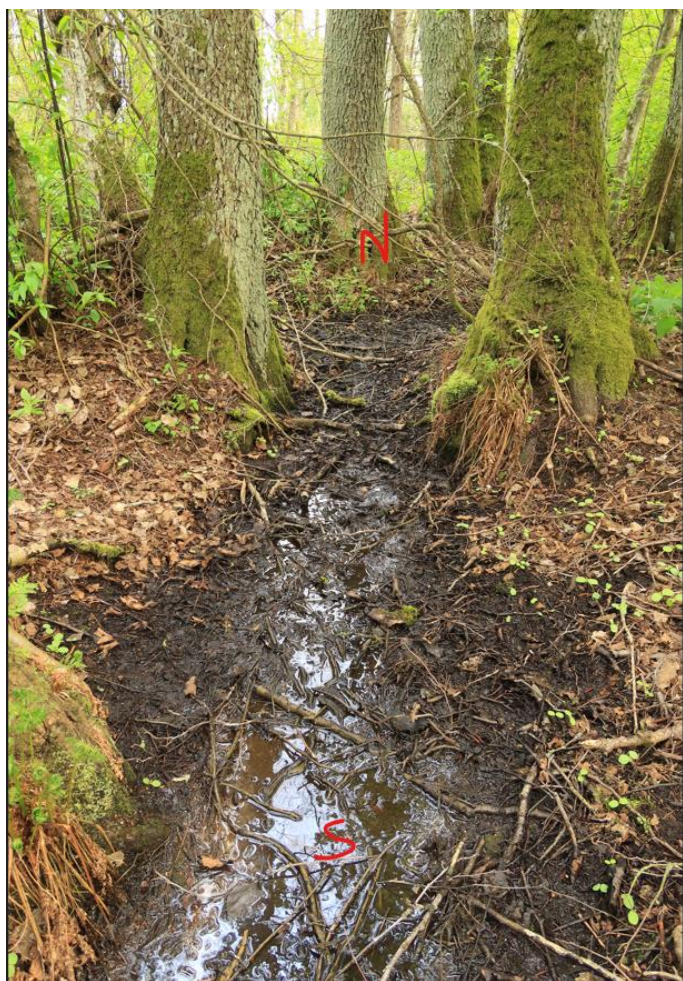
10. Siit ülesvoolu kadus vaba vesi lehtede ja oksapudi alla päris ära:

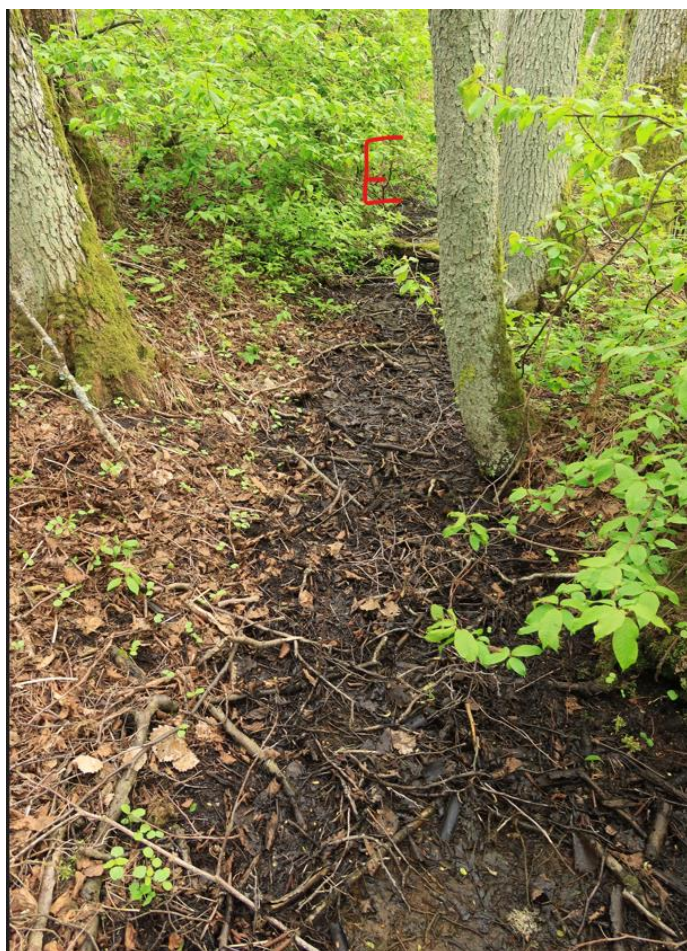
11. Vett polnud üldse, oli vaid niiske pinnasega soon:

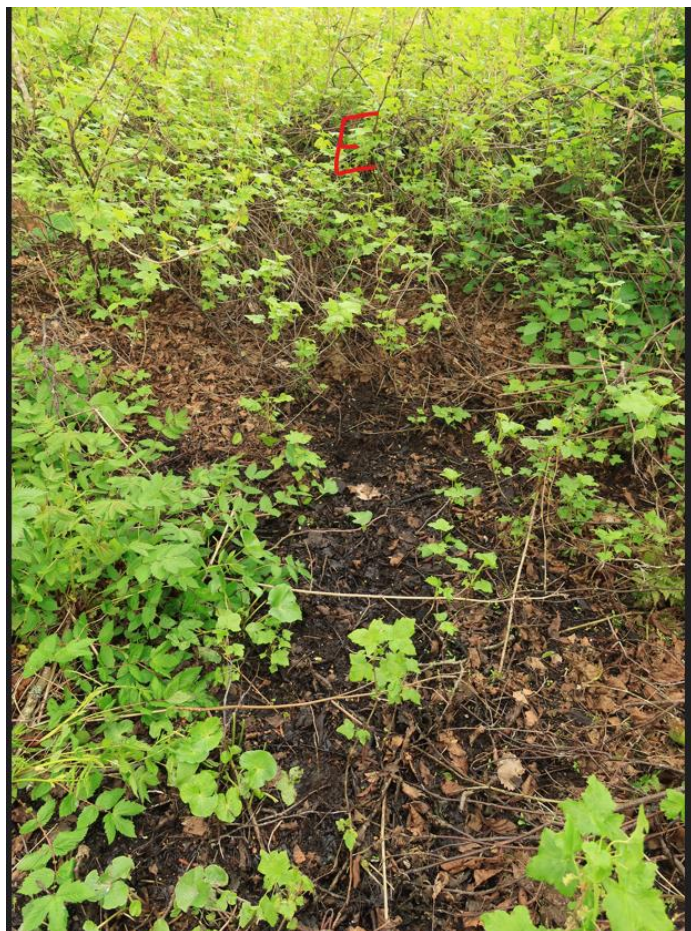
12. Siit ülesvoolu polnud pinnas mustsõstarde all ka enam niiske mitte:

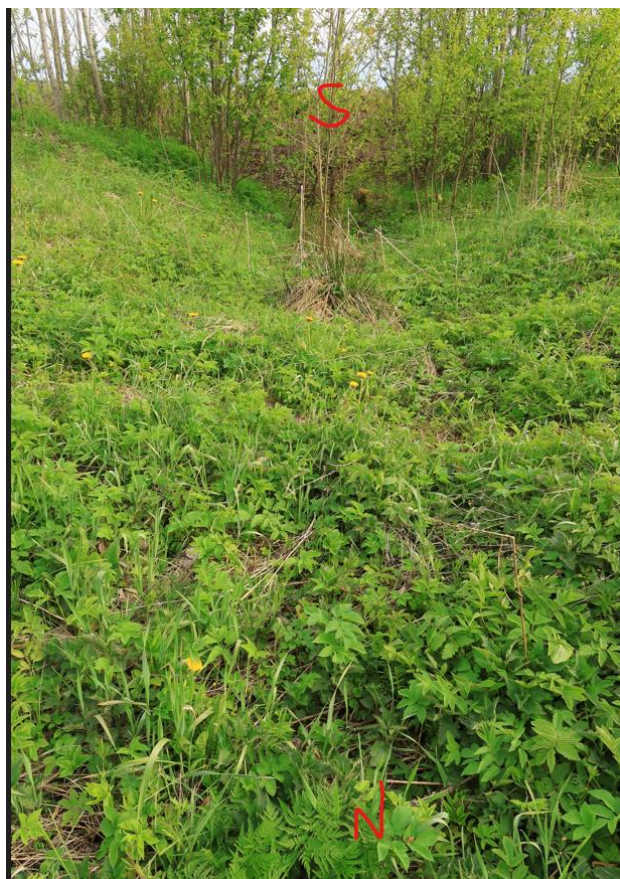
14. Nõgeste ja angervaksadega kuiv vagu. Vett pole voolanud aastakümneid. **Pigem ei peaks ETAKis sinise kriipsuga tähistatud olema:**

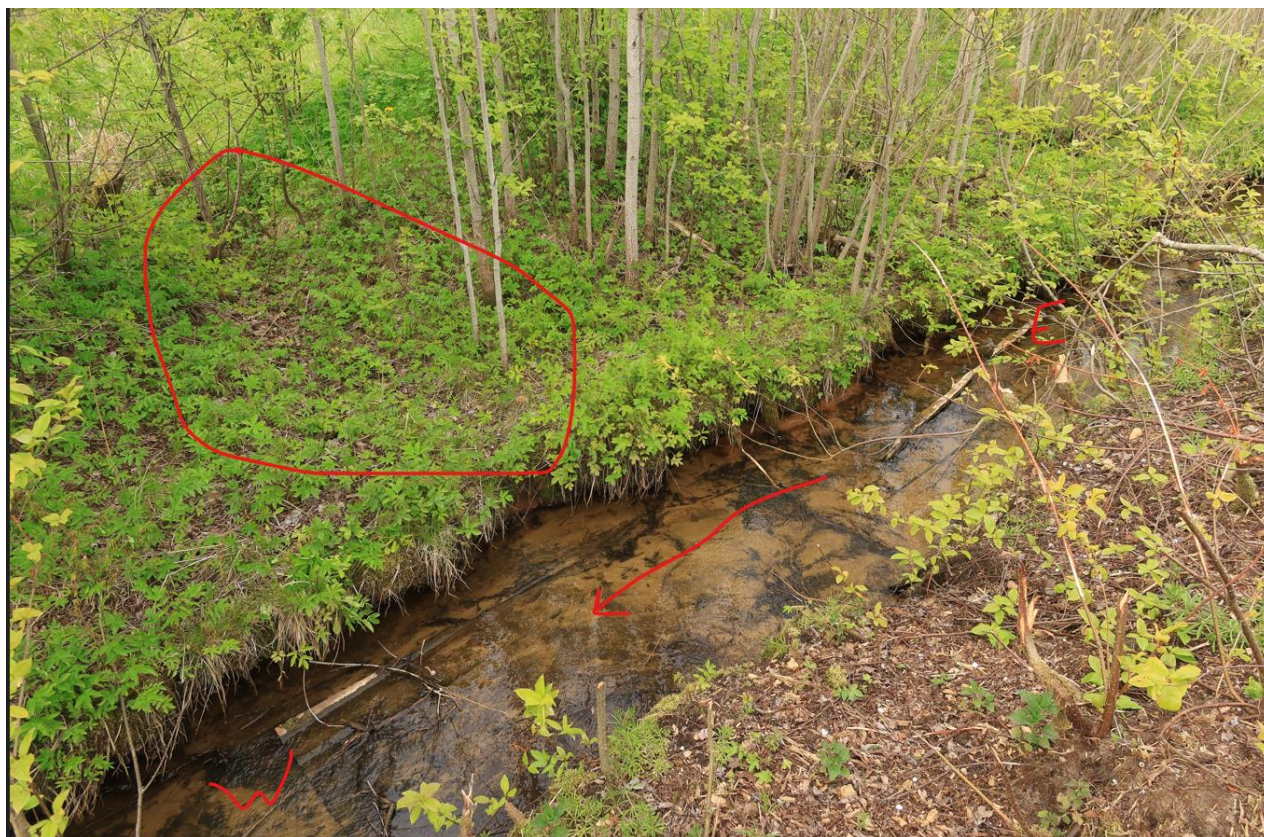
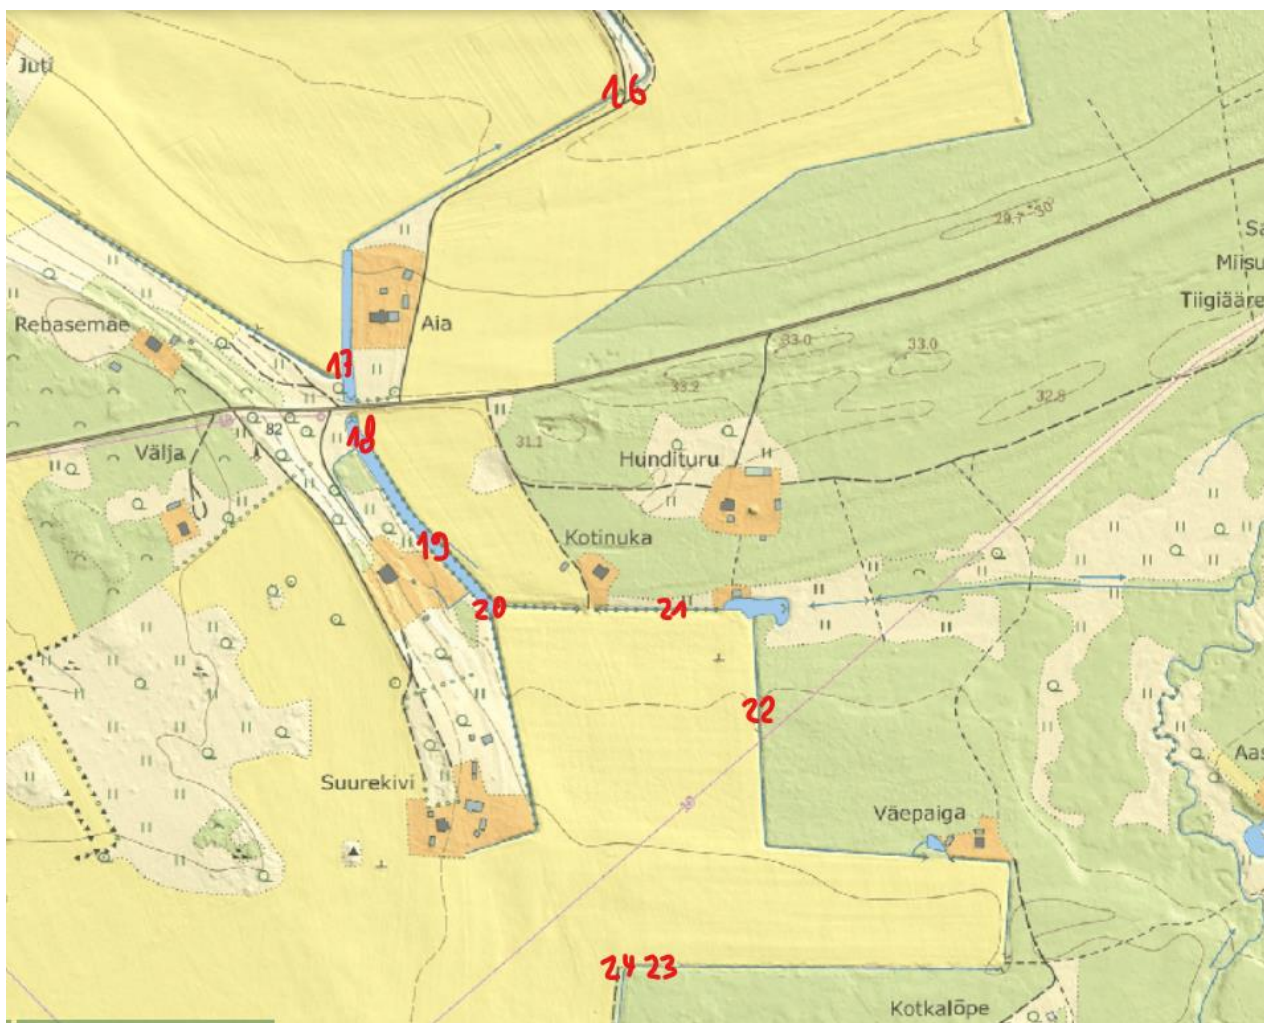
15. Põhja suunda kulgeva nõva asukoht on Maarikoja praeguse sängi paremkaldal märgatav, kuid selle lävend on praegusest veetasemest oluliselt madalam:

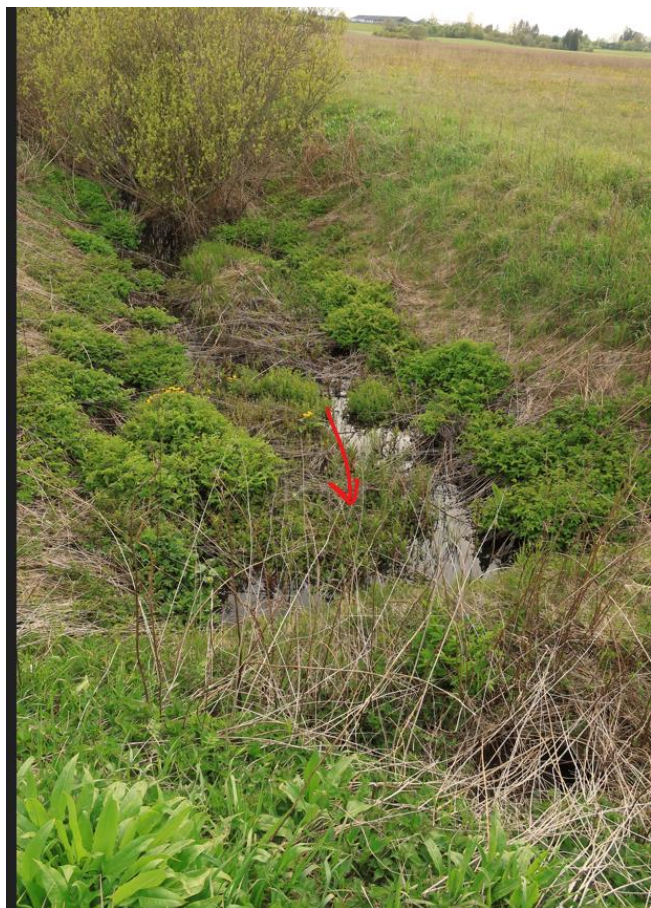
16. Vesi voolas, aga morfoloogiliselt oli ehtne maaparanduskraav:

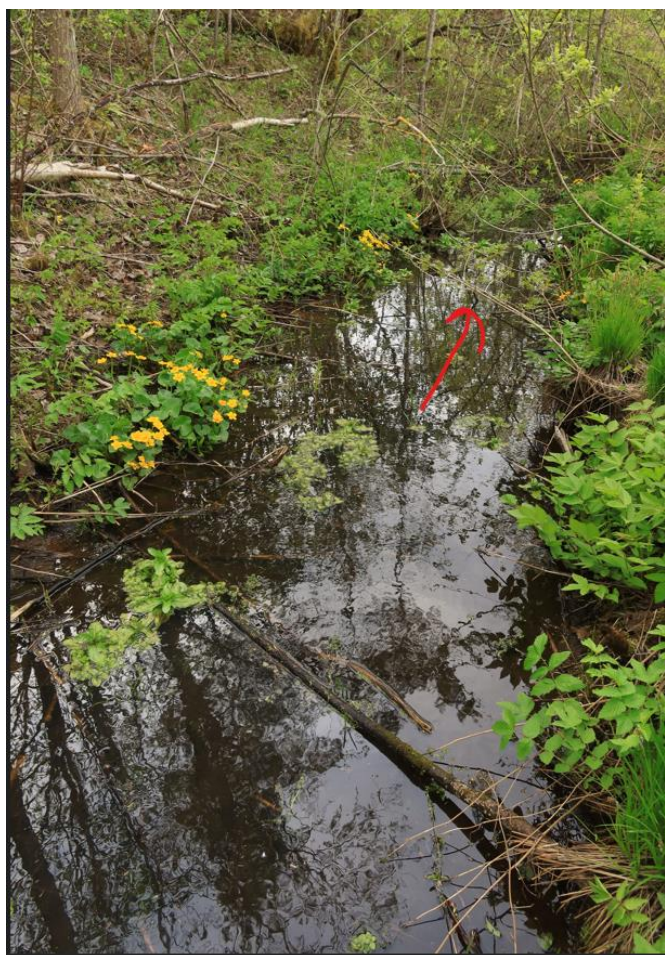
18. Vesi voolas. Vooluveekogu oli pooleteise meetri laiune ning süvend vähemalt kolme meetri sügavune:

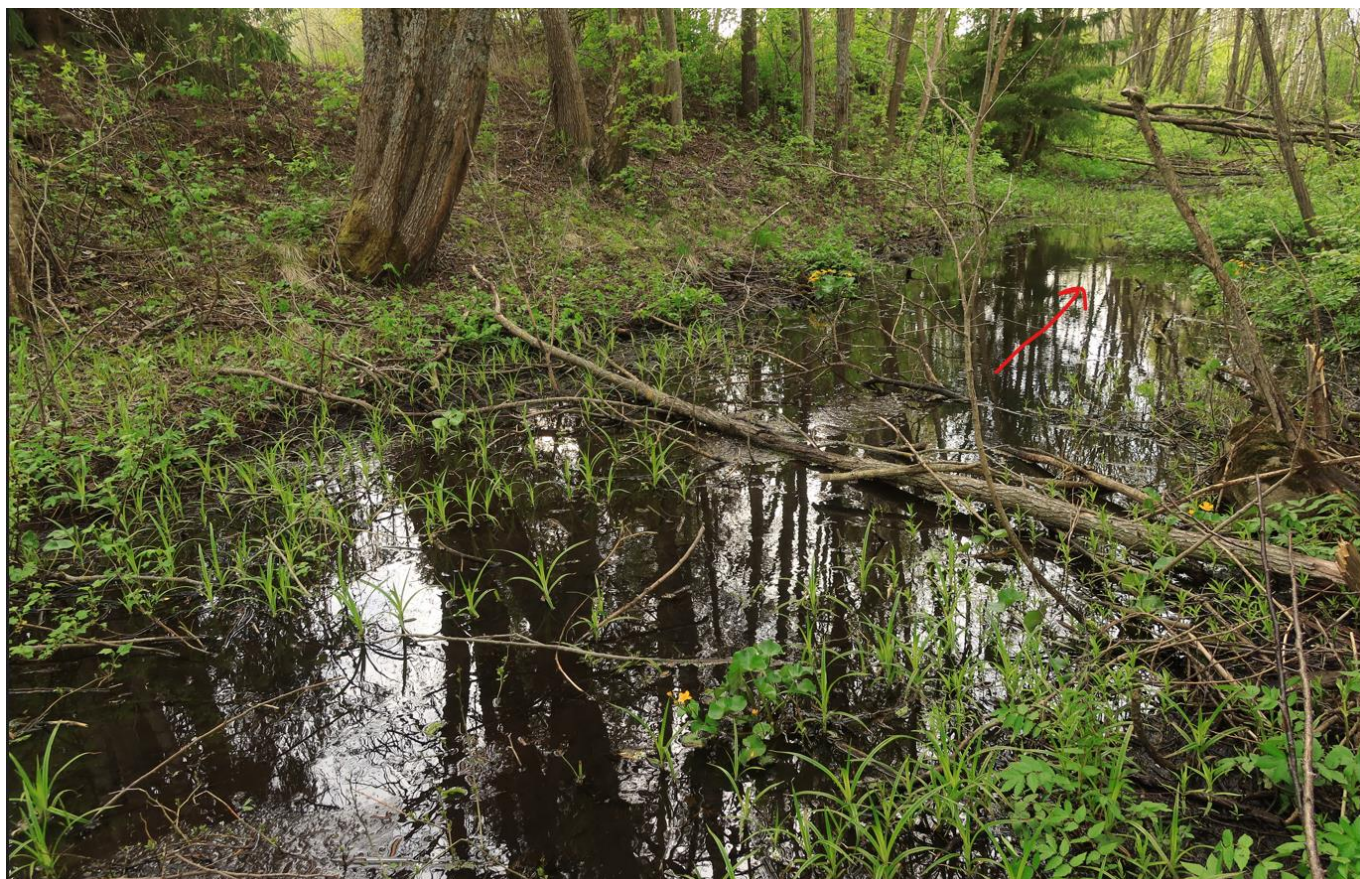
19. Siin oli vett veel laiemalt. Vesi voolas. Orus mastaape arvestades tundub raskesti usutav, et see on maaparanduse käigus tasasele maale kaevatud:

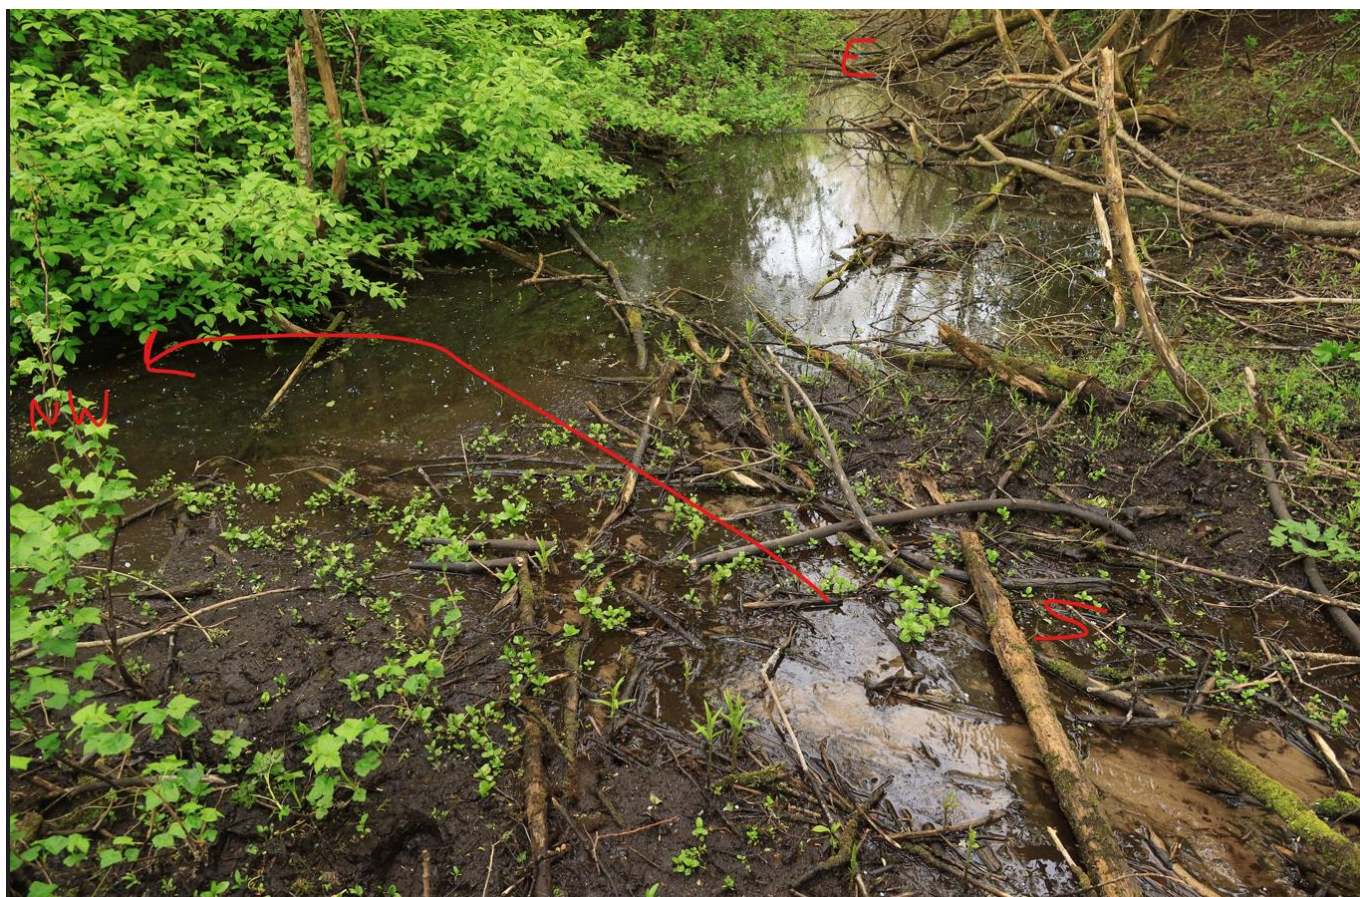
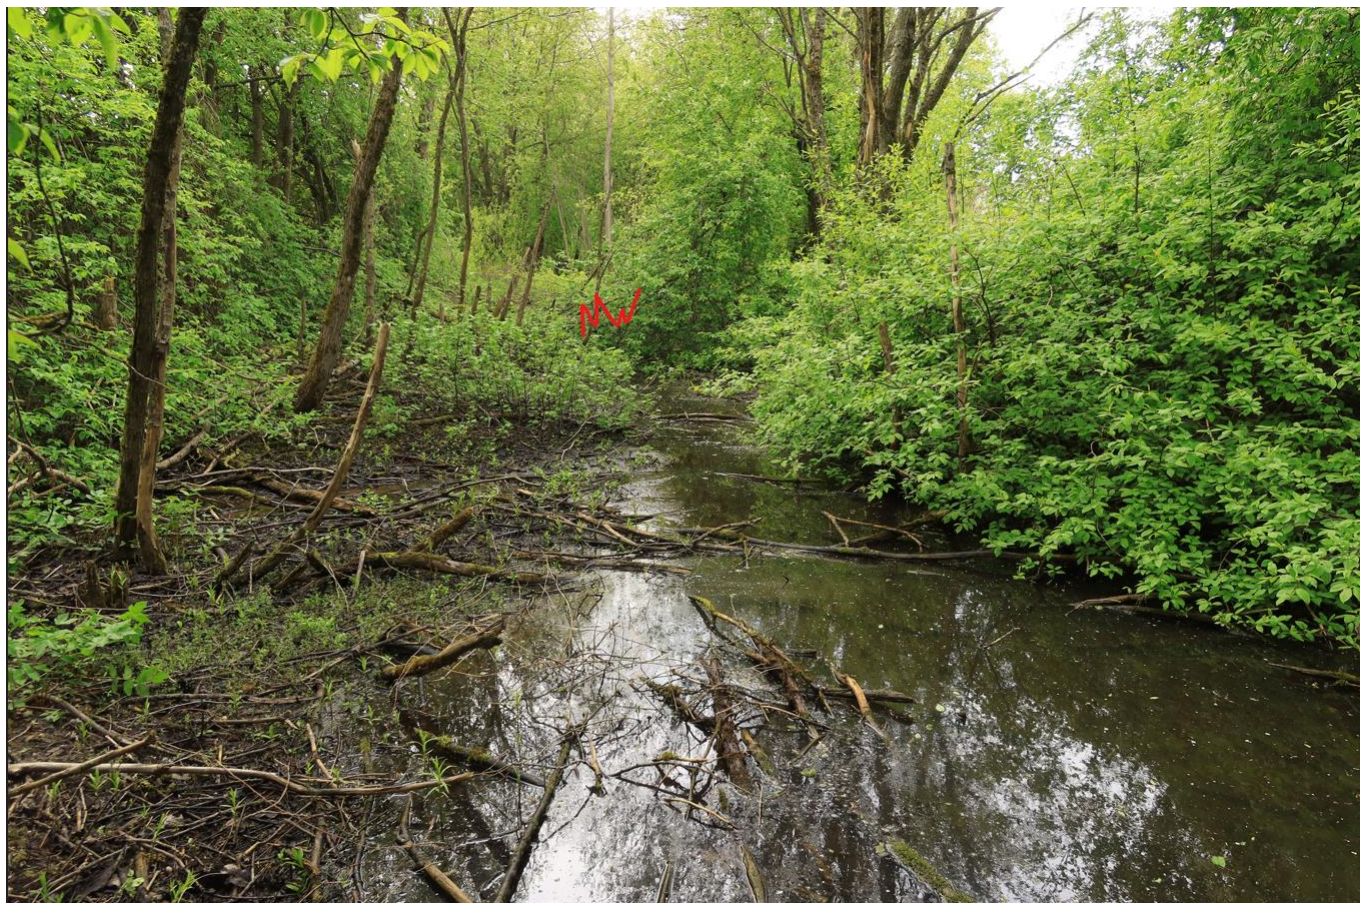
20. Lõunast voolas liivapõhjaline nire. Siit alates oli ka praeguses Maarikoja teljes voolu näha. Ülesvoolu oli süvend sama lai ja vett ka sama laialt, aga voolu polnud näha:

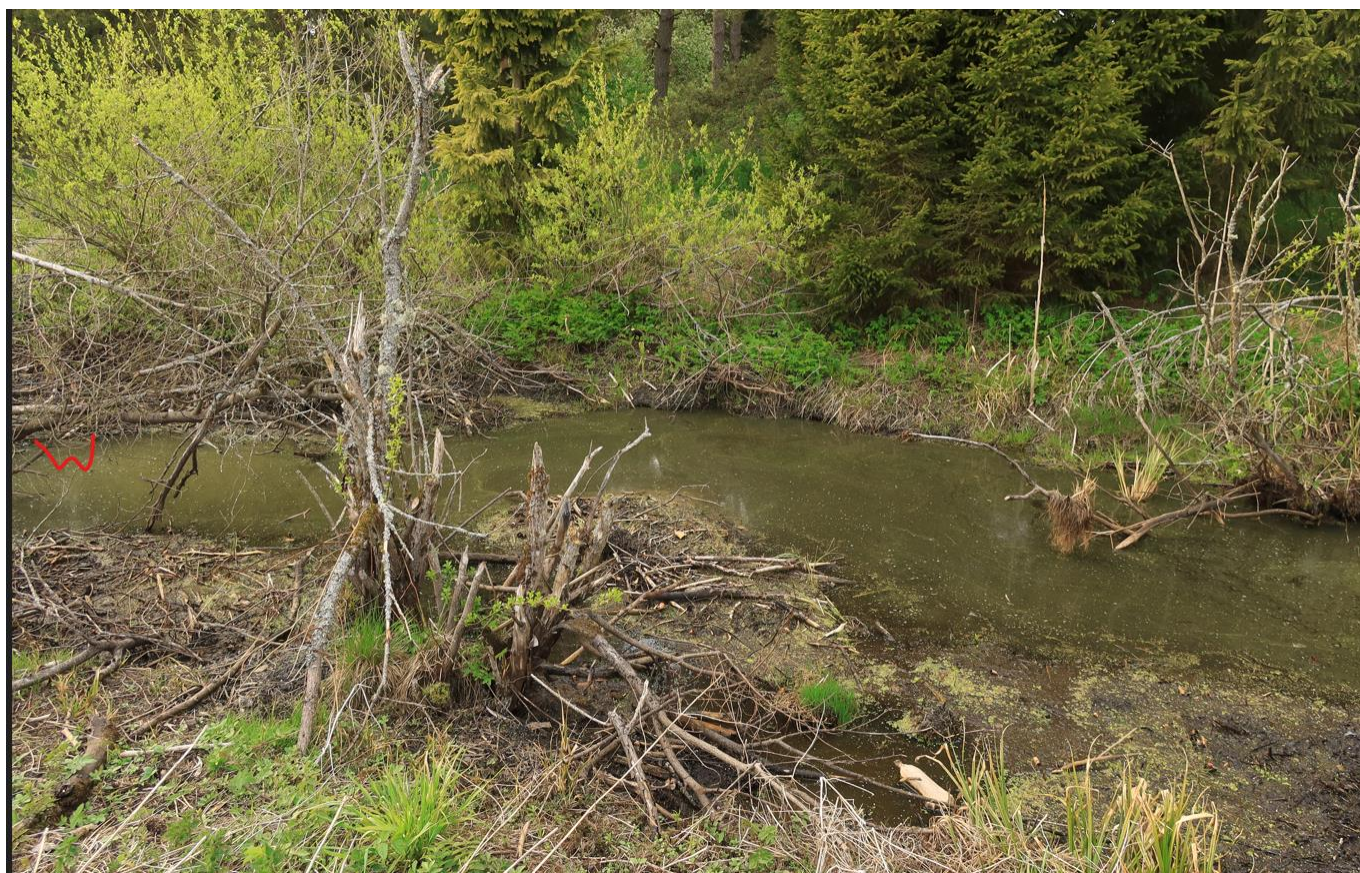
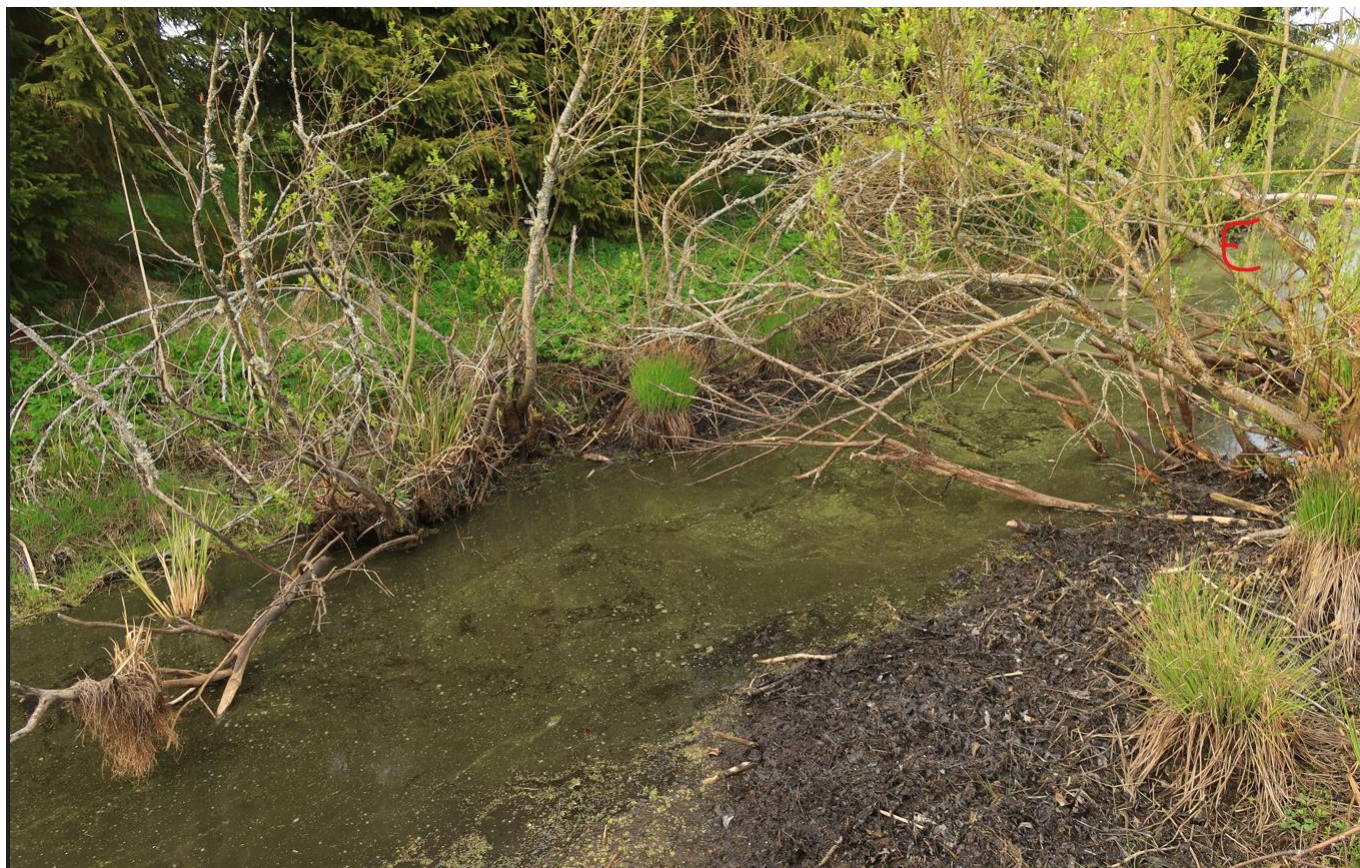
21. Lai, rohelist tooni, seisva veega kraav. Rohelise tooni andsid lemled ja rohevetikad. Süvend polnud enam nii sügav, kui punktis 20:
