## Maarikoja (VEE1082000) kesk- ja ülemjooksu ning Uuri kraavi (VEE1082001) vaatlus

Vaatluse aeg 18.05.25 ja 26.04.26. Vaatleja Marko Vainu

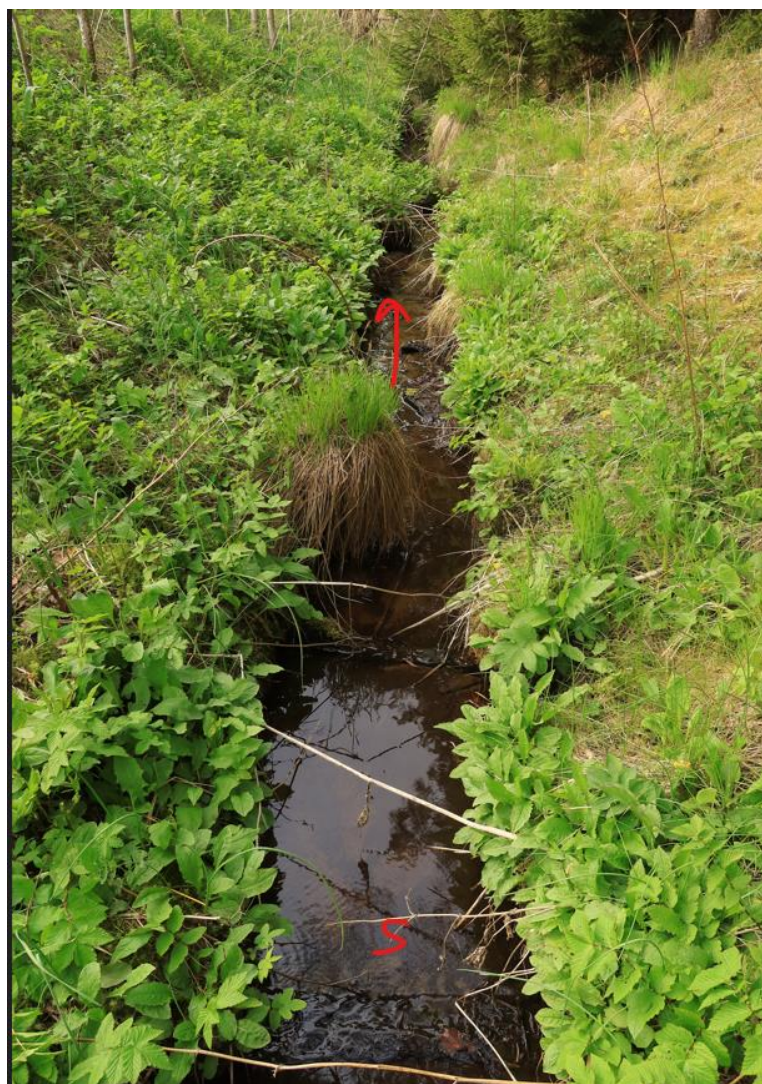
22. Kitsas, liivapõhjaline nire, kus voolas alla 1 l/s. Betoonist erosioonitõkked olid külgedel:

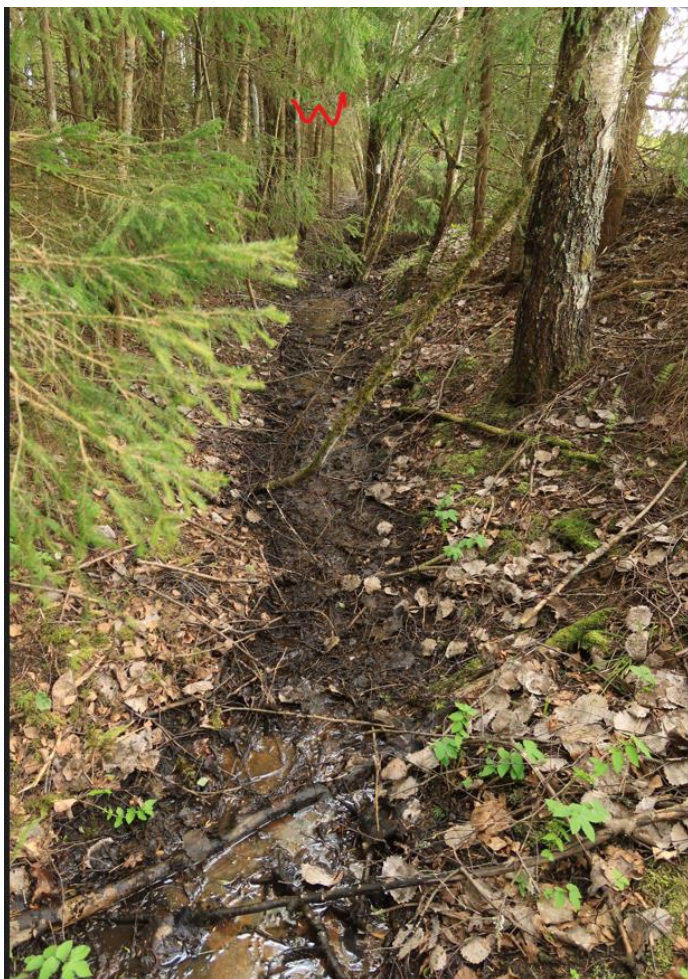
23. Kraavi põhjas olid ainult väikesed lombid:

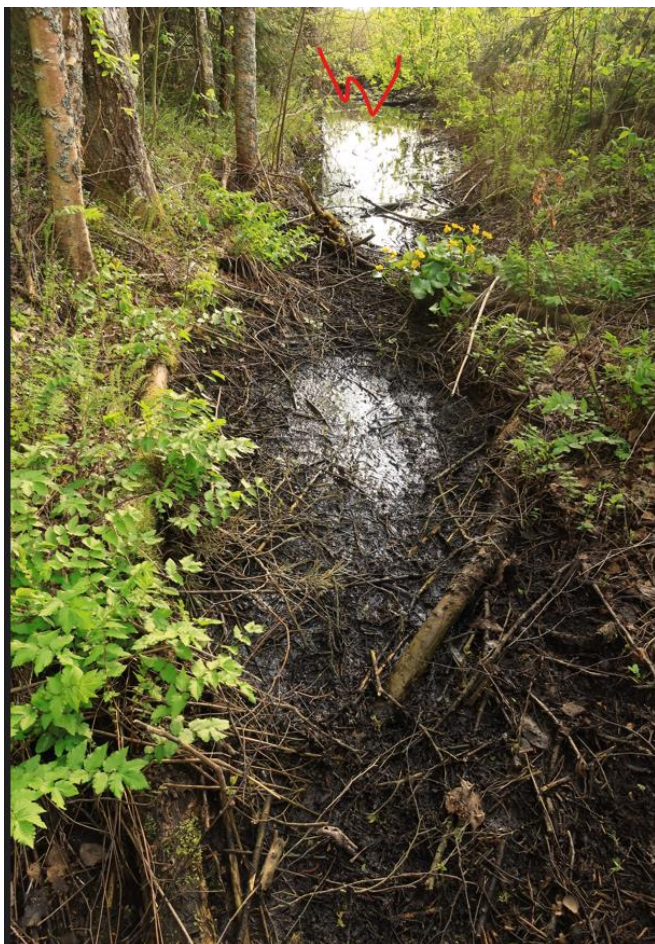
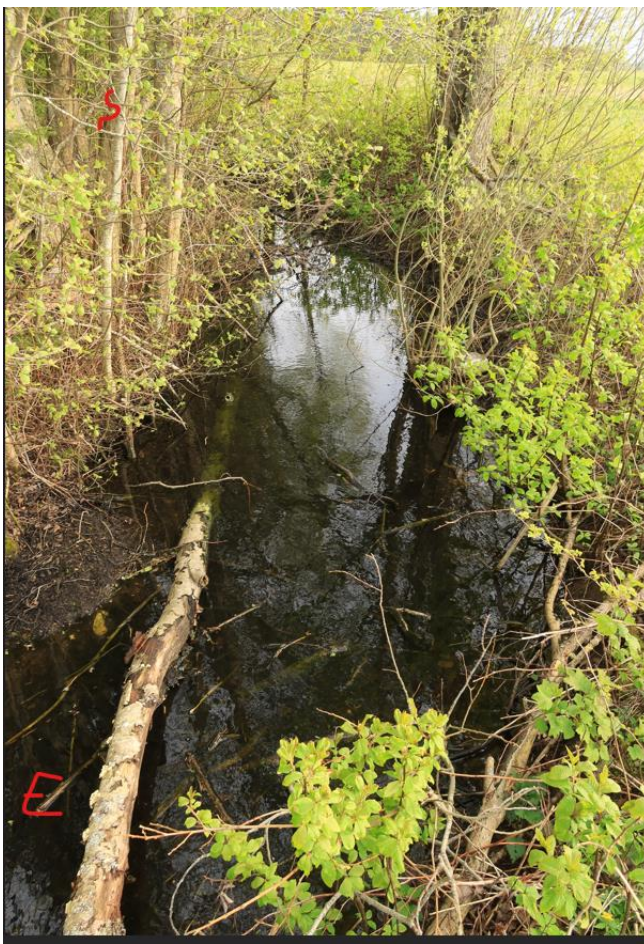
24. Siin oli suur, seisva veega lomp. Taimset sodi oli kraavis nii palju ees, et vesi ei saanud ida poole voolata:

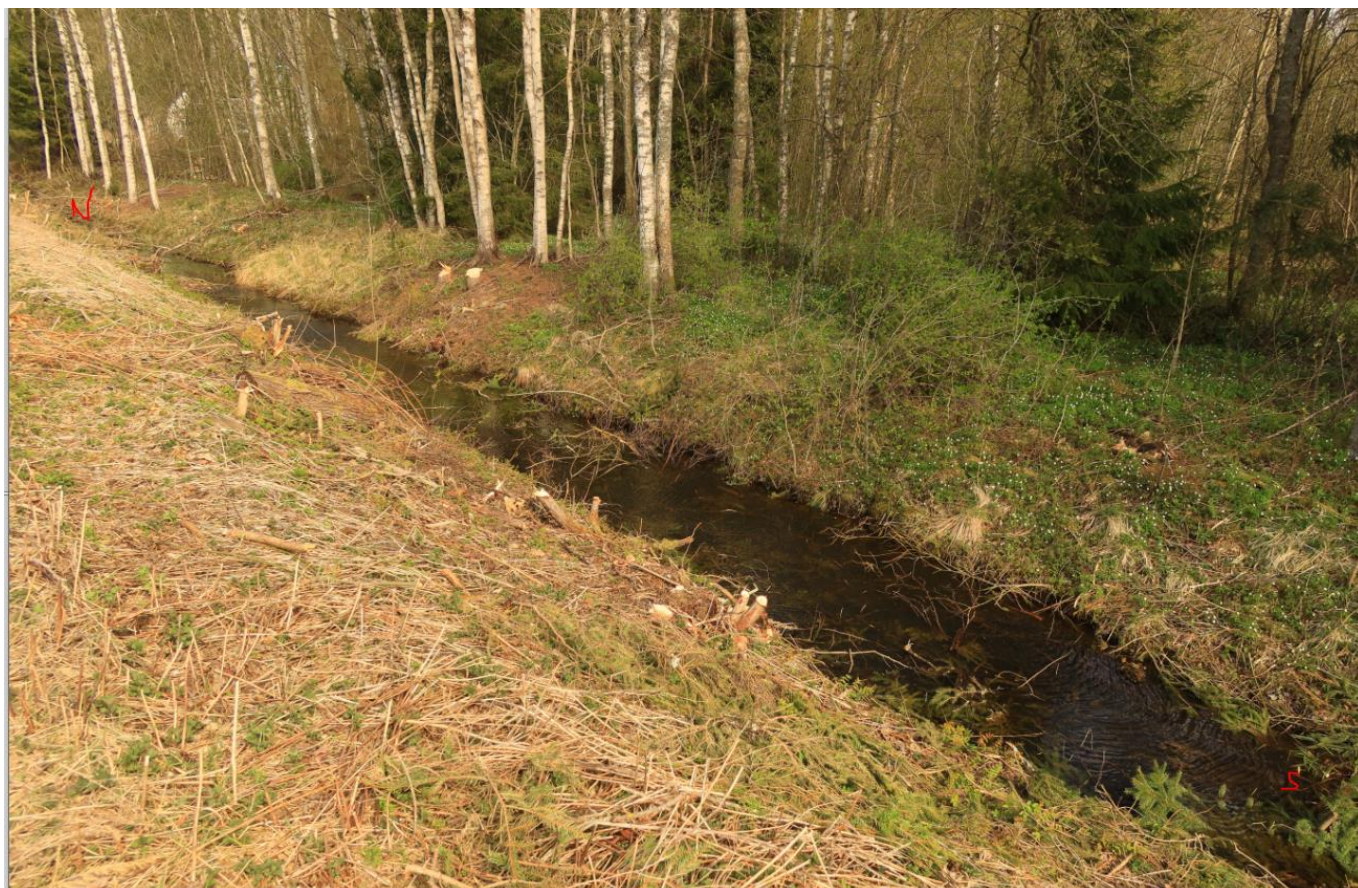
26. Kraavi põhjas oli omajagu vett, kuigi see ei voolanud:

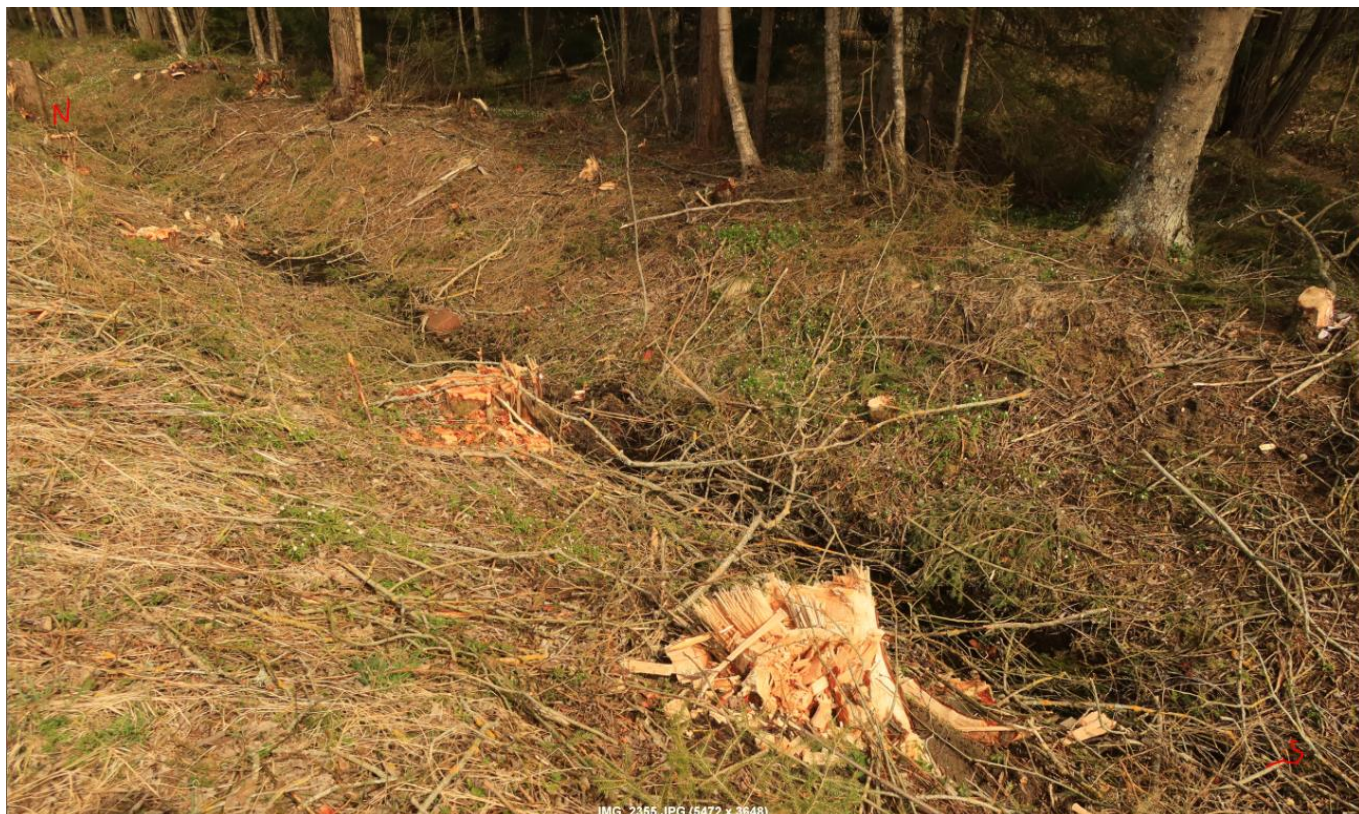
27. Lõuna pool oli kraav kuiv. Seisva veega lombid algasid siit:

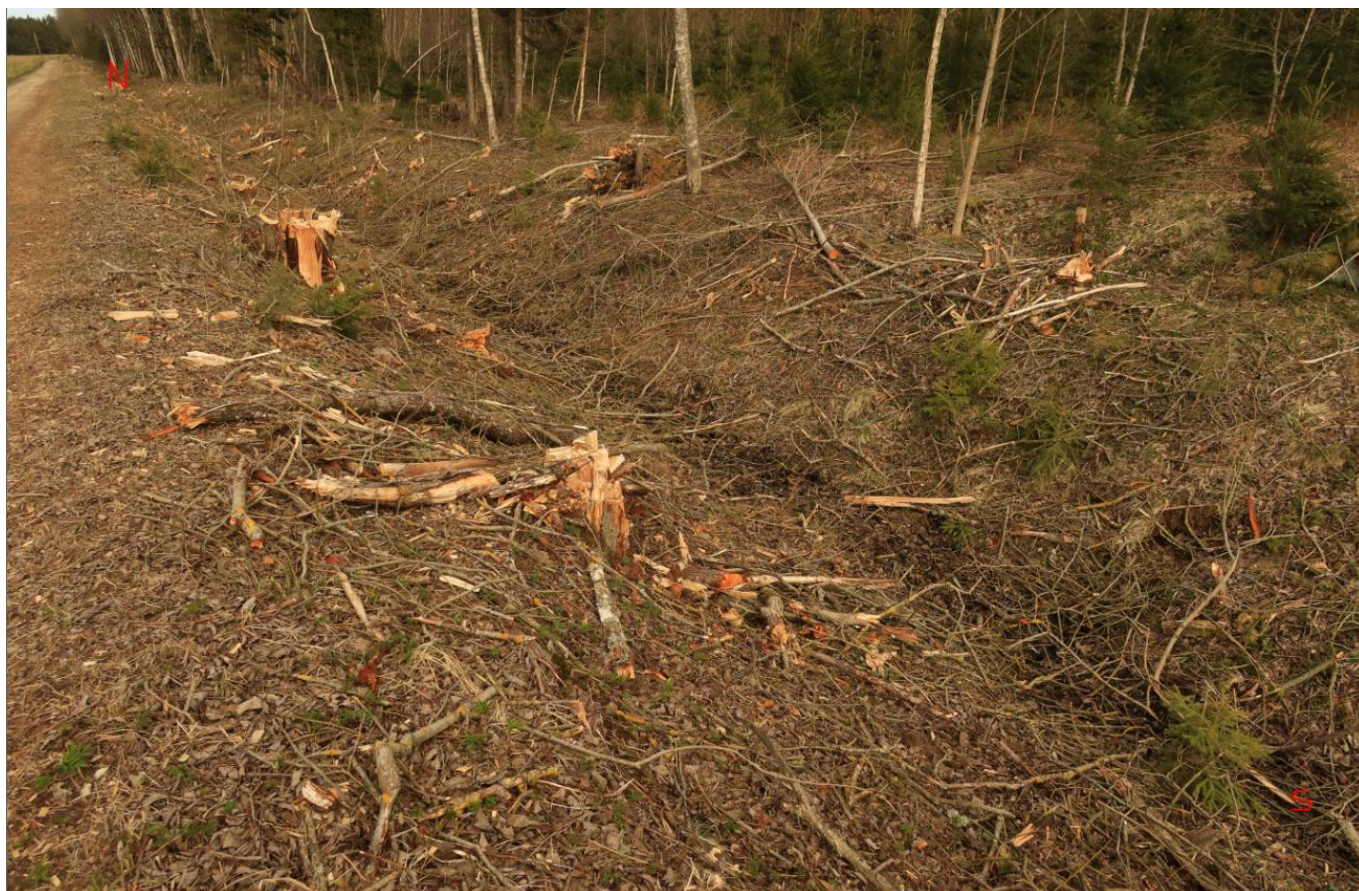
28. Siit alates oli kraavi põhjas niiske muda:

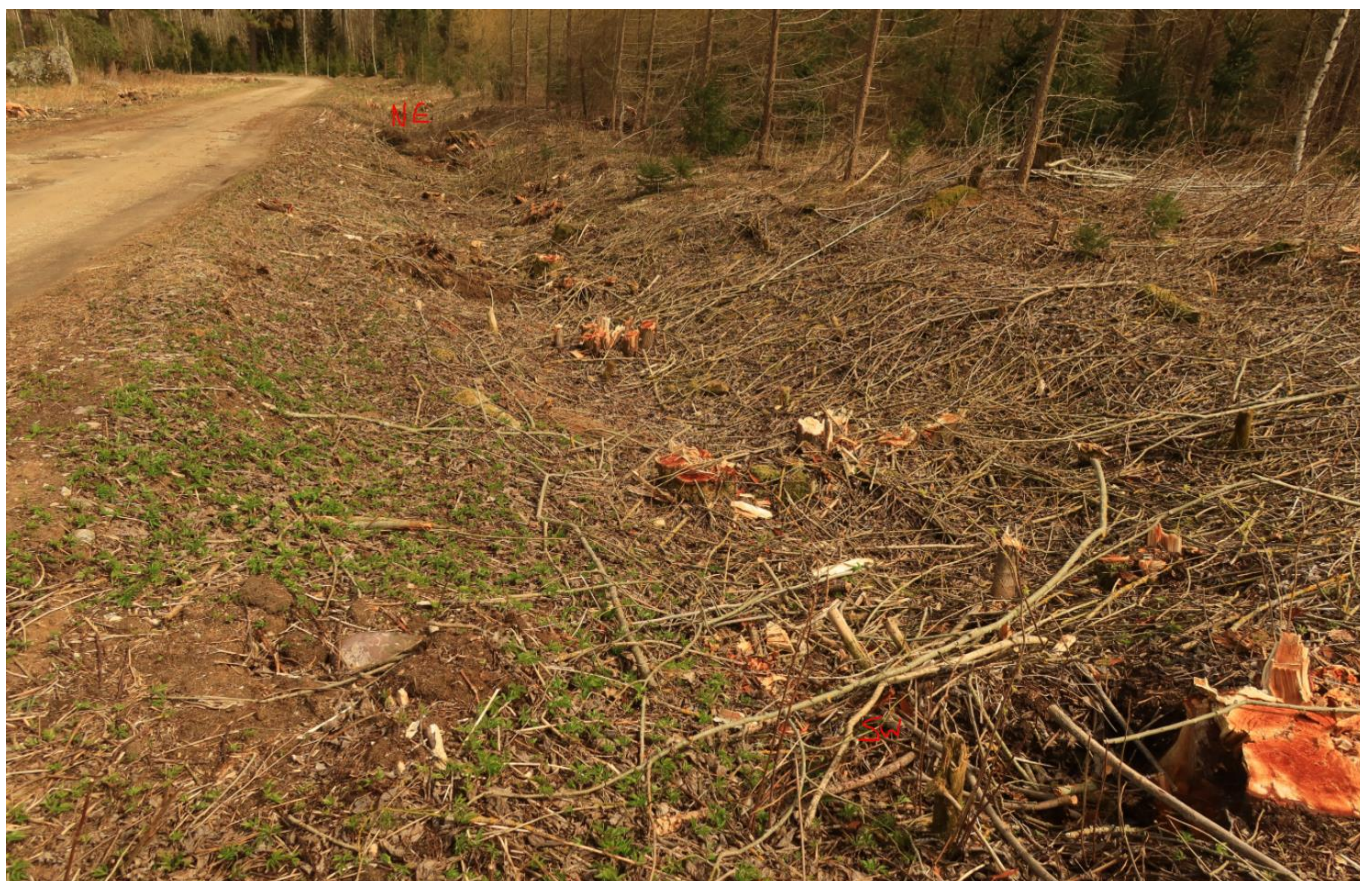
29. Algas oli täiesti kuiv. Selles kasvanud põõsad olid värskest raiutud. Pinnavormina on kraav eristatav:
