## Kerilaua oja ülemjooksu (VEE1083300) vaatlus

Vaatluse aeg 27.10.24 ja 01.05.26. Vaatleja Marko Vainu

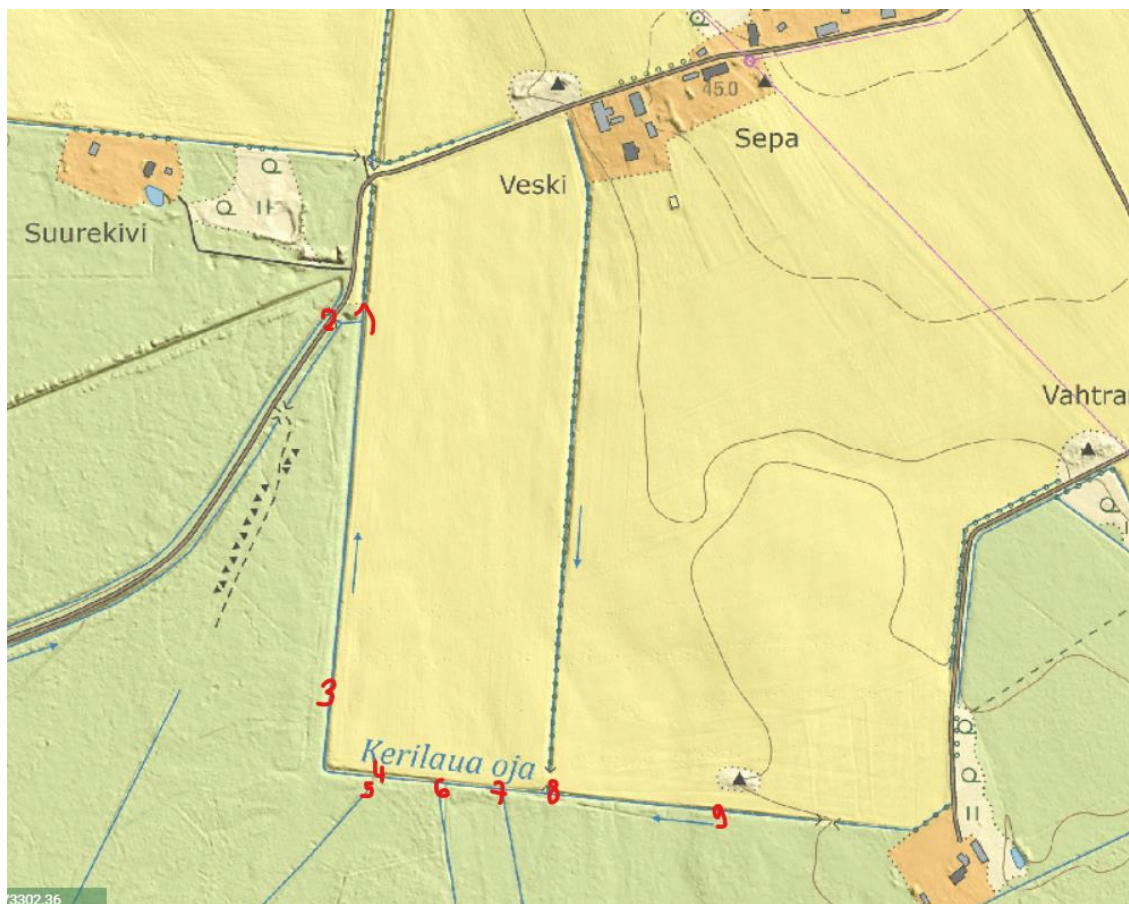
1. Vett oli rohkelt, aga see seisis igas suunas

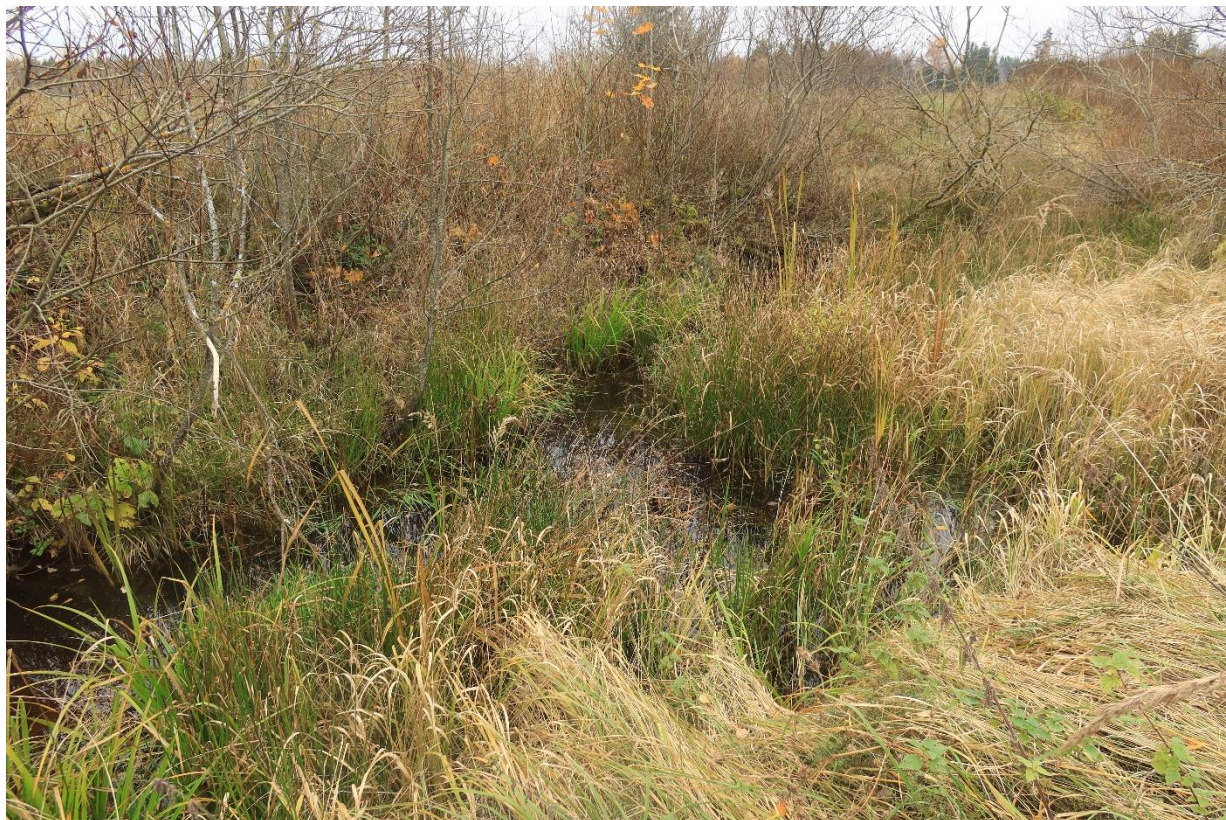
2. Tee alt tulevas kraavis oli vesi, aga voolu polnud näha.

3. Voolas tumedat vett. Erielektrijuhtivus oli  $362 \mu\text{S}/\text{cm}$ .

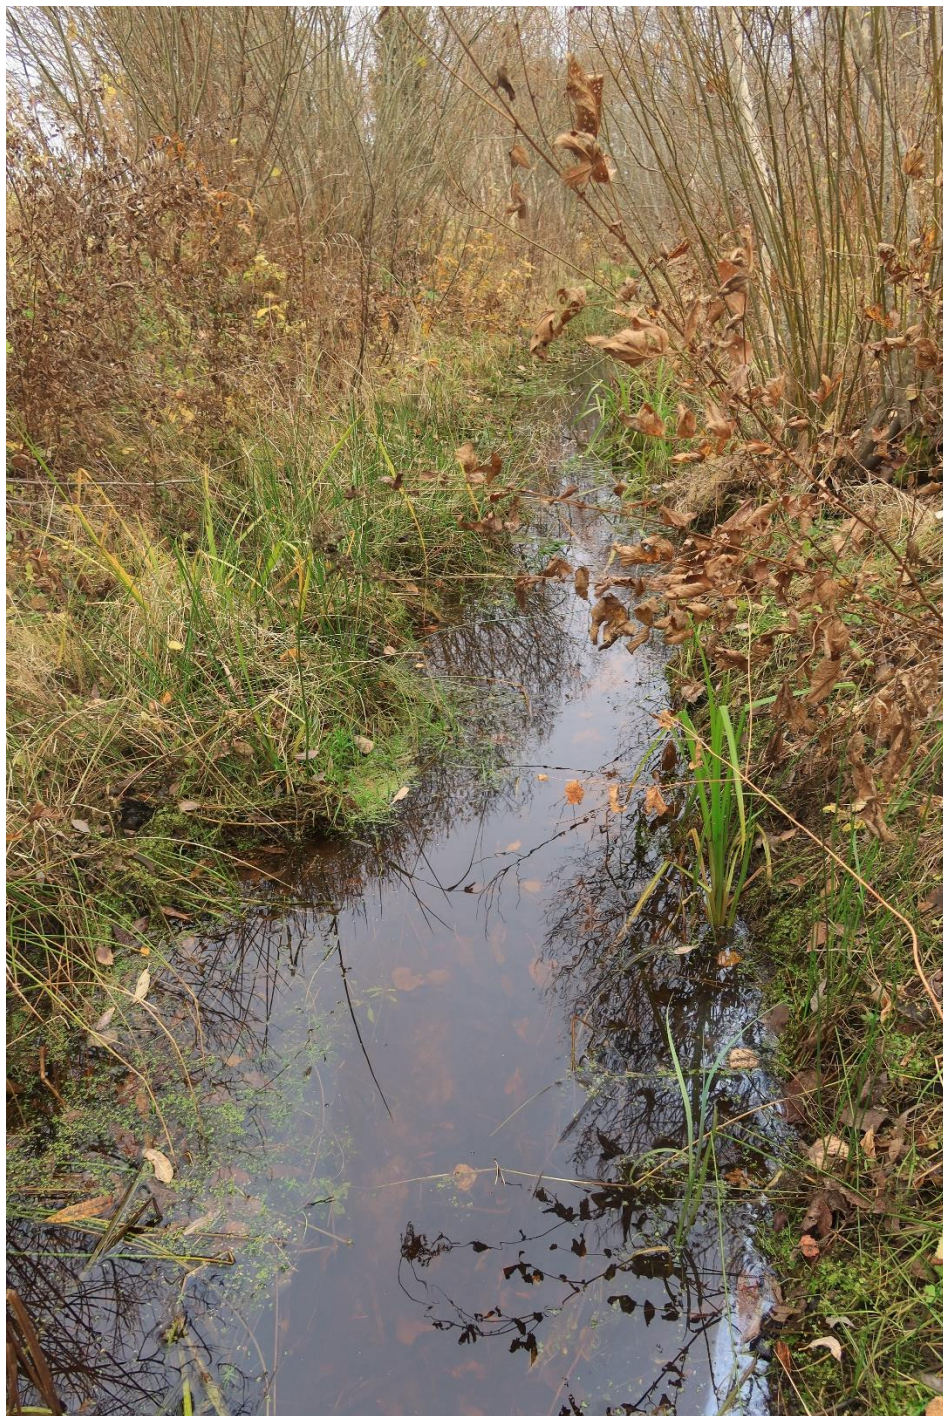
4. Truup, mis on **ETAKis** puudu.

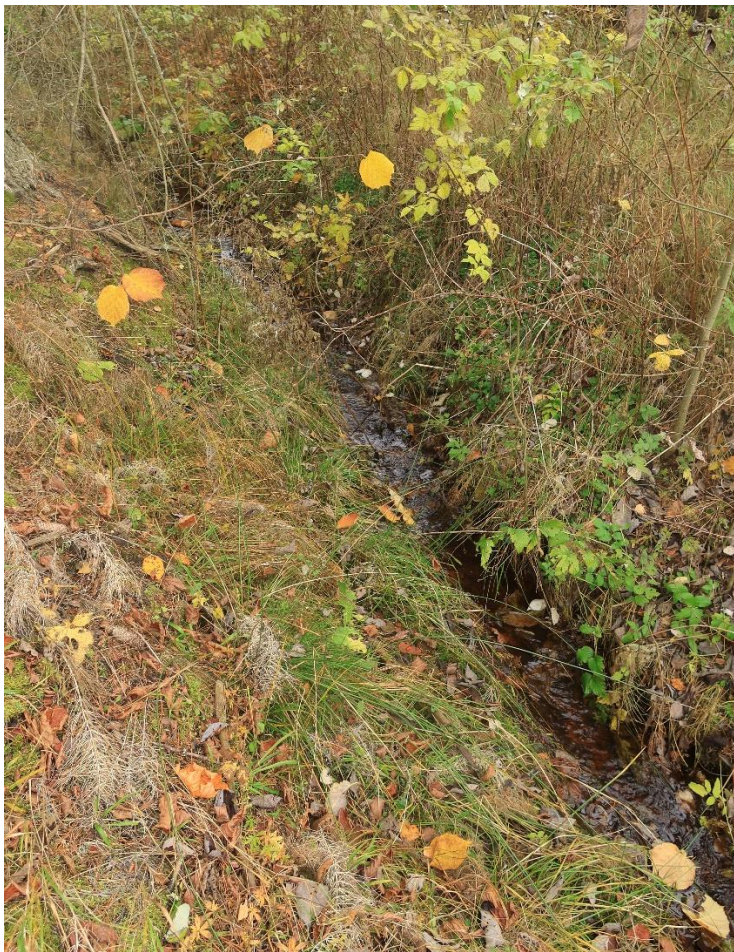
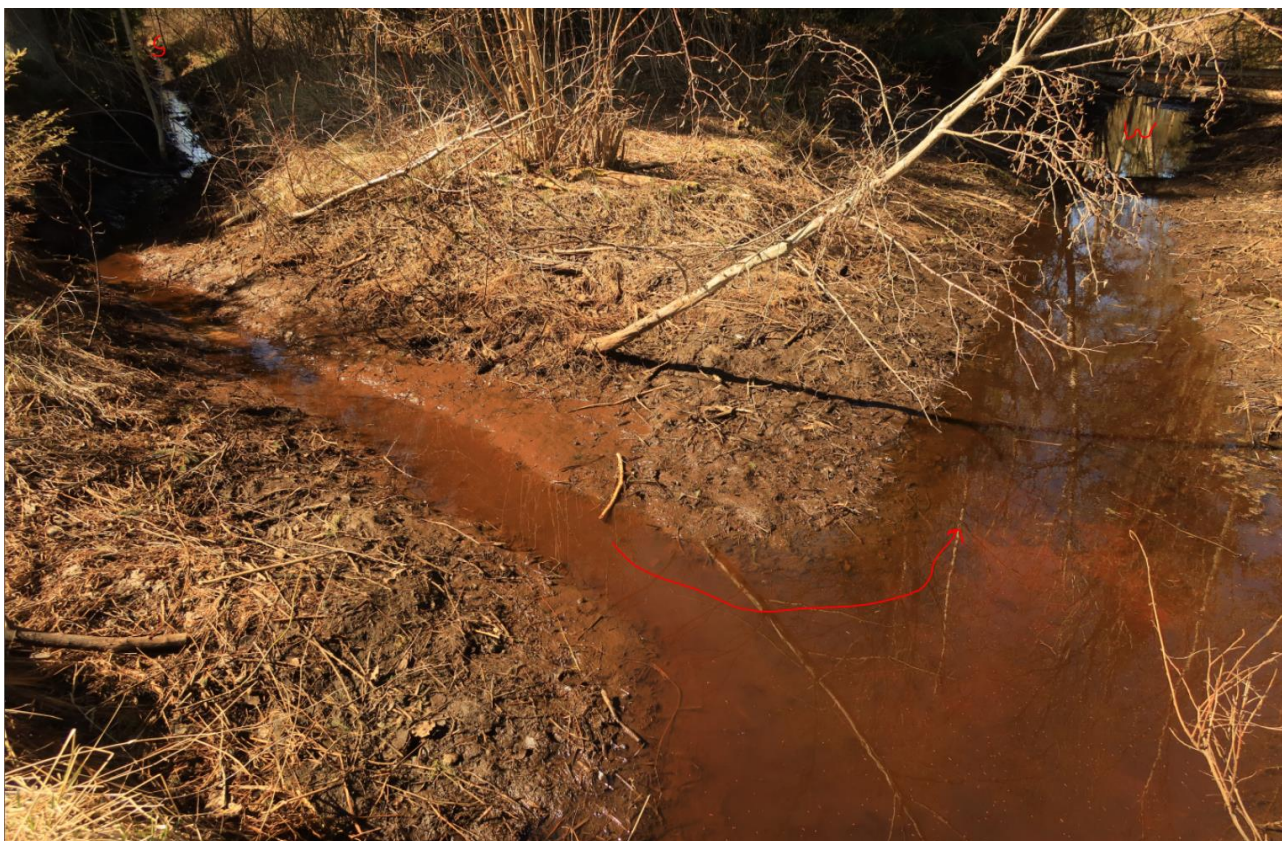
5. ETAKis selle koha peal küll sinist joont pole, kuid tegelikult voolas 2024. aasta sügisel mööda kitsast nõva Kerilaua oja poole kuni 1 l/s tumedat vett. 2026. aasta mai alguses nirises siit samuti vett. Ida-läänesuunalises teljes oli vesi seisva ilmega, aga seda allavoolu olevate koprapaisude tõttu:

Arvestades, et algupärasem säng näib olevat see, mis suubub ida-läänesuunalisse põllu piirdekraavi punktis 5, tuleks see lugeda oja ülemjooksuks. Oja **lähteks sobib** sellisel juhul **vaatluspunkt 15**.

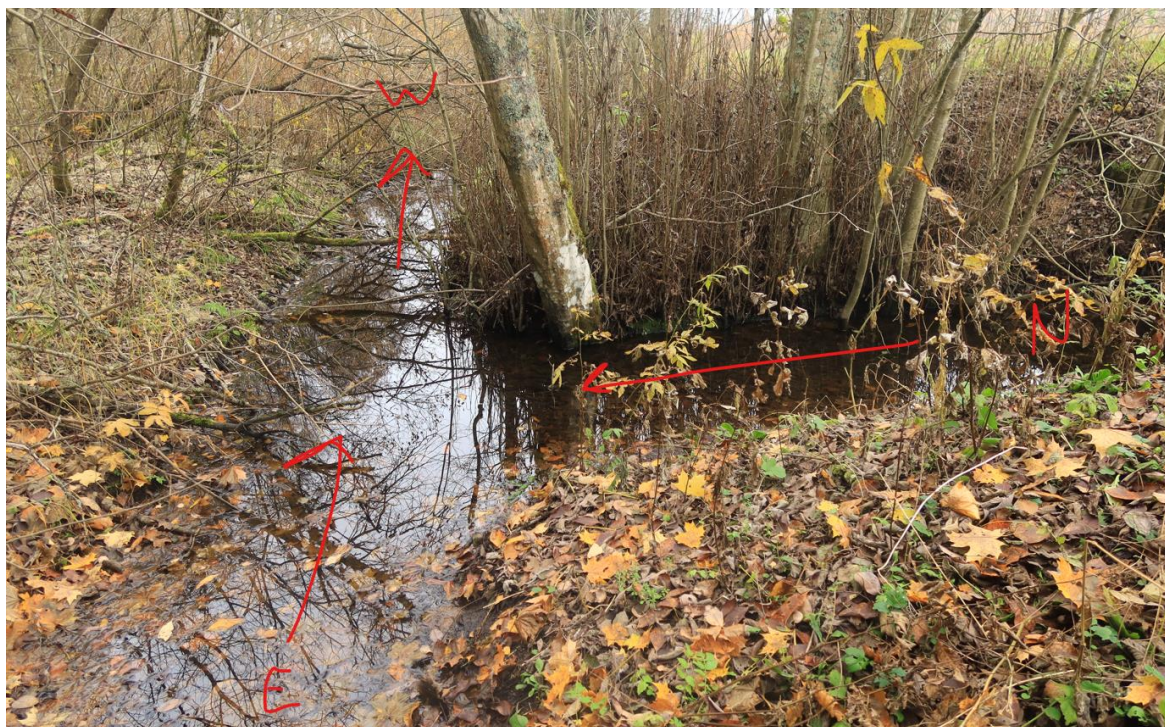
8. Kahe sarnase kraavi ühinemiskoht. Ühinemiskohas on oli vee voolamist raske näha, kuid ülesvoolu nirises vesi kummaski kraavis nähtavalt. Hinnanguliselt võis põhja suunast rohkemgi vett tulla kui idast:

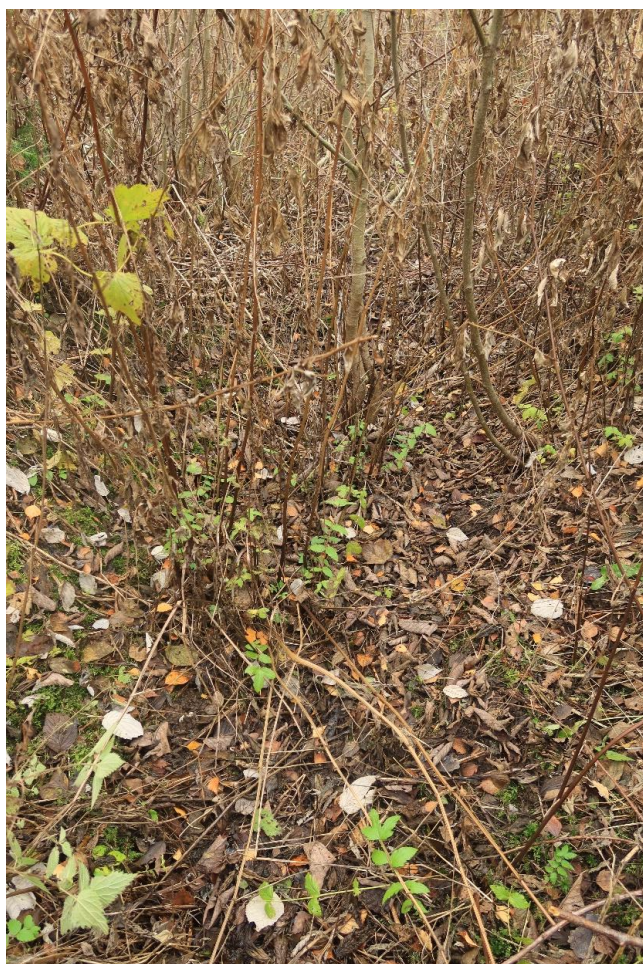
9. Kraavi põhjas lehtede all oli märg muda, kuid pealt vaadates nägi välja kuiv. Voolavat vett polnud:

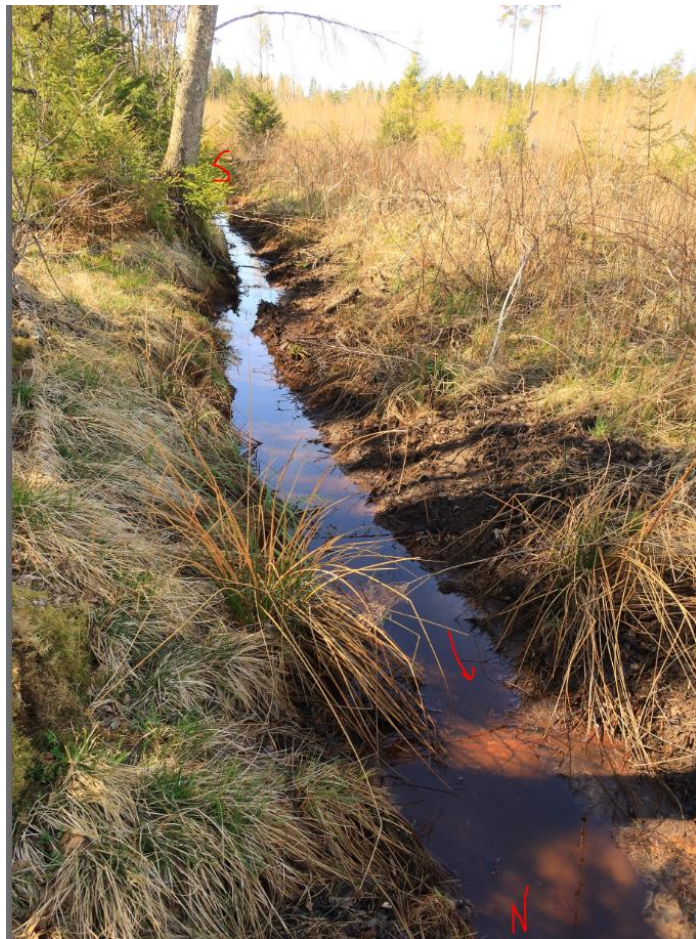
10. Vesi voolas:

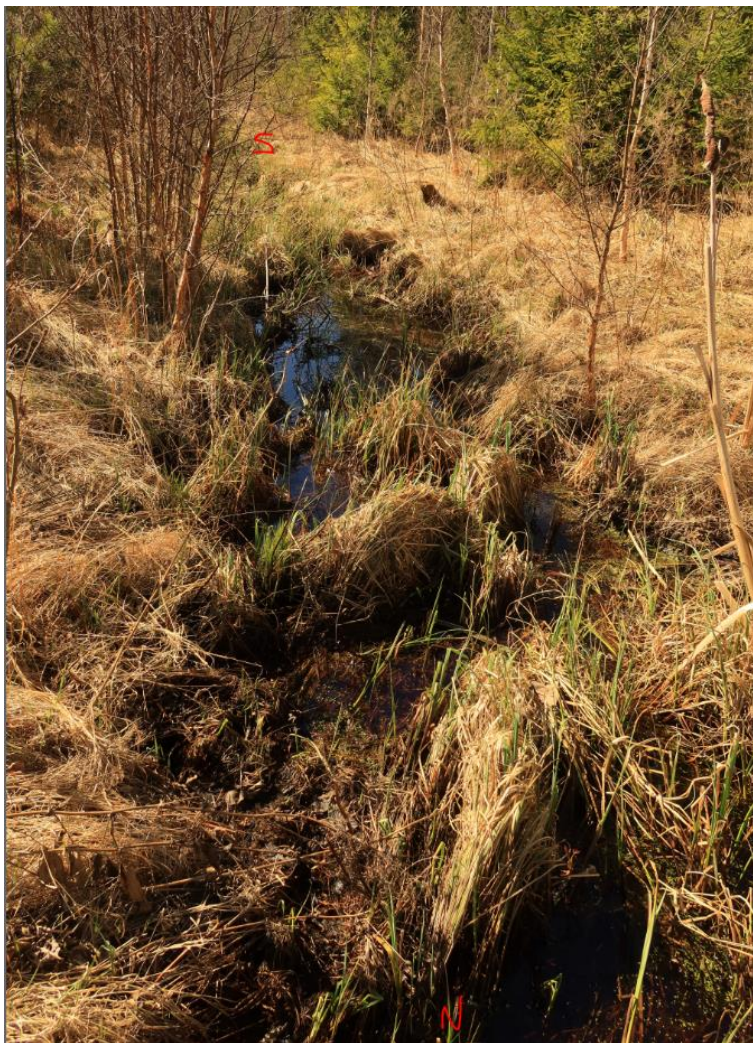
11. ETAKis on veekogu telg tegelikkusest veidi lääne pool. Tarnane soonik. Vett oli pahkluuni, kuid ei tundunud voolavat:

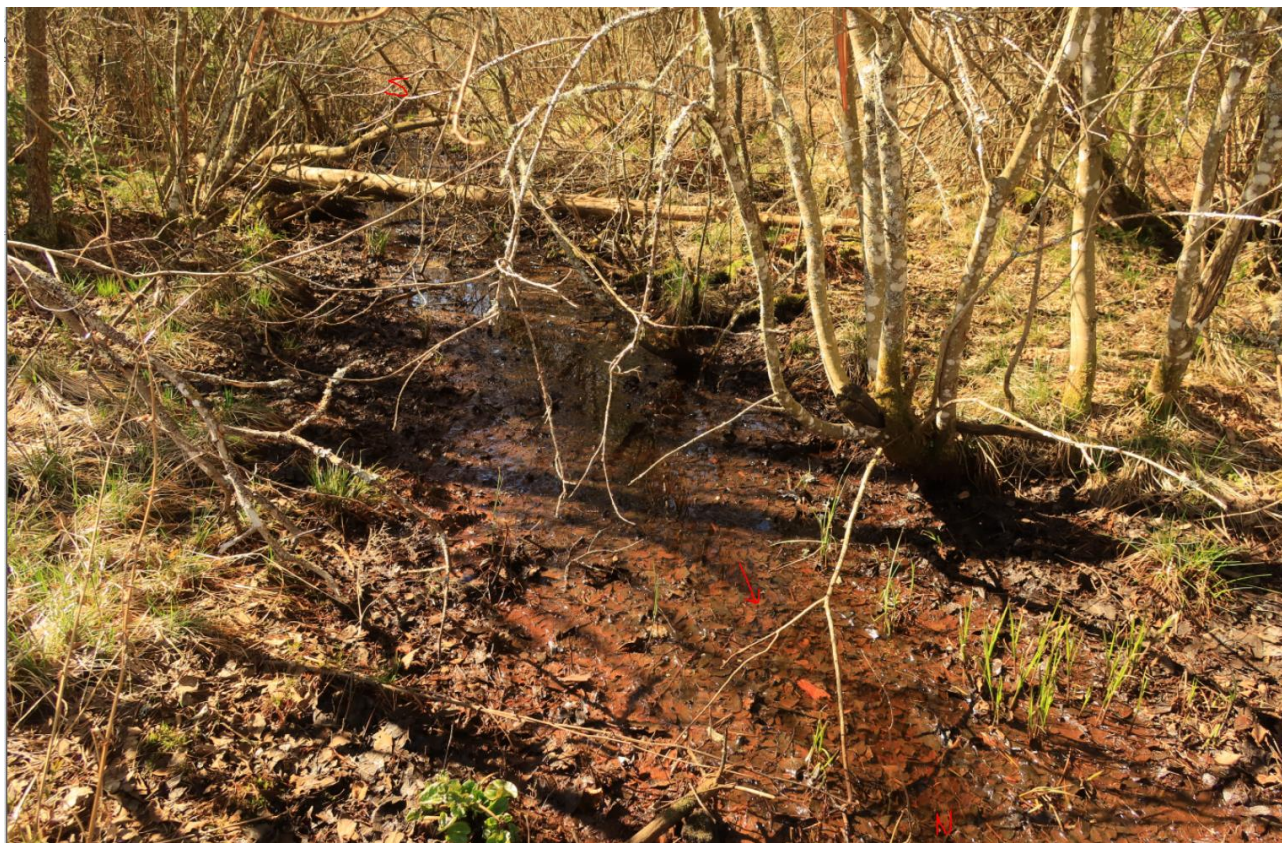
12. Taimestumata, mudane soon. Väike nire voolas põhja poole. Polnud süvendatud:

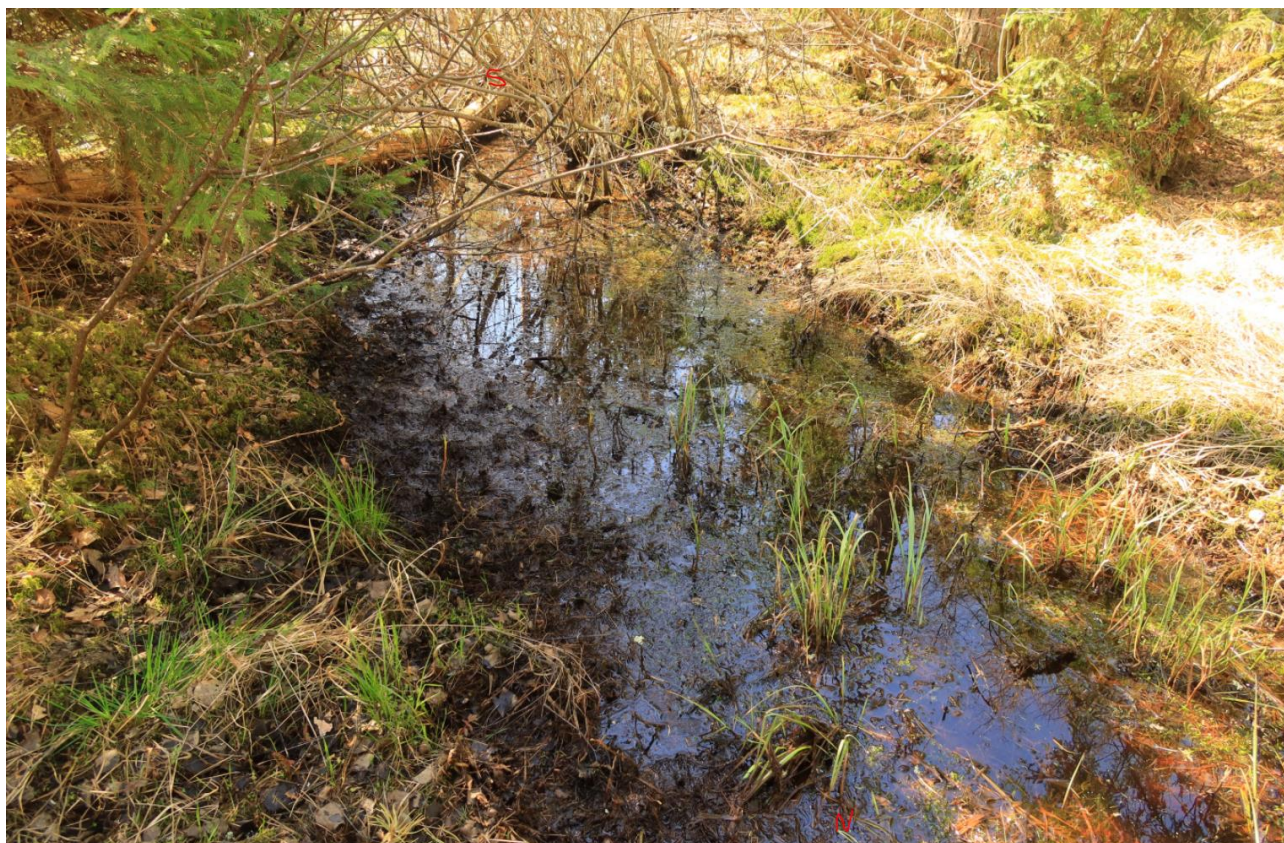
13. Vesine soon, voolu polnud:

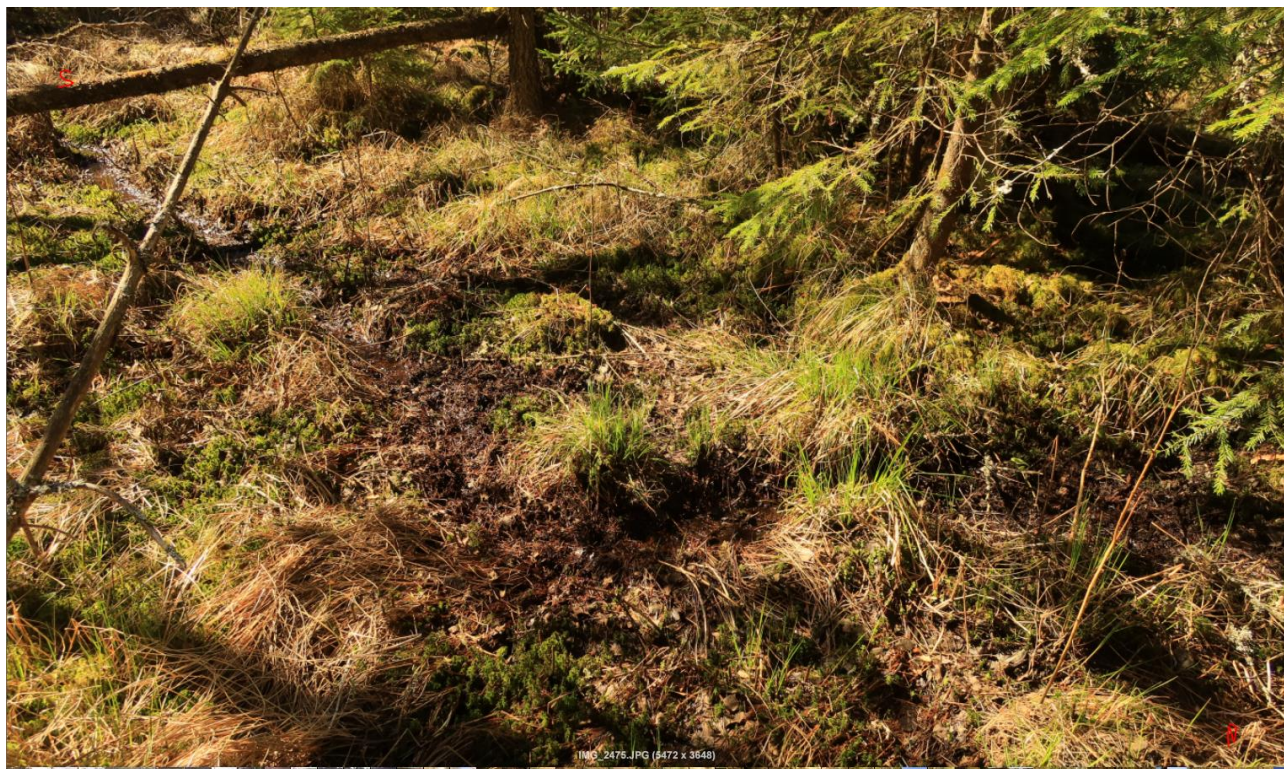
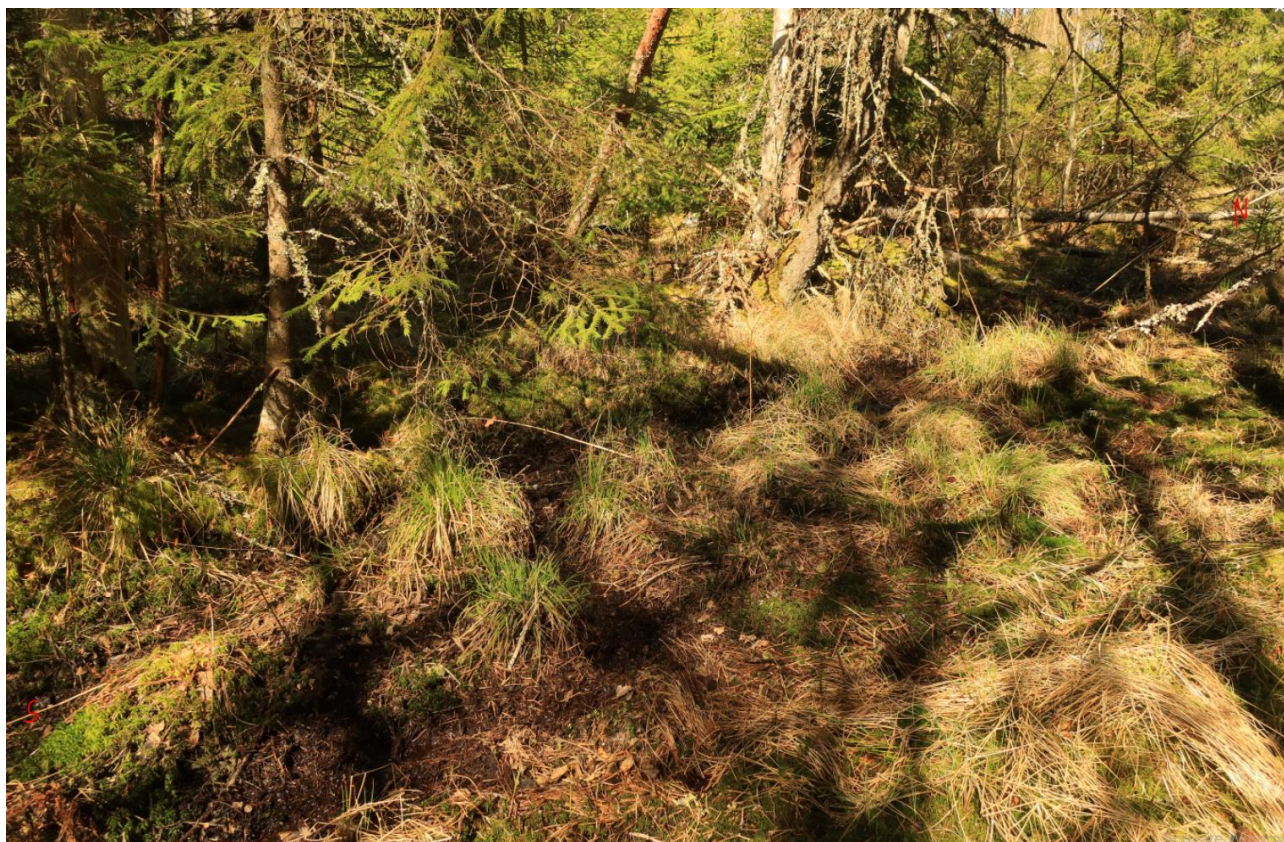
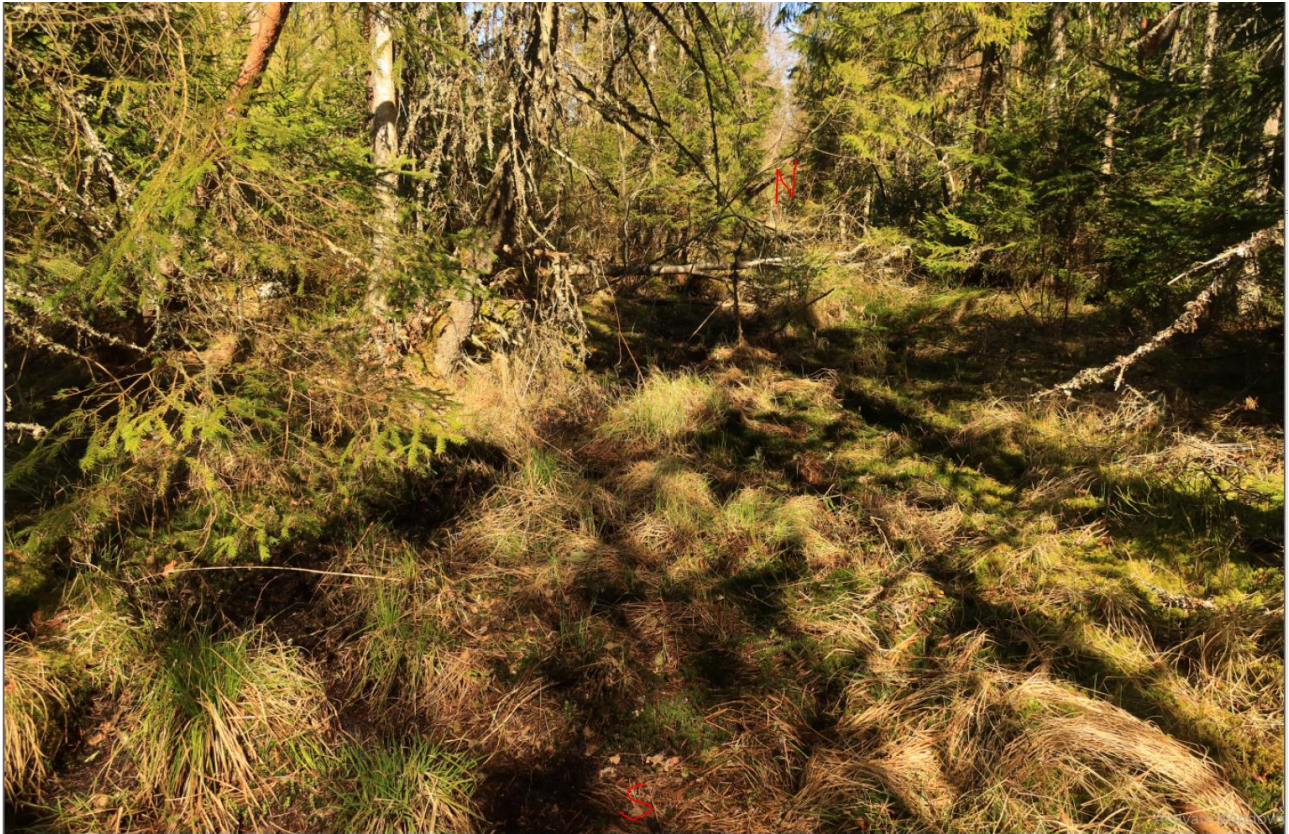
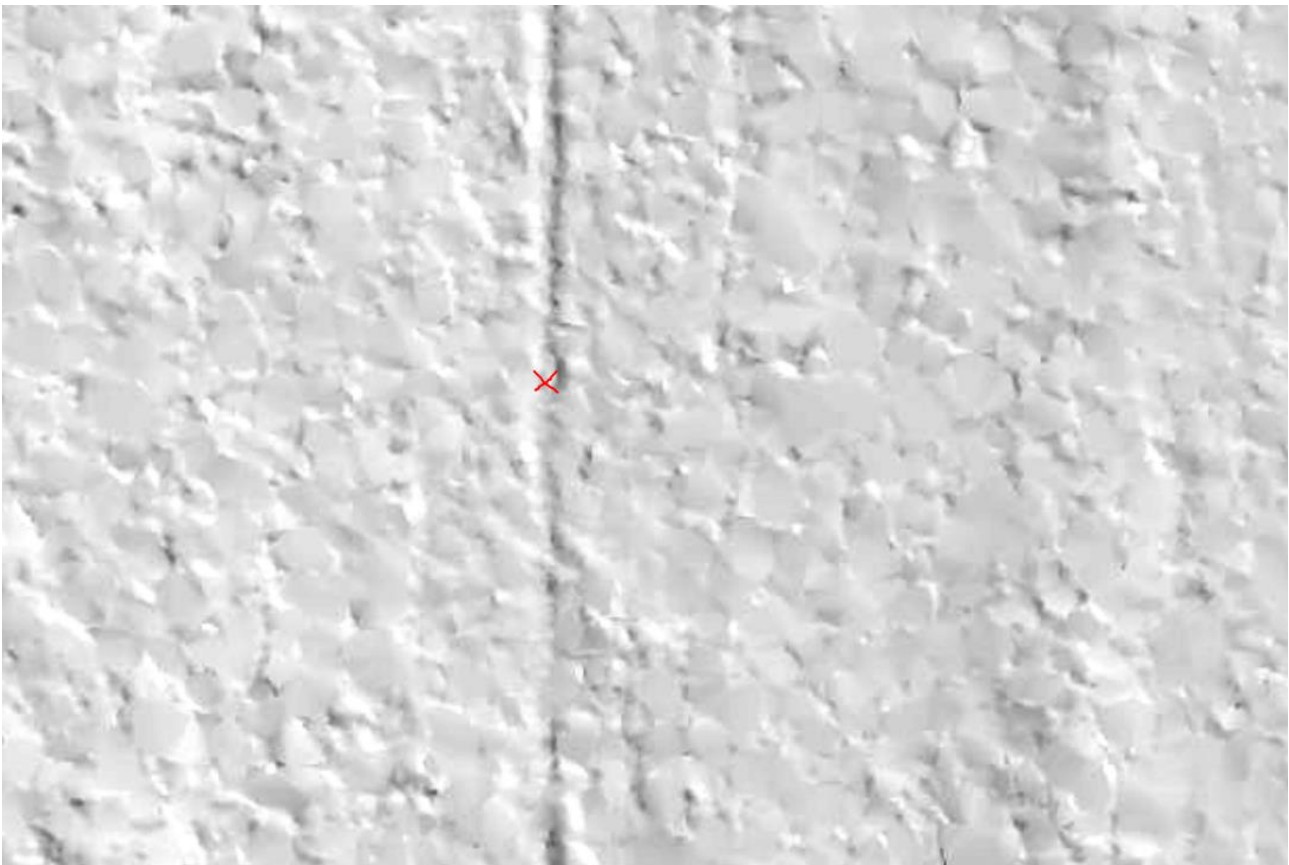
15. Maapinnal nähtav vesi lõpes siin. Kummalgi pool seda oli näha 20 cm laiusega looklevat sängikest, mille põhjas ja ümber oli lirtsuv turbamuda. Ilmselt ongi veelahkme koht. Kui soone põhjast turvast ära võtsin, hakkas kummalgi pool seda kuivemat kohta vesi nirisema erinevas suunas. Koha idaküljel on turbasamblane laiend. Põhja poole voolava telje algus võiks olla laiendi lõunaotsas:

Vaatluse põhjal õnnestus selle telje peal olev tõenäoline veelahkme asukoht tuvastada vaatluspunktis 15.

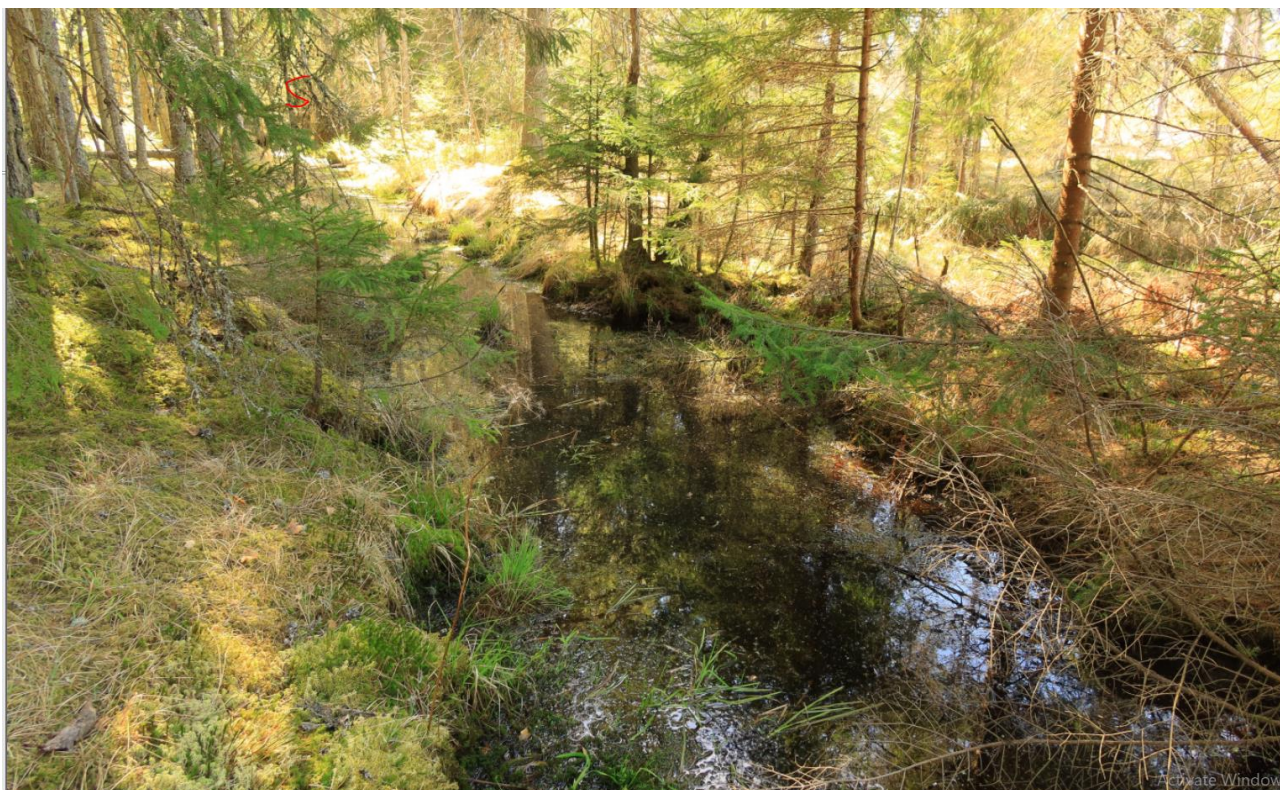
16. Kahe meetri laiune, seisva veega kraavilaadne veekogu:

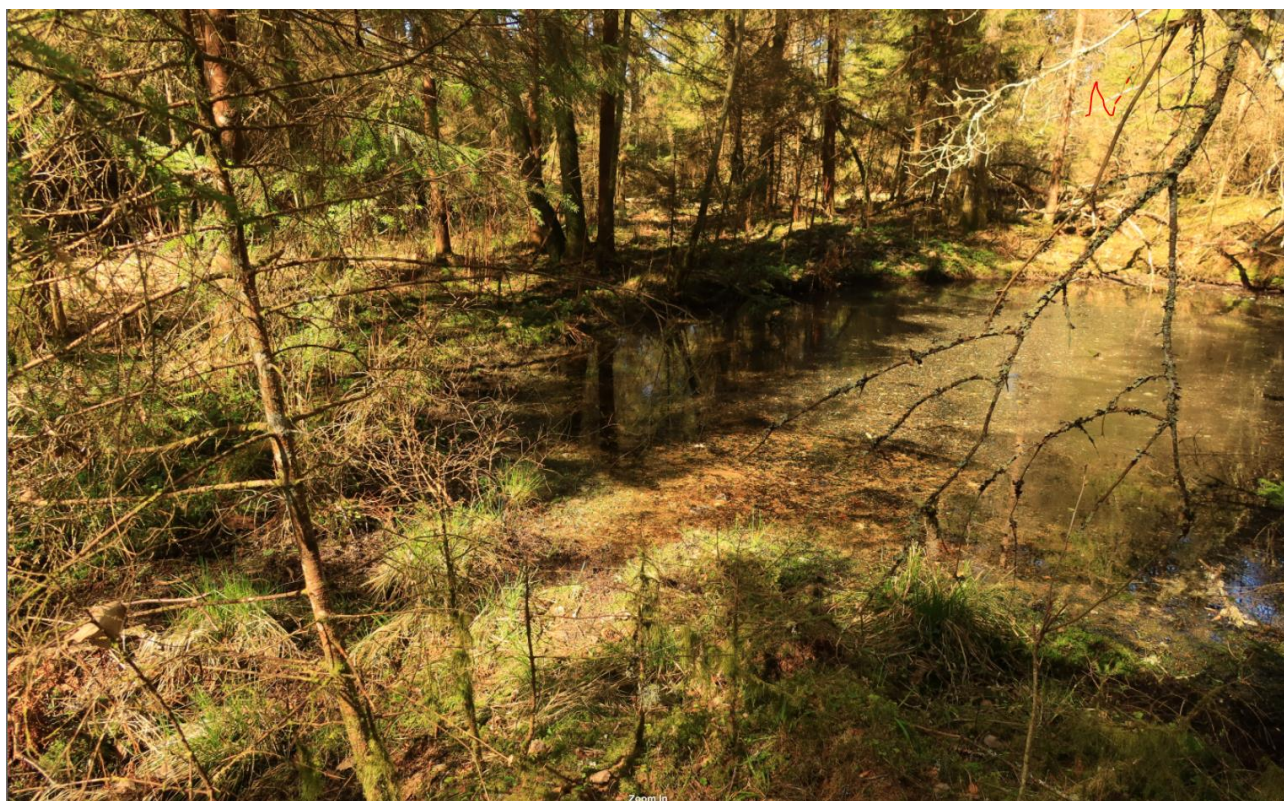
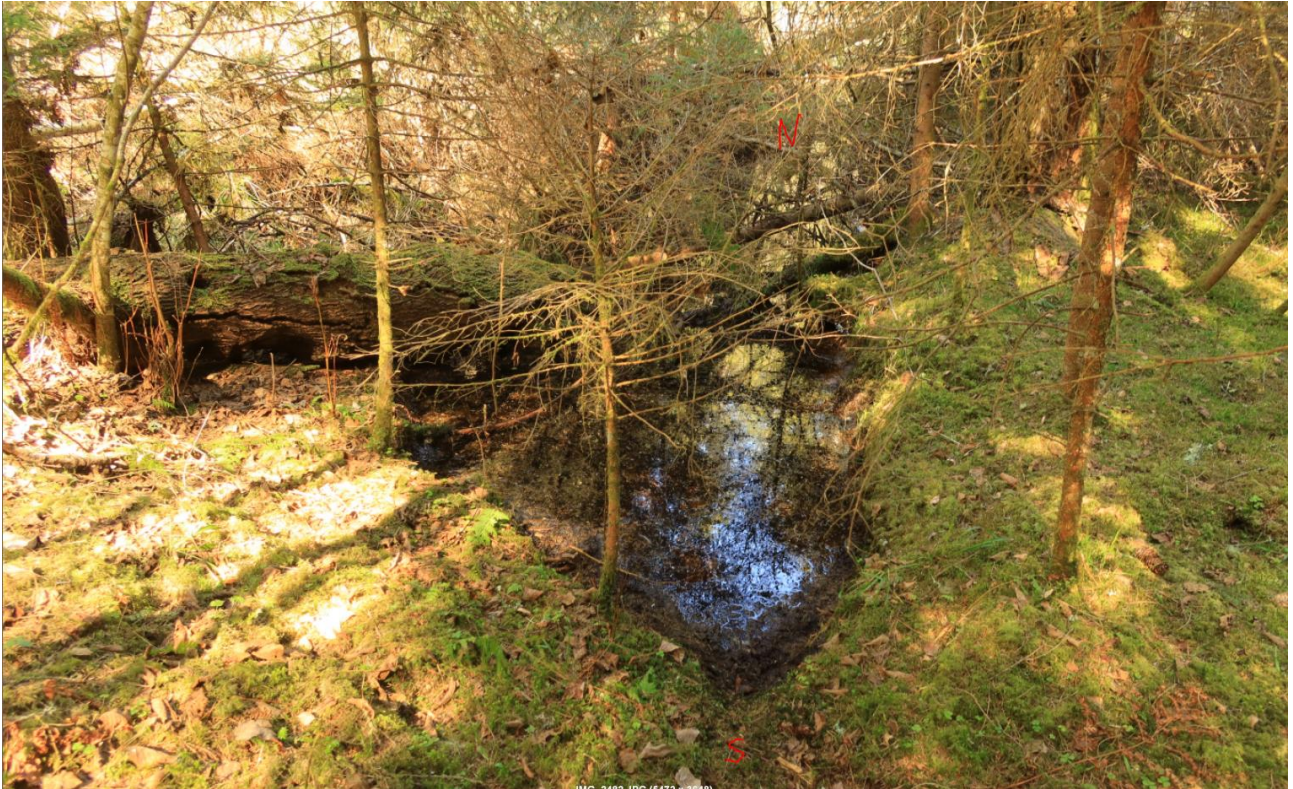
17. Mõlemast otsast pinnasevallidega isoleeritud kümne meetri pikkune veesilm. Ülevoolu korral voolaks vesi lõunasse, sest põhja pool on vall kõrgem. Sellest vallist kuus meetrit põhja pool oli päris kuiv, siis algas kahe meetri laiune kraavilaadne seisva veega veekogu. Vesi on kraavi kogunenud ilmselt sellepärast, et see ei saa edasi lõuna poole voolata:

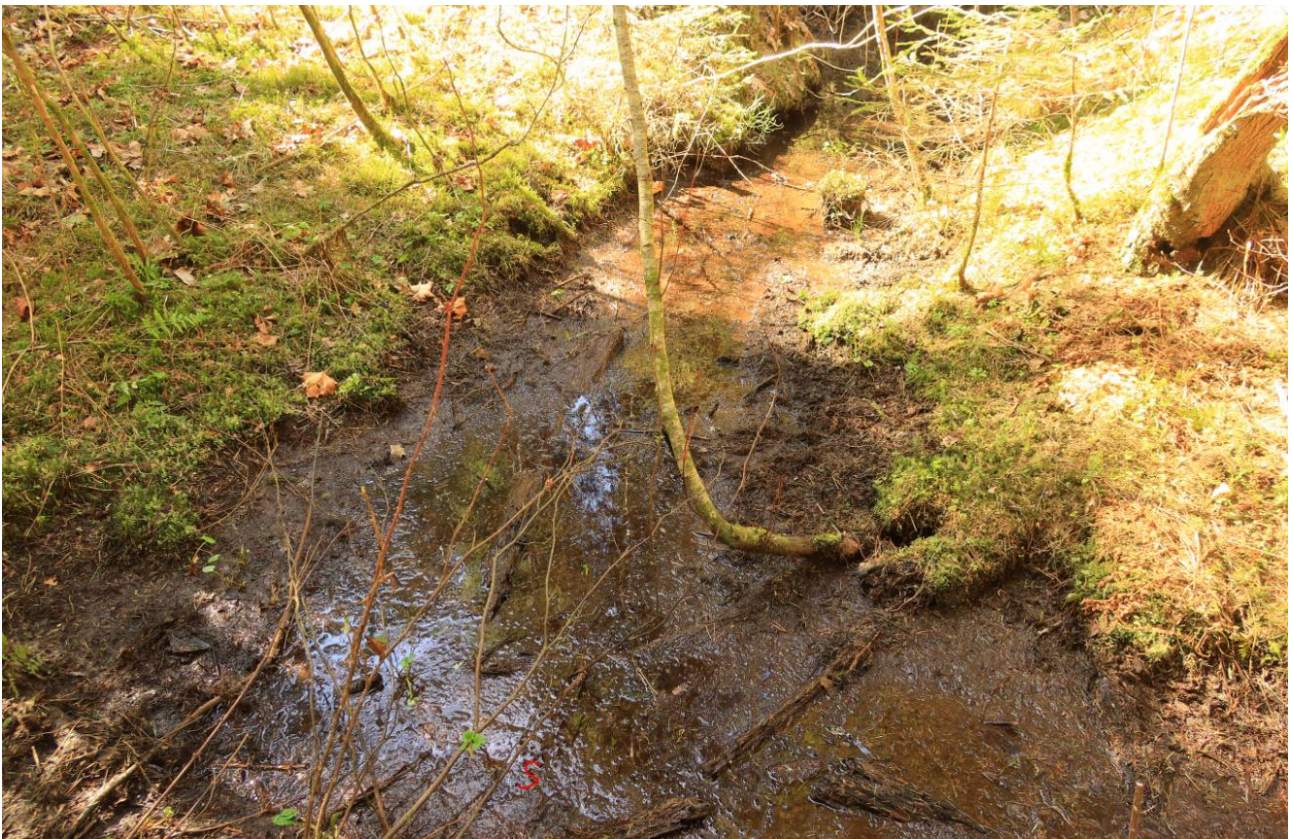
18. Kuivemate katkestustega mudane soon. Ei voolanud:

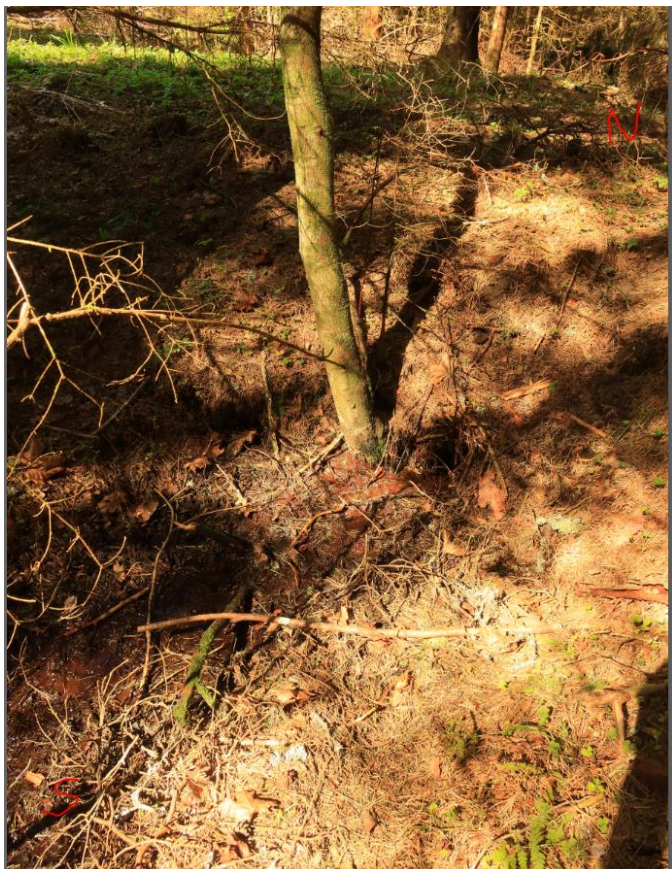
19. Võimalik, et on truup, aga näha polnud. Seega ilmselt sisuliselt kinni vajunud. Truubi taga oli suurem lomp. Voolu truubist lõuna pool polnud:

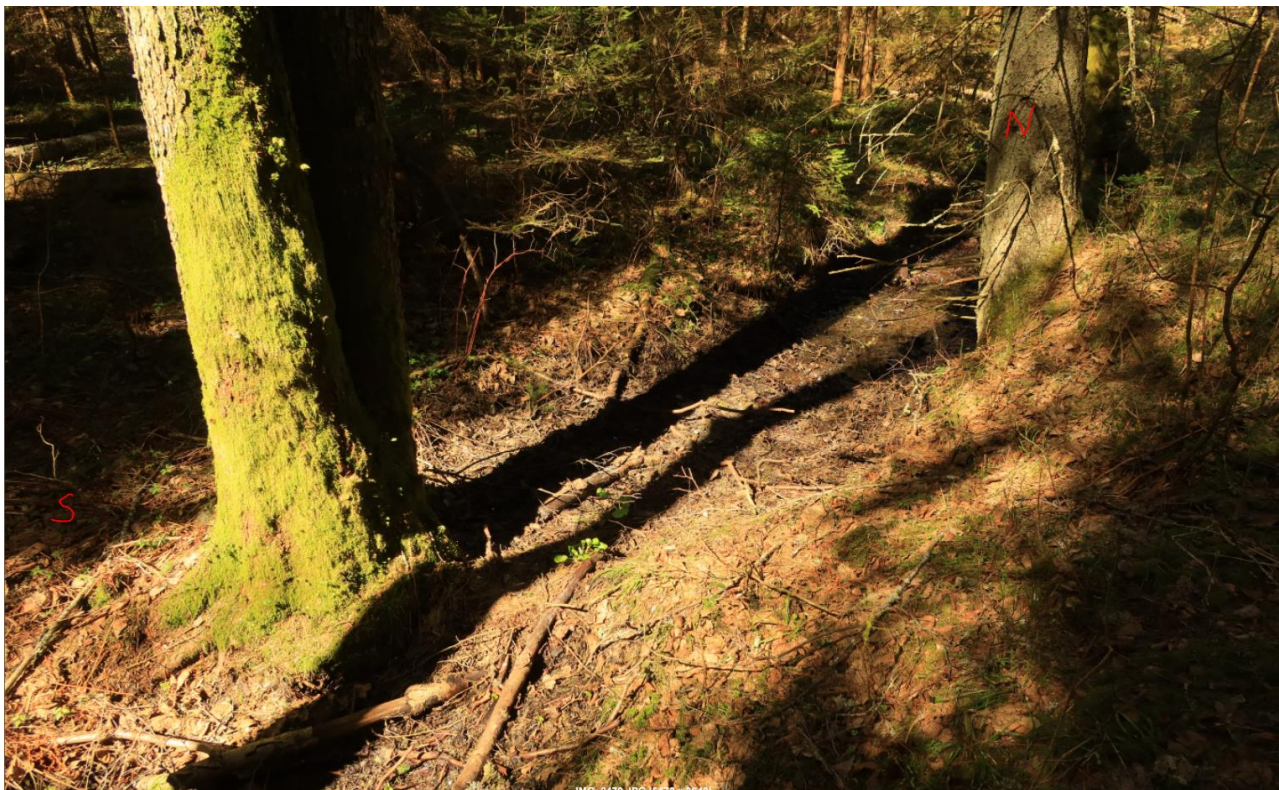
20. Kuju poolest ojalik soon, aga ainult õhuke, seisev veekelme oli põhjas:
