## Painküla peakraavi (VEE1026500) ülemjooksu vaatlus

Vaatluse aeg 02.08.2026. Vaatleja Marko Vainu

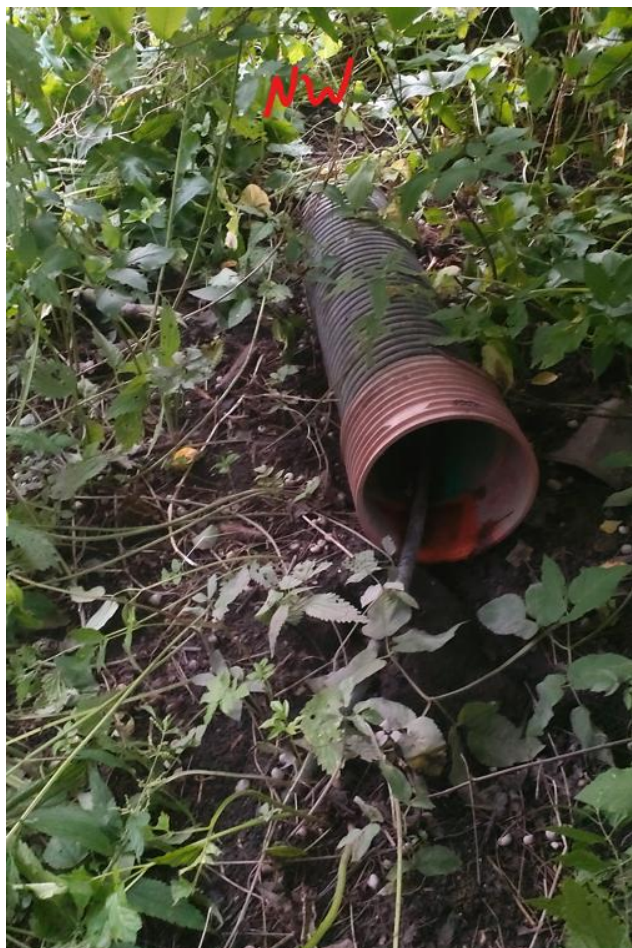
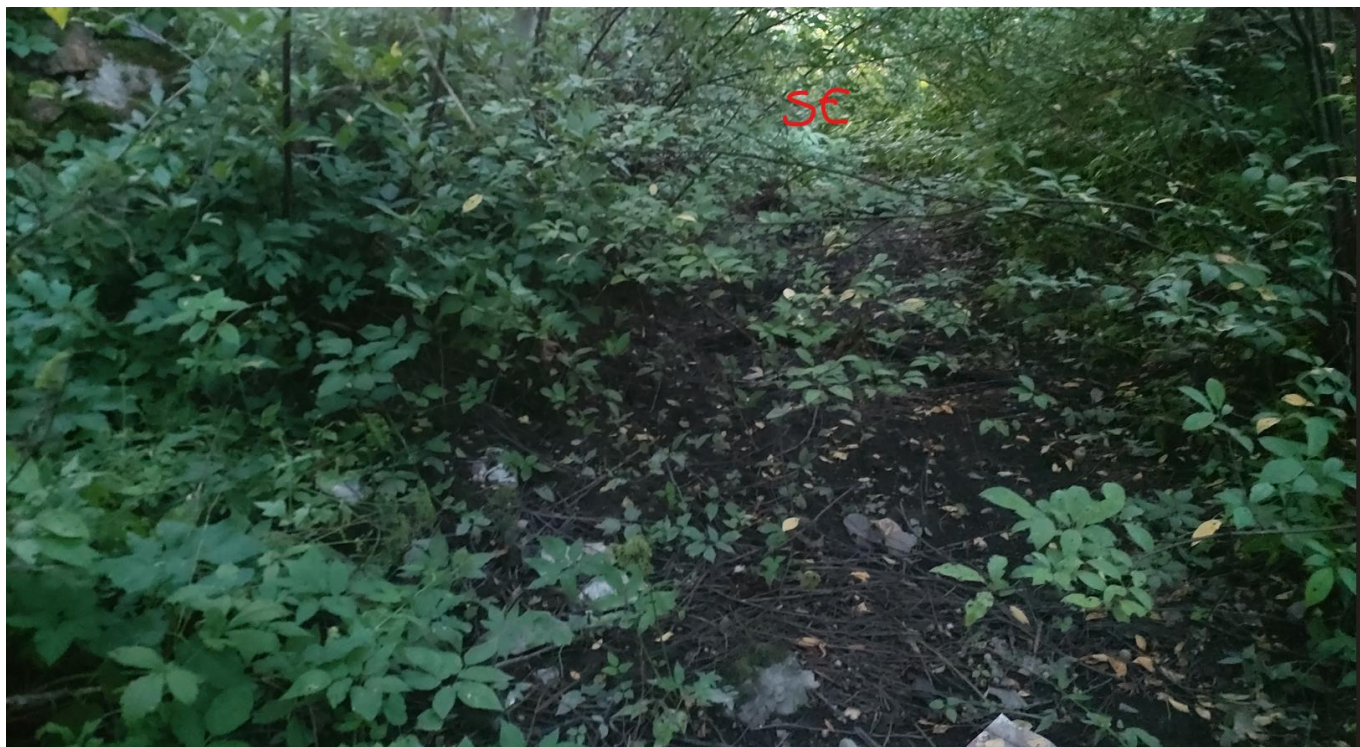
1. Kraavi alguses on 30 cm läbimõõduga plasttoru. Vaatluse ajal oli kuiv, aga ilmselt on millalgi torust vett välja voolanud, sest kraavi põhjas olev muld oli niiske. Kraav kui pinnavorm oli poolteist meetrit sügav ja neli meetrit lai:

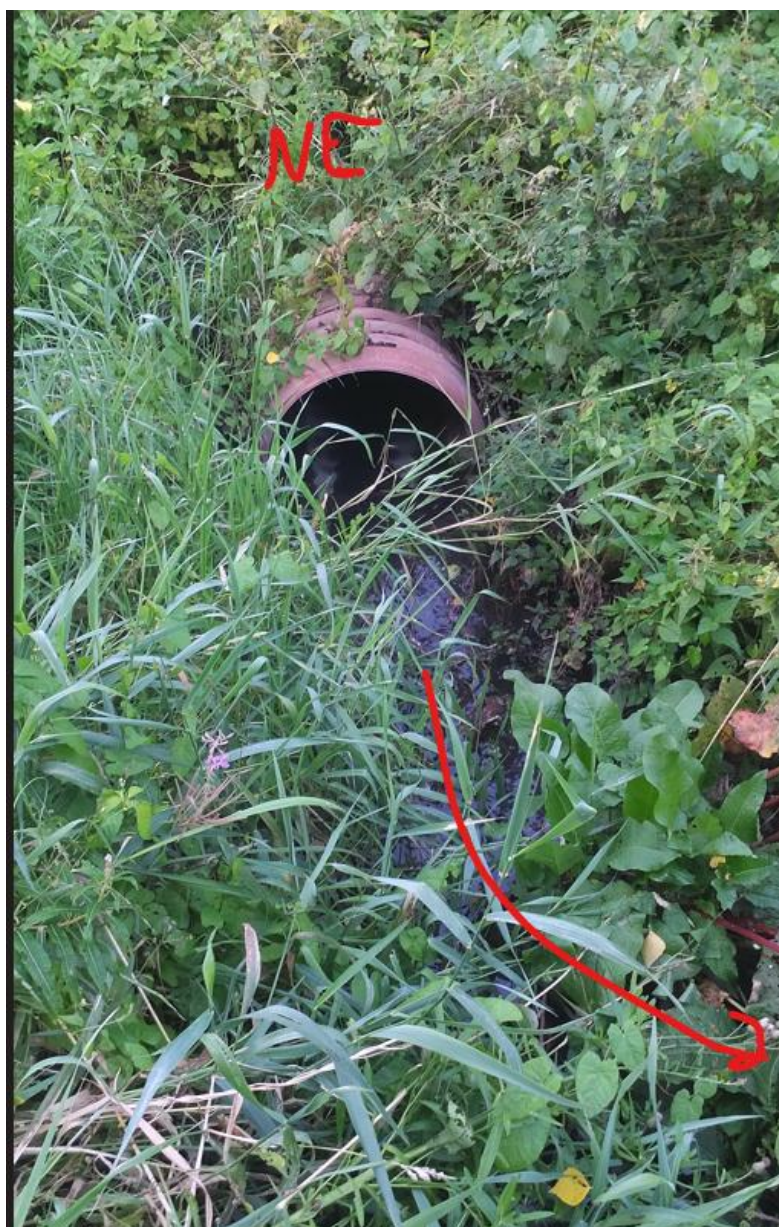
2. Kraavi kirdekaldal suur toru, millest voolas vett välja. Peaks olema Jõgeva linna Pae sademevee väljalask:

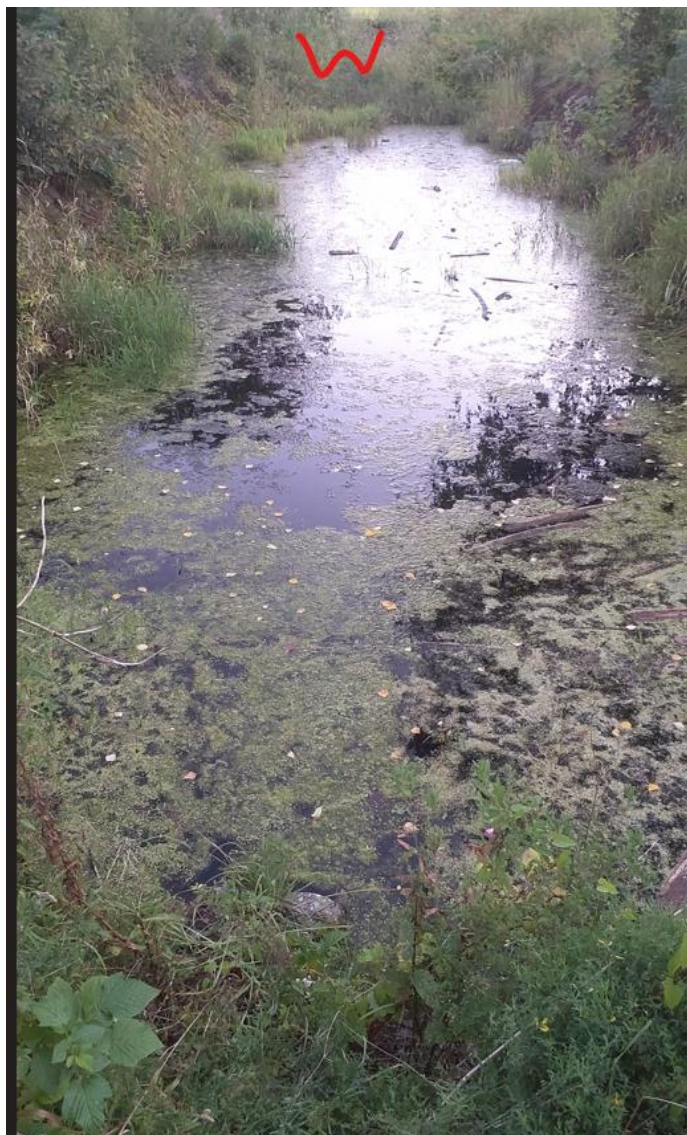
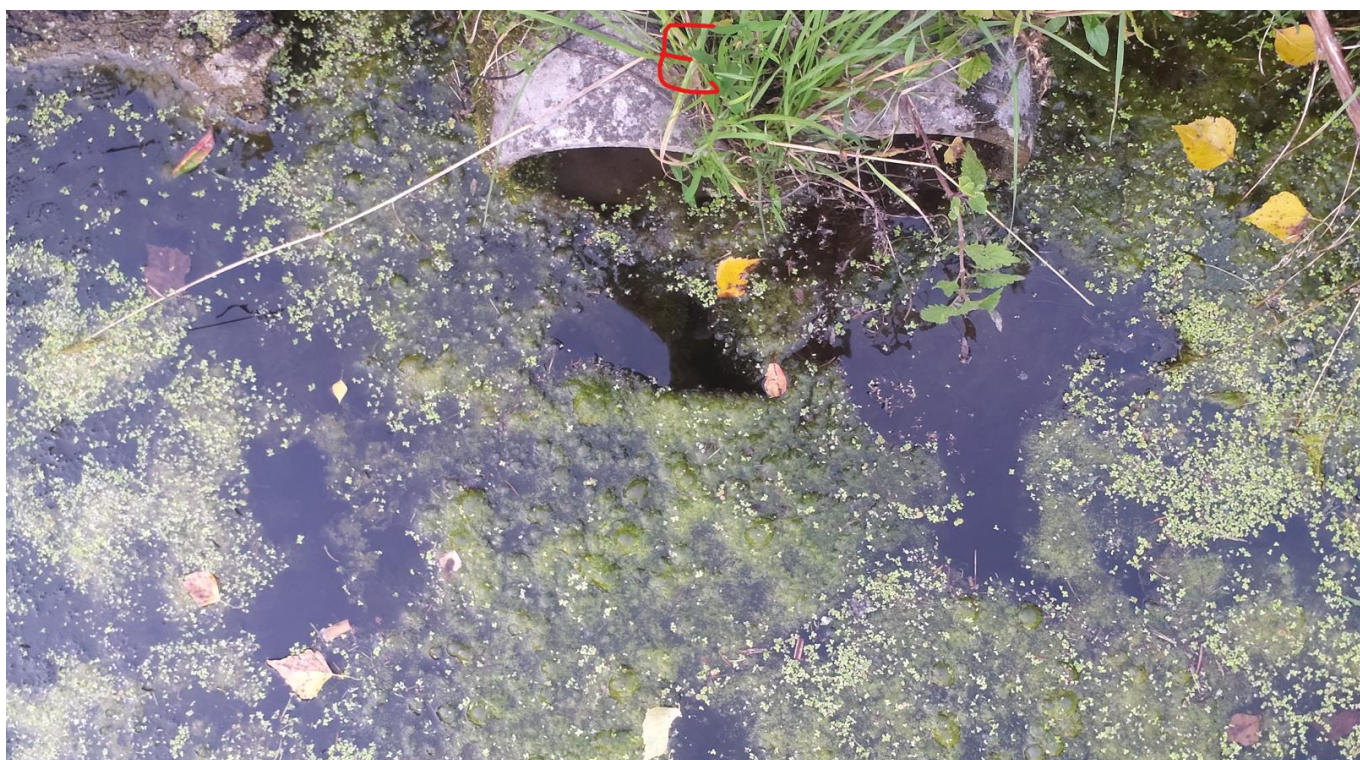
3. Tiigis oli vesi sees ja rohevetikaollus hulpis peal. Idaservas on kaks toru (**ETAKis puudu**), mis ühendavad tiiki peakraaviga. Torude põhjas oli tiigi pool paar cm vett, aga ei saanud aru, kas tiigist vett välja voolas. Toruotsi oli näha ka peakraavi pool:

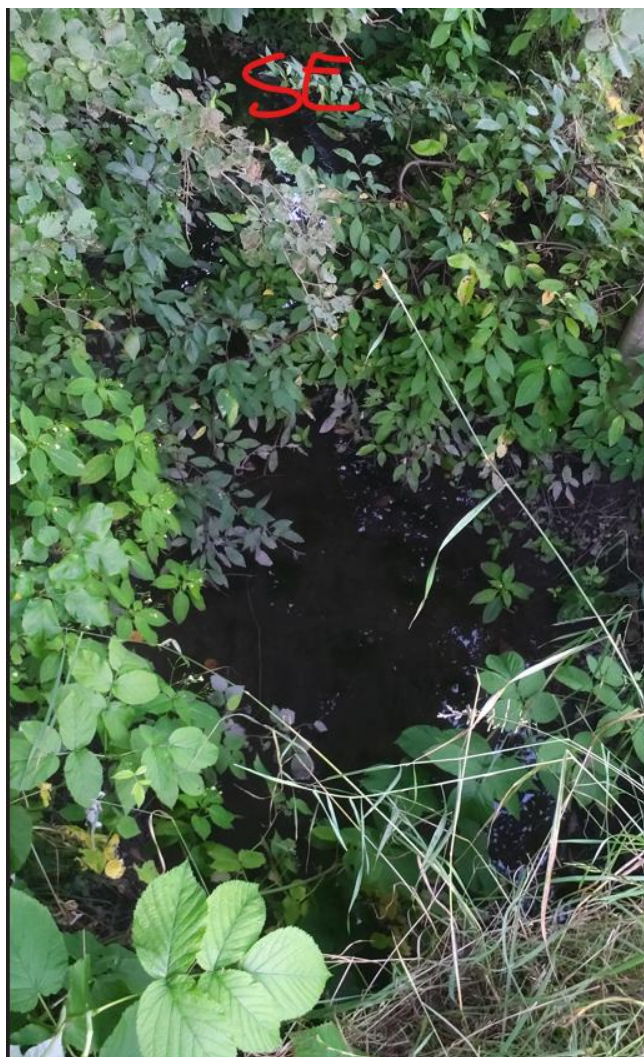
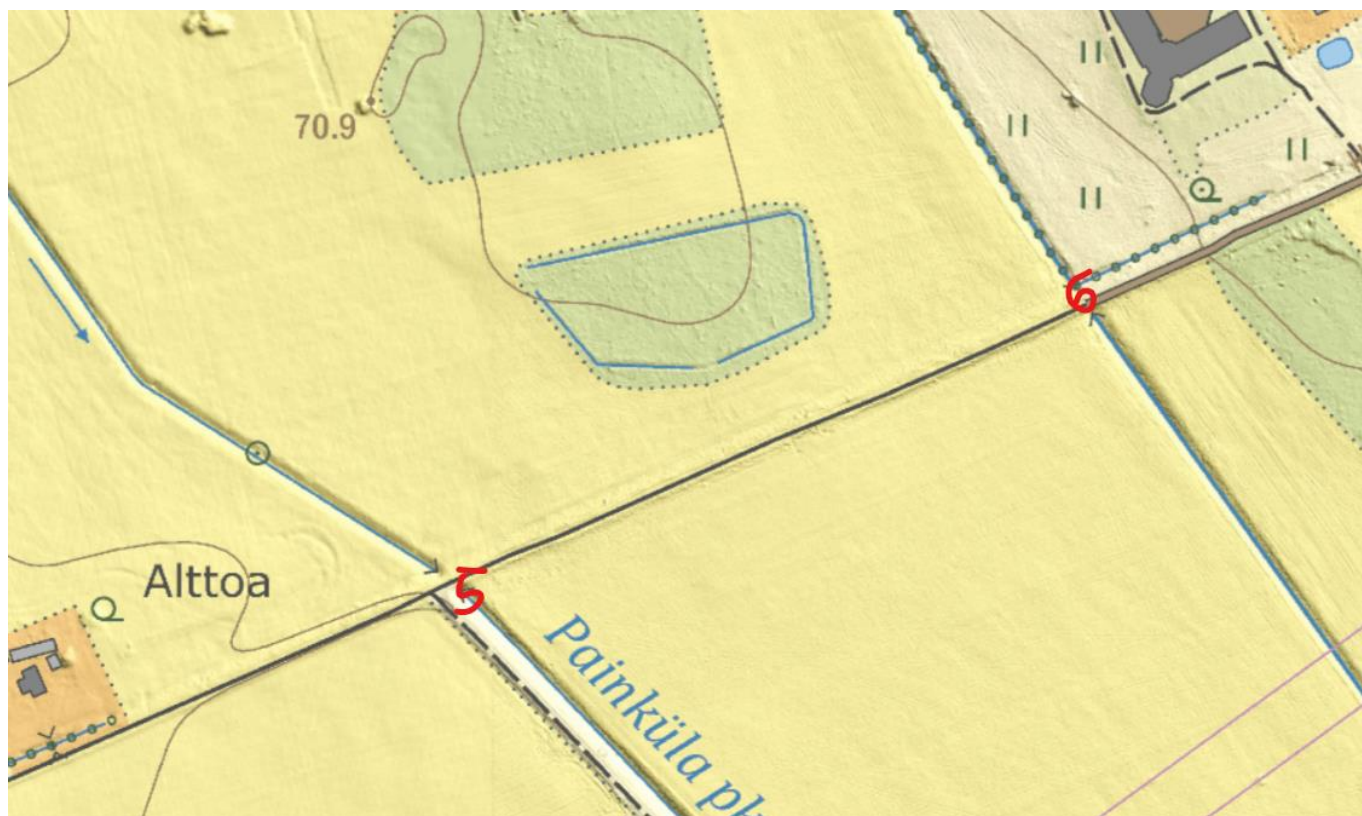
4. Truubi sissevooluotsas oli näha vee voolamist truupi. Väljavooluotsa ees oli vett rohkesti, aga see oli seisva moega:

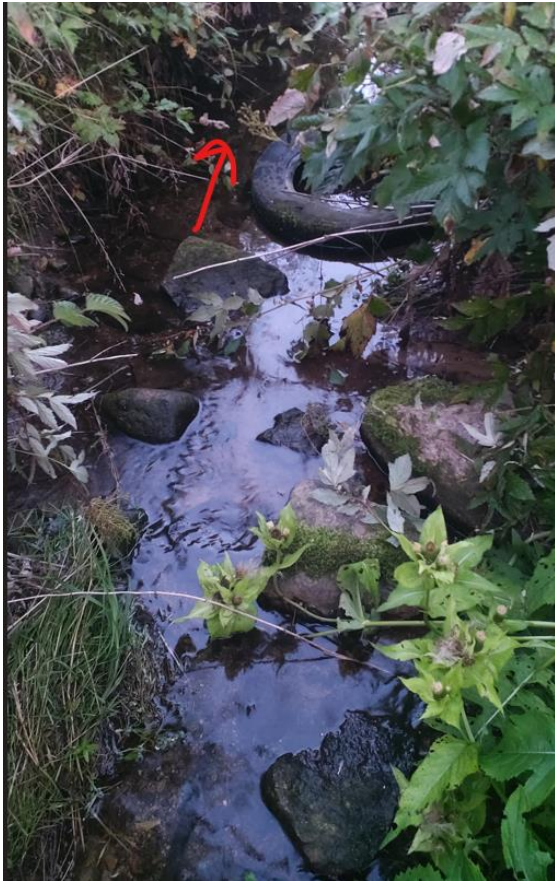
5. Vesi voolas:

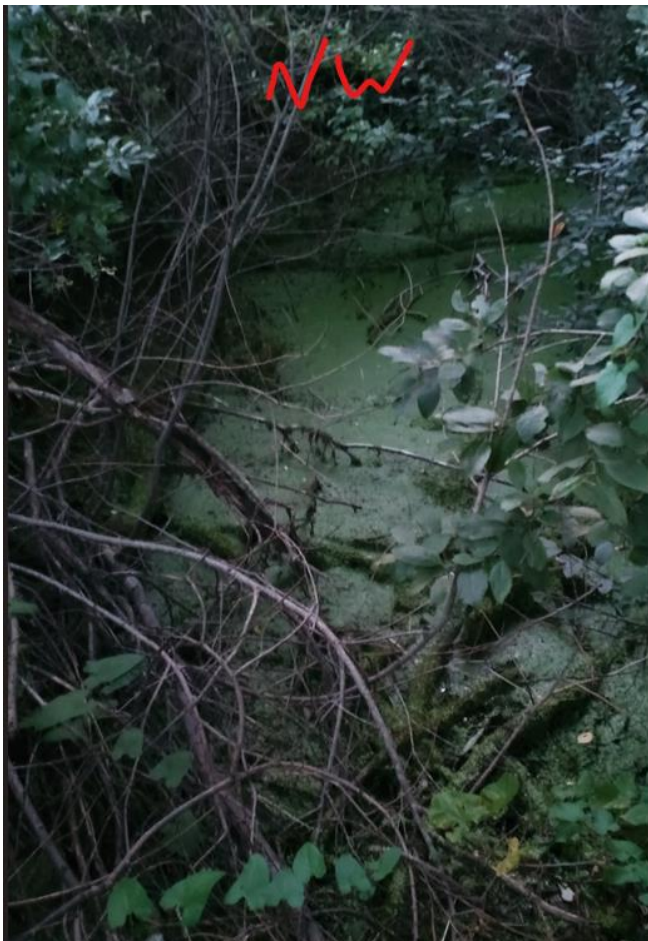
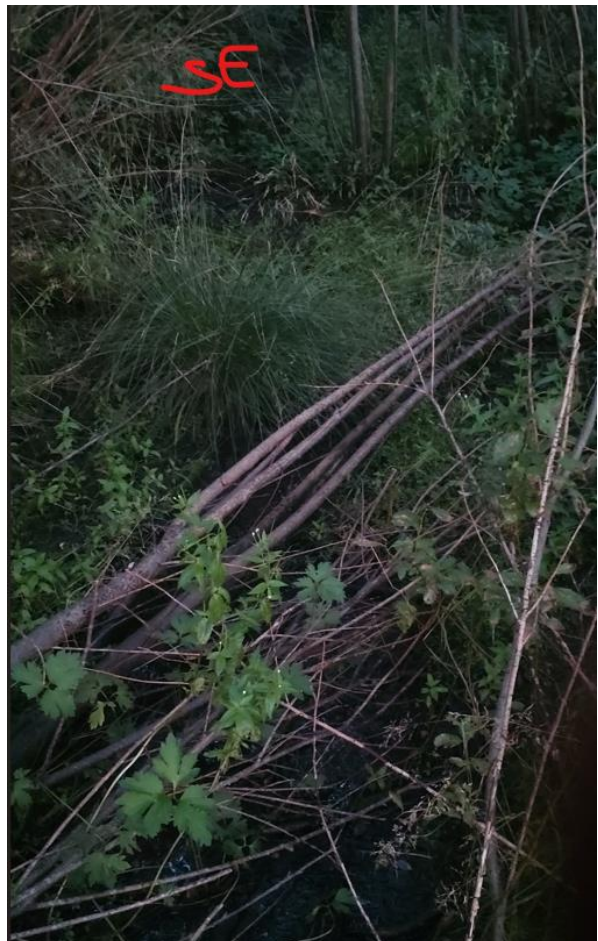
6. Truubist põhja pool oli palju, lemledega kaetud vett. Truup tundus olevat kinni vajunud, sest truubi otsa polnud näha. Teest lõuna pool oli ots olemas, aga kuiv ning kraav oli ka kuiv:
