TÖÖ NR 2021-077-2

**ÄMARI PINNASEREOSTUSE
PUHASTUSTÖÖDE
LÕPPARUANNE**

Objekti aadress: *HARJUMAA, LÄÄNE-HARJU VALD, ÄMARI ALEVIK*

Tellijä: *AS YIT EESTI*

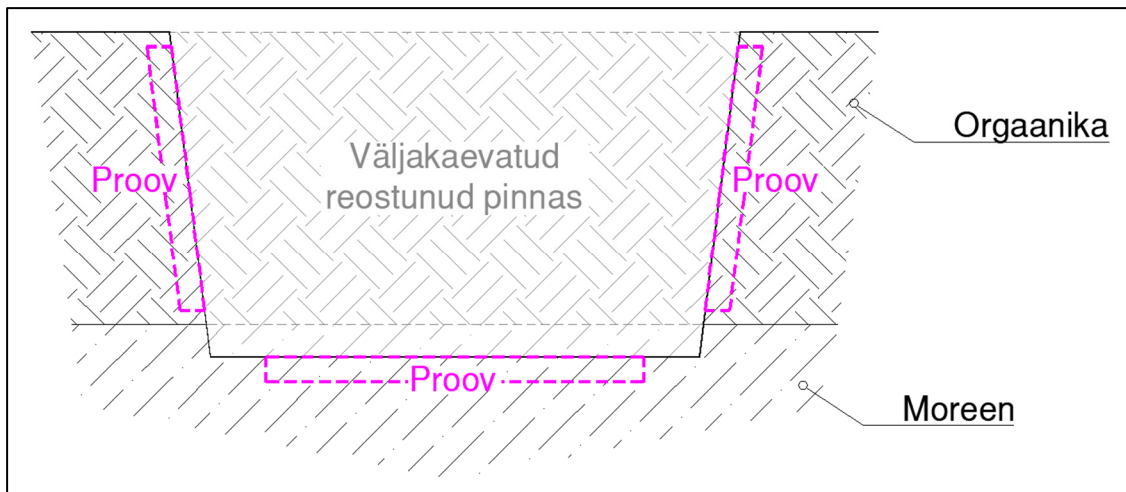
Paralleelselt saastunud pinnase väljakaevamisega võeti pinnaseproovid kogu reostuskolde ulatuses. Proovide võtmise asukohad ja meetodika ning määratavad komponendid kooskõlastati eelnevalt Keskkonnaameti jäätmebürooga (lisa 1). Väljakaeve alale moodustati võrdsete vahemaadega neli uuringuprofiili. Profiilide vahekaugus oli ~50 m ning igal profiilil oli kolm proovivõtu punkti, sh võeti igal profiilil üks proov kaeviku põhjast ning üks proov kaeviku mõlemast seinast (vt tekstijoonis 1).

Tekstijoonis 1. Proovivõtupunktide paiknemine uuringuprofiilil.

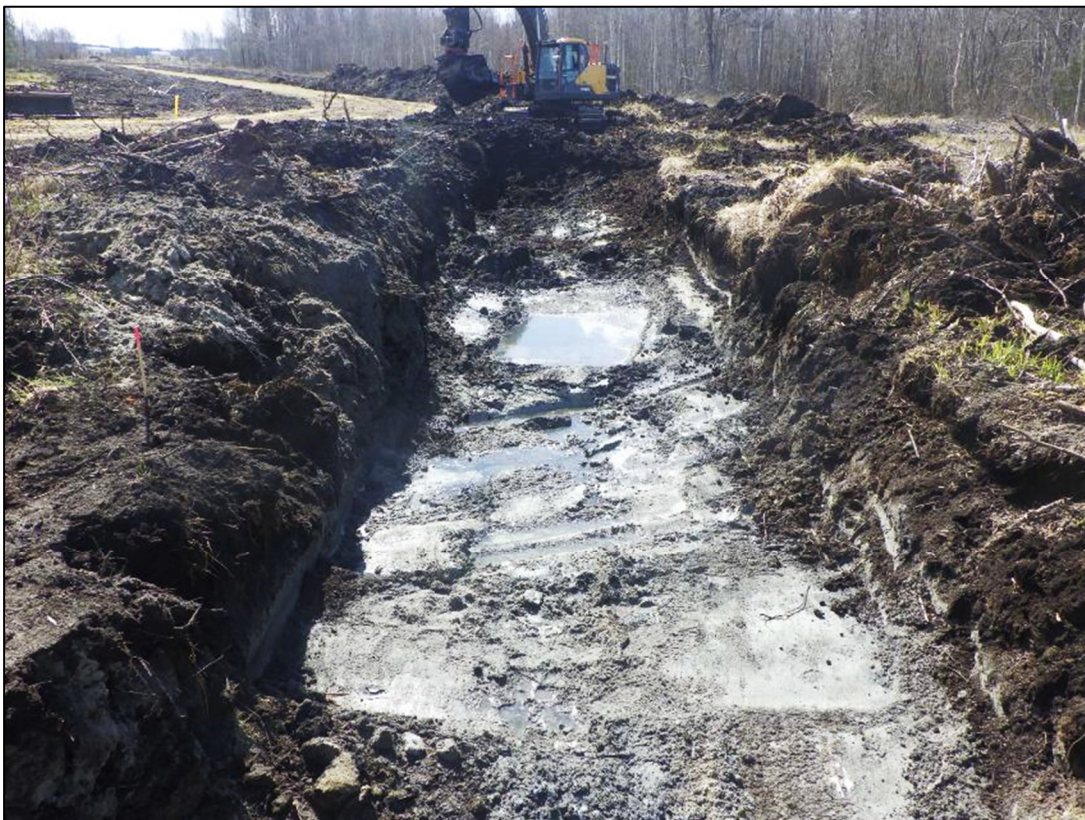
Foto 1. Reostunud pinnase välja kaevamine kraavilõigu põhjapoolses osas (28.04.2021).

Jääkreostuskolde puhastustööd toimusid 28. ja 30. aprillil 2021. a. Kinnikasvanud kuivenduskraavi sängis asunud saastunud pinnase eemaldamine toimus *ex-situ* (pinnase välja kaevamine ja asendamine puhta pinnasega) meetodil. Väljakaevetega alustati kraavilõigu põhjapoolsest, alamjooksu poolsest, otsast ning liiguti ülesvoolu lõuna suunas (foto 1 ja 2). Reostusuuringu tulemustele tuginedes märgiti eeldatav pinnase väljakaeve piir maha GPS seadmega ning tähistati looduses pikettidega. Tegelik väljakaeve ala kujunes töö käigus vastavalt visuaalselt ja olfaktomeetriliselt tuvastatud reostusilmingutele kraavilõigu pinnases. Kaevamistöödeks kasutati roomikekskavaatorit Volvo EC200EL, reostunud pinnase äravedu toimus järelhaagisega traktoritega (foto 3). Lõplik ohutustatud ala piir mõõdistati pärast kaevetööde lõppu geodeedi poolt (vt joonis 1. Maa-ala plaan). Pärast väljakaeve alalt võetud proovide analüüsitulemuste selgumist, mis tõendasid jääkreostuskolde ohutust (vt ptk 2.2. ja 2.3.), täideti vana kraavi säng puhta pinnasega ning ala tasandati ja korrastati (foto 4).

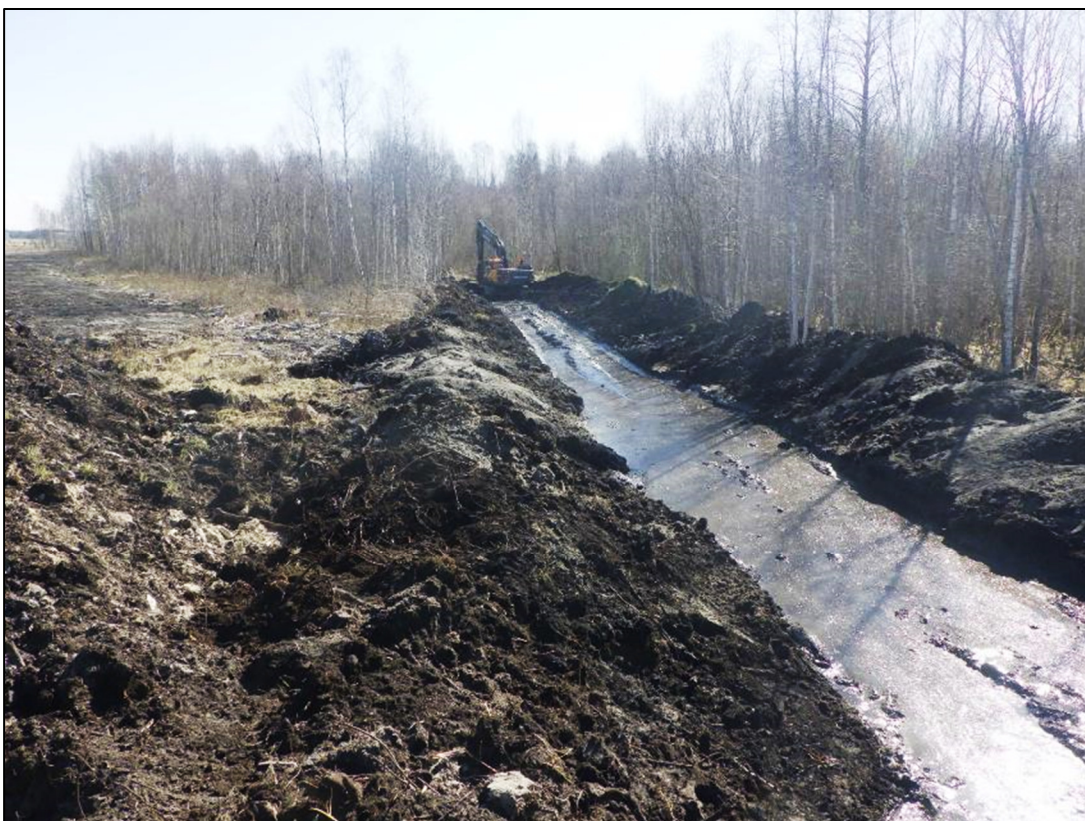
Foto 2. Reostunud pinnase välja kaevamine kraavilõigu lõunapoolses osas (30.04.2021).

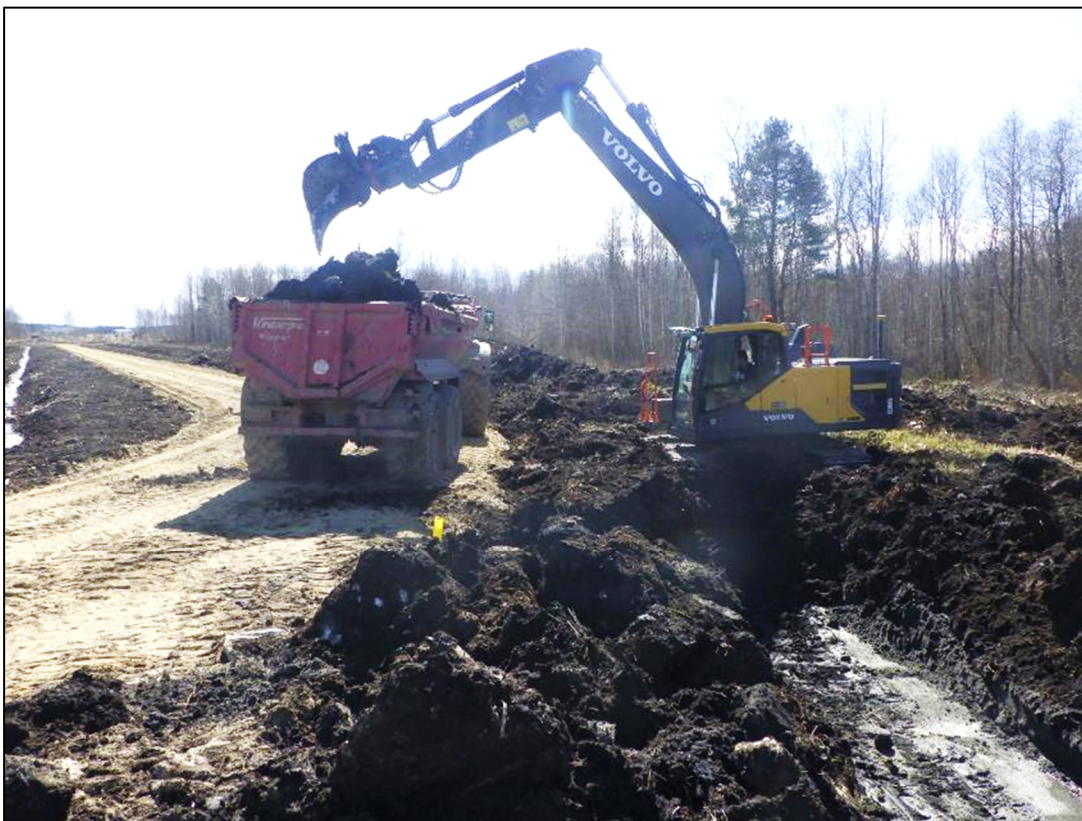
Foto 3. Reostunud pinnase laadimine järelhaagisega traktorile (28.04.2021).

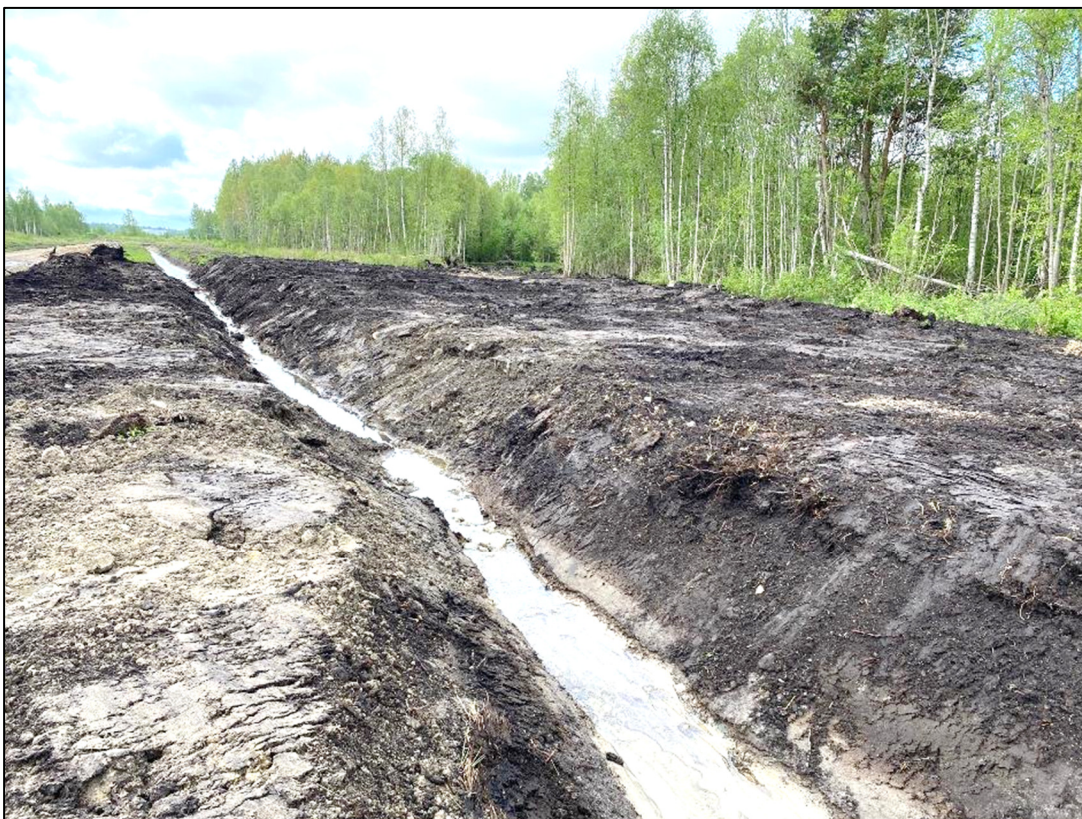
Foto 4. Ohutustatud ja korrastatud jääkreostusala (26.05.2021).

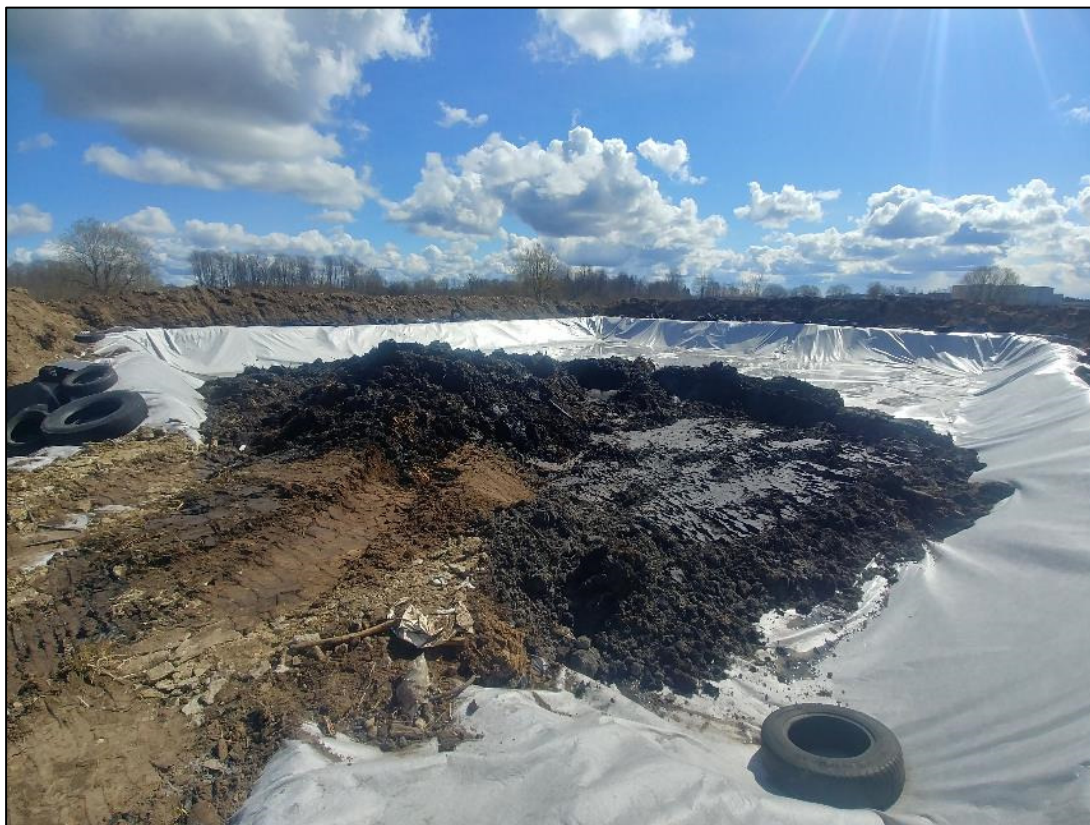
Foto 5. Reostunud pinnase paigutamine ajutisele ladestusplatsile (28.04.2021).

Reostunud pinnas paigutati lennuvälja territooriumile ehitatud ajutisele ladestusplatsile (foto 5). Lekete vältimiseks kaeti pinnasvallidega piiratud ladestusplatsi põhi ja küljed kahe NGS III geotekstiili kihiga, mille vahel asub 1,5 mm HDPE membraan. Ladestusplatsile kogutud reostunud pinnas kaeti kilega (foto 6). Ladestusplatsi põhi ning sinna kogutud pinnasehunniku pealispind mõõdistati geodeedi poolt. Mõõdistuse põhjal tehtud mahuarvutusega määrati välja kaevatud reostunud pinnase mahuks 557 m³. Reostunud pinnas antakse üle ohtlike jäätmete käitluslitsentsi või ohtlike jäätmete käitlemise keskkonnaluba omavale ettevõttele, mis tagab selle nõuetekohase ohutustamise.

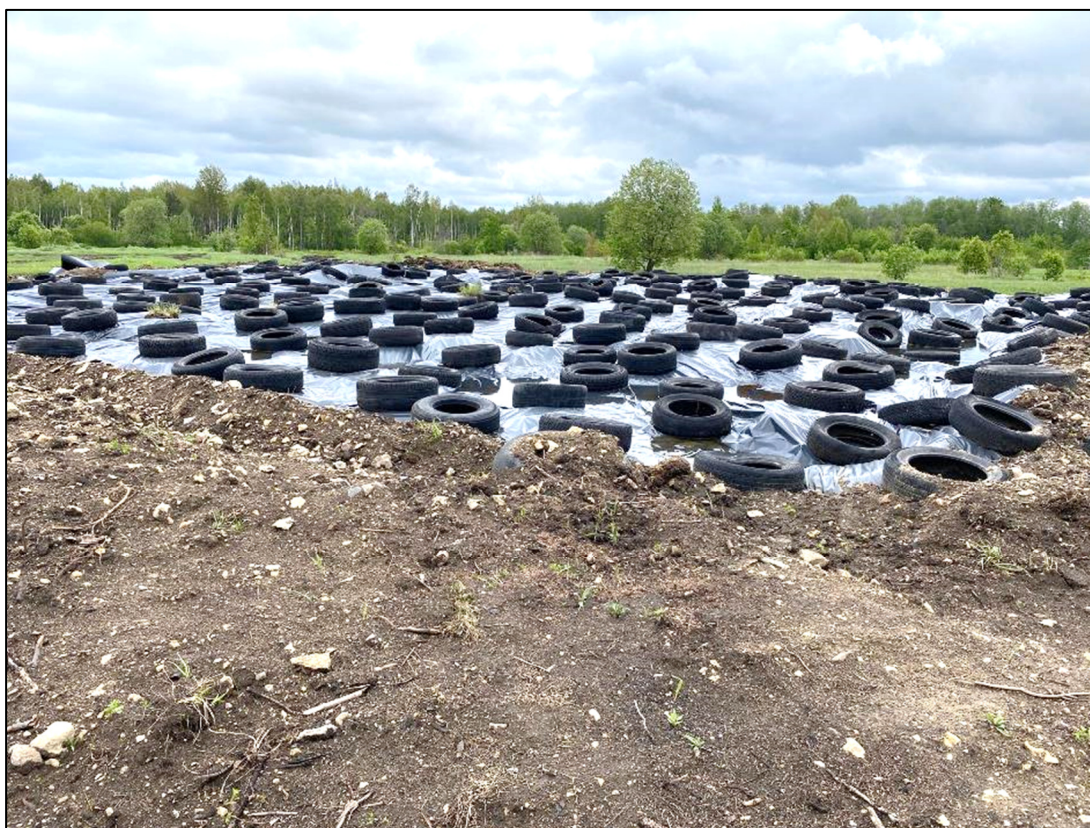
Foto 6. Ajutisele ladestusplatsile kogutud ja kinni kaetud reostunud pinnas (26.05.2021).
