## Latõrna järve VEE2111420 vaatlus

Vaatleja Marko Vainu, vaatluse aeg 01.08.23.

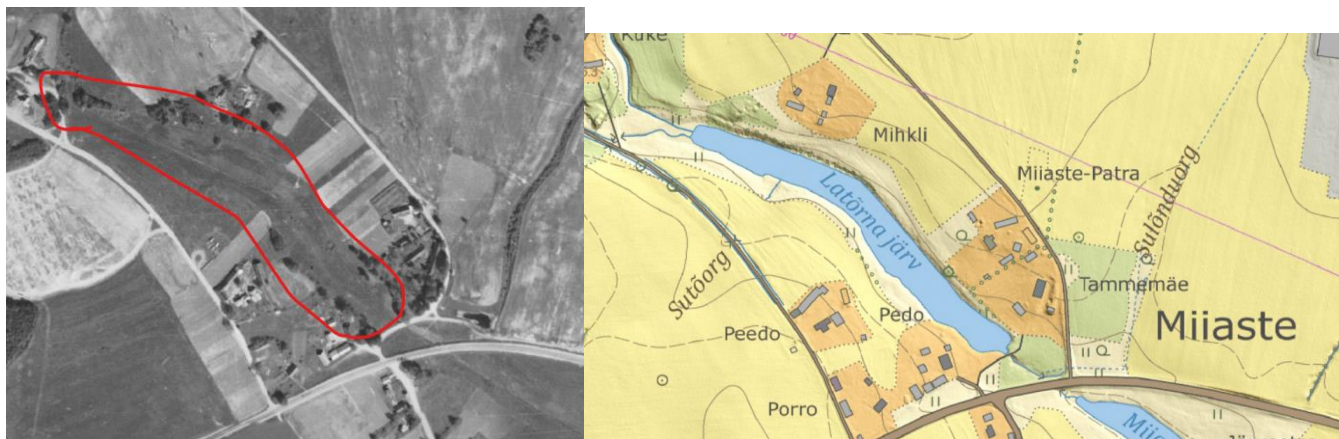
Tüüp EELISes: paisjärv, aga paisu EELISes pole. Järve pole 1980. aasta ortofotol:

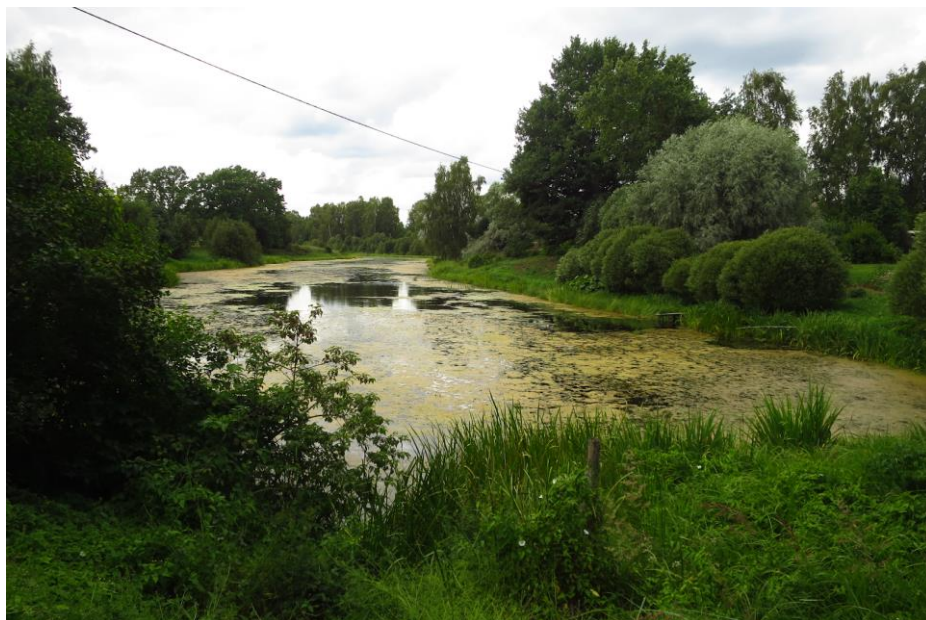
Järv on olemas, kuigi veepinnal rohevetikamassiga kaetud:

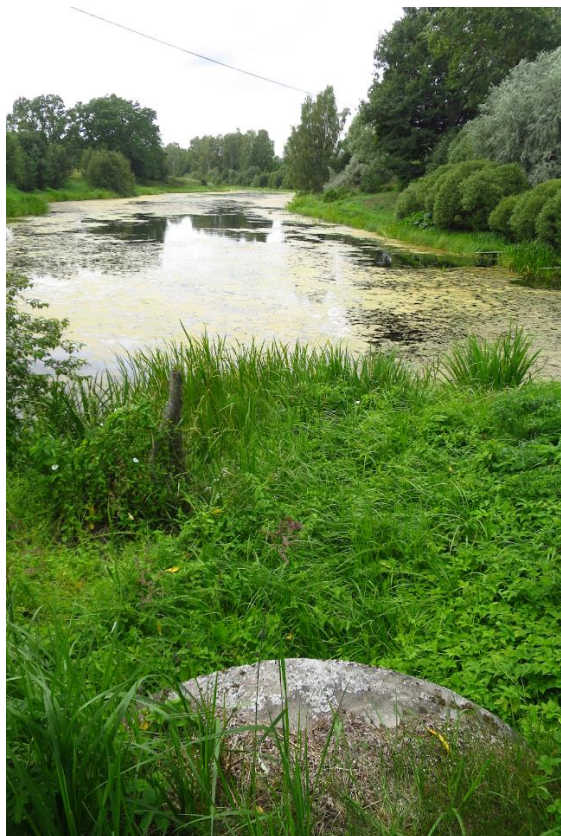
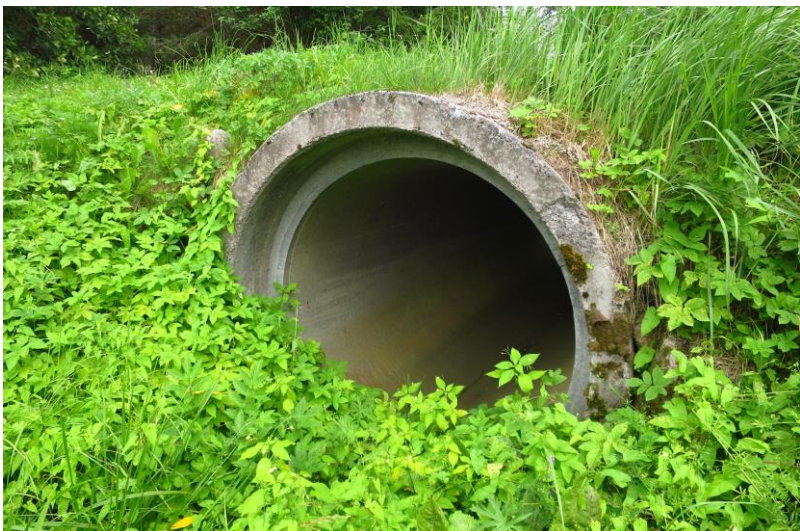
Järvest voolab läbi EELISesse kantud Miiaste kraav. Järve väljavool on kaguotsast. Seal on selleks kaks konstruktsiooni. Kohas, kus põhikaardile väljavool märgitud on, asub 1,5 m läbimõõduga sirge betoontoru, aga sellest vaatluse ajal läbivoolu polnud:

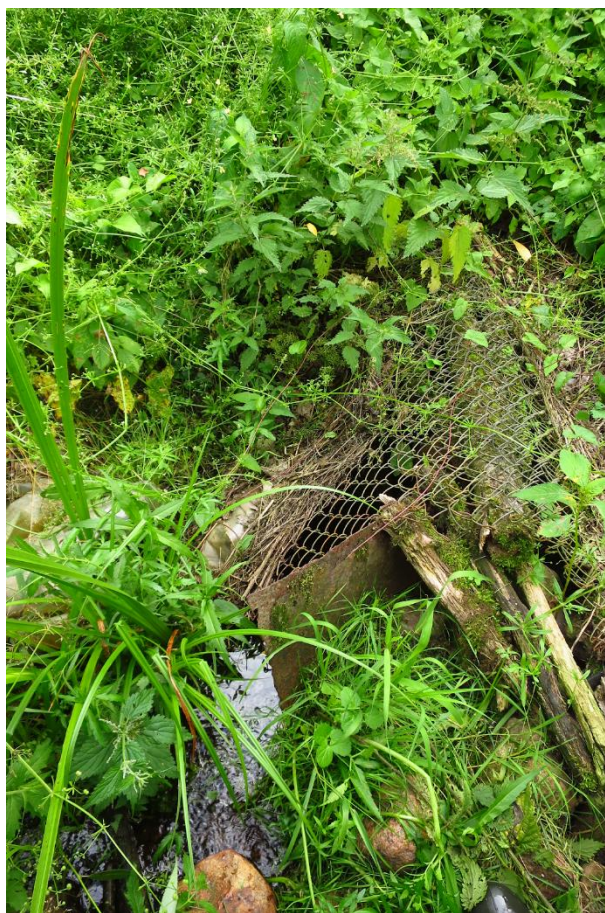
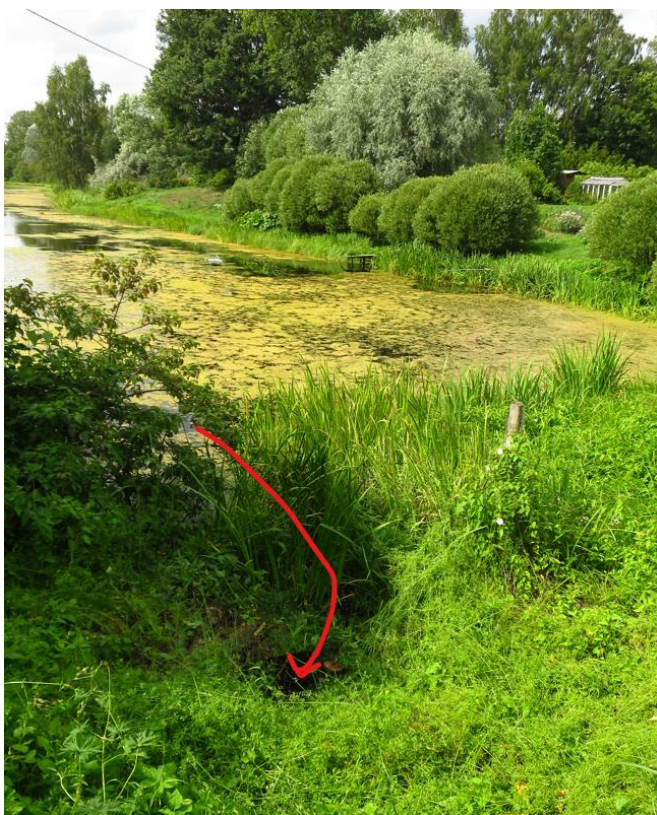
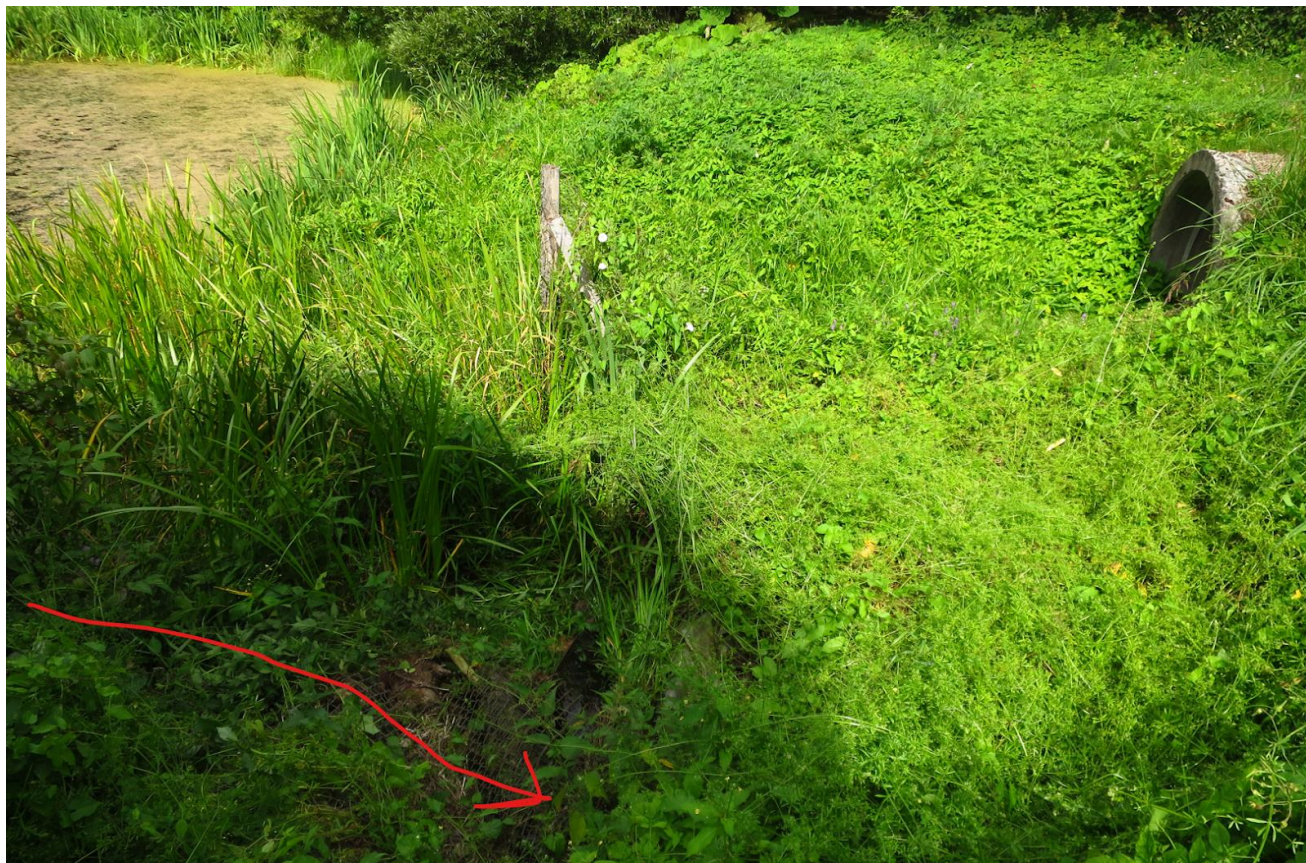
Vesi voolas järvest välja torust 5 m lääne pool, kus on pleki ja maakividega ääristatud ning võrkaia ja pehkinud okstega kaetud voolunõva, milles voolas kusagile maa alla ca 1 l/s:

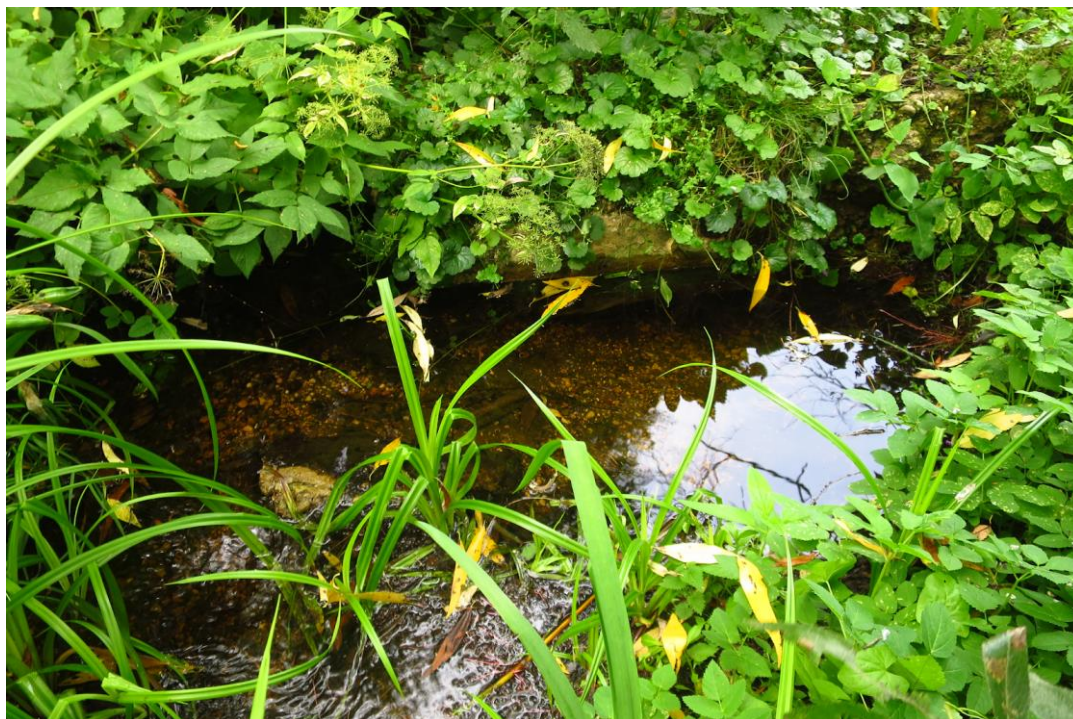
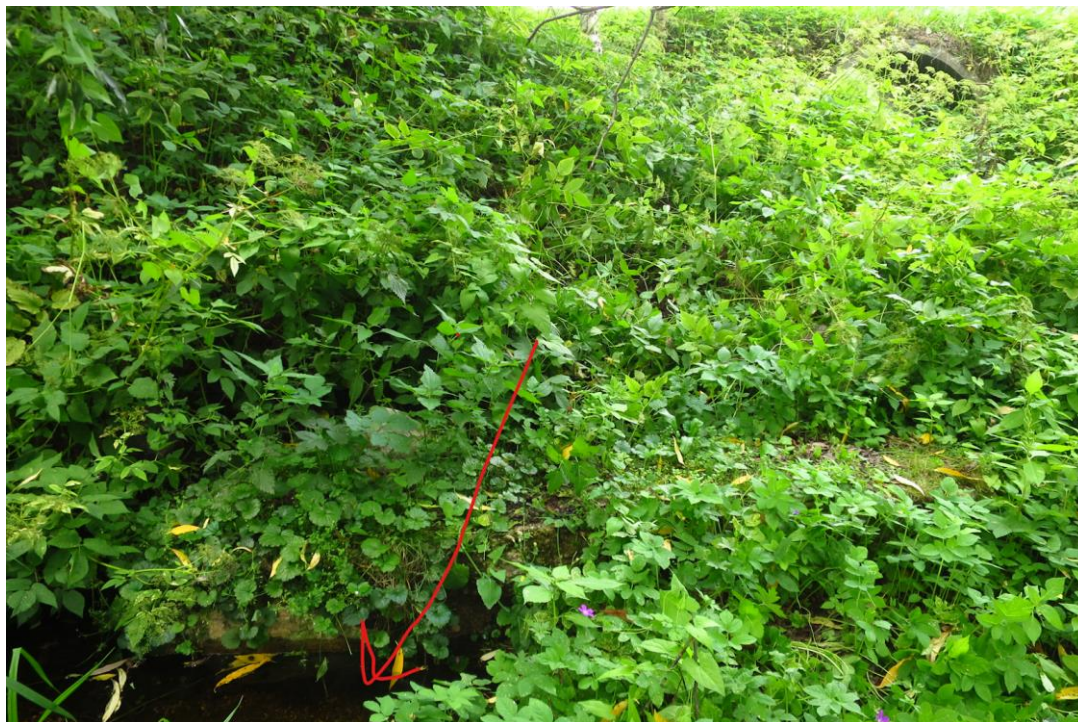
Järve piirava pinnasevalli peal oli betoonist ümmargune kaaneta kaev, aga see oli maapinna tasemeni pinnast täis ega tundunud olevat kuidagigi praeguse vee liikumisega seotud. Teisel pool pinnasevalli algava nõva paremast kaldast voolas vesi osaliselt mattunud betoontorust välja. Toru rõngad on ära vajunud, mistõttu oli enne viimast rõngast paarikümne sentimeetri laiune pilu, mille vahelt oli vee voolamist näha. Meeter sellest pilust allavoolu tuli vesi betooni seest jäädavalt maapinnale. Visuaalselt hinnates tundus väljavool olevat enam-vähem sama kõrgel kui sissevool:
