# Kiltri kraavi ja Kroodi oja vaatlus

07.04.2023, Marko Vainu

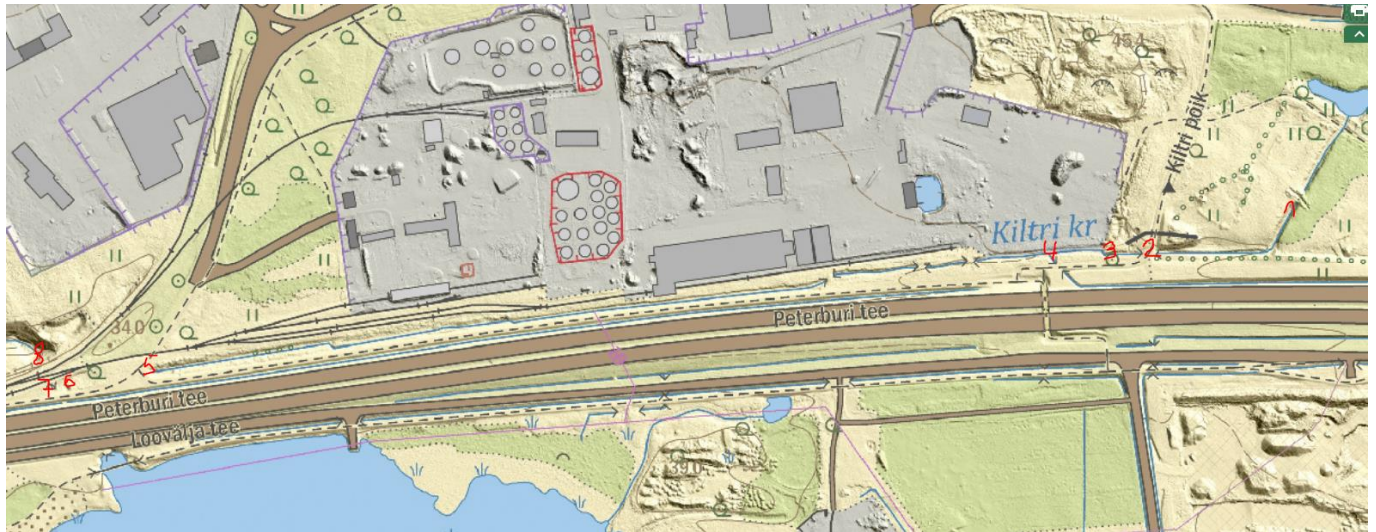
1. Kuiv kraavi ots.
2. Truup on olemas. Truubist ida pool oli veidi seisvat vett, aga truubist läbi see ei läinud. Truubist lääne pool oli kuiv.

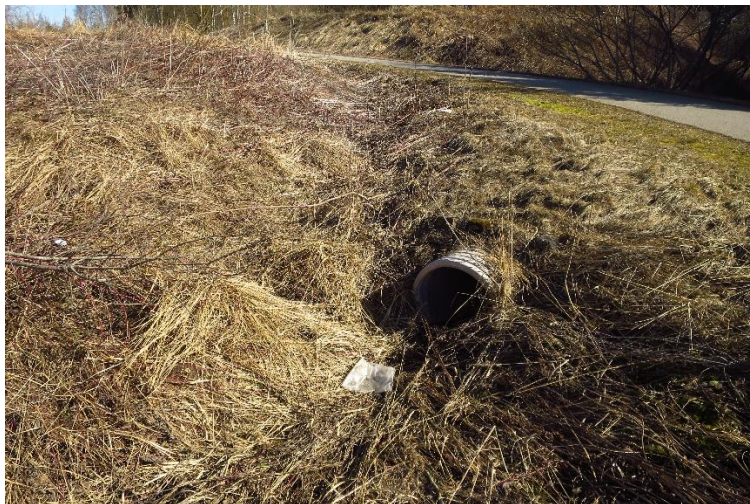
3. Sobilikum koht Kiltri kraavi kui registriveekogu lähteks. Niiske põhjaga kraav laskub ca. viie meetri laiusesse soisesse vagumusse, kus kulu all oli vesi. Sellest kohast alates oli kraavis püsivalt vesi sees.

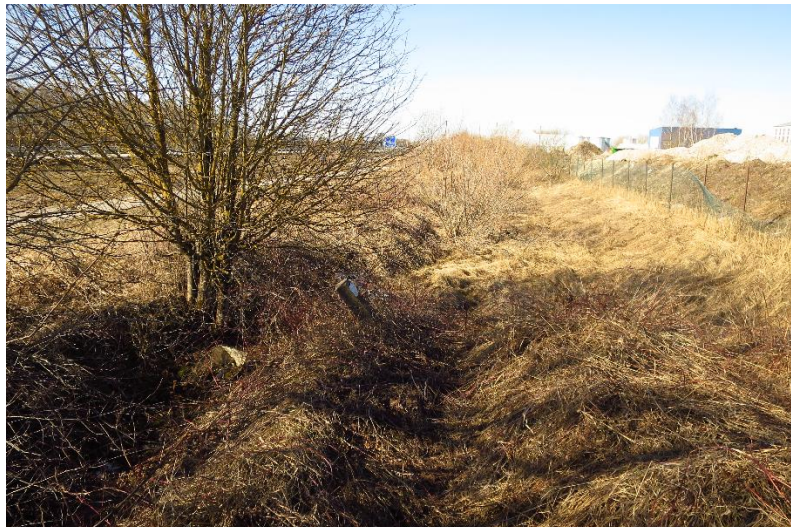
4. Saavad kokku teeäärne kraav ja Kiltri kraav. Teeäärne kraav oli kuiv, kõigest niiske põhjaga. Teeäärse kraavi ühinemiskohast mõned m allavoolu oli ka üks toruots, mis tuleb ilmselt tee alt. Sealt ka vett ei tulnud. Kiltri kraavi enda kohas kasvab tihe roostik ja oli näiliselt seisev vesi.

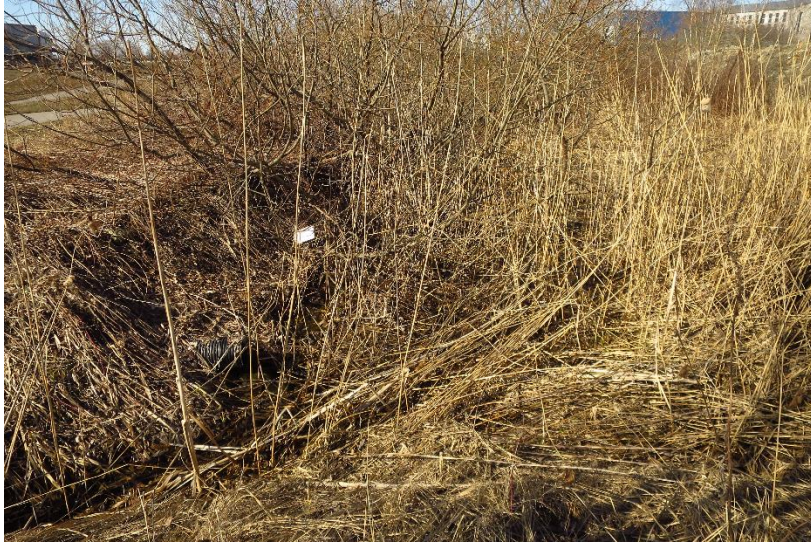
5. Vesi voolab torusse.

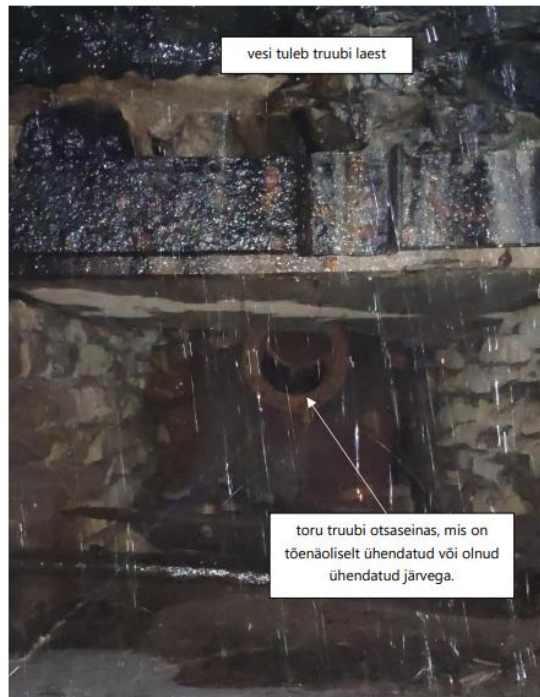
Foto 10 vanas truubis, 25m suudmest järve suunas.

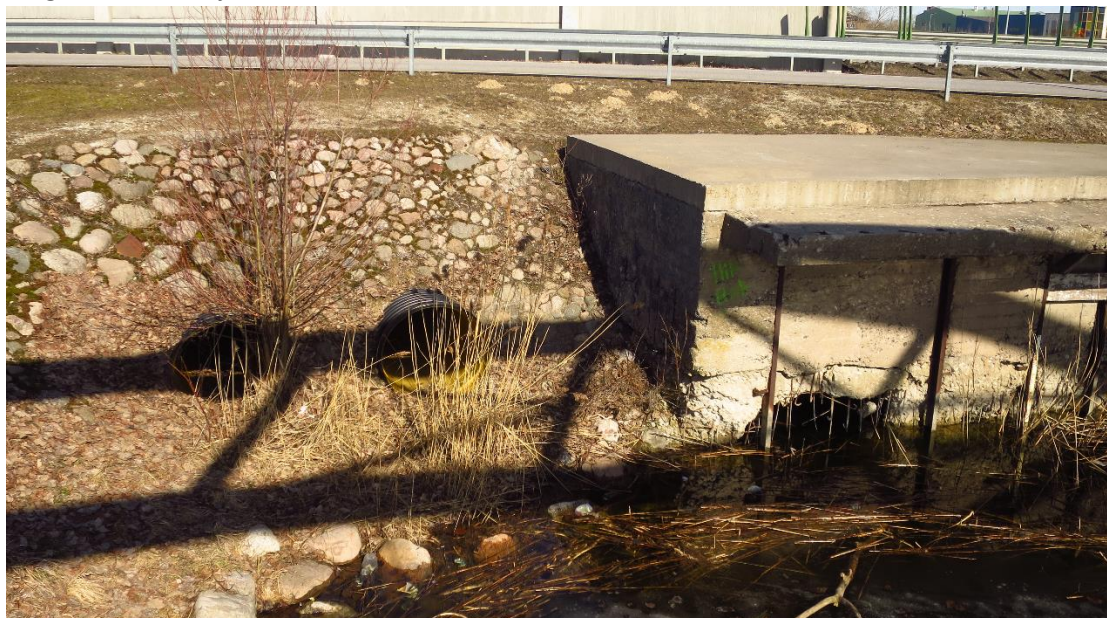
1. Kroodi oja peaks lähtuma Maardu järvest. Selleks on Narva maantee rekonstrueerimise käigus rajatud binokkeltruup. Vaatluse hetkel järve veetase truubini ei ulatunud. Kordagi ei vaadeldud järvest väljavoolu ka Maardu järve koormuse uuringu raames 2018. detsembrist 2019. novembrini (Kupits & Ott, 2019; lk. 44). Selle kõrval oleva vana betoonregulaatori kaudu väljavoolu teadaolevalt ei toimu (Kupits & Ott, 2019) ning ka vaatluse ajal ei olnud näha, et vesi betoonkonstruktsiooni sisse voolaks.

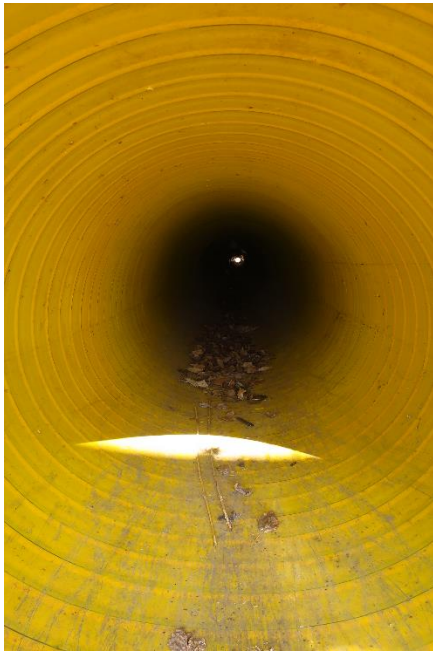
2. Binokkeltruubi teine, samuti kuiv, ots.

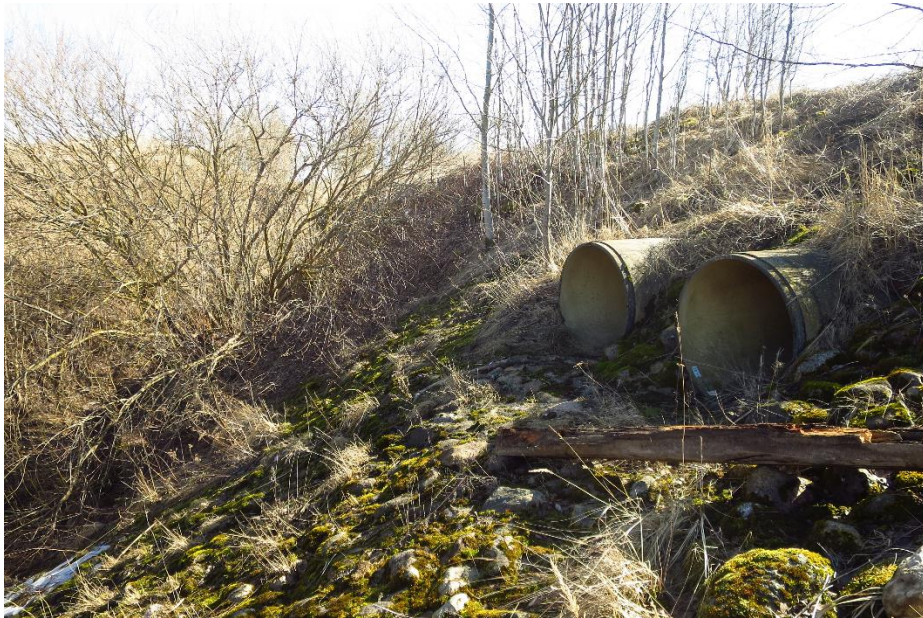
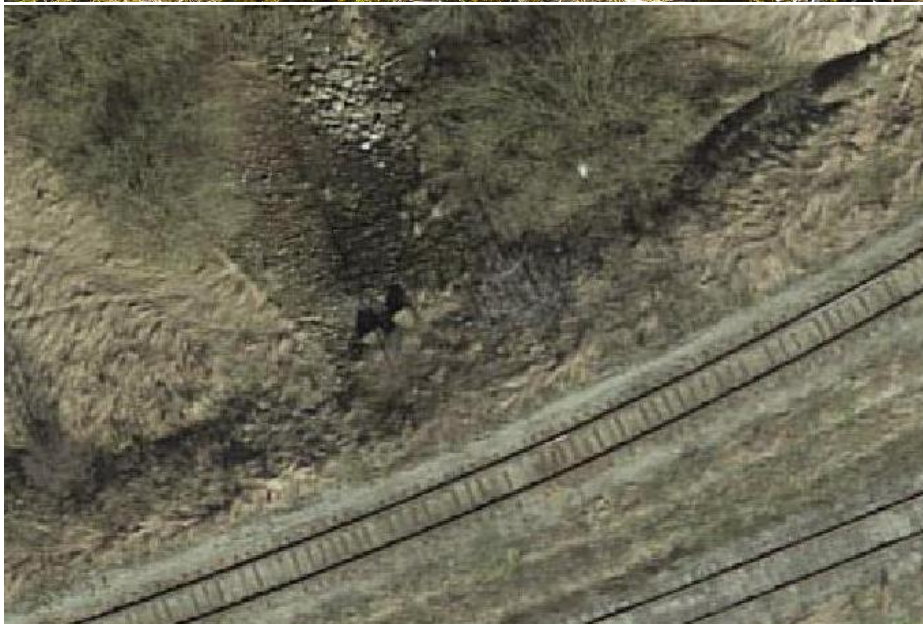
3. Piiritlematute ja seetõttu loendamatute väljavoolukohtadega allika-ala. Nõlva jalamil on peaagu katkematu ookriväli, millelt voolavad hulgalised nired üle lauge kaldega allikasoo ojja.

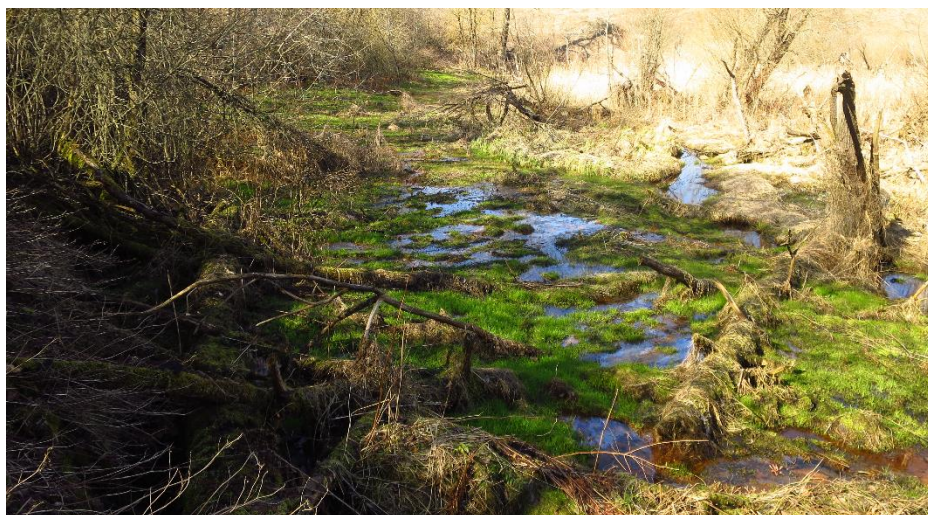
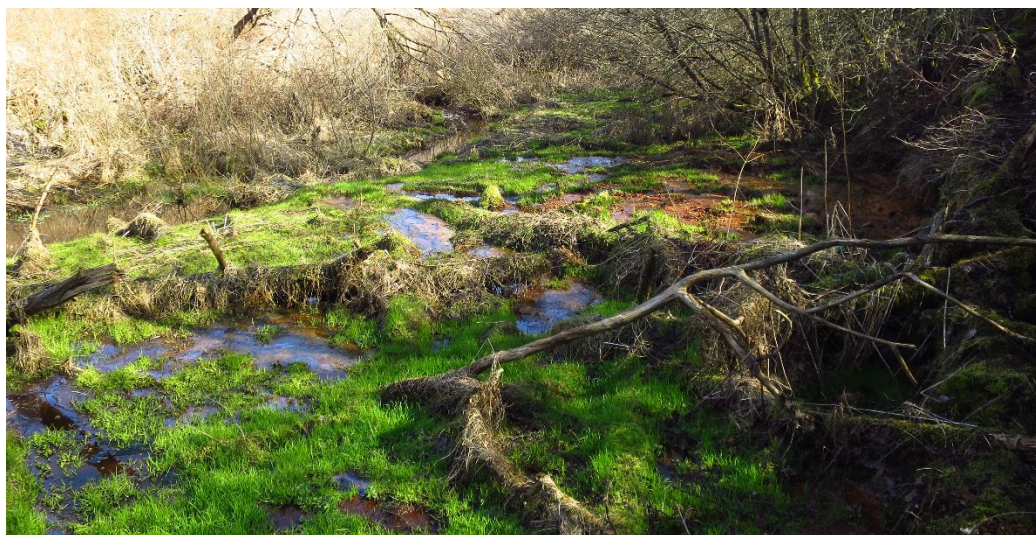
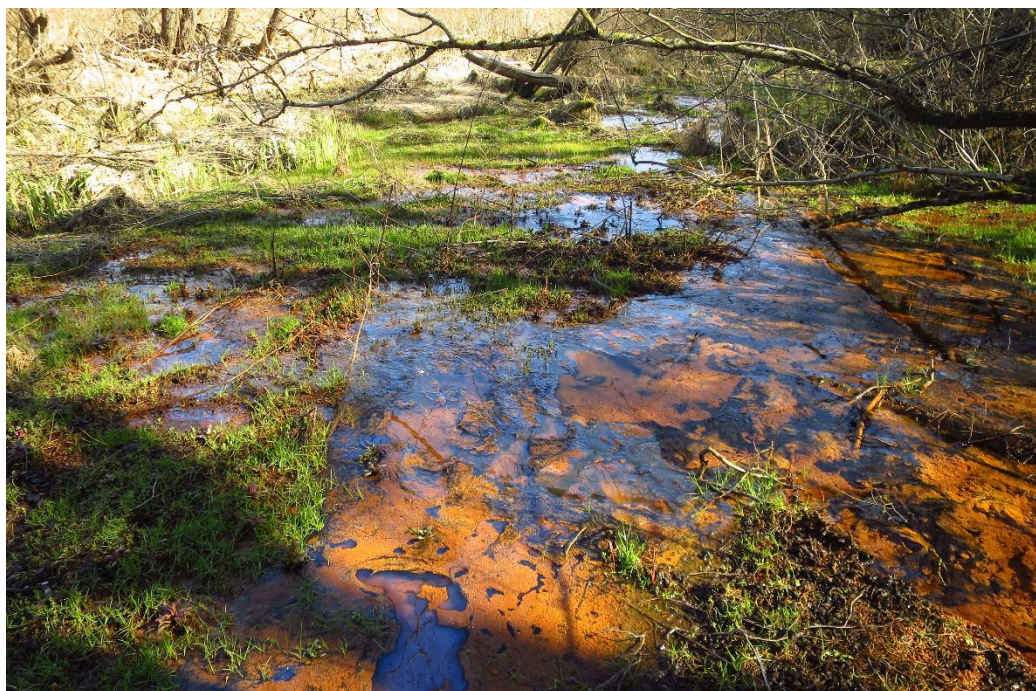
4. Kuiv toru oru nõlva ülaosas.

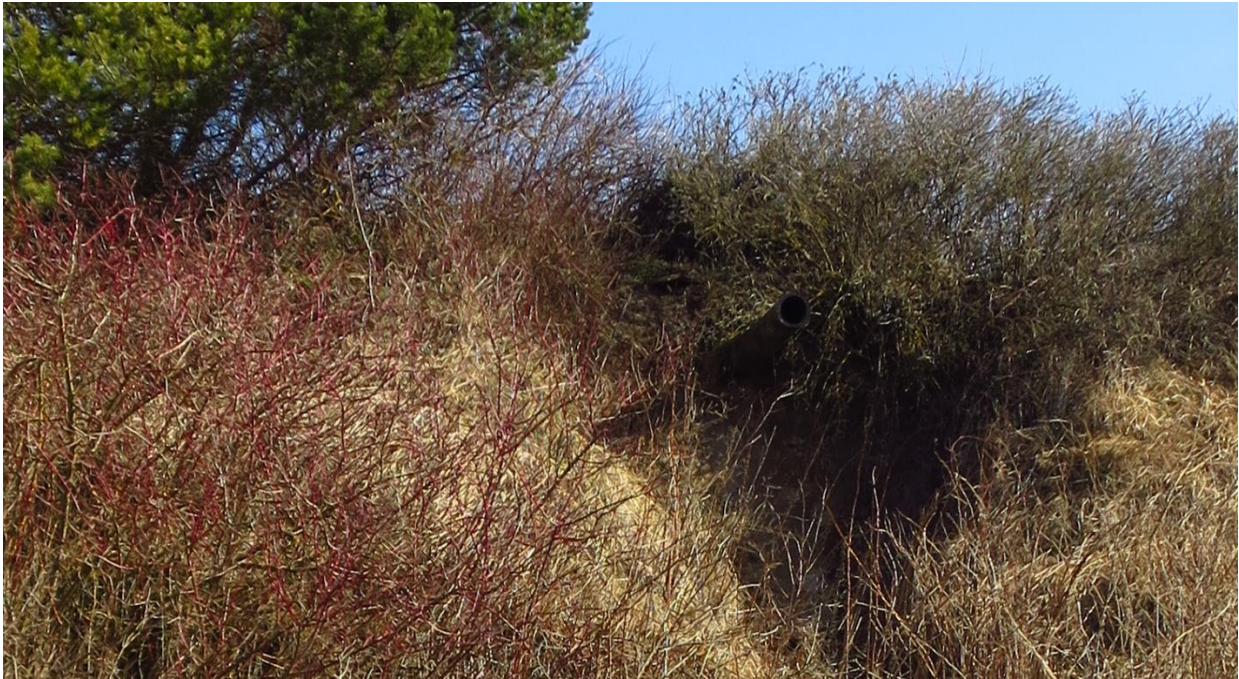
5. Idakalda suurim allika-ala. Üksikute, piiritletavate allikate asukohti siin vaatlusprotokollis ei esitata. Need sisestatakse allikad.info andmebaasi. Kuna Kiltri kraavist tuleb oja tagasihoidlik veehulk ja Maardu järvest mitte midagi, siis peamiselt pärinebki oja vesi Kroodi orus tiikidest ülesvoolu olevatest allikatest.

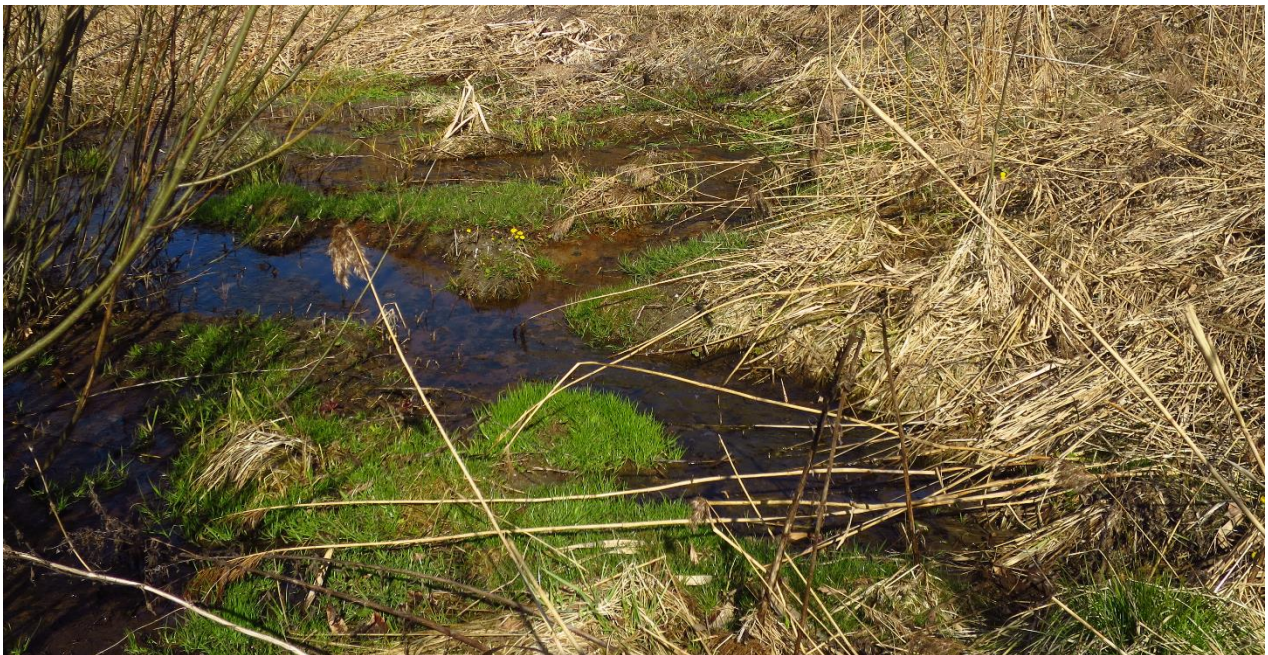
6. Tiigi tegelik lõunapiir. Praegu on ETAKis kaardistatud tiik liiga kaugele lõunasse, kus tegelikult voolab oja konkreetses sängis ning seda ääristavad allikasood ja rooväljad, kus saab kummikuga probleemideta kõndida. **Tiigi piiri tuleks ETAKis korrigeerida.**

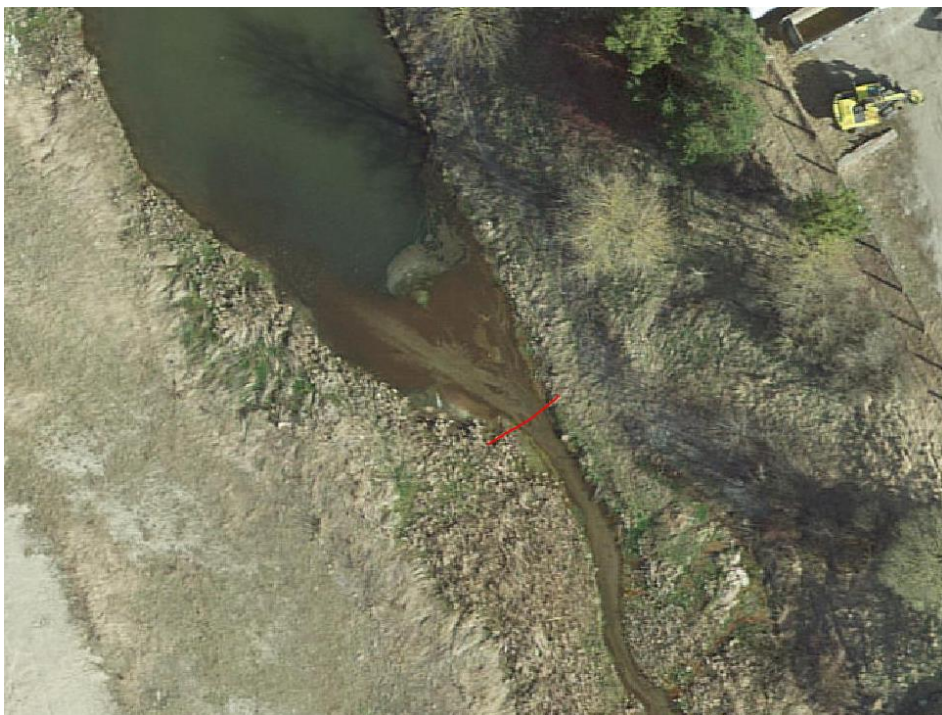
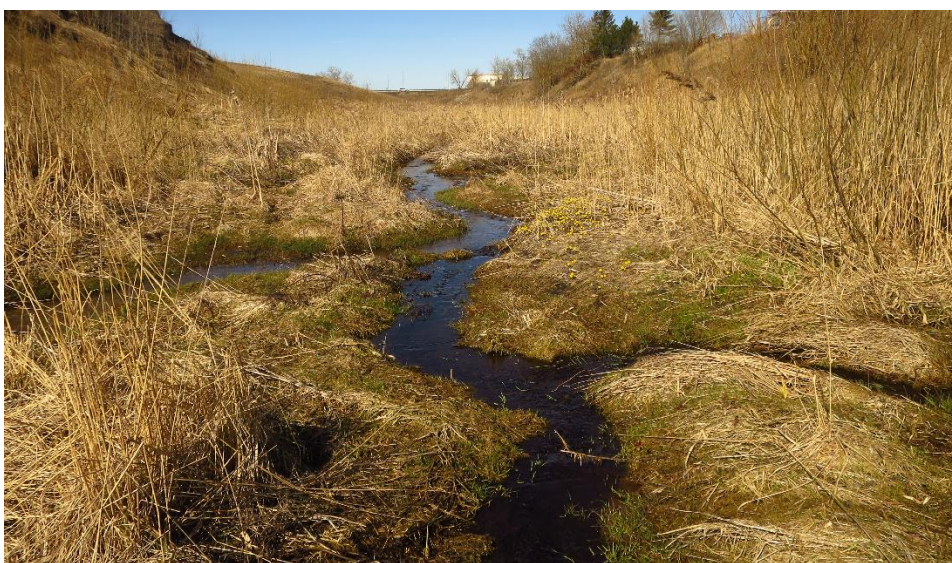
7. Veerohke toruots.

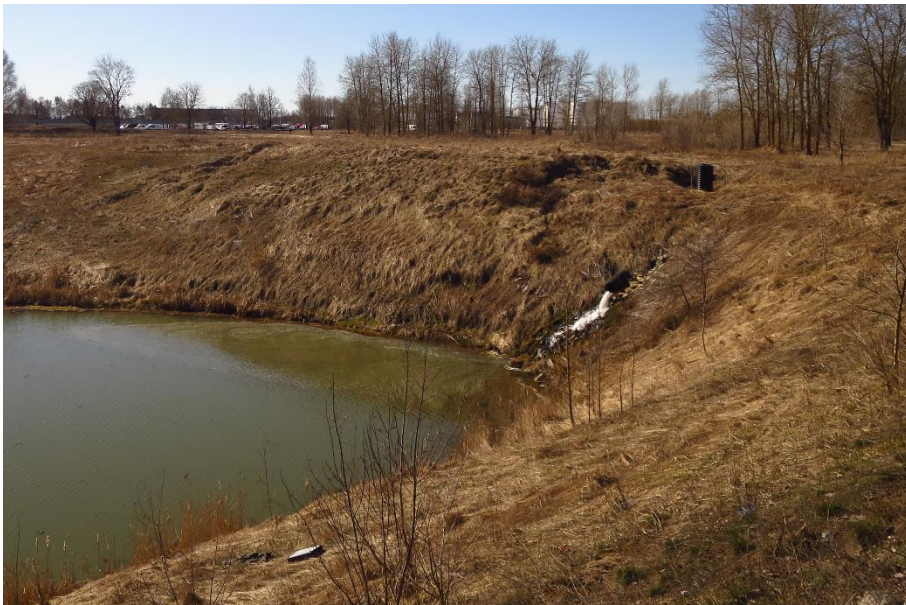
8. Ei ole paisu. Vesi voolab takistamatult truupi.

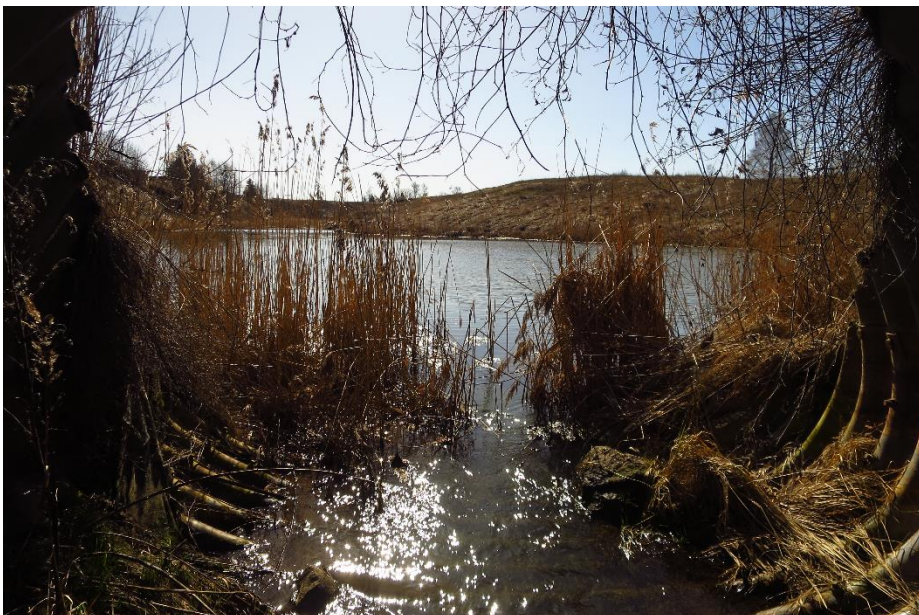
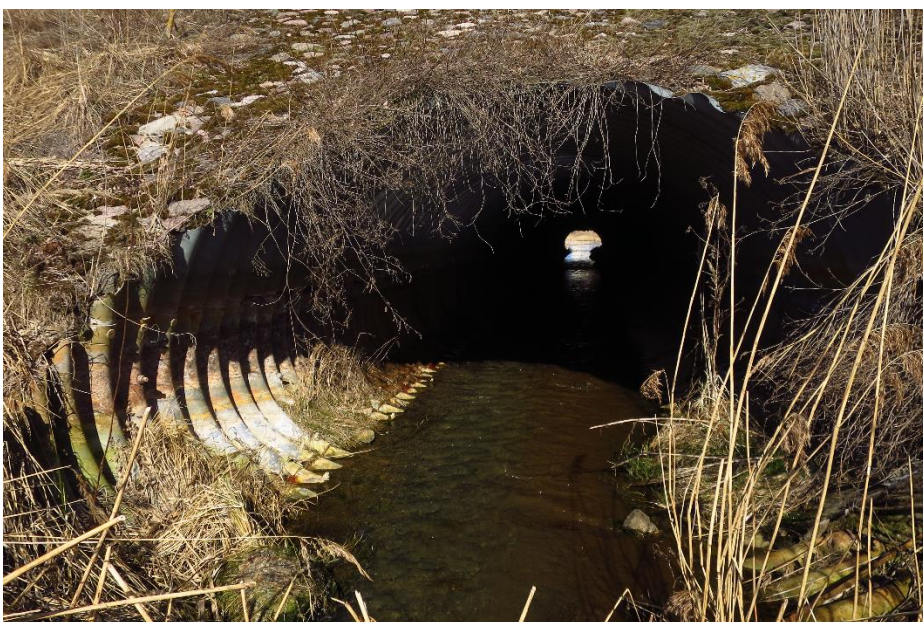
9. Paisurajatis on, aga varjasid pole ees. Vesi voolab vabalt binokkeltruupi. Seega pole paisjärv, vaid oru süvendamise tulemusel moodustunud laiend. Kuna on kaardistatud ETAKis seisuveekoguna ning on üle 1 ha, kuid EELISes pole, siis on perspektiivselt vaja tüüpi. Et pole looduslik ega paisjärv, jääb üle vaid tehisjärv.
