## Ala-Vadsa lumbi VEE2138920 vaatlus

Vaatleja Marko Vainu, vaatluse aeg 19.07.23.

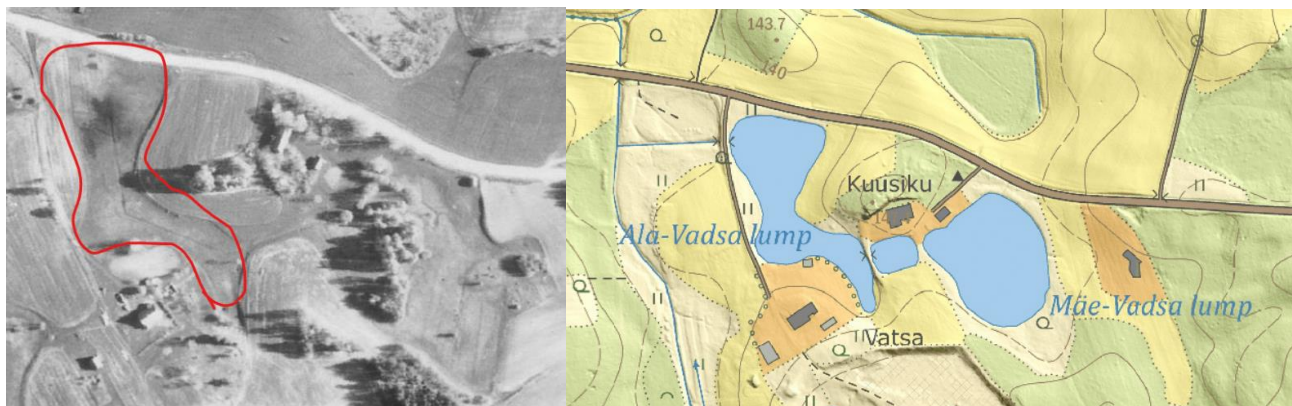
Järve pole 1969. aasta ortofotol:

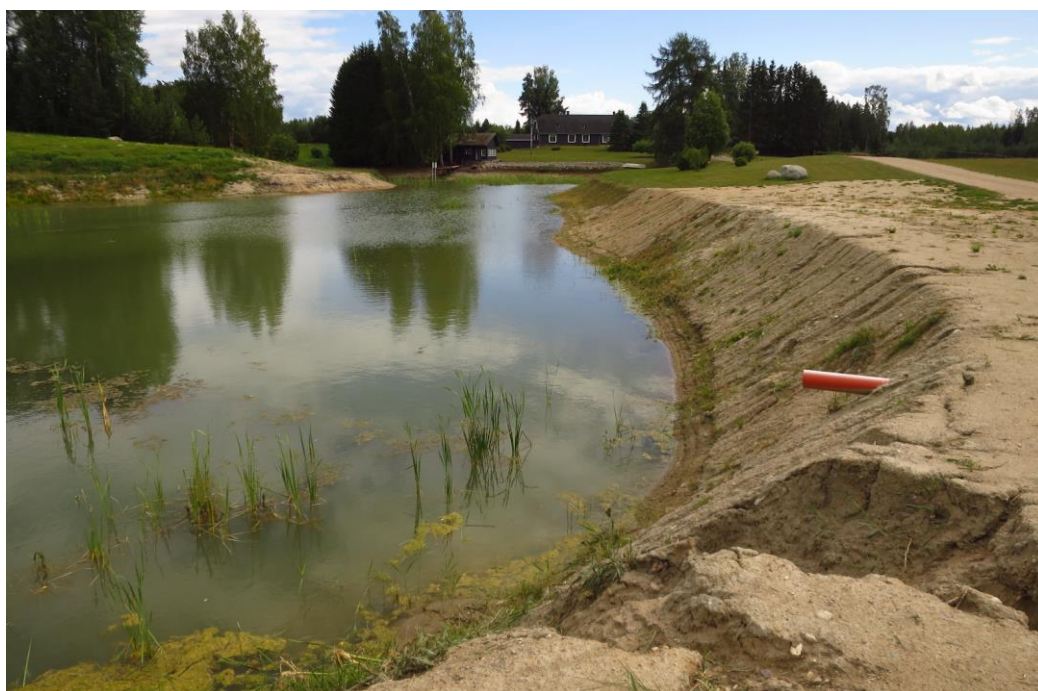
Järv on olemas ning 2022. aastal puhastatud. **Puhastustööde käigus muudeti järve väiksemaks ning kagusopp aeti täis.** Seda on näha 2023. aasta kevadistel kaldaerofotodel. Järve väljavoolukoht on loodesopis, kus see ka põhikaardil märgitud on. Järve loodesopis on selleks vaatluse hetkel olnud veetasemest kaks meetrit kõrgemal olev plasttoru.

Järeldus: Kuna järve väljavool saab toimuda vaid sirge toru kaudu ning arvestades toru kõrgust järve vaatlusaegsest veetasemest, on väljavoolu esinemine üldse ebatõenäoline, siis oleks sobiv muuta selle tüüp **tehisjärveks**.

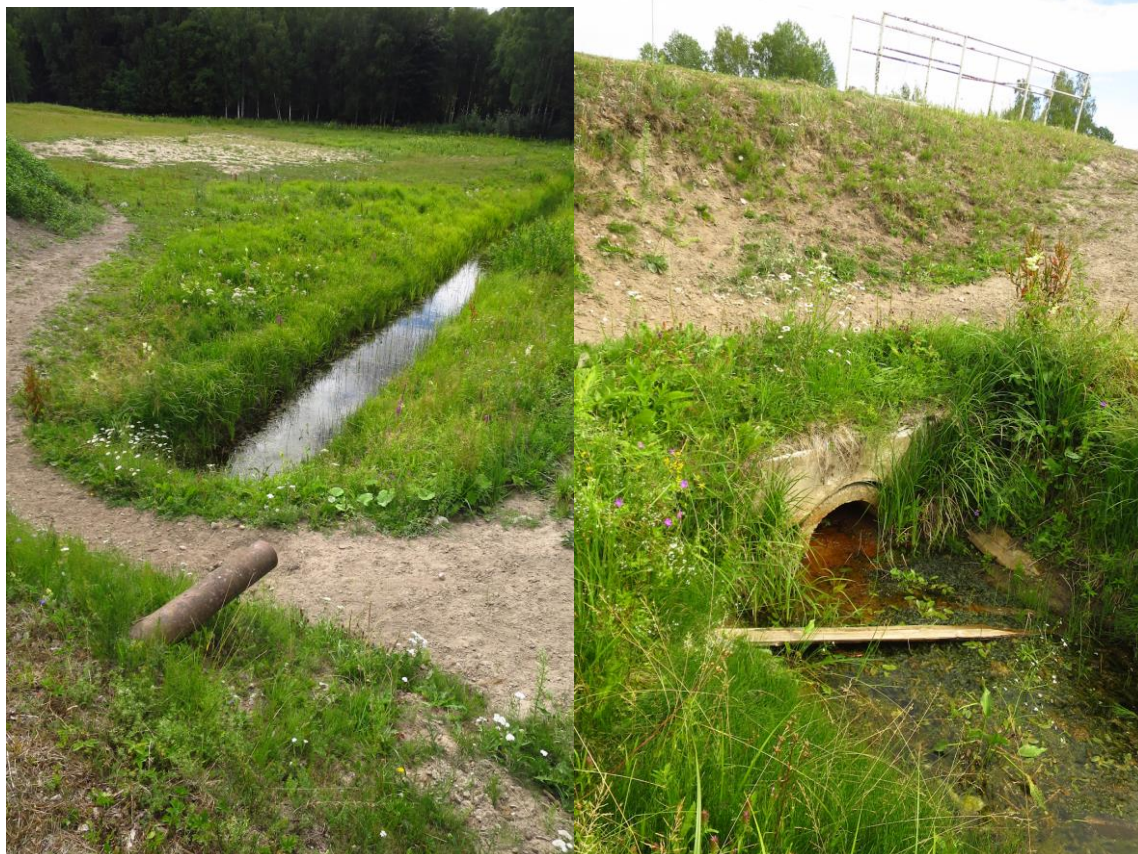
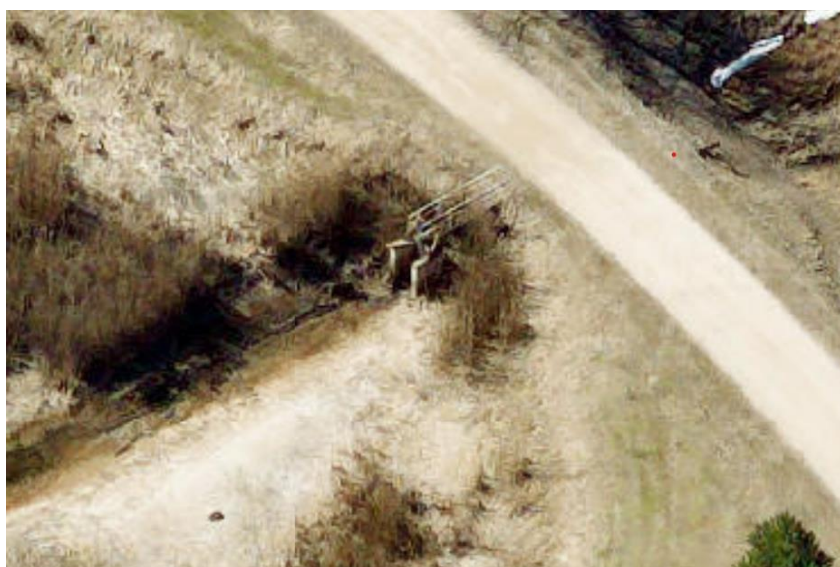
Alavee poolel on betoonitoru, mille ots on maapinnast meetri kõrgusel. See ots on järvepoolse otsaga samal kõrgusel. Toruotsast mõned meetrid lõuna pool algab kraav, mis vaatluse ajal oli seisvat vett täis. Kraavi otsas on suurema betoonitoru väljavoolukoht. Torust nirises veidi ookrist vett välja. Järve pool selle toru teist otsa ega mingit konstruktsiooni polnud võimalik tuvastada. Tõenäoliselt lammutati regulaator (alumine pilt) järve korrastamise käigus ning torust niriseb välja vaid läbi valli imbuva vesi.
