## Rängä järv VEE2106020, (Rängä lombid) VEE2106030 ja VEE2106040

Vaatleja Marko Vainu, vaatluse aeg 11.07.23

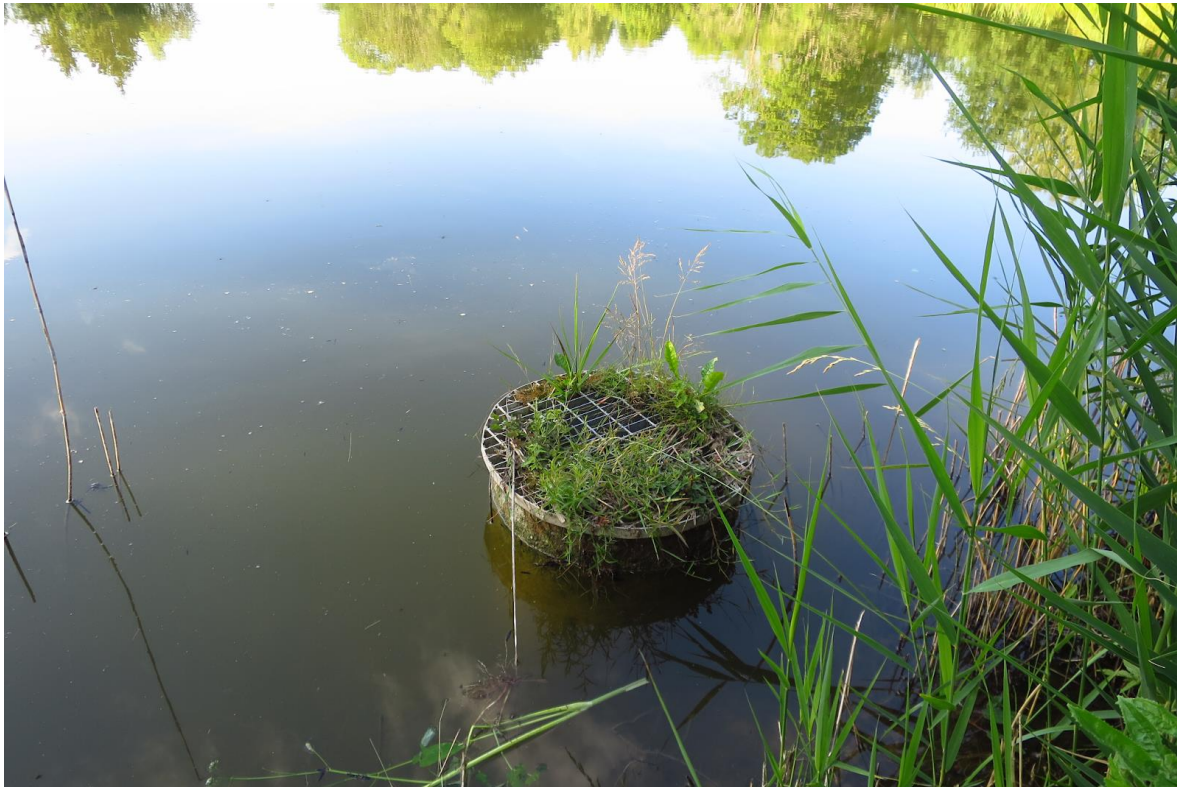
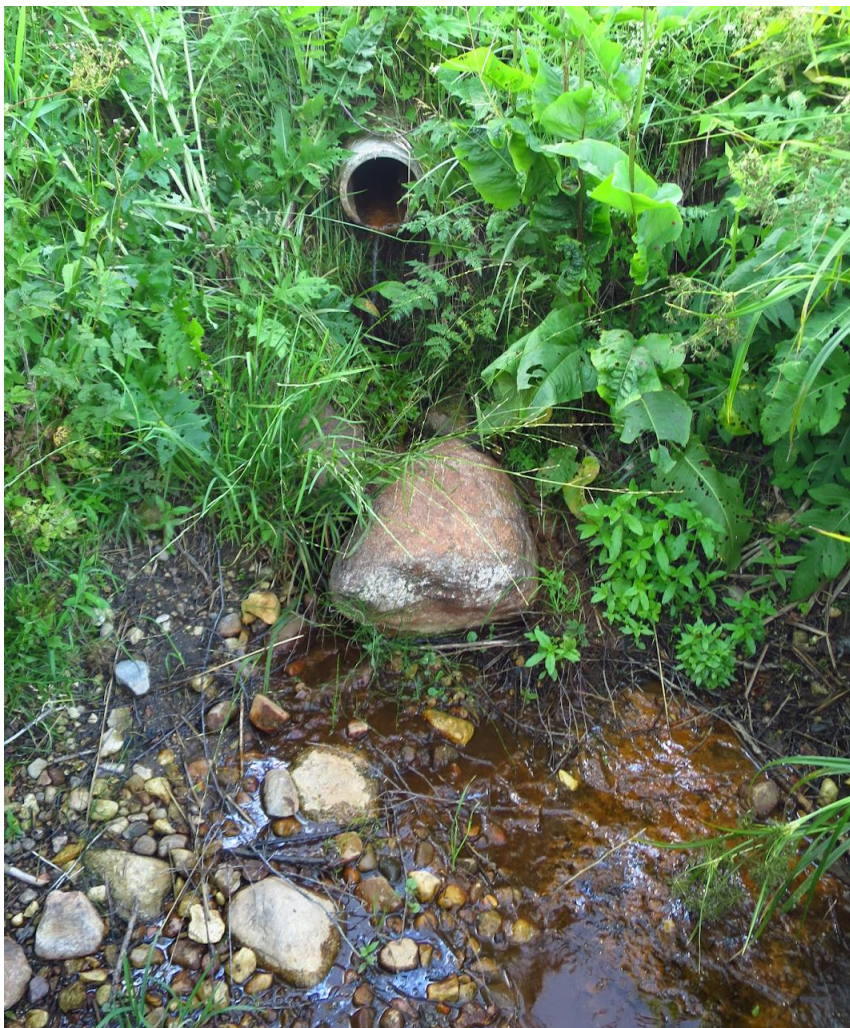
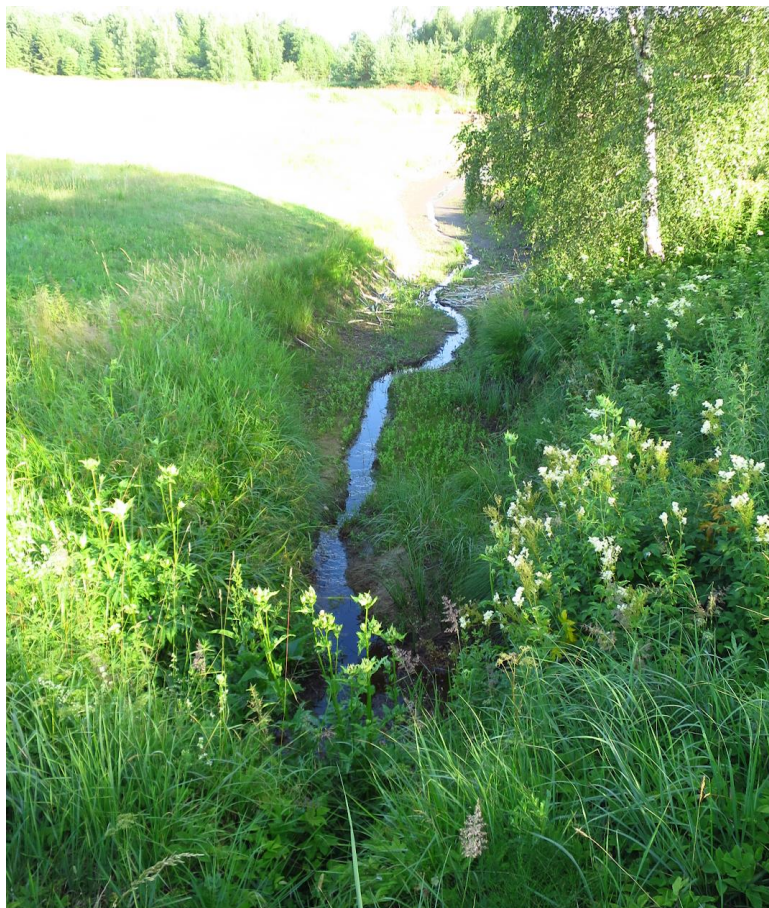
**Rängä järve** peaks olema sissevool põhjapoolt. Vaatluse ajal oli tee all truup kuiv ja sissevoolu polnud. Väljavool on lõunaotsast. Veetaset reguleerib järve lõunaotsas restiga kaetud kaev, kuhu teatud veetasemest alates vesi sisse hakkab voolama. Vaatluse ajal oli veetase kaevust madalam, kuid teisel pool teerada nirises truubist ikkagi vesi välja ja moodustus konteksti arvestades täiesti korralik ojake. Ilmselt laseb kaev ka altpoolt vett sisse:

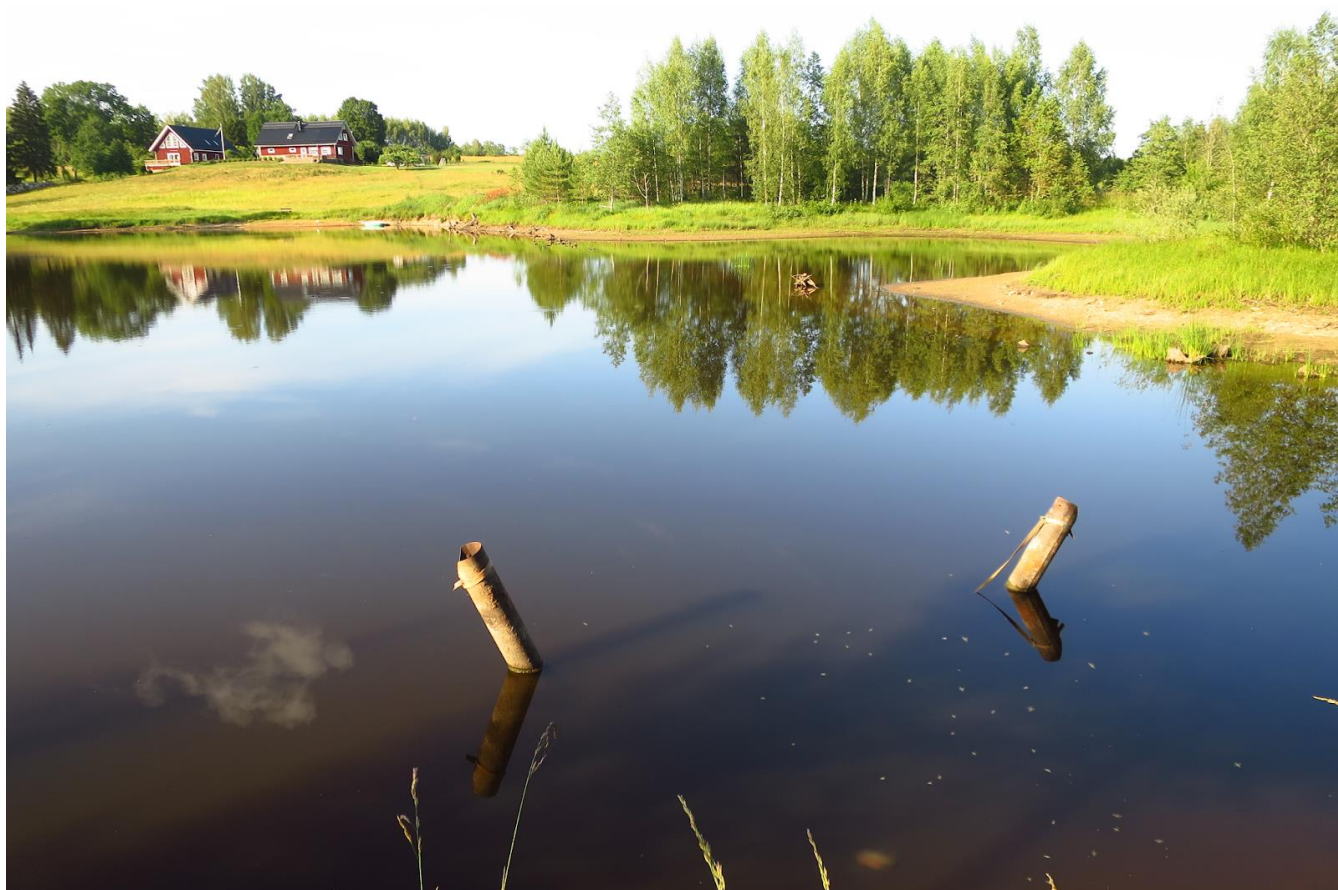
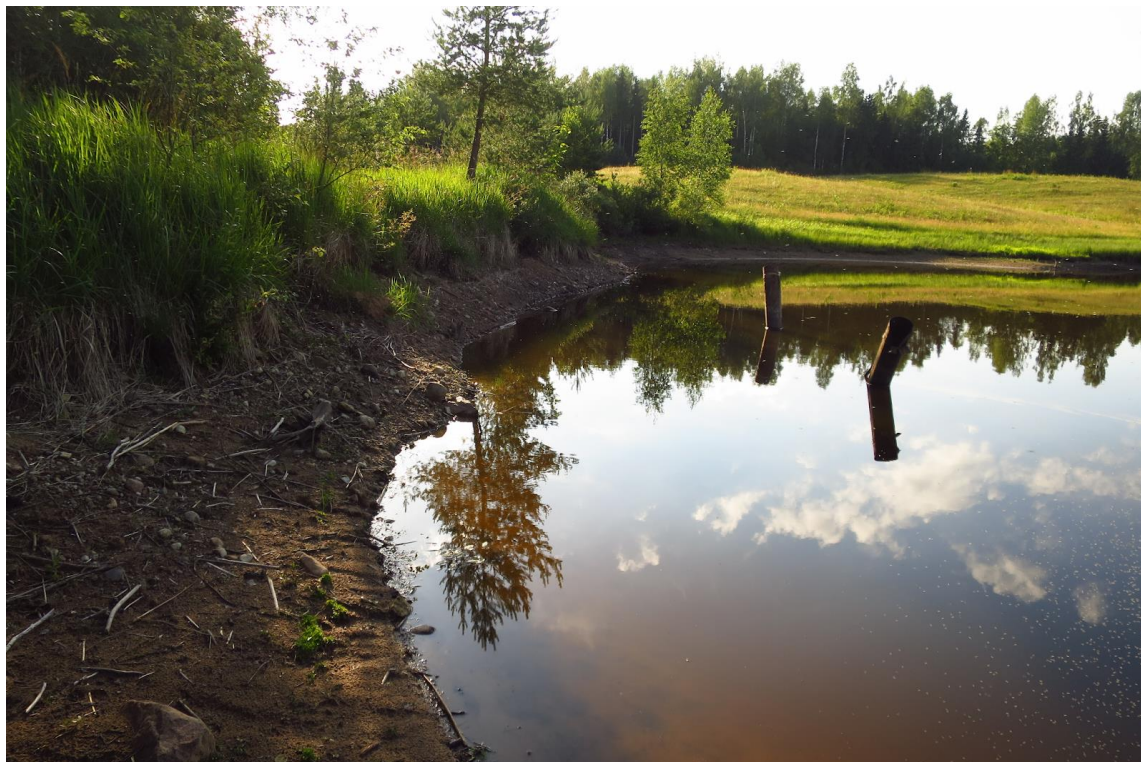
Rängä järvest voolab vesi **Ränga lomp** VEE2106040. Selle veetase oli lähiminevikus ligi meetri langenud ja paljastanud liivase kaldariba. Järve lõunaotsas on kaks toru, mis tõenäoliselt toimivad veetaseme reguleerijatena. Vaatluse ajal olid torud väga madala veetaseme tõttu veest palju väljas:

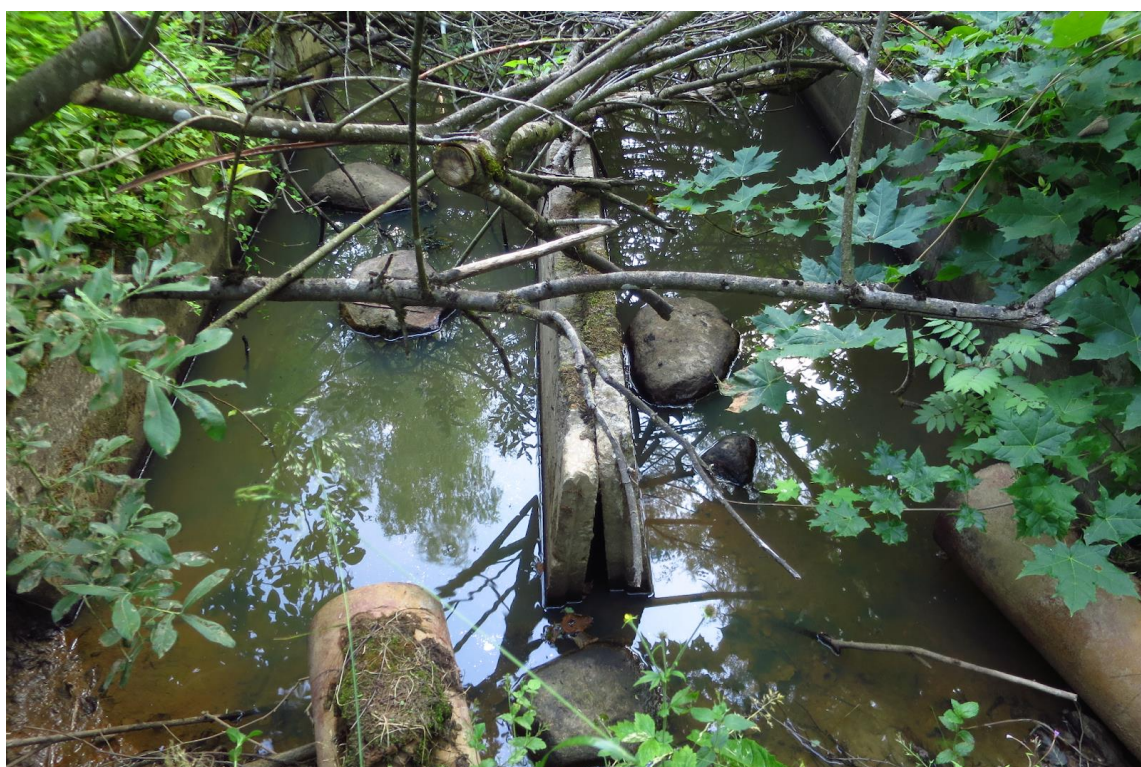
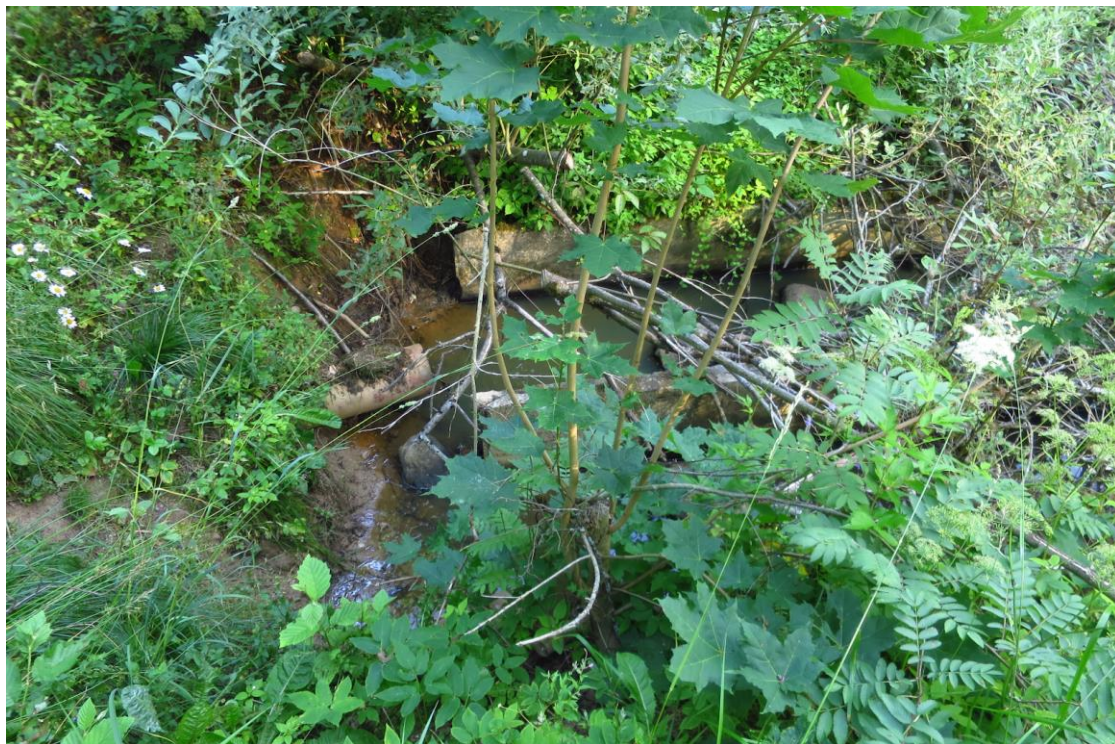
Järve piirab lõunast pinnasevall, mille taga on järve veetasemest mitu meetrit sügavam org. Oru põhjas on kaks toruotsa ja kaks betoonist renni. Rennides oli seisev vesi sees, aga torudest vett välja ei voolanud:

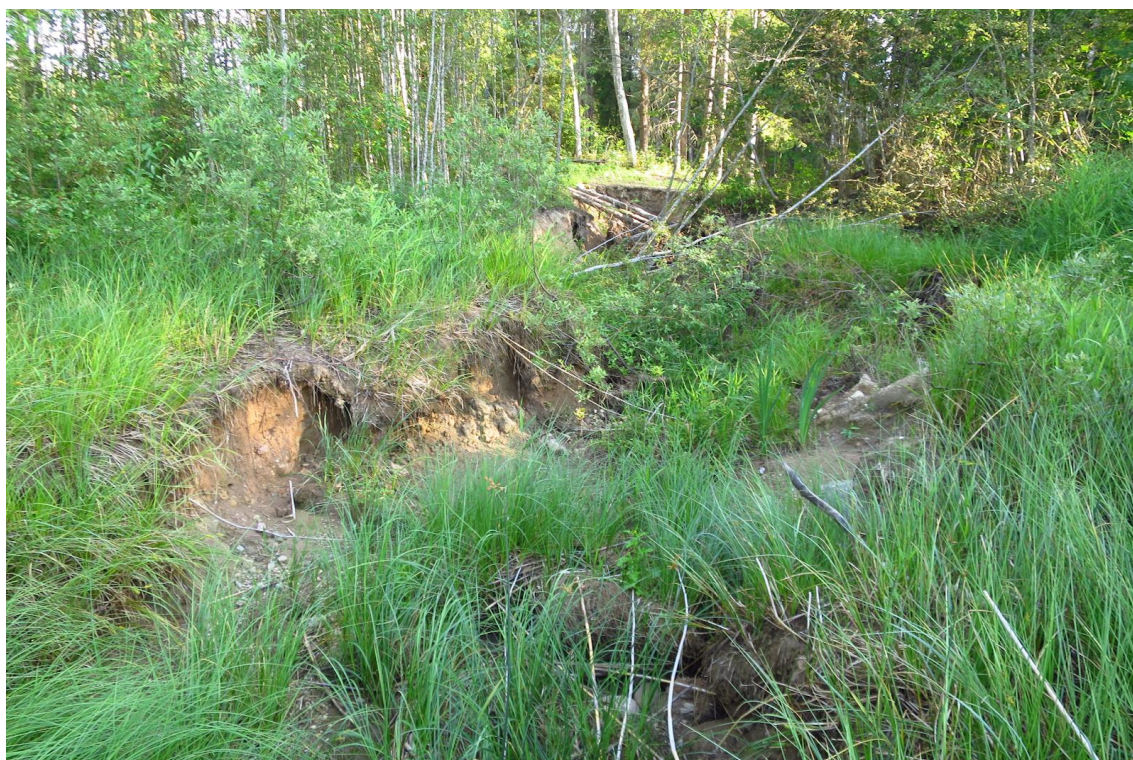
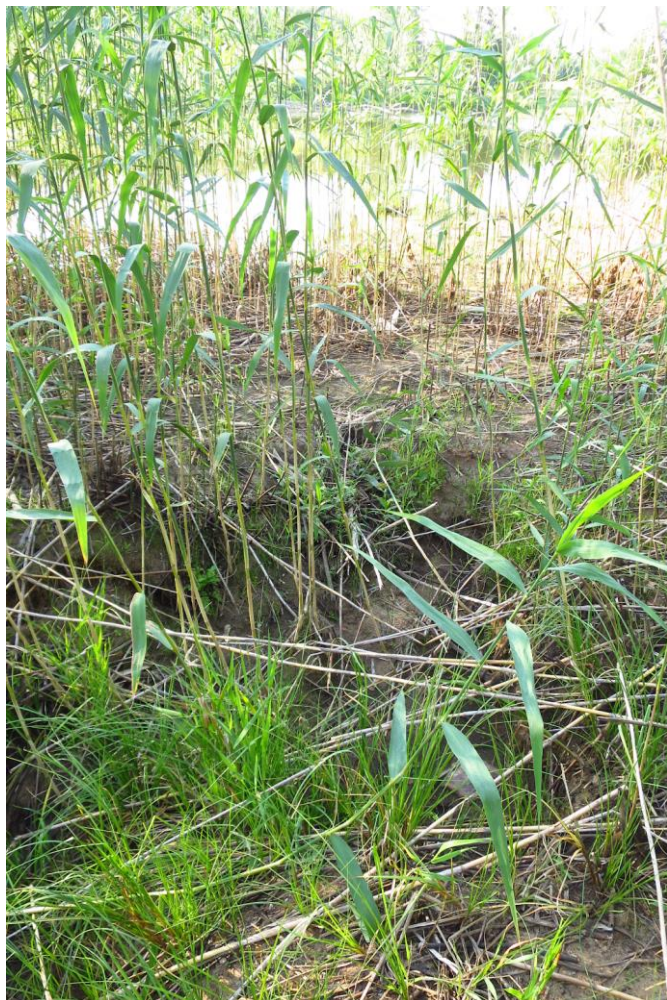
Järve veetaseme languse põhjus oli truubist 25 m ida pool, kus vesi oli vallist läbi murdnud ja laia voolunõva uuristanud. Vaatluse ajal ei voolanud vett ka sealt ning järve veepiir jäi nõva algusest mitme meetri kaugusele (alumine pilt):

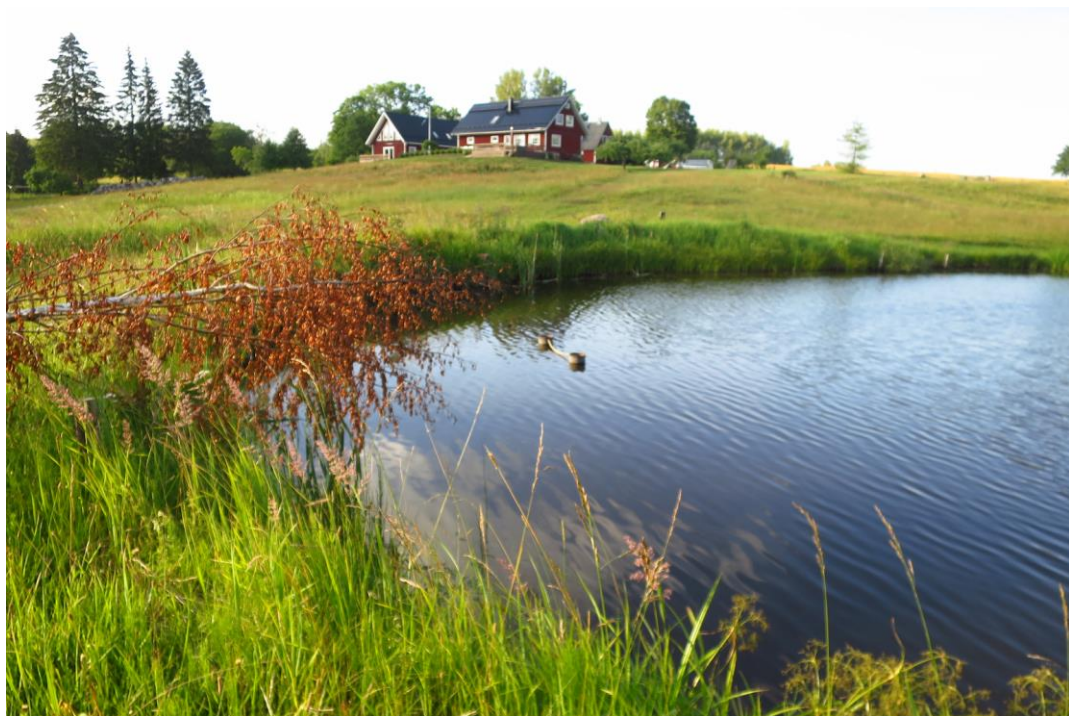
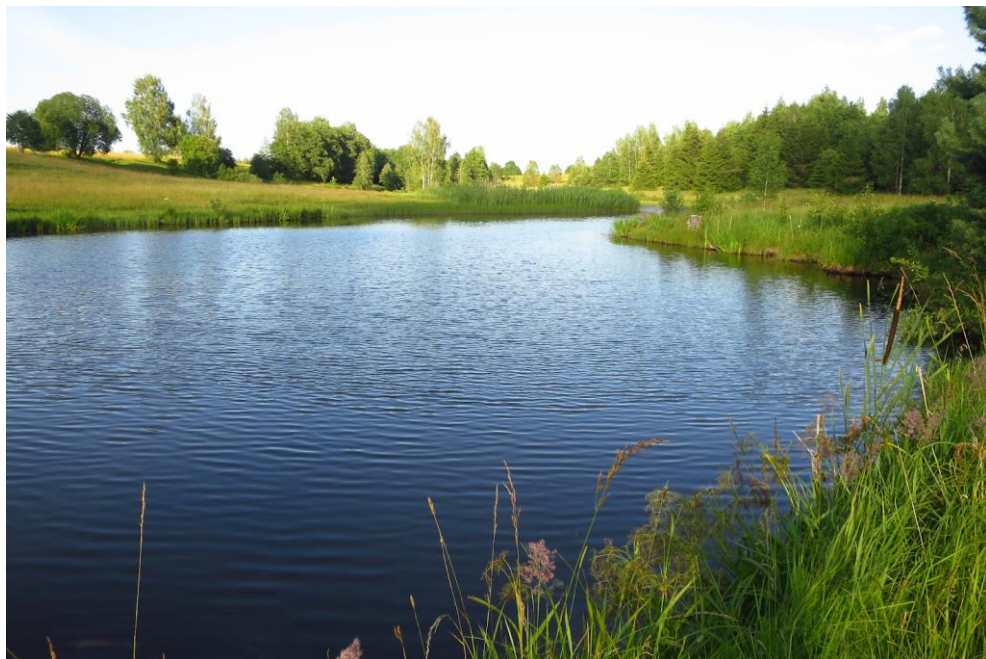
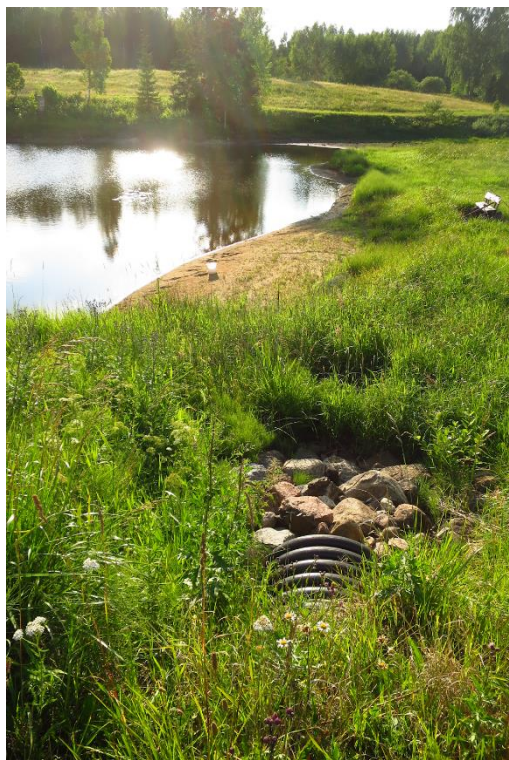
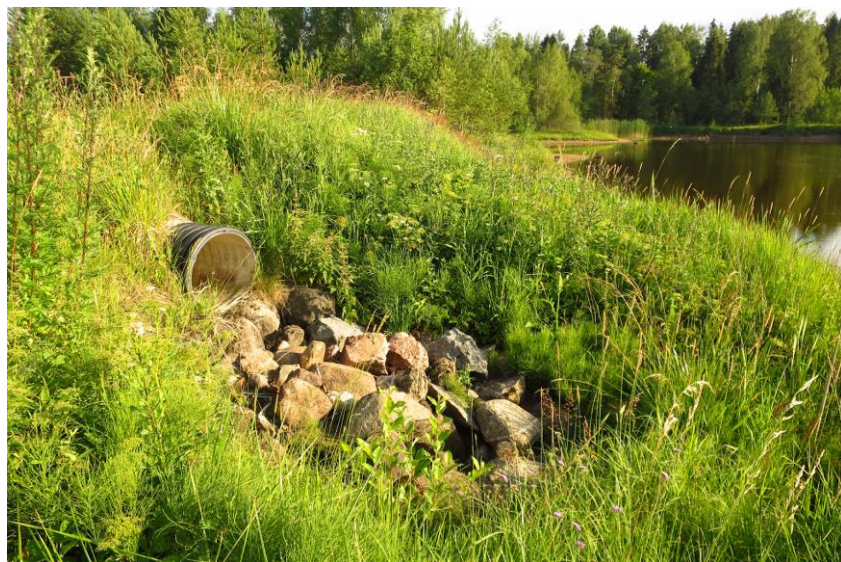
Idapoolsesse **Rängä lomp**i **VEE2106030** peaks ida poolt sisse voolama põhikaardil Kurgsuu oja nime kandev vooluveekogu (pole EELISes ega Joala kaardikihil). Väljavool peaks olema järve lääneotsast. Seal on samasugune kahest torust koosnev konstruktsioon, nagu Rängä lombil VEE2106040 ning viimase kirdekaldal on toruots, millest peaks vesi välja voolama. Vaatluse ajal oli järve veetase toruotstest madalam ning kuiv oli ka truubi väljavoolupoolne ots:
