**Meetmest „Vooluveekogude seisundi parandamine (avatud taotlemine)“ ja
„Vooluveekogude seisundi parandamine (investeeringute kava)“ toetust
saanud projektide efektiivsuse hindamine**

Hange 158003, leping nr 4-1.1/15/48-1 aruanne

Töö tellija:
Keskkonnaministeerium

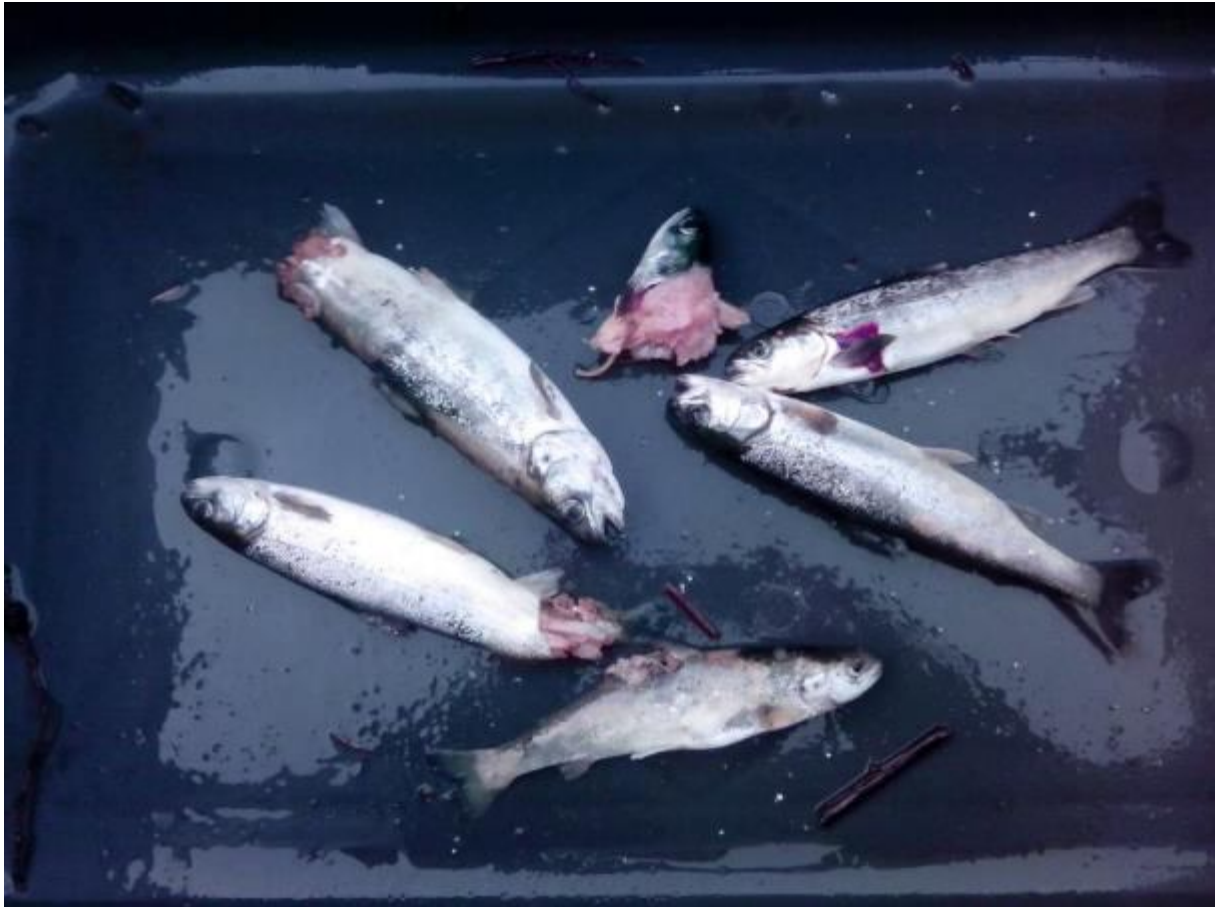
Foto 2.2.13.b.2. Turbiinide kaudu rändavate kaladel esines tihti letaalseid vigastusi. Fotel olevate kalade täispikkus on või oli vigastuste tekkimise eel ligikaudu 18-25 cm.

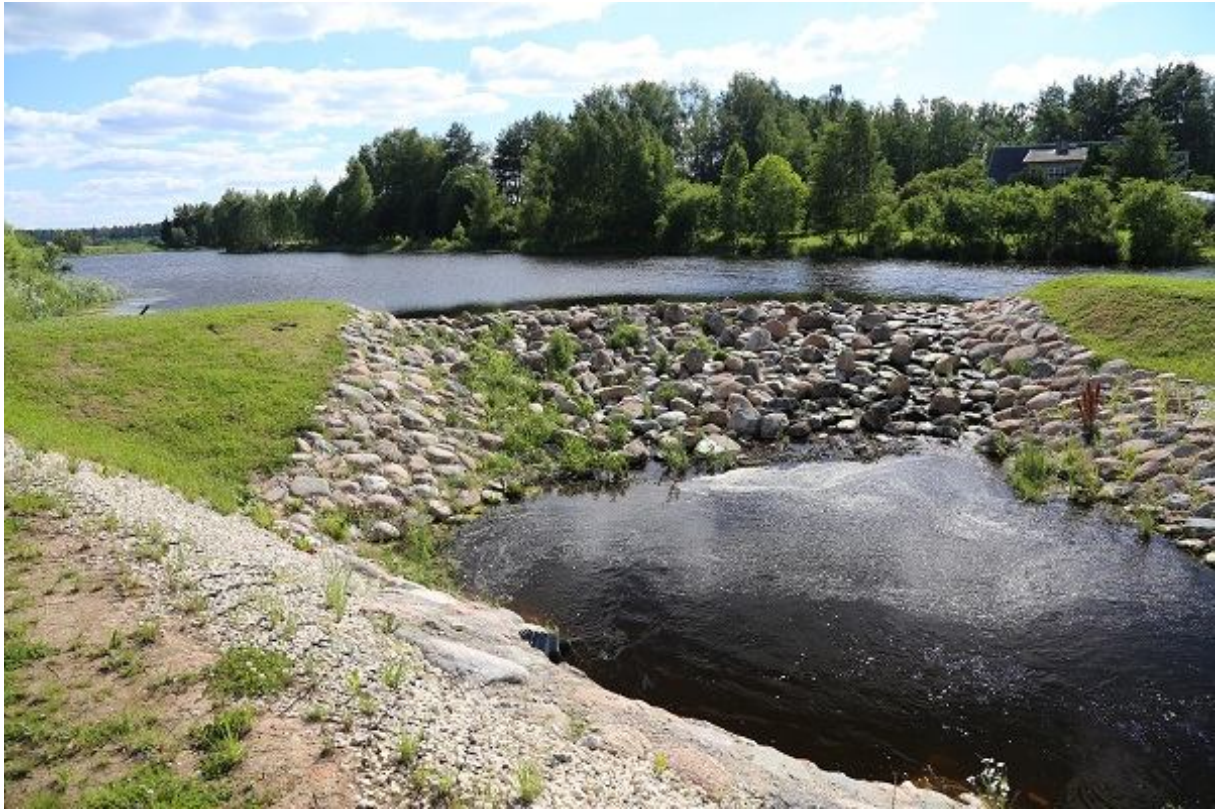
Foto 1.2.1.b.6. Leevi Vesikjärve liigveelask. Laskumine kaladele on suurvee ajal ohutu, madalvee ajal on veekiht ülevoolul õhuke ning kalad tavaliselt väldivad liigveelasule sattumist (10.07.2014, R. Järvekülg).

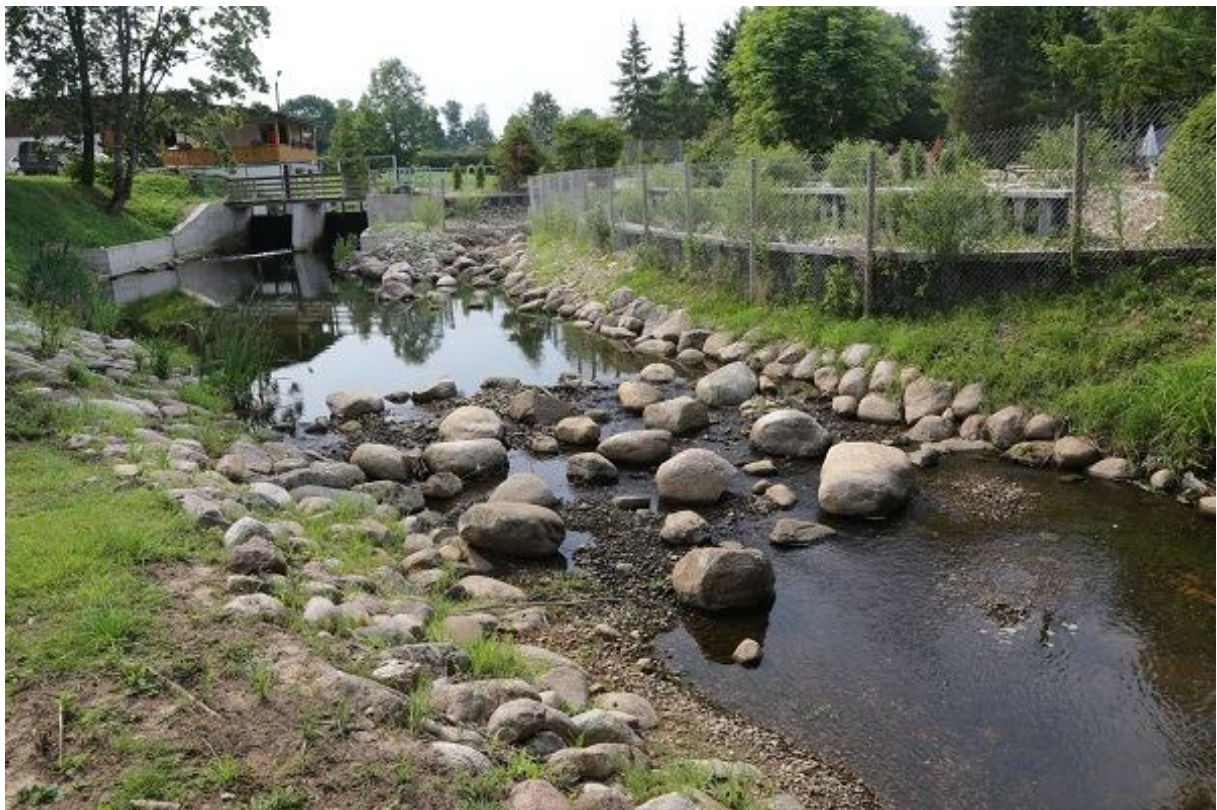
Foto 1.2.2.4. Karilatsi paisu alune madalvee ajal. Kalakasvandus võtab ära praktiliselt kogu jõe vee. Kalade liikumine on täielikult tõkestatud (12.08.2015).

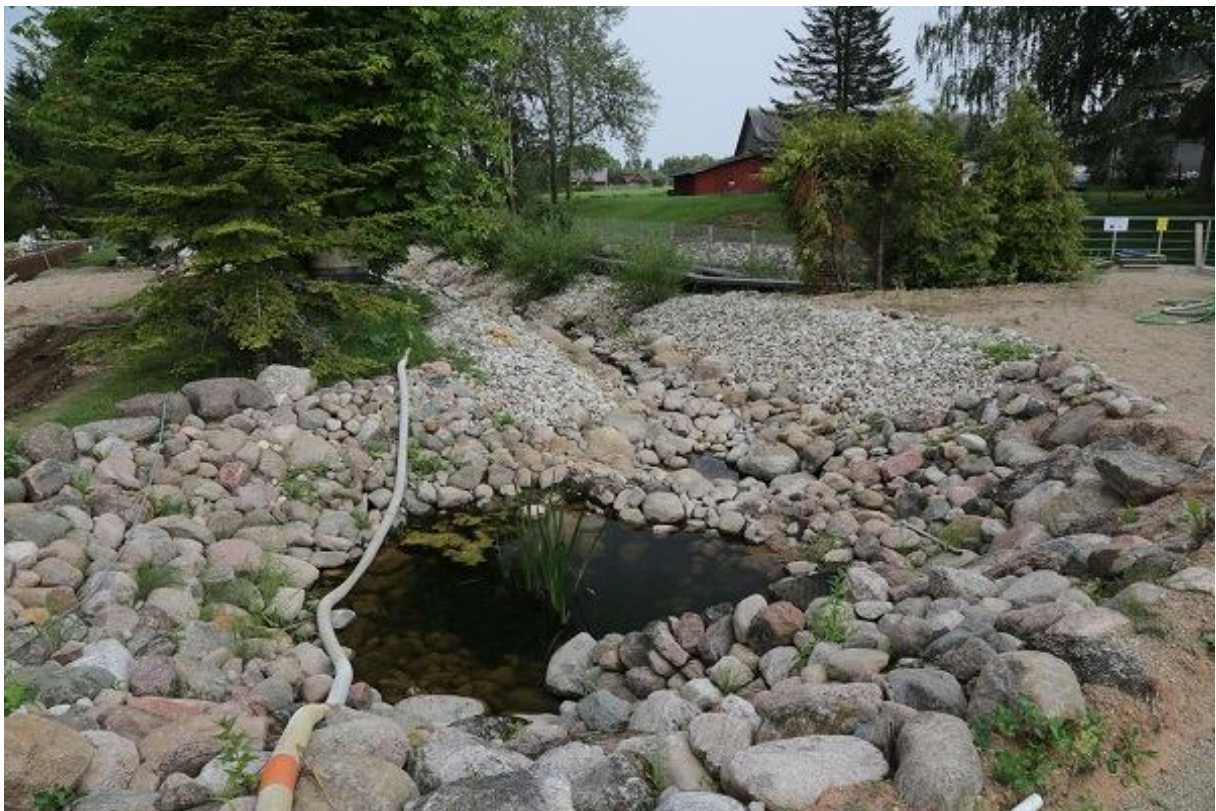
Foto 1.2.2.8. Karilatsi kalapääsu ülaosa madalvee ajal vee liigvähendamise tingimustes (12.08.2015, R. Järvekülg).

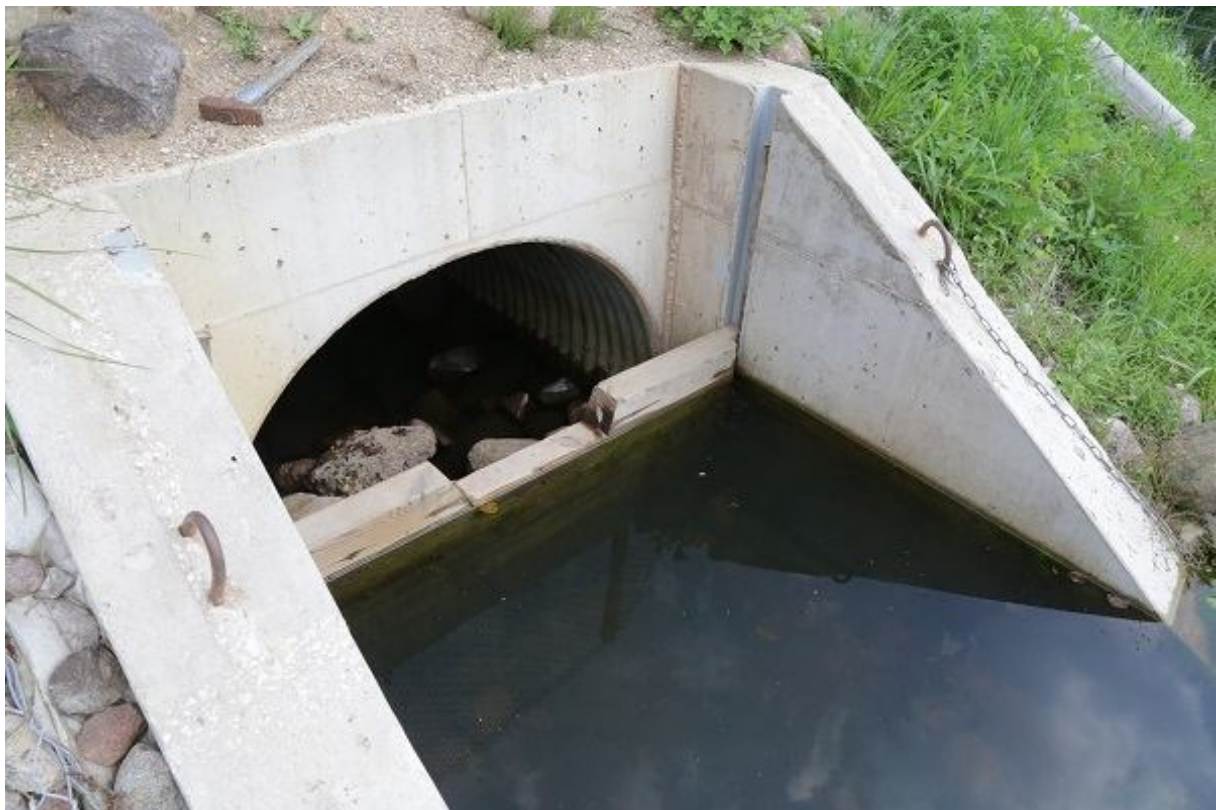
Foto 1.2.2.10. Karilatsi kalapääsu sissevool madalvee ajal, mil praktiliselt kogu jõe vesi kasutatakse ära Karilatsi kalamajandi veevarustuseks (12.08.2015, R. Järvekülg).

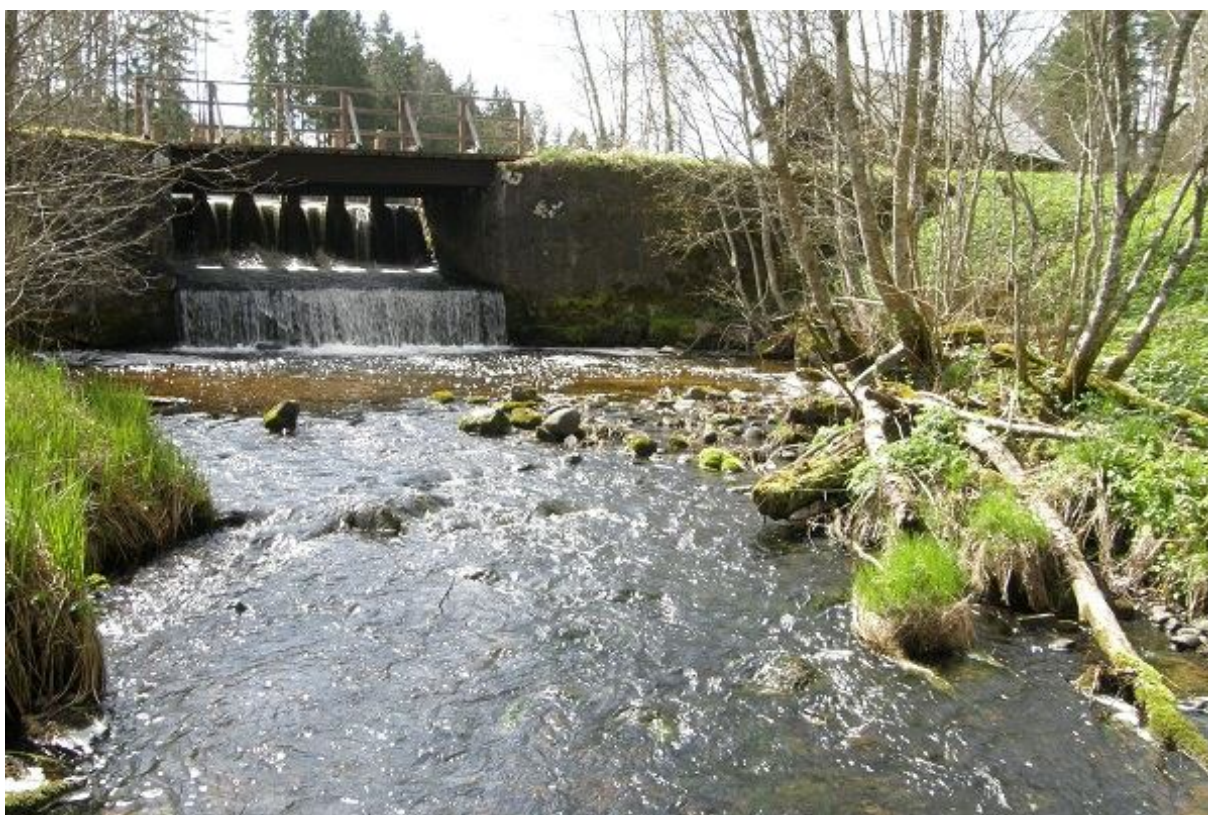
Foto 1.3.3.11. Roti paisu liigveelask. Kalade laskumistingimused pole kiita. Üle liigveelasu laskuvad kalad kukuvad algul ca 1,6 m kõrguselt kaldega betoonpõrnadale. Alumine 0,9 m toimub juba vette (30.04.2015, R. Pihu).

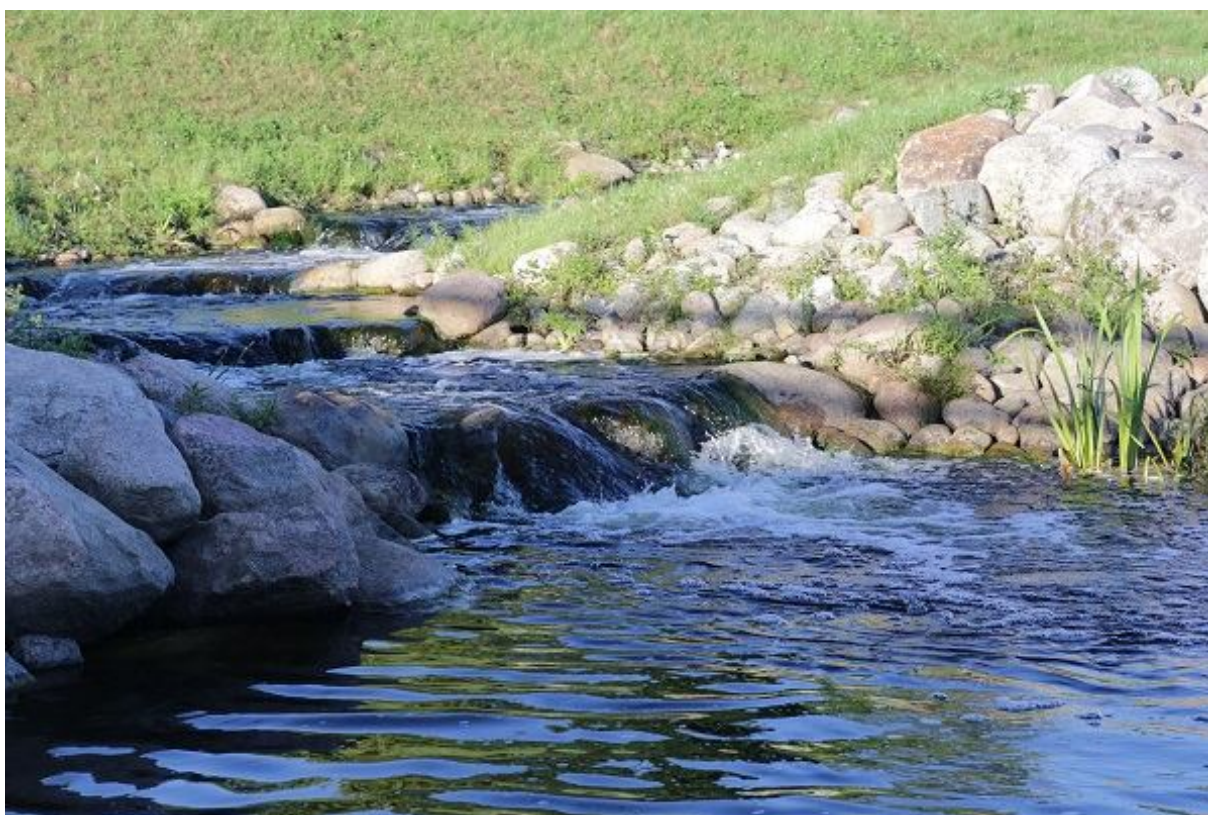
Foto 1.2.8.5. Madalvee ajal langeb alavee tase paisu all ning kalapääsu väljavoolule tekib veeaste. Alavee taset paisu all oleks vajalik tõsta lisades ja tihendades kive paisu alusel kärestikul (13.08.2015, R. Järvekülg).

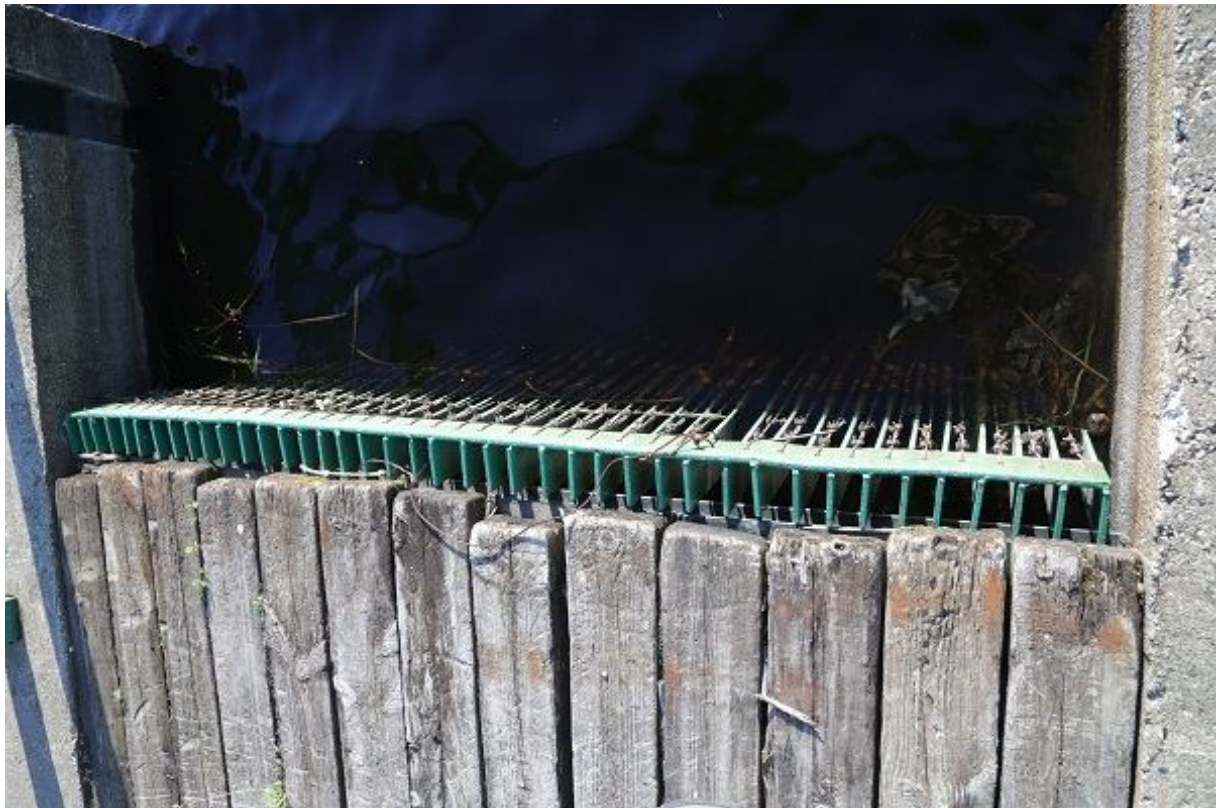
Foto 1.2.8.14. Võre HEJ sissevoolušahti ees. Metallrest vahedega 30...40 mm on trossidega tihedamaks muudetud. Vahed trosside ja metalllehtede vahel olid ebaühtlased vahemikus 15...25 mm. Üks trossidest oli katki, suurim vahe oli võre ja betoonšahti seina vahel – 55 mm. Seega võisid võrest läbi minna isegi 40...50 cm pikkused kalad (13.08.2015, R. Järvekülg).

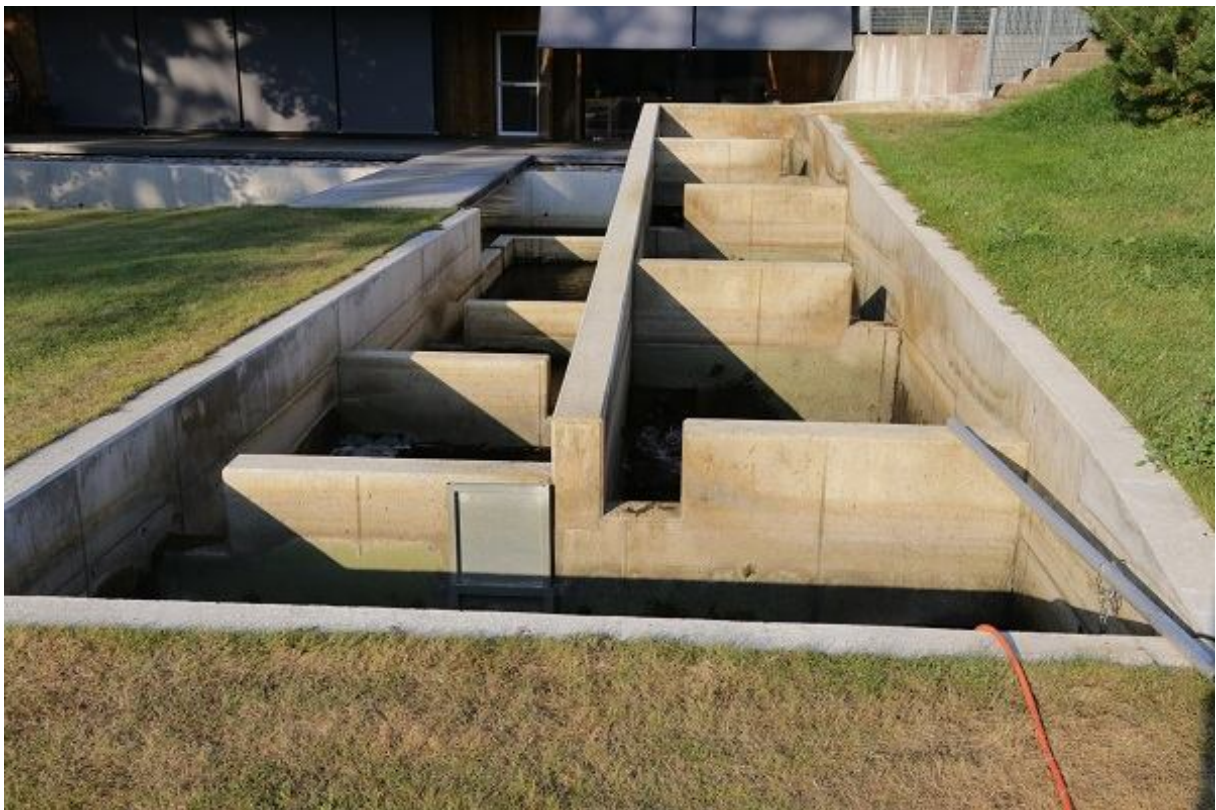
Foto 1.2.9.6. Loo kalapääsu keskosa madalvee tingimustes 25.08.2015. Pinnaavadest vett ei voolanud, veetäide kambrites varieerus vahemikus 0,15...0,4 m (R. Järvekülg).

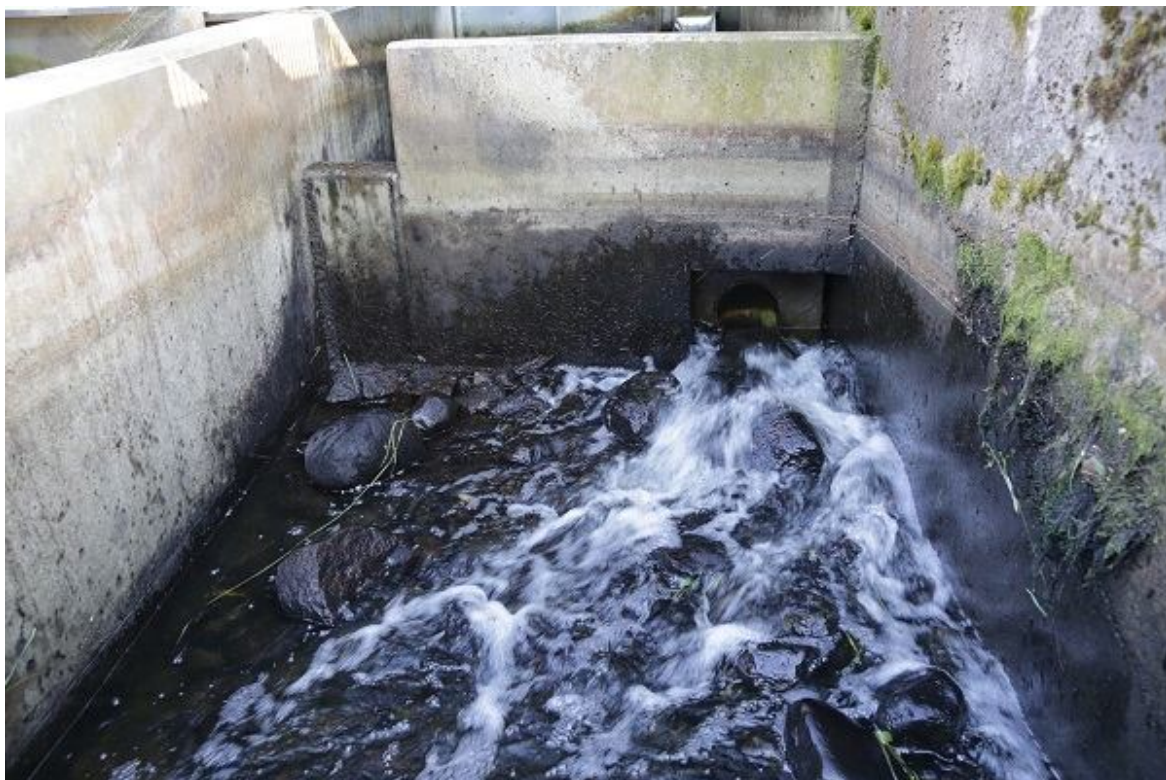
Foto 1.2.9.7. Kalapääs on projekteerija poolt selgelt üle-dimensioneeritud. Selleks, et kalapääs enamiku aastast „kuiv“ poleks on kalapääsu omanik püüdnud läbivoolu põhjaavadest vähendada. Selleks on 40 x 40 cm põhjaavade ette kinnitatud plekktahvlid avadega $d=0,19$ m (25.08.2015, R. Järvekülg).

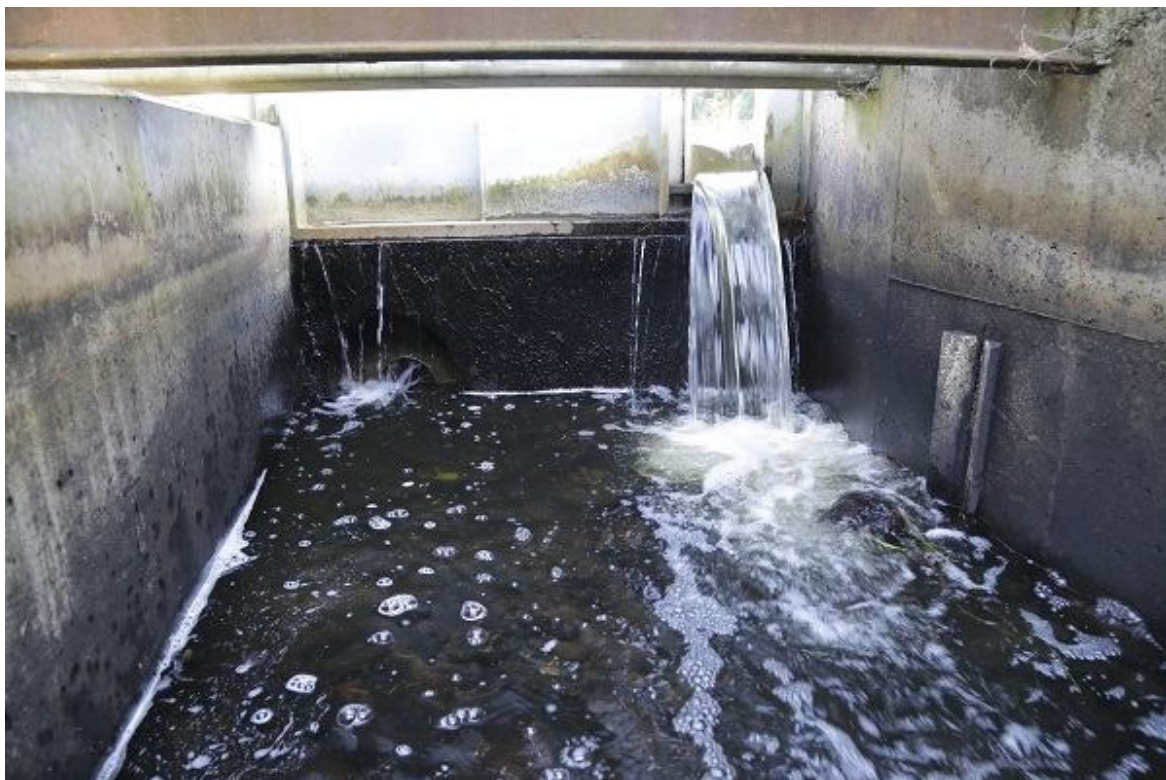
Foto 1.2.9.8. Kalapääsu sissevool paisjärvest. Vaatluspäeval oli põhjaava täielikult suletud. Pinnaava oli plekktahvliga ahendatud, veeaste paisjärve ja ülaveepoolse kambri vahel oli 0,81 m (25.08.2015, R. Järvekülg).

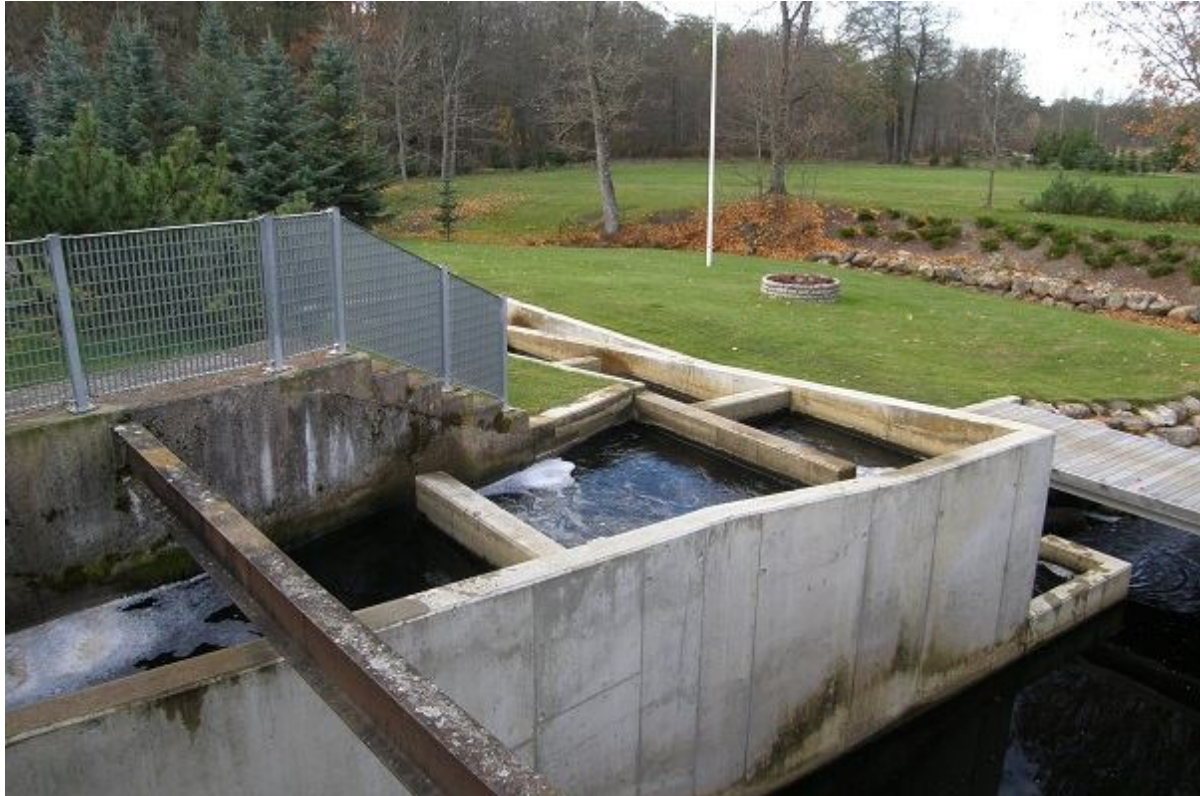
Foto 1.2.9.9. Loo kalapääsu ülaosa 30.10.2015. Kui vett jões rohkem oli, siis täitusid kalapääsu kambrid uuesti veega, aga ainult tänu sellele, et omanik oli kalapääsu ise ümber ehitanud. Projekteeritud kujul poleks kalapääsu kambrid 2015. a suvel ja sügisel kordagi veega täitunud (R. Pihu).

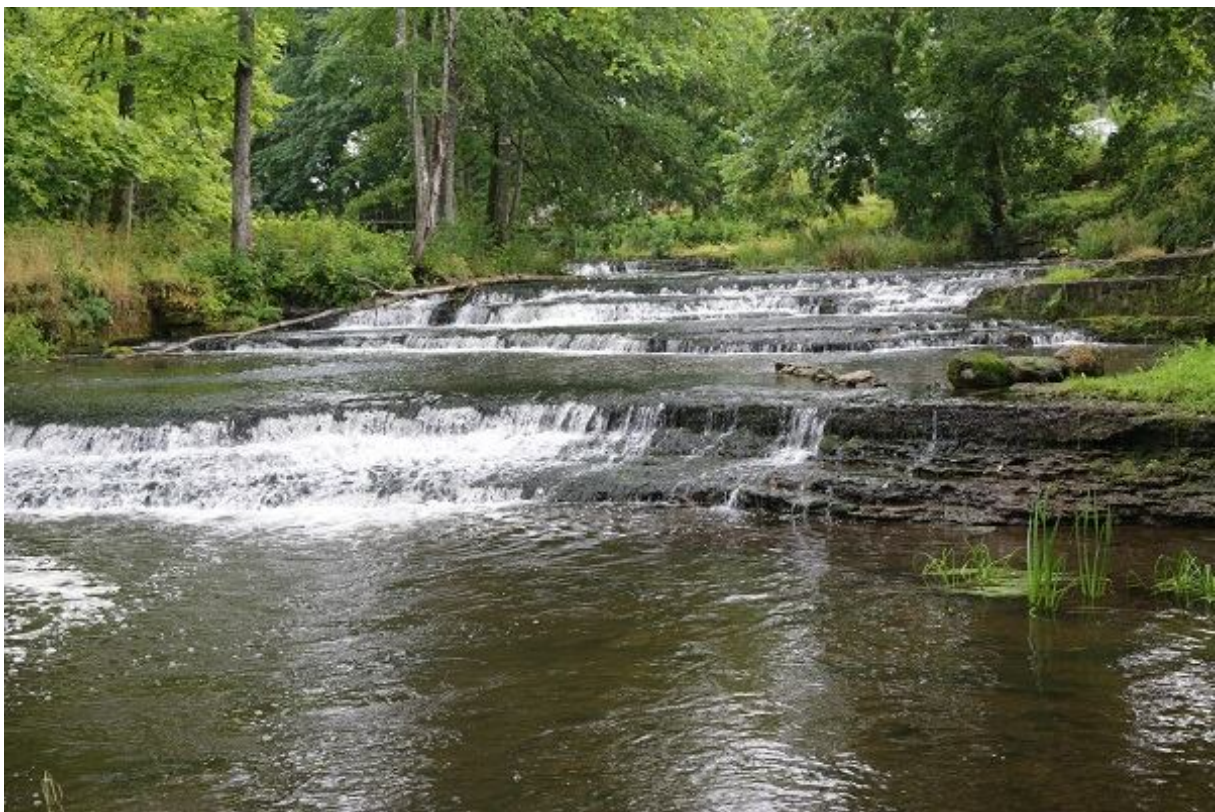
Foto 1.2.10.5. Joaveski joastiku suurimad astmed madalvee oludes. 26.08.2015 oli Loobu jõe vooluhulk Joaveski lävendis ca 0,53 m³/s, elektrijaam ei töötanud. Sellise vooluhulgaga kalad joastikku ületada ei suuda (R. Järvekülg).

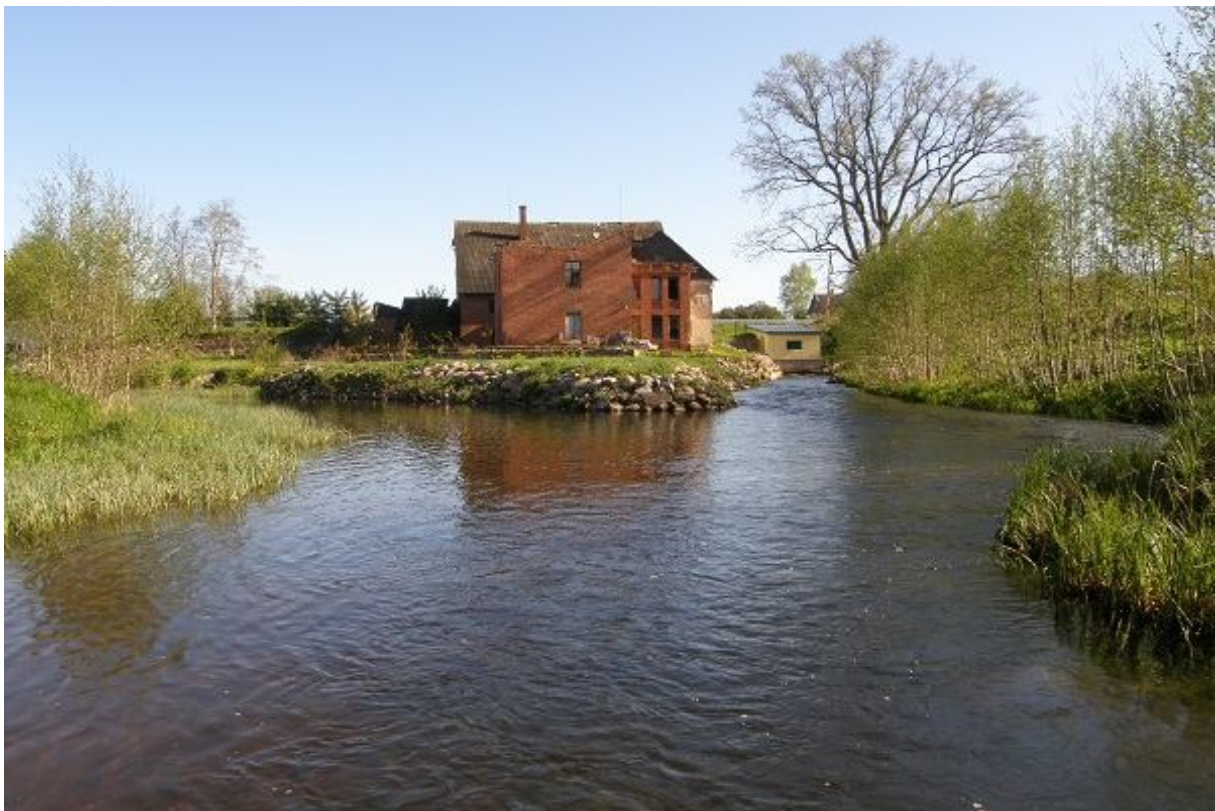
Foto 1.2.14.2. Esimeseks probleemseks kohaks tõusval rändel olevate kalade jaoks on HEJ äravoolukanali suubumiskoht jõkke ca 140 m allpool paisu. Kui peavooluks on HEJ äravoolukanal, siis üritab suur osa kaladest otsida rändetee jätku sealt (15.05.2015, R. Pihu).

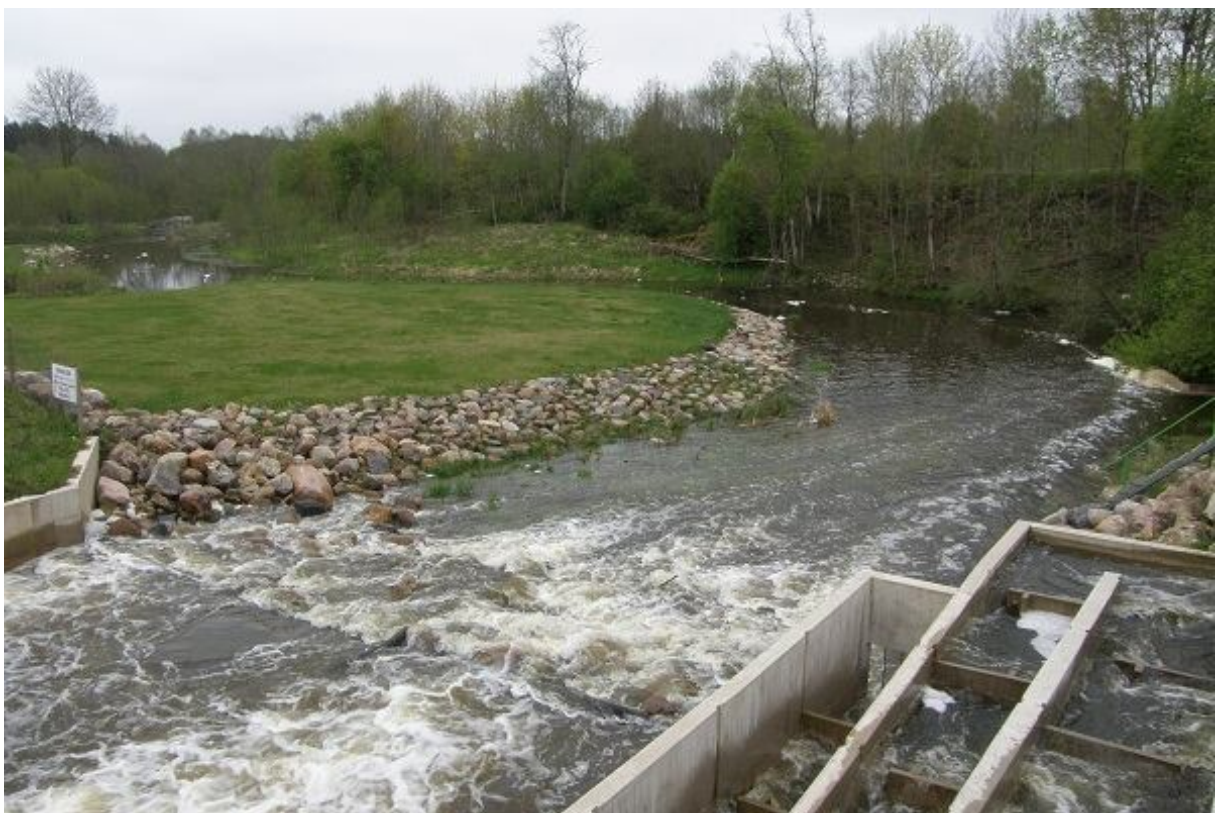
Foto 1.2.14.8. Sellise vooluhulgaga on kaladel motivatsioon paisu alla tõusemiseks. Samas on alavee tase kalapääsu juures ka siis liiga madal ning kaladel kalapääsu sisenemine raske (vt veetase viimases kambris ja kalapääsu väljavoolul) (08.05.2015, R. Pihu).

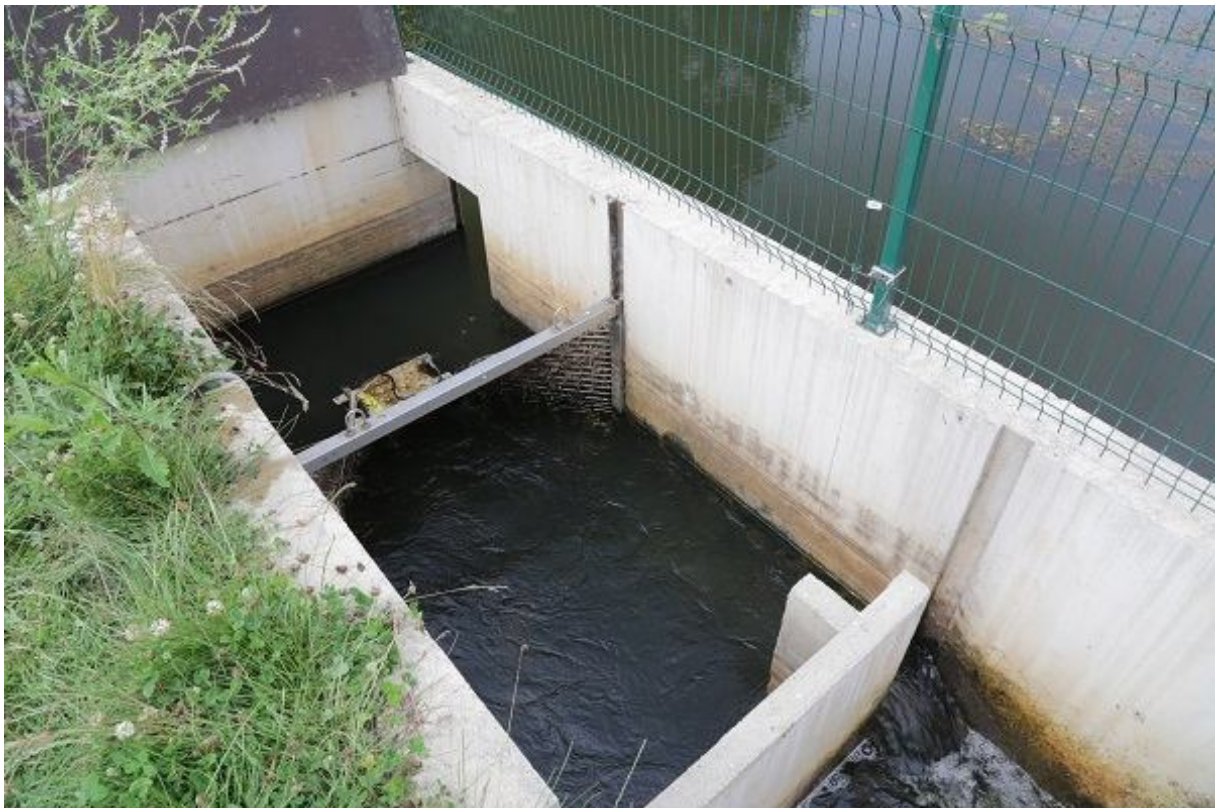
Foto 1.2.14.10. Kalapääsu sissevoolul on kalaloendur. 2015. a kevadseire perioodil see ei töötanud. Kalapääsu omaniku kinnitusel polnud seade töökorras (23.07.2015, R. Järvekülg).

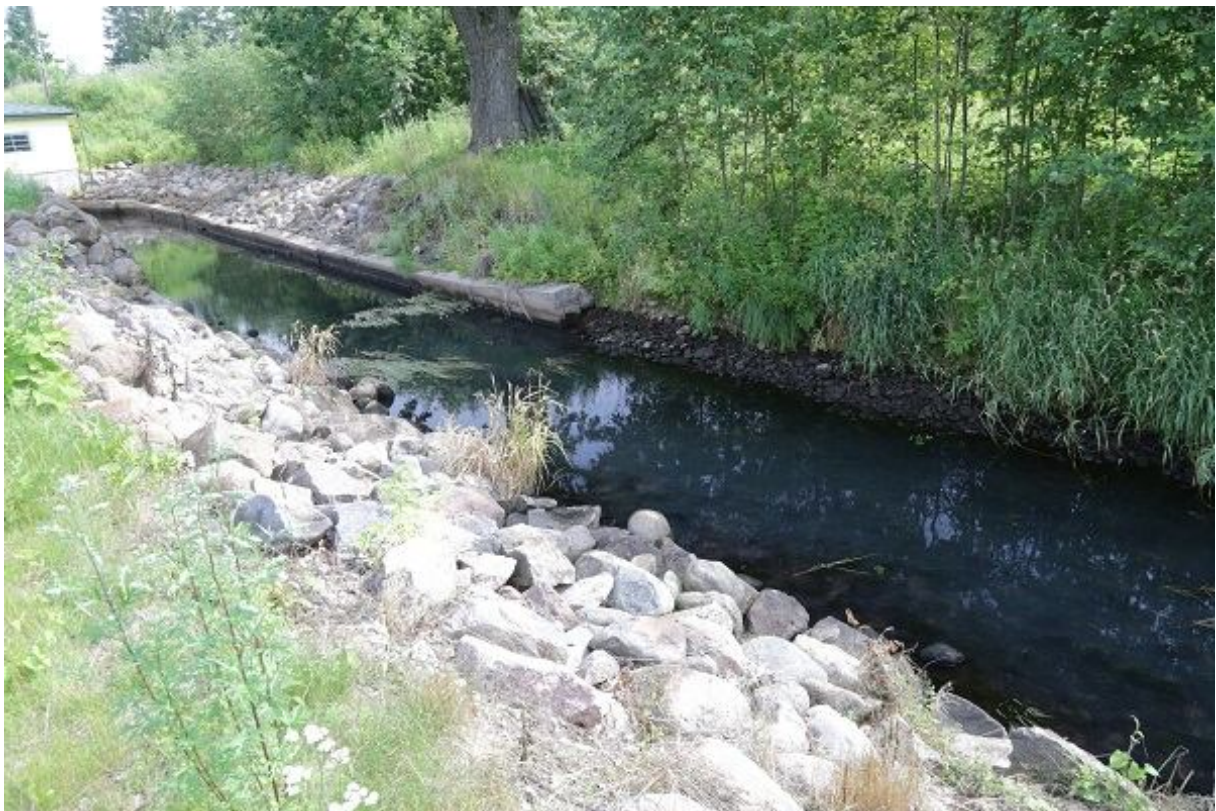
Foto 1.2.14.12. Samasugused ca 0,3 m kõrgused niisked randid olid vaatluspäeval (23.07.2015) ka HEJ äravoolukanali servades, mis näitab, et madalvee perioodil töötab Sangaste HEJ tsükliliselt vett kogudes ja jõe äravoolu reguleerides (R. Järvekülg).

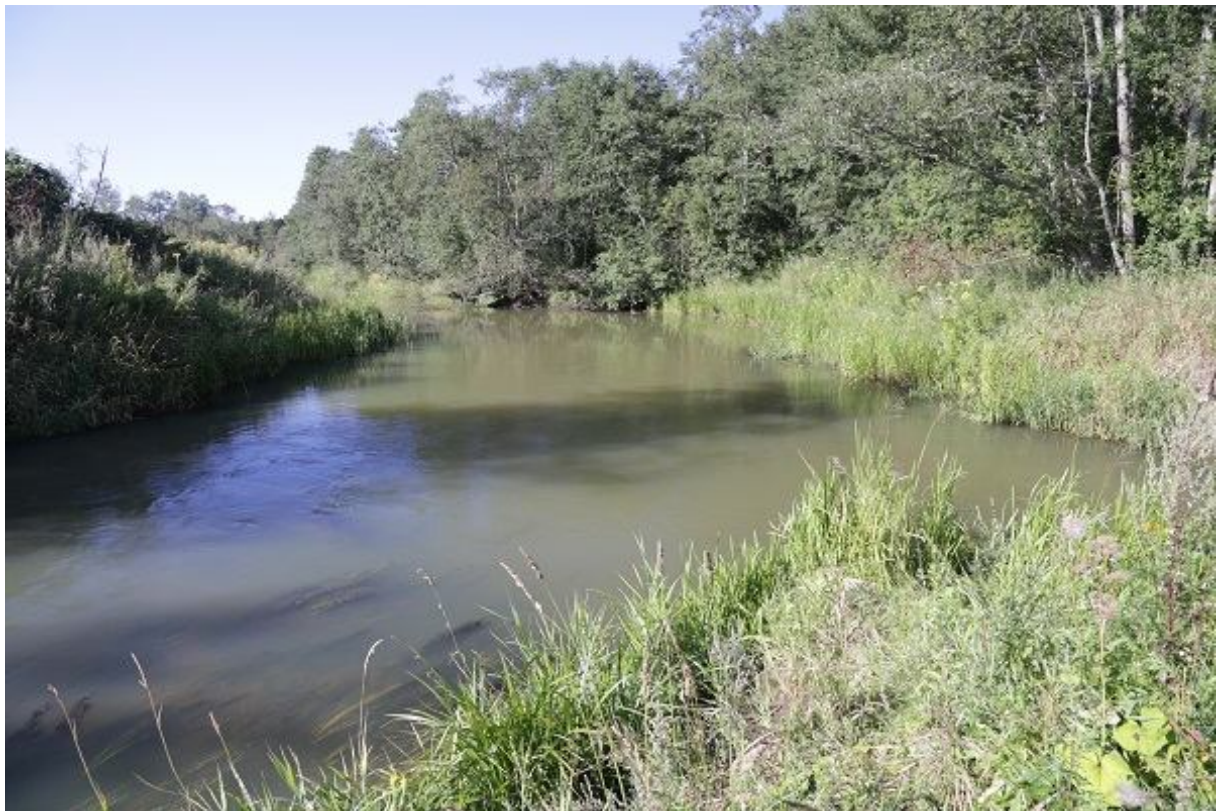
Foto 1.2.15.2. Piusa jõgi Tsüdsina kalapääsu suudmest allavoolu. Kalapääsu suue (paremal) on tõusval rändel olevate kalade jaoks kõige kriitilisemaks kohaks. Kui peavool tuleb looduslikku jõeharu pidi, siis suundub ka valdav osa kaladest jõeharu pidi liigveelasu alla, kust edasipääs puudub (14.08.2015, R. Järvekülg).
