Ekspertarvamus Pikamaa allikate VEE4510803 ja VEE4510804 võimaliku kahjustamise kohta raietööde käigus

Marko Vainu,
Tallinna Ülikooli ökoloogia keskuse teadur
05.06.2026

Taust

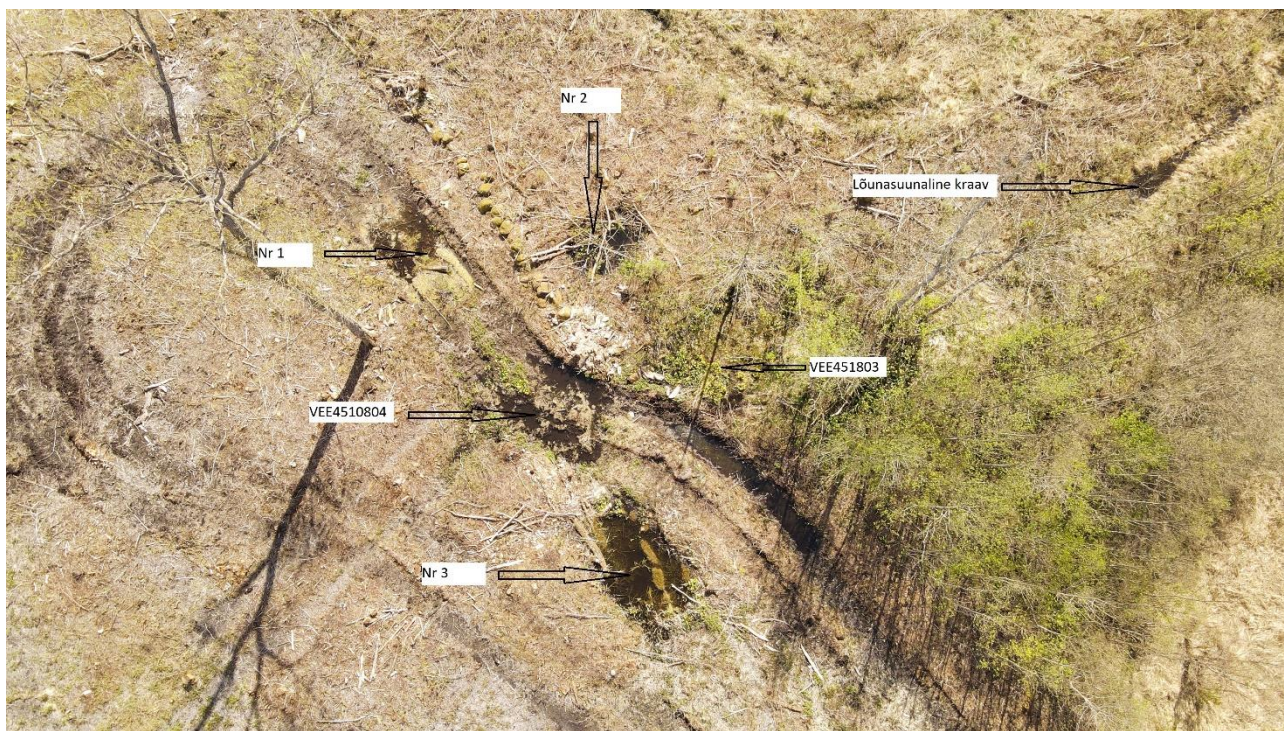
Joonis 3. Lähivaade Pikamaa allikate asukohale Keskkonnaameti 06.05.2026 dronifotol.

kahe allika ainus väljavoolusuund joonisel 3 kujutatud lõunasuunaline kraav. Selle ning allikakohtade VEE4510804 ja VEE4510803 vahel eristuvat voolunõva polnud. Kui allikakoha VEE4510804 puhul võiks nõva puudumises kanda läbisõitmise tõttu moonutatud maapinna arvele, siis allikakoha VEE4510803 lõuna- ja lääneosas polnud maapinda raietöödega kahjustatud, kuid nõva puudus ikkagi. Samuti polnud seda veesilmadel nr 2 ja 3.

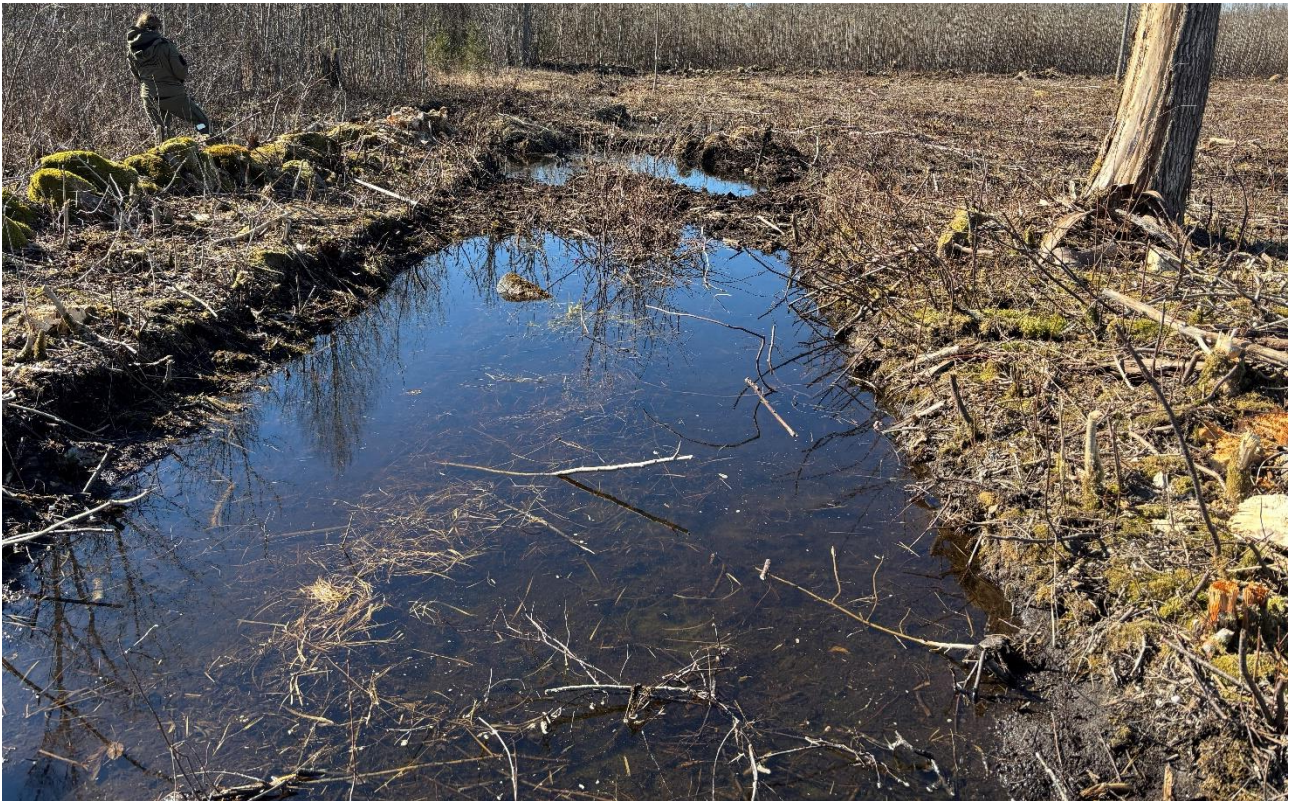
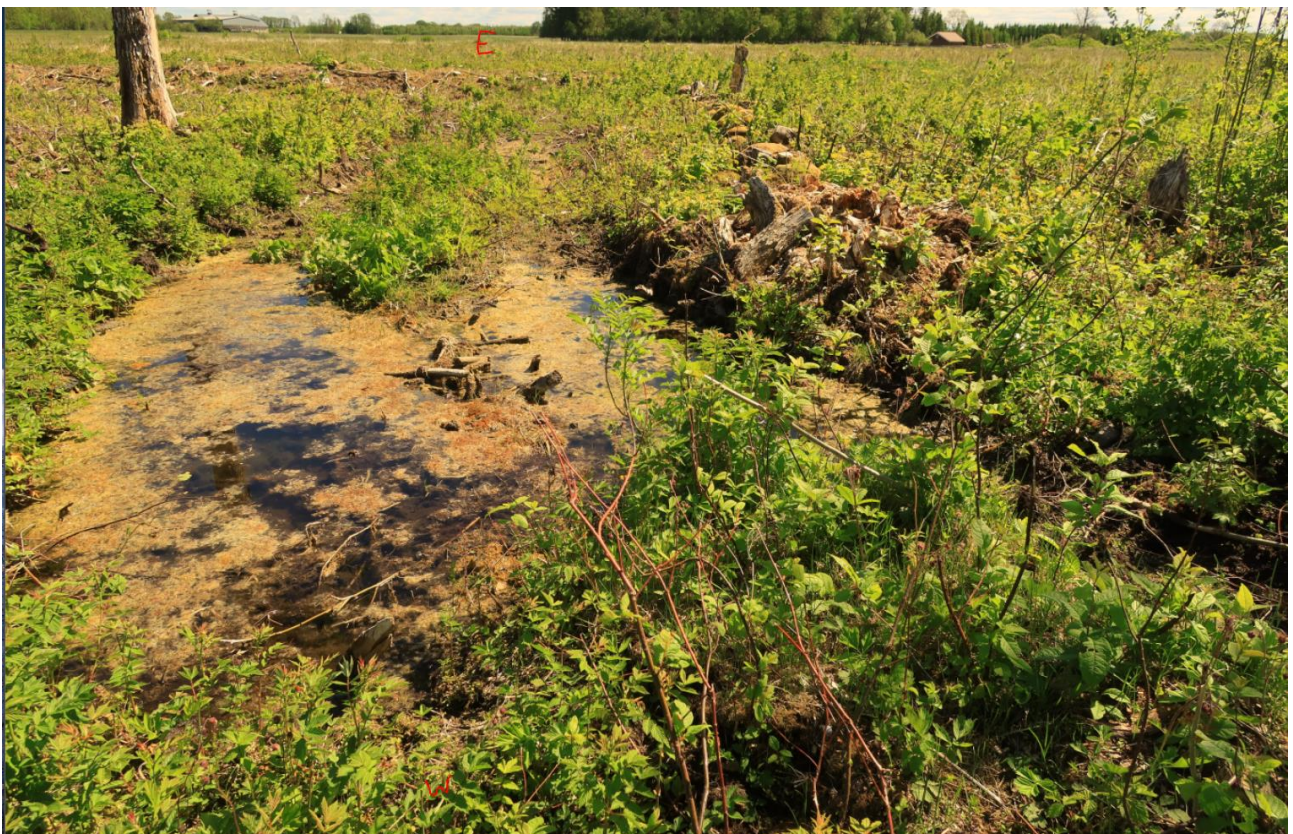
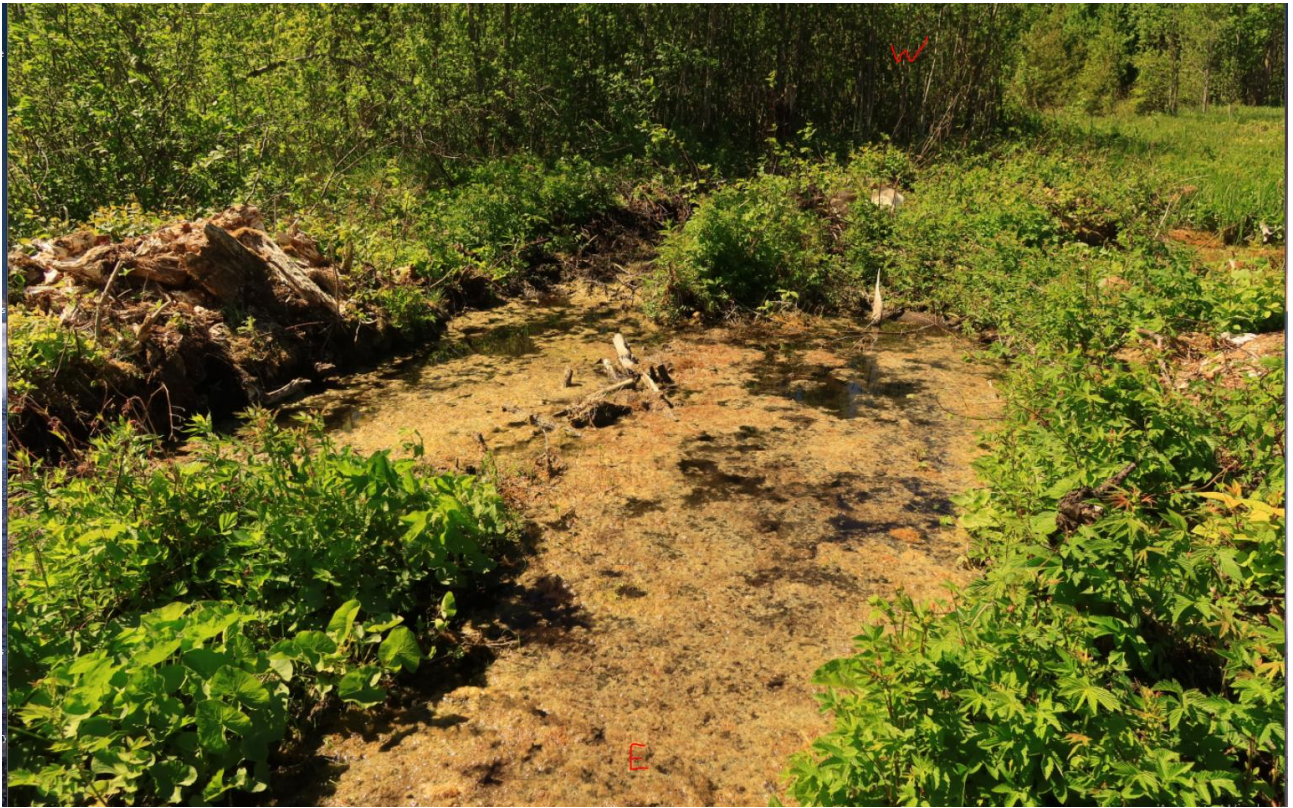
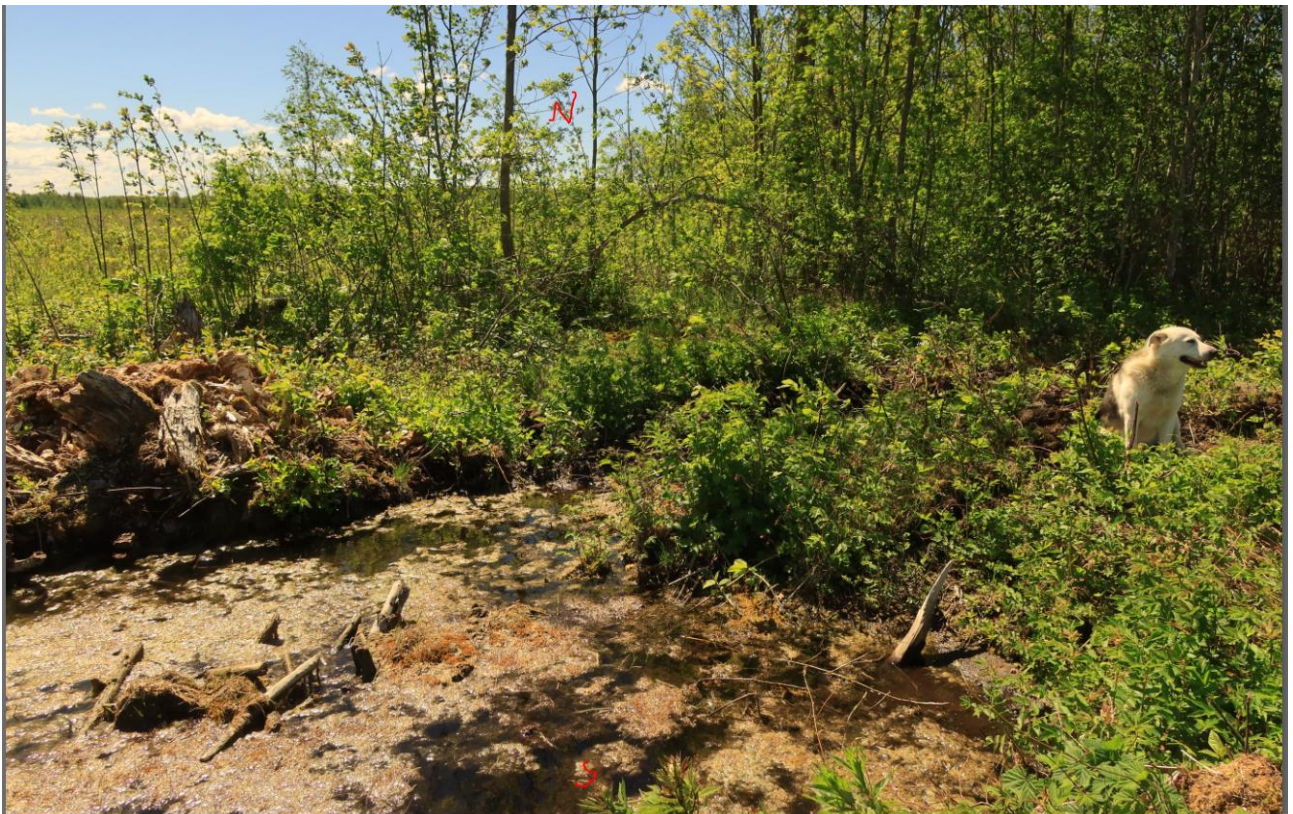
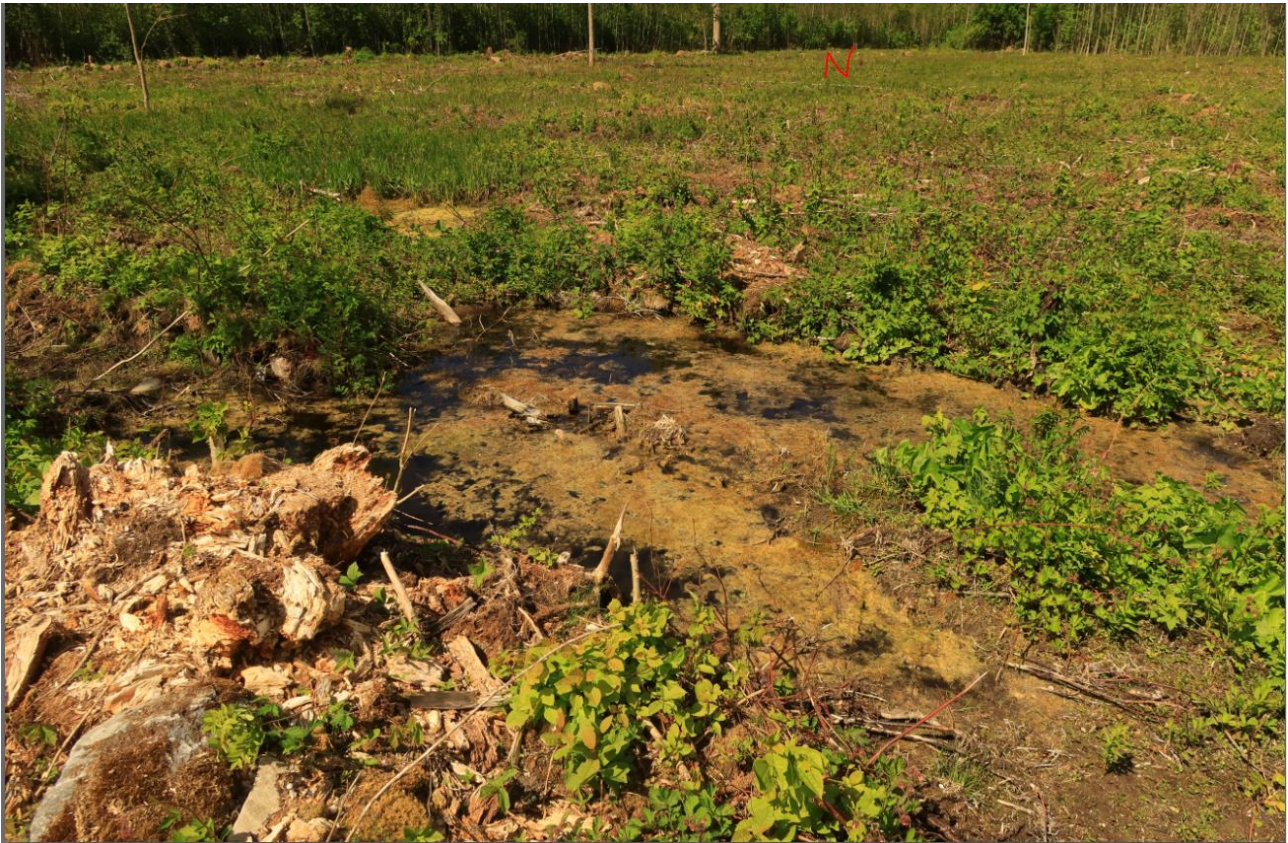
Allikakoht VEE4510804 kujutas endast piklikku mitme meetri pikkust ja paari meetri laiust, selge vee ja mudase põhjaga veesilma (Joonised 4 kuni 8). Vett oli selles üle poole meetri ning veepind oli kaetud vetikamassiga. Vee elektrijuhtivus (25°C) oli 919 $\mu\text{S}/\text{cm}$, pH 6,8 ja temperatuur 16,1°C. Veesilmast oli metsaveomasinatega ida-läänesuunaliselt läbi sõidetud. Väljavool veesilmast puudus.

Joonis 4. Vaade veesilmale VEE4510804 idast Keskkonnaameti 01.04.2026 vaatluse ajal.

Joonis 5. Vaade veesilmale VEE4510804 läänest 29.05.2026 vaatluse ajal.

Joonis 6. Vaade veesilmale VEE4510804 idast 29.05.2026 vaatluse ajal.

Joonis 7. Vaade veesilmale VEE4510804 põhjast 29.05.2026 vaatluse ajal.

Joonis 8. Vaade veesilmale VEE4510804 lõunast 29.05.2026 vaatluse ajal.

Eelnevast tulenevalt saab järeldada, et objektid **VEE4510804**, **VEE4510803** ja **VEE4510801** on allikaks määratud ekslikult ning need tuleb nii ETAKist kui EELISest allikana kustutada. Seetõttu ei saa ka väita, et raietööde käigus oleks allikaid VEE4510804 ja VEE4510803 kahjustatud.

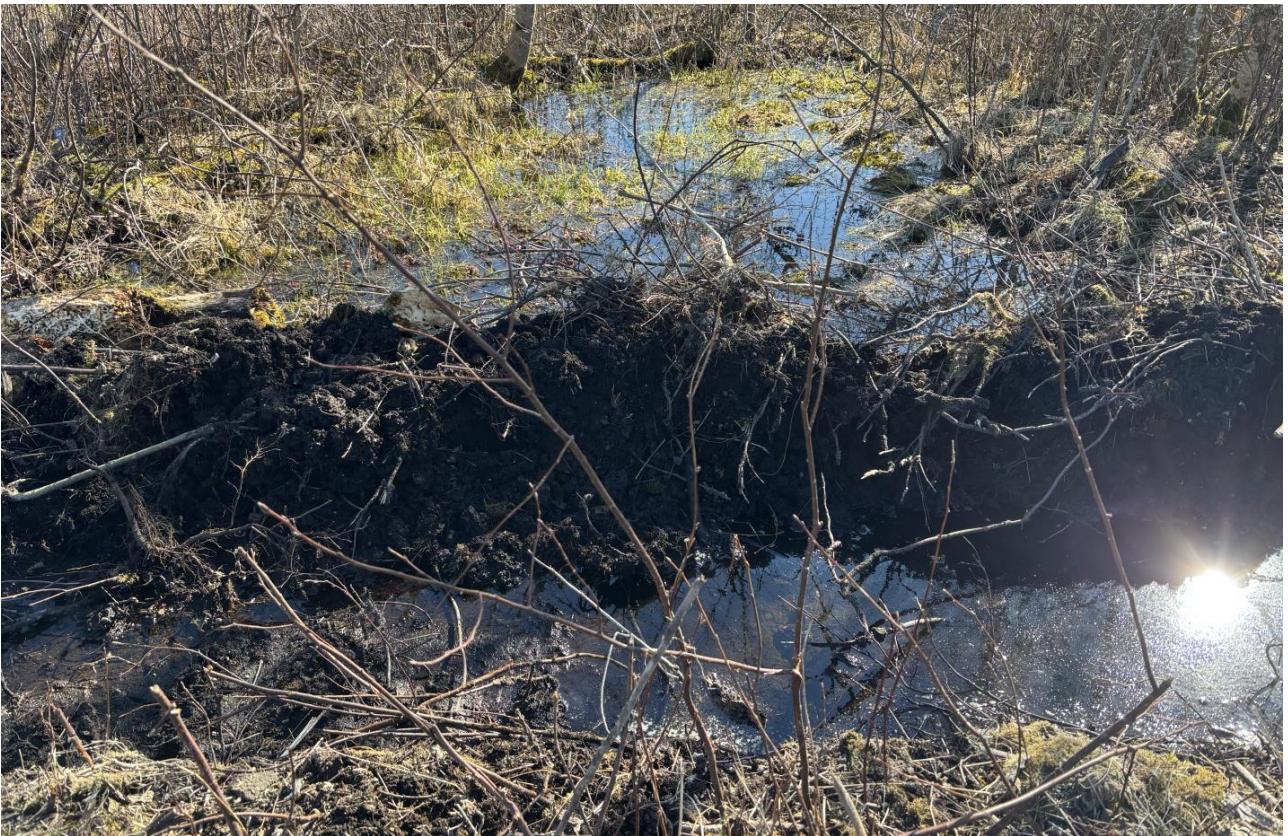
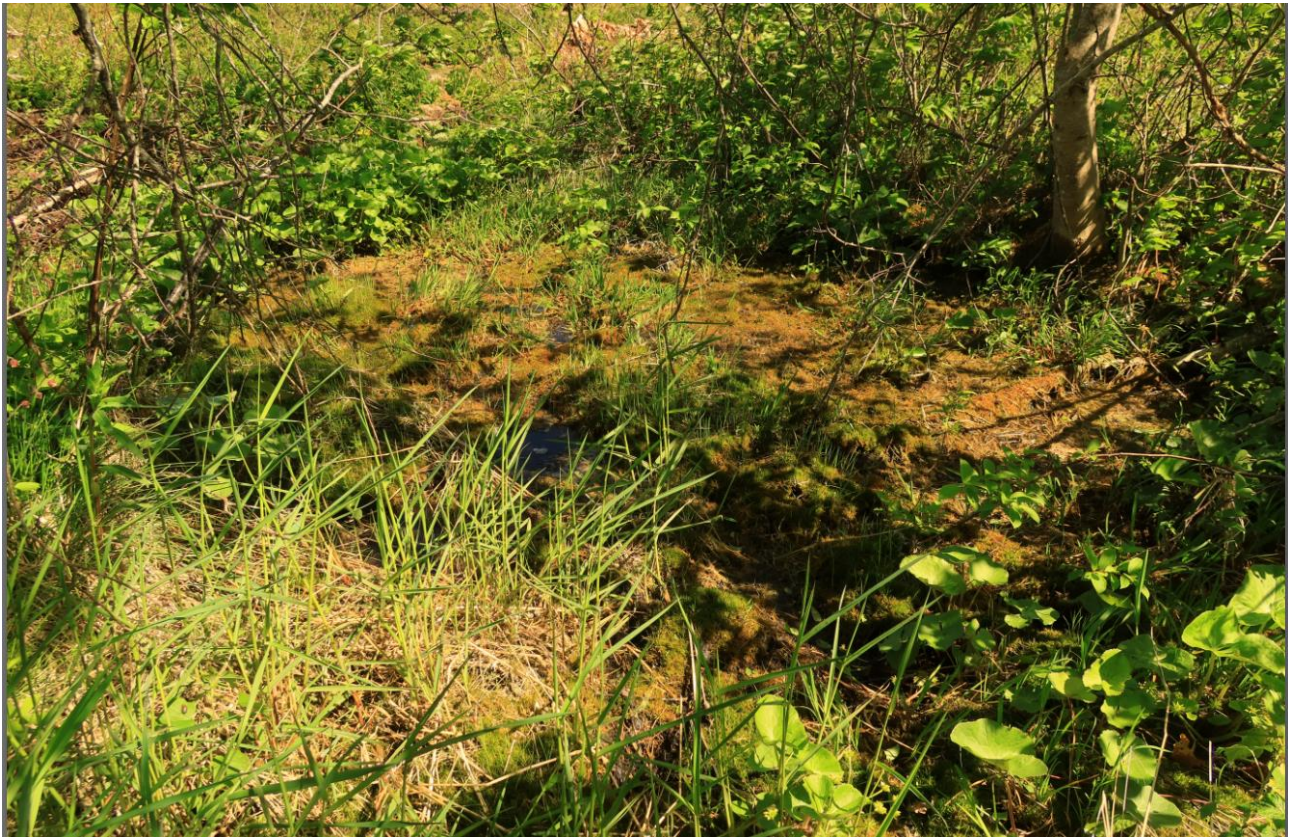
Allikakoht VEE4510803 oli ca 4x3 m mõõtmega samblaga kaetud selgeveeline veesilm (Joonised 9 ja 10). Ka sellel puudus väljavool. Samuti polnud näha väljavoolunõva. Vee elektrijuhtivus (25°C) oli 873 $\mu\text{S}/\text{cm}$, pH 6,8 ja temperatuur 11,6°C.

Joonis 9. Vaade veesilmale VEE4510803 lõunast Keskkonnaameti 01.04.2026 vaatluse ajal.

Joonis 10. Vaade veesilmale VEE4510803 edelast 29.05.2026 vaatluse ajal.

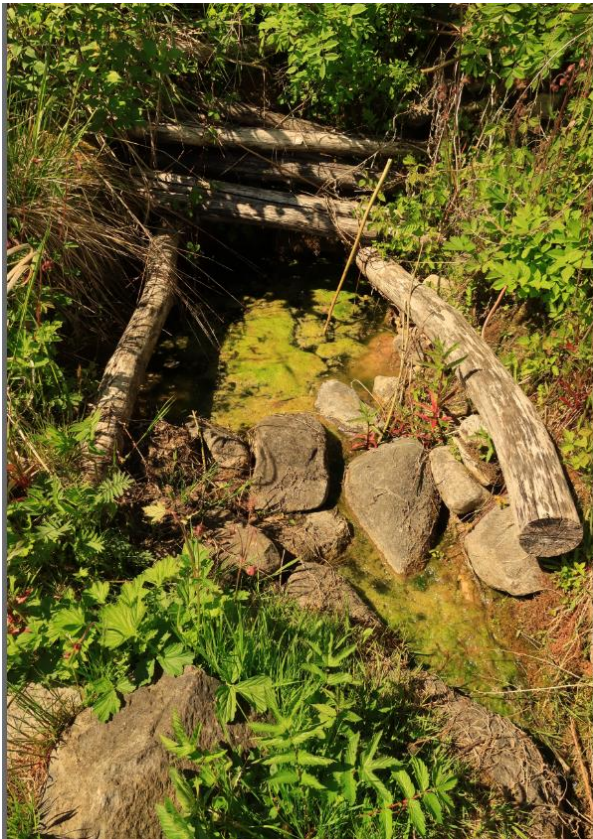
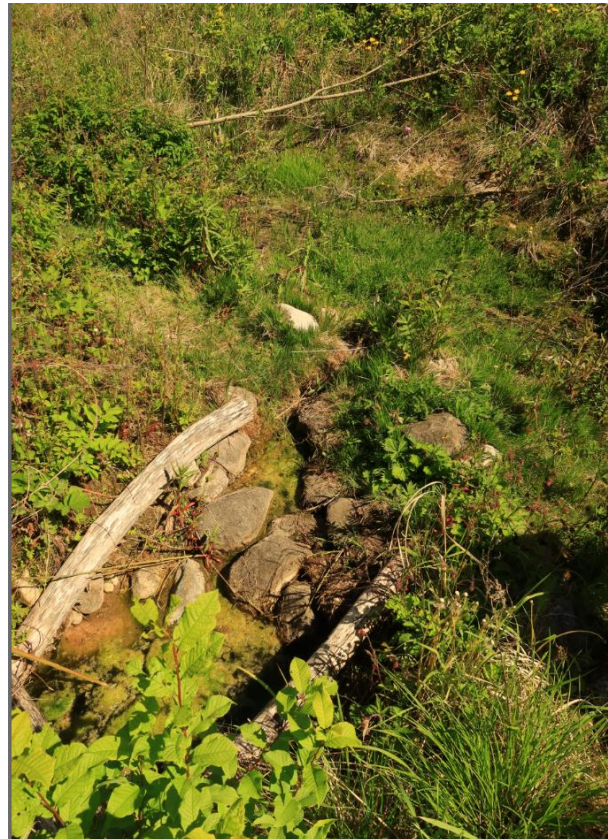
Allikakoht VEE4510802 oli kraavi kaldaveerul olev neljast küljest maakivi voorderusega ning osaliselt palkidega kaetud veesilm (Joonis 11). Sellest voolas kivide vahelt nire ida poole Üdruma kraavi. Veepind oli kaetud rohevetikamassiga. Vee elektrijuhtivus (25°C) oli 912 $\mu\text{S}/\text{cm}$, pH 6,7 ja temperatuur 8,1°C. Väljavoolu olemasolu tõttu on tegemist allikaga. Allika tegelik asukoht on ETAKis olevast punkti asukohast 4,5 m kirde pool, koordinaatidel 6518378, 503318.

Joonis 11. Vaade allikale VEE4510802 idast (vasakul) ja läänest (paremal) 29.05.2026 vaatluse ajal.

Paikvaatluse ajal sai nendest definitsioonidest tulenevalt allikaks nimetada vaid kraavi kaldaveerul olevat VEE4510802, sest sellest oli olemas väljavool. Ülejäänud veesilmades oli küll elektrijuhtivuse poolest sellele sarnane ehk eeldatavasti maapinnalähedane põhjavesi, kuid puudus väljavool.

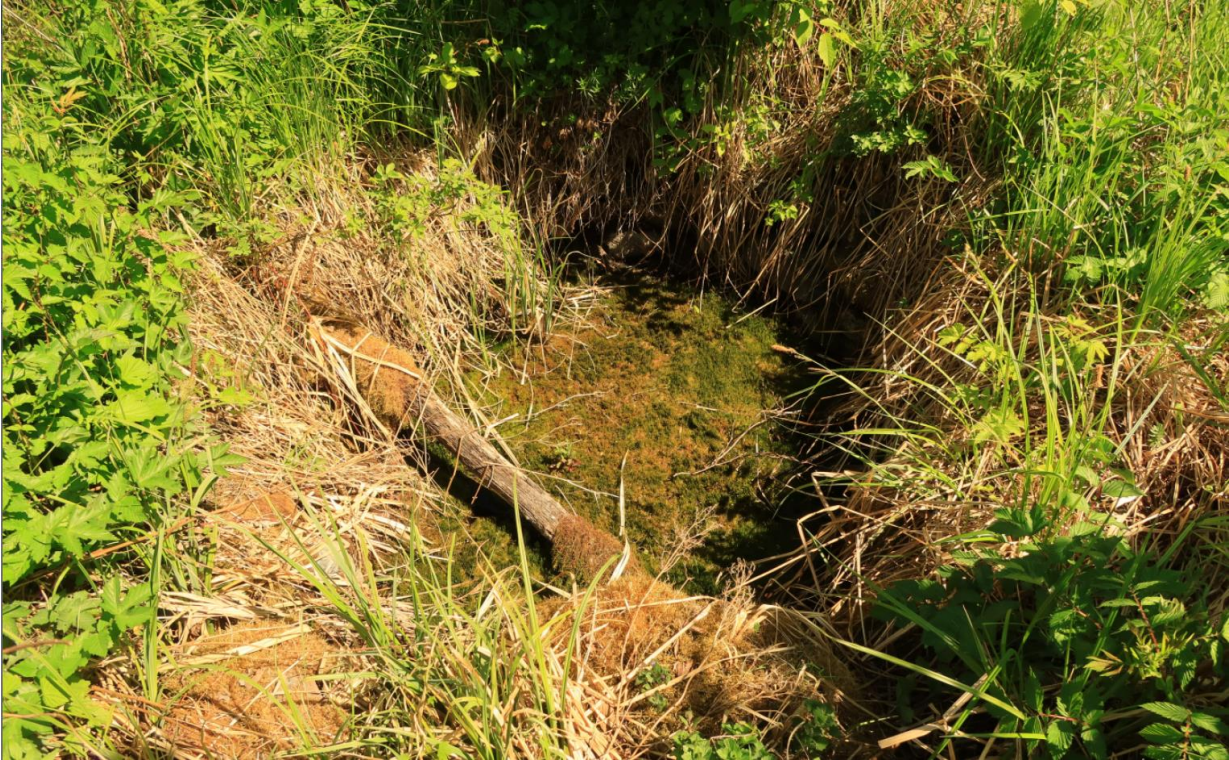
Allikakoht VEE4510801 asus praegu ETAKisse ja EELISesse kantud asukohast 17 m läänekirdes (XY 6518356, 503293) ning kujutas endast paarimeetrise läbimõõduga kivivooderdisega süvendit. Selles oli vett ca 1 m ning selle all pehme muda. Veel oli samblakiht peal. Väljavool puudus. Näha polnud ka kuiva väljavoolunõva. Veetase veesilmas oli ca 0,5 m maapinnast sügavamal. Väljanägemise põhjal on tegemist vana kaevu, mitte allikaga. Vee elektrijuhtivus (25°C) oli 930 µS/cm, pH 6,6 ja temperatuur 10,1°C. Allikakohast edela poole jääv kraav oli kuiv.

Joonis 12. Vaade veesilmale VEE4510801 lõunast 29.05.2026 vaatluse ajal.

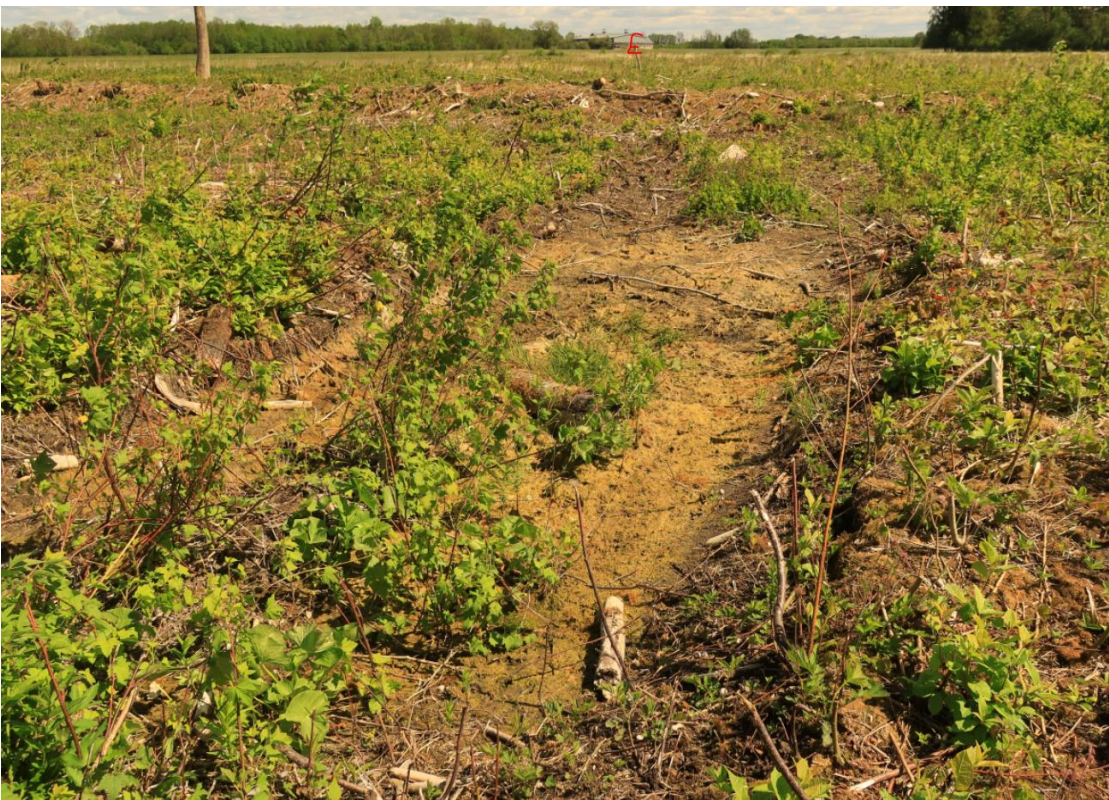
Veesilm nr 1 oli vaatluse ajaks kuivanud ning metsaveosõiduki roopas oli vaid vetikamassiga kaetud muda (Joonis 13).

Joonis 13. Vaade veesilmale nr 1 läänest 29.05.2026 vaatluse ajal.

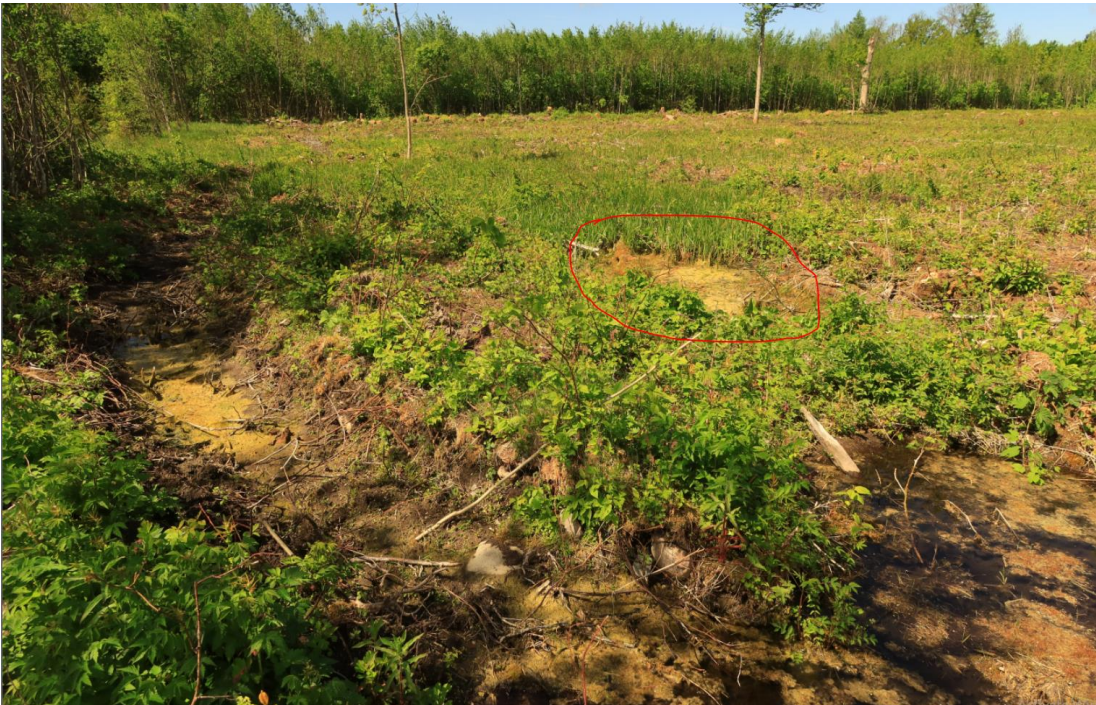
Veesilmas nr 3 oli vaatluse ajal vesi sees ja vetikakiht peal (Joonis 14). Sellest polnud raie käigus läbi sõidetud. Väljavool ja väljavoolunõva puudus ka sellel.

Joonis 14. Vaade veesilmale nr 3 põhjast 29.05.2026 vaatluse ajal.

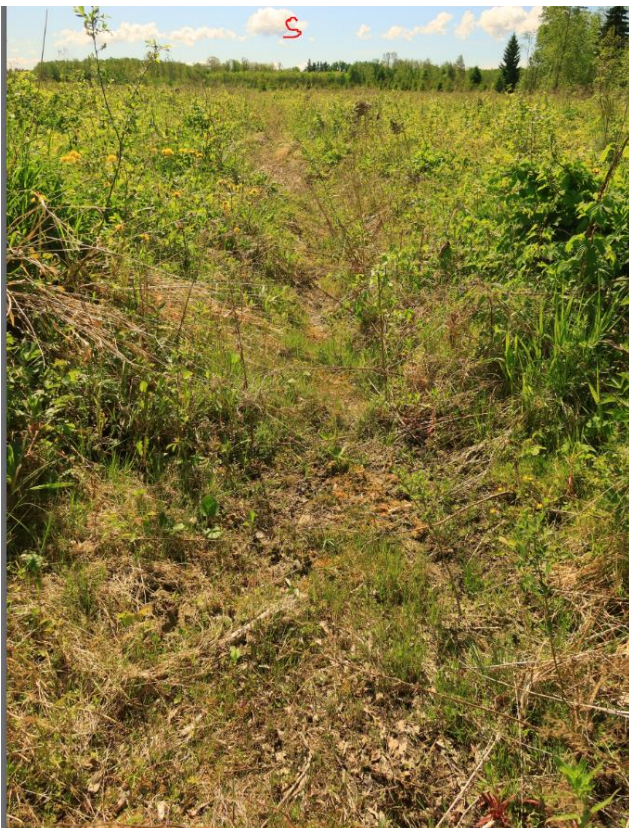
Lõunasuunalise kraavi nõva algas täpselt sellest kohast, kuhu on selle algus märgitud põhikaardile ehk ca 15 m allikakohast VEE4510803 lõunaedelas. Sellest põhja pool oli madal ja taimestunud ning vaid aimatav kuiv vagu. Märke, et seal oleks vett voolanud, ei olnud. Seega on ETAKis lõunasuunalise kraavi algus kaardistatud õigesse kohta.

Joonis 15. Vaade põhjast lõunasuunalise kraavi algusele 29.05.2026 vaatluse ajal.

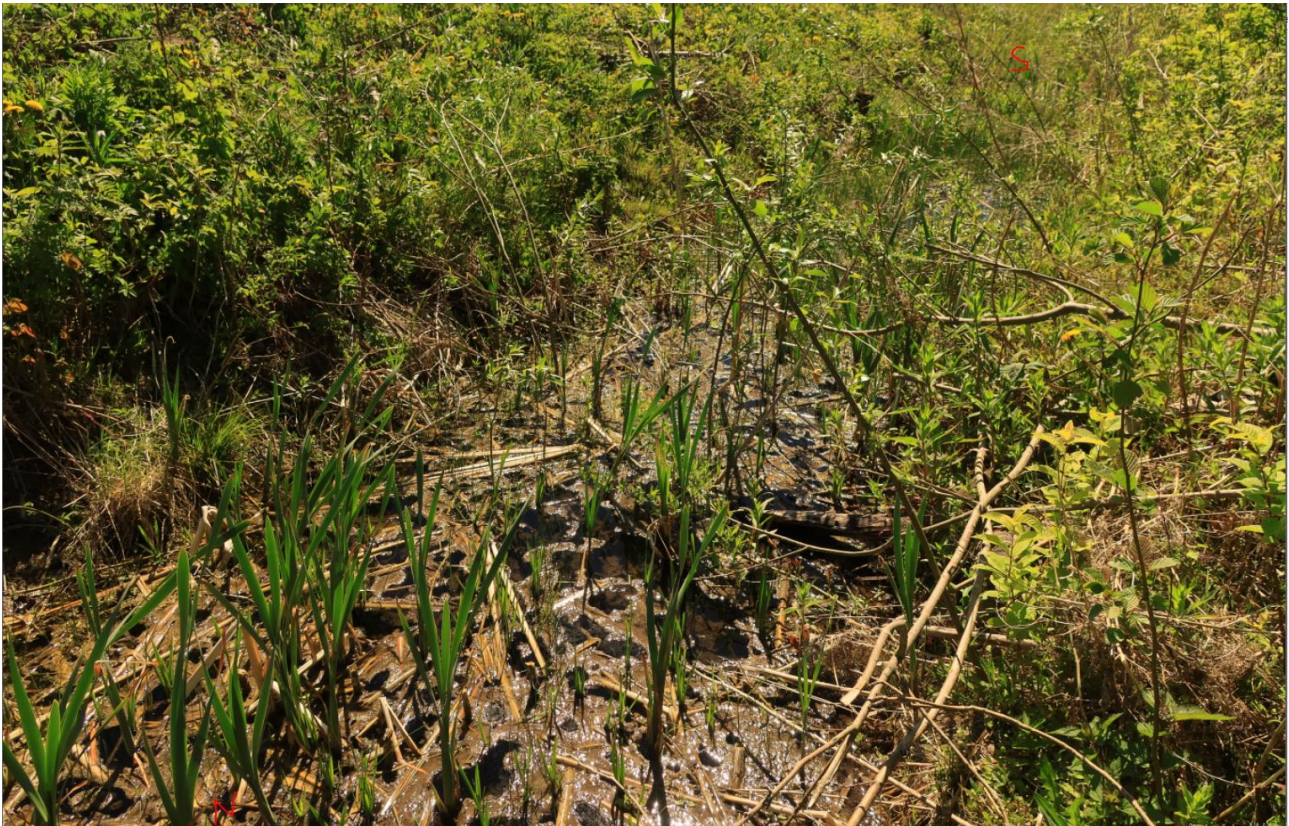
Üdruma kraav (VEE1110200) jääb allika-alast ida poole. Kraavis oli paarkümmend cm selget vett sees (Joonis 16), kuid vee voolamist polnud näha. Kraavi eraldab lääne poole jäävast raiesmikust kraavivall.

Joonis 16. Üdruma kraav veesilmast VEE4510804 ida pool.

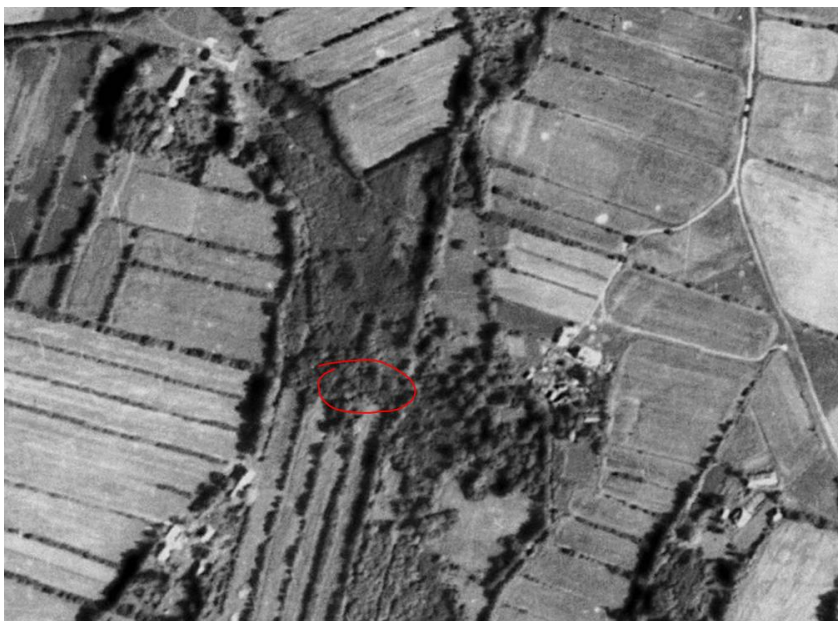
Joonis 17. Pikamaa allikate ala 1959. aasta ortofotol (allikas: Maa- ja Ruumiamet).

Kui arutleda selle üle, millise algupäraga vaadeldud veesilmad olla võivad, siis 1959. aasta ortofotol on veesilmade ala kujutatud asuvana rohumaa ja noore puistu piiril (Joonis 17)

Seega võivad vaadeldud veesilmad olla kaevatud millalgi enne nõukogude perioodi. Kuna ala näib olevat olnud enne nõukogude perioodi lage, võidi seal karjatada loomi ning vaadeldud süvendid võidi rajada loomadele joomiskohtadeks.

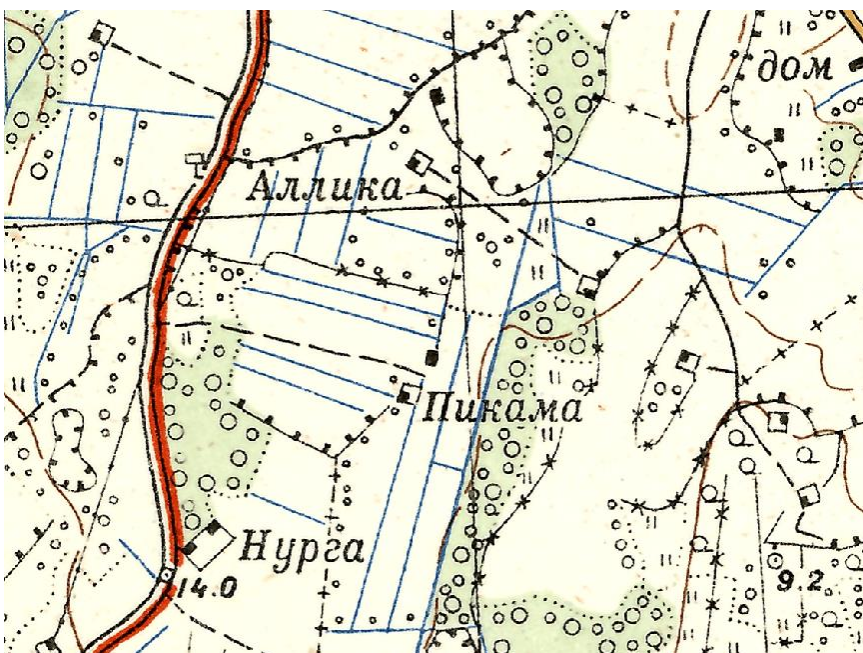
Joonis 18. Pikamaa allikate ala 1948. aasta 1:25 000 kaardil (allikas: Maa- ja Ruumiamet).

1948. aasta 1:25 000 kaardil on allikate ala tähistatud lagedana (Joonis 18).
