Teesuuoja (VEE1400006) vaatlus

Vaatleja: Marko Vainu, vaatluse aeg 01.10.23

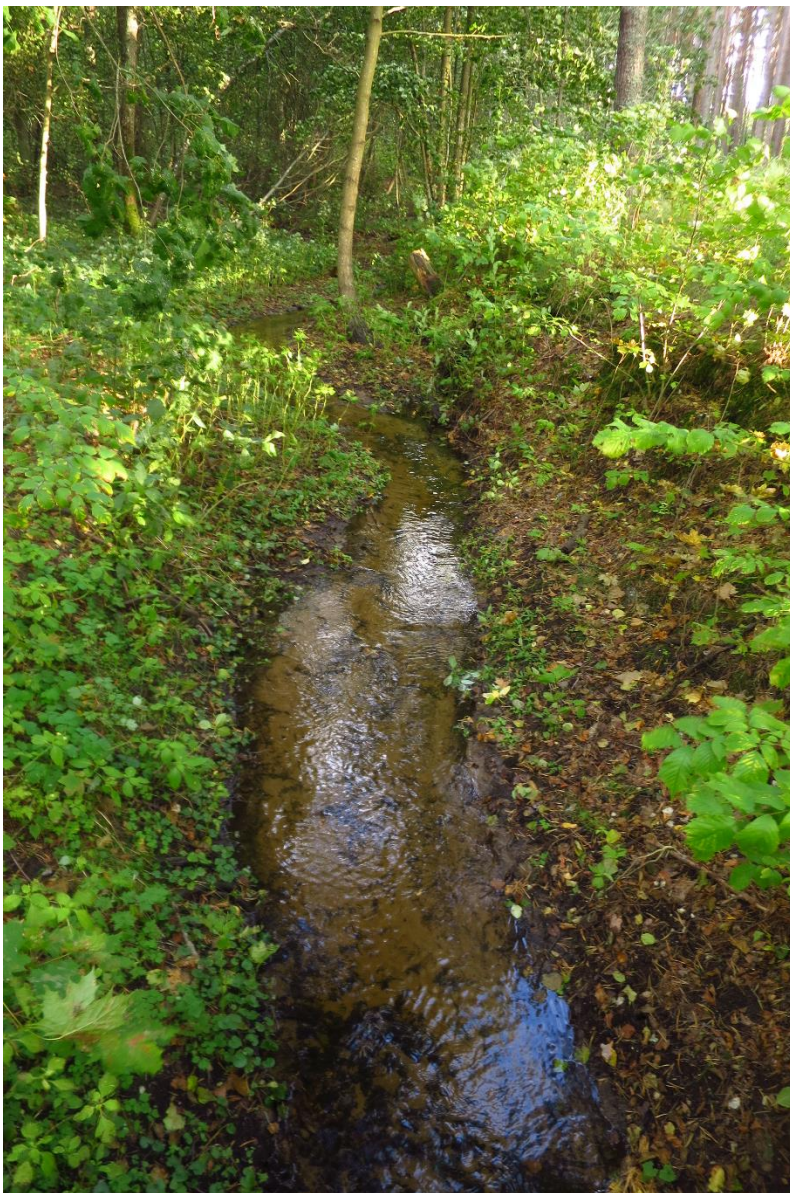
1. Punktis voolas metsa vahel mere poole korralik oja.

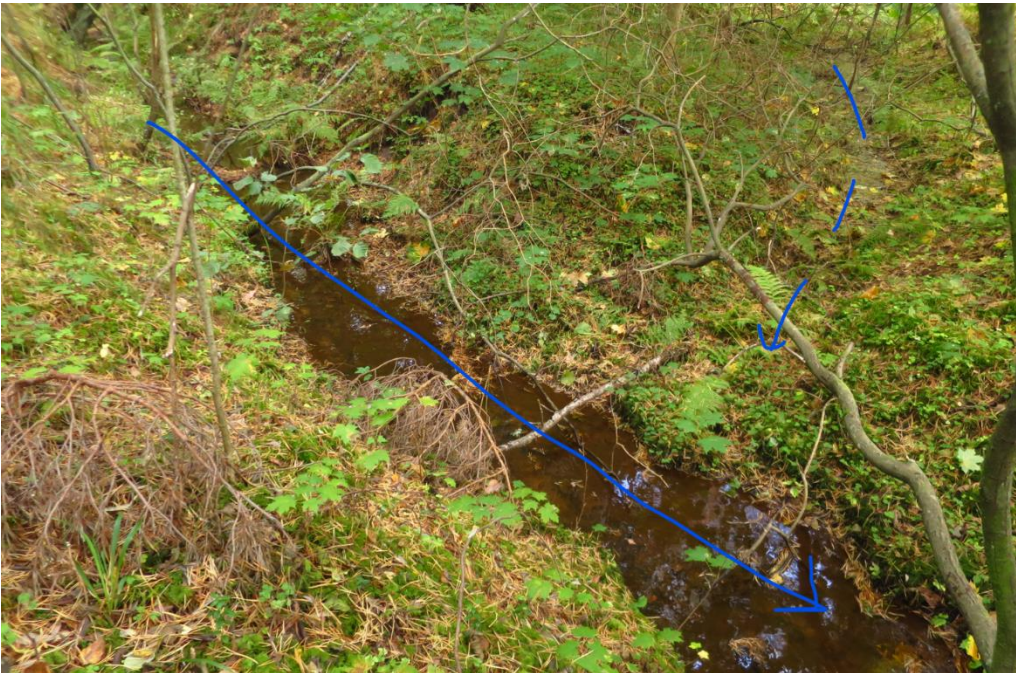
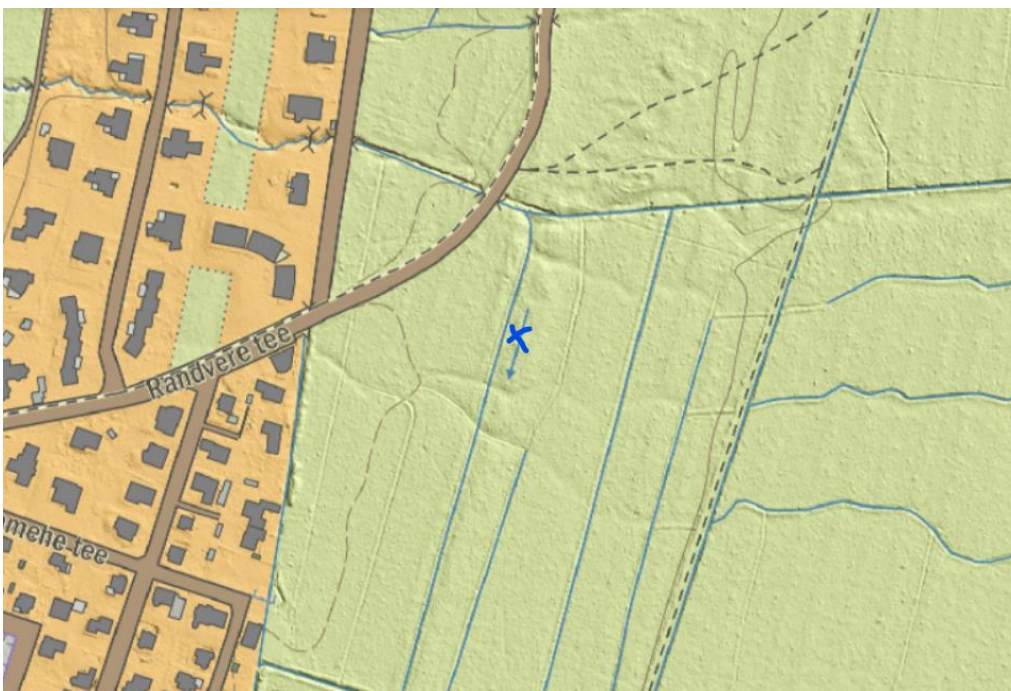
2. Oja voolas. ETAKis lõunasuunast suubuv kraav on põhimõtteliselt olemas. Vaatluse ajal oli see ojaga ühinemise kohas kuiv, kuid mõned meetrid ülesvoolu oli kraavis vesine lomp. 30 m ühinemiskohast ülesvoolu oli kraav aga madal, samblane ja kuiv. Võimalik, et kraavil on kusagil veelahe ja mingitel tingimustel nõrgub sealt veidi vett ka lõuna poole, aga **põhikaardil sellele märgitud lõunasuunaline voolunool on selgelt üleliigne ja tuleks kustutada**, sest see tekitab mulje, et osa Teesuuoja veest hargneb kaheks.

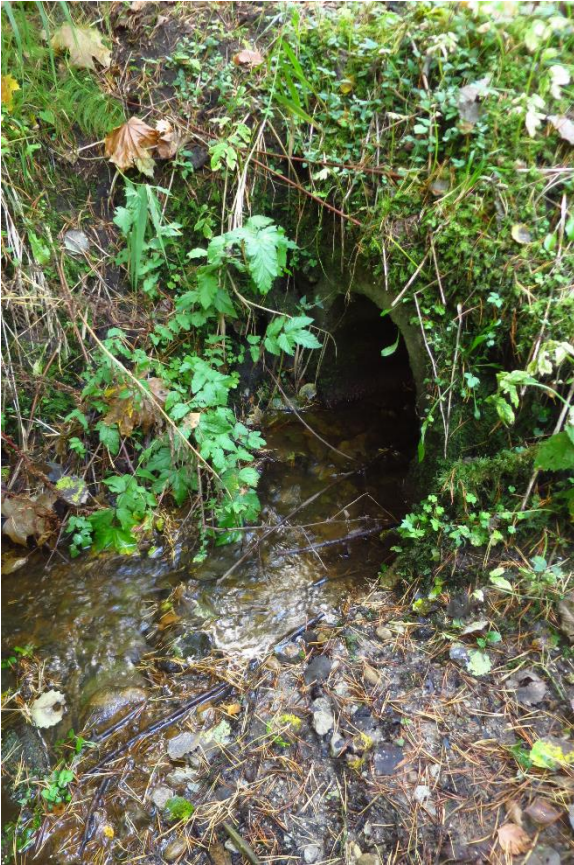
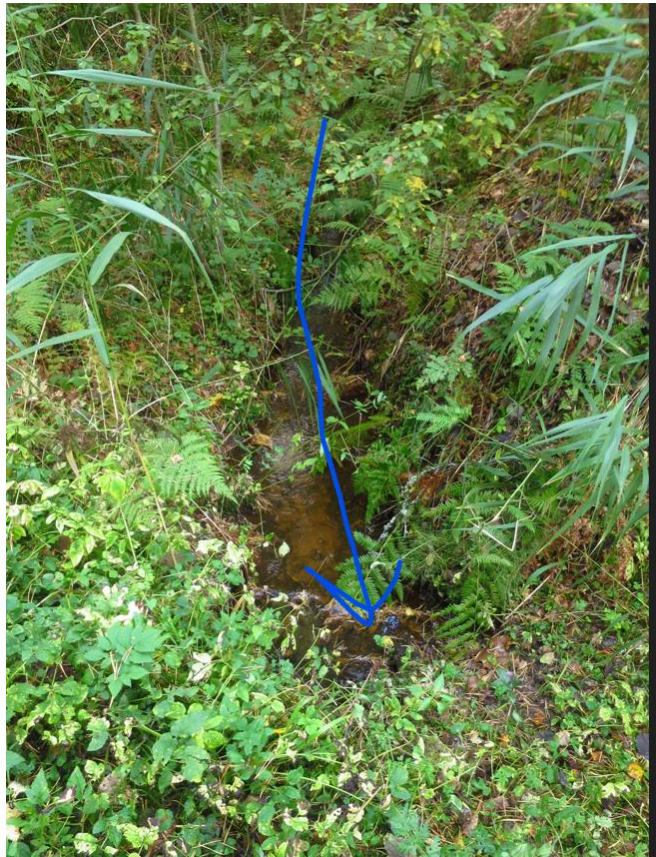
3. Oja lähe on hetkel märgitud sellesse punkti truubi väljavoolu. Truup on olemas ja vesi voolas sellest läbi. Põhjast suubuv kraav oli samblase põhjaga ja kuiv. Lõunast suubuv kraav oli samuti kuiv, kuigi kergelt mudane, aga sellel kannatas kõndida. Seega voolas truupi sisse täpselt sama palju oja vett kui sellest välja ning antud koht pole oja lähteks põhjendatud.

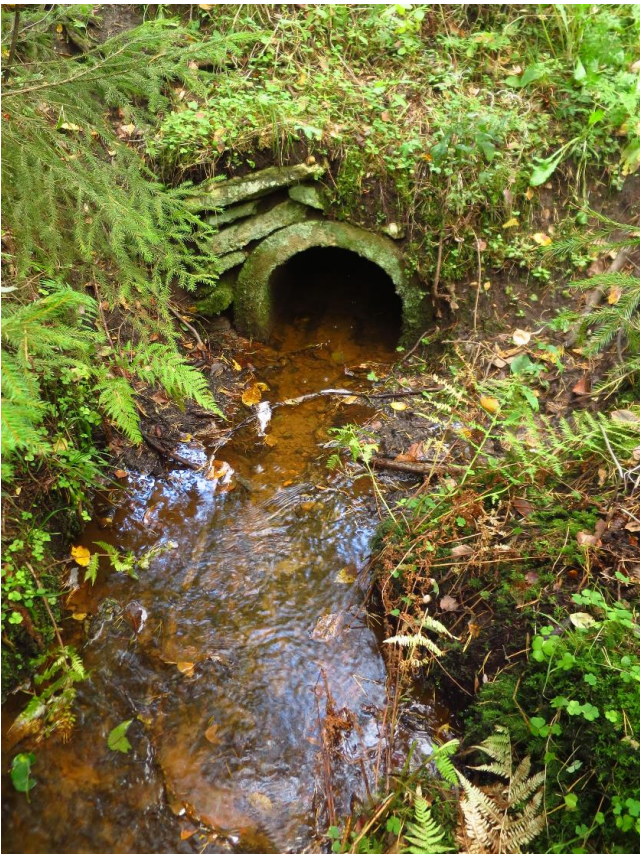
4. Järgmine truup, mis on ETAKis olemas. Ka sellest truubist vahetult ülesvoolu ei lisandunud oja täiendavat vett. ETAKis suubub punkti lõuna poolt kraav, aga seda pole looduses olemas. Ka reljefivarjutusel pole seda kraavi (ETAKist kustutada).

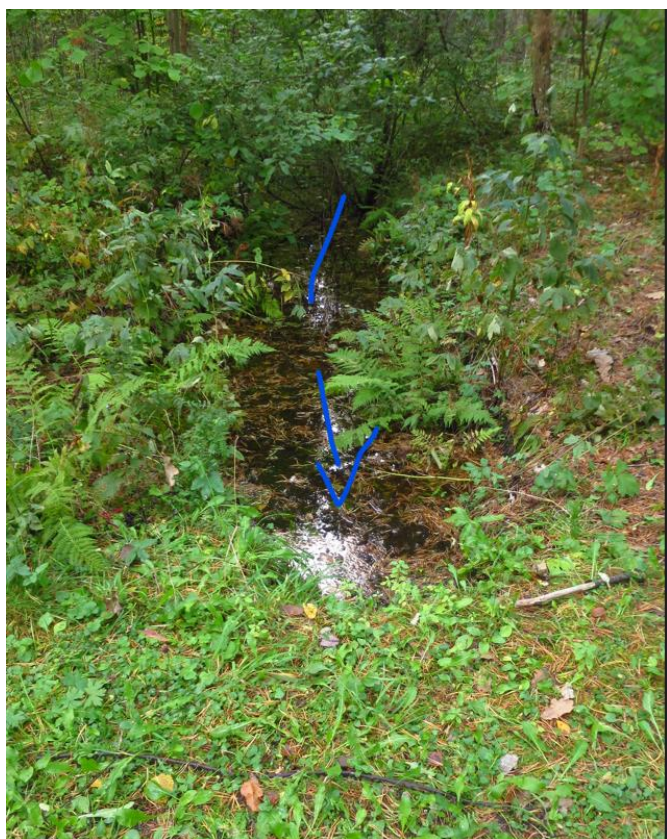
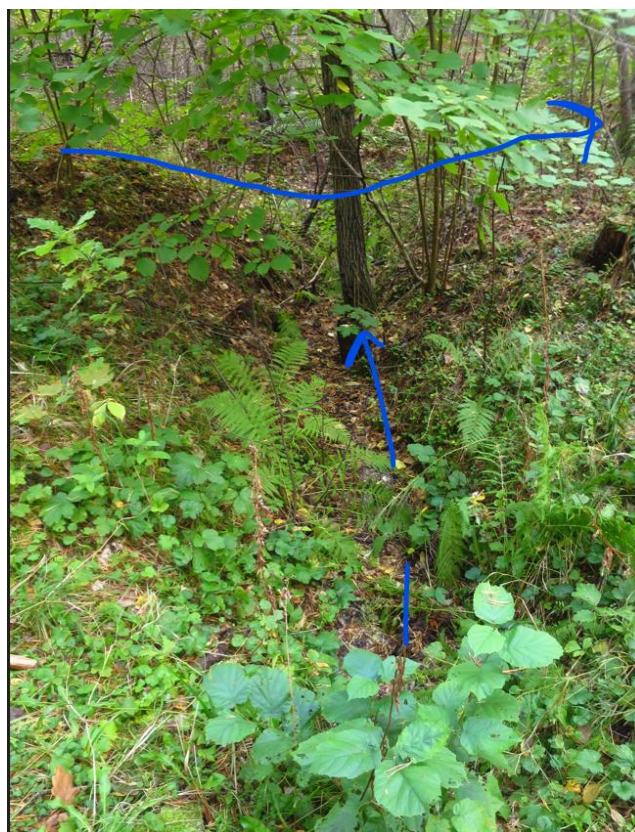
5. Ojja põhja poolt suubuval kraavil on ETAKis kaardistatud truur põhimõtteliselt olemas, kuid vett voolab sellest läbi minimaalselt, sest truur on umbes. Seetõttu oli põhja poolt tulevasse kraavi truubi ette kogunenud omajagu vett.

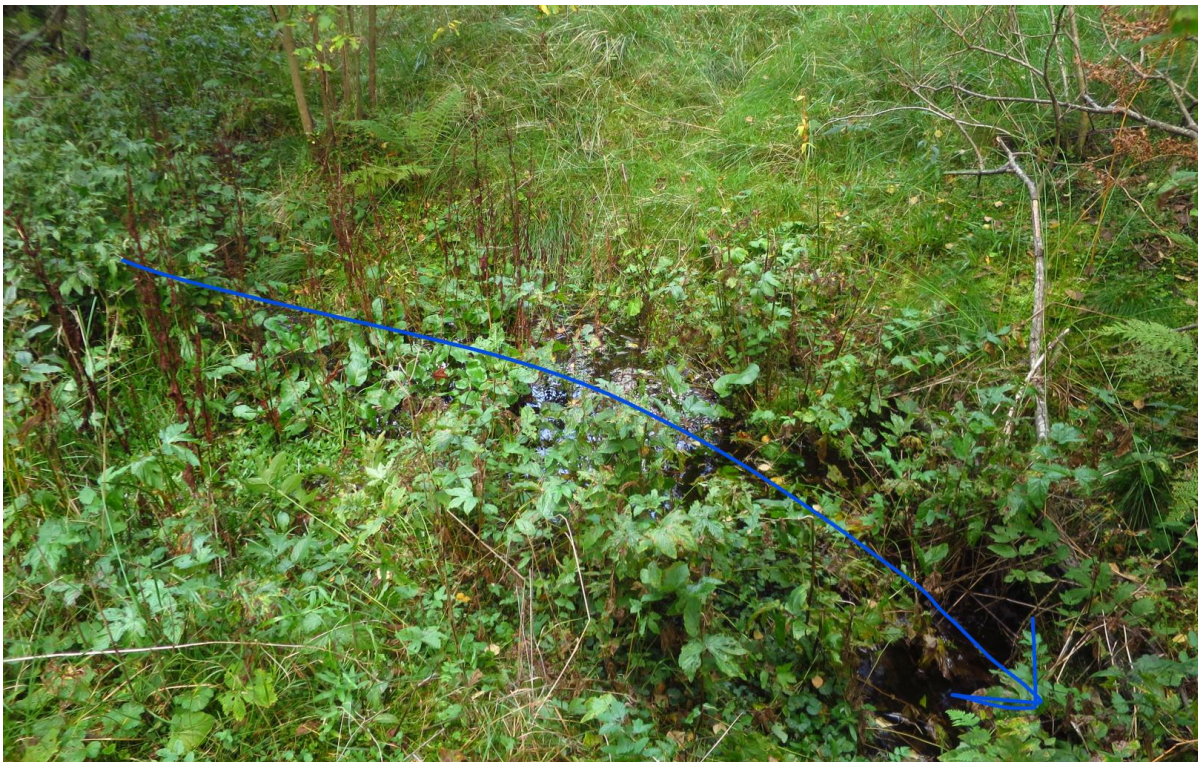
6. Reljeefivarjutusel näeb punkt välja katkestuse või truubikohana, aga tegelikult voolab vesi veidi laugemate kallastega sängis, kui üles ja allavoolu ning katkestust pole. Tundub, nagu kunagi oleks selle koha peal ojust läbisõidu koht olnud.

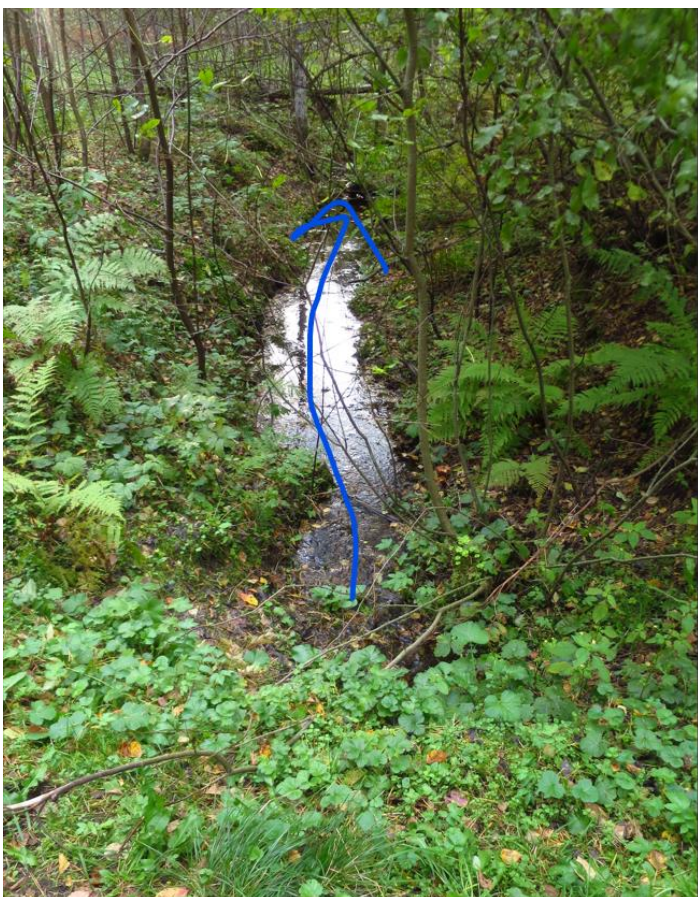
7. Truup, mis on ETAKis olemas ning millest ülesvoolu saavad kokku kolm kraavi. Truup on küll ETAKis kaardistatud natuke valesse kohta, mistõttu voolab põhja-lõunasuunaline kraav justkui üle truubi. Tegelikult nii pole. Põhja suunast tulevast kraavis nirises kõige rohkem vett, ida ja lõuna poolt tulevates kraavides vähem, aga siiski oli voolu selgelt näha. Kolme kraavi veed koonduvad ning voolavad läbi truubi ja ühinenud vetest moodustub ojailmeline vooluveekogu. **Seega sobib nende kolme kraavi ühinemiskoht Teesuuoja lähteks.**

Järeldus: Teesuoja ruumikuju tuleks pikendada punktini 7, et see algaks kolme kraavi ühinemiskohas truubist ülesvoolu.

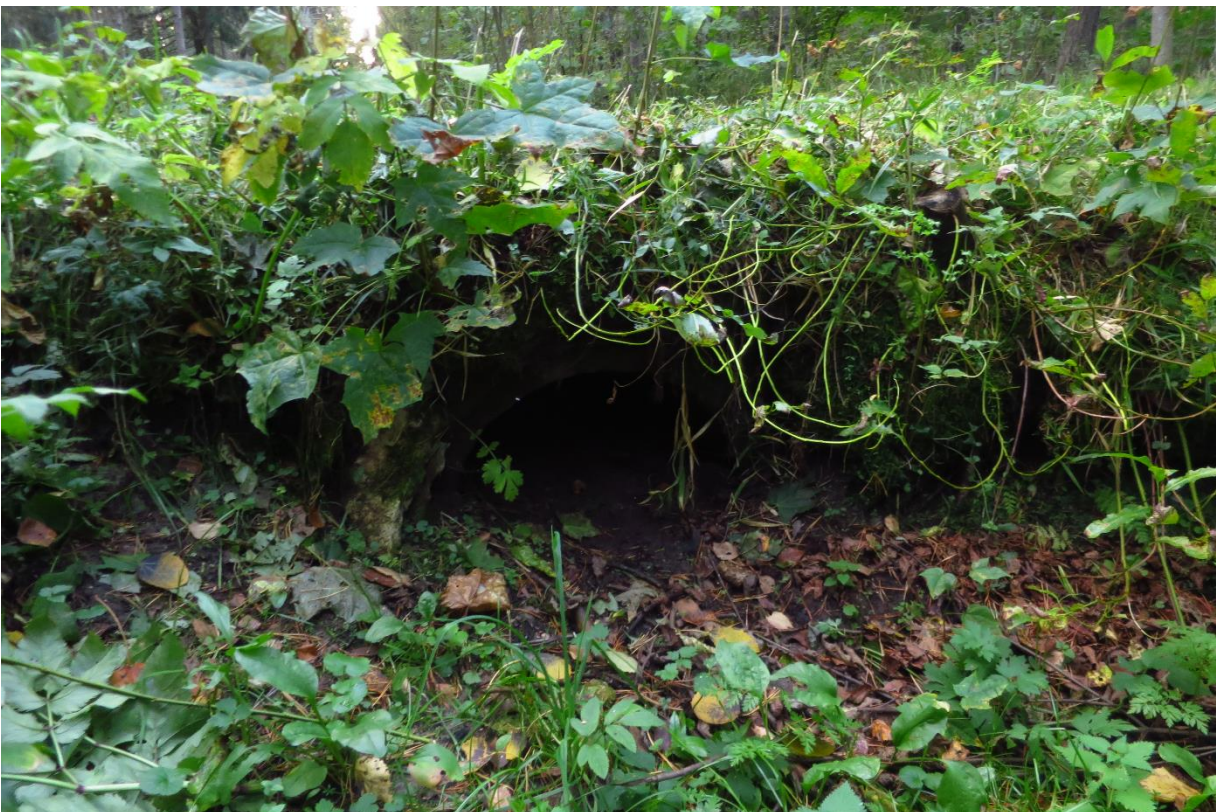
8. Kraavis algab püsiv vesi. Ülesvoolu on vaid lombid. Esialgu tundub seisvat. Noolega märgitud kohast alates niriseb ida poole. Seega oli Teesuuoja lõunapoolse lähtekraav lähe vaatluse ajal selles punktis.
9. ETAKis kaardistatud truup on olemas, aga vaatluse ajal olid kuivad nii põhja kui ida poolt tulevad kraavid.

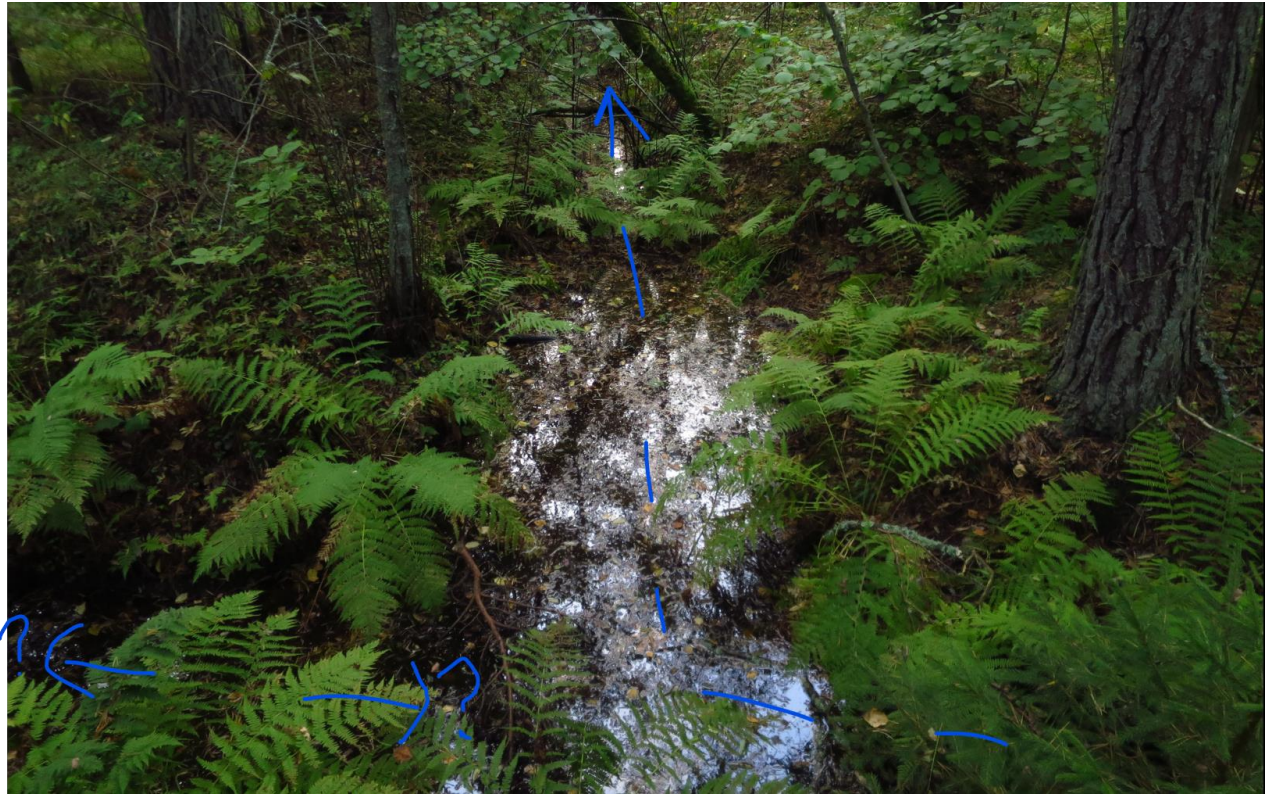
11. Kõigis suundades oli seisev vesi sees, ka lõunasse, punkti nr. 10 minevas suunas. Kuna punkti 10 aga vesi ei jõudnud, siis on võimalik, et selle kraavi peal on veelahe. Punktist lääne poole suunduvad kraavis oli pingsal jälgimisel näha vee kerget liikumist lääne poole. Seega üldjoontes voolab selles punktis põhja poolt tulev vesi lääne poole.

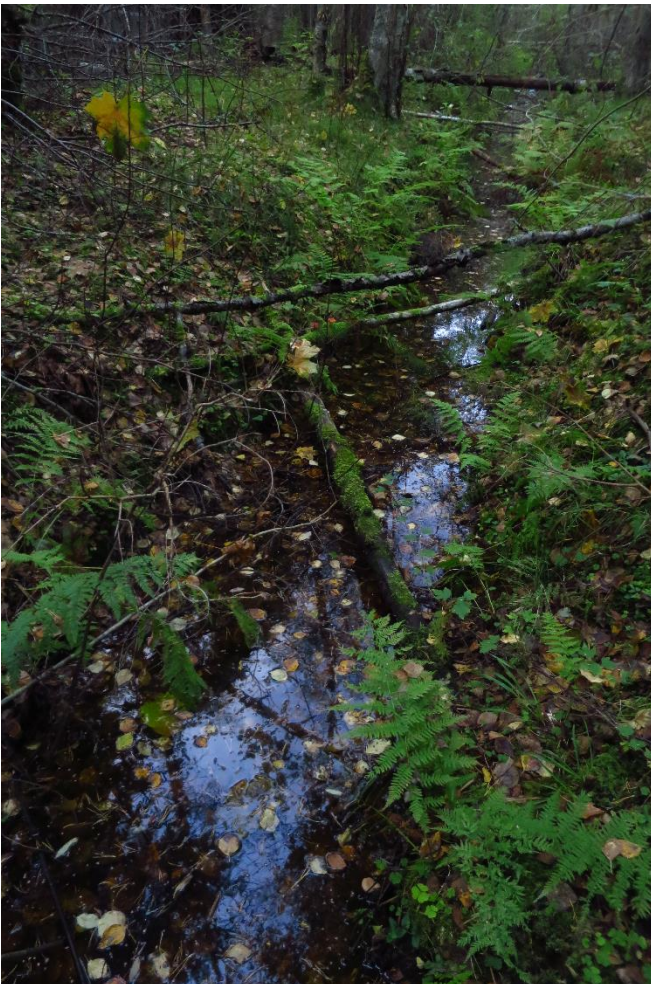
13. Kraavis oli seisev vesi sees.

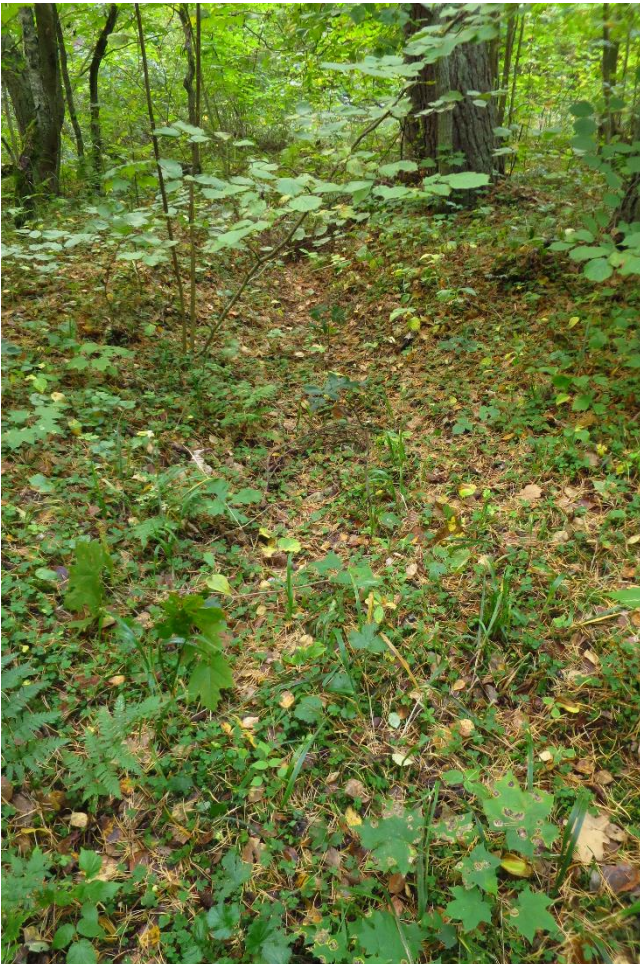
15. Seda **kraavi** kuni ristuva diagonaalse kraavini **pole tegelikult olemas**.
16. Lääne-idasuunalisena ETAKis kaardistatud kraav on tegelikult väga madal kuiv vagumus, mis **ei peaks olema kraavina kaardistatud**. Lõunasse suunduv kraav on paremini maastikul eristuv.

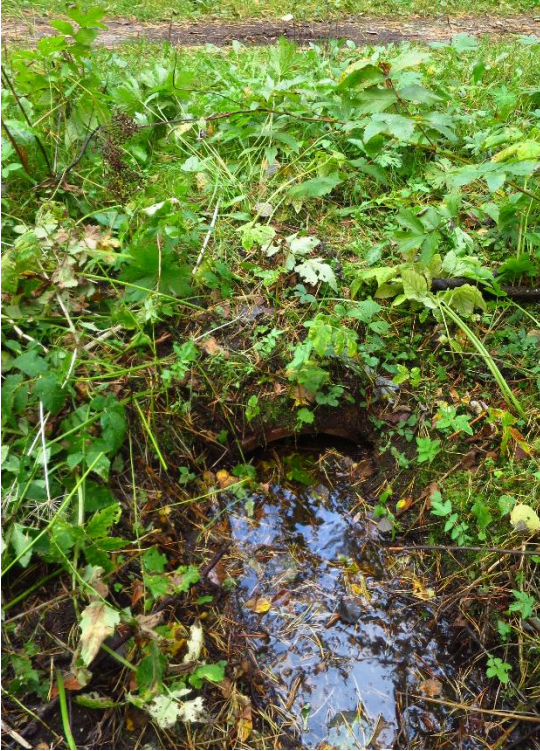
17. ETAKis kaardistatud truur on olemas ning vaatluse ajal nirises kraavis vesi põhjast lõunasse. Ida poolt suubuv kraav oli kuiv. Aga ETAKis on idast tulev kraav kaardistatud minema risti üle põhja-lõunasuunalise kraavi lääne poole. **Nii tegelikult pole** ning teeraja kohal on truubita katkestus ja teisel pool teerada algab läände suunduv kraav umbse otsaga.

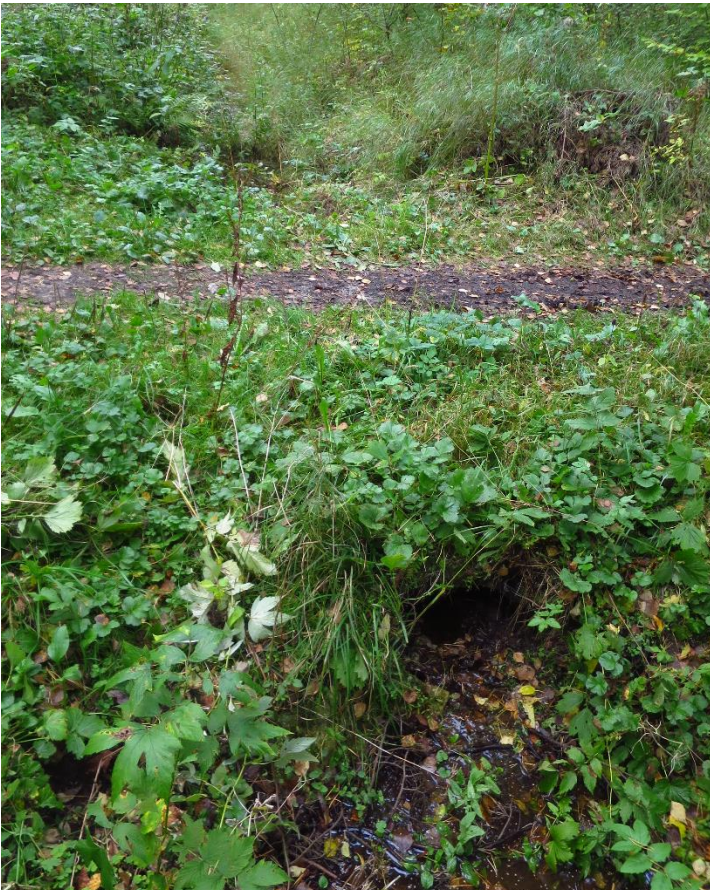
18. Nii, nagu ETAKis kaardistatud, on ka päriselt. On olemas truur. Ida poolt suubub põhja-lõunasuunalise kraavi kuiv kraav ning teerajast lääne pool algab umbselt läände suunduv kraav. Truubi väljavool on esimene koht, kus põhja-lõunasuunalisel kraavil on näha vee voolamist. Ülesvoolu on kraavis küll vesi, aga voolu pole näha.

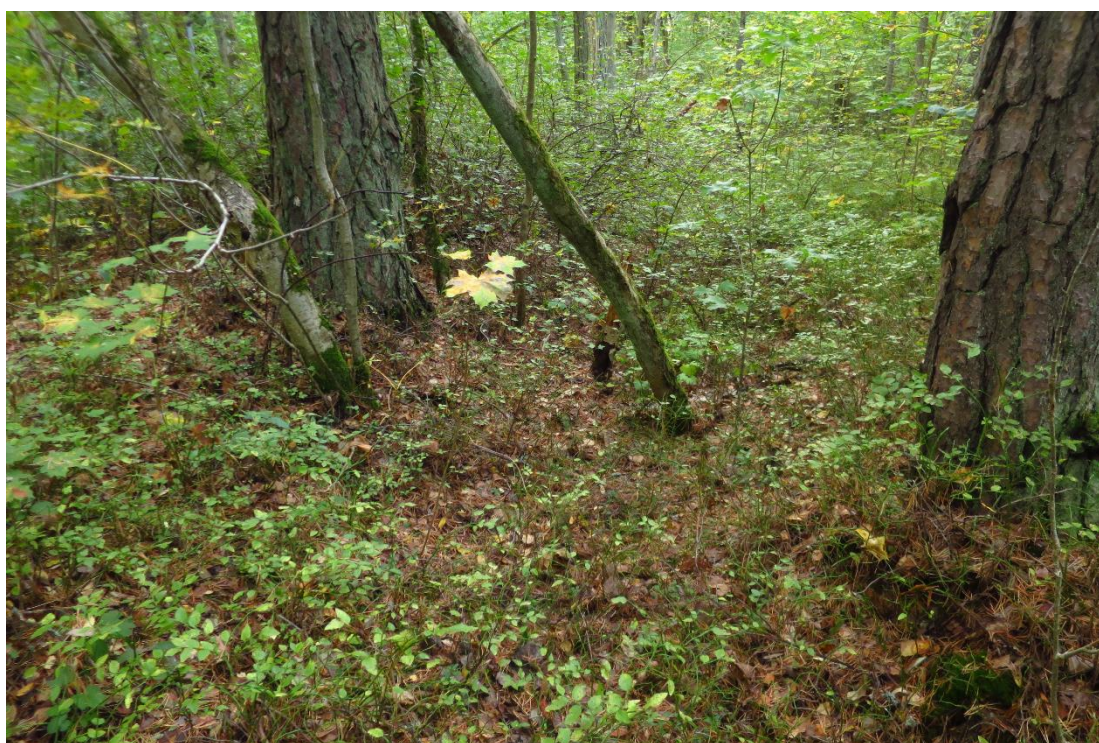
19. Punktist algas põhja-lõunasuunalises kraavis vesi. Seega oli vaatluse ajal Teesuuoja põhjapoolse lähtekraavi lähe selles punktis.
20. ETAKis kaardistatud ida-läänesuunalist kraavi pole sisuliselt olemas. On madal kuiv vagumus, milles kasvavad mustikad sees. **Ei peaks olema kraavina kaardistatud.** Kraavi kustutamisel tuleb jälgida, et põhikaardilt kustutataks ka voolunool.

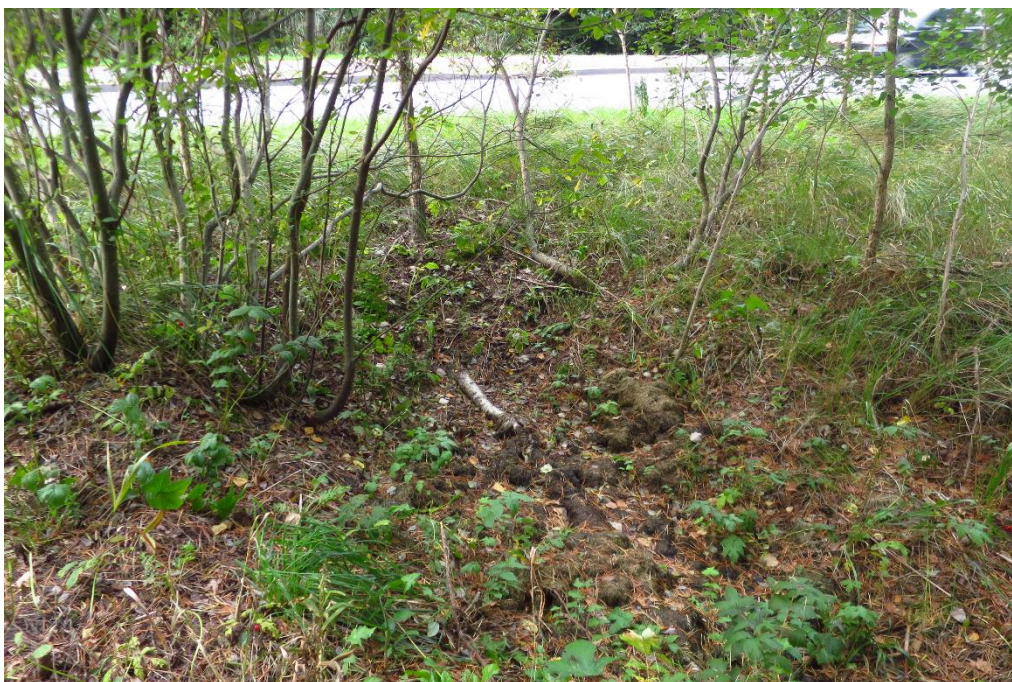
21. ETAKis kaardistatud truupi pole. Ka teest ida pool Mähe oja kaldas polnud ühtegi märki, et seal kunagi truup oleks olnud.
