## **Lindi oja (VEE1121700) alamjooksu vaatlus peale Lindi aiandi tee truubi puhastamist**

Vaatluse aeg 25.09.2025. Vaatlejad: Christina Vohla, Margit Karu, Taaniel Holter, Martin Vest, Laur Palm

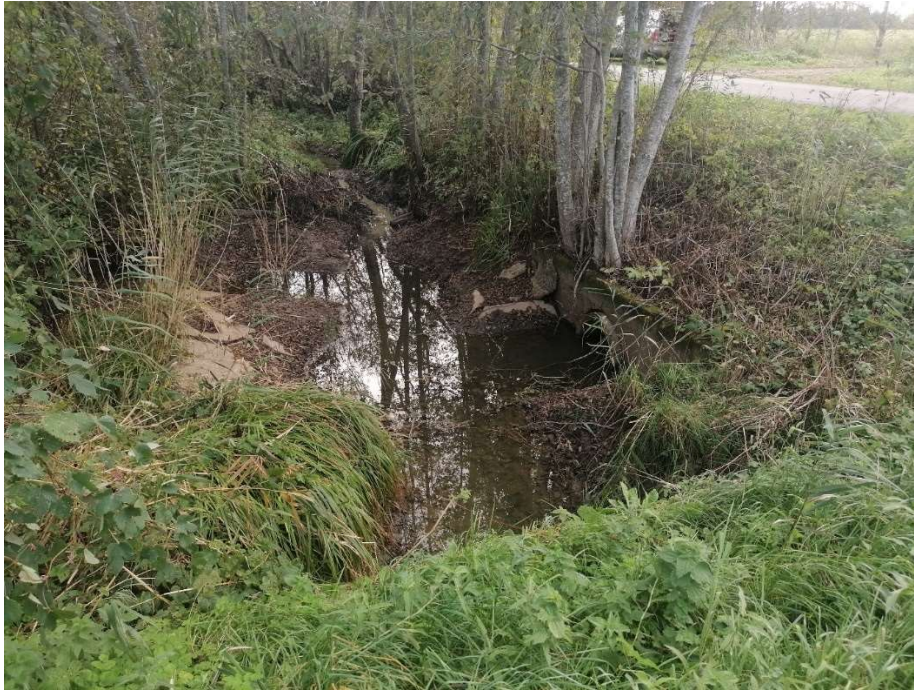
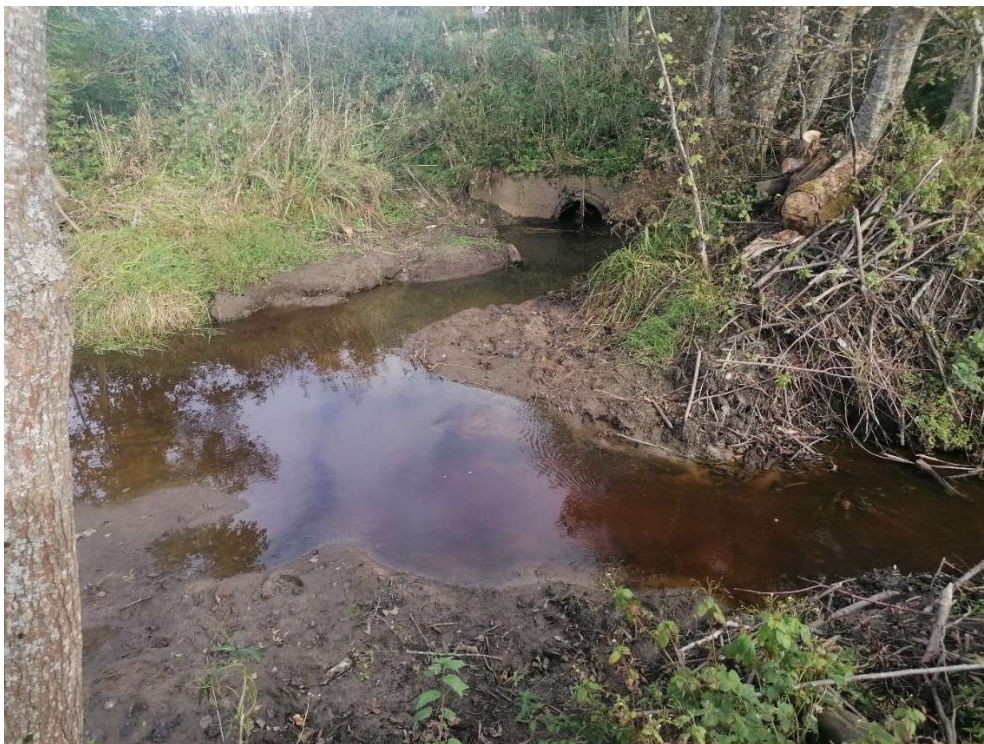
Paikvaatlusel fikseerisime, et Lindi oja voolab uude sāngi, vanasse sāngi veevool puudub, vesi mõlemal pool Aiandi tee alust truupi seisab. Paarkümmend meetrit truubist allavoolu on vana sāng praktiliselt kuiv. Pärnu linnavalitsuse esindaja sõnul selgus truubi puhastamisel, et setet truupi praktiliselt kogunenud ei olnud, puhastati vaid veidi truubi esist ala.

Veetase on vanas sāngis alanenud võrreldes eelmisel paikvaatlusel nähtud olukorraga ja vesi truubi juures mõlemal pool teed seisab:

Alumisel pildil on näha Lindi oja suundumine uude sāngi (pildil ida poole).

Pärnu linnavalitsuse poolt tuli ka info, mille kohaselt ajalooliselt on uue sāngi kraav (endine Saarna kraav) rajatud eesmärgiga, et Lindi oja vesi suunduks sealtkaudu merre. Seega ei saa tõenäoliselt kõrguste vahe tõttu veevoolu vanasse sāngi toimuda ning veevoolu vanasse sāngi suunamiseks on vajalik ulatuslik vana sāngi süvendamine. Kuna Lindi oja vana sāngi puhul on ühtlasi tegemist ka Kabraste maaparanduse eesvoolukraaviga (MPS kood 6112170020020), vajab selline tegevus ka Maa- ja Ruumiameti nõusolekut. Samuti võib vajalik olla keskkonnamõjude hindamise läbiviimine, kui vajalik eesvoolu süvendamise maht on 500 m<sup>3</sup> ja rohkem.

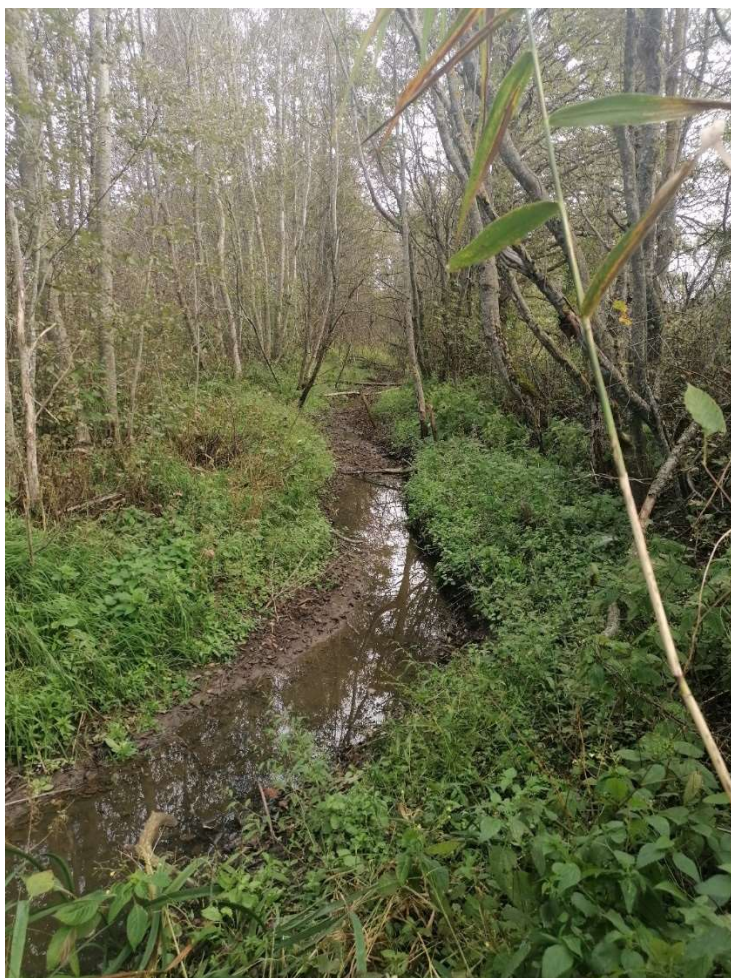
Lindi oja vana sāng paarkümmend meetrit truubist allavoolu:

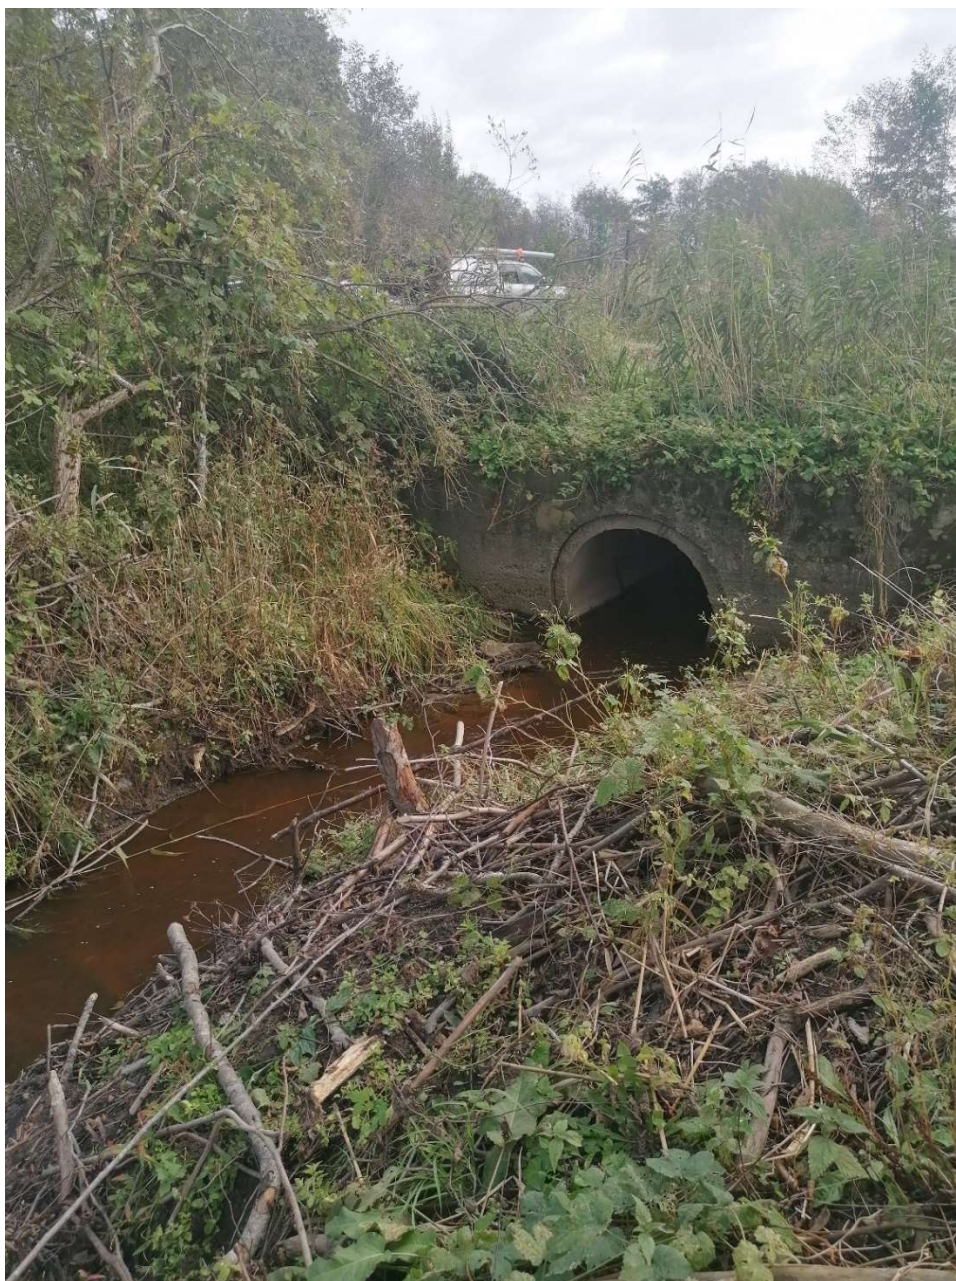
Lindi oja voolab uude sängi läbi Aiandi tee kõrval olevasse truupi, veevool selgelt tuvastatav:

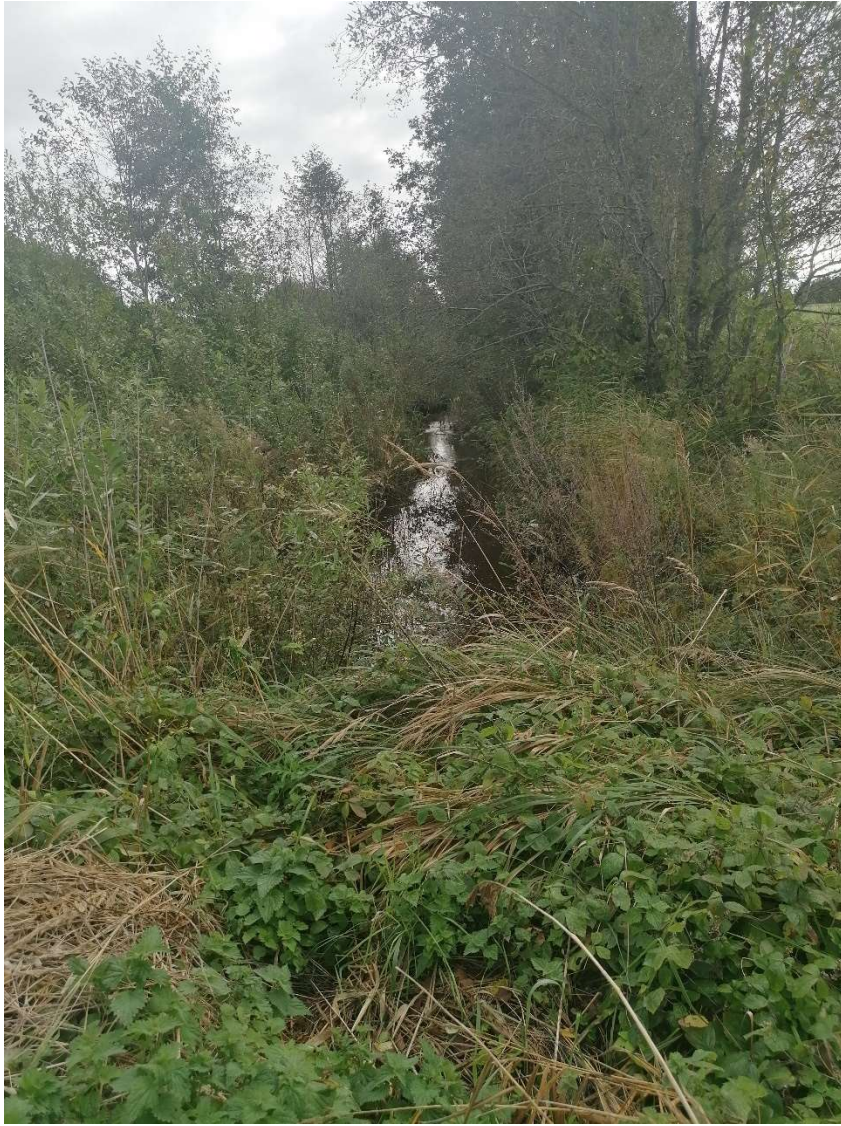
Veevool uues sängis teisel pool truupi:
