## Lammassoo tiigi (VEE2084670) vaatlus

Vaatluse aeg 04.08.24. Vaatleja Marko Vainu

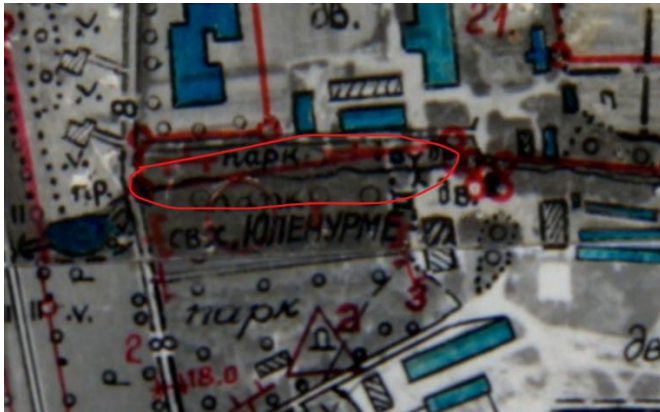
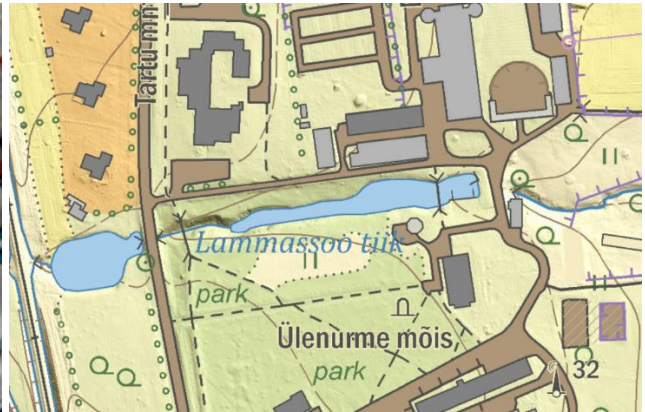
Tiiki pole 1981. aasta fotoplaanil:

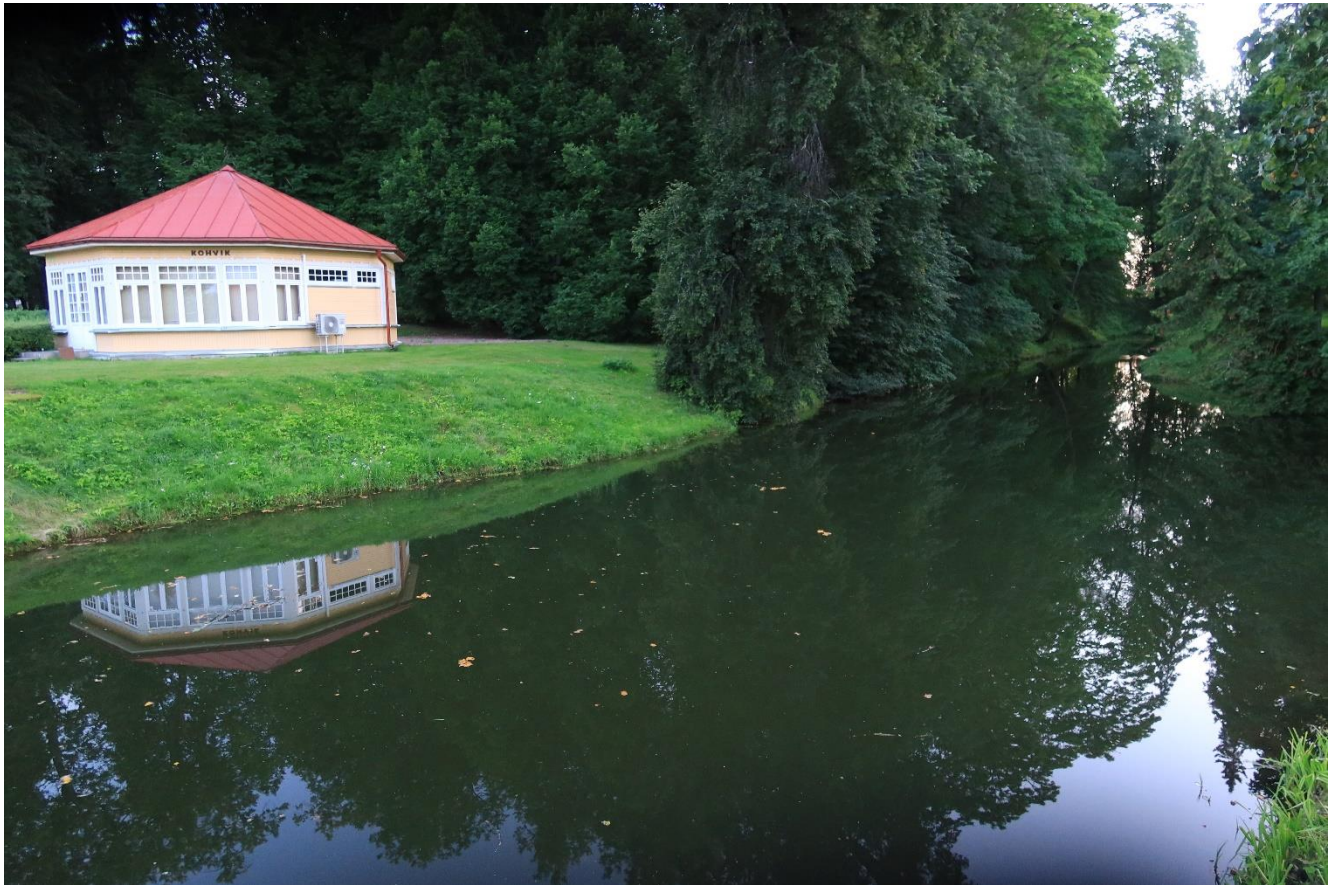
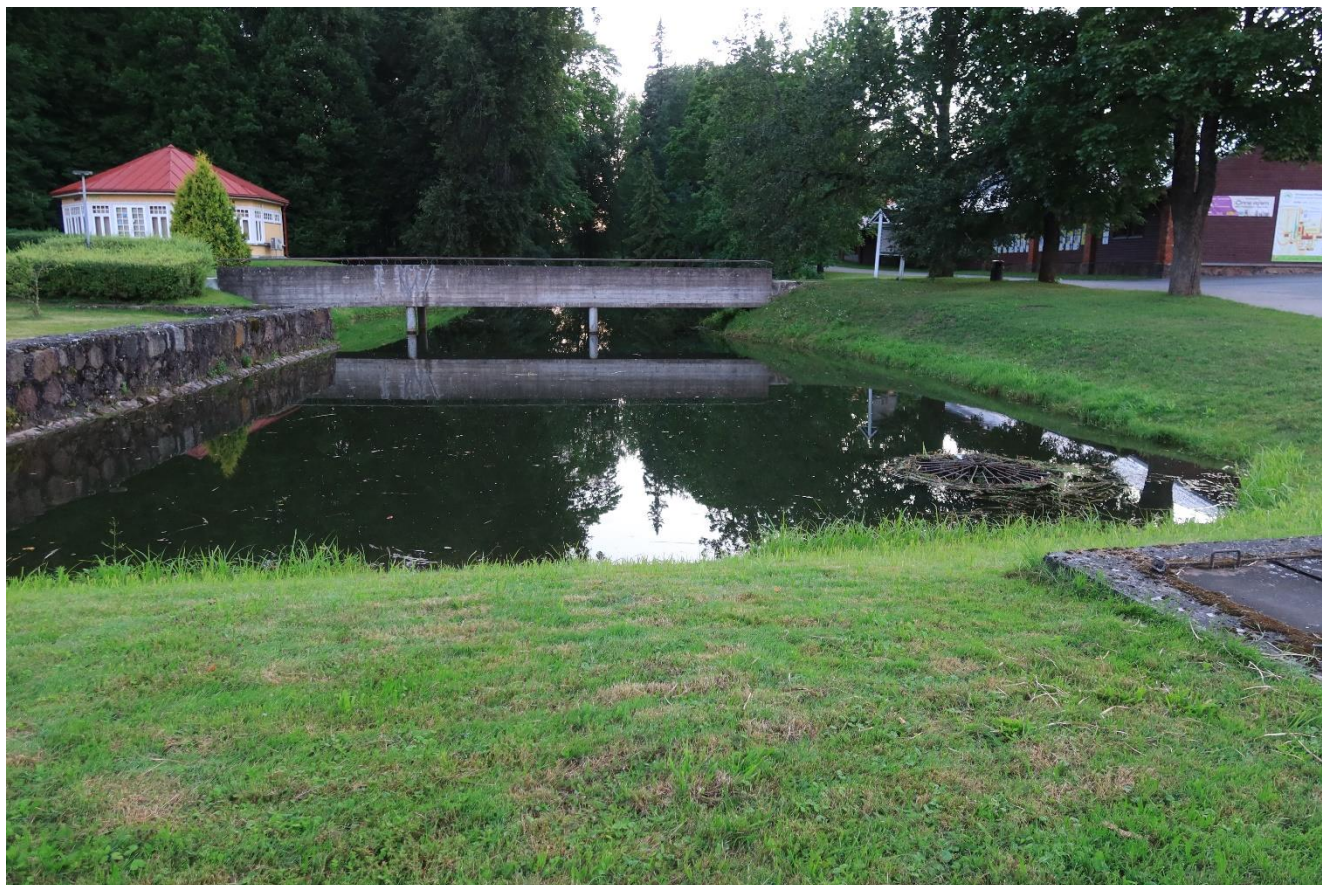
Tiik on korralik:

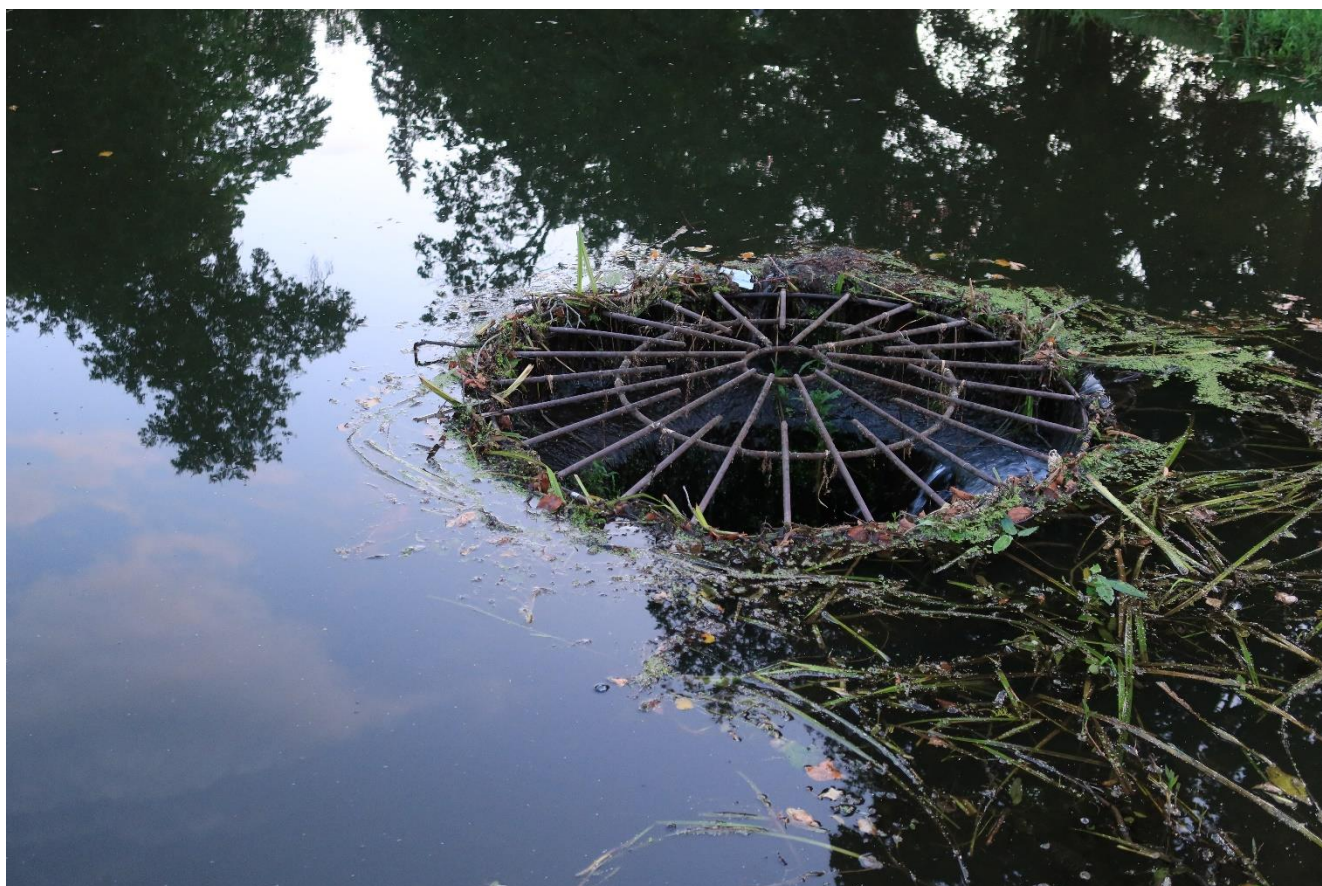
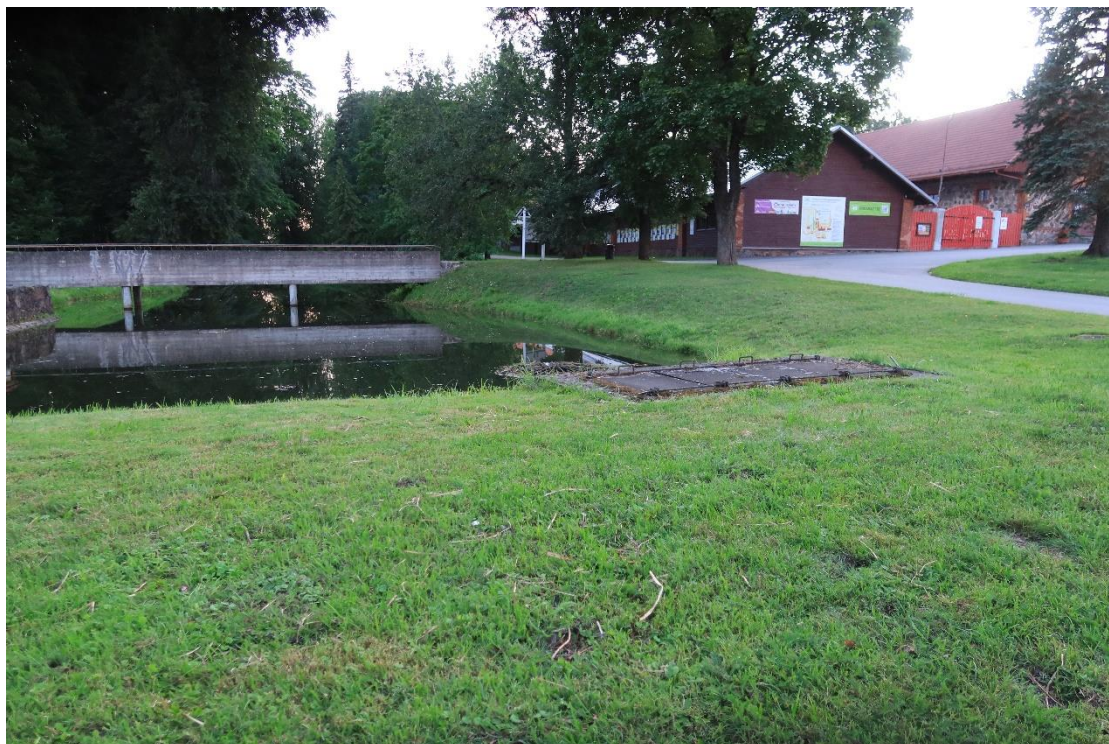
Tiigi lääneotsas on ümmargune ülevoolukaev, millel on veidi koonusjas rauast võre peal. Vesi voolas ümbert ringi kaevu sisse. Kalda peal on betoonist nelinurkne ja metallkaanega kaev, mille seest oli kuulda vee solisemist. Seega võib ka seal sees midagi paisutavat olla:

**Järeldus:** Kuna Hundisoo tiigil on olemas paisutav rajatis, siis on **paisjärv** selle sobivaks tüübiks. **Pais tuleks** kanda EELISesse. EELISesse tuleks kanda ka Tartu maanteest lääne pool olev pais.

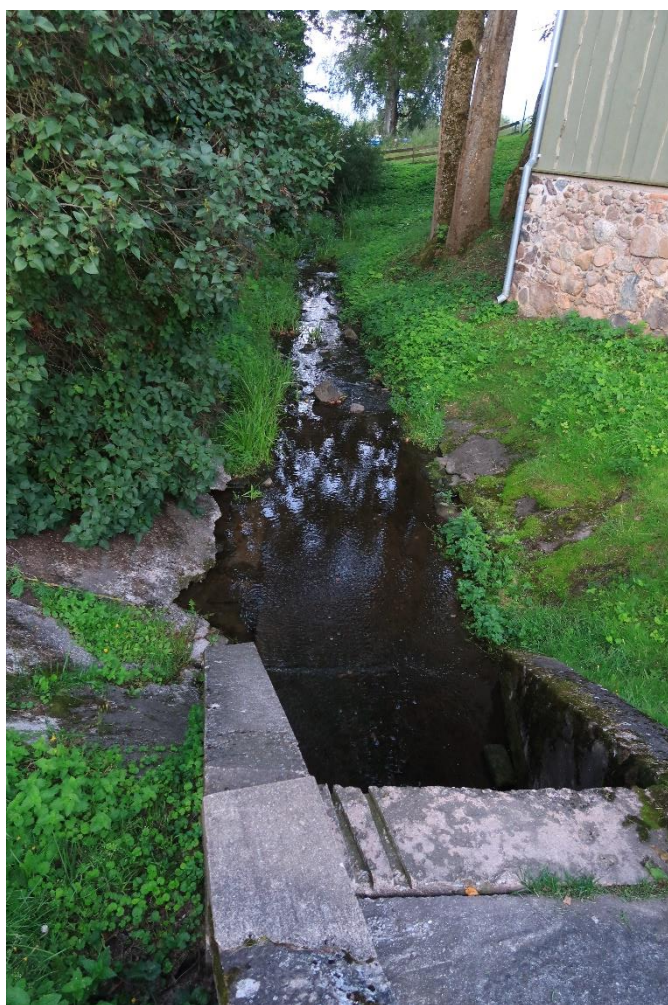
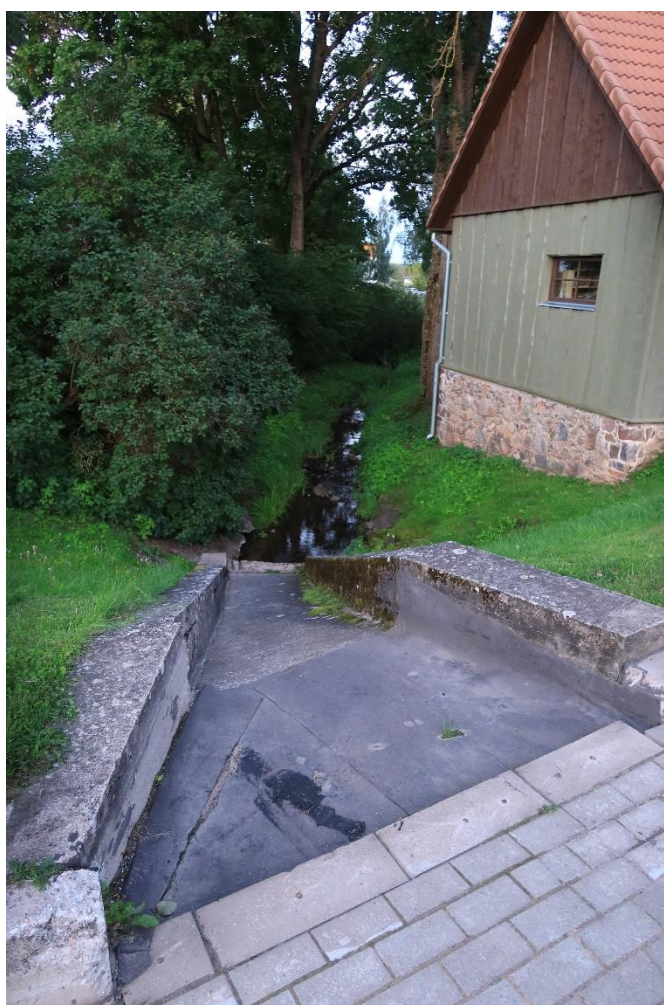
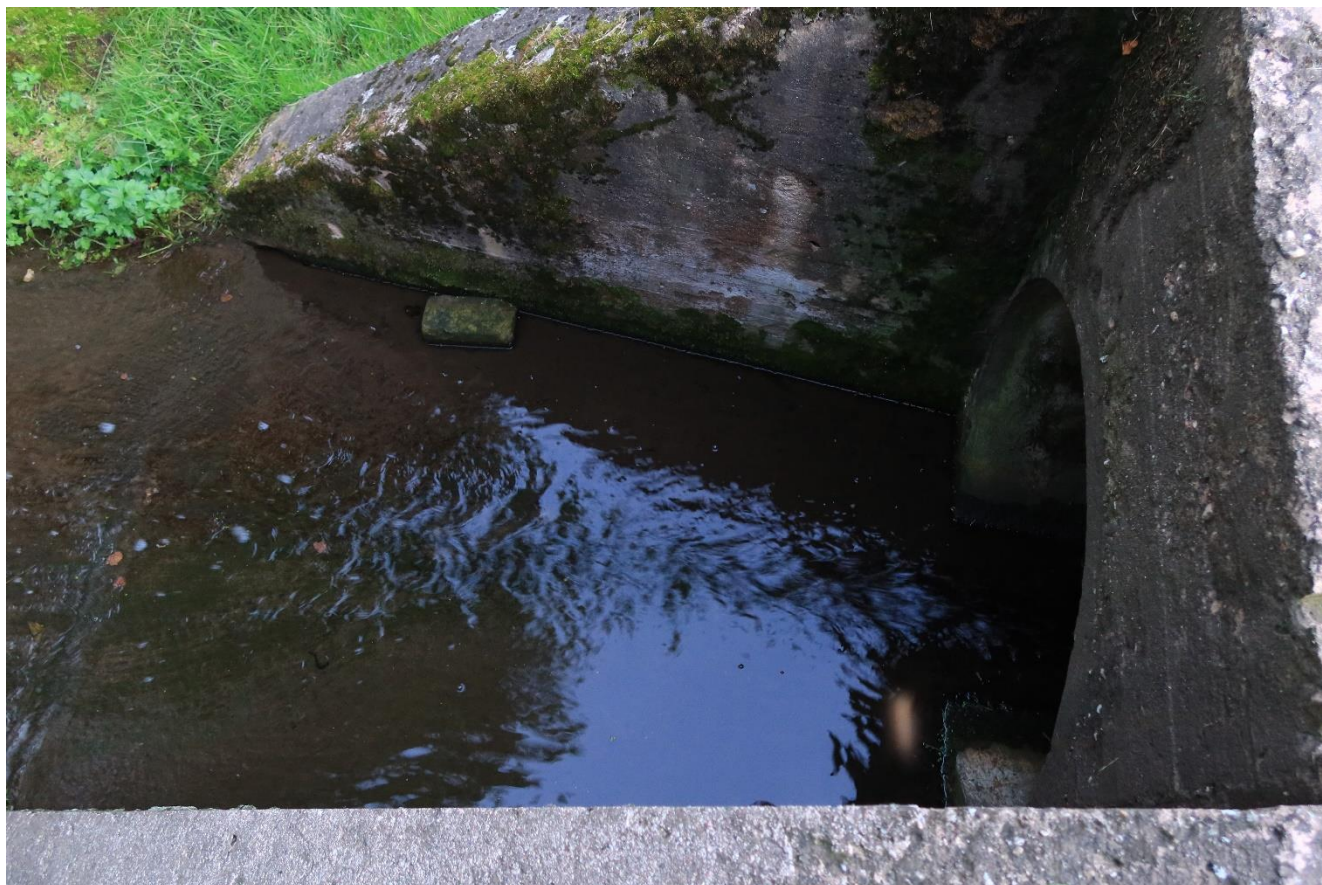
Alavee poolel voolas betoontorust üle 10 l/s vett välja. Tee pealt tuleb toru kohale ka sademeveerenn:

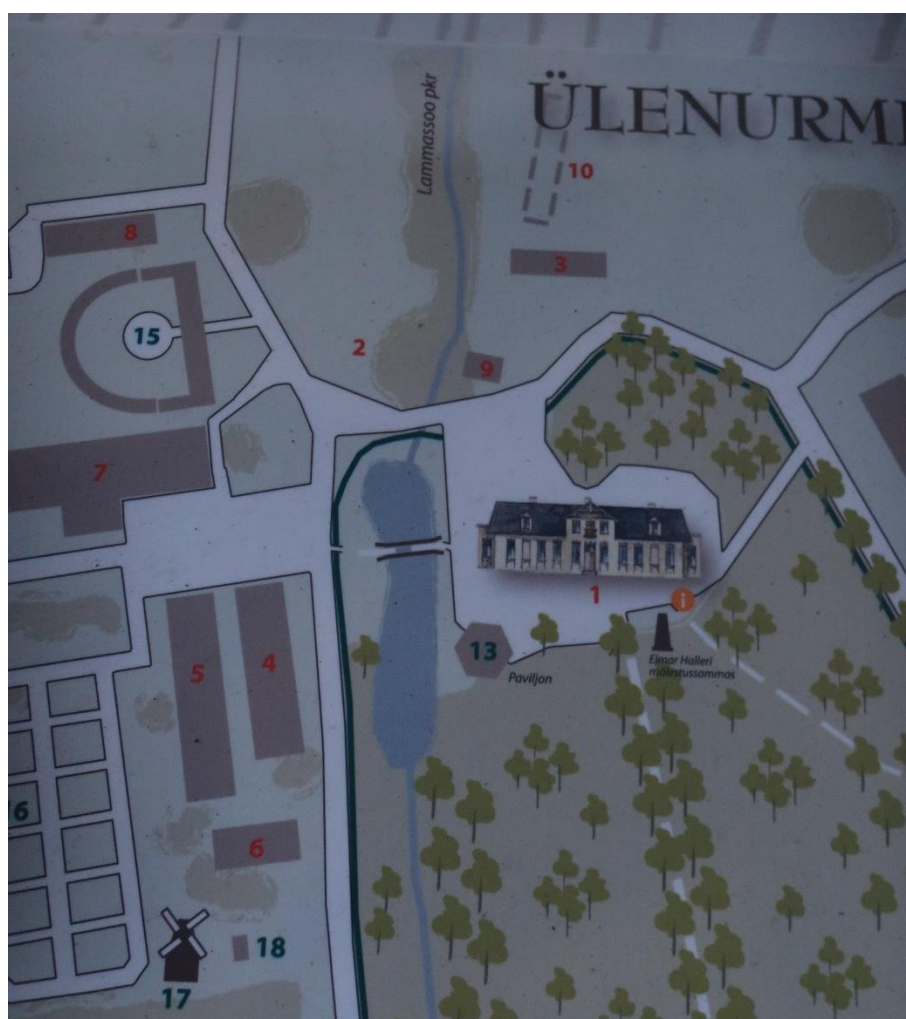
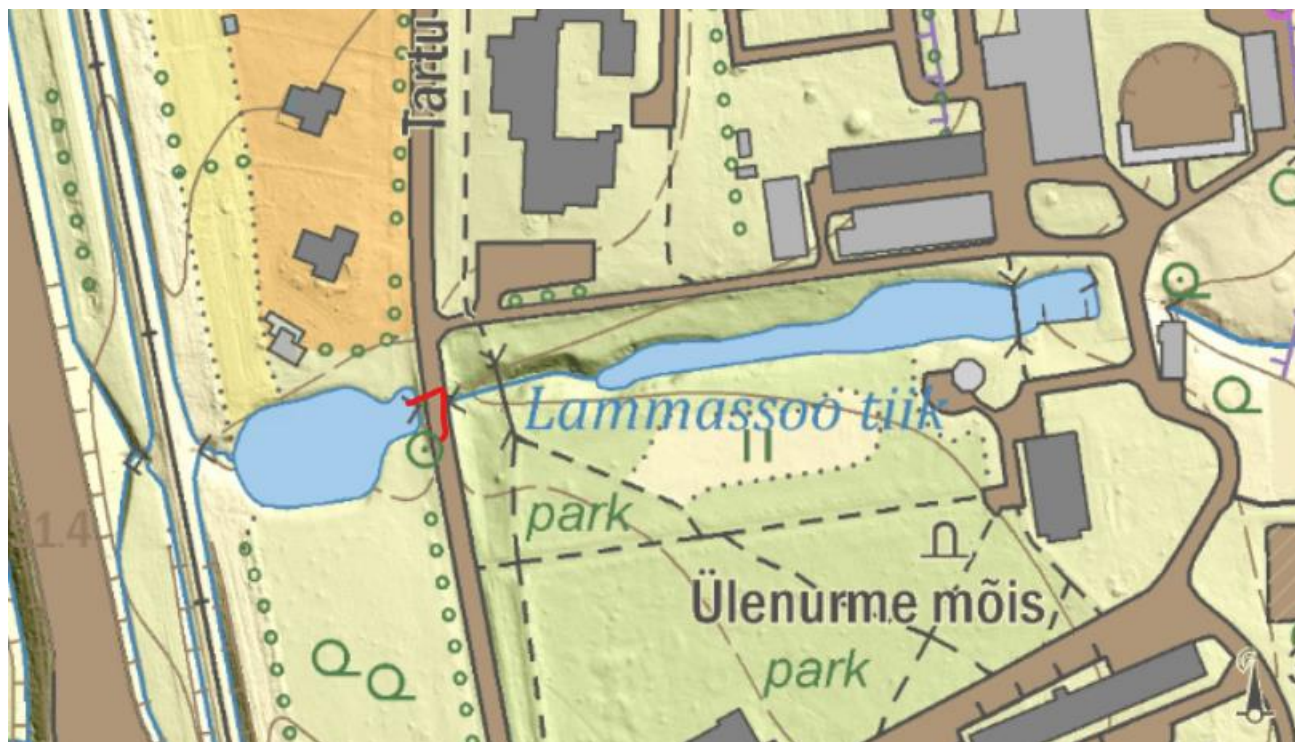
Ülenurme pargi kaardil on paisutatud vooluveekogu nimetatud Lammassoo peakraaviks. EELISesse seda kantud pole:

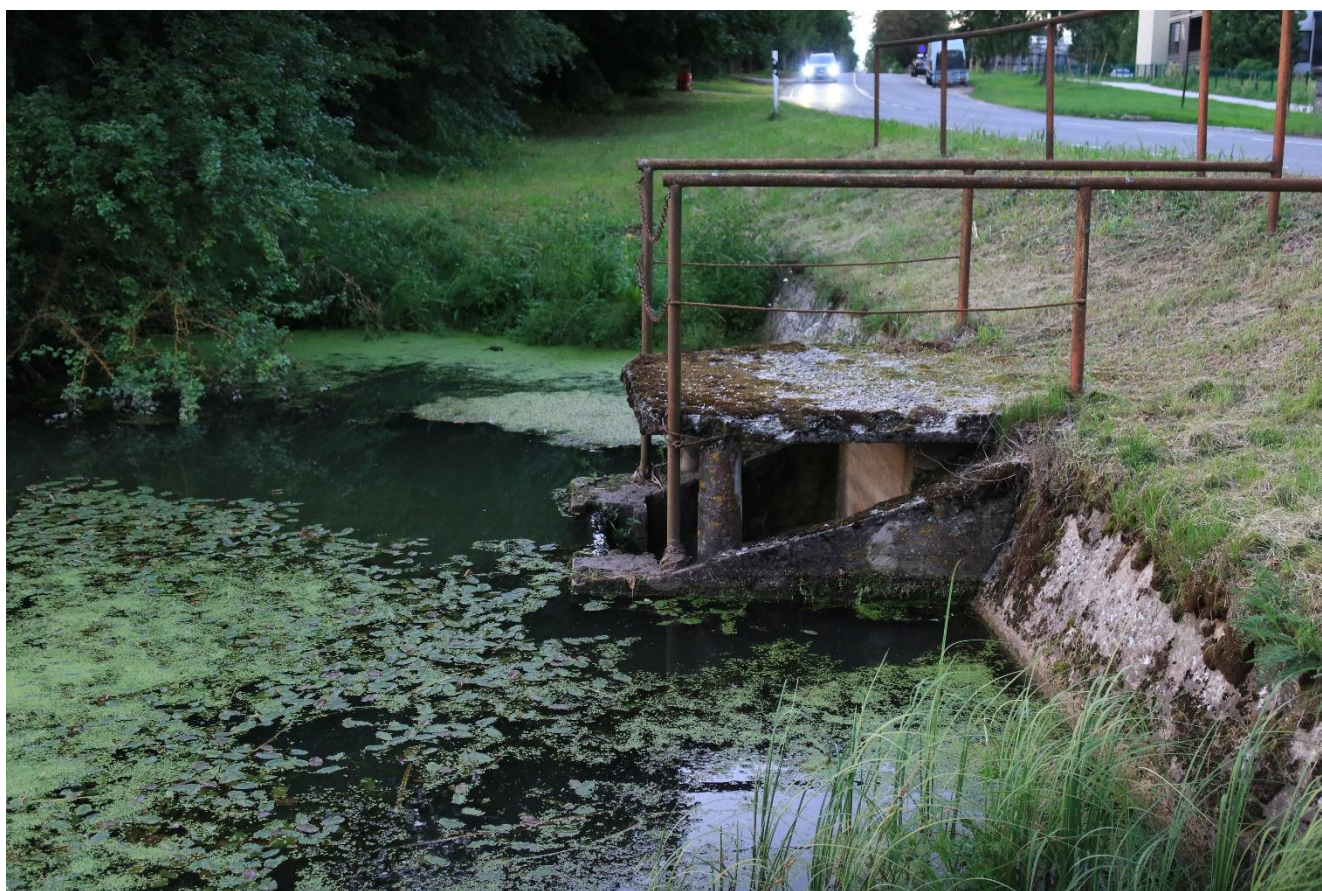
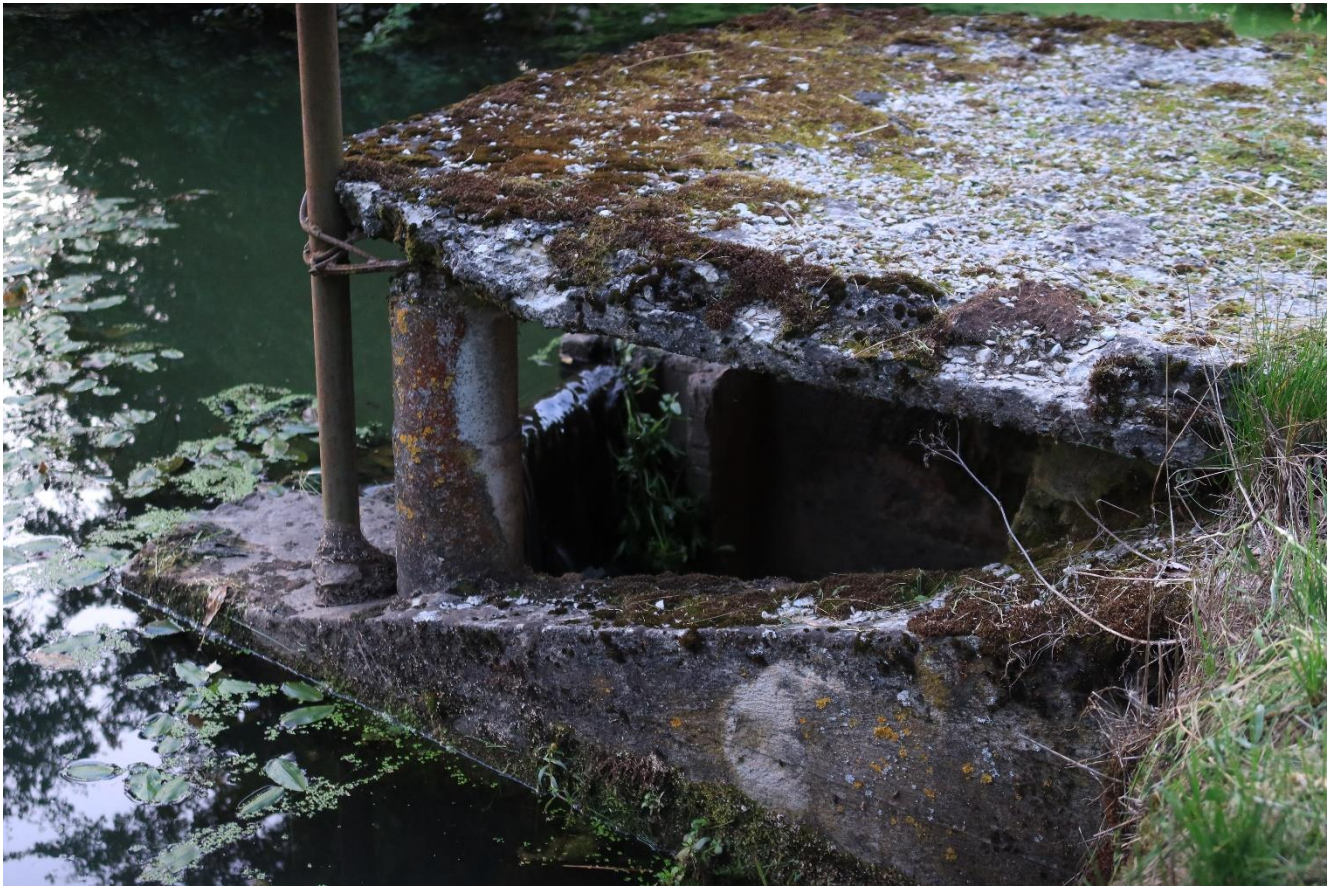
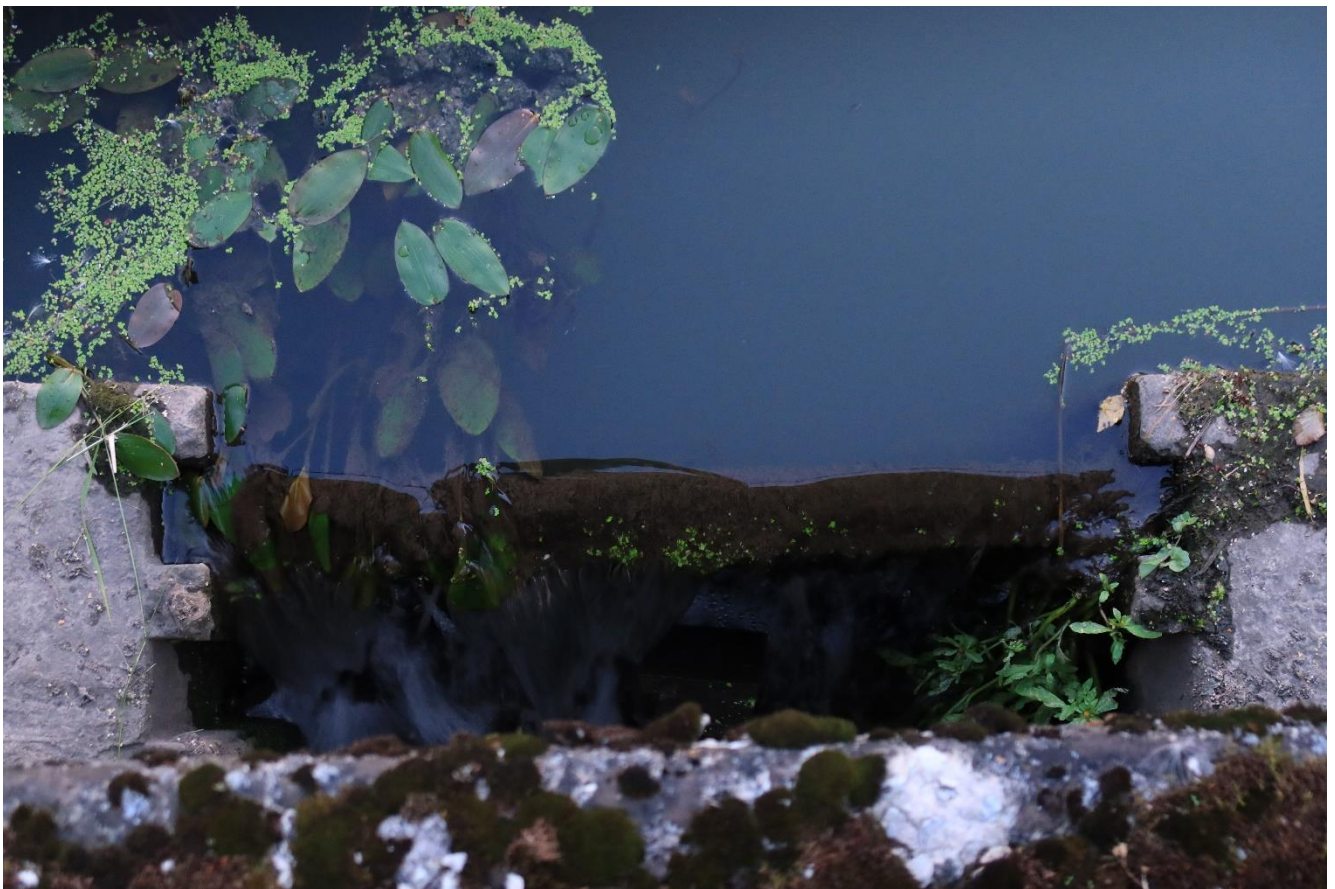
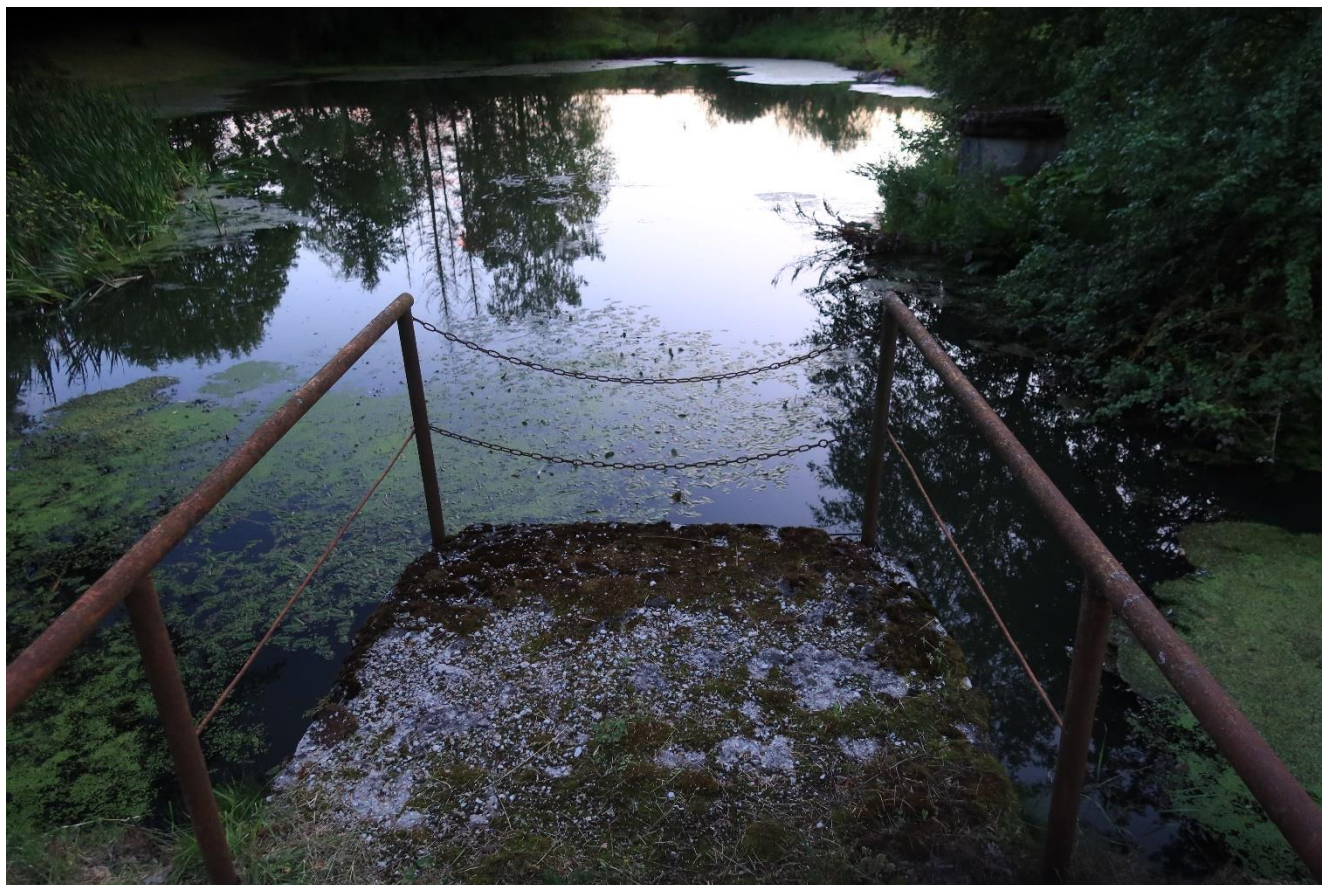
1. Tartu maanteest lääne pool oleval tiigil on samuti pais, mida EELISes pole. Pais on betoonist ja nelinurkne, tiigipoolsel küljel on puitvarjad ees. Vaatluse ajal voolas nendest ohtralt vett üle. Paisu peal on betoonist kate, mille ümber on metalltorudest piire.
