Laustoja lumbi VEE2145460 vaatlus

Vaatleja Marko Vainu, vaatluse aeg 20.07.23.

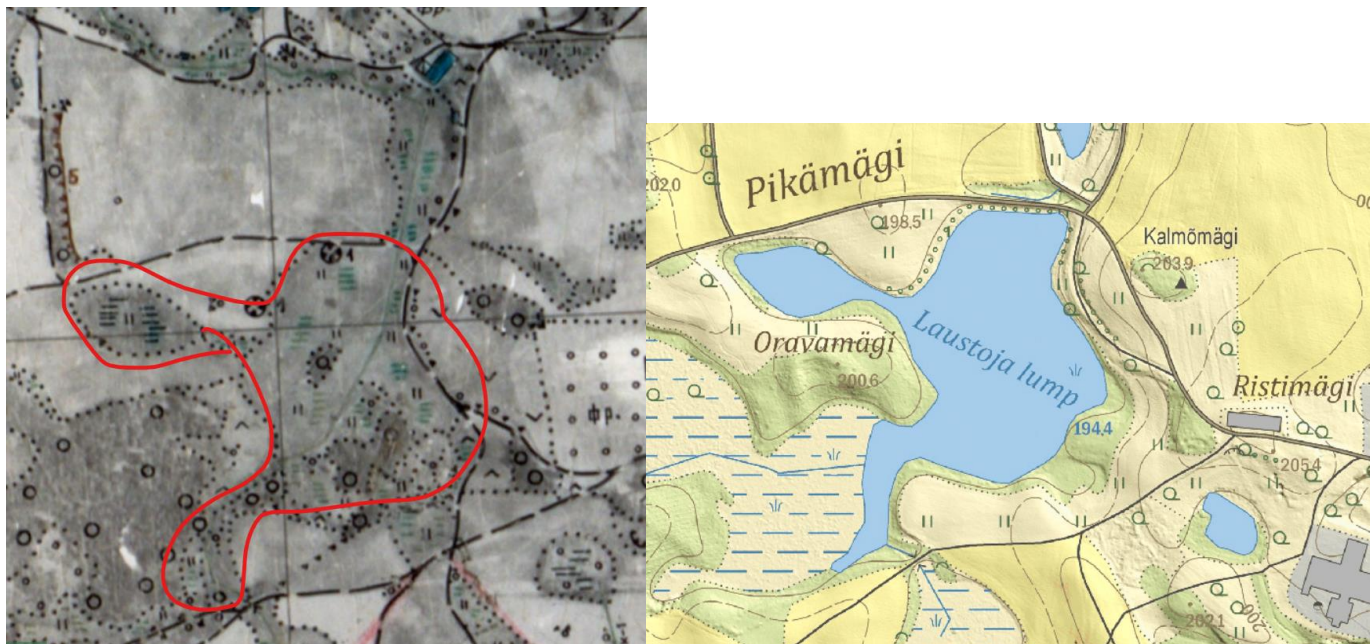
Tüüp EELISes: looduslik järv. Järve pole 1962. aasta fotoplaanil:

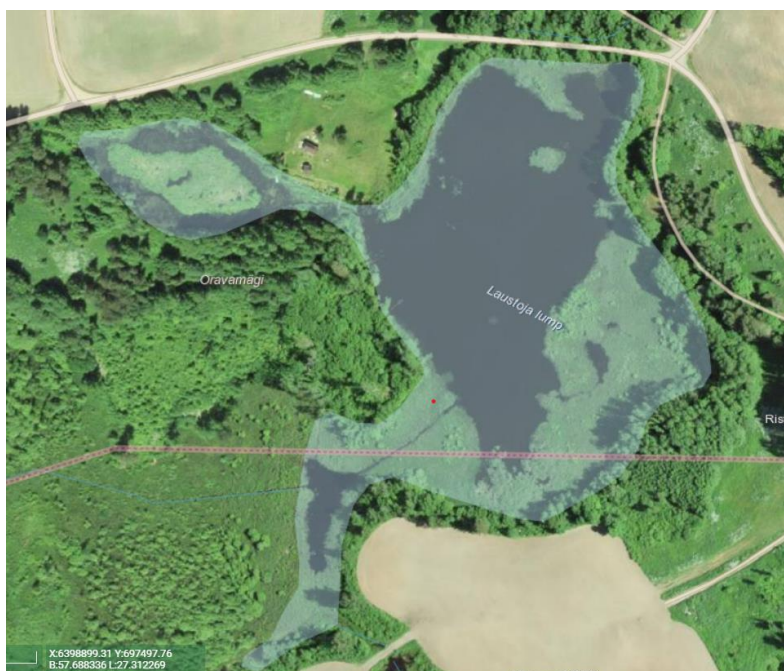
Järv on mitmelt poolt kallastelt ulatuslikult maastunud. Järve edelaosas ei eristu praegu järve ruumikuju sisse arvestatud osa lääne poole jäävast madalsoost, **mistõttu tasuks järve ruumikuju eelkõige seal, aga ka kaguosas korrigeerida:**

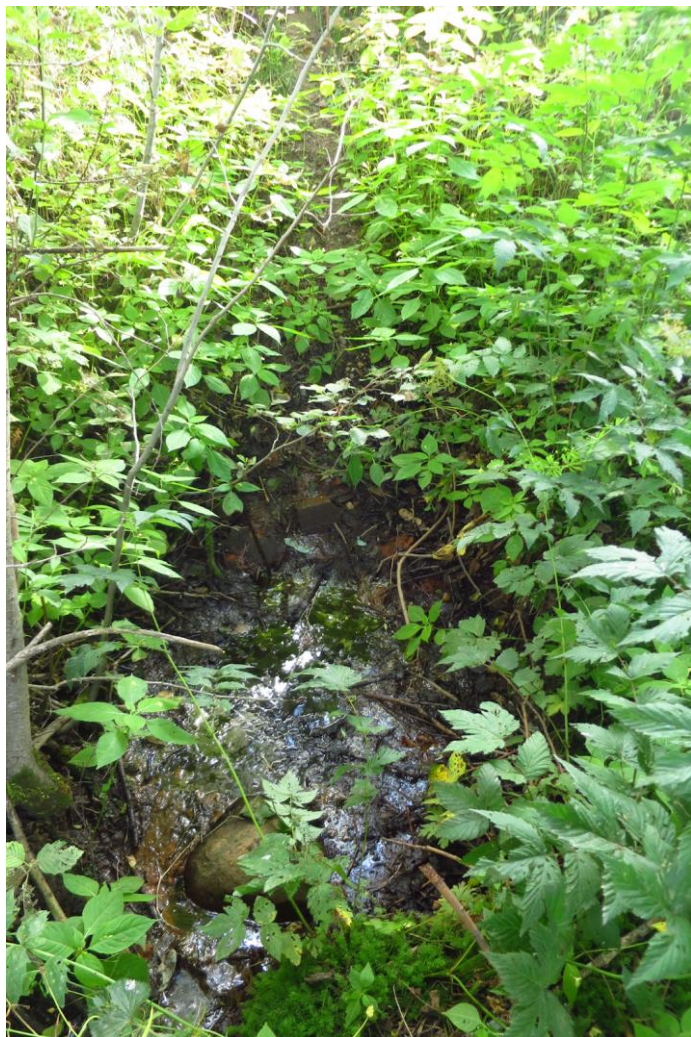
Järve hoiab üleval põhjakaldal olev pinnasevall, millel kulgeb kruusatee. Järve veetase oli teest meetri madalam. Regulaatorit ega valli läbivat toru ei õnnestunud tuvastada. Teisel pool valli on järve suunast eemalduv ja põhja suunduv lühike 10 m pikkune soon, mis vaatluse ajal oli mudane ja ookrine aga voolavat vett ega selget kohta, kus kohast järvest vesi soonde saaks, ei ole:

Järeldus: Kuna järv püsib pinnasevalli tõttu ning regulaatorit, truupi ega isegi mitte looduslikku ülevoolu vallist pole, siis oleks sobiv muuta tüüp **tehisjärveks**.
