## EKSPERDIHINNANG

### Tülivere tamme seisundi ja säilitamise kohta

Sulev Järve

Dendro SJ OÜ

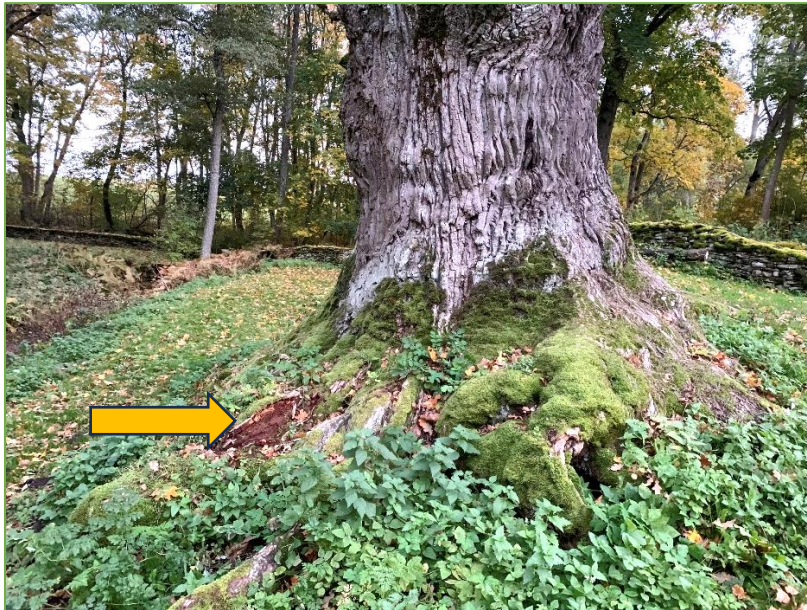
Tamme vanuseks võib olla vähemalt 400 aastat, kõrgus on ca 18 meetrit ning tüve rinnasümbermõõduks mõõdeti 615 cm (H. Relve 1999. a 587 cm, M. Suuroja 2009. a 625 cm). Puu on laia maapinnale kerkinud ja osaliselt sammaldega kaetud juurekaelaga, peajuurtest on mitmed mädanikest kahjustatud (joonis 2). Tüve kaguküljele avaneb ca 2 m kõrguse avausega õõnsus, mis olevat tekkinud 1891. aastal suure külgharu rebenemisel. Möödunud aastakümnetel on õõnsusesse sissepääs veidi ahtamaks muutunud külgedel toimunud kinnikasvamise tõttu, kuid nüüd on selle parem külg kooreta ja mädanikust oluliselt kahjustatud (joonis 3). Tüvemädanik, mis on ilmselt vääveltoriku tekitatud, ulatub õõnsusest tunduvalt kõrgemale. Tüvi haruneb 4 m kõrgusel kaheks; läänepoolne, jämedam ja püstisem on mitme elusa jämeda külgoksaga, idapoolse peenemal on latv murdunud ja haru ise koos külgokstega kuivanud (vt joonised 4 ja 5). Hiljuti

*Joonis 2. Tamme ida- ja põhjapoolsetest peajuurtest on mitmed mädanikest kahjustatud.*

Põlispuu elujõulisuse turgutamiseks on parim lahendus juurestiku toimimisele kaasaaitamine, milleks tuleks piirata juurestiku peal kõndimist-tallamist ja kasvupinnase tihenemist. Kõige tõhusam oleks vastavate siltide ja piirdega keelata kiviaiast edasimineku, jättes avatuna vaid raja kiviaias olevast ojapoolsest läbikäigust õõnsuseni, mis tuleks suvel hoida niidetuna või katta lehtpuuhakkega (joonis 7). Lisaks hoiab see inimesed eemale võimalike murdivate okste alt. Nii on tagatud seadusega ettenähtud juurdepääs kaitsealusele üksikobjektile ning puu pildistamiseks sobiv kaugus ongi kiviaedade vahel olevat teerajalt. Aiale tuleb paigaldada selgitava tekstiga infotahvel. Teine infotahvel võiks olla teeäärses tähistatud parklas. Kuna tamm kasvab õuealal ning omanikel on probleeme mootorsõidukitega „loodusesõprade“ ja kooskõlastamata pidutsejate külaskäikude pärast, siis peaks parklas oleval infotahvil olema ka meeldetuletus, et eramaal viibimine on lubatud vaid valgel ajal ning jalgsi või jalgrattal.

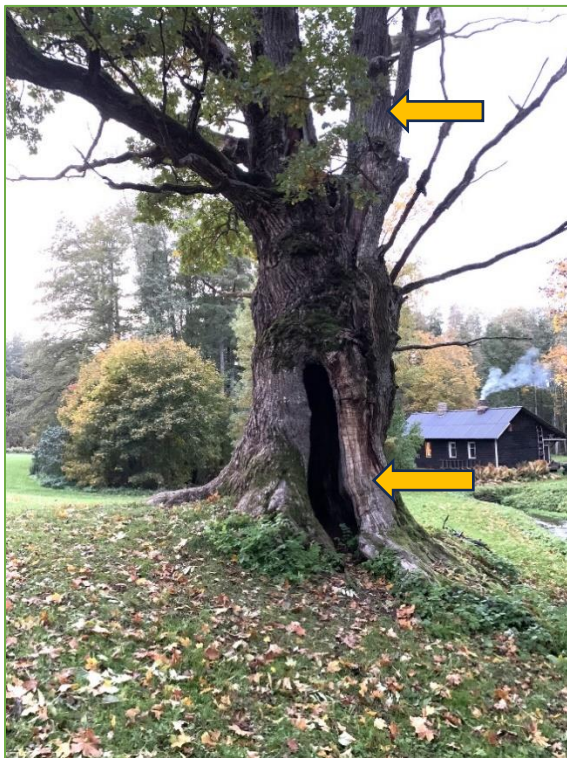
*Joonis 3. Vaade tamme tüvele ja õõnsusele kagust. Rohkem kuivanud ja mädanenud on puu oja poolne külg (k.a sealpool olev peenem haru).*

Puu on elukaare viimases veerandis ulatusliku tüvemädaniku ja sellest põhjustatud okste kuivamise või murdumise tõttu. Rohkem kuivanud on puu oja-/idapoolne külg. Samas on see looduslik puu vananemise protsess, mille käigus võra ja juurte omavaheline tasakaal ühtlustub. Teadaolevalt kestab tamme hääbumine aastakümneid ja aeglaselt ning mõõduka võra vähendamise ja seisundi perioodilise jälgimisega on võimalik Tülivere tamm selle aja jooksul säilitada ohutuna.

Tammepuu ohutuna säilitamiseks ning okste murdumisohtu vähendamiseks tuleb vähendada puu võra. Et veidigi säilitada võra liigiomast mahtu ja kasvukuju, ei tohi kuivanud oksti eemaldada nagu tavaliselt oksakraeni, vaid kärpida ca 1/3-1/4 võrra. Vähem (1/5-1/7 võrra) tuleb kärpida elusaid harusid ja oksti, et vähendada nende lahtirebenemise ohtu mädanenud tüve küljest. Lõikekohad peaksid jälgendama oksa loomulikku murdumise jälge, nagu see oleks tekitatud tormi tagajärjel. Selleks kasutatakse nn rebend- ja kroonlõiget.

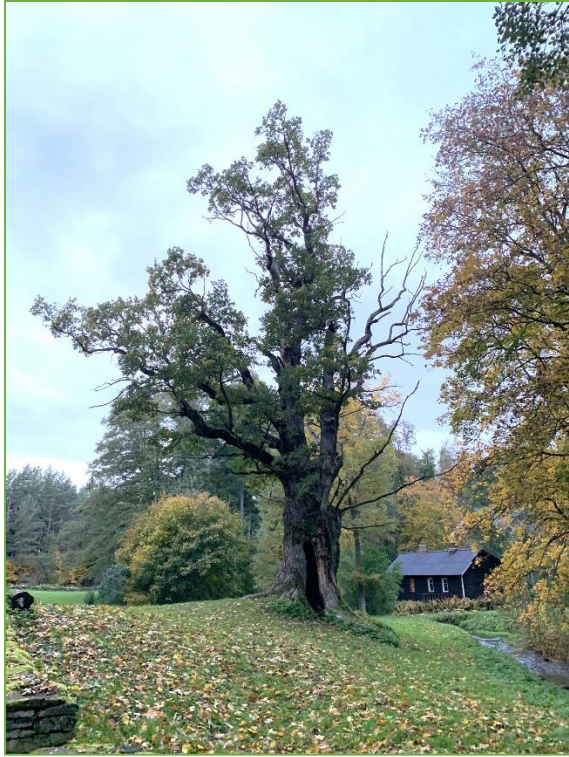
*Joonis 4. Vaade kagust. Oja on paremal.*

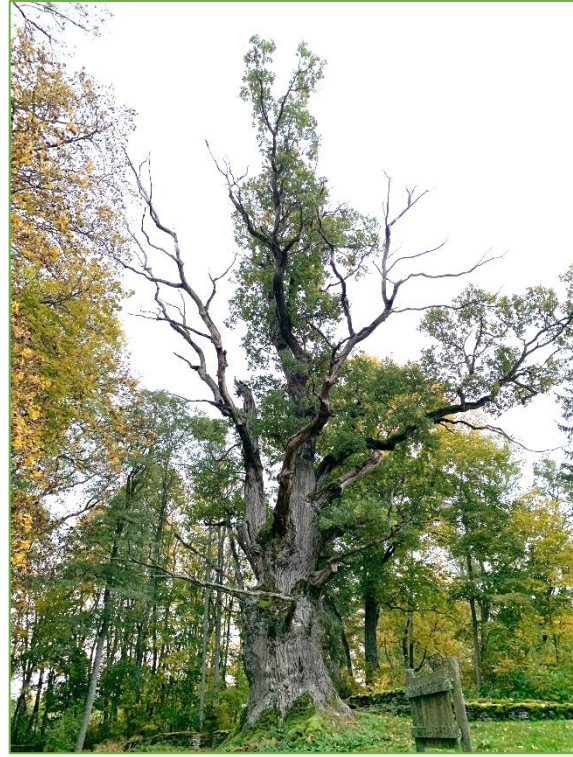
*Joonis 5. Vaade loodest. Oja on vasakul.*

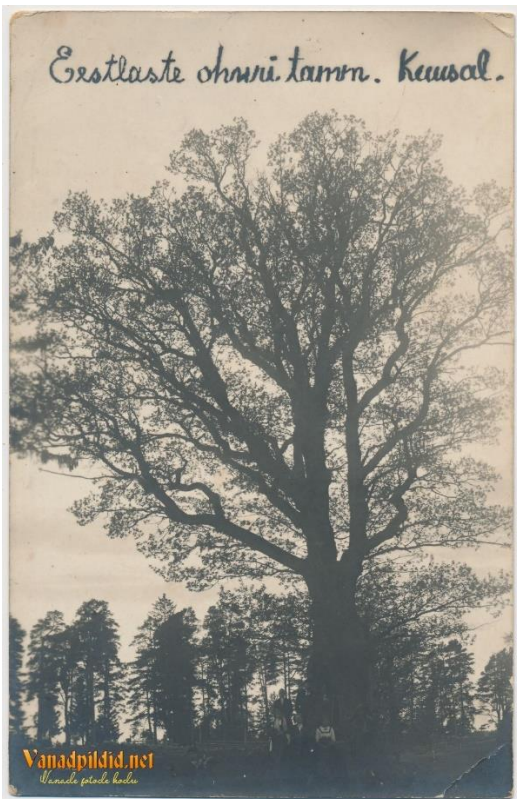
murdus lääneküljelt üks jäme oks. Praegu on võra moodustavatest okstest nähtavalt kuivanud ca 1/3. Võrreldes 1910. a fotoga (joonis 6) on tamme elusvõra jäänud umbes kaks korda väiksemaks.

*Joonis 6. „Eestlaste ohvritamm“ 1910. aasta postkaardil.*

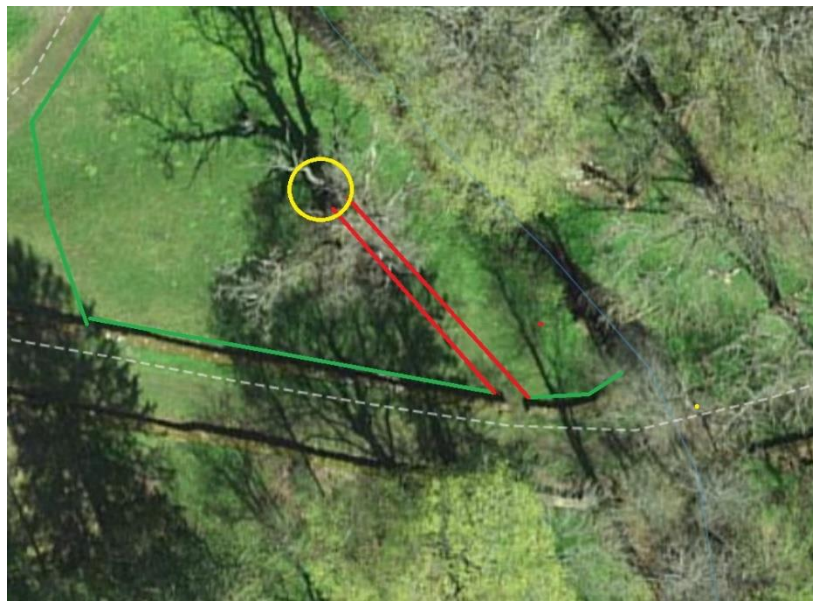
Joonis 7. Punaste joontega on tähistatud rada kiviaiast tammeni (kollane ring), millega saab piirata puu juurestikul (rohelise piirjoone sees) tallamist.
