## Osula Kivijärve VEE2076750 vaatlus

Vaatleja Marko Vainu, vaatluse aeg 19.07.23

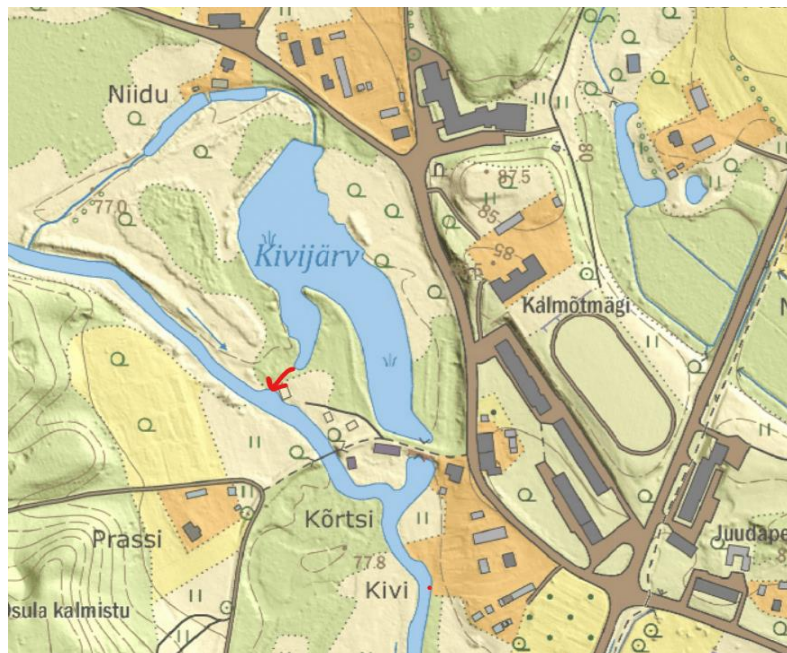
Tüüp EELISes: paisjärv, aga pais on märgitud hävinenuks.

Järeldus: Paisu hävinud staatus EELISes on õigustatud. Kuna endine veskijärv on alles ning sellel on takistusteta väljavoolunõva, siis oleks sobiv muuta selle tüüp **tehisjärveks**.

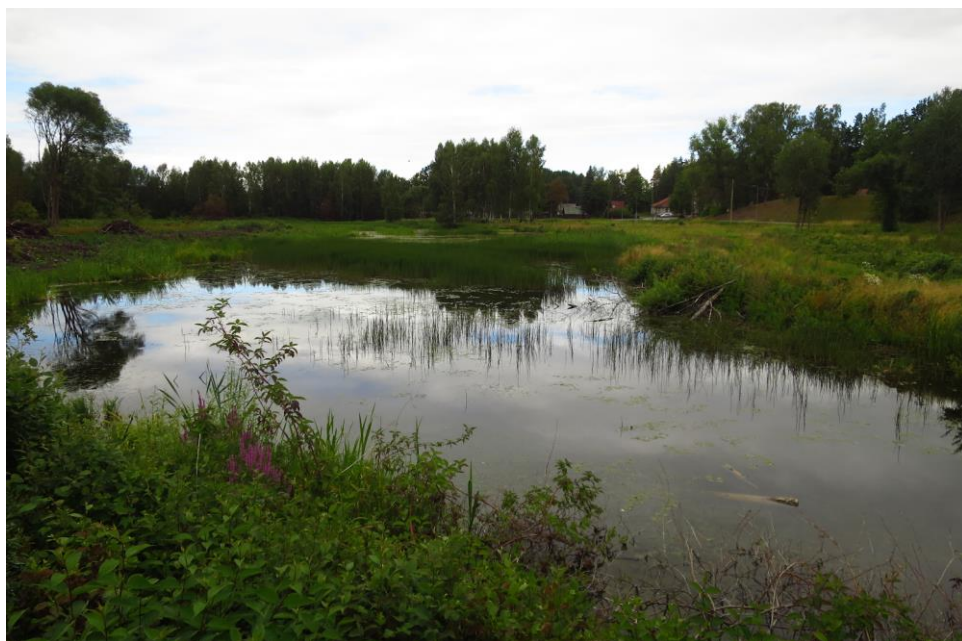
Järv on olemas, kuigi suhteliselt taimestunud:

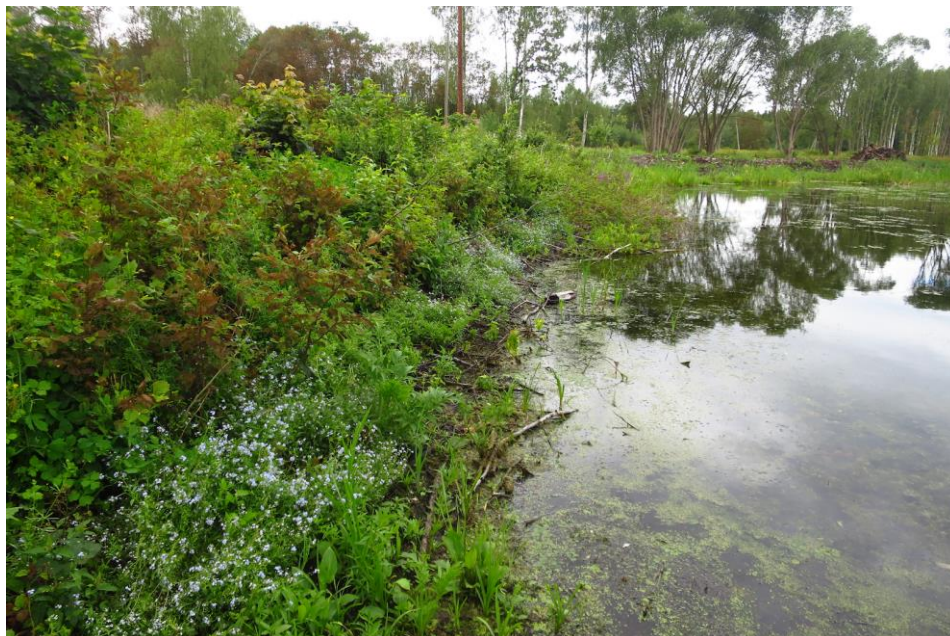
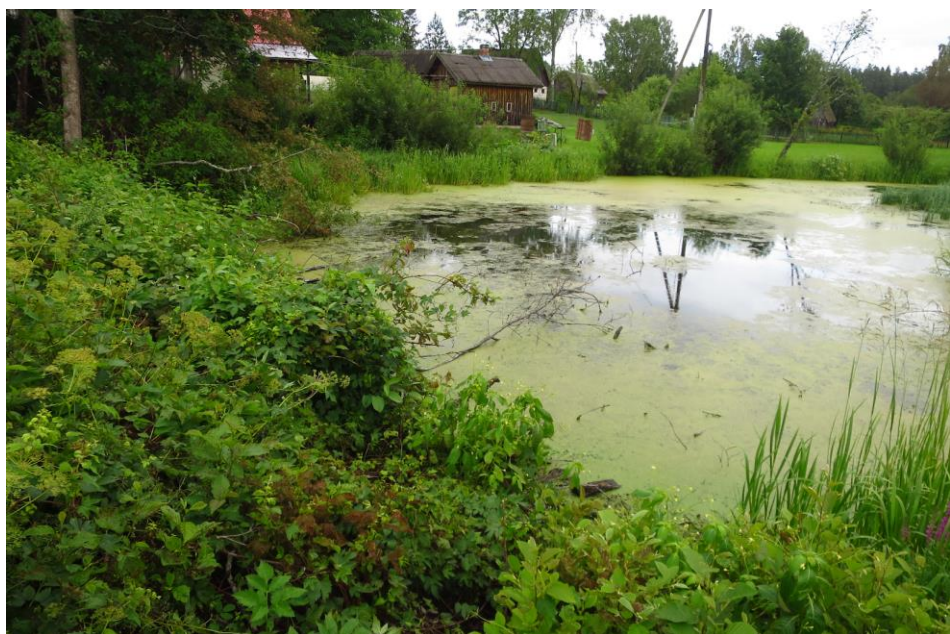
Järve väljavool on põhikaardil märgitud truubi kaudu lõunaotsast. Kohast, kus varem asus veskipais. See ühendus on ilmselt kinni aetud, sest kummalgi pool veskipaisul kulgevad rada polnud võimalik midagi tuvastada (**truup tuleks ETAKist kustutada**):

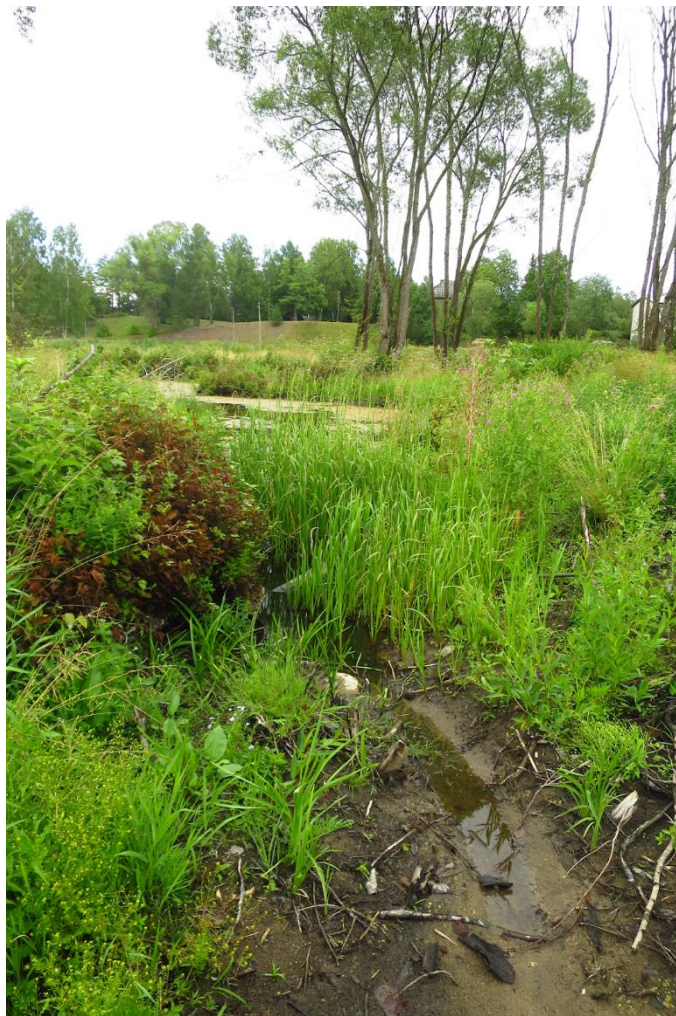
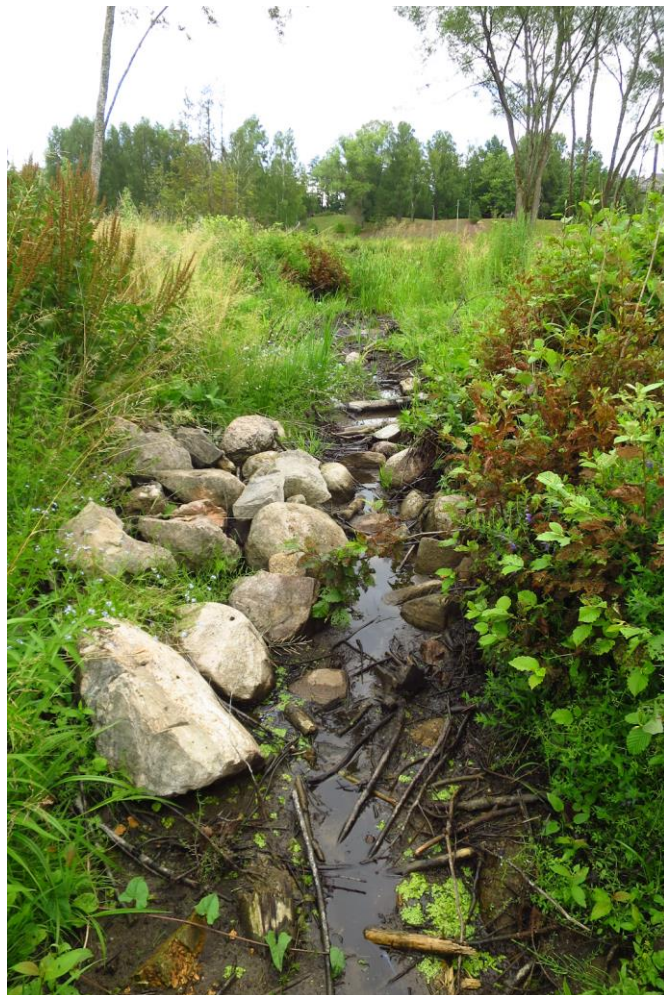
Järve väljavool on edelasopis, kus on loodusliku ilmega voolunõva (**ETAKis puudu**), mille põhjas on hajusalt kive ja oksi, aga olulisi takistusi sellel pole. Vaatluse ajal oli nõva põhjas lombiti vett, kuid vee voolamist polnud järve madala veetaseme tõttu võimalik tuvastada:
