## Hundikuristiku oja (VEE1093800) vaatlus

Vaatleja: Marko Vainu, vaatluse aeg 01.10.23

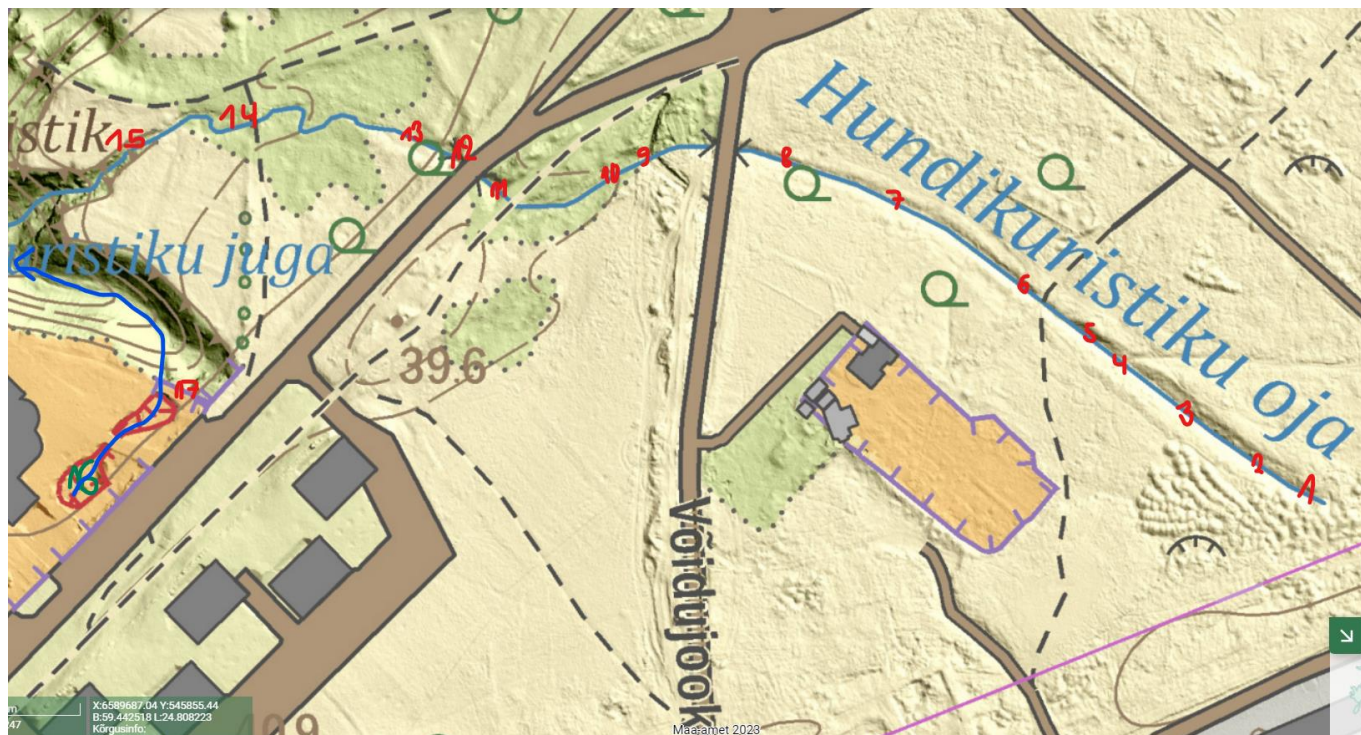
1. Ehitusprahi hunniku tagant algab kuiv kraav.
2. Esimene koht, kus kraavi põhjas oli veidi vett.

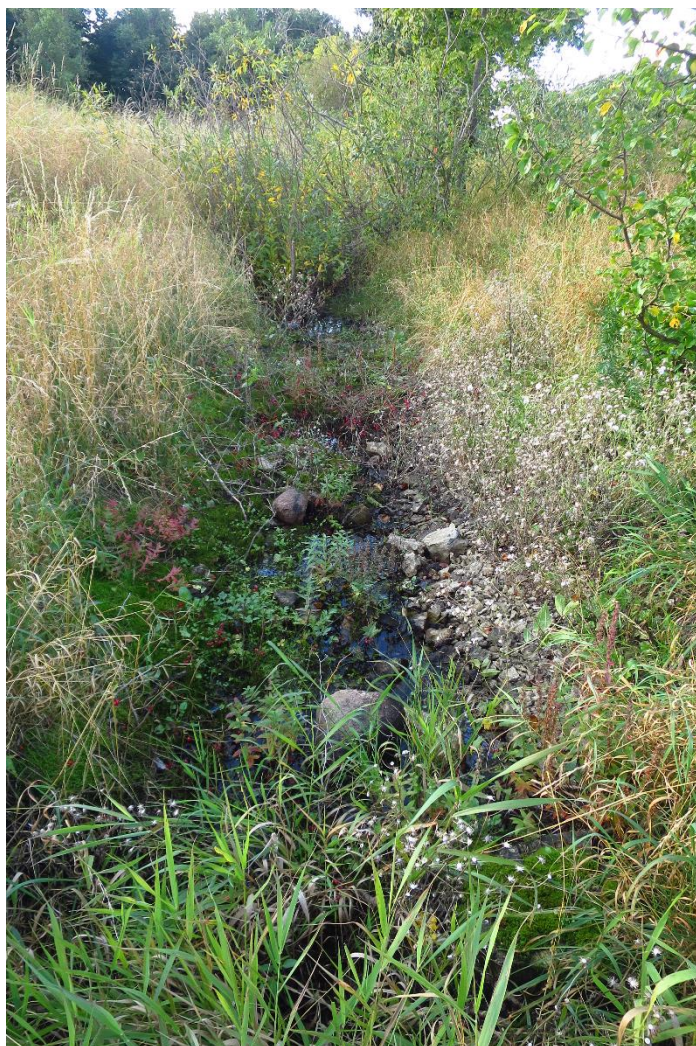
3. Kividega täidetud kraavist läbimineku koht. Kummalgi pool oli seisvat vett.

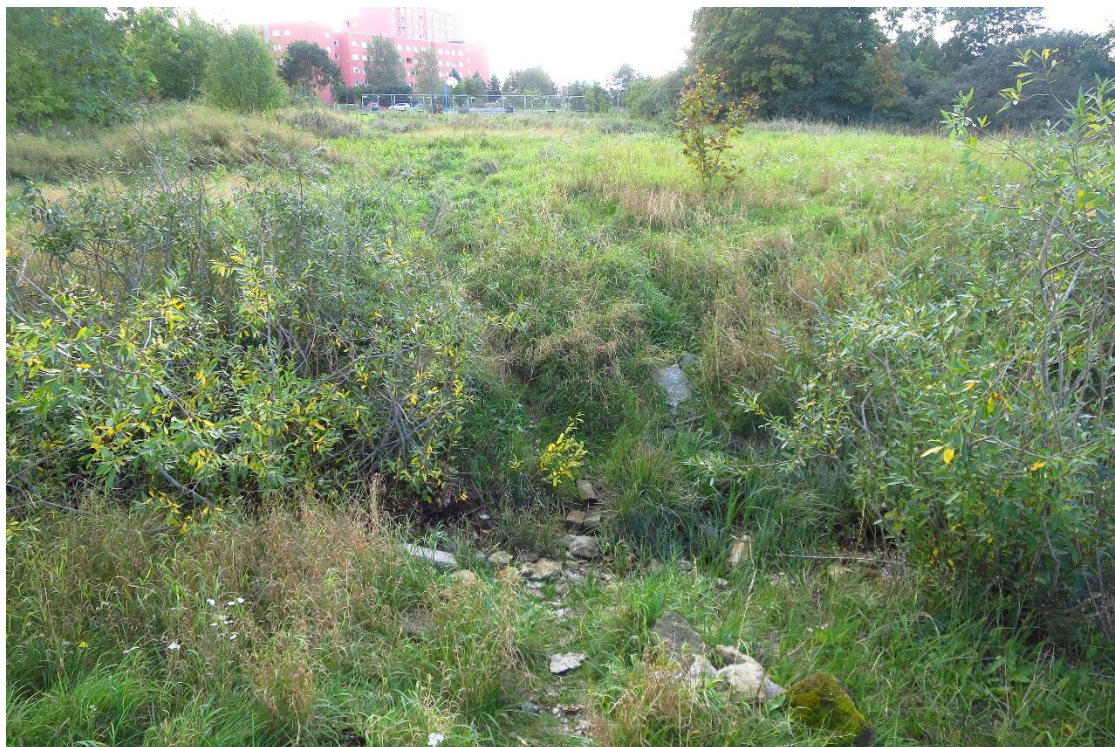
4. Veel üks läbimineku koht, kus on kivid sees. Ülesvoolu oli seisev vesi.

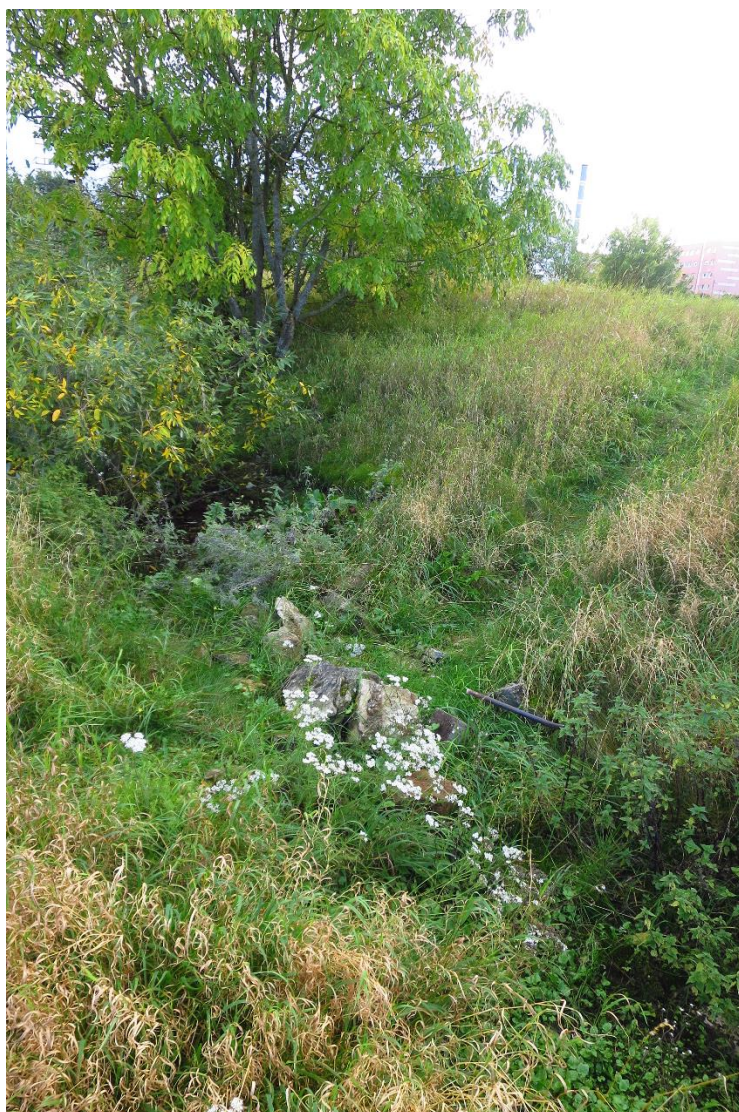
5. Kuiv, rähapõhjaline kanal. Räha peal oli niisket mulda.

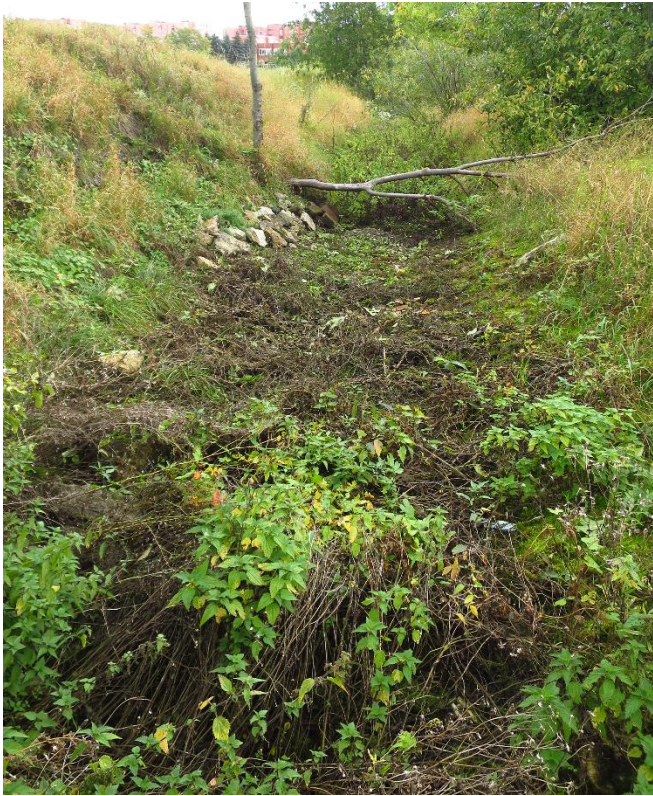
6. Vall kraavis, millest läheb rada üle. Truupi pole, mistõttu kui vesi mingitel tingimustel kagu poolt vallini ulatuks, ei oleks sellest ilmselt läbivoolu. Vallist 4 m loode pool algab kraavis püsiv vesi. Selles kohas on vett 10 cm. Kui Hundikuristiku oja jääb samale trassile, oleks oja sobilik algus siin.

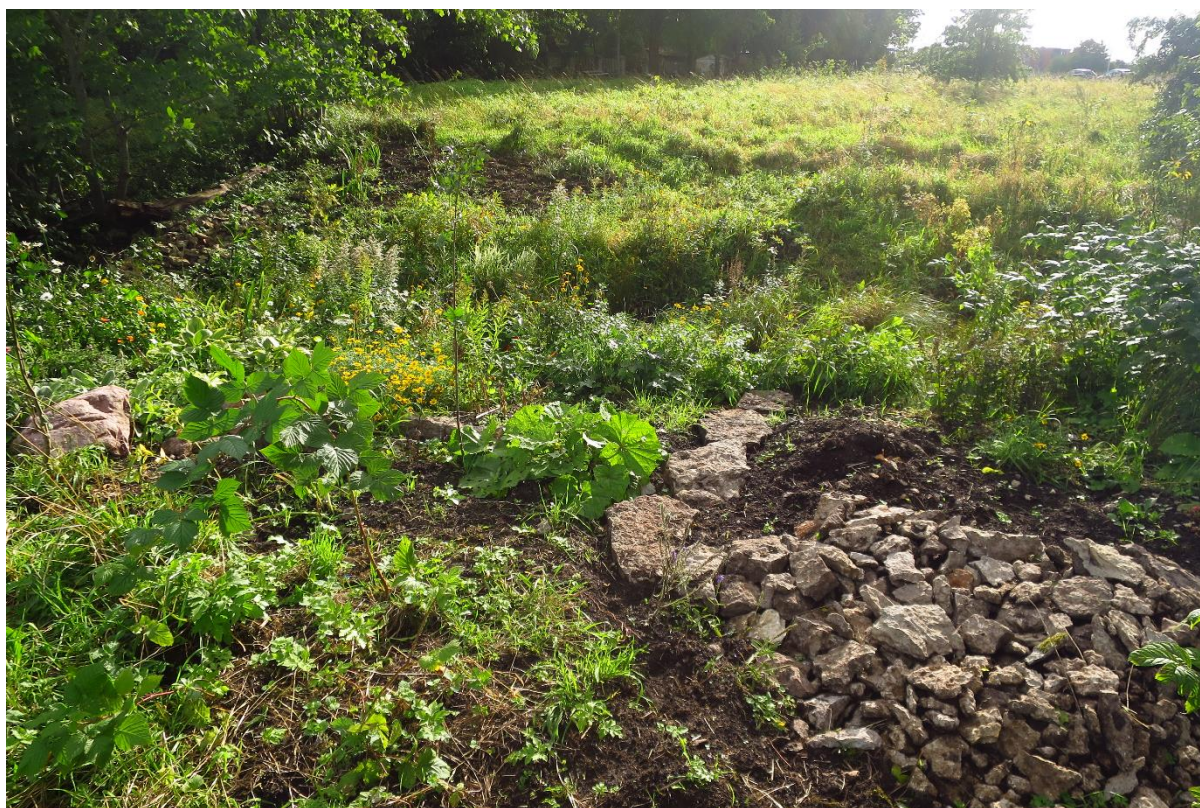
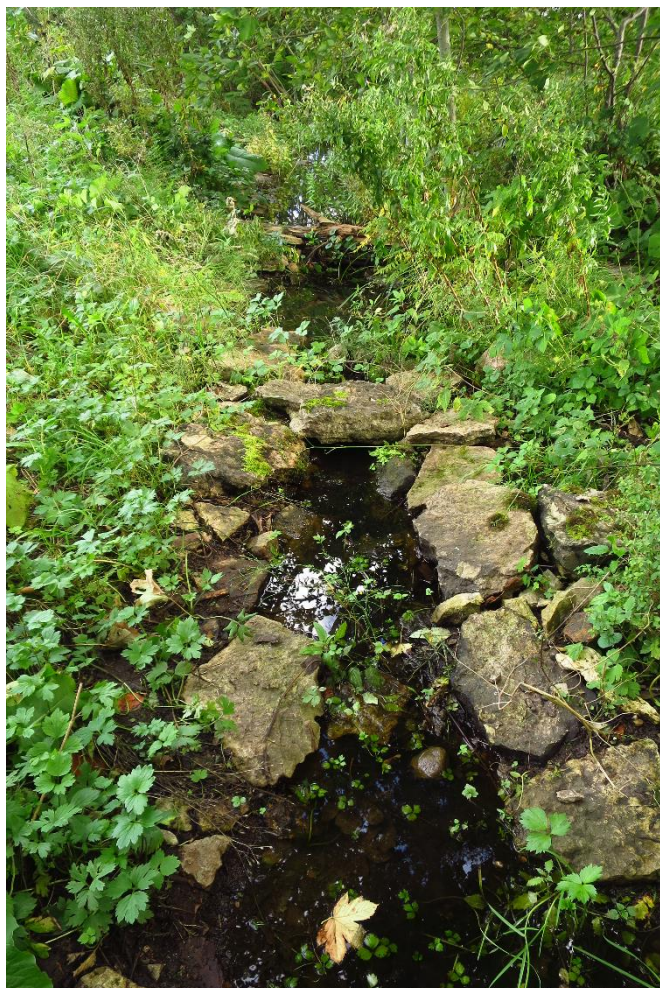
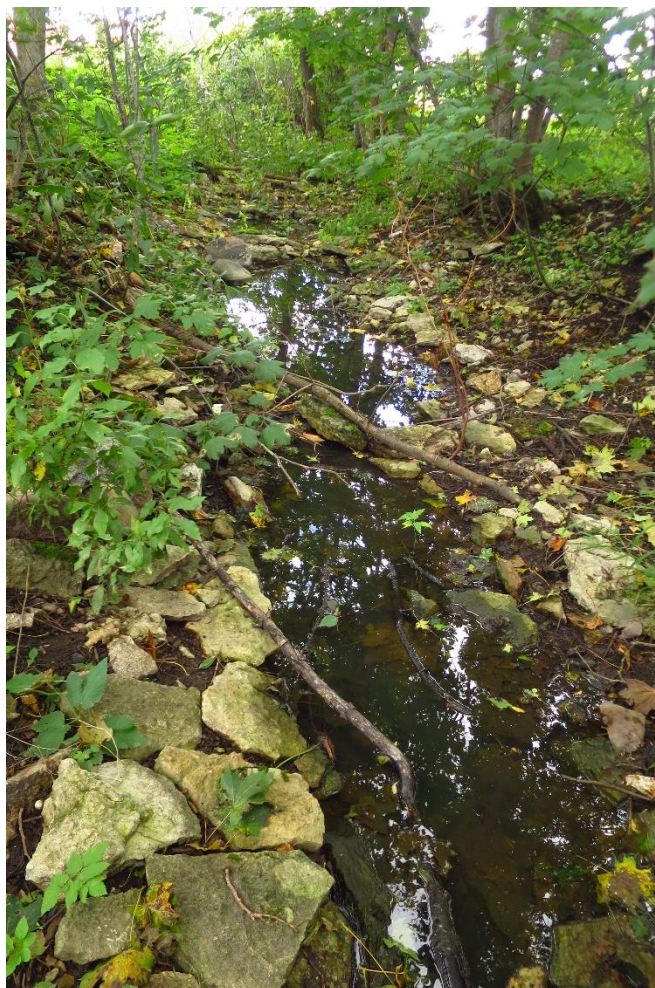
8. Enne truupi on kaks kiviünnist, mis vett paisutavad. Võib-olla ülesvoolu oleva lillepeenra kastmiseks. Truupi nirises vesi sisse.

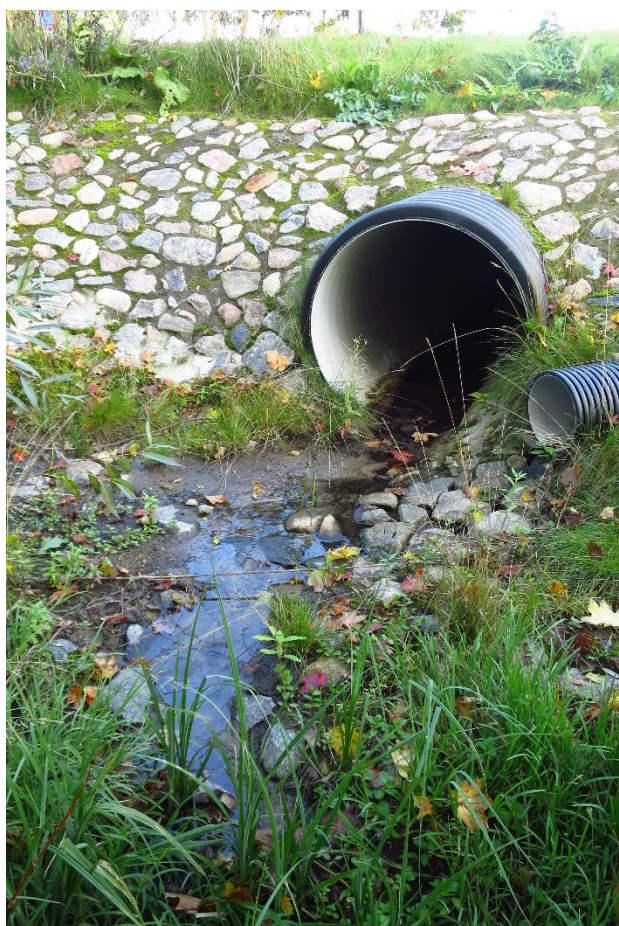
9. Vesi nirises läbi ka teisest uuest truubist.
10. Oja sängis on mitmed kivid, millest vesi läbi niriseb.

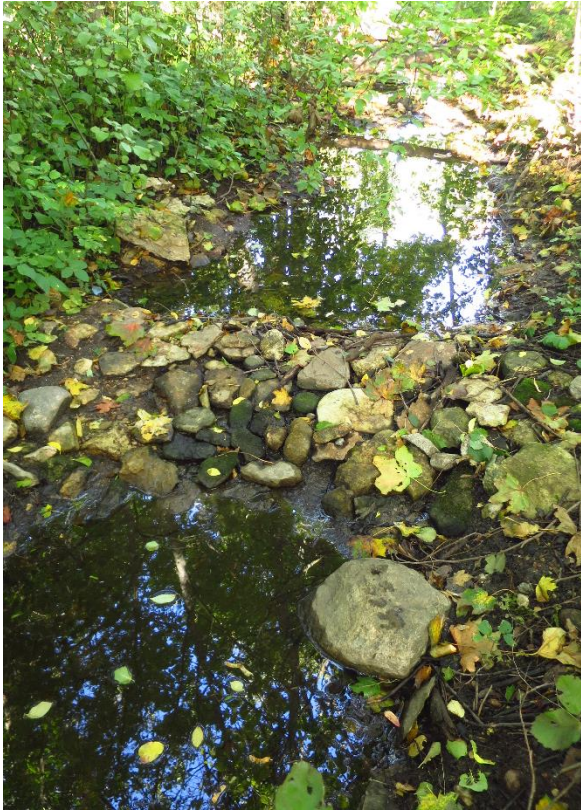
11. Kergliiklustee all olevast binokkeltruubist nirises vesi läbi. Sellest allavoolu kadus vesi korraks pae sisse. Enne sõidutee all olevat silda on paeastang. Vesi sellest üle ei voolanud, aga astangu jalamil tuli uuesti päevavalgele.

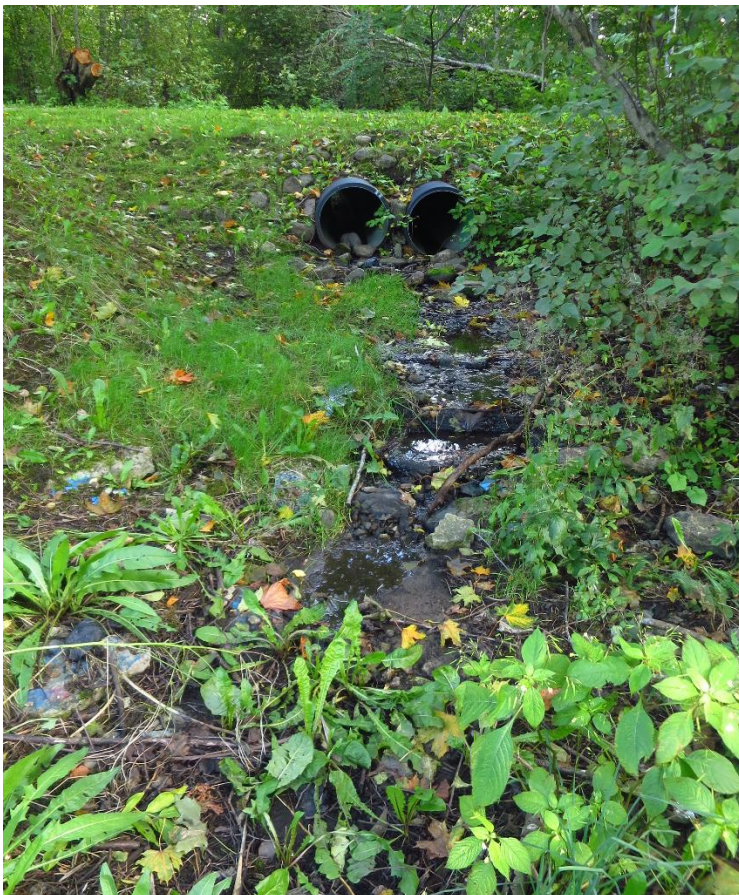
12. Silla alt nirises veidi vett läbi.

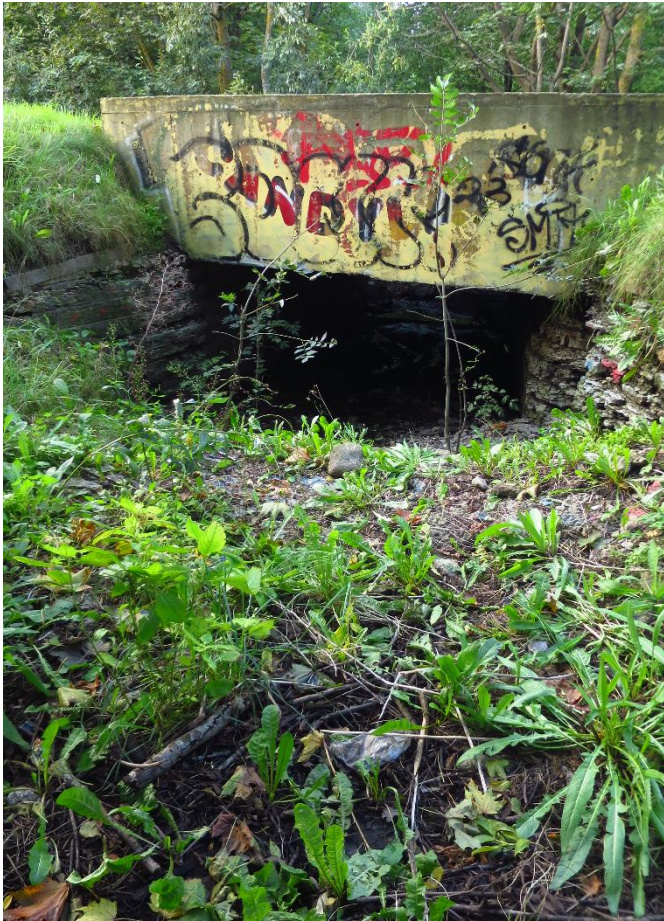
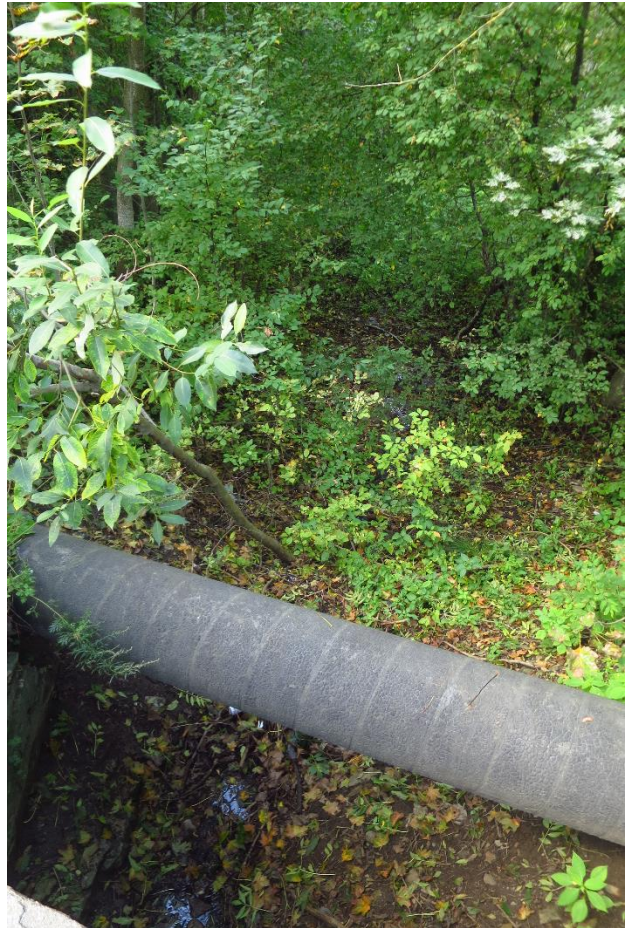
13. Nire neeldus pinnasesse ja edasi oli säng kuiv. Lepad, vaarikad ja nõgesed kasvavad sees.

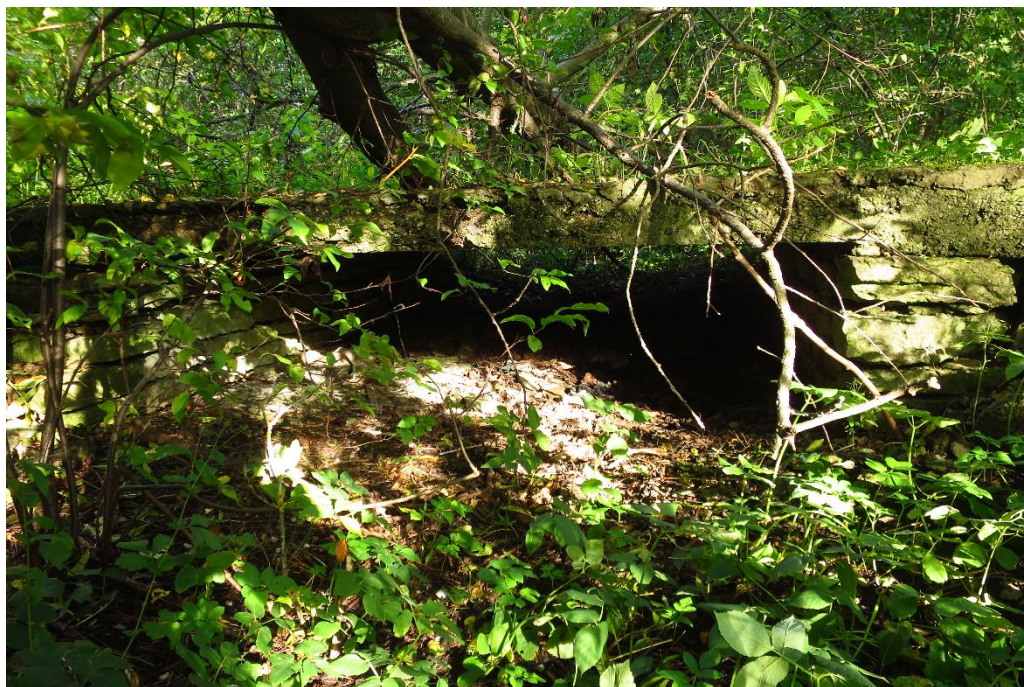
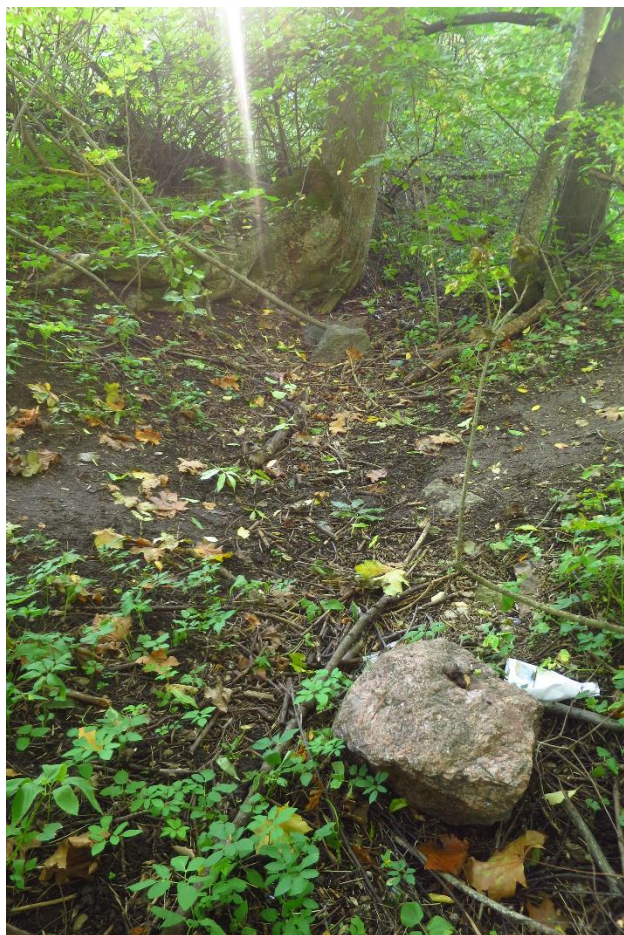
15. Vesi ei tulnud ei enne juga ega ka pärast juga uuesti maapinnale.

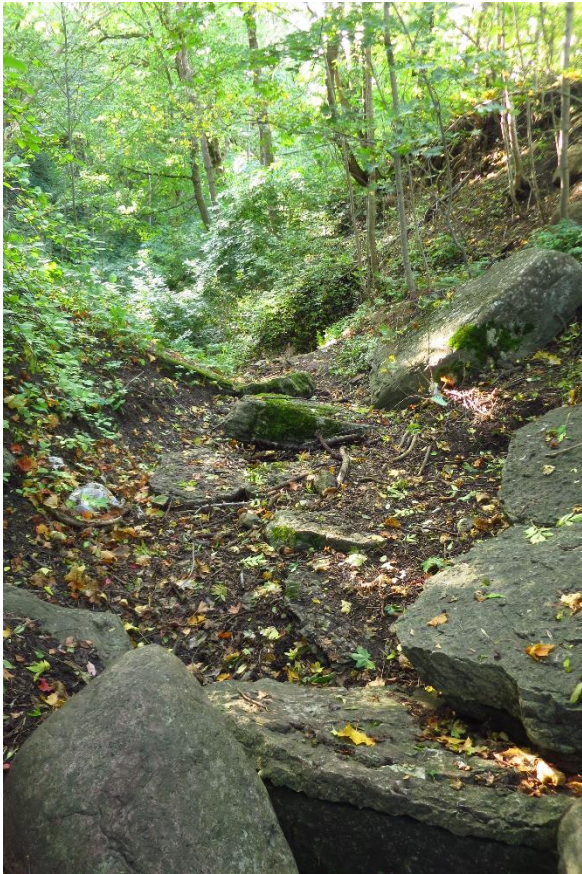
16. Kogu Hundikuristiku ojas voolav vesi pärines Valge tn. 13 ärimaja hoovis olevalt allika-alalt. Sain kontakti maja omanikuga. Pikemalt on ajalugu kirjeldatud allikad.info lehel: <https://allikad.info/springs/EE02953/>. Allikasüvendist voolab vesi teise, vaid läbivooluga süvendisse.

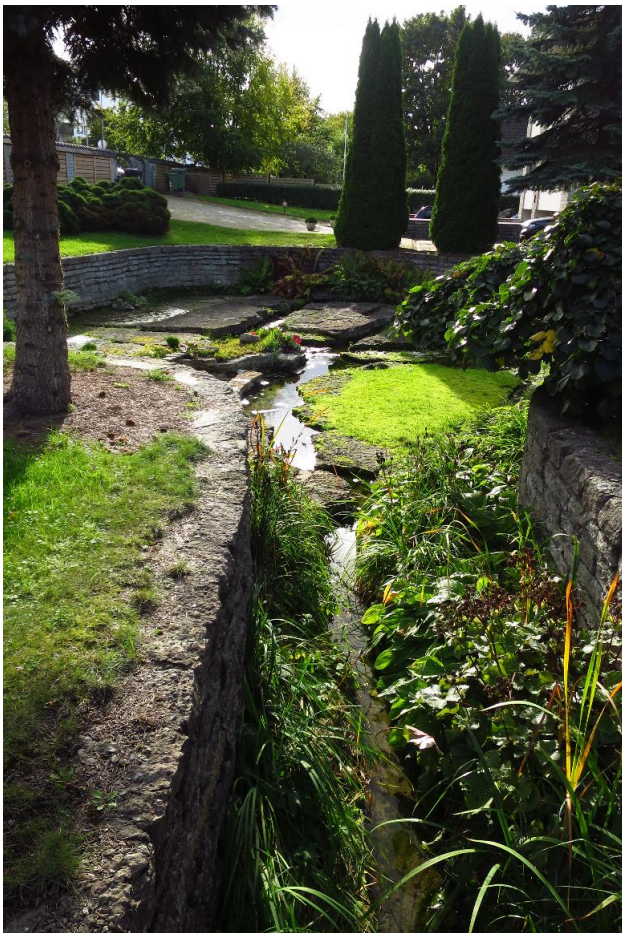
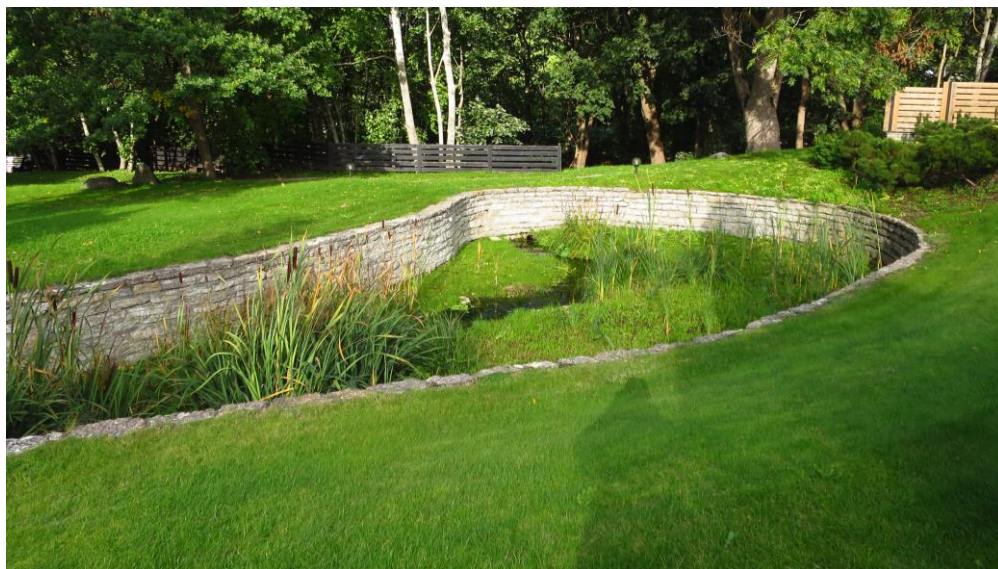
17. Valge 13 kinnistult voolab vesi toru kaudu Hundikuristikku, tekitades seal väikese joa. Edasi voolab vesi kena mägiojana kuni Kuristiku tänavani. ETAKis pole lõiku kuni ajaloolise ojani üldse kaardistatud.
