Risti Teemeistripunkti reostusuuringu aruanne

veebbruar 2021

Töö number: 19131

Tellija: Eesti Keskkonnauuringute Keskus OÜ

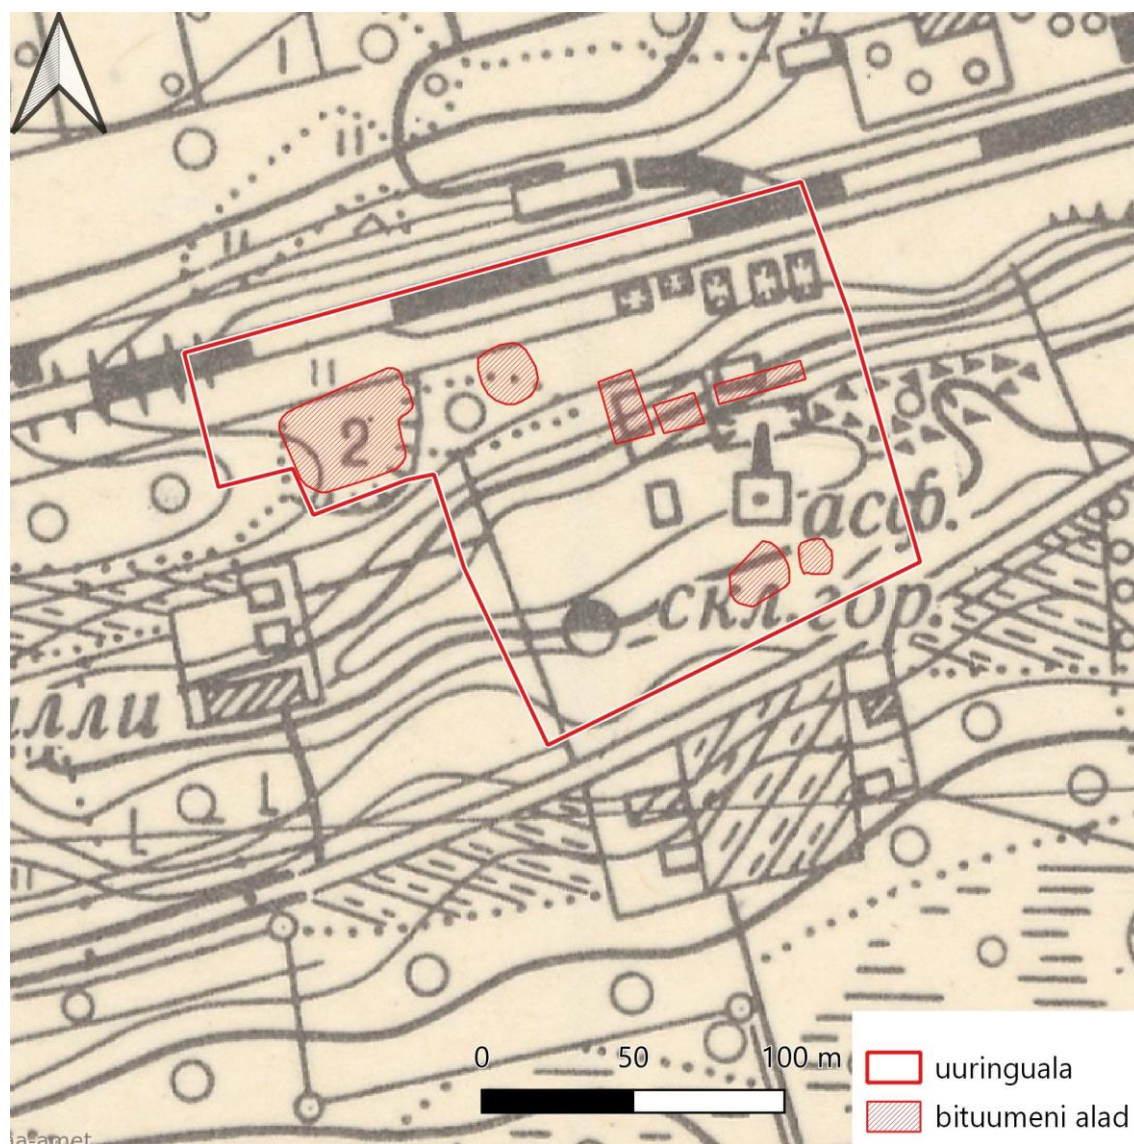
Joonis 3 Bituumenibasseinide asukohad (aluskaart: Maa-ameti ajalooline kaart 1958).

Alal tegutses Lääne-Teedevalitsusele kuulunud Risti Teemeistri asfaltbetoonibaas, mis tegutses siin 1950-ndate aastate algusest. Raudteeäärsel alal (Haapsalu mnt 6a) oli kolm savi ja laudadega vooderdatud 3–4 m sügavust põlevkiviõli vastuvõtu auku. Neist idapool, praeguse kaarhalli all või sellest veidi kagu-ida pool, paiknes kolm korrapärase põhiplaanide ja järskude servadega bituumenibasseini (238 m², 135 m² ja 250 m²). Teine, kolme 135 m² suuruse basseiniga grupp, jääb kaarhallist 15 m kirde poole, teedevalitsuse maaüksuse piiri ja raudtee vahele, sideliini alla². Basseinide asukohad on näidatud alloleval joonisel (Joonis 3).
