## Jaugamõisa järve VEE2014390 vaatlus

Vaatleja Marko Vainu, vaatluse aeg 18.07.23

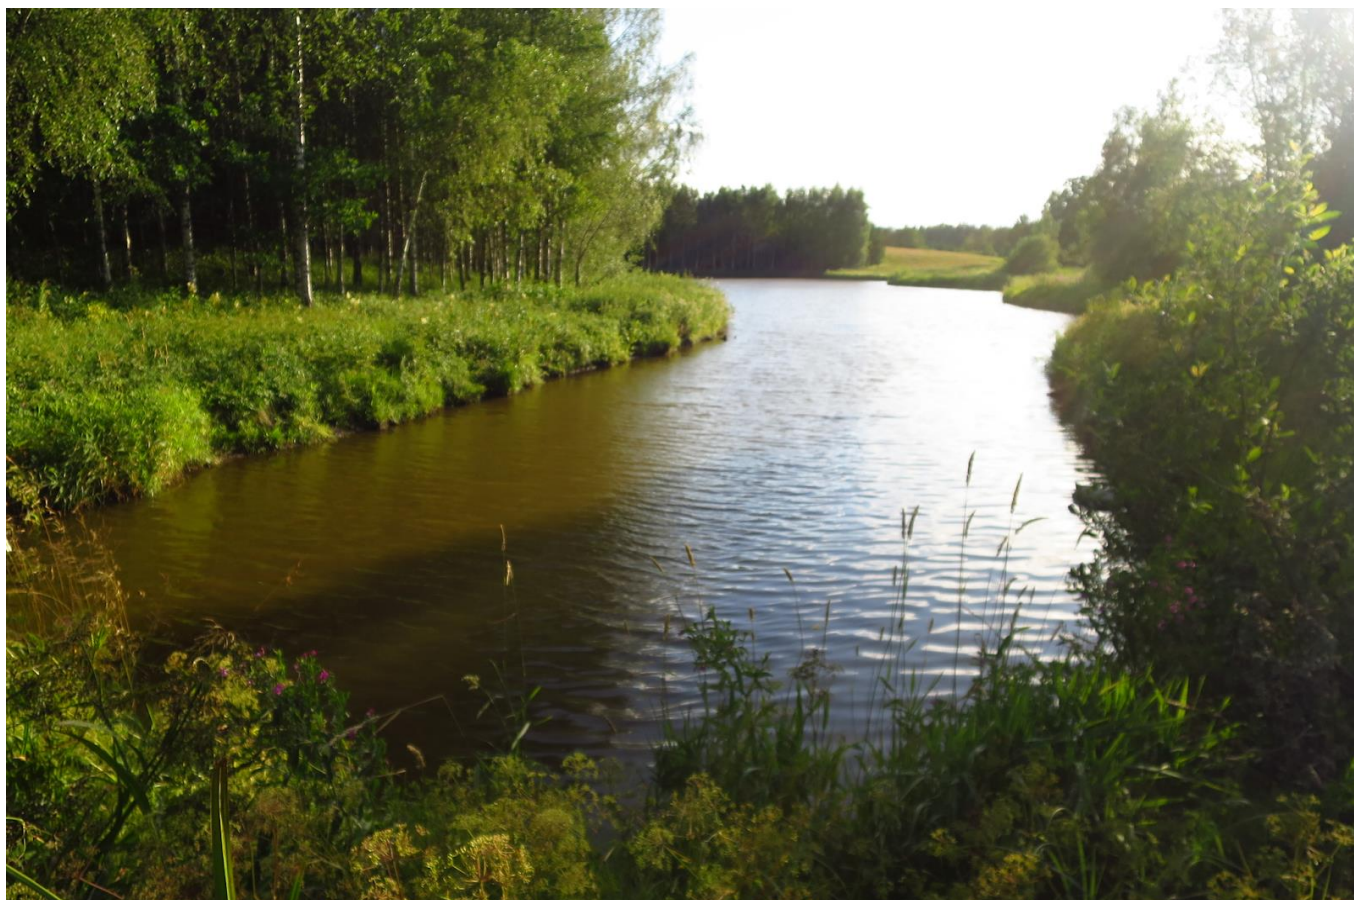
Järv on olemas ja korralik:

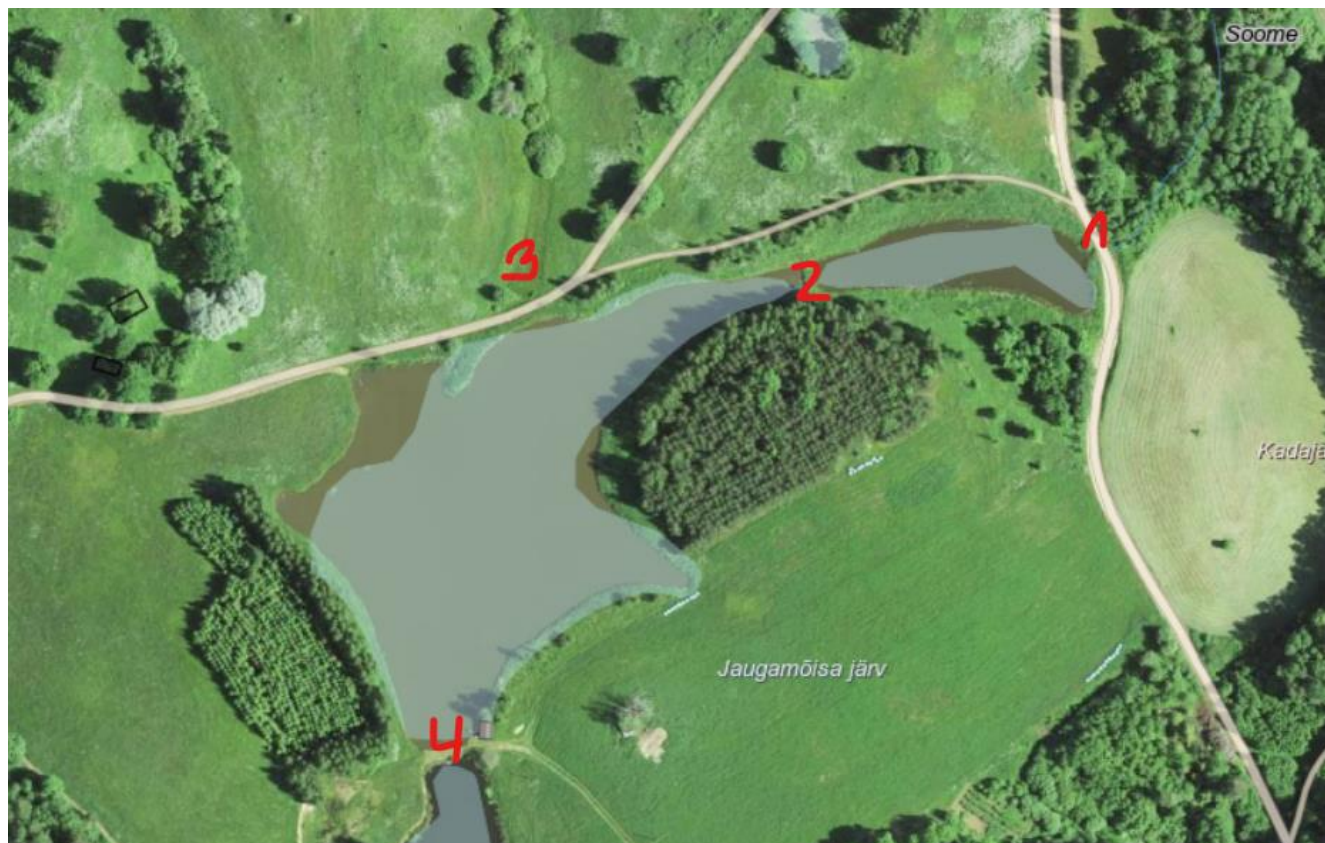
Järve ruumikuju ETAKis ei vasta eelkõige loodeosas, aga veidi ka mujal tegelikkusele, kuna seda on 2015. ja 2017. vahel muudetud.

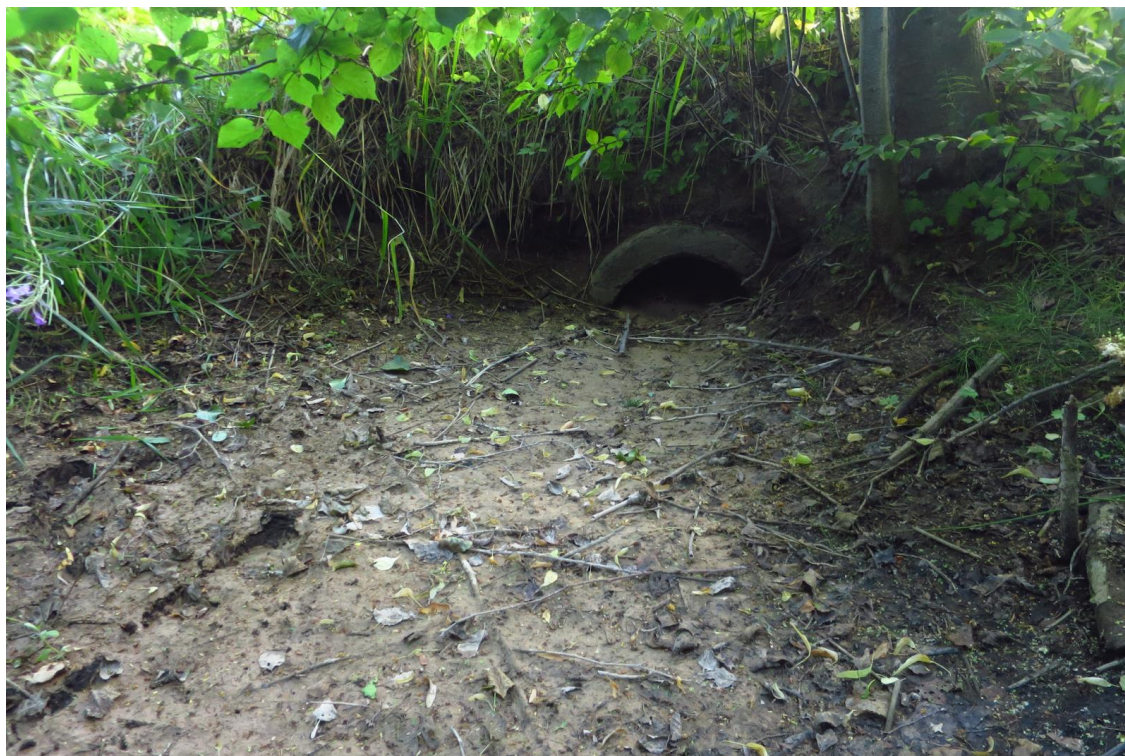
Järve sissevool peaks olema kirdest, kus asub väiksem EELISesse mittekantud tiik, mille veetase on Jaugamõisa järve veetasemest kõrgem. Sellesse voolab veerohkemal ajal vesi sisse ida poolt truubist, mis asub punktis 1 ja on ETAKis kaardistatud. Vaatluse ajal oli see kuiv, kuid truubini tuli mitme meetri laiune liivamudane säng.

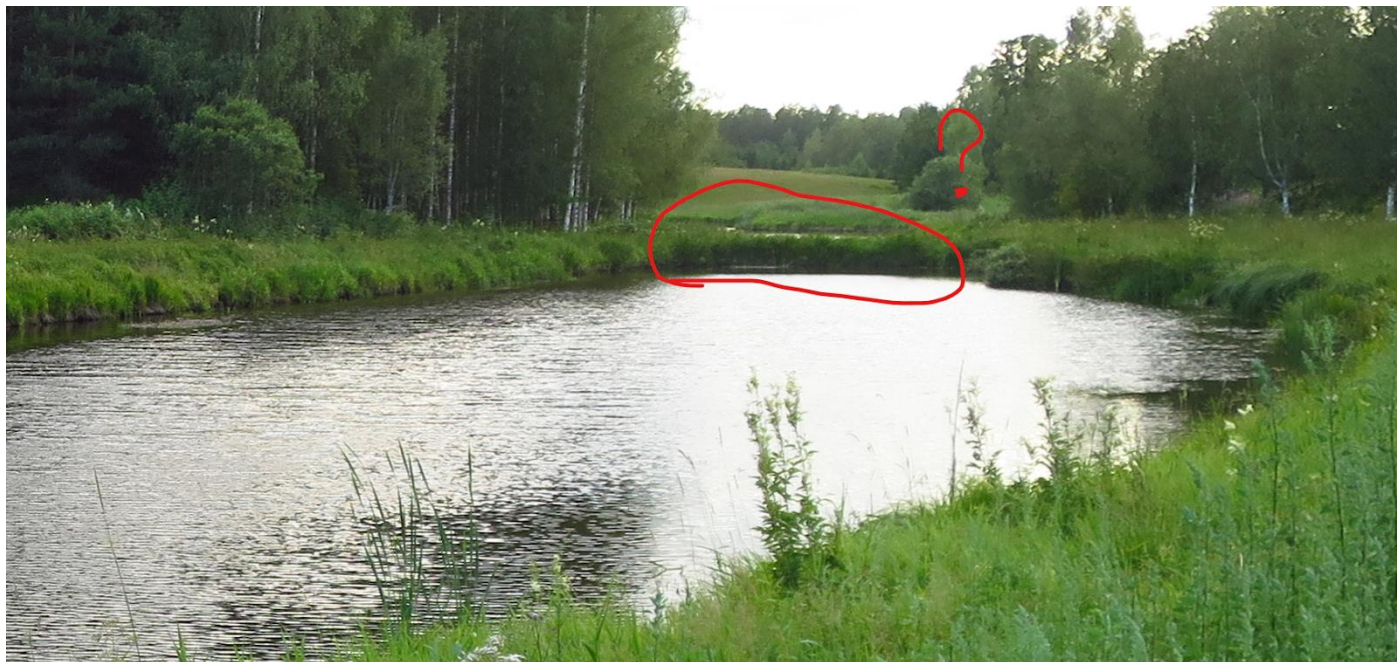
Kusagil punktis 2 peaks olema ühendus väiksema seisuveekogu ja Jaugamõisa järve vahel, kuid väljas ei õnnestunud seda tuvastada. See ei peaks olema mitte ainult toru, mis võib olla ka vee all, vaid mingi regulaator, mis tagab veetasemete erinevuse:

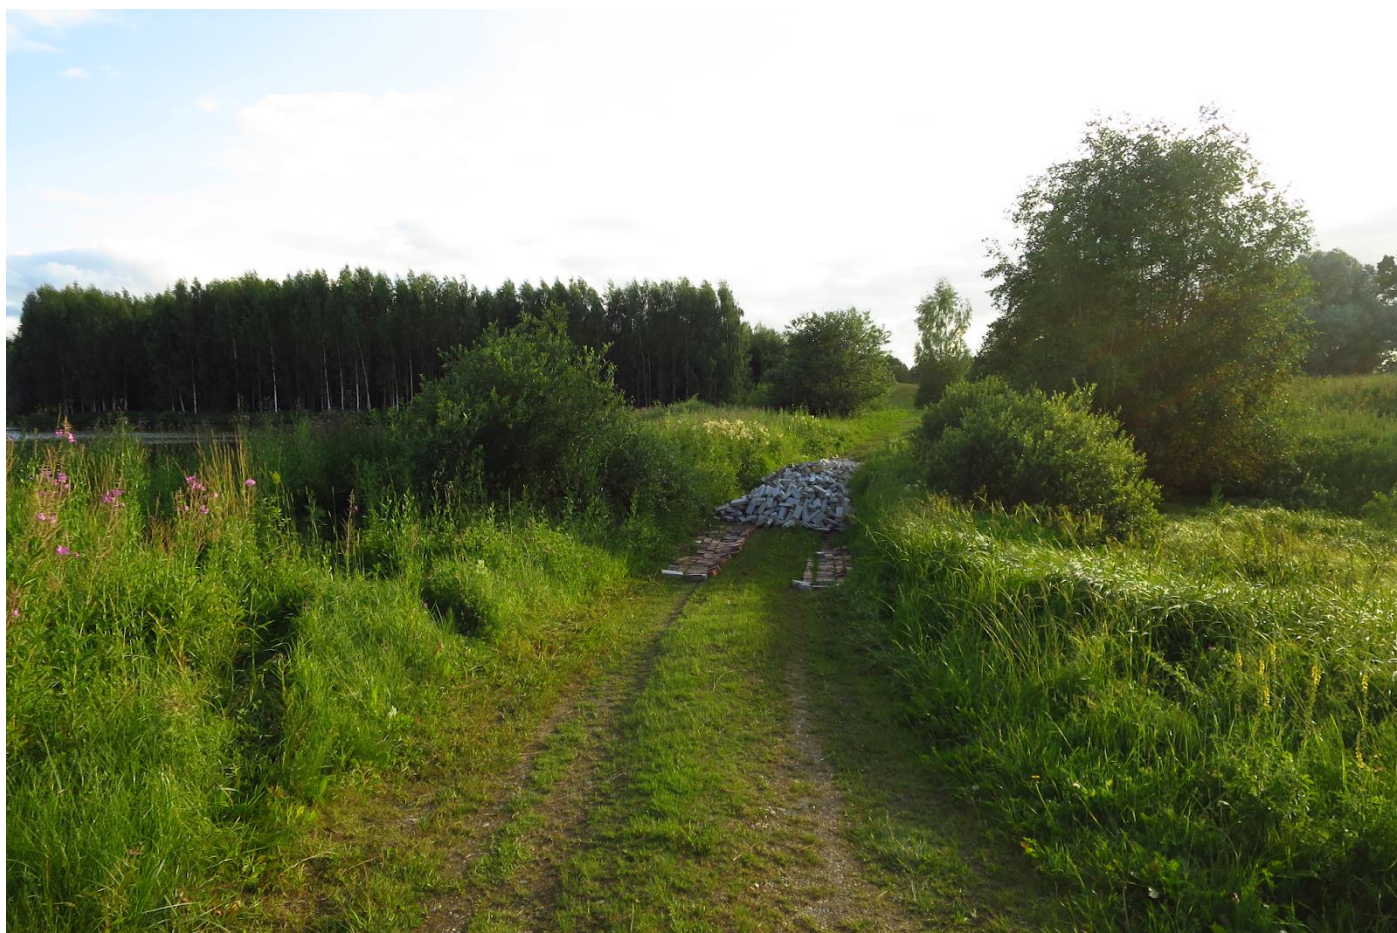
Punktis 3 võiks vesi Jaugamõisa järvest voolata põhja poole, kui teetammi vahel poleks, sest pinnaseteest põhja pool algab org, mille põhi on järve veetasemest madalamal. Orus on mudane madal soo rohke saleda tarnaga, kuid läbivoolu järve poolt ega üldse voolavat vett pole. Selle koha pealt mööda pinnaseteed jookseb kusjuures Koiva ja Peipsi vesikonna piir. Seega kõik vesi, mis ikkagi läbi teetammi imbub, voolab hoopis Emajõe poole, mitte Koivasse, nagu ülejäänud järve vesi.

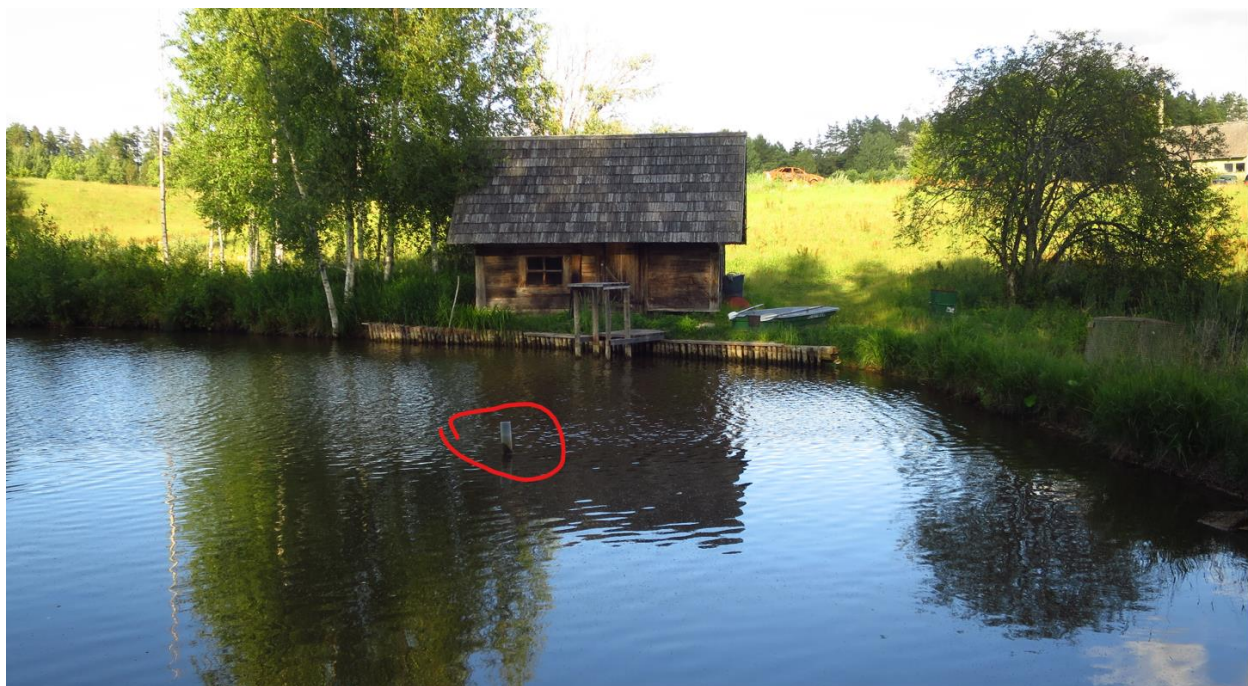
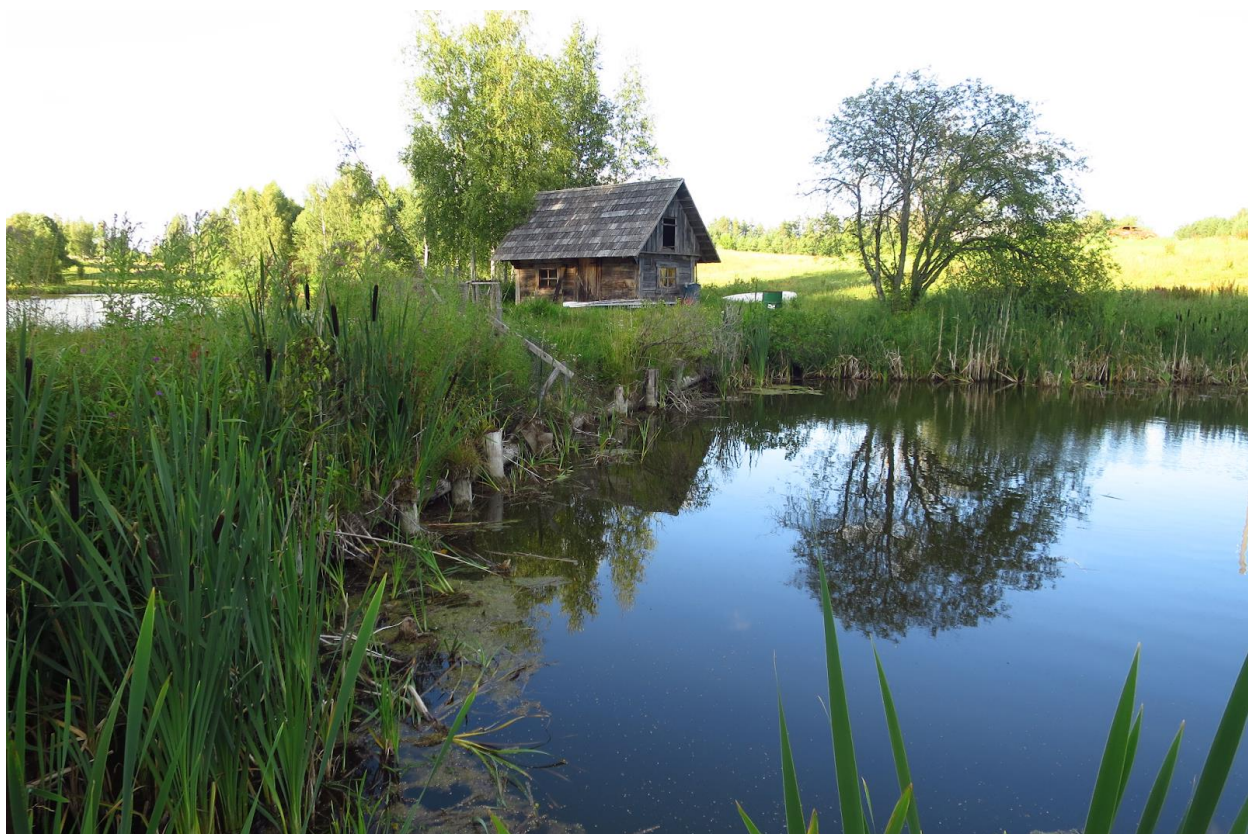
Järve tegelik väljavool on tõenäoliselt punktis 4, kuhu see ka põhikaardil märgitud on. Järves on kaldast mitme meetri kaugusel püsti toru. Vaatluse hetkel oli järve veetase toru otsast madalamal. Allavoolu poolel Kõomäe järves väljavooluotsa näha polnud, see asub tõenäoliselt vee all.

Järeldus: Kuna olemas on püstise toruga ülevool, siis on sobiv tüüp **paisjärv** ning **pais tuleks EELISesse kanda**.
