**Teadmata staatusega  
jääkreostusobjektide inventeerimine  
Haapsalu Kiltsi tee 3 endise naftabaasi  
uuringu aruanne**

aprill 2020

Töö number: 19131

Tellija: Eesti Keskkonnauuringute Keskus OÜ

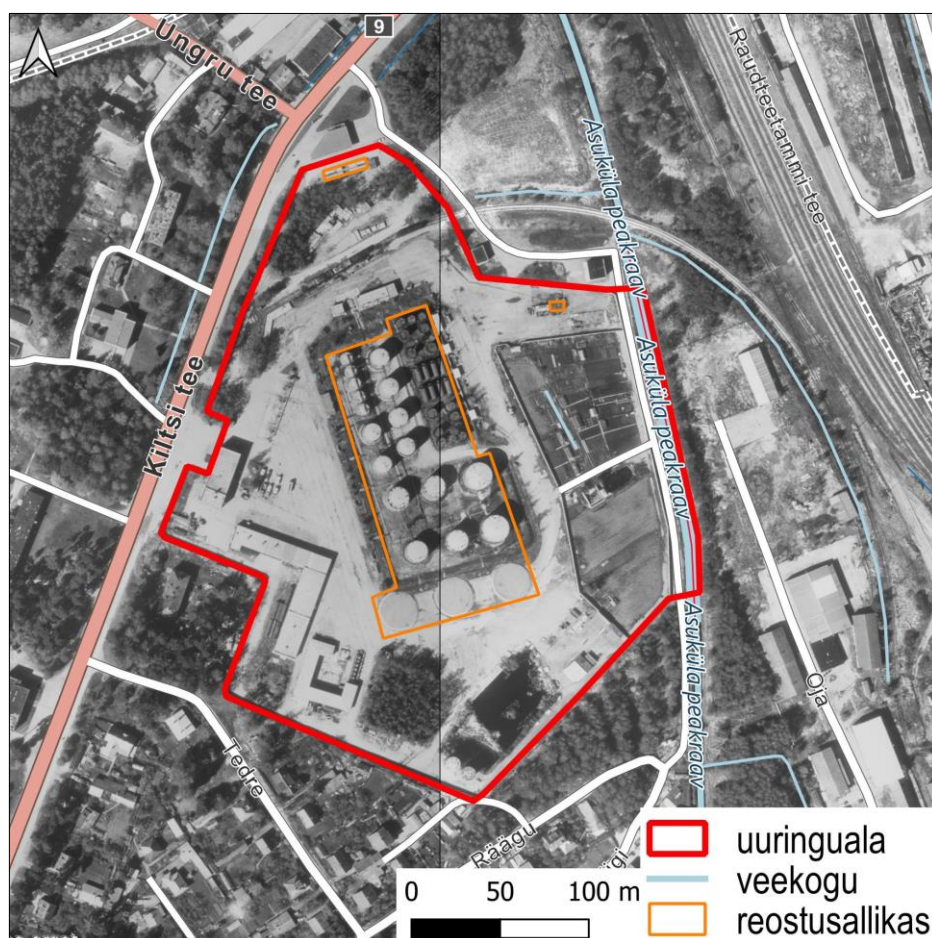
Joonis 5 Reostusallikate asukohad (aluskaart: Maa-ameti ortofoto 1998)

Uuringuala hõlmab endise naftabaasi territooriumi (Joonised 5). Ala keskosas asus mahutipark, põhjaosas paiknes laadimisestakaad. Mahutipargi ümber asuvad ühe- korruselised töökojad, soojasõlmed ning mitmesugused abihooned, mis ei ole kasutusel ning on osaliselt lammutatud. Ala edela- ja lõunaosas asub kahekorruline kontorihoone ning garaažid.

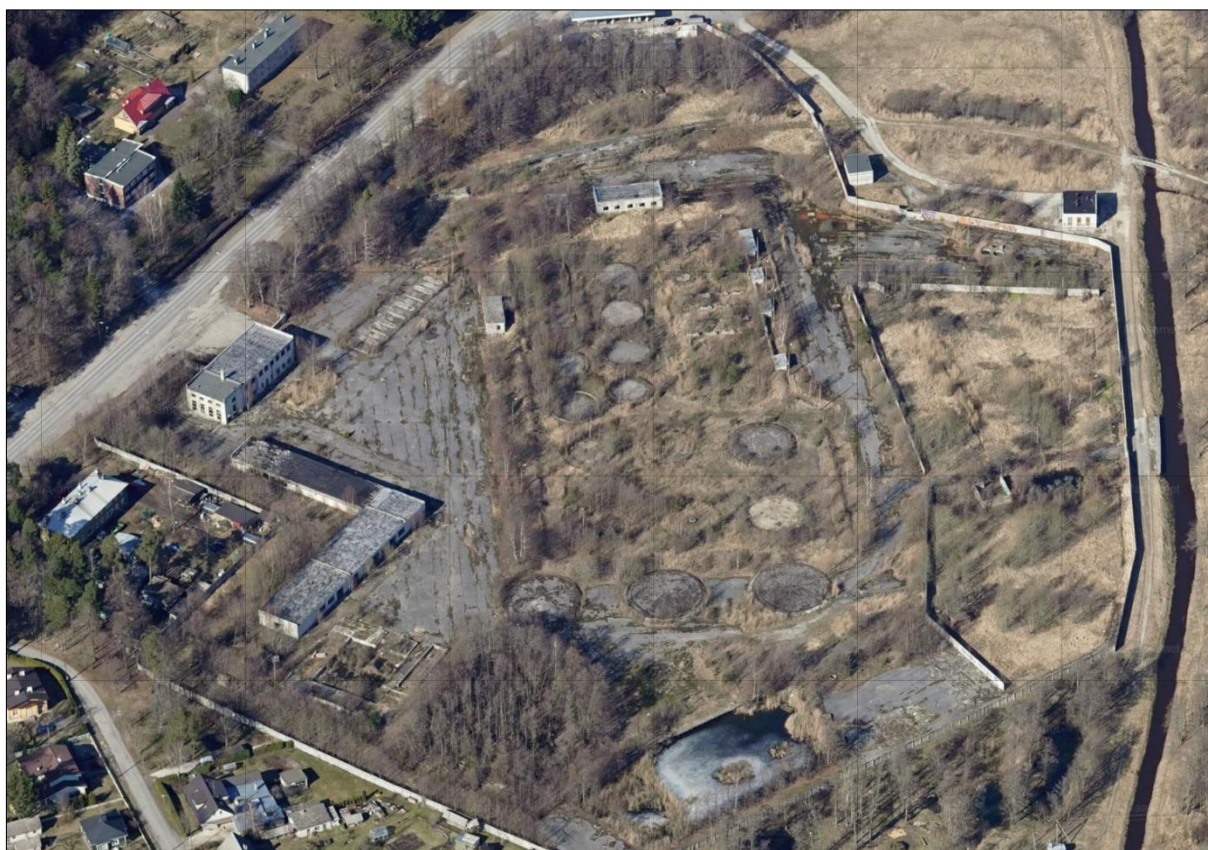
Joonis 6 Kaldaerofoto. Ülelend: 02.04.2019 (allikas: Maa-amet)

Vanal naftabaasiterritooriumil on maapealsed kütusemahutid likvideeritud (Joonis 6). Maa-aluseid naftasaaduste hoiustamise mahuteid uuringu käigus ei tuvastatud. Puudub ka ajalooline teave nende olemasolu kohta. Endise naftabaasi kahekorruseline varisemisohklik kontorihoone ning kaks suuremat abihoonet on veel alles. Lisaks neile paikneb maa-alal veel mitmeid väiksemaid kuurikesi.

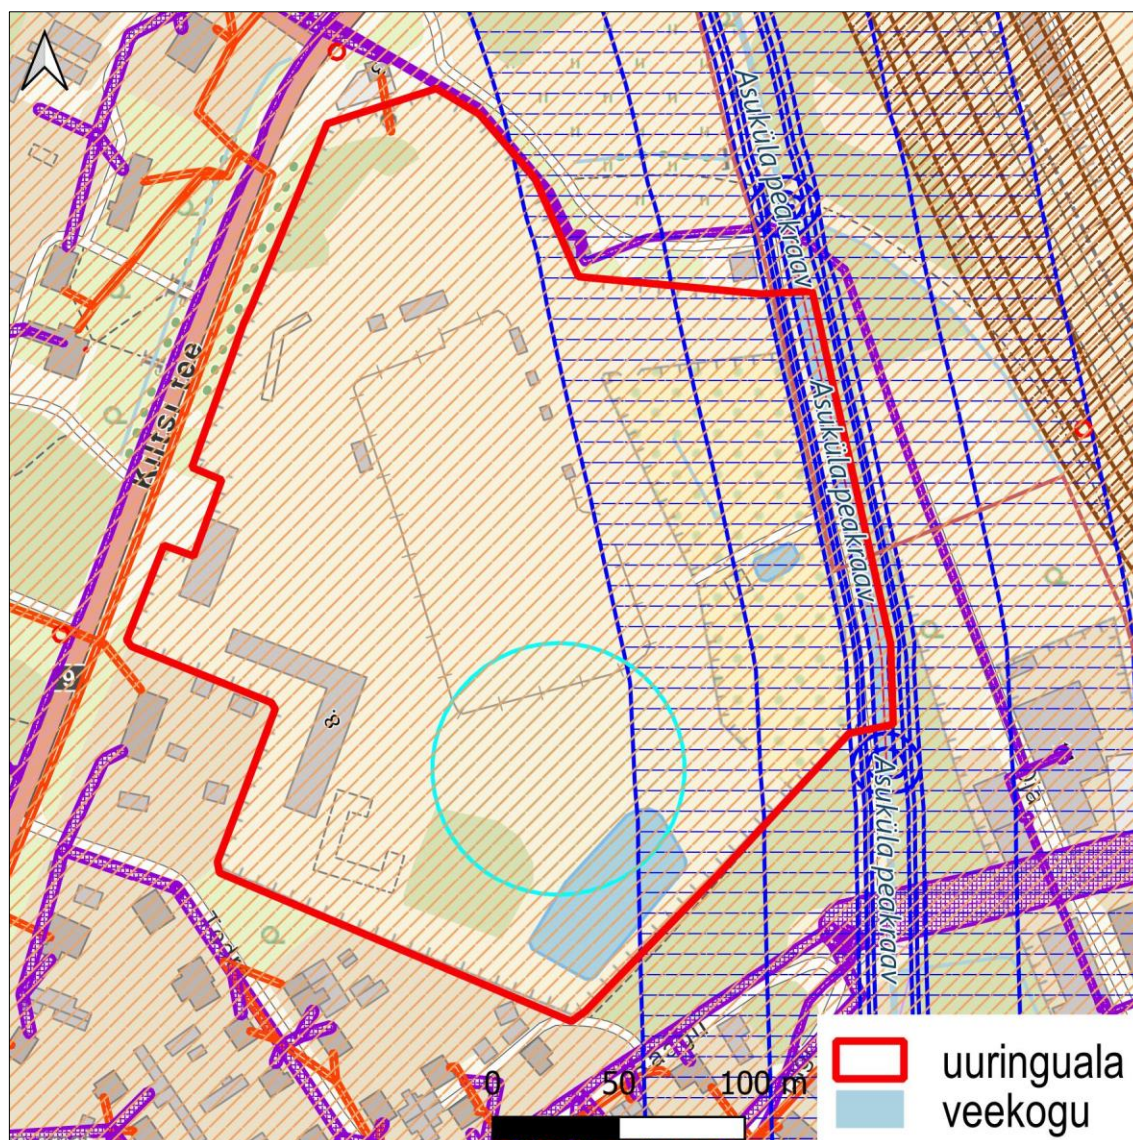
Joonis 7 Kitsendused uuringualal (aluskaart: Maa-ameti kitsendused)

Joonisel 7 on kujutatud puurkaevu nr PRK0001979 sanitaarkaitseala. VEKA<sup>4</sup> andmebaasis on puurkaevu aadressiks märgitud Lääne maakond, Haapsalu linn, Paralepa al-k, Vabriku tn 9. Niisugust aadressi Maa-ameti aadressiandmete registri alusel ei eksisteeri ega ole ka ajalooliste andmete hulgas. Ainus Vabriku tänav Lääne maakonnas asub Ridala vallas Kiltsi külas. Sealne lähiaadressiga Vabriku tn 9 katastriüksus kannab nüüd aadressi Mägari tee 9. Vabriku tänaval on olemas aadress 1-9. Tõenäoliselt on VEKA andmebaasis eksitud nii puurkaevu asukohaga kaardil kui ka puurkaevu tegeliku aadressiga.
