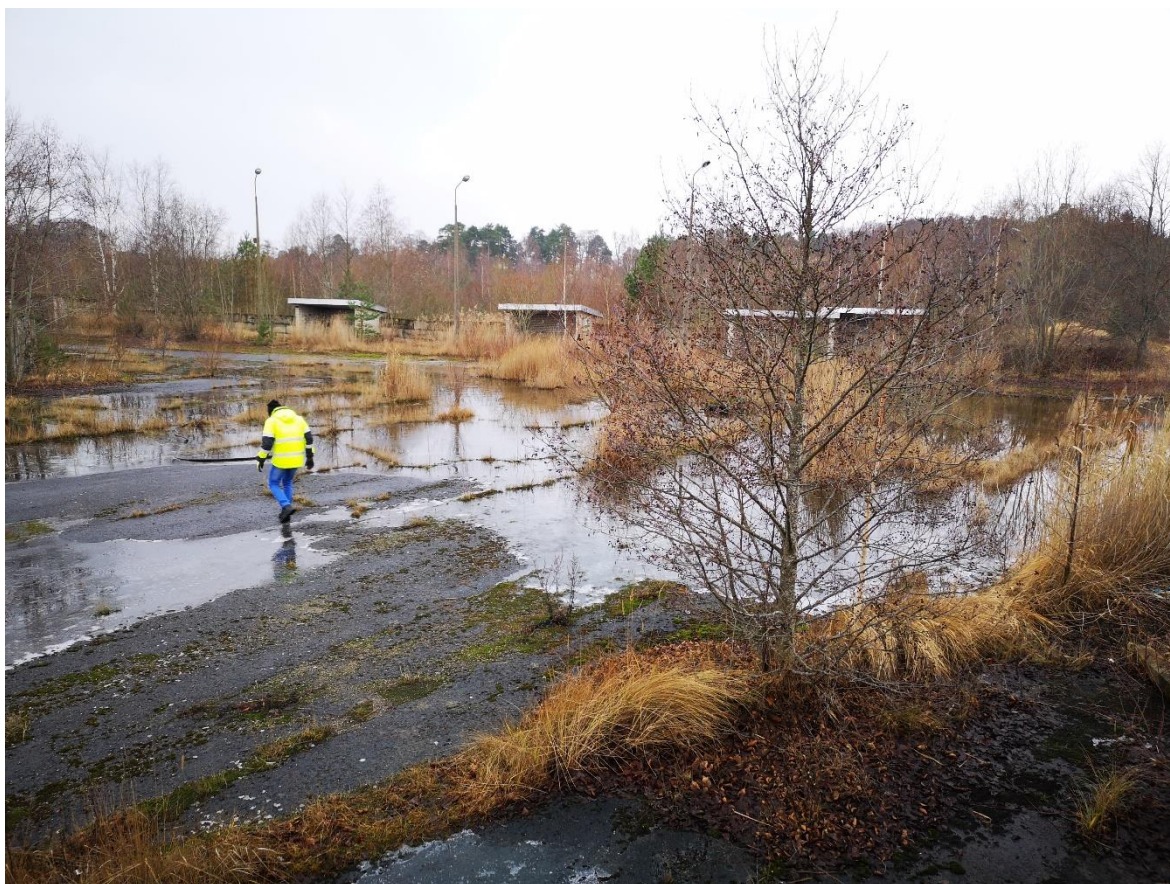
*Foto 1 Vaade rajatistele, mille taha jäävad horisontaalsete mahutite alused*

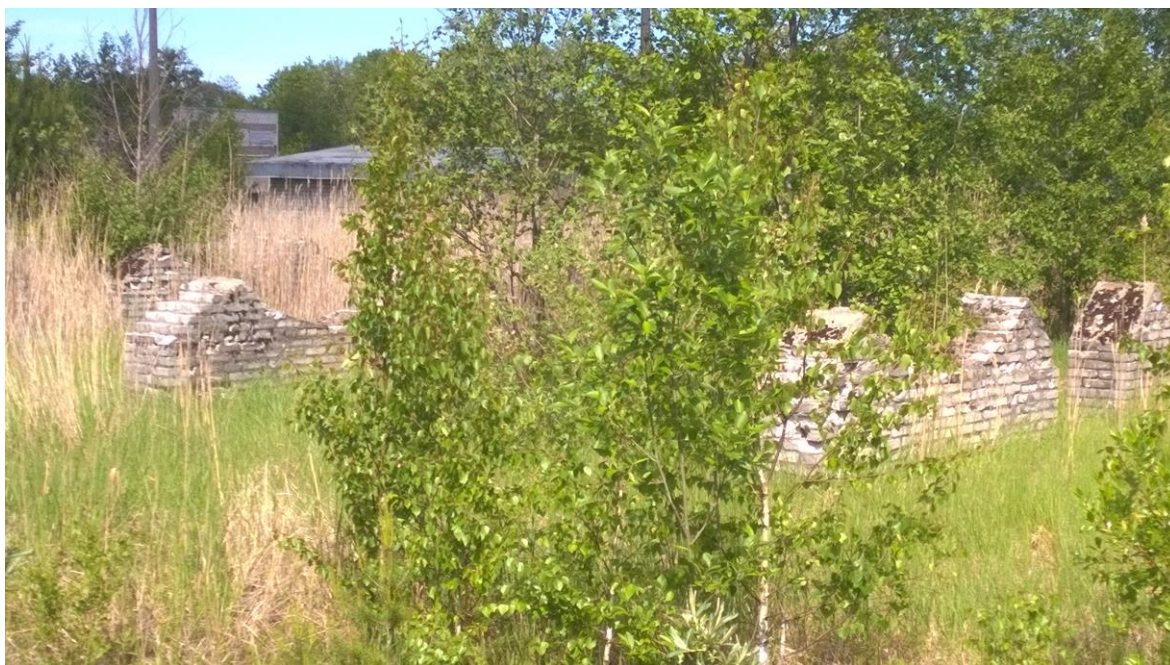
*Foto 2 Horisontaalsete mahutite alused*

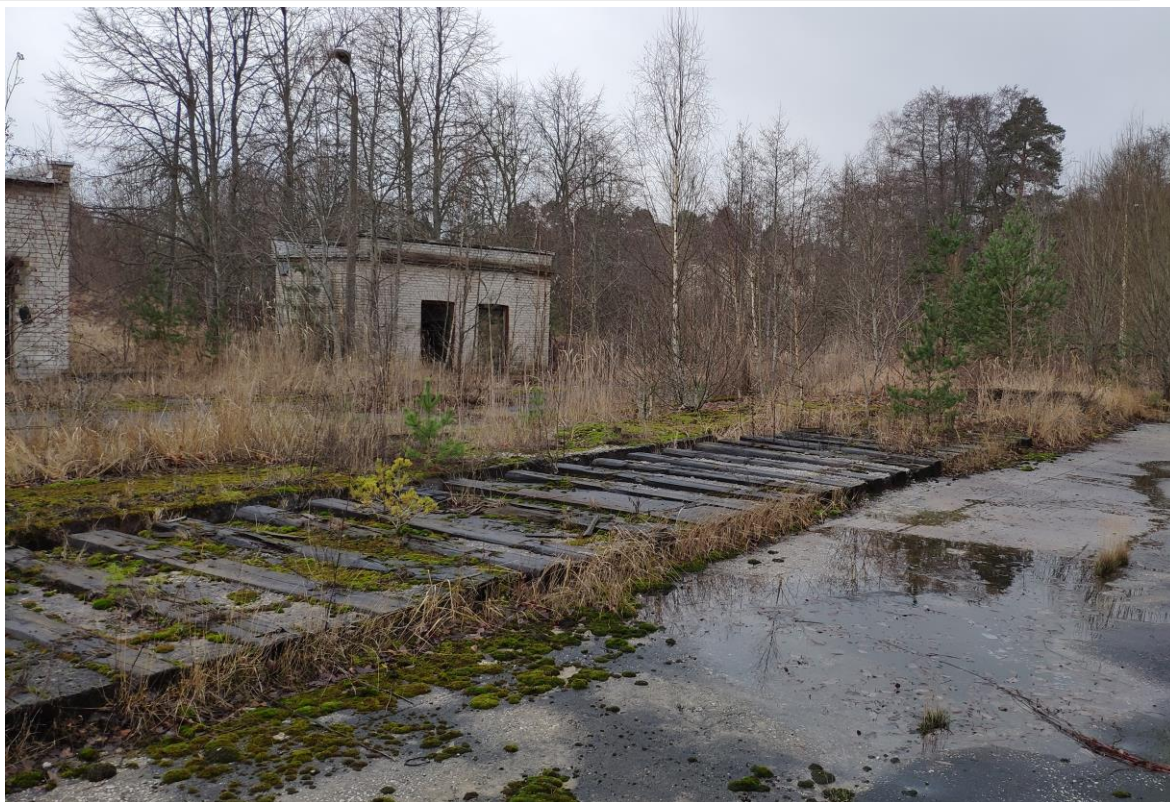
Foto 3 Vana raudsee põhi ja hoone ala põhjaosas

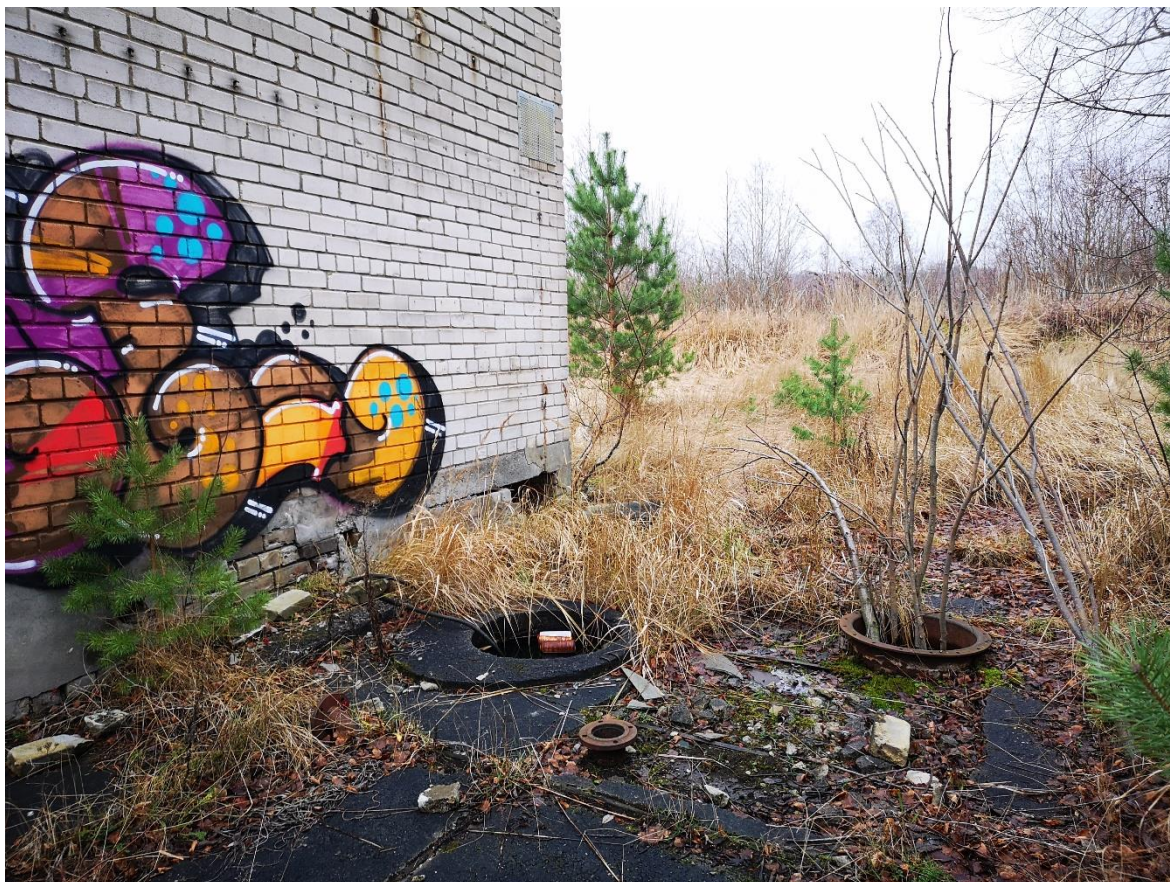
Foto 4 Maa-alused mahutid.

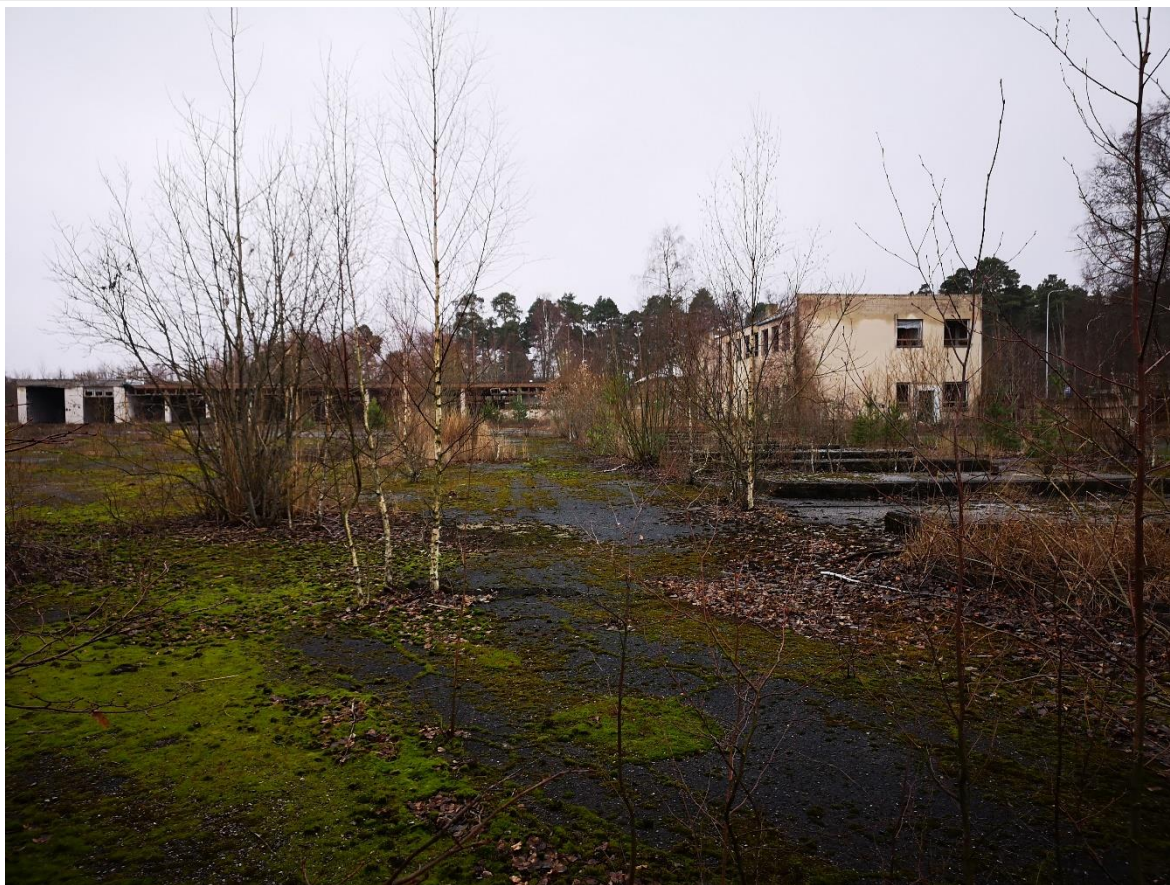
*Foto 5 Vaade territooriumi lääneosas asuvatele hoonetele. PA-1 reostuskolle asub eesoleva madalama hoone (garaažide) ees.*

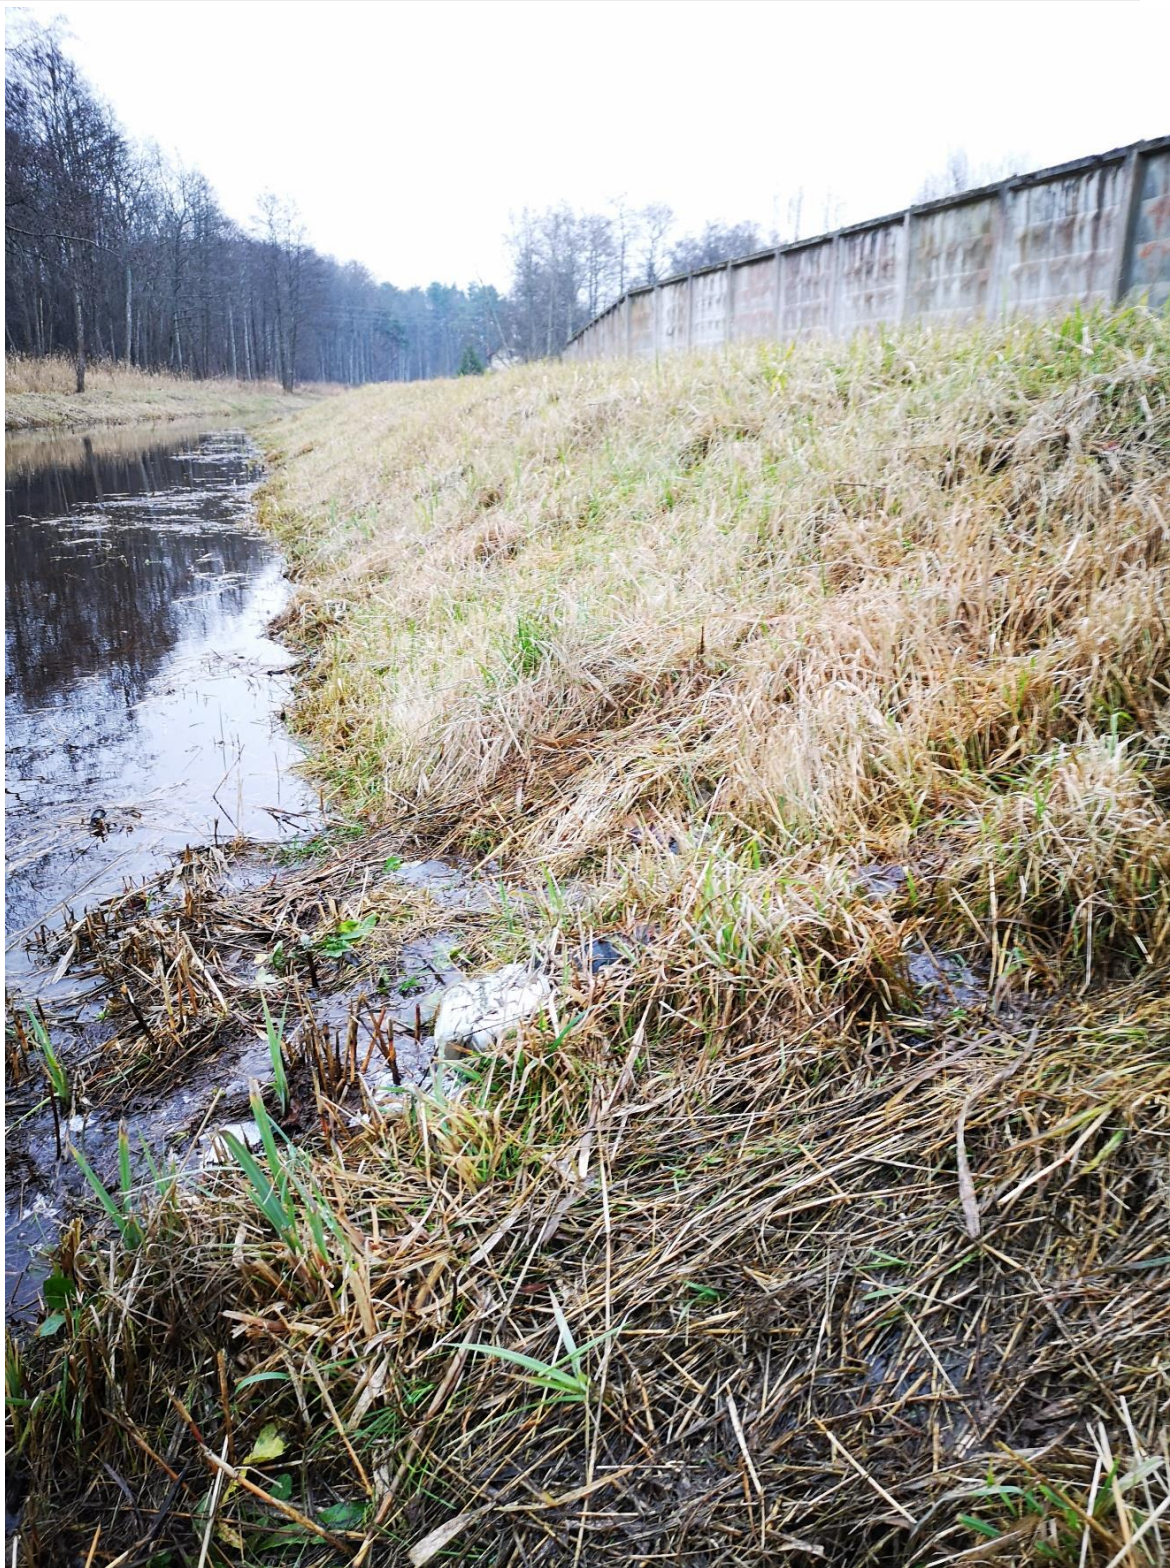
Foto 6. Vaade Aasuküla peakraavile. Esiplaanil koht, kust kiildub uuringualt vesi kraavi. Sealt võeti veeproov (EE20000213).

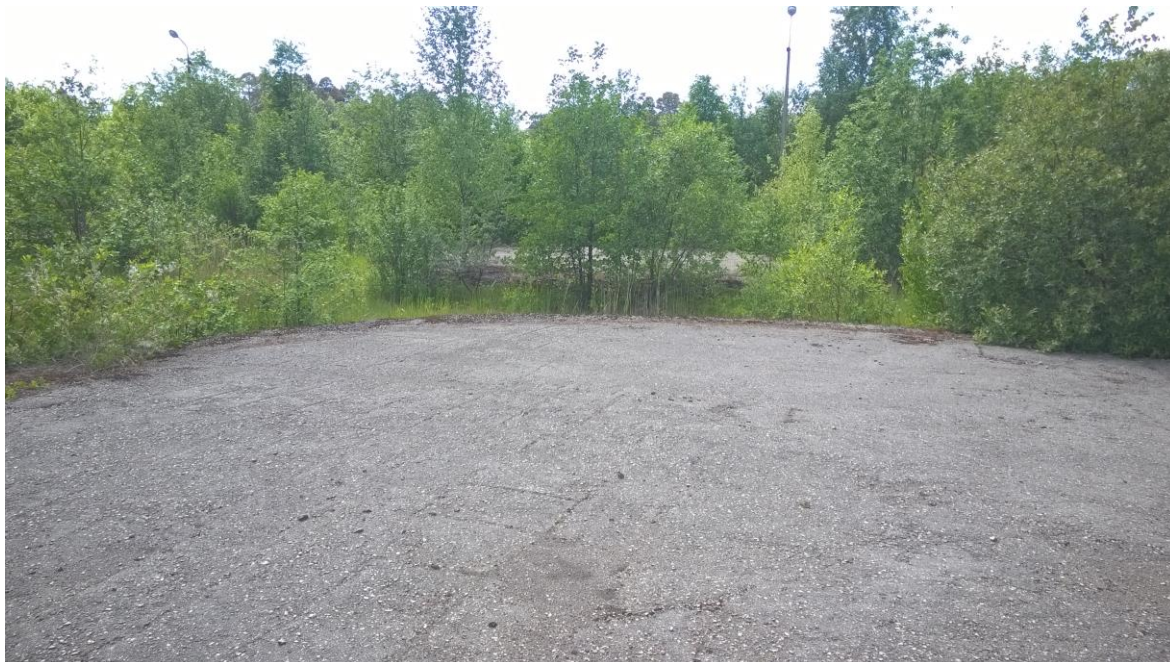
Foto 8 Vertikaalsete mahutite alused (2015. a foto)

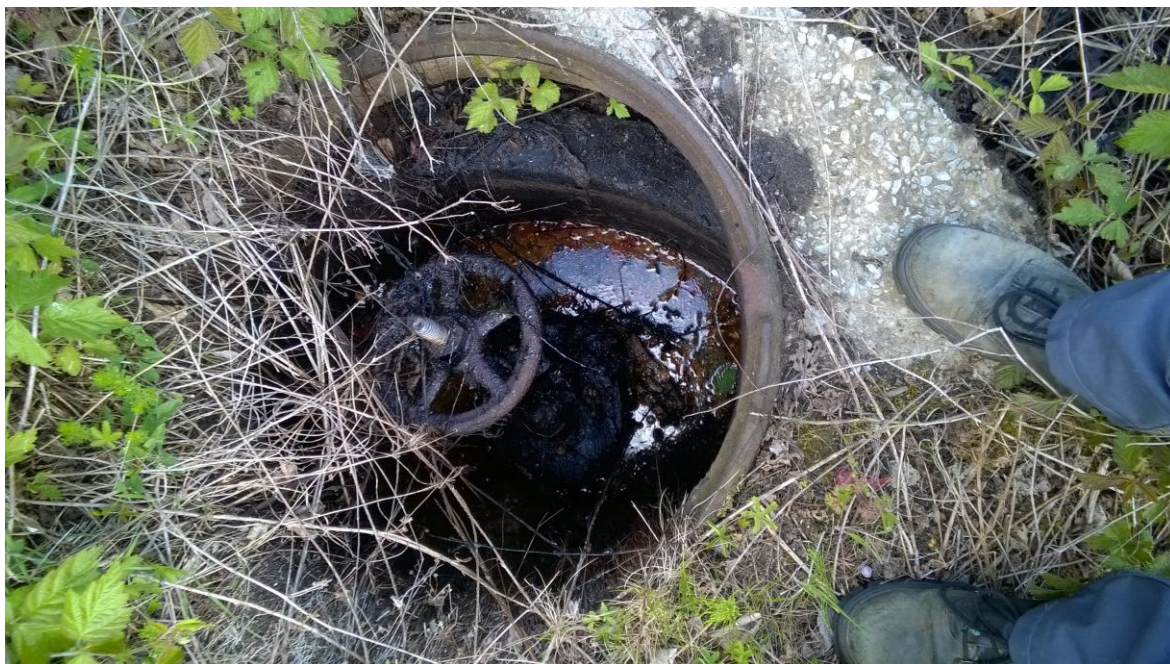
Foto 10 Reostunud siiberkaev (2015. a foto)

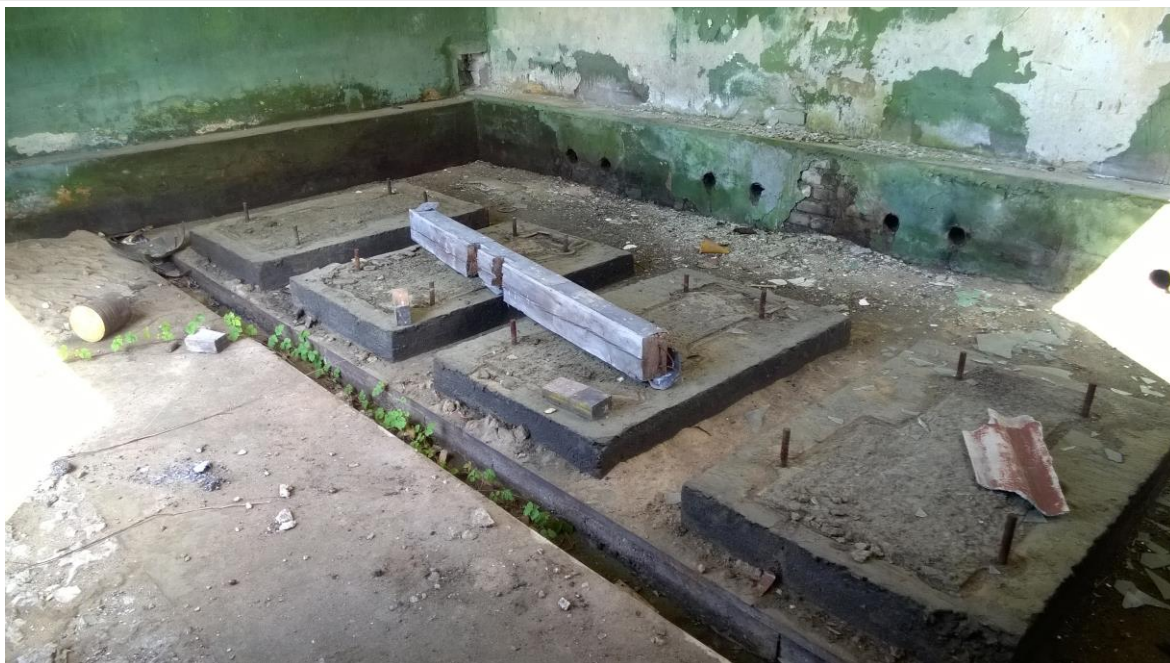
Foto 11 Vaade mahutite hoonesse (pumpla?) (2015. a foto)

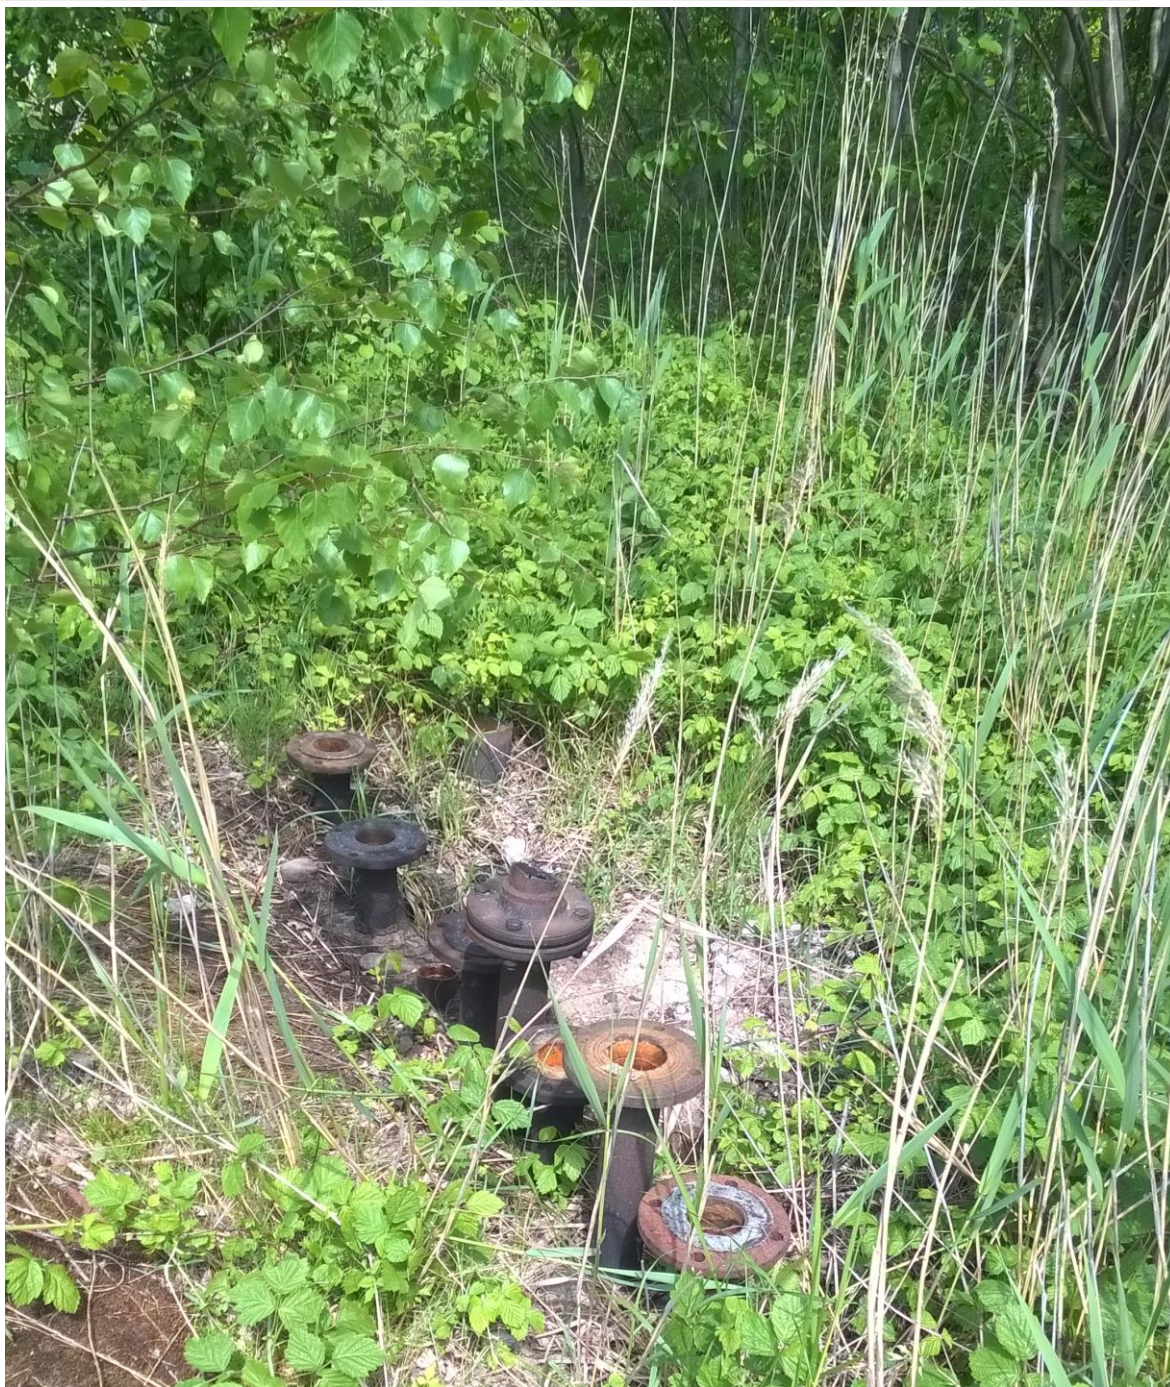
*Foto 13 Torud (2015. a foto)*

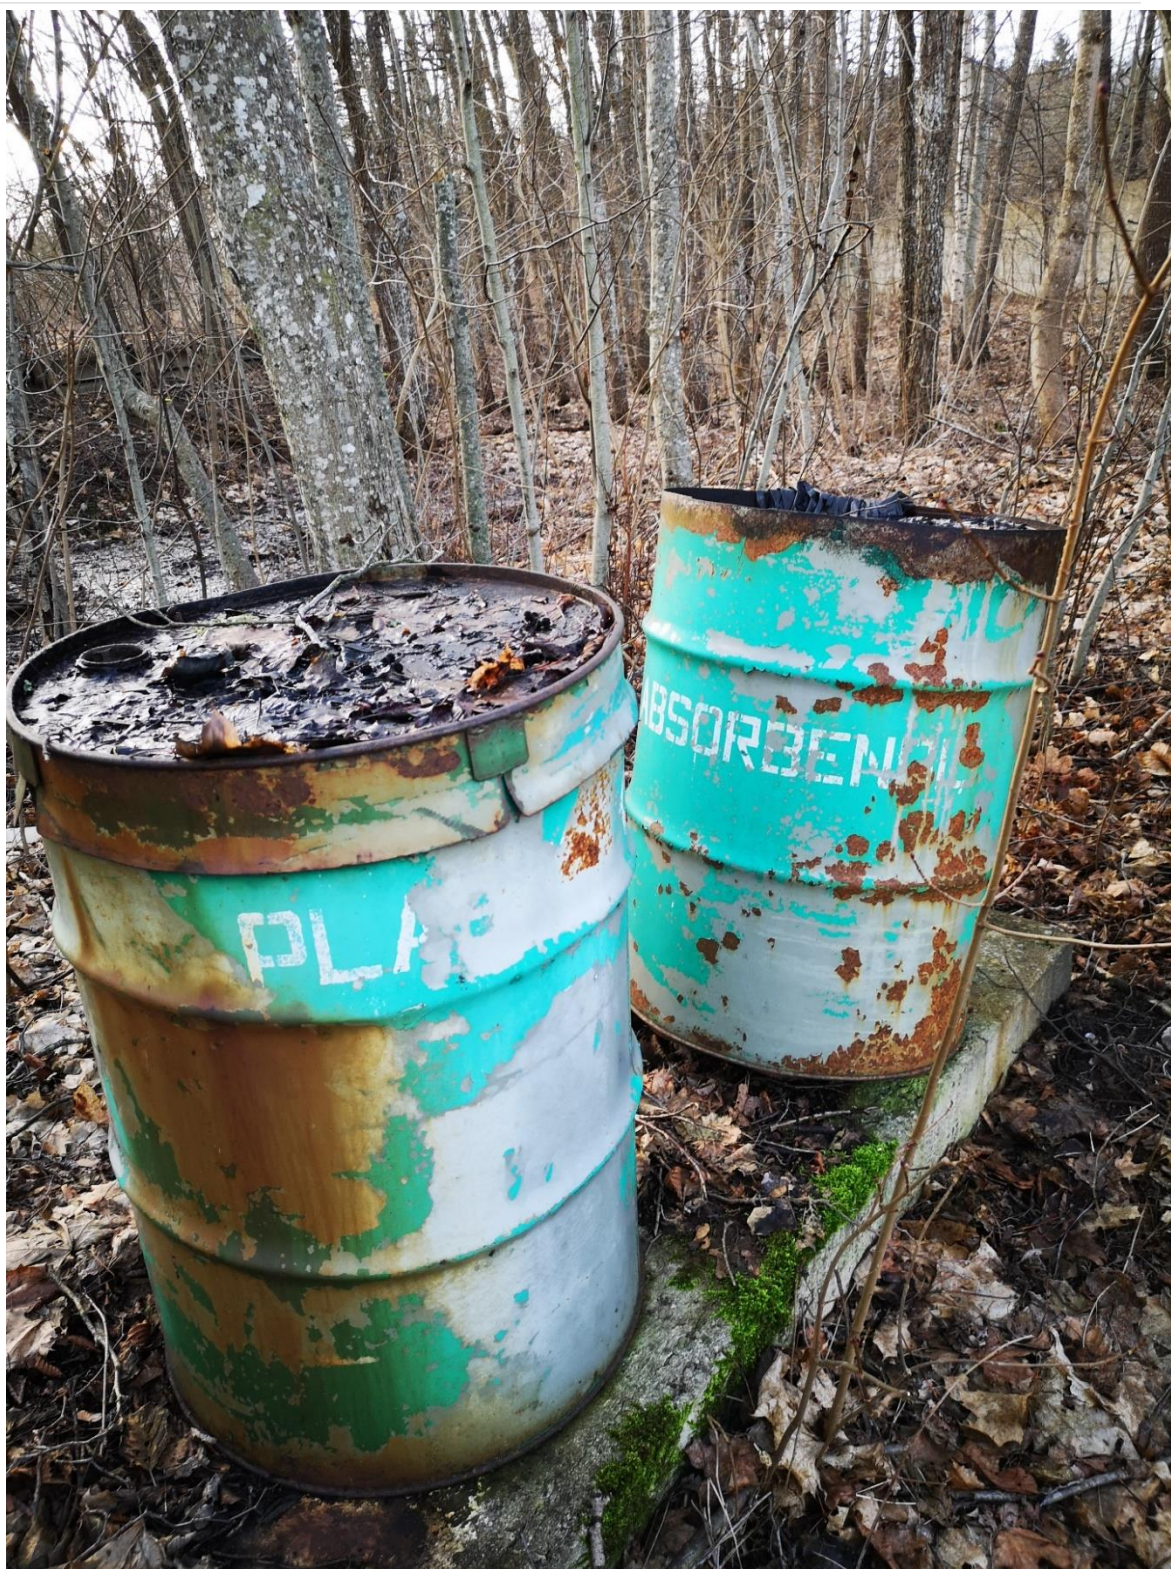
Foto 14 Tünnid tõenäoliselt õlijääkidega bensiinijaama läheduses

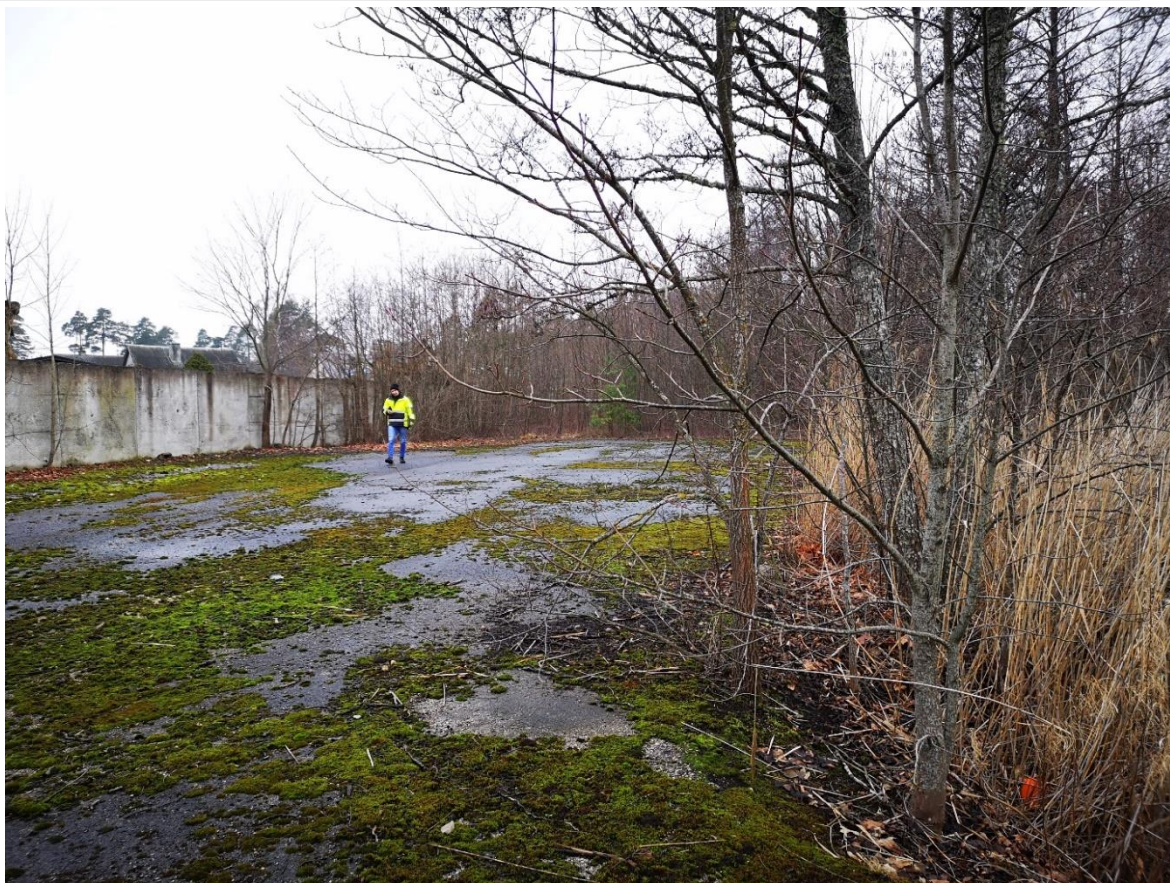
Foto 15 Uuringuala lõunanurk

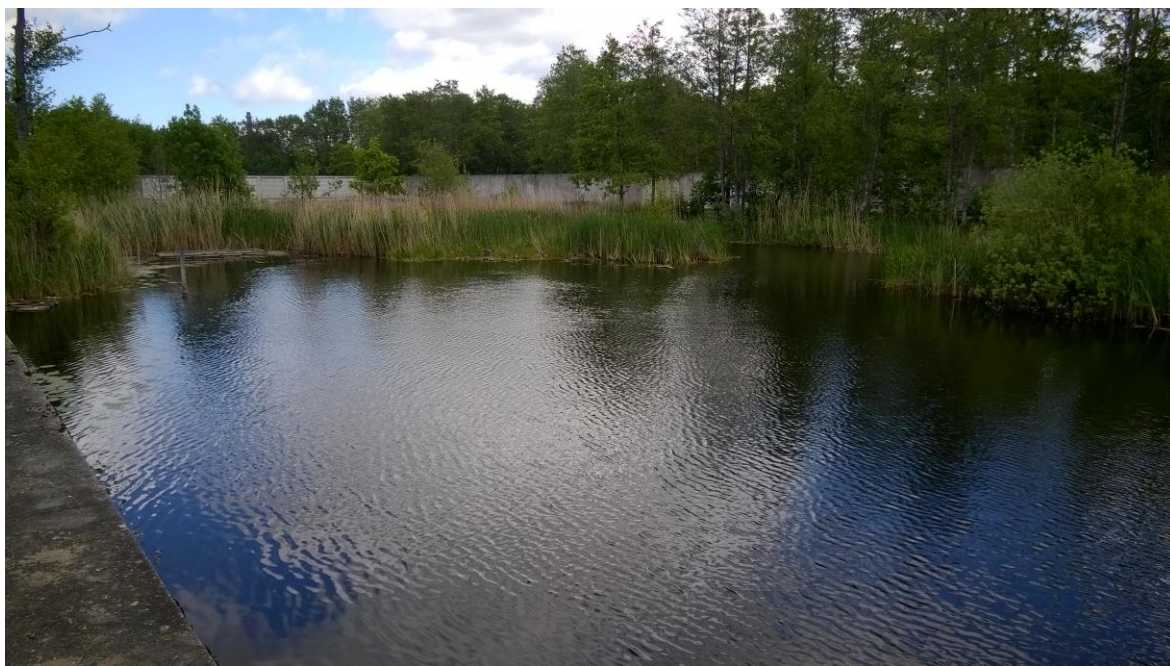
Foto 16 Veehoidla ala lõunanurgas

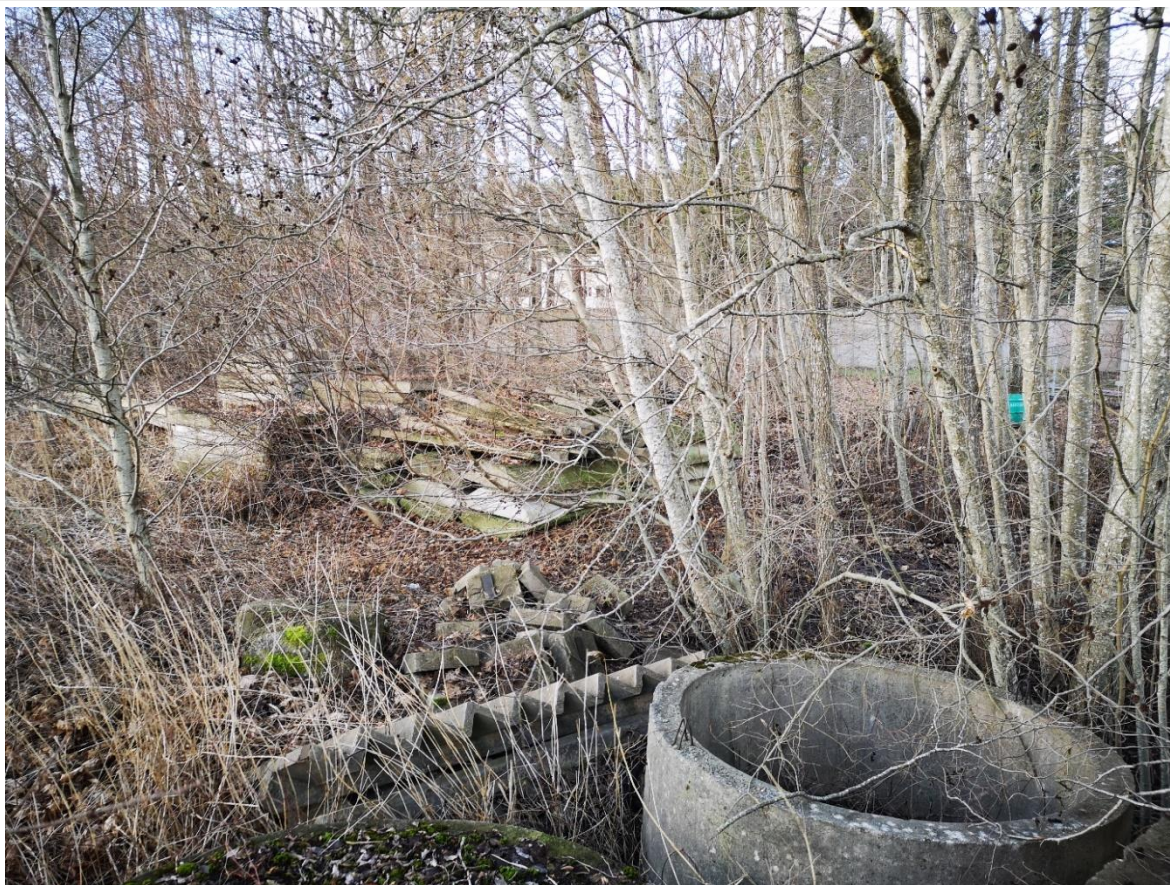
*Foto 17 Vaade bensiinjaama läheduses olevatele jäätmetele*
