Maardu järve ja Maardu liiklussõlme  
vahelise ala veekaitse meetmete  
väljaselgitamine

Aruanne

Maanteeamet  
Tallinn 2015

Projekti nr 2015-0028

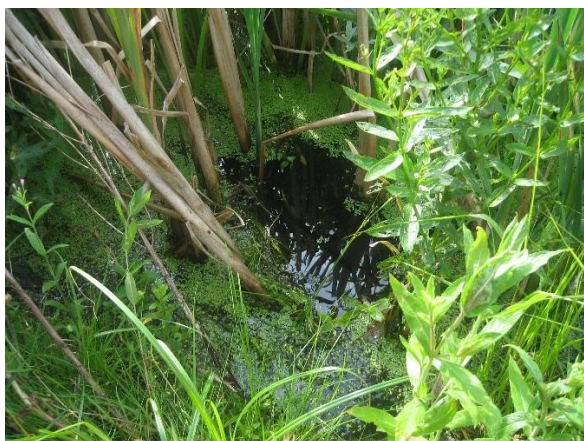
Joonis 2. Proovivõtukoht M1

Veeproovi M1 analüüsi tulemused näitavad oluliselt kõrgemat heljumi sisaldust, mida oli proovivõttukohas ka silmaga näha (vt Joonis 2). Ebameeldivat lõhna proovi võtmisel ei täheldatud.

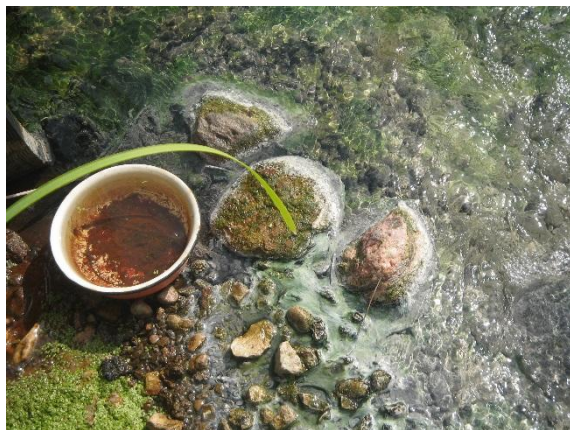
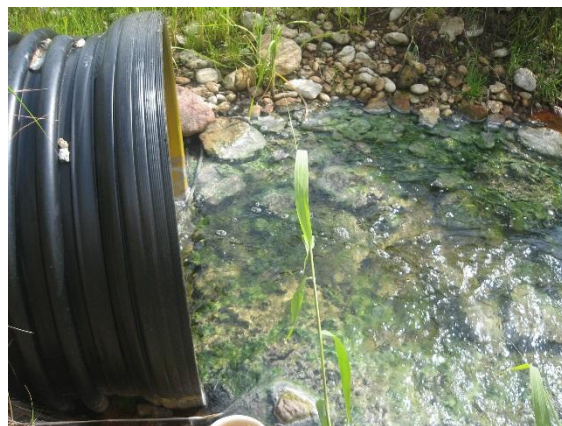
Joonis 3. Proovivõtukoht M2

Proovivõtukohtades M2-M4 täheldati valkjast-hallika sette olemasolu (vt Joonis 3 ja Joonis 4) kraavi põhjas ning kividel ja iseloomulikke reovee lõhna. Vesi proovivõtukohas M3 oli hägune (vt Joonis 4).

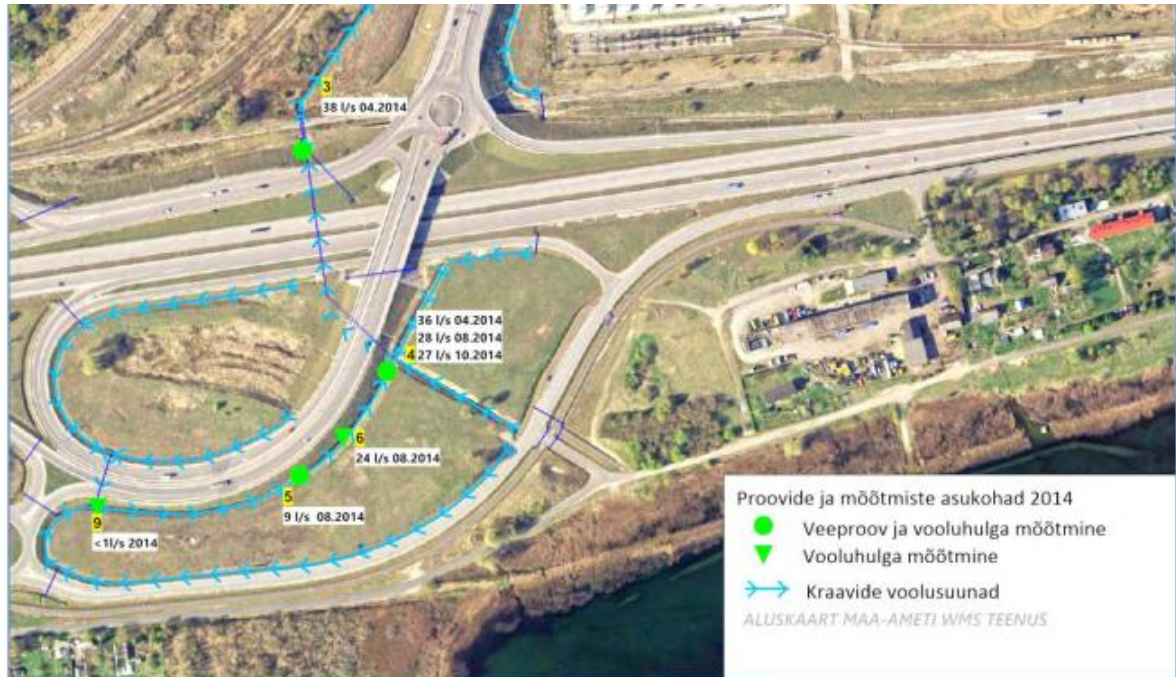
Joonis 5. Voolusuund ja vooluhulgad<sup>1</sup>

Jooniselt 5 selgub, et vee vooluhulk suureneb hüppeliselt alates proovivõtupunktist 5 kuni punkti 3. See näitab et ca 50 m pikkusel kraavilõigul imbub kraavi suures koguses täiendavat vett, mis suurendab vee vooluhulka. Kuigi kraavi piirkonnas on pinnas käesoleva töö raames teostatud analüüside põhjal osaliselt väga suure niiskuse sisaldusega (vt Tabel 2) ning koosneb peamiselt orgaanilisest aineist (muda, turvas), ei seleta see üksinda niivõrd suurt vee sissevoolu. Kraavi otsene pinnaveevalgala on alla 1 ha ning selliselt alalt oleks niivõrd suure vooluhulga kogunemine võimalik vaid väga lühiajaliselt tugeva paduvihma korral. Kraavis mõõdetud vooluhulga (27-36 l/s) moodustumiseks looduslikul teel sademetest oleks tarvis mitmete ruutkilomeetrite suurust ehk kraavi valgalt sadu kordi suuremat valgala.

Kraavi kallaste ja põhja vaatlusel selgus, et sissevool toimub kraavipõhjast, kusjuures silmaga nähtavad „igritsevad allikad“ paiknesid kraavipõhja paremkalda poolses osas. Kraavipõhi ja kraavikallaste alumine osa paikneb paeklibuses mineraalpinnases. Kraavikallaste kõrgemad turbas paiknevad osad olid kuivad ning sealt vett välja ei immitsenud. Piirkond paikneb tasandikulisel alal ning lähemas ümbruses ei esine teadaolevalt surveist põhjavett ega allikaid.
