Kerilaua oja ülemjooksu (VEE1083300) vaatlus

Vaatluse aeg 27.10.24. Vaatleja Marko Vainu

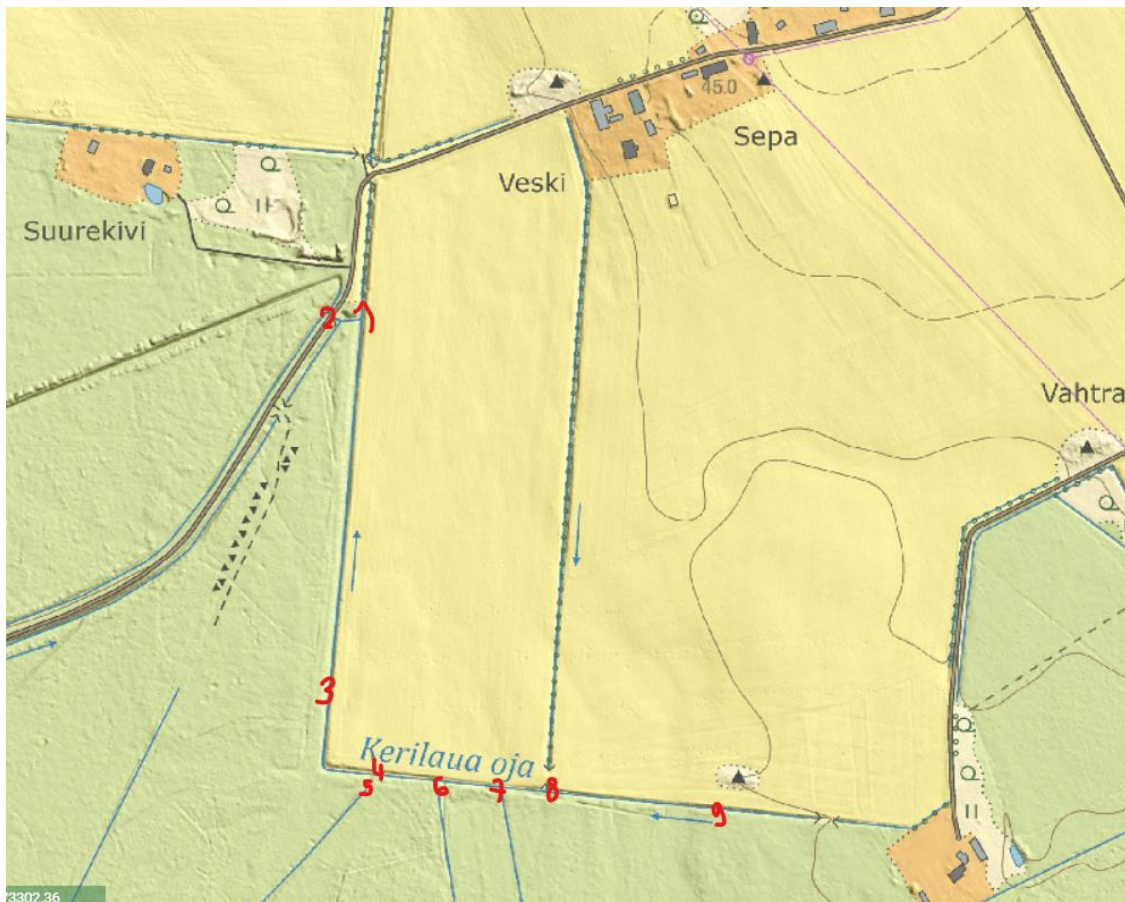
1. Vett oli rohkelt, aga see seisis igas suunas

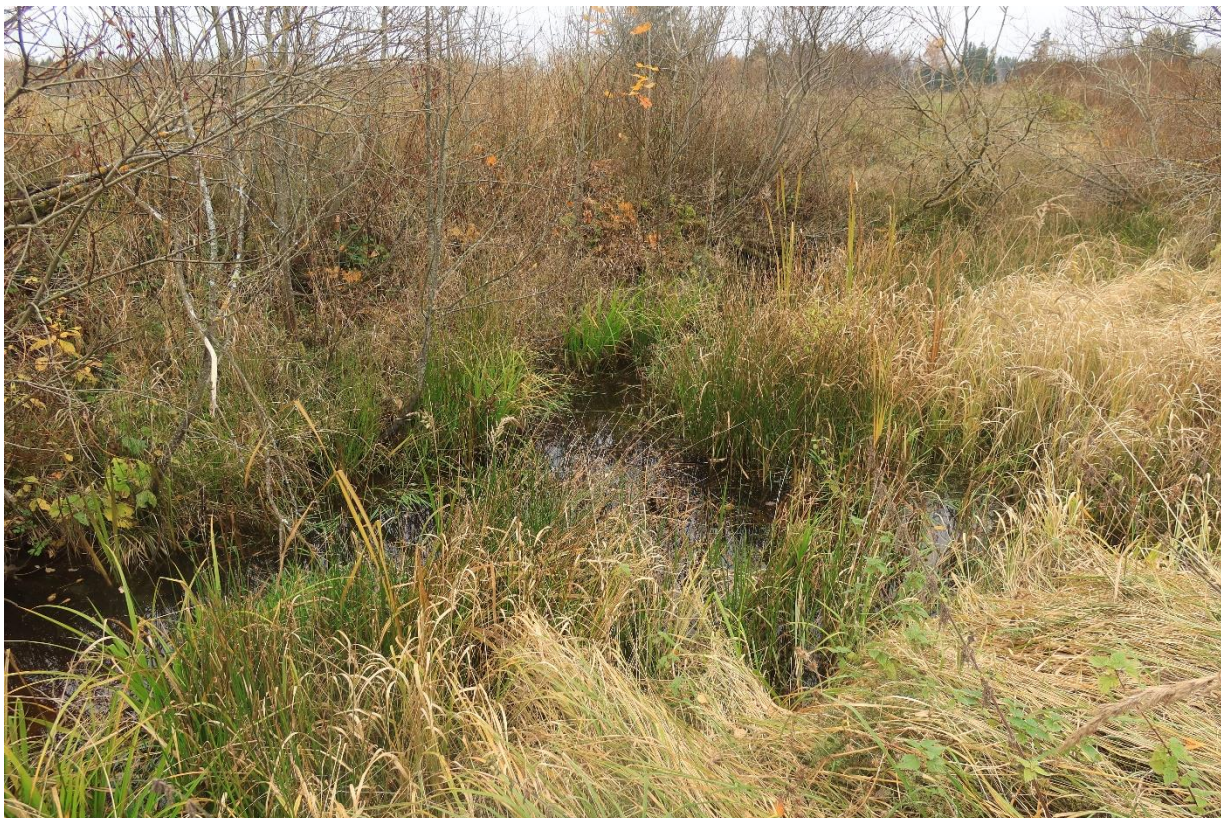
2. Tee alt tulevas kraavis oli vesi, aga voolu polnud näha.

3. Voolas tumedat vett. Erielektrijuhtivus oli 362 $\mu\text{S}/\text{cm}$.

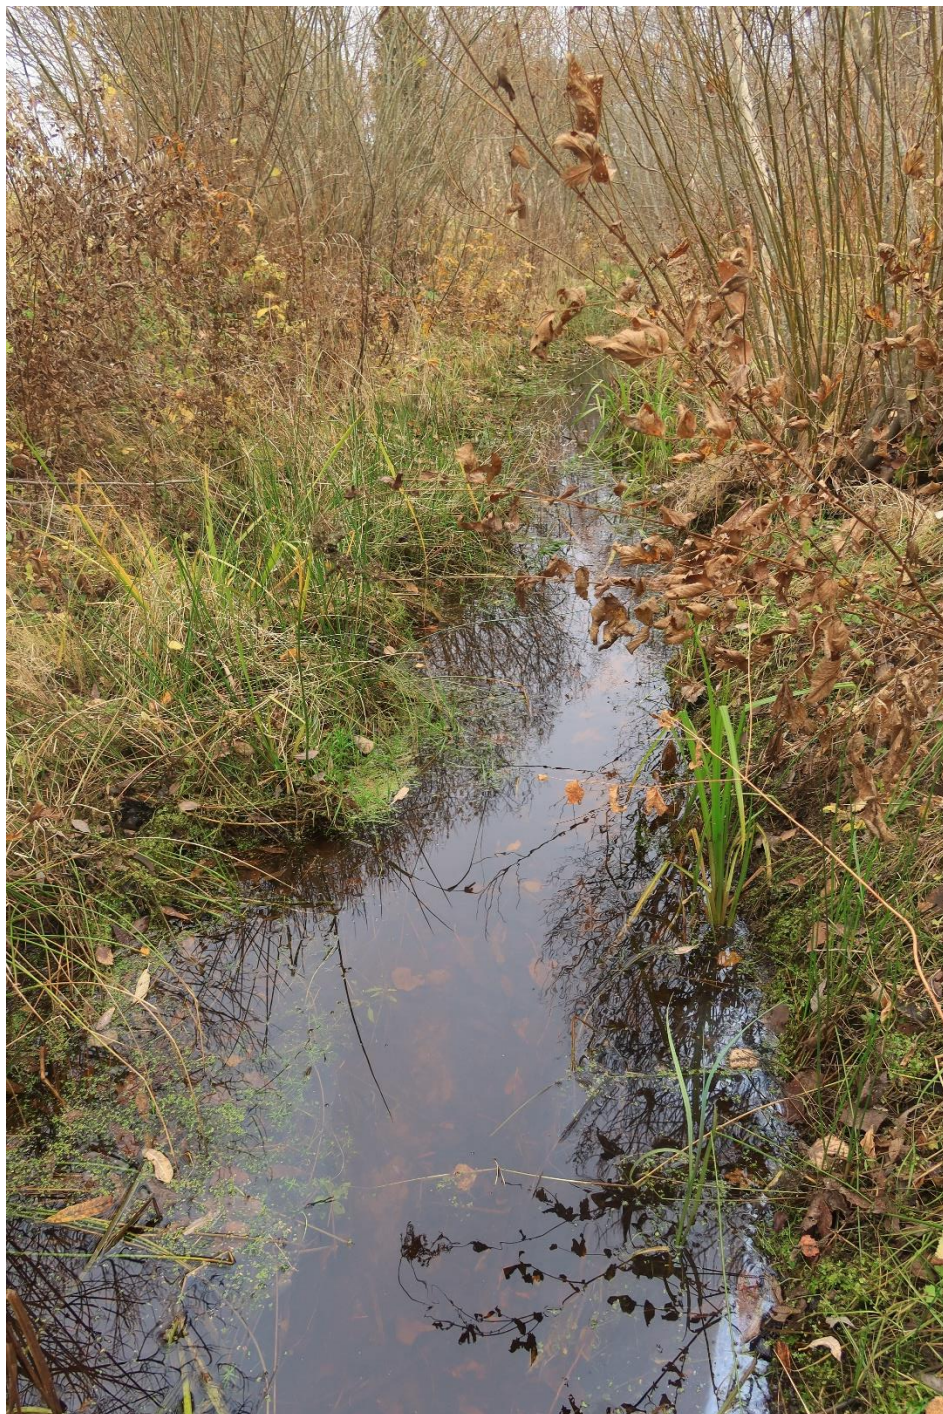
4. Truup, mis on **ETAKis** puudu.

5. **ETAKis** selle koha peal küll sinist joont pole, kuid tegelikult voolas mööda kitsast nõva Kerilaua oja poole kuni 1 l/s tumedat vett:

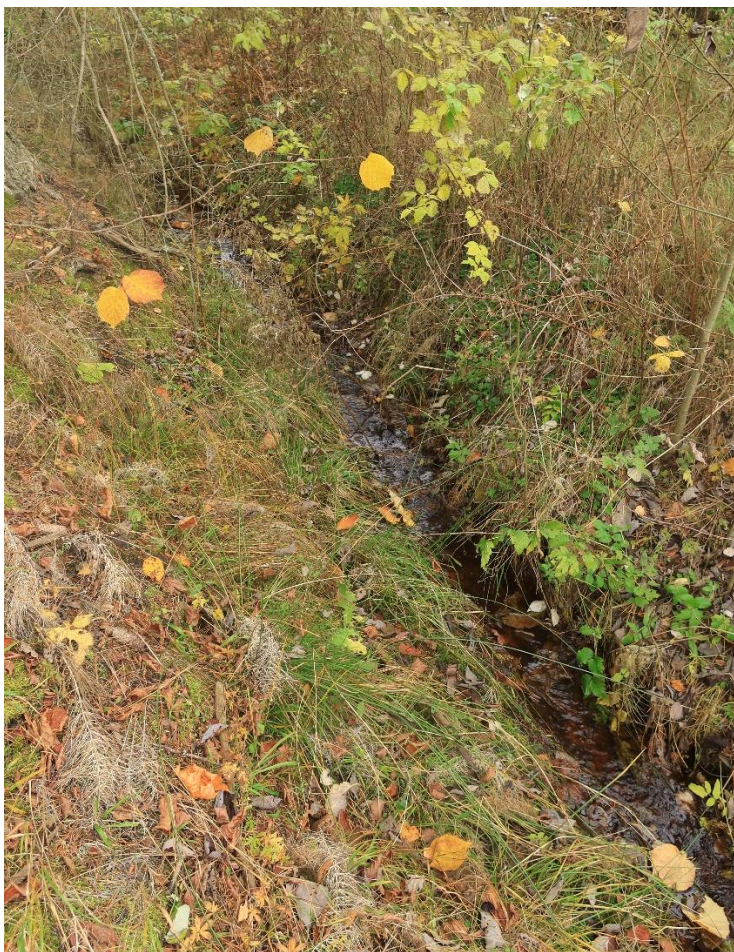
6. Lõunapoolsel kraavil on **ETAKis puuduv truup**, kuid vaatluse ajal oli kraav kuiv.

7. Ka siin oli lõunast suubuv kraav kuiv.

8. Kahe sarnase kraavi ühinemiskoht. Ühinemiskohas on oli vee voolamist raske näha, kuid ülesvoolu nirises vesi kummaski kraavis nähtavalt. Hinnanguliselt võis põhja suunast rohkemgi vett tulla kui idast:

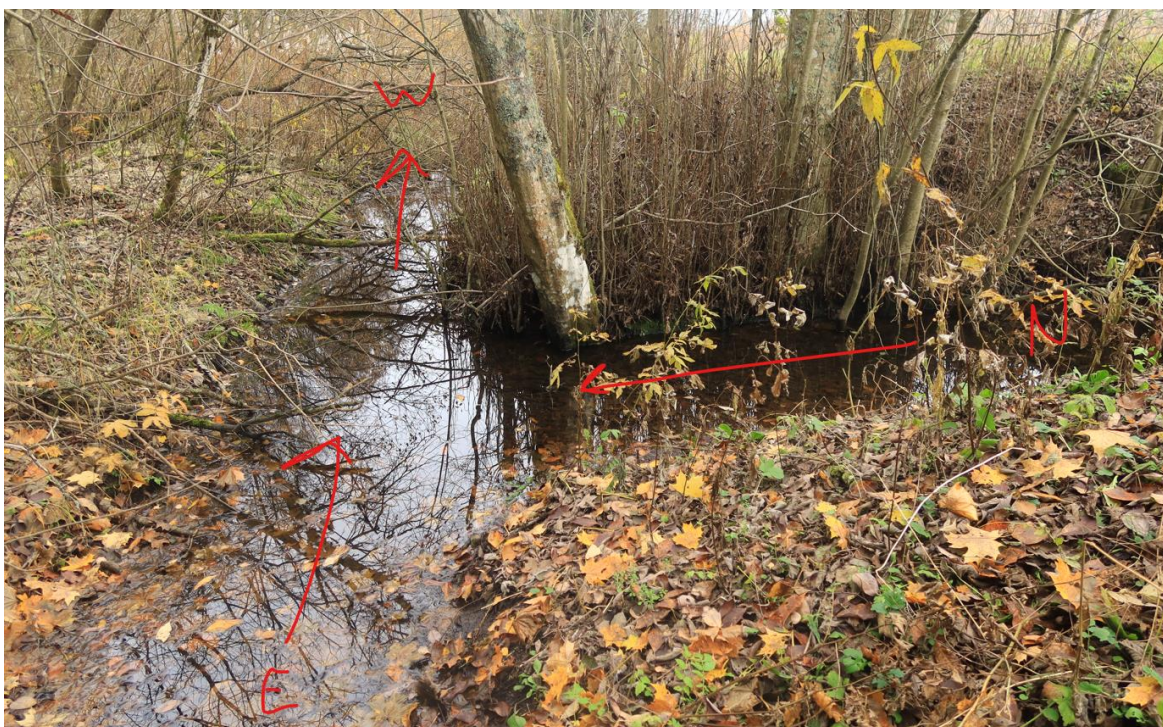
9. Kraavi põhjas lehtede all oli märg muda, kuid pealt vaadates nägi välja kuiv. Voolavat vett polnud:

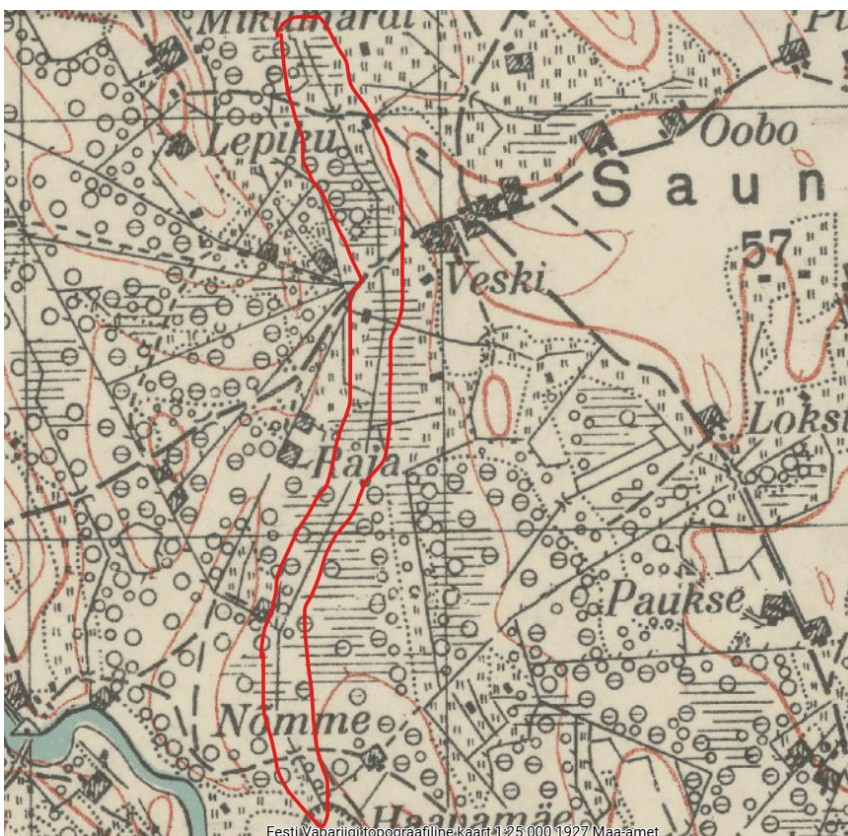
Sarnane pilt on näha 1865. aasta Rummu mõisa kaardil (EAA.3724.4.288). Seal on kujutatud ka Ooba talust põhja pool alanud kõrvalharu, mille asukoht tänapäeva maastikus enam ei eristu. Mõlemad harud on kaardil kujutatud punktiirina, mis võib tähistada, et tegemist oli ajutiste või tagasihoidliku vooluhulgaga soontega:
