# **Teadmata staatusega jääkreostusobjektide inventariseerimine**

Tallinn 2020

**Töö nimetus:** Teadmata staatusega jääkreostusobjektide inventariseerimine

**Töö tellija:** Keskkonnaministeerium

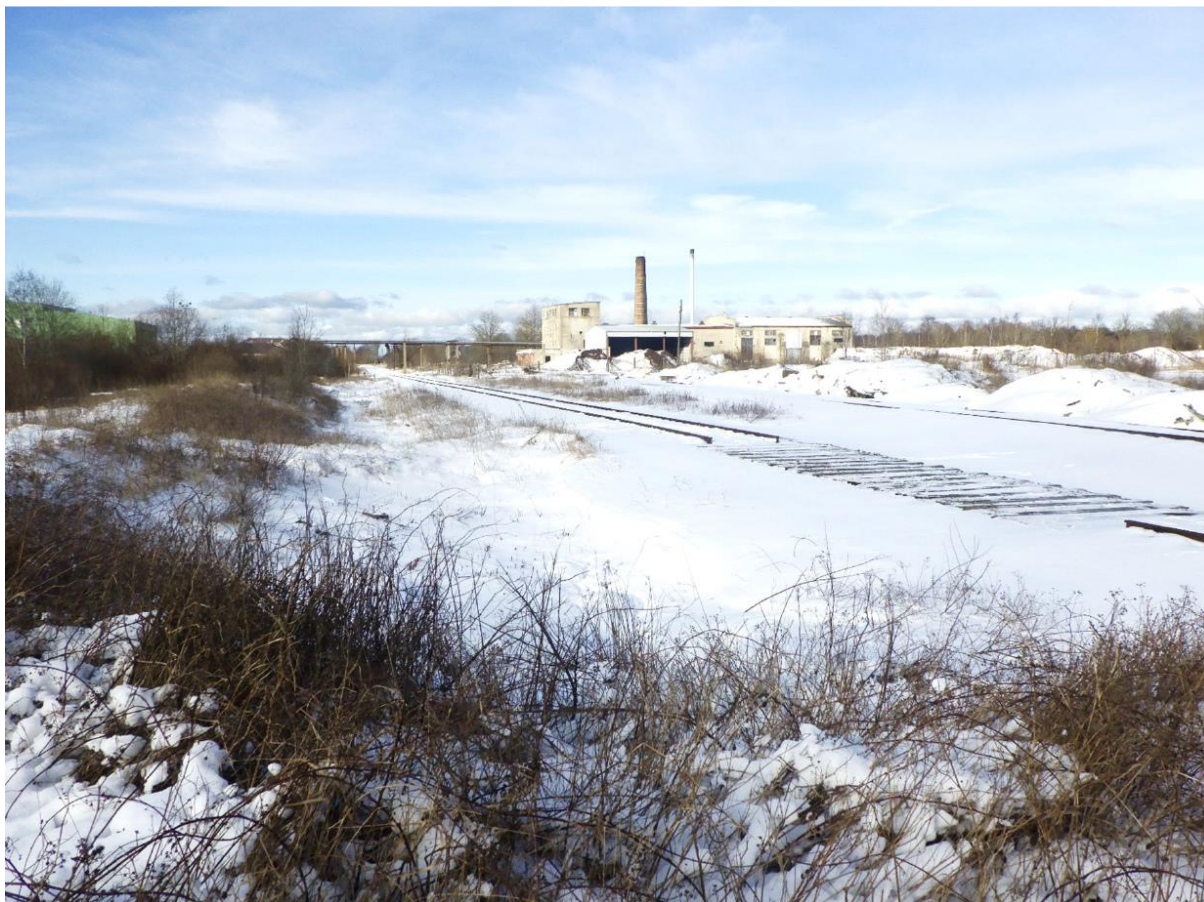
**Foto 1. Vaade uuringualale lõuna suunast, taustal Paldiski keskkatlamaja hoonekompleks**

Reostus paikneb uuringuala põhjapoolses osas endise masuudi vastuvõtusõlme lähiümbruses ning madalamal lodualal. Reostunud on täitepinnase ning kohati selle lamamis esineva rähkmoreeni ja turbamulla kiht. Pinnas on reostunud naftasaaduste ja polütsükliliste aromaatsete süsivesinikega (PAH), mille kontsentratsioon ületab tööstusmaale kehtestatud piirarve. 1- ja 2-aluseliste fenoolide sisaldus jääb valdavalt madalamale labori määramispiirist.

Masuudi vastuvõtusõlme lähiümbruses asub reostunud kiht maapinnast ca 1,0 – 1,9 m sügavusel ning madalamal lodualal valdavalt alates maapinnast kuni ca 1 m sügavuseni. Reostunud kiht asub nii ülal kui allpool põhjavee taset. Reostunud kihi paksus on ~0,5 – 1,2 m (keskmine ca 0,9 m). Tööstusmaale kehtestatud piirarve ületava reostunud pinnasega ala suurus on ca 5600 m<sup>2</sup> ning reostunud pinnase arvutuslik maht on ca 5015 m<sup>3</sup>. Sellele lisandub lodualal elumaale kehtestatud piirarve ületava reostunud pinnasega ala suurusega ca 1375 m<sup>2</sup> ning arvutusliku mahuga ca 1385 m<sup>3</sup>. **Reostunud pinnasega ala suurus kokku on ca 6975 m<sup>2</sup> ning reostunud pinnase arvutuslik kogumaht on ca 6400 m<sup>3</sup>.**

*Ex-situ* meetodil pinnase välja kaevamine ja puhta pinnasega (kehtestatud piirarvudele vastava) asendamise maksumus on orienteeruvalt 100 – 150 €/tonn. Sellele lisandub puhta kattekihi eemaldamine ning pärast reostuse likvideerimist tagasitäite tegemine, mille hinnanguline maksumus on 2 €/tonn. Pinnase arvutuslik mahukaal on 1,7 tonni/m<sup>3</sup>. Reostunud pinnase likvideerimise hinnanguline maksumus *ex-situ* meetodil on vahemikus 1 090 000 – 1 630 000 €, millele lisandub puhta pinnase väljakaeve ning tagasitäide 18 000 – 25 000 €.

Pinnasereostuse likvideerimise täpsem tehnoloogiline lahendus ning maksumus on esitatud eelprojekti (Lisa 1).

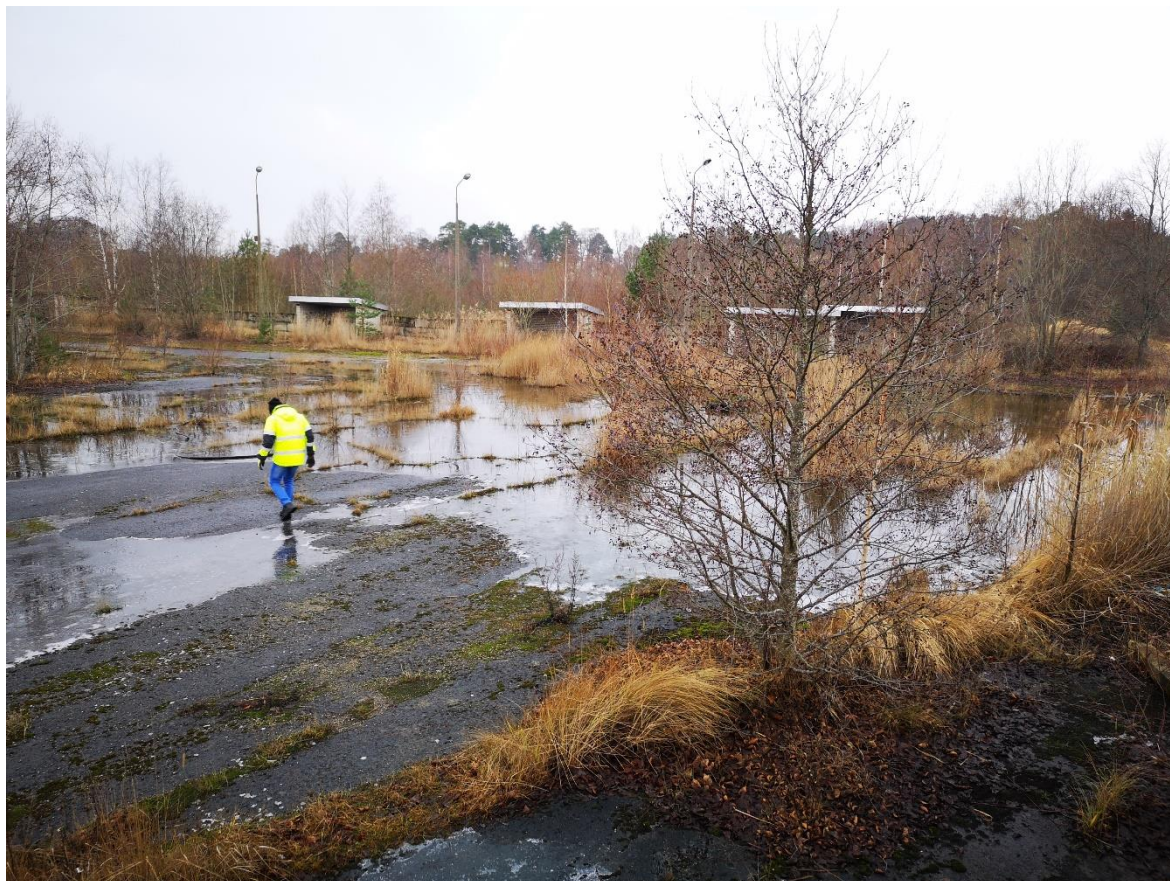
Reostus ulatub maapinnast kuni savikihini. Reostunud pinnase kihi paksus on keskmiselt 1,5 m. Puuraukude PA-21, PA-6(2007) ja PA-7 piirkonnas saab eristada vertikaalselt üle tööstusmaa ja üle elumaa piirarvu reostunud pinnasekihte – keskmiselt 1 m paksune täitepinnase kiht on reostunud üle tööstusmaa piirarvu, selle all olev peenliiva kiht ei pruugigi olla analüüsitulemustest järeldades reostunud, kuid kõrvalolevate uuringupunktide järgi otsustades tuleks ka peenliiva kiht siiski likvideerida (keskmiselt 0,5 m kuni savini).

Üle tööstusmaa piirarvu reostunud pinnast on 1 600 m<sup>2</sup>-l. Reostunud pinnase kiht on 0,5–1,5 m paksune. Hinnanguliselt on üle tööstusmaareostunud pinnase maht 1 950 m<sup>3</sup>.

Üle elumaa piirarvu reostunud pinnast on ligikaudu 11 500 m<sup>2</sup>-l. Reostunud pinnasekihi paksus on keskmiselt 1,5 m. Üle tööstusmaa reostunud pinnase maht on ligikaudu 17 700 m<sup>3</sup>.

**Foto 2. Vaade rajatistele, mille taha jäävad horisontaalsete mahutite alused**

Sobivaimaks reostuse likvideerimise meetodiks on *välja kaevamine ja puhastamine selleks spetsiaalselt ette nähtud kohas*. Kaevis täita puhta pinnasega.

Pinnase välja kaevamine ja asendamine heas seisundis (vastab sihtarvule) pinnasega maksumus on orienteeruvalt 100-150 €/tonn. Reostuse likvideerimise hind koosneb projekteerimise maksumusest (hinnanguliselt 10 000 €), likvideerimistööde maksumusest (reostunud pinnase likvideerimine ning tagasitäide puhta pinnasega 35 370 t, mis teeb 5 305 500 €). Määramatuse osa vähemalt 20%. Seega kokku oleks *ex-situ* meetodil kogu reostuse likvideerimise maksumuseks ligikaudu 6,4 miljonit €.

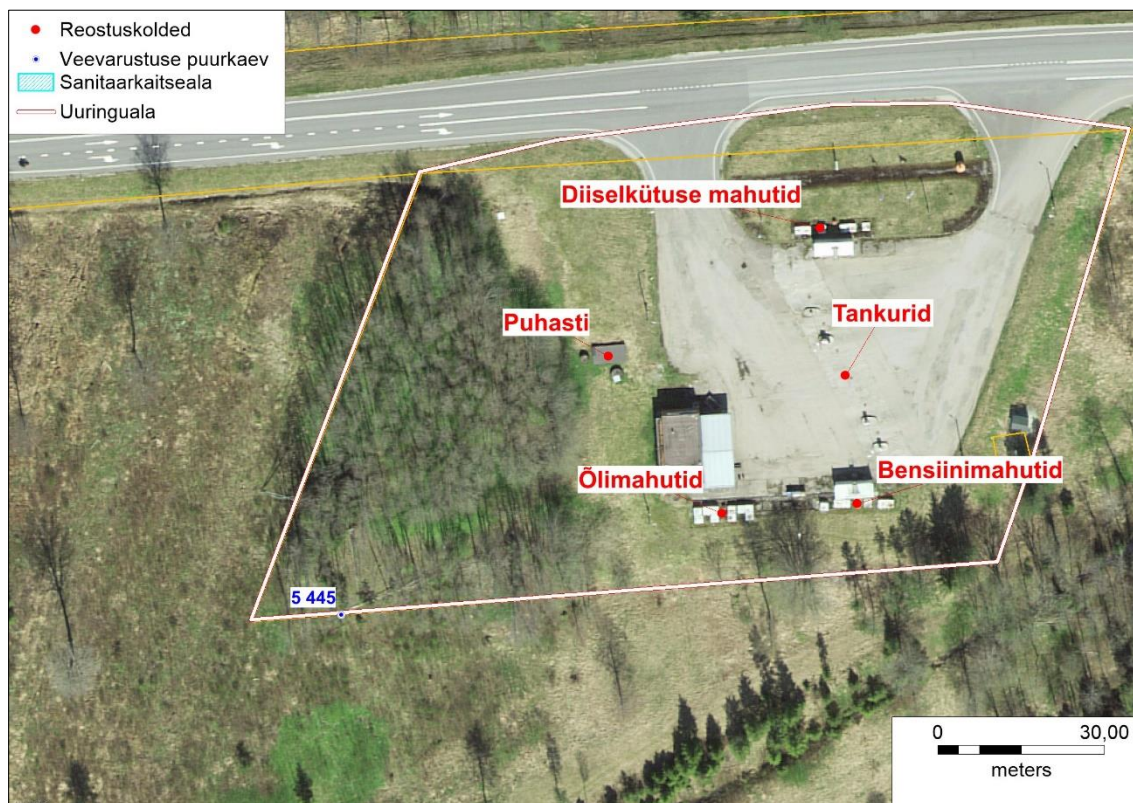
Maa-aluste diiselmahutite ümbruses paikneb reostus sügavuses 2,5-4 m. Reostunud kihi keskmiseks paksuseks on 1 m. Tööstustsooni piirarve ületava reostunud pinnasega ala laiub ligi 230 m<sup>2</sup> ja reostunud pinnase arvutuslik maht on 230 m<sup>3</sup>.

Tankurite alal paikneb reostus sügavuses 2,35-2,8 m (PA-17). Reostunud kihi paksus on 0,45 m. Tööstustsooni piirarve ületava reostunud pinnasega ala suurus on kuni 300 m<sup>2</sup> (välistada ei saa tankurite ala reostuskolde ulatust kuni mahutiteni). Reostunud pinnase arvutuslik kogu maht on 135 m<sup>3</sup>.

### Joonis 3. Reostuskollete asukohad (aluskaart: Maa-ameti ortofoto 2019)

Reostunud pinnasega maa-ala pindala on kokku umbes 500 m<sup>2</sup> ja reostunud pinnase mahuks suurusjärgus 400 m<sup>3</sup>.

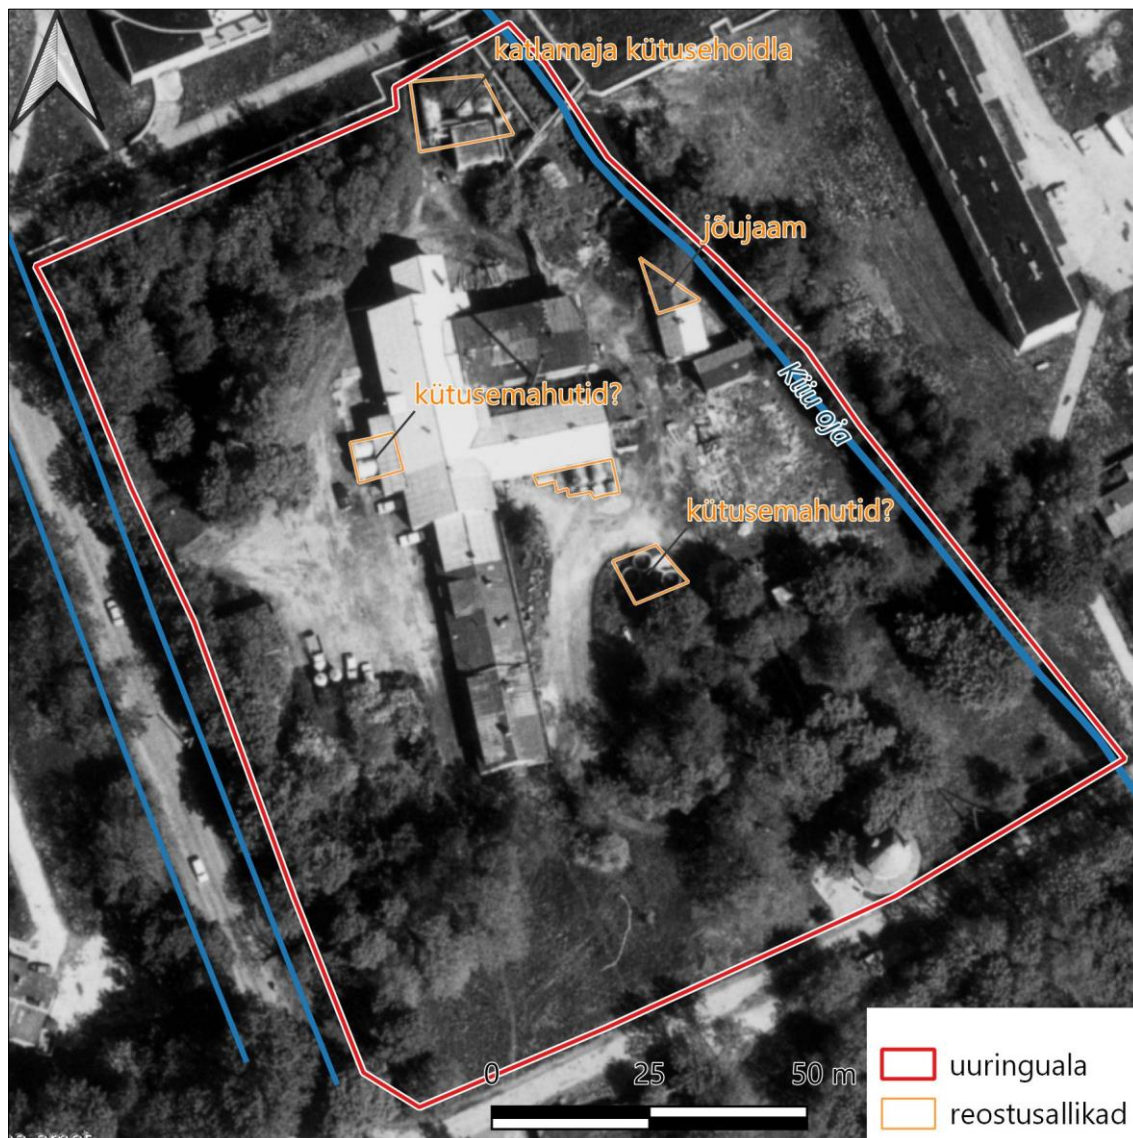
### Joonis 4. Reostusallikate asukohad (aluskaart: Maa-ameti ortofoto 1995).

Uuringu käigus leiti, et reostunud on uuringuala põhjanurk silla läheduses oja kaldal. Reostunud on ka oja setted. Pinnas on reostunud naftasaaduste ja PAH-ga. Teistest piirkondadest uuringualal reostust ei leitud.

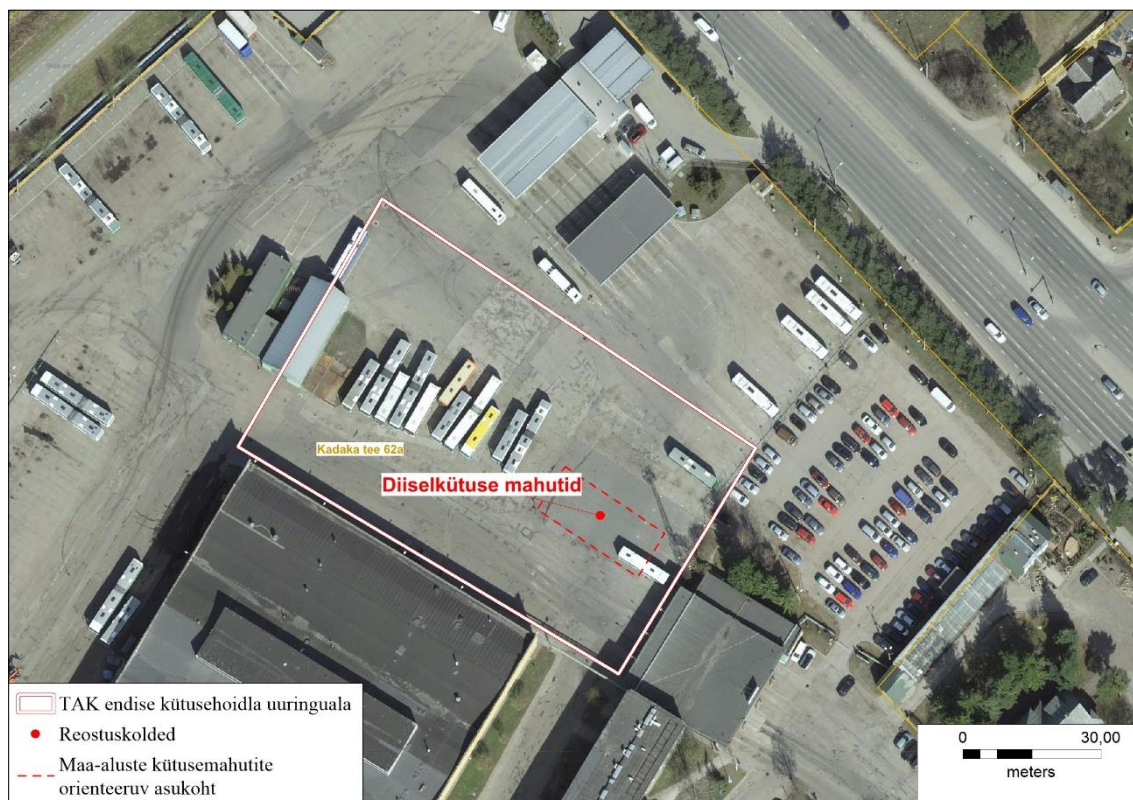
Pinnasereostus (ohtlike ainete sisaldus üle tööstusmaa piirarvude) esineb maa-aluste diiselmahutite ümbruses ja on levinud neist lääne poole. Pinnas on reostunud naftasaadustega, mida on üle tööstusmaa piirarvude. Aromaatsete süsiveinike, polütsükliiliste aromaatsete süsiveinike ja raskmetallide sisaldused jäid alla piirarve.

Reostus paikneb vahemikus 0,8 m kuni 3,6 m, sügavamal langeb reostuse tase alla tööstusmaa piirarvu. Reostunud kihi paksus on 0,2-1,3 m (keskmise 1,1 m). Tööstustsooni piirarve ületava reostunud pinnasega ala suurus on 1700 m<sup>2</sup> ja reostunud pinnase arvutuslik maht on 1800 m<sup>3</sup>. Antud tööde mahtude juures ei olnud võimalik saada ettekujutust kogu reostuse levilast, seega võib reostus levida kuni 2100 m<sup>2</sup> ja reostunud pinnase maht olla kuni 2500 m<sup>3</sup>.

### Joonis 6. Reostuskolde asukoht (aluskaart: Maa-ameti ortofoto 2019)

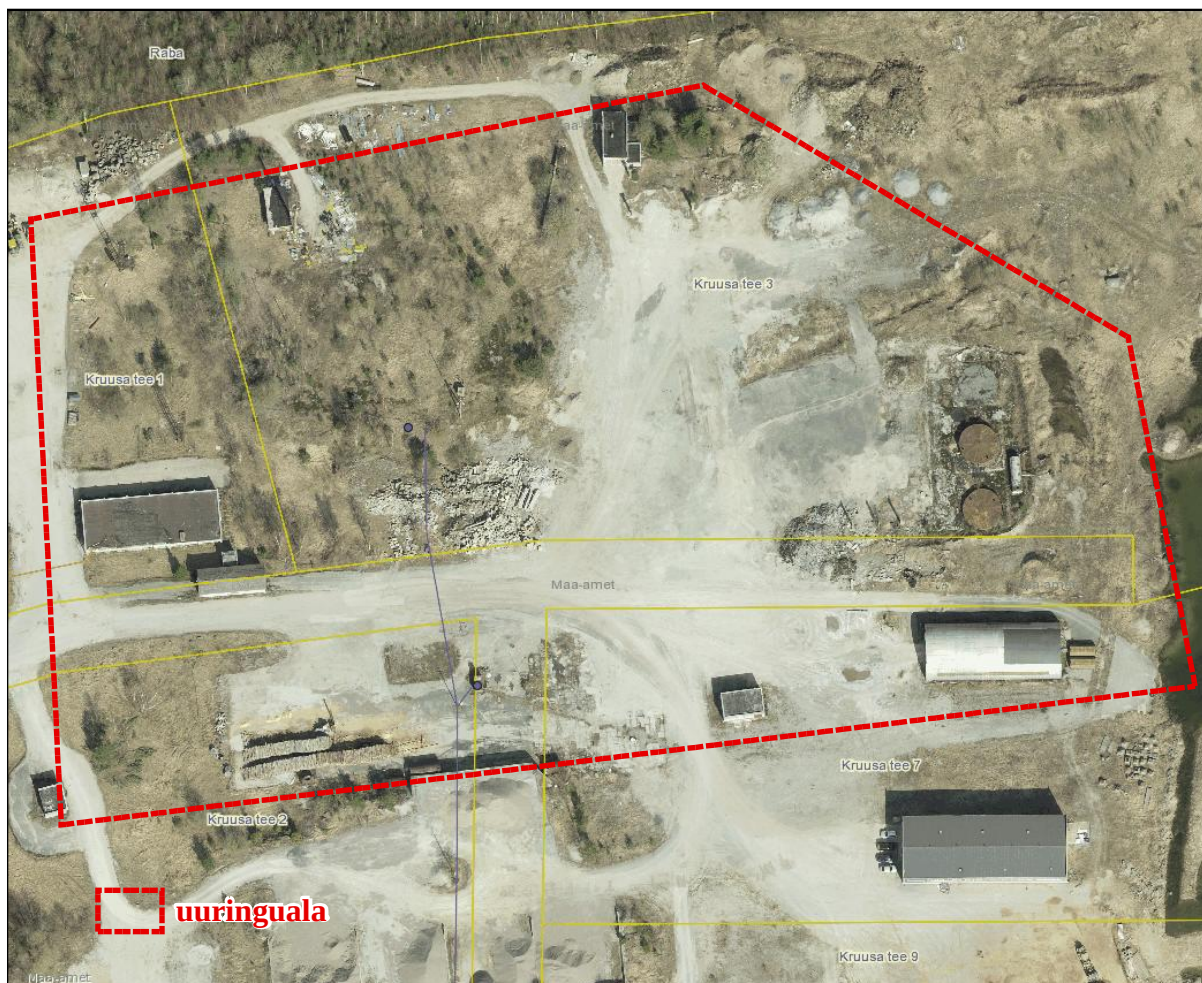
Vedelkütuse hoiustamine on põhjustanud pinnase ja põhjavee reostuse. Kahes kohas, kokku umbes 8000 m<sup>2</sup> suurusel alal ületab naftasaaduste ja PAH-ide sisaldus tööstusmaa piirarve.

Reostus (visuaalselt õline vesi) on liivades-kruusas põhjavee tasemest (valdavalt 1...2 m maapinnast) kuni sügavamal, keskmiselt 5 m maapinnast, lamavate väiksema terasuurusega vähempoorsete tihedamate, sageli savikate liivadeni. Reostuskeha arvutuslik maht on 25 000...30 000 m<sup>3</sup>.

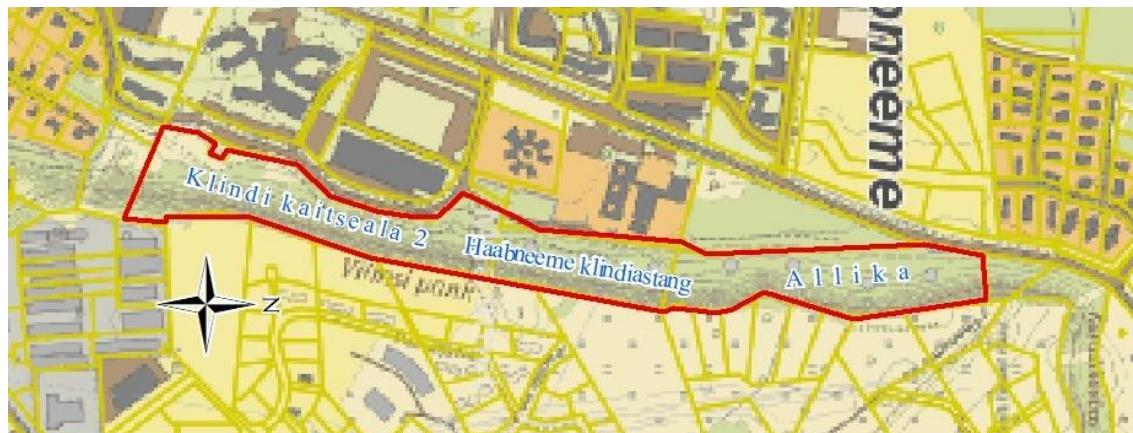
#### Joonis 11 II territooriumi katastriüksused M 1:10000 (Maa-ameti aluskaart)

II territooriumil fikseeriti pinnasereostus kuue endise mahuti tuletõkkemüüri sees ja nendest madalamal lääne pool. Hinnanguliselt on iga mahuti juures elumaa piirarvust rohkem naftasaadusi keskmiselt 1 m paksuses liivakihis 400 m<sup>2</sup> suurusel alal. **Seega vajab siin saneerimist umbes 2 500 m<sup>3</sup> naftasaadustega üle elumaa piirarvu reostunud täiteliiva.**

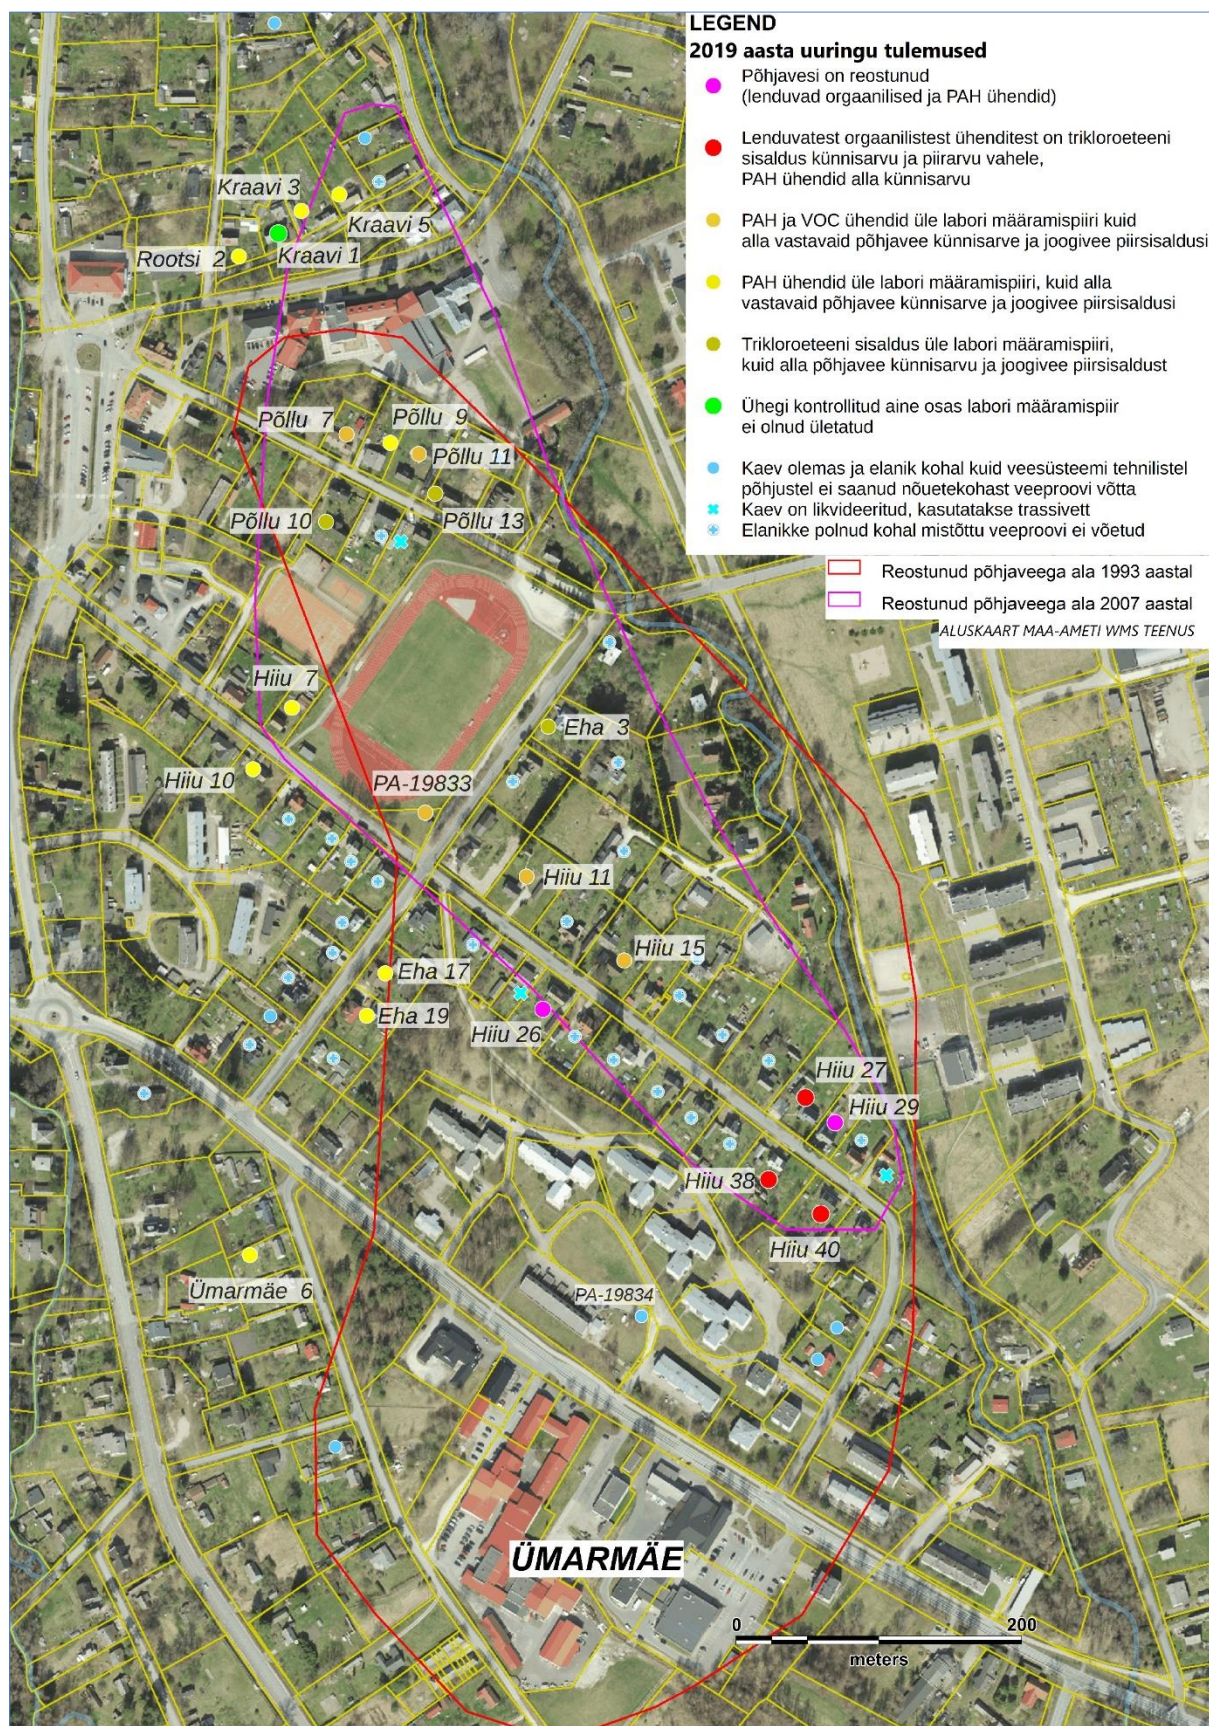
Polütsükliliste aromaatssete süsivesinike summa (valdavalt atsenaftüleen) Hiiu 27 (0.1 µg/l) puurkaevu vees võrdus kuid ei ületanud põhjavee vastavat läviväärtust ja joogivee piirsisaldust.

Joonis 12. 2019 aasta uuringupunktide paiknemine ja põhjavee analüüside tulemused

Ümarmäe põhjaveereostuse alal on säilinud ohtlike ainete sisaldus põhjavees üle vastavate põhjavee künnisarvude, põhjaveerostus on käesoleval aastatuhandel märgatavalt vähenenud ja on tänaseks säilinud eeskätt Hiiu tänava idaosas. Reostunud põhjavesi pole mõjutanud Kärkla linna veehaaret<sup>14</sup>.
