## Humala oja (VEE1098800) vaatlus

Vaatluse aeg 16.03.25. Vaatleja Marko Vainu

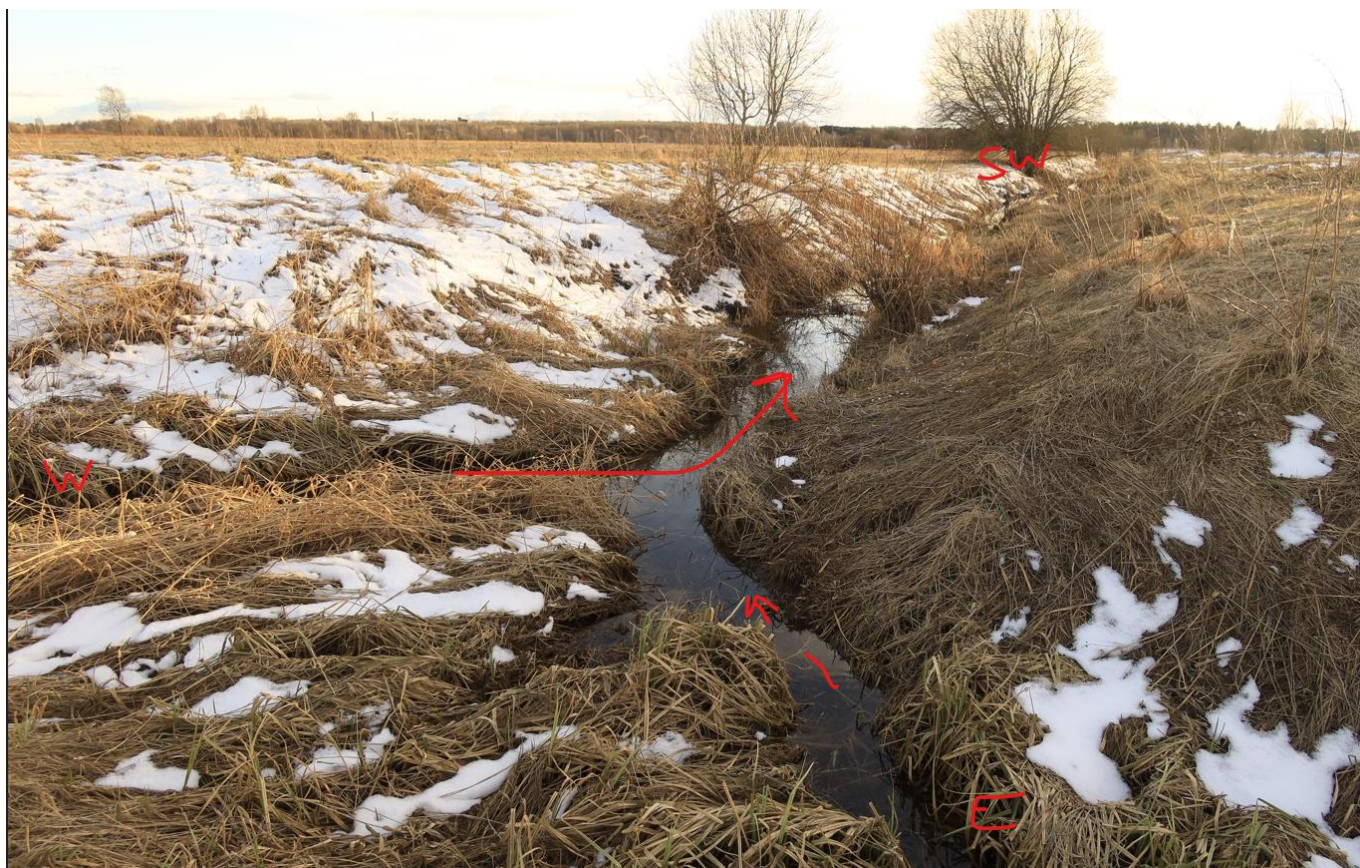
1. Trapetsikujulise kraavisüvendi põhjas voolab päideroo vahel nire, mis on hakanud väikeseid lookeid tekitama. Läänest suubub veevaesem kraav:

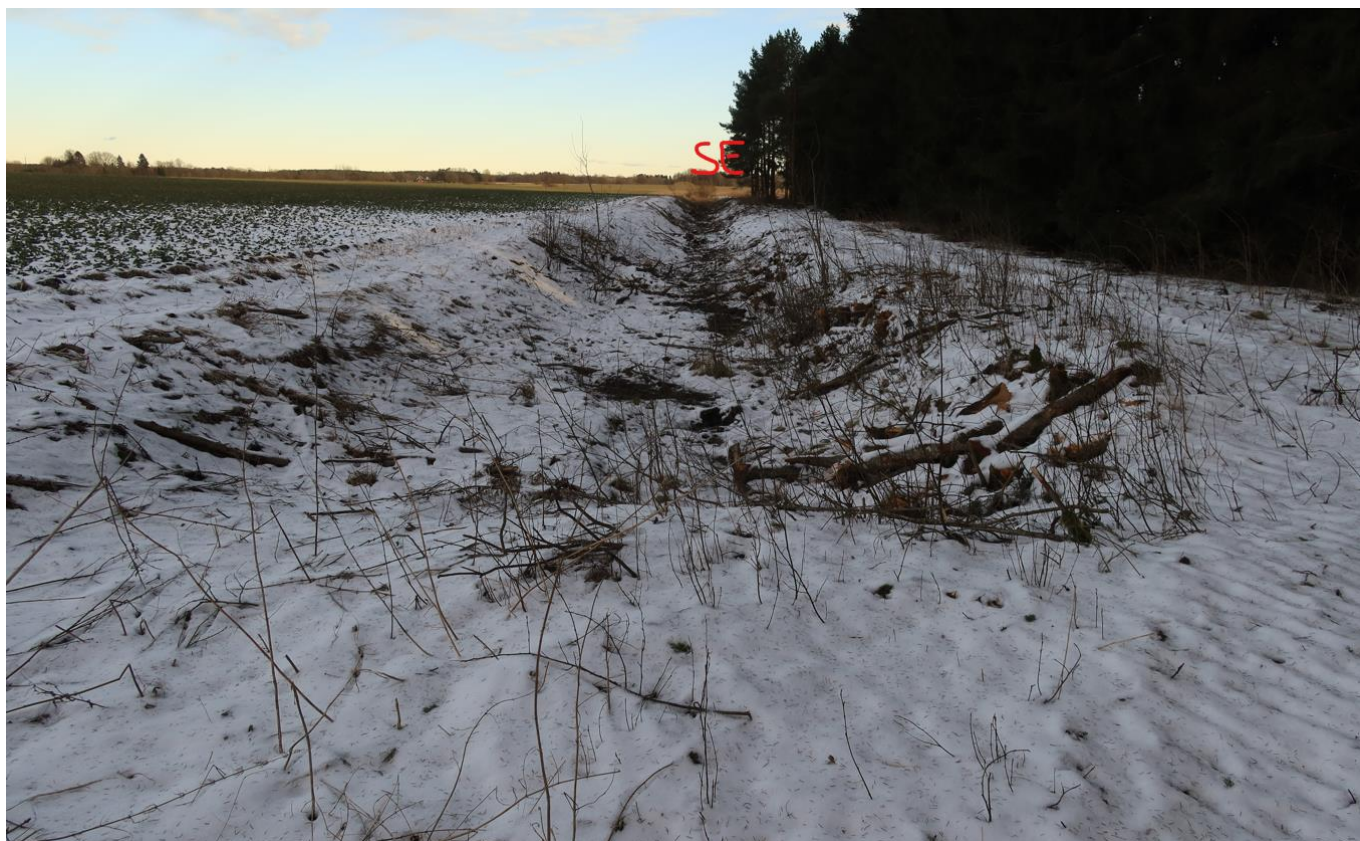
2. Kraavis on katkestus (ETAKis puudu):

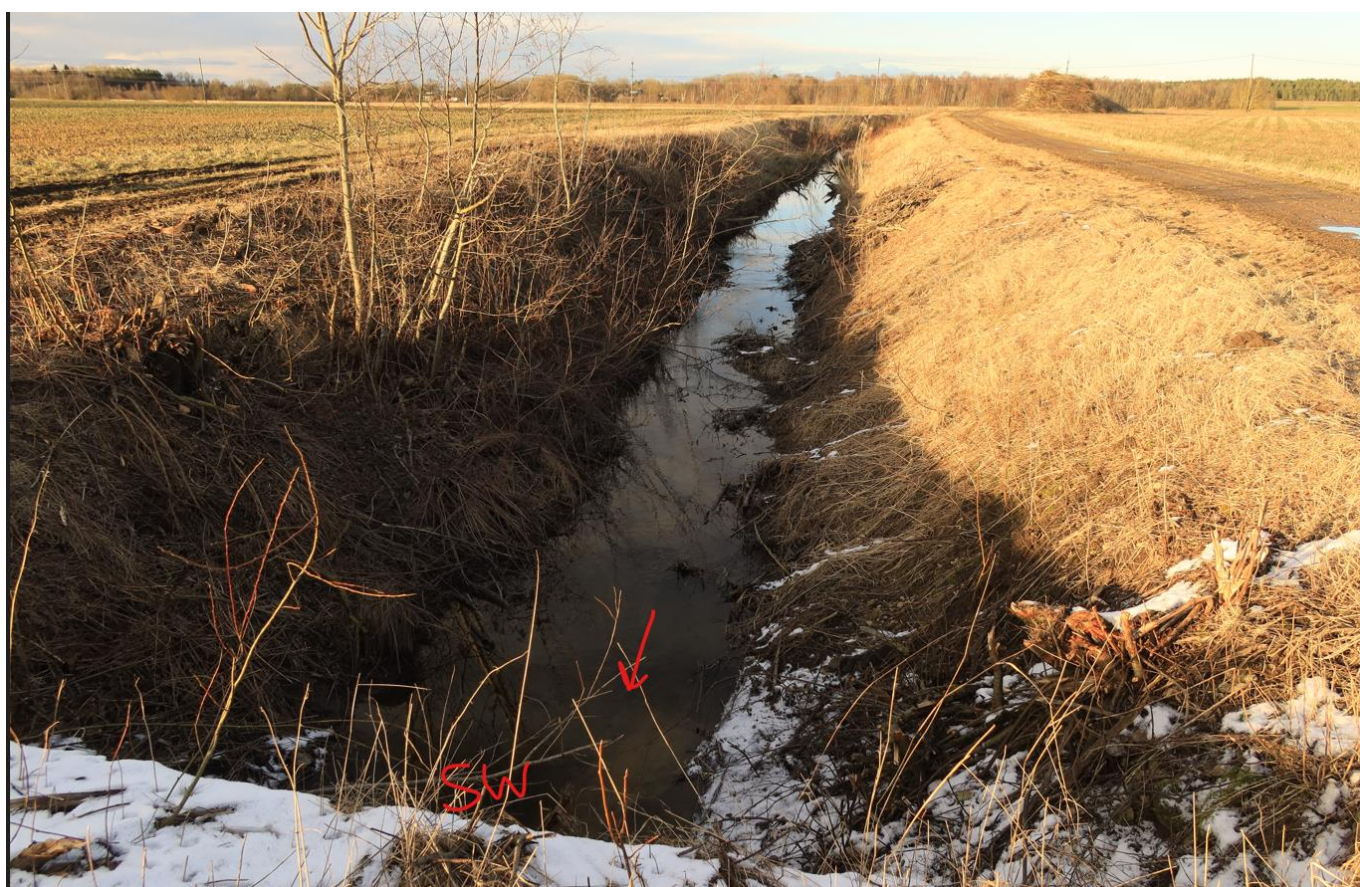
3. Selgepoolne vesi voolas trapetsikujulise kraavi põhjas:

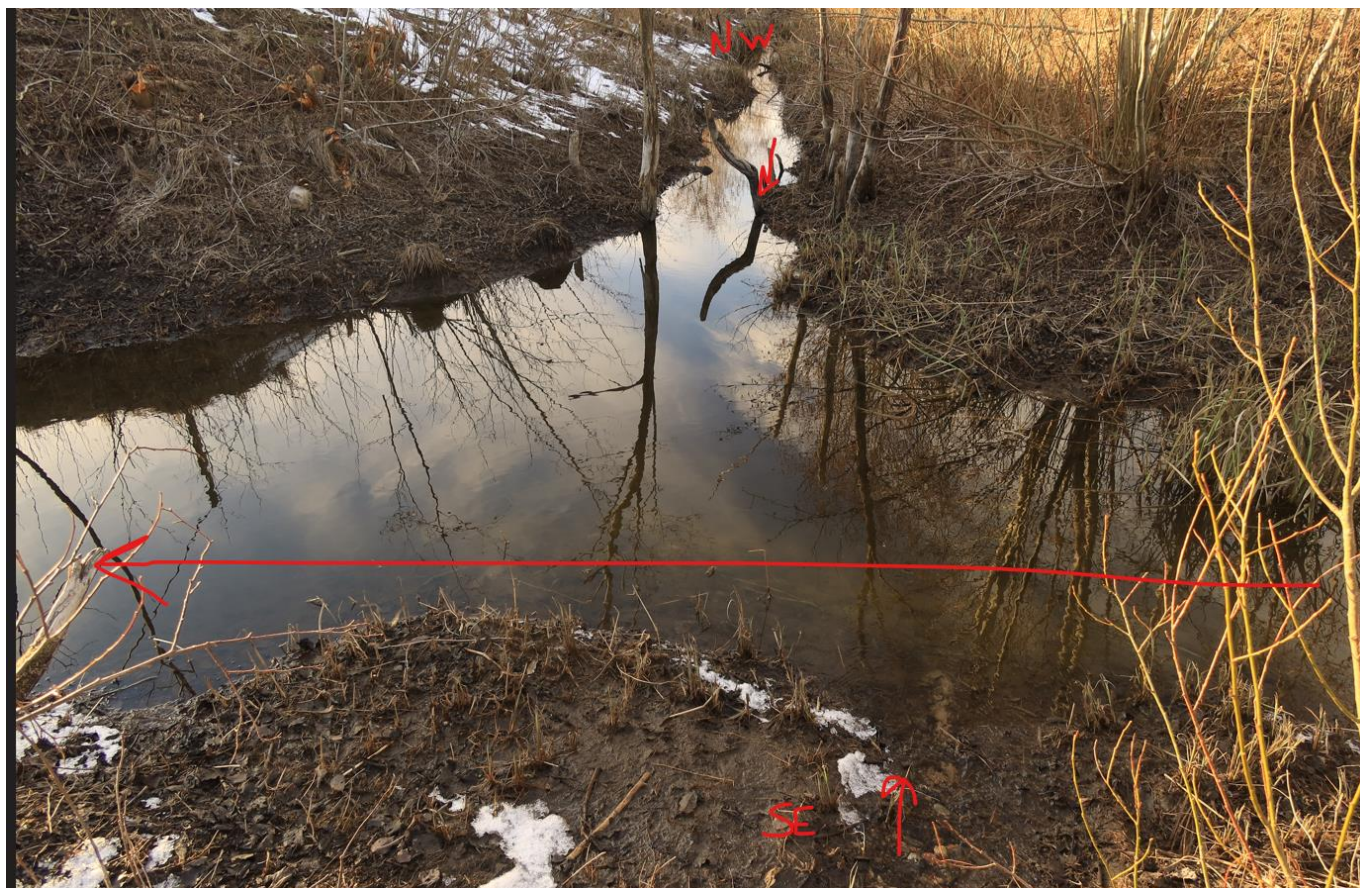
4. Loodest suubuvas kraavis voolas korralikult vett. Kagust suubuvas kraavis nirises vähe:

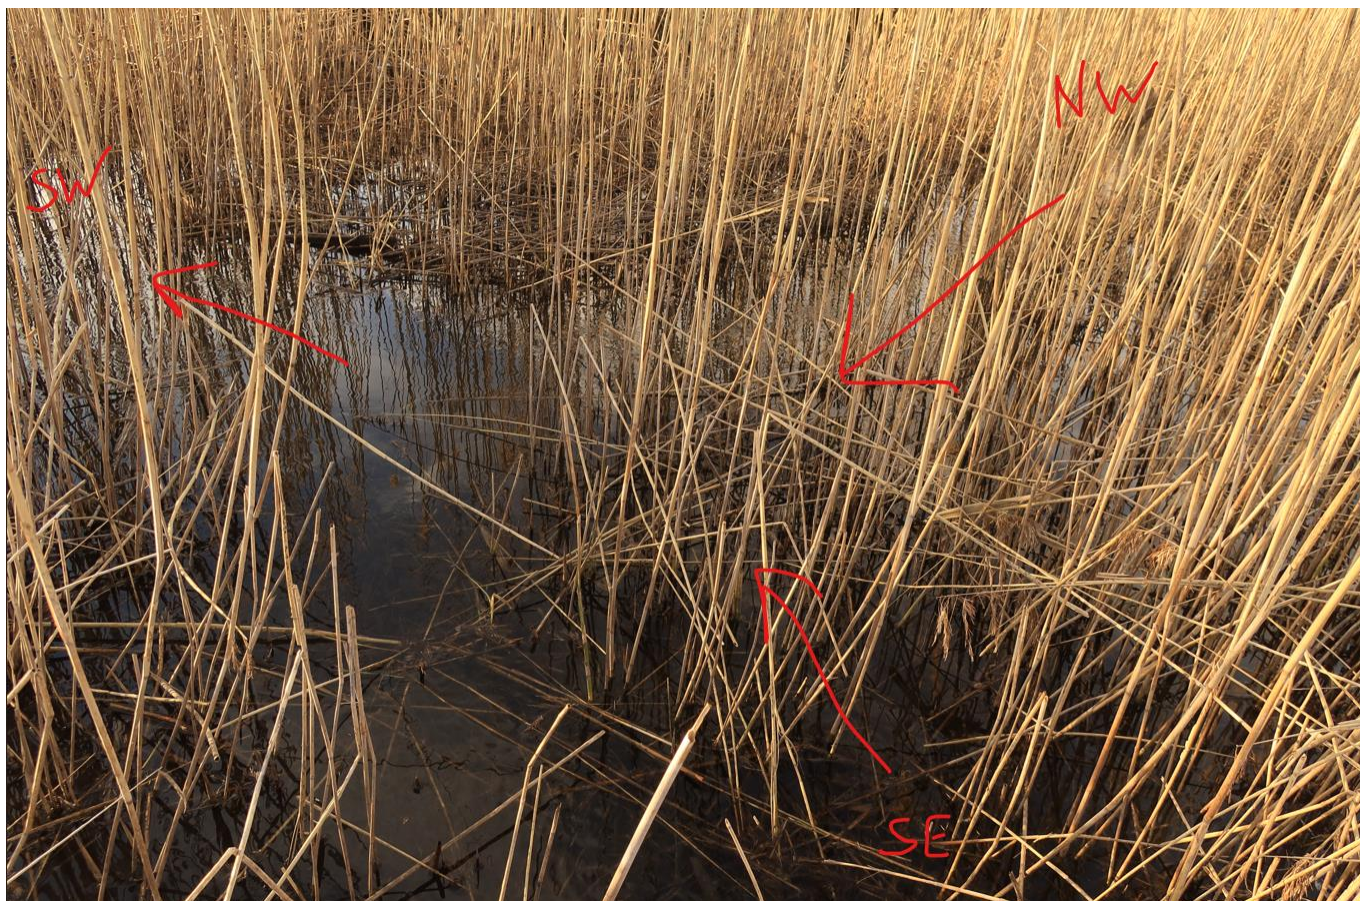
5. Kagust suubuvas kraavis voolas pilliroo ja tarnade vahel ohtralt vett. Kuna aga selle suubumiskoht Humala ojja oli ka tihedas pilliroostikus, siis oli raske aru saada, kummast harust rohkem vett tuli. Kuna voolava veega sängiosa oli kagust tulevas kraavis kitsam, siis ehk tuli sealt ikkagi vähem, kui mööda Humala oja:

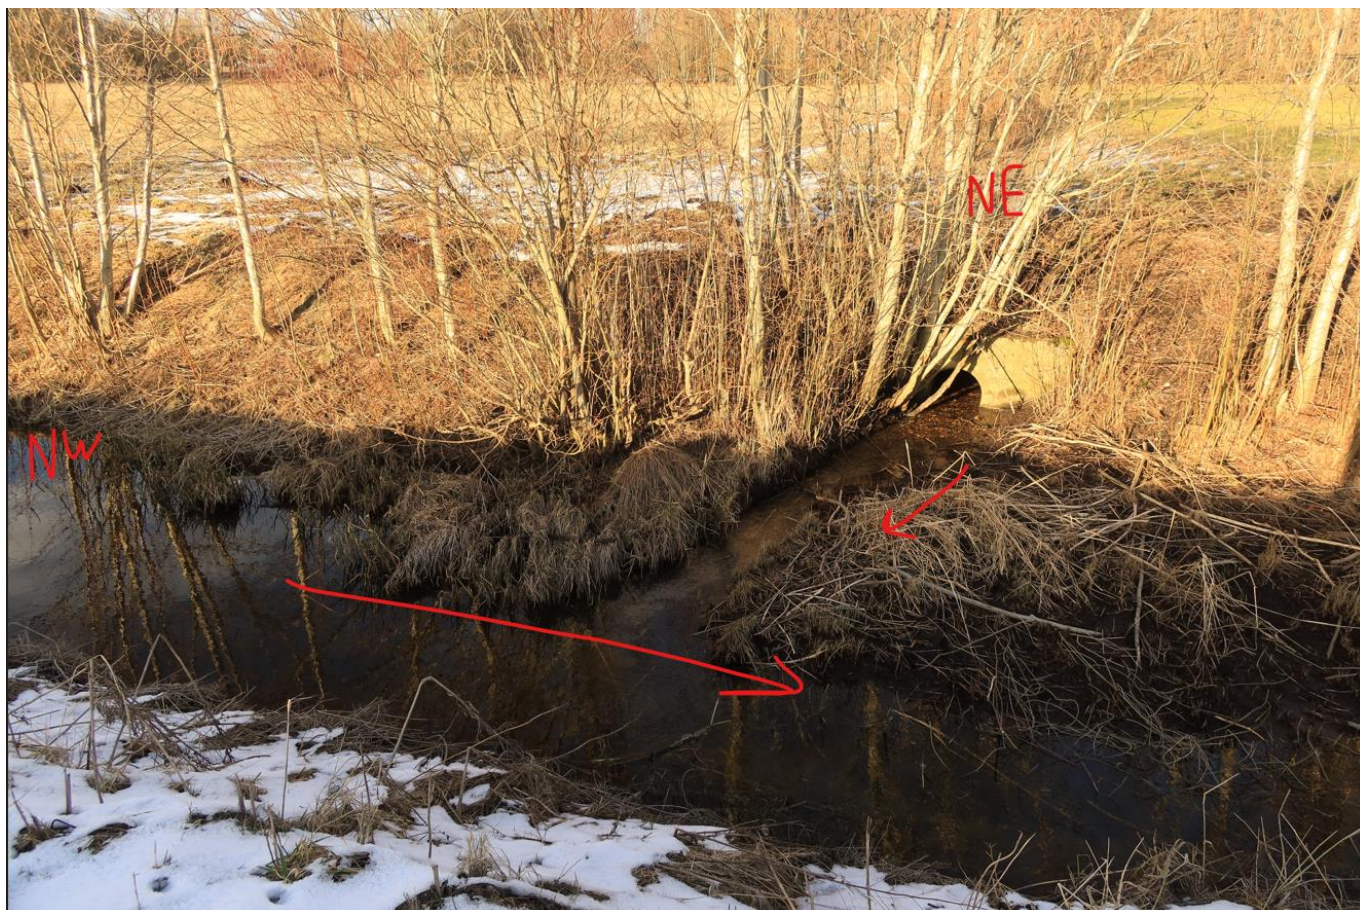
6. Läbi truubi voolas kirde poolt korralikult selget vett:

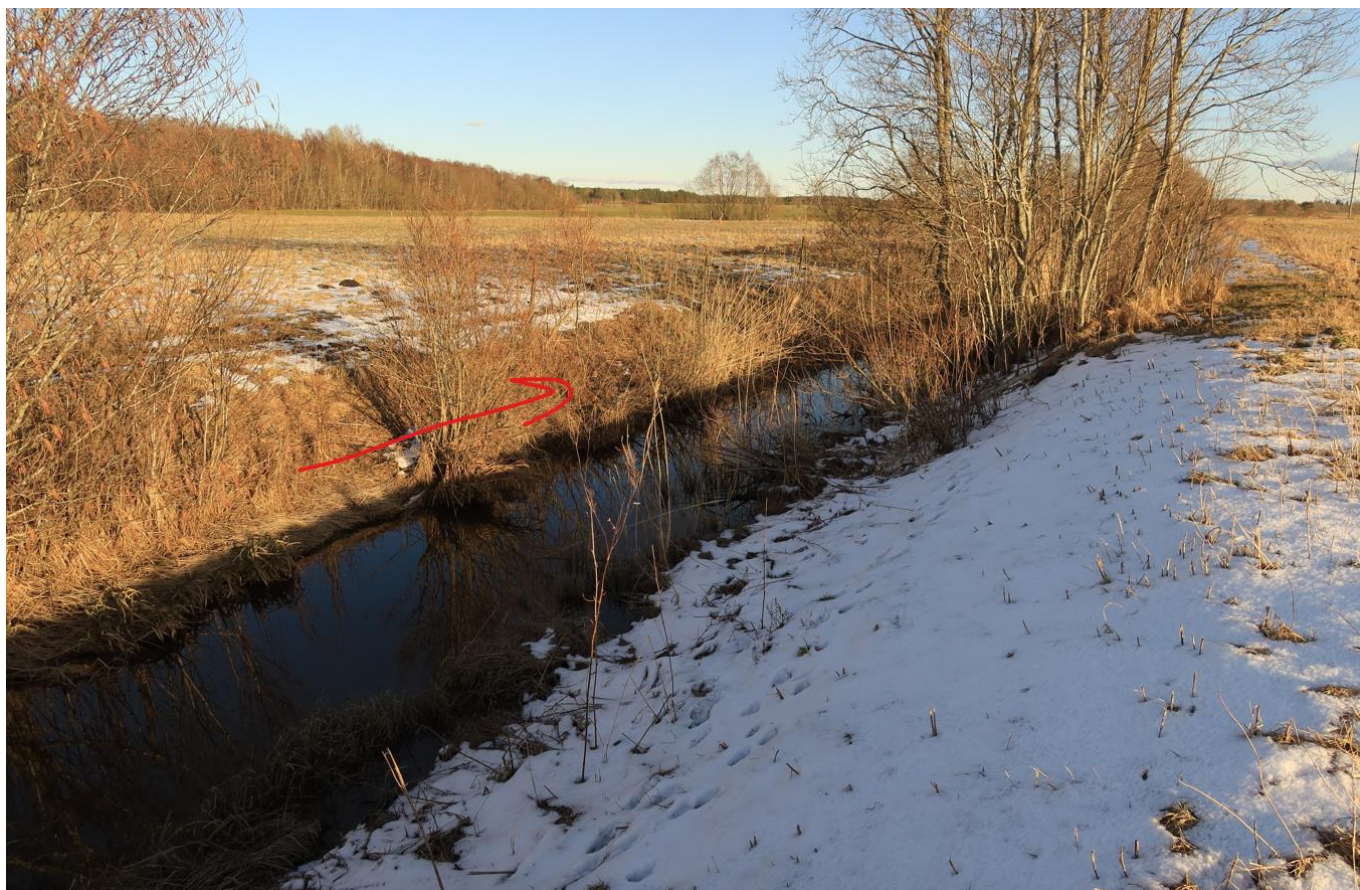
7. Lai, sirge kraav. Voolukiirus oli nii väike, et vesi näis pigem seisvat:

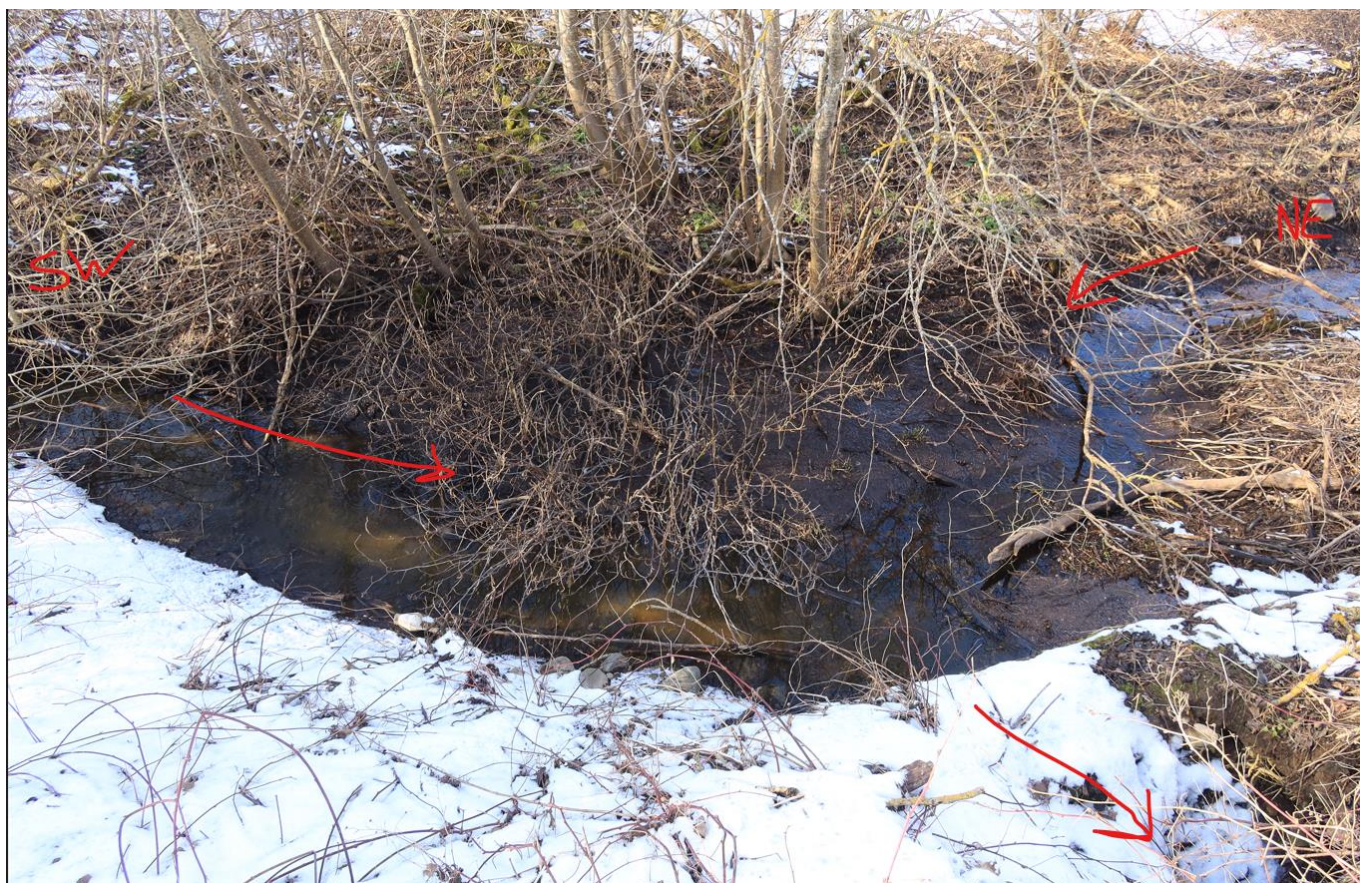
8. Praegune Humala oja lähe. Ühinevad edelast ja kirdest tulevad kraavjad, selgeveelised vooluveekogud, aga edelast tuli oluliselt rohkem vett kui kirdest:

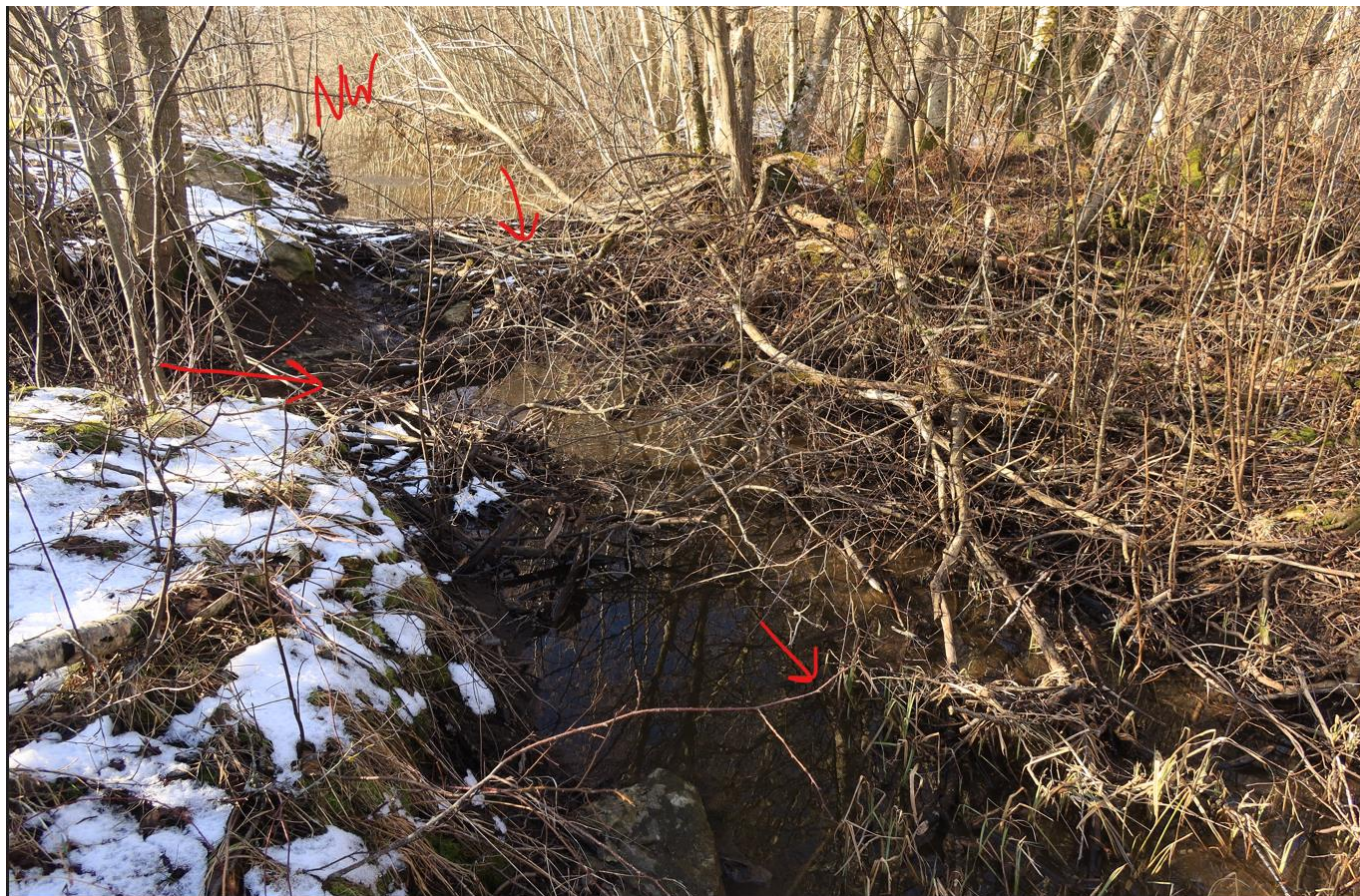
9. Koprapäis, mille alt nirises vesi läbi. Paisust vahetult allavoolu suubub edelast tulev kraav, milles nirises veidi vett. **ETAKis on see ühendus puudu.**

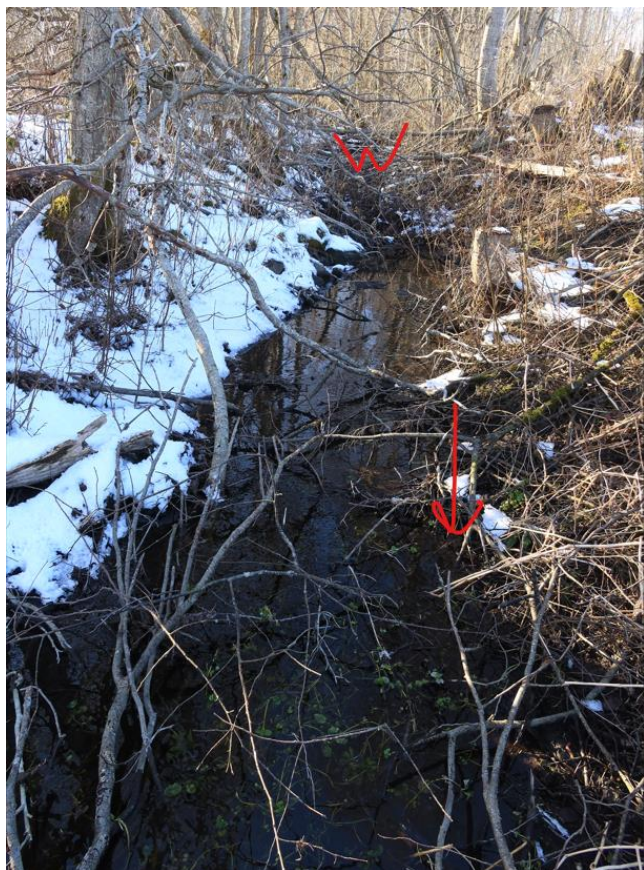
12. Kraavikujulise sängi põhjas voolas tõtlikult selge vesi:

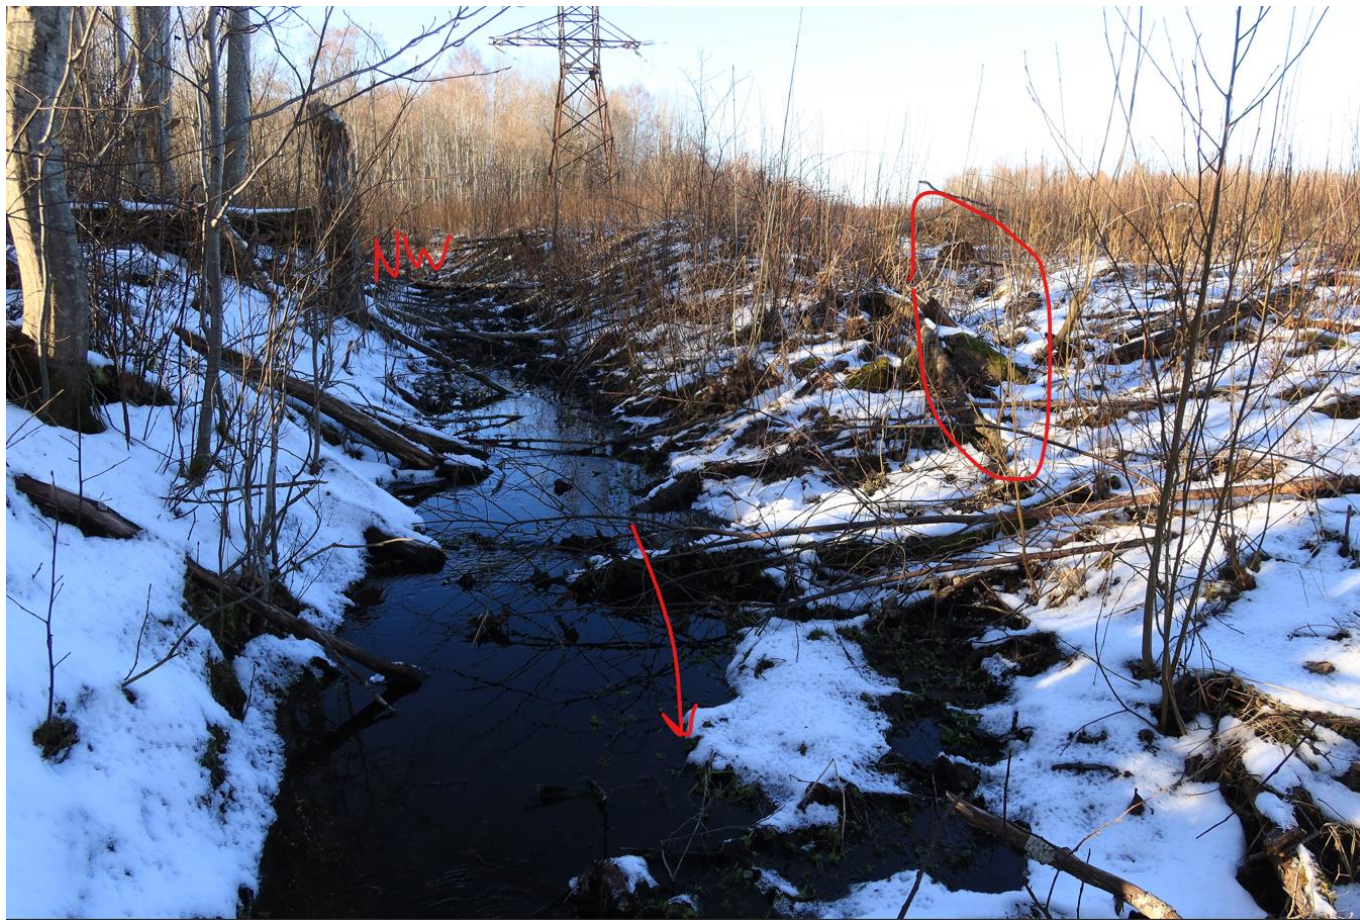
13. Põhjast suubub madal ja kitsas ning kuiv kraav, mille põhi on loodest tuleva voolusäangi põhjast meeter kõrgemal:

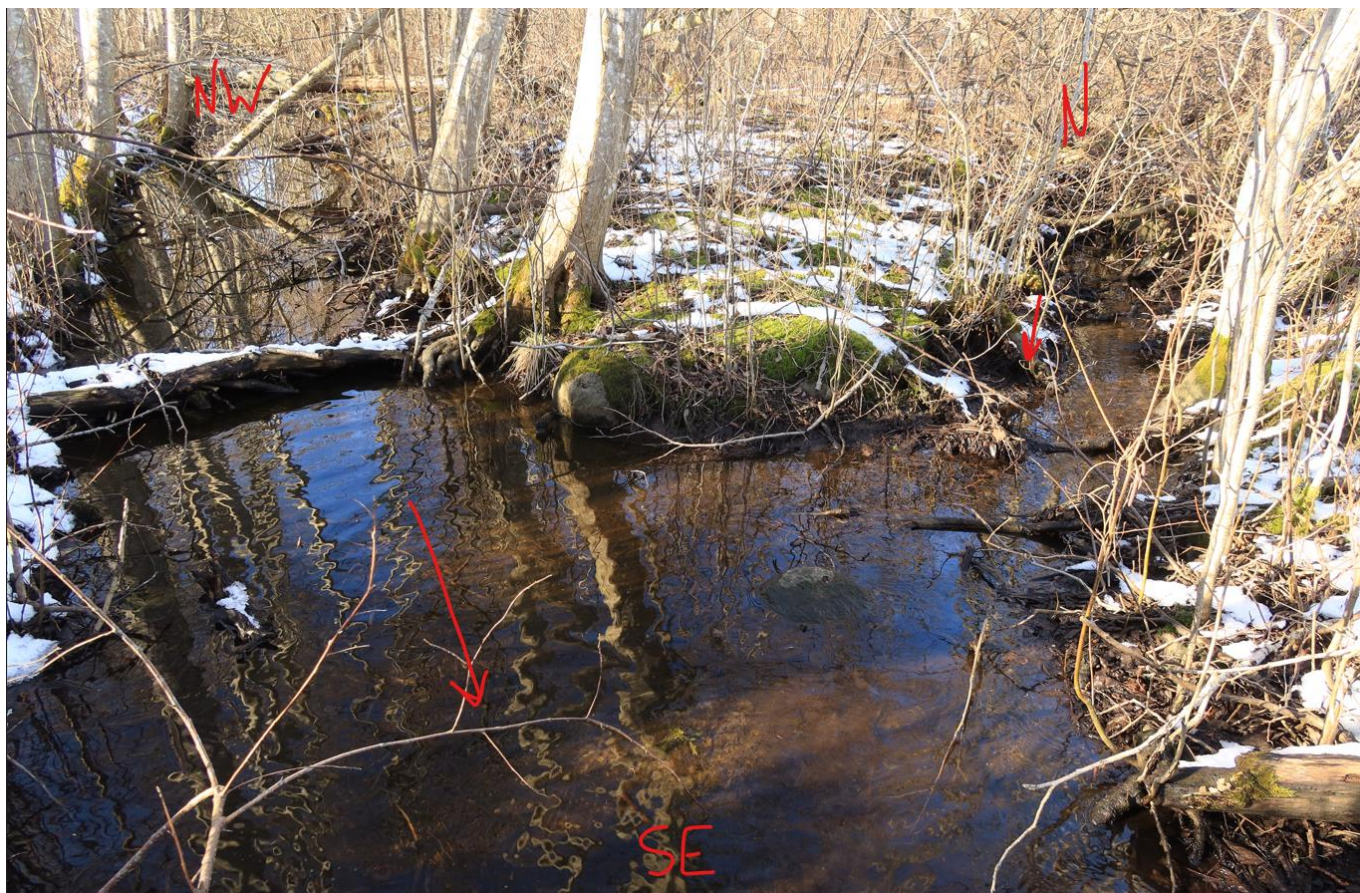
14. Põhja poolt tulevas kraavis voolas vesi. Seda oli selgelt vähem, kui kirdest tulevas kraavis:

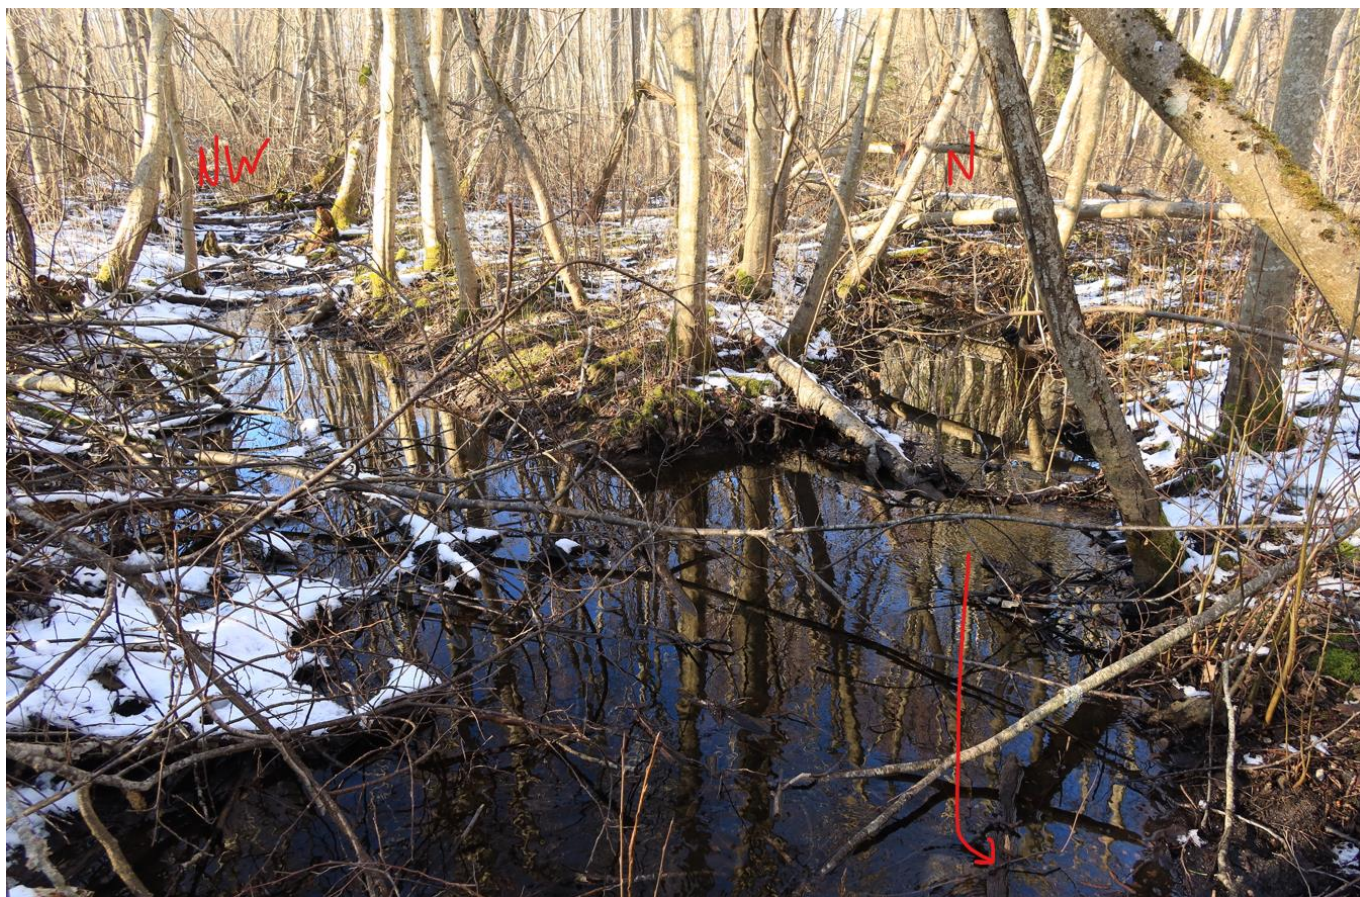
15. Põhjast voolas rohkem vett kui kirdest:

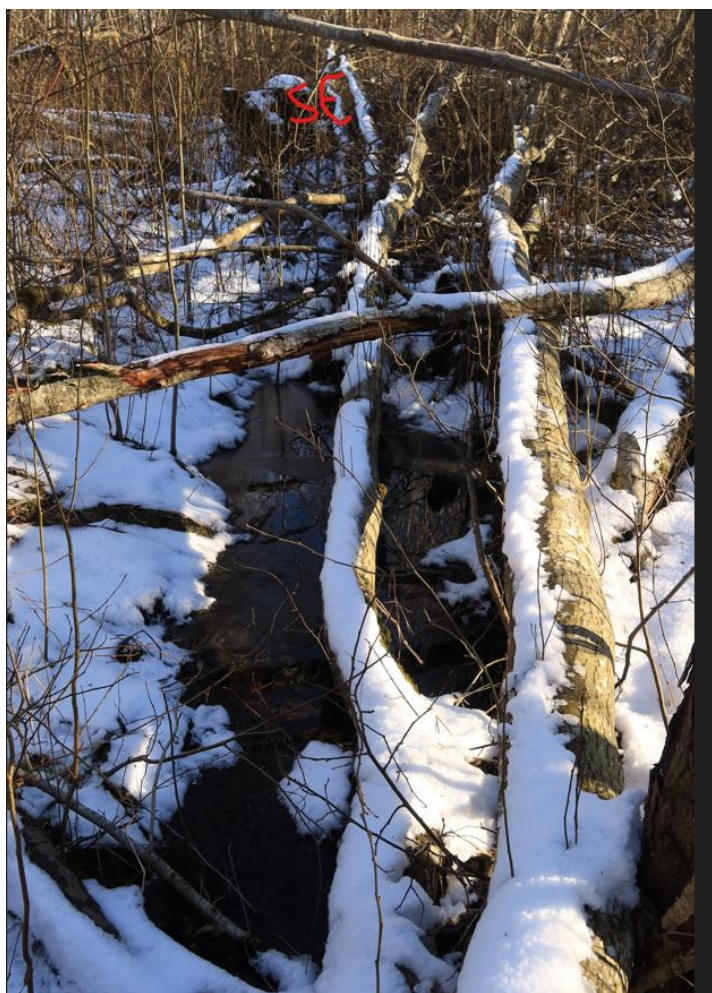
16. Kraavi on ohtralt puid sisse kukkunud. Vett oli põhjas mõni cm ja see ei voolanud. Tormimurrust ülesvoolu oli kraavi põhjas tilluke nire:

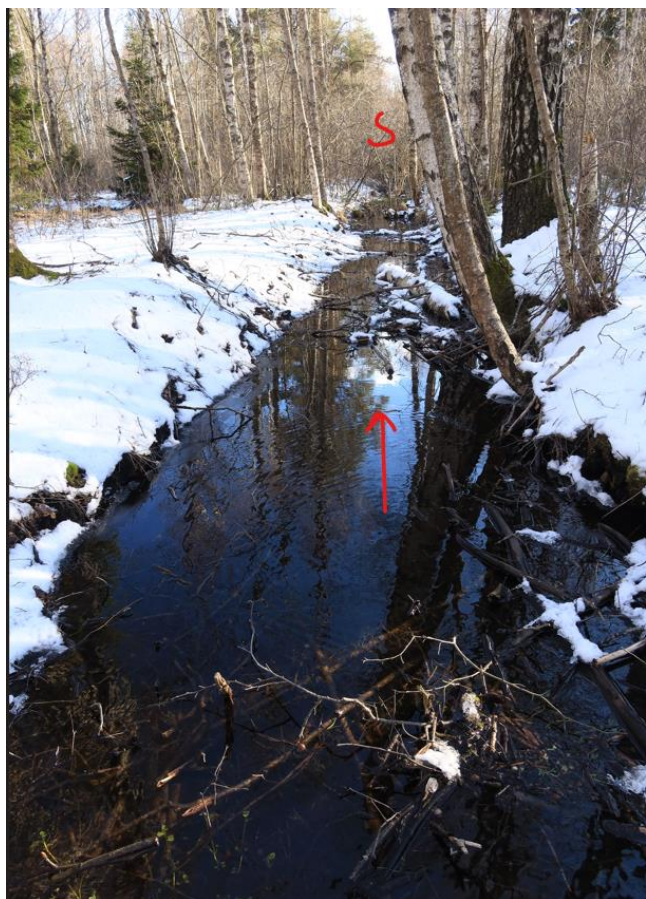
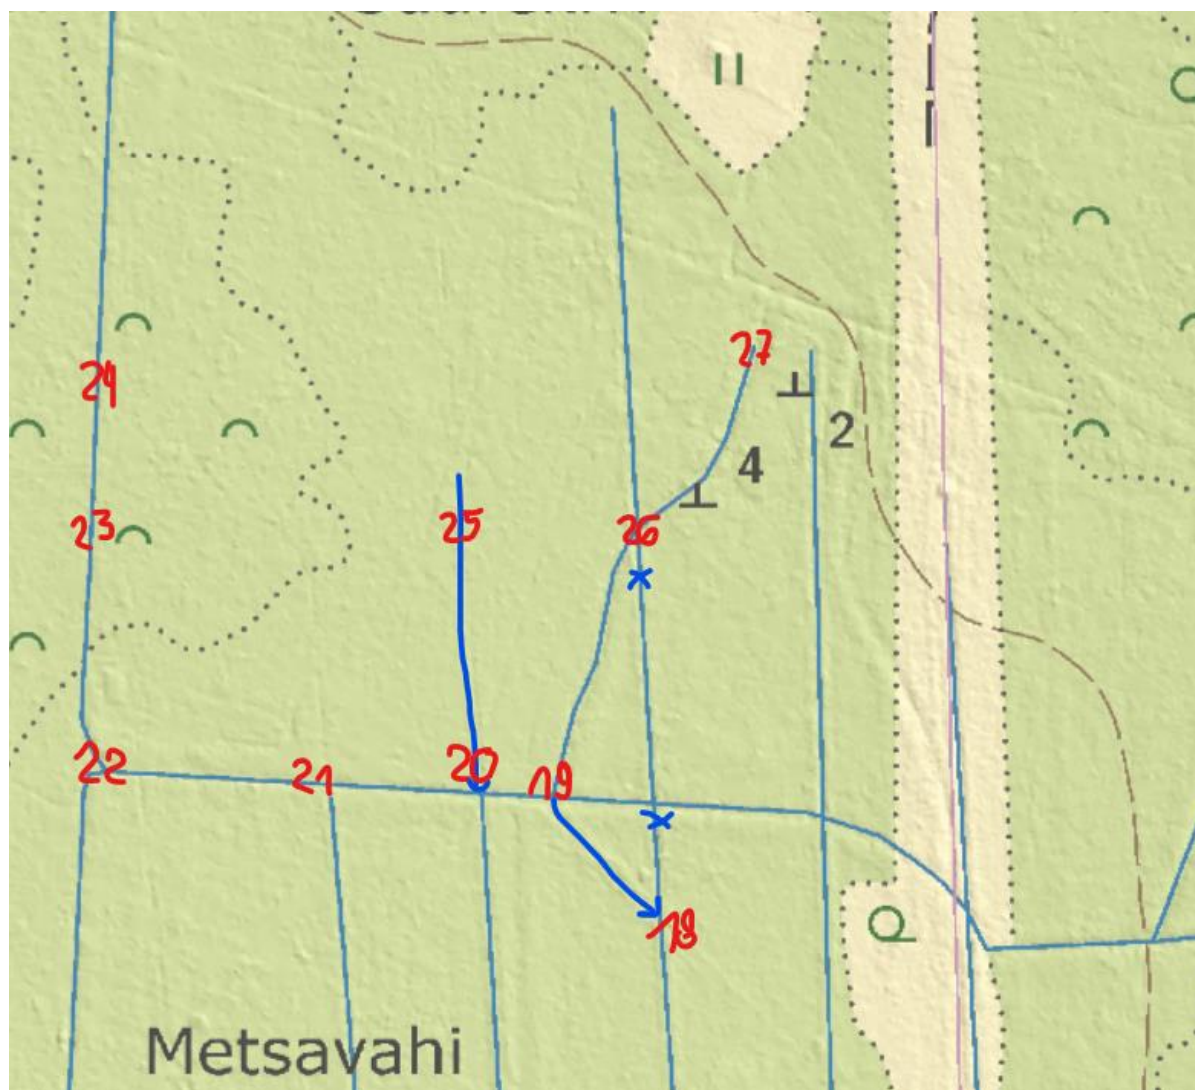
17. Kahe meetri laiune kraav, milles vesi aeglaselt voolas. Siit punktist põhja pool oli õhuke kiht jääd peal:

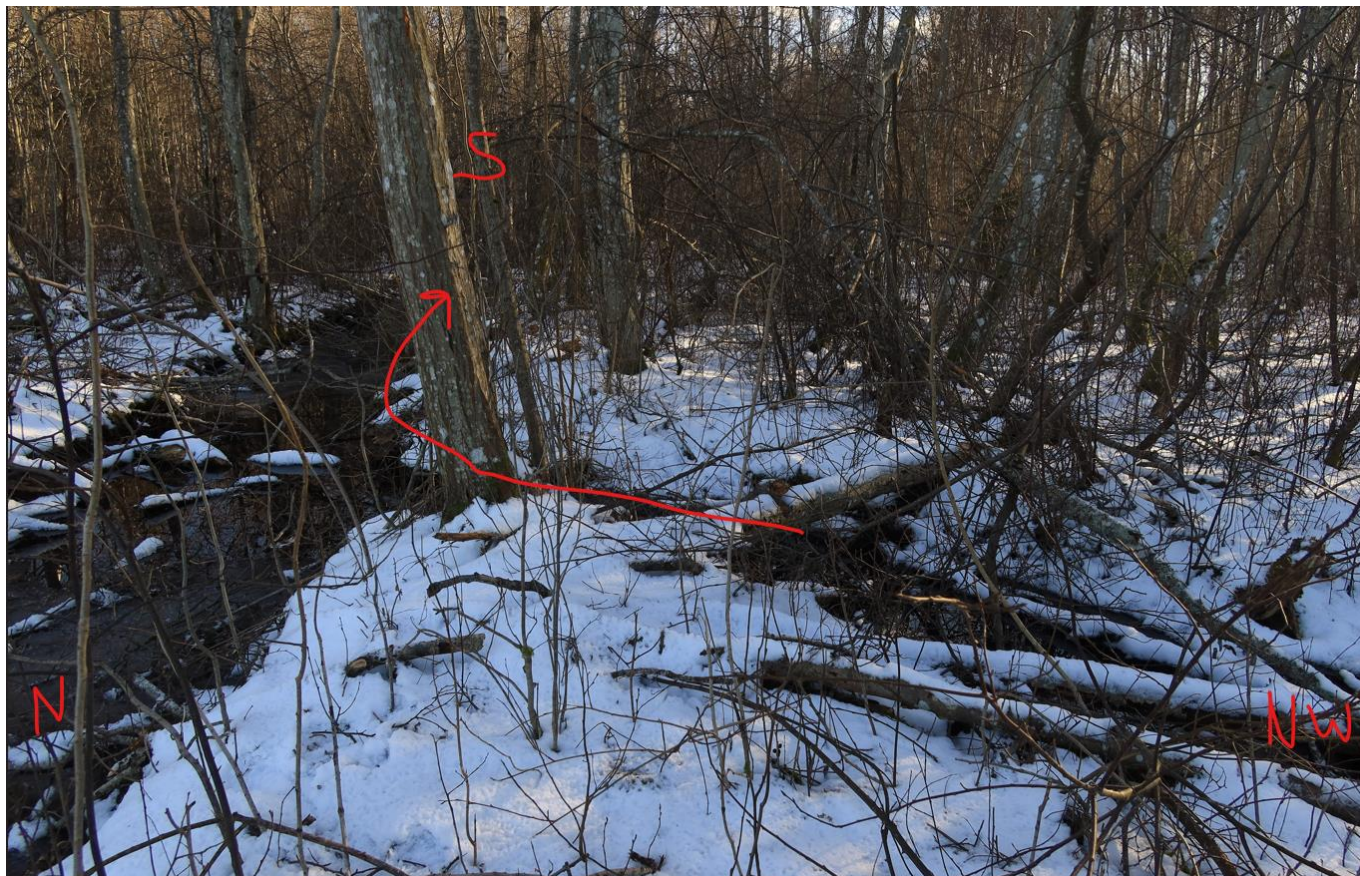
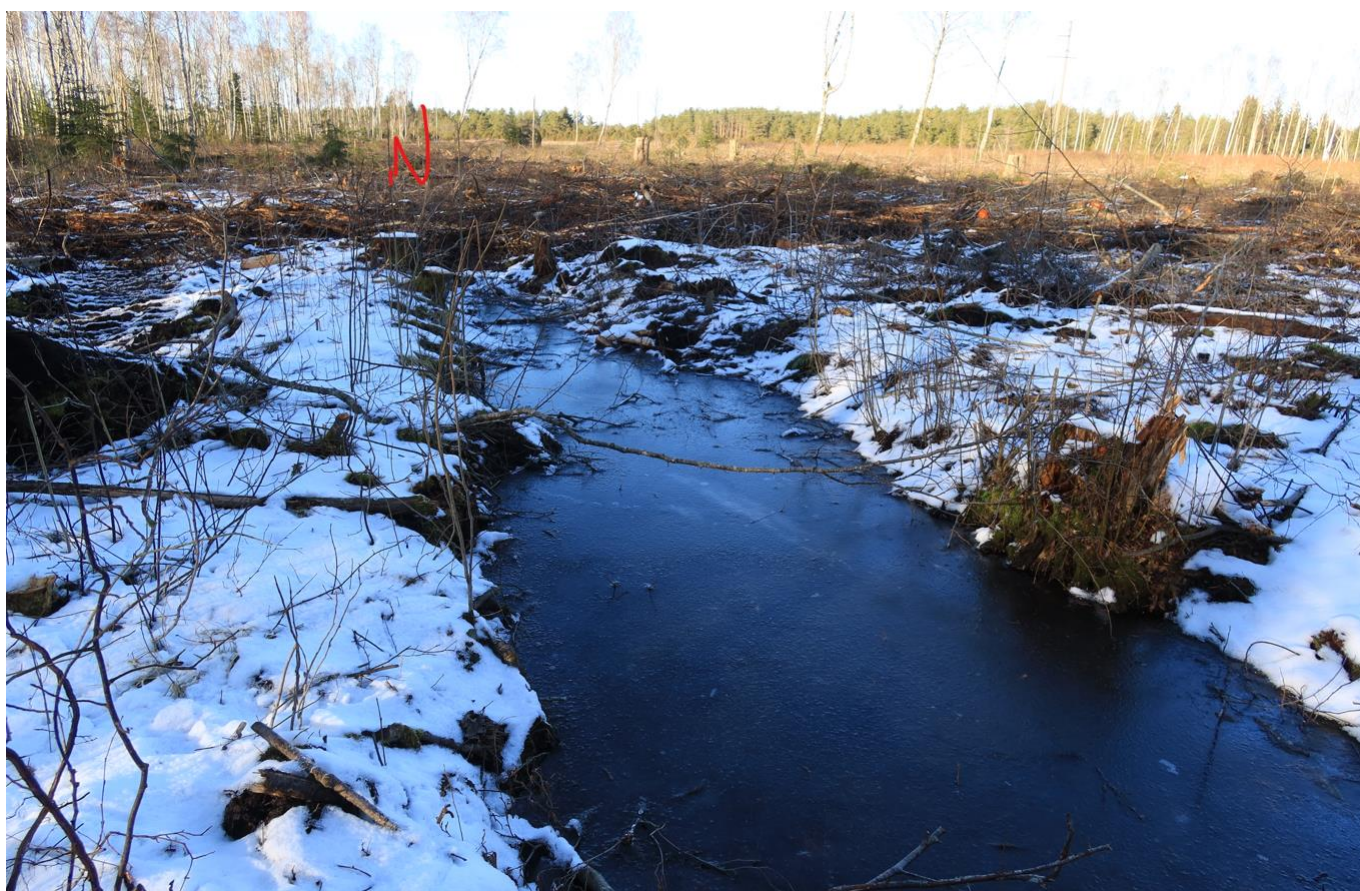
18. Vesi tuleb loodest (ETAKis see haru puudu). Põhjasuunas lõppes kraavis veetäide tosinkonna meetri pärast ära. Selguse huvides võiks ETAKis siit punktist otse põhja suunas kulgevale kraavile katkestuse teha:

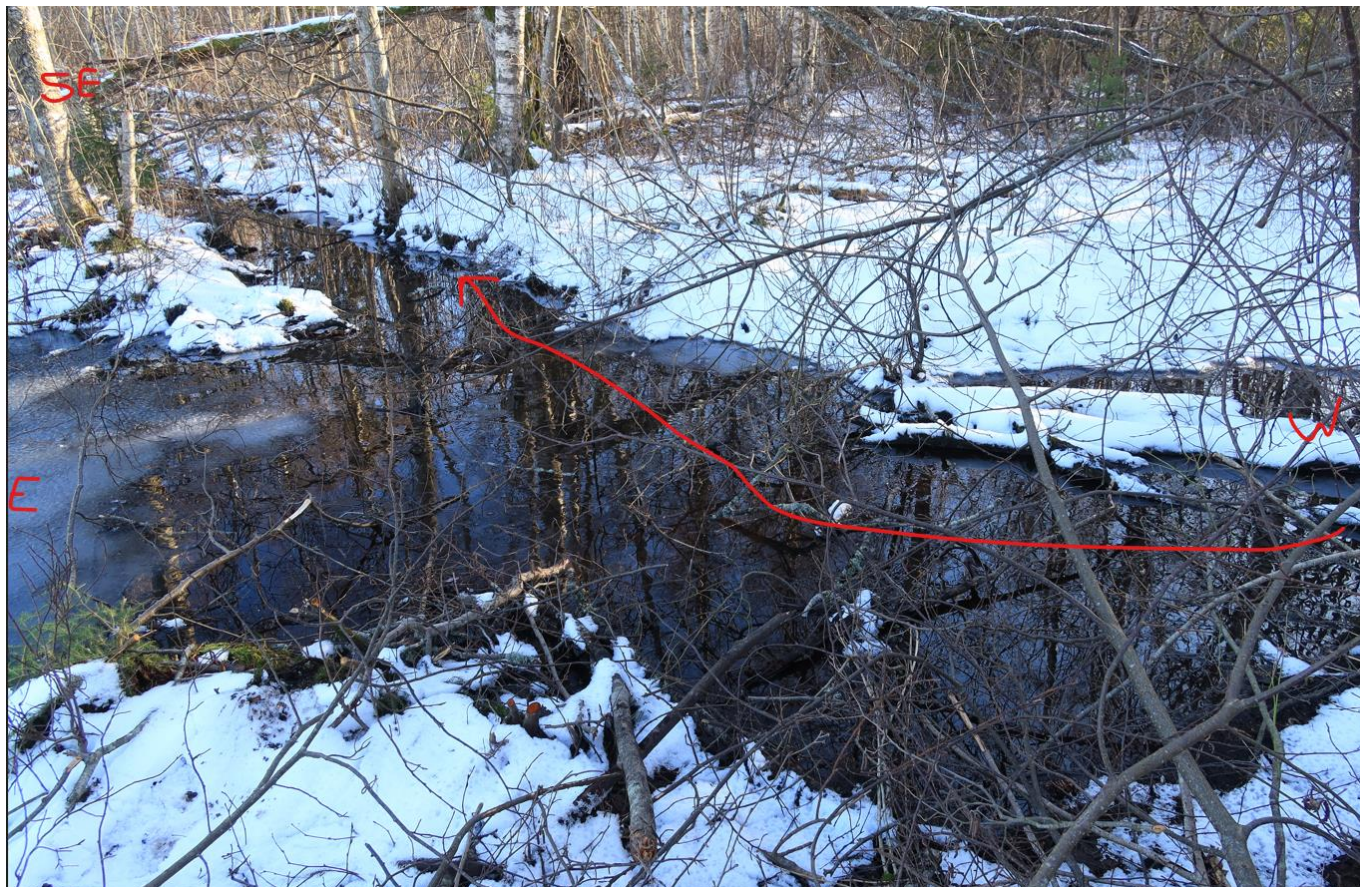
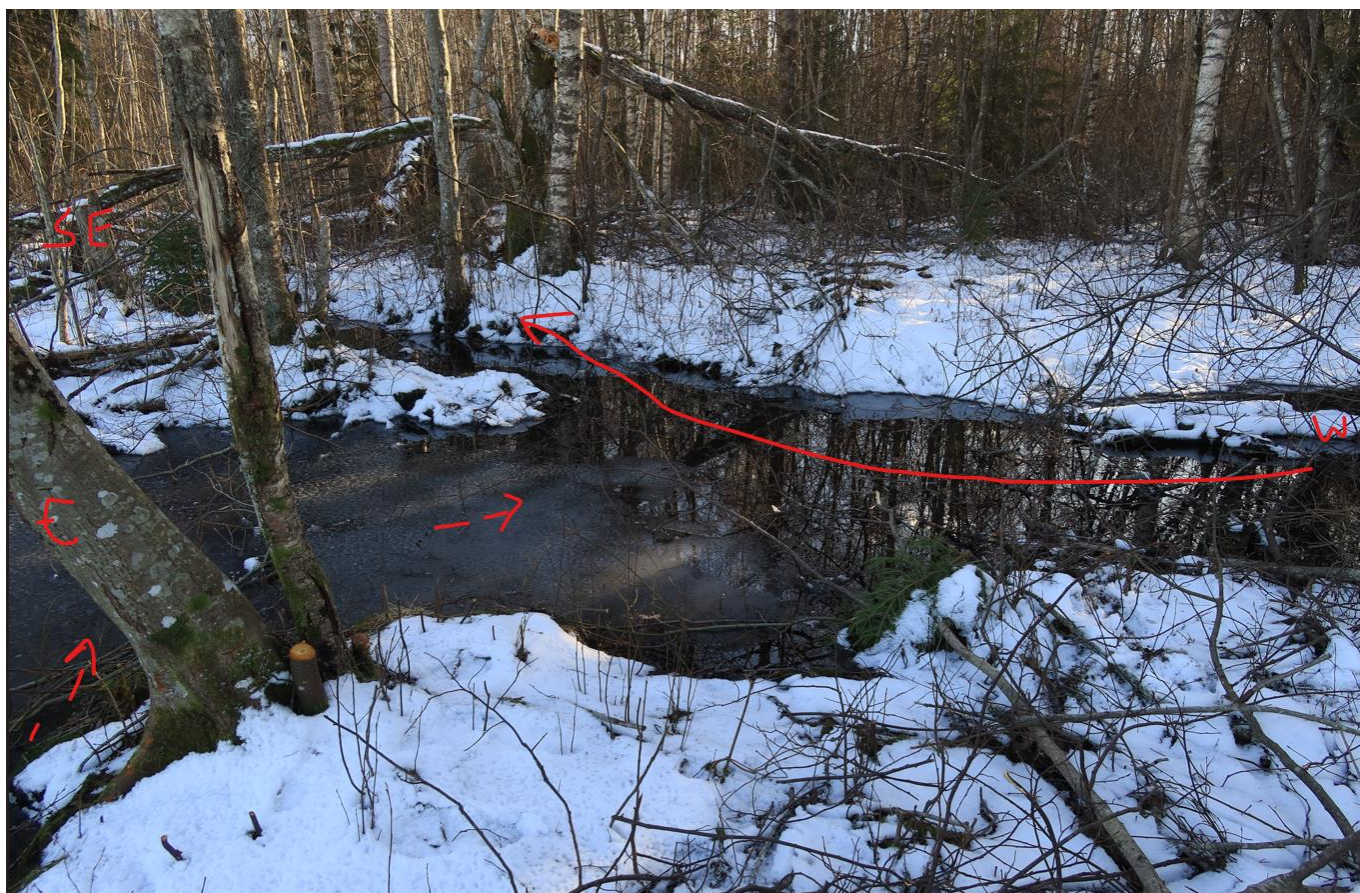
19. Nelja kraavi rist. Seisvat vett näis olevat kõige rohkem ida pool, aga seal oli jää peal ja vesi näis seisvat. Voolavat vett tuli kõige rohkem läänest. Kirdest tulevas kraavis oli ka vesi sees, kuid voolu oli keeruline tuvastada:
