## Humala oja (VEE1098800) vaatlus

Vaatluse aeg 16.03.25. Vaatleja Marko Vainu

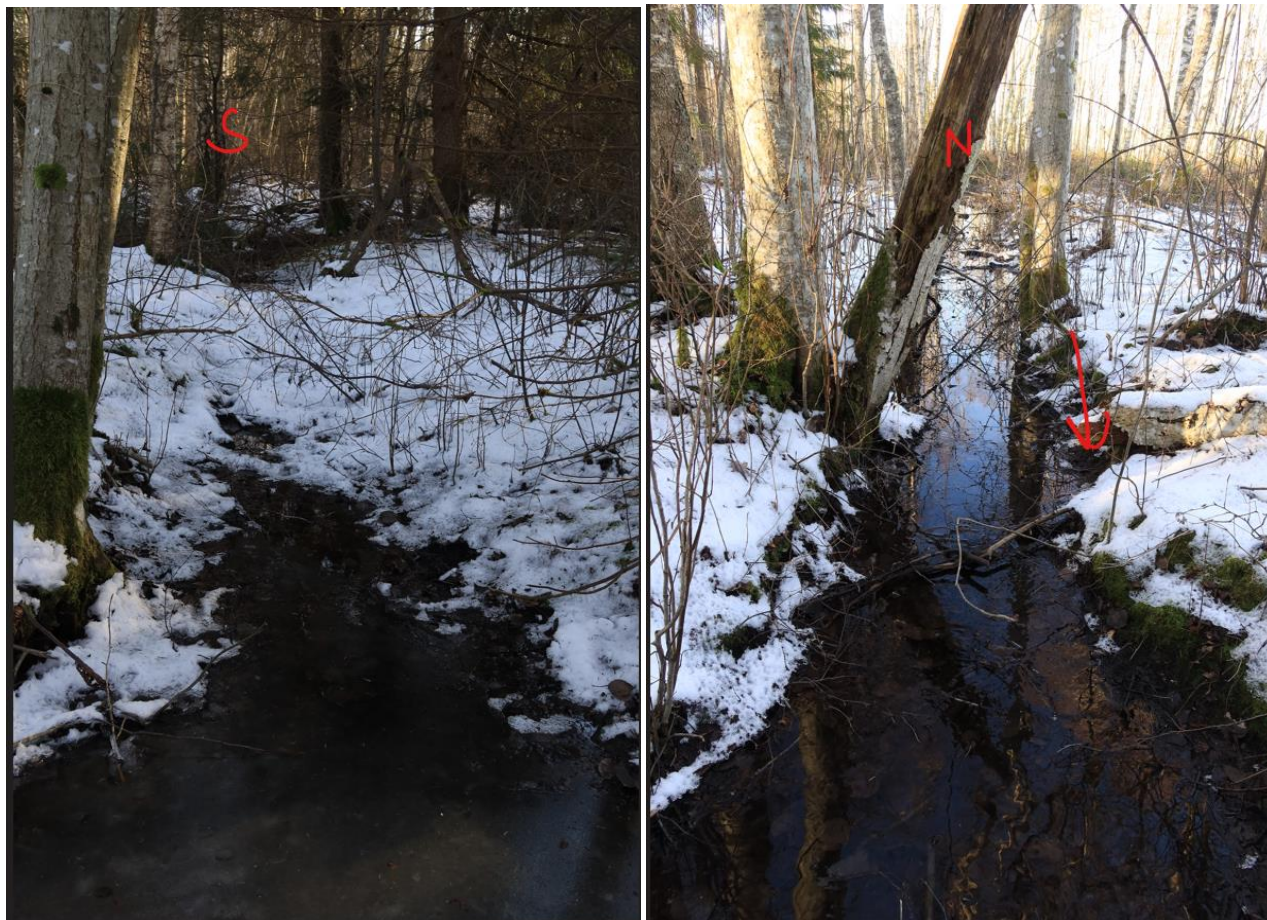
20. Põhja poolt suubus voolava veega kraav (**ETAKis puudu**). Rohkem vett tuli pigem ikkagi läänest. Lõunasuunal on katkestus ning kraav algab mõned meetrid ida-läänesuunalisest kraavist lõuna pool (**ETAKis parandada**):

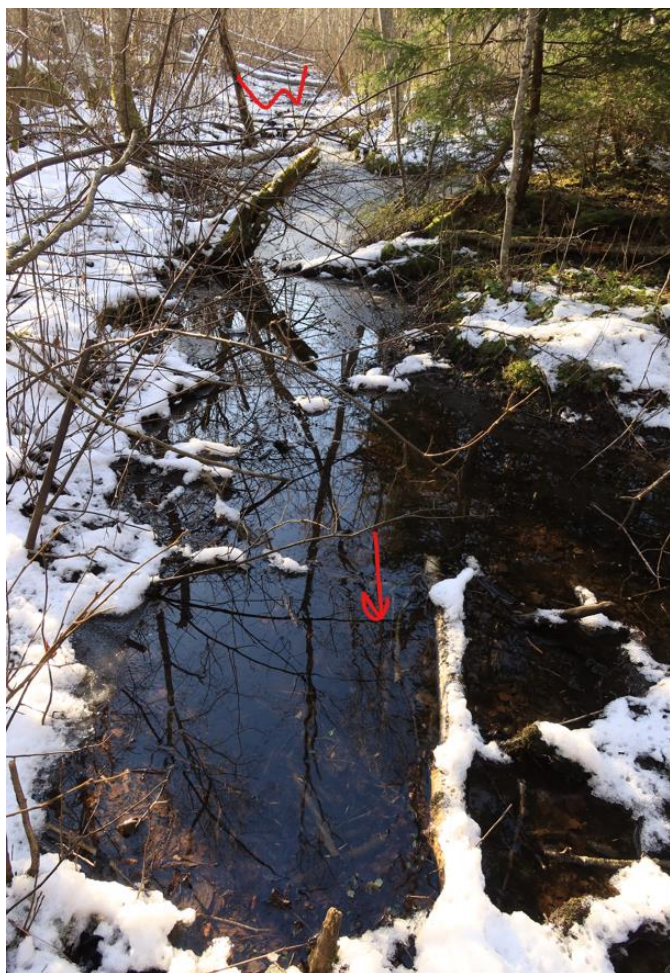
21. Lääne poolt vett nirises:

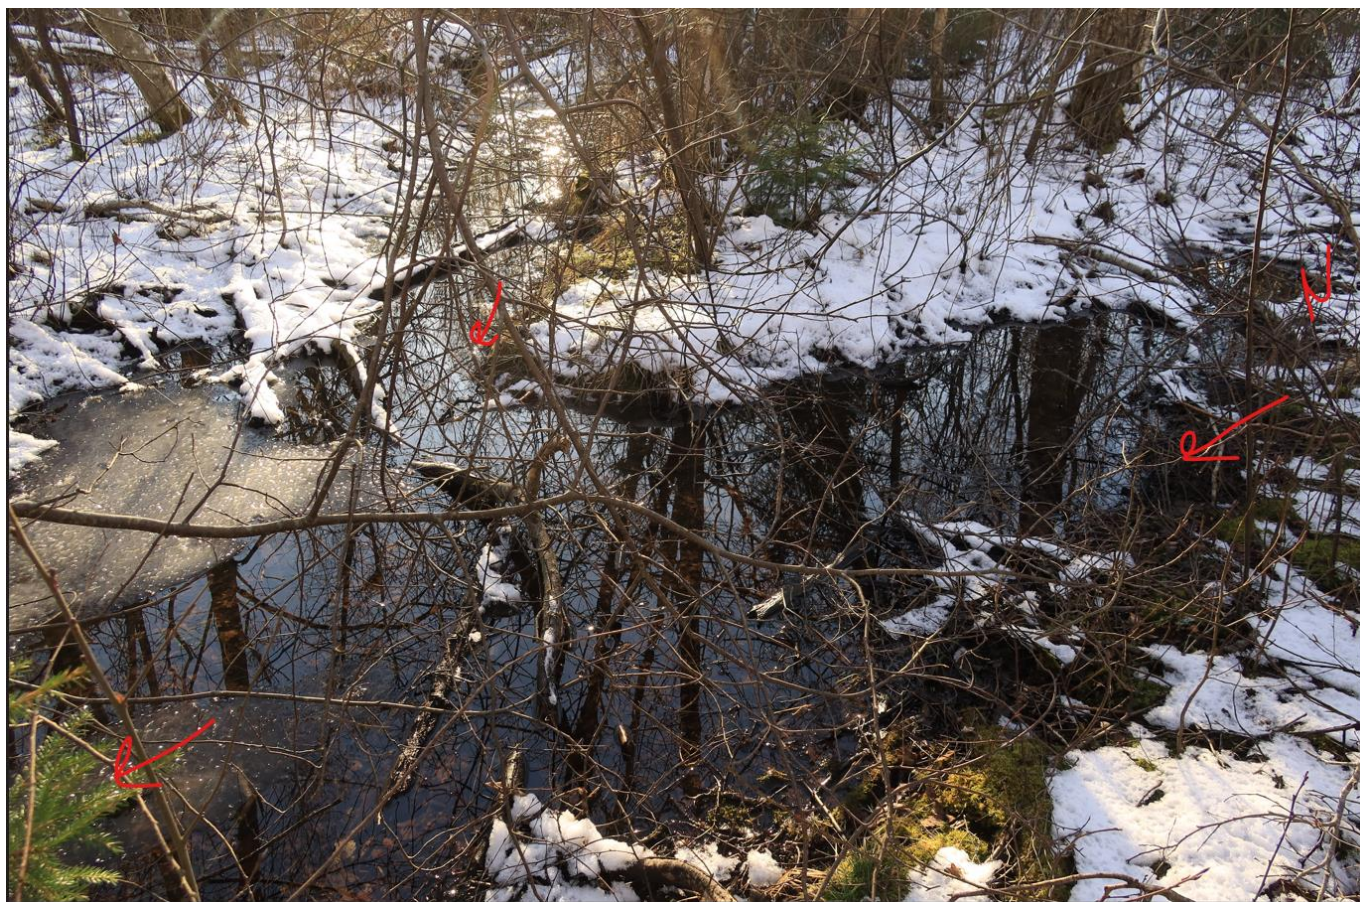
22. Vett nirises nii põhjust kui lõunast. Põhjasuunast tuli vast veidi rohkem:

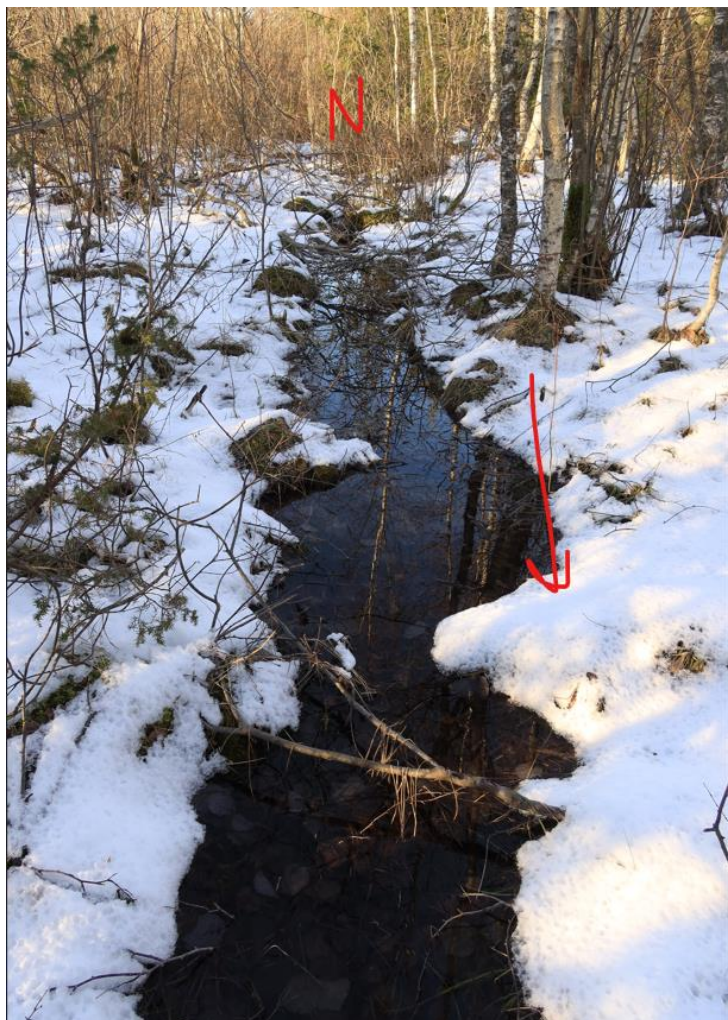
23. Madal, heinane soon. Vett nirises veidi. Vett oli põhjas ca 5 cm:

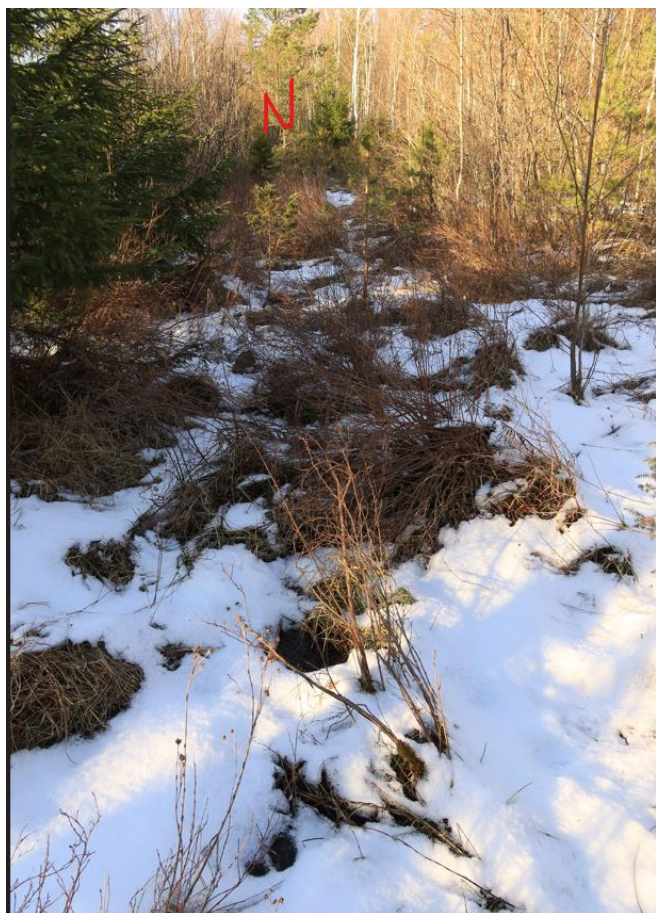
24. Kuivas loometsas kadus kraav peaaegu üldse ära. Lume all oli aimata madalat seisva veega vagu:

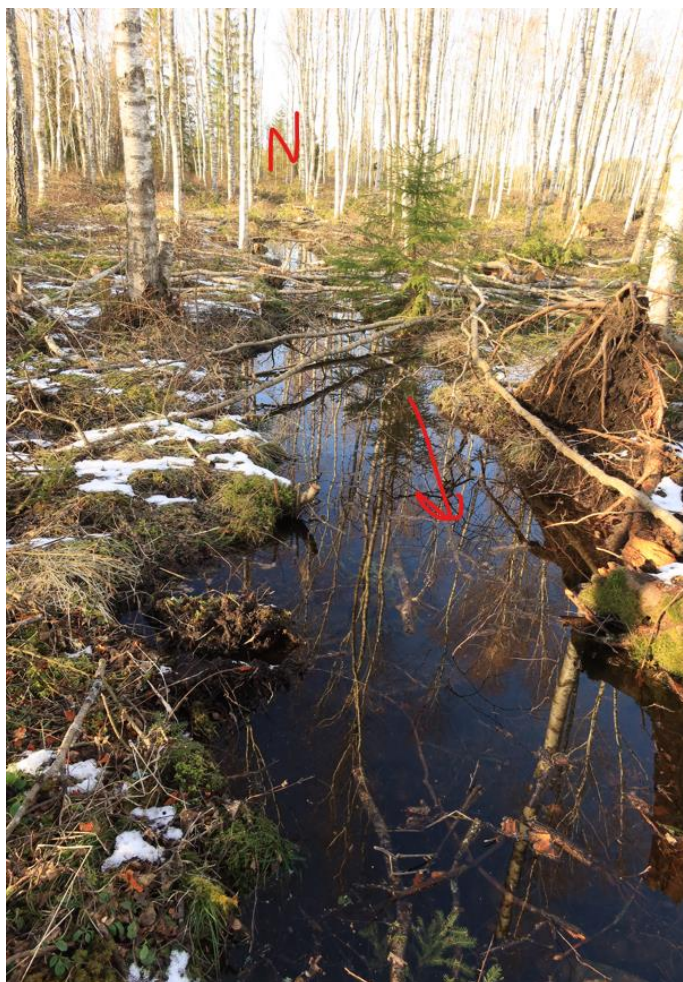
25. **ETAKis** puuduv kraav. Vett oli rohkem sees, kui sama kaugel põhjas läänepoolsel kraavil. Vee voolamist oli ka näha. Kuna see kraav oli lepikus-kaasikus, siis võikski oodata, et siin on rohkem vett kui lääne pool loometsas:

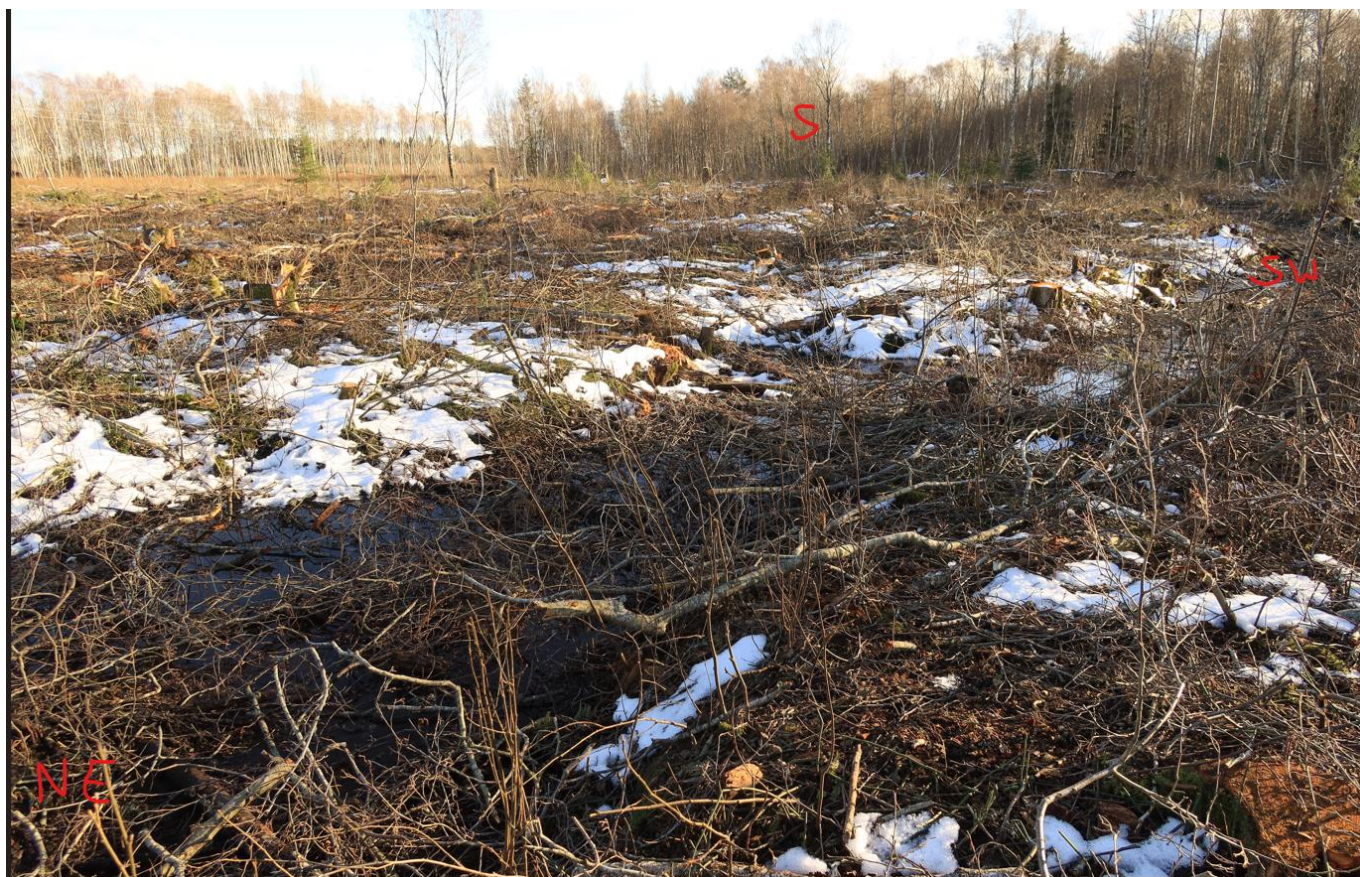
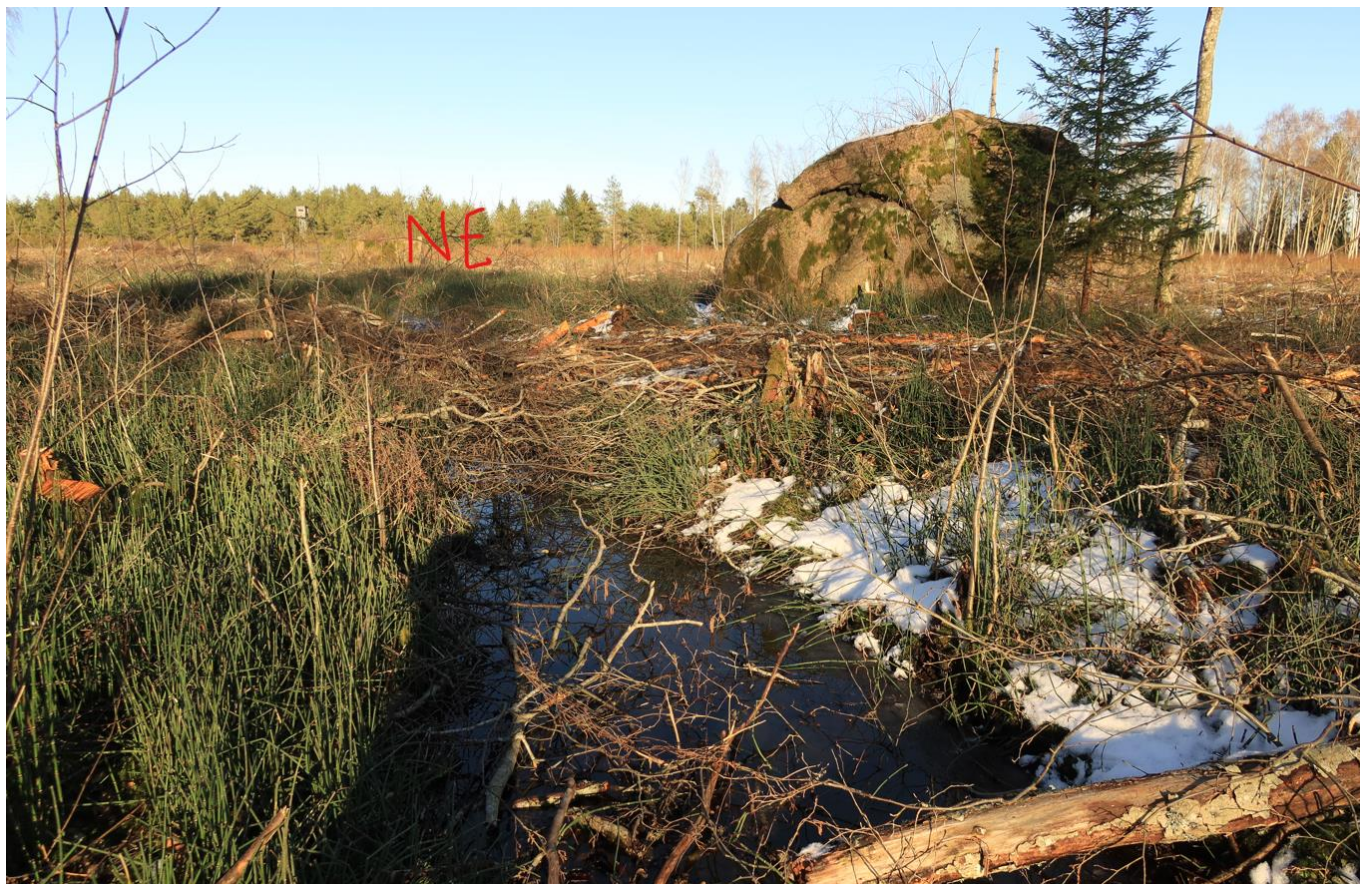
26. Veetäietega veekogu tuli kirdest rändrahnjuurest. Kuna samal või eelmisel päeval oli tehtud alal lageraie, siis oli säng oksi täis. Voolu polnud näha. ETAKis on kaardistatud siit punktist lõunasse kulgev kraav, mis paistab ka reljefivarjutusel, kuid maastikus seda näha polnud. Ka kraav, mis peaks tulema põhjast, oli kinni sõidetud:

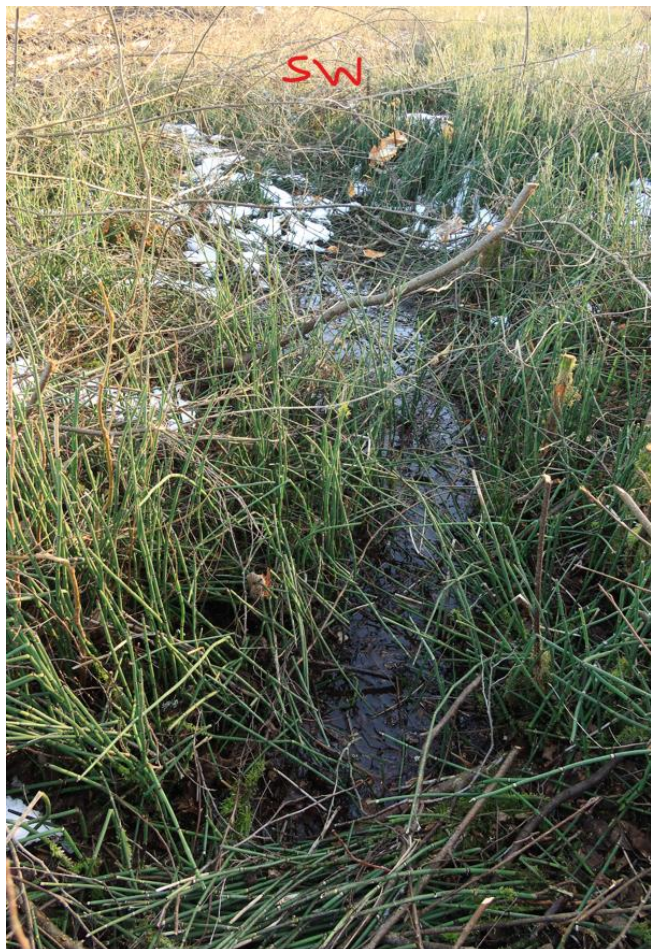
27. Kraav algab kohast, kuhu selle algus ka ETAKis kaardistatud on. Kraaviotsast vahetult läänes kasvab kaldus kask, mis oli jäetud langil säilikpuuks. Paar cm vett oli kraavis kohe algusest peale, kuid eristuvat voolu polnud. Kraavi kallastel kasvas tihedalt raudosja. Kümme-kond m edela pool oli näha ka mikroskoopilist niret:
