Verevä tiigi VEE2132730 vaatlus

Vaatleja Marko Vainu, vaatluse aeg 18.07.23

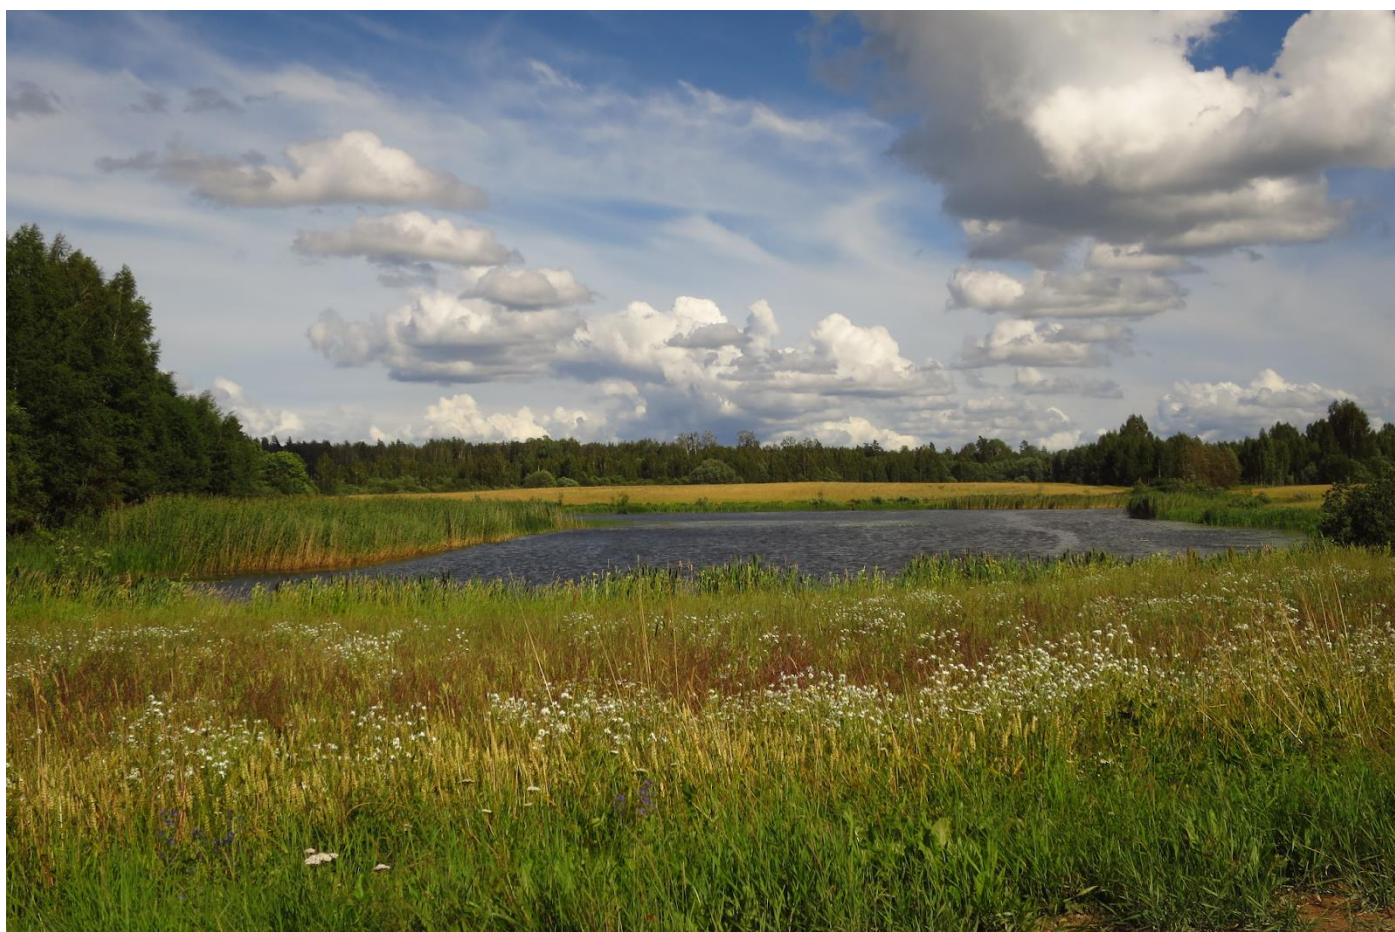
Järv on olemas, kuigi kallastelt roostunud:

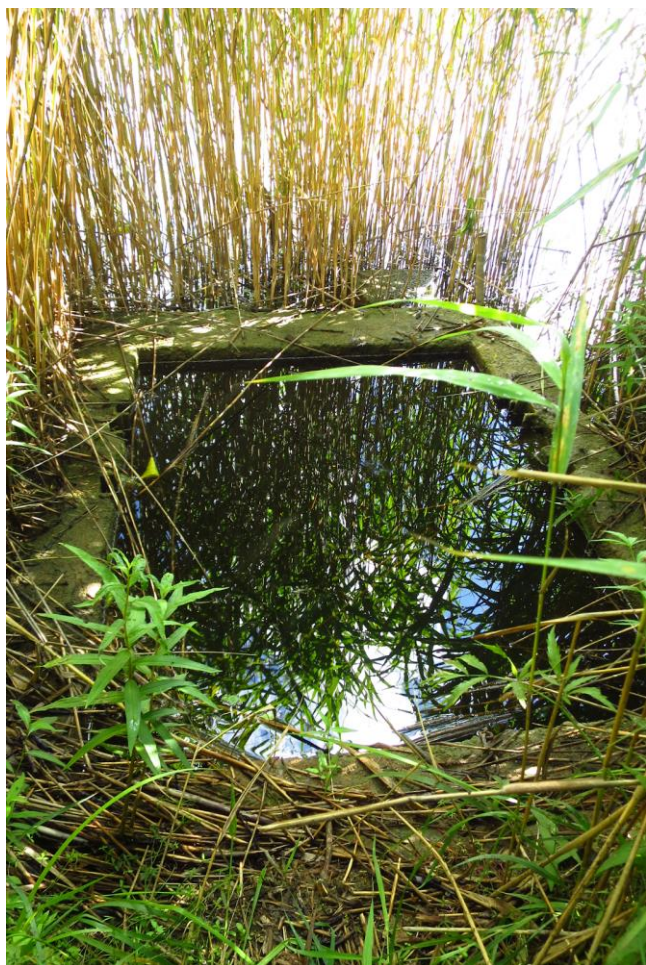
Järvel on olnud punktis 1 betoonist, laudvarjadega regulaator (tundus samasugune, nagu Järvotsal, kuid mõõtmetelt väiksem), kuid see ummistus maaomaniku sõnul ära ning praegu enam ei tööta, mistõttu sinna on turvast sisse valatud ja teiselt poolt torule plaat ette pandud.

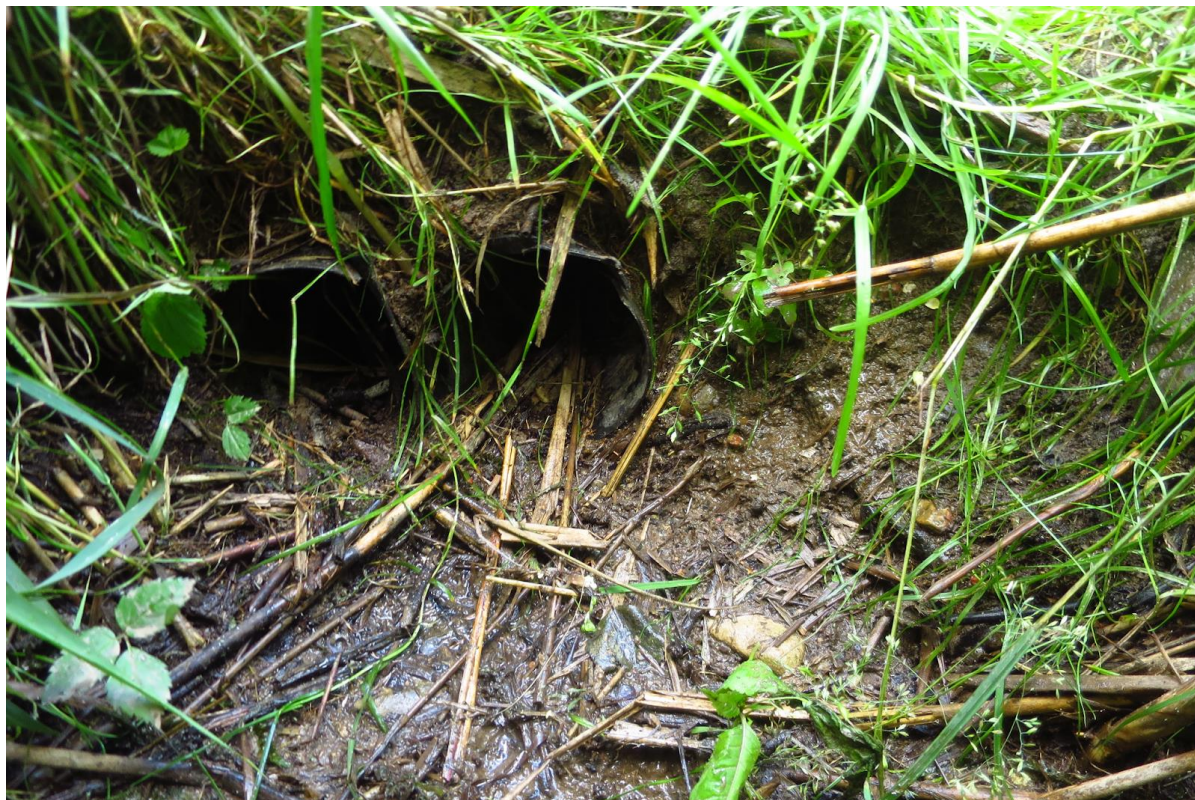
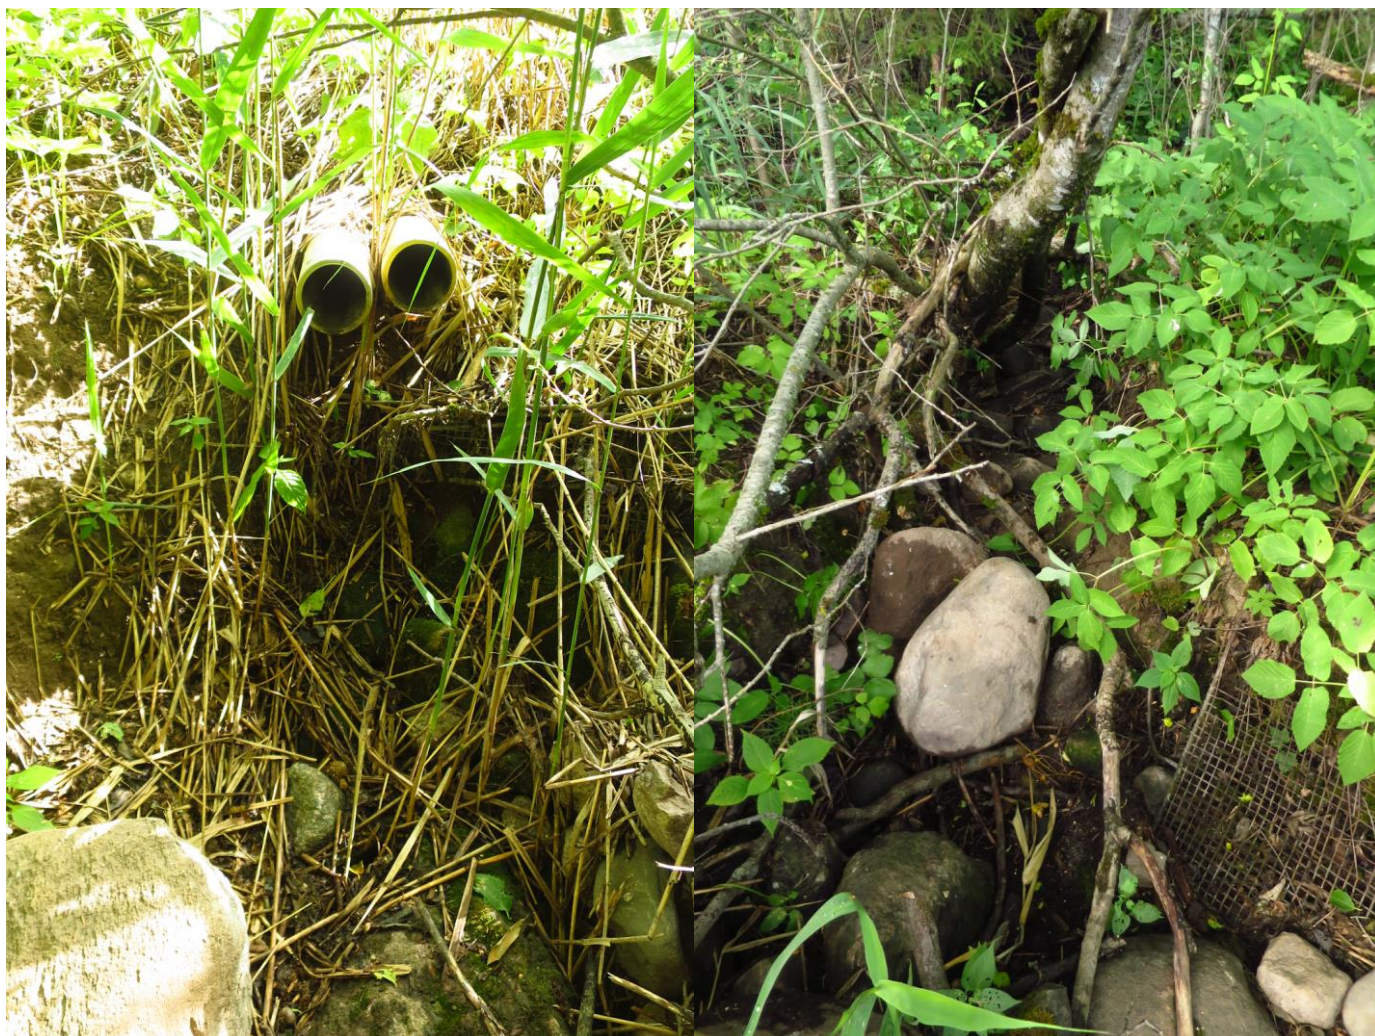
Praegu on väljavool seal, kuhu ETAKis märgitud ehk punktis 2. Sinna on pandud vahetult tee piirile kaks 10 cm läbimõõduga sirget toru, mis toimivad ülevooluna. Teisel pool teed kukub vesi torust meetri ja voolab mööda kivist nõva alumise tiigi poole (**ETAKis on märgitud väljavool mööda maapinda, mitte läbi truubi**). Maaomanik kurtis, et torud said liiga kõrgele ja on liiga väikesed, mistõttu aeg-ajalt voolab vesi teele. Vaatluse ajal vesi torudeni ei ulatunud ja järvel väljavoolu polnud.

Järeldus: Kuigi algselt on järvel olnud regulaator, siis see enam ei toimi ning vesi voolab välja läbi kahe sirge toru. Seega oleks sobiv muuta tüüp **tehisjärveks**.
