## Kibena oja (VEE1013402) ülemjooksu vaatlus

Vaatluse aeg 07.08.25. Vaatleja Marko Vainu

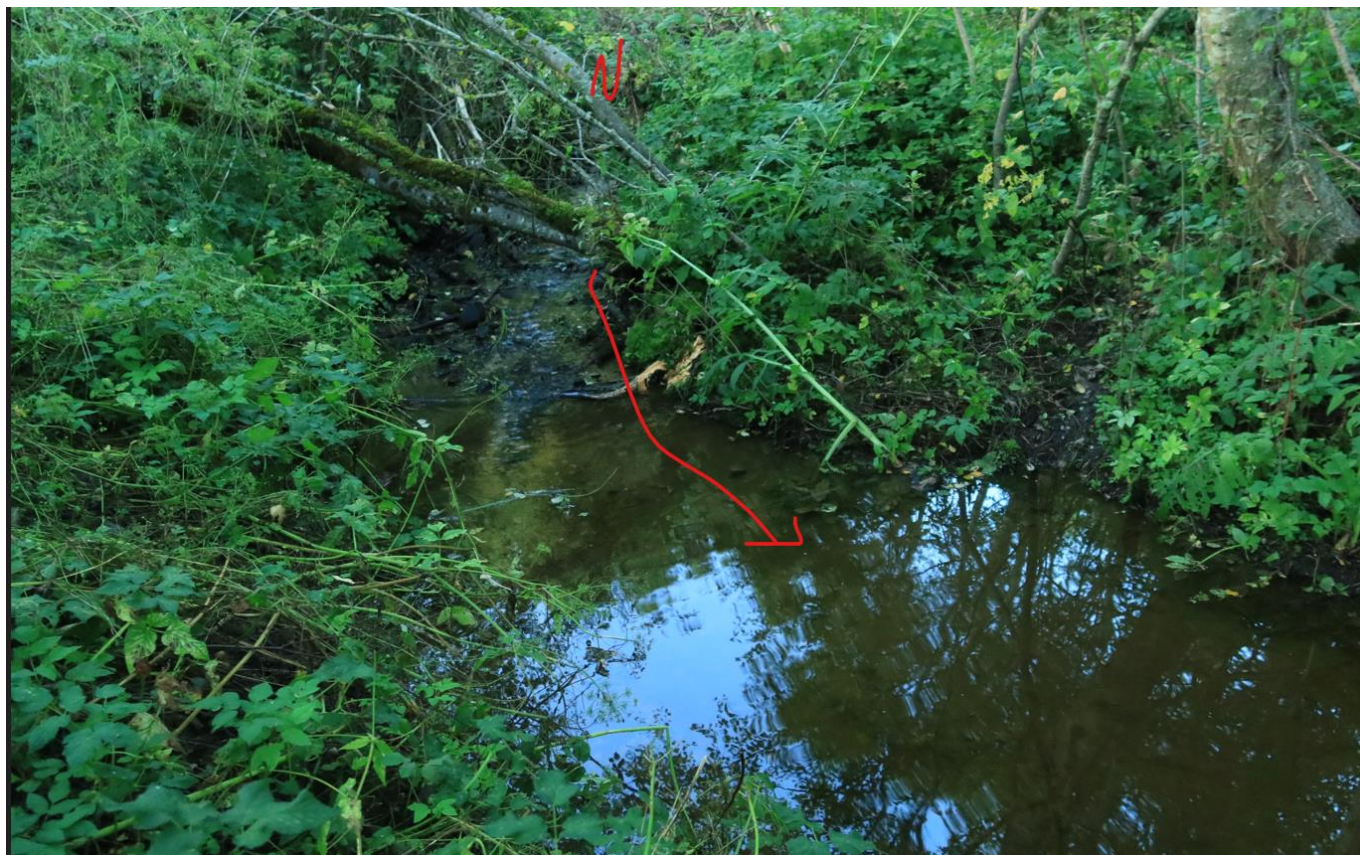
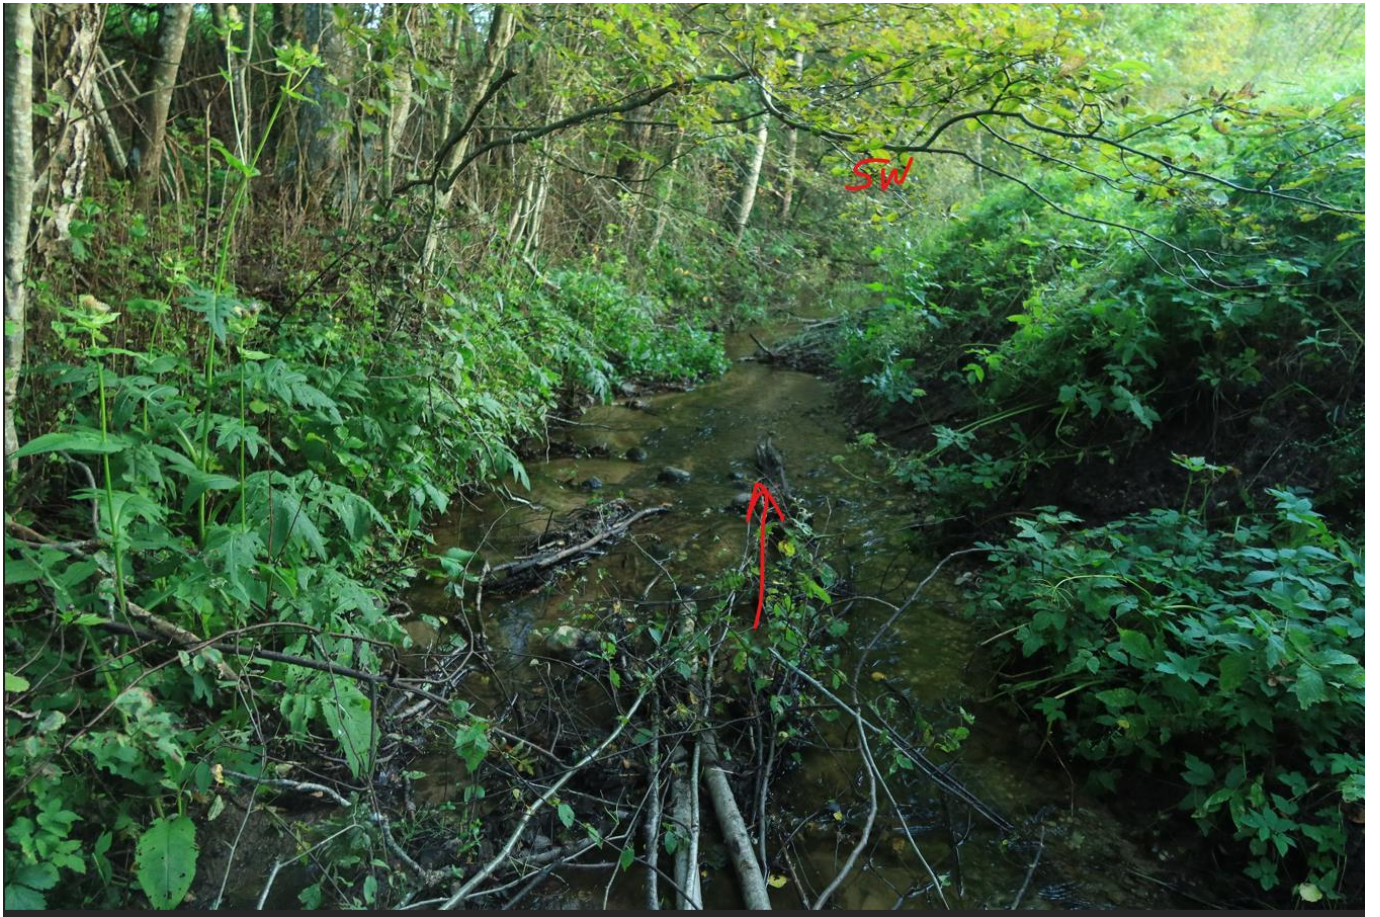
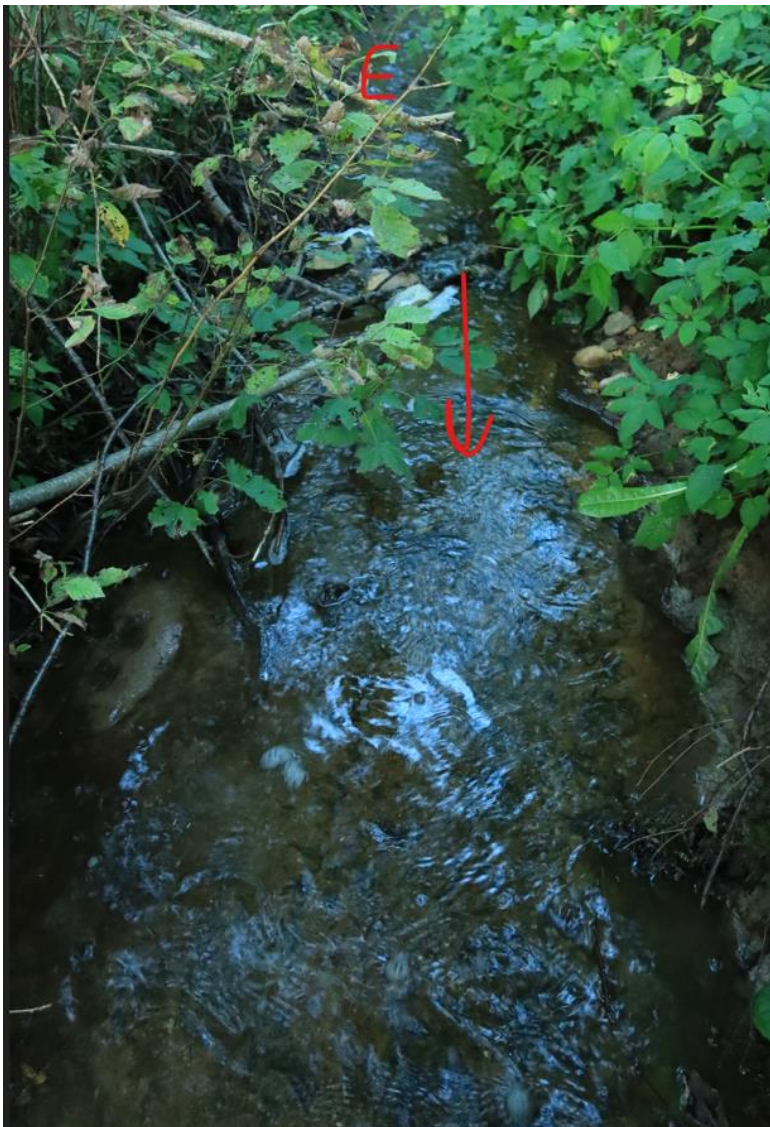
1. Kibena oja lähtelõik on praegu kaardistatud tulema põhja poolt. Vaatluse ajal oli idast ja põhjast tulevate veejuhtmete ühinemiskohas oksarisust madal paisutus ja lomp, aga ida poolt voolas sellesse lompis selgelt rohkem vett kui põhjast:

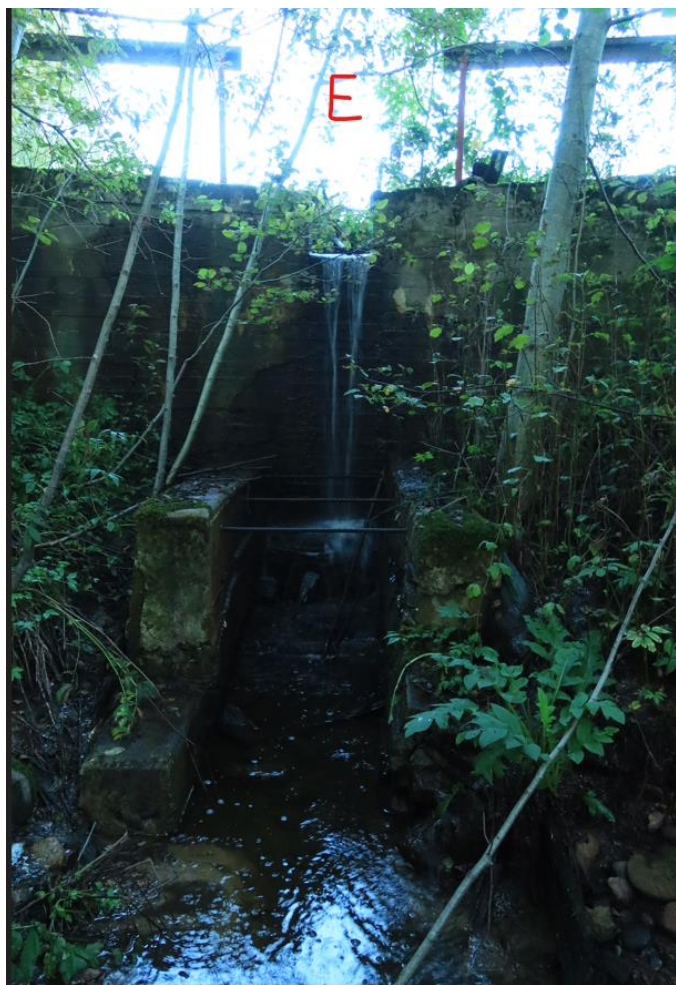
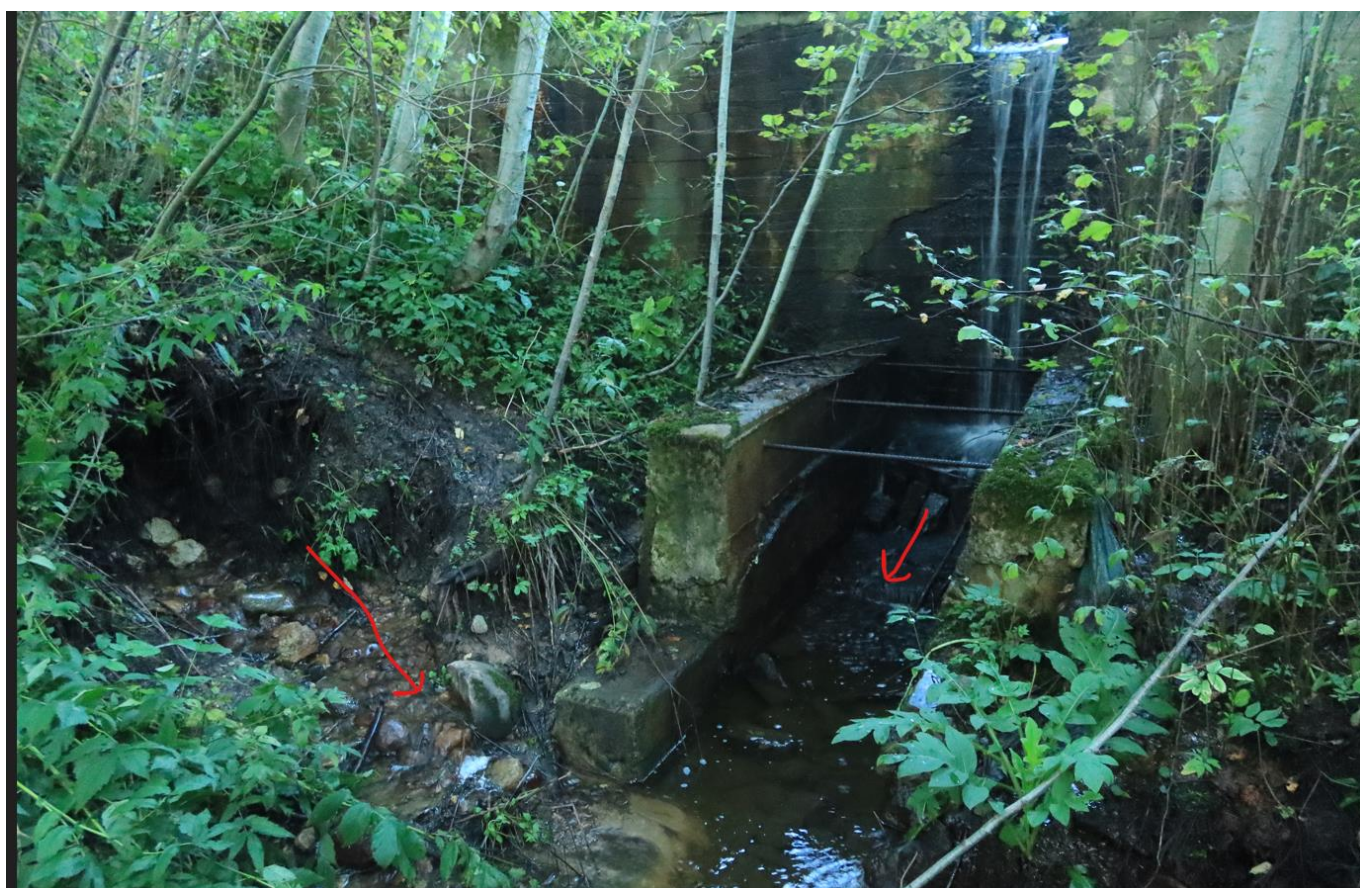
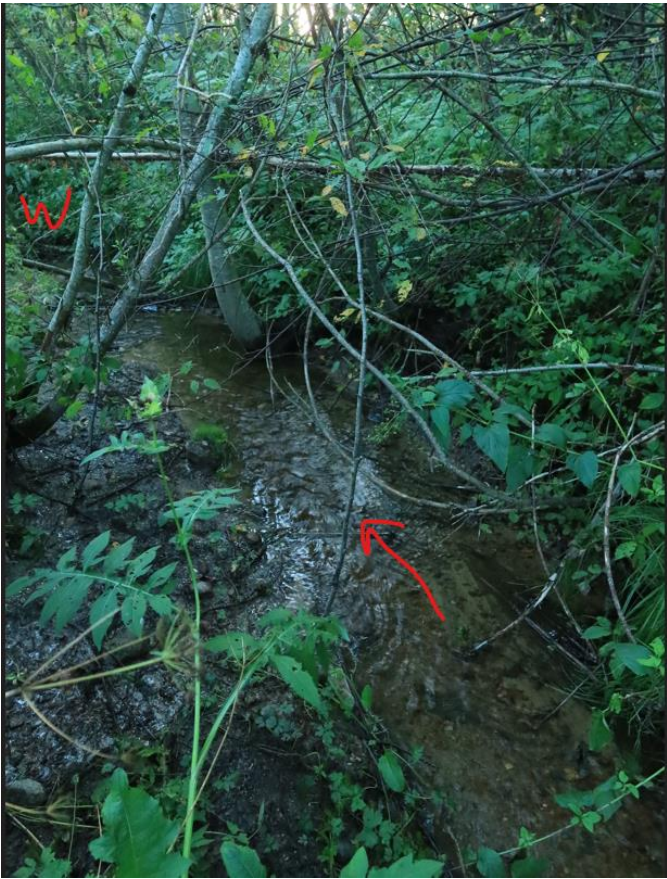
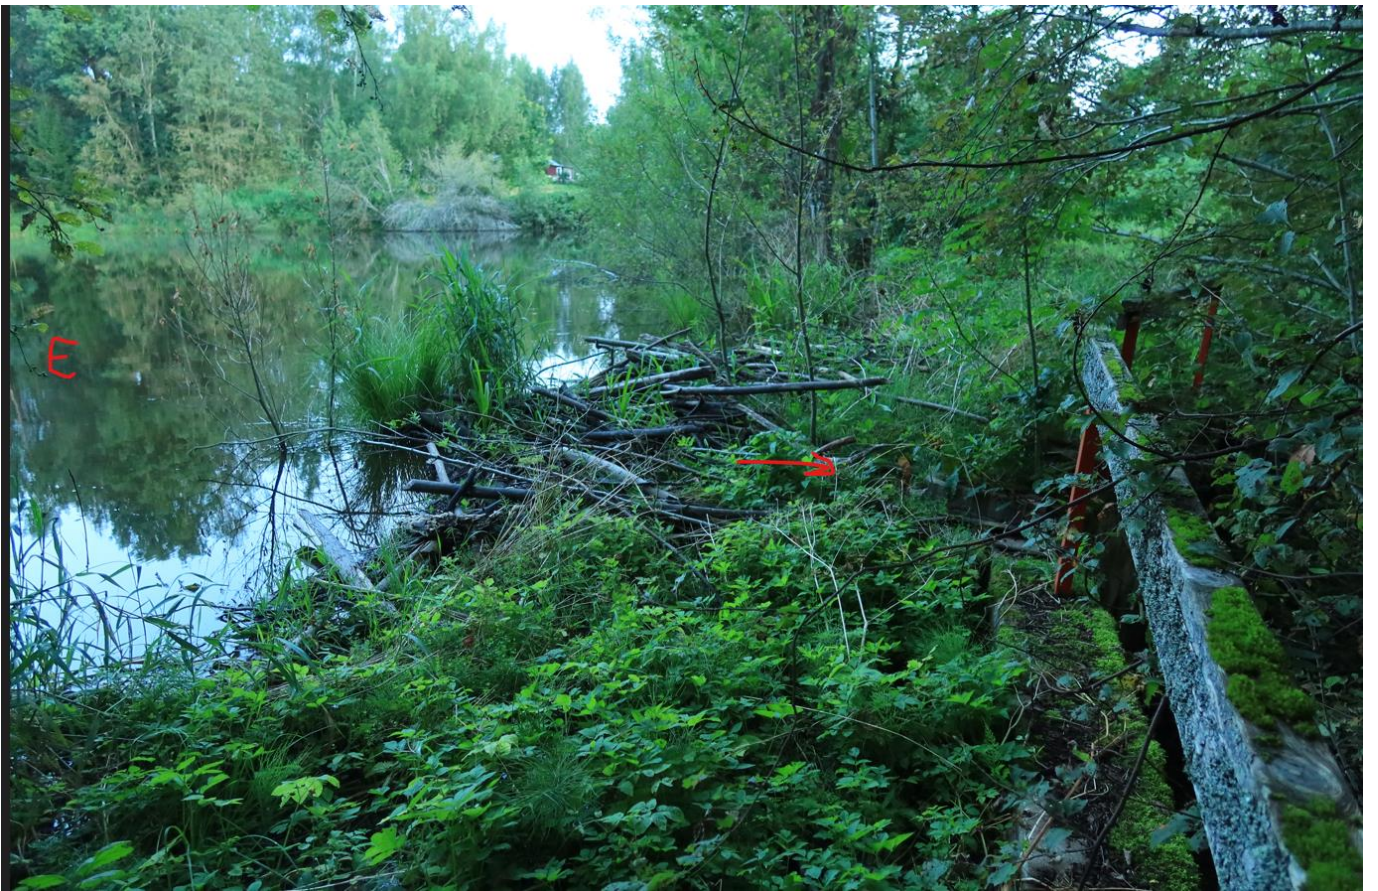
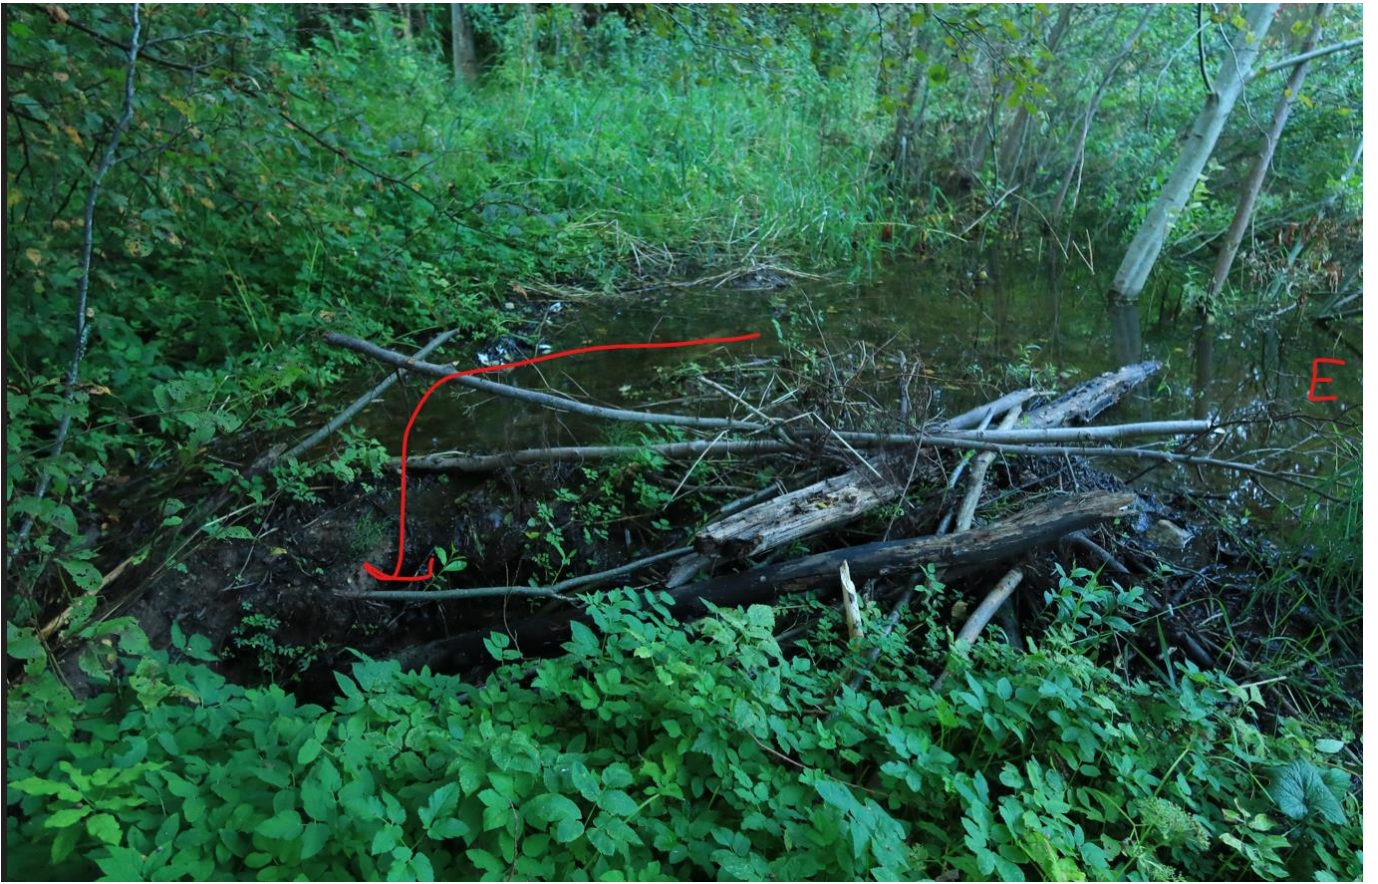
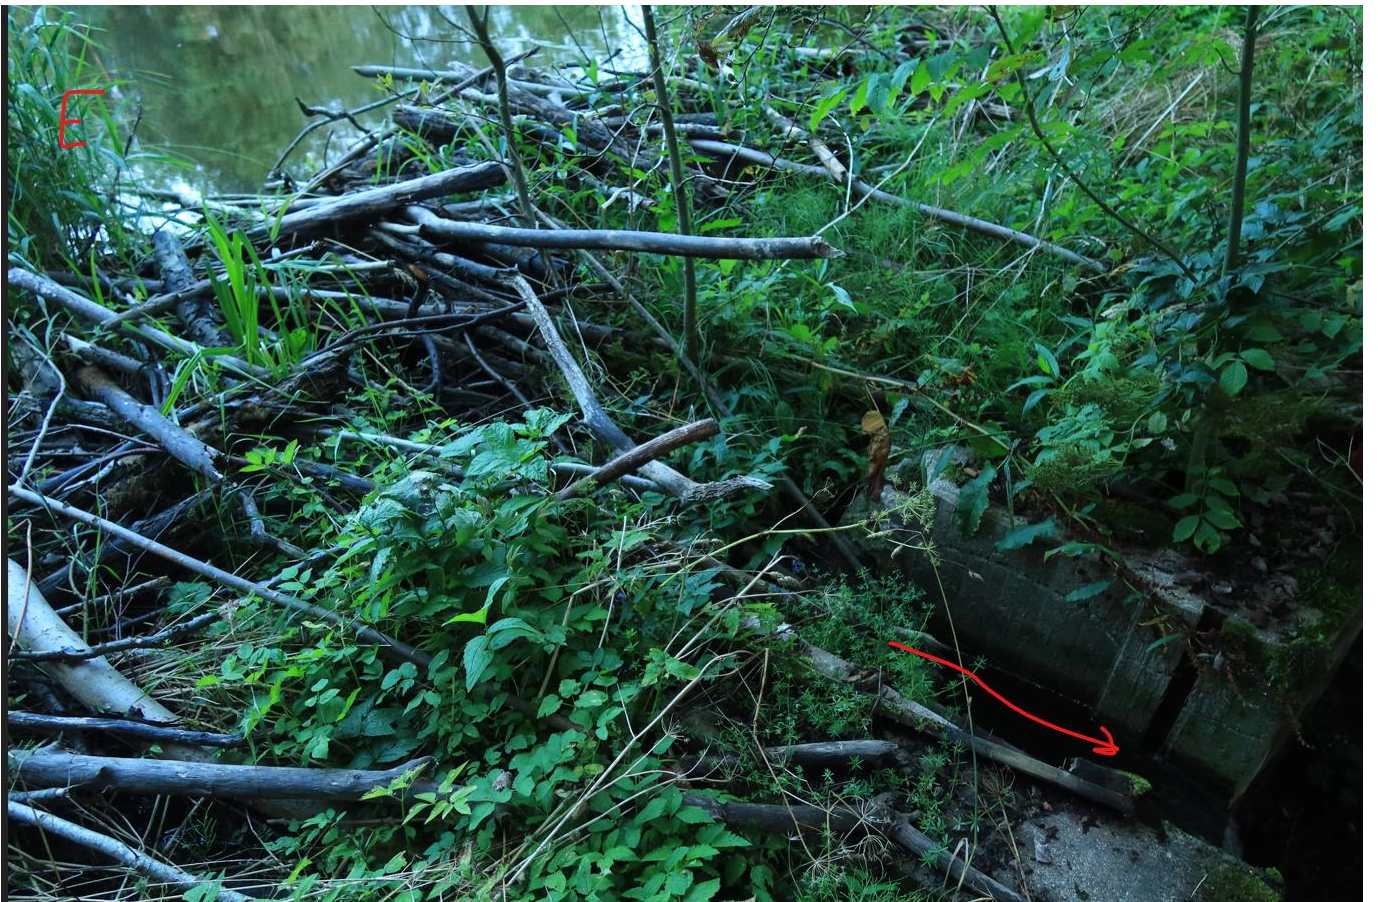
2. Ca 3 m kõrgune betoonist pais, mida pole EELISesse kantud. Paisu ülemises servas on poole m laiune hammas, millest vesi üle voolas. Osa vett voolas ka põhja poolt ümber paisu. Paisu taga on paisjärv. Paisu kõrvalt voolas vesi seetõttu, et koprad on betoonpaisu hamba ette ehitanud enda paisu ning seetõttu ei pääse kogu järvest tulev vesi betoonpaisu sees olevasse hambasse:

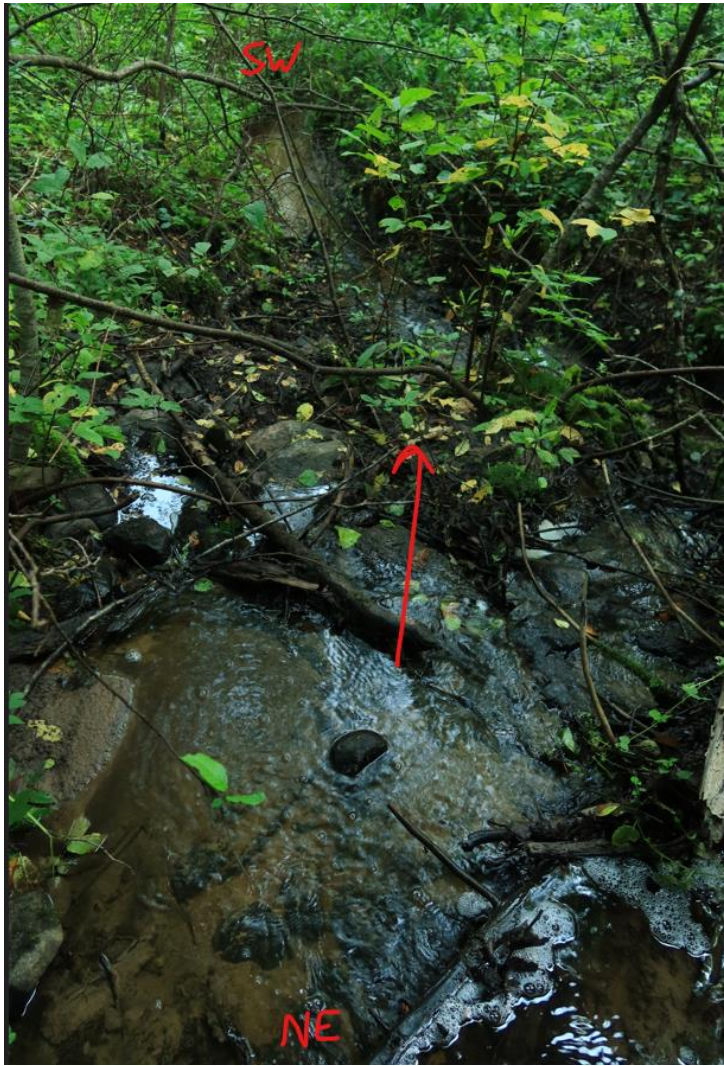
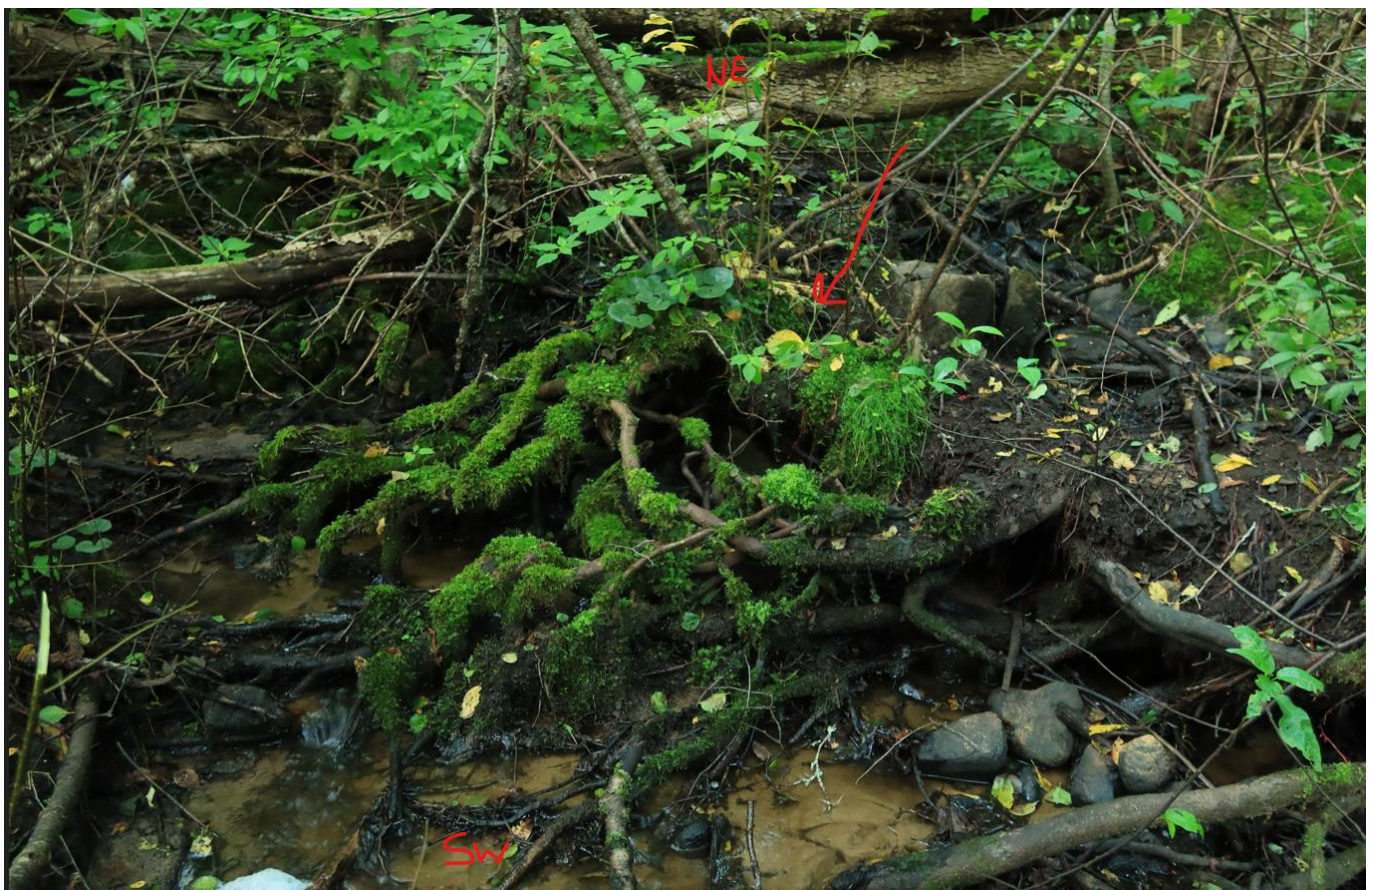
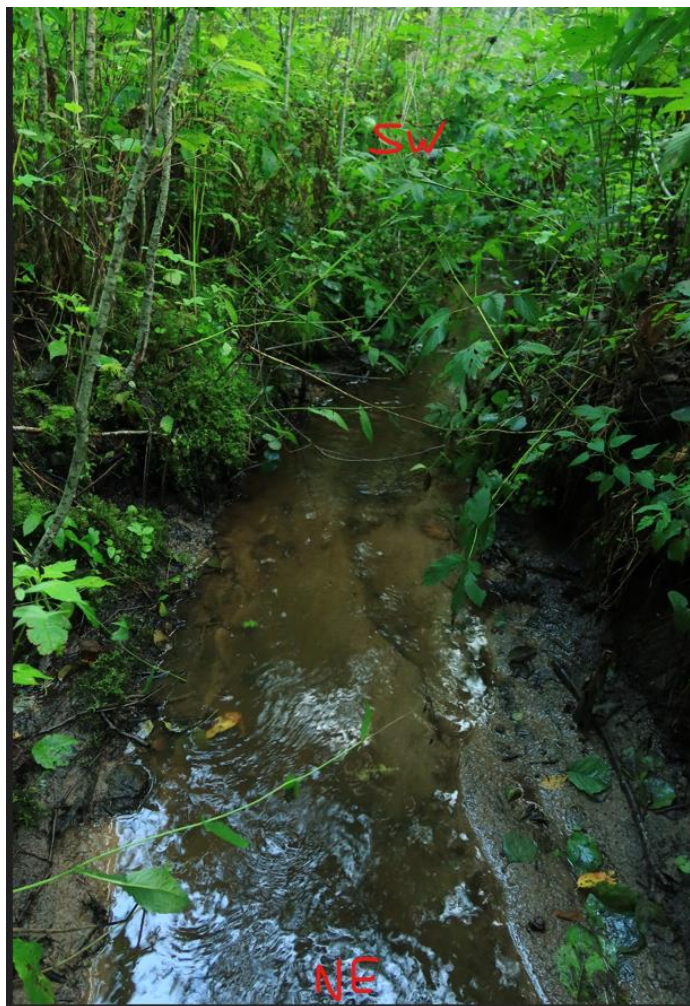
3. Vesi laskus pooleteise meetri kõrgusest puujuurtest ja kividest astangust alla. All on liivapõhjaline ja meetrilaiune järsuveeruline ojasäng:

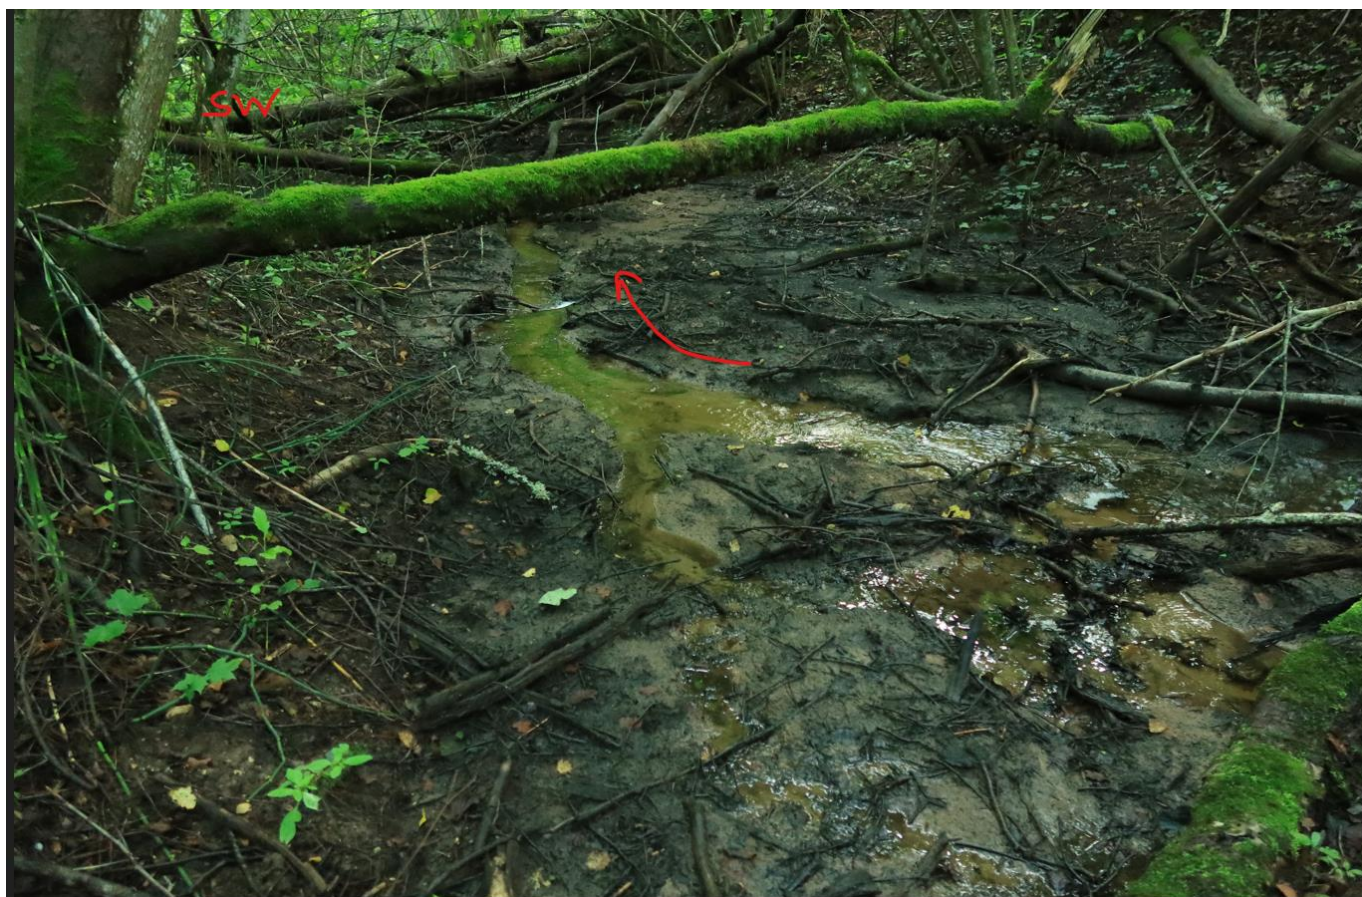
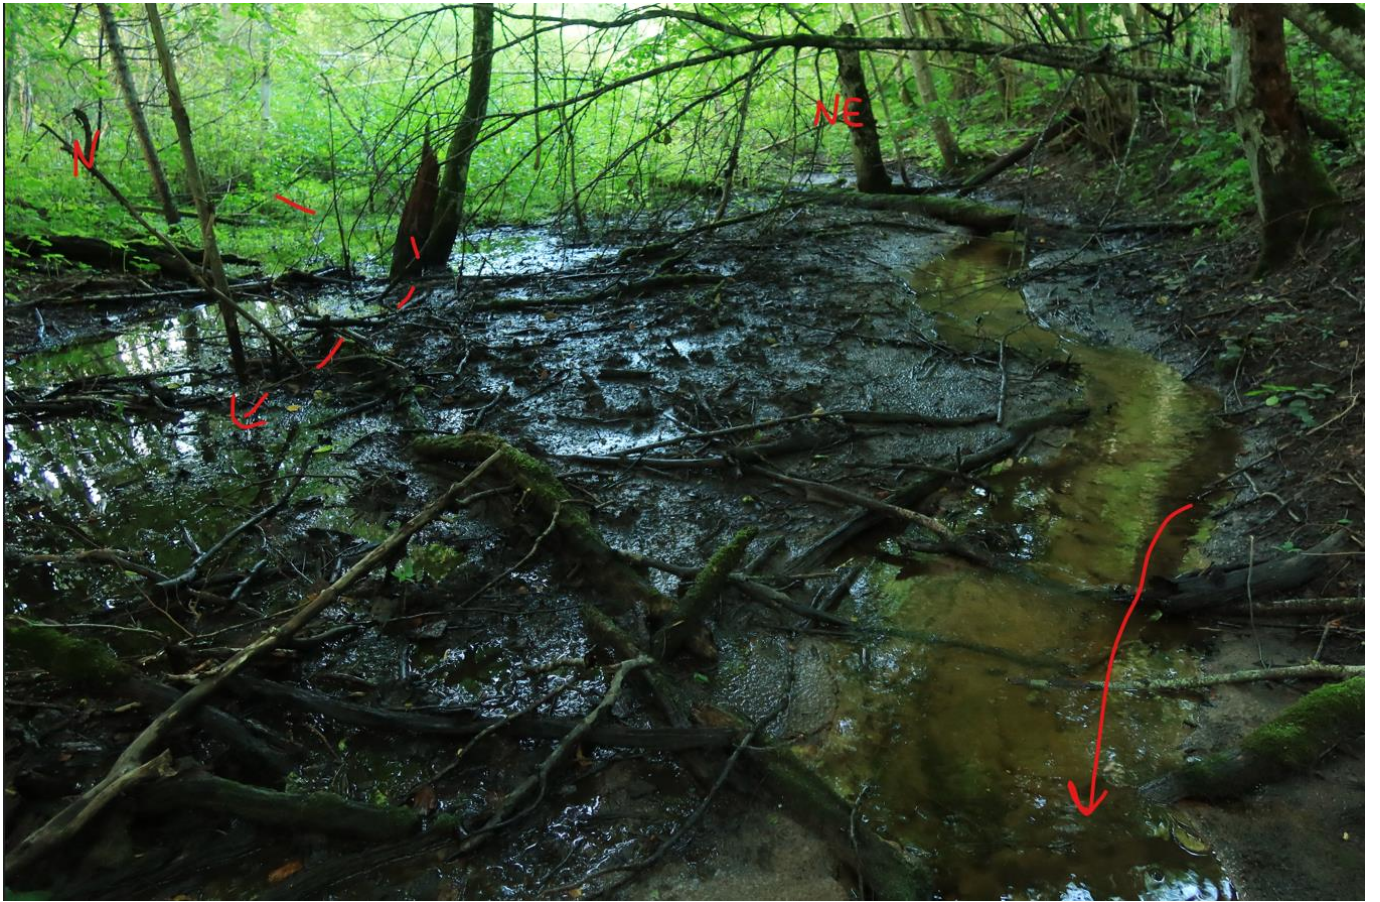
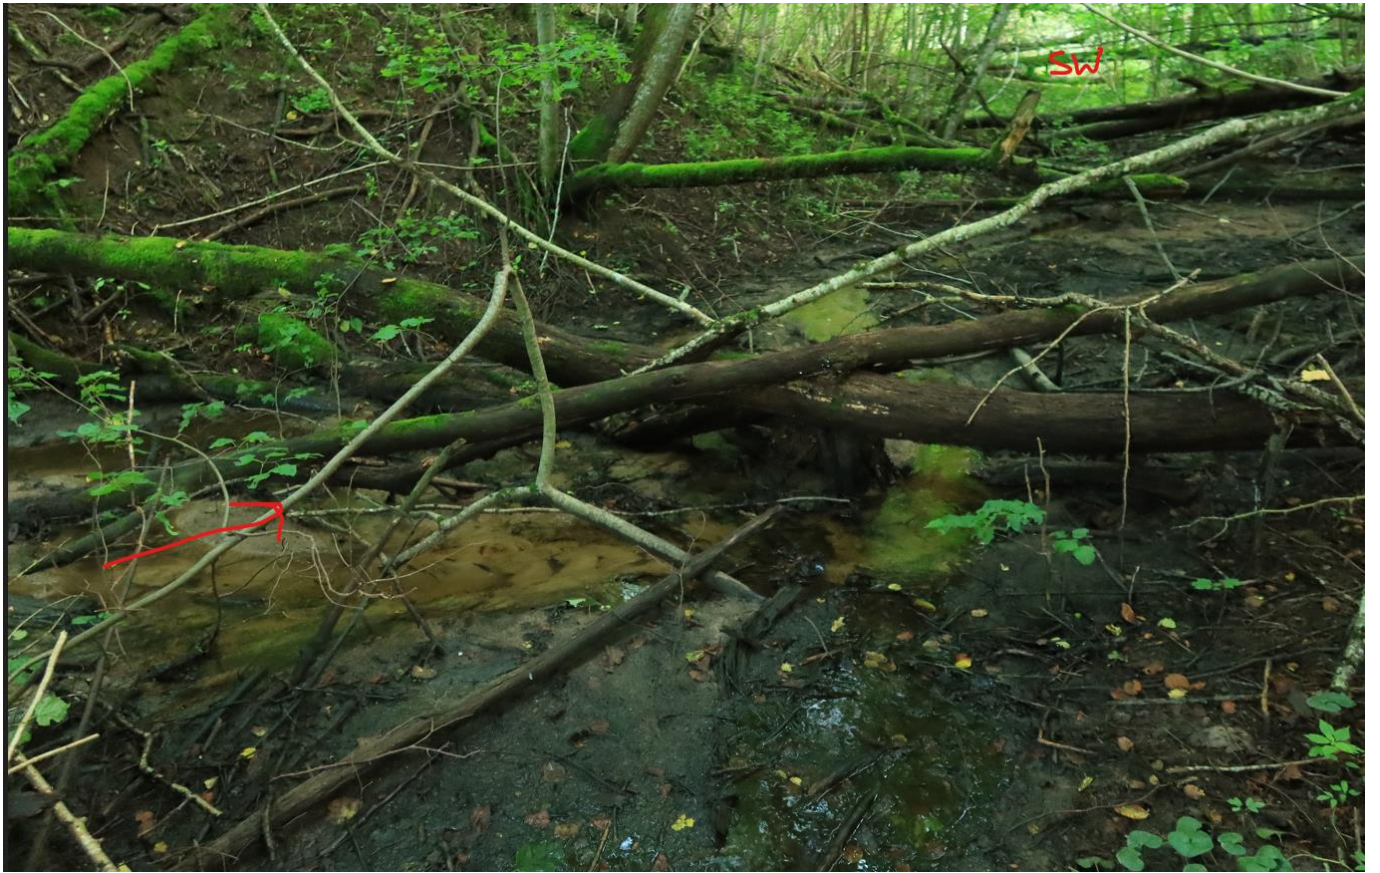
4. Oja voolab hämaras, rohttaimestikuta orus. Põhja poolt tulevast kraavist nirises ka vett, aga seda oli idast tuleva vooluhulgaga võrreldes palju vähem:

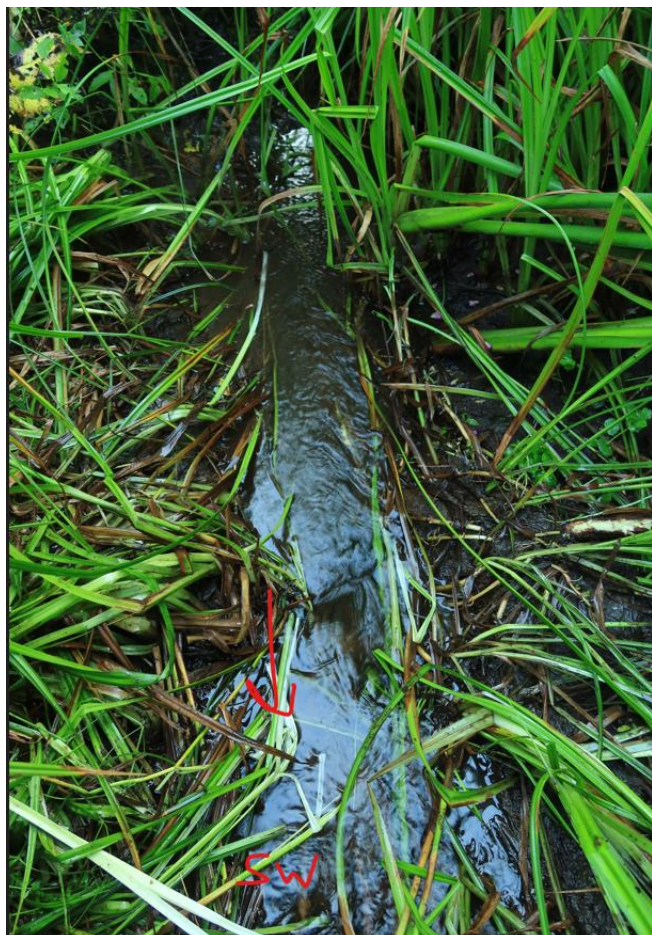
5. Metskõrkjate vahel voolas selges sängis korralikult vett truupi:

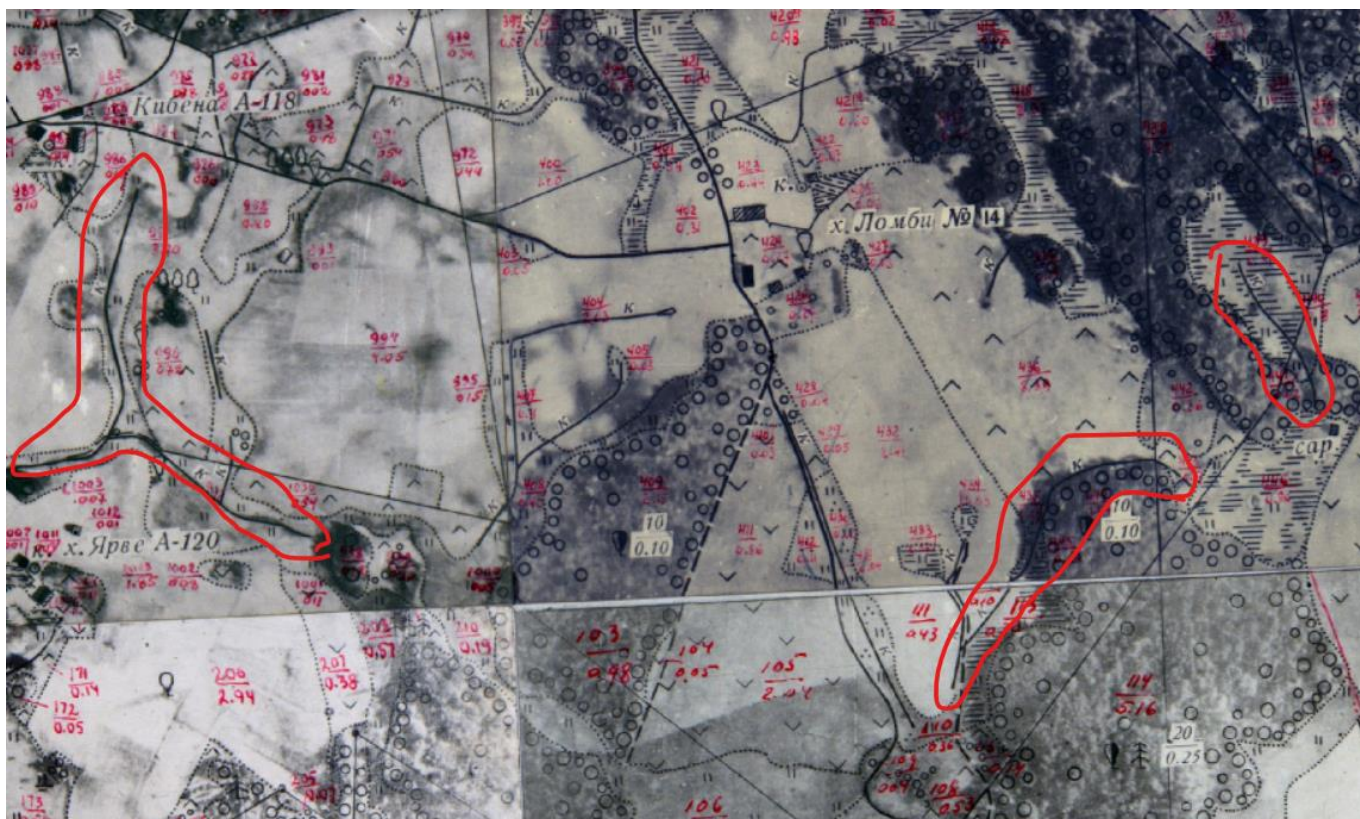
Ajaloolistel kaartidel pole Kibena oja ülemjooksu sisuliselt kujutatud. Vaid 1948. aasta fotoplaanilt võib leida sinna kantud vooluveekogude juppe:

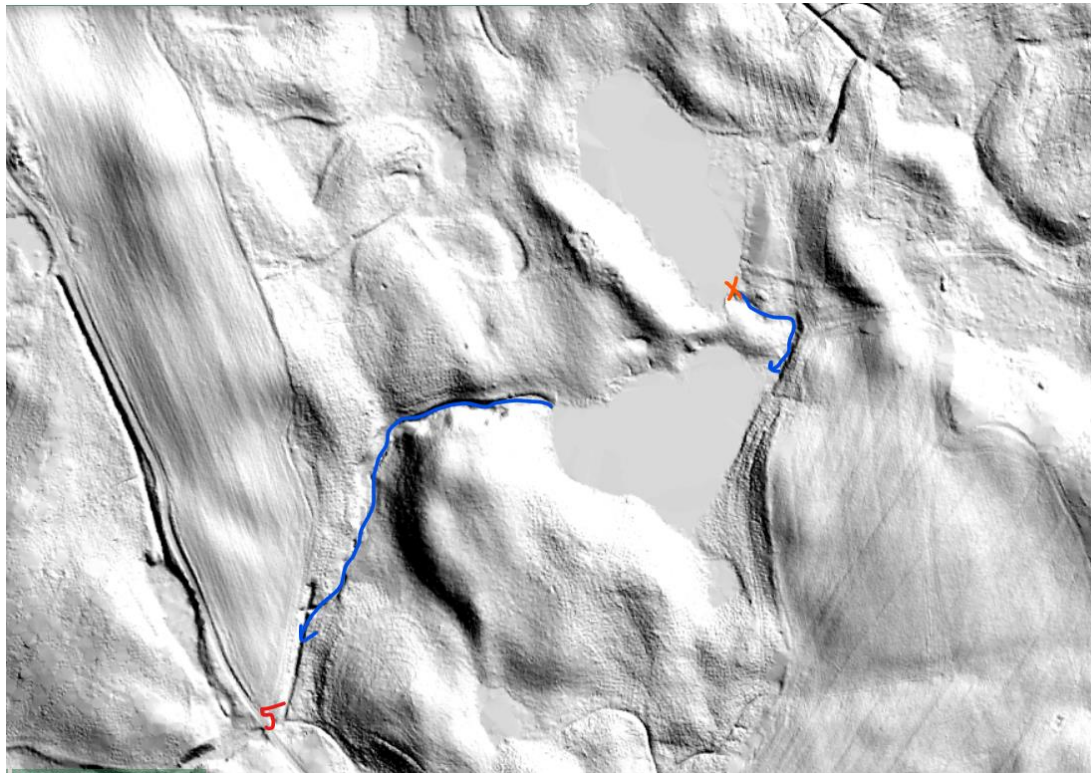
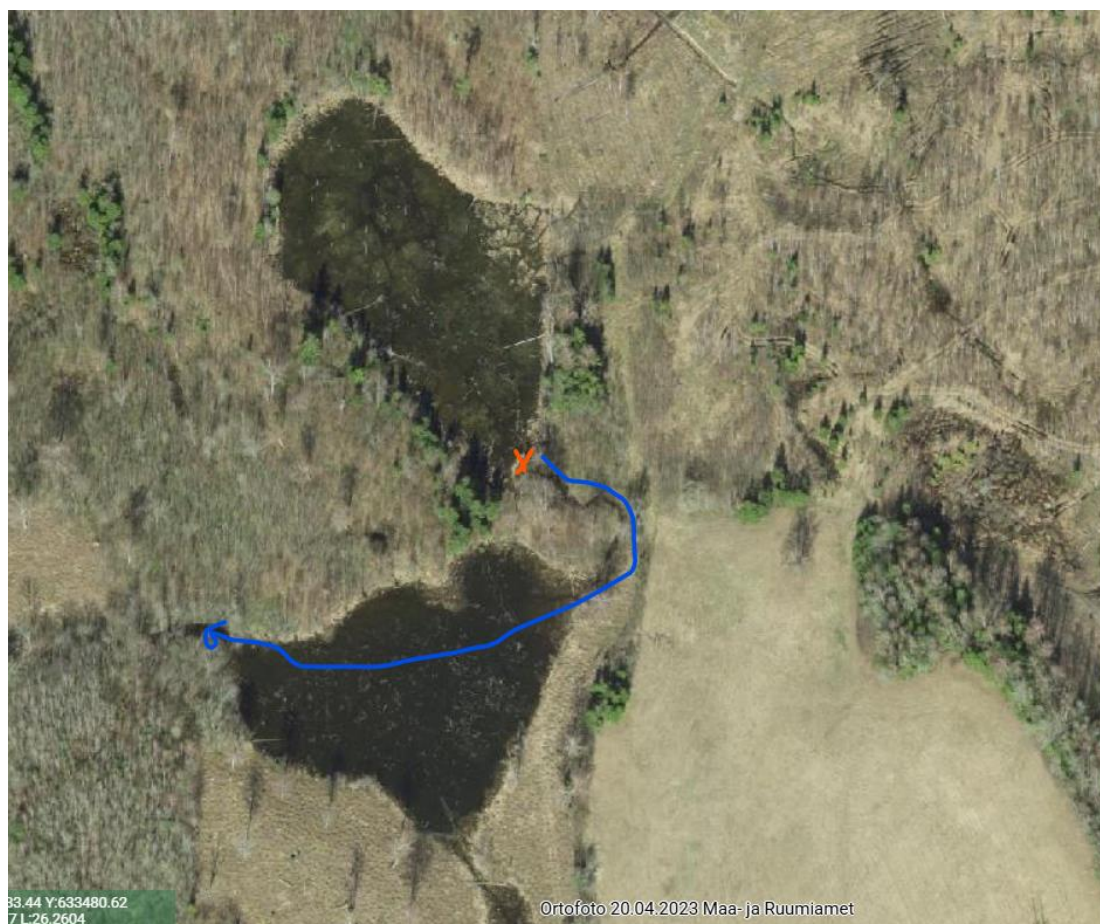
**Järeldused:** Praegu Kibena oja lähtelõiguks loetav veejuhe on pigem maaparandusliku tekkega. Kui see ka on olnud algupärane ojake, siis on see olnud idast vaatluspunkti 2 tuleva oja suhtes lisaoja, kuna idast tulev haru on veerohkem ning ka morfoloogiliselt selgelt looduslikum. Härmardumise tõttu ei olnud võimalik käesoleva vaatluse käigus veevoolu algust otsida, kuid ortofotode põhjal ulatub looduslikus sängis vooluveekogu vähemalt kahe kobraste paisutatud järvikuni. Eristatav on ka põhjapoolsest järvikust lõunapoolsesse kulgev nõva. Seega sobib praeguste teadmiste kohaselt Kibena oja lähteks joonistel ristiga tähistatud koht põhjapoolse järviku väljavoolul. Seda, kas oja ruumikuju oleks põhjendatud pikendada sellest järvikust ülesvoolu, oleks vaja täpsustada täiendava välivaatlusega:
