## Piigandi oja (VEE1022400) ülemjooksu vaatlus

Vaatluse aeg 16.08.25. Vaatleja Marko Vainu

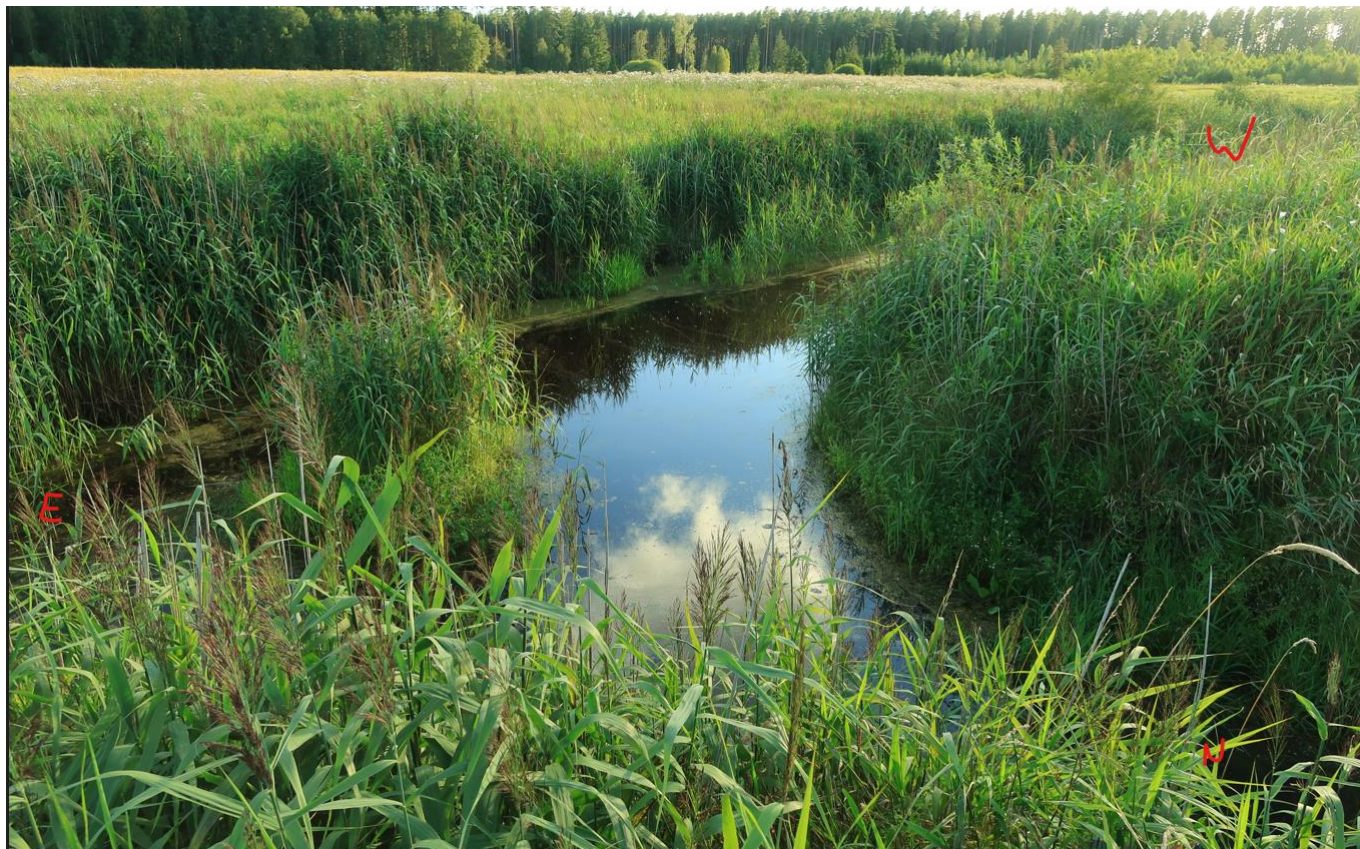
1. Lai, seisva veega väli. Voolu polnud näha üheski suunas:

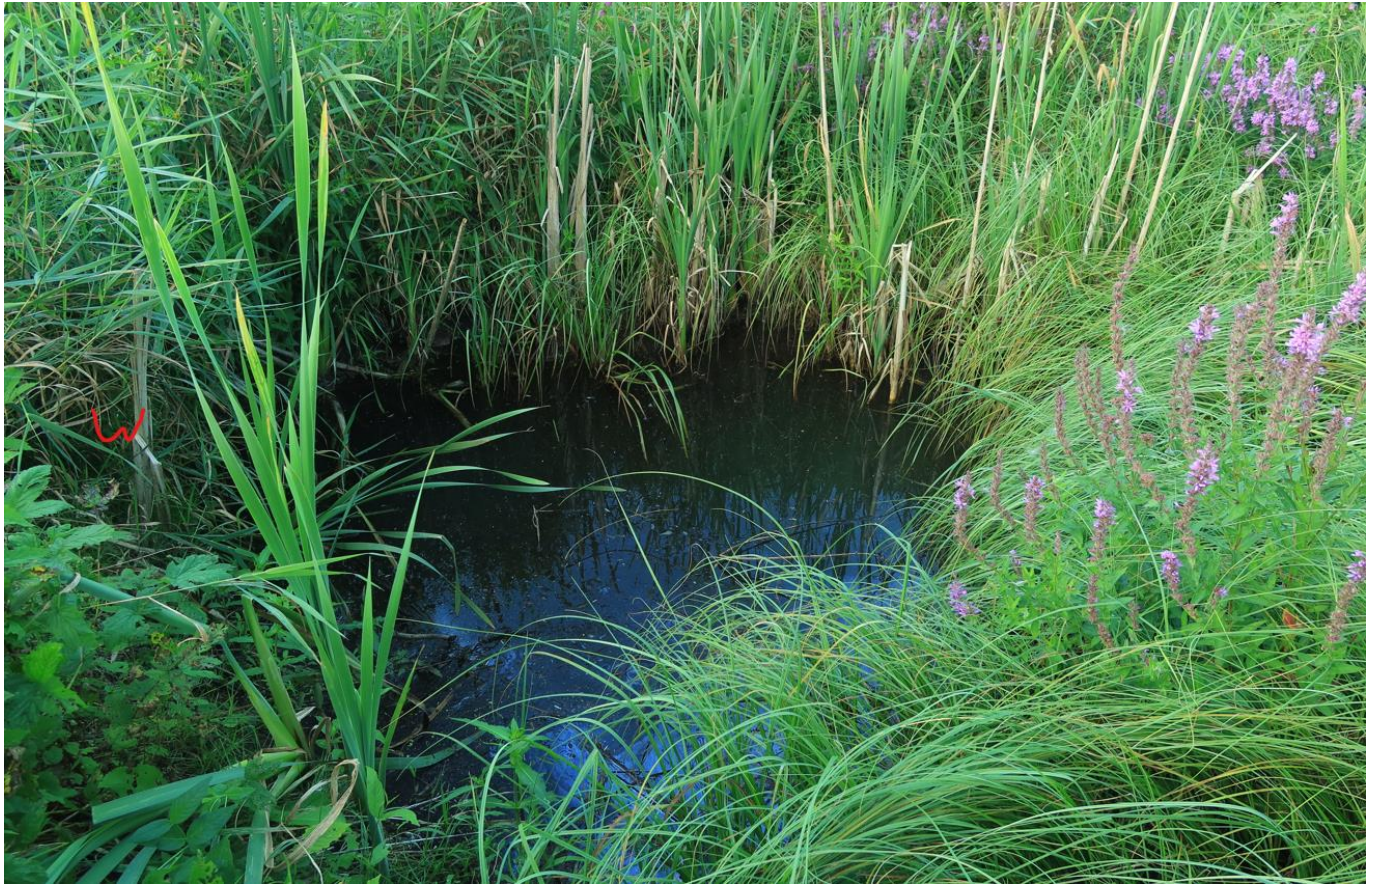
3. Ka läänepoolset truubi otsa polnud näha, oli sügav lomp:

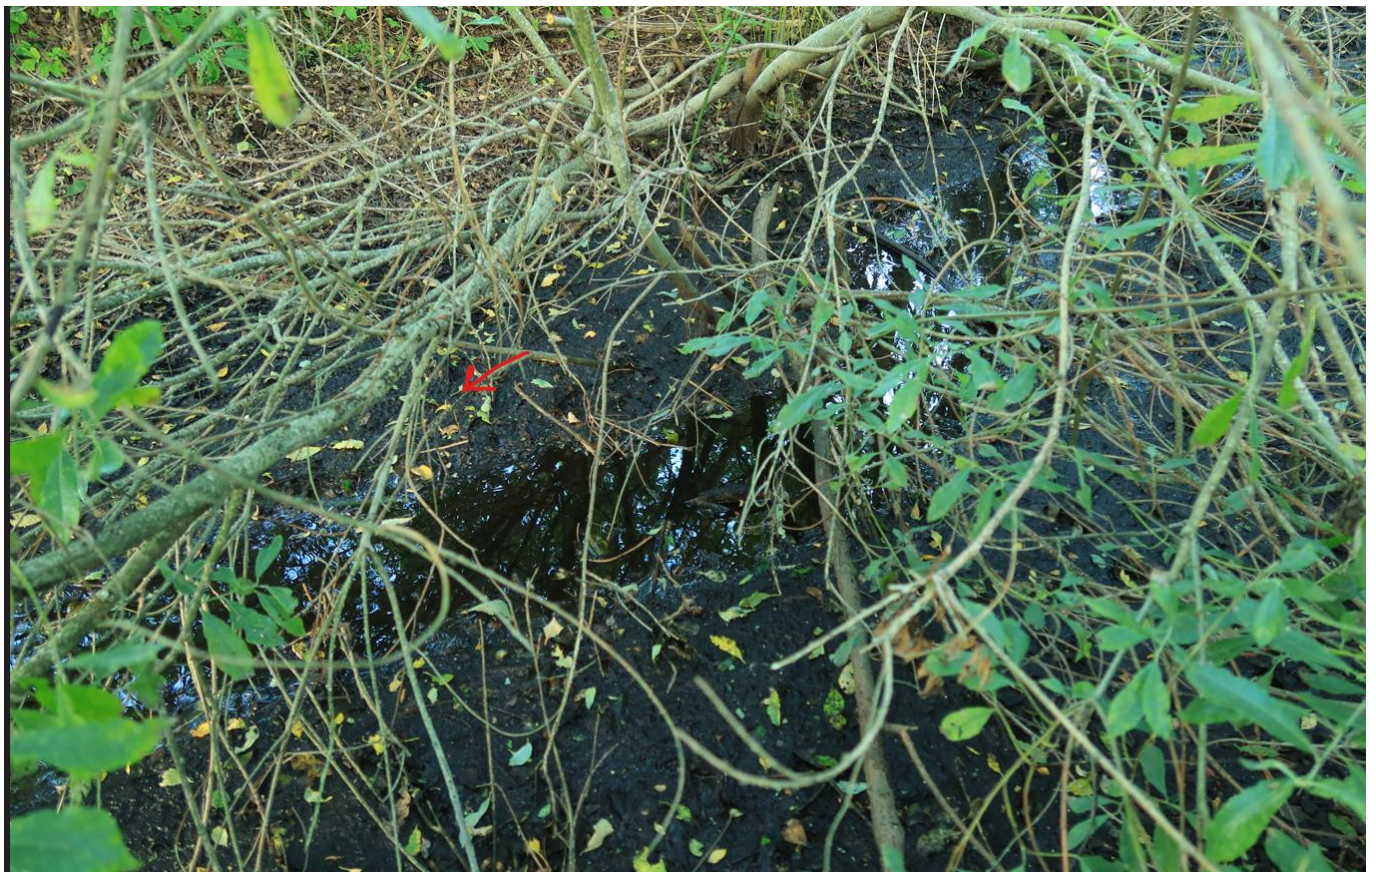
4. Veidi vett nirises:

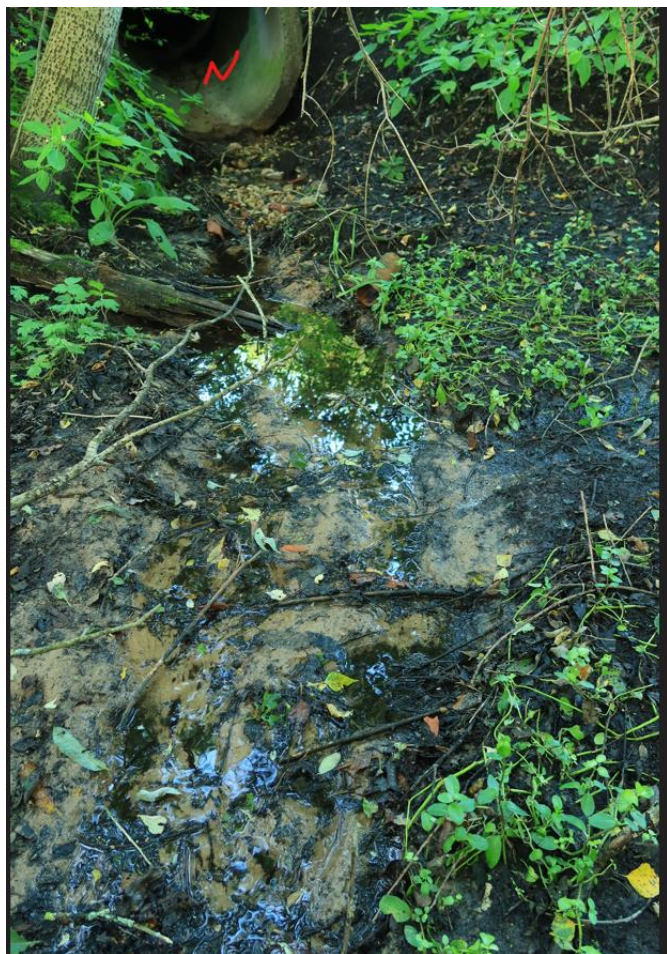
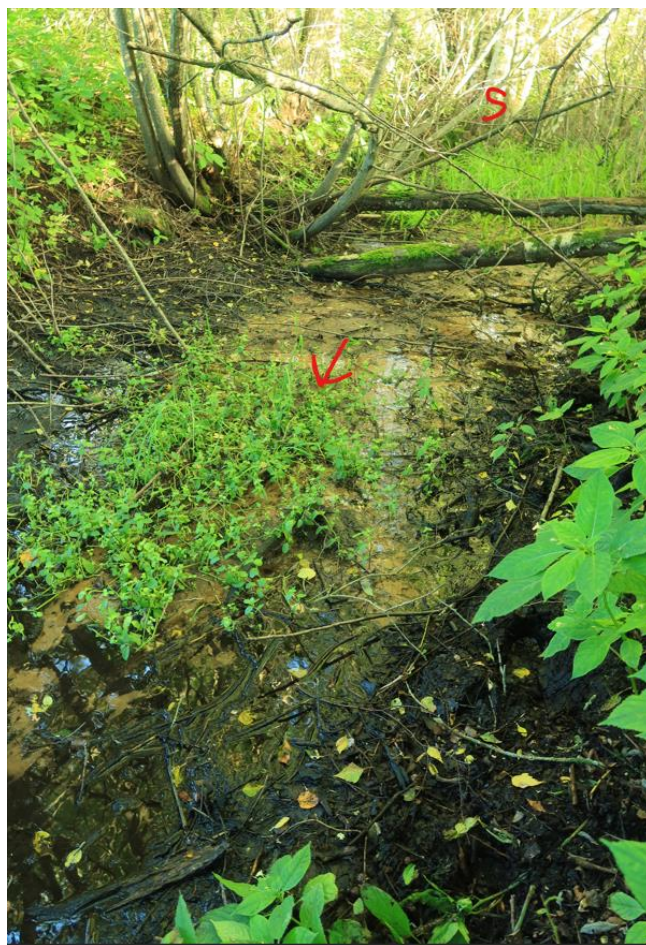
5. Põhjast suubuvast truubitorust ei tulnud vett. Truubi alt või eest alla 0,1 l/s nirises. Selgelt rohkem vett tuli lõuna poolt:

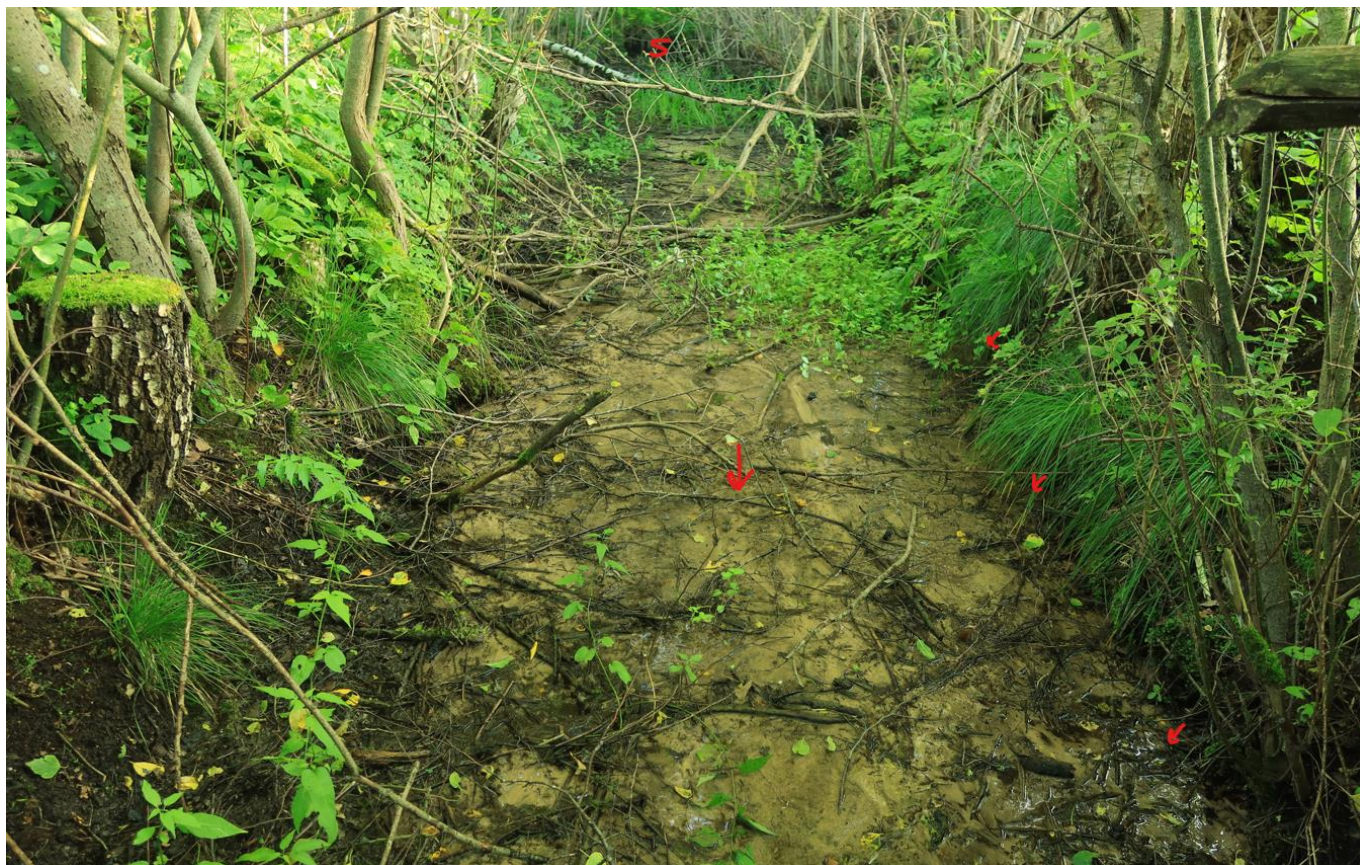
6. Tundus, et kraavi lääneküljel imbus mulla ja liiva piirilt vett piki kraavi juurde:

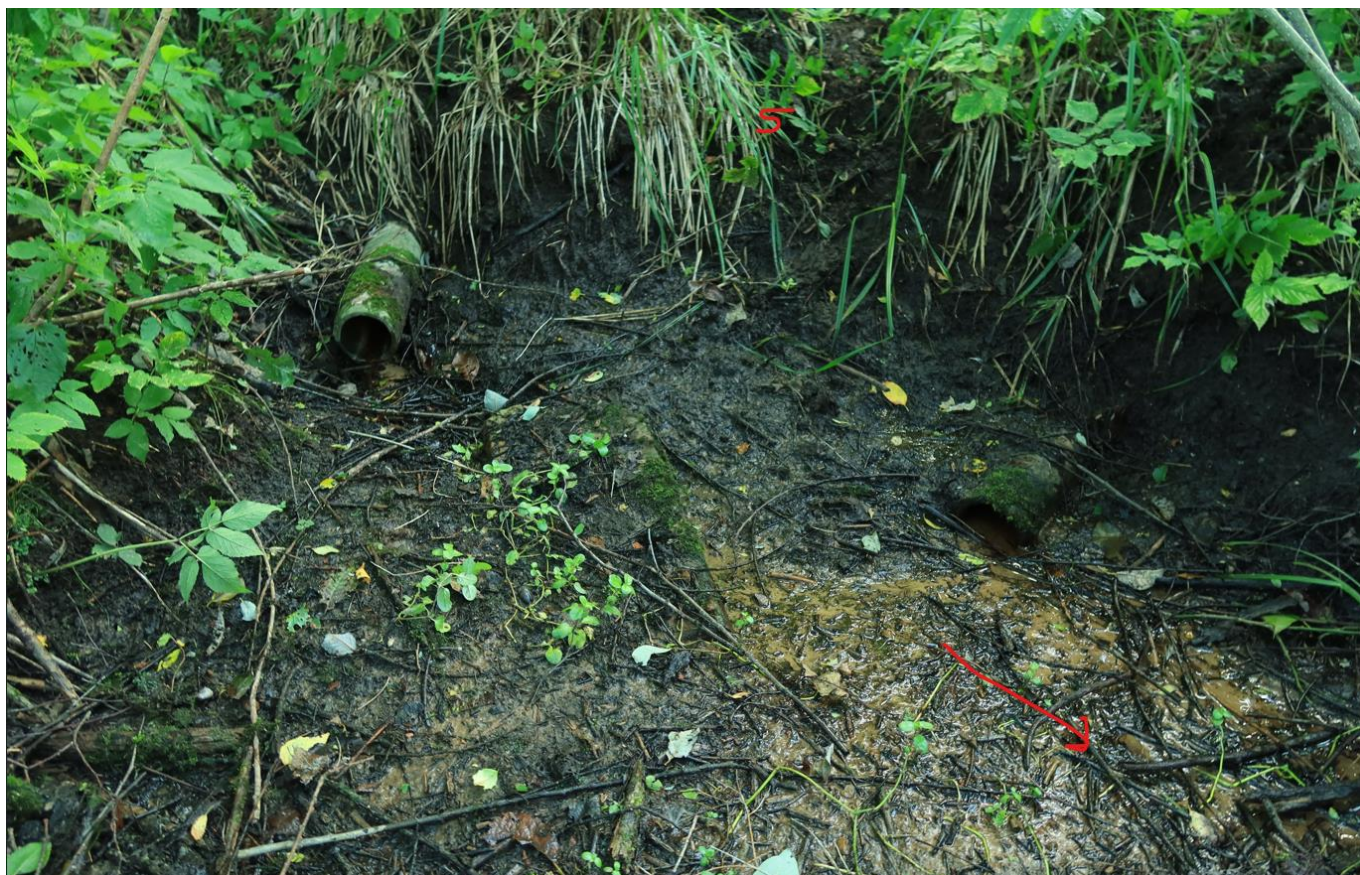
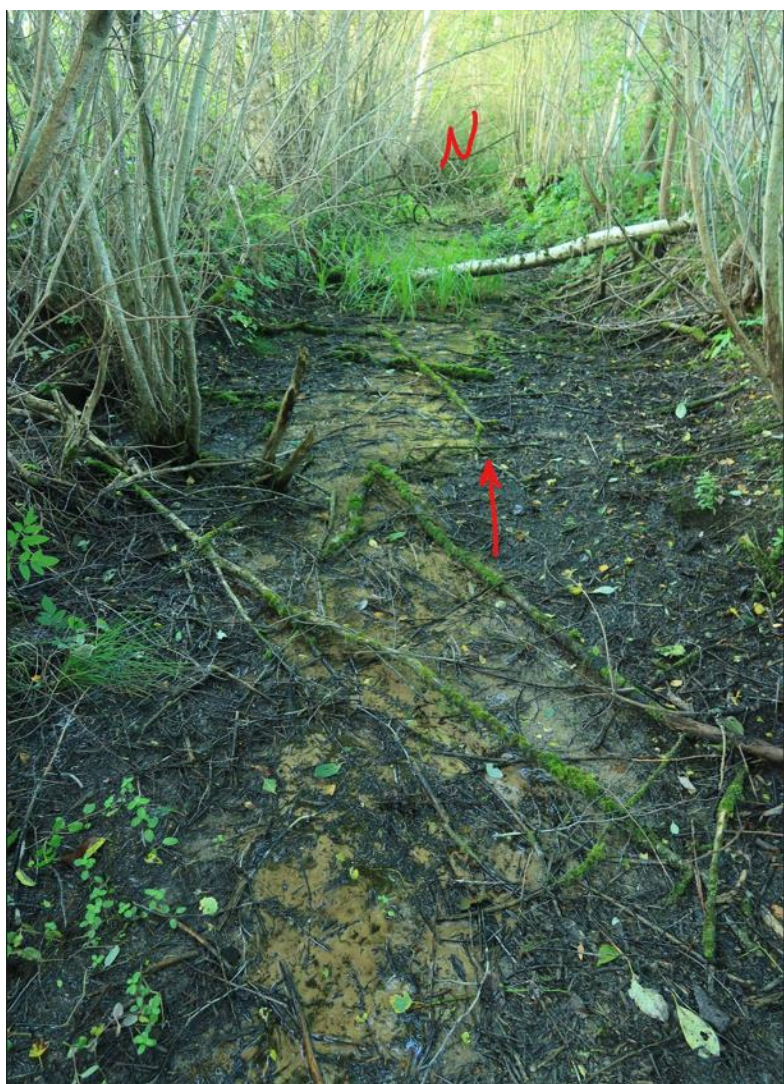
7. Kraavi otsas oli kaks kümmekonna cm läbimõõduga dreniotsa. Mõlemast nirises imevähe vett, aga kraavi põhjas nähtav nire sellest ikkagi moodustus:

EV 1:50 000 topokaardil on oja kujutatud lähtuma vaatluspunktide 11 ja 1 vahel asunud soolapilt. Praegune Marja talu kannab kaardil Alliku nime. Ilmselget looduslikku allikat paikvaatluse käigus piirkonnas aga ei tuvastatud. Võimalik, et vaatluspunktides 7 ja 14 olevatest dreeniotstest voolab välja kunagiste allikate maaparanduse käigus torudesse suunatud vesi:

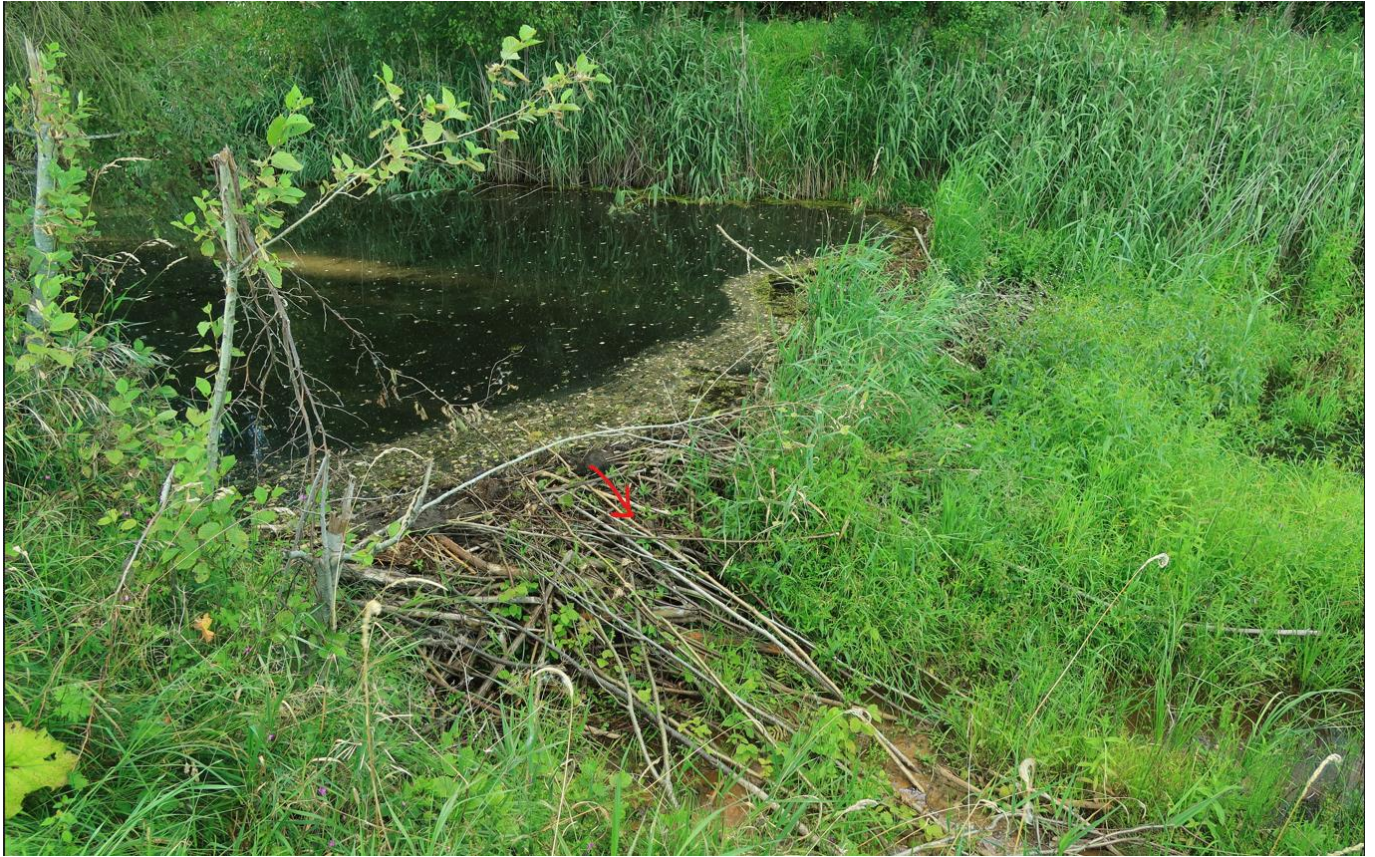
8. Kümme-konna m laiune ja pooleteise meetri kõrgune koprapais. Vett nirises seest läbi, aga vesi seisis ka paisu all:

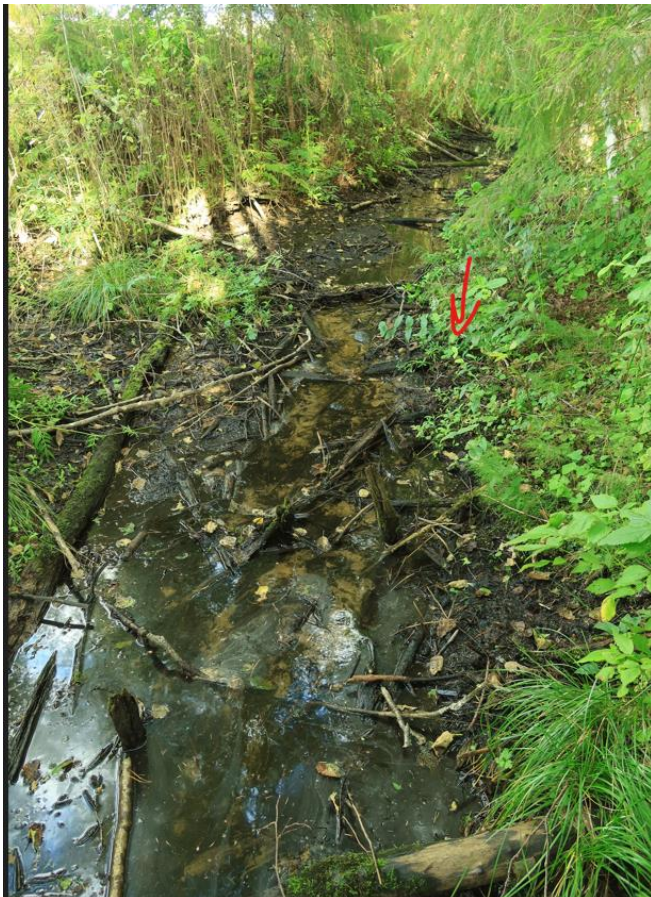
10. Suhteliselt väike nire kraavisüvendi põhjas, vooluhulk oli alla 1 l/s. Vesi oli selge ja liiv oli põhjas. SEC 480  $\mu\text{S}/\text{cm}$ :

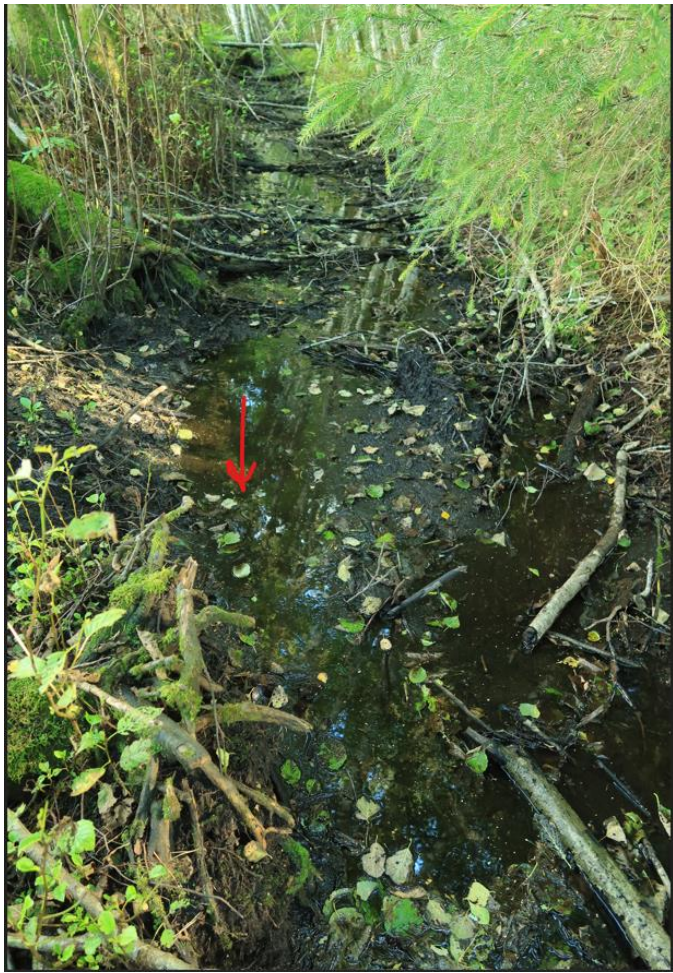
11. Samasugune nire, nagu eelmises punktis:

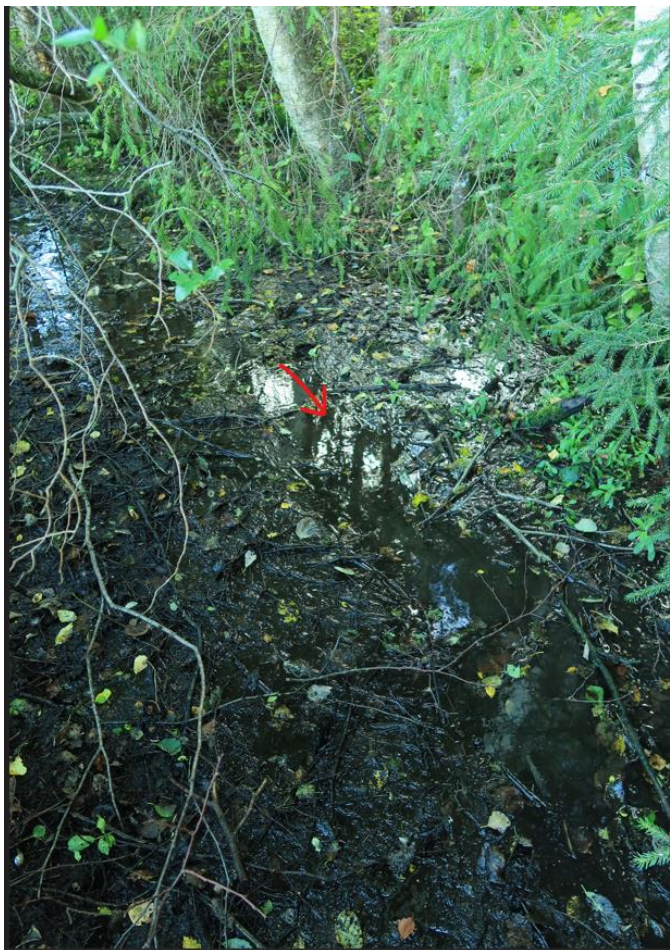
12. Endiselt nirises:

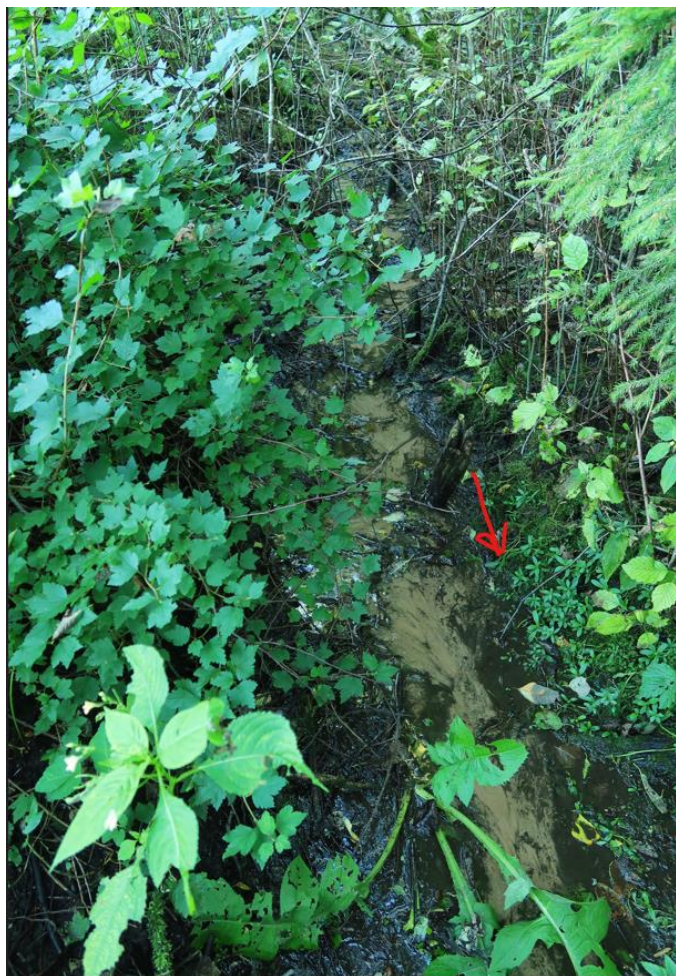
13. Meenutas allikaniret. Vool oli kiire, liiv põhjas, vesi selge, SEC 665  $\mu\text{S}/\text{cm}$ . Ainult, et vesi oli soojavõitu 14,4°C:

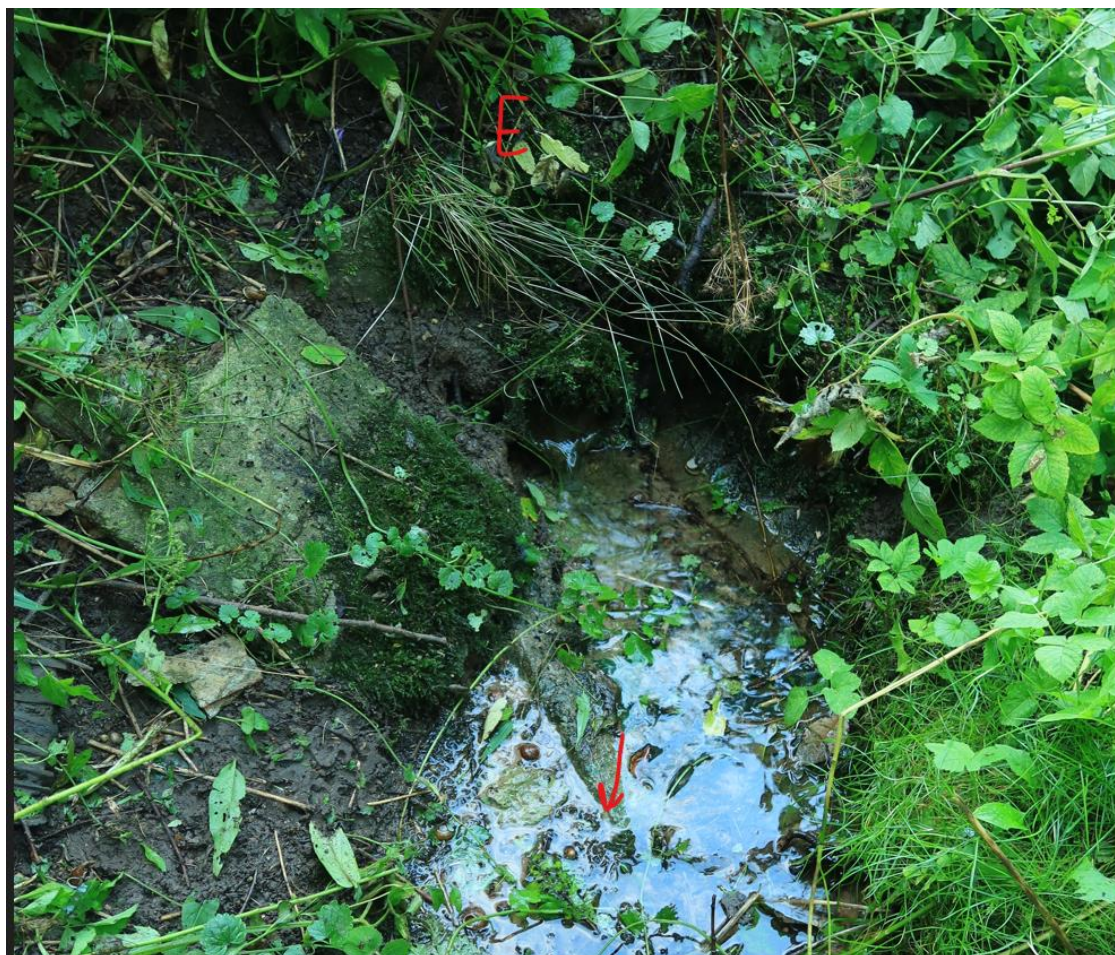
14. Dreeniots, millest voolas vett välja. Veevool algas siit. Lõuna pool oli kuiv, madal, naati täis kraav:

**Järeldused:** Praegune Piigandi oja algus vaatluspunktis 15 pole kindlasti õigustatud, kuna sealt algab kuiv kraav. Maaparanduse käigus on oja lähteala ümber kujundatud, mistõttu kunagise algupärase lähte asukohta pole võimalik tuvastada. Ajaloaliste kaartide põhjal on oja lähtunud vaatluspunktist 1 lõuna poolt. Tänapäevasest situatsioonist lähtuvalt **oleks oja loogiliseks lähteks punktis 14 olev dreeniots.**

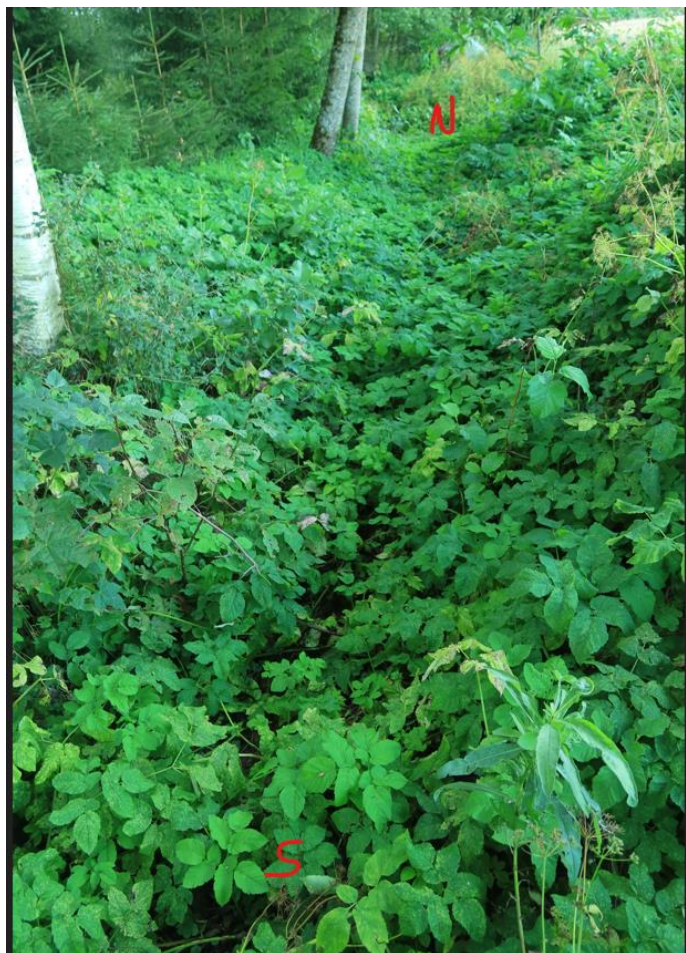
15. Kuiv, madal, naati täis kraav. Pole kindlasti oja:
