## Vahe-Lohu järve (VEE2103220) vaatlus

Vaatluse aeg 18.07.24. Vaatleja Marko Vainu

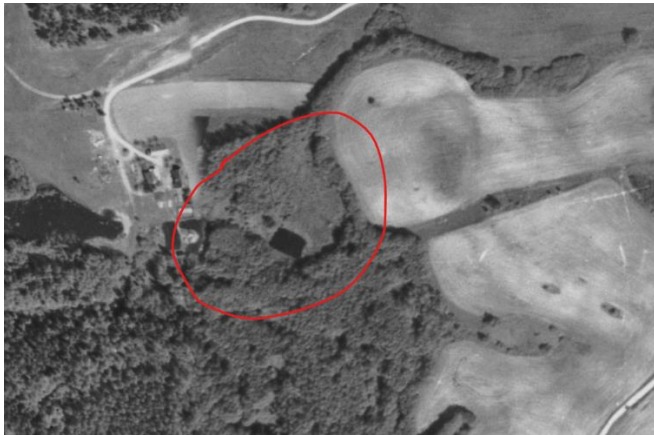
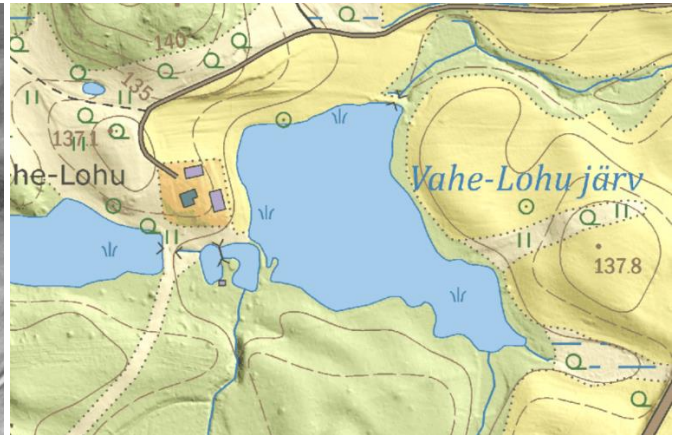
Järv puudub 1980. aasta ortofotol:

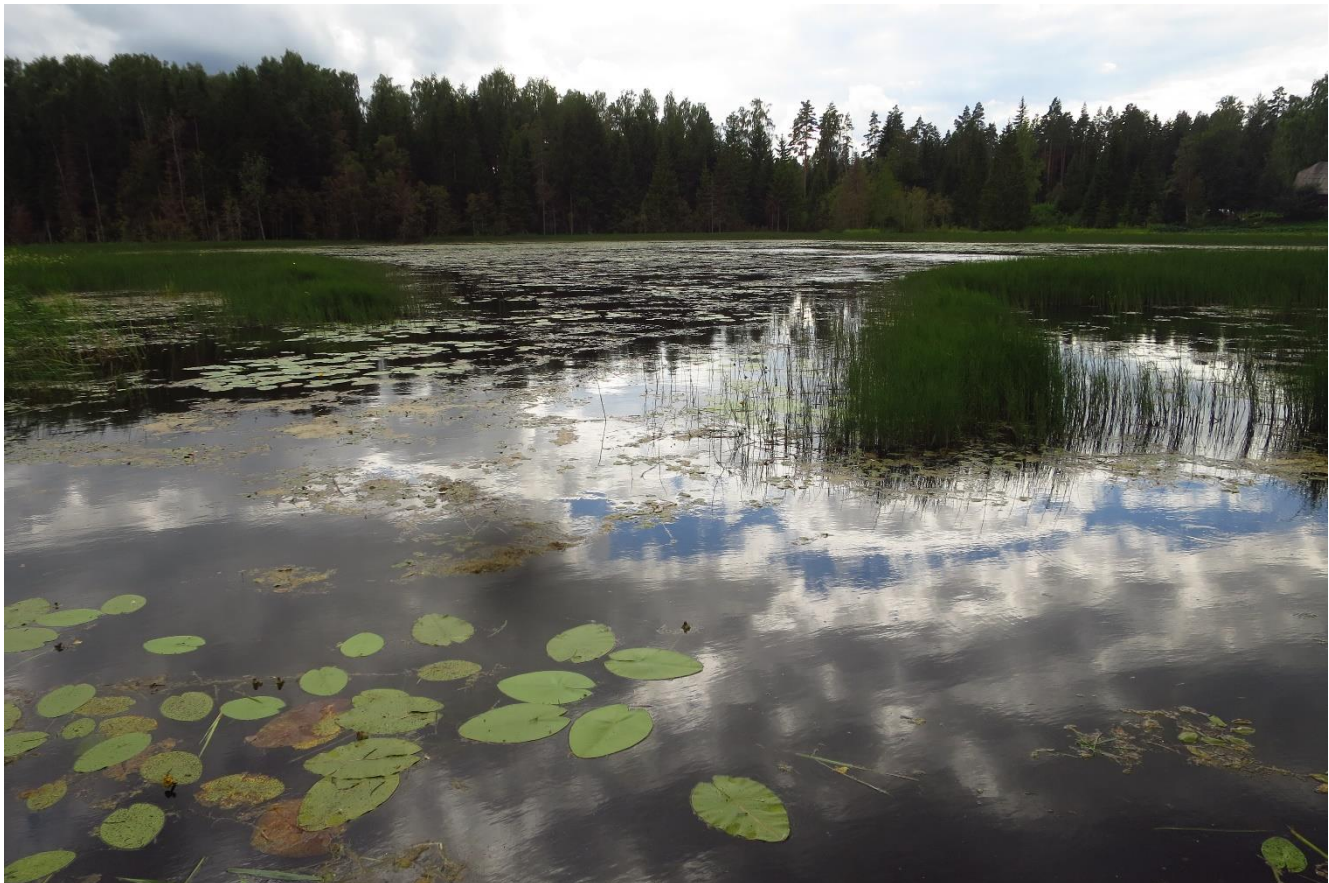
Järv on olemas ja korralik:

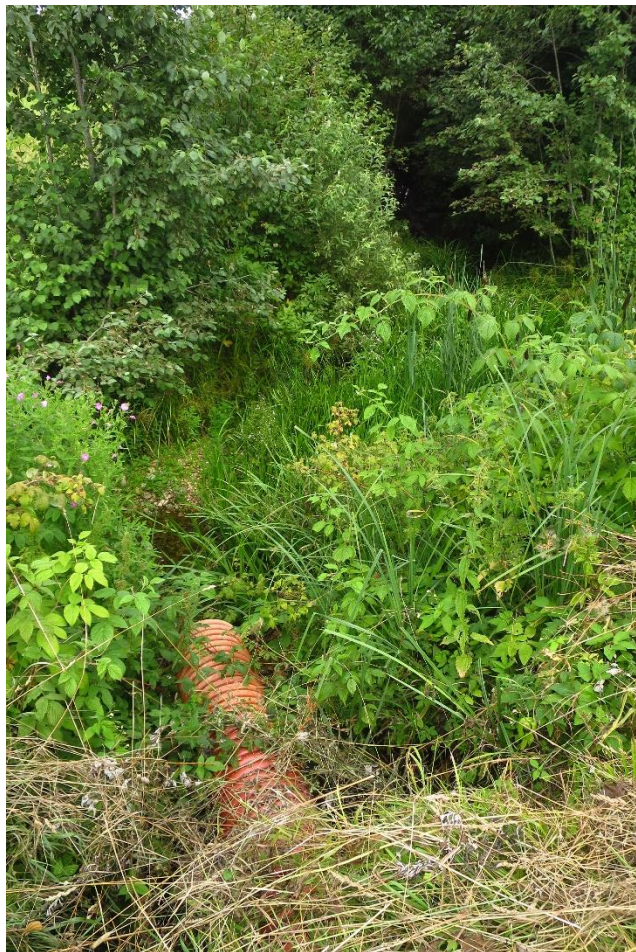
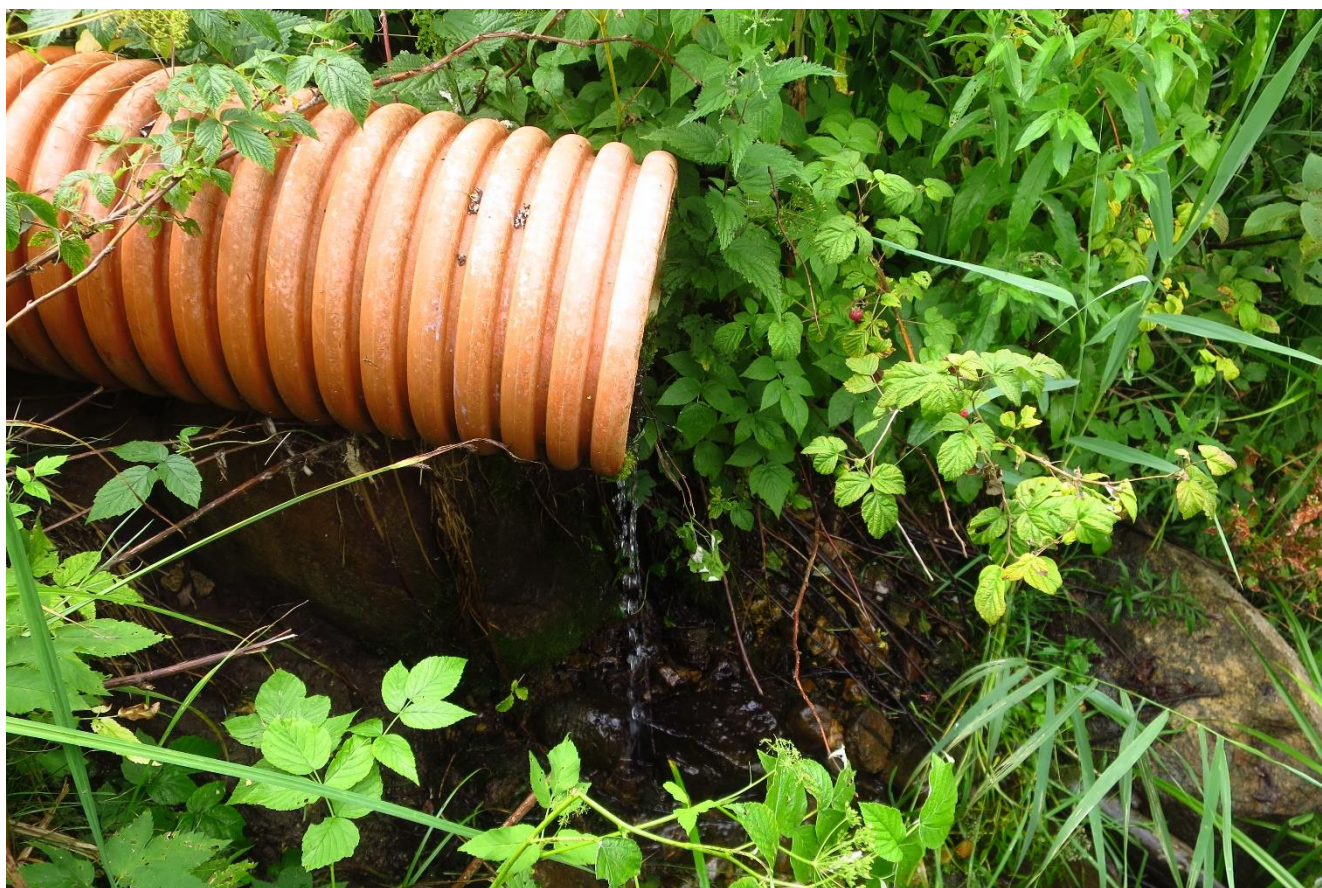
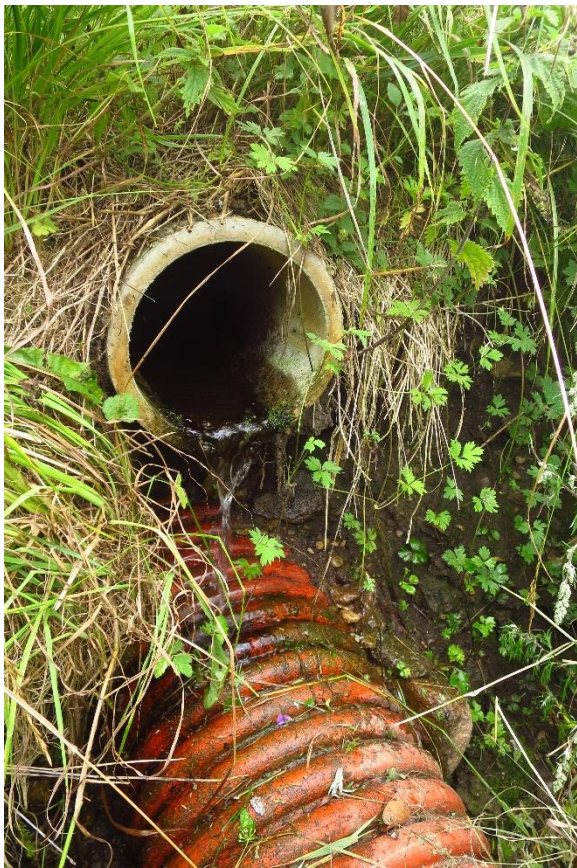
Järve hoiab üleval pinnasevall ning väljavool järvest on kirdesopis, põhikaardile märgitud kohas. Seal on üksteise kohal kaks sirget toru. Madalalmal on oranž plasttoru ja sellest kõrgemal teine toru. Mõlema toru otsad on nõva põhjast kõrgemal. Vaatluse ajal nirises kummastki ca. 0,1 l/s vett välja:

Järeldus: Kuigi järve hoiab üleval pinnasevall, millest on läbi kaks sirget toru ning paisutavat rajatist pole, lähtub järvest (või läbib järve – selle kohta on teine vaatlusprotokoll) EELISesse kantud oja. Seetõttu on olemas paisutatav vooluveekogu. Seega on korrektsem lugeda järv **paisjärveks** ja **kanda pais EELISesse**.

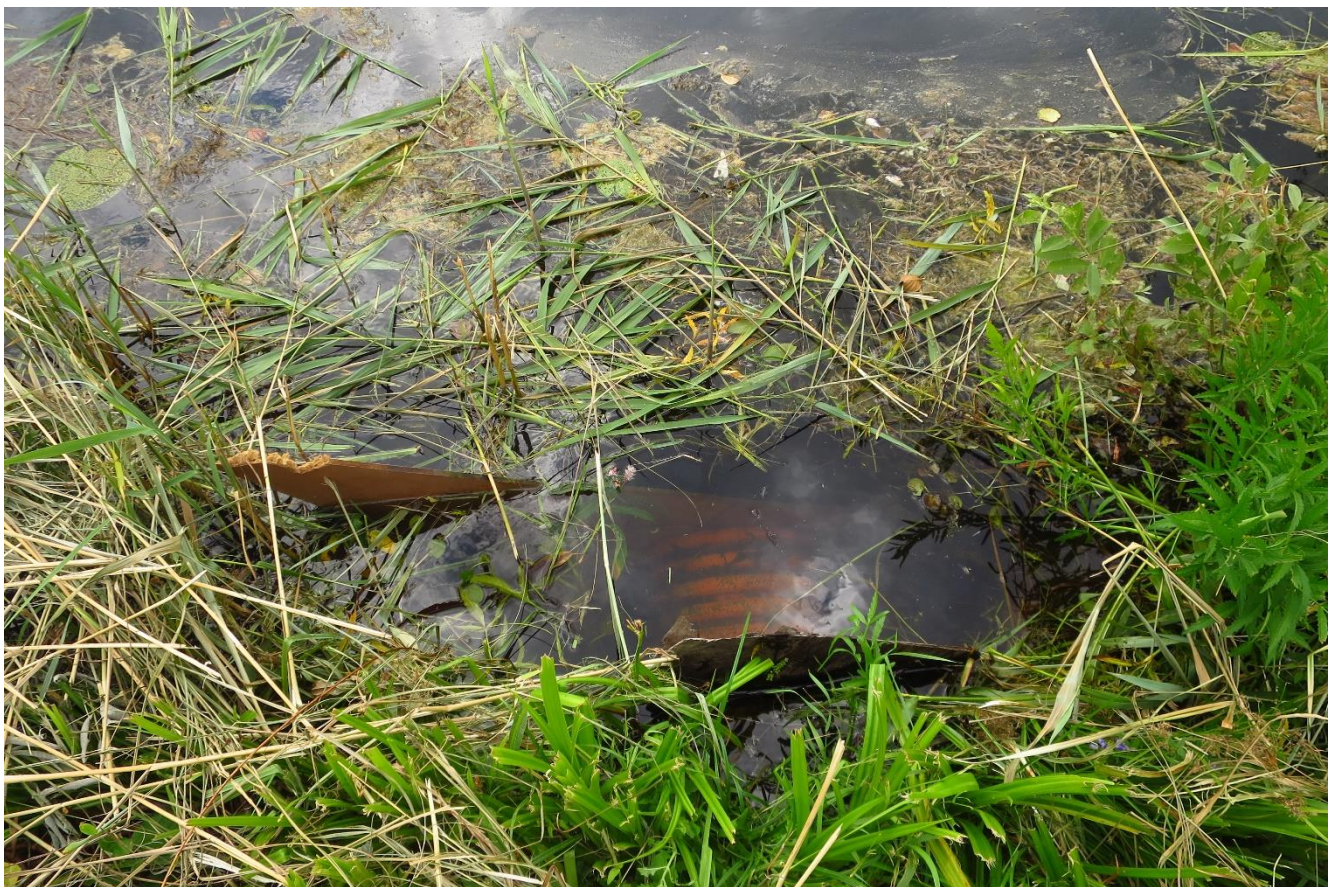
Ülavee poolal olid mõlemad torud üleni vee all ning nende ette olid paigaldatud plaadid, et vesi neist välja ei voolaks:
