Malda oja (VEE1123200) ülemjooksu vaatlus

Vaatluse aeg 02.07.24. Vaatleja Marko Vainu

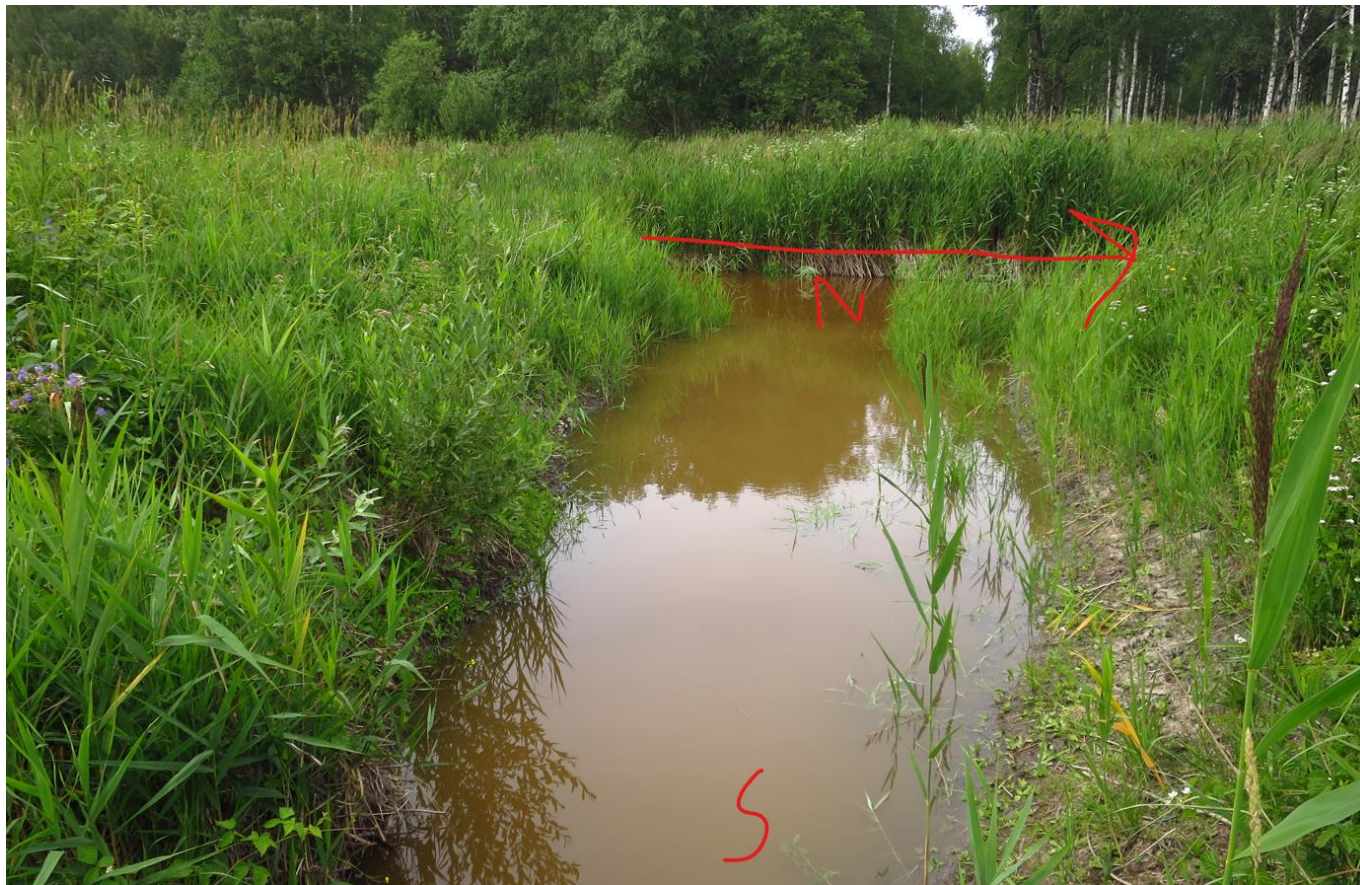
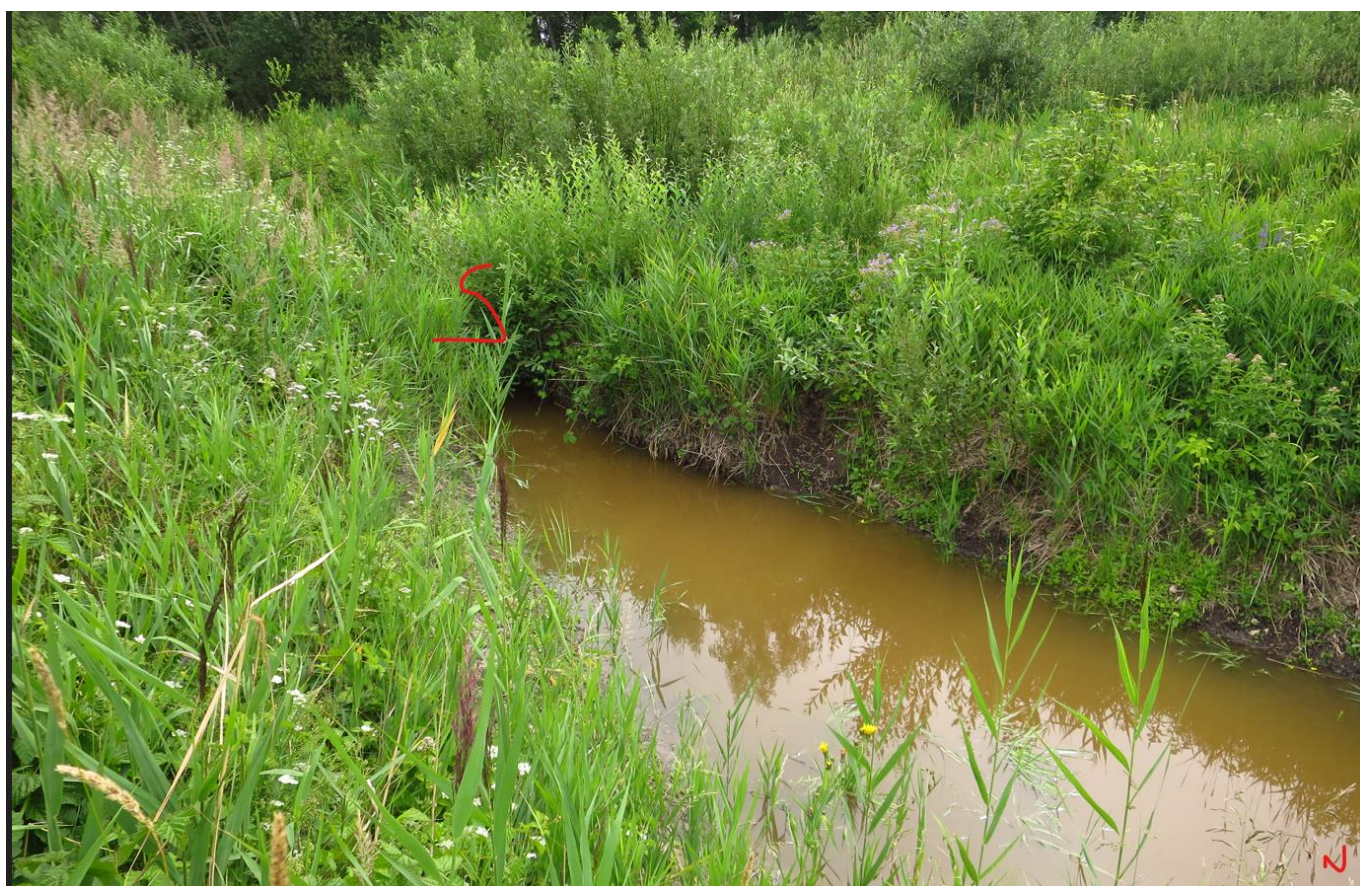
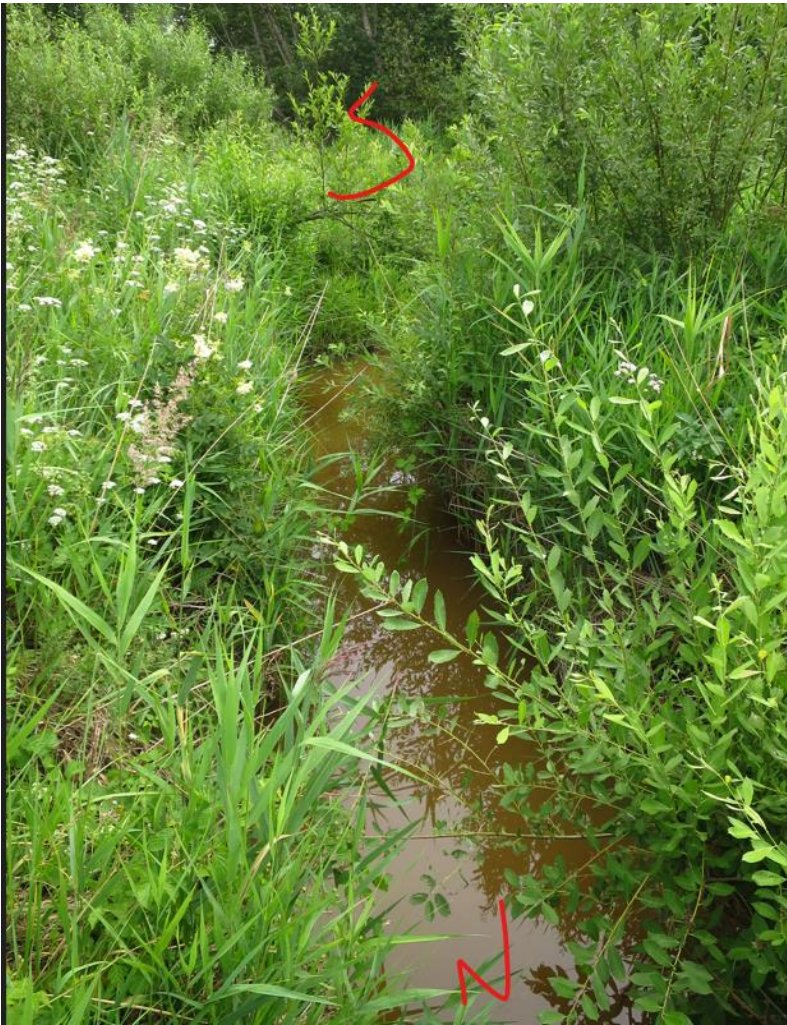
1. Hargnemiskoht on alguses lai ja hägusat vett täis. Kümme-kond meetrit lõuna pool läheb kitsamaks ja looklevaks. Näeb välja, nagu koprakanal. Vesi seisab.

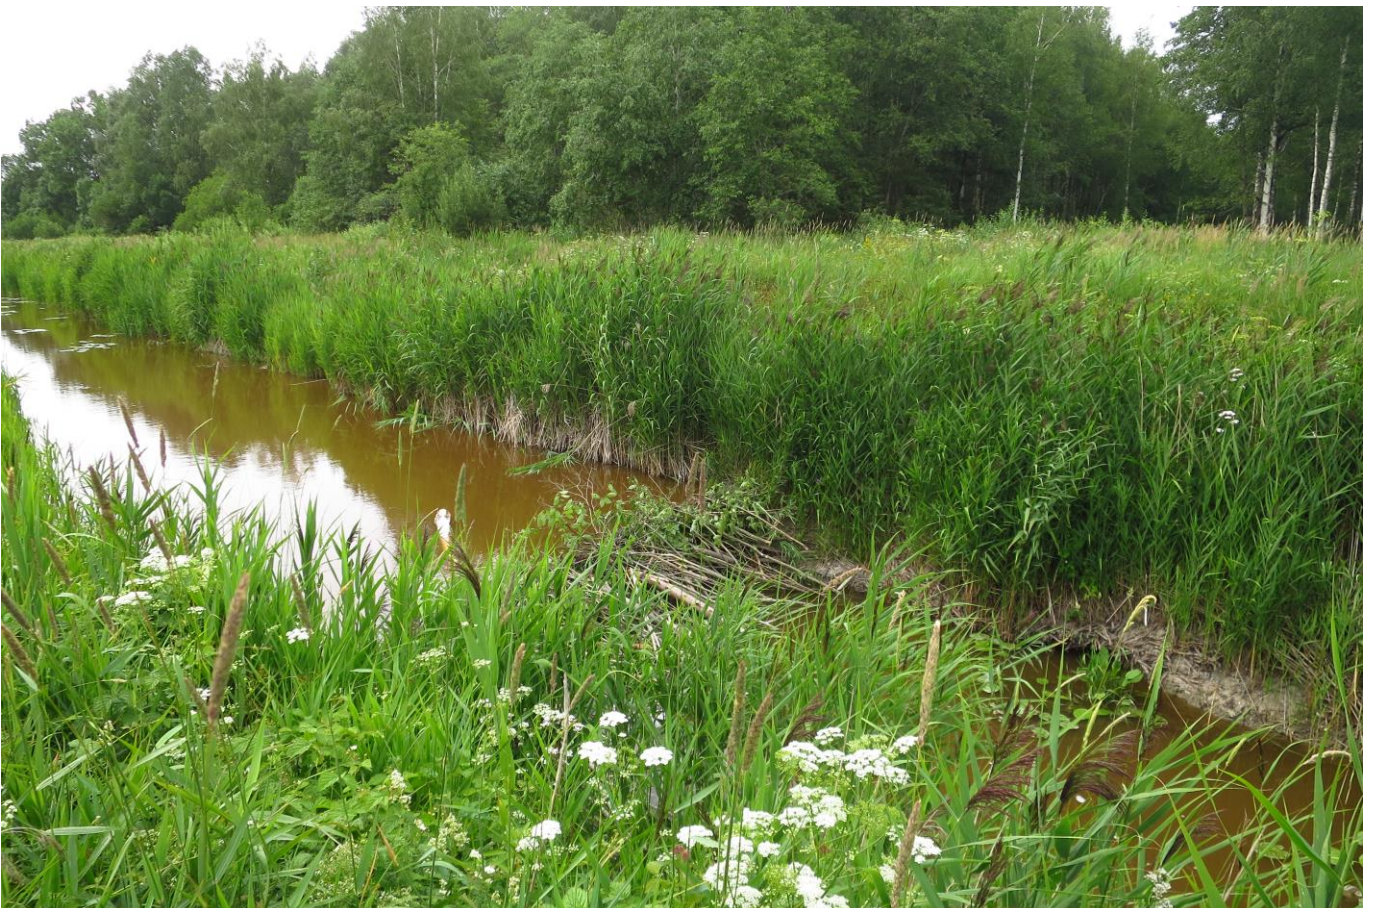
2. Oara ojas on vahetult pärast hargnemiskohta koprapais, millel olid vaatluse ajal värsked oksad peal. See pais suunabki vett hargnemiskohta.

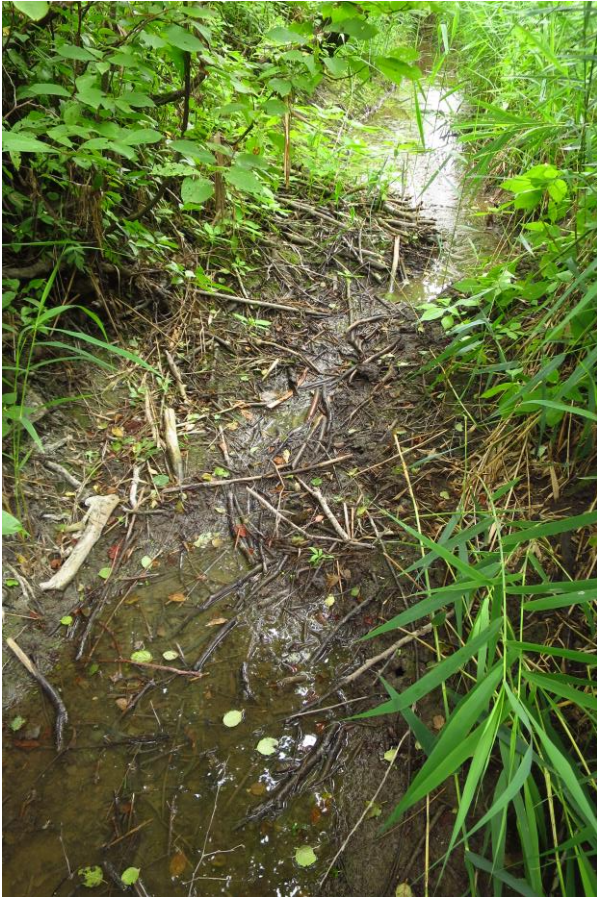
3. Kuigi hargnemiskohas oli vett palju, siis siin oli kuiv koht. Selle koha peal on olnud koprapais, aga selle serva on voolunõva sisse raiutud.

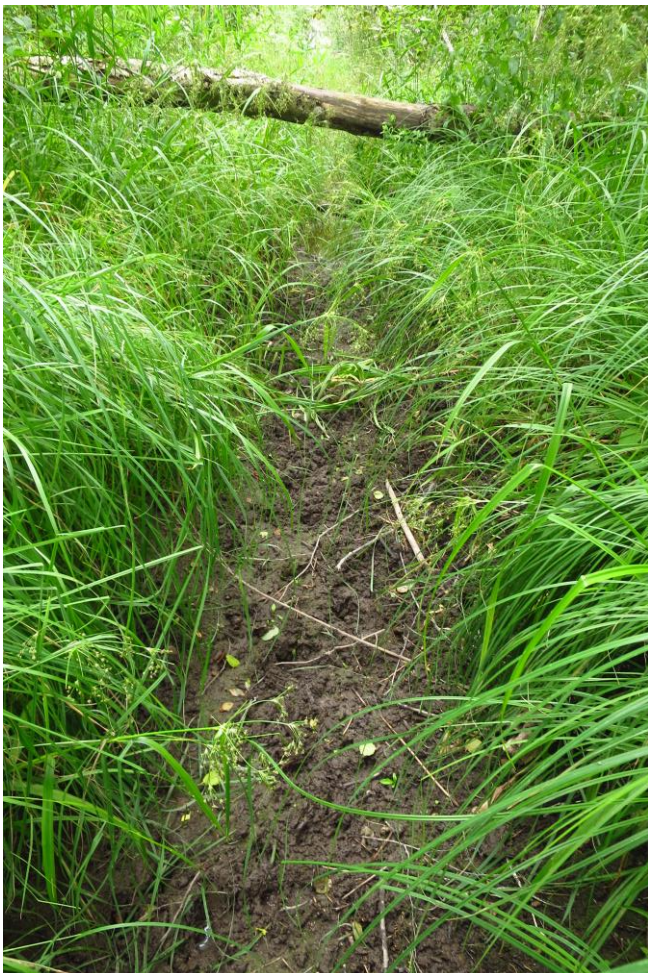
4. Vahepeal oli sängi põhjas veidi vett, aga selle koha peal oli jälle vaid songitud muda.

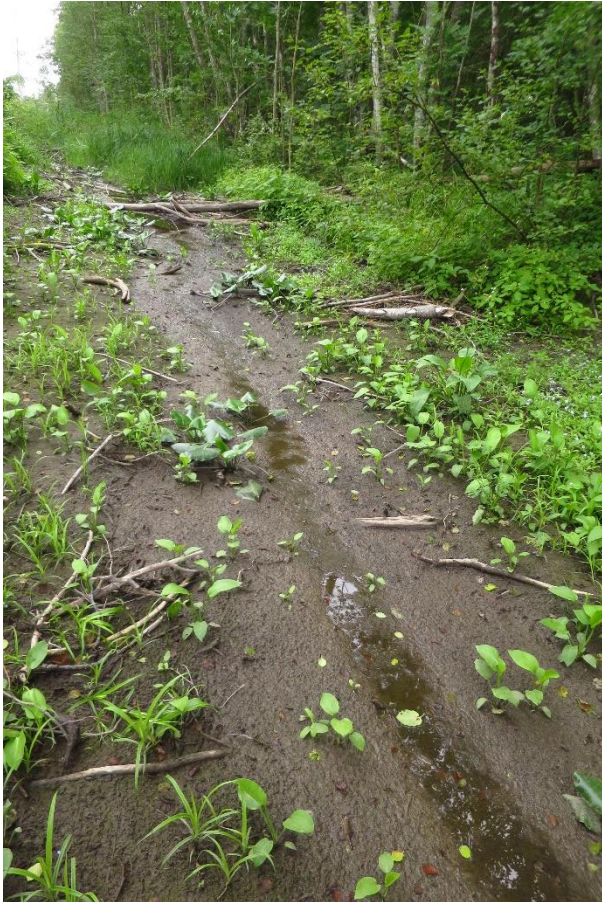
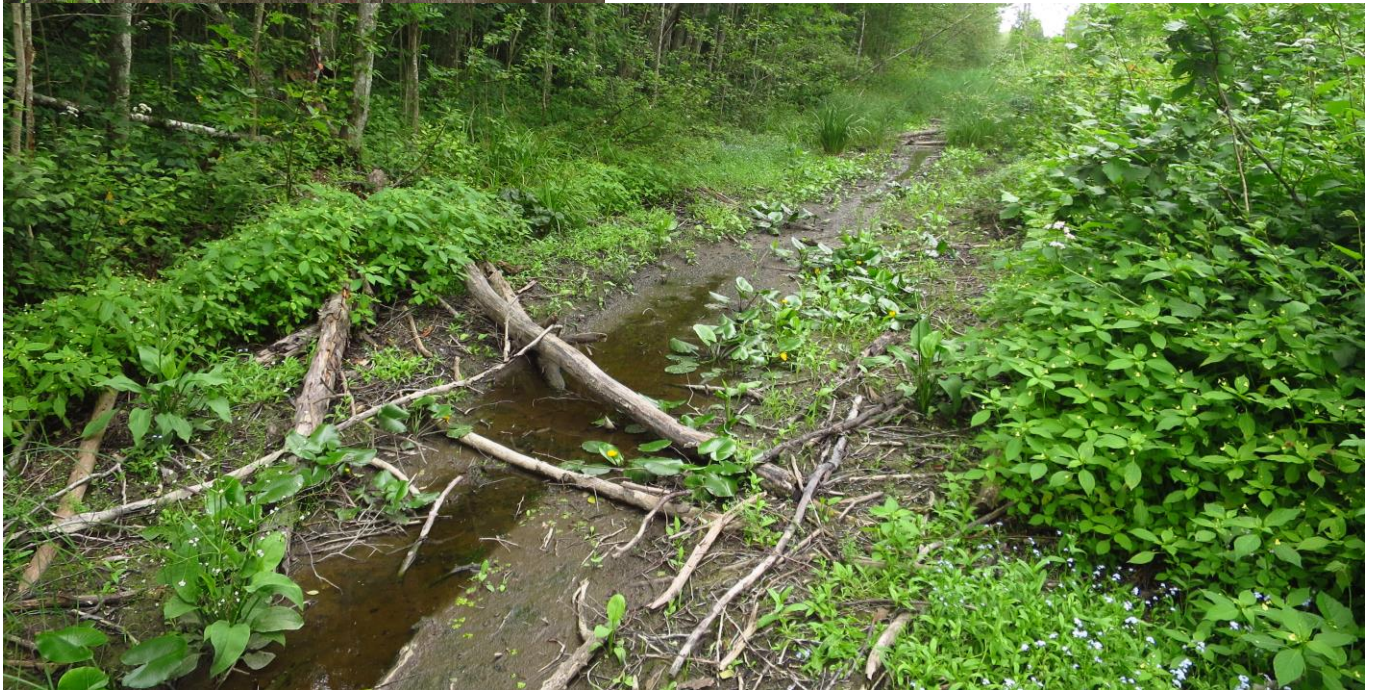
5. Säng oli laiem ja laugem, meenutas isegi veidi looduslikku. Keskel oli pehme muda, mis inimest ei kandnud ning muda sees õitsesid vesikupud. See viitab, et seisvat vett on selle koha peal millalgi rohkem kui vaatluse ajal.

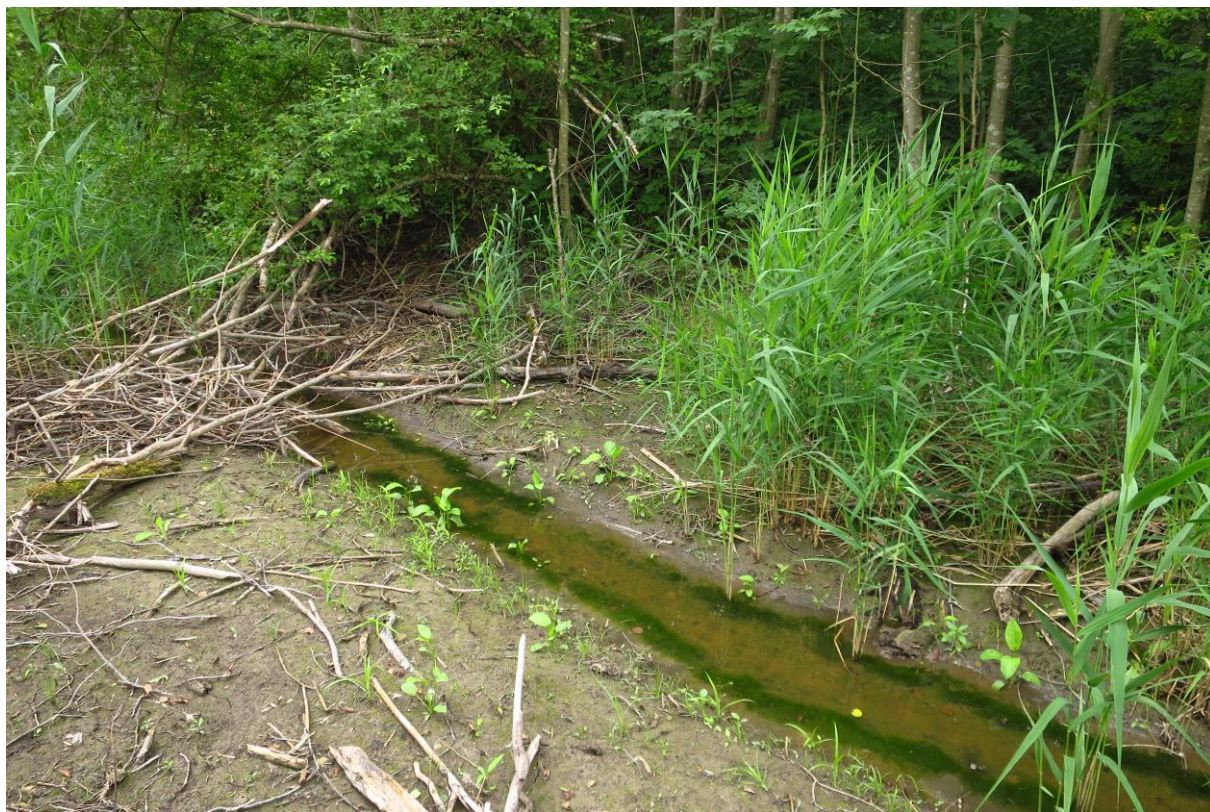
6. Siin juba midagi nirises.

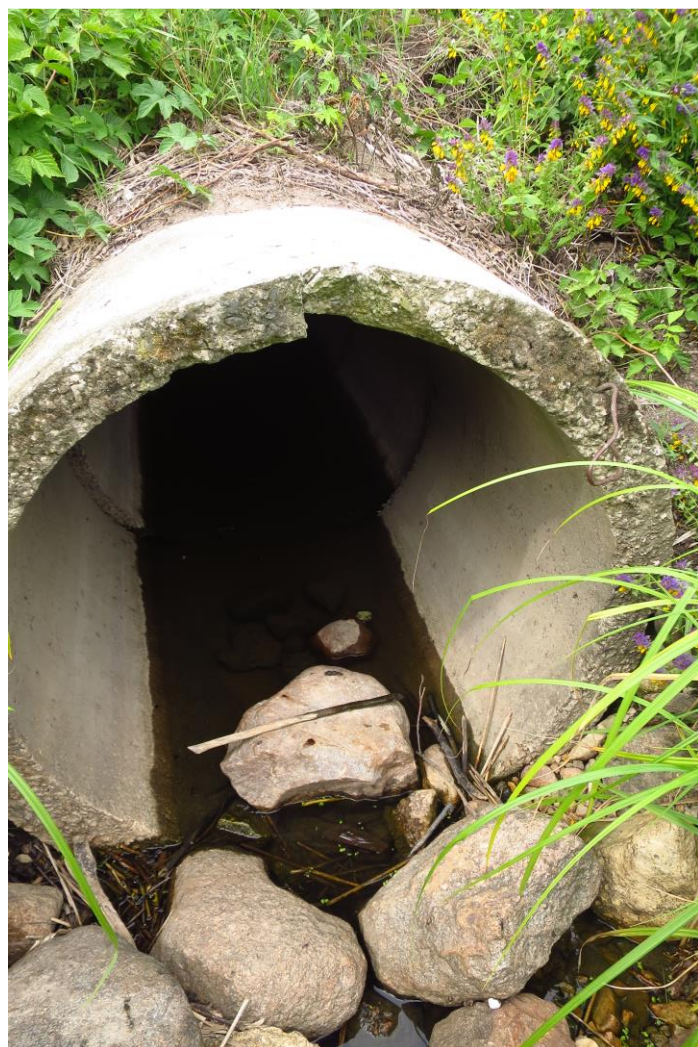
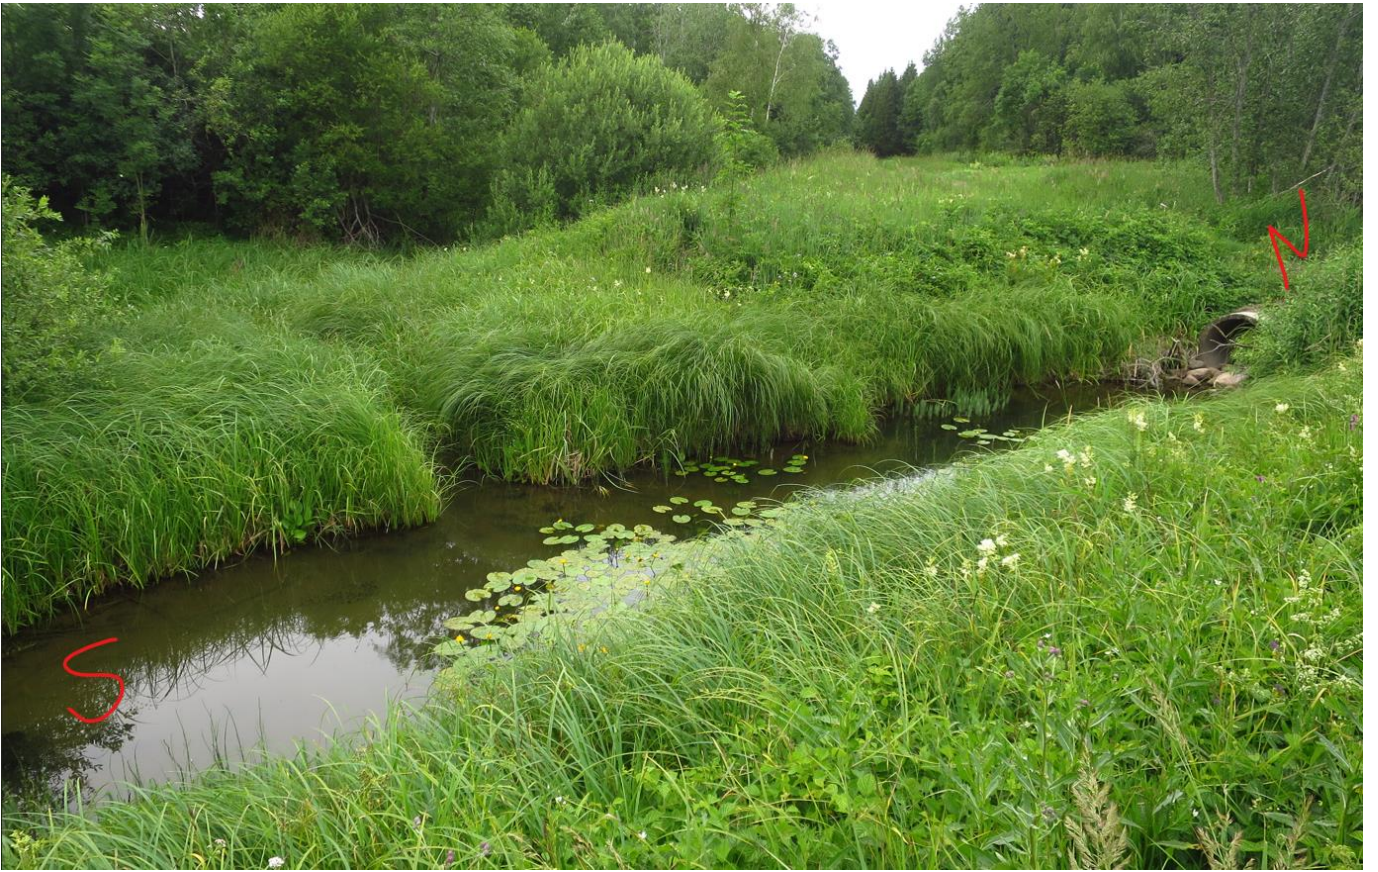
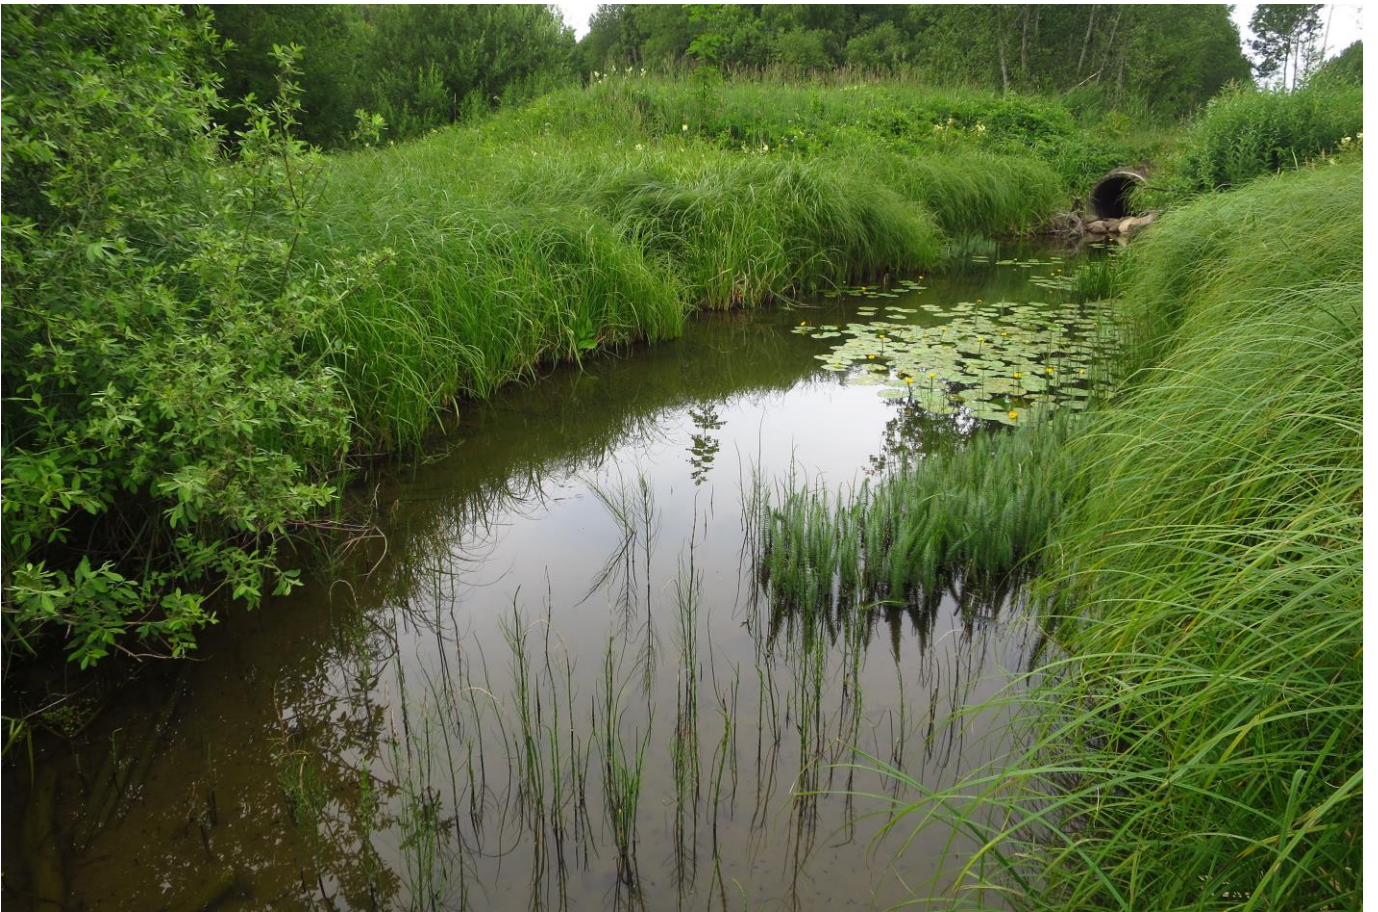
7. Truubikoht. Vett oli kummalgi pool truupi üsna palju. Truubist lõuna pool oli laiem lomp, millest allavoolu läks säng jälle kitsamaks tagasi. Läbi truubi vaatluse ajal vett ei voolanud, selle põhjas oli veidi seisvat vett. Ka lombist allavoolu polnud vee voolamist tajuda.

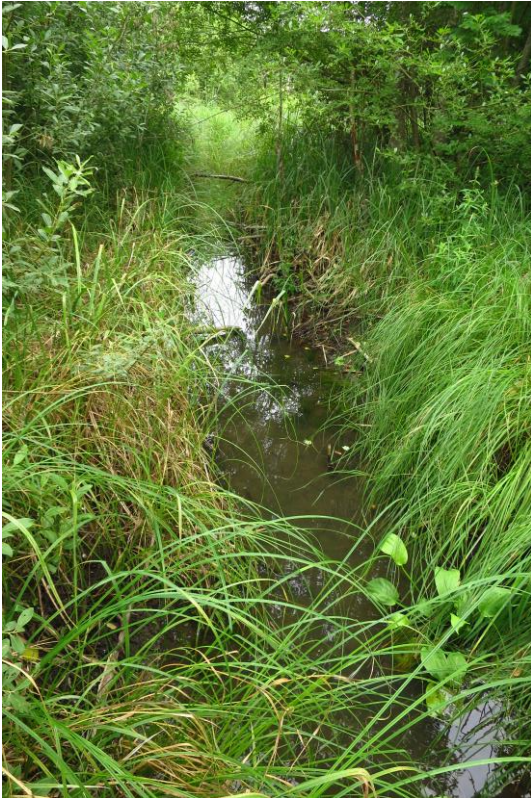
8. Loodest tulevas kraavis oli vesi sees ja laiust oli üle meetri. Nägi üsna samasugune välja, kui Malda oja truubi juures olevast lombist allavoolu.

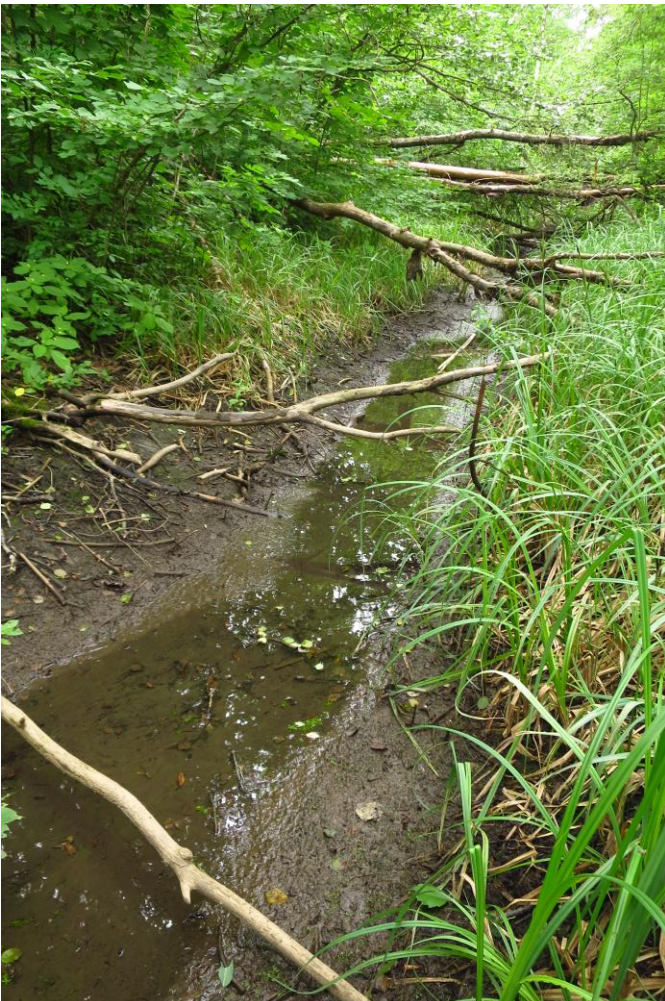
9. Nägi välja üsna samasugune poolkuiv, nagu praegune Malda oja säng truubist põhja pool. Oli kahe meetri sügavune ja ka üsna sama lai. Aga siin oli erinevalt Malda oja sängist näha selgelt vee voolamist.

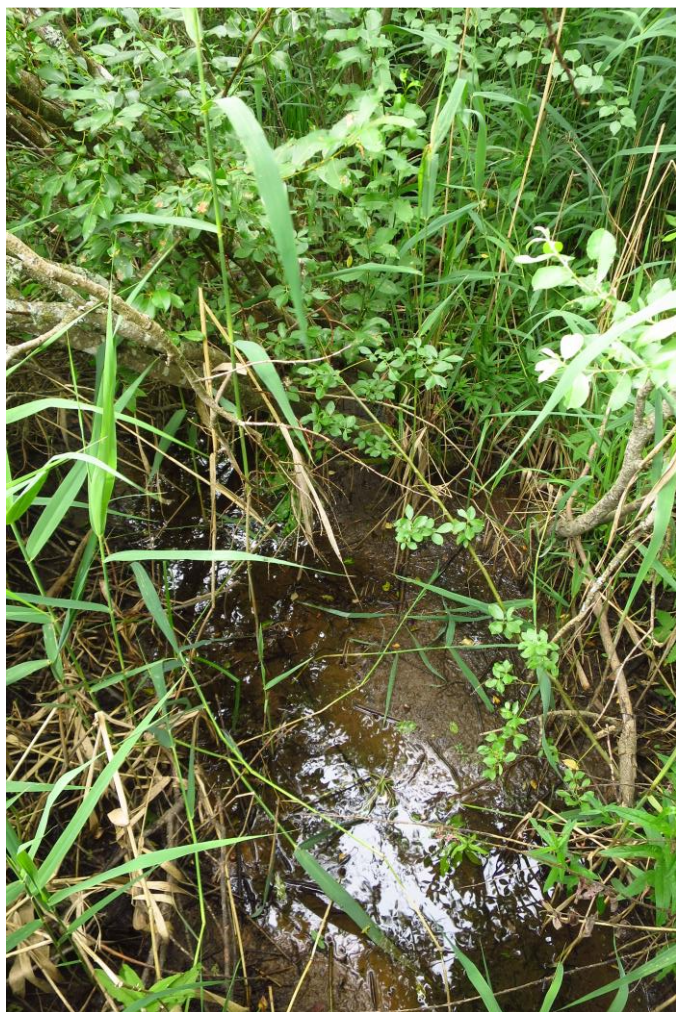
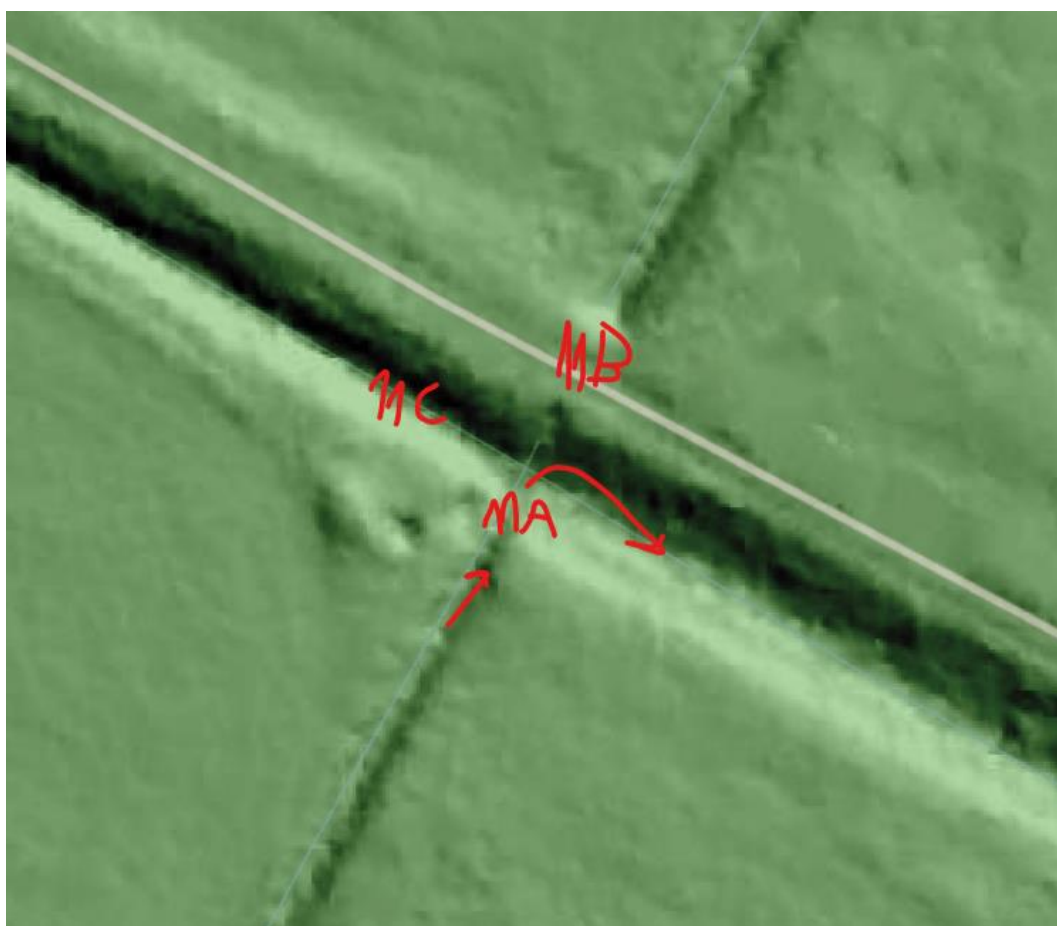
10. Üle kraavi läheb jalgsild ja selle all voolas vesi silmnähtavalt. Säangi põhjas oli liiv.

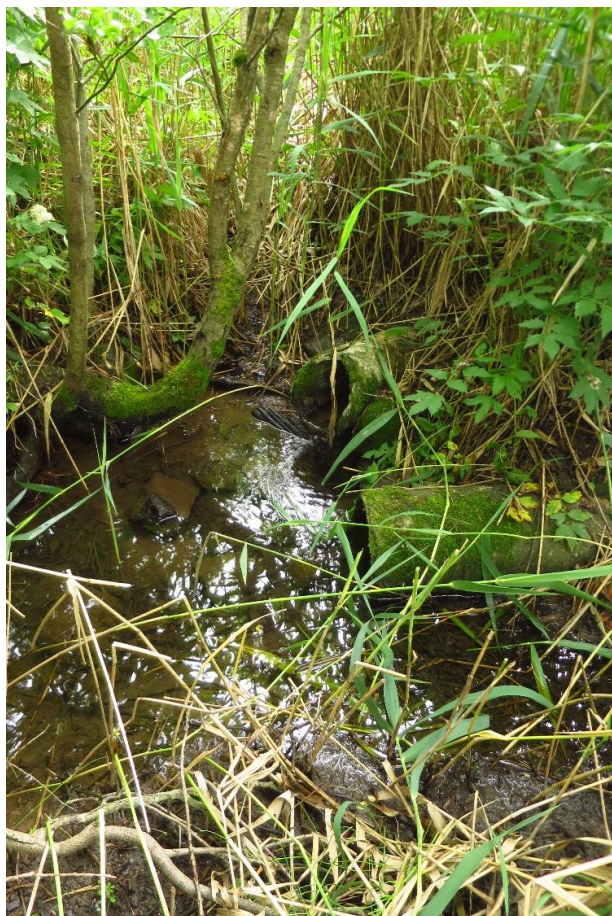
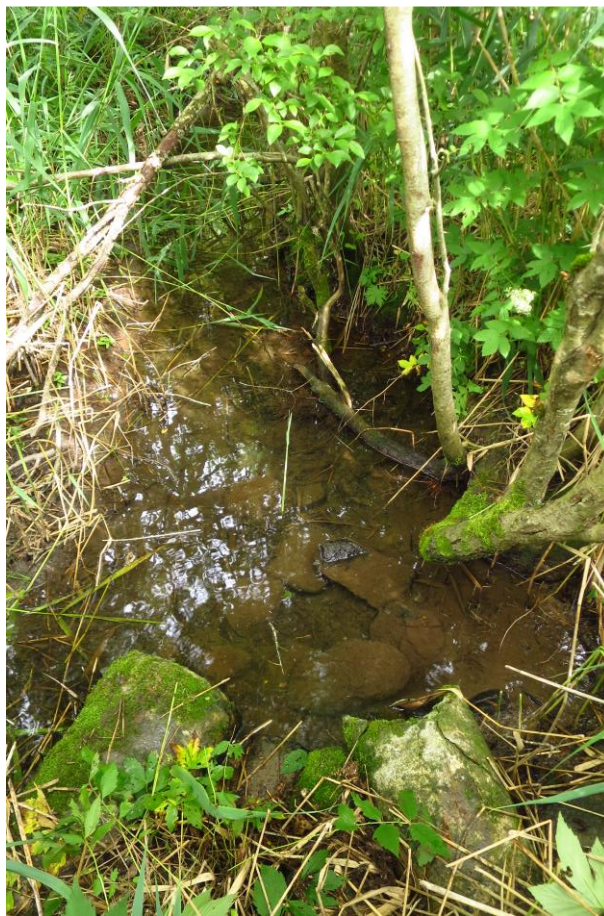
11A. Edelast ja loodest tulevate kraavide vahel on kolm toru. Edelast tulevast kraavist nirises veidi vett. Otse läänest tuleb teistest kõrgemalt asuv toru, millest nirses ka vett. Sellest veidi loode pool on suurim toru, mis oli poolenisti vee all, kuid oli näha, et sellest voolas vesi välja. Ilmselt rohkem kui teisest torust ja kraavist. Nende kahe toru vahel on veel kolmas väiksem toru, mis oli peaaegu vee all ja millest vee väljavoolu polnud näha.

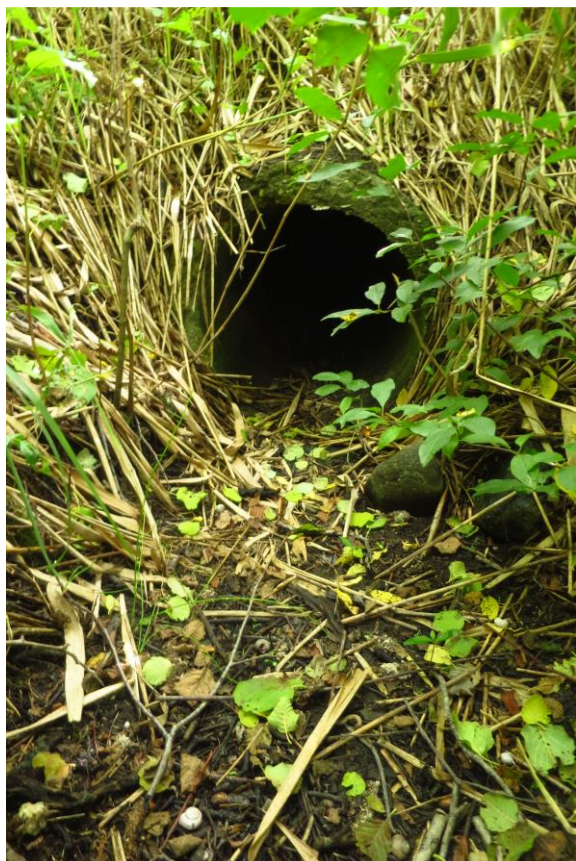
11B. Truup on, aga oli vaatluse ajal täiesti kuiv.

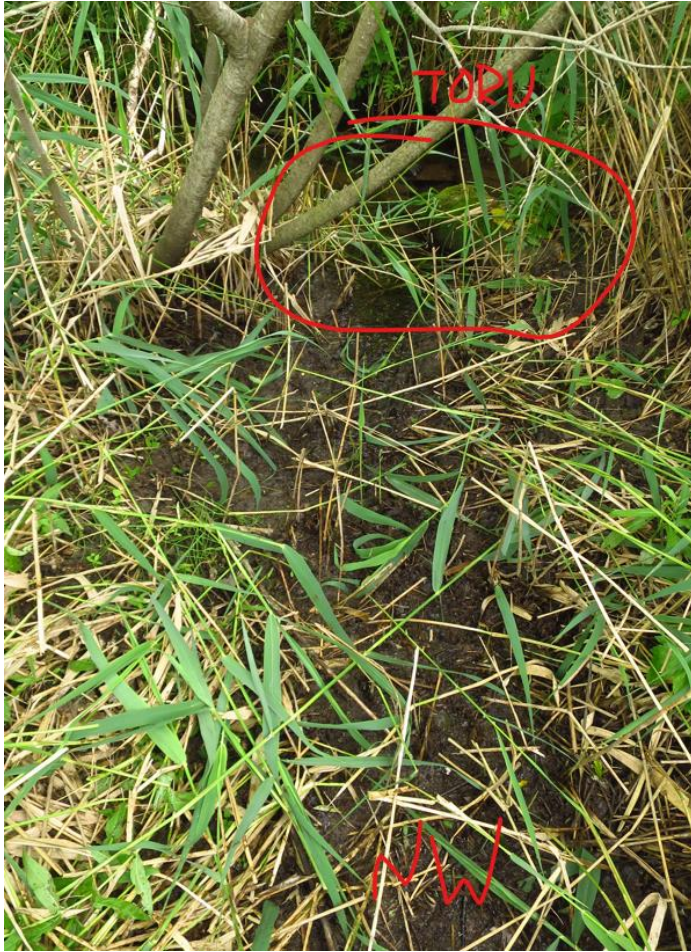
11C. Torude juurde loode poolt tulev kraav oli ka täiesti kuiv. Seega algas veevool torudest ja edela poolt tulevast kraavist.
