Peetrimõisa paisjärve (VEE2074810) vaatlus

Vaatluse aeg 04.07.24. Vaatleja Marko Vainu

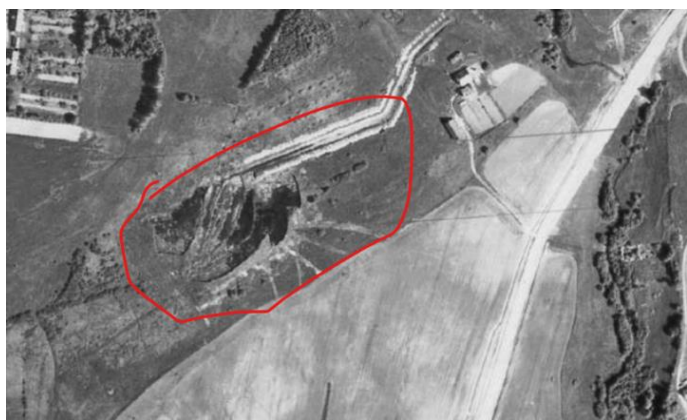
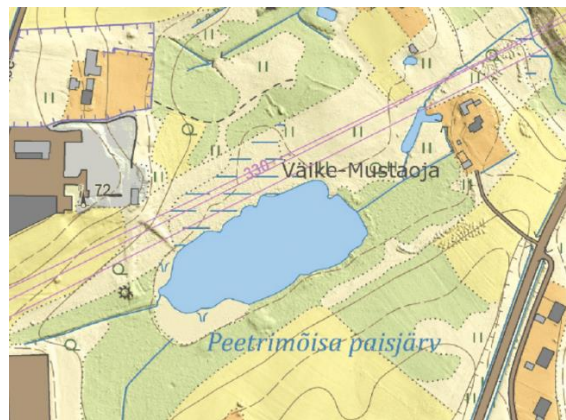
Järve pole 1966. aasta ortofotol:

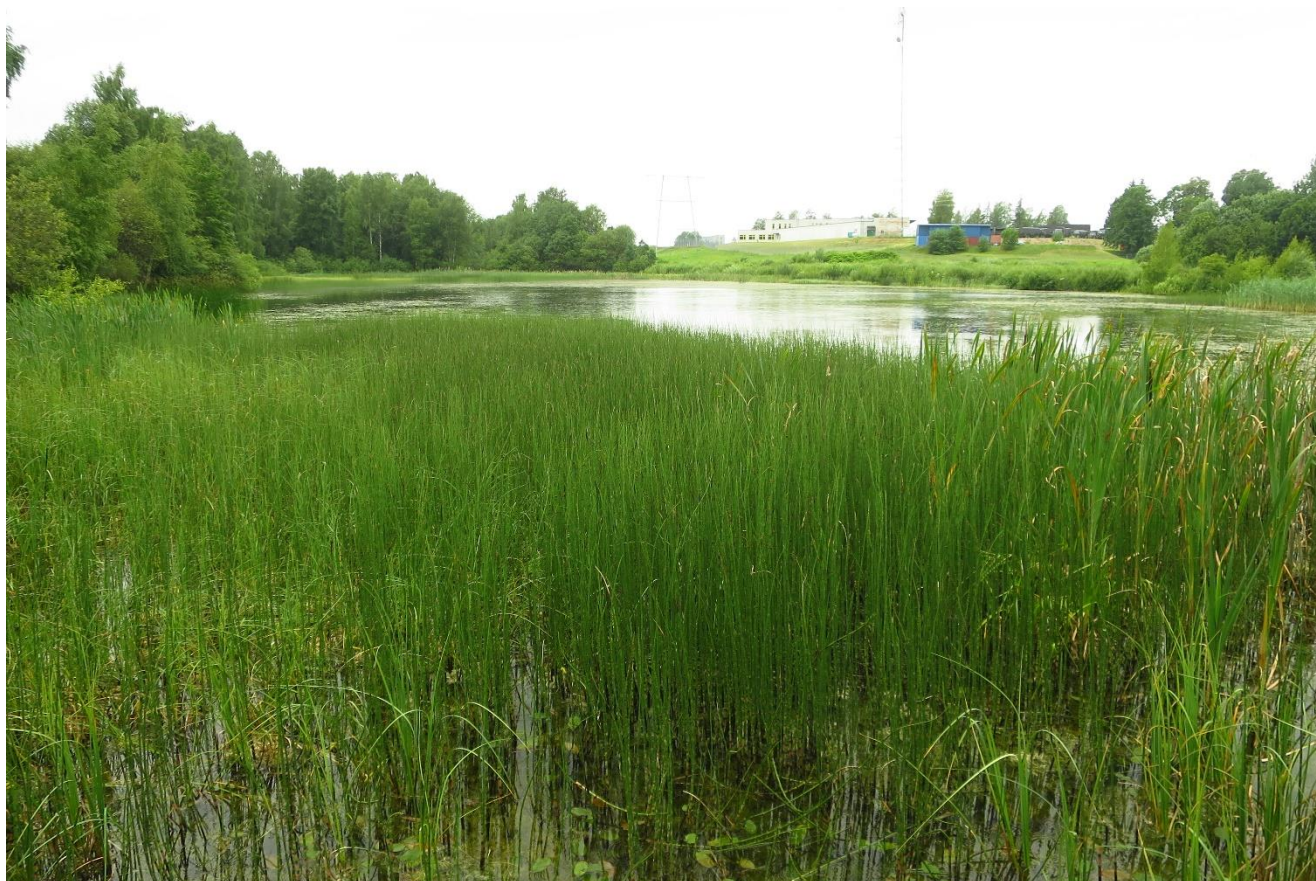
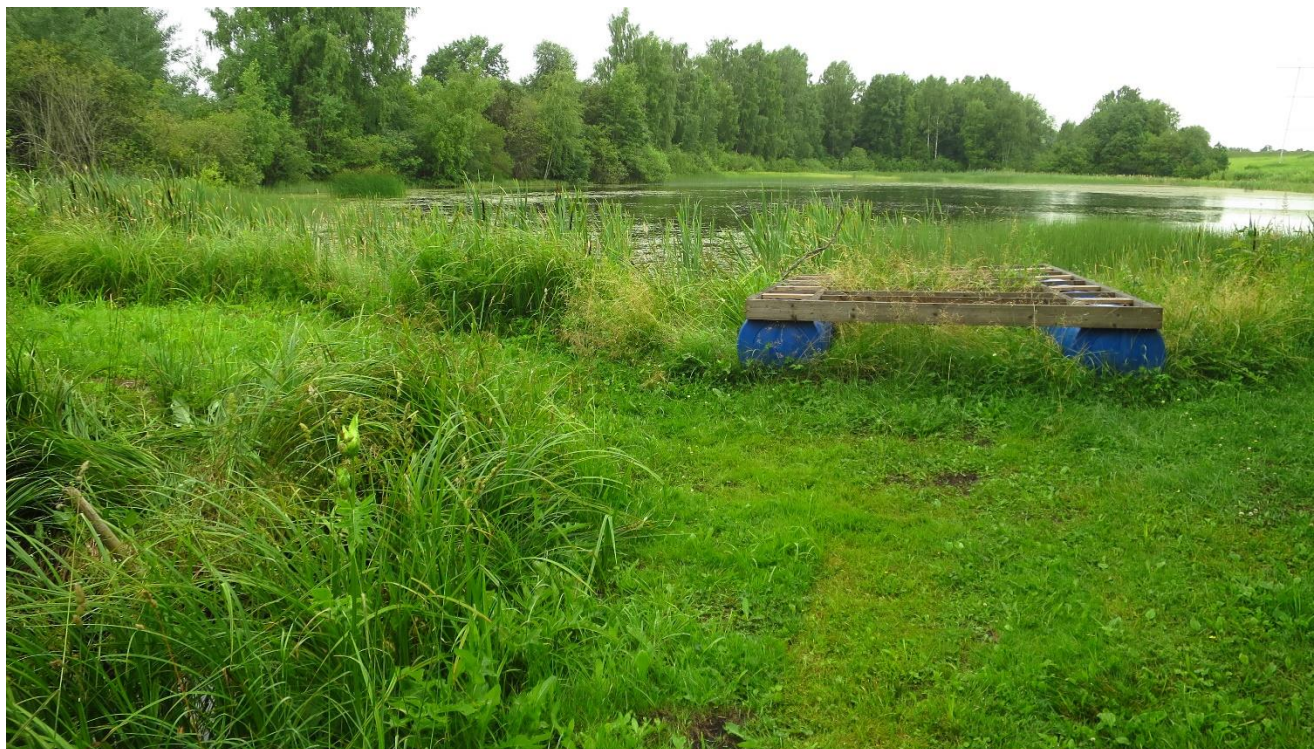
Järv on olemas ja üsna korralik, kuigi kaldavöönd konnaosja täis:

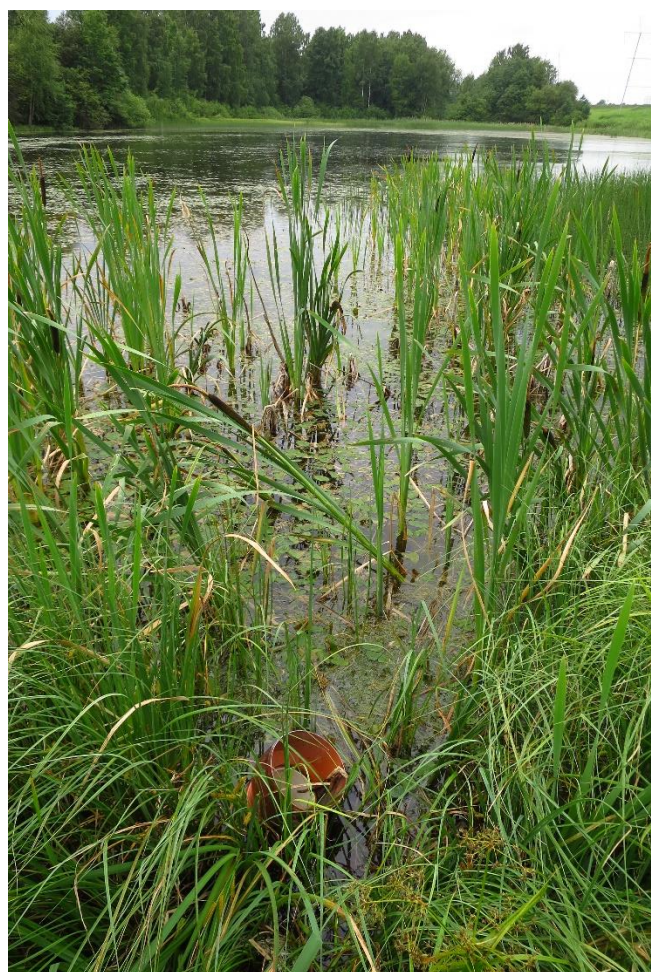
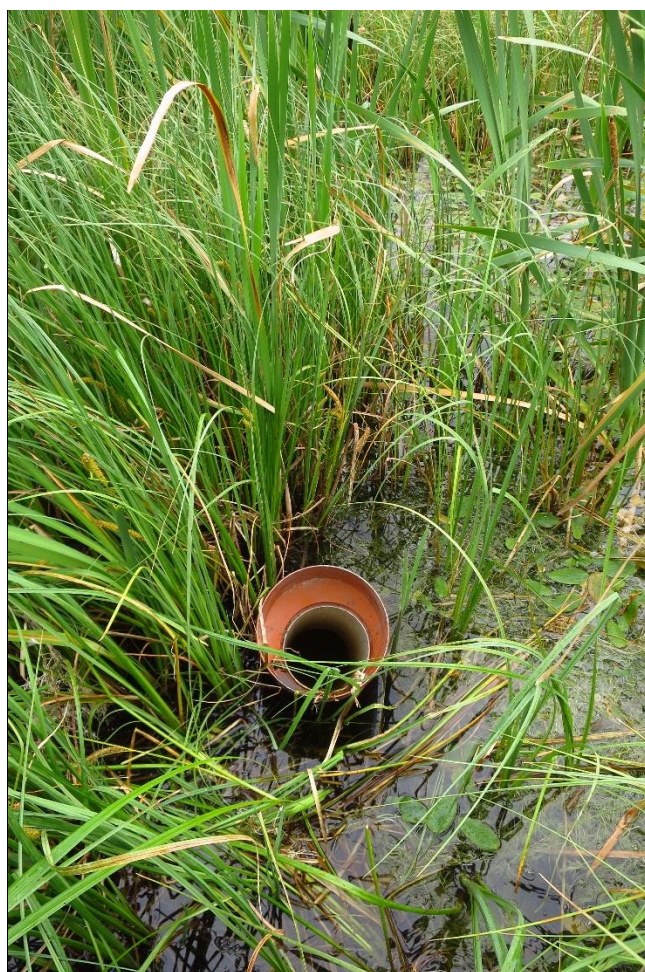
Järve idaotsas põhikaardile märgitud kohas on väljavoolukoht, kuid **põhikaardil on järve väljavool kujutatud ekslikult mööda maapinda**. Tegelikult toimub see läbi veetaset reguleeriva püstine ja veidi kaldu oleva plasttoru. Vaatluse ajal oli järve veetase toru servast paarkümmend cm madalamal:

Järeldus: Kuna on olemas püstise toruga ülevool, siis on sobiv tüüp **paisjärv** ning **pais tuleks EELISesse kanda**. Kuigi vaatluse ajal järvest vett välja ei voolanud ja ilmselt mitte ka sisse, siis tõenäoliselt on asjakohane paisutatava veekogu klassiks lugeda vooluveekogu, sest järvest allavoolu oli kraavis veetäide olemas ning ilmselt voolavad teatud osa aastast ka kumbki või mõlemad järve läänest suubuvad kraavid.

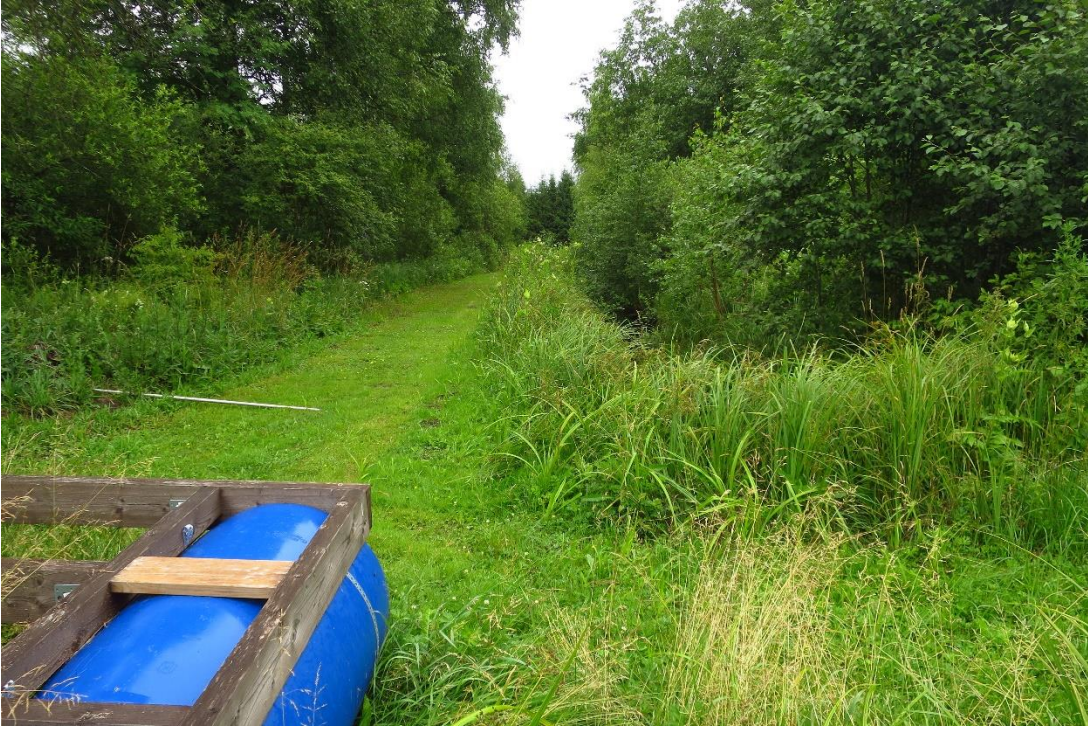
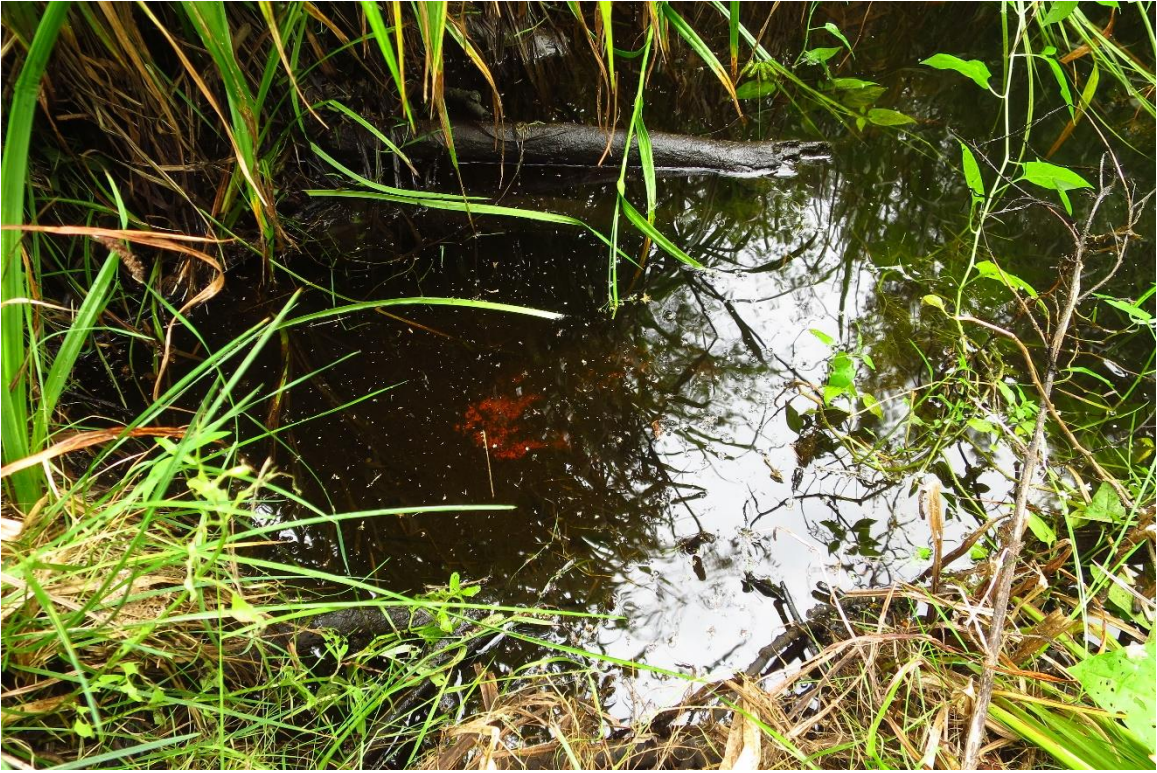
Alavee pooltel oli vaatluse ajal vett täis, kuid seisev kraav. Väljavoolutoru ots oli üleni vee all. Seega tõenäoliselt vaatluse ajal järvest väljavoolu ei toimunud:

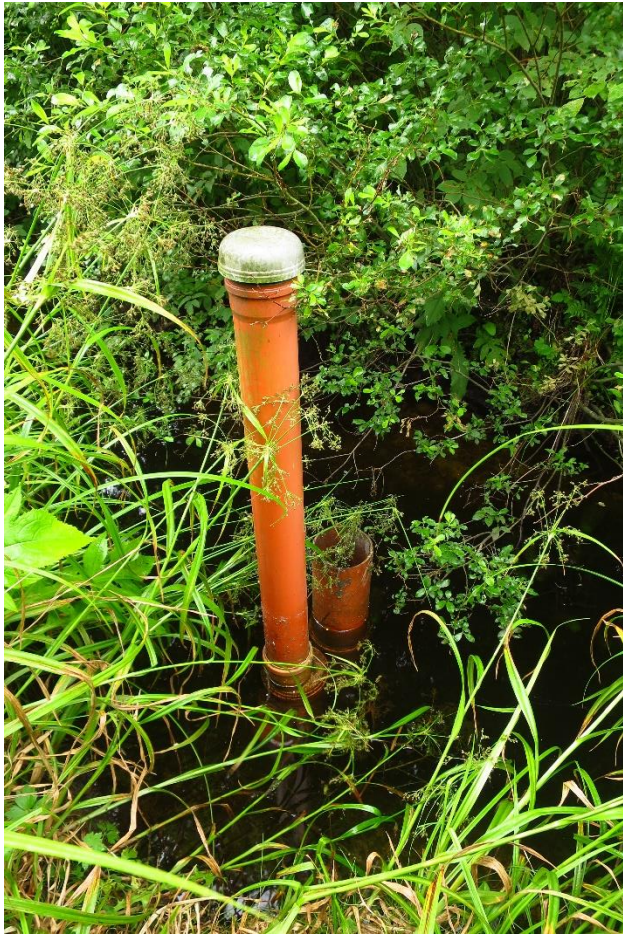
Regulaatorist 50 m allavoolu on väljavoolukraavil püstine ülevoolutoru. Vaatluse ajal oli vett täis kirdesse suunduv kraav, kuid põhja suunduvasse kraavi vesi ei jõudnud ja see oli truubist põhja pool kuiv (**ETAKis on truup puudu**).
