Silmsi oja (VEE1083100) vaatlus Pikavere kohal

Vaatluse aeg 24.11.24 ja 01.12.24. Vaatleja Marko Vainu

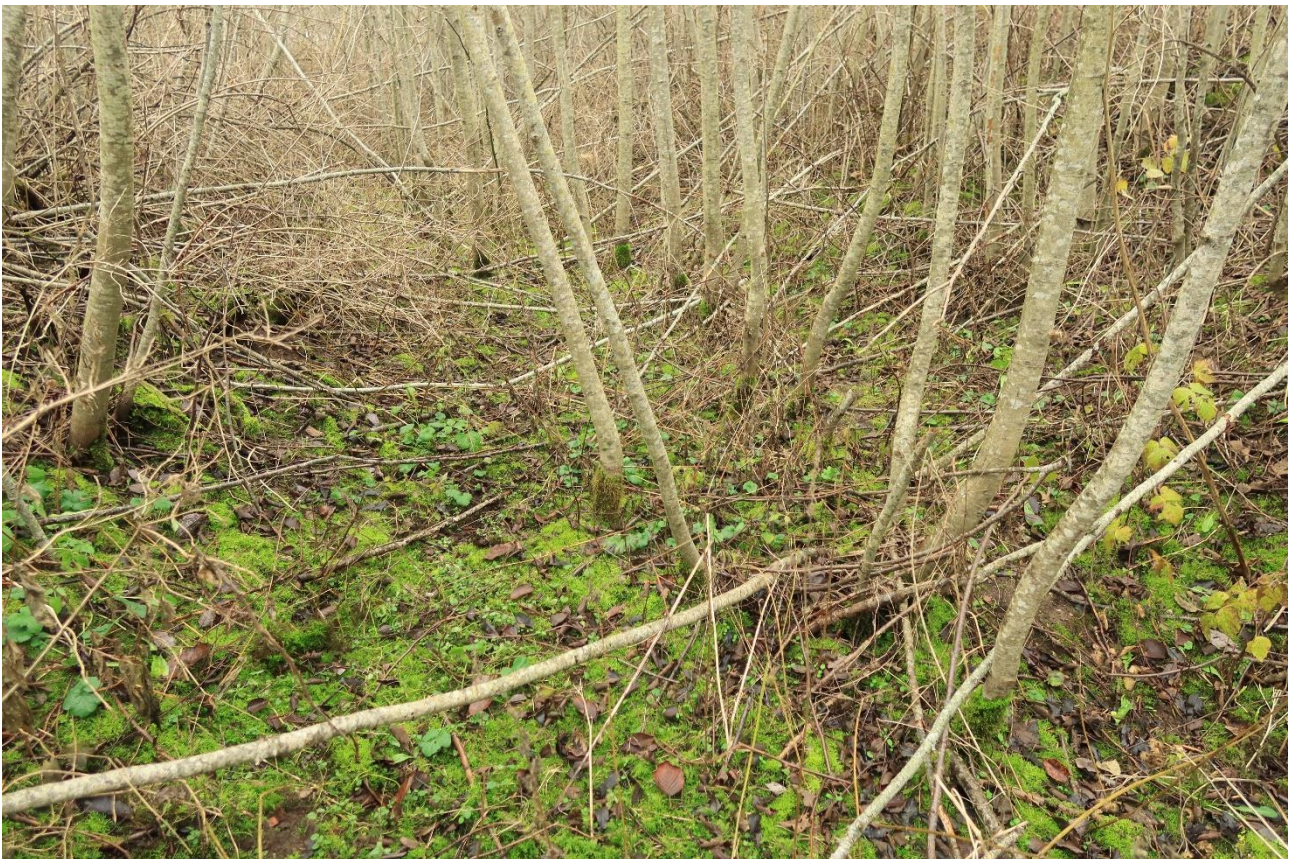
1A. Koht, kus Silmsi oja peaks suubuma Härma heitveelase. Punktis vett polnud. Ei suutnud tuvastada ka toruotsa:

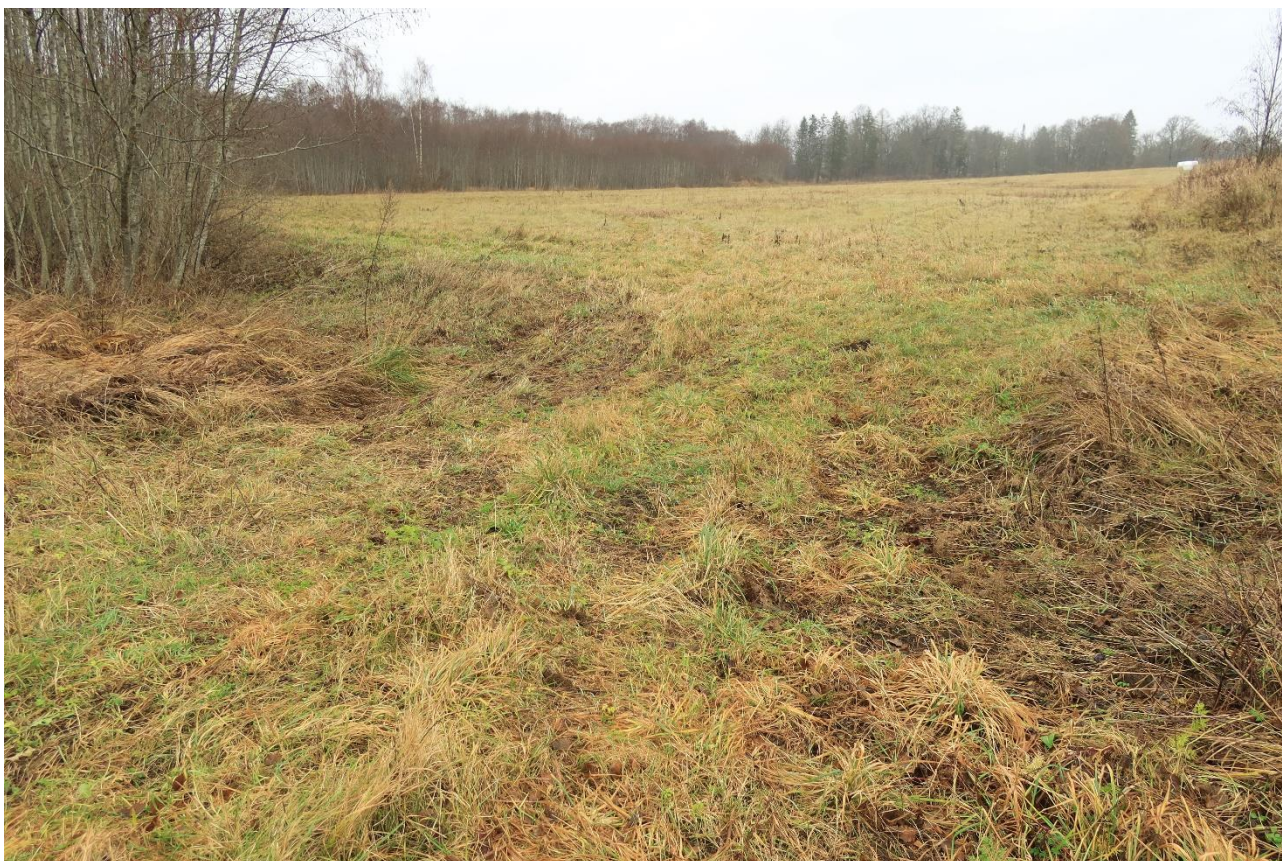
1B. Läbipääs ühelt heinamaalt teisele. Selle koha peal pole maastikus eristuvat sängigi:

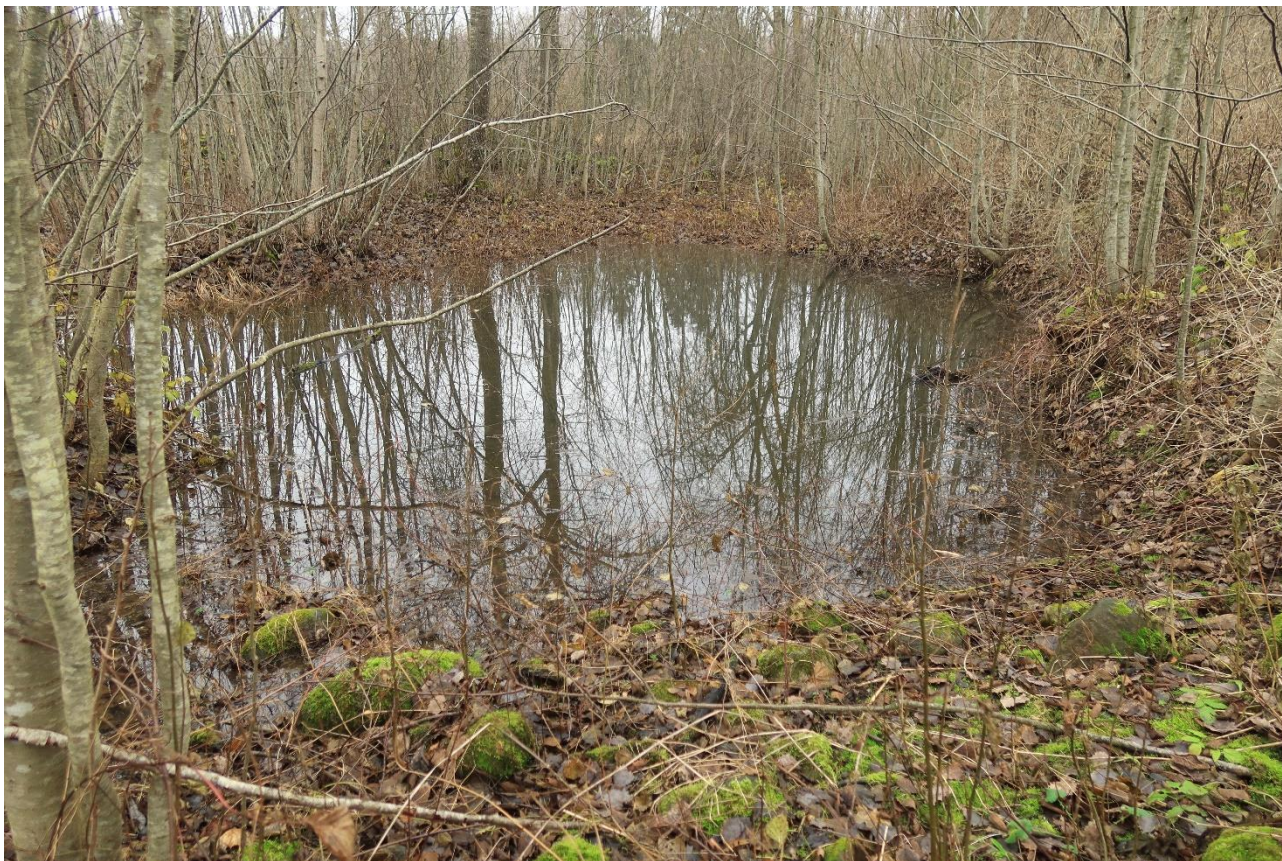
1C. Häguse veega välja- ja sissevooluta lomp. Asub kõigist külgedest tõusvate nõlvadega sulglohus ning polnud ka kuivasid voolunõvasid:

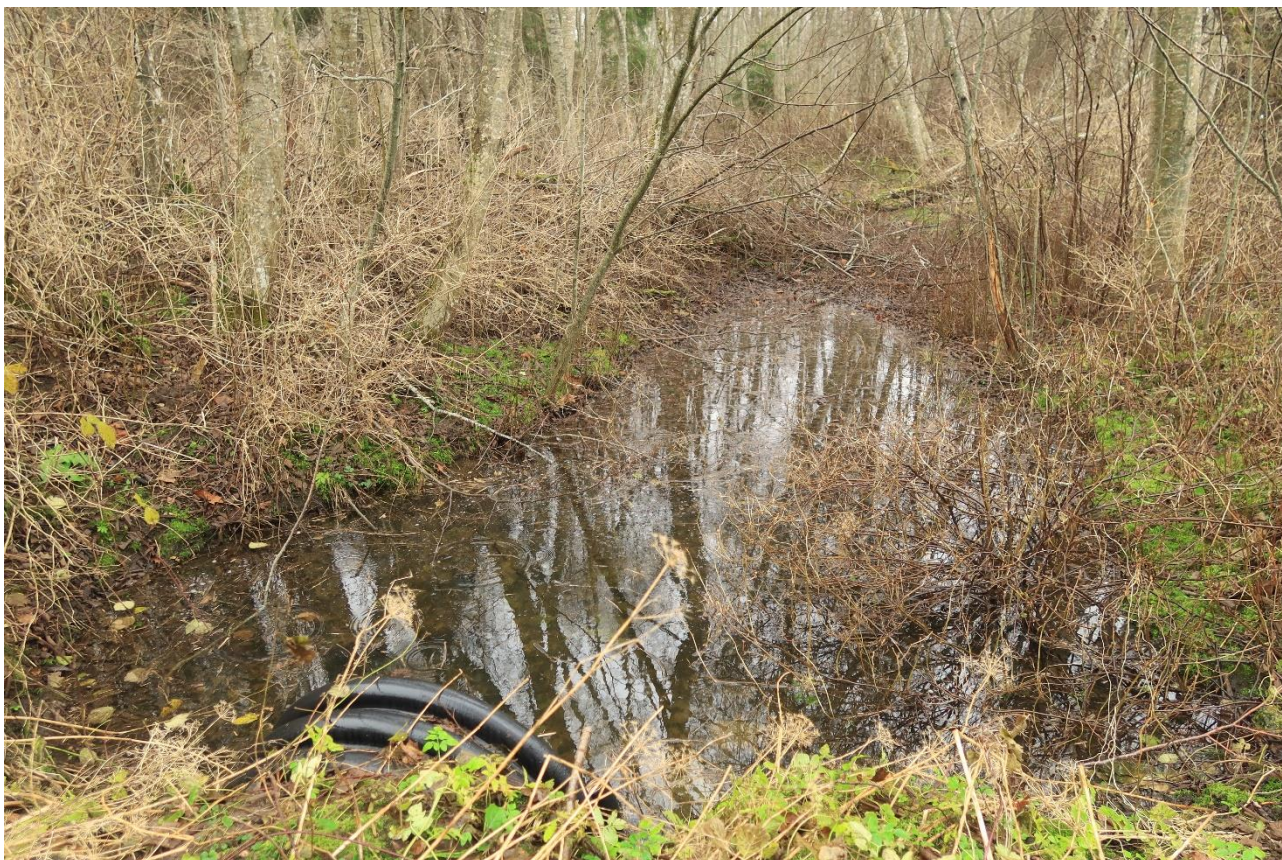
Detsembri alguses oli jää sulanud ning vett oli rohkem, kuid äravoolu lombist ikkagi polnud:

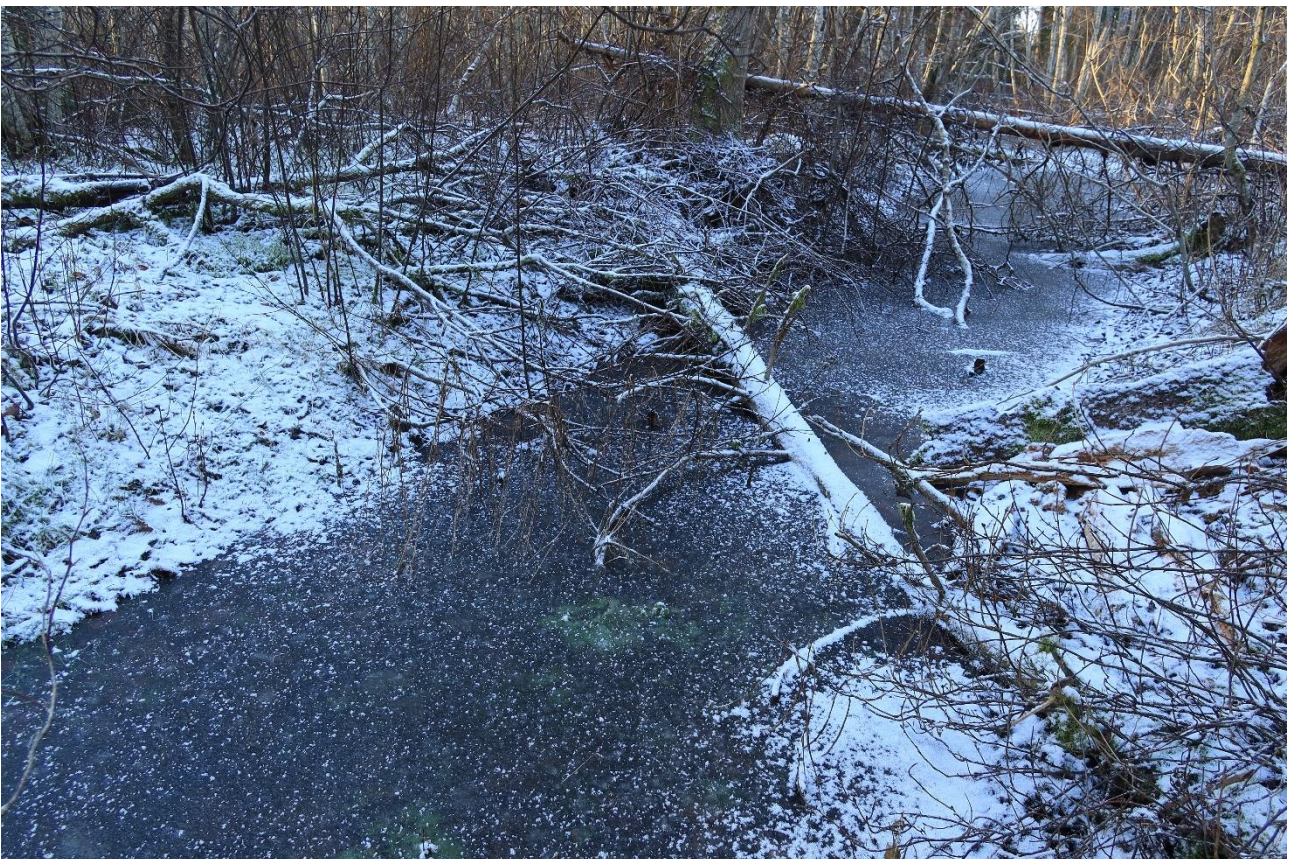
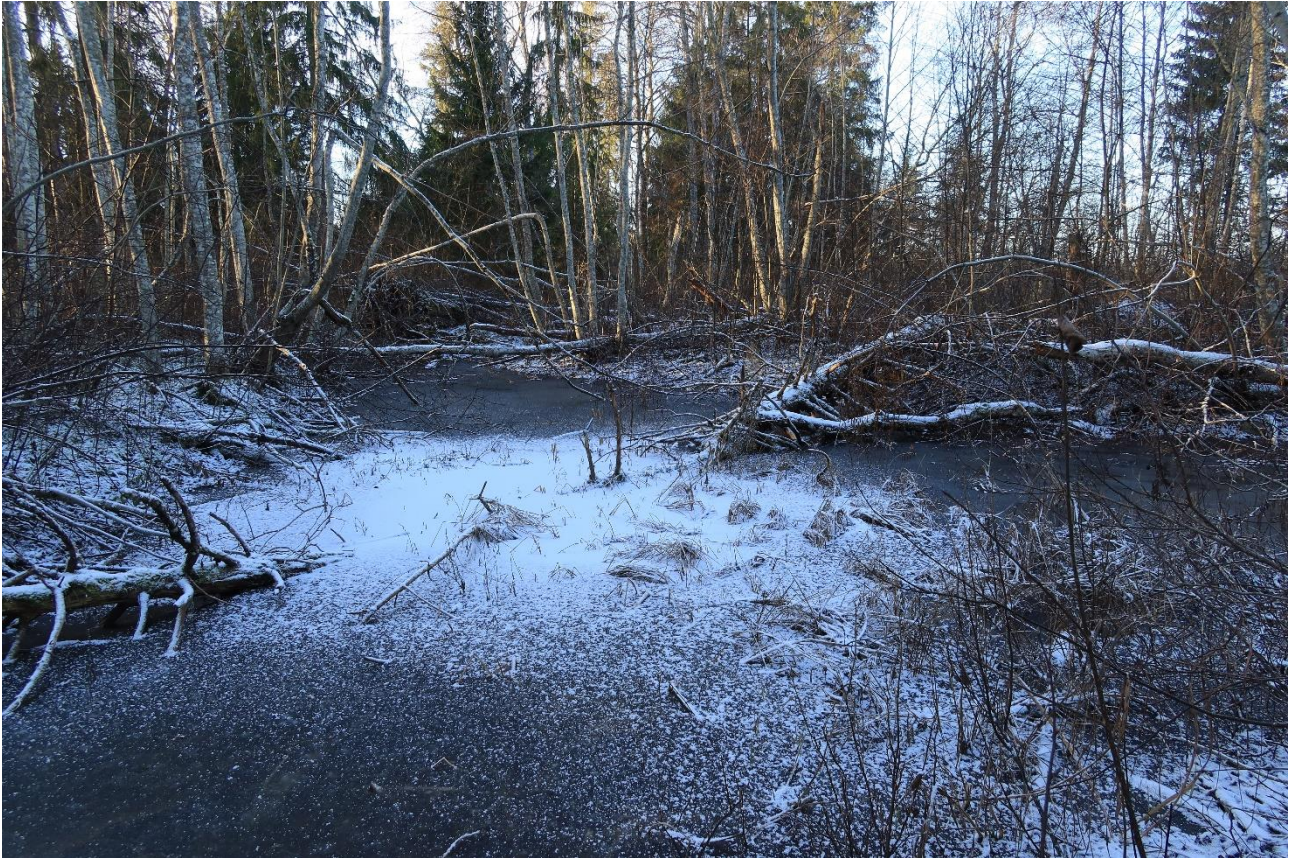
5. Siit algas vesi, aga jää oli peal, ning voolu polnud. Oli ilmselt punkti 6 poolt tagasi valgunud. Kahe soone ühinemiskohas (alumine pilt) oli lai jääväli:

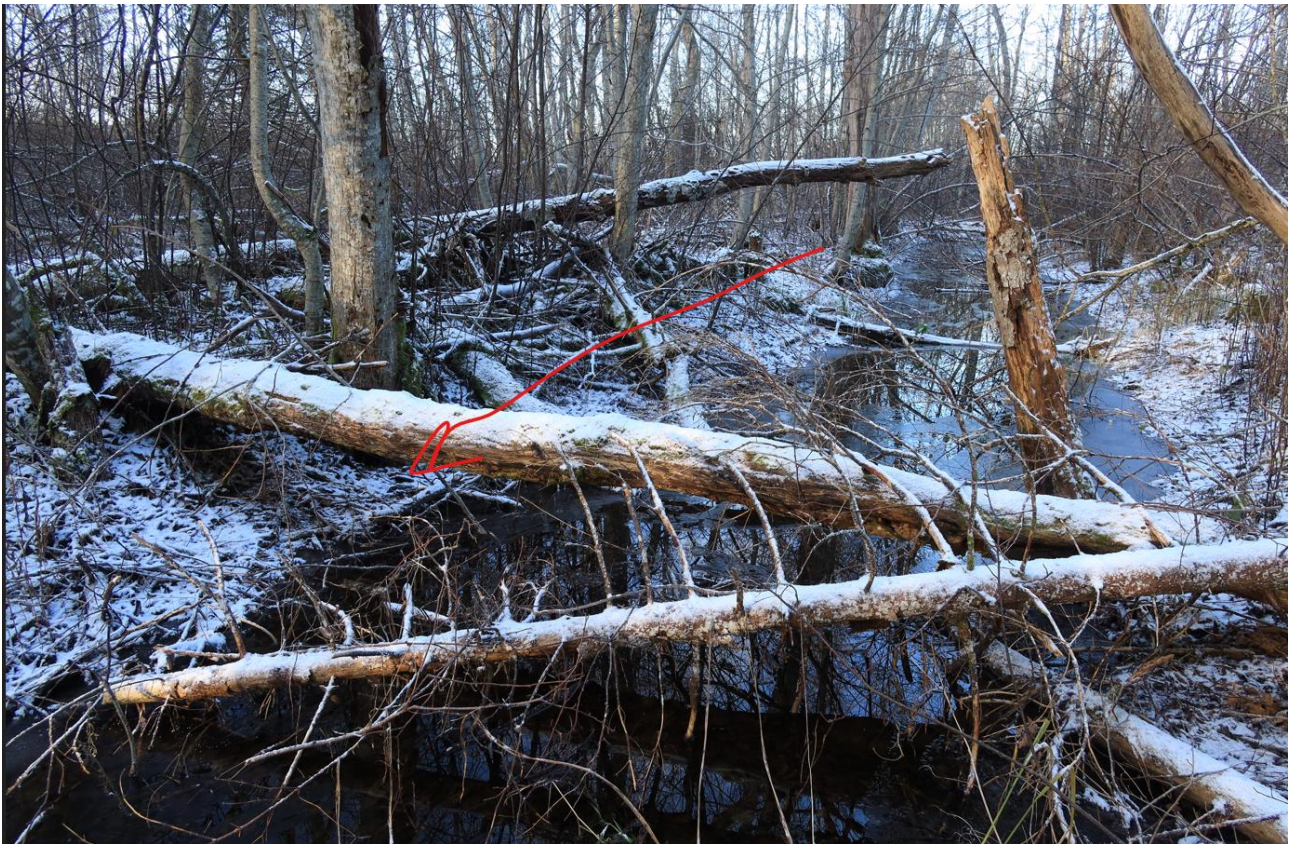
6. Voolas aeglaselt ja polnud jääs:

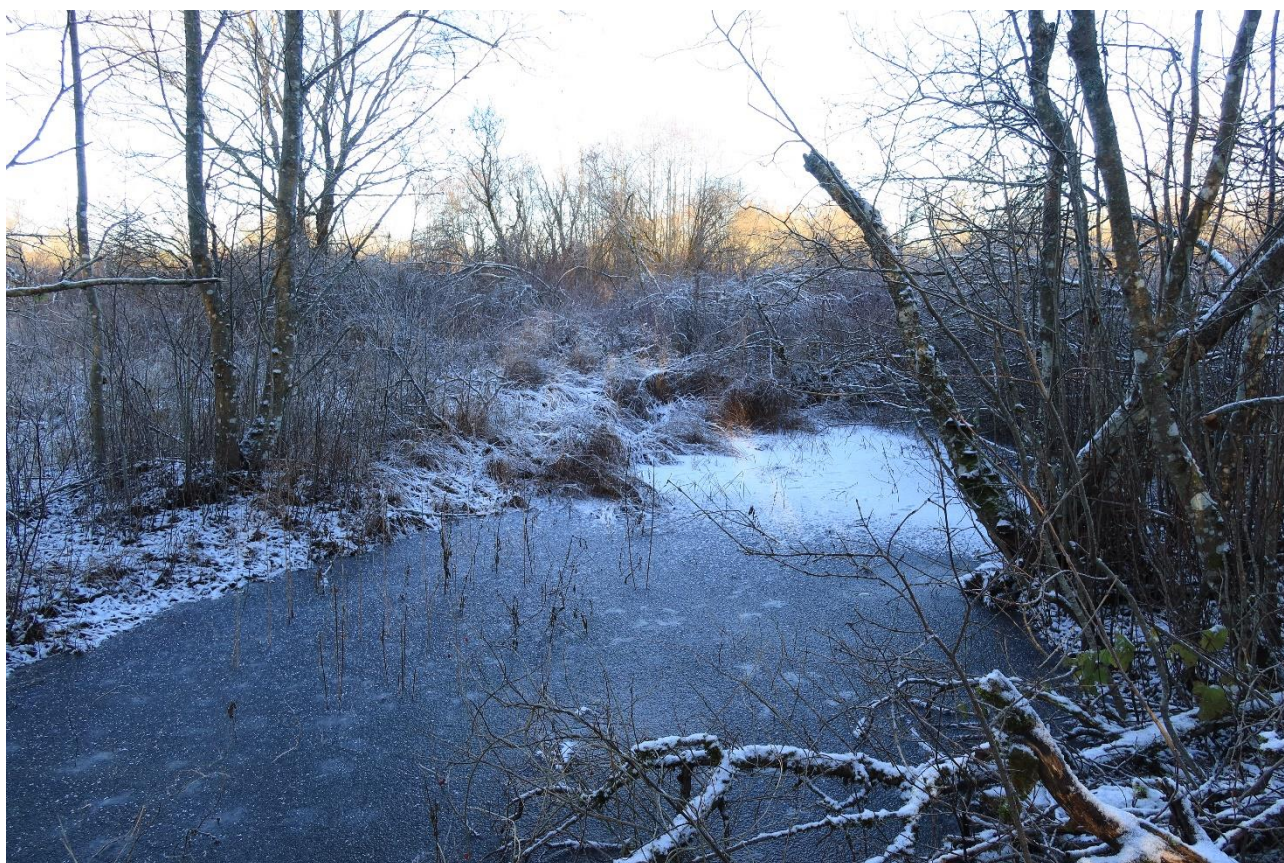
8. Ülesvoolu algab läbitungimatu, maaga paralleelselt kasvavate okstega pajuvõsa:

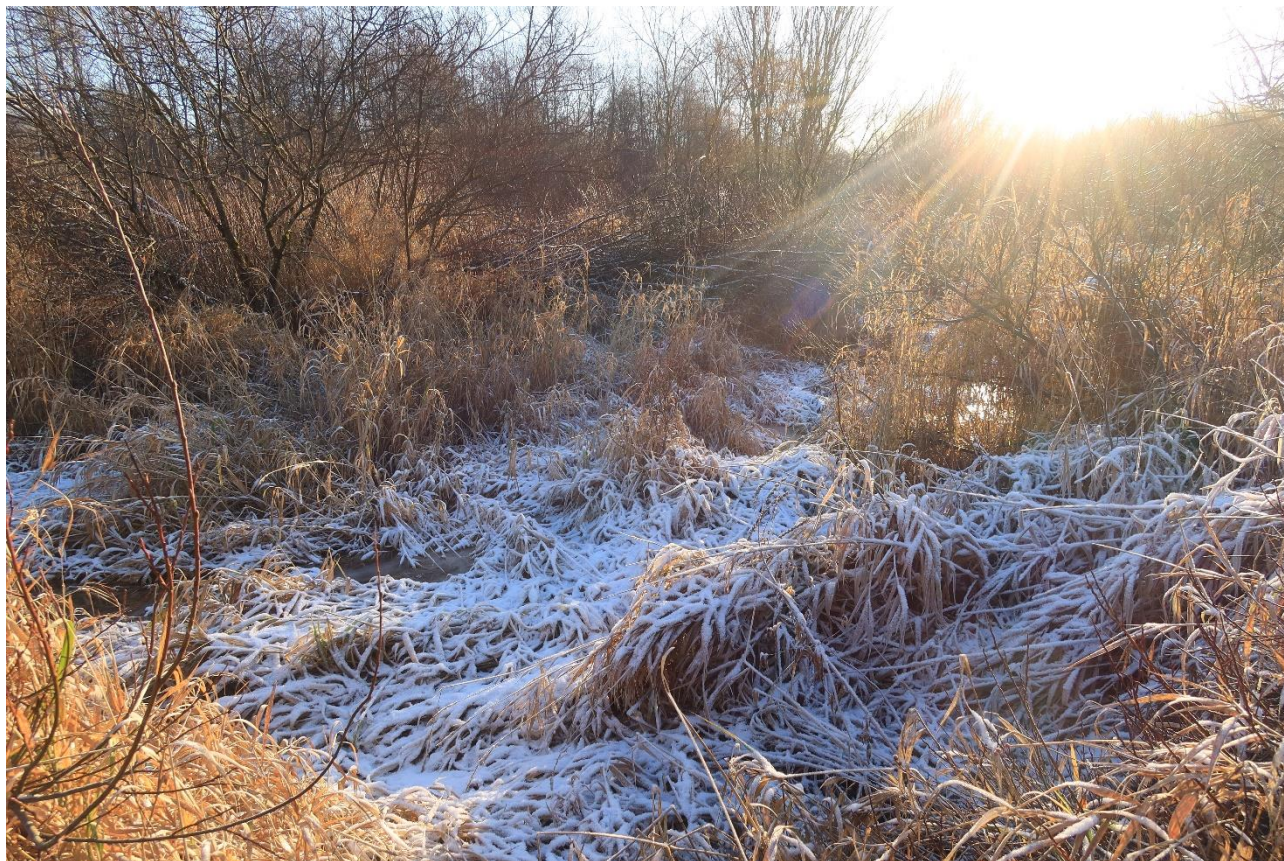
9. Kõrge ja kokkuvajunud päideroo vahel on vesisem soon. Voolu ei näinud ja päris lähedale ei pääsenud, sest märg oli:

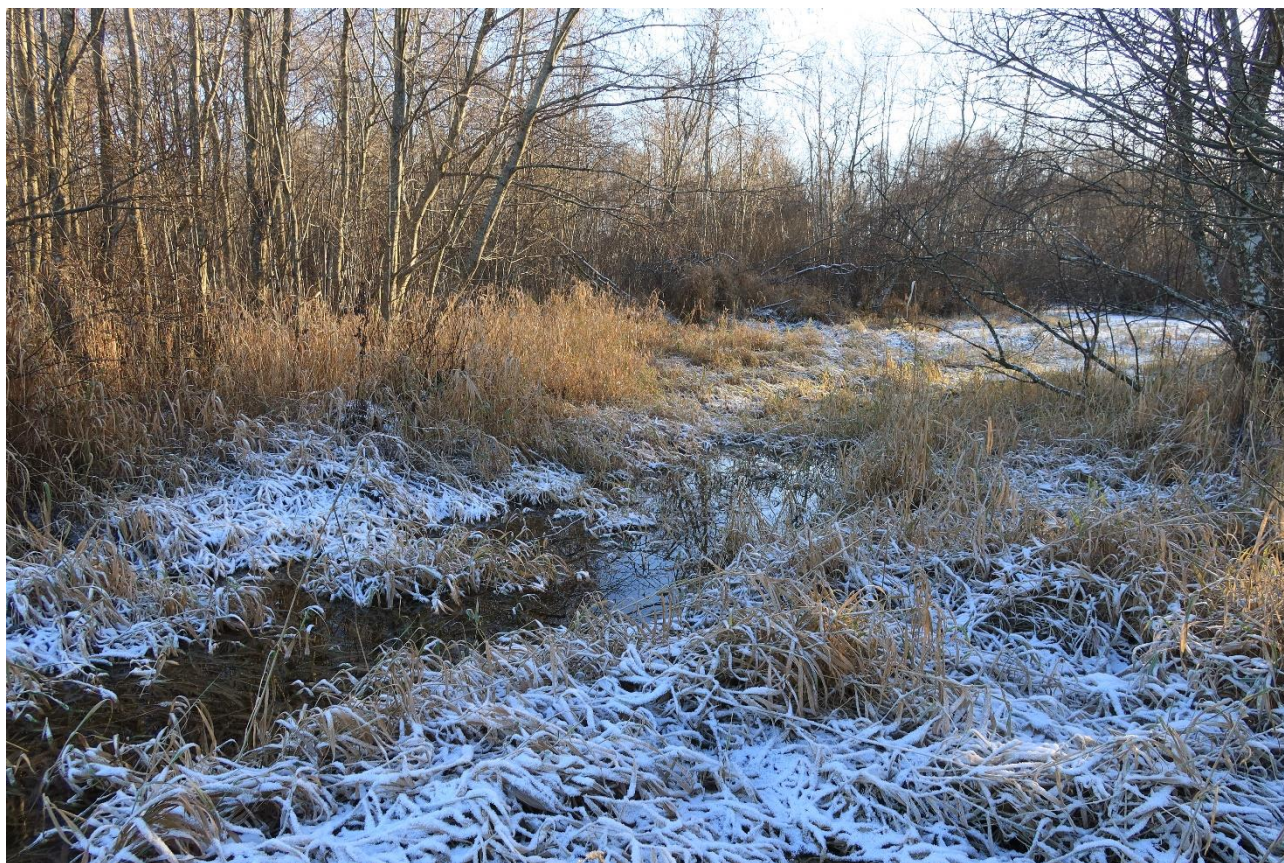
10. Jäätumata veega soon päideroo vahel. Voolu ei näinud:

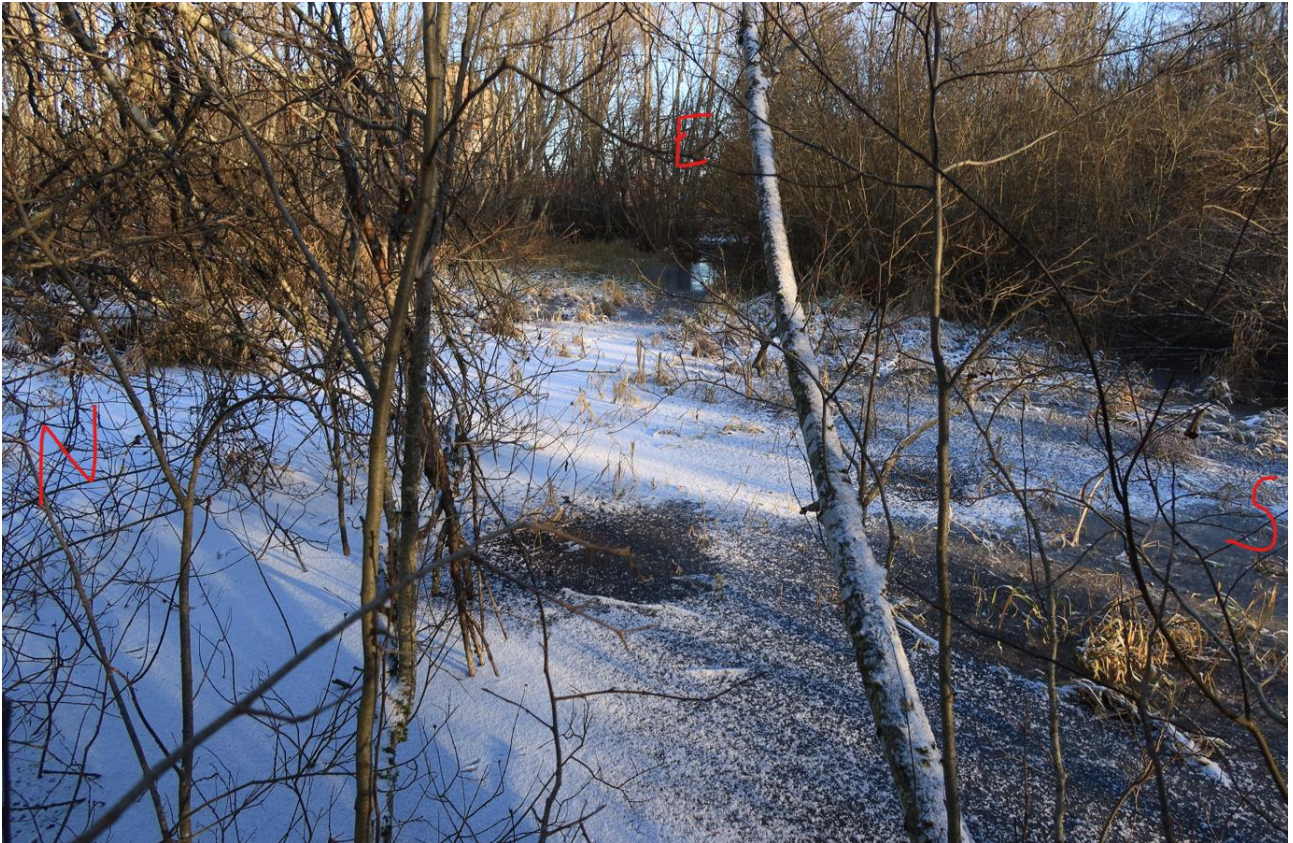
11. Õhukese jääkihiga kaetud jääväli. Jäätumata soon tuli ida poolt Perila mõisa suunast. Põhja ja lõuna poole oli jääs:

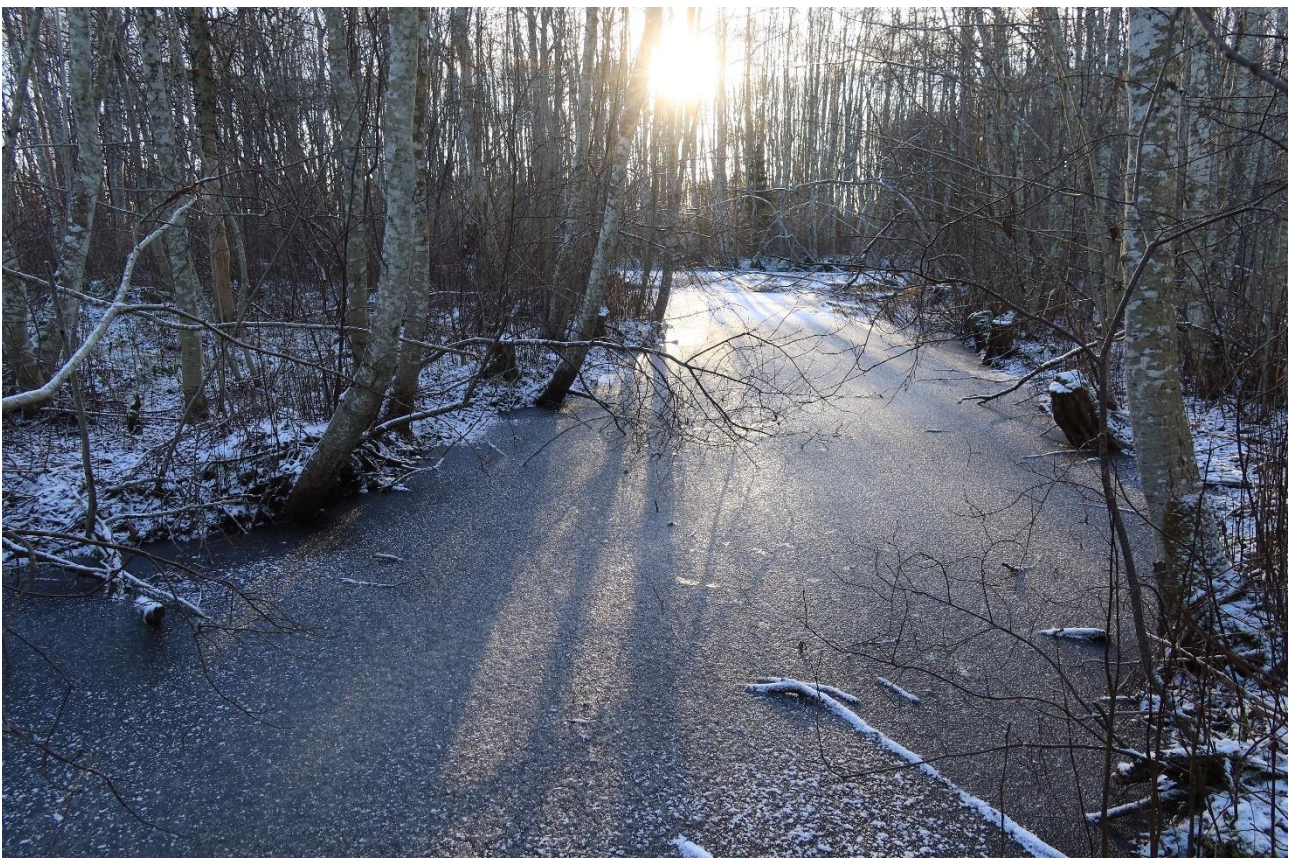
12. ETAKis on kaardistatud kaarduva soonena, kuid tegelikult on ringtiik. Võimalik, et pärineb mõisapargi ajast. Saar on keskel. Vesi ümber saare oli jääs:

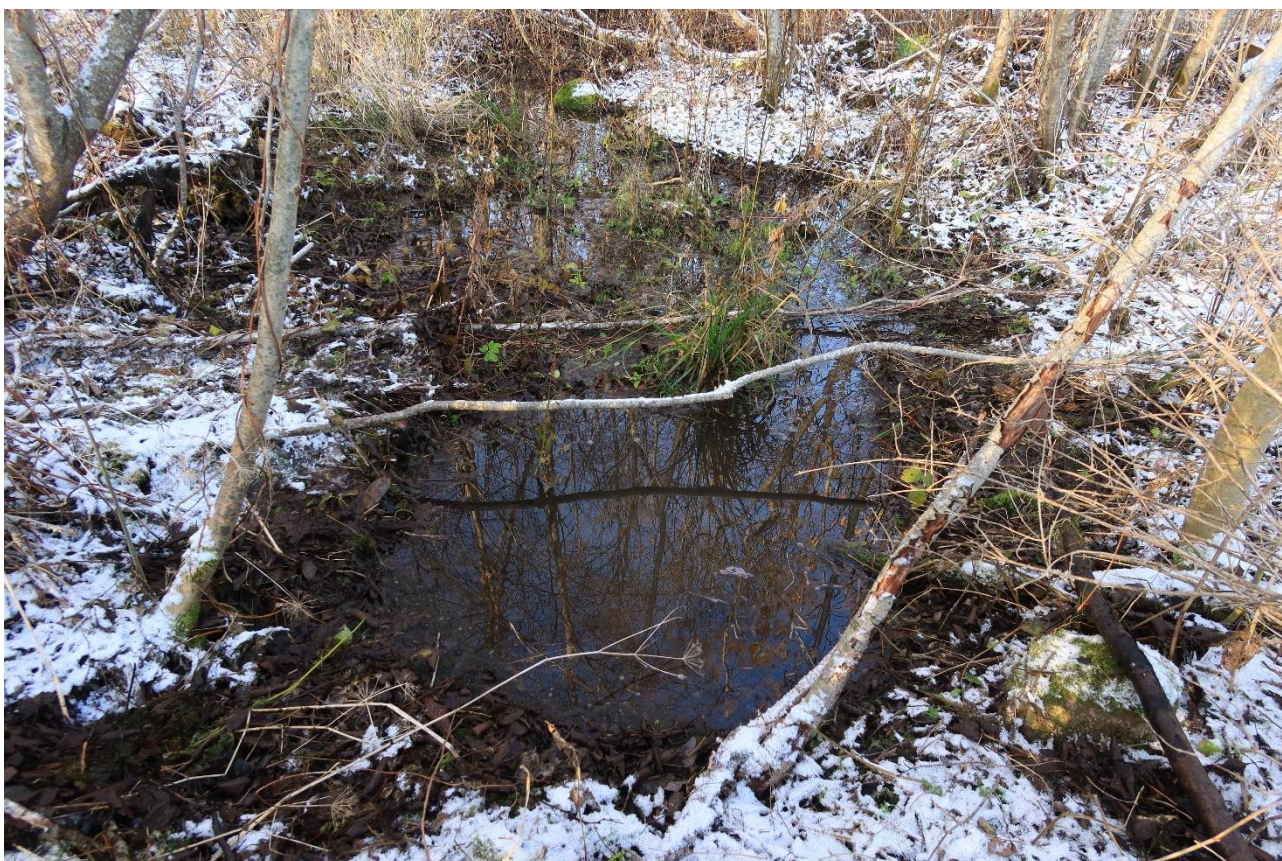
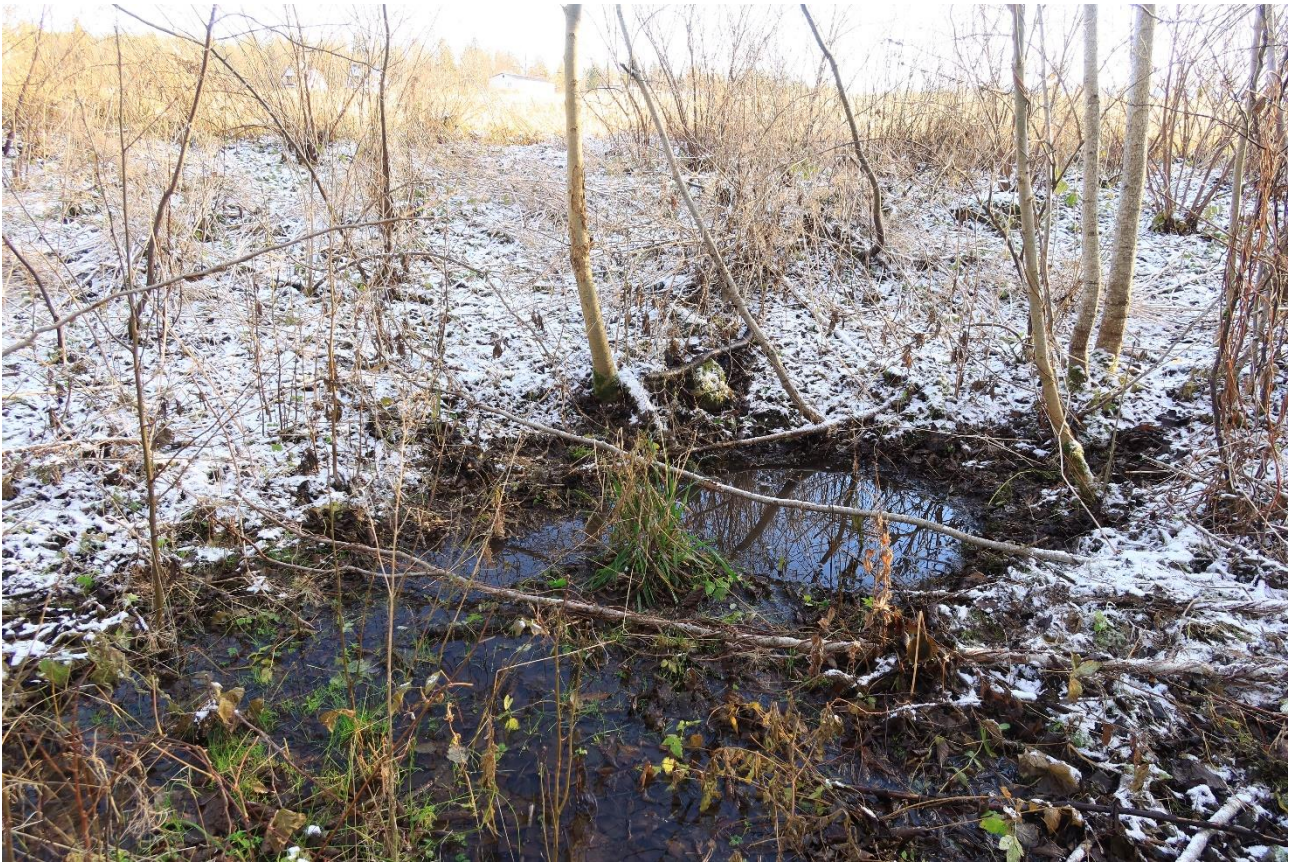
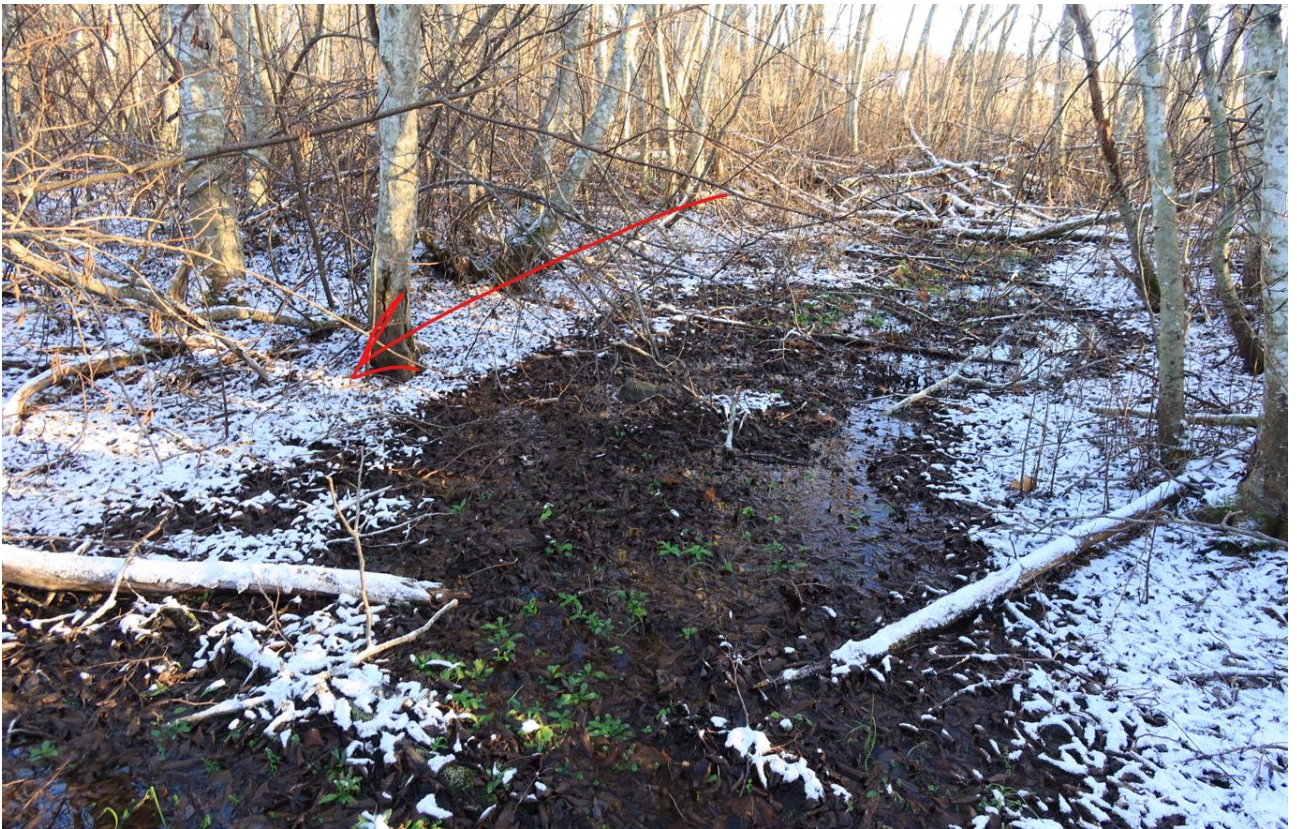
14. Heinamaa ja hall-lepiku piiril, madala nõlva jalamil on meetrilaine veesilm, mille põhjast voogas vett üles. Allika väljavool oli kuni 0,1 l/s. Voolab mööda paari meetri laiust madalt soont ringtiiki. EC 541 $\mu\text{S}/\text{cm}$, temp 8,8°C:

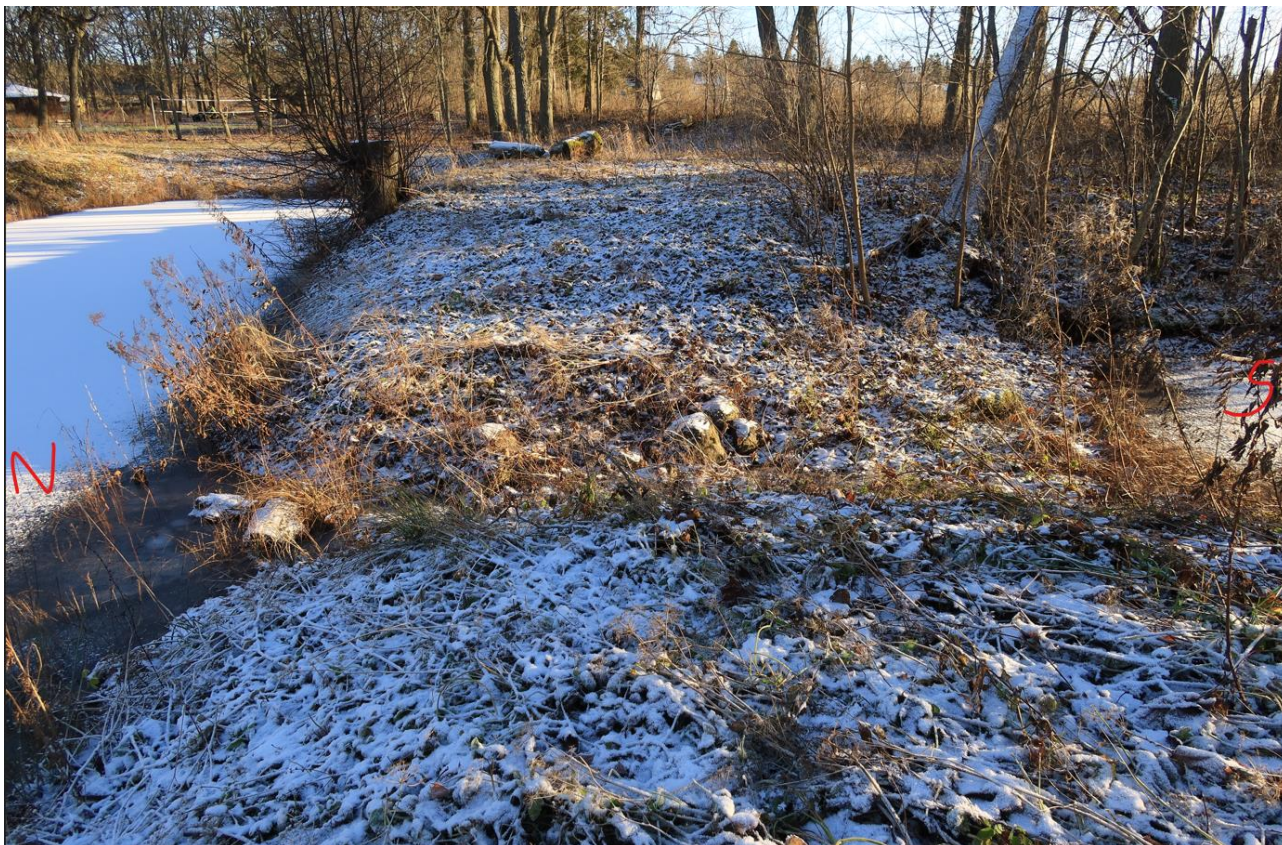
15. Perila mõisapargi servas olevad tiigid on ETAKis valesti kaardistatud. Punktis kujutatud saart pole. On kirdepoolne, nelinurkne tiik, millel on siin punktis väljavoolunõva. Vaatluse ajal oli jääs ning tiigist väljavoolu polnud:

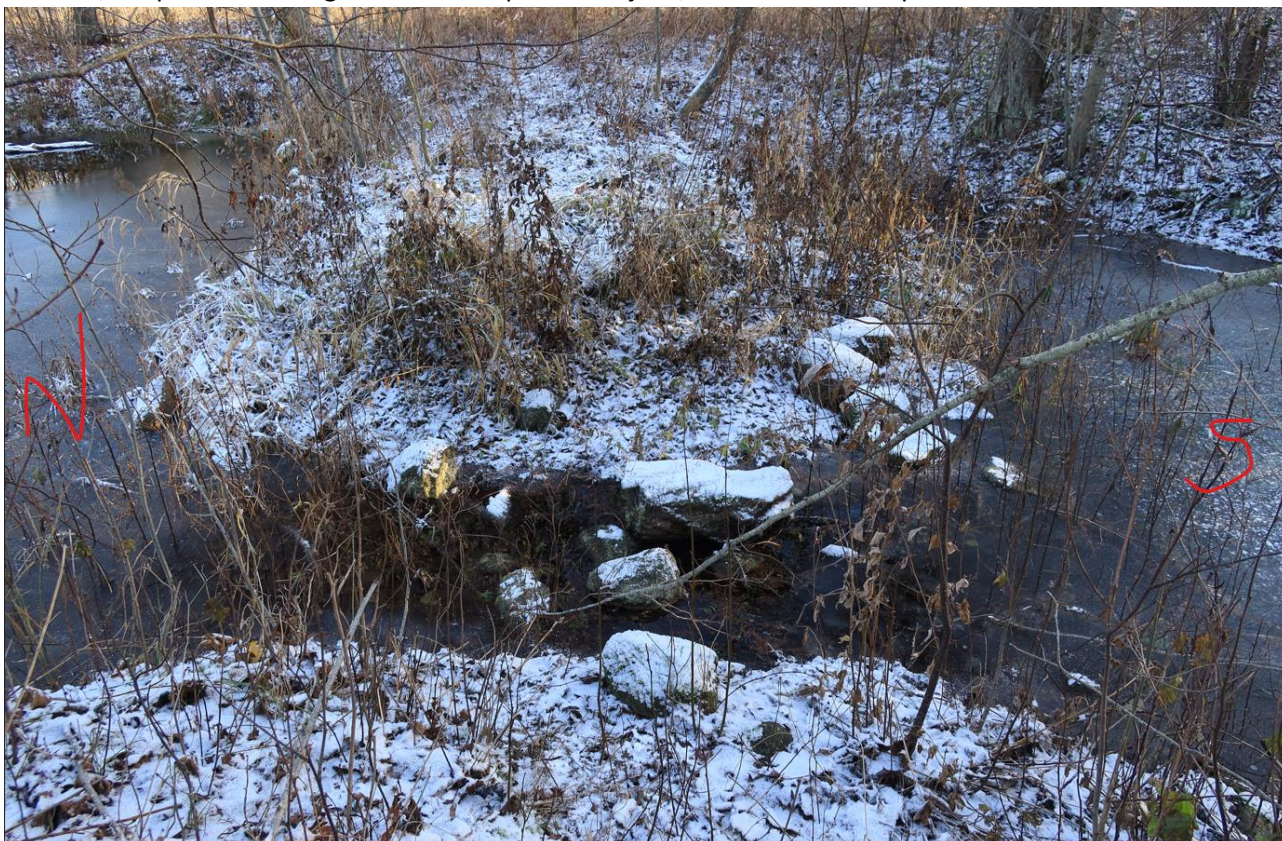
16. Siin lõpeb kaarekujuline tiik, mis algab punktis 15. Tiigil oli jää peal. Ühendus põhjapoolse tiigiga oli vesisem, kui punktis 15 ning kitsuse kohal polnud ka jääd, kuid veevoolu ka polnud:

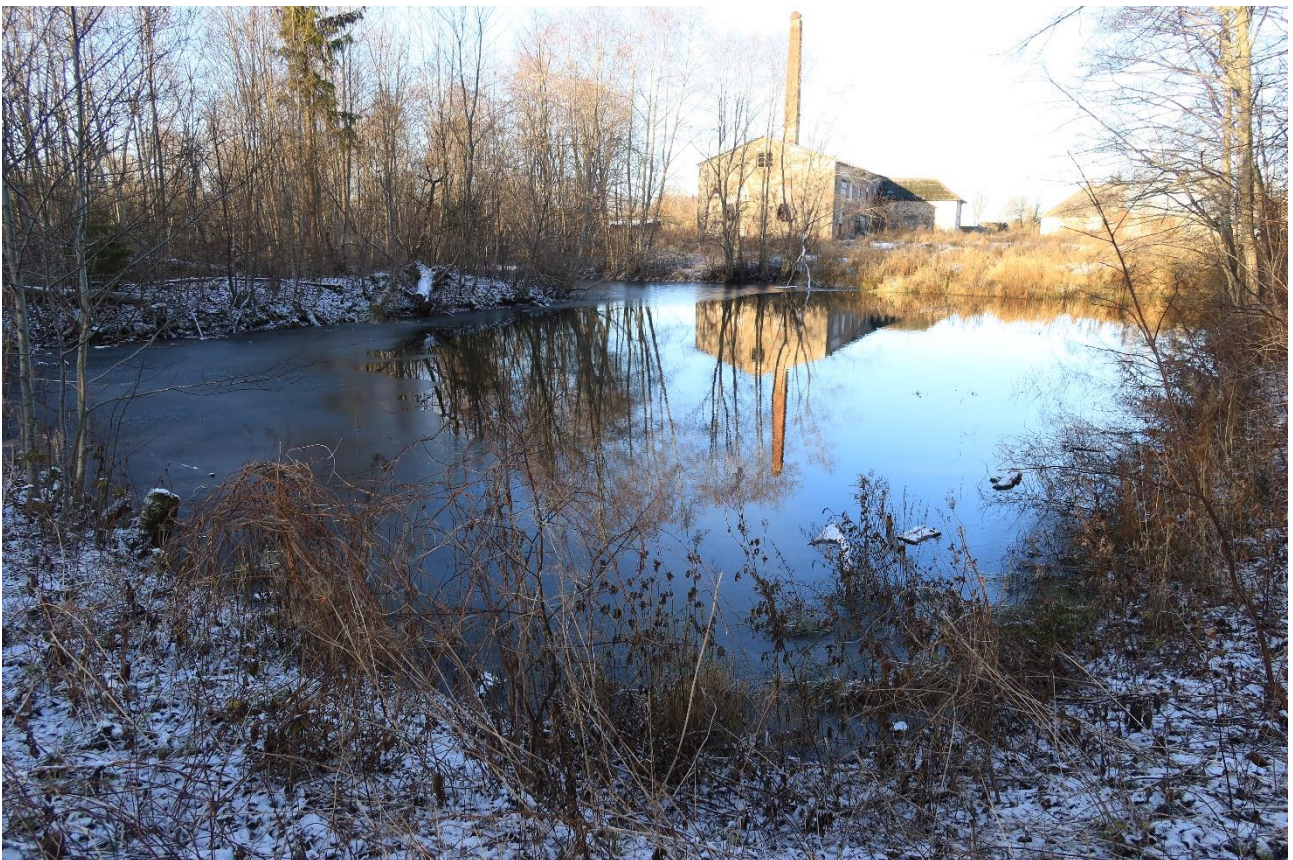
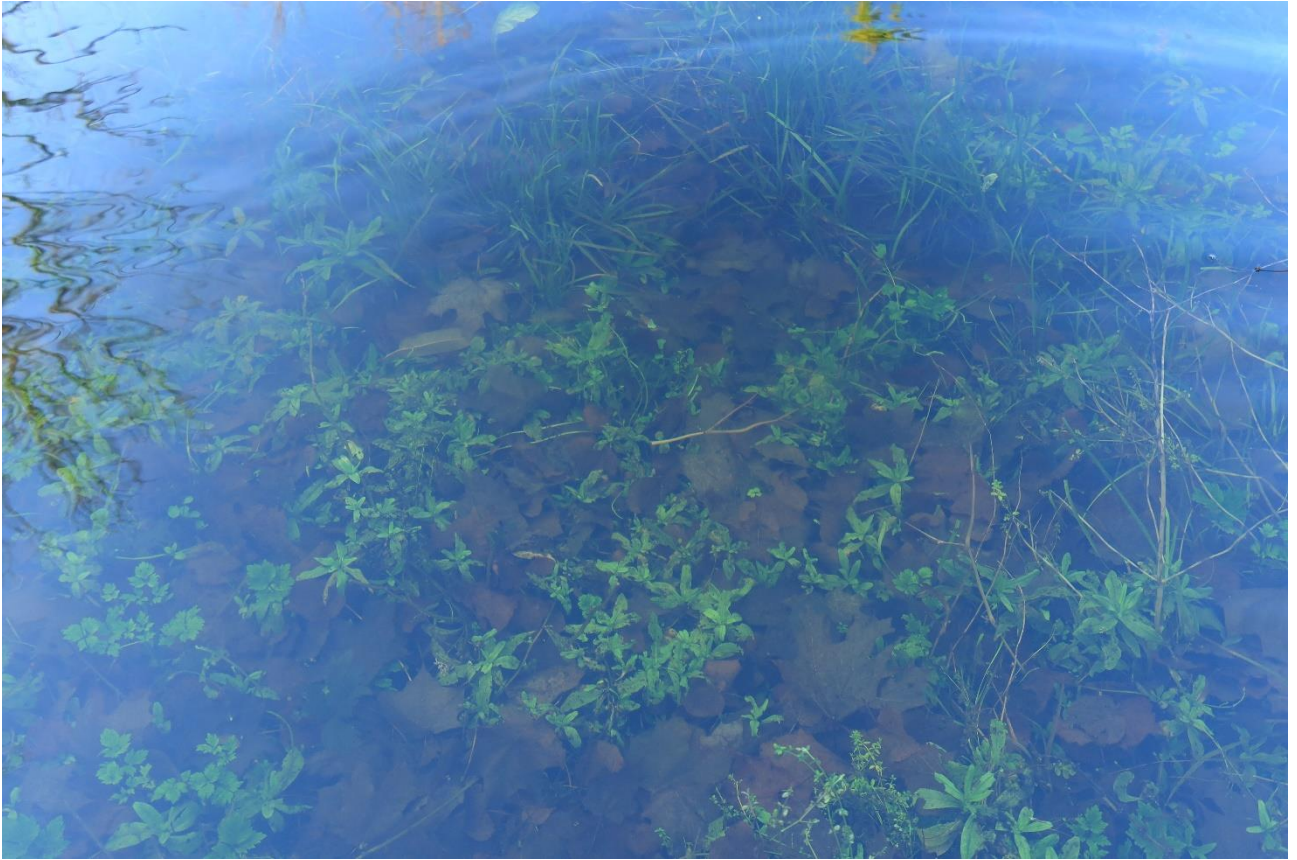
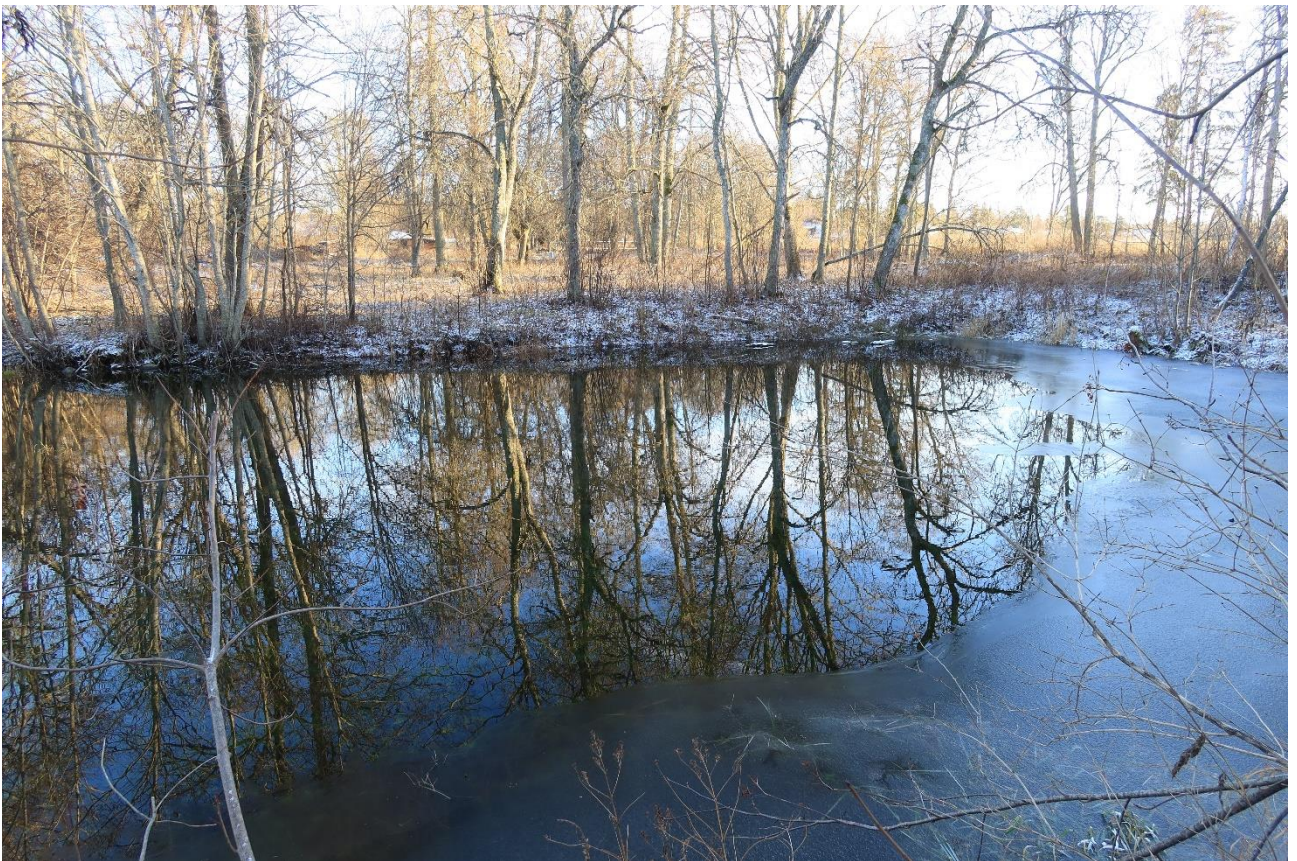
17. Tiik, mille idaküljel oli vesi lahti. Põhjas kasvasid tulikad, lõosilmad ja kõrrelised, mistõttu jäi mulje, et vegetatsiooniperioodil on selles vett vähem:
