Silmsi oja (VEE1083100) vaatlus Pikavere kohal

Vaatluse aeg 24.11.24 ja 01.12.24. Vaatleja Marko Vainu

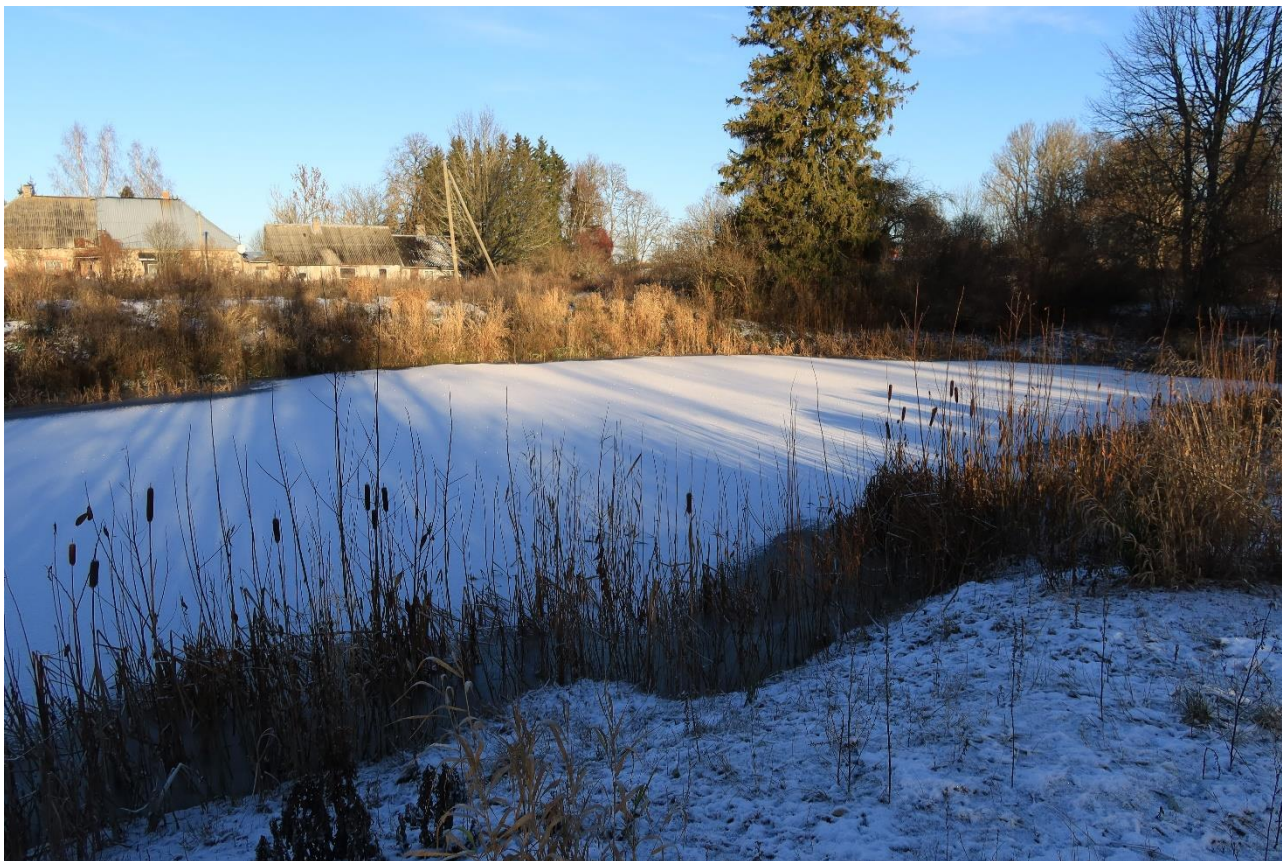
18. Tiik, mis oli keskelt juba üsna korralikult jääs. Kaldad olid küll lahti. ETAKisse kantud väljavoolutruupi polnud kummalgi pool näha, kuid ei välista, et jää ja vee all see olemas on. Sellist veevoolu suuremasse tiiki, mis sissevoolu kohas vee oleks jäätumata hoidnud igal juhul polnud:

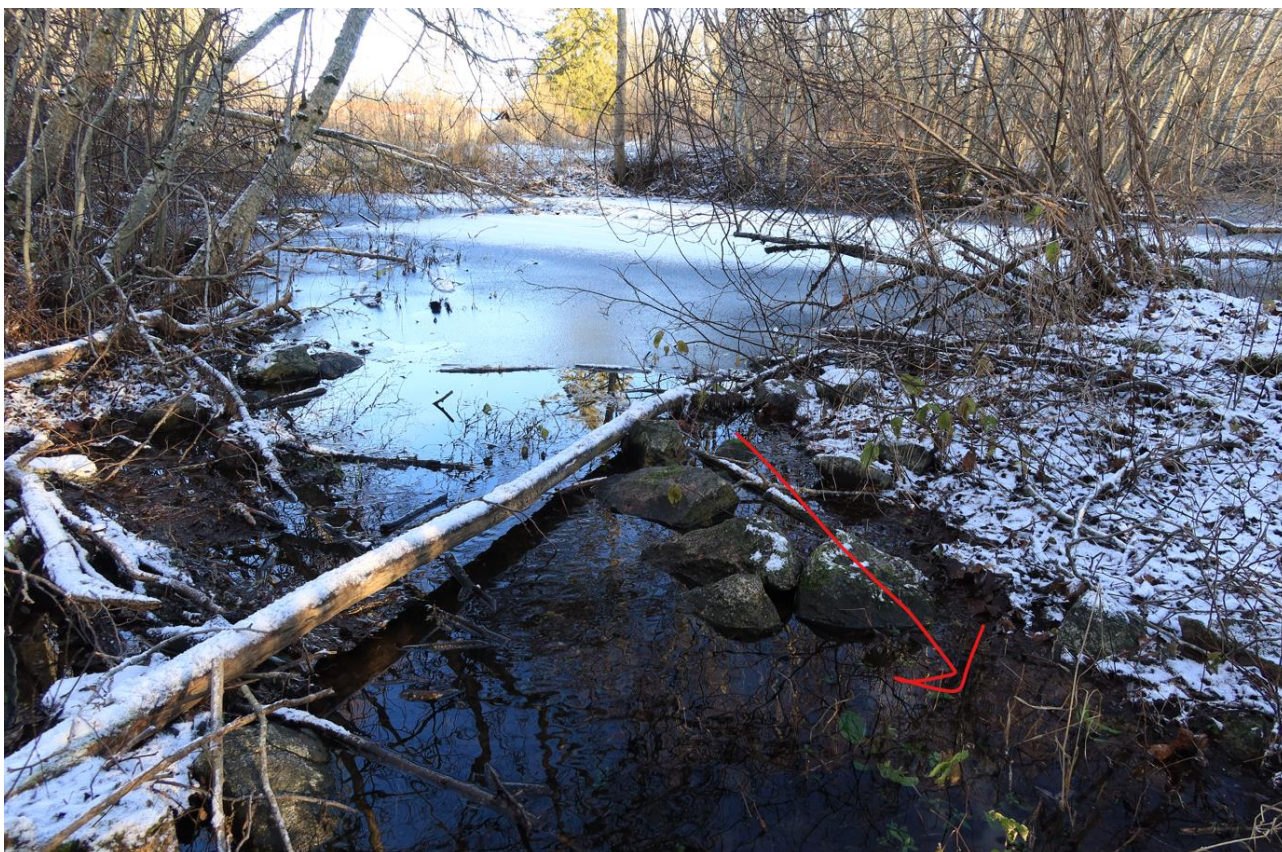
19. Väljavool tiigist. Algas korralik oja. Vesi voolas punktis 11 olevale jääväljale. EC 588 $\mu\text{S}/\text{cm}$, temp 3,7°C. Kuna tiiki kõrvalolevatest tiikidest eristuvat sissevoolu polnud ja see oli ka ainuke, kus jääd peal polnud, peab just see olema allikatiik:

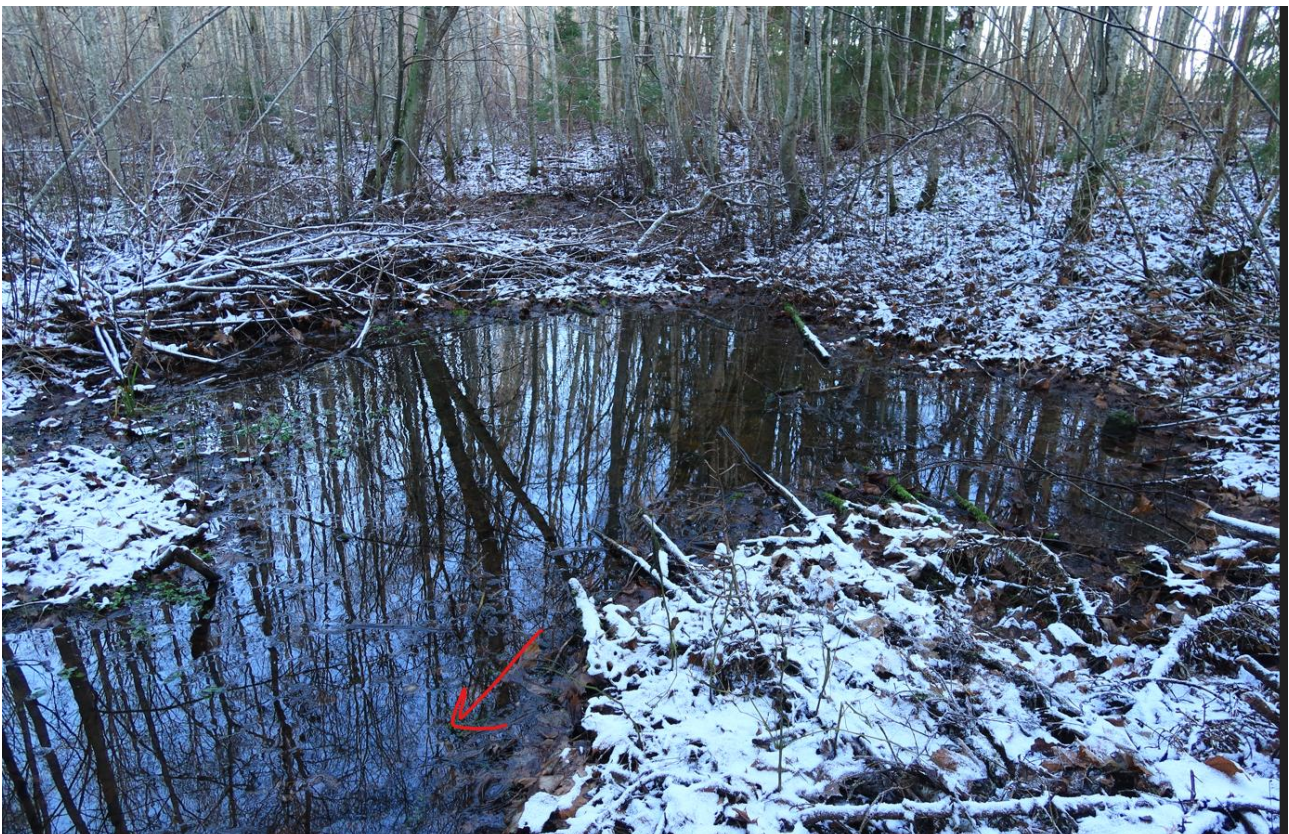
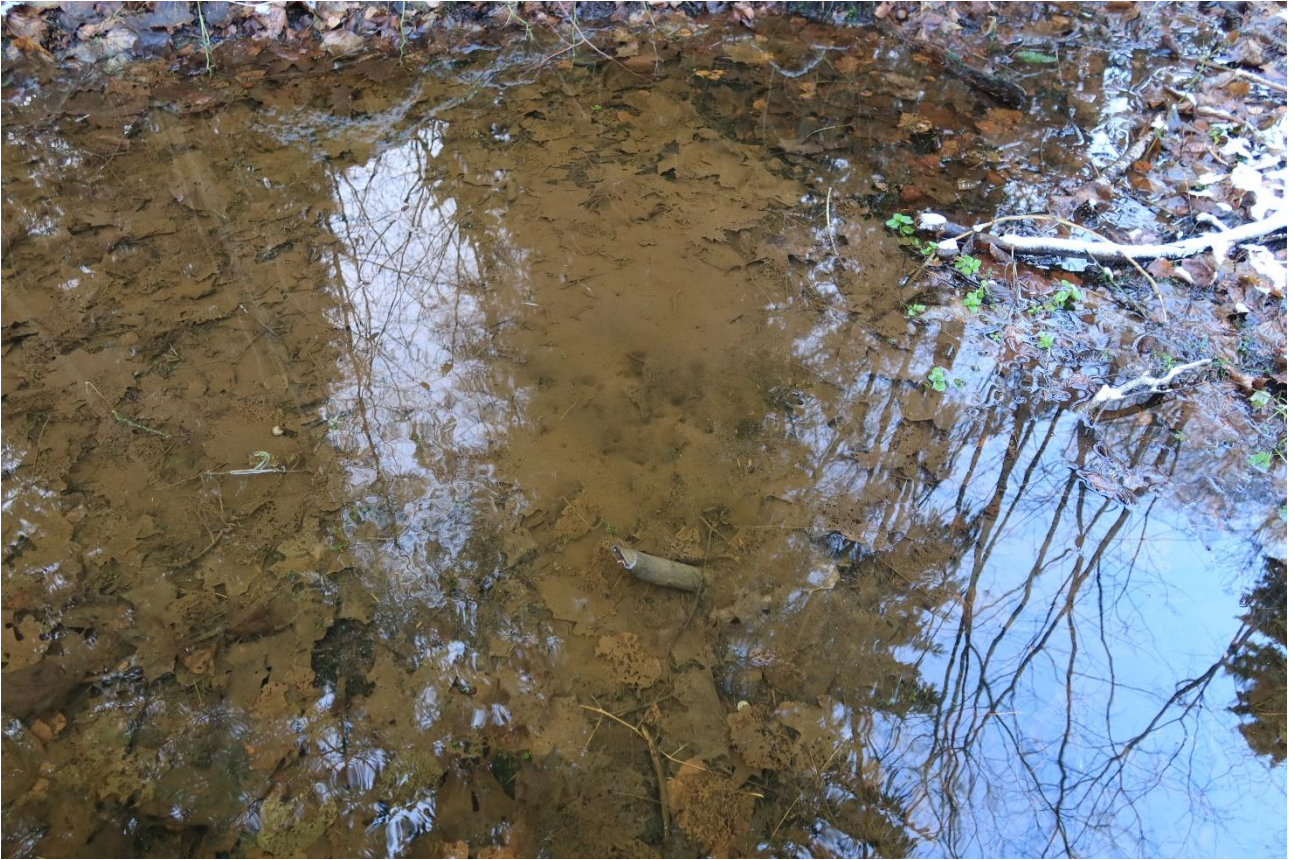
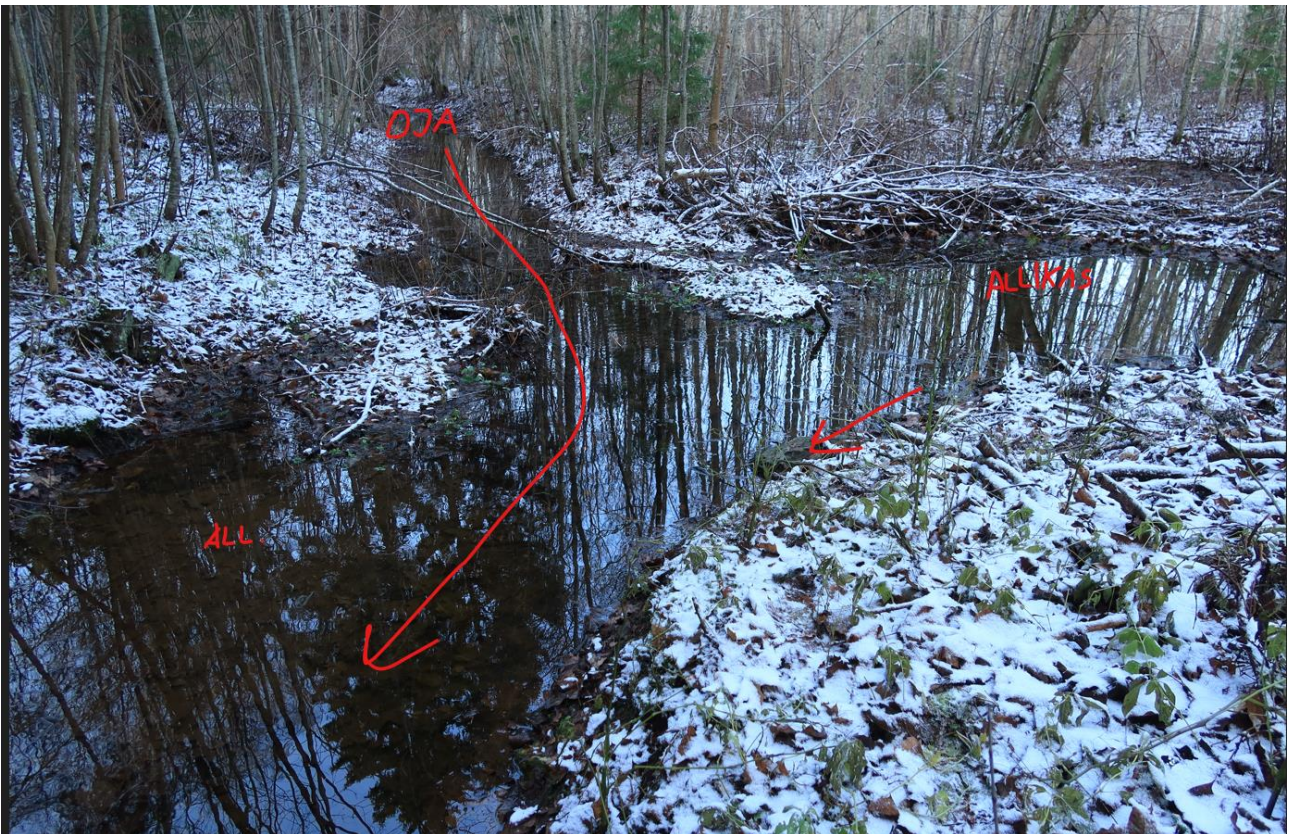
21. Oja idakaldal mitme m läbimõõduga ja paarikümne cm sügavune veesilm, millest voolas vesi aeglaselt ojja. Veesilma põhjas polnud väljavoolukohti näha, sest see oli lehtedega kaetud. Vahetult pärast sellest allikast tuleva nire ojja suubumist, on oja põhjas väikesed augud, millest voogas vett üles. Grifoone polnud. Selles allikakohas olid oja põhja langenud lehed liivaga kaetud, kaugemal olid lehed paljad:

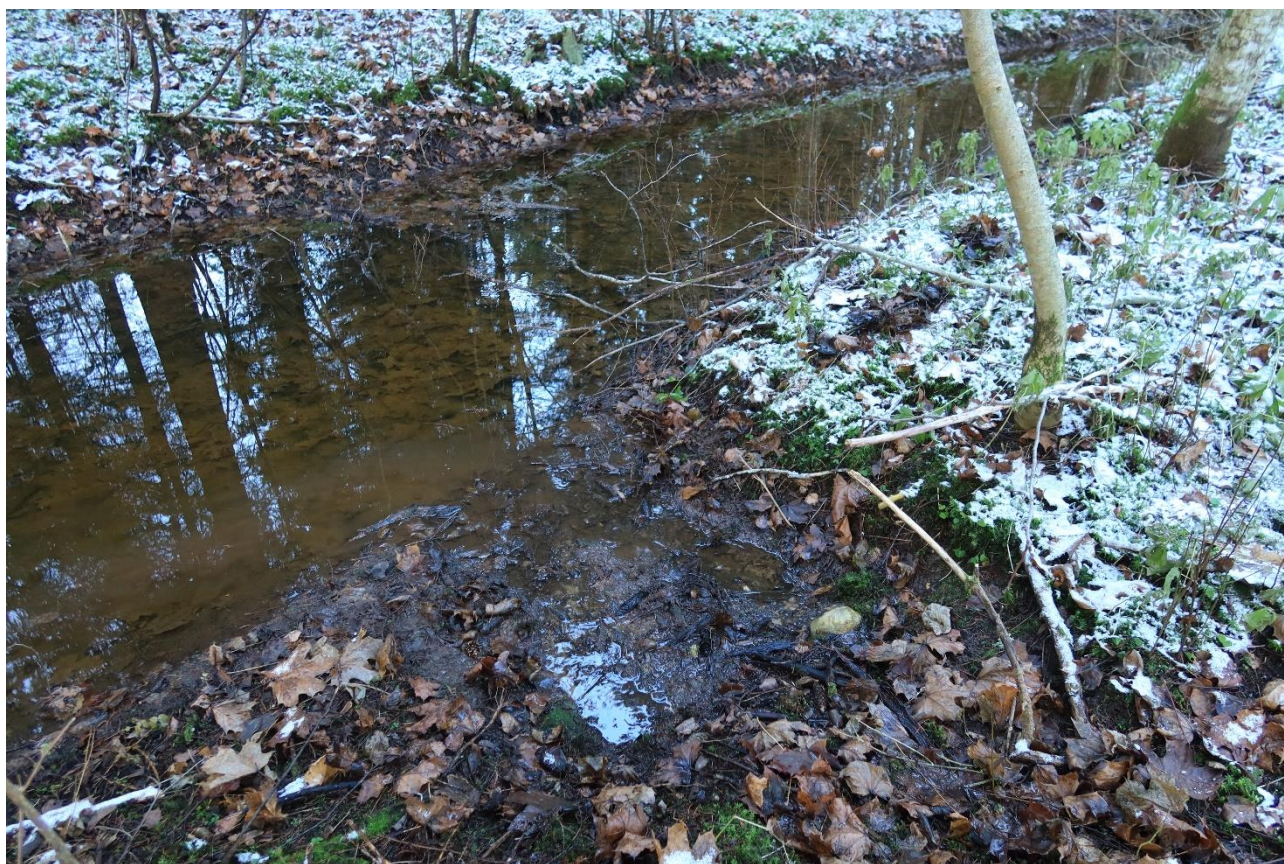
22. Oja idakaldal viiemeetrise vahega kaks allikat. Põhjapoolsem veevaesem ja ojale lähemal. Meetrilause vahega voolab kaldanõlvast kaks niret välja. Lõunapoolne oli veerohke, vooluhulk mitu l/s. Nõva otsas on auk, mille põhjas väikesed grifoonid. EC 504 $\mu\text{S}/\text{cm}$, temp 7,4°C:

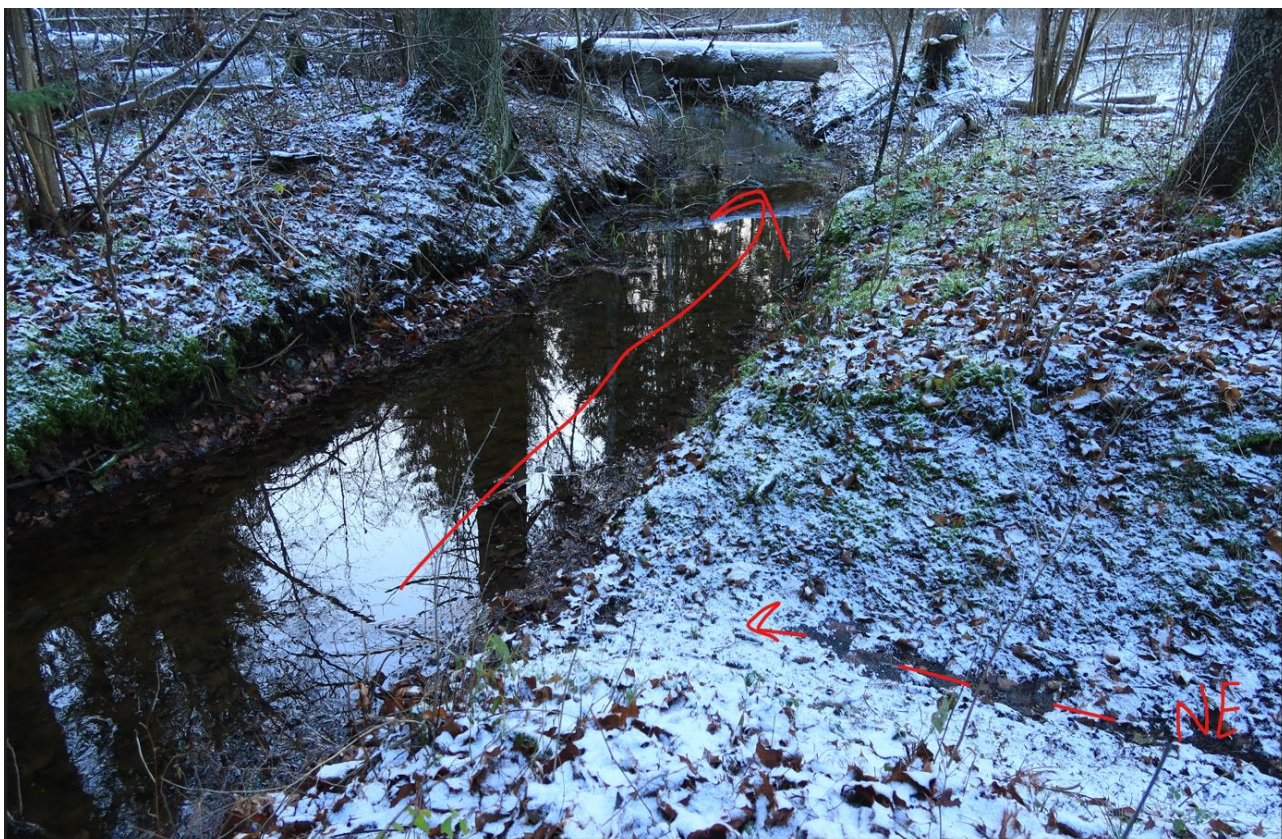
23. Majade poolt tulev kraav oli sisuliselt kuiv:

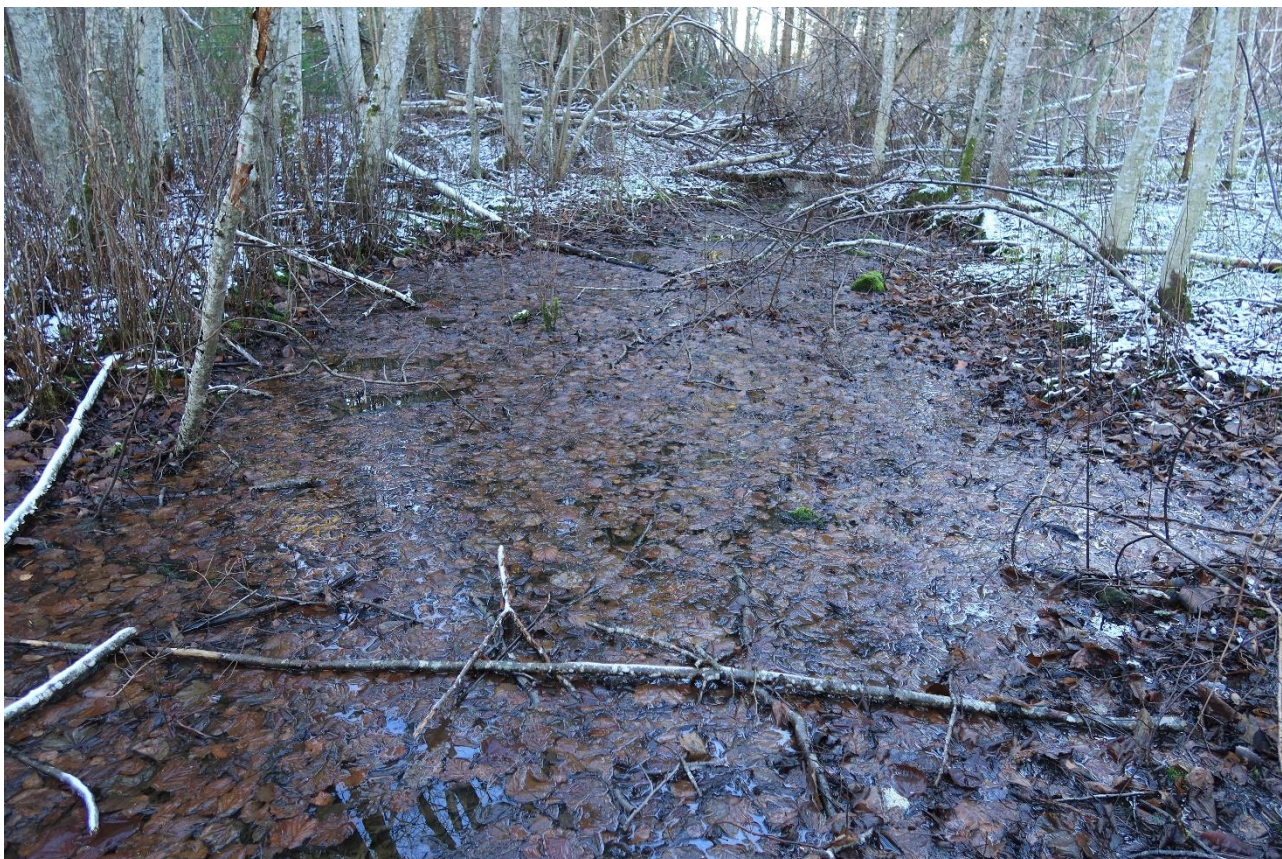
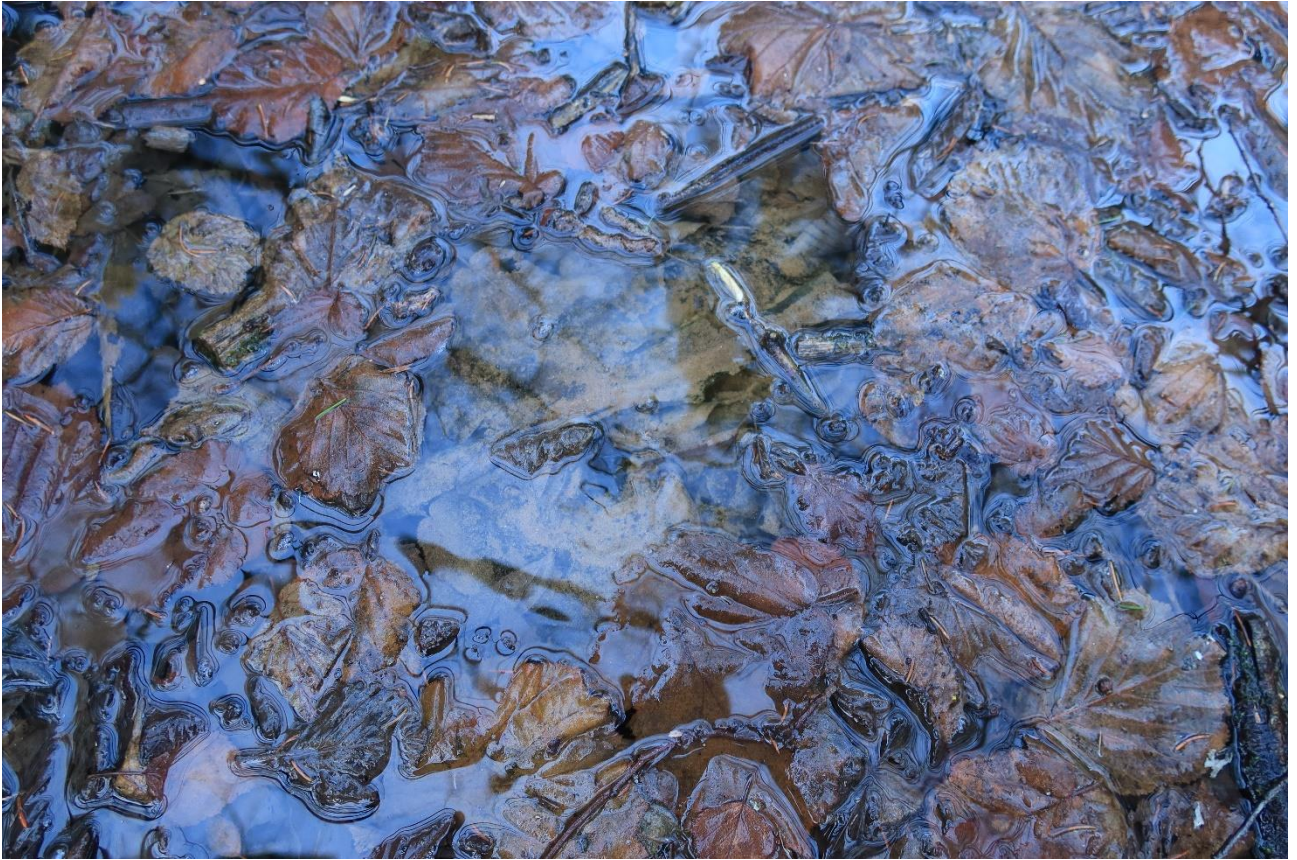
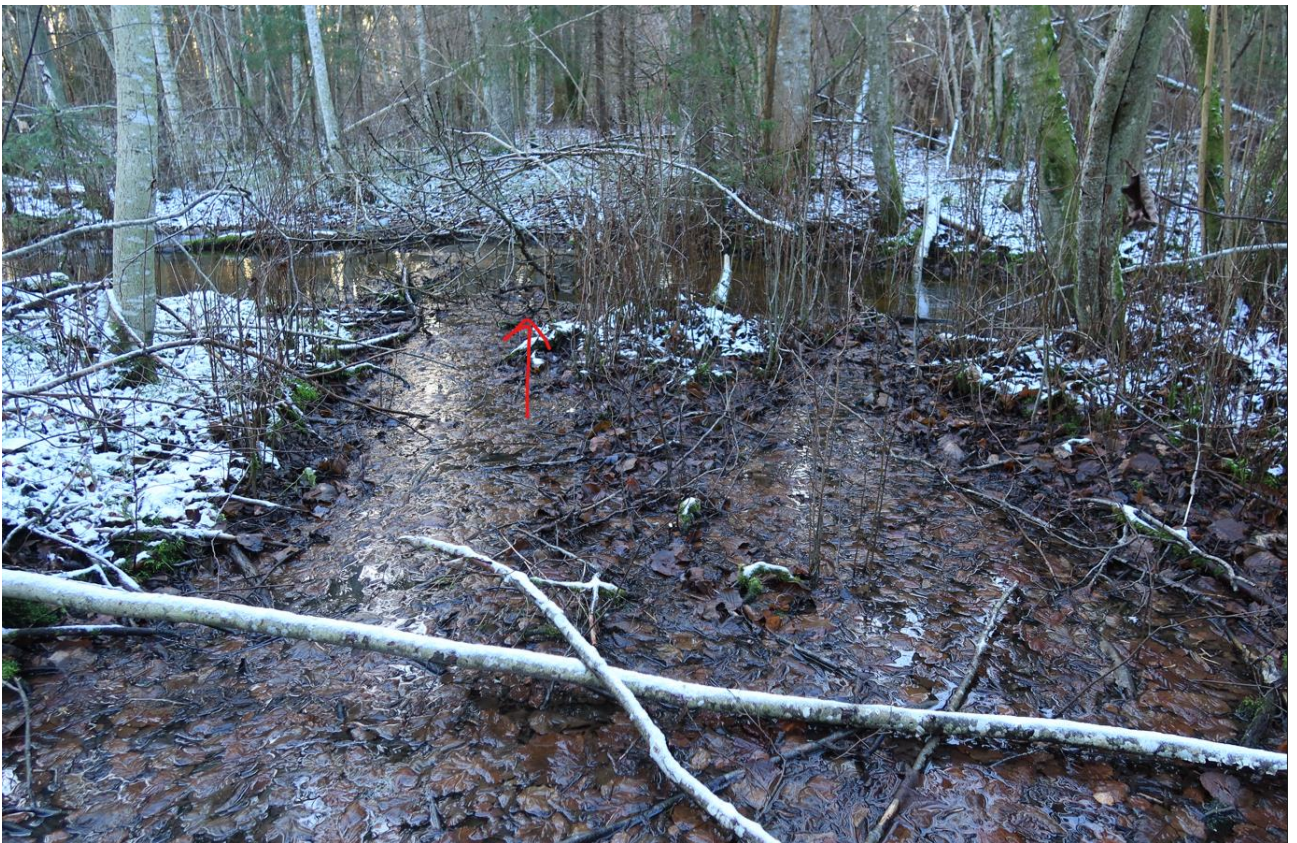
24. Viie meetri laiune ja 10 m pikkune, kümnekonna cm sügavuse veekihiga kaetud veesilm. Selle põhjast voolas mitmest kohast vesi savika sette seest pinnale. Veepinnal oli nendes kohtades näha ringe. Väljavool on kahes suunas. Enamik vett voolas põhja poole ojja, osa vett ida poole, punktist 27 algavasse veerohkesse ojja EC 501 $\mu\text{S}/\text{cm}$, temp 7,7°C:

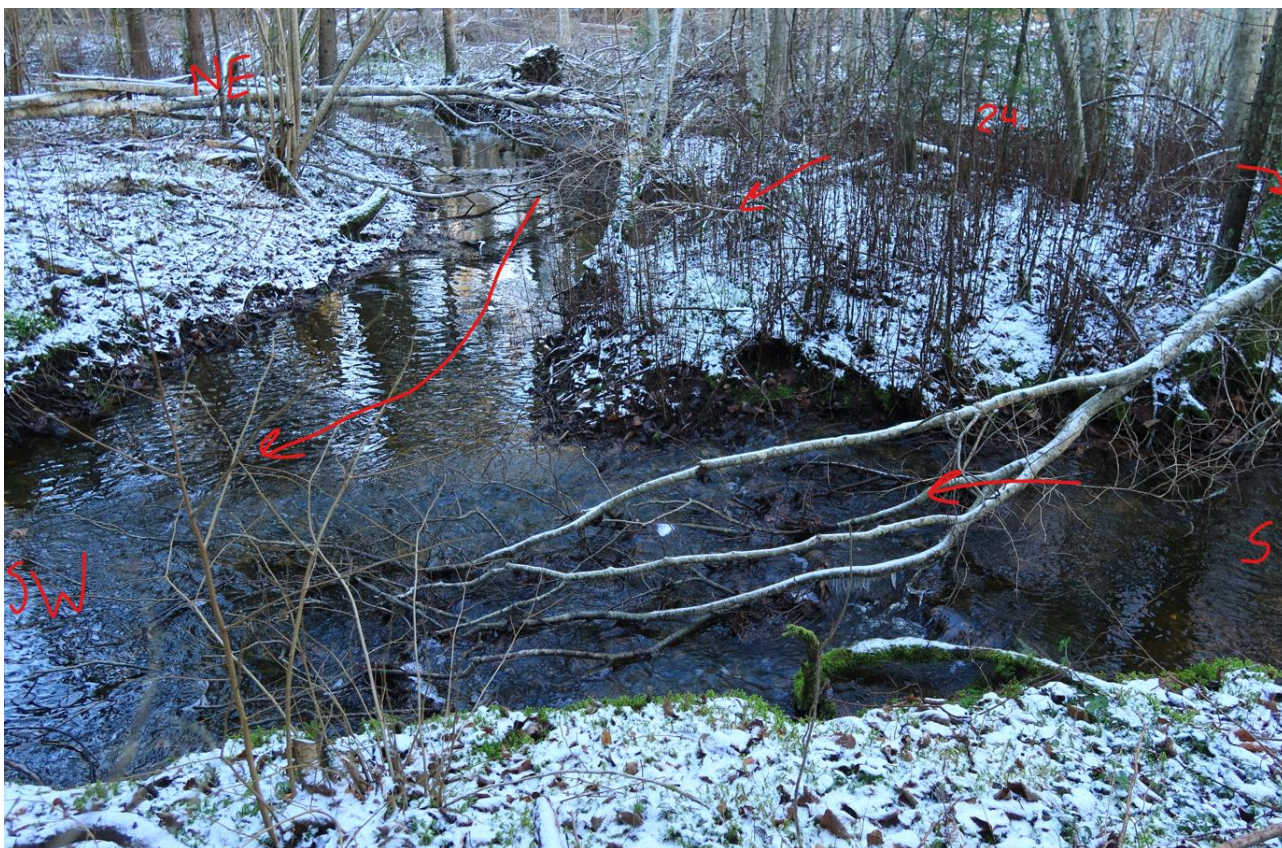
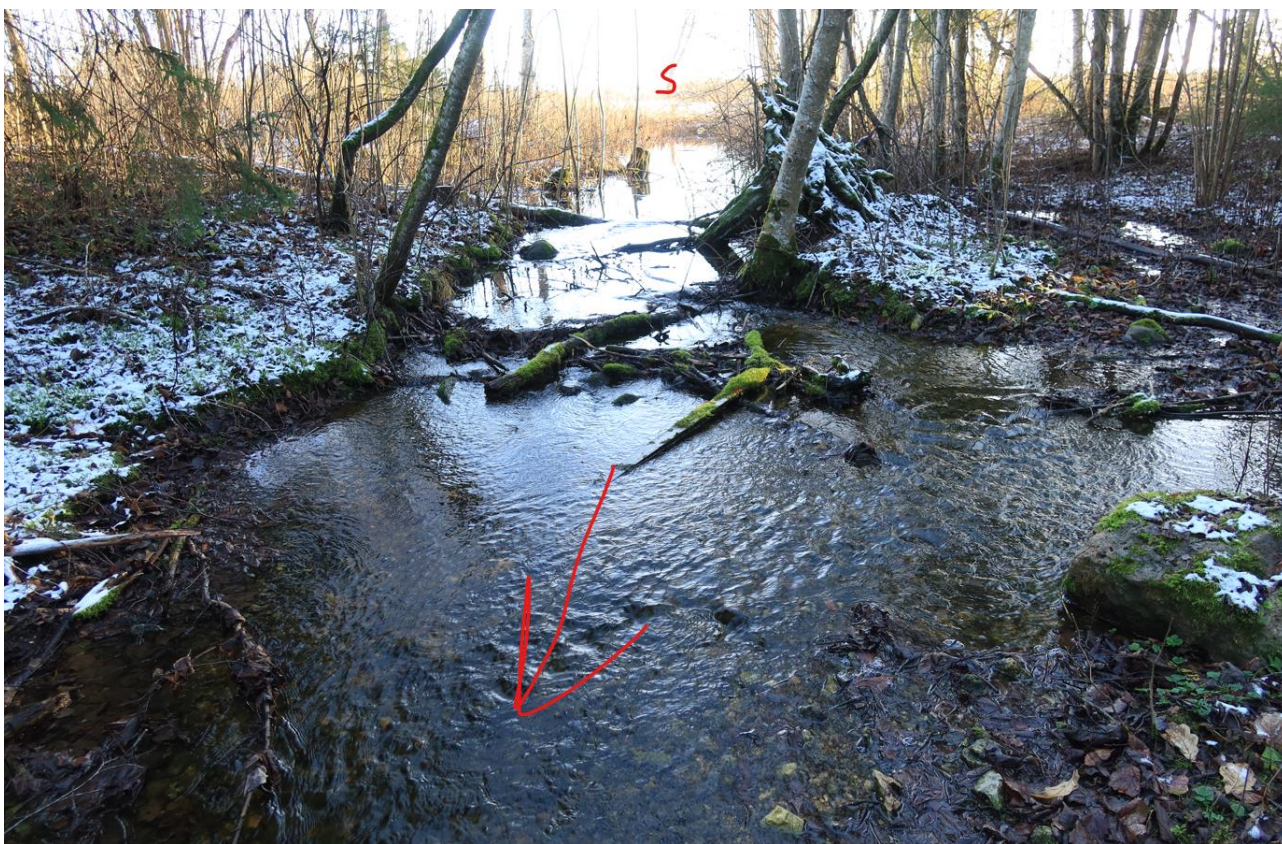
25. Lõunast suubus Silmsi oja peaaegu, et sama veerohke oja, mis on ETAKis puudu:

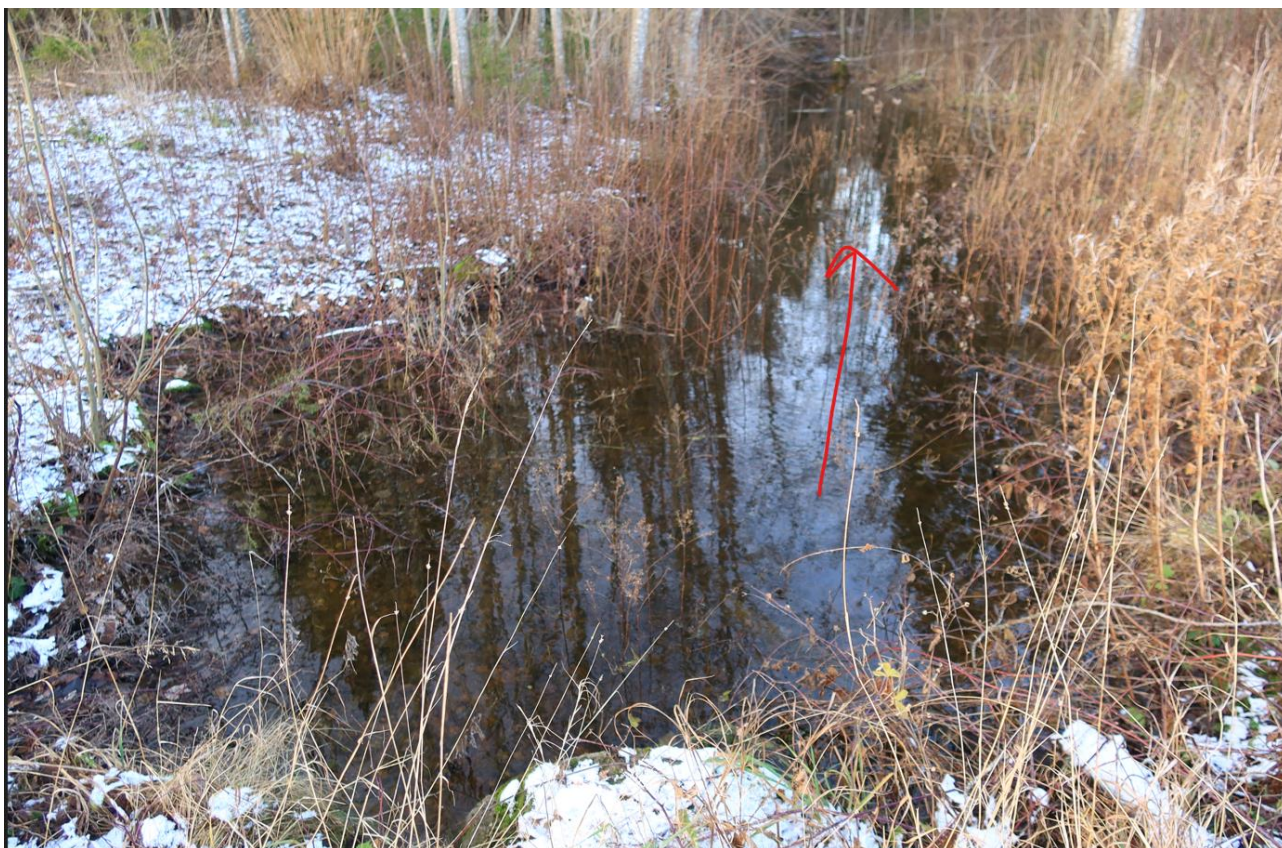
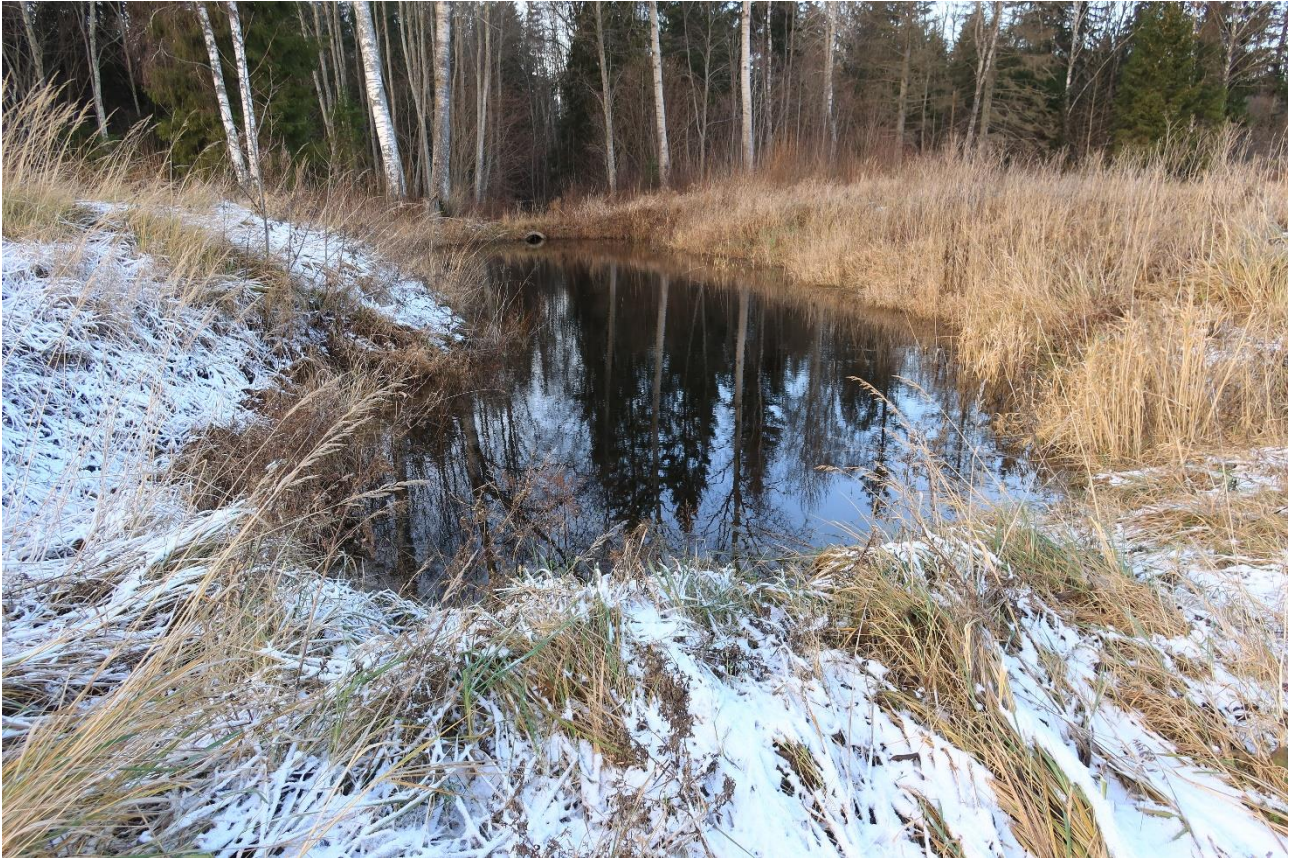
26. Punktist lõuna pool on sügav tiik ja sellel väljavoolutruup:

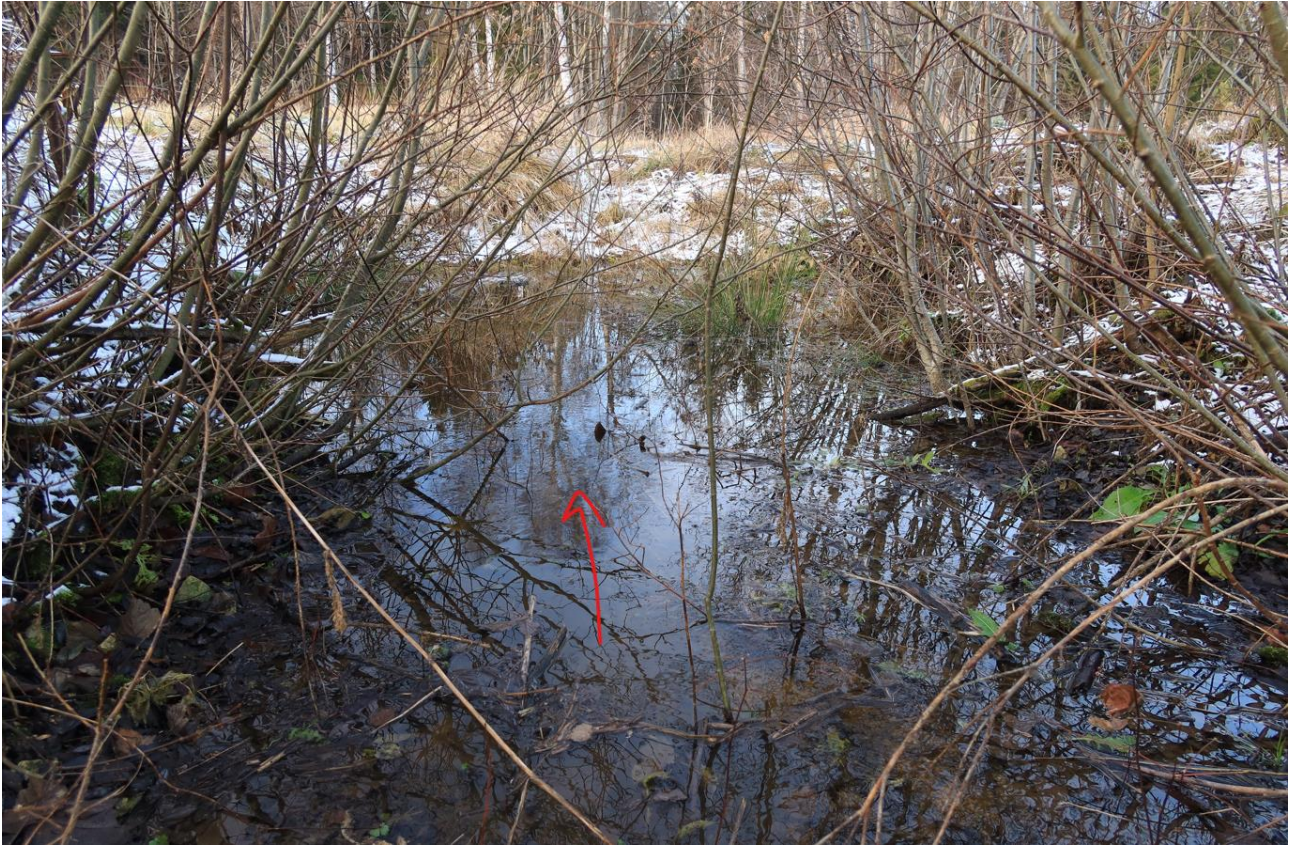
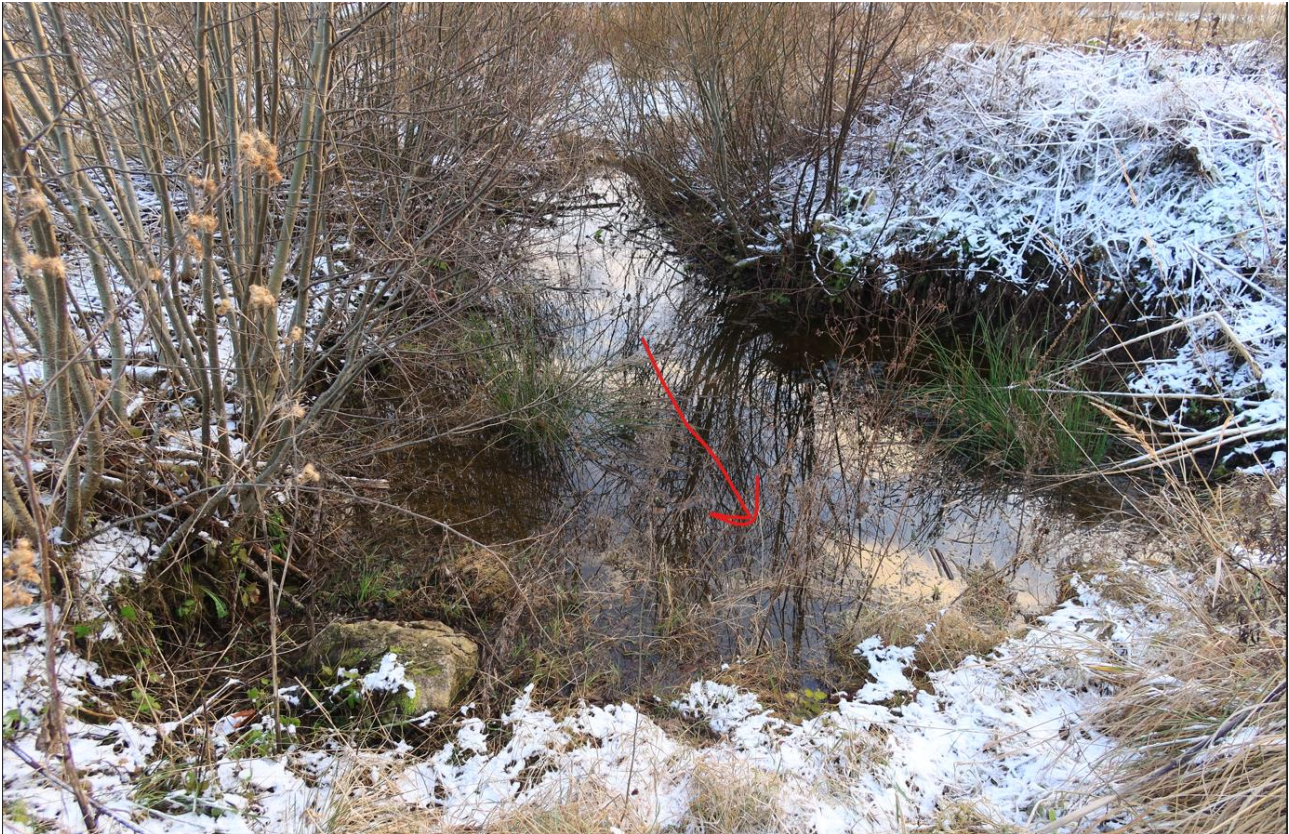
27. Pajude vahel piklik veesilm, mille põhjast ja servadest voolas vesi välja. Põhjaots on sügavam, ca 1 m. Sealt algab toru, mis suundub punktis 26 oleva tiigi poole. Tiigis toru teist otsa näha polnud, aga ilmselt kusagil sügavamal see on, sest siin punktis olevast allikast väljavoolav vesi pidi kusagile jõudma:

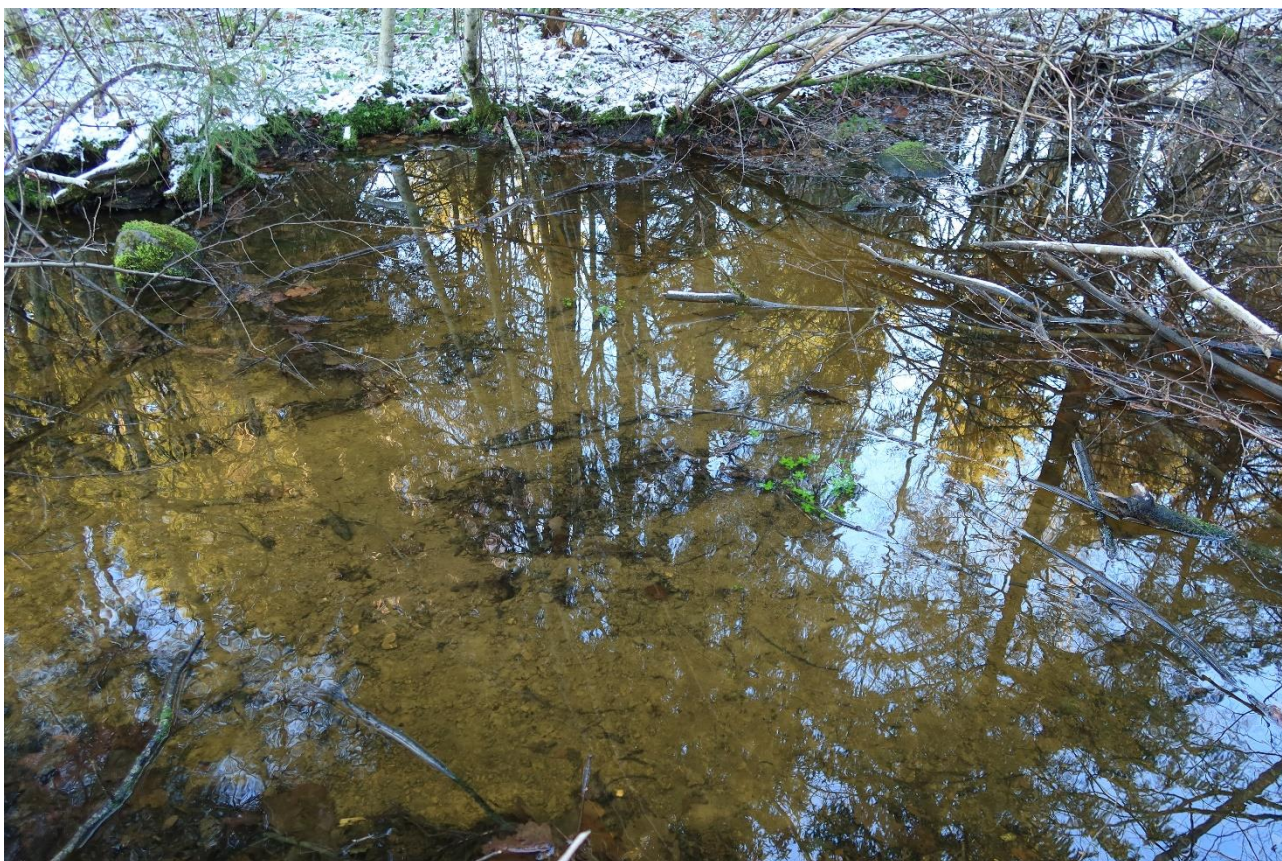
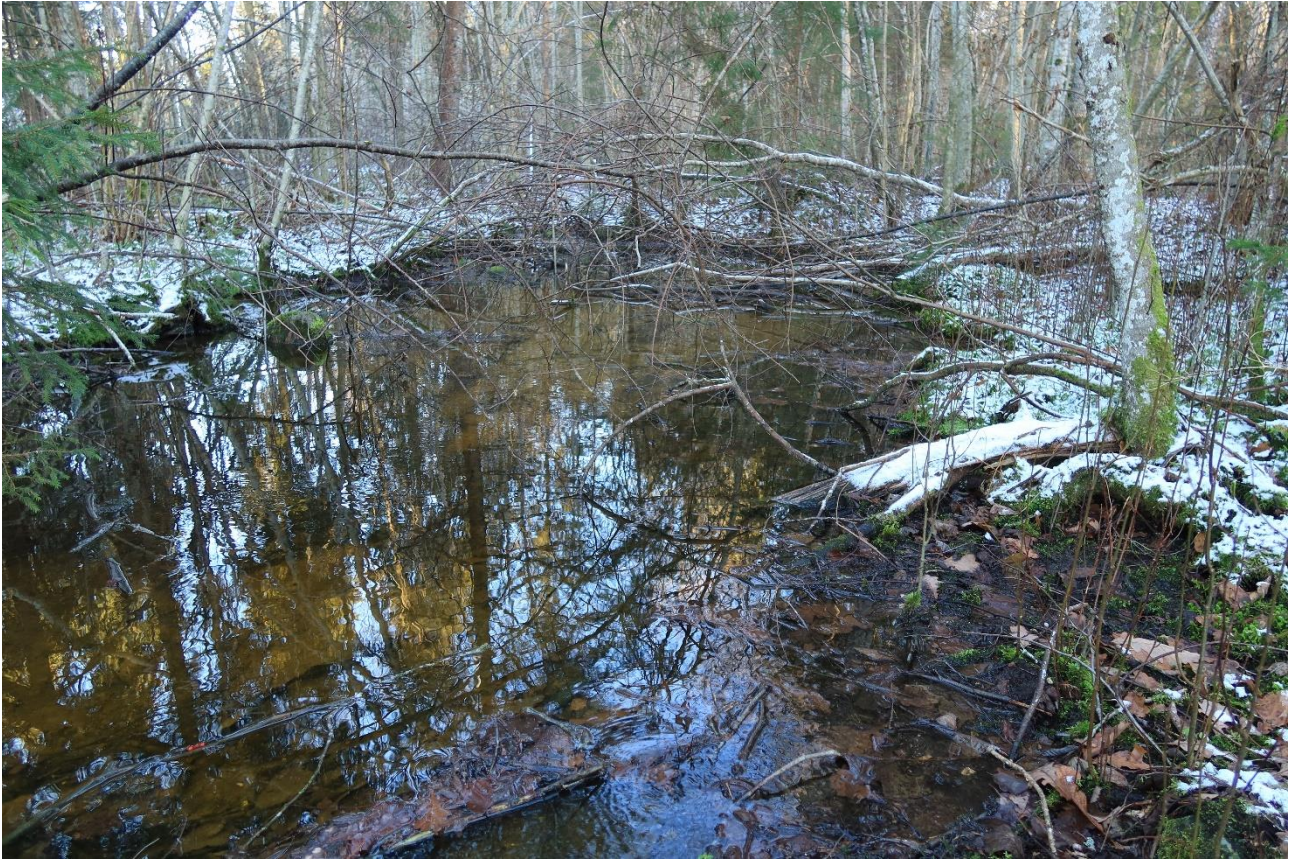
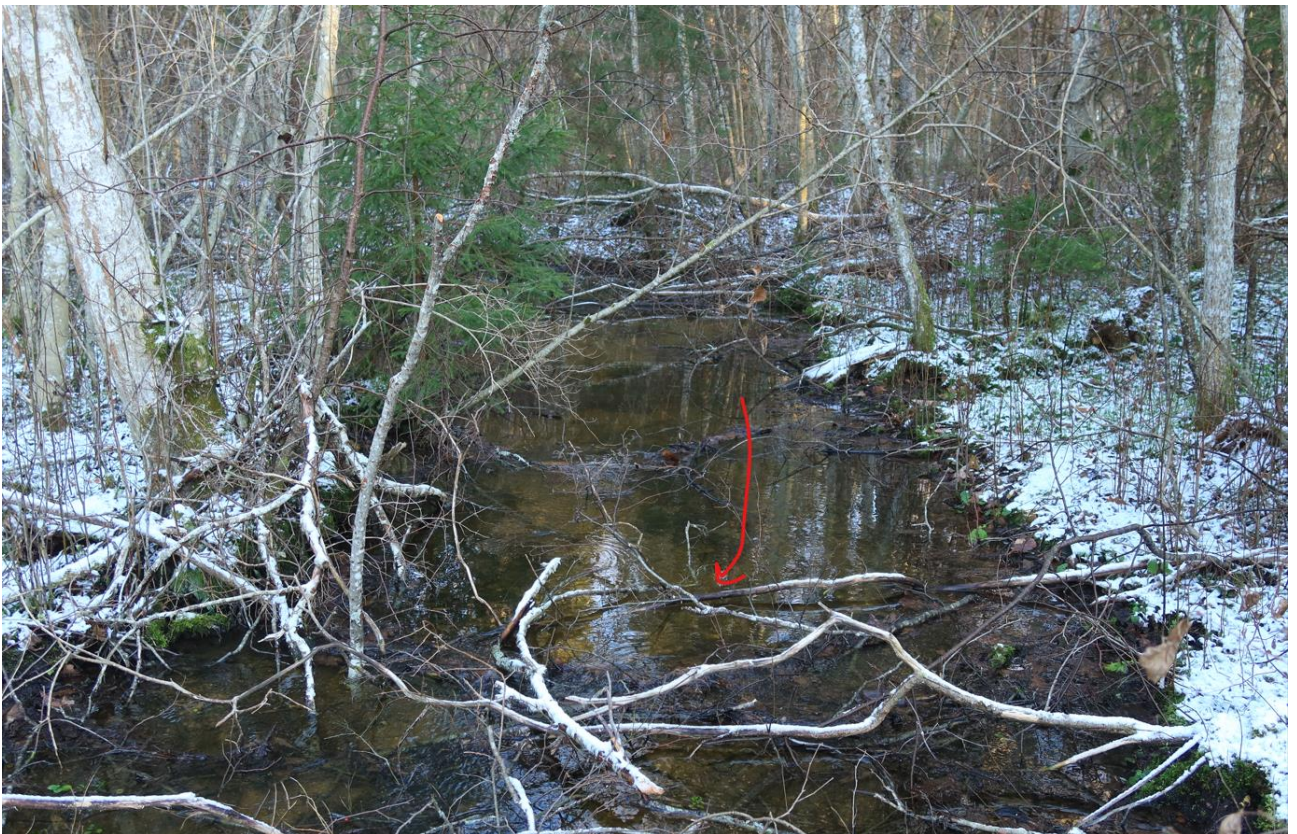
28. Nelja meetri laiune ja kümme-konnanne m pikkune allikajärvik. Põhjas on hallikas sete, keskel on sügavam kraater, mille põhi oli oranžikamat tooni. Tõusvaid veevooge oli näha järviku põhjas ja kallastel ka mujal. Algab korralik oja, mis voolab punktis 29 olevate allikate juurest läbi ja suubub Silmsi oja:
