Silmsi oja (VEE1083100) vaatlus Pikavere kohal

Vaatluse aeg 24.11.24 ja 01.12.24. Vaatleja Marko Vainu

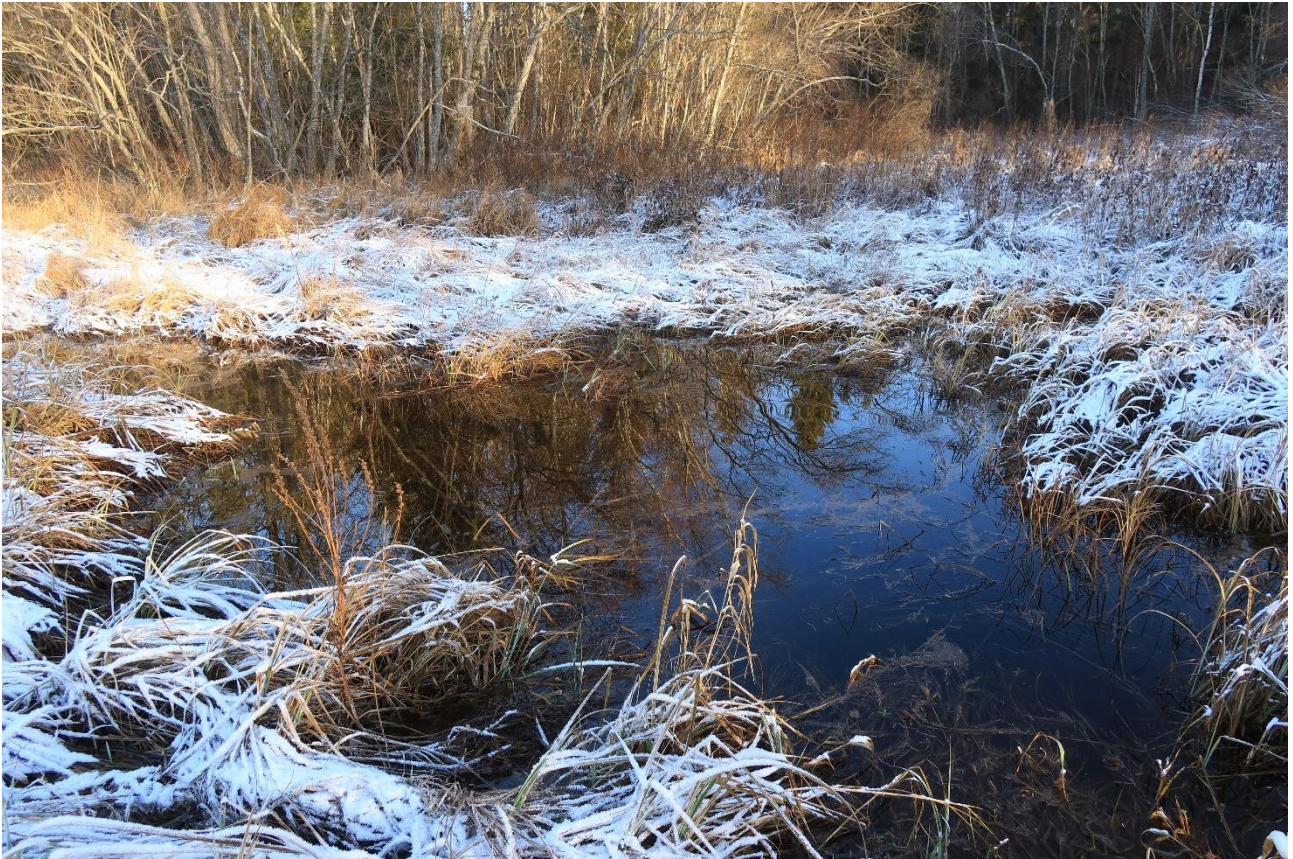
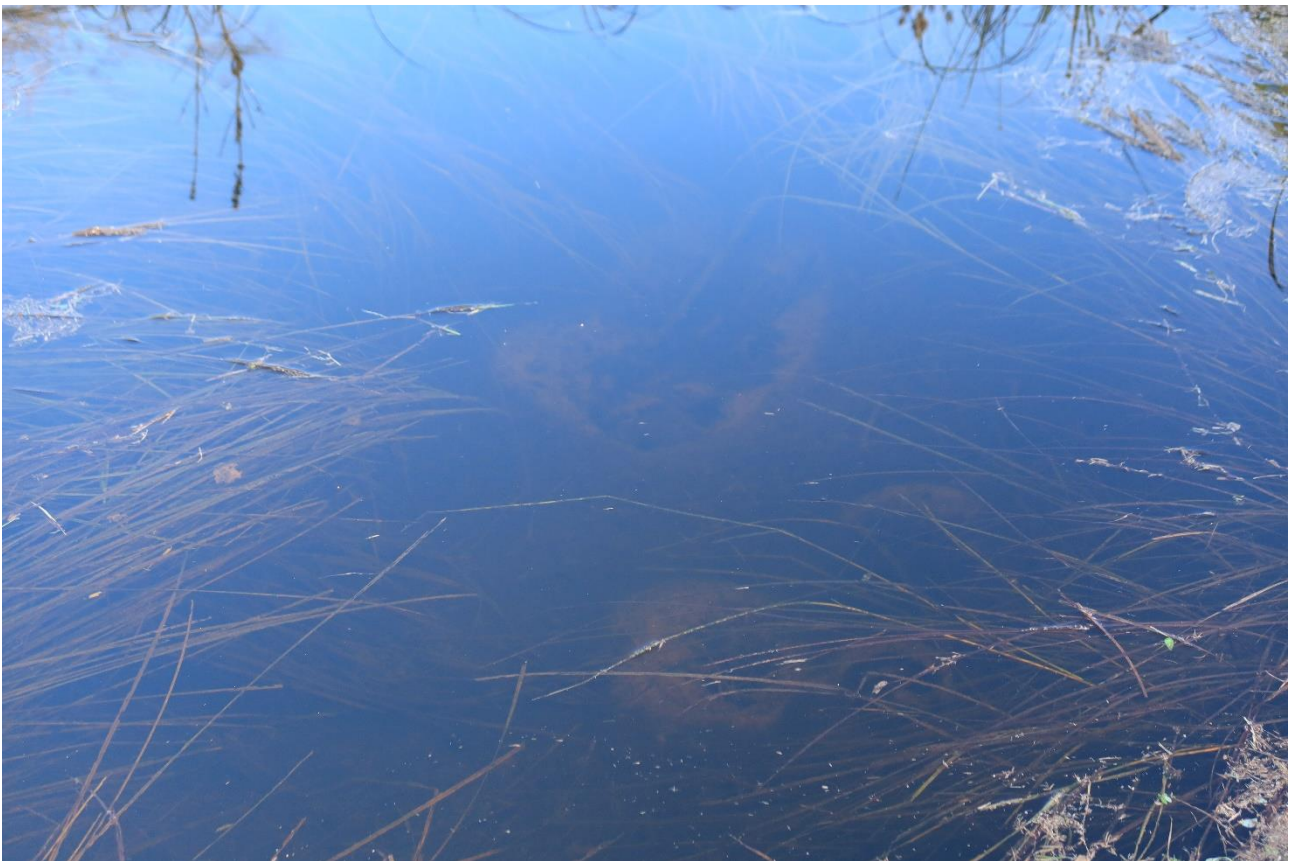
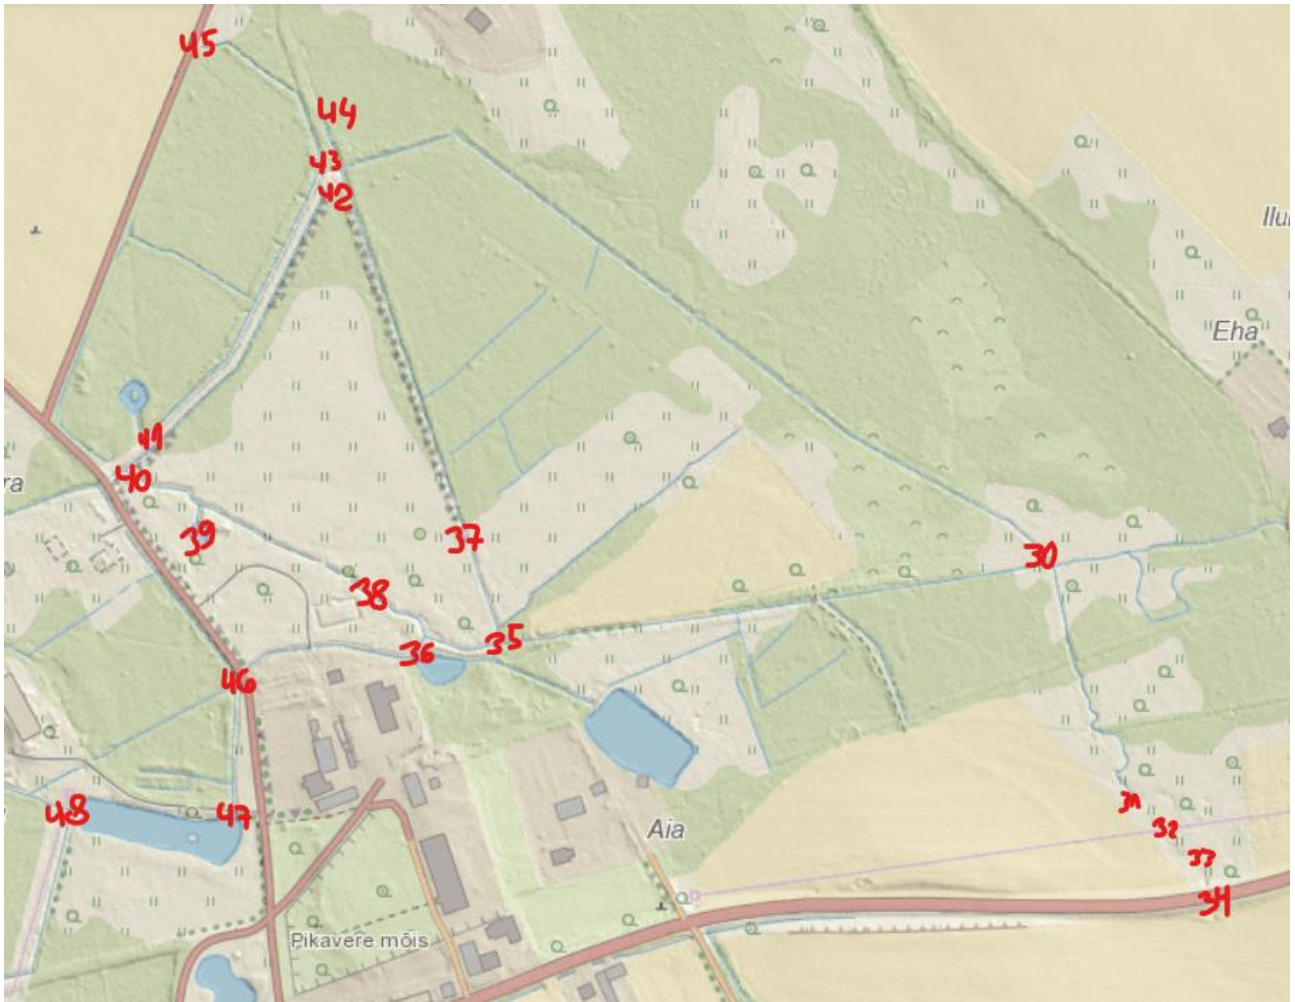
29. Tarnases allikasooos kümne meetrise vahega kaks järsku ja sügavat tõusuallikalehtrit. Sügavus on vähemalt meeter. Põhjas paistsid mõlemal liivased kraatrid, nende ümber kasvavad tarnad. Ümber allikate on tarnane madal soo, kus vaatluse ajal oli ka tarnade vahel üle pakkluu vett:

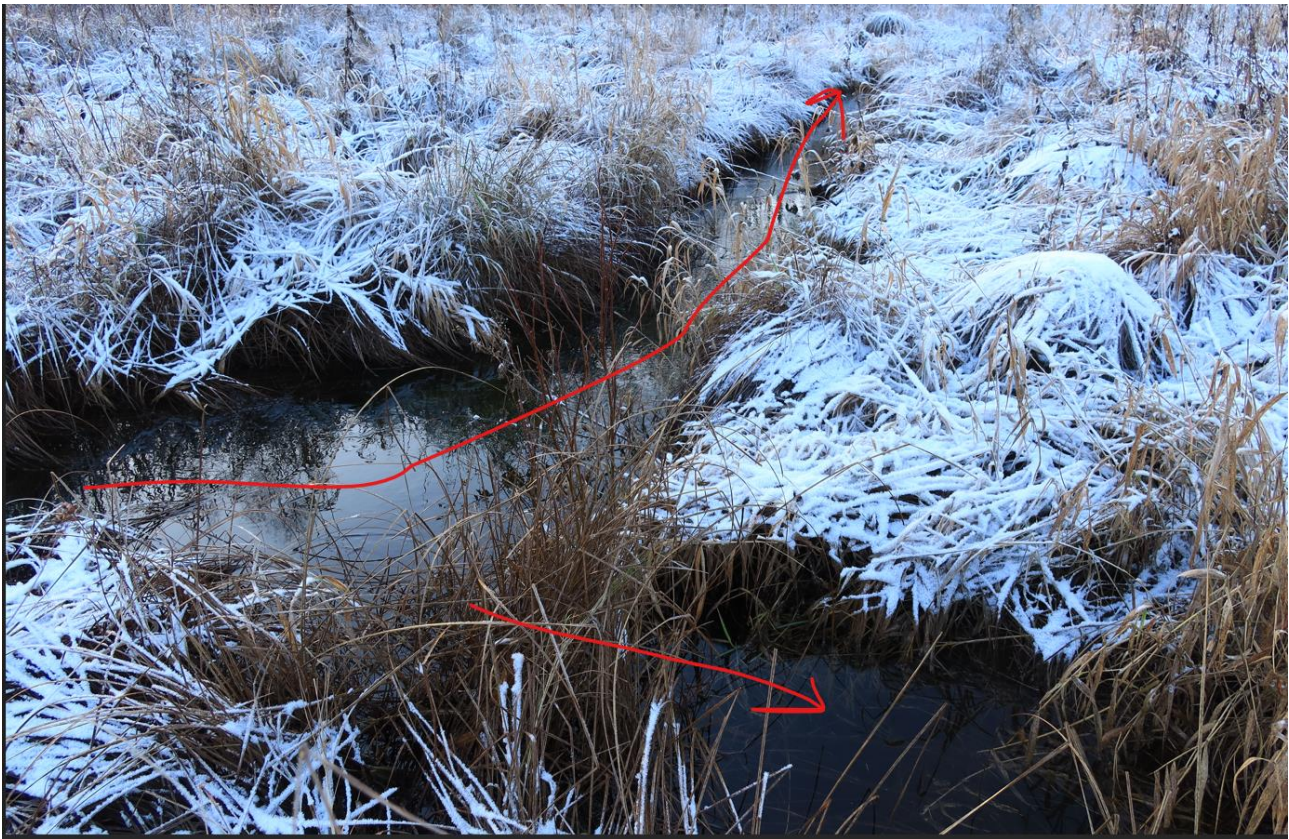
30. Lõunast suubub veerohke oja ning mõned meetrid hiljem hargneb Silmsi oja vesi kaheks. Lääne poole tundus voolavat rohkem kui loodesse. Kõik sängid siin madalsoon olid vaid kuni meetri laiused, aga üle poole meetri sügavad ja kiirevoolulised:

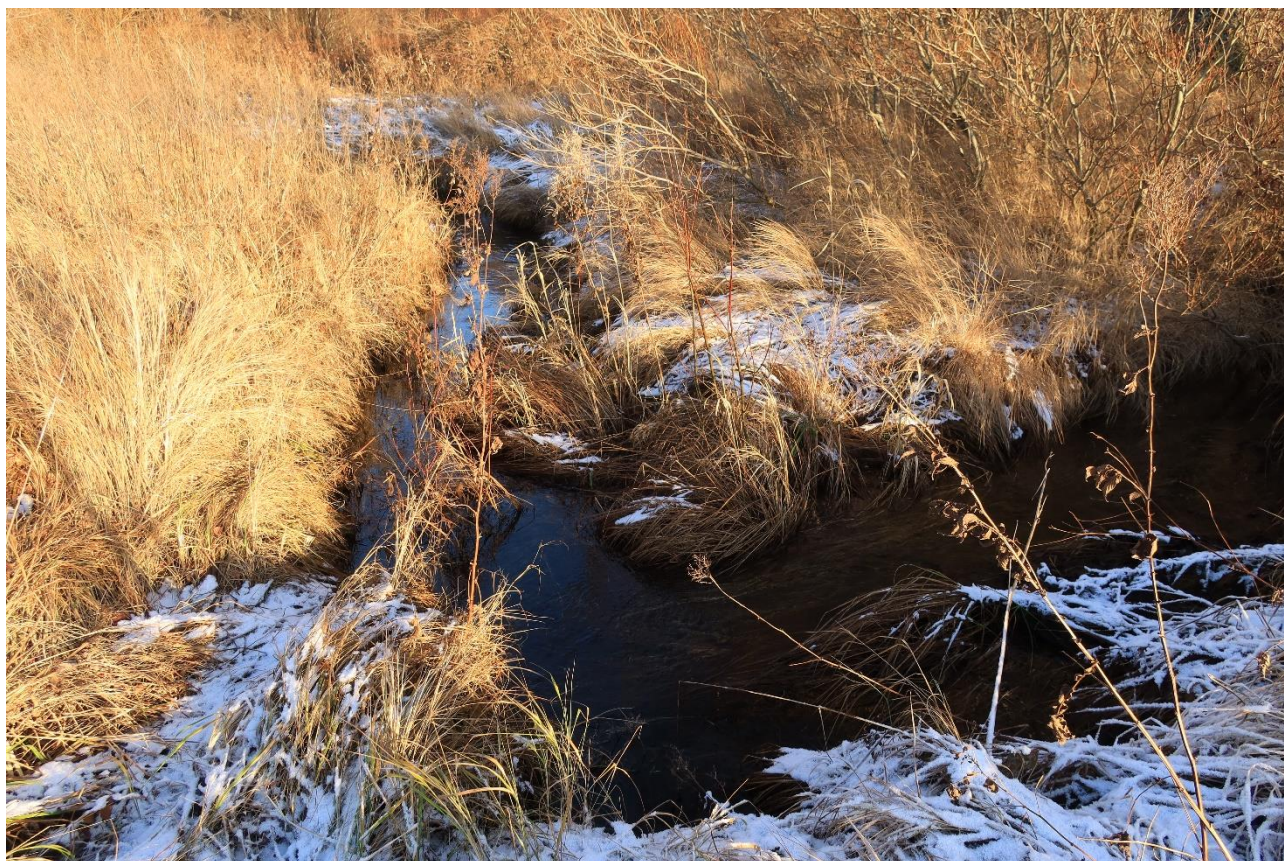
31. Kiirevooluline oja:

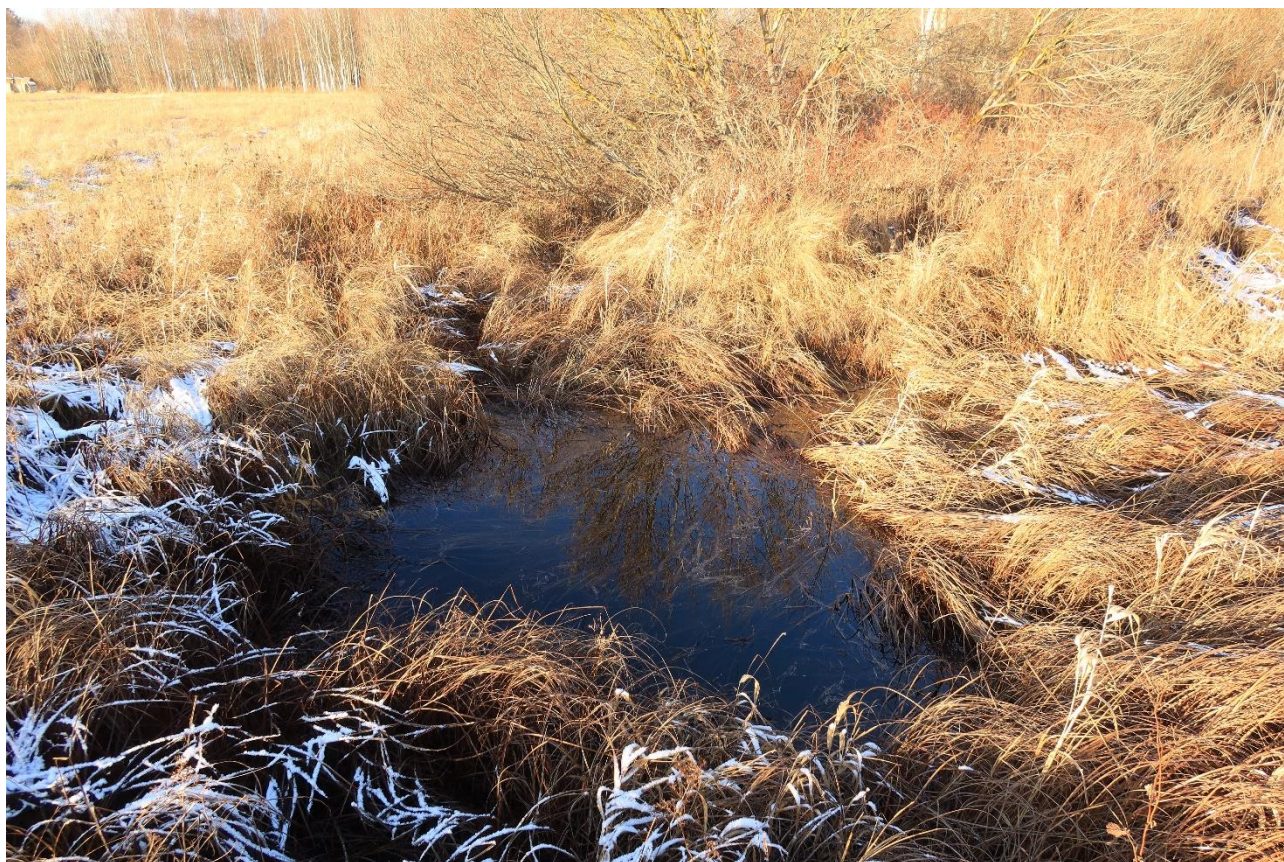
32. Järsk ja sügav, mõnemeetrise läbimõõduga tõusuallikalehter, millest voolab läbi punktist 33 algav oja:

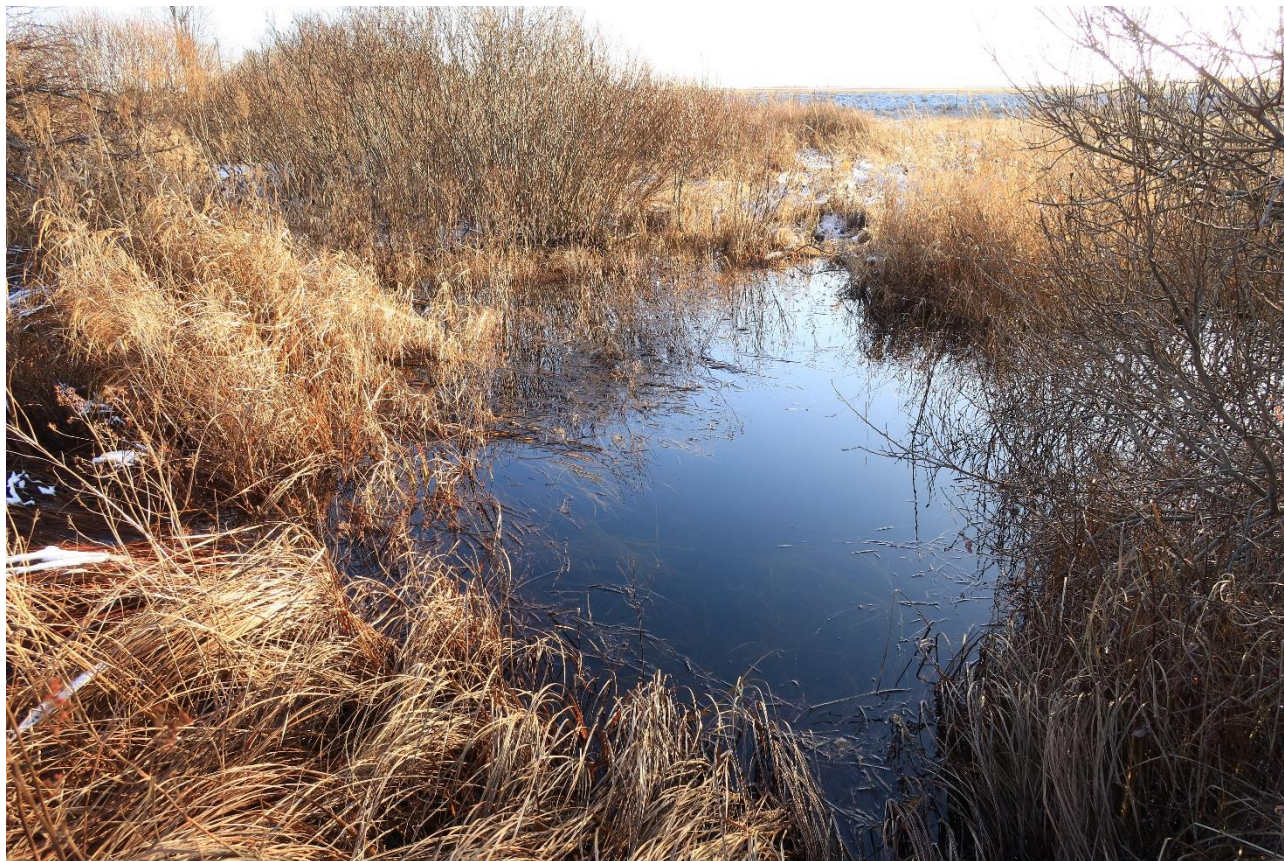
33. Seitsmemeetrise läbimõõduga tõusuallikalehter pajude ja päideroo keskel. Punktist 33 algav nire voolas sisse, kuid välja voolas mitu l/s:

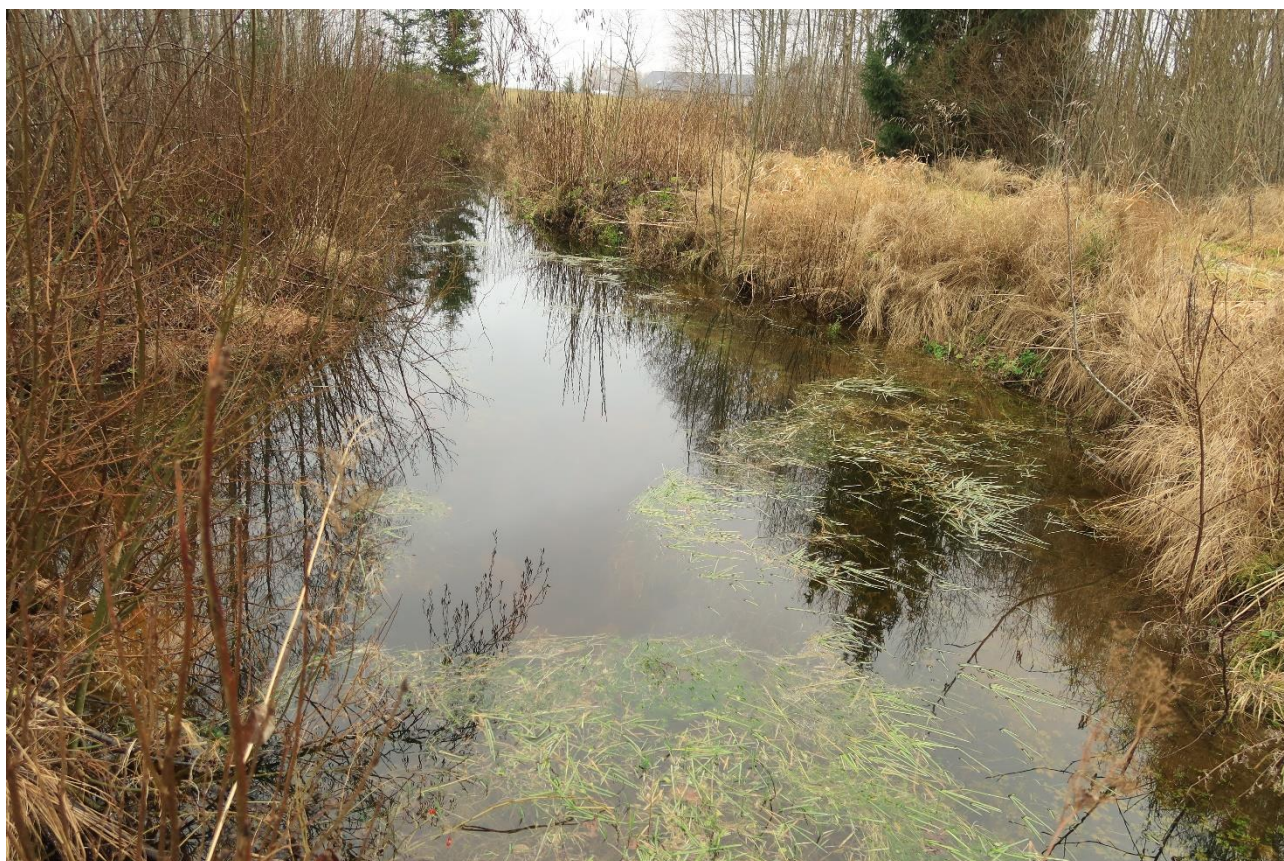
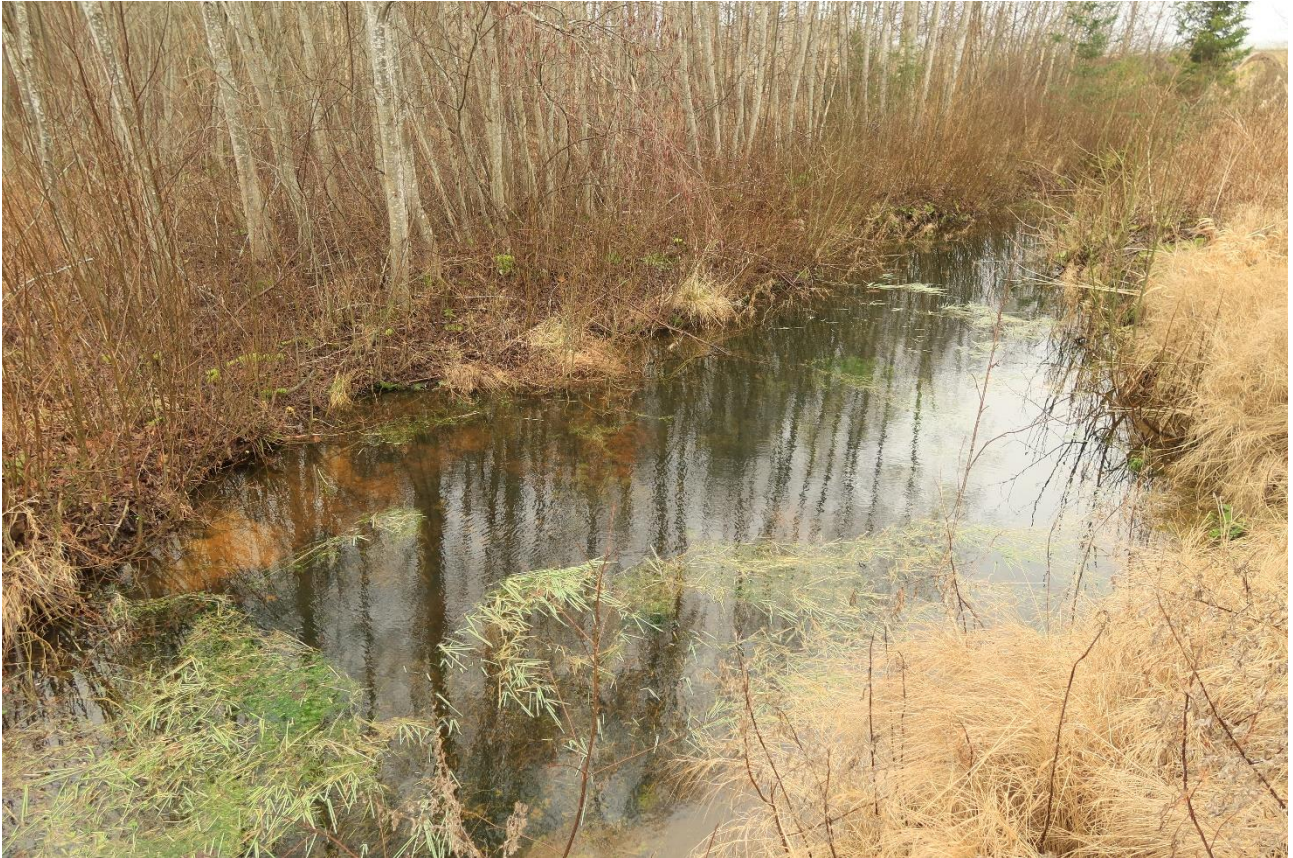
34A. Kraavis, mis algas kuivana ning milles põhja pool kogunes seisvat vett, on siin punktis kuuemeetrise läbimõõduga ümar ning tundus, et paari meetri sügavune laiend. Põhjas oli näha oranžikaid taimestumata kraateid, kuid vee liikumist polnud näha. Taimed kraatrite ümber olid osaliselt liivaga kaetud. Laiendist allavoolu kraavis vesi voolas. Seega on tegemist järjekordse tõusuallikaga (EC oli $486 \mu\text{S}/\text{cm}$):

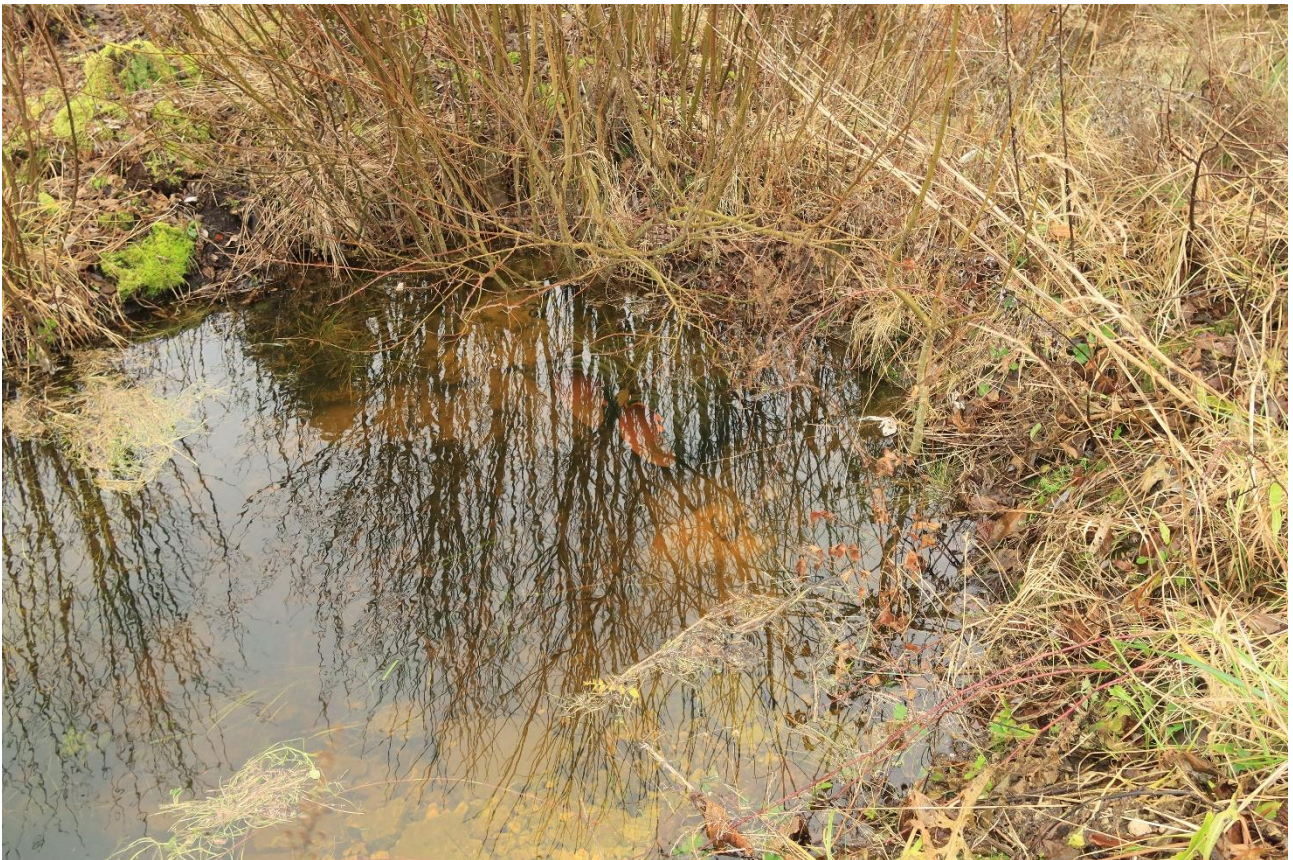
34B. ETAKis puuduv truup:

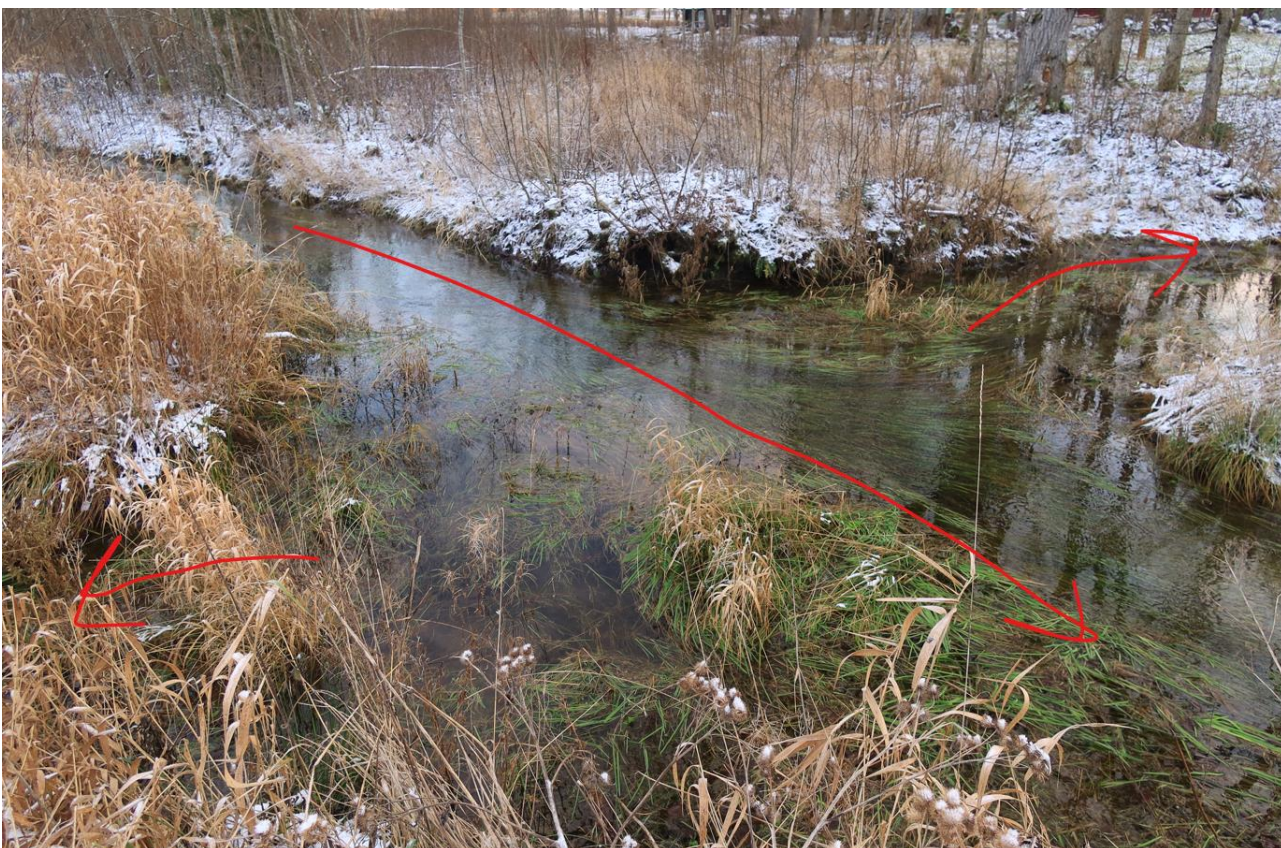
35. Punktis hargneb Silmsi oja kolmeks. Põhja suunas voolab kõige vähem vett. Rohkem läheb edela suunas tiiki ning kõige rohkem voolab lääne suunas. Kagu poolt tulevast nelinurksest tiigist tulev kraav oli jääs:

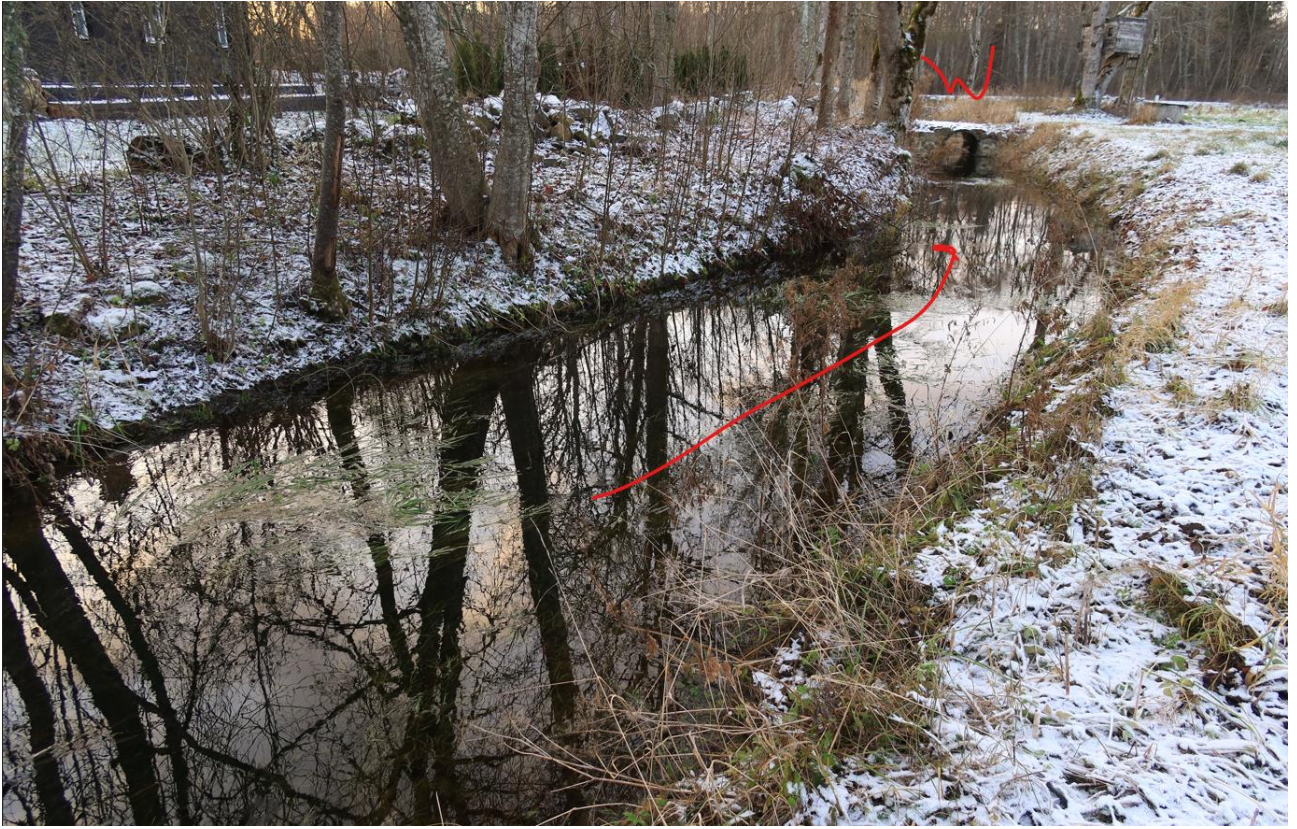
36. Tiigi väljavool (ülemine pilt). Enne seda hargneb Silmsi oja põhitelg veelkord kaheks. Loode poole (alumine pilt) voolab aga pigem vähem vett kui läände (alumine pilt). Säng on seal kindlalt kitsam.

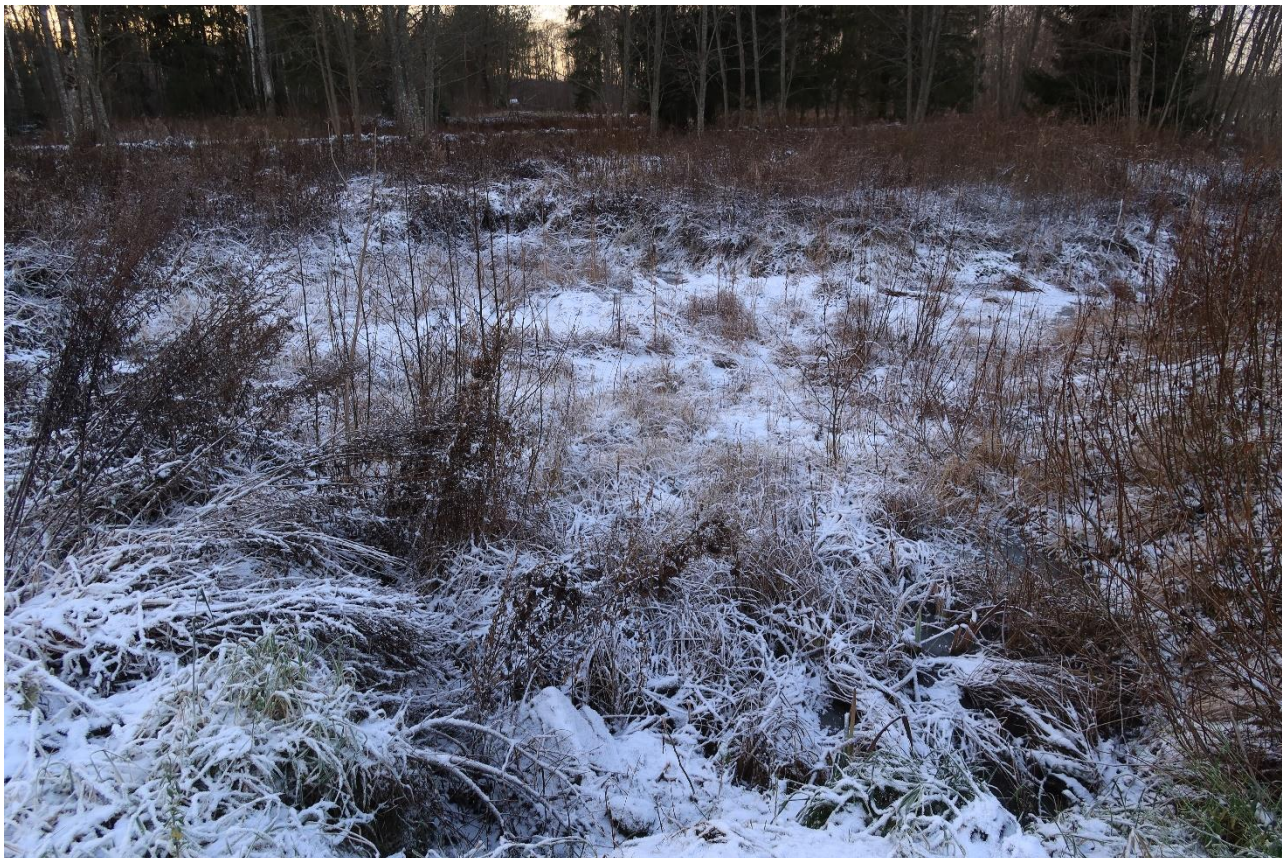
39. Sisuliselt veeta, hundinuiadega tiik. Vähene tiigis olev vesi oli jääga kaetud. Pole allikas:

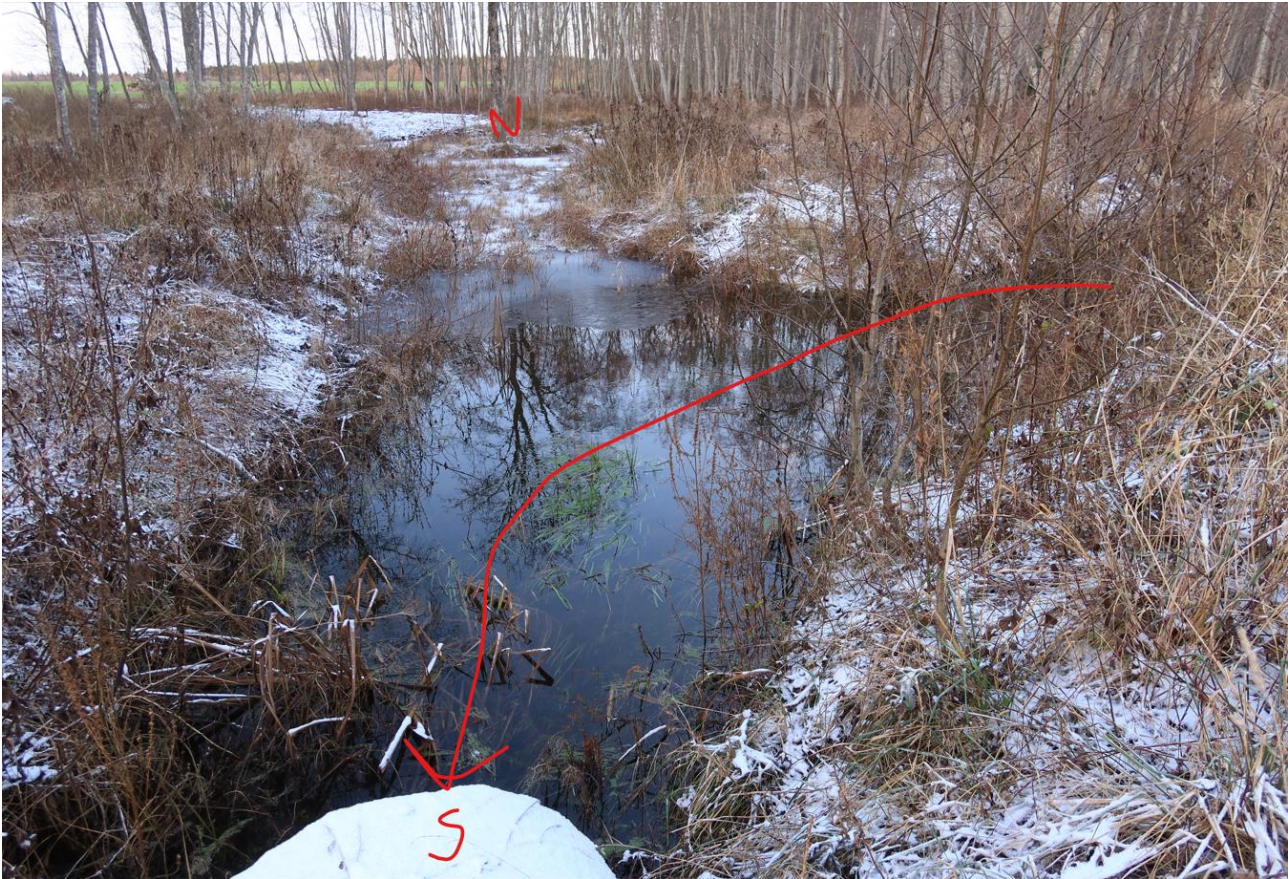
41. Truup. Kirdest tuleb kaks haru, mille vahel on künnis. Harudest põhjapoolsem on peavool. Lõunapoolsemas nirises üsna vähe vett (alumine pilt). Truubist põhja pool olev saarekesega tiik oli jääs:

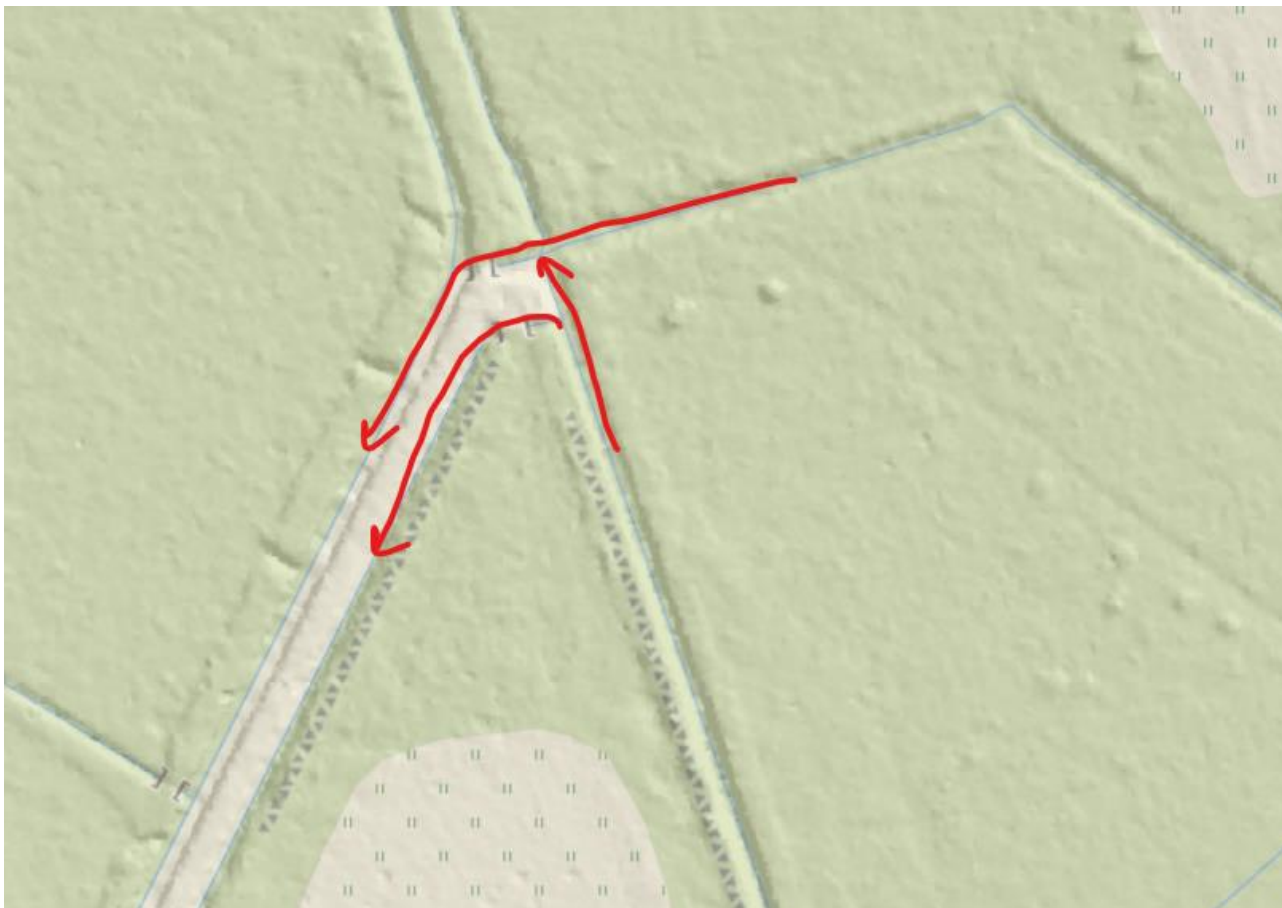
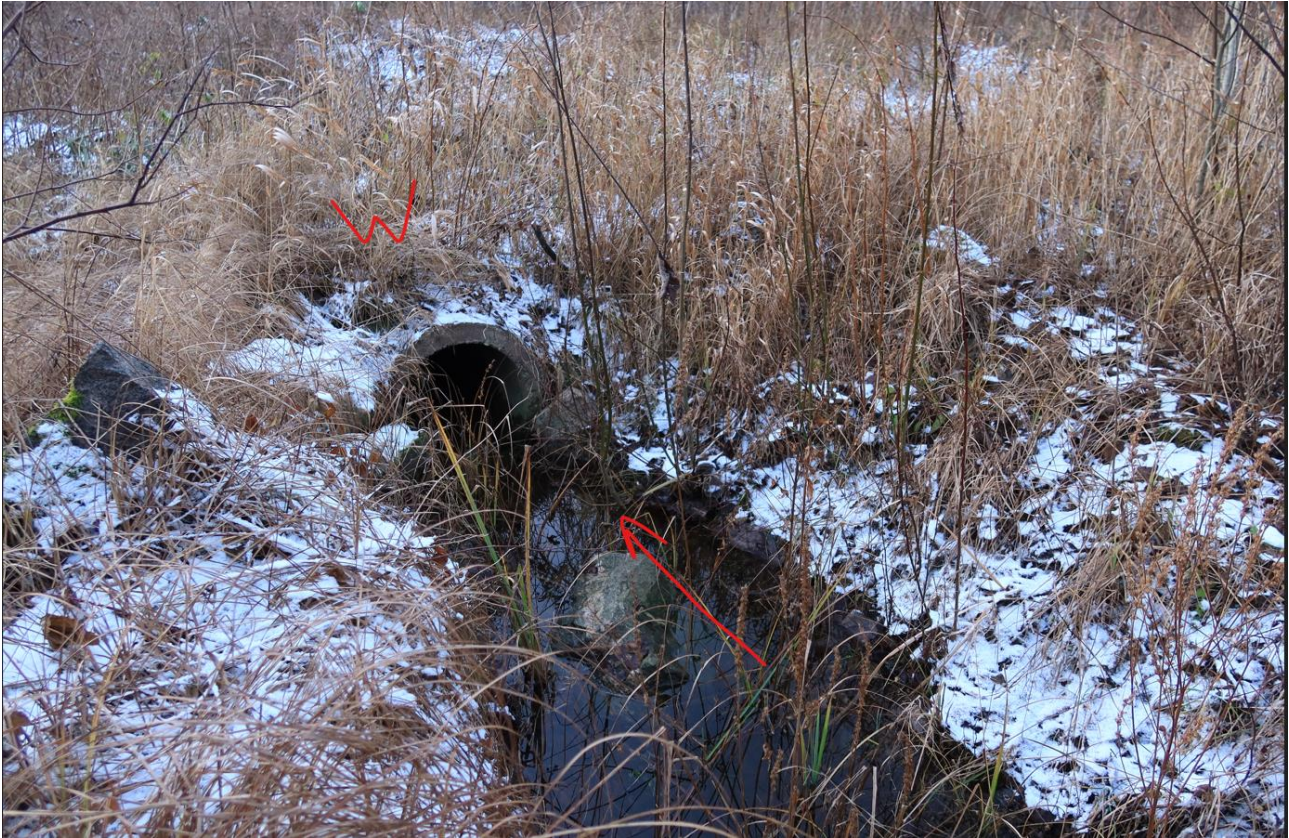
42. Veel üks hargnemine. Punktist 37 läbi voolava Silmsi oja haru osa vett voolab lääne poole läbi truubi ja sealt edasi edelasse:

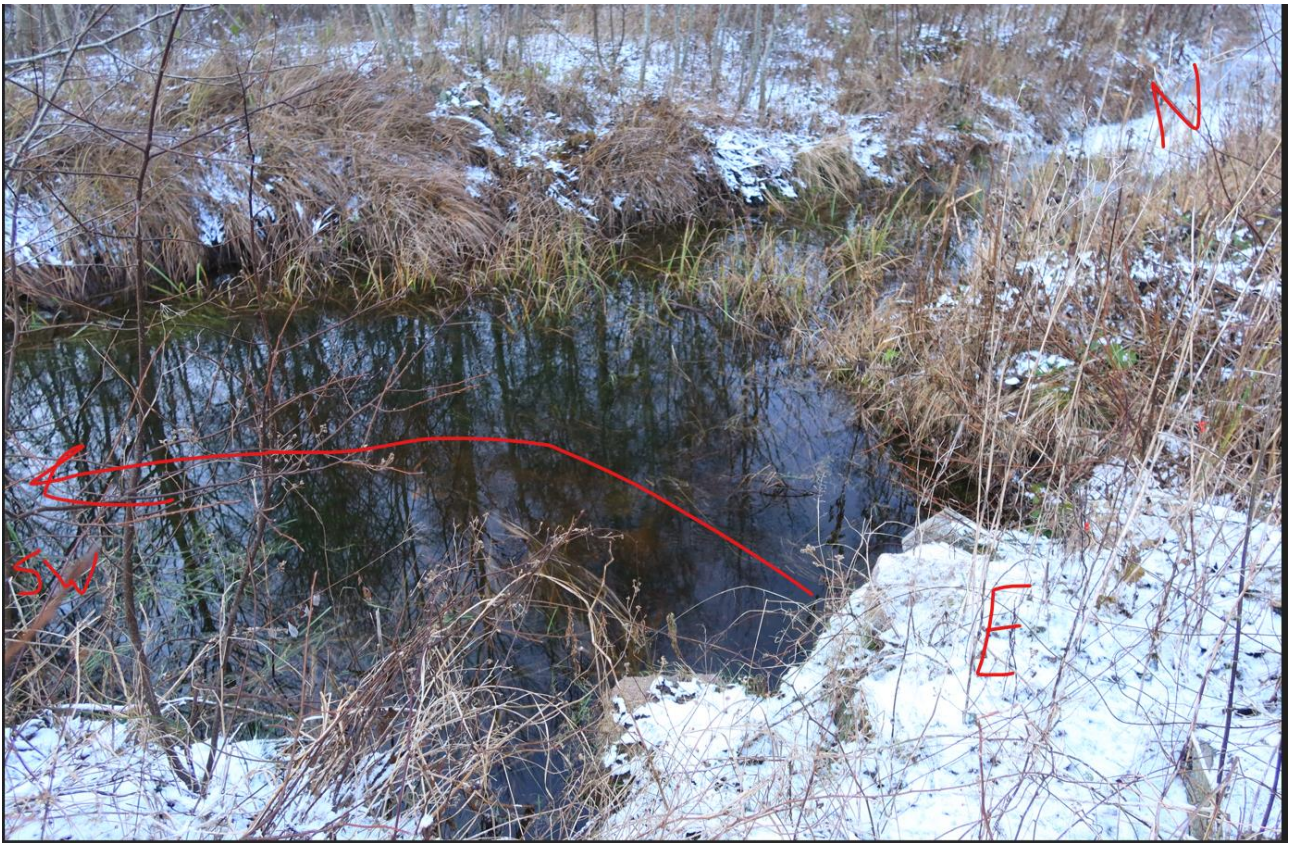
43. Ühinevad punktist 37 läbi voolav haru ja punktis 30 hargnenud haru. Põhja poolt ühinesid kaks jäätunud kraavi:

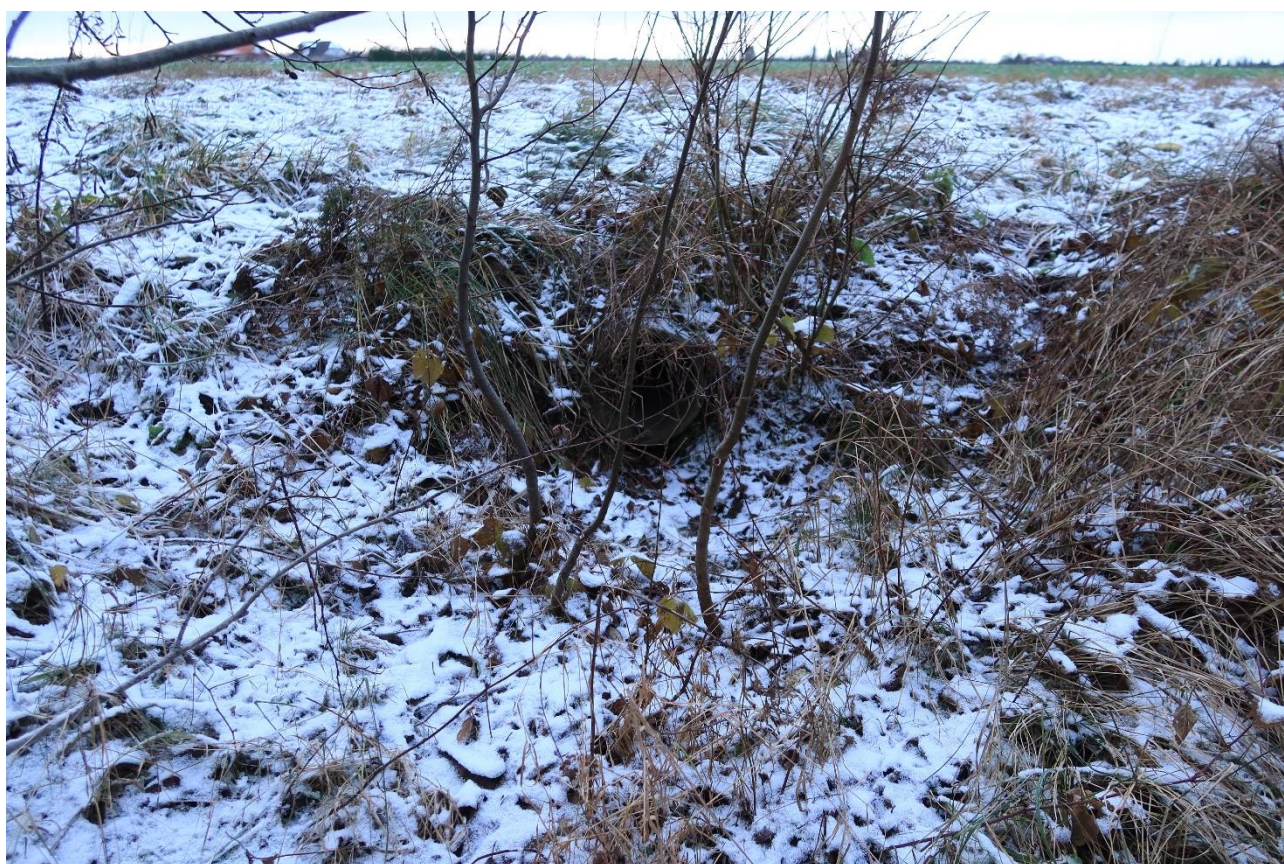
45. Pikema kraavi ots. Oli samuti otsas jäätumata ning allavoolu selle põhjas veidi nirises ka vett. Tee all on truup, aga see oli kuiv:

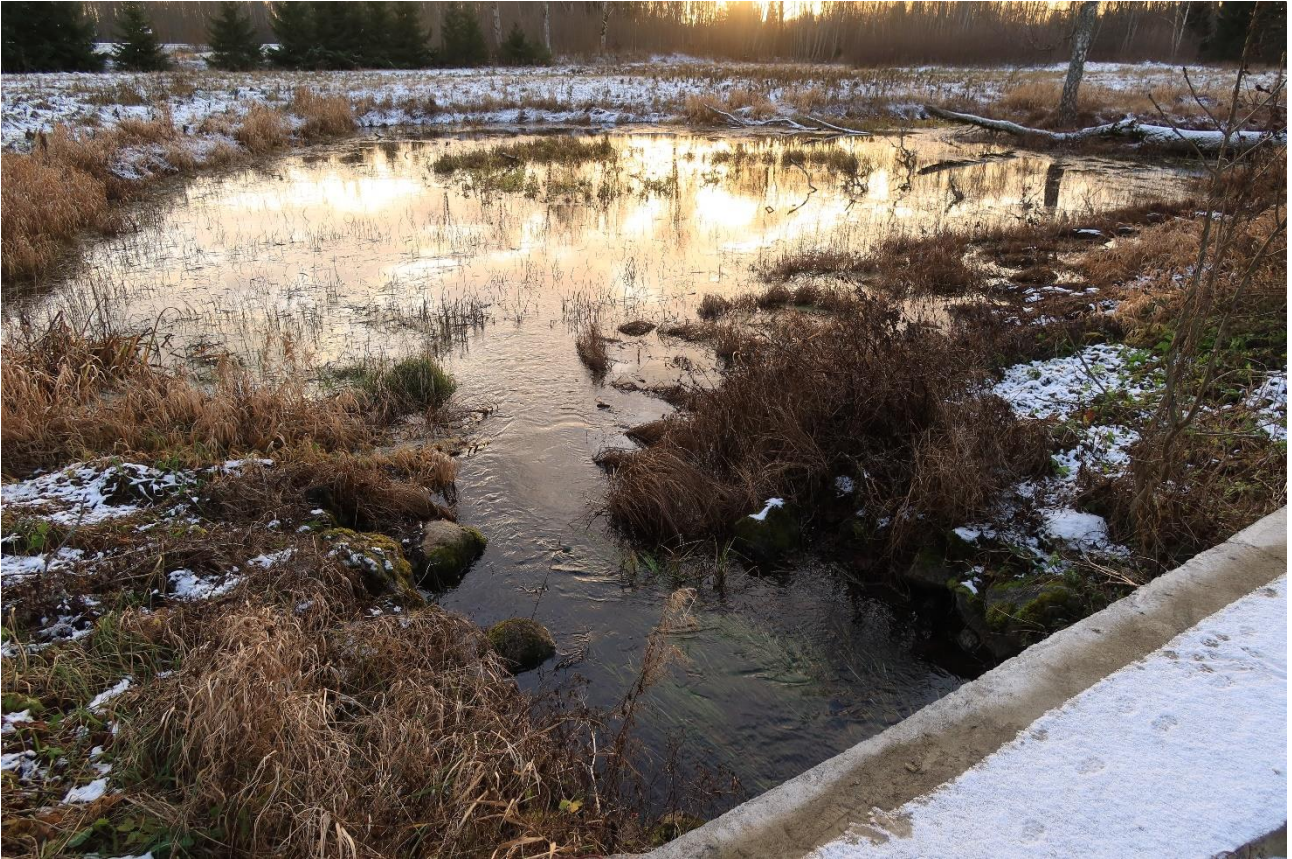
47. Oja voolab suurde tiiki:
