Silmsi oja (VEE1083100) vaatlus Pikavere kohal

Vaatluse aeg 24.11.24 ja 01.12.24. Vaatleja Marko Vainu

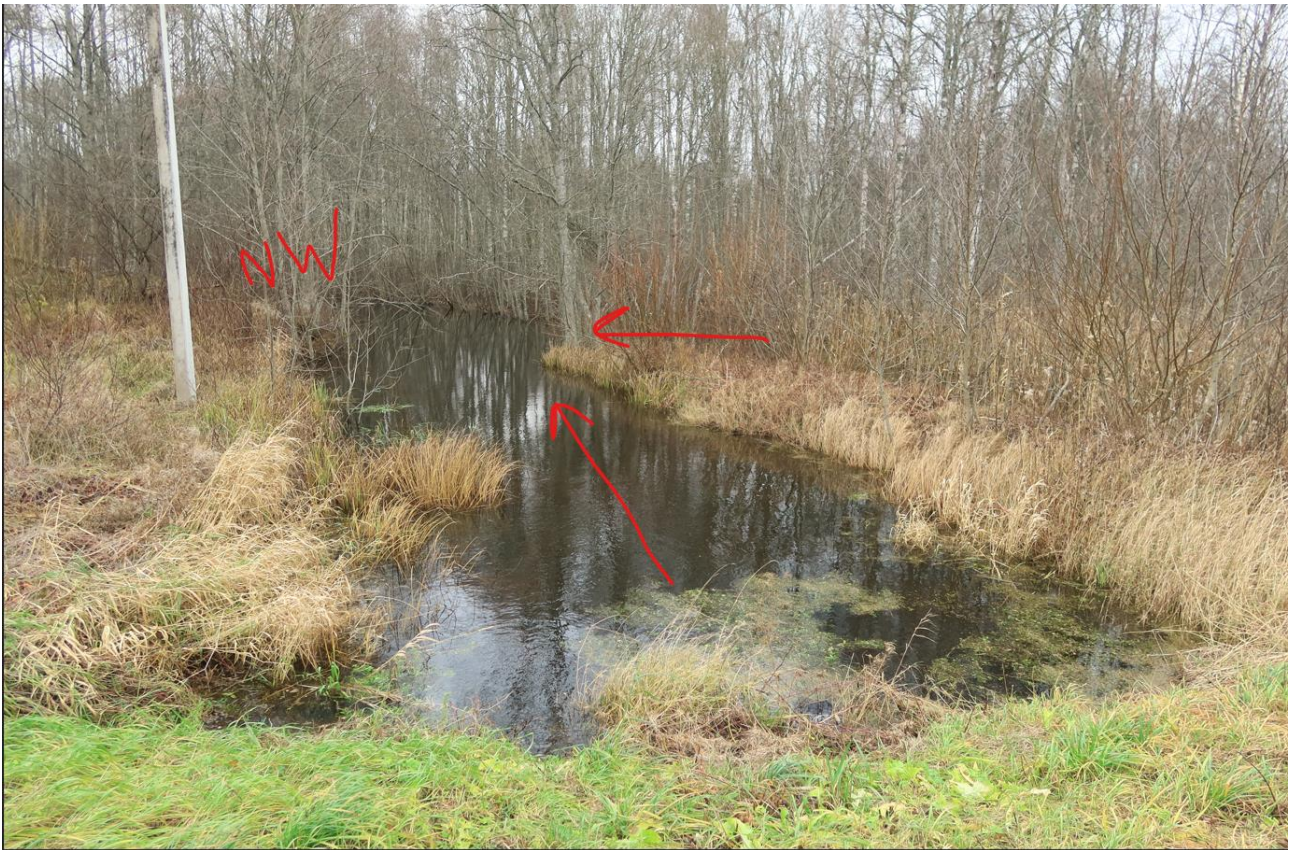
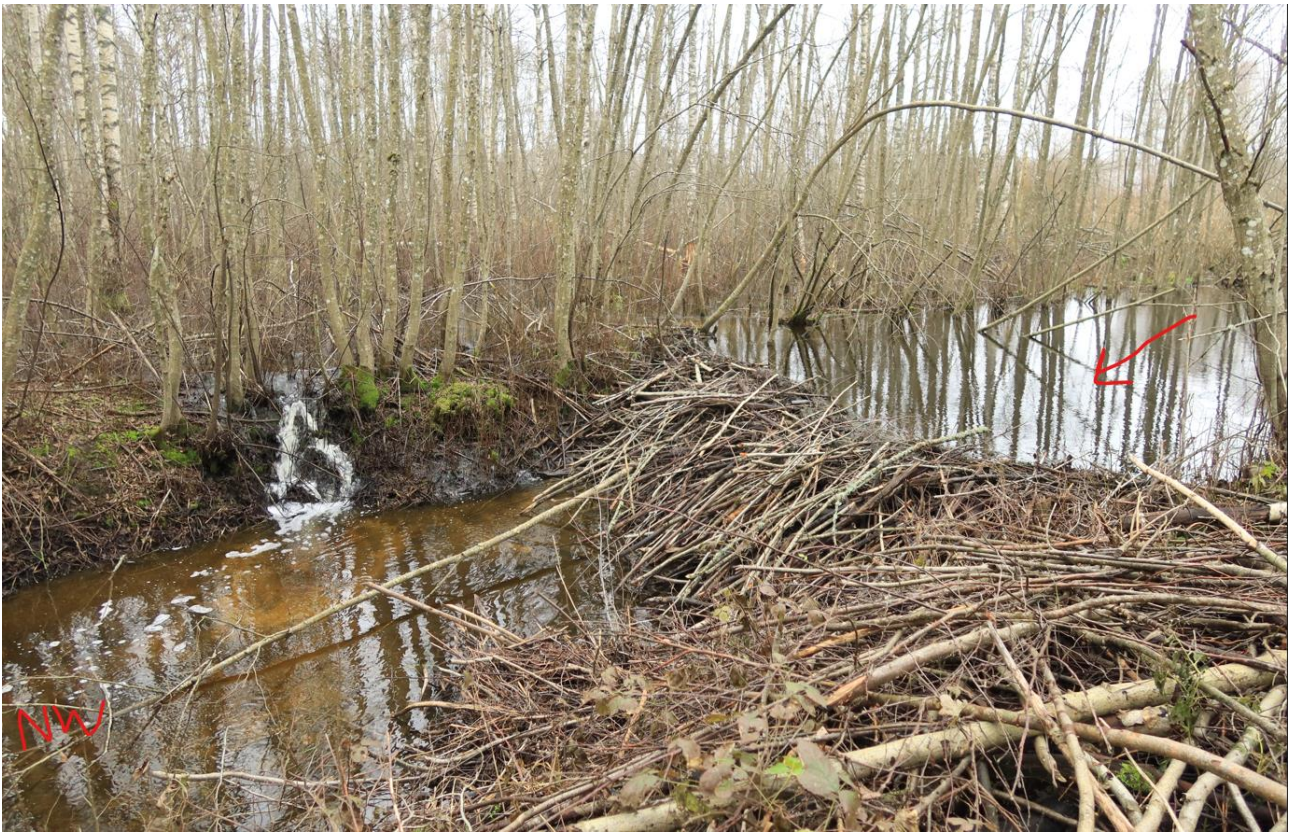
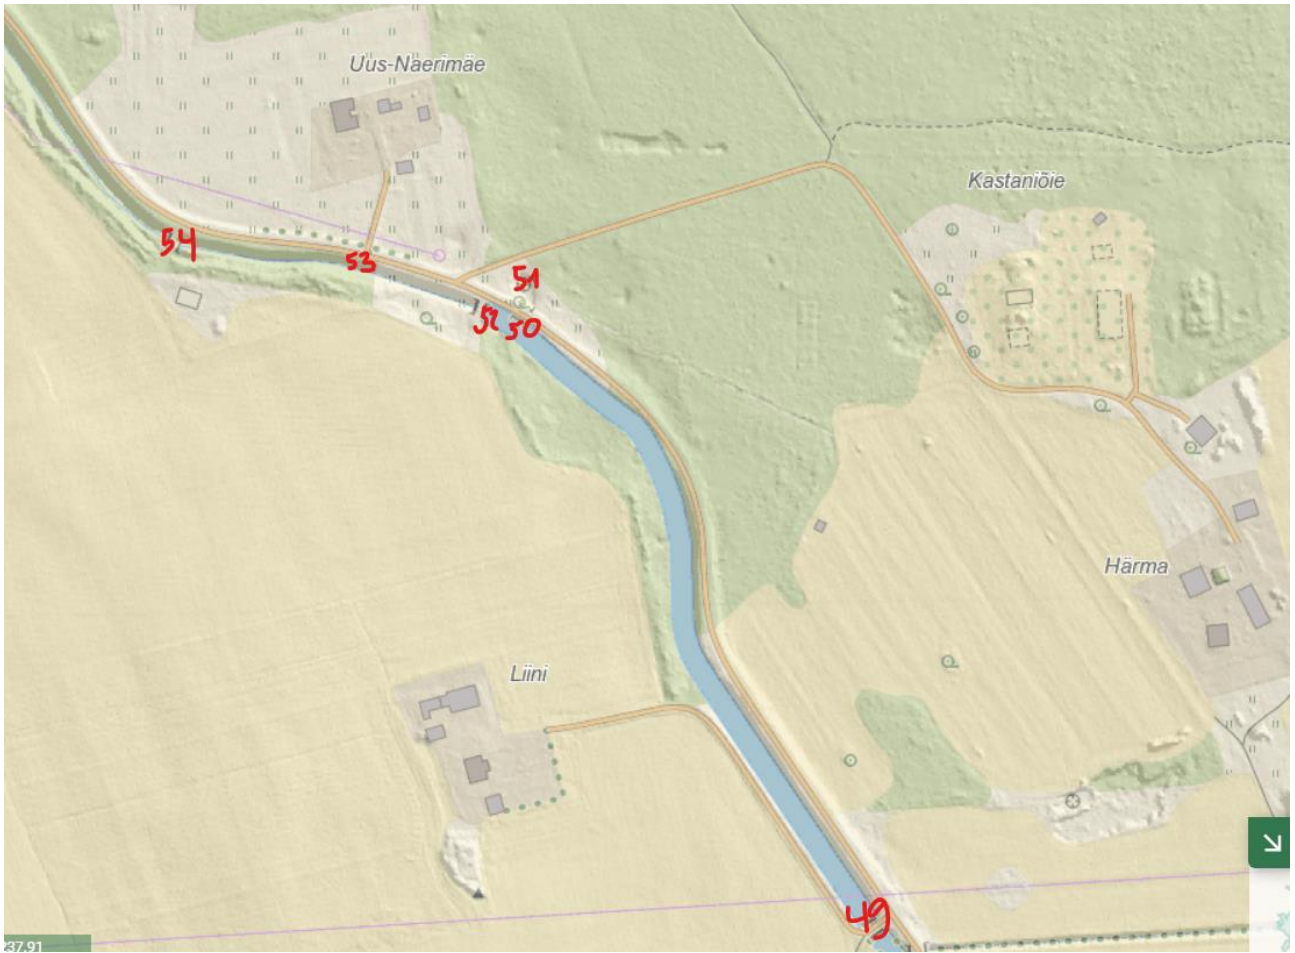
48A. Punktist 48 tulev Silmsi oja haru suubub praegu Mallavere oja suudmelõiguks loetavasse veejuhtmesse. Vahetult ühinemiskohast allavoolu on pooleteise meetri kõrgune koprapais, mistõttu sellest ülesvoolu on idapoolne maanteeäärne ala kõik vee all ning polnud võimalik hinnata, kas rohkem vett võis tulla mööda Mallavere või Silmsi oja. Kuna olukorda, kus ühe oja haru suubub esmalt teise oja, mis suubub esimesse oja, ei saa olla, siis tuleb vooluhulkadest sõltumata lugeda senine Mallavere oja lõik siit punktist kuni selle senise suudmeni Silmsi ojak:

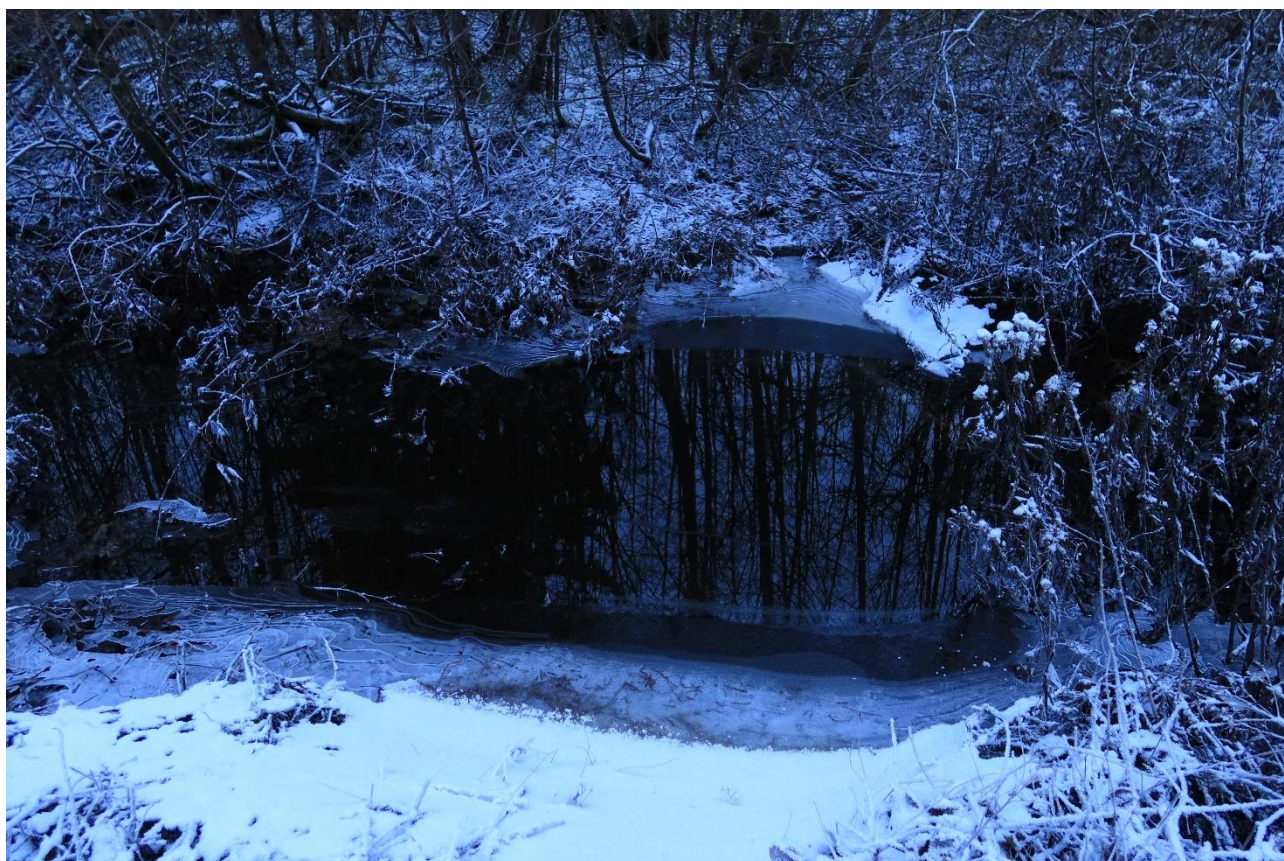
50. Esimene kurisulaadne laiend voolusängis. Kuigi jää ei saanud olla vanem kui kolm ööd, oli näha, et pärast jää tekkimist oli veetase üle poole meetri langenud ning jää oli kurisu kohal alla vajunud. Keerist polnud näha. EC 528 $\mu\text{S}/\text{cm}$, temp 1,4°C:

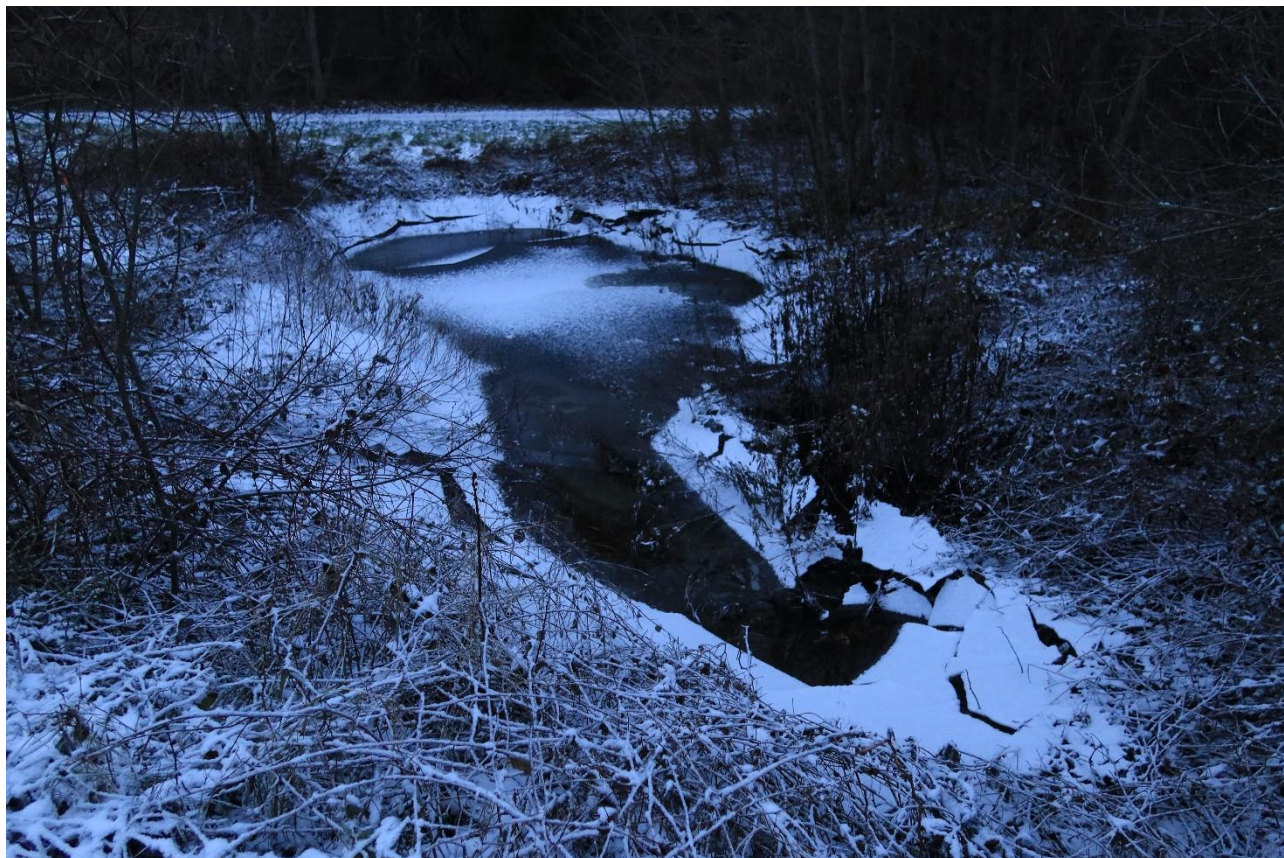
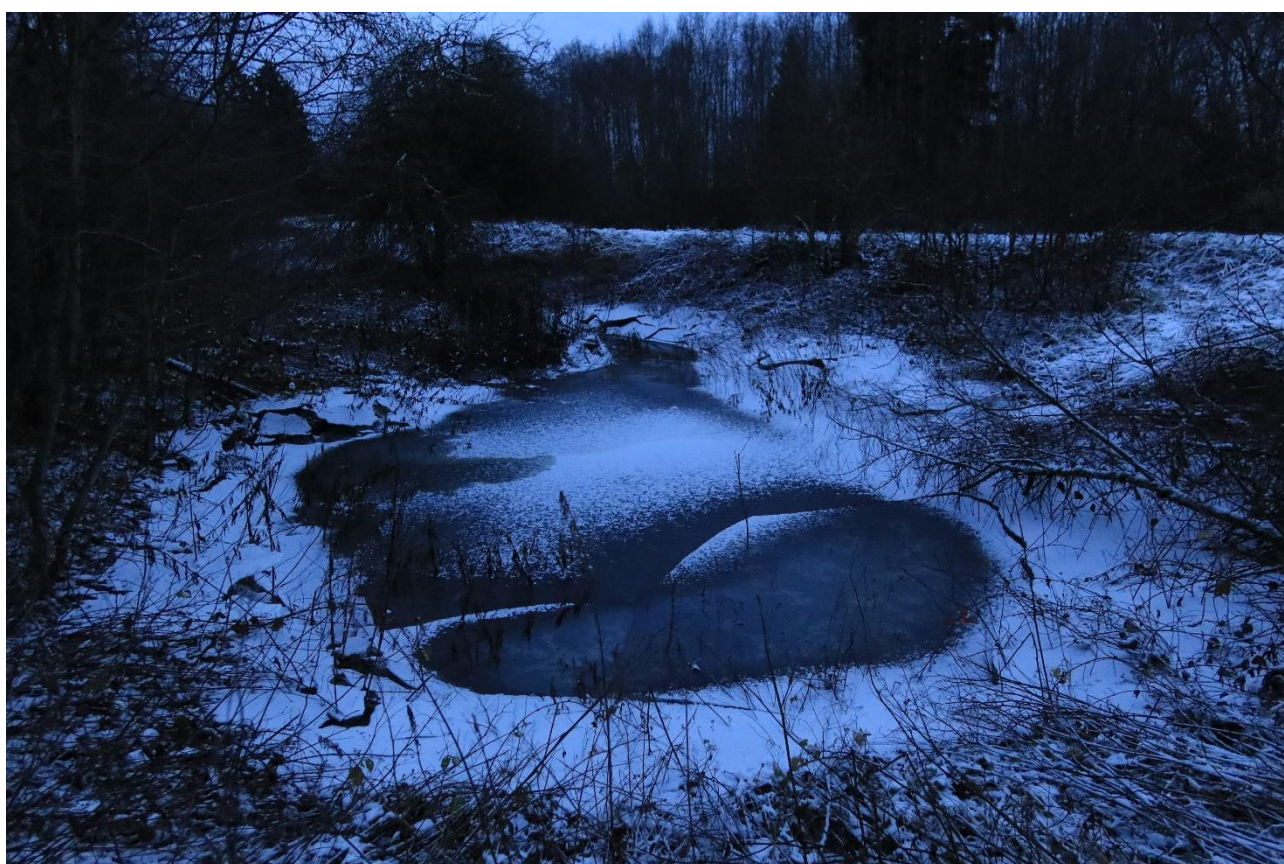
51. ETAKis kaardistatud truubi kaudu voolab vesi teest põhja poole kurisusse. Selles oli vaatluse ajal vesi sees. Keerist polnud näha.

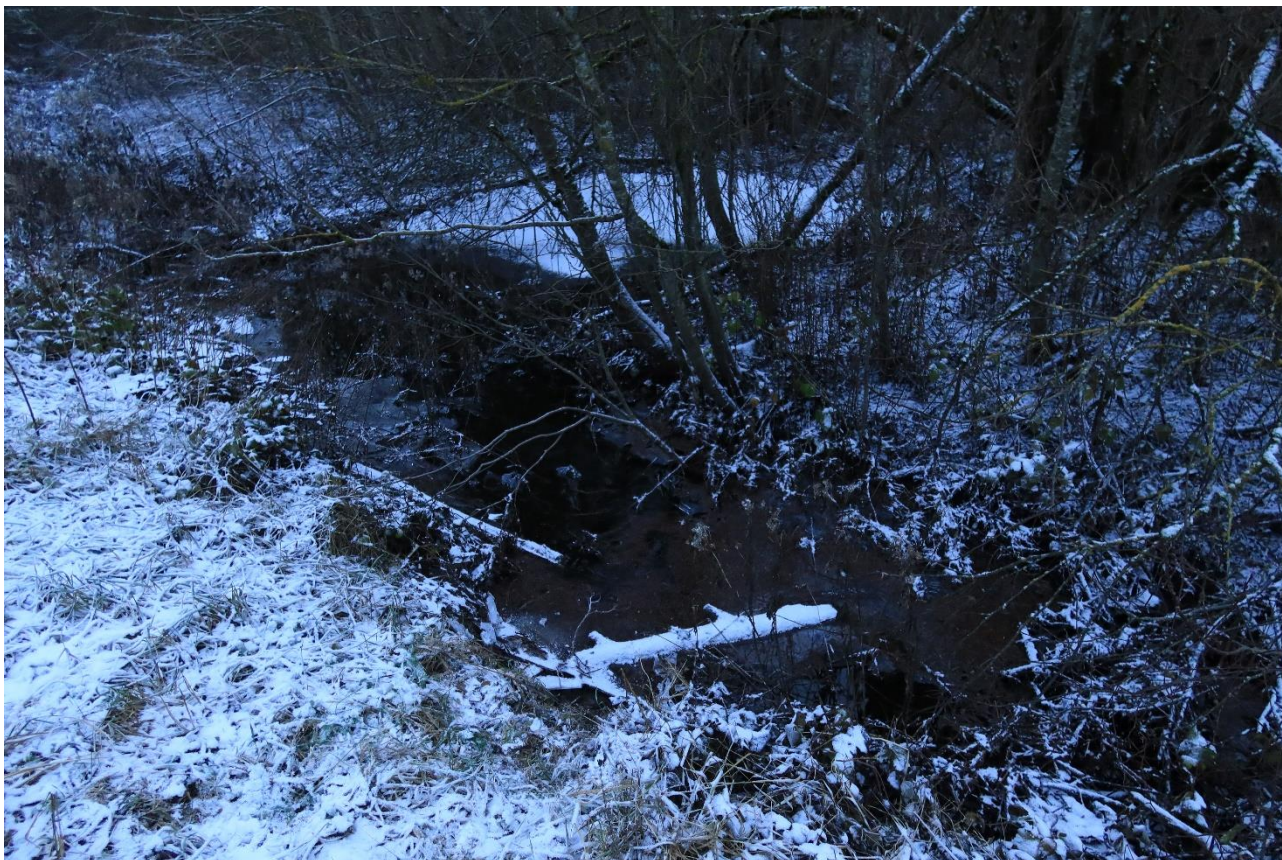
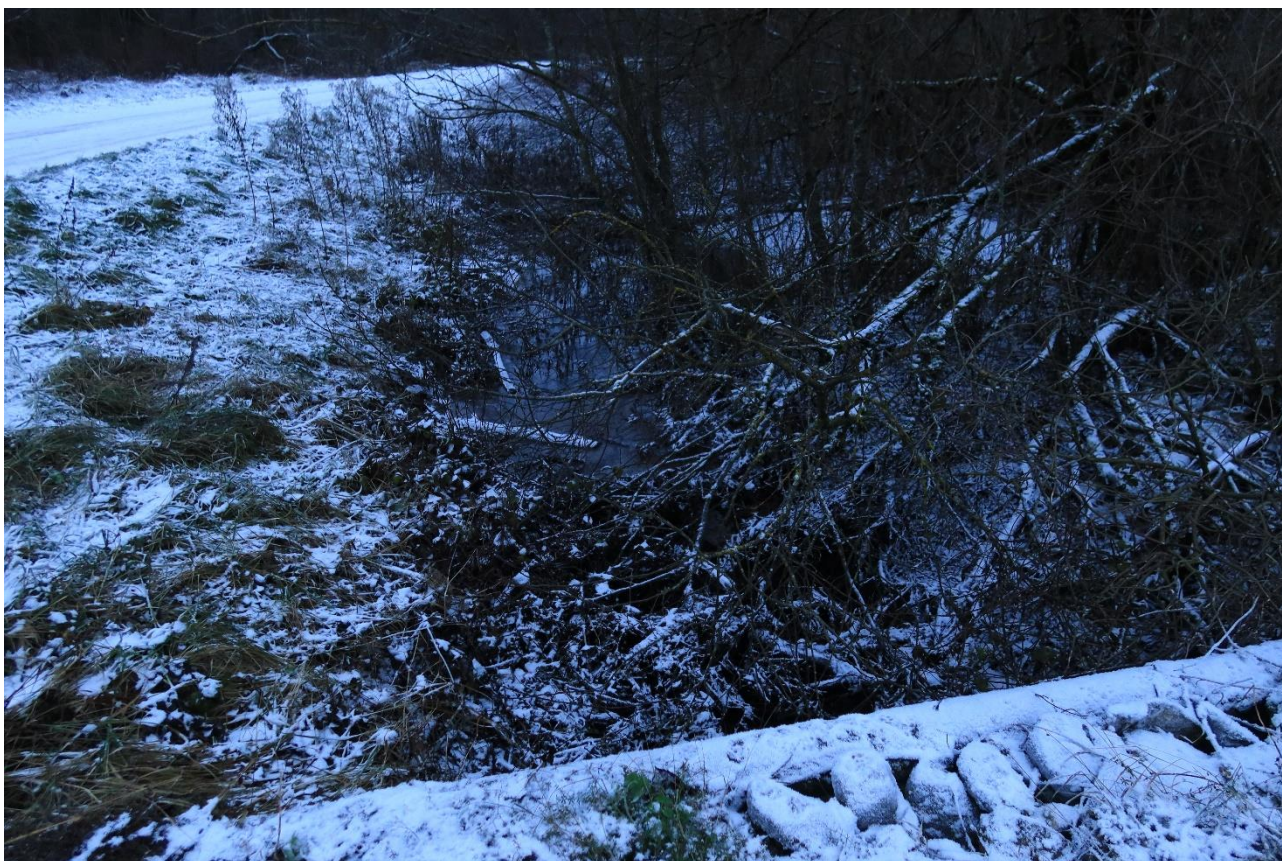
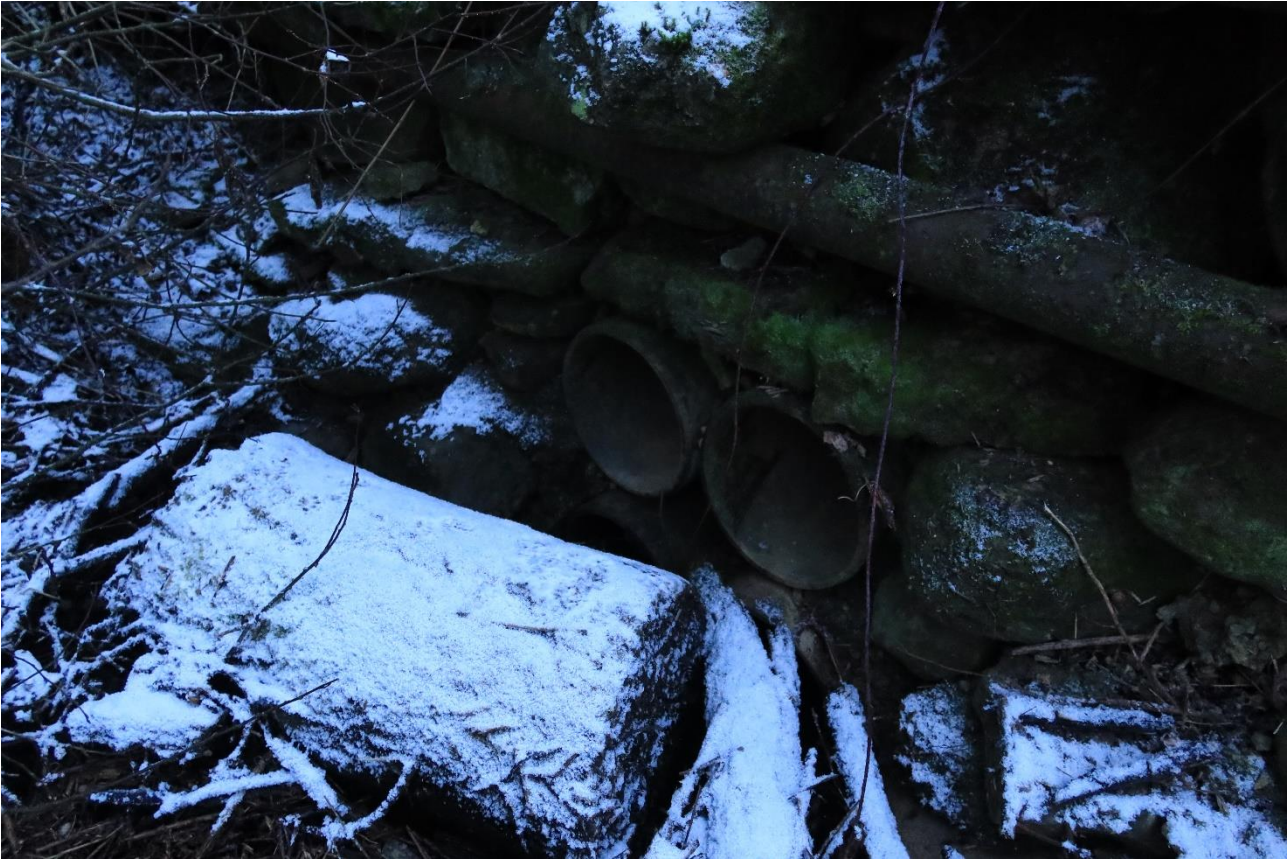
52. Vesi lõppes vahetult enne truubikohta. Seal on veel üks kurisulaadne laiend ning väiksem sopp voolusängi lõunaküljel. Truup ise koosneb neljast torust, millest kaks on madalamal ja kaks kõrgemal. Truubist loode pool oli sängi põhi täesti kuiv, kuid lund seal polnud. Mistõttu võis mõned päevad varem vesi ka truubist läbi voolata. Sellele viitab ka asjaolu, et sängi kahelt poolt ääristav kõrge taimestik polnud vajunud mitte sängi põhja, vaid jäänud „hõljuma“ ca 20 cm sängi põhjast kõrgemale:

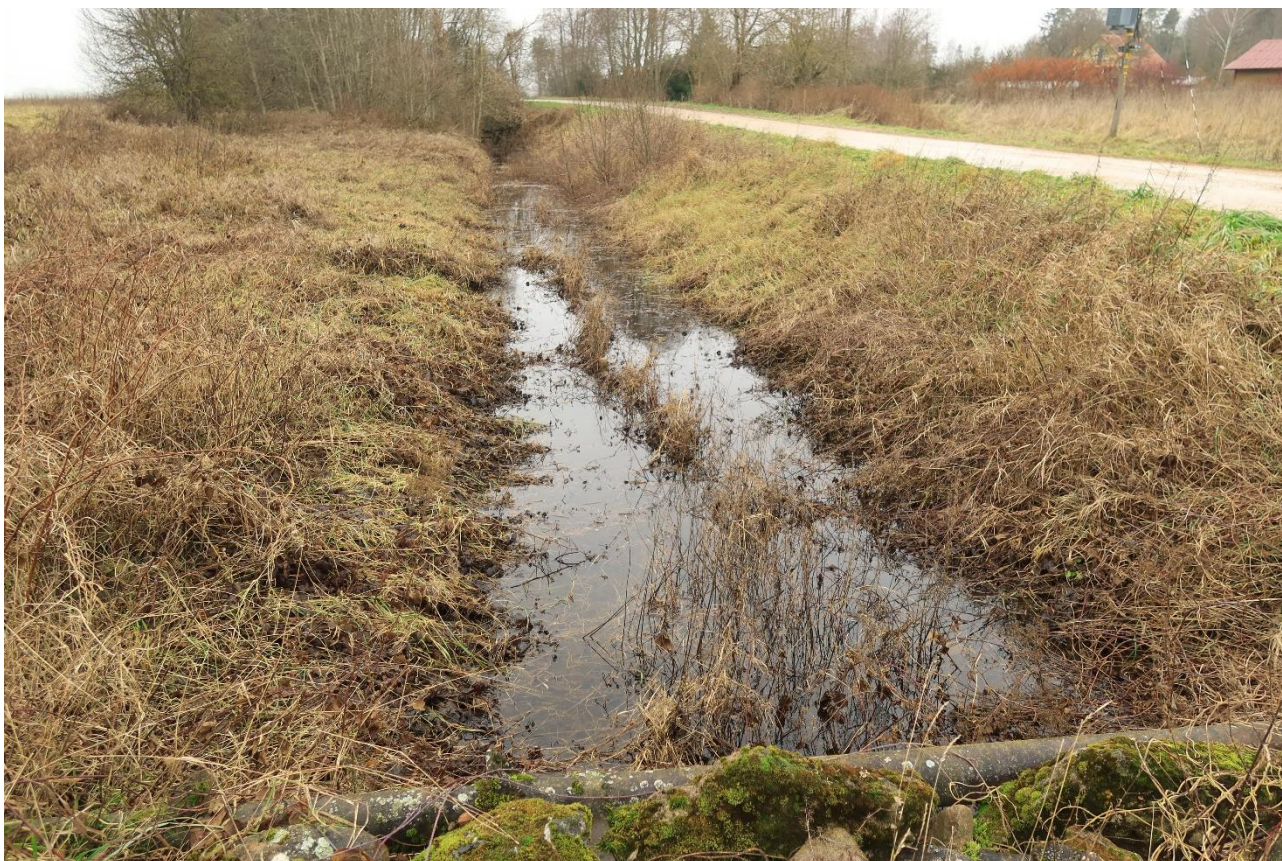
Detsembri alguses oligi truubist loode poole kulgevas kraavis vesi:

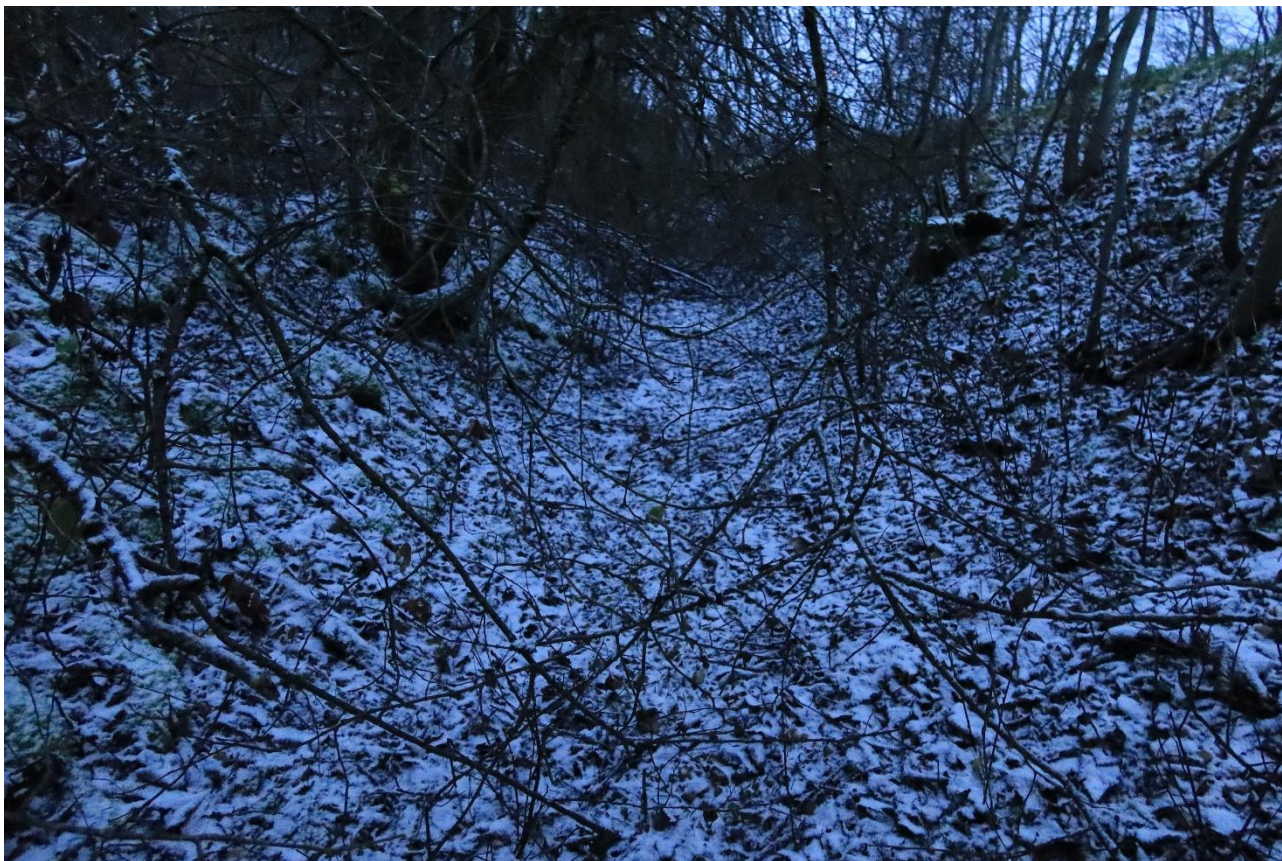
53. Siit hakkab maapind nõva põhjas aeglaselt tõusma. Novembri lõpus oli põhjas lumi ja lehed ning põõsad:

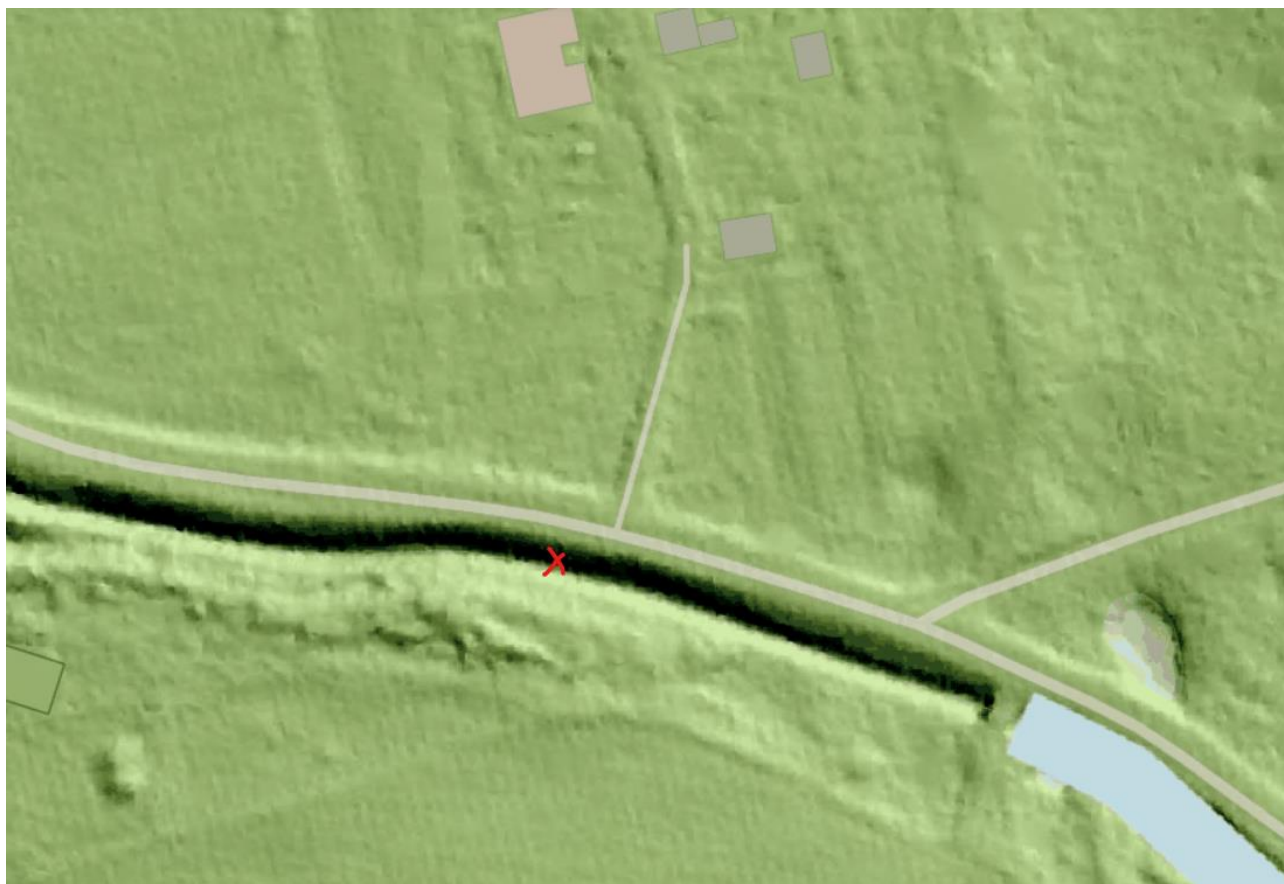
Detsembri alguses ulatus vesi siiani. Alla 0,5 l/s vett nirises lehtede, oksapudi ja teokarpidega täidetud kraavi põhjas ning neeldus. Karstilehtrit pole, vesi neeldub tõenäoliselt kraavi põhjas paelõhdedesse:
