## Puustuslumbi VEE2156210 vaatlus

Vaatleja Marko Vainu, vaatluse aeg 20.07.23.

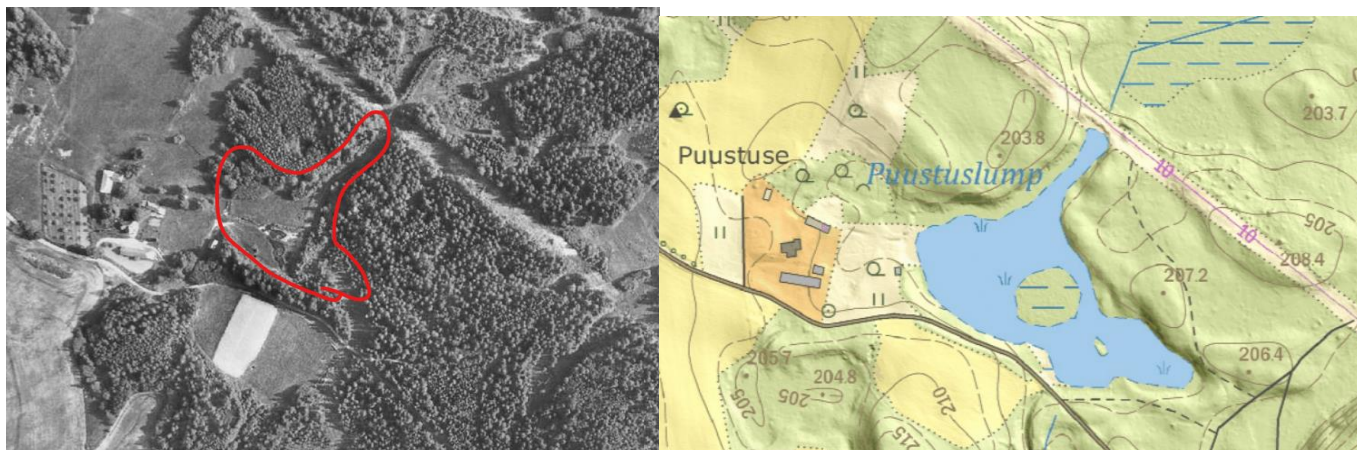
Tüüp EELISes: looduslik järv. Järve pole 1972. aasta ortofotol:

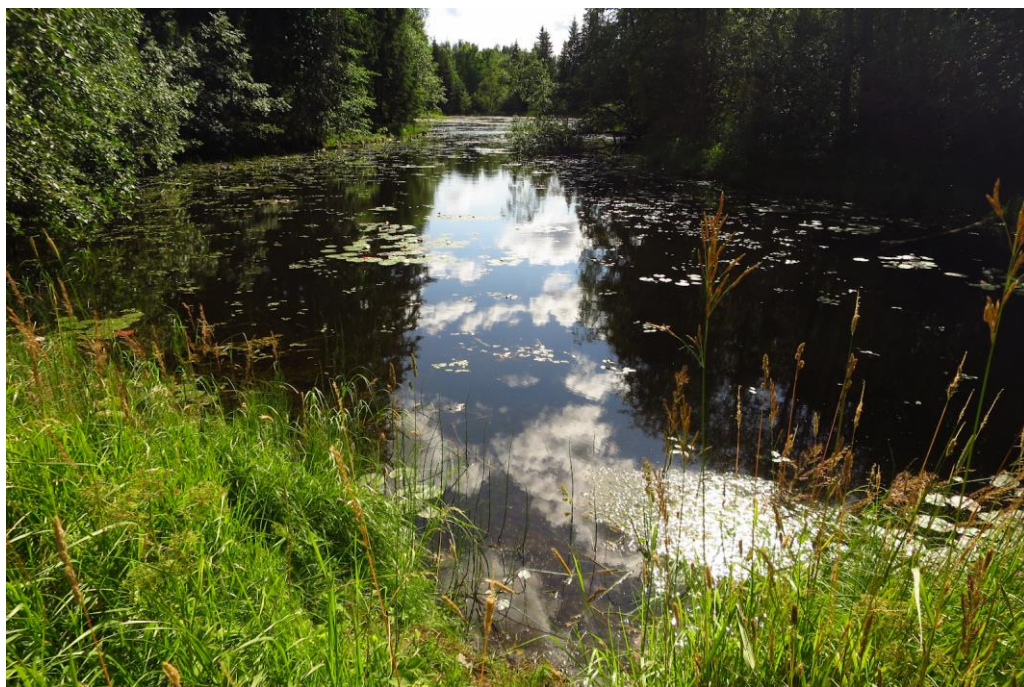
Järv on olemas ja üsna korralik, kuigi rohkete ujulehtedega taimedega:

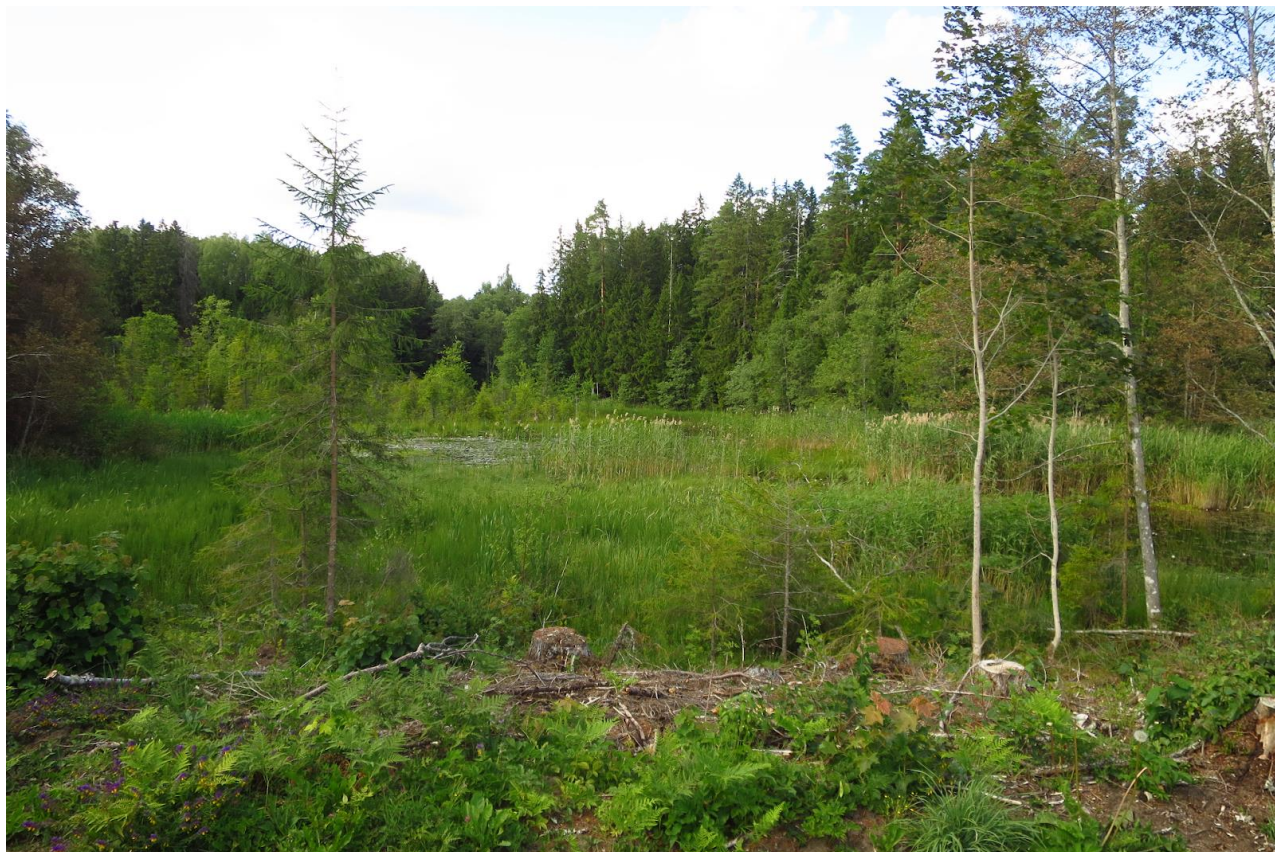
Järve idasopp on rohkem kinnikasvanud, kuid seal kasvavad pilliroog ja hundinuiaid siiski pigem vees, mistõttu järve ruumikuju muutmiseks oleks vara:

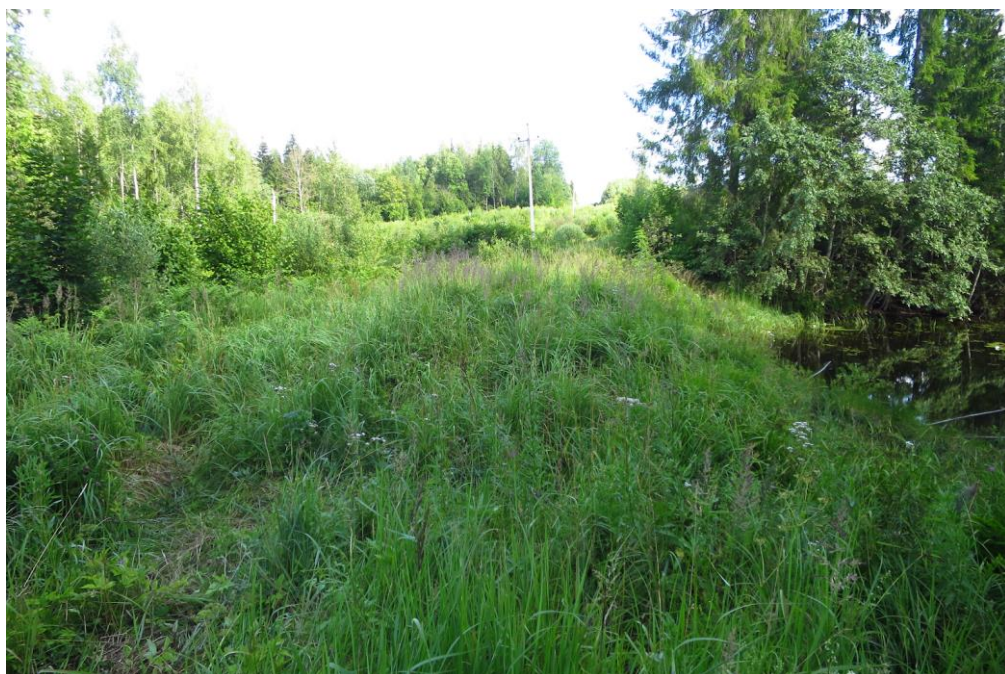
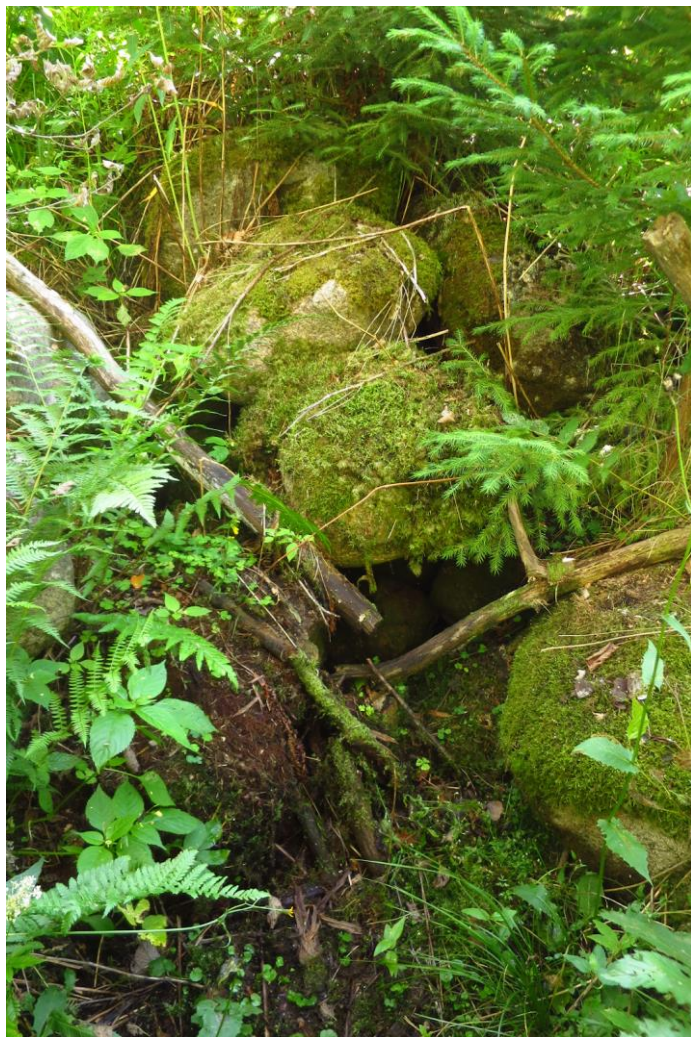
Järve väljavool peaks olema kirdesopis, kus järve piirab elektriliini all olev pinnasevall. Regulaatorit ega toru ei õnnestunud seal aga tuvastada. Valli alaveepoolne nõlv ulatub järve veetasemest madalamale ning seal on nõlv kindlustatud suurte maakividega. Kohas, kus võiks olla järvest väljavool, on valli jalamil maakivide vahel tühimik ja selle põhjas paistis ookrit, aga vaatluse ajal oli see täiesti kuiv. Looduslikku ülevoolu vallist ei õnnestunud samuti tuvastada. Seega on võimalik, et kogu üleliigne vesi imbub järvest välja vaid läbi valli.

Järeldus: Kuna järv püsib pinnasevalli tõttu ning ei tundu olevat ka valli läbivat toru, vaid vesi imbub või niriseb ajuti läbi valli, siis oleks sobilik muuta tüüp **tehisjärveks**.
