Jõgari/Vastsekivi oja ja sellega seotud paisjärvede vaatlus

14.07 ja 16.07.23, vaatleja Marko Vainu

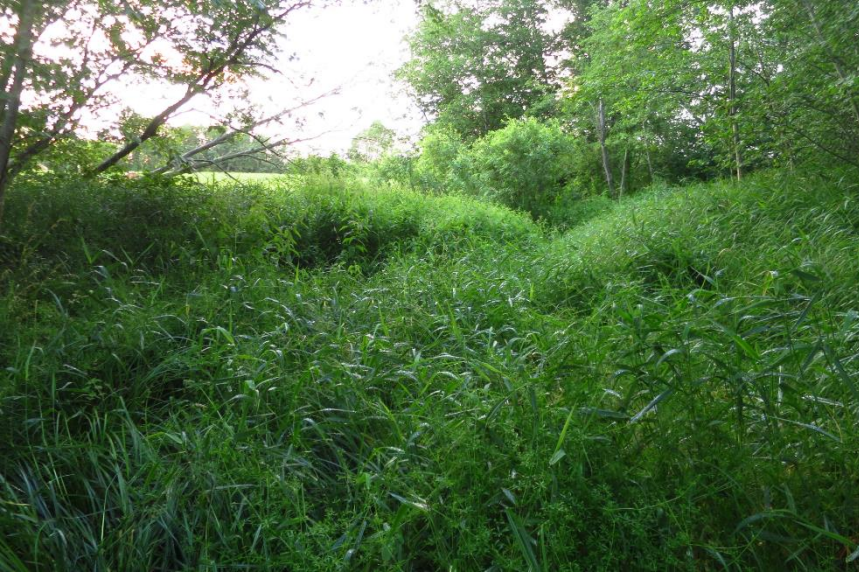
1. Siin punktis peaks toimuma Jõgari oja hargnemine Vastsekivi ojast. Tegelikuses voolas vaatluse ajal kogu vesi Koska tiikidesse ning Vastsekivi oja tiikidest mööda kulgev haru oli kuiv ning tihedalt taimestunud. Seetõttu ei saanud vaatluse põhjal otsustada, kas üldse kunagi tiikidest mööduvasse harusse vett jõuab. Ortofotod ja kõrgusvarjutus viitavad pigem, et vähemalt viimased sadakond meetrit voolab vesi selles sängis põhjasuunas, mitte Vastsekivi oja eeldatavas voolusuunas. Kümnekond meetrit eeldatavast hargnemiskohast allavoolu on Jõgari ojal paisuvare, mis endast olulist voolutakistust enam ei kujuta, kuid tekitab endast allavoolu kiirevoolulise jõesõigu. Võimalik, et ajal, kui pais oli veel komplektne, oli selle kaudu võimalik suunata osa vett paisjärvedest mööda ning pärast paisu lagunemist lõunapoolne haru enam endisel viisil ei toimi.

Vastsekivi oja kuiv ja taimestunud säng hargnemiskohast vahetult allavoolu.

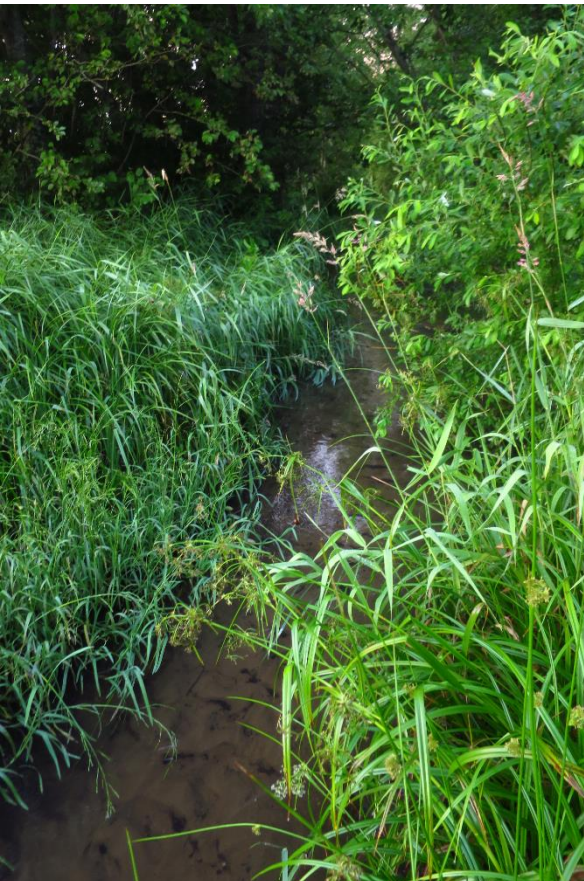
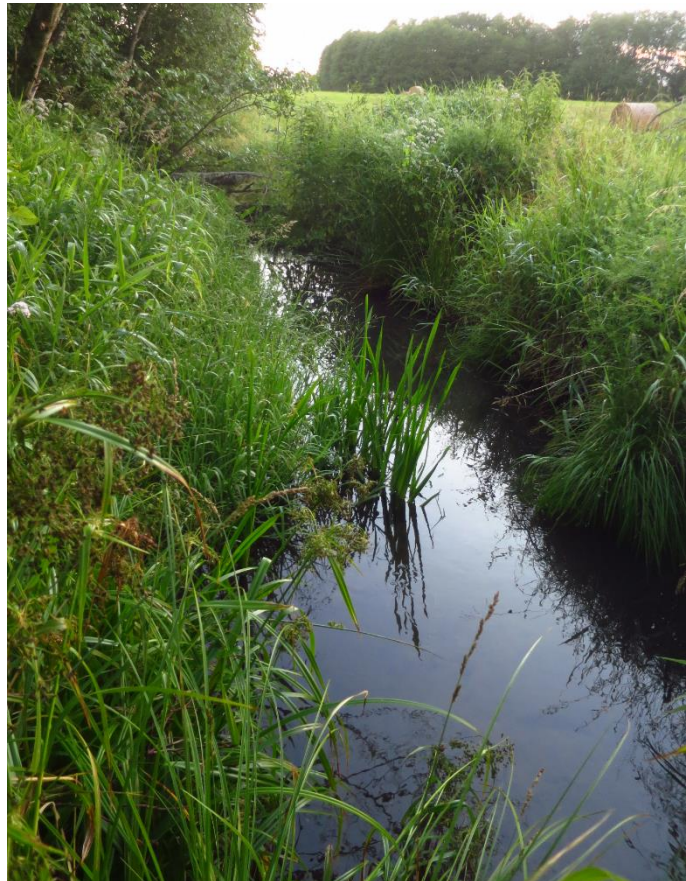
Vastsekivi oja enne hargnemiskohta (vasakul) ja pärast hargnemiskohta (paremal).

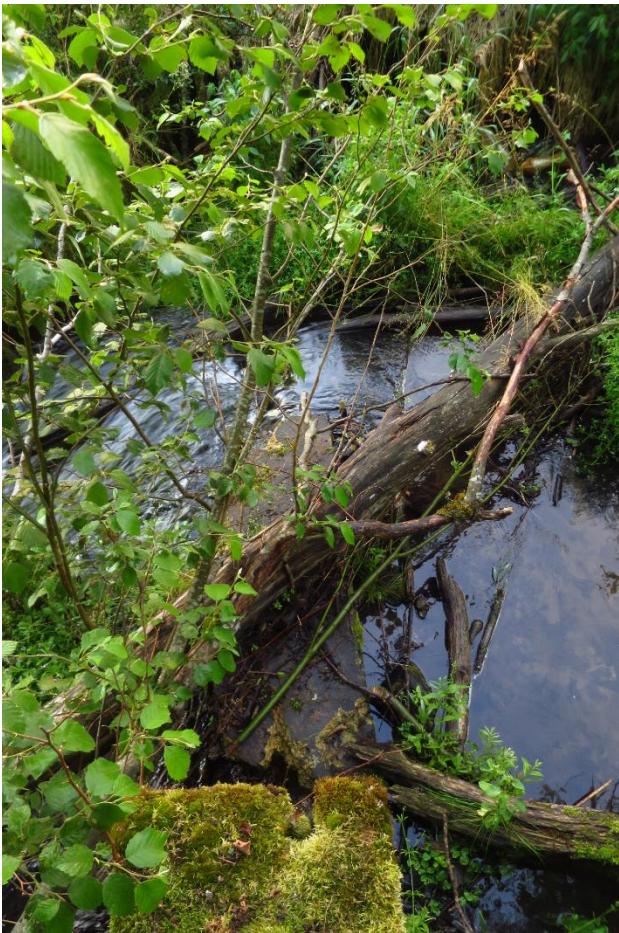
Paisuvare.

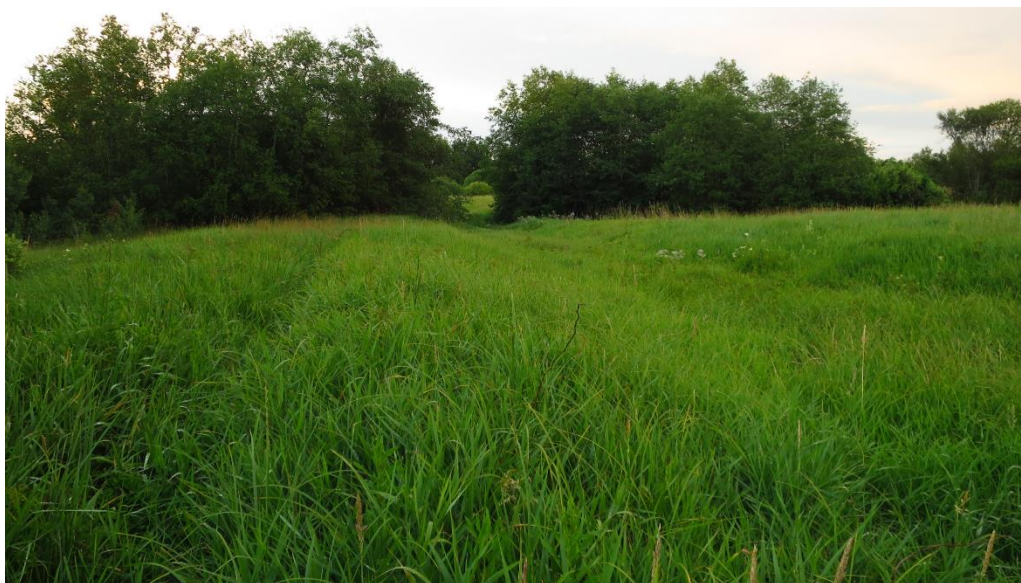
2. Punktis suubub Vastsekivi oja ida poolt tulev kraav. Vaatluse ajal oli kuiv, kuid kraavi põhjas oli muda ning hõredama taimestikuga oli ka Vastsekivi oja enda säng selles kohas. See viitab, et paigas koguneb vesi ja püsib pikemat aega. Seda hinnangut toetavad ka ortofotod.

Vastsekivi oja säng punktide 2 ja 3 vahel.

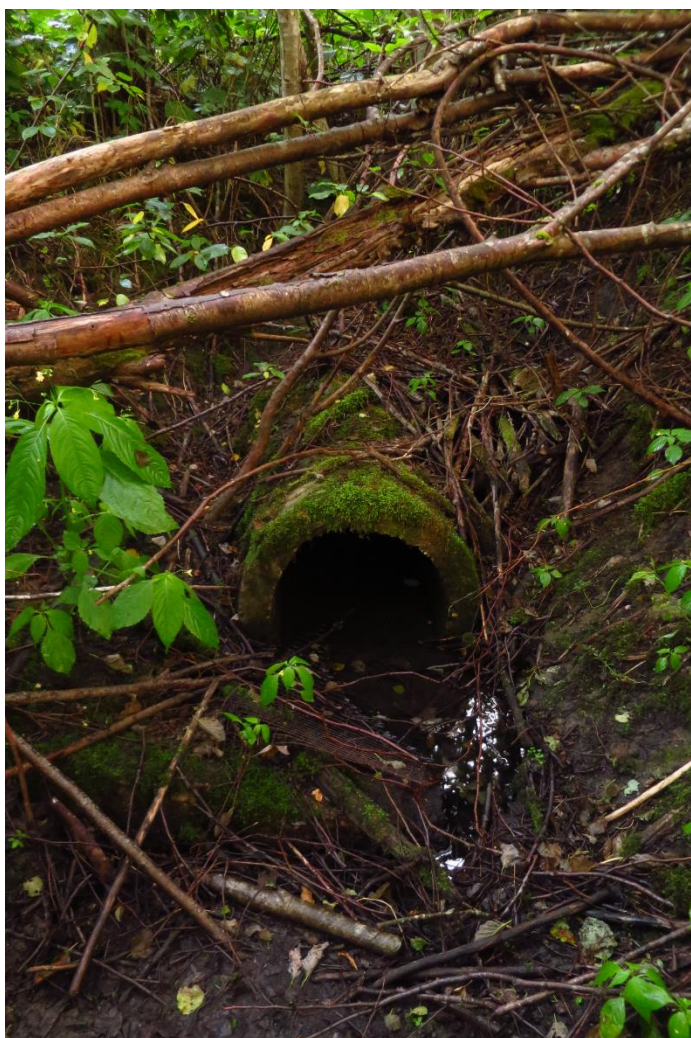
3. Erinevalt ETAKis kujutatule läheb kagust tulev kraav Vastsekivi oja sängi alt läbi (düüker), mitte ei suubu sellesse. **Tuleks ETAKis parandada.** Vastsekivi oja enda säng selles kohas oli vaatluse ajal kuiv ning vaid kergelt mudane. Mudane, kuid veidi niiskem, oli ka oja sängi alt läbi mineva kraavi põhi.

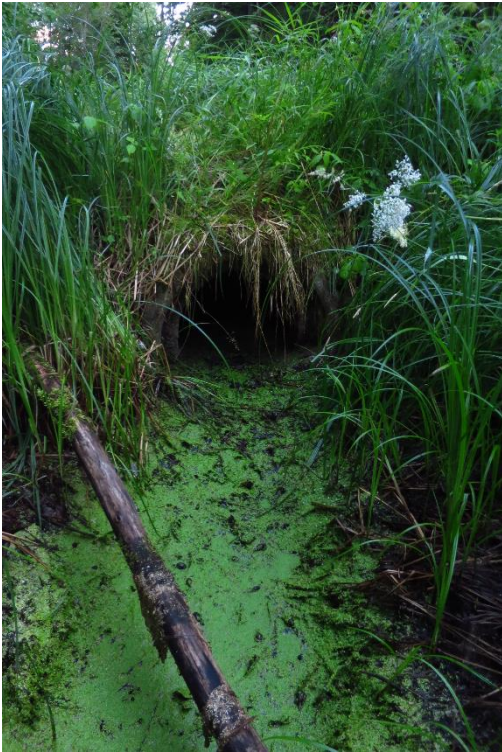
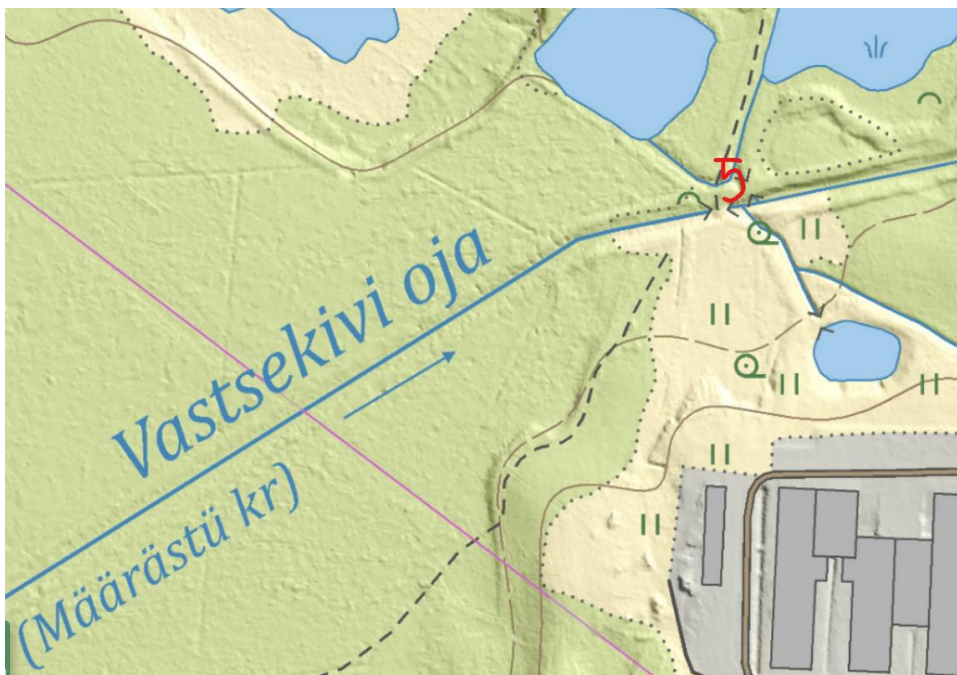
4. Punktis on truup (**ETAKis puudu**). Vaatluse ajal oli truubi kohas veega lomp, kuid pidevat vett Vastsekivi oja sängis polnud veel ka siin. Vett oligi vaid kohati seisvate lompidena ka vähemalt 400 m allavoolu.

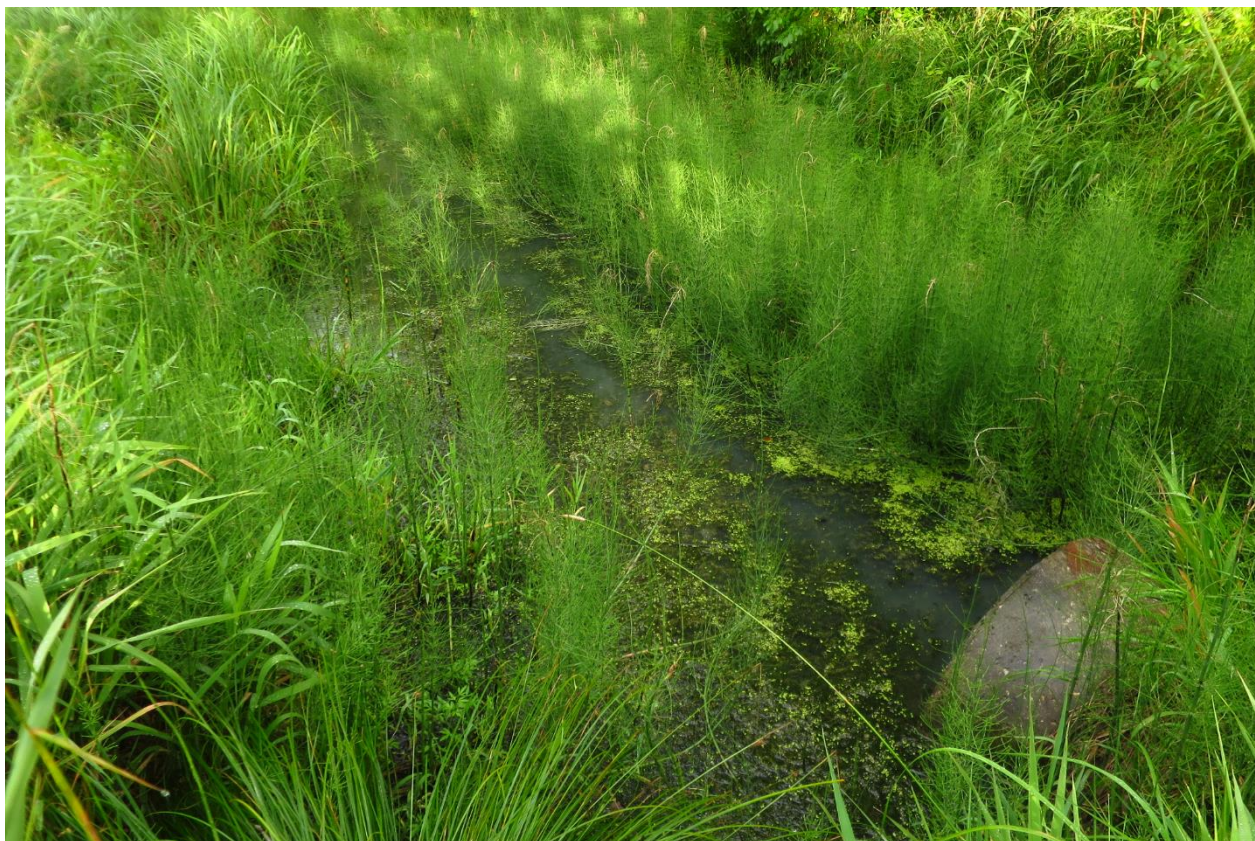
5. Sõlmes on kokku kaks truupi. Tavaline truup on Vastsekivi oja teljel ning selle kaudu voolab vesi ida poolt läände (ülemine pilt). Vaatluse ajal oli oja sängis omajagu vett, aga see sisuliselt ei voolanud. Pikemal vaatlusel oli tajutav vee aeglane läänesuunaline liikumine.

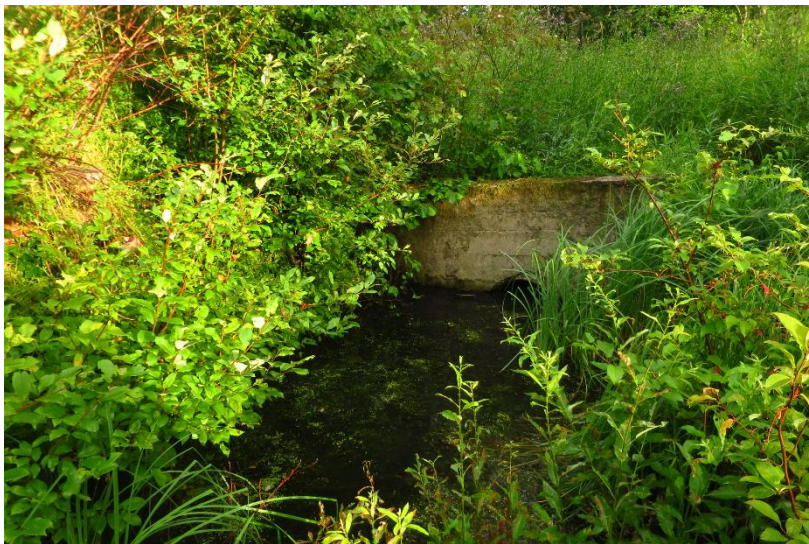
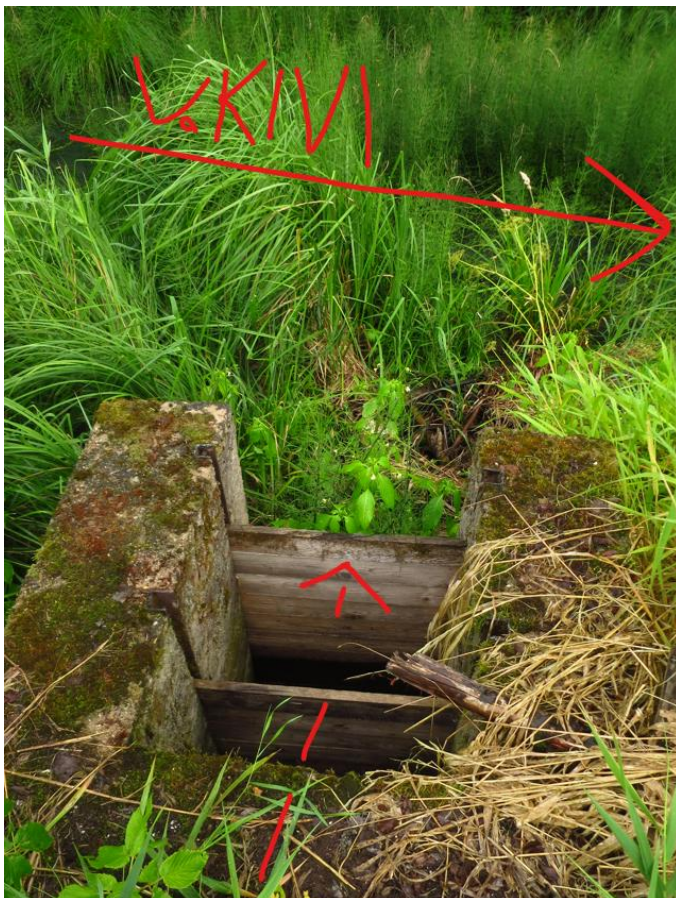
Kolmas selles sõlmes kujutatud ühendus ehk Vastsekivi oja ja põhja-lõunasuunalise kraavi vahel on olemas, kuid selle ojapoolses otsas on nelinurkne betoonist, puitvarjadega pais. Paisu funktsioon jäi ebaselgeks. Läbivool paisust puudus. Selle asetuse põhjal peaks pais takistama vee voolamist Vastsekivi ojast põhja poole kraavi. Vaatluse ajal ei ulatunud Vastsekivi oja vesi aga paisu alumise äärenigi, vaid teiselt poolt ulatus paisuni põhja-lõunasuunalise kraavi vesi. Seega toimis see vaatluse ajal pigem põhjapoolse Koska tiigi veetaseme hoidjana.

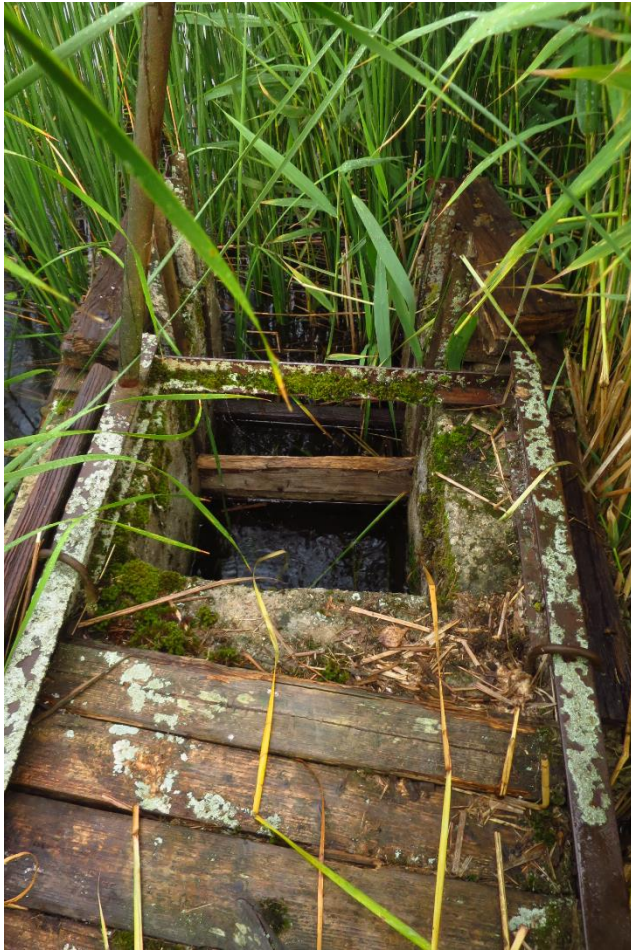
EELISes on arvel kuus Koska tiiki. Neist nr. 1 asub Jõgari oja põhiteljel ning selle pais on EELISes olemas (PAIS026270). Kuidas jõuab vesi nr. 1-st nr. 2-te jäi vaatluse põhjal tuvastamata, kuna järvede vahel olev maariba on suures osas tihedalt roostunud. Veetase kummaski järves oli sama ning seal võib kusagil olla veealune ilma regulaatorita toru. Tiigist nr. 2 jõuab vesi tiiki nr. 3. Selleks on tiigi nr. 2 loodenurgas neljakandiline betoonist, puitvarjadega, kuid laguneva välimusega pais. Sellest viib toru asfalttee alt tiiki nr. 3.

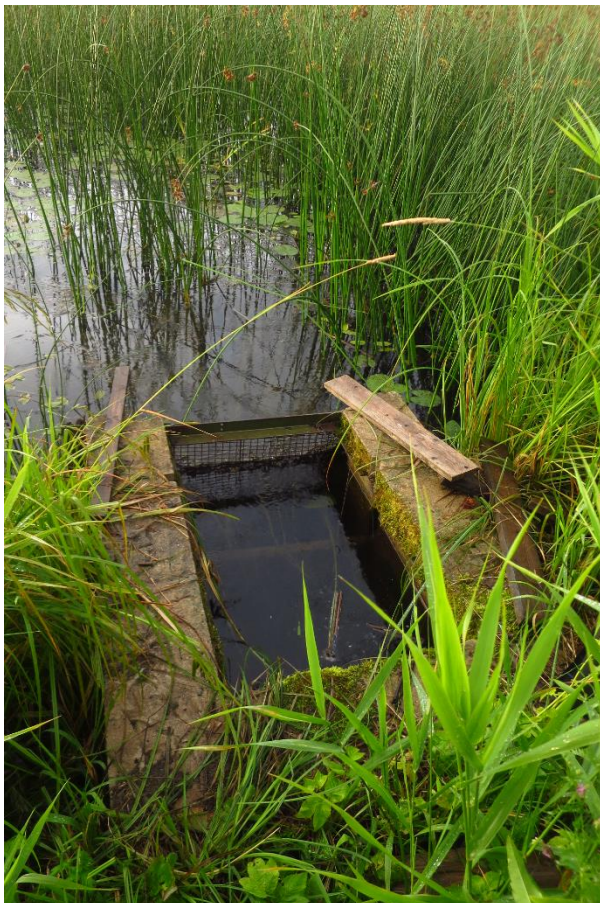
Tiigist nr. 3 läheb vesi nii Jõgari oja põhiteljel olevasse Paiu järve (pilti pole) kui tiiki nr. 4 (pilt). Mõlemas ühenduskohas on samatüübiline pais.

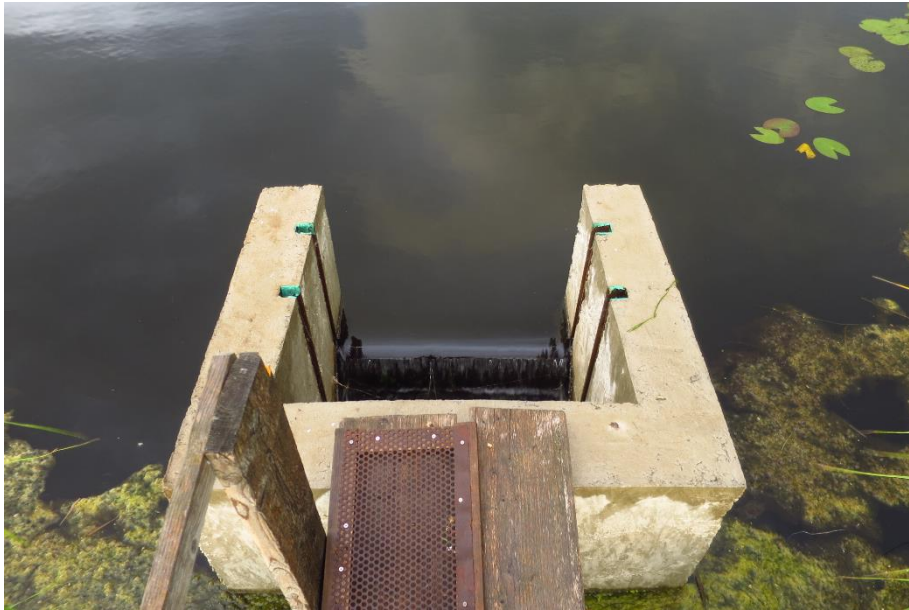
Tiigist nr. 4 voolab vesi läbi 2021. aastal rekonstrueeritud paisu tiiki nr. 5.

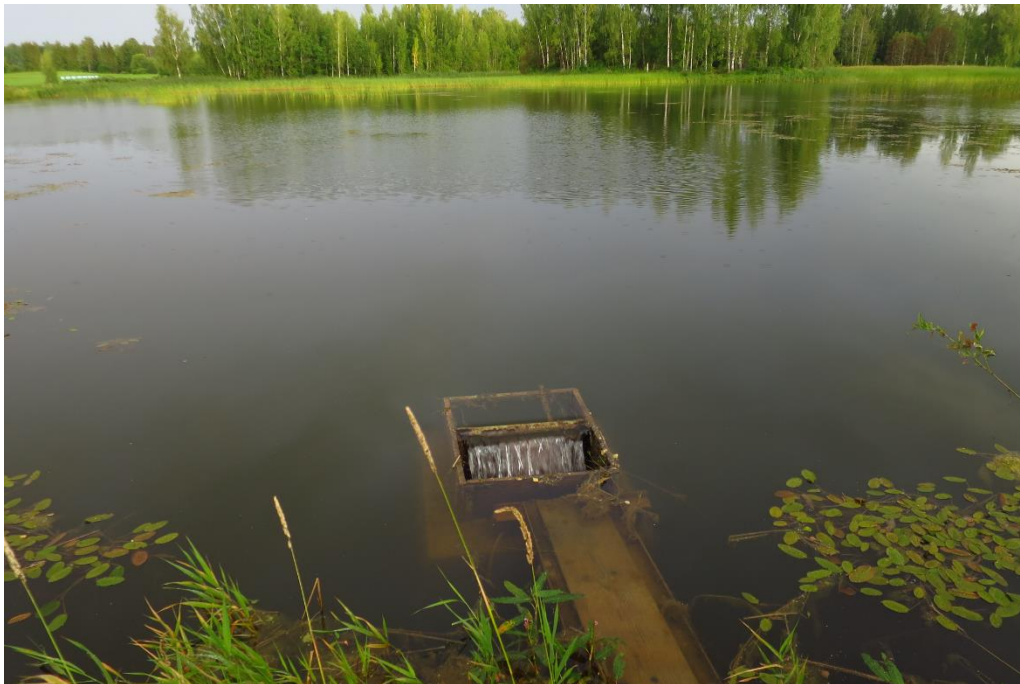
Tiigist nr. 5 voolab vesi Paiujärve läbi veidi teisetüübilise paisu. Sinna voolab vesi sisse pealtpoolt.

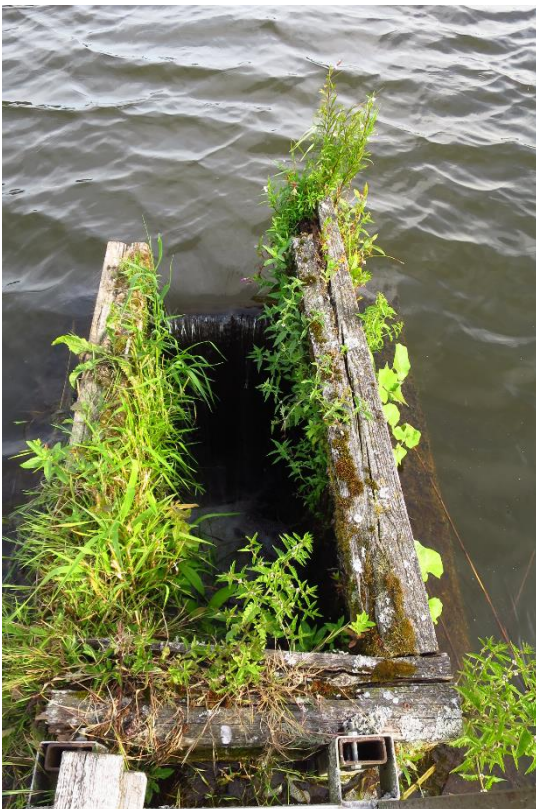
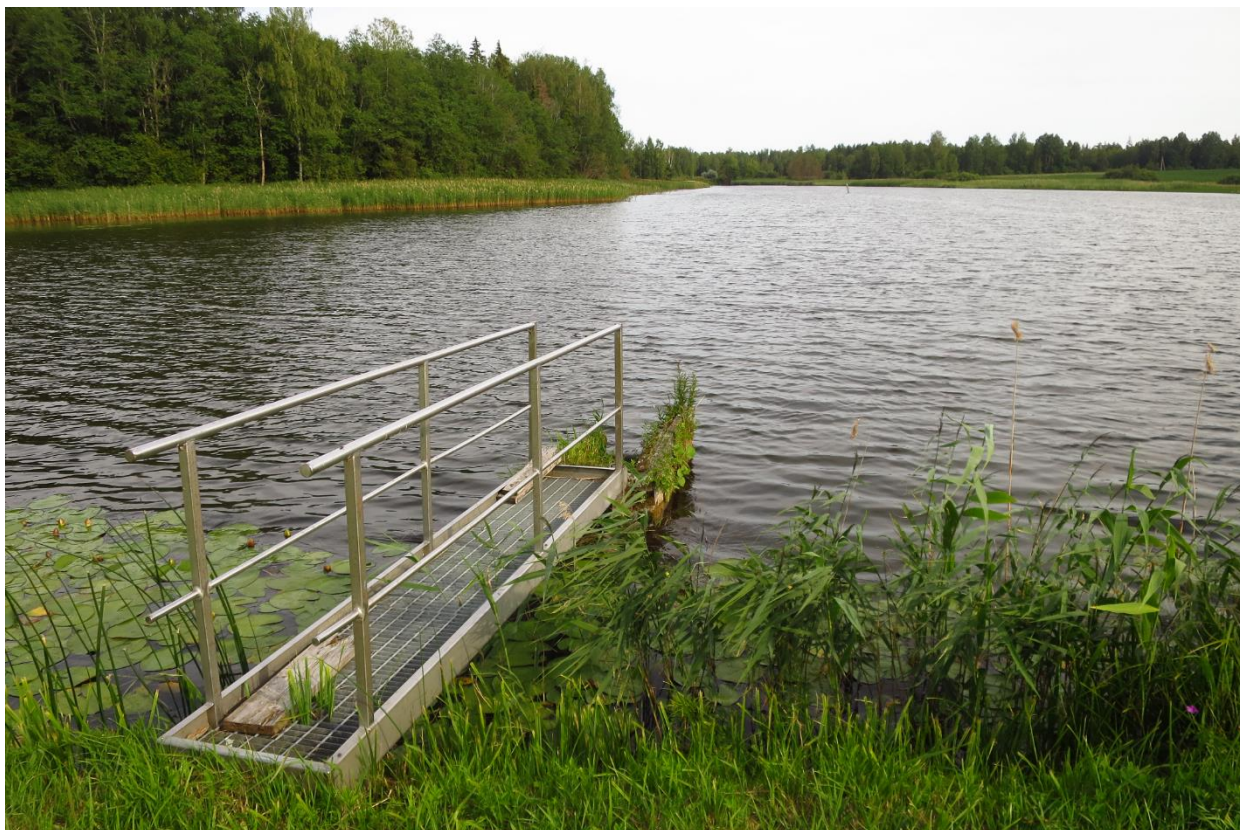
1. Telli tiigi pais Jõgari oja suunas on järvistule tüüpiline, erinevuseks on puidust pealisehtis ja võre puudumine. Paisuni viis metallist purre. Alavee poolel on toruots vee all ning seda pole näha. Vaatluse ajal voolas rohkelt vett sisse.

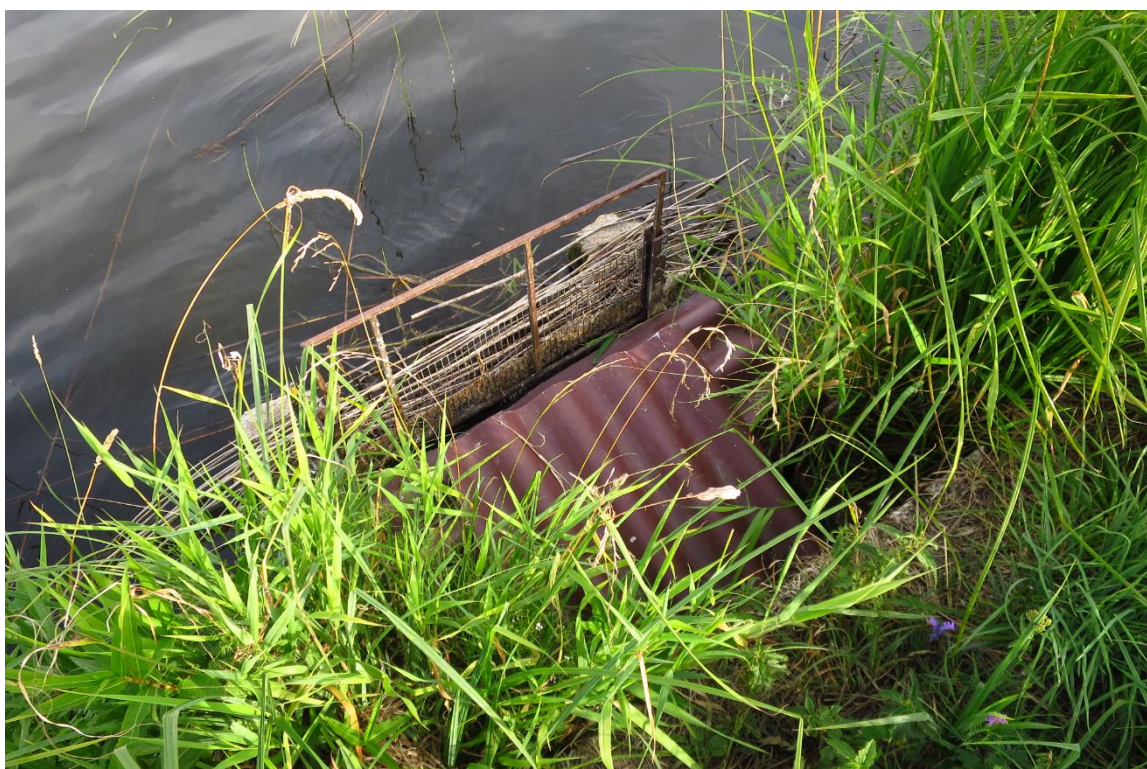
2. Telli tiigi pais Roostõoja suunas oli vahetult järve kaldal betoonist puitvarjadega. Pealt oli see kaetud tänapäevase eterniidi tükiga. Varjade vahelt nirises vähe vett sisse.

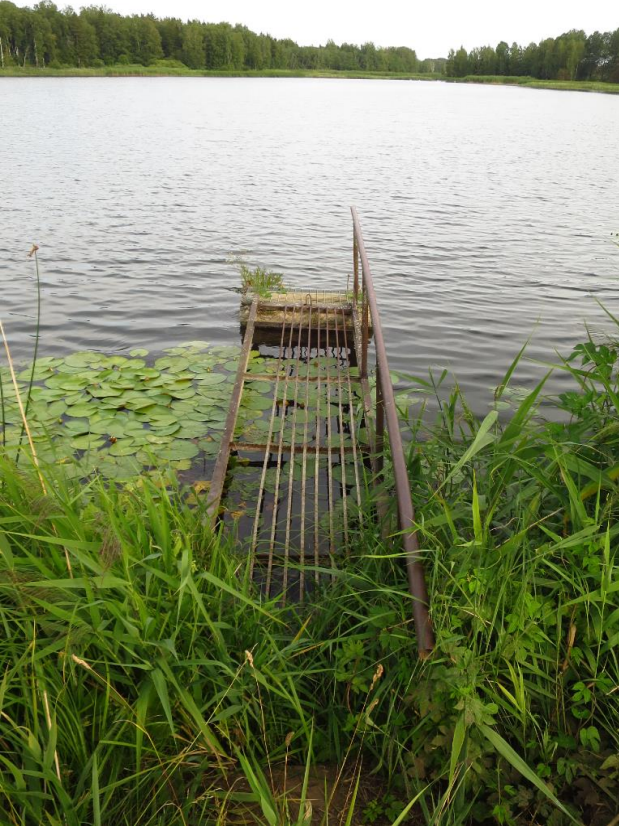
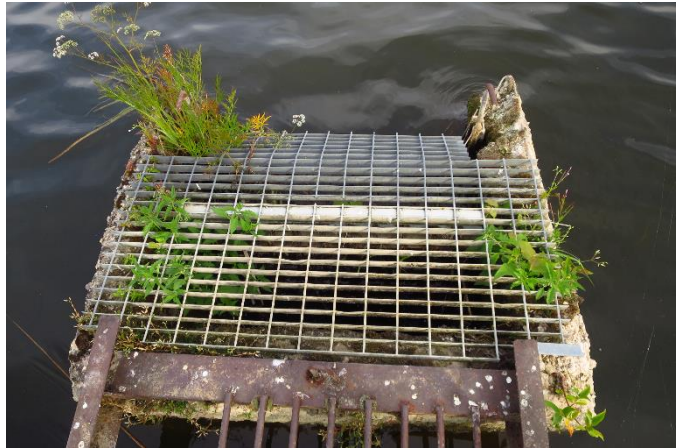
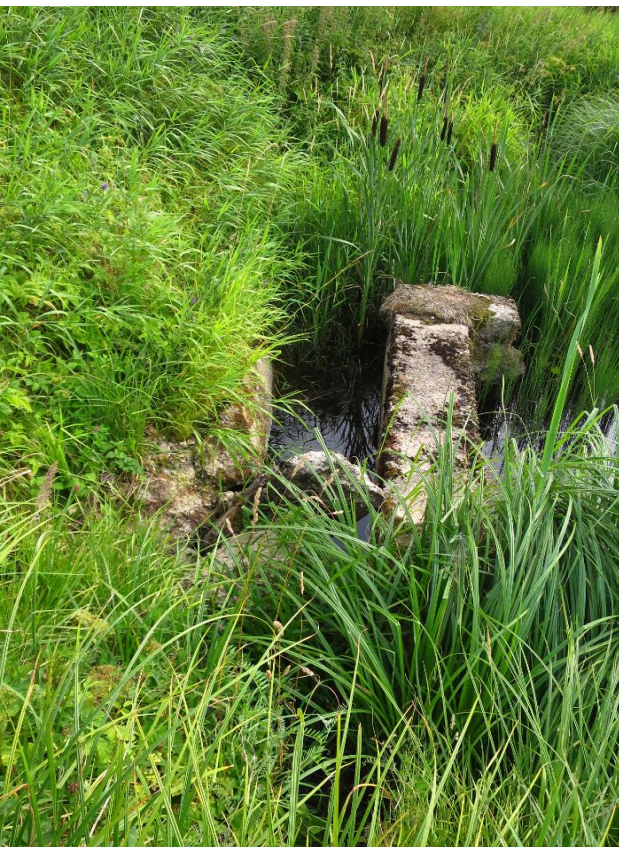
3. Sitisuu tiigi pais oli sama tüüpi, kuid lagunev. Paisuni viis vana metallpurre. Alavee poolses otsas on toru otsas betoonist kanal. Ka see oli lagunemismärkidega.

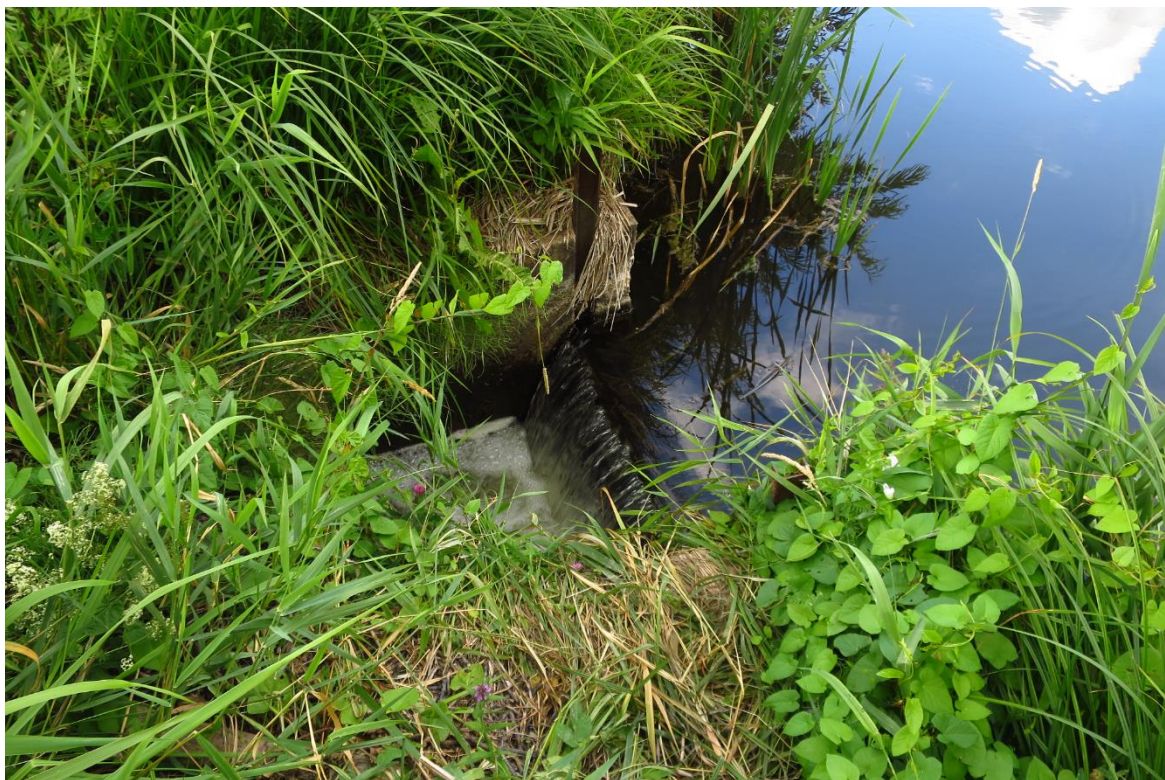
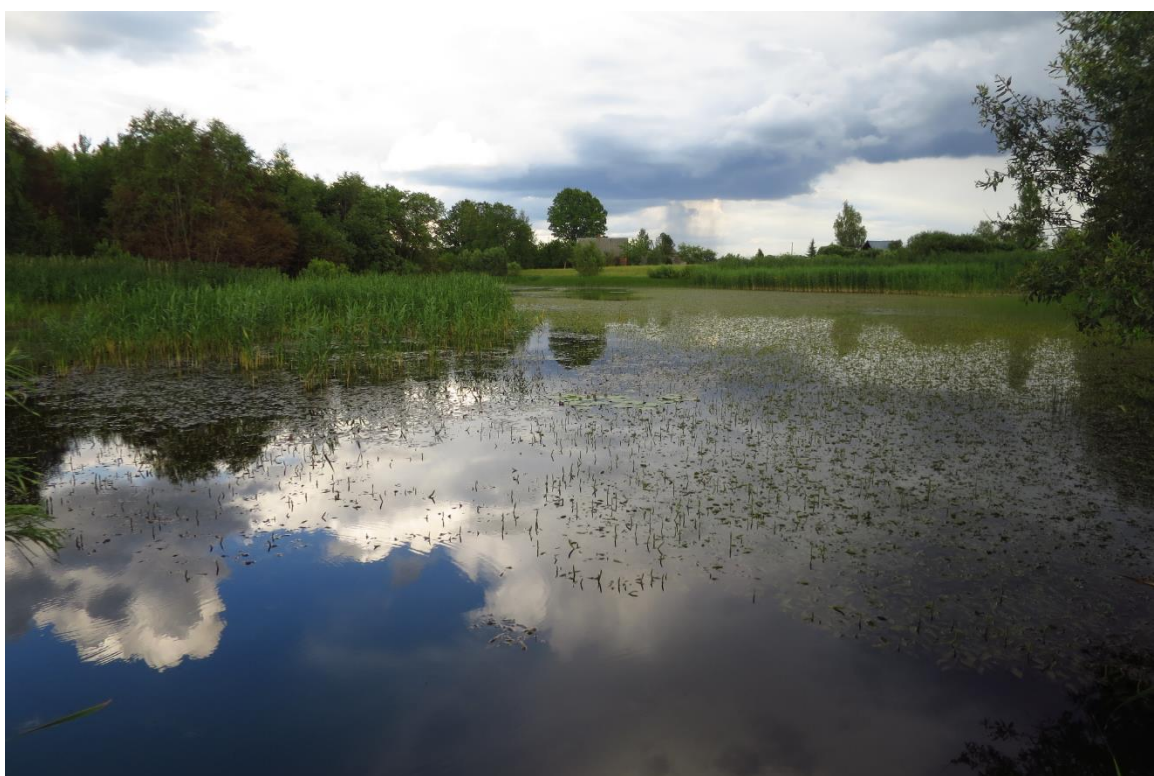
4. Jõgari järve pais on vastu kallast, mitte järve sees. Vaatluse ajal langes vesi paisust ca. pool meetrit. Alavee poolne ots on vee all.

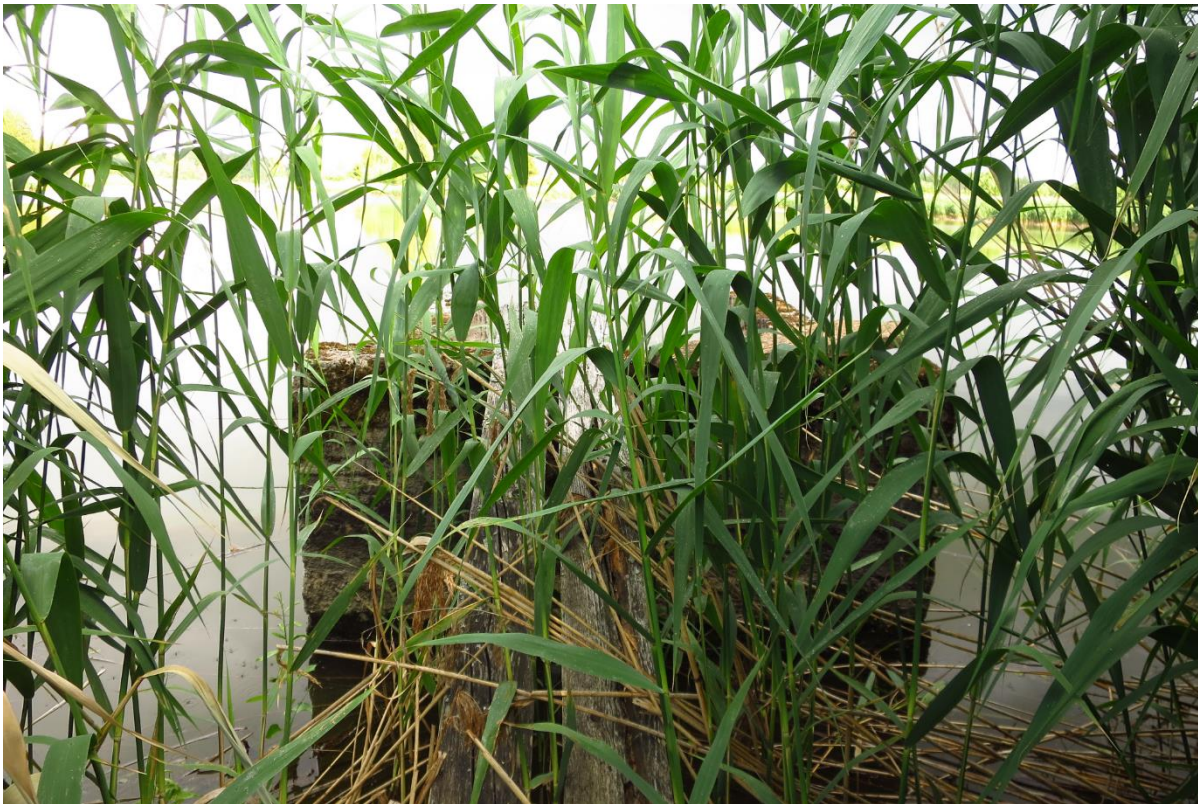
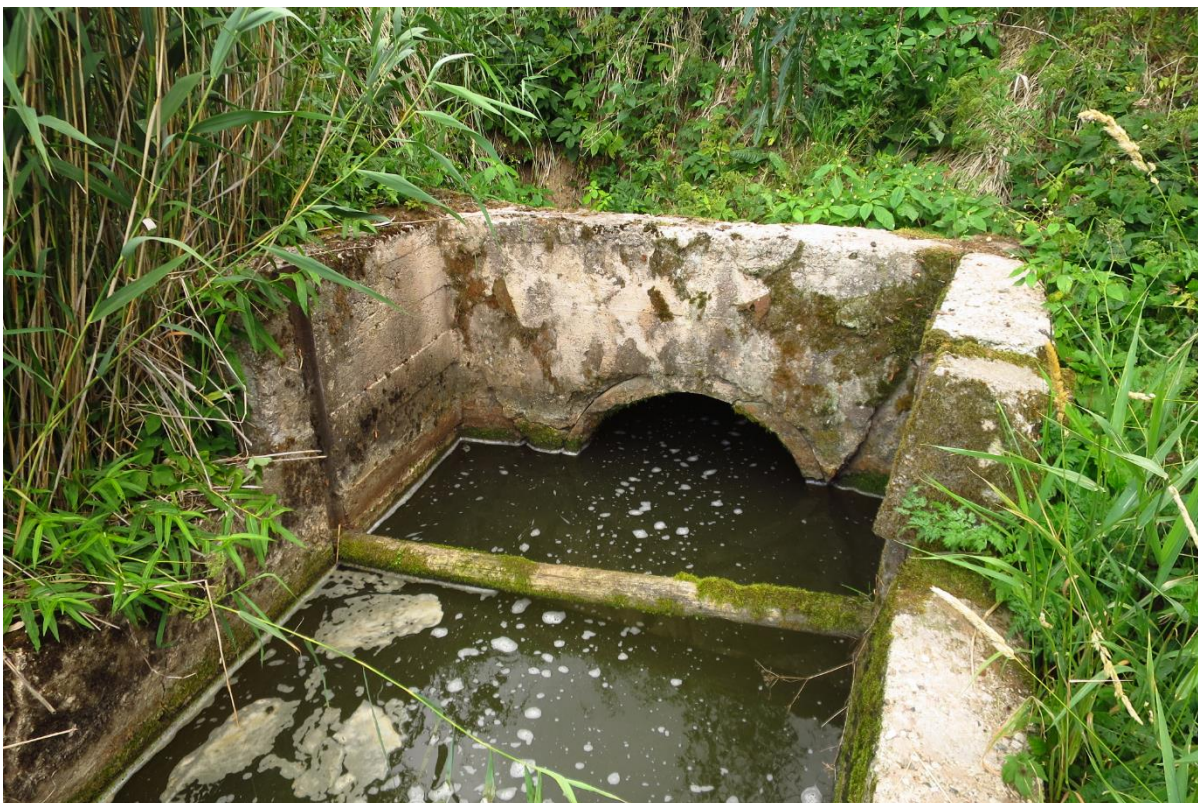
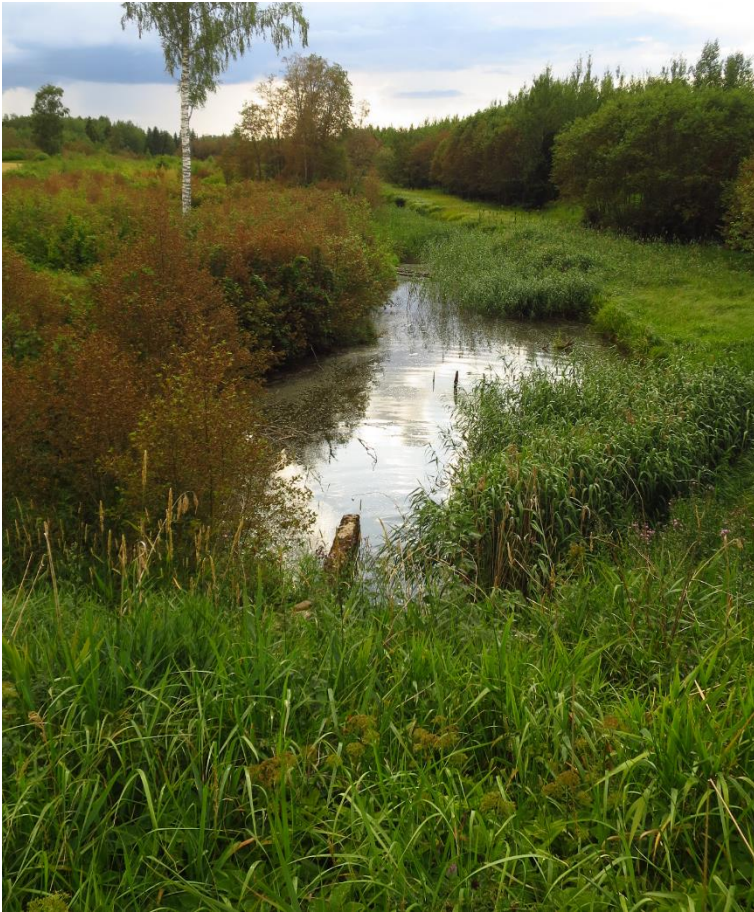
5. EELISest puuduv paisjärv. See on seal registrivälise objekti ja ruumikujuta Kalatiik nr. 3. Juures on kirjeldus, et põhikaardil on tegemist lageda alaga. Vaatluse ajal kohatud maaomanik rääkis, et järv oligi millalgi alla lastud, kuid ta taastas selle, sest muidu ei voola vesi Robitiiki. Järve hoiab üleval sarnane pais, kuid eelmistest laiem. Asub järve sees ning kalda ja paisu vahel kasvab pilliroog. Alavee poolel on toruotsast allavoolu betoonist renn. Kui EELISesse saavad lisatud üle 1 ha suurused, kuid sealt seni puuduvad järved, siis lisandub ka see järv.

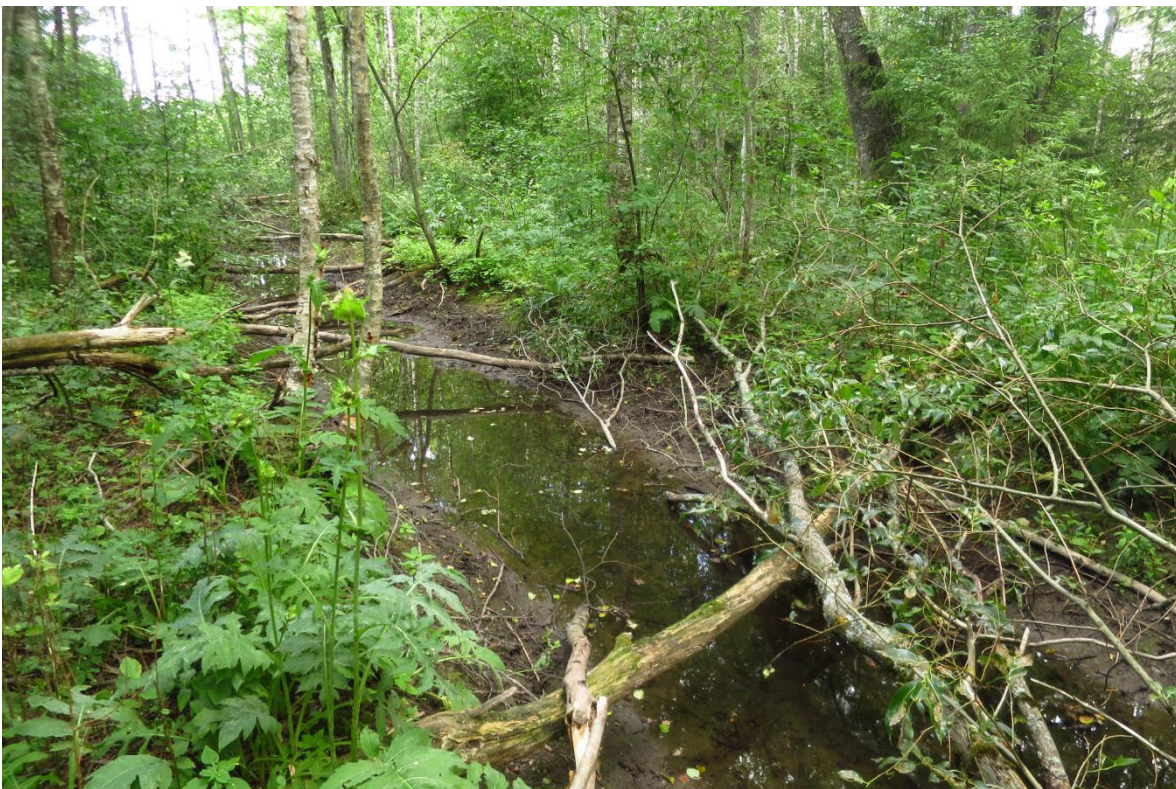
6. Kraav, mille kaudu voolab osa vett Kalatiigist nr. 3 Robitiiki. **Peaks olema ETAKis kaardistatud algusega Kalatiik nr. 3-st.** Vaatluse ajal oli kraavis veidi vett põhjas, kuid märkimisväärset voolu polnud.

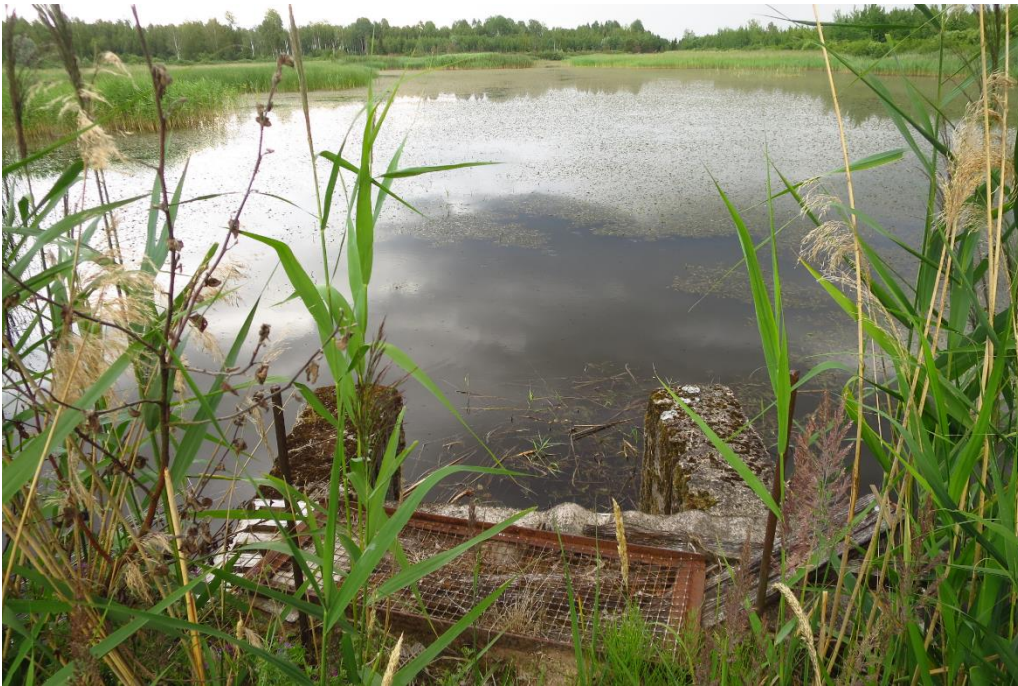
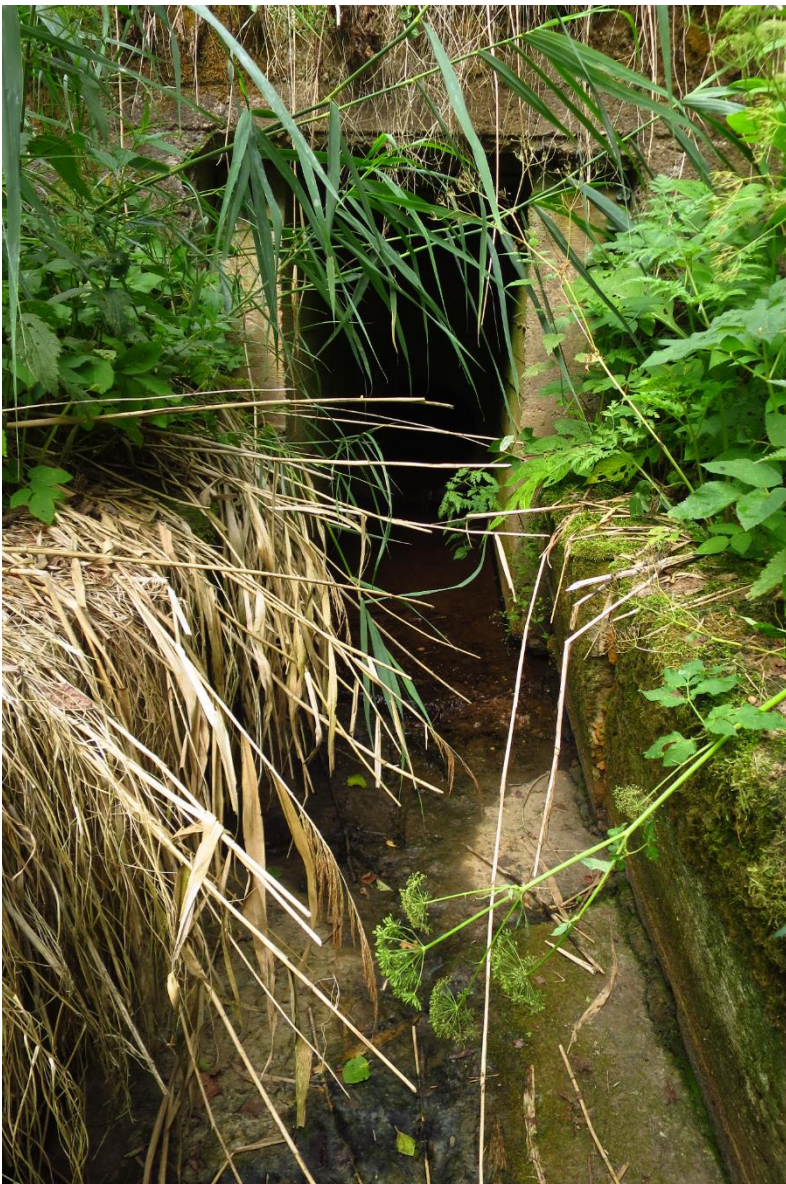
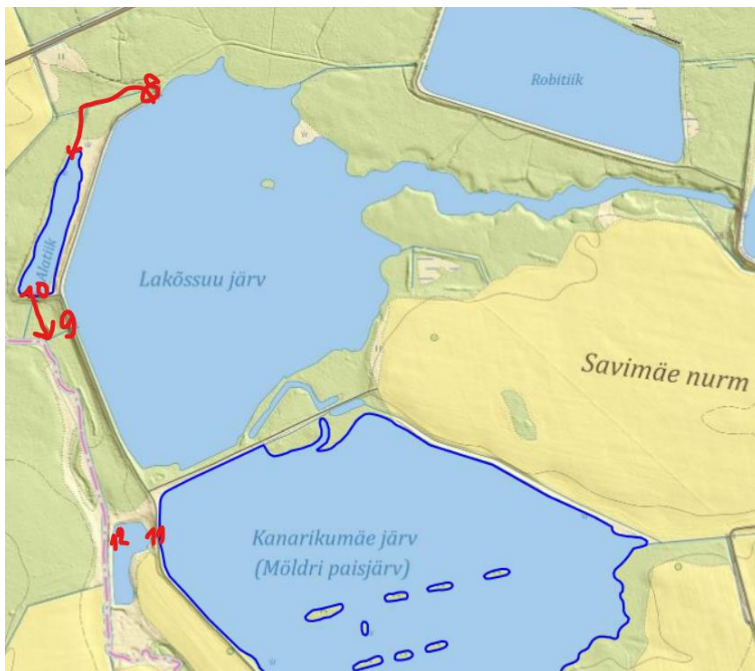
7. Robitiigil (pole EELISes) on järvistule tüüpiline pais. Vaatluse ajal nirises veidi vett sisse.
