Jõgari/Vastsekivi oja ja sellega seotud paisjärvede vaatlus

14.07 ja 16.07.23, vaatleja Marko Vainu

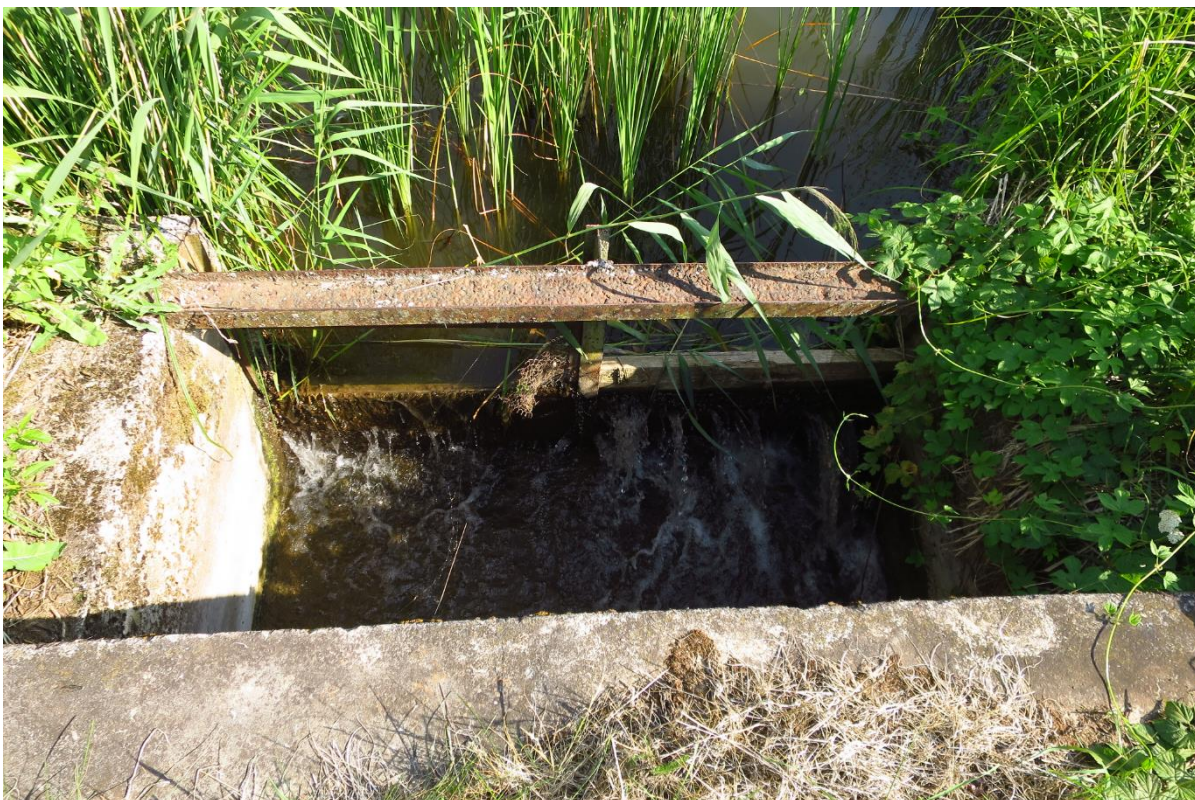
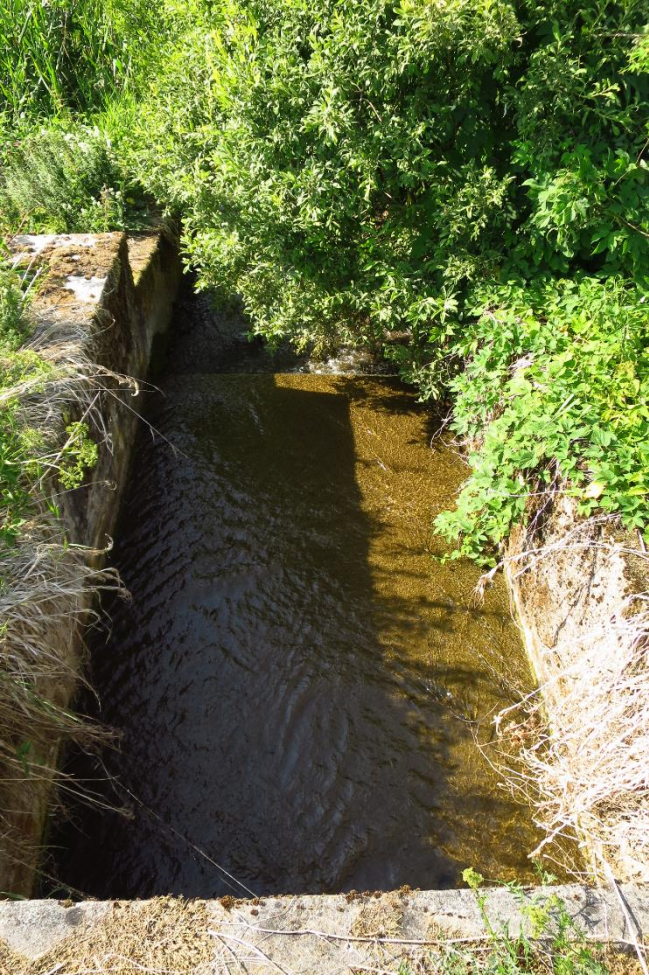
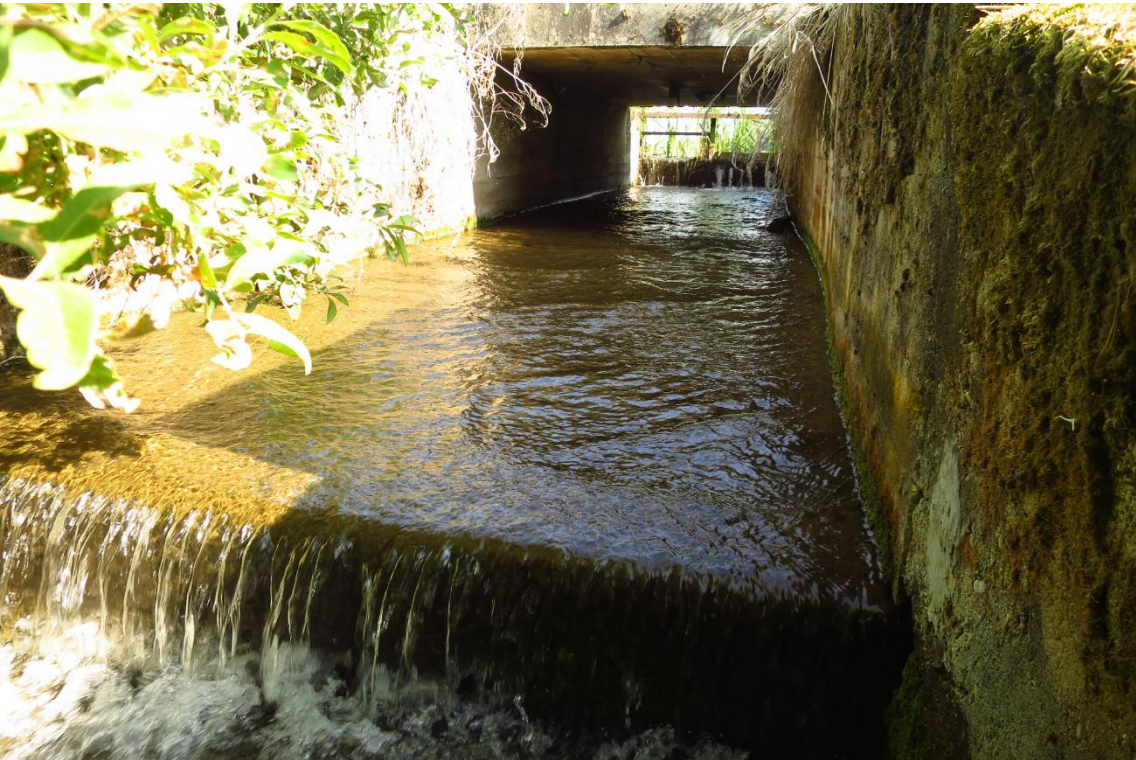
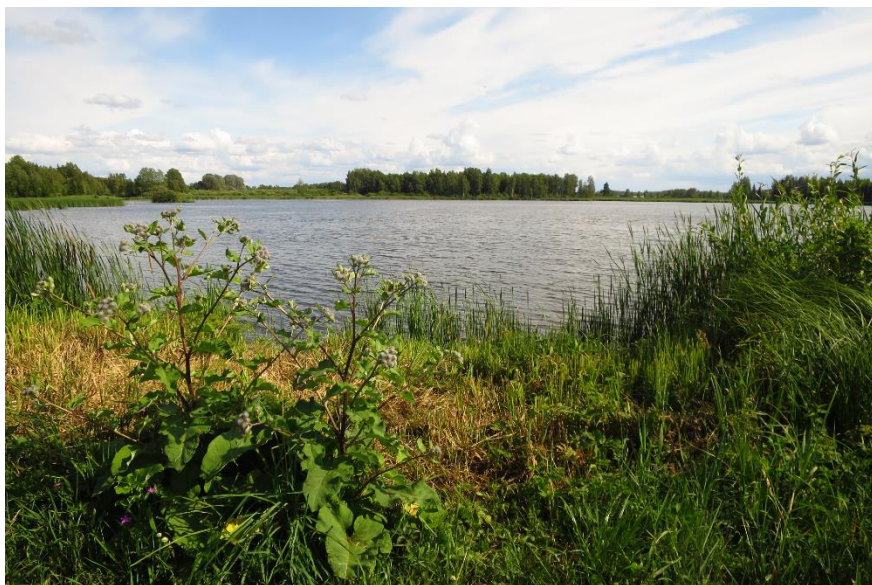
8. Lakõssuu järvel (pole EELISes) on kaks väljavoolu. Selles punktis on järvistule ebatüüpiline, lai sillaalune betoonpais kahe puitvarjaga. Sillaalune on betoneeritud ning alavee poolel on betoonist renn ning veel üks astang.

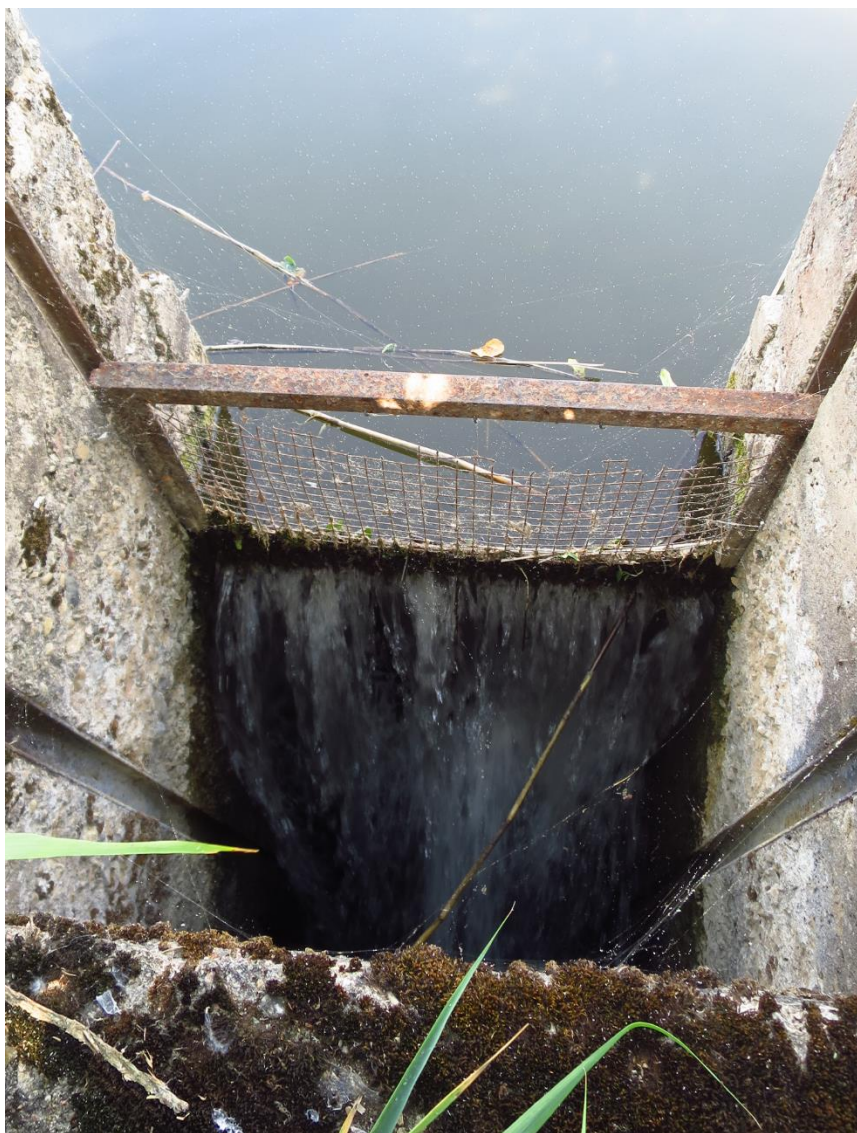
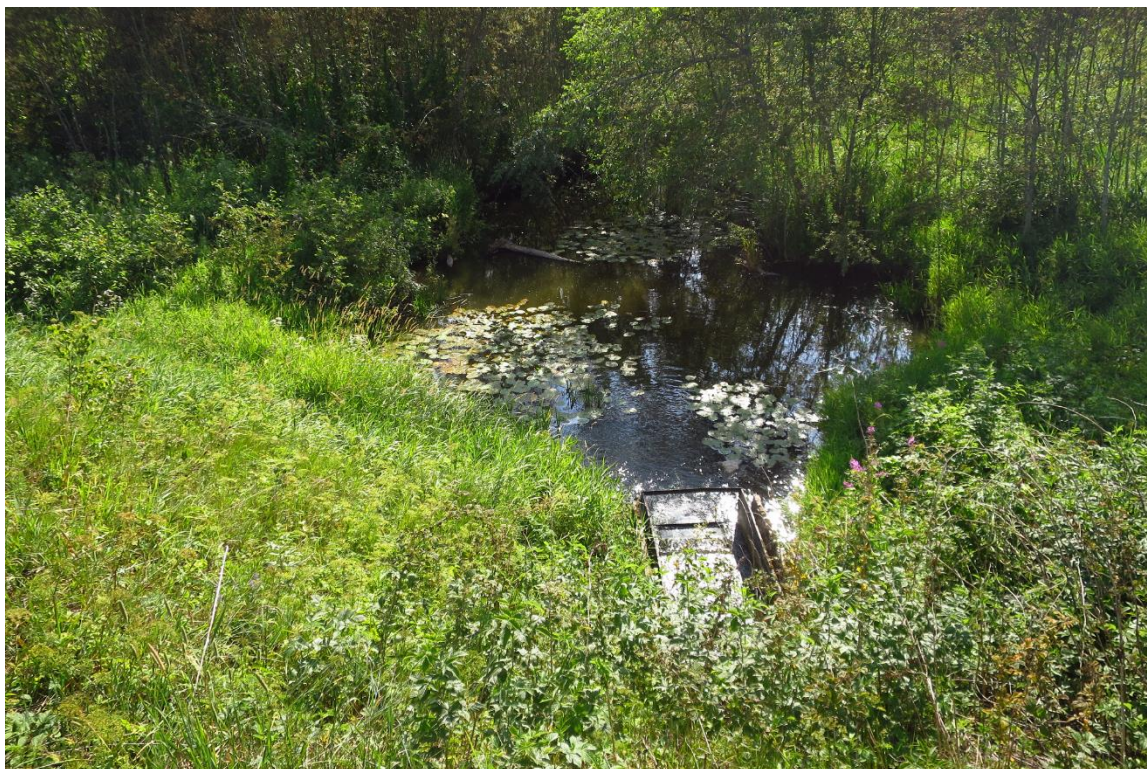
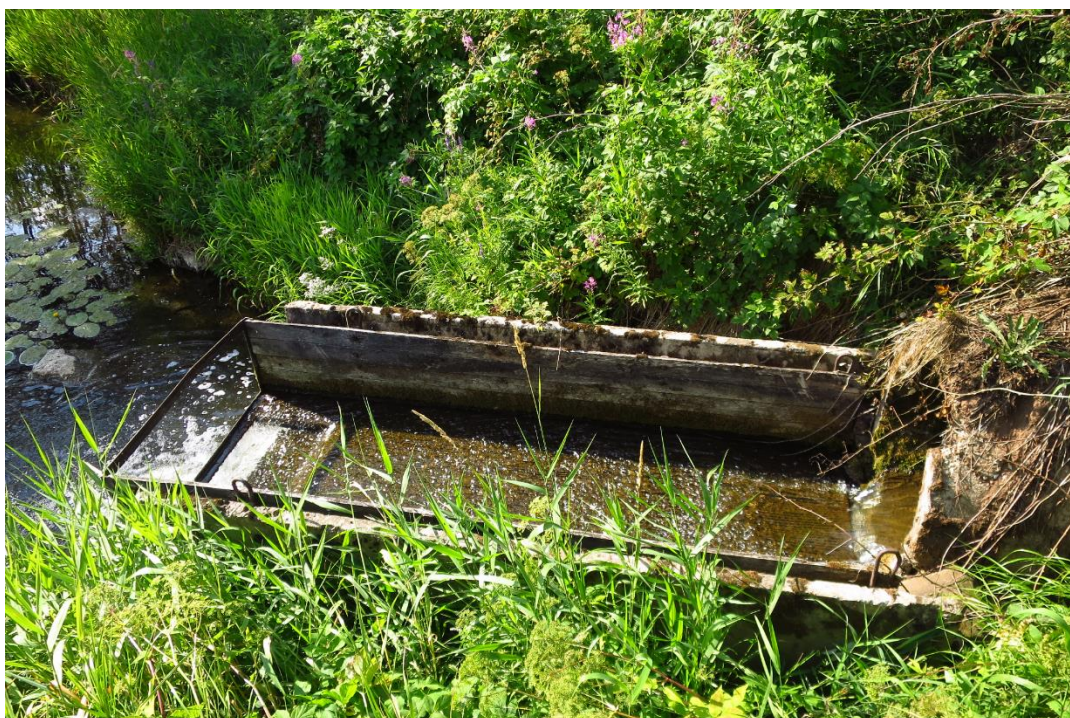
9. Võrreldav, võib-olla veidi suurem veekogus voolas Lakõssuu järvest välja lõunapoolse paisu kaudu. Sealne konstruktsioon oli järvistule tüüpiline. Asub kaldast eemal pilliroo sees. Alavee poolel on betoontoru ots, betoonist renn ja selle otsas astang.

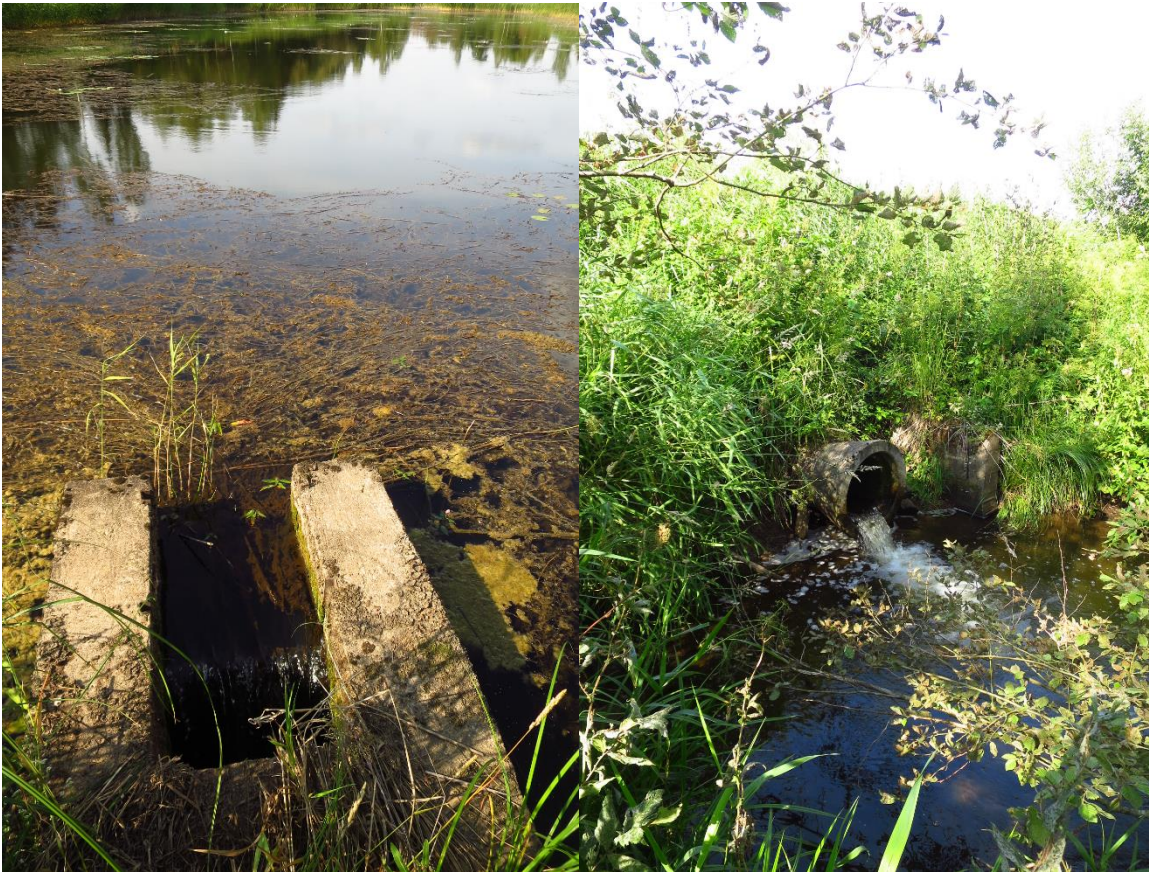
10. Alatiigi (on EELISes tüübis tehisjärv) väljavoolul on samuti pais. Alavee poolses osas on betoonist toruots. **Järve väljavool on ETAKis kaardistatud mõnevõrra valesti.**

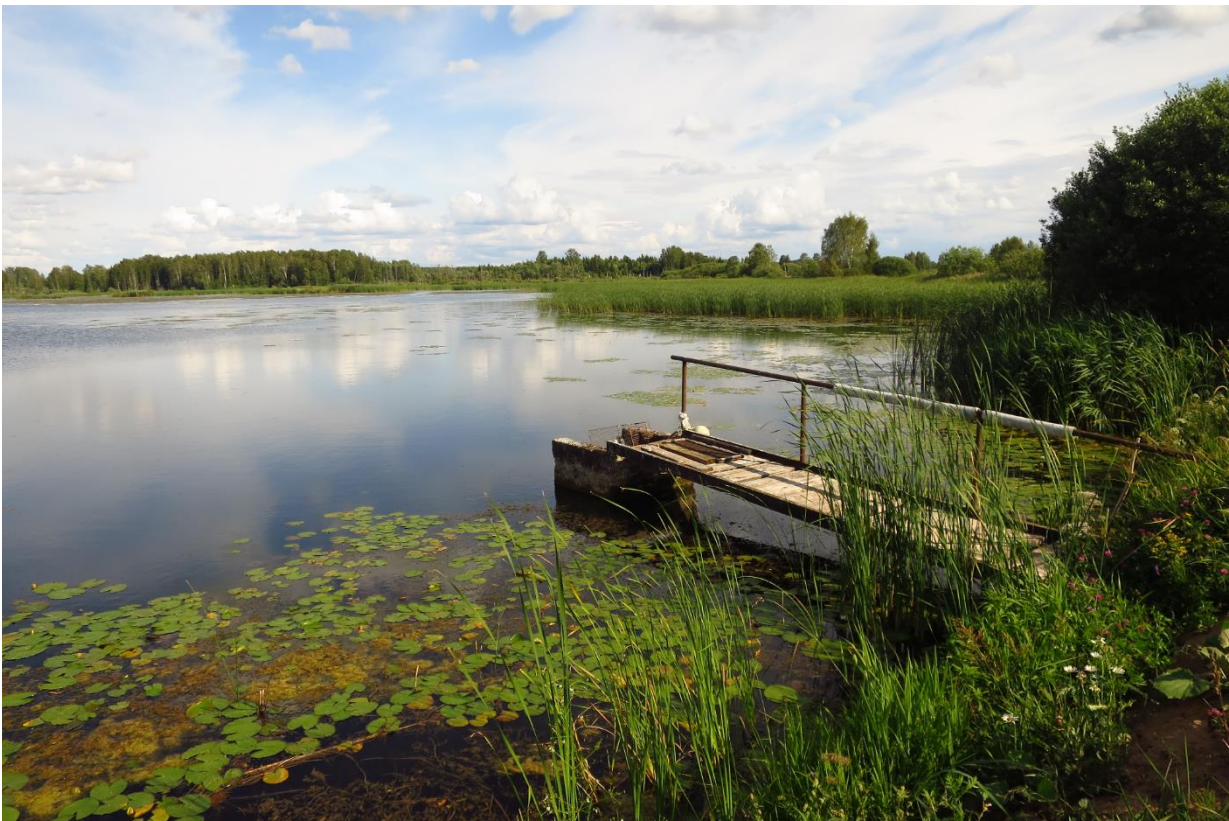
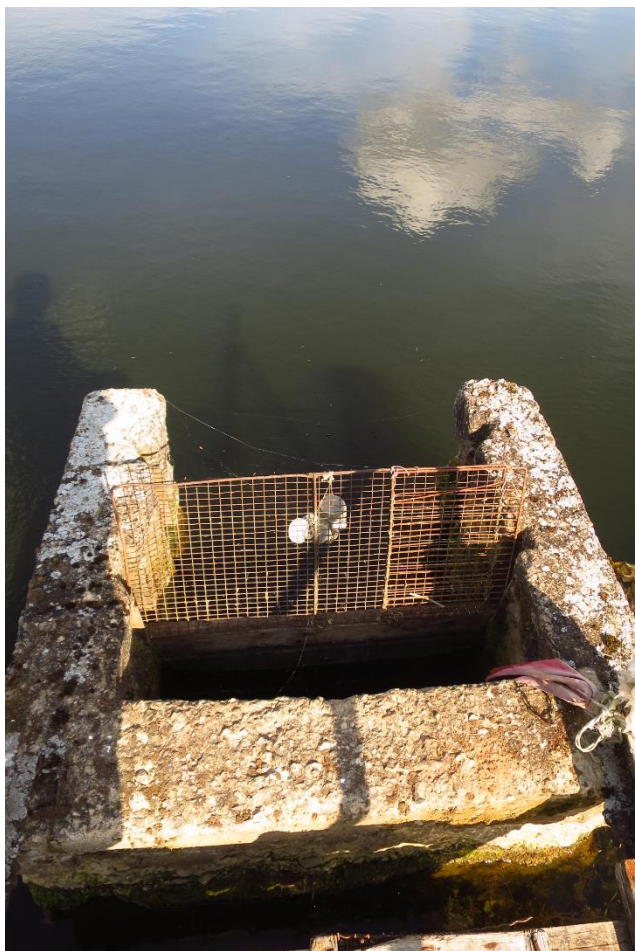
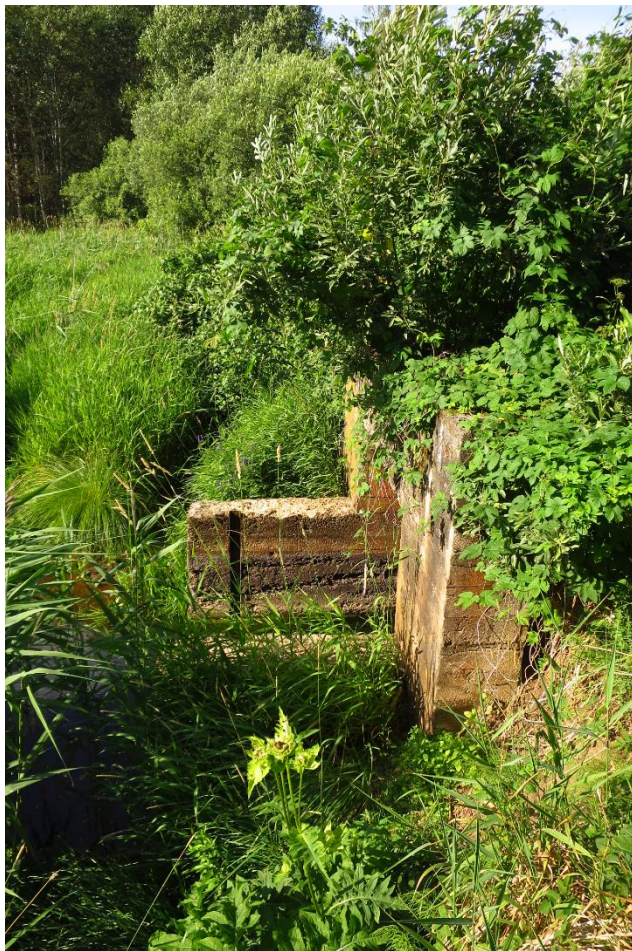
11. Kanarikumäe järve väljavoolul on samuti pais. Selleni viib ebakindel metallraami ja puidust laudadega purre. Vaatluse ajal ei ulatunud järve veetase üle varjade, vaid veidi nirises nende vahelt. Alavee pooltel on lühike betoonist kanal.

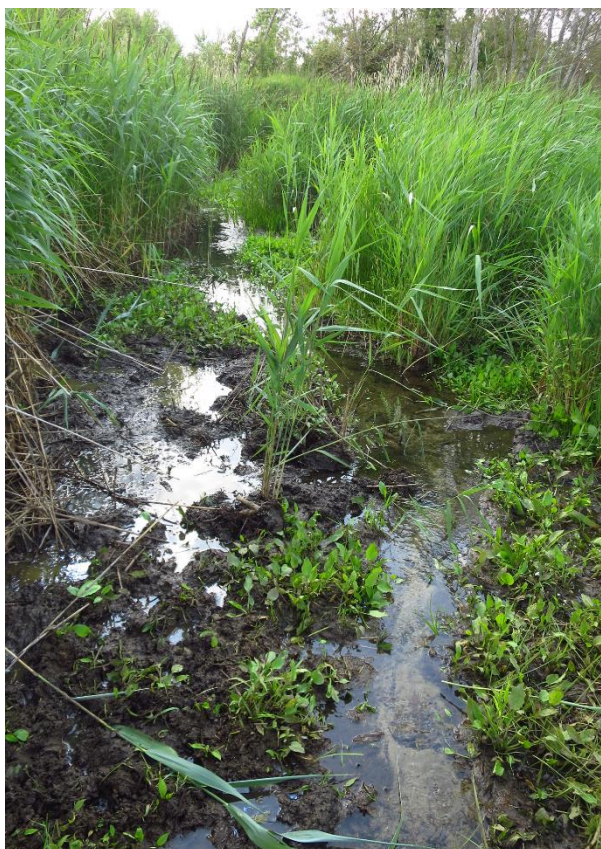
12. **ETAKis kaardistatud seisuveekogu pole.** Kanarikumäe järvest allavoolu on roostunud kuiv nõgu, millest voolab konkreetses sängis vooluveekogu läbi ning suubub tavalise truubi kaudu Lambahanna ojja. Suurem veeväli võib seal ehk olla aegadel, mil koprad on truubi sulgenud. Vaatluse hetkel voolas vesi sellest vabalt läbi.

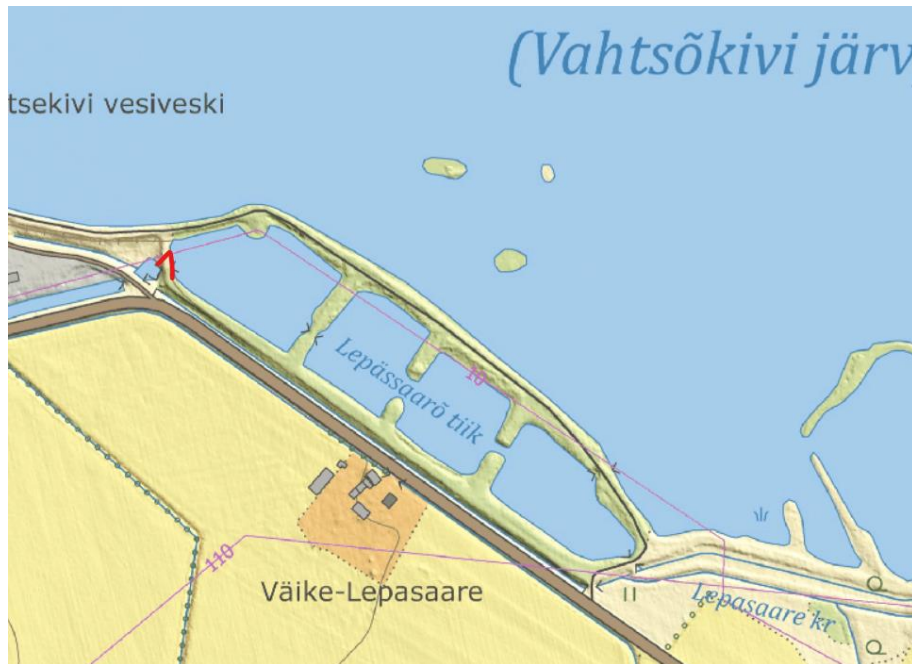
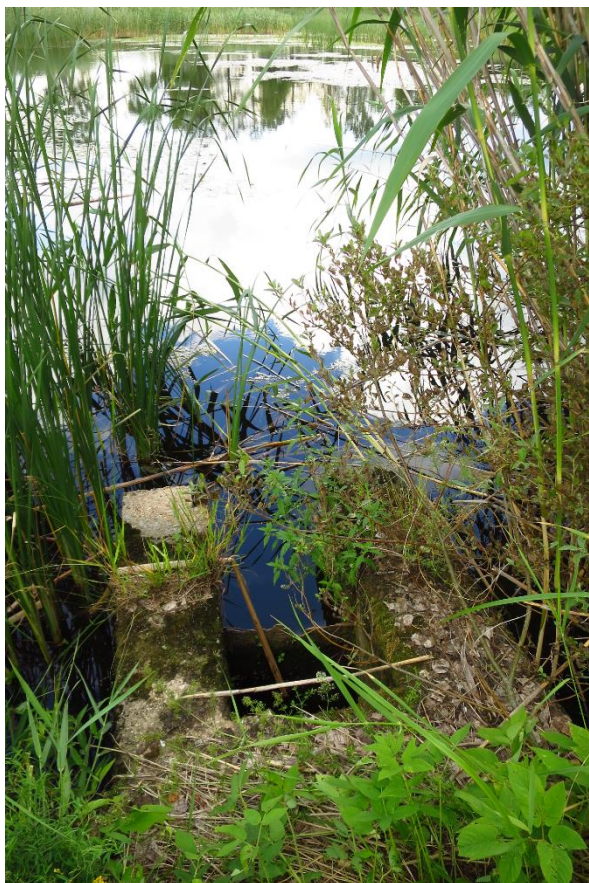
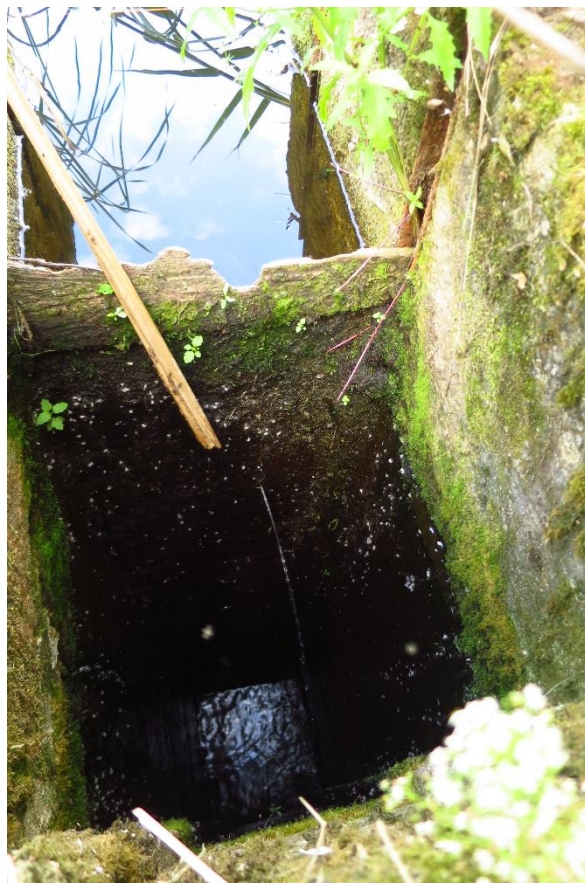
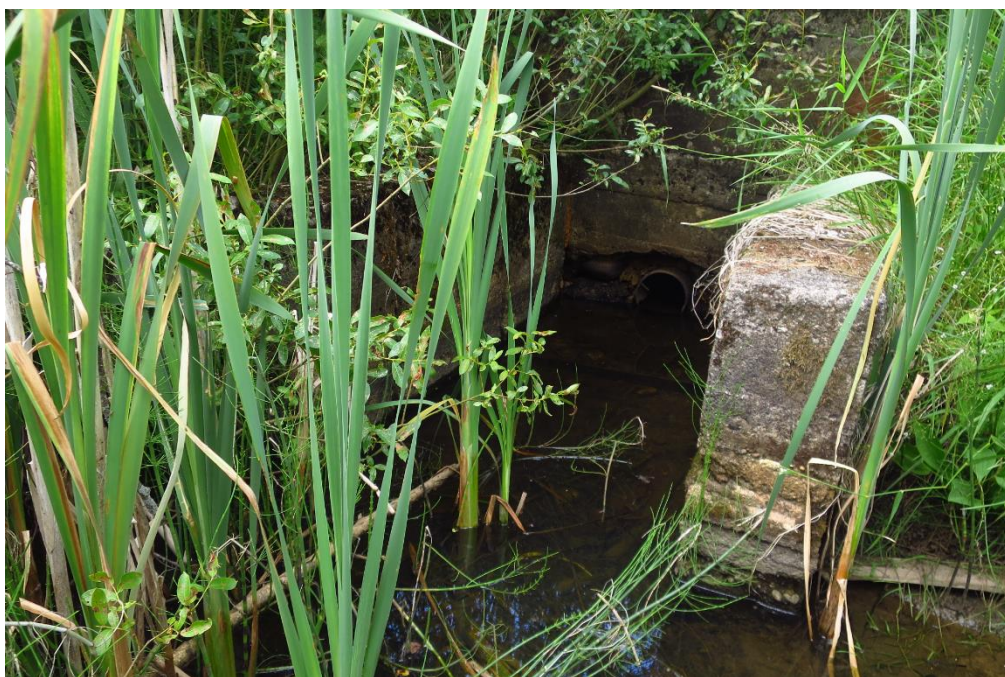
Lepassaarõ tiigi (EELISes tehisjärv) väljavoolul on pais. Šaht on mitu meetrit sügav. Vaatluse ajal ei voolanud vesi üle varjade, vaid nirises sisse nende vahelt. Vesi suubub Lepasaare kraavi. Kraavis voolas rohkem vett, kui tiigist välja. Seetõttu tundub õigustatud, et kraavi telg on joonistatud tiigi kõrvale, mitte sellest läbi ning et tiigi tüüp on tehisjärv. **EELISesse tuleks pais aga ilmselt kanda.**
