Soona järve (pole EELISes) ja Ööbikujärve VEE2107850 vaatlus

Vaatleja Marko Vainu, vaatluse aeg 11.07.23.

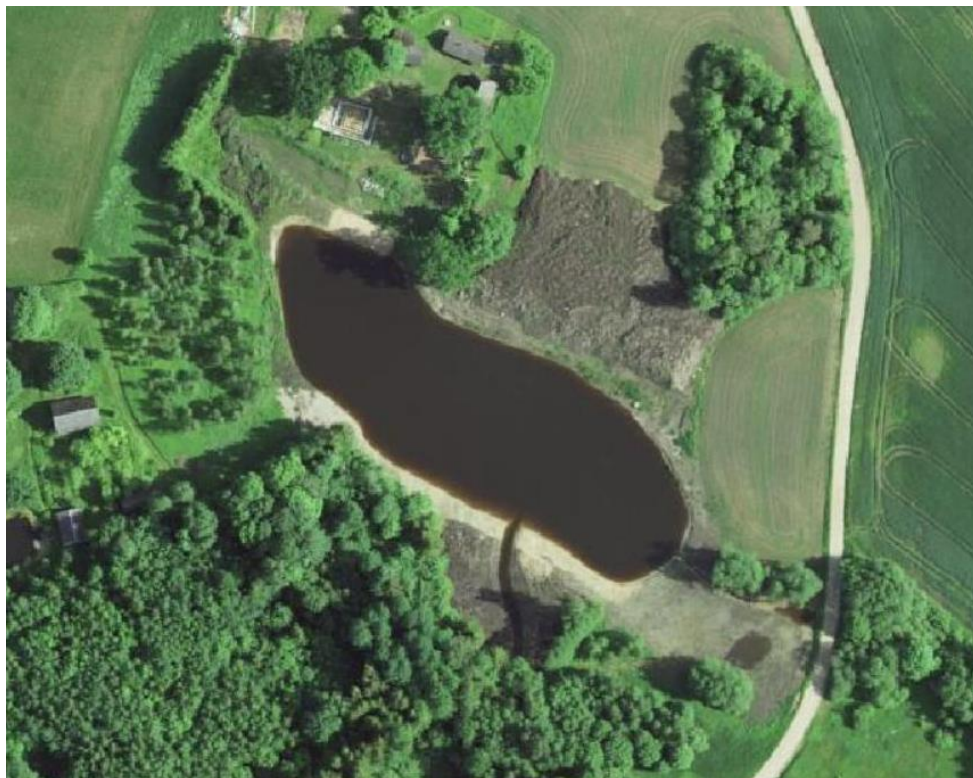
Soona järve ruumikuju vajab ETAKis kaasajastamist, kuna seda on 2021. aastal oluliselt muudetud:

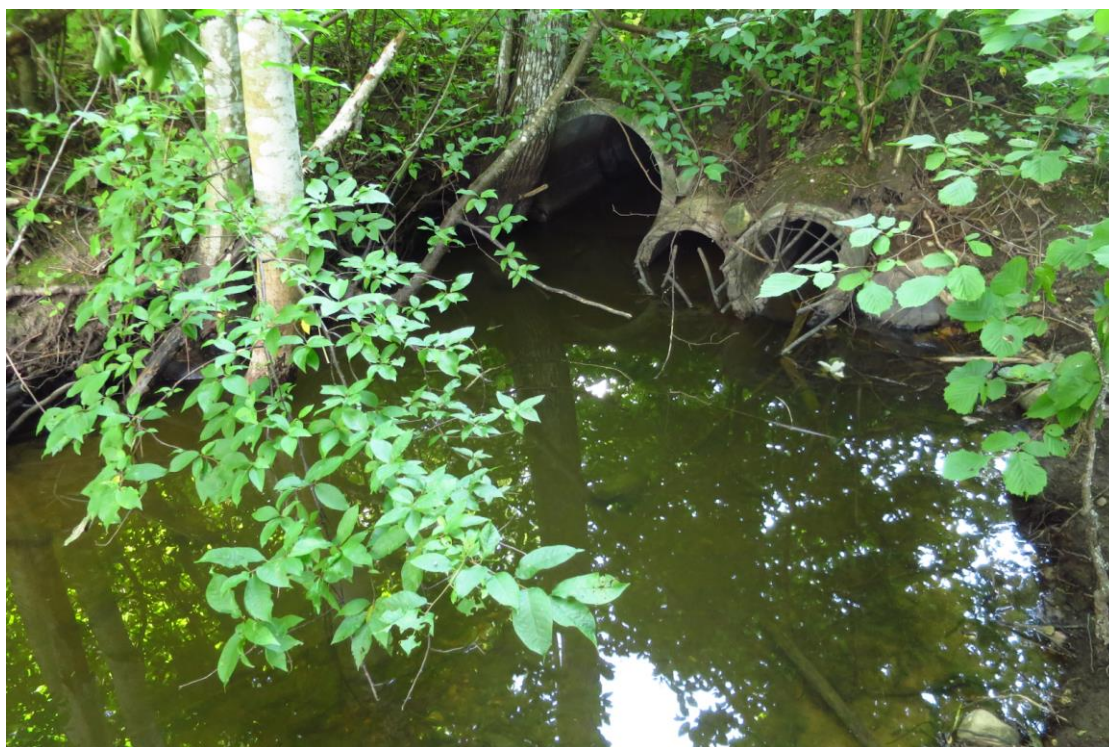
Sissevool Soona järve on lõunaküljest, kuhu see ka põhikaardil on märgitud. Olemas on ka põhikaardile kantud truup. Sissevoolu truubist kuni järveni on koos järve kuju muutmisega süvendatud, mistõttu ulatus vaatluse ajal seisev vesi järve poolt kuni truubini:

Tähelepanuväärne on, et sinna on pandud kolm truupi. Vaatluse ajal neist voolu küll läbi ei läinud. Teisel pool oli madal soos mudane lompidega nõva.

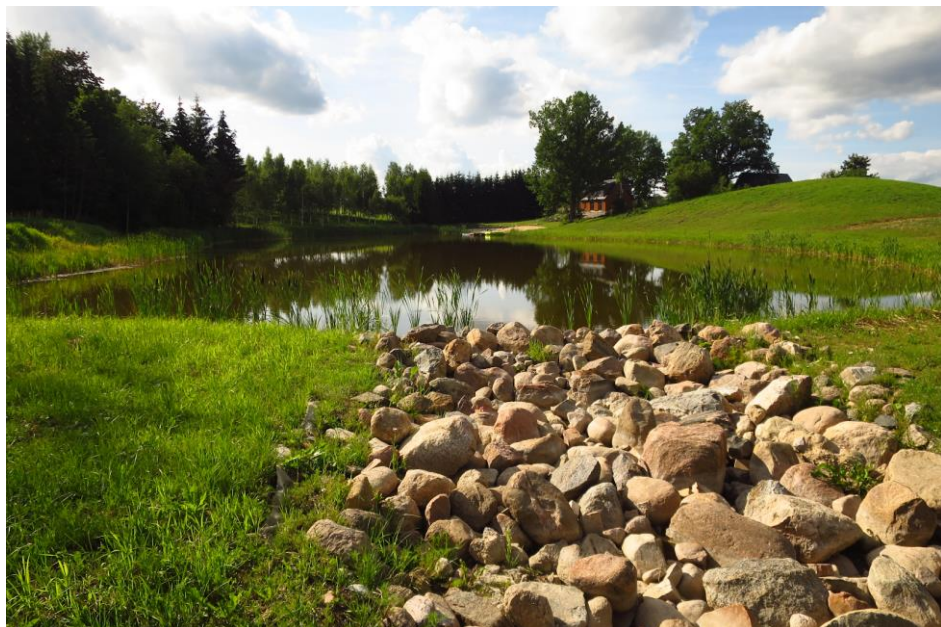
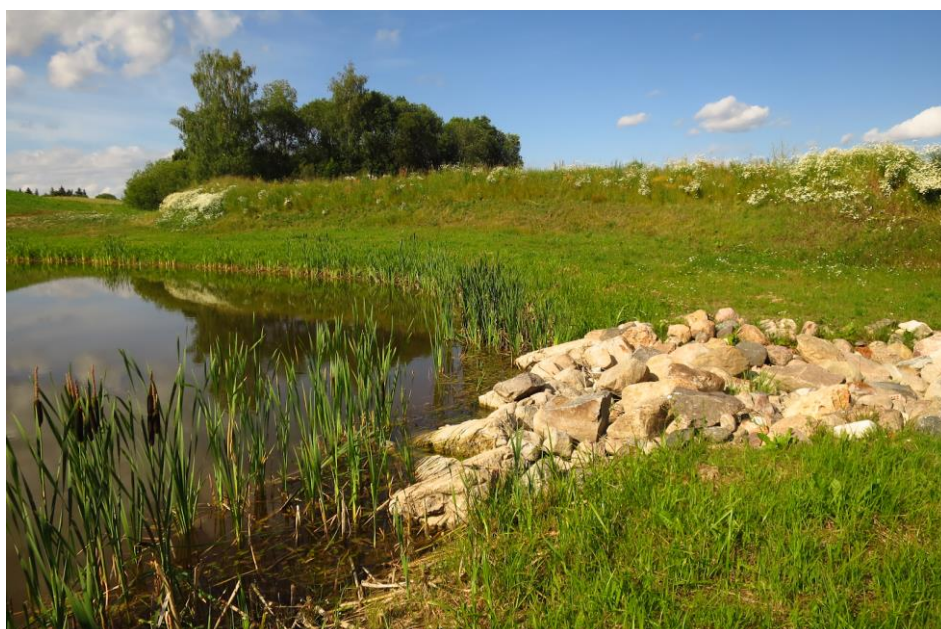
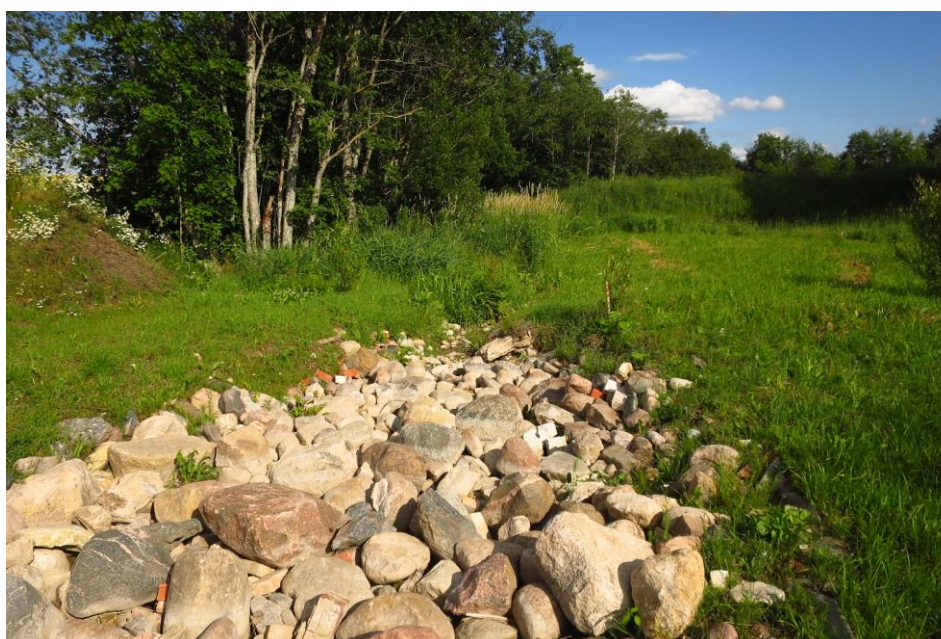
Järvest endast ka väljavoolu ei olnud. Väljavoolunõva järve idasopis oli täidetud maakividega.

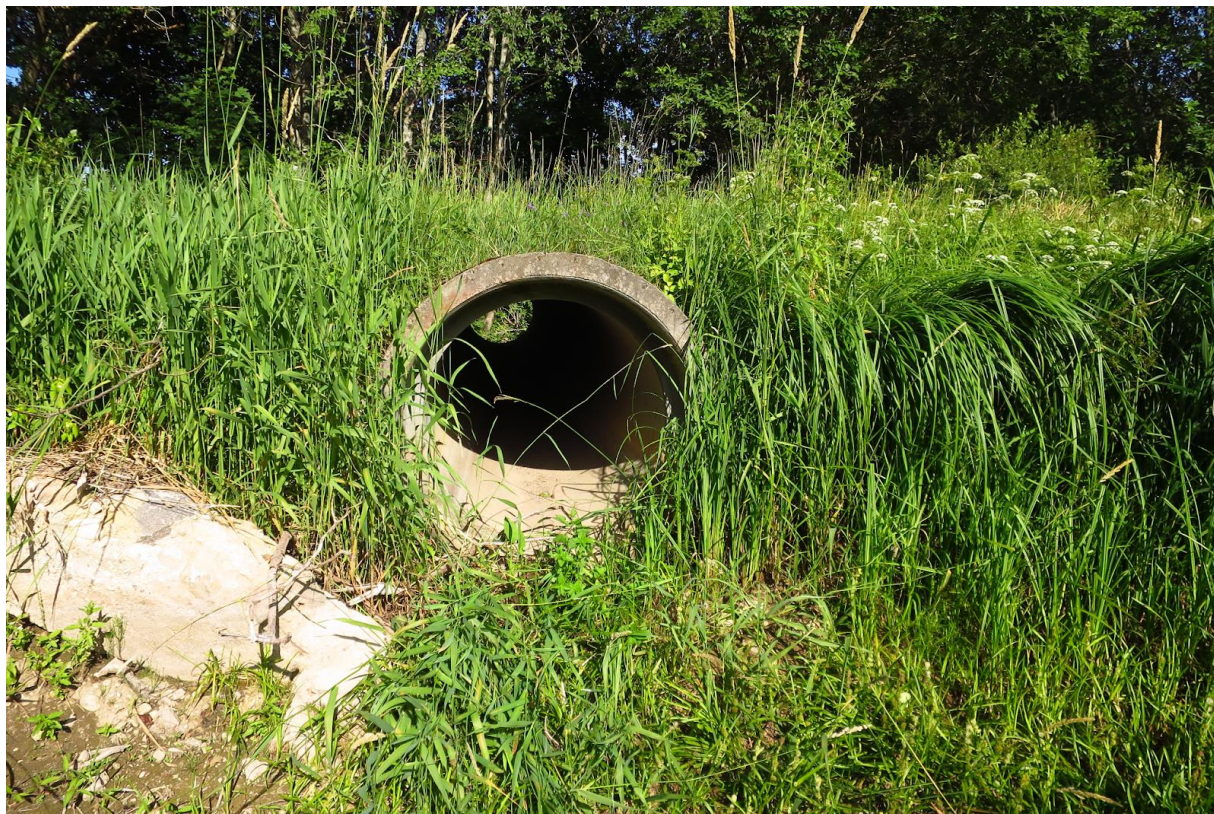
Järvest ida poolt mööda kulgeva maantee all on väga suur truup. Lähimõõduga ca. 1,5 m. Vaatluse ajal oli see kuiv. Kui sellest vesi läbi voolab, siis kukub see teisest otsast mitu meetrit.

Trubi ja Ööbikujärve vahel oli kuiv, kivise põhjaga looklev nõva.

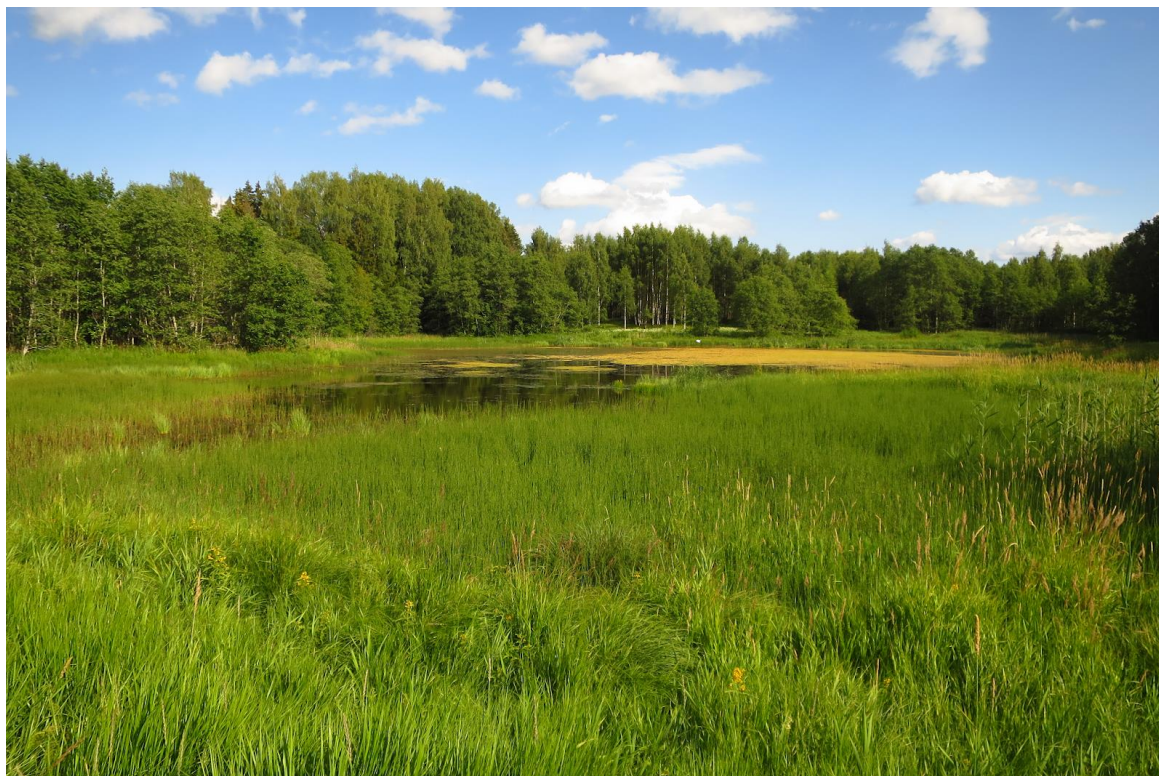
Ööbikujärv on olemas, kuigi kallastelt kohati kinnikasvanud:

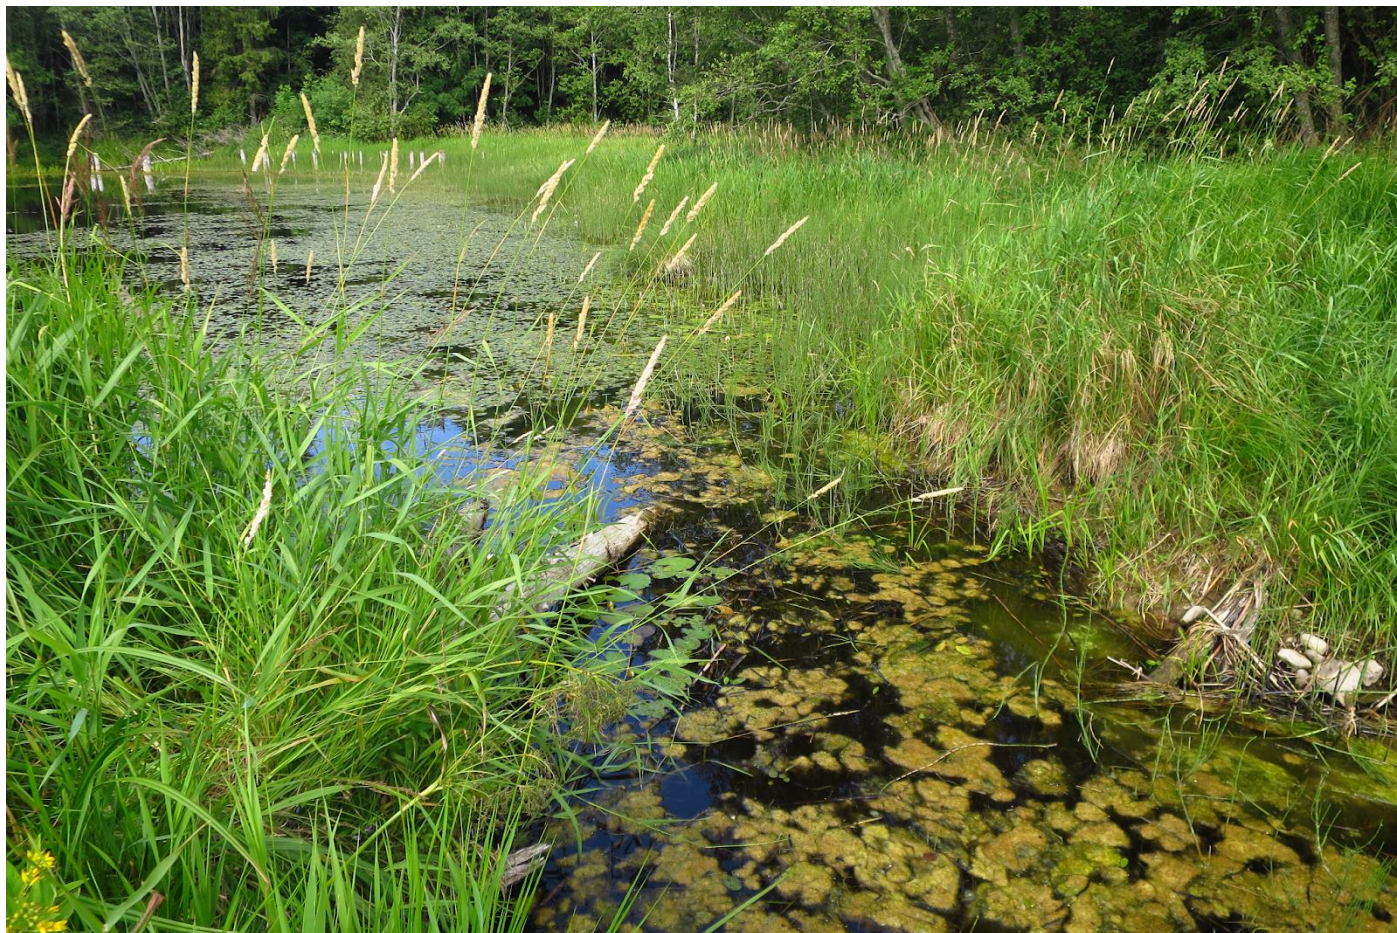
ETAKis pole järvena kaardistatud **loodepoolne lahustükk**, kuid tegelikult on see **Ööbikujärve osa**. Kahte osa ühendab 3-4 m laiune väin ning veetase kummaski osas on ühesugune. Kitsuse enda moodustab kruusast ja liivast koosnev taimestunud künnis, millel saab edukalt kõndida. Seda peaks ehk saama ETAKis isegi mõõtkavalisena kaardistada, siis ei teki kahest lahustükist koosnevat järve.

Järeldus: Ööbikujärve ruumikuju peaks olema suurem ja ulatuma kuni pinnasevallini ning, et kunstlikest materjalidest voolu reguleerivaid rajatisi pole, siis oleks sobiv muuta selle tüüp **tehisjärveks**. Soona järve tüübiks sobib samuti **tehisjärv**, sest väljavool järvest läbi ja üle kivikünnise on ajutine.

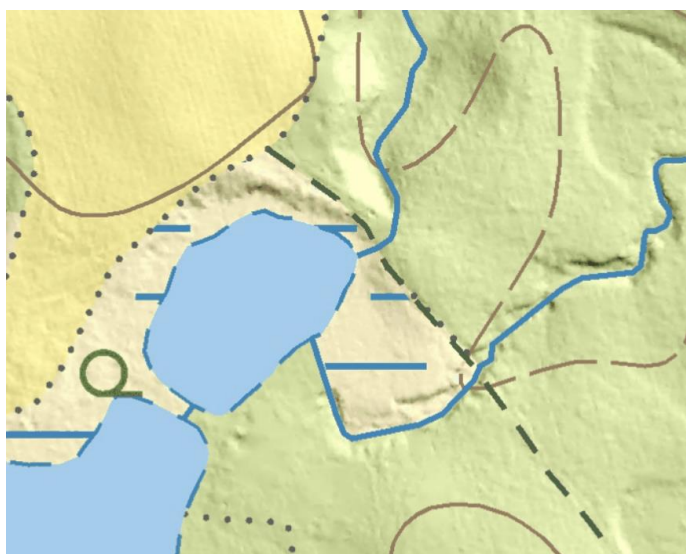
Põhikaardile on põhjapoolsest osast märgitud kaks väljavoolu, kusjuures neist põhjapoolsem on Leevi jõe lähe:

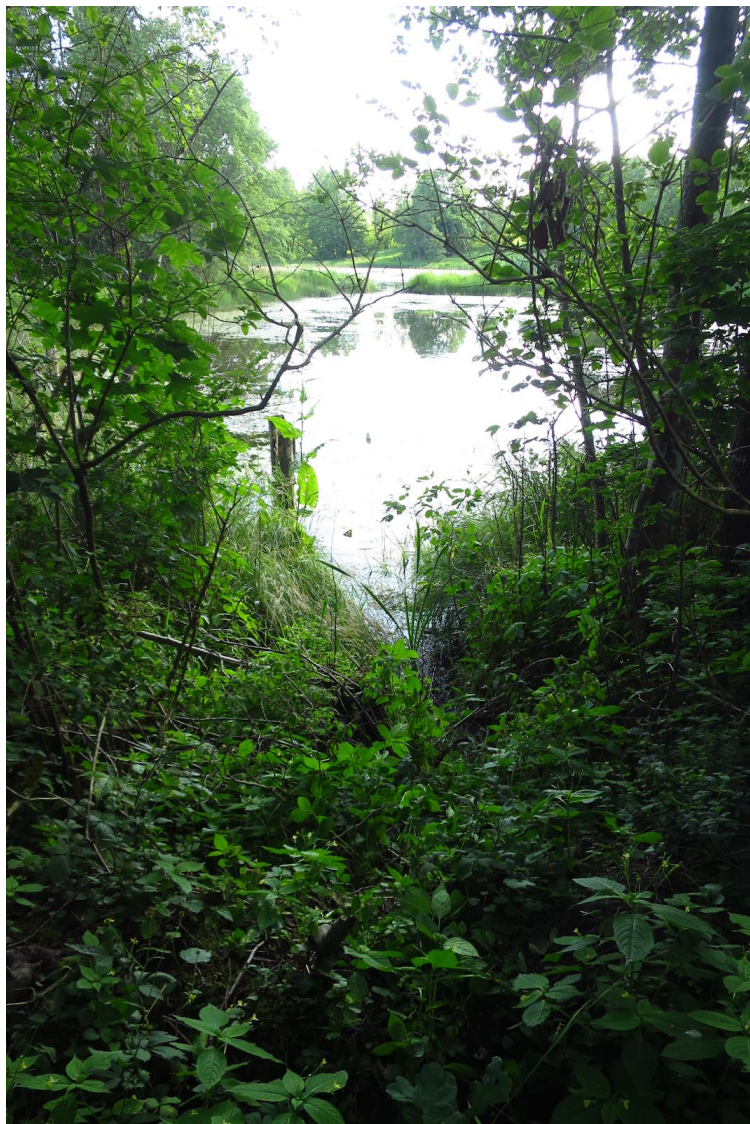
Tegelikkuses põhjapoolsemat väljavoolu suure tõenäosusega pole (vaja ETAKis korrigeerida). Järve piirab kirdeküljel pinnasevall ning ühtegi seda läbivat objekti ei õnnestunud tuvastada. Samuti pole konkreetset ülevoolukohta. Paigas, kuhu ülevool on kaardistatud, peaks selle tekkimiseks järve veetase tõusma vaatlusega võrreldes ca. 1,5 m. Pigem on seal võimalik vallist läbiimbumine:

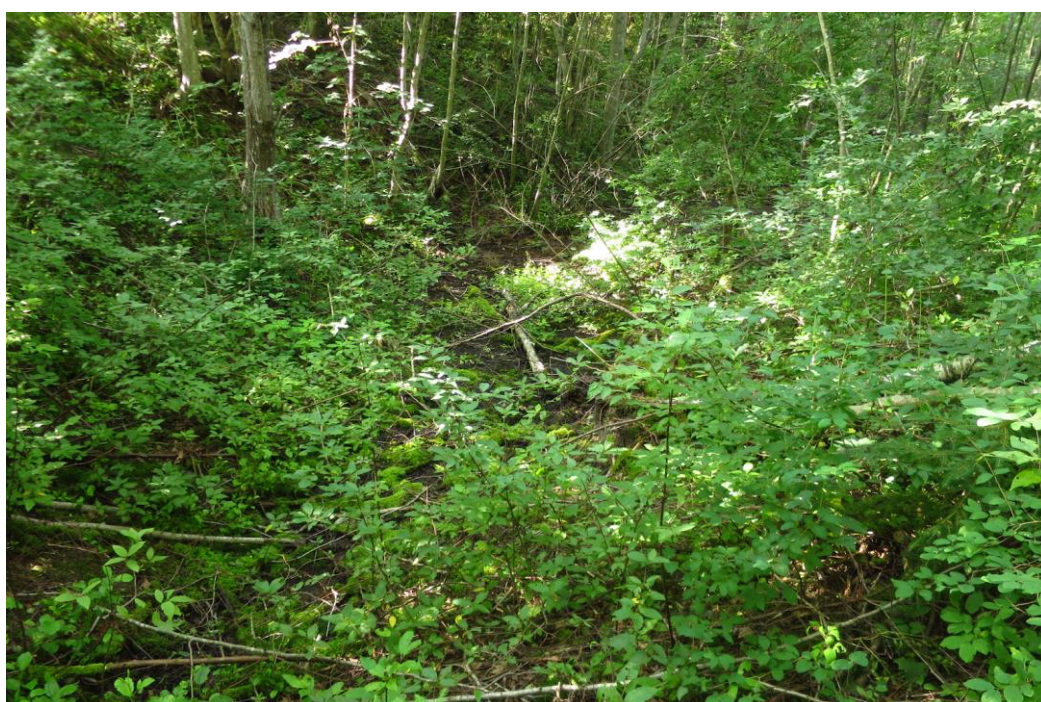
Teisel pool valli algab järve veepinnast mitu meetrit sügavam org, mille otsas oli vaatluse ajal niiske nõva, mis iseloomu poolest meenutas tüüpilist uhtoru otsas olevat langeallika-ala. Ainult, et vett ei olnud. Kõik see viitabki pigem läbiimbumisele kui ülevoolule:

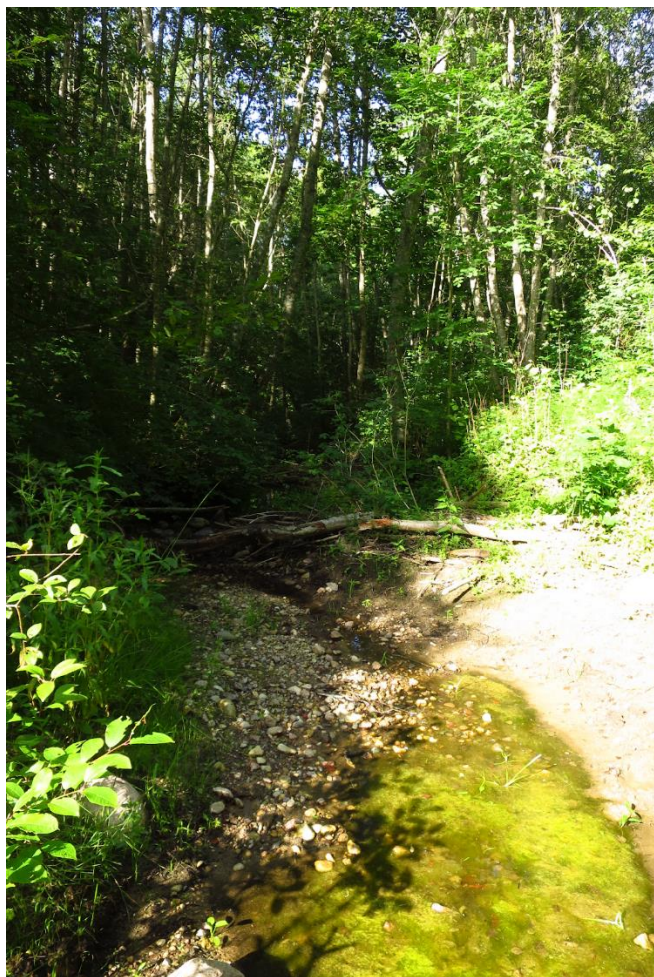
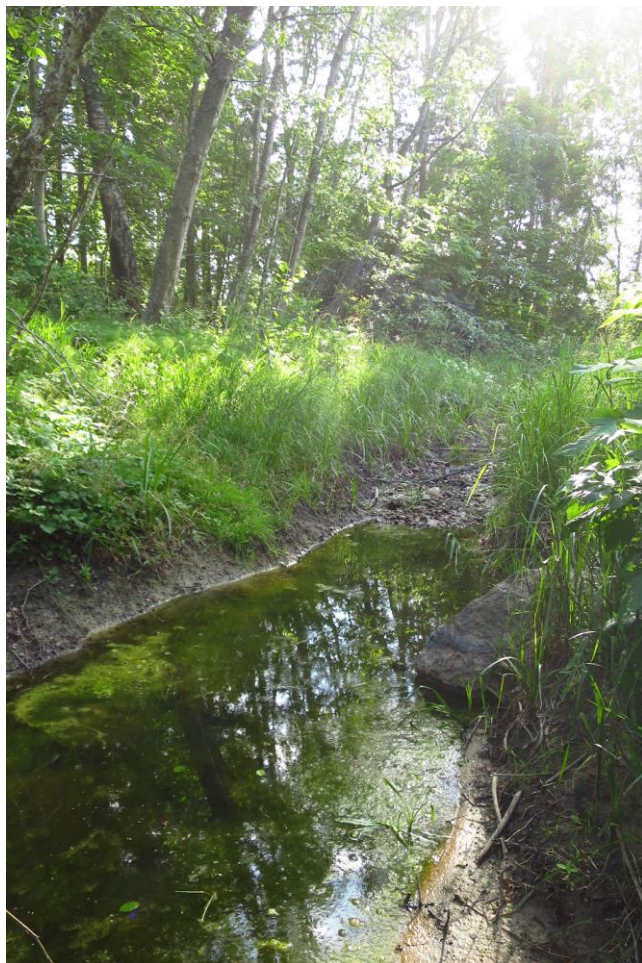
Tegelik väljavool järvest toimub läbi lõunapoolsema nõva. Seal on paari meetri laiune, valdavalt kivise põhja säng, kus vaatluse ajal küll vett ei voolanud ning olid ainult lombid. Üldmulje ja kuhjatud veeheide viitasid aga, et teatud perioodidel voolab seal arvestatav kogus vett:

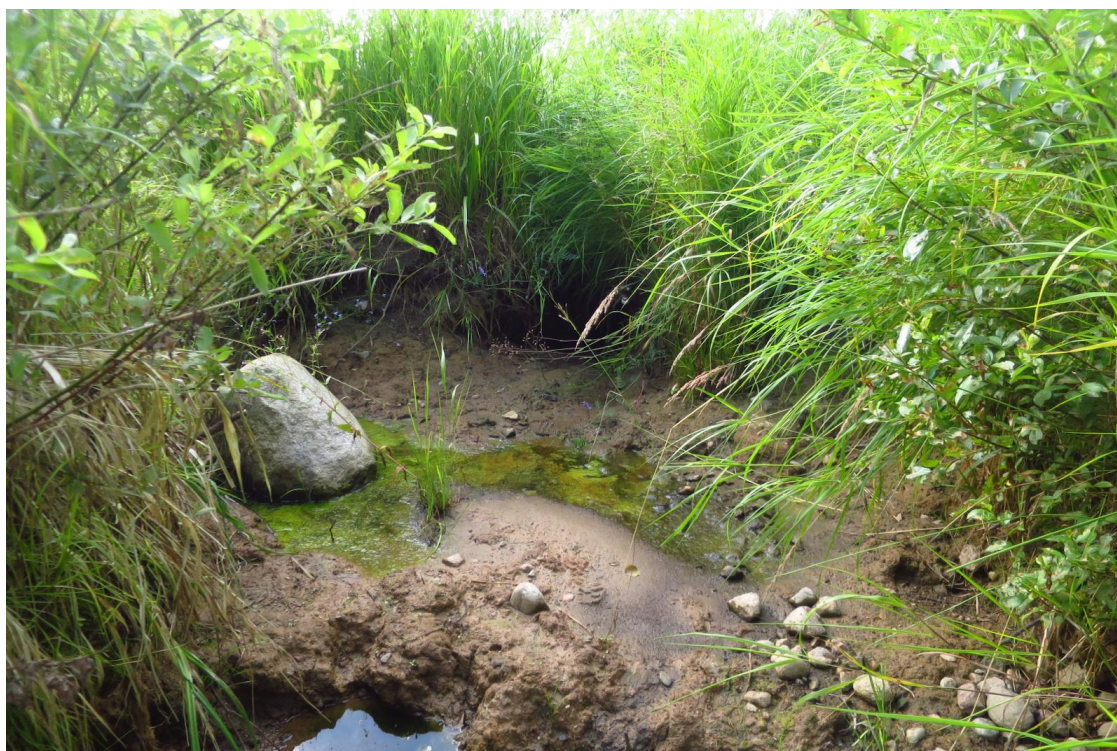
Vahetult järve ääres on lai liivavall, millest väljavoolunõva järskude loogetega ja mitmeharuliselt läbi läheb. Moodustab poole meetri sügavuse ja meetrilaiuse kanjoni:

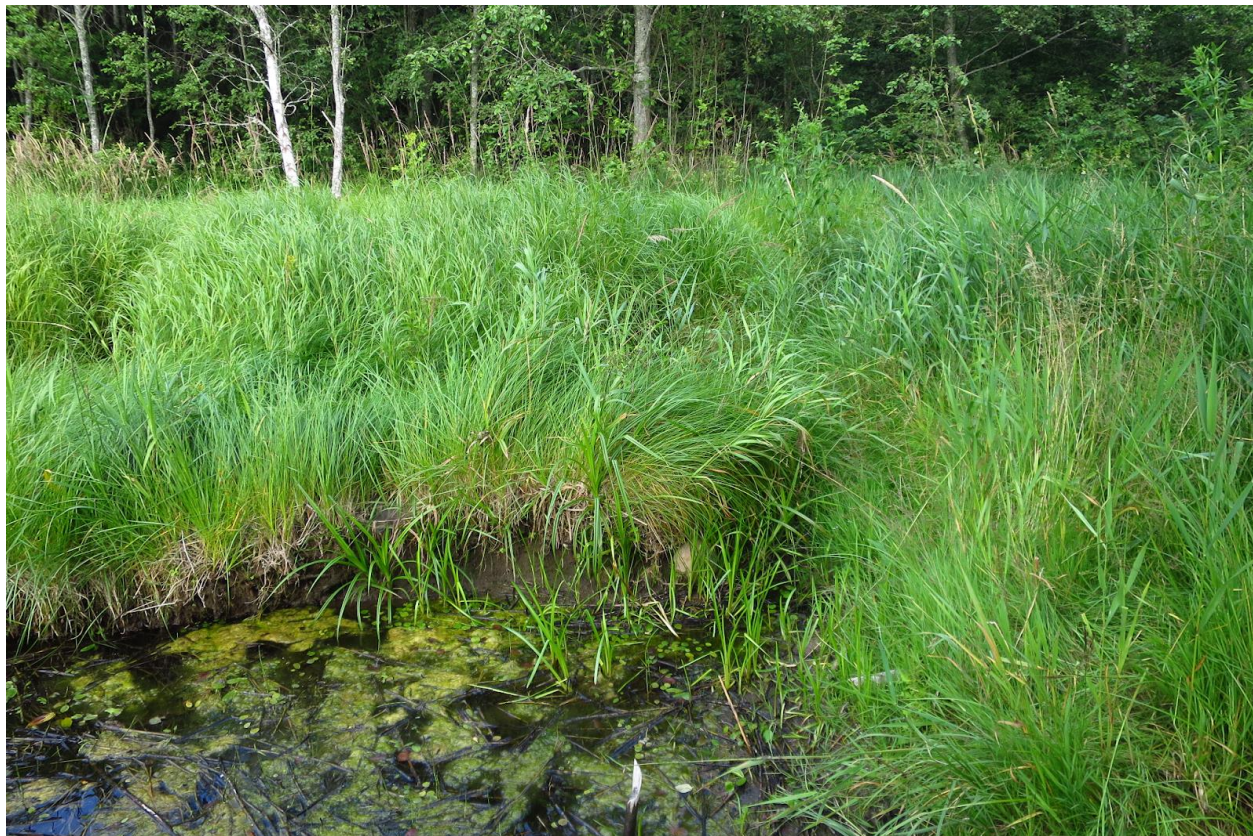
Veepiiril mingit takistust pole, kui järve veetase tõuseb kõrgemale (siis kui järve tekib sissevool), voolab see vabalt väljavoolunõvasse:
