**Tallinna Vesi AS  
Vaskjala paisu kalapääs  
Projekti SFOS kood 2.1.1001.13-0043**

**Ihtüoloogiline ekspertarvamus**

Koostas: Martin Kesler

2015. a

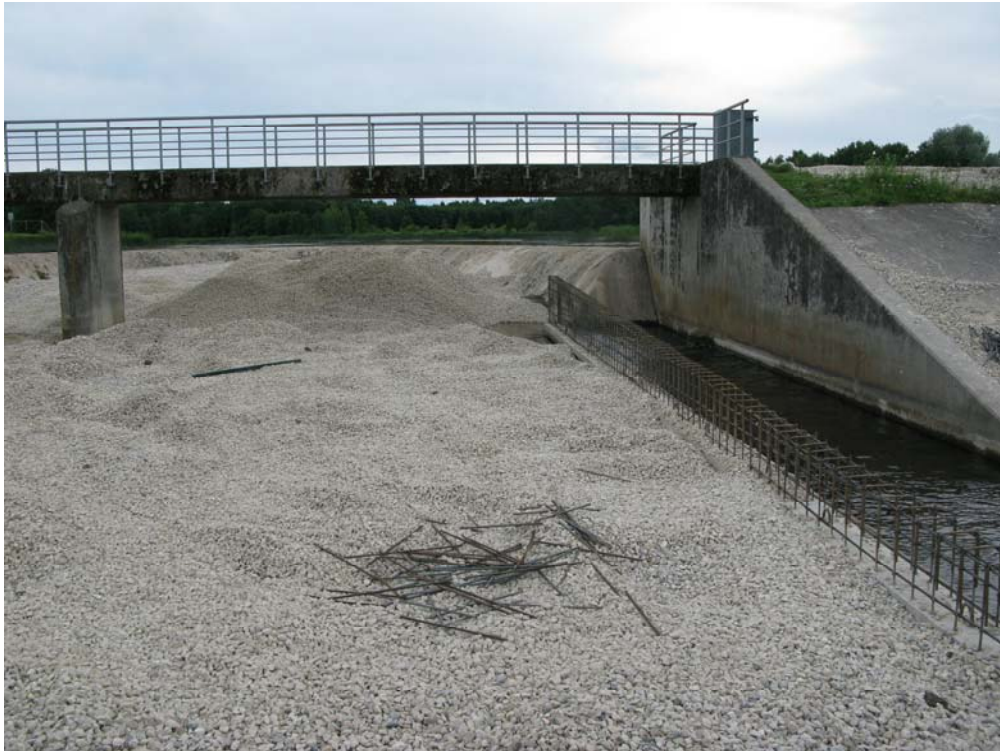
Kalapääs on 65 m pikk, ning keskmises ja alumises osas ca m 19 lai. Lang on 1,8 m e. 2,8 %. Pääsu alumine kiht koosneb killustikust ning sellele on paigutatud geotekstiil (Foto 1). Tekstiilile on kahe rivina laotud maakividest astangud (läbimõõduga 300-1000 mm) ning maakive ümbritsevad alad on kaetud 0,2 m paksuselt loodusliku ümarkruusaga. Kokku on pääsule rajatud kakskümmend kaks astangut ning veepinna erinevus neis jääb alla 10 cm.

Foto 1. Esiplaanil on näha täitepinnasena kasutatud killustik ning valmiv kalapääsu parempoolne betoonserv (M. Kesler 21.08.2015).

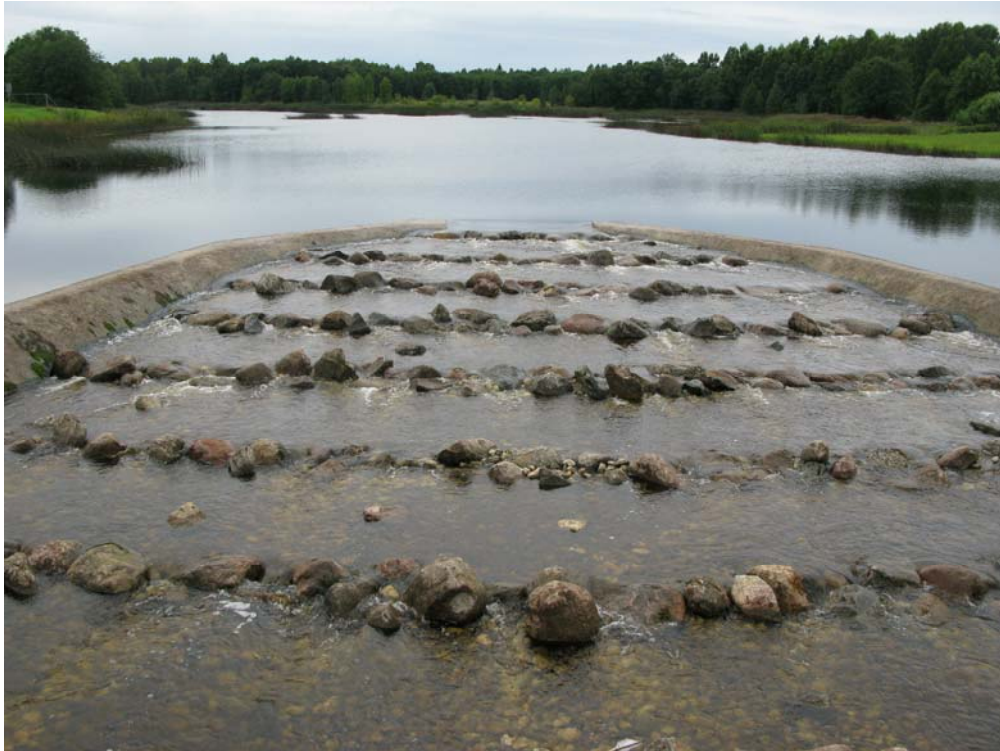
Läbiviidud ehitustööde üldine kvaliteet on hea ning tööde teostamisel on järgitud projektlahendust. Kiviastangute koguarv ja paiknemine vastab projektile. Astangute juures on saavutatud ühesugune vee kukkumine, ligikaudu 10 cm ning olulisi kõrvalekaldeid ei esinenud (Foto 2, 3 ja 4). Alumised astangud olid objekti küllastamise hetkel osaliselt vee all. Selle põhjuseks oli objekti küllastamise ajal esinenud keskmisest suurem vooluhulk.

Foto 2. Vaade Vaskjala kalapääsu ülemisele osale, kivivallide juures on saavutatud ühtlane veetasemete langemine (M. Kesler 02.09.2015).

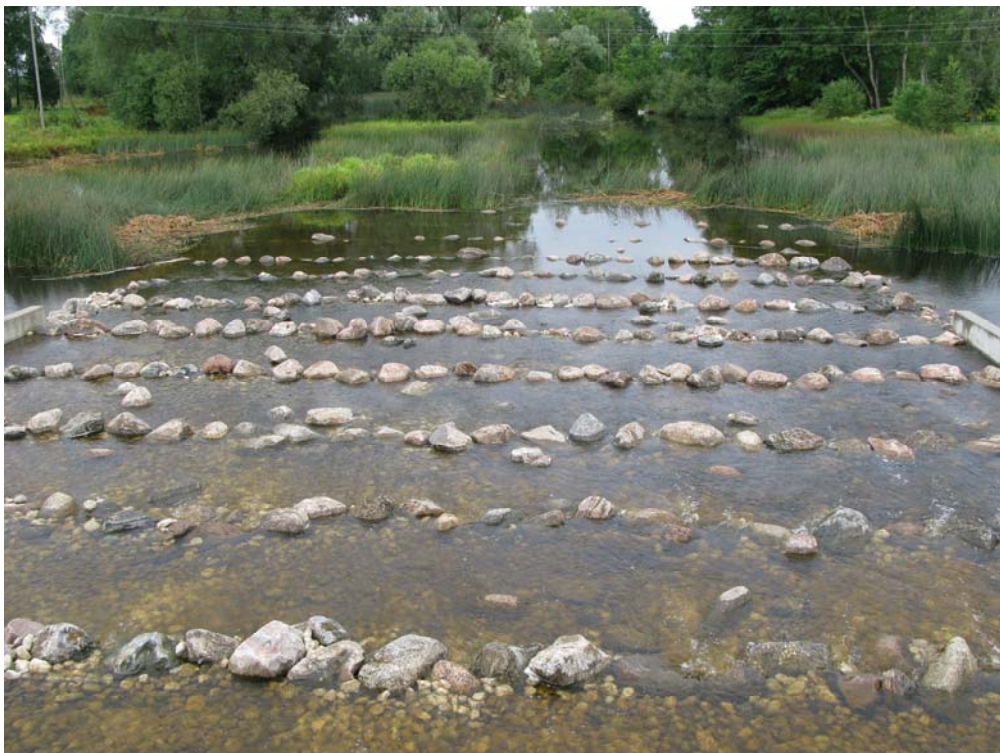
Foto 3. Vaade Vaskjala kalapääsu alumisele osale (M. Kesler 02.09.2015).

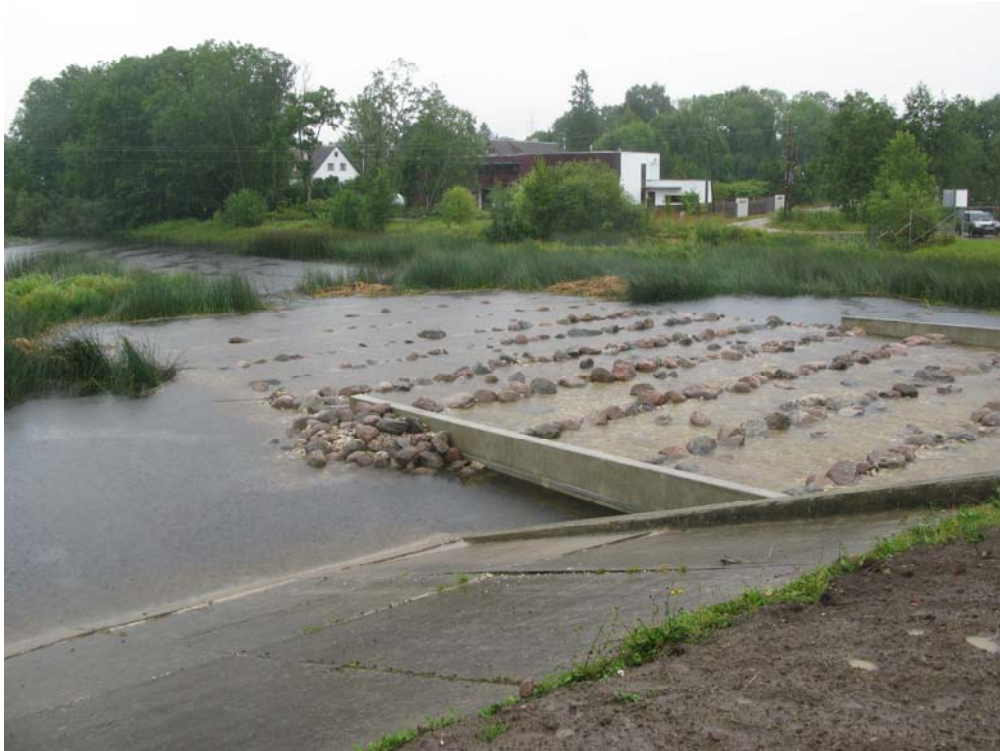
Foto 4. Vaade Vaskjala kalapääsu alumisele osale. Tavapärasest kõrgema veetaseme tõttu on alumised ajutiselt astangud vee all (M. Kesler 28.08.2015).
