## Heinasoo kraavi (VEE1082200) vaatlus

Vaatluse aeg 15.04.2026. Vaatleja Marko Vainu

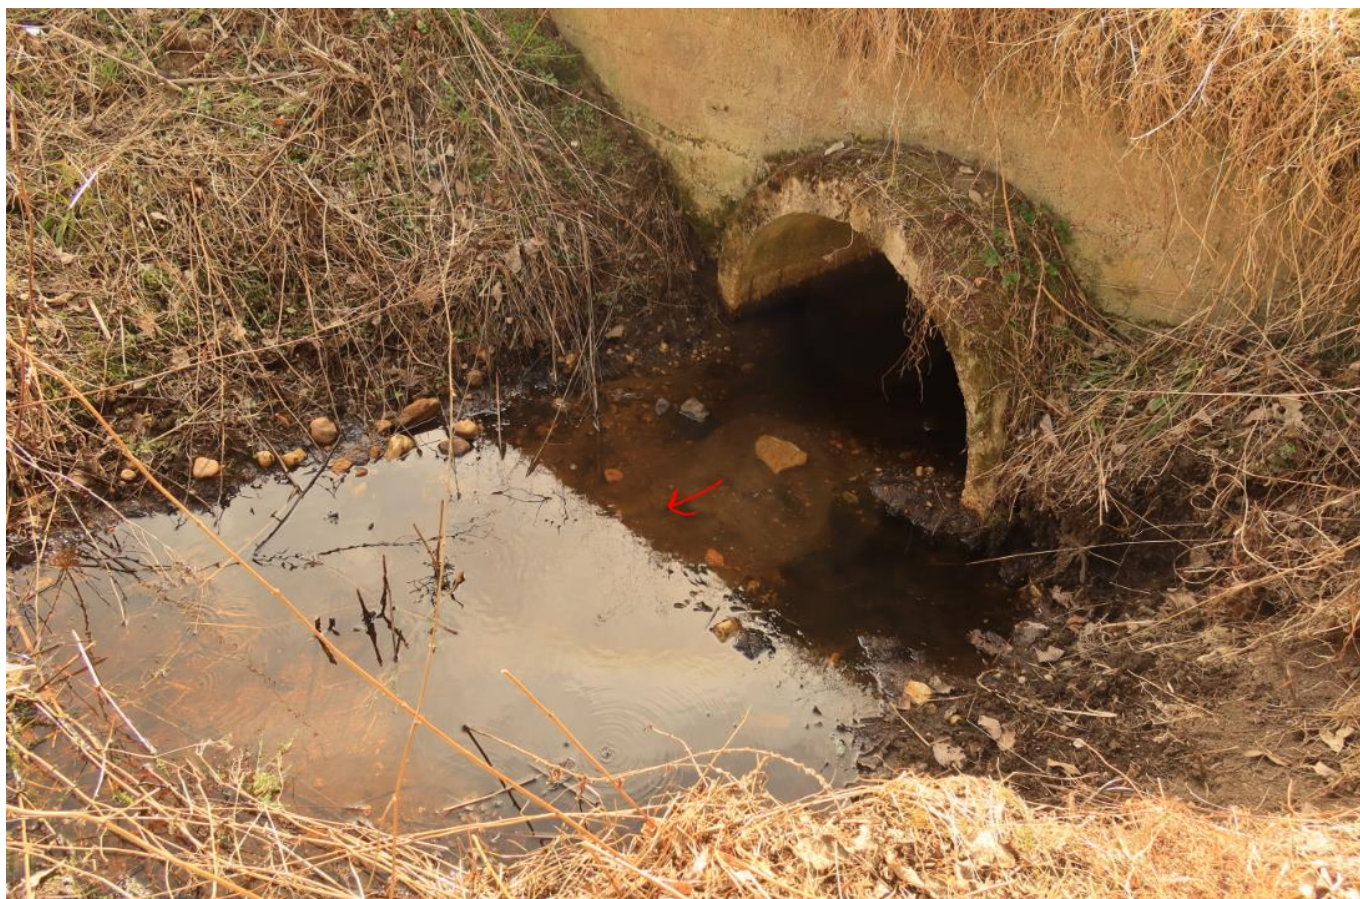
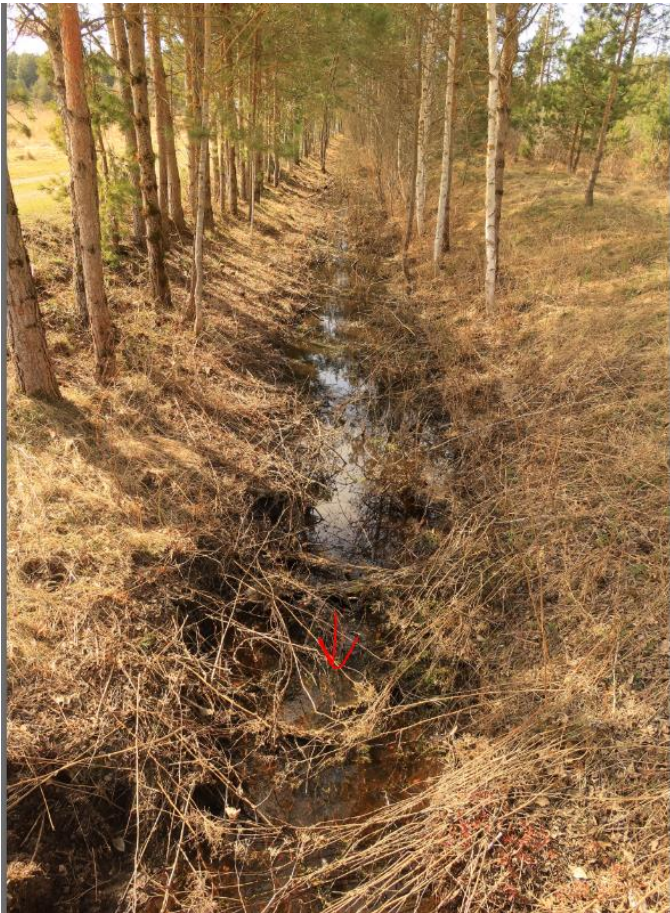
2. Kogu voolav vesi tuli kagust. Edelast tuleva, praegu Heinasoo kraaviks loetud, haru põhjas oli vaid muda:

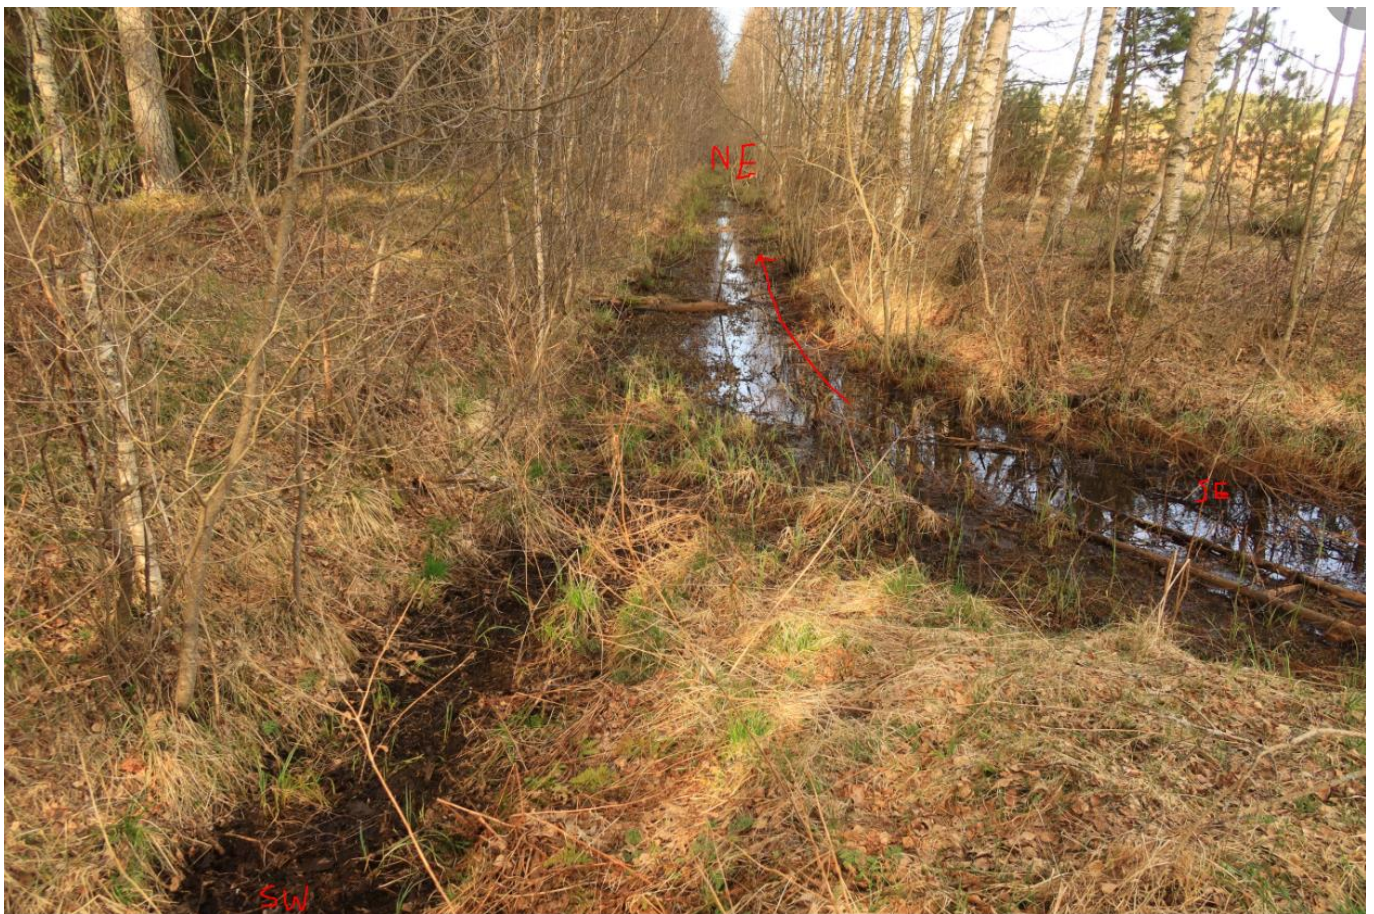
3. Kraavi algus oli lai ja heinane. Otsast viie meetri kaugusel algas sambla vahel vesi:

**Järeldus:** Kuna vaatluse ajal tuli kogu kraavi keskjooksul olev vesi **vaatluspunktis 3** algavast kraaviharust, sobib see **Heinasoo kraavi** lähteks.

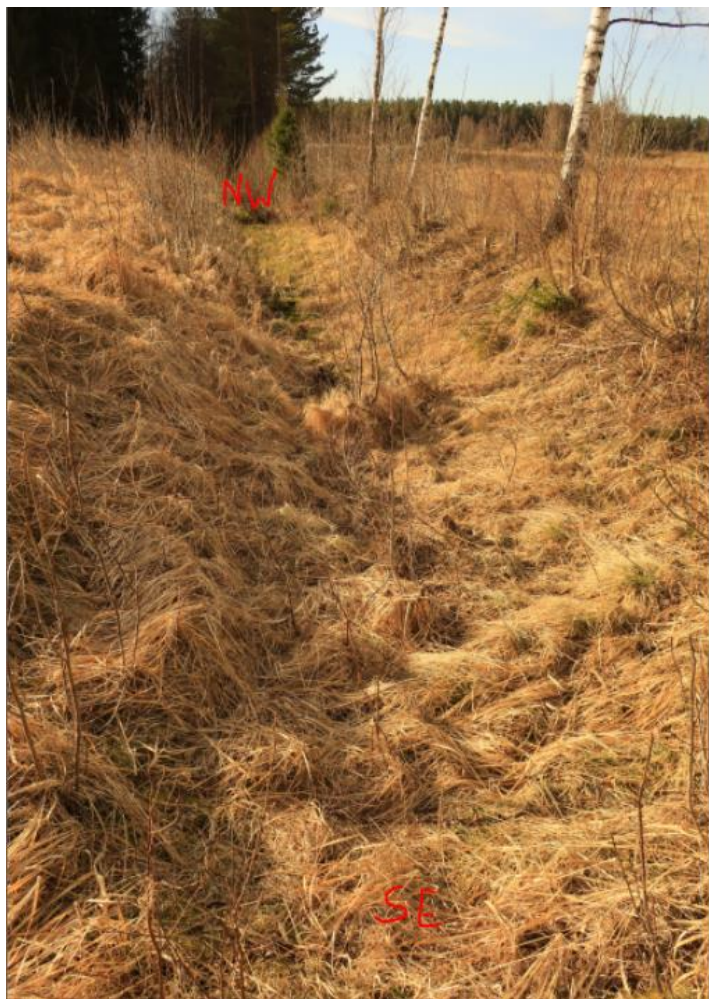
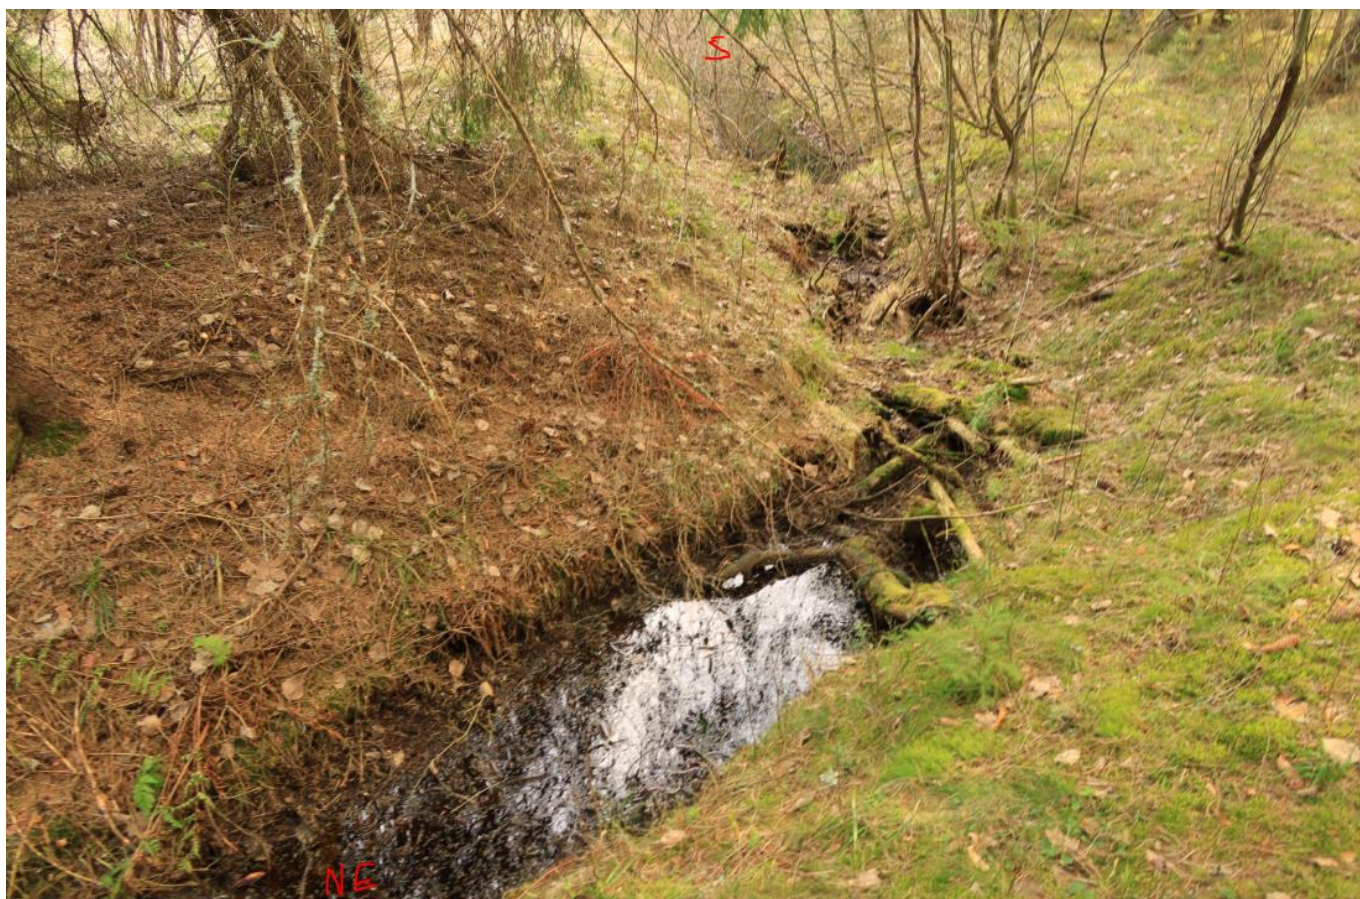
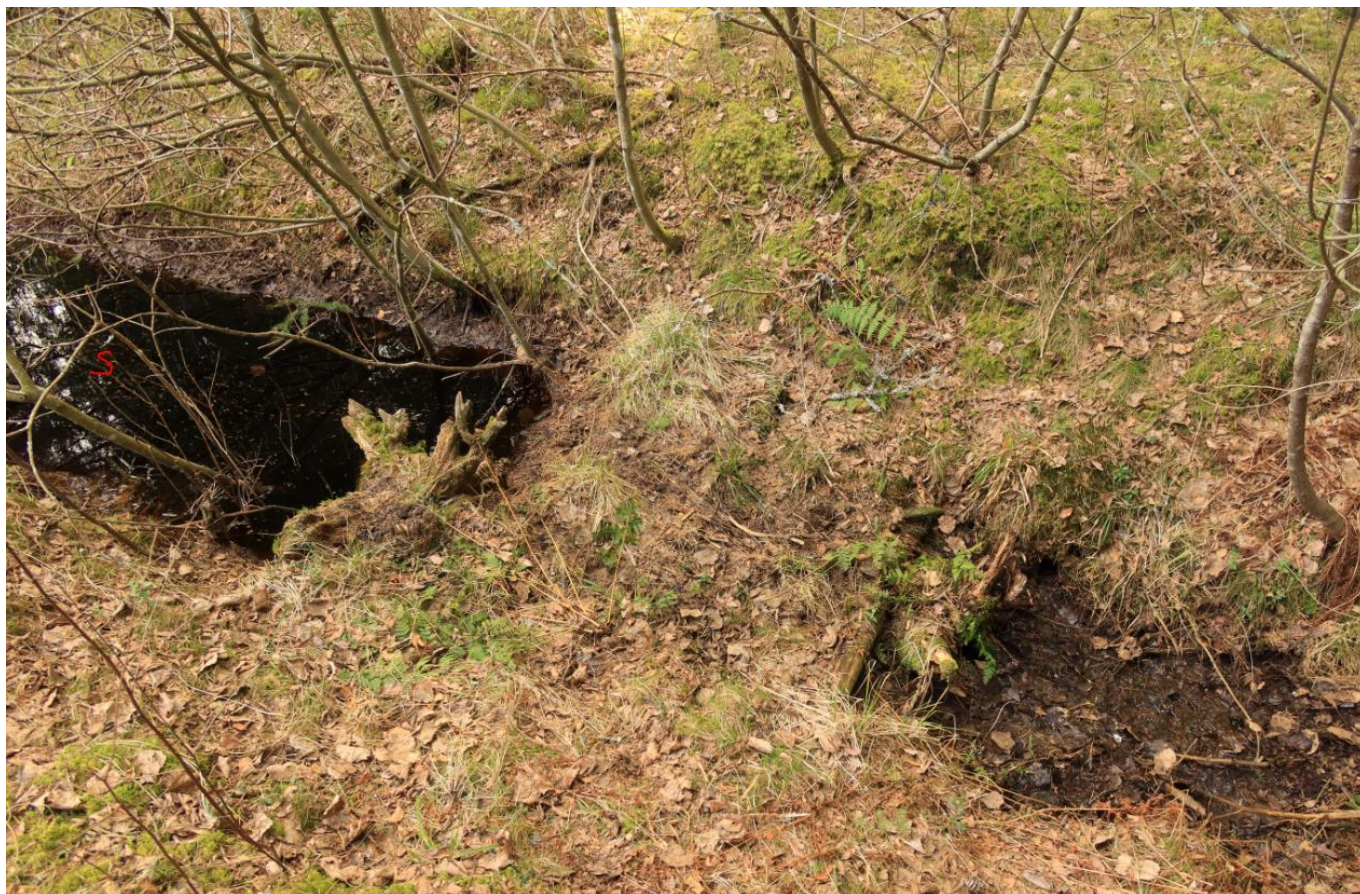
4. Kraavi põhjas olid seisva veega lombid. Käänaku peal oli pais, mis võis olla ka kunagine sild. Selle taga oli seisvat vett palju:

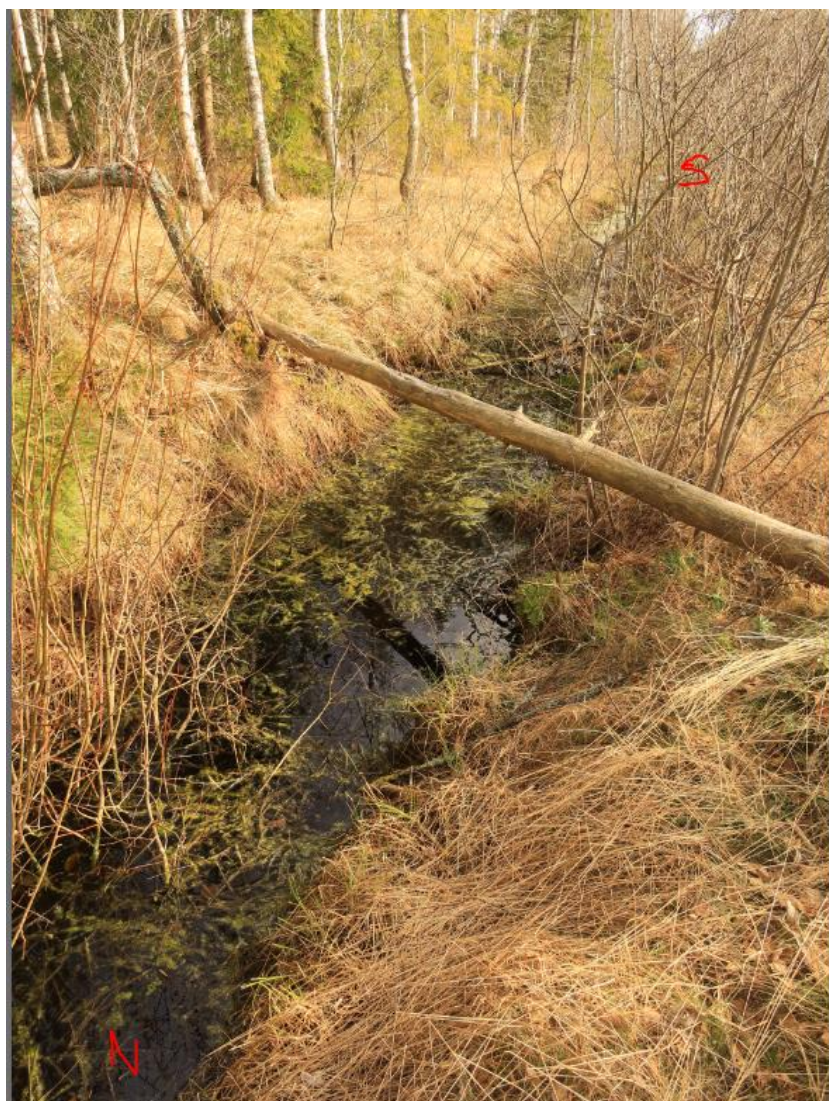
5. Üsna palju seisvat vett:

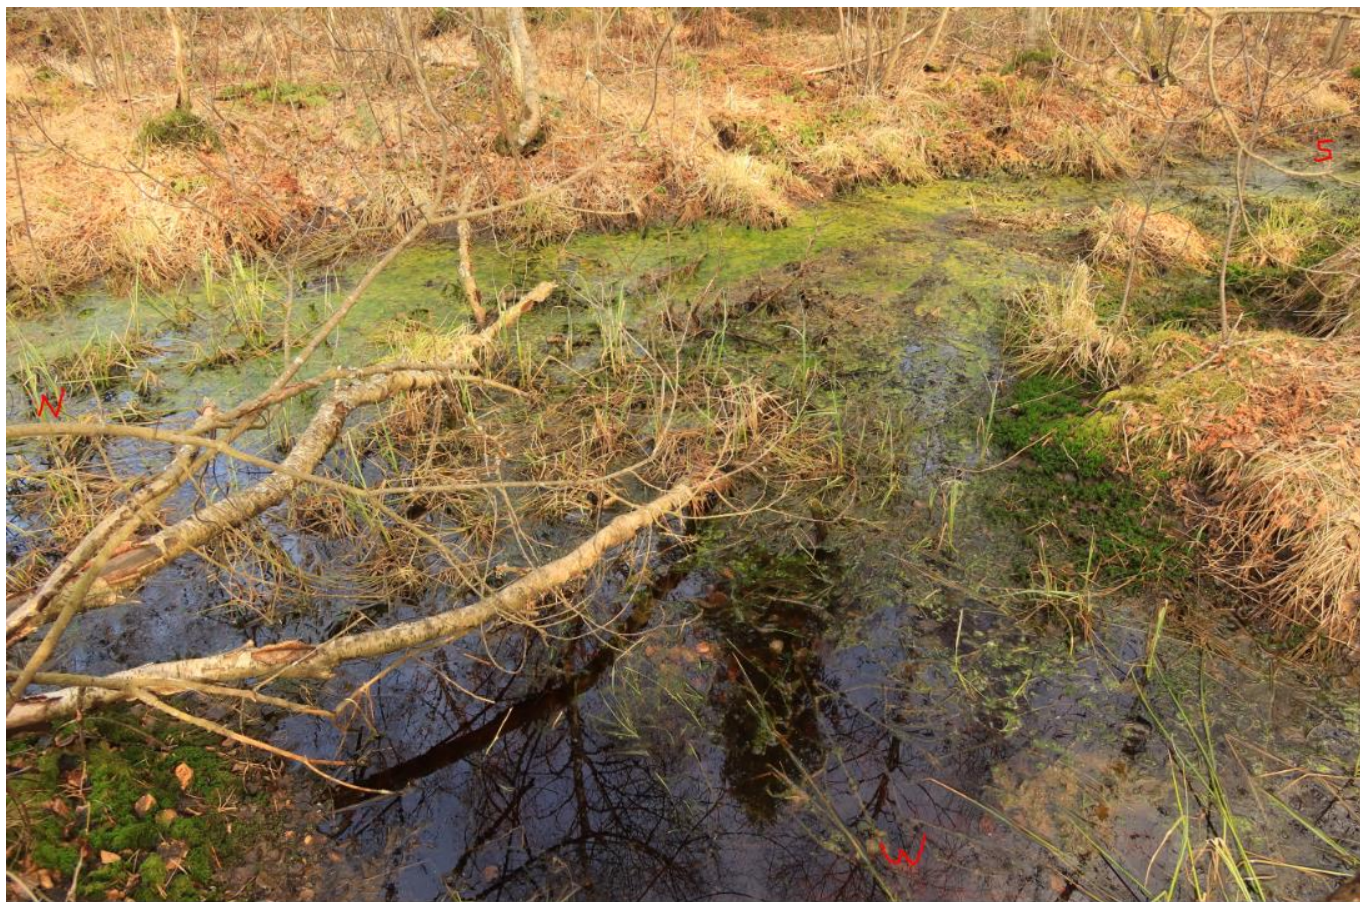
6. Ühinesid kaks seisva veega kraavi. Läänest tulevas kraavis oli vesi pruun:

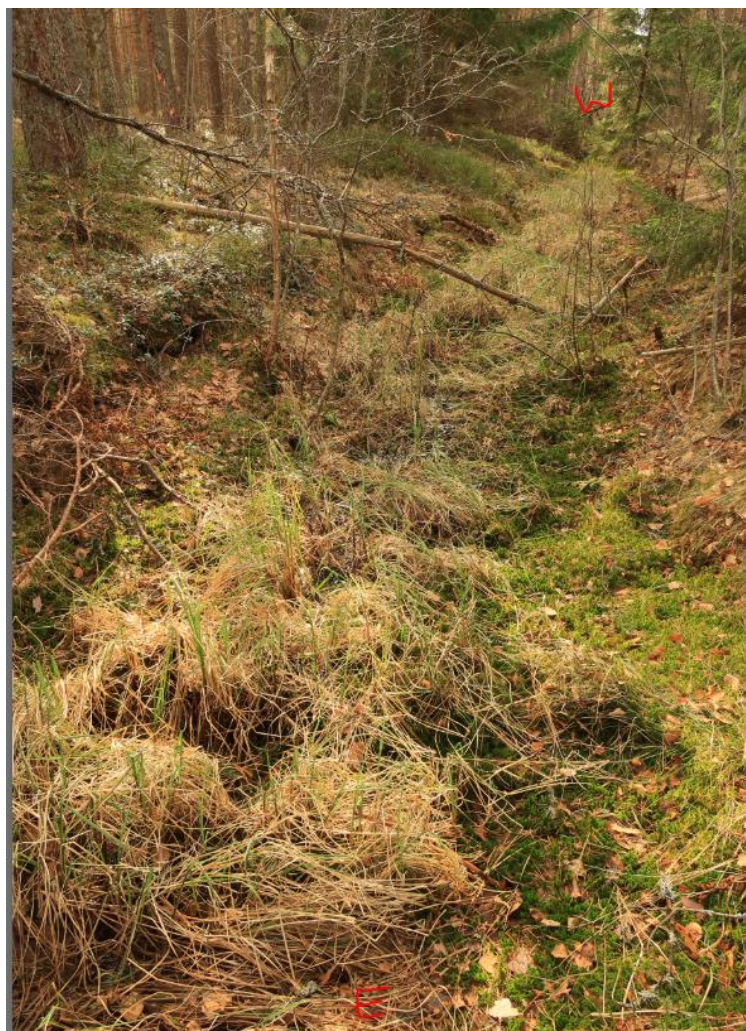
7. Turbasammalt ja tarnu oli rohkem kui vett:

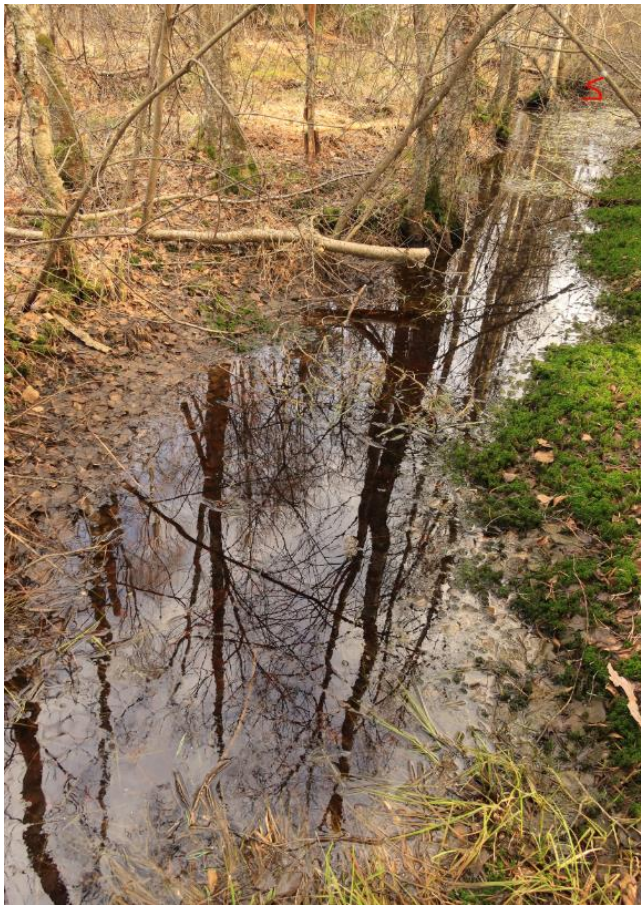
8. Ca 20 cm seisvat vett:

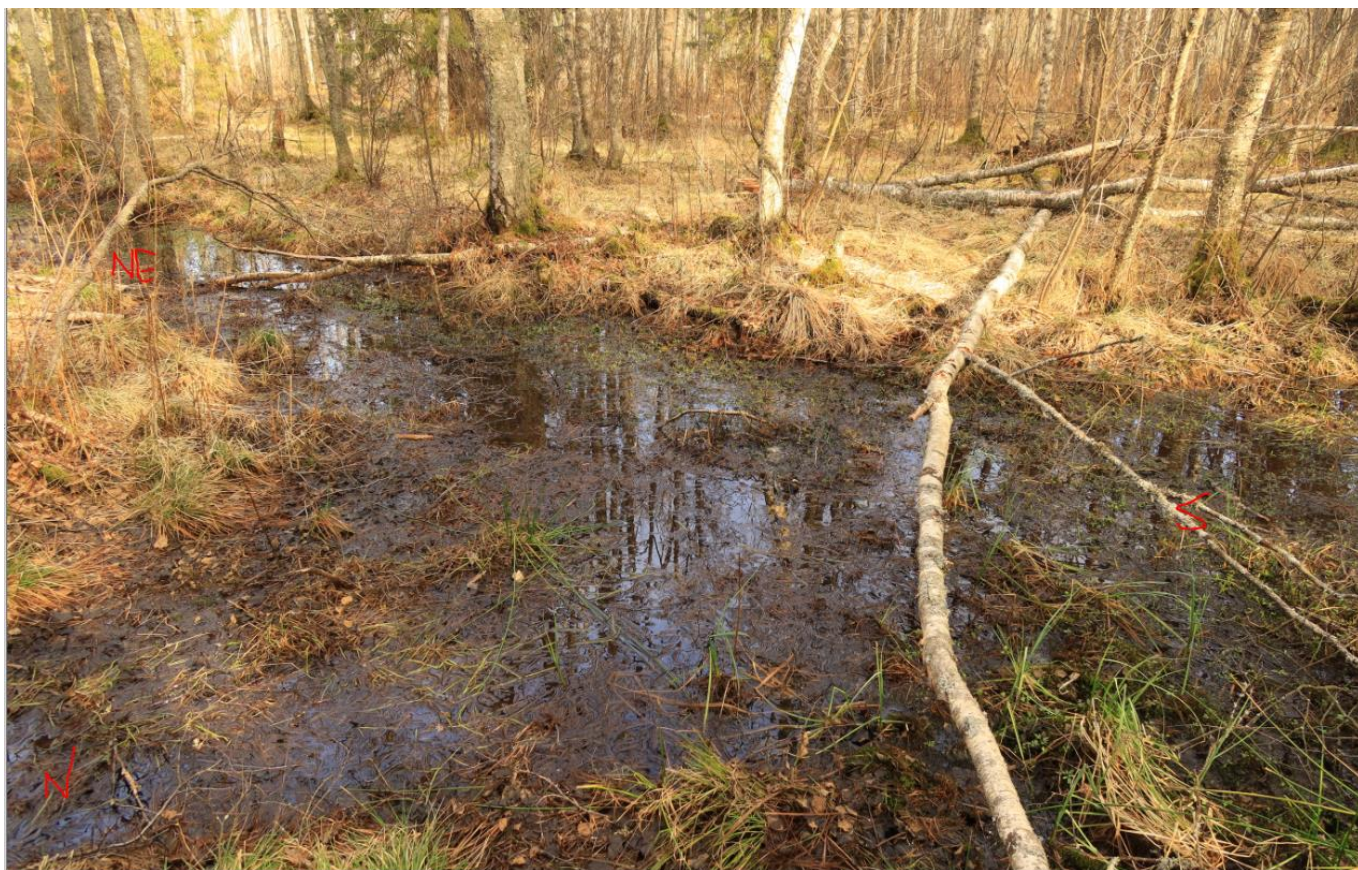
9. Mõlemas ühinevas kraavis oli seisev vesi taimede vahel:

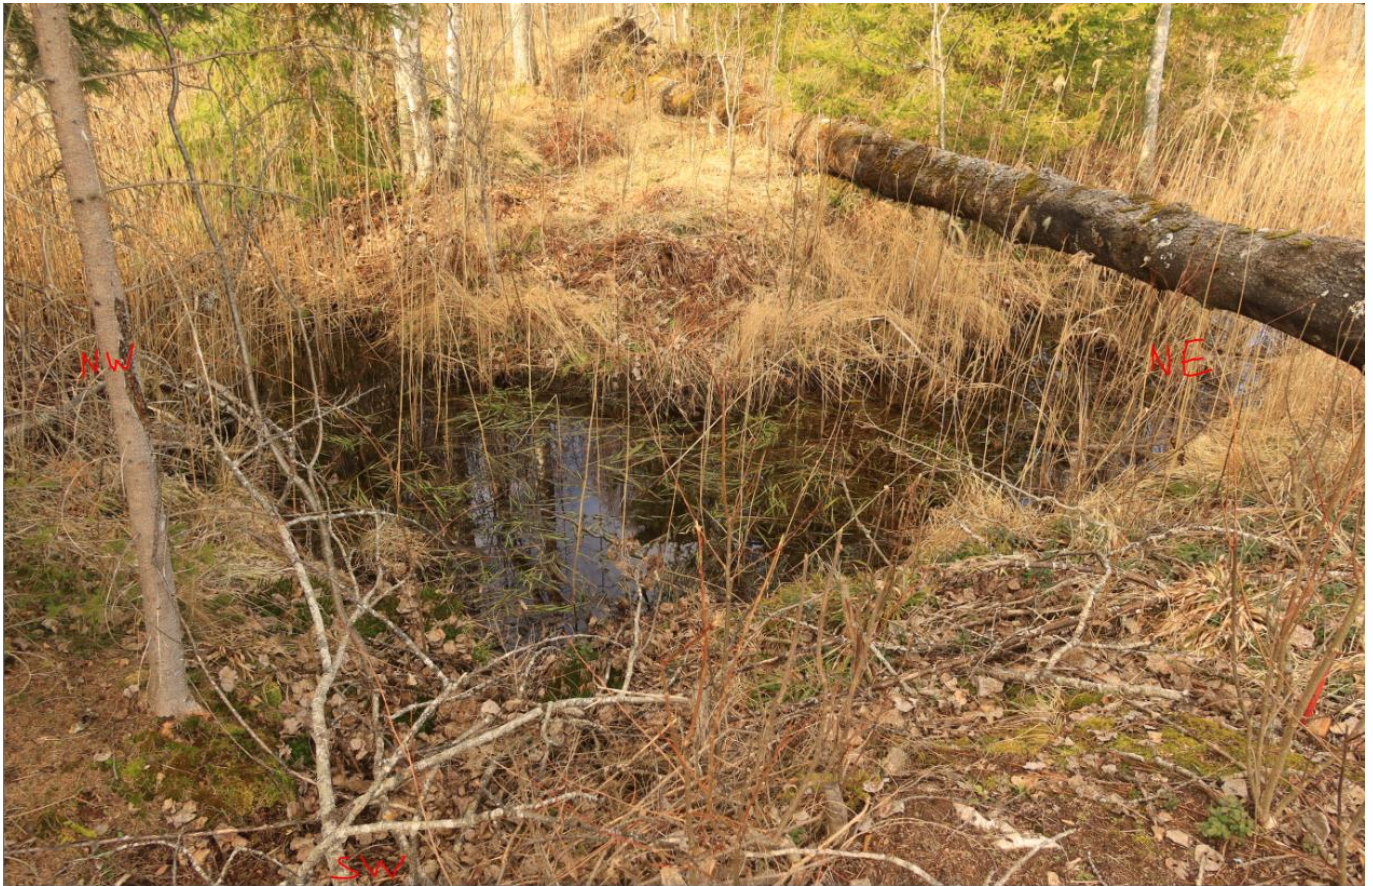
11. Nurga peal oli lai, sügav lomp. Edelast tuli kuiv vagu, mis ei peaks ETAKis kraavina kaardistatud olema. Küll jätkus kraav kirde suunas, kus ETAKis on ekslikult katkestus:

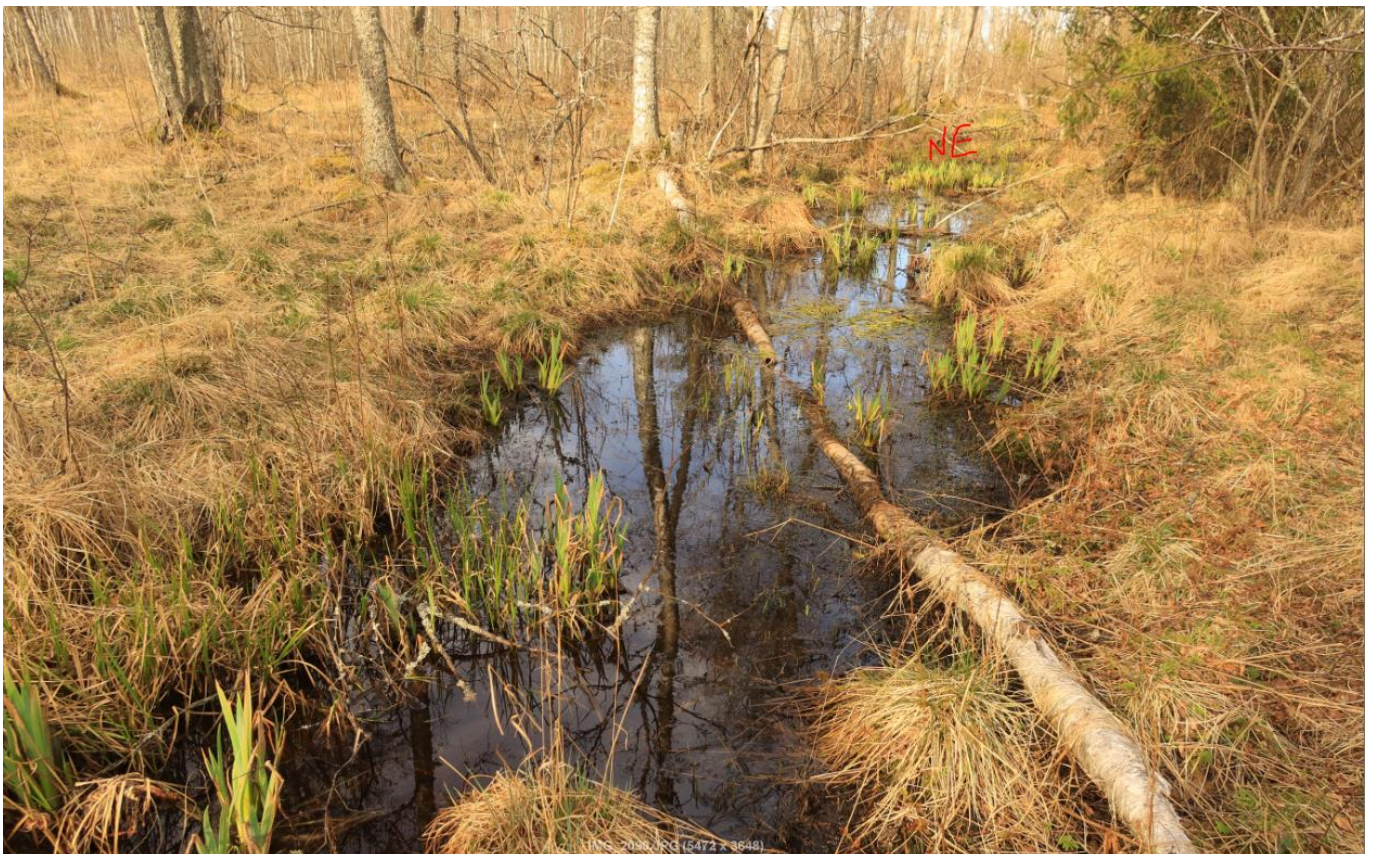
12. Lai, madalate kallaste ja seisva veega kraav:

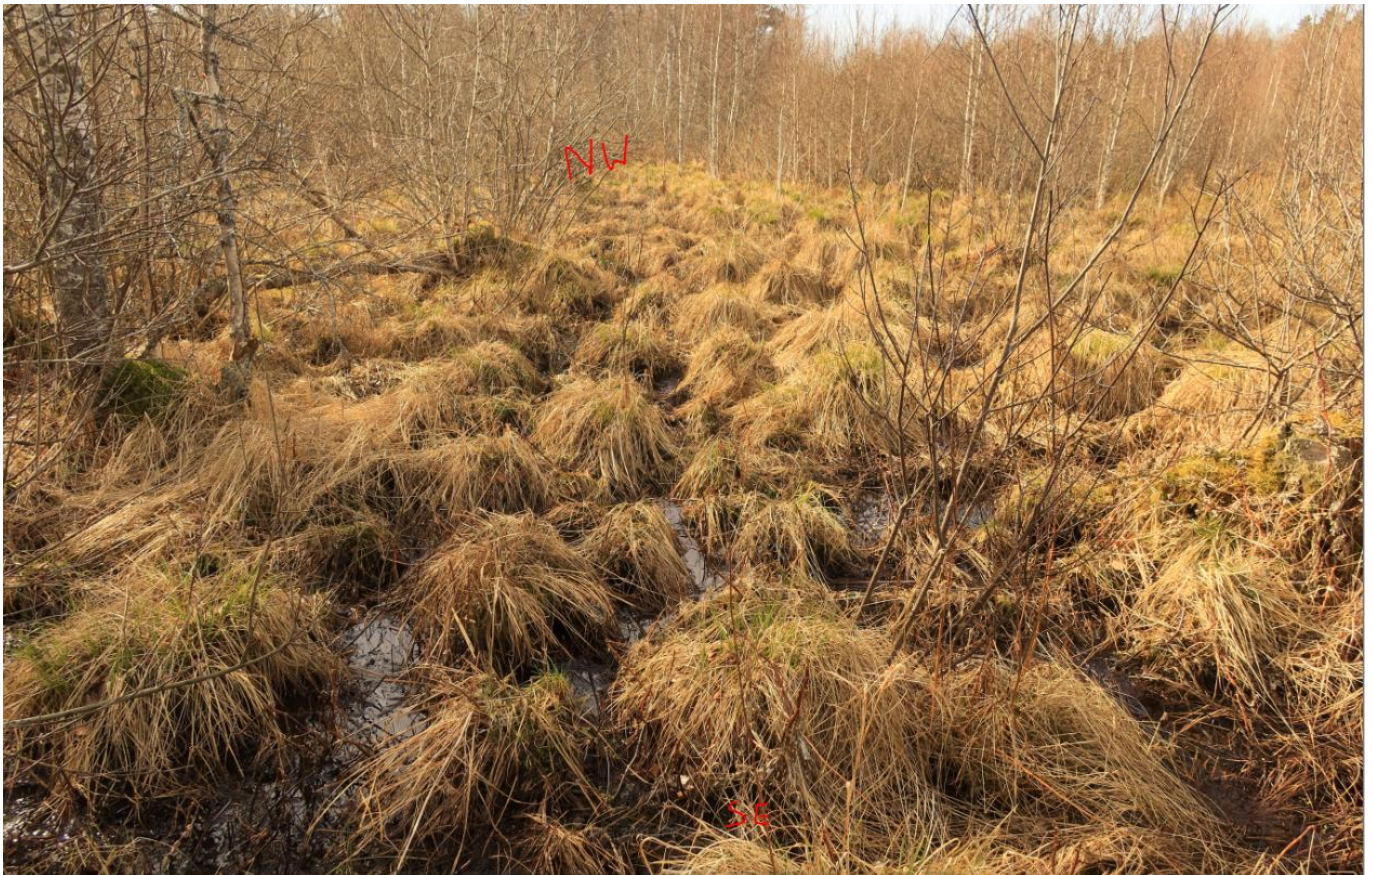
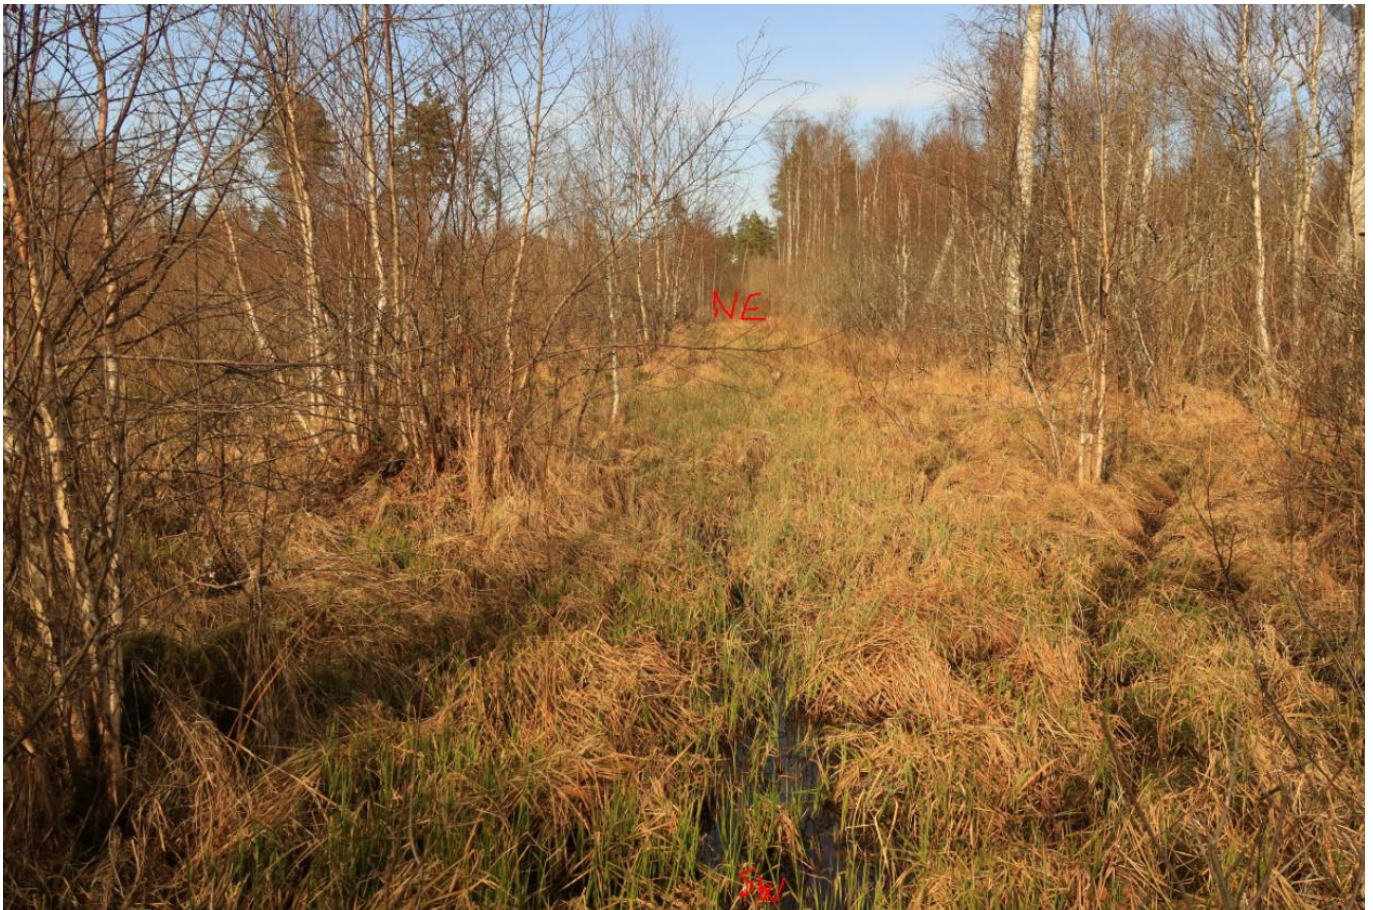
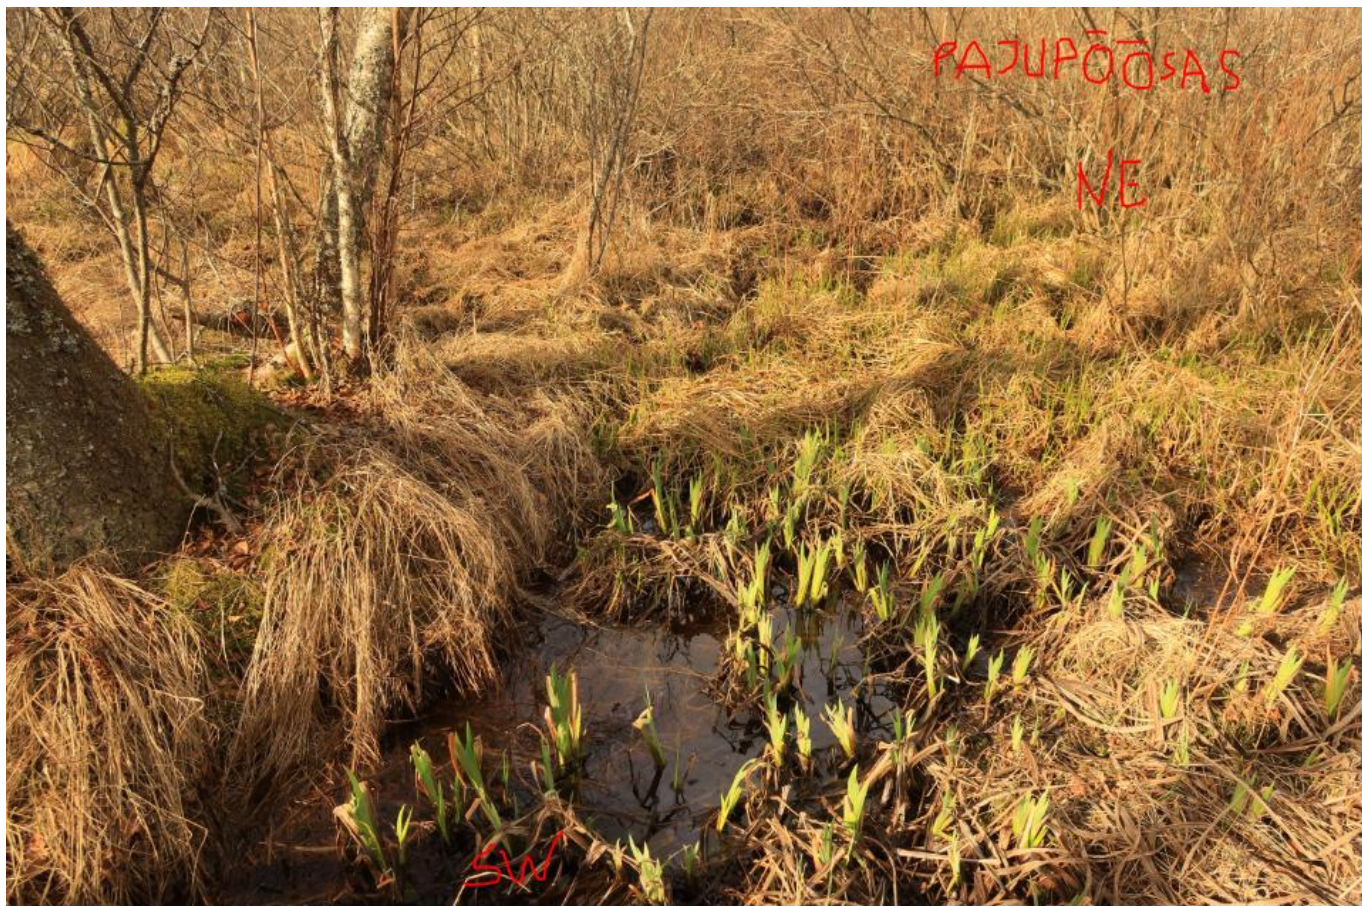
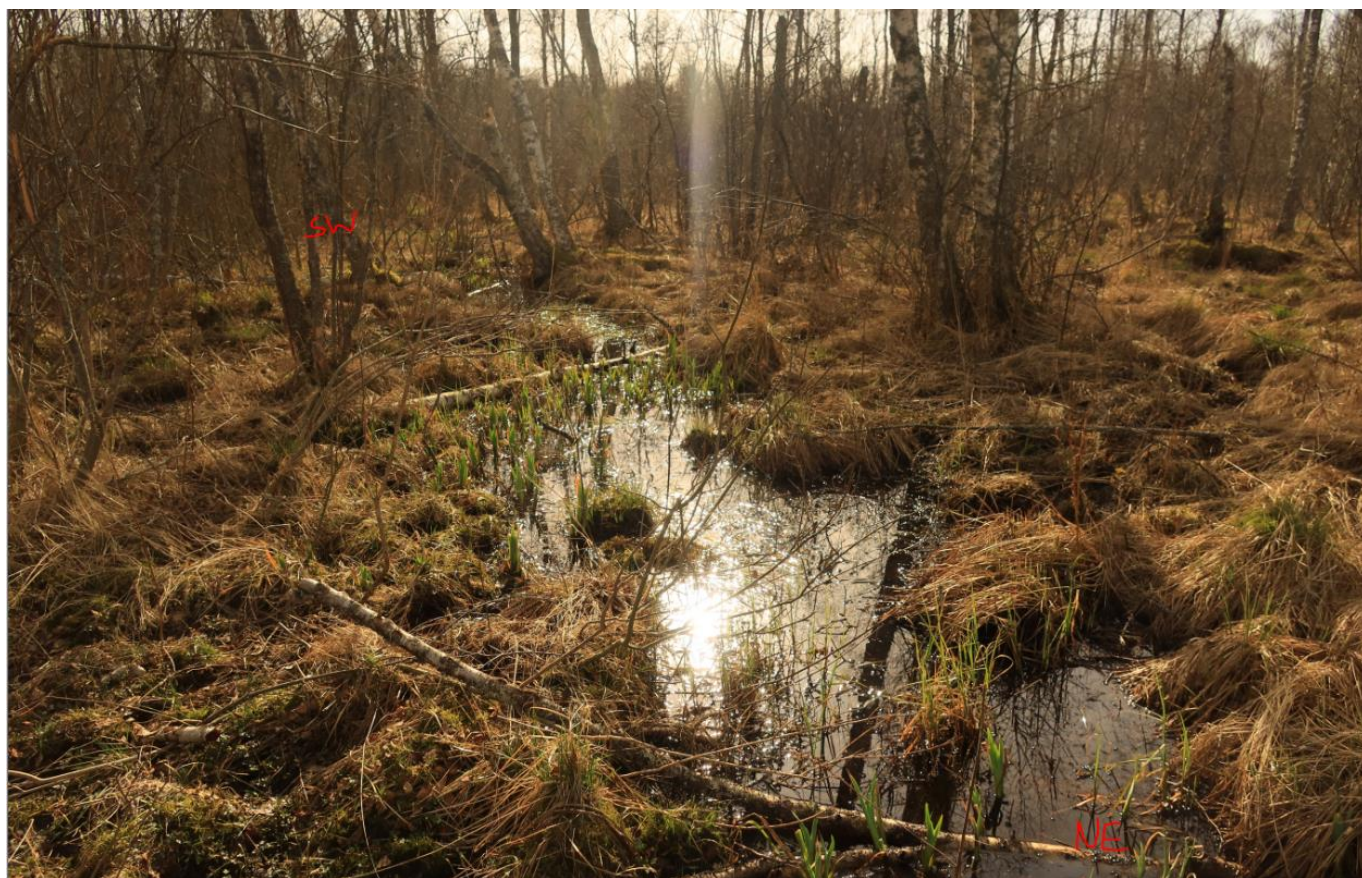
13. Kraavi meenutav pinnavorm algab ETAKis kujutatud kraavide ühinemiskohas olevast pajupõõsast ja kulgeb edela poole. Kirde pool oli pokude vahel märjem soon, kus vett oli paar cm. **Ei vääri ETAKi sinist kriipsu.** Põõsast kirde pool oli pigem vesine siht kui kraav. **Olulist põhjust pole ka seda ETAKis kraavina kaardistada:**

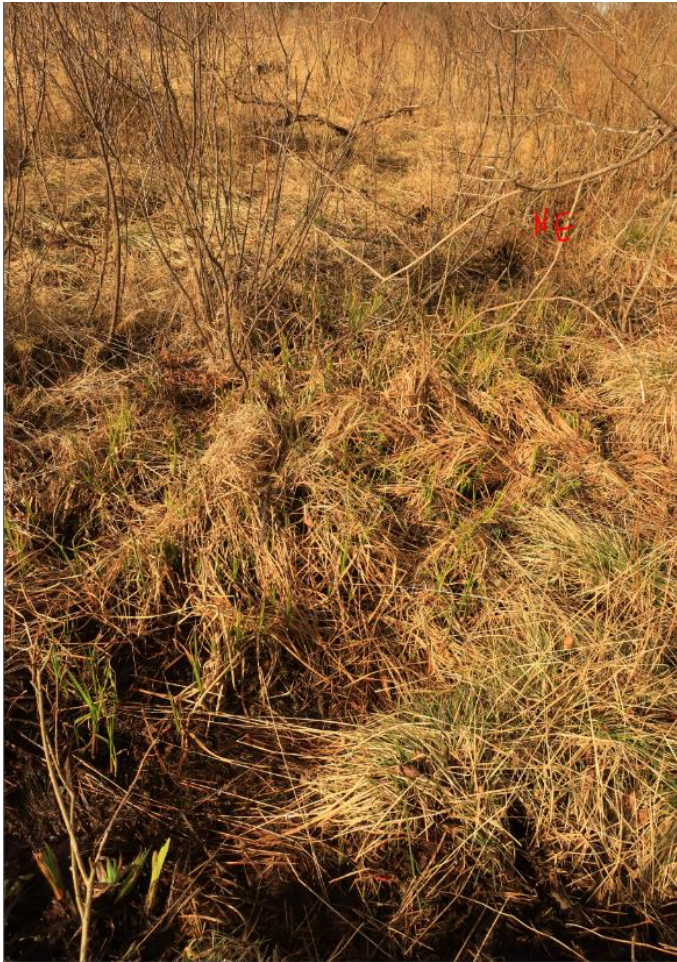
14. Niiske, taimestunud, madal vagu. Ei ole kraav:
