## Kaharoja järve (VEE2057840) vaatlus

Vaatluse aeg 12.07.24. Vaatleja Marko Vainu

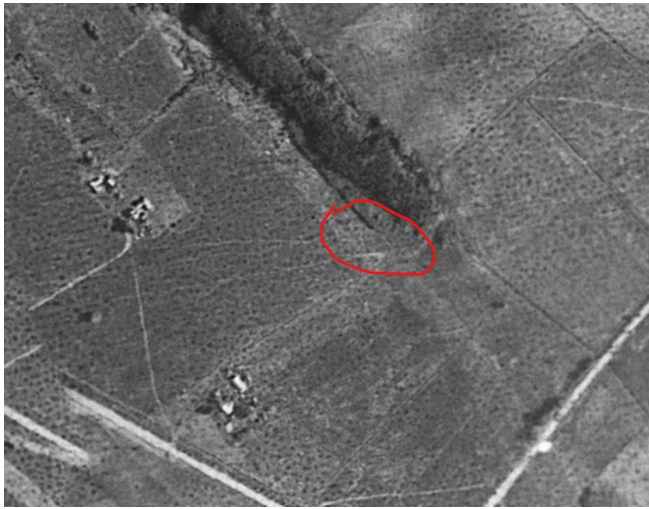
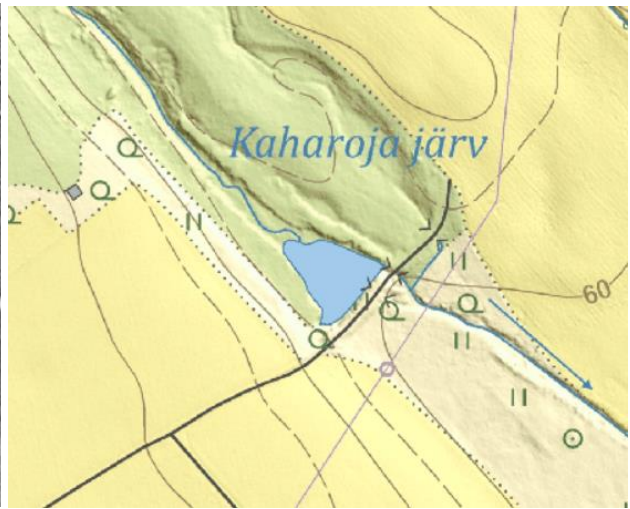
Järv puudub 1972. aasta ortofotol:

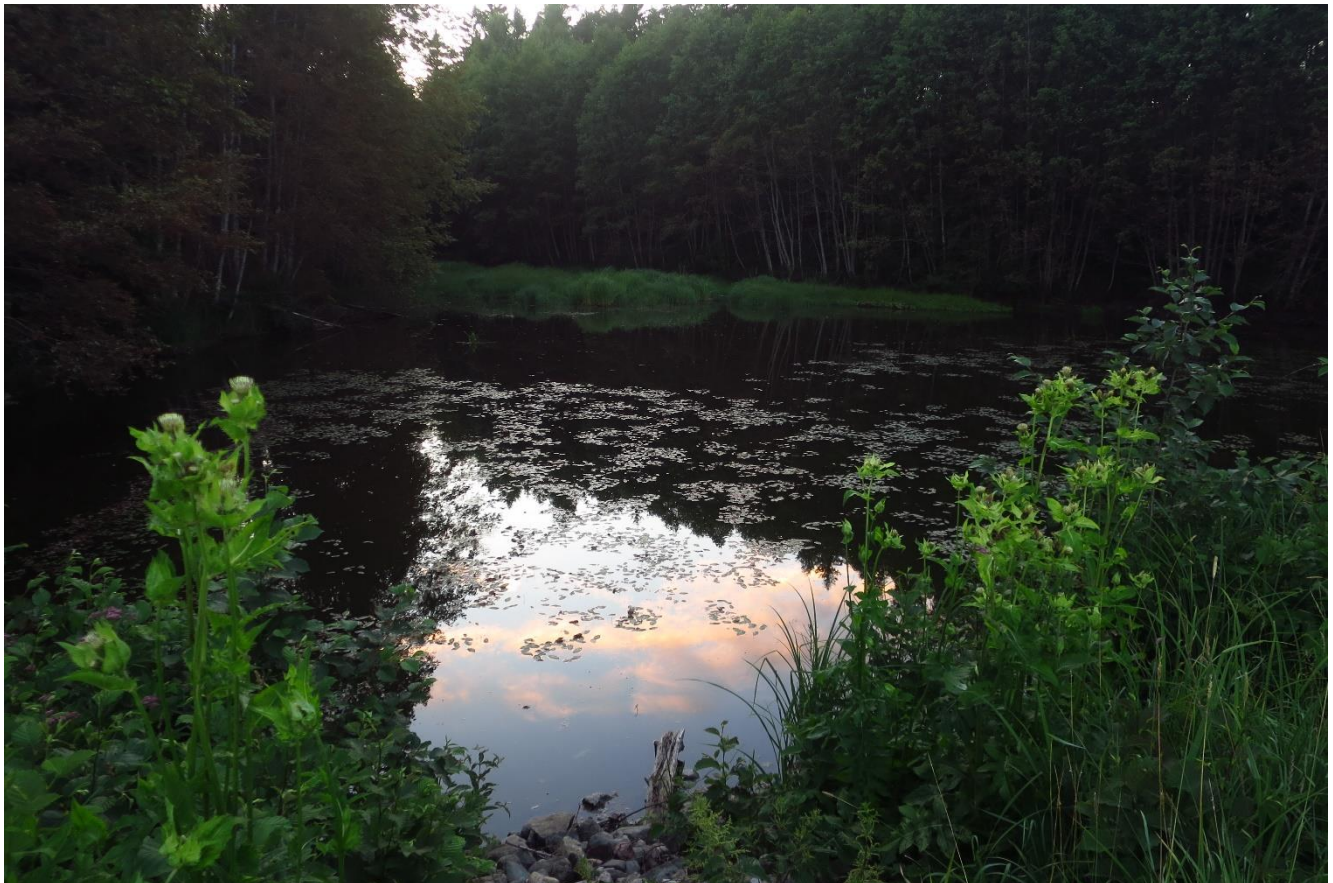
Järv on olemas ja üsna korralik:

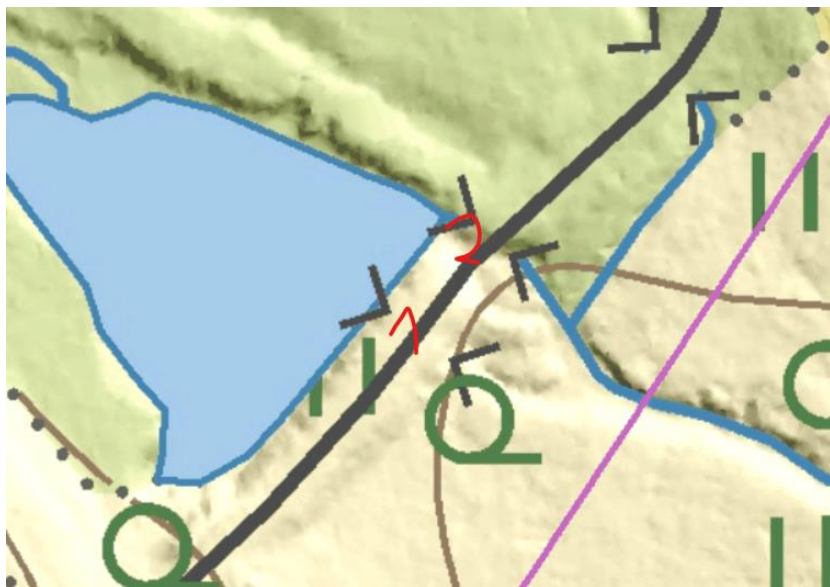
Järvest voolab läbi Kaharoja (VEE1041600). Järve hoiab üleval pinnasevall ning sellel on kaks väljavoolukohta:

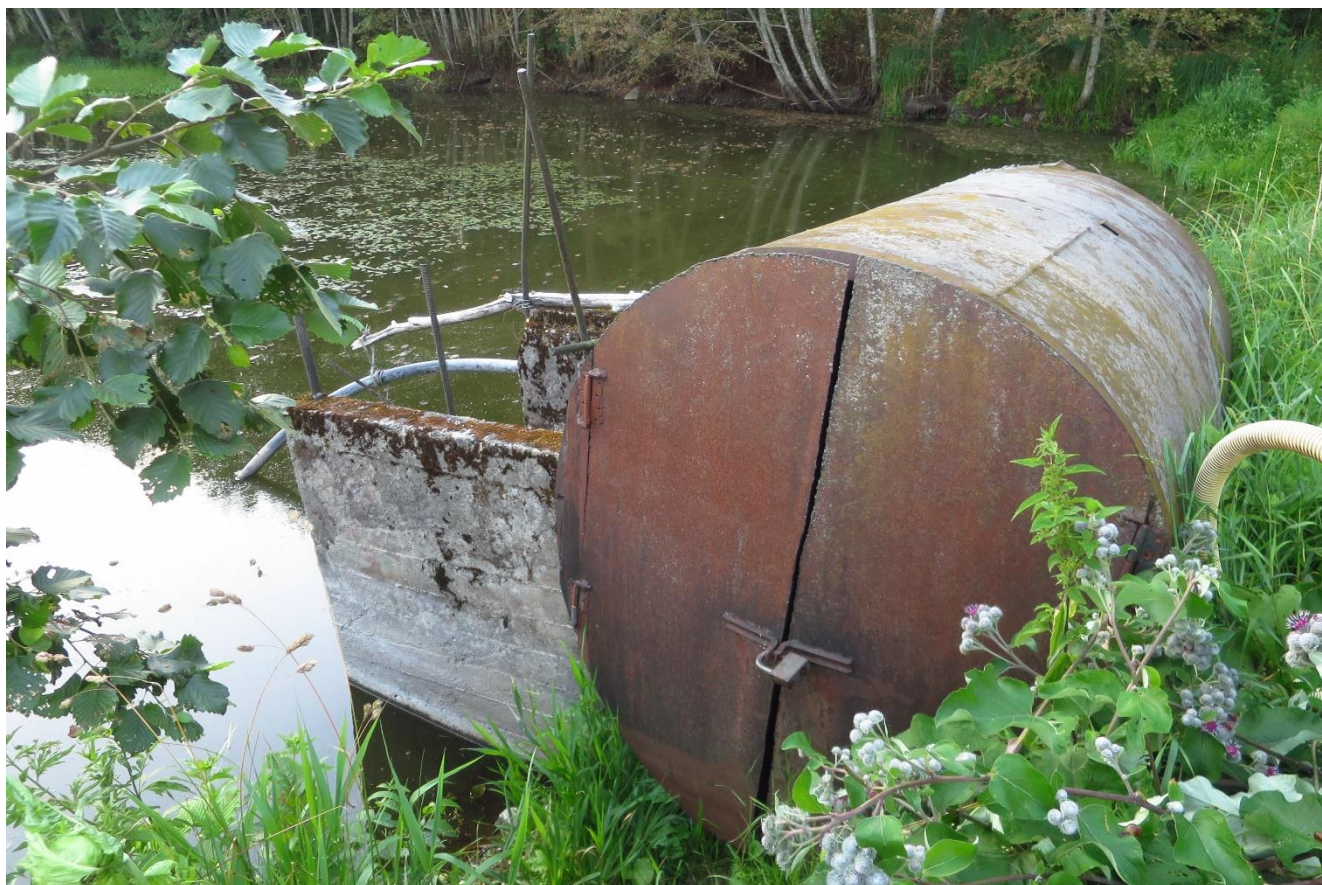
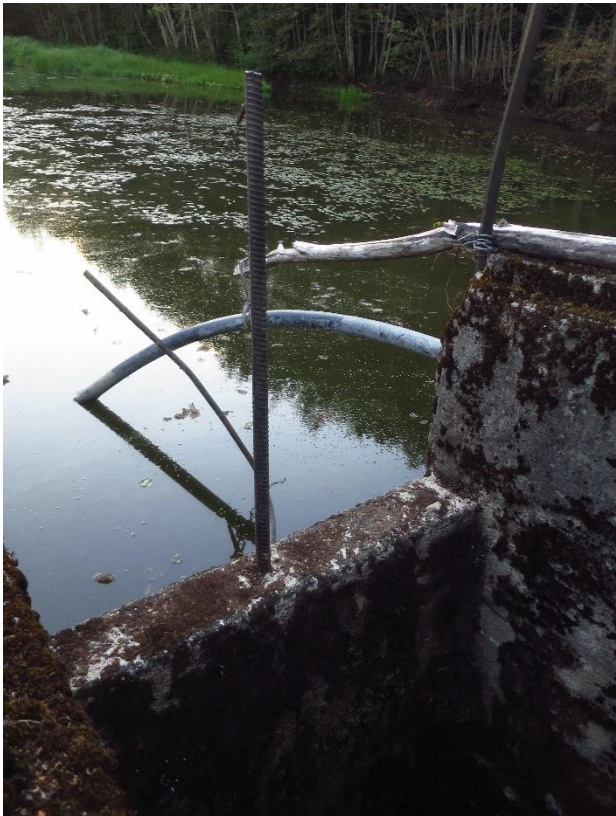
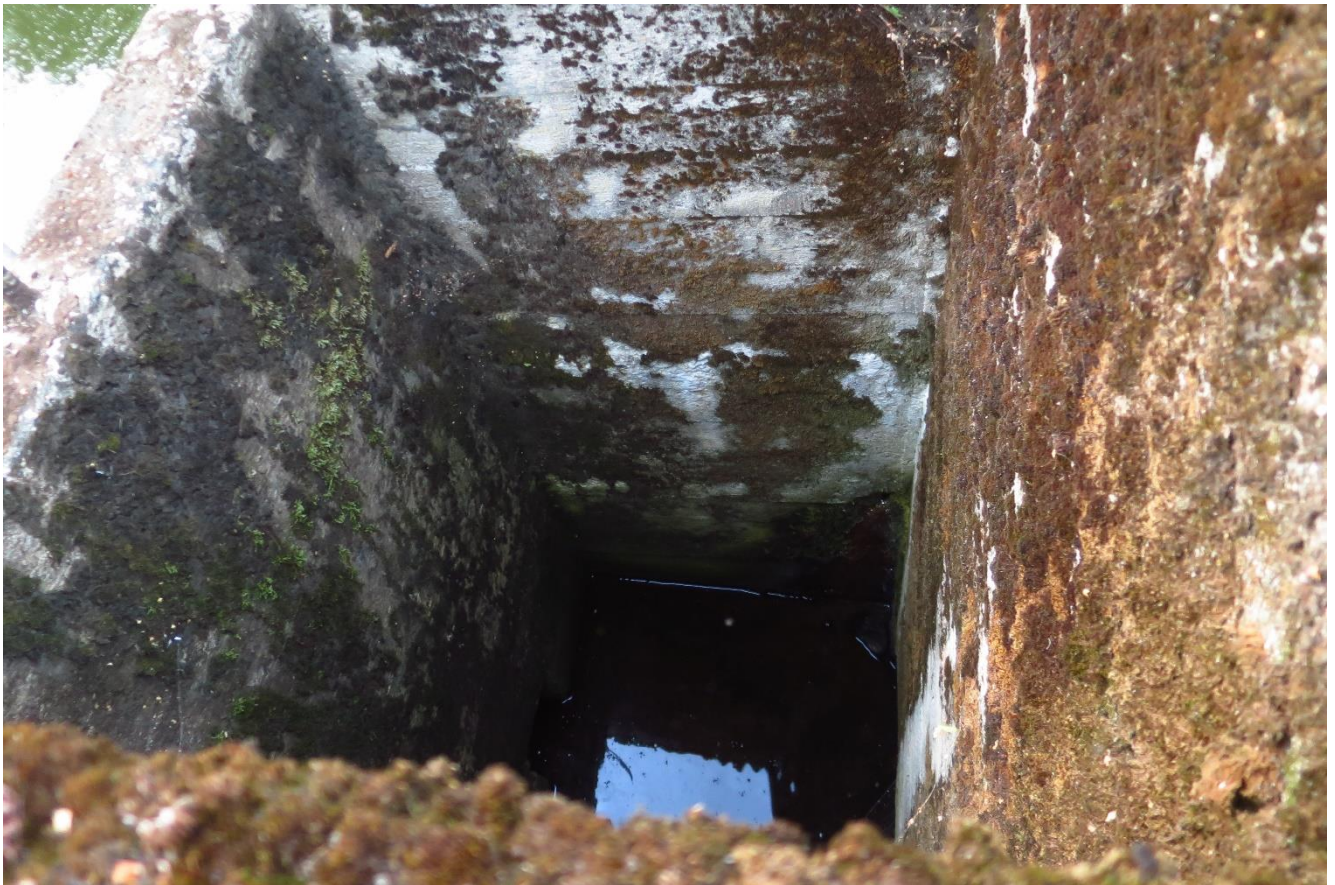
Punktis 1 on betoonpais betoonist ülevooluga ning selle taga metallist tsistern. Vaatluse ajal oli vesi meetri jagu ülevoolu servast madalam:

Järeldus: Kuna järve väljavoolul on betoonpais ning järve läbib EELISesse kantud vooluveekogu, sobib selle tüübiks **paisjärv** ning **pais tuleks kanda EELISesse**. Paisutatava veekogu klassiks sobib vooluveekogu.

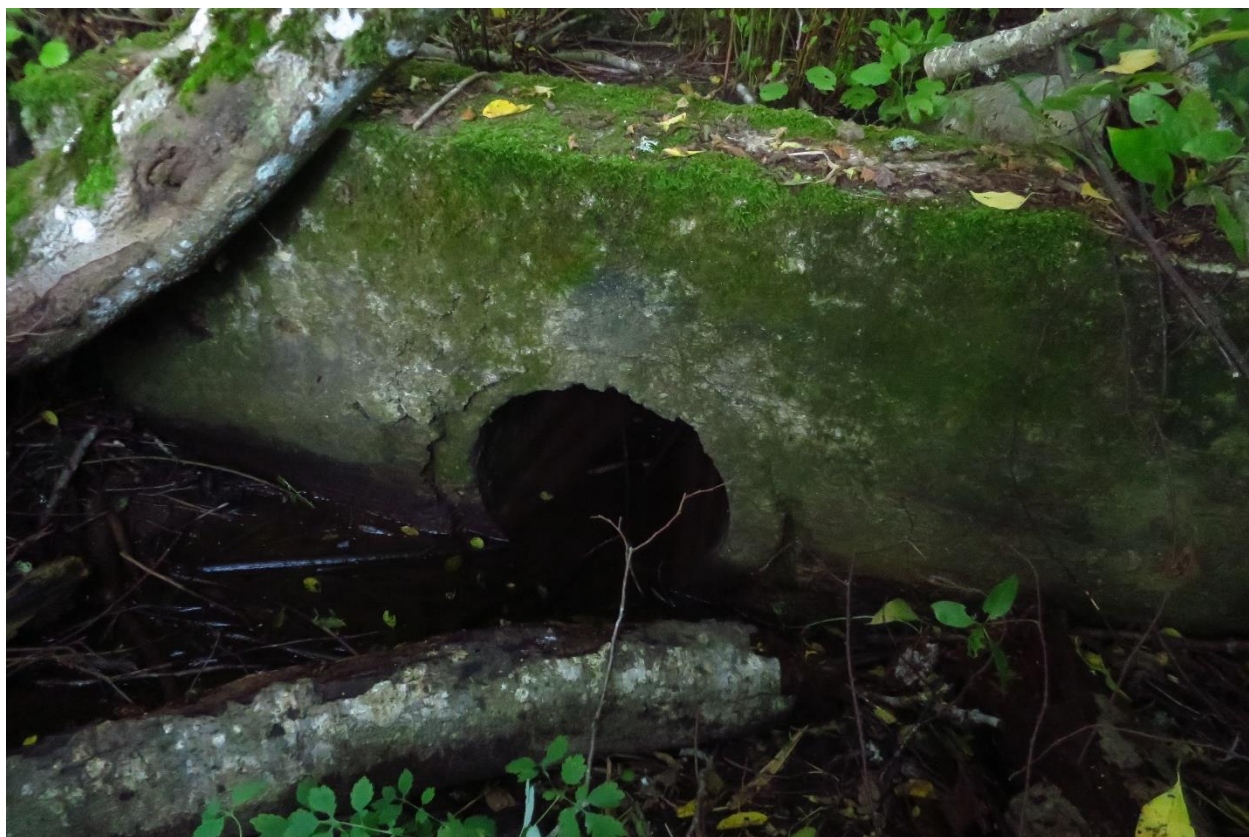
Alavee poolel on valli jalamil betoonotsakuga toruots. Vaatluse ajal sellest midagi välja ei voolanud. Toruotsa juurest algav soon oli samas märg. **ETAKis on torust allavoolu jääv voolunõva puudu:**

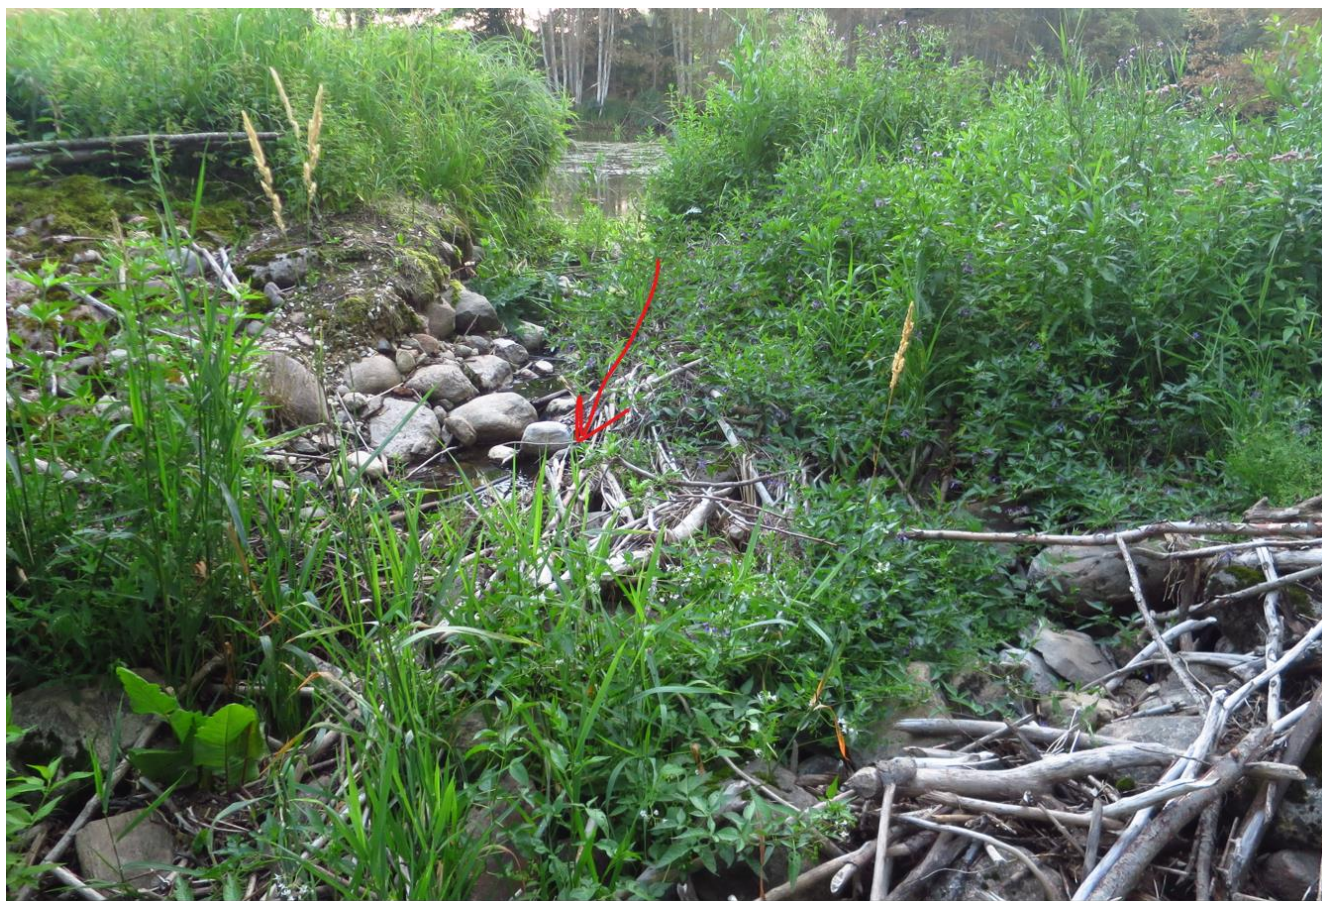
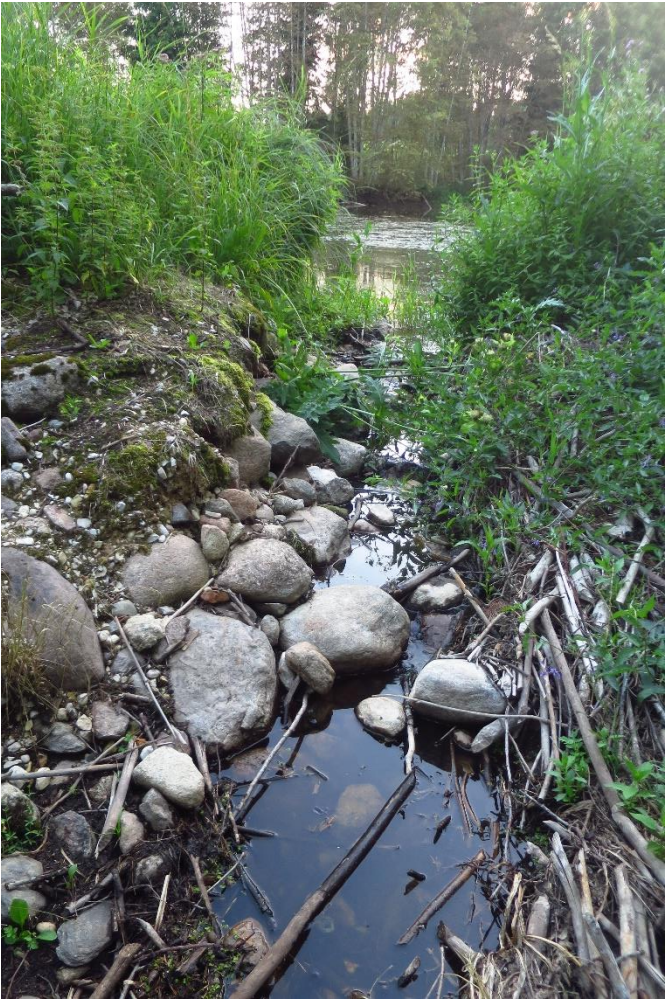
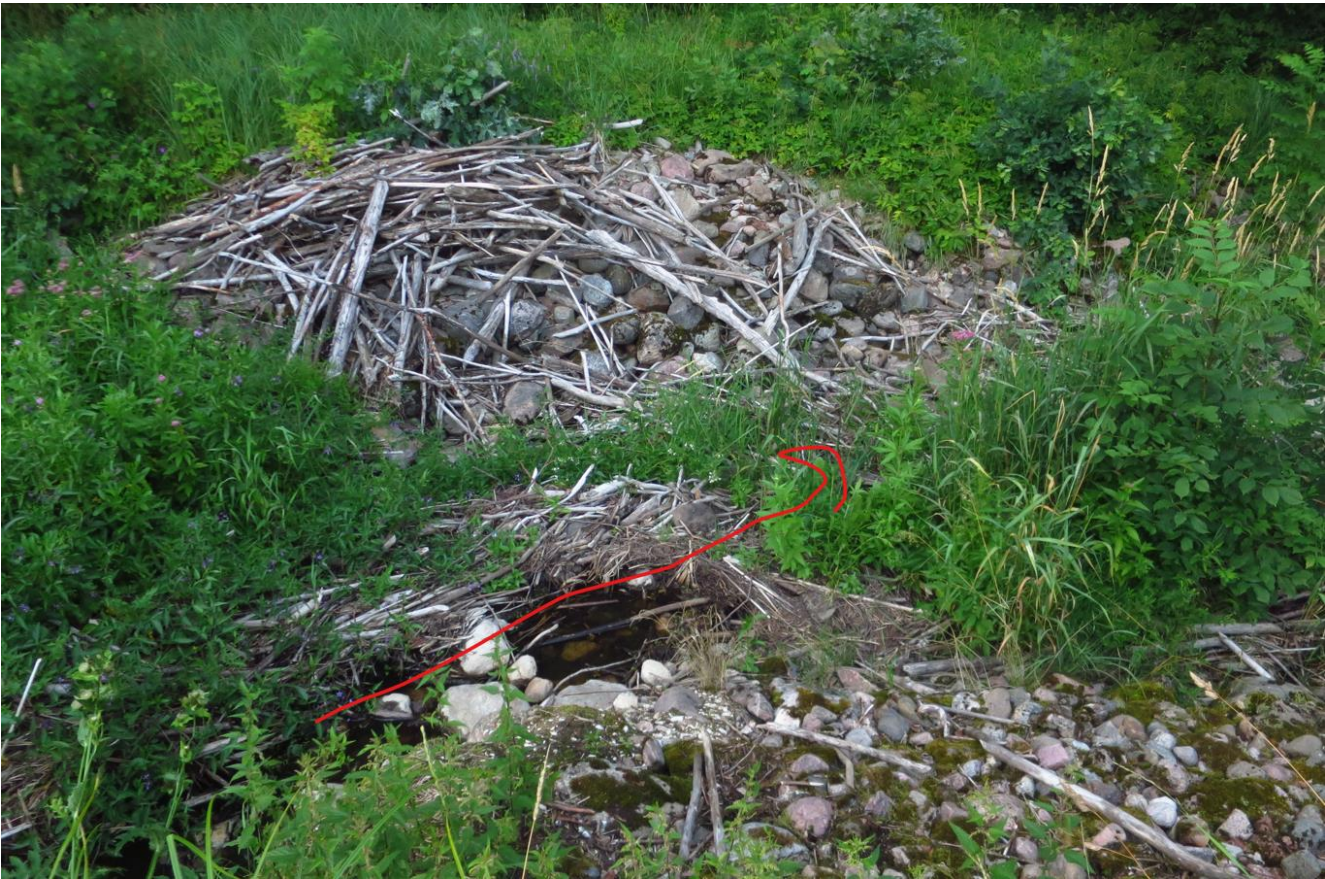
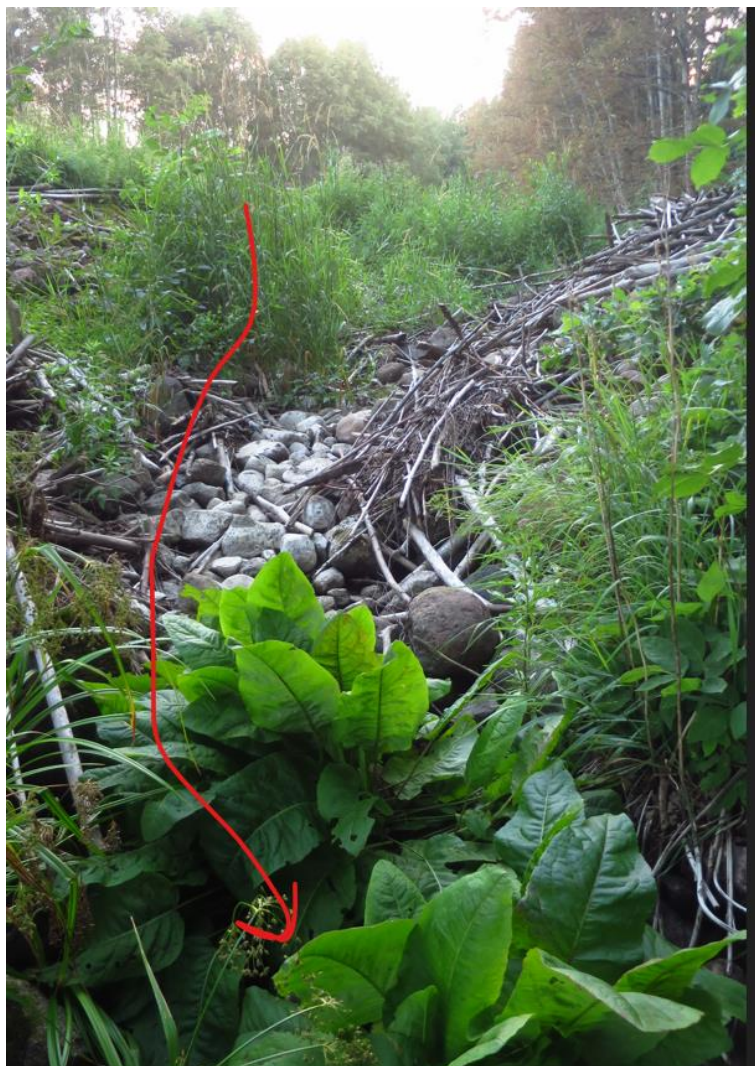
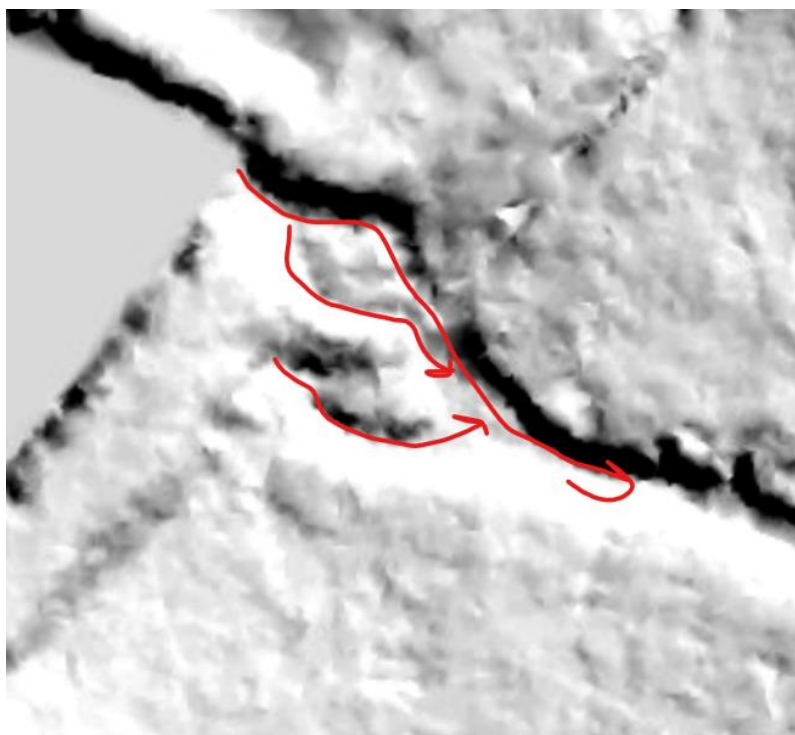
Punktis 2 on maakividest künnisülevool mitme meetri kõrguse langusega. Vaatluse ajal voolas järvest välja ja valgus kivide vahele hinnanguliselt 1 l/s. Ülevoolul on olnud ka koprapais(ud), kuid oli näha, et need on ära tõstetud. Kivide vahel jaotus järvest väljavoolav vesi kahe haru vahel, mis valli jalamil ca 15 m pärast kivide alt välja voolasid ja ühinesid. **ETAKis on ülevoolu kohale kaardistatud truup, kuid tegelikult seal seda pole:**
